## 도로교량 하자 목록(2공구)

## 사진대지

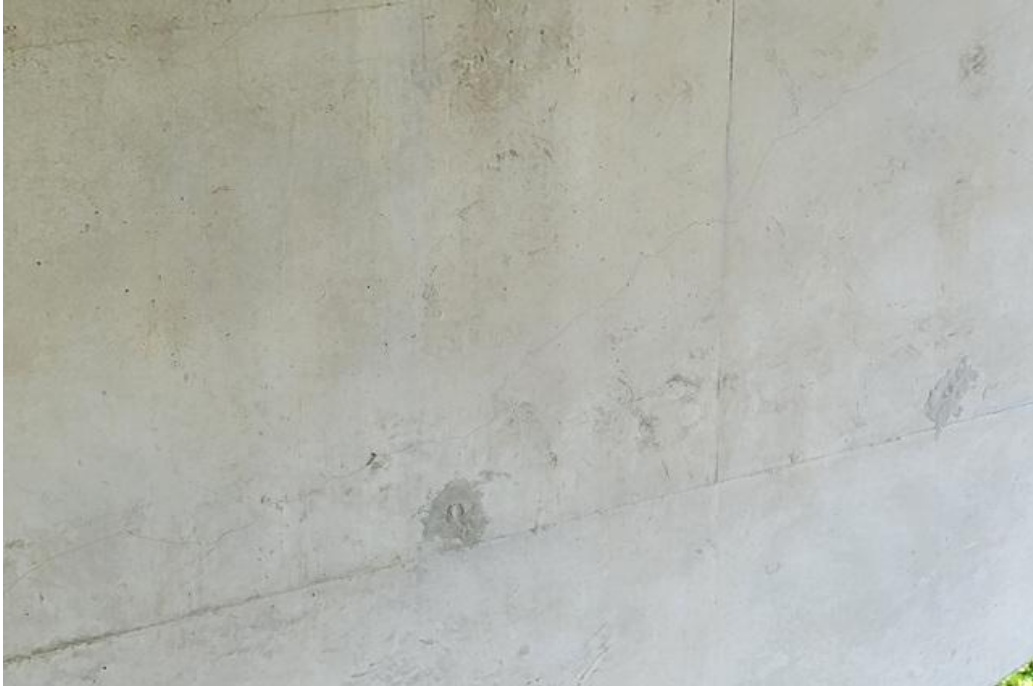
| 점검위치 | 영천 | 신천교(P1) | 사진번호 | #14 |

| No. | 위치 | | 점검 내용 | 사진번호 |
|---|---|---|---|---|
| 77 | 영천 | 신천교(P1) | STA 13.11k 교각 코핑부 균열 (0.2m/7.0m) | #14 |

| 점검내용 | | STA 13.11k 교각 코핑부 균열 (0.2m/7.0m) | | |

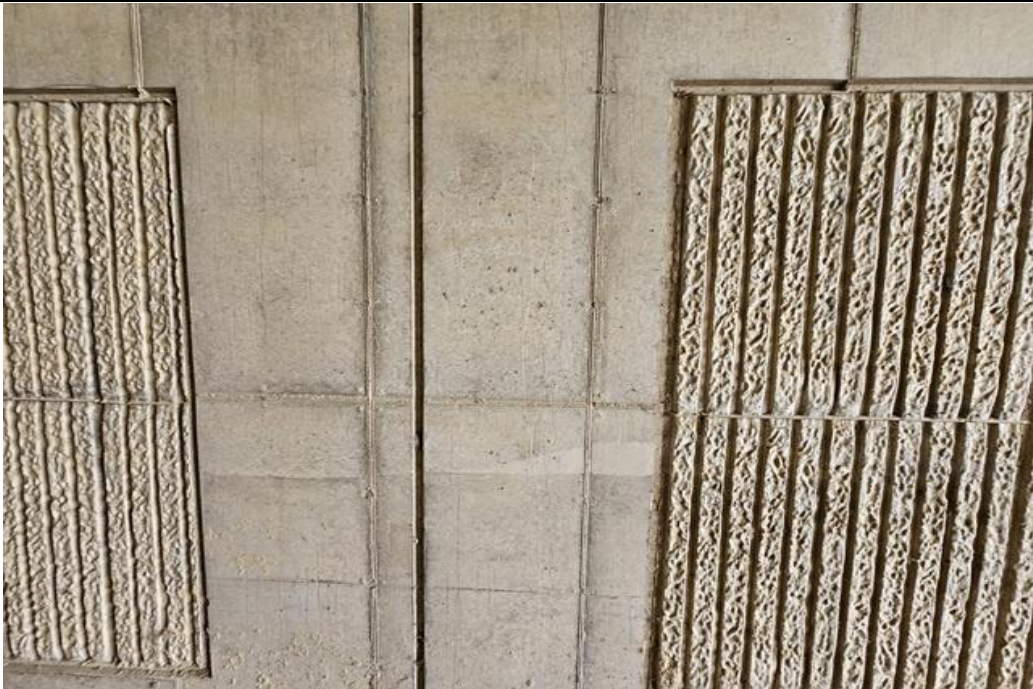
| 점검위치 | - | 원당교(A1) | 사진번호 | #01 |

| No. | 위치 | | 점검 내용 | 사진번호 |
|---|---|---|---|---|
| 78 | - | 원당교(A1) | STA 13.85k 교대 균열 (0.3m/4.0m) | #01 |

| 점검내용 | | STA 13.85k 교대 균열 (0.3m/4.0m) | | |

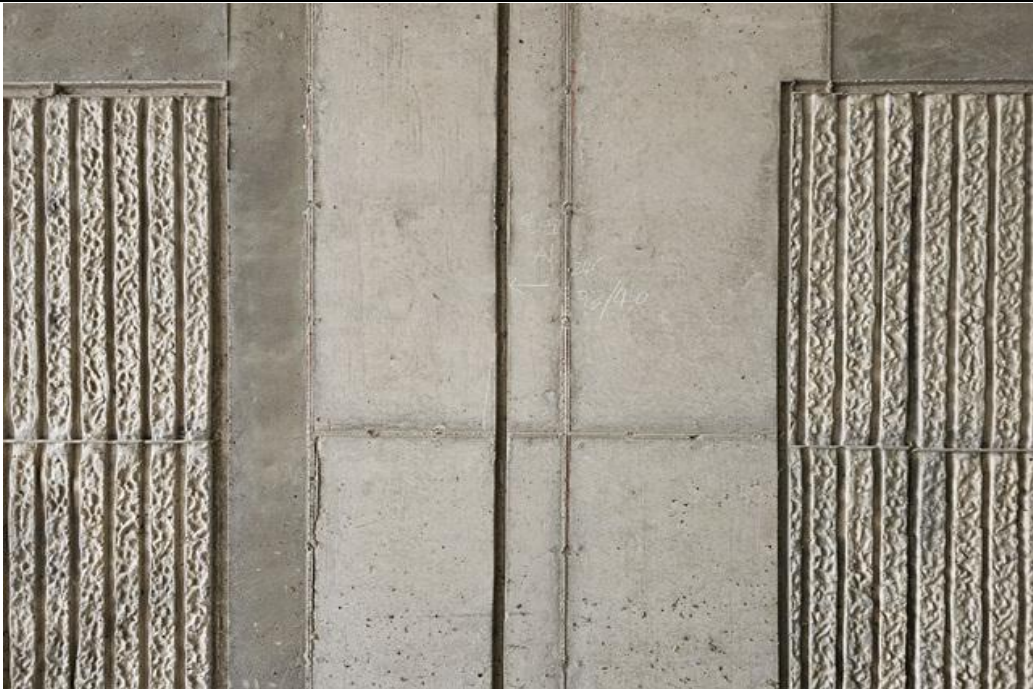
| 점검위치 | - | 원당교(A1) | 사진번호 | #02 |

| No. | 위치 | | 점검 내용 | 사진번호 |
|---|---|---|---|---|
| 79 | - | 원당교(A1) | STA 13.85k 교대 균열 (0.3m/4.0m) | #02 |

| 점검내용 | | STA 13.85k 교대 균열 (0.3m/4.0m) | | |

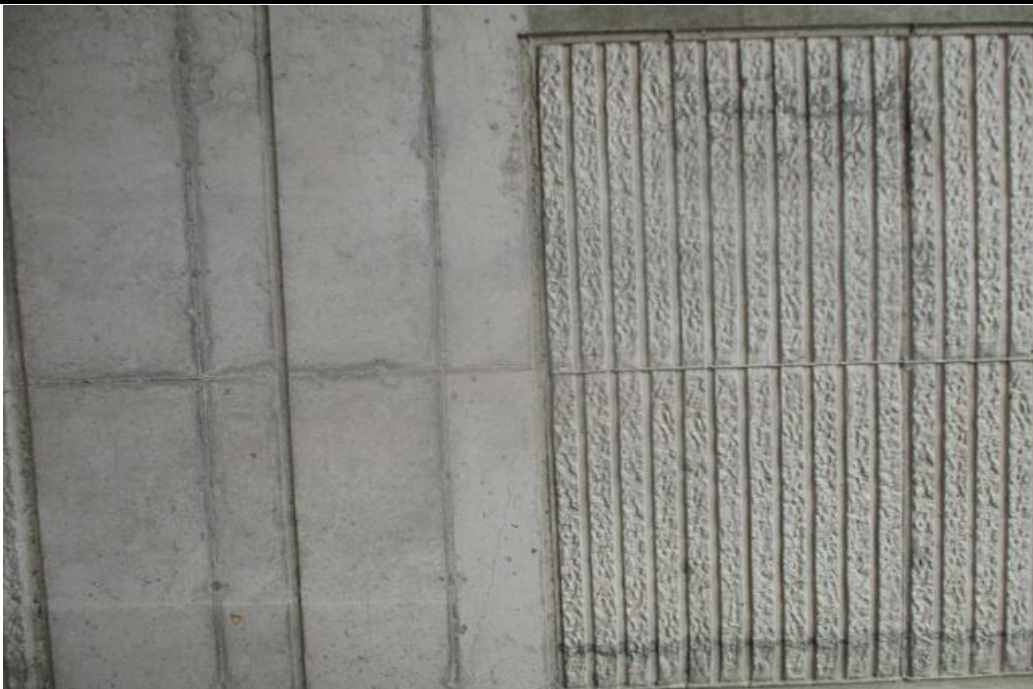
| 점검위치 | - | 원당교(A2) | 사진번호 | #03 |

| No. | 위치 | | 점검 내용 | 사진번호 |
|---|---|---|---|---|
| 80 | - | 원당교(A2) | STA 13.86k 교대 균열 (0.2m/5.0m) | #03 |

| 점검내용 | | STA 13.86k 교대 균열 (0.2m/5.0m) | | |

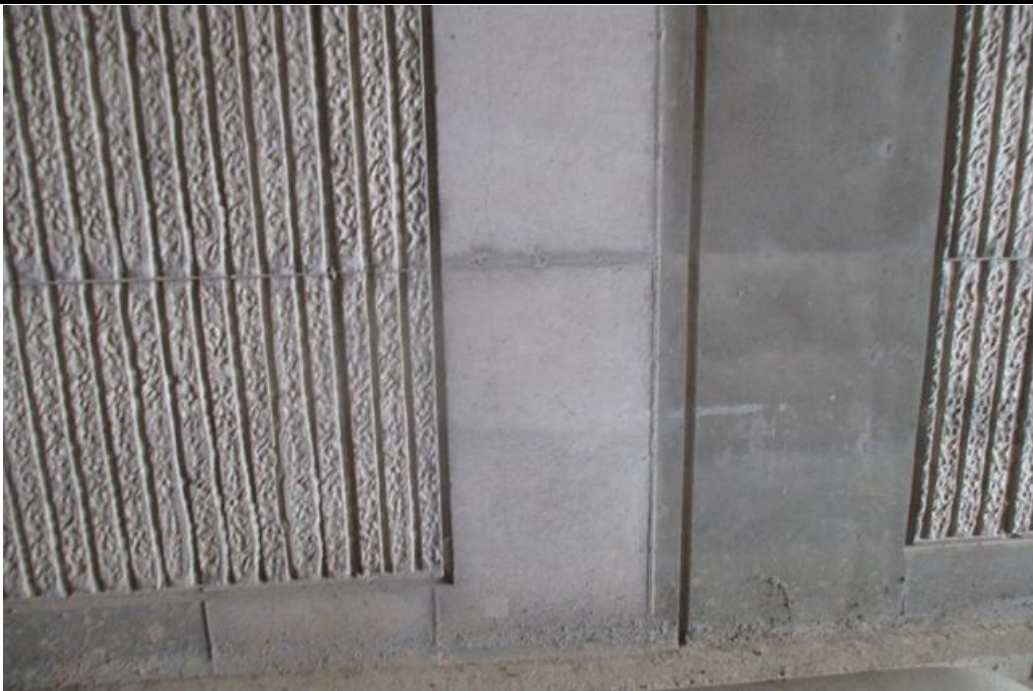
| 점검위치 | - | 원당교(A2) | 사진번호 | #04 |

| No. | 위치 | | 점검 내용 | 사진번호 |
|---|---|---|---|---|
| 81 | - | 원당교(A2) | STA 13.86k 교대 균열 (0.3m/4.0m) | #04 |

| 점검내용 | | STA 13.86k 교대 균열 (0.3m/4.0m) | | |

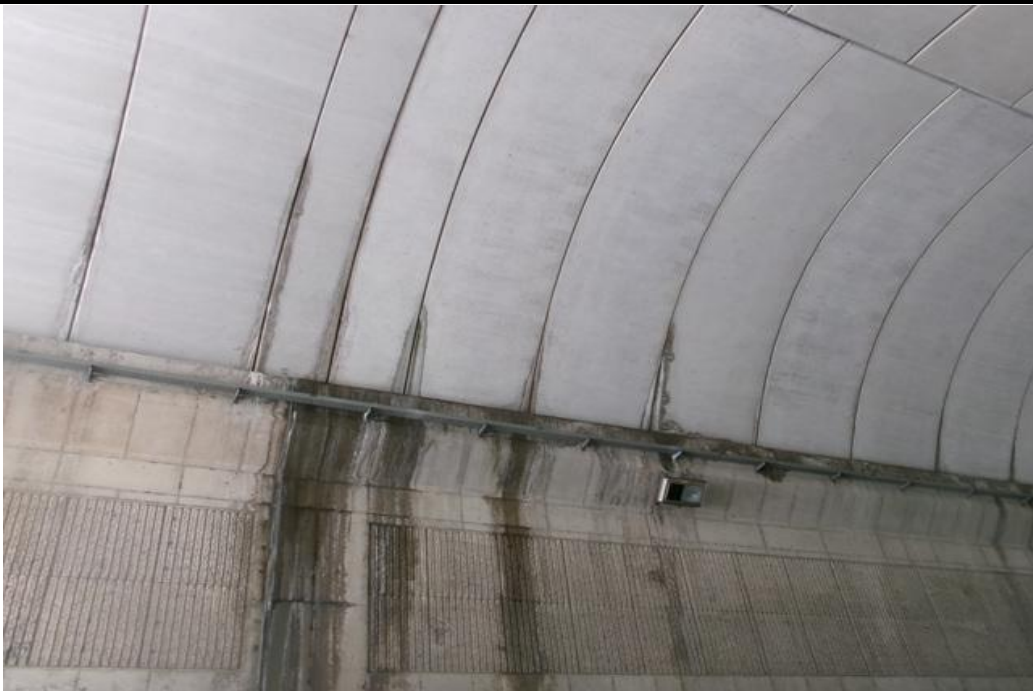
| 점검위치 | 상주 | 일선육교(S1) | 사진번호 | #01 |

| No. | 위치 | | 점검 내용 | 사진번호 |
|---|---|---|---|---|
| 82 | 상주 | 일선육교(S1) | STA 15.18k 바닥판 누수 (1.0mX5.0m) | #01 |

| 점검내용 | | STA 15.18k 바닥판 누수(1.0mX5.0m) | | |

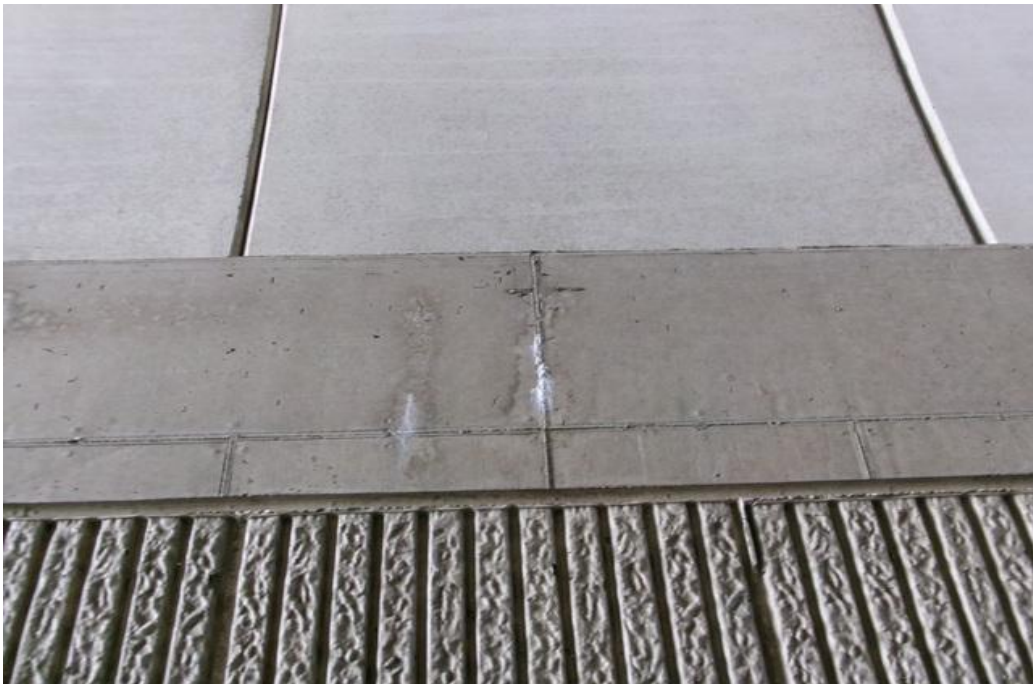
| 점검위치 | 영천 | 일선육교(A1) | 사진번호 | #02 |

| No. | 위치 | | 점검 내용 | 사진번호 |
|---|---|---|---|---|
| 83 | 영천 | 일선육교(A1) | STA 15.18k 교대 백태(0.1mX0.1m) | #02 |

| 점검내용 | | STA 15.18k 교대 백태(0.1mX0.1m) | | |

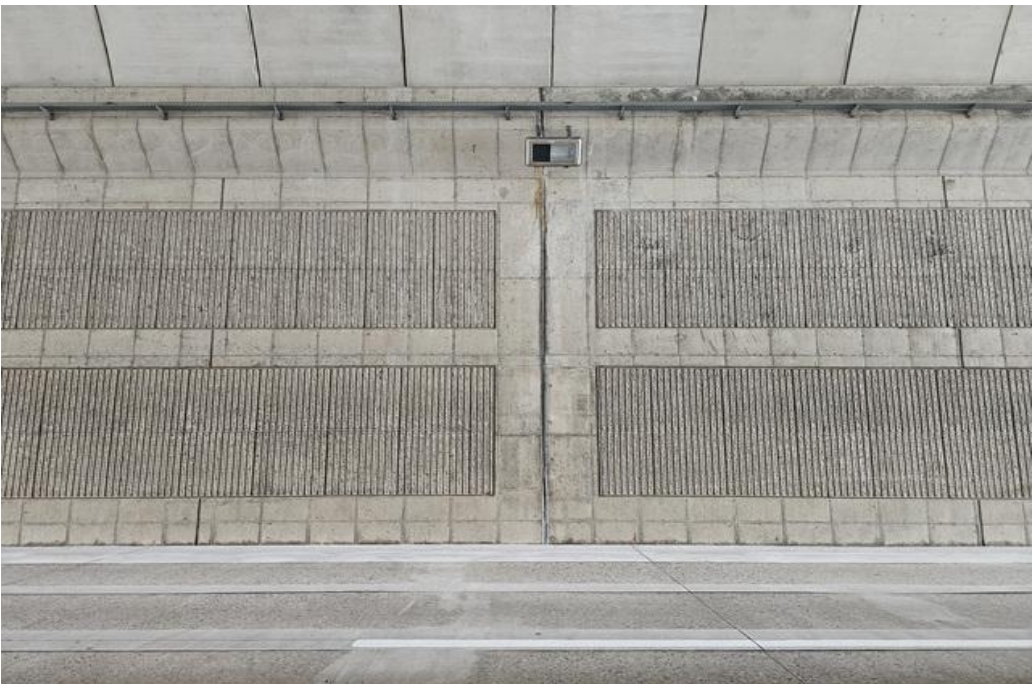
| 점검위치 | 영천 | 일선육교(P1) | 사진번호 | #03 |

| No. | 위치 | | 점검 내용 | 사진번호 |
|---|---|---|---|---|
| 84 | 영천 | 일선육교(P1) | STA 15.18k 교각 균열 (0.2/4.0m) | #03 |

| 점검내용 | | STA 15.18k 교각 균열 (0.2/4.0m) | | |

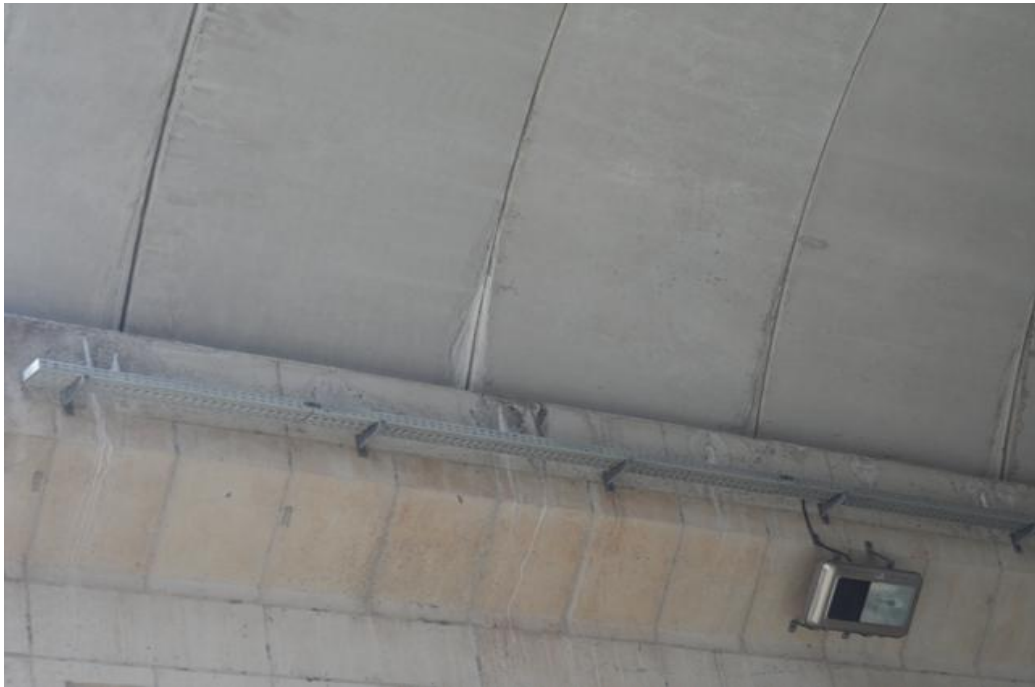
| 점검위치 | 상주 | 일선육교(P1) | 사진번호 | #04 |

| No. | 위치 | | 점검 내용 | 사진번호 |
|---|---|---|---|---|
| 85 | 상주 | 일선육교(P1) | STA 15.18k 교각 백태 (0.5mX8.0m) | #04 |

| 점검내용 | | STA 15.18k 교각 백태 (0.5mX8.0m) | | |

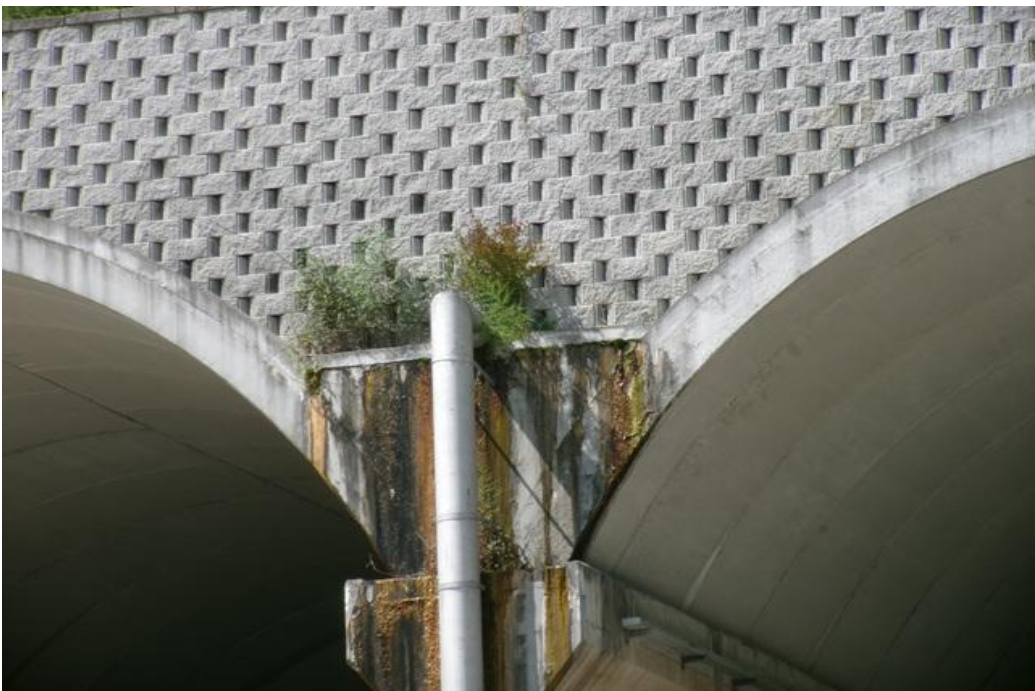
| 점검위치 | 영천 | 일선육교(P1) | 사진번호 | #05 |

| No. | 위치 | | 점검 내용 | 사진번호 |
|---|---|---|---|---|
| 86 | 영천 | 일선육교(P1) | STA 15.18k 교각 누수 (3.0mX5.0m) | #05 |

| 점검내용 | | STA 15.18k 교각 누수 (3.0mX5.0m) | | |
