## 도로교량 하자 목록(3공구)

## 사진대지

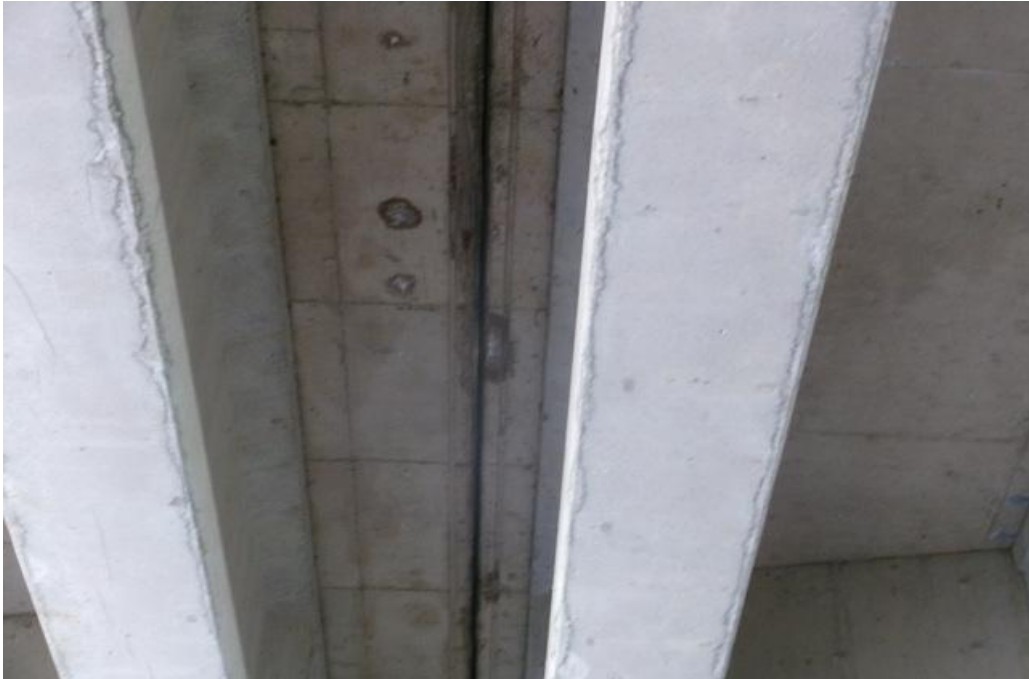
| 점검위치 | 상주 | 다곡2교(S1) | 사진번호 | #01 |

| No. | 위치 | | 점검 내용 | 사진번호 |
|---|---|---|---|---|
| 1 | 상주 | 다곡2교(S1) | STA 18.54k 바닥판하면 백태(0.1mX0.3m) | #01 |

| 점검내용 | | STA 18.54k 바닥판하면 백태(0.1mX0.3m) | | |

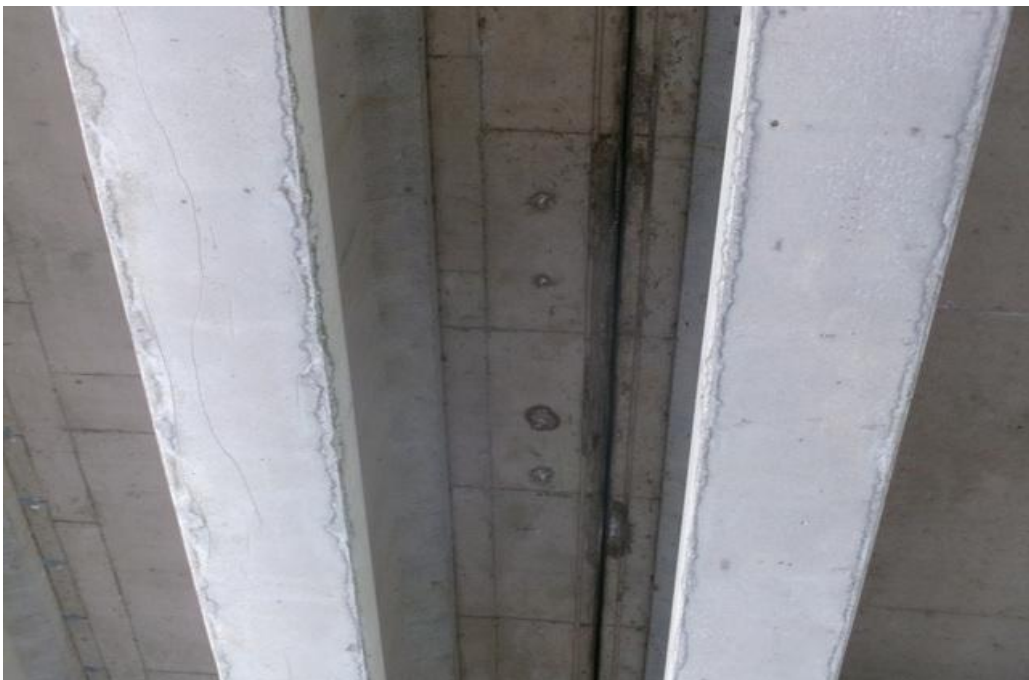
| 점검위치 | 영천 | 다곡2교(S1) | 사진번호 | #02 |

| No. | 위치 | | 점검 내용 | 사진번호 |
|---|---|---|---|---|
| 2 | 영천 | 다곡2교(S1) | STA 18.54k 바닥판하면 백태(0.1mX0.1mX4EA) | #02 |

| 점검내용 | | STA 18.54k 바닥판하면 백태(0.1mX0.1mX4EA) | | |

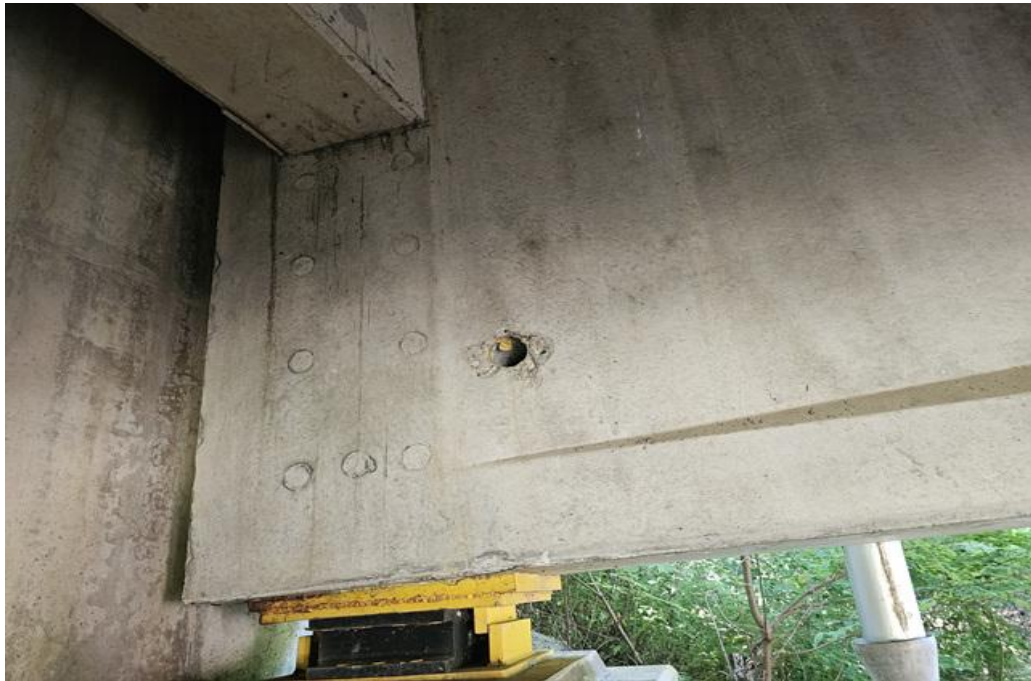
| 점검위치 | 상주 | 다곡2교(S1) | 사진번호 | #03 |

| No. | 위치 | | 점검 내용 | 사진번호 |
|---|---|---|---|---|
| 3 | 상주 | 다곡2교(S1) | STA 18.53k 거더 인양홀 파손(0.2mX0.2m) | #03 |

| 점검내용 | | STA 18.53k 거더 인양홀 파손(0.2mX0.2m) | | |

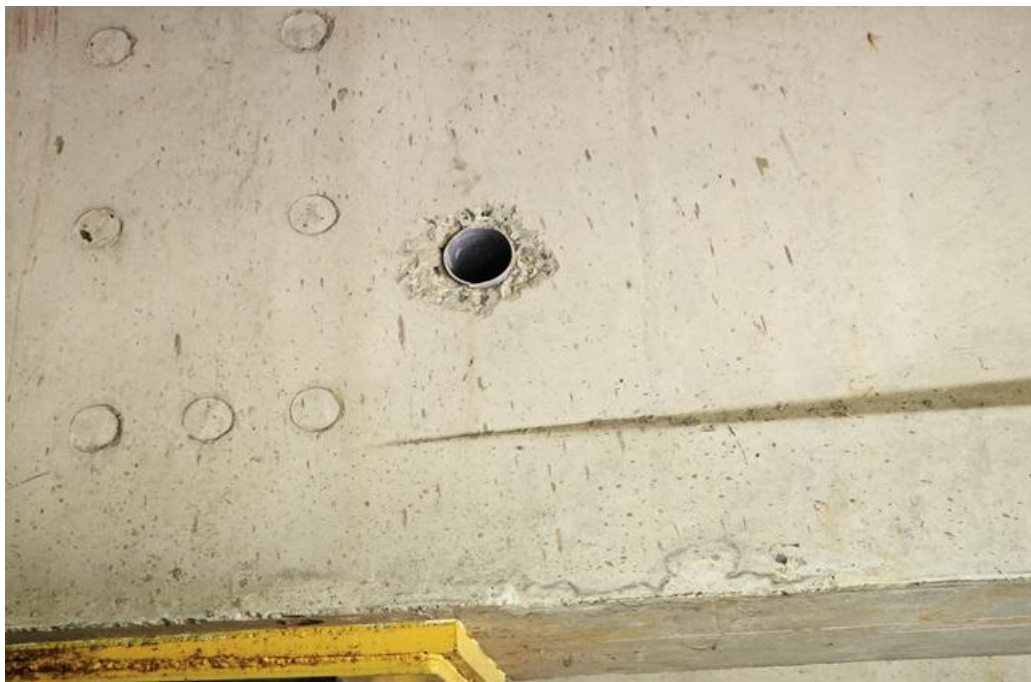
| 점검위치 | 영천 | 다곡2교(S1) | 사진번호 | #04 |

| No. | 위치 | | 점검 내용 | 사진번호 |
|---|---|---|---|---|
| 4 | 영천 | 다곡2교(S1) | STA 18.53k 거더 인양홀 파손(0.2mX0.2m) | #04 |

| 점검내용 | | STA 18.53k 거더 인양홀 파손(0.2mX0.2m) | | |

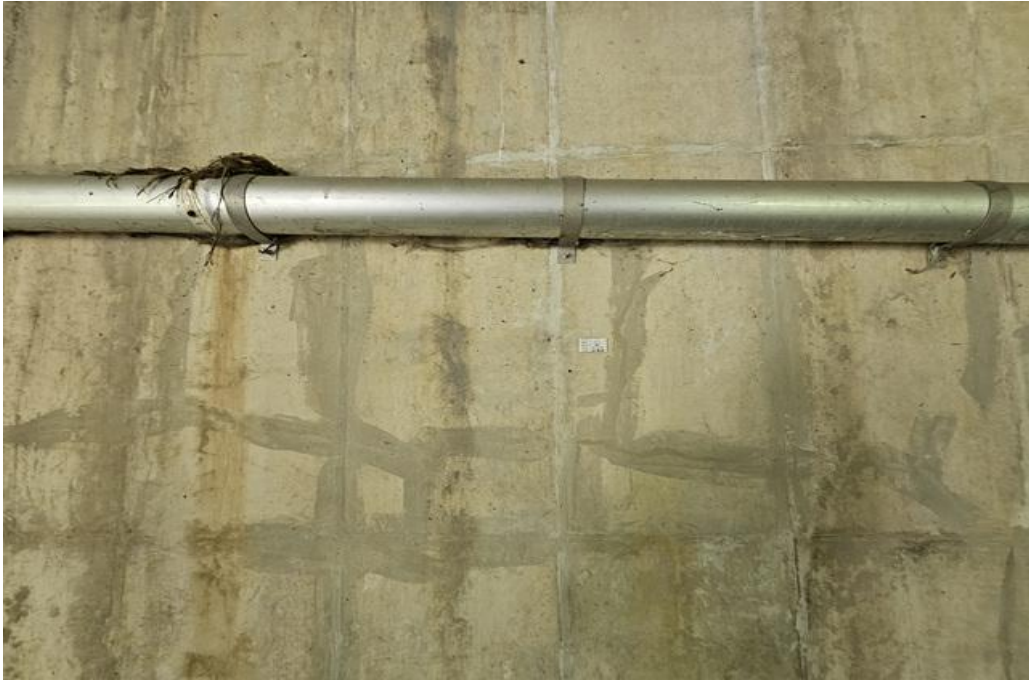
| 점검위치 | 상주 | 다곡2교(A1) | 사진번호 | #05 |

| No. | 위치 | | 점검 내용 | 사진번호 |
|---|---|---|---|---|
| 5 | 상주 | 다곡2교(A1) | STA 18.53k 교대 균열(0.2mm/3.0m) | #05 |

| 점검내용 | | STA 18.53k 교대 균열(0.2mm/3.0m) | | |

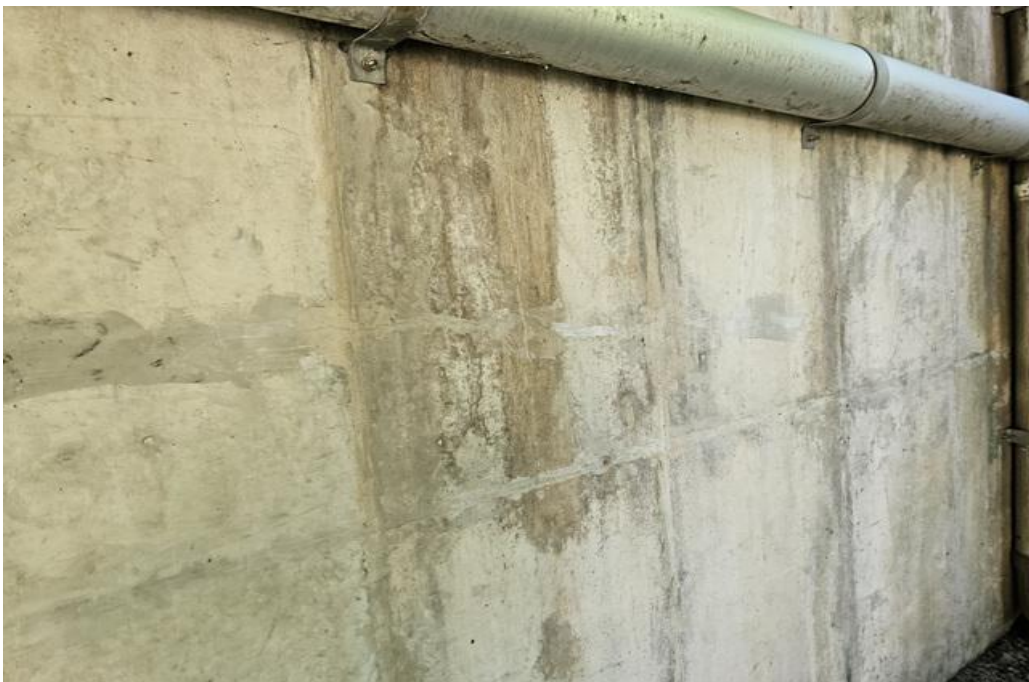
| 점검위치 | 상주 | 다곡2교(A1) | 사진번호 | #06 |

| No. | 위치 | | 점검 내용 | 사진번호 |
|---|---|---|---|---|
| 6 | 상주 | 다곡2교(A1) | STA 18.53k 교대 균열(0.2mm/2.0m) | #06 |

| 점검내용 | | STA 18.53k 교대 균열(0.2mm/2.0m) | | |

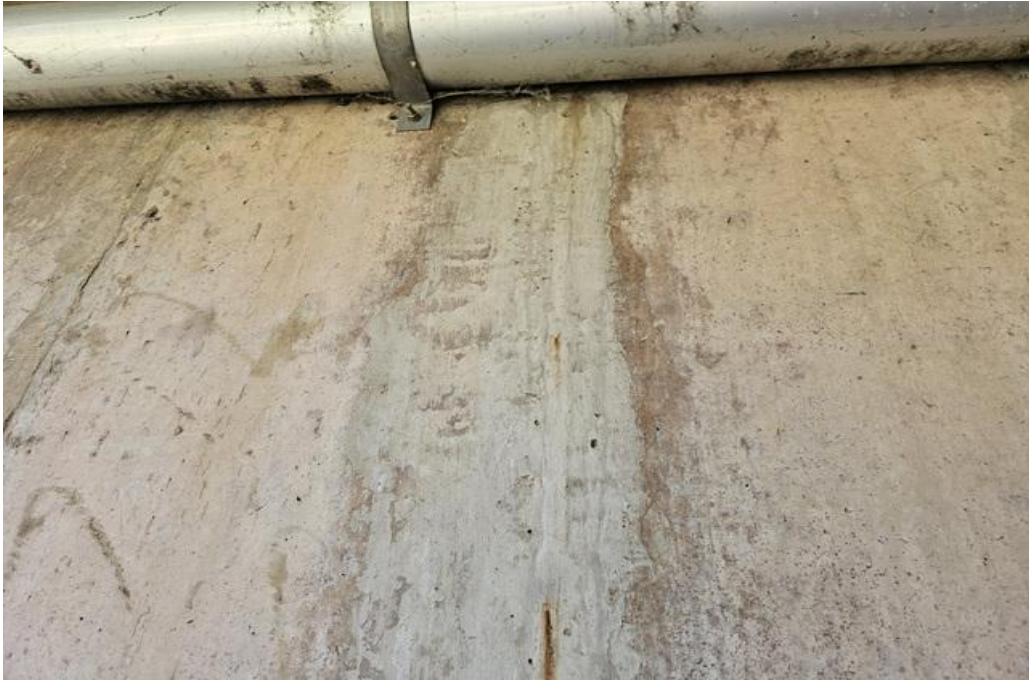
| 점검위치 | 영천 | 다곡2교(A1) | 사진번호 | #07 |

| No. | 위치 | | 점검 내용 | 사진번호 |
|---|---|---|---|---|
| 7 | 영천 | 다곡2교(A1) | STA 18.53k 교대 균열(0.2mm/1.0m) | #07 |

| 점검내용 | | STA 18.53k 교대 균열(0.2mm/1.0m) | | |

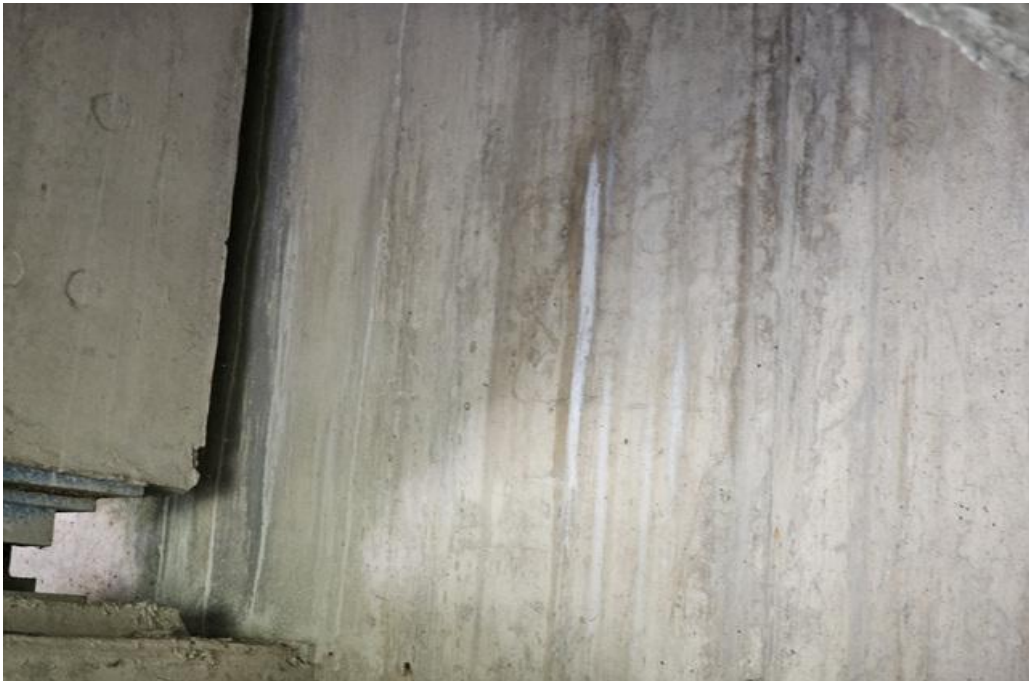
| 점검위치 | 상주 | 다곡2교(A1) | 사진번호 | #08 |

| No. | 위치 | | 점검 내용 | 사진번호 |
|---|---|---|---|---|
| 8 | 상주 | 다곡2교(A1) | STA 18.53k 교대 백태(0.2mX1.0m) | #08 |

| 점검내용 | | STA 18.53k 교대 백태(0.2mX1.0m) | | |

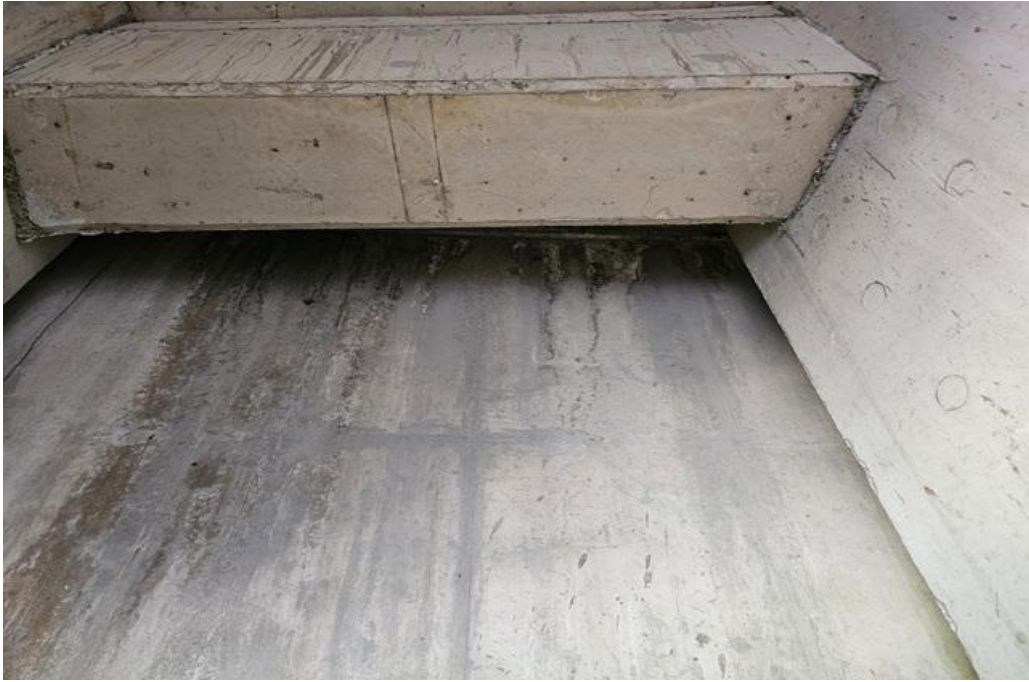
| 점검위치 | 상주 | 다곡2교(A1) | 사진번호 | #09 |

| No. | 위치 | | 점검 내용 | 사진번호 |
|---|---|---|---|---|
| 9 | 상주 | 다곡2교(A1) | STA 18.53k 교대 백태(0.5mX2.0m) | #09 |

| 점검내용 | | STA 18.53k 교대 백태(0.5mX2.0m) | | |

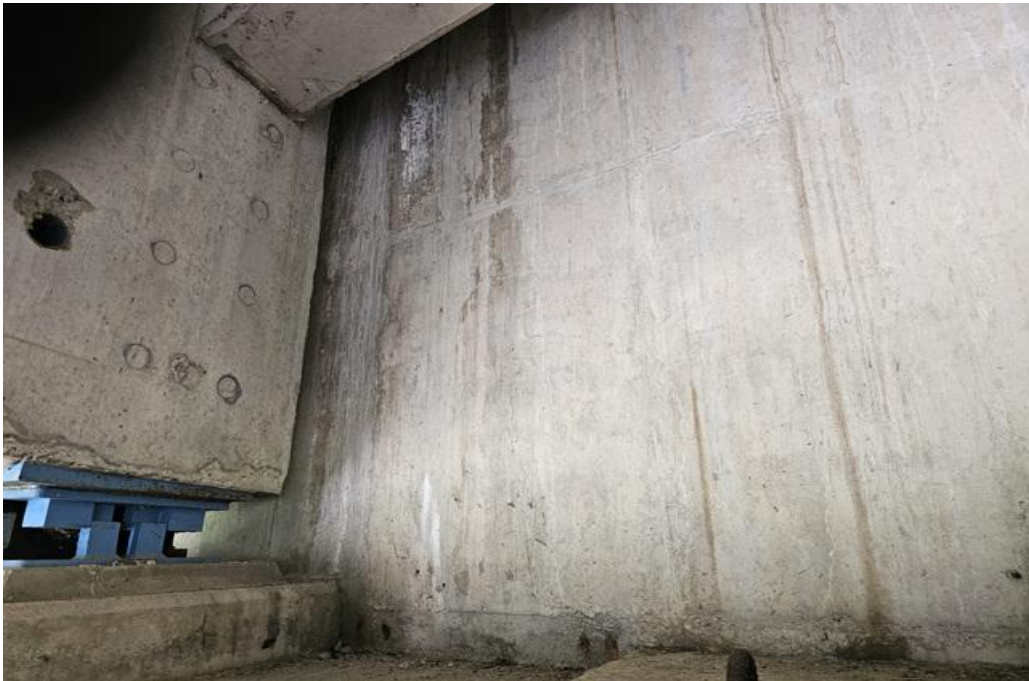
| 점검위치 | 영천 | 다곡2교(A1) | 사진번호 | #10 |

| No. | 위치 | | 점검 내용 | 사진번호 |
|---|---|---|---|---|
| 10 | 영천 | 다곡2교(A1) | STA 18.53k 교대 백태(0.2mX0.5mX2EA) | #10 |

| 점검내용 | | STA 18.53k 교대 백태(0.2mX0.5mX2EA) | | |

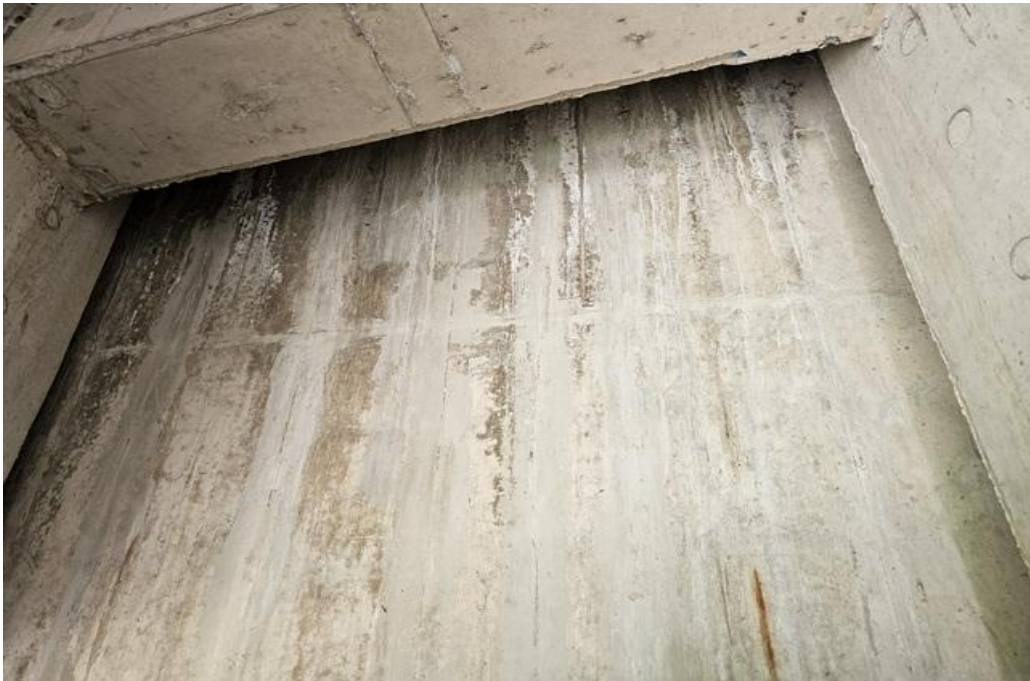
| 점검위치 | 영천 | 다곡2교(A1) | 사진번호 | #11 |

| No. | 위치 | | 점검 내용 | 사진번호 |
|---|---|---|---|---|
| 11 | 영천 | 다곡2교(A1) | STA 18.53k 교대 백태(1.0mX2.0m) | #11 |

| 점검내용 | | STA 18.53k 교대 백태(1.0mX2.0m) | | |

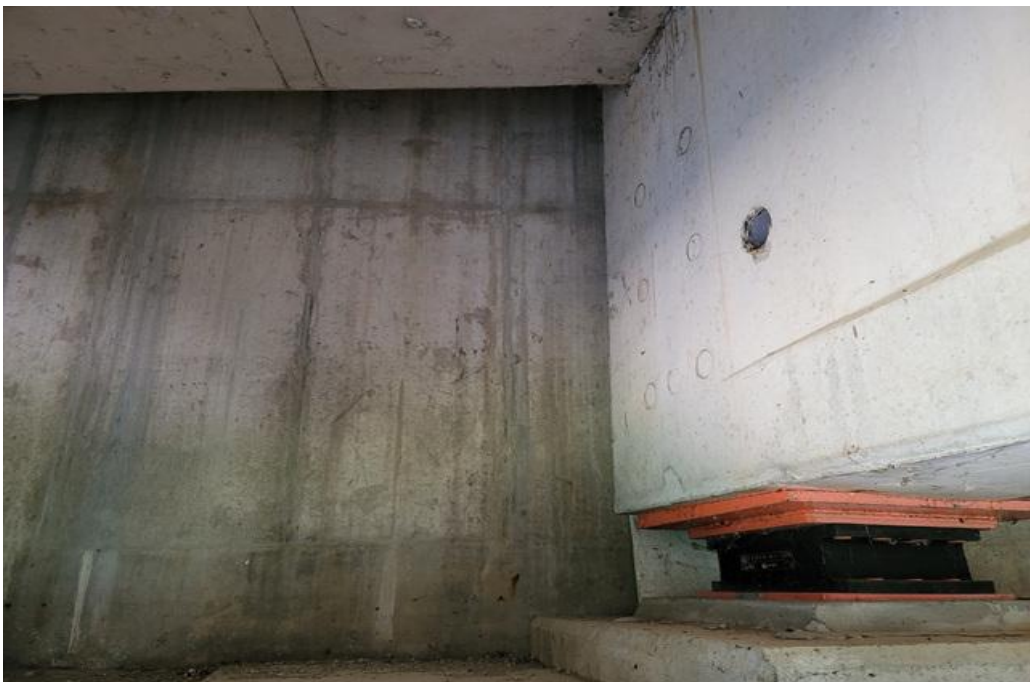
| 점검위치 | 영천 | 다곡2교(A2) | 사진번호 | #12 |

| No. | 위치 | | 점검 내용 | 사진번호 |
|---|---|---|---|---|
| 12 | 영천 | 다곡2교(A2) | STA 18.55k 교대 균열(0.2mm/2.0m) | #12 |

| 점검내용 | | STA 18.55k 교대 균열(0.2mm/2.0m) | | |

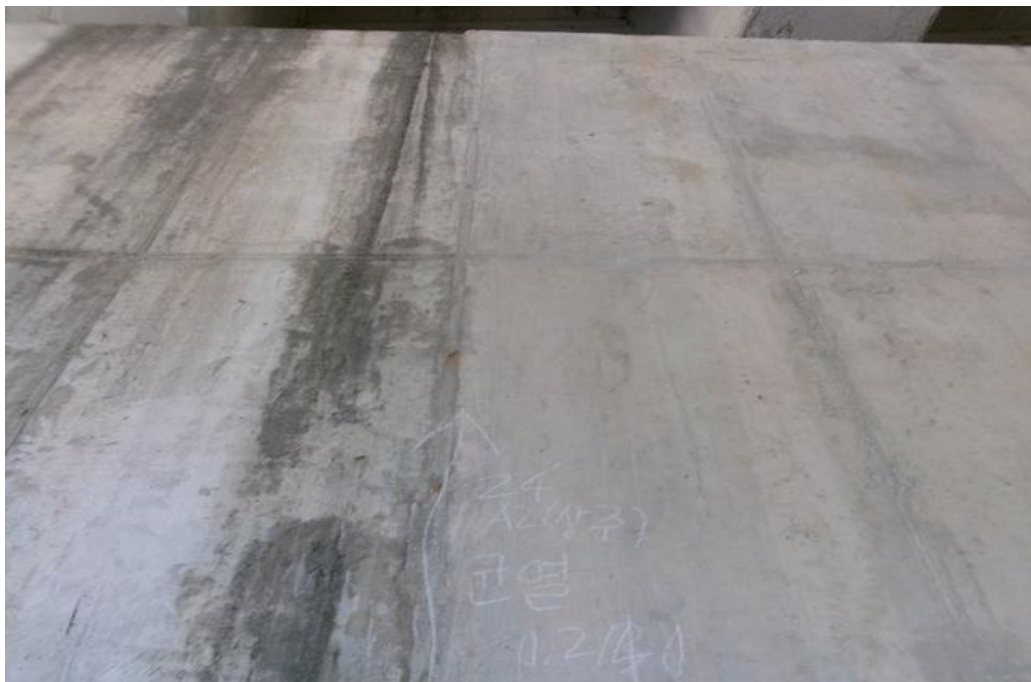
| 점검위치 | 상주 | 다곡2교(A2) | 사진번호 | #13 |

| No. | 위치 | | 점검 내용 | 사진번호 |
|---|---|---|---|---|
| 13 | 상주 | 다곡2교(A2) | STA 18.55k 교대 균열(0.2mm/4.0m) | #13 |

| 점검내용 | | STA 18.55k 교대 균열(0.2mm/4.0m) | | |

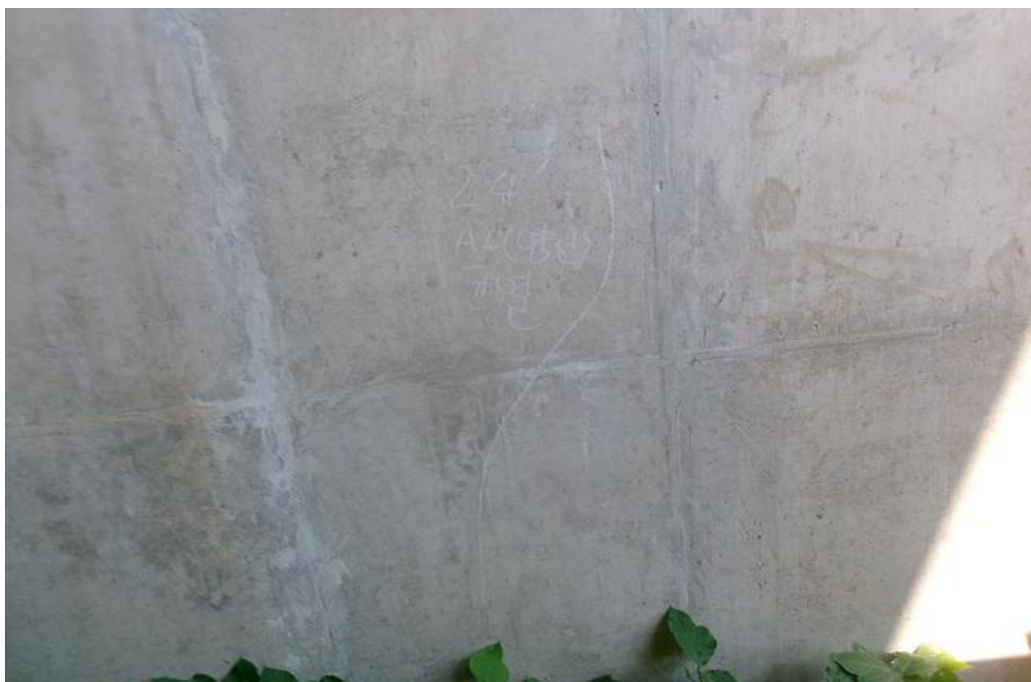
| 점검위치 | 영천 | 다곡2교(A2) | 사진번호 | #14 |

| No. | 위치 | | 점검 내용 | 사진번호 |
|---|---|---|---|---|
| 14 | 영천 | 다곡2교(A2) | STA 18.55k 교대 균열(0.2mm/1.5m) | #14 |

| 점검내용 | | STA 18.55k 교대 균열(0.2mm/1.5m) | | |

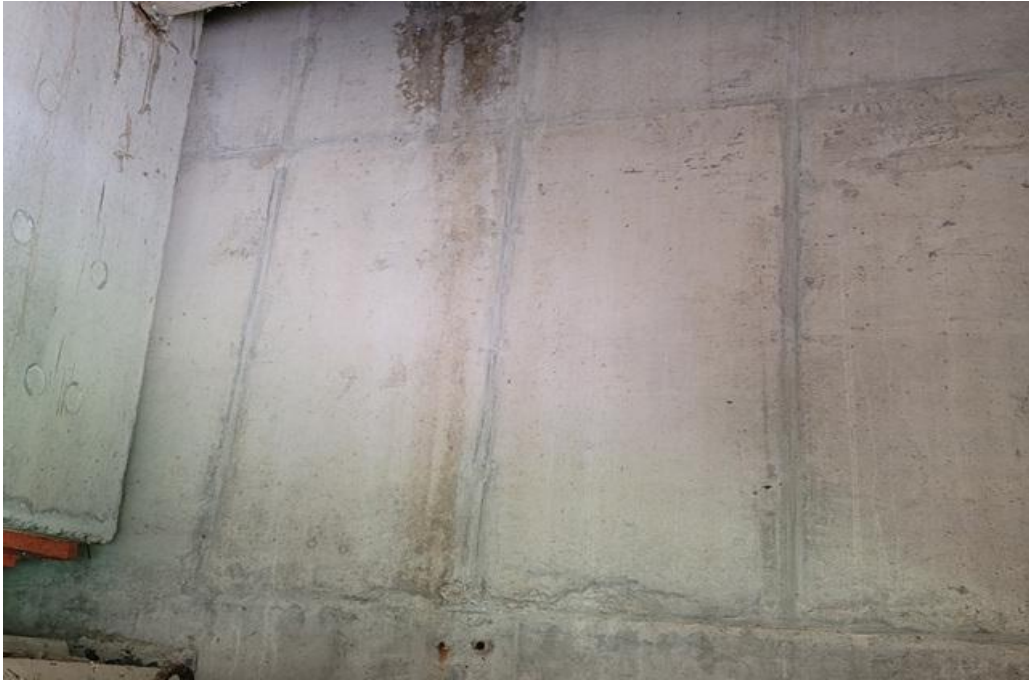
| 점검위치 | 영천 | 다곡2교(A2) | 사진번호 | #15 |

| No. | 위치 | | 점검 내용 | 사진번호 |
|---|---|---|---|---|
| 15 | 영천 | 다곡2교(A2) | STA 18.55k 교대 균열(0.2mm/2.0mX2EA) | #15 |

| 점검내용 | | STA 18.55k 교대 균열(0.2mm/2.0mX2EA) | | |

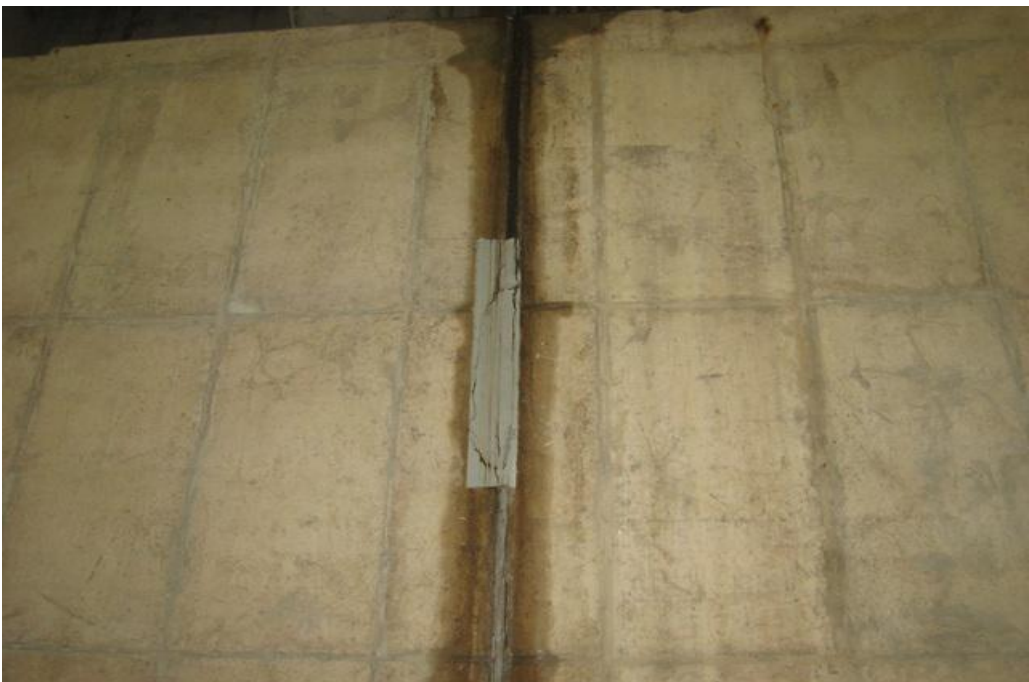
| 점검위치 | 상주 | 다곡2교(A2) | 사진번호 | #16 |

| No. | 위치 | | 점검 내용 | 사진번호 |
|---|---|---|---|---|
| 16 | 상주 | 다곡2교(A2) | STA 18.55k 교대 보수부 들뜸(0.1mx0.5m) | #16 |

| 점검내용 | | STA 18.55k 교대 보수부 들뜸(0.1mx0.5m) | | |

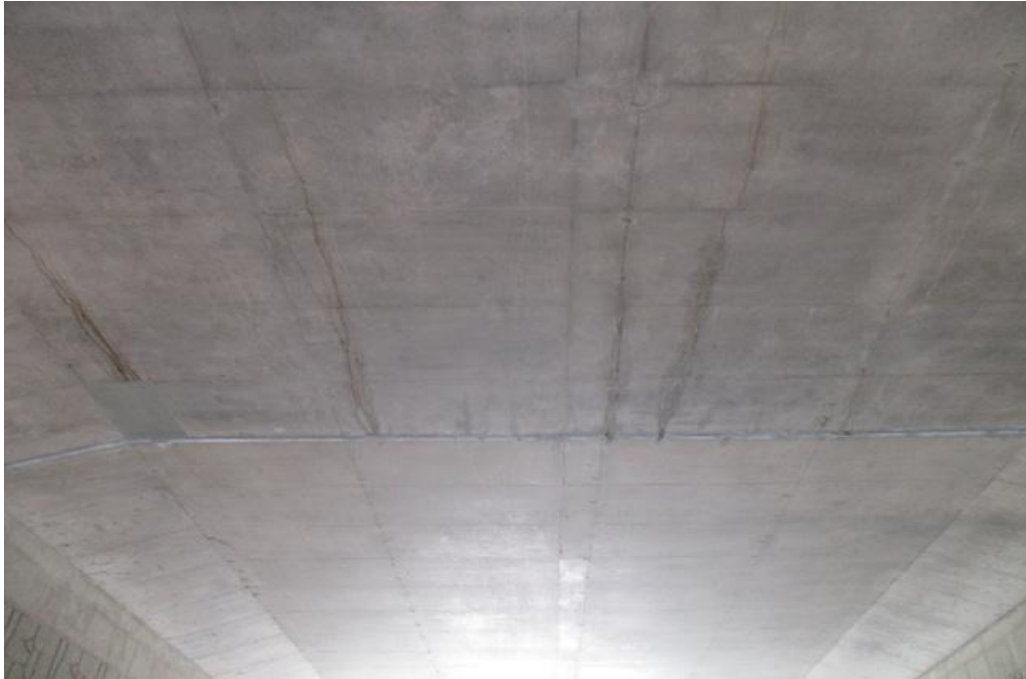
| 점검위치 | 영천 | 다곡1교(S1) | 사진번호 | #01 |

| No. | 위치 | | 점검 내용 | 사진번호 |
|---|---|---|---|---|
| 17 | 영천 | 다곡1교(S1) | STA 19.55k 바닥판하면 누수흔적(4.0mX2.0m) | #01 |

| 점검내용 | | STA 19.55k 바닥판하면 누수흔적(4.0mX2.0m) | | |

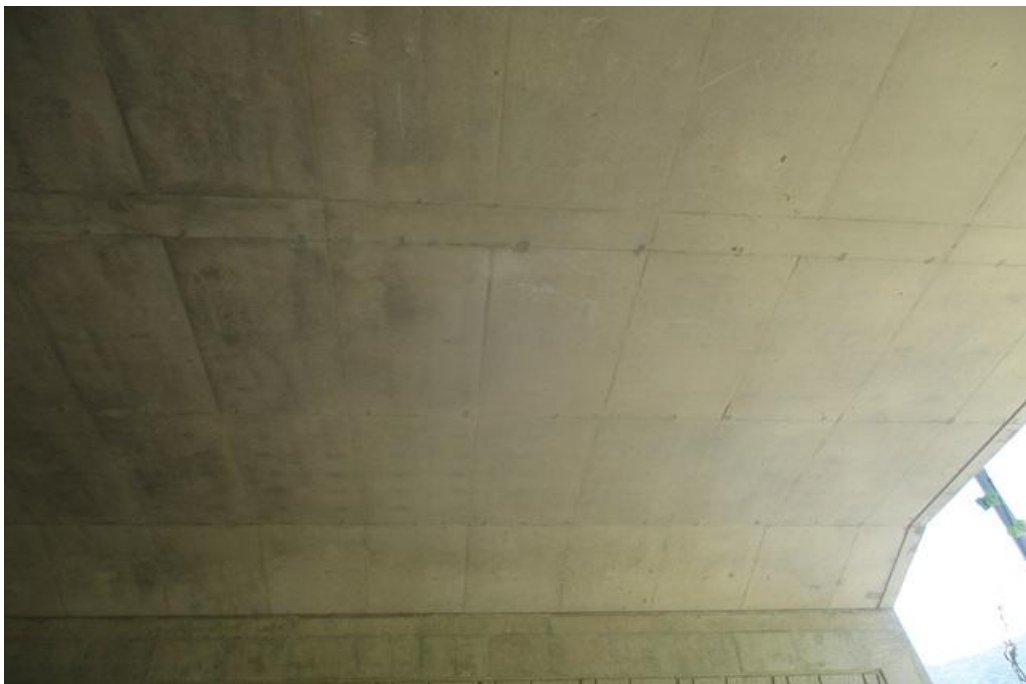
| 점검위치 | 영천 | 다곡1교(S1) | 사진번호 | #02 |

| No. | 위치 | | 점검 내용 | 사진번호 |
|---|---|---|---|---|
| 18 | 영천 | 다곡1교(S1) | STA 19.55k 바닥판하면 망상균열(2.0mX5.0m) | #02 |

| 점검내용 | | STA 19.55k 바닥판하면 망상균열(2.0mX5.0m) | | |

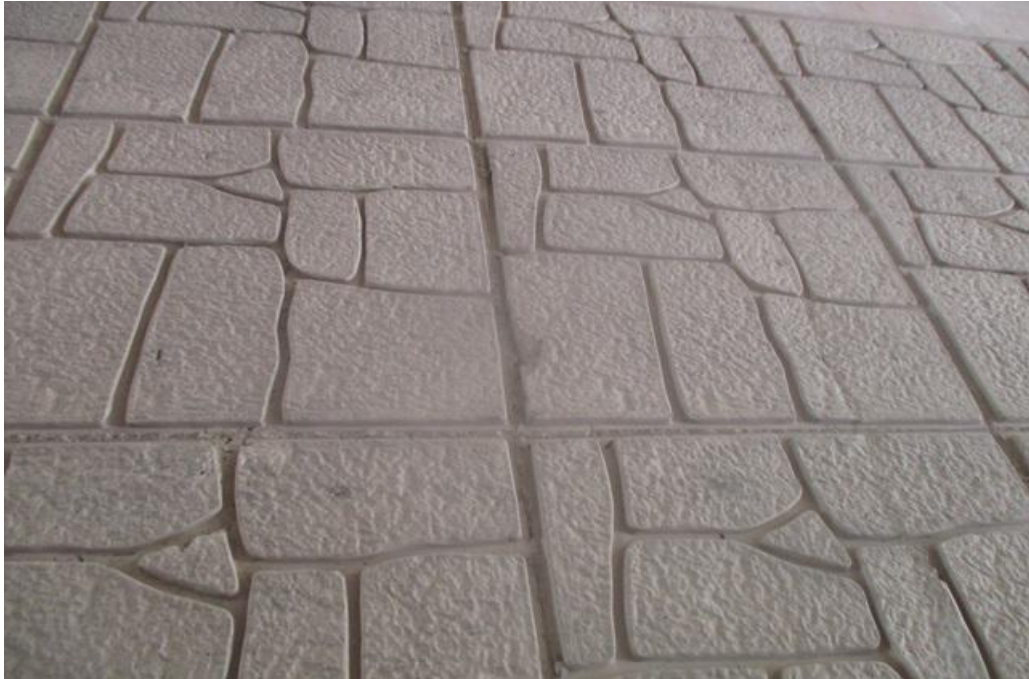
| 점검위치 | 19 | 다곡1교(A1) | 사진번호 | #03 |

| No. | 위치 | | 점검 내용 | 사진번호 |
|---|---|---|---|---|
| 19 | 상주 | 다곡1교(A1) | STA 19.55k 교대 문양콘크리트 파손(0.2mX0.1m) | #03 |

| 점검내용 | | STA 19.55k 교대 문양콘크리트 파손(0.2mX0.1m) | | |

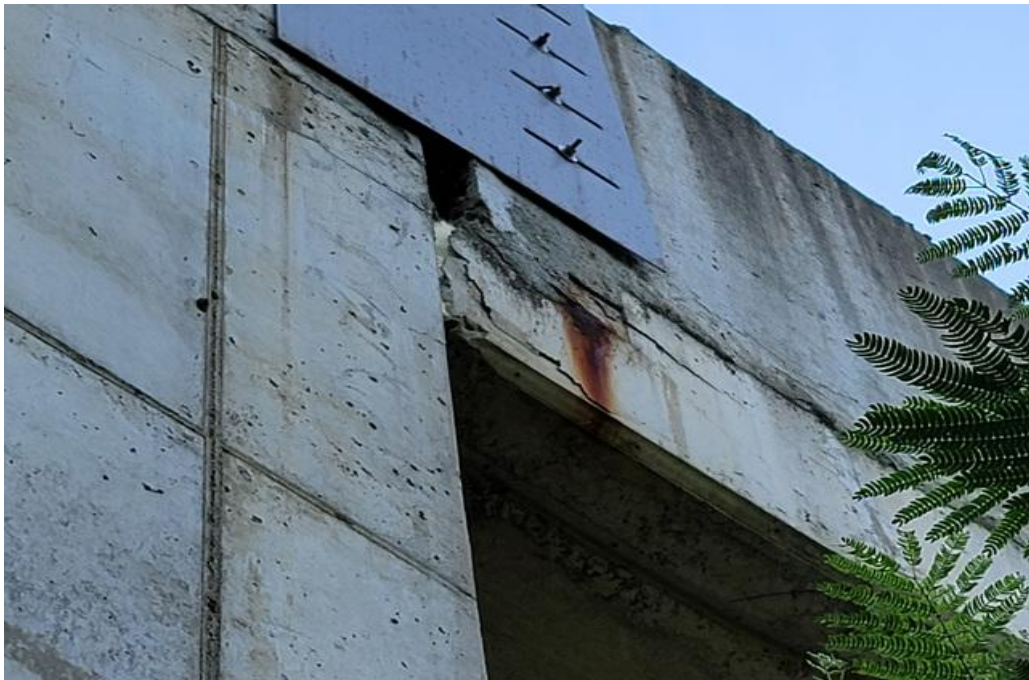
| 점검위치 | 상주 | 달산2교(S1) | 사진번호 | #01 |

| No. | 위치 | | 점검 내용 | 사진번호 |
|---|---|---|---|---|
| 20 | 상주 | 달산2교(S1) | STA 24.14K 바닥판하면 백태(0.5mX10.0m) | #01 |

| 점검내용 | | STA 24.14K 바닥판하면 백태(0.5mX10.0m) | | |

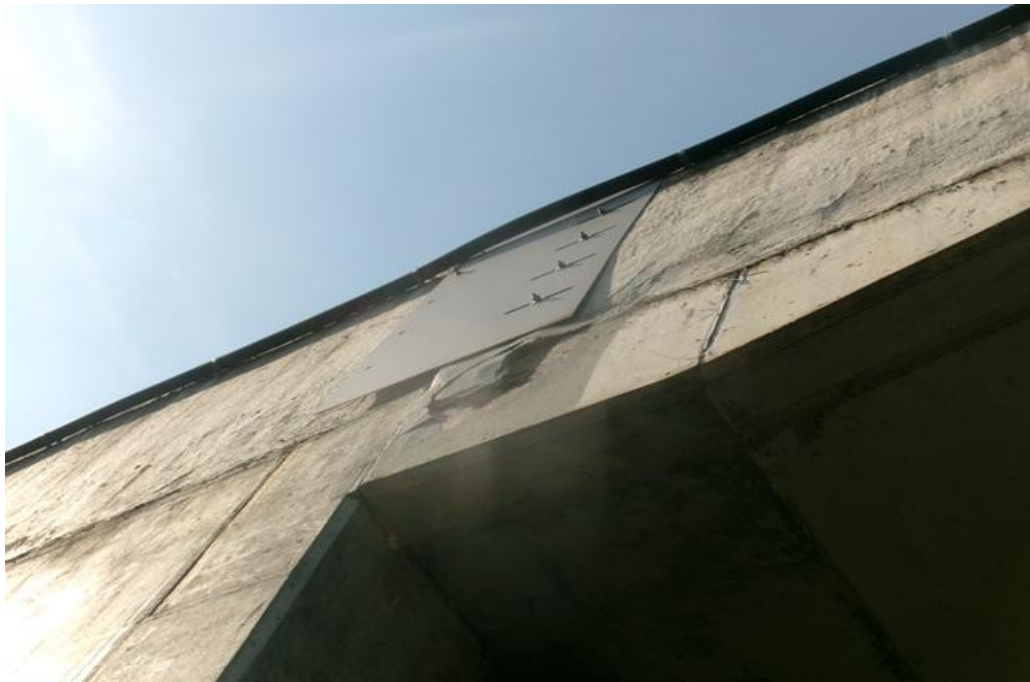
| 점검위치 | 영천 | 달산2교(S1) | 사진번호 | #02 |

| No. | 위치 | | 점검 내용 | 사진번호 |
|---|---|---|---|---|
| 21 | 영천 | 달산2교(S1) | STA 24.14K 바닥판하면 균열부백태(0.1mX10.0m) | #02 |

| 점검내용 | | STA 24.14K 바닥판하면 균열부백태(0.1mX10.0m) | | |

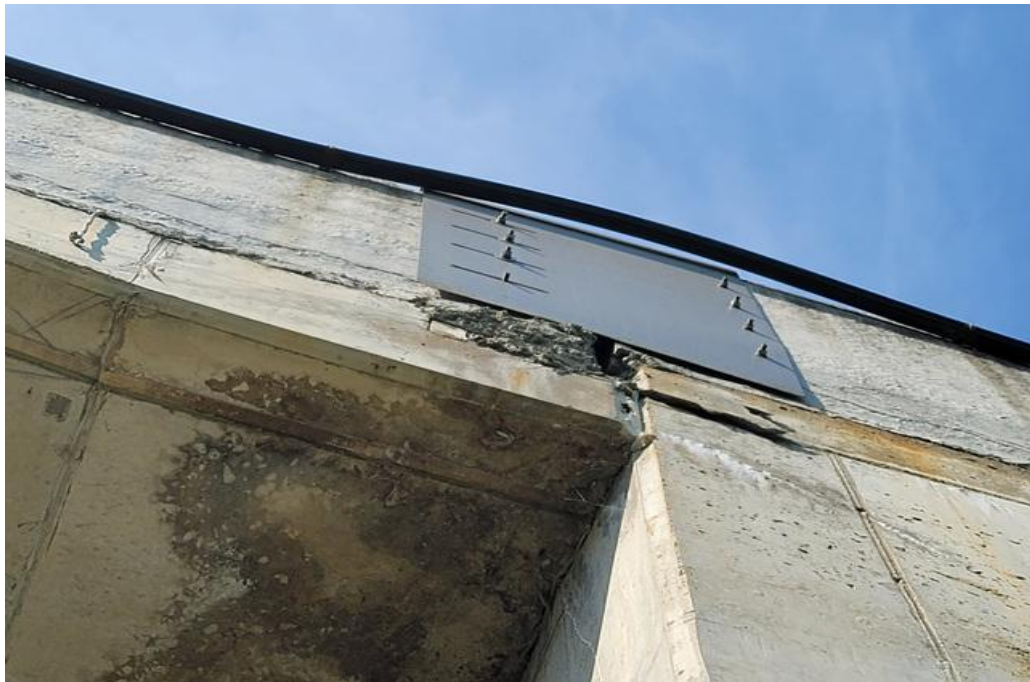
| 점검위치 | 상주 | 달산2교(S1) | 사진번호 | #03 |

| No. | 위치 | | 점검 내용 | 사진번호 |
|---|---|---|---|---|
| 22 | 상주 | 달산2교(S1) | STA 24.14K 거더 백태(0.1mX2.0mX3EA) | #03 |

| 점검내용 | | STA 24.14K 거더 백태(0.1mX2.0mX3EA) | | |

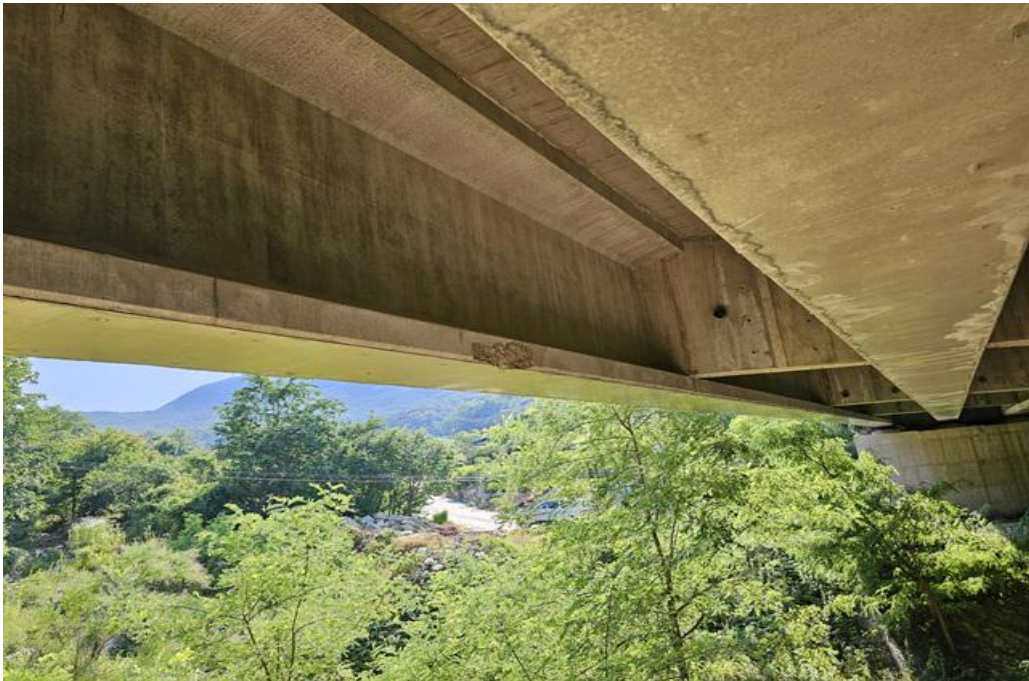
| 점검위치 | 영천 | 달산2교(S1) | 사진번호 | #04 |

| No. | 위치 | | 점검 내용 | 사진번호 |
|---|---|---|---|---|
| 23 | 영천 | 달산2교(S1) | STA 24.14K 거더 파손(0.5mX0.3m) | #04 |

| 점검내용 | | STA 24.14K 거더 파손(0.5mX0.3m) | | |

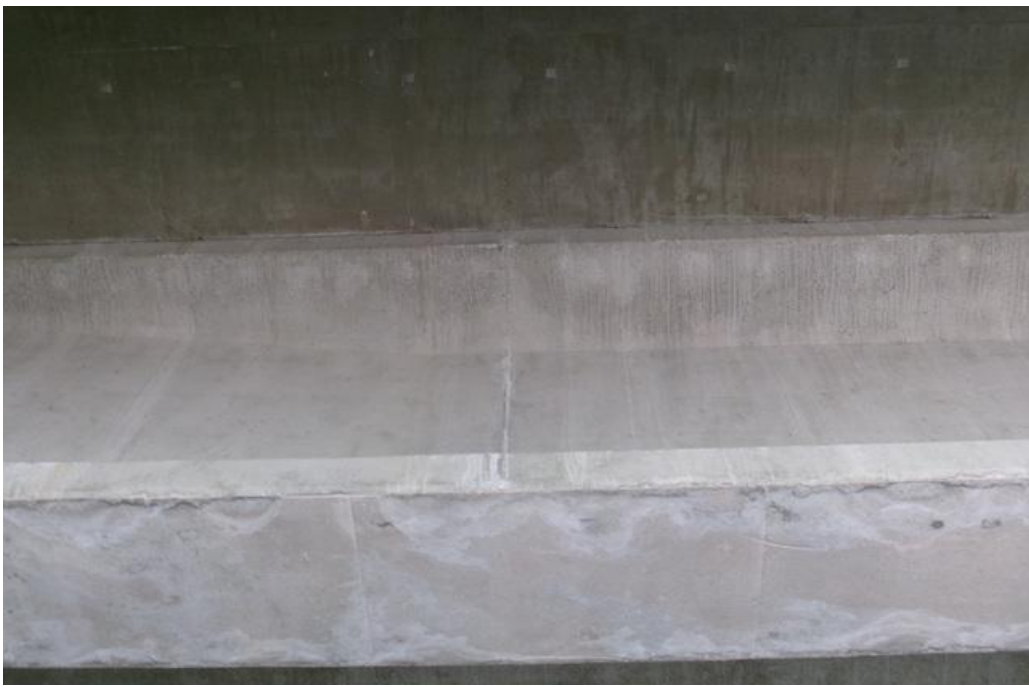
| 점검위치 | 영천 | 달산2교(S1) | 사진번호 | #05 |

| No. | 위치 | | 점검 내용 | 사진번호 |
|---|---|---|---|---|
| 24 | 영천 | 달산2교(S1) | STA 24.14K 거더 백태(0.1mX2.0mX5EA) | #05 |

| 점검내용 | | STA 24.14K 거더 백태(0.1mX2.0mX5EA) | | |

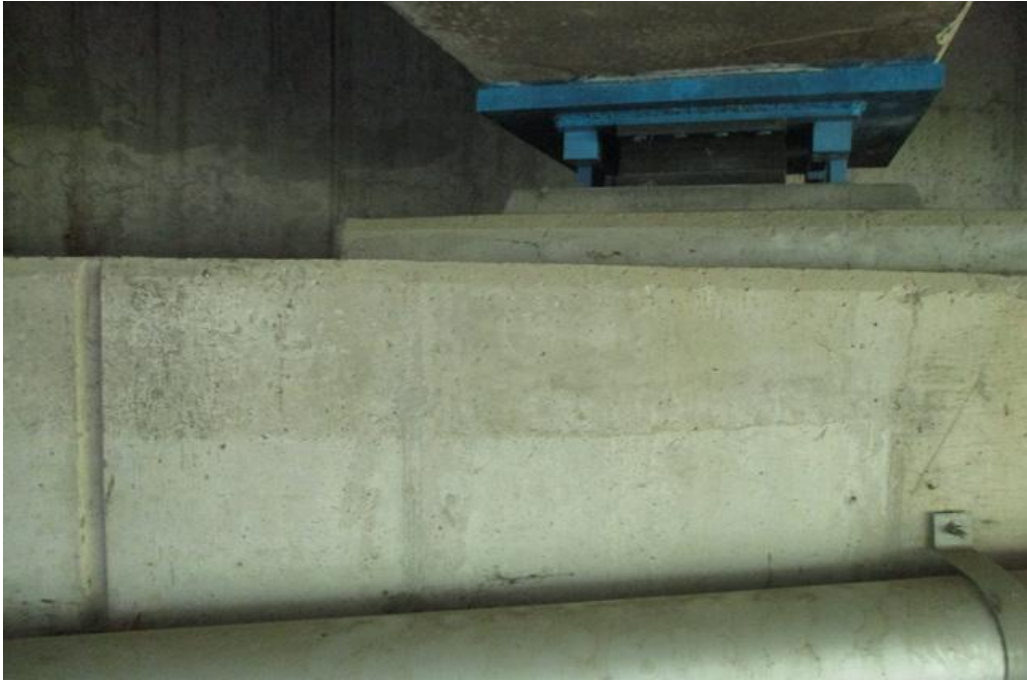
| 점검위치 | 상주 | 달산2교(A1) | 사진번호 | #06 |

| No. | 위치 | | 점검 내용 | 사진번호 |
|---|---|---|---|---|
| 25 | 상주 | 달산2교(A1) | STA 24.14K 교대 균열(0.2mm/1.0m) | #06 |

| 점검내용 | | STA 24.14K 교대 균열(0.2mm/1.0m) | | |

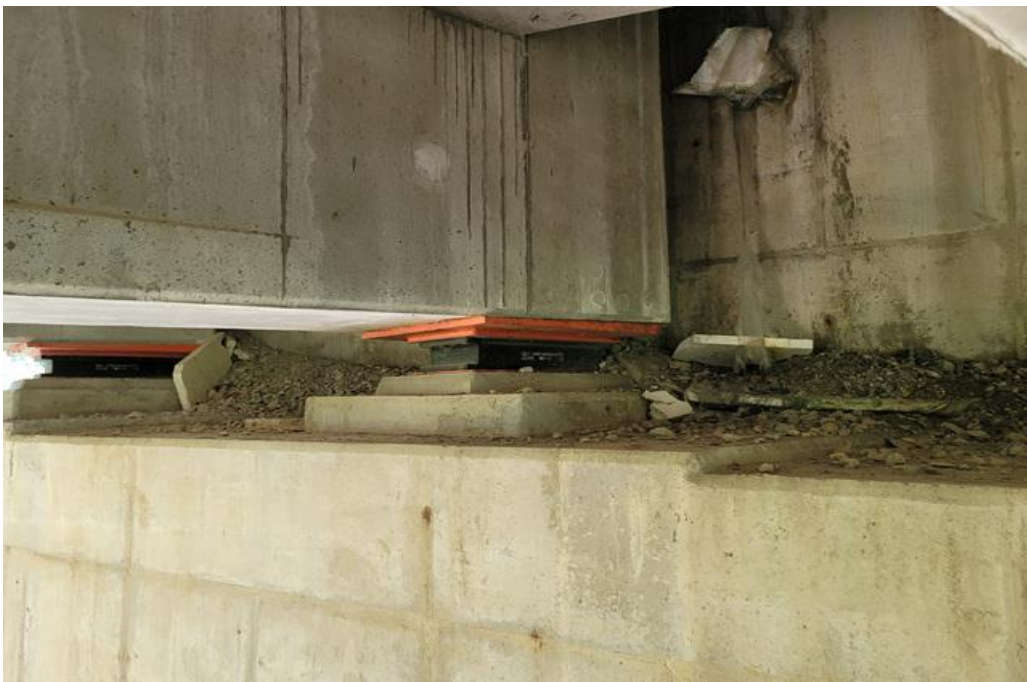
| 점검위치 | 상주 | 달산2교(A1) | 사진번호 | #07 |

| No. | 위치 | | 점검 내용 | 사진번호 |
|---|---|---|---|---|
| 26 | 상주 | 달산2교(A1) | STA 24.14K 교대 폐콘크리트 및 토사퇴적 (12.0mX1.0m) | #07 |

| 점검내용 | | STA 24.14K 교대 폐콘크리트 및 토사퇴적 (12.0mX1.0m) | | |

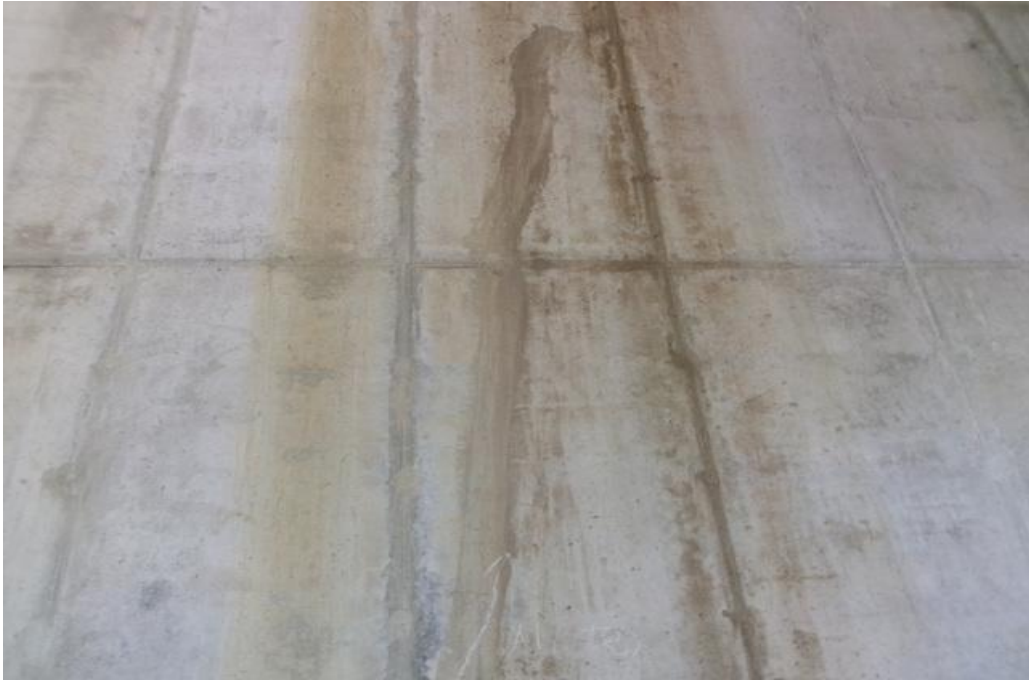
| 점검위치 | 영천 | 달산2교(A1) | 사진번호 | #08 |

| No. | 위치 | | 점검 내용 | 사진번호 |
|---|---|---|---|---|
| 27 | 영천 | 달산2교(A1) | STA 24.14K 교대 재균열(0.2mm/3.5mX2EA) | #08 |

| 점검내용 | | STA 24.14K 교대 재균열(0.2mm/3.5mX2EA) | | |

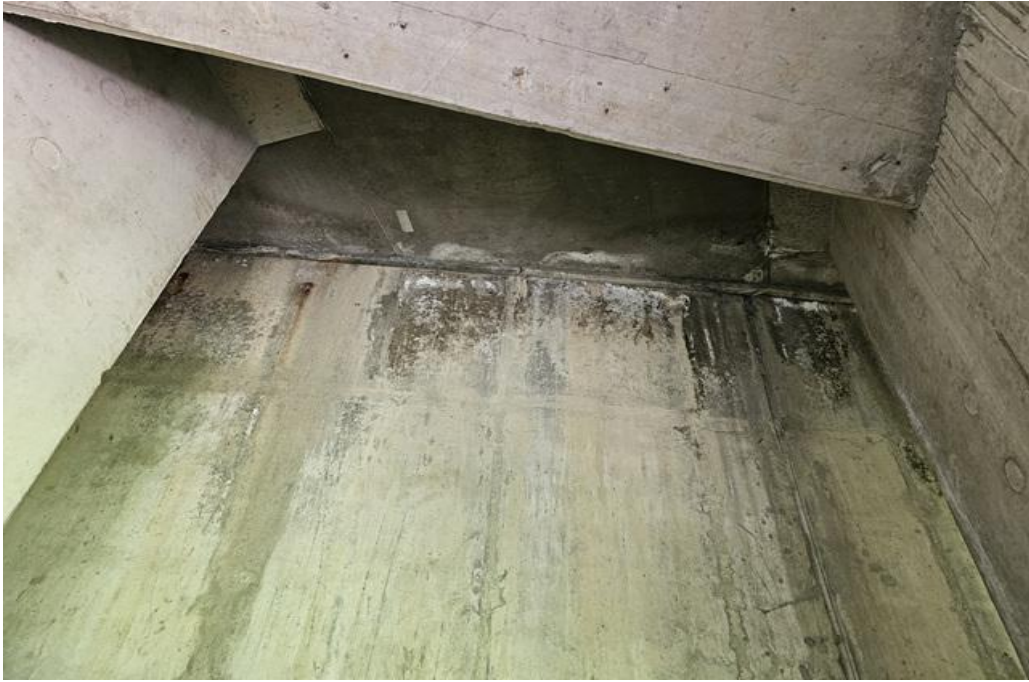
| 점검위치 | 영천 | 달산2교(A2) | 사진번호 | #09 |

| No. | 위치 | | 점검 내용 | 사진번호 |
|---|---|---|---|---|
| 28 | 영천 | 달산2교(A2) | STA 24.18K 교대 백태(0.5mX1.0X2EA) | #09 |

| 점검내용 | | STA 24.18K 교대 백태(0.5mX1.0X2EA) | | |

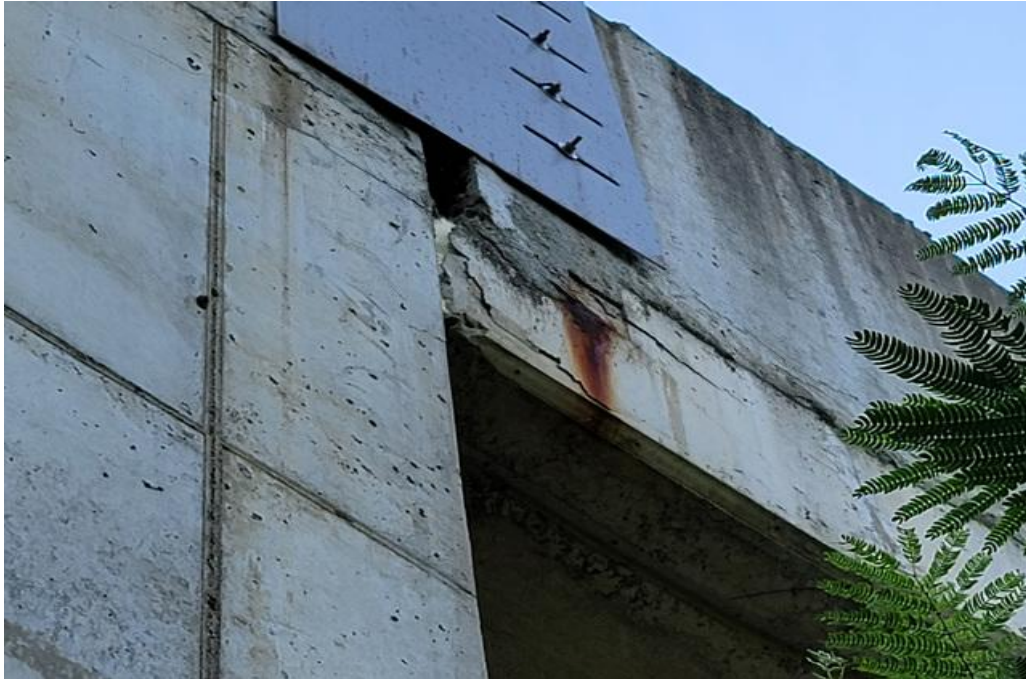
| 점검위치 | 상주 | 달산1교(S1) | 사진번호 | #01 |

| No. | 위치 | | 점검 내용 | 사진번호 |
|---|---|---|---|---|
| 29 | 상주 | 달산1교(S1) | STA 26.27k 바닥판하면 들뜸(0.5mX0.3m) | #01 |

| 점검내용 | | STA 26.27k 바닥판하면 들뜸(0.5mX0.3m) | | |

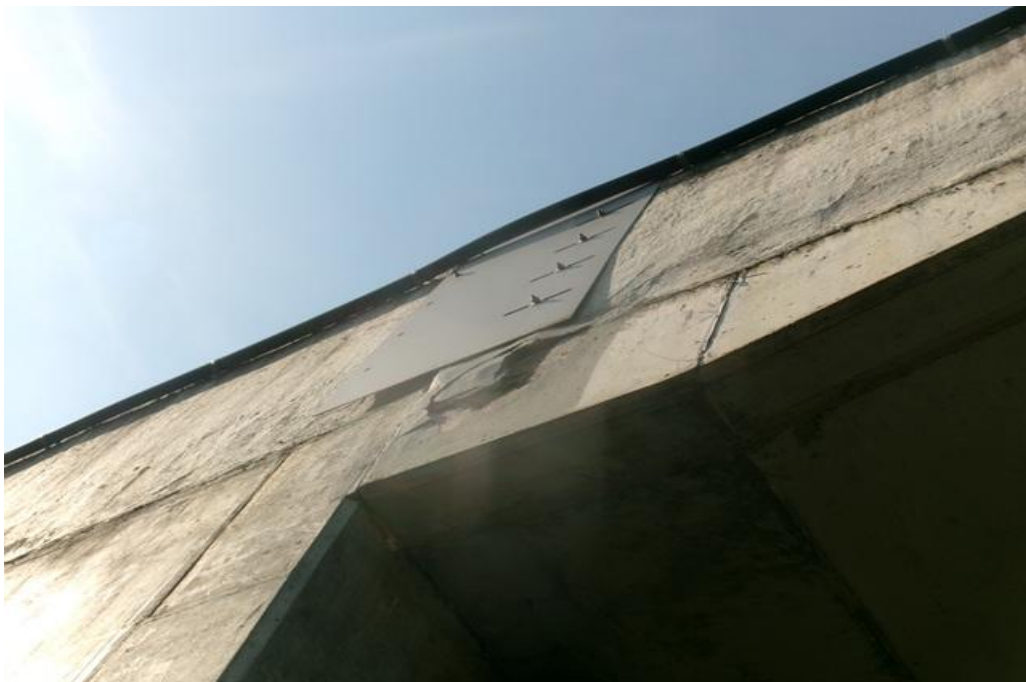
| 점검위치 | 영천 | 달산1교(S1) | 사진번호 | #02 |

| No. | 위치 | | 점검 내용 | 사진번호 |
|---|---|---|---|---|
| 30 | 영천 | 달산1교(S1) | STA 26.20k 바닥판하면 파손(0.4mX0.4m) | #02 |

| 점검내용 | | STA 26.20k 바닥판하면 파손(0.4mX0.4m) | | |
