## 도로교량 하자 목록(3공구)

## 사진대지

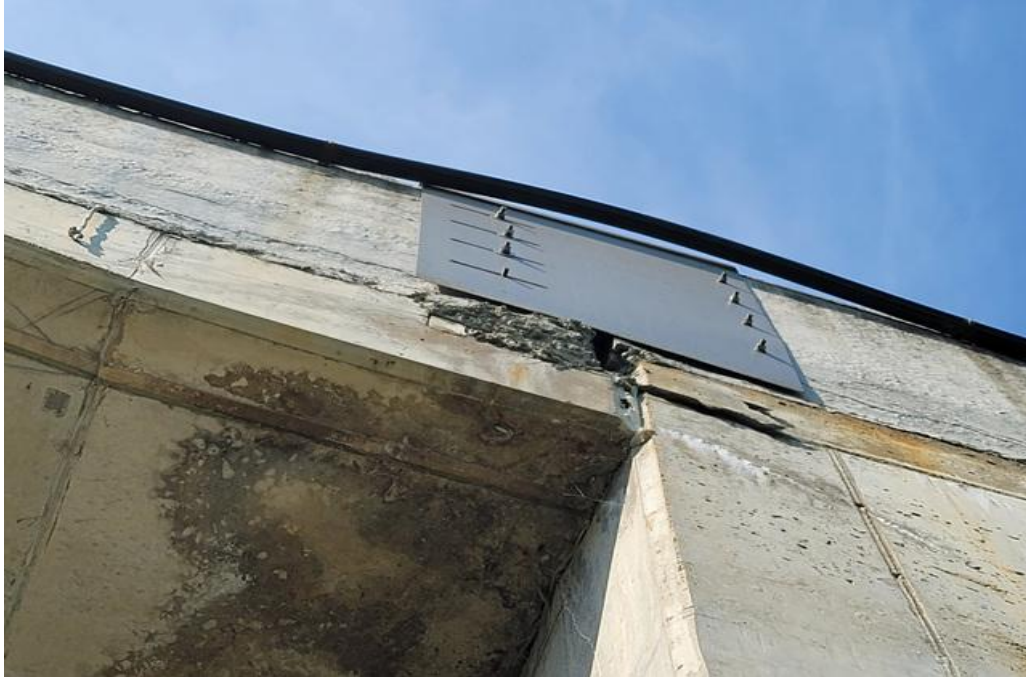
| 점검위치 | 영천 | 달산1교(S1) | 사진번호 | #03 |

| No. | 위치 | | 점검 내용 | 사진번호 |
|---|---|---|---|---|
| 31 | 영천 | 달산1교(S1) | STA 26.27k 바닥판하면 파손(0.5mX0.5m) | #03 |

| 점검내용 | | STA 26.27k 바닥판하면 파손(0.5mX0.5m) | | |

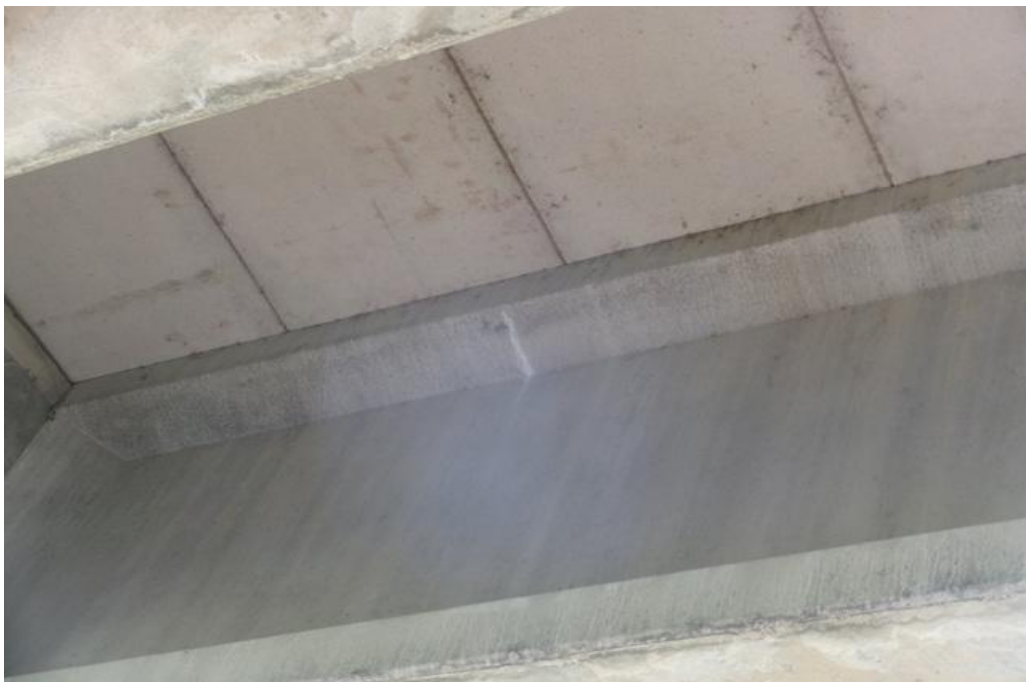
| 점검위치 | 영천 | 달산1교(S1) | 사진번호 | #04 |

| No. | 위치 | | 점검 내용 | 사진번호 |
|---|---|---|---|---|
| 32 | 영천 | 달산1교(S1) | STA 26.23k 거더 백태(0.1mX0.3m) | #04 |

| 점검내용 | | STA 26.23k 거더 백태(0.1mX0.3m) | | |

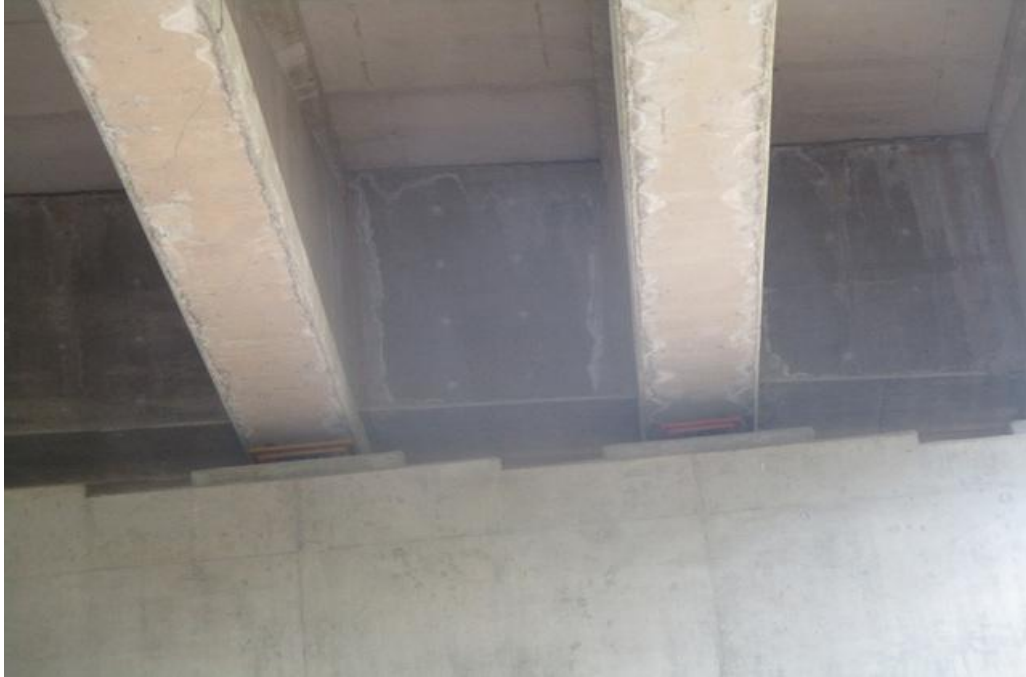
| 점검위치 | 영천 | 달산1교(S1) | 사진번호 | #05 |

| No. | 위치 | | 점검 내용 | 사진번호 |
|---|---|---|---|---|
| 33 | 영천 | 달산1교(S1) | STA 26.24k 가로보 백태(0.5mX2.0mX2EA) | #05 |

| 점검내용 | | STA 26.24k 가로보 백태(0.5mX2.0mX2EA) | | |

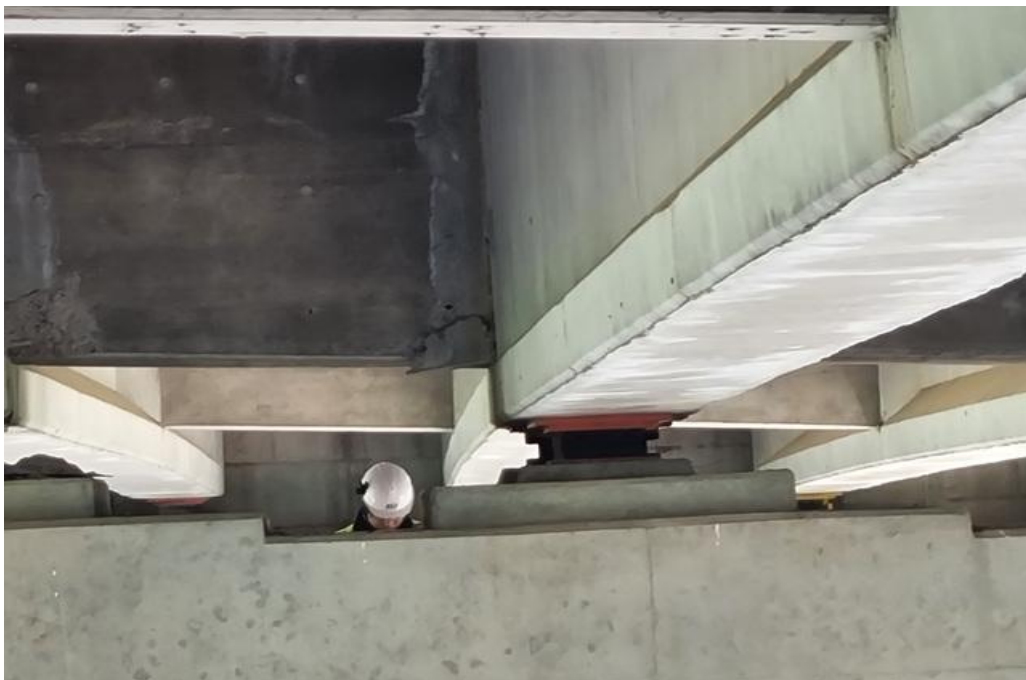
| 점검위치 | 영천 | 달산1교(S1) | 사진번호 | #06 |

| No. | 위치 | | 점검 내용 | 사진번호 |
|---|---|---|---|---|
| 34 | 영천 | 달산1교(S1) | STA 26.24k 가로보 파손(0.4mX0.3m) | #06 |

| 점검내용 | | STA 26.24k 가로보 파손(0.4mX0.3m) | | |

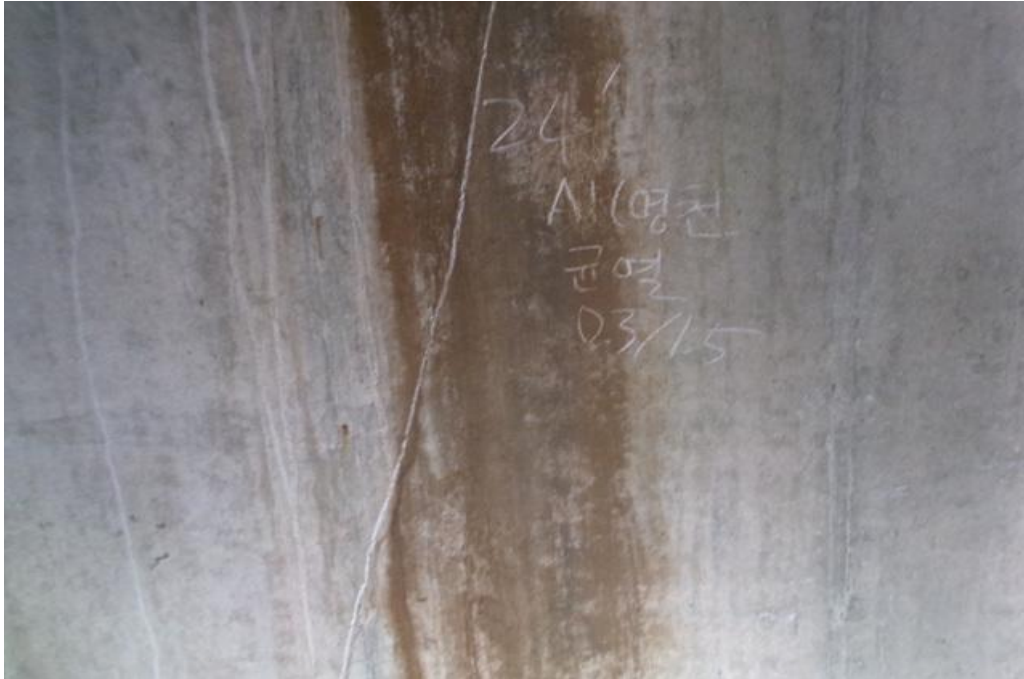
| 점검위치 | 영천 | 달산1교(A1) | 사진번호 | #07 |

| No. | 위치 | | 점검 내용 | 사진번호 |
|---|---|---|---|---|
| 35 | 영천 | 달산1교(A1) | STA 26.20k 교대 균열(0.3mm/1.5m) | #07 |

| 점검내용 | | STA 26.20k 교대 균열(0.3mm/1.5m) | | |

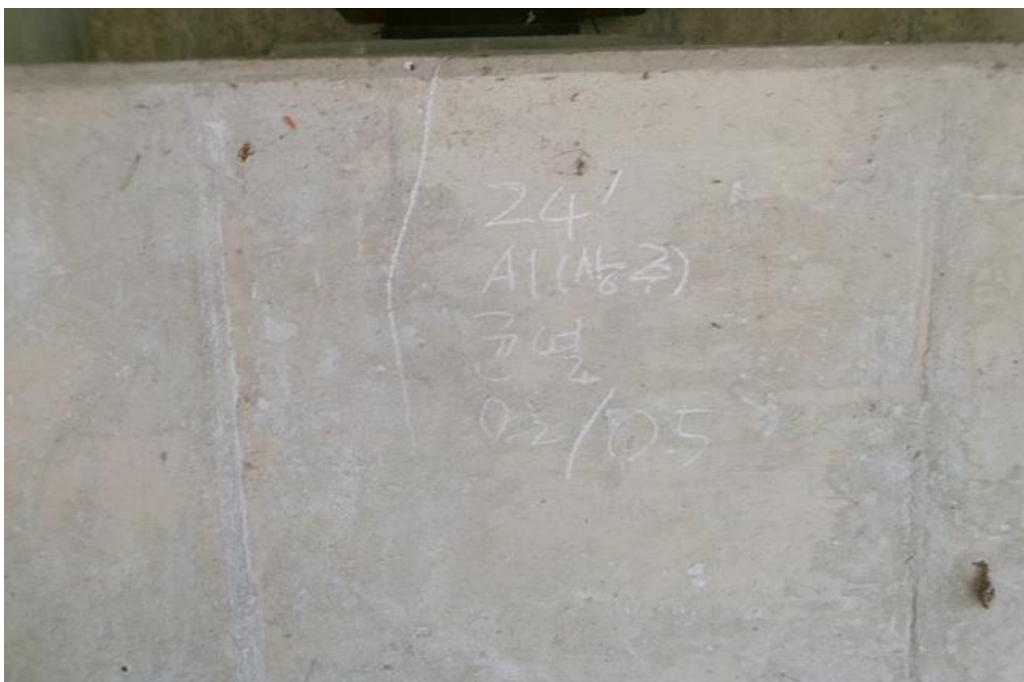
| 점검위치 | 상주 | 달산1교(A1) | 사진번호 | #08 |

| No. | 위치 | | 점검 내용 | 사진번호 |
|---|---|---|---|---|
| 36 | 상주 | 달산1교(A1) | STA 26.20k 교대 균열(0.2mm/0.5mX2EA) | #08 |

| 점검내용 | | STA 26.20k 교대 균열(0.2mm/0.5mX2EA) | | |

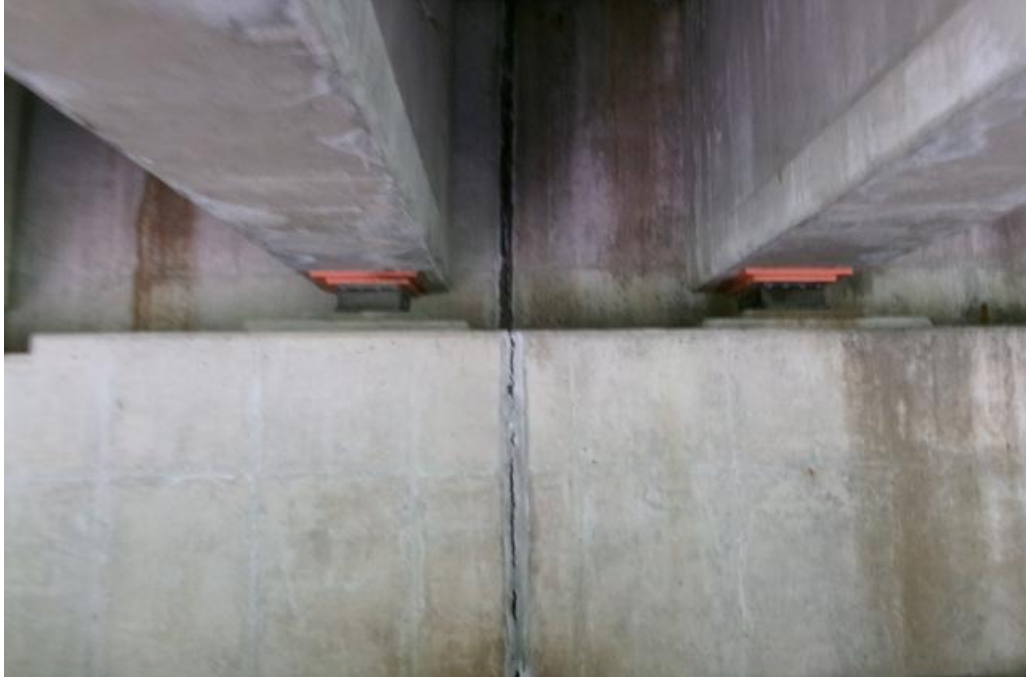
| 점검위치 | 상주 | 달산1교(A1) | 사진번호 | #09 |

| No. | 위치 | | 점검 내용 | 사진번호 |
|---|---|---|---|---|
| 37 | 상주 | 달산1교(A1) | STA 26.20k 교대 실란트 파손(L=3.5m) | #09 |

| 점검내용 | | STA 26.20k 교대 실란트 파손(L=3.5m) | | |

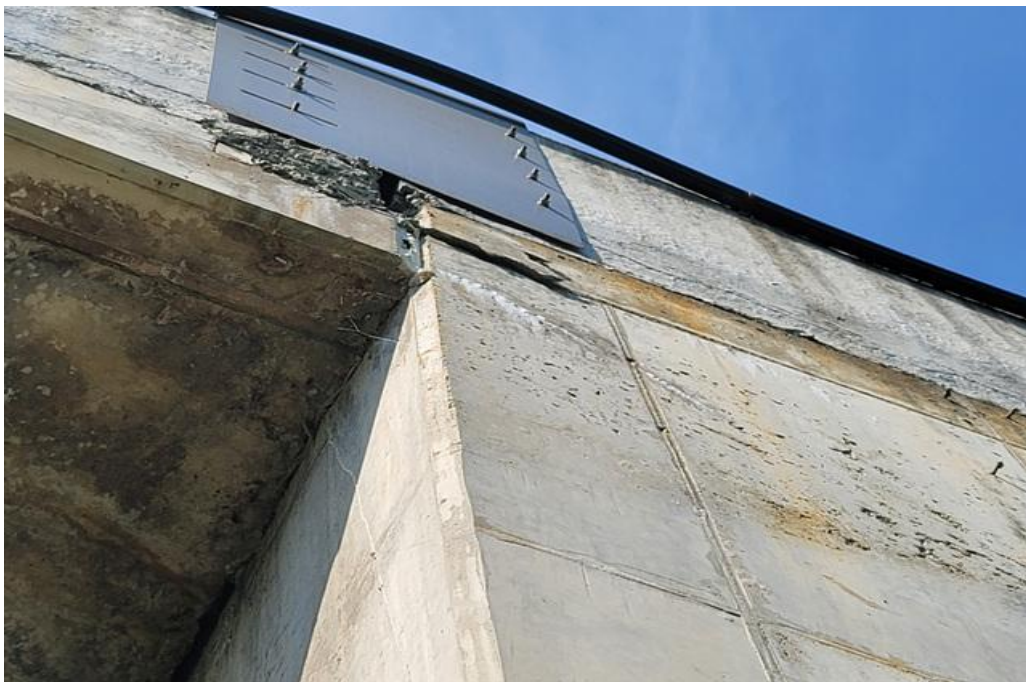
| 점검위치 | 영천 | 달산1교(A2) | 사진번호 | #10 |

| No. | 위치 | | 점검 내용 | 사진번호 |
|---|---|---|---|---|
| 38 | 영천 | 달산1교(A2) | STA 26.27k 교대 균열부백태(1.0mmX0.2m) | #10 |

| 점검내용 | | STA 26.27k 교대 균열부백태(1.0mmX0.2m) | | |

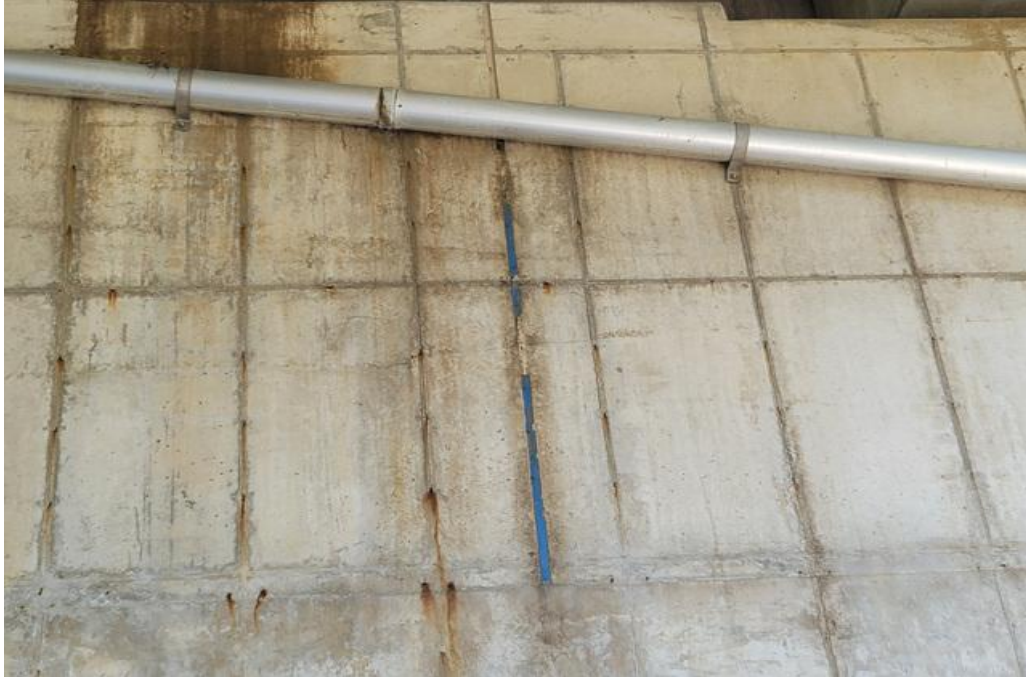
| 점검위치 | 영천 | 달산1교(A2) | 사진번호 | #11 |

| No. | 위치 | | 점검 내용 | 사진번호 |
|---|---|---|---|---|
| 39 | 영천 | 달산1교(A2) | STA 26.27k 교대 마감미흡(L=2.0m) | #11 |

| 점검내용 | | STA 26.27k 교대 마감미흡(L=2.0m) | | |

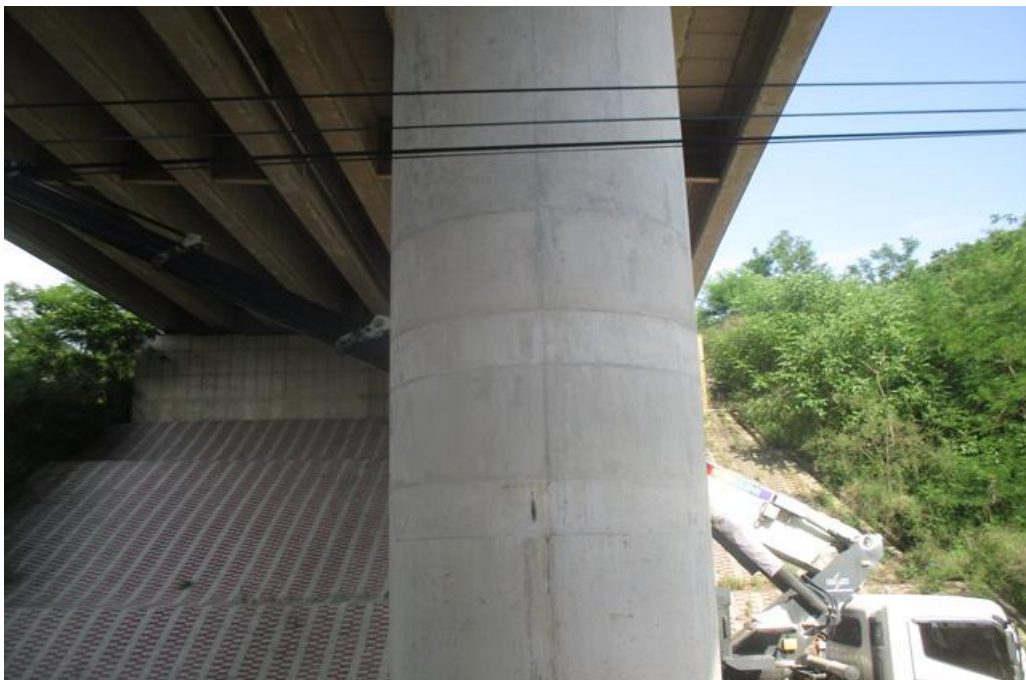
| 점검위치 | 영천 | 달산1교(P1) | 사진번호 | #12 |

| No. | 위치 | | 점검 내용 | 사진번호 |
|---|---|---|---|---|
| 40 | 영천 | 달산1교(P1) | STA 26.24k 교각 균열(0.2mm/1.5m) | #12 |

| 점검내용 | | STA 26.24k 교각 균열(0.2mm/1.5m) | | |

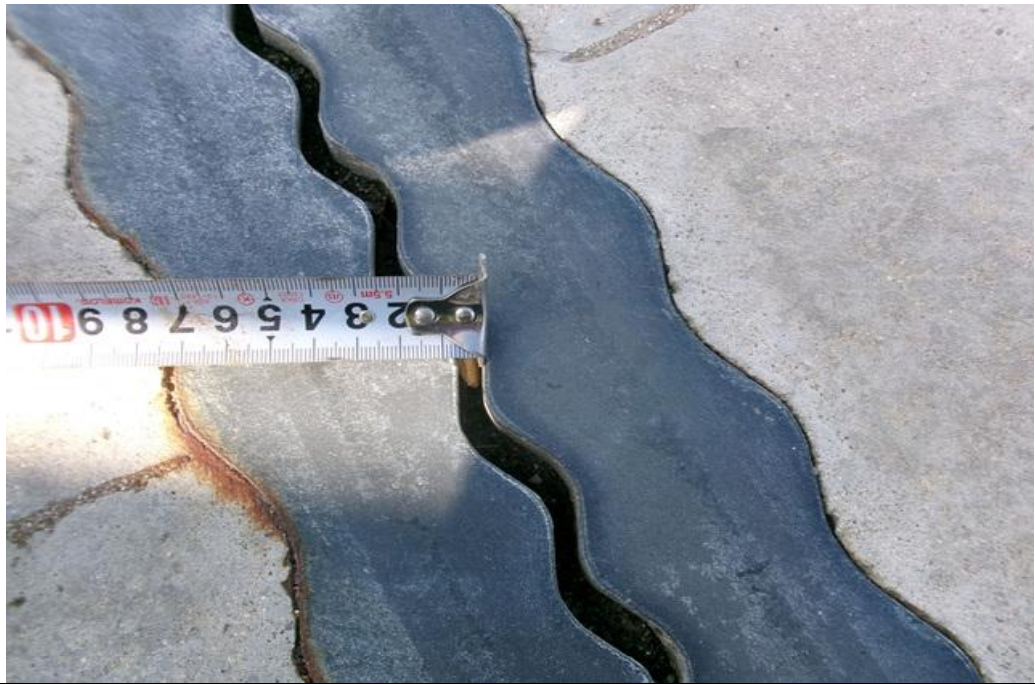
| 점검위치 | 상주,영천 | 개량교(A1) | 사진번호 | #01 |

| No. | 위치 | | 점검 내용 | 사진번호 |
|---|---|---|---|---|
| 41 | 상주,영천 | 개량교(A1) | STA 28.46K 바닥판하면 S1 슬레브 협착 (A1)-(1) | #01 |

| 점검내용 | | STA 28.46K 바닥판하면 S1 슬레브 협착 (A1)-(1) | | |

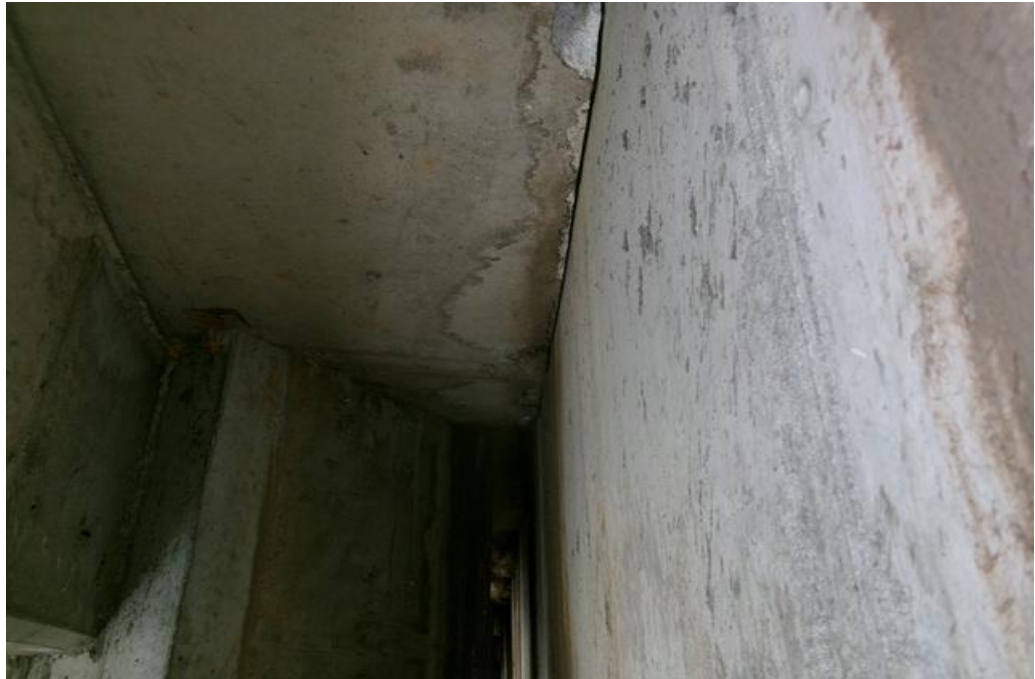
| 점검위치 | 상주,영천 | 개량교(A2) | 사진번호 | #02 |

| No. | 위치 | | 점검 내용 | 사진번호 |
|---|---|---|---|---|
| 42 | 상주,영천 | 개량교(A2) | STA 28.49K 바닥판하면 S1 슬레브 협착 (A2)-(2) | #02 |

| 점검내용 | | STA 28.49K 바닥판하면 S1 슬레브 협착 (A2)-(2) | | |

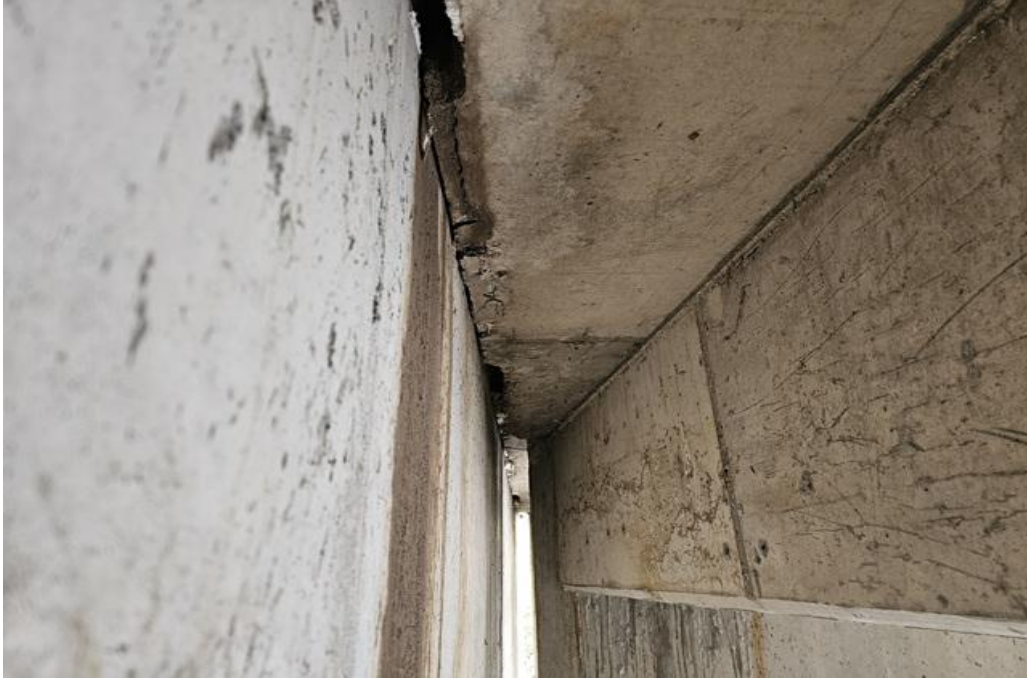
| 점검위치 | 상주,영천 | 개량교(A1) | 사진번호 | #03 |

| No. | 위치 | | 점검 내용 | 사진번호 |
|---|---|---|---|---|
| 43 | 상주,영천 | 개량교(A1) | STA 28.49K 바닥판하면 S1 슬레브 협착 (A2)-(3) | #03 |

| 점검내용 | | STA 28.49K 바닥판하면 S1 슬레브 협착 (A2)-(3) | | |

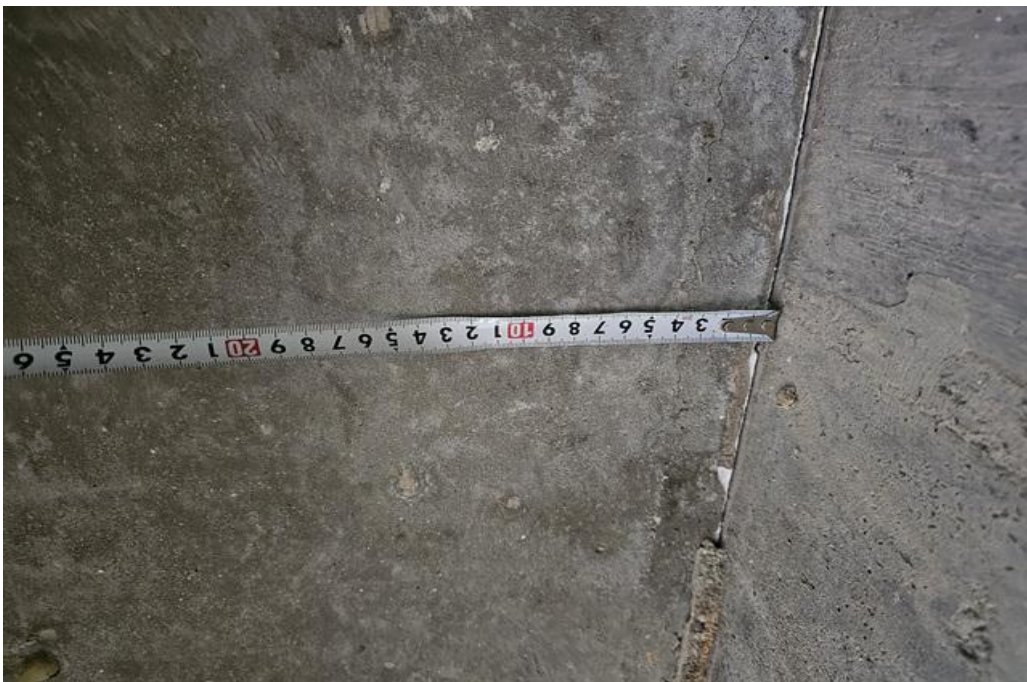
| 점검위치 | 상주,영천 | 개량교(A2) | 사진번호 | #04 |

| No. | 위치 | | 점검 내용 | 사진번호 |
|---|---|---|---|---|
| 44 | 상주,영천 | 개량교(A2) | STA 28.49K 바닥판하면 S1 슬레브 협착 (A2)-(4) | #04 |

| 점검내용 | | STA 28.49K 바닥판하면 S1 슬레브 협착 (A2)-(4) | | |

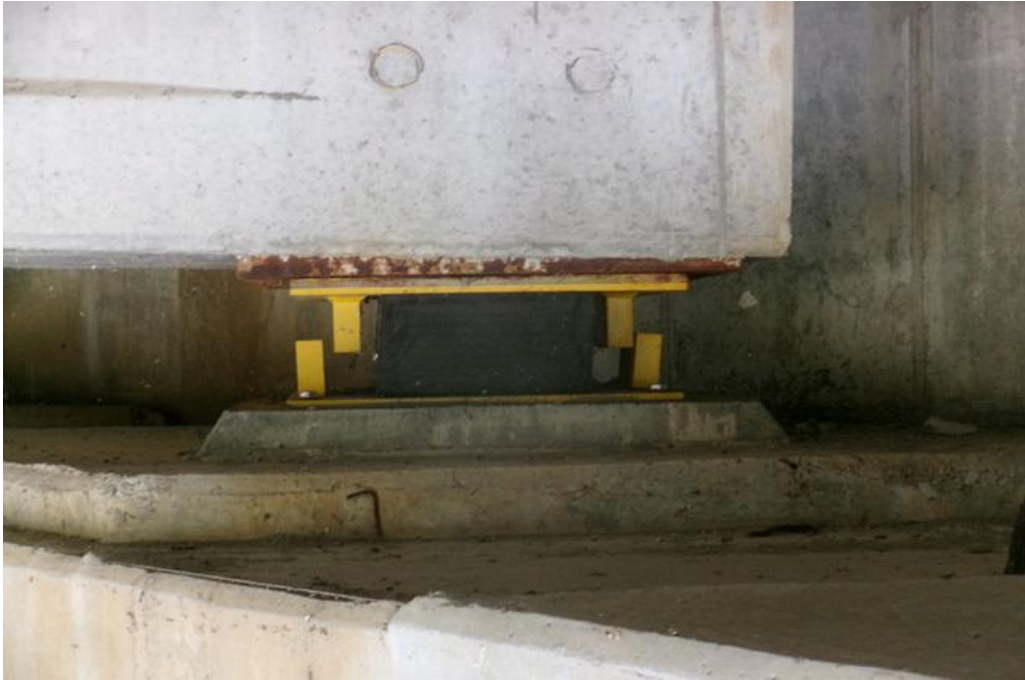
| 점검위치 | 상주,영천 | 개량교(A2) | 사진번호 | #05 |

| No. | 위치 | | 점검 내용 | 사진번호 |
|---|---|---|---|---|
| 45 | 상주,영천 | 개량교(A2) | STA 28.49K 바닥판하면 S1 슬레브 협착 (A2)-(5) | #05 |

| 점검내용 | | STA 28.49K 바닥판하면 S1 슬레브 협착 (A2)-(5) | | |

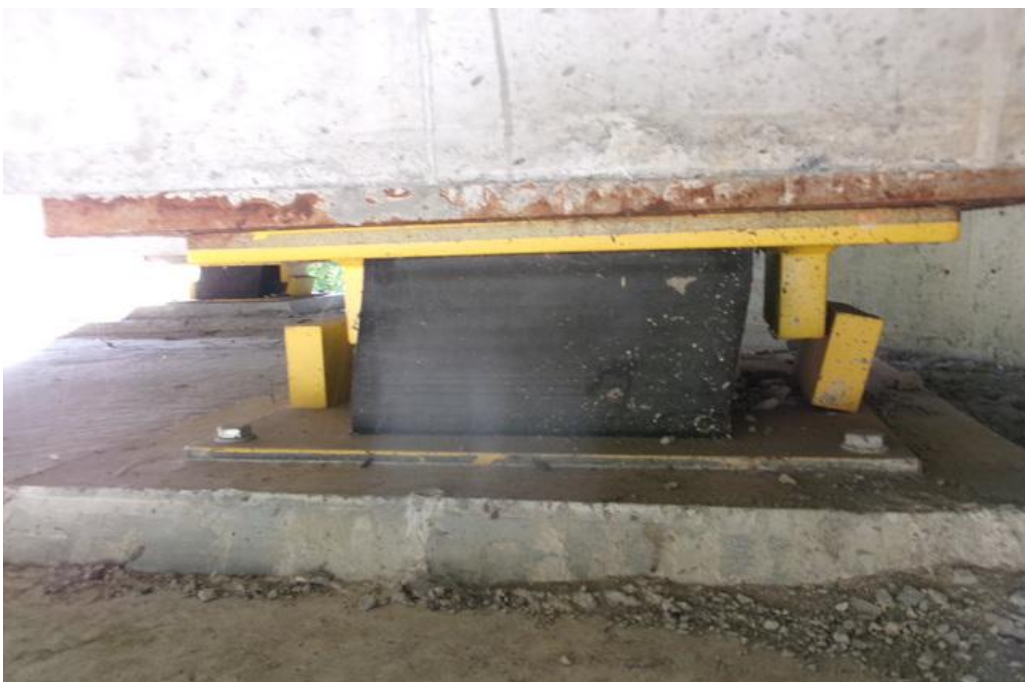
| 점검위치 | 상주,영천 | 개량교(A2) | 사진번호 | #06 |

| No. | 위치 | | 점검 내용 | 사진번호 |
|---|---|---|---|---|
| 46 | 상주,영천 | 개량교(A2) | STA 28.49K 바닥판하면 S1 슬레브 협착 (A2)-(6) | #06 |

| 점검내용 | | STA 28.49K 바닥판하면 S1 슬레브 협착 (A2)-(6) | | |

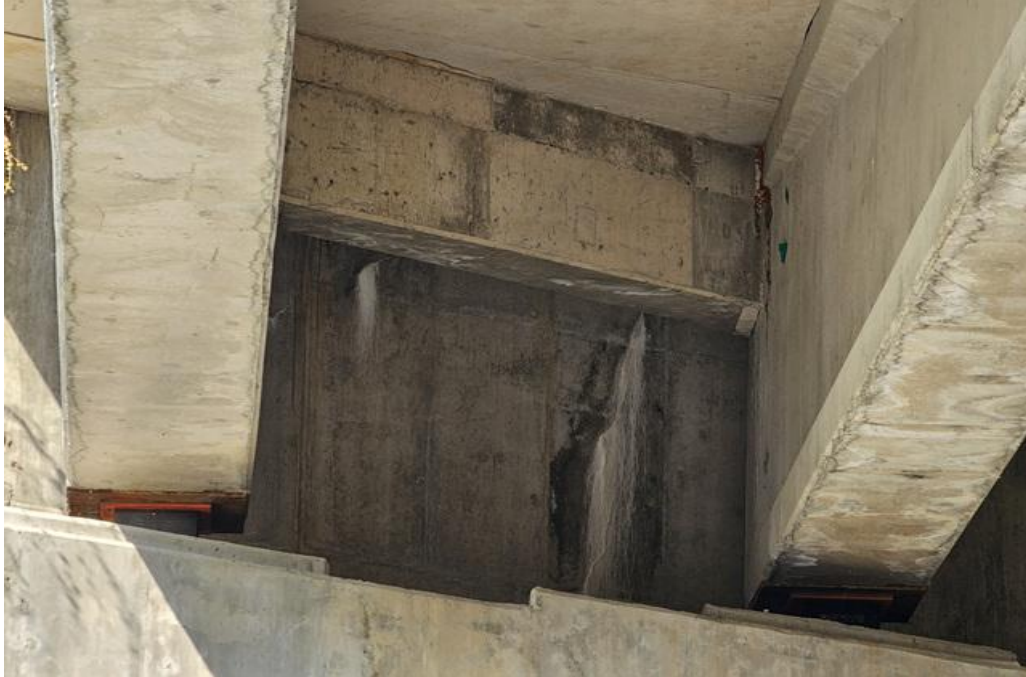
| 점검위치 | 영천 | 개량교(A1) | 사진번호 | #07 |

| No. | 위치 | | 점검 내용 | 사진번호 |
|---|---|---|---|---|
| 47 | 영천 | 개량교(A1) | STA 28.46K 교대 백태(1.0mX1.14m) | #07 |

| 점검내용 | | STA 28.46K 교대 백태(1.0mX1.14m) | | |

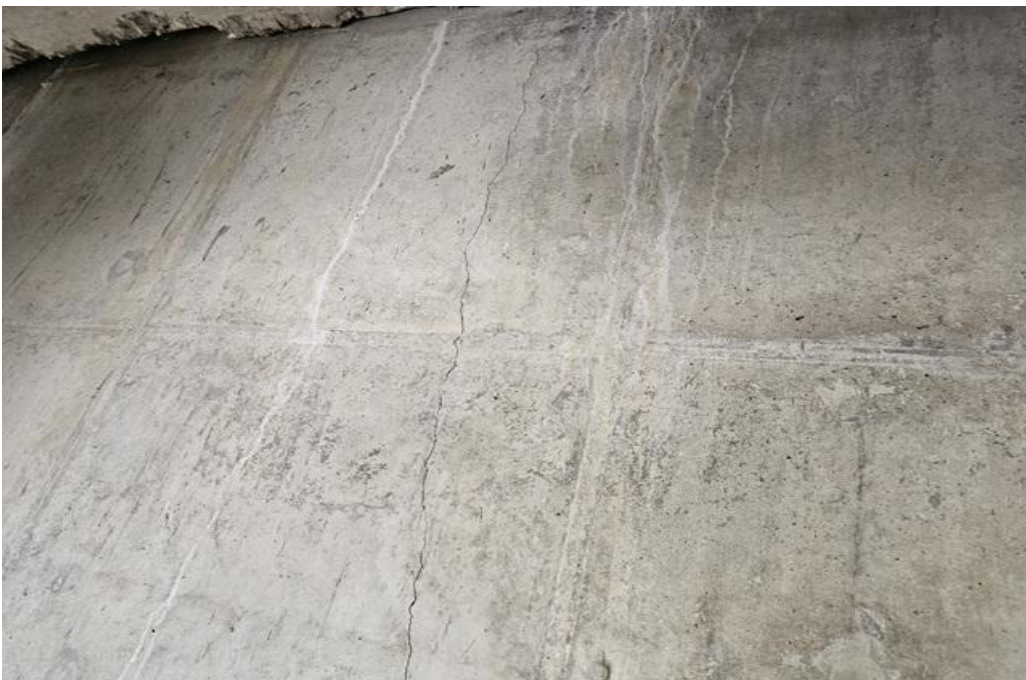
| 점검위치 | 영천 | 개량교(A1) | 사진번호 | #08 |

| No. | 위치 | | 점검 내용 | 사진번호 |
|---|---|---|---|---|
| 48 | 영천 | 개량교(A1) | STA 28.46K 교대 균열(0.2mm/2.0m) | #08 |

| 점검내용 | | STA 28.46K 교대 균열(0.2mm/2.0m) | | |
