## 도로교량 하자 목록(4공구)

## 사진대지

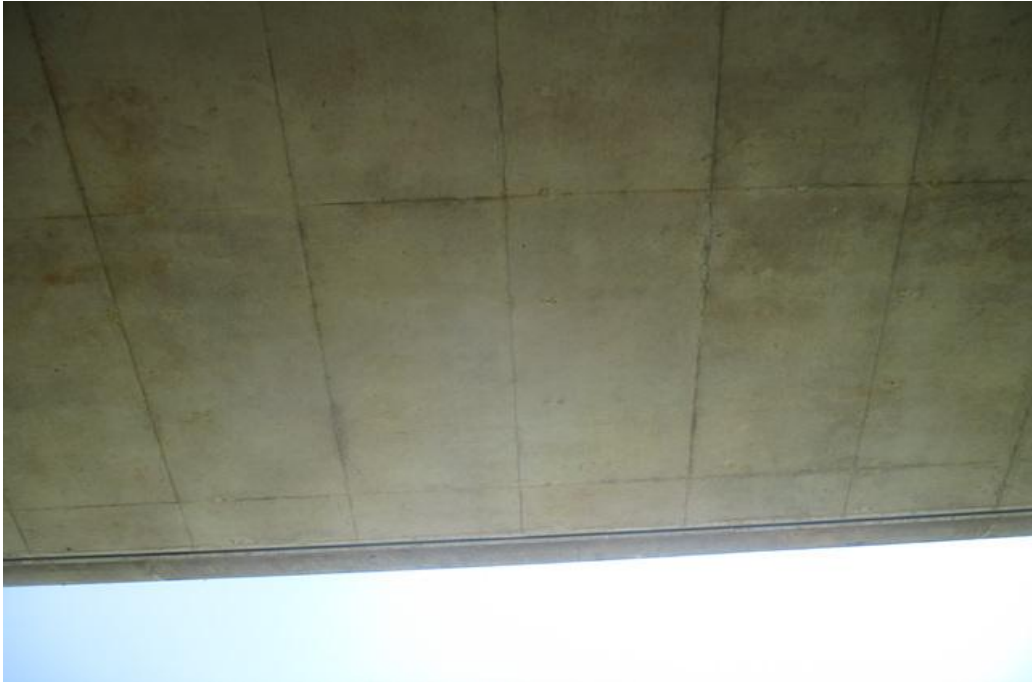
| 점검위치 | 상주 | 서경교(S1) | 사진번호 | #01 |

| No. | 위치 | | 점검 내용 | 사진번호 |
|---|---|---|---|---|
| 1 | 상주 | 서경교(S1) | STA 29.92k 바닥판하면 망상균열(Cw=0.2mm, 2.0mX3.0m) | #01 |

| 점검내용 | | STA 29.92k 바닥판하면 망상균열(Cw=0.2mm,2.0mX3.0m) | | |

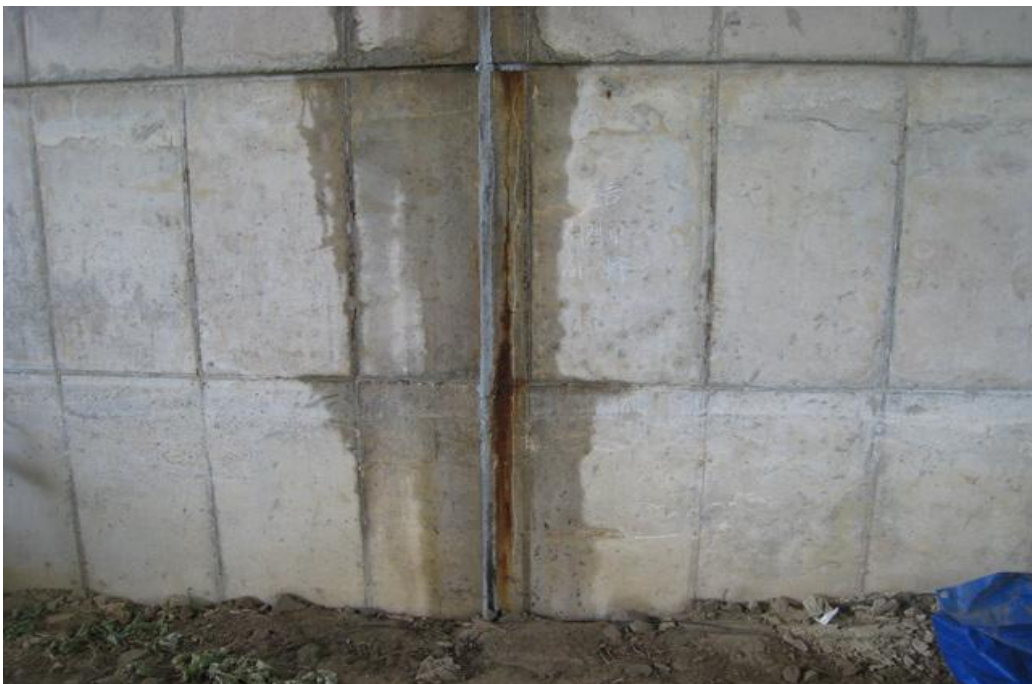
| 점검위치 | 상주 | 서경교(A1) | 사진번호 | #02 |

| No. | 위치 | | 점검 내용 | 사진번호 |
|---|---|---|---|---|
| 2 | 상주 | 서경교(A1) | STA 29.92k 교대 조인트부 들뜸 1EA | #02 |

| 점검내용 | | STA 29.92k 교대 조인트부 들뜸 1EA | | |

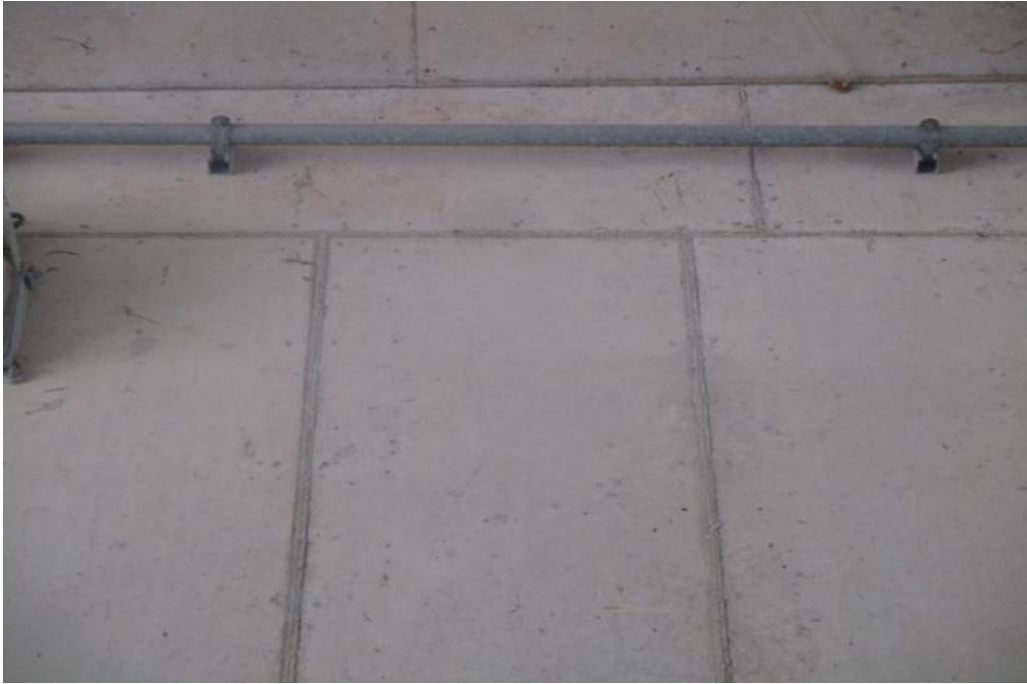
| 점검위치 | 상주 | 서경교(A2) | 사진번호 | #03 |

| No. | 위치 | | 점검 내용 | 사진번호 |
|---|---|---|---|---|
| 3 | 상주 | 서경교(A2) | STA 29.93k 교대 균열(0.2mm/1.5m) | #03 |

| 점검내용 | STA 29.93k 교대 균열(0.2mm/1.5m) | | | |

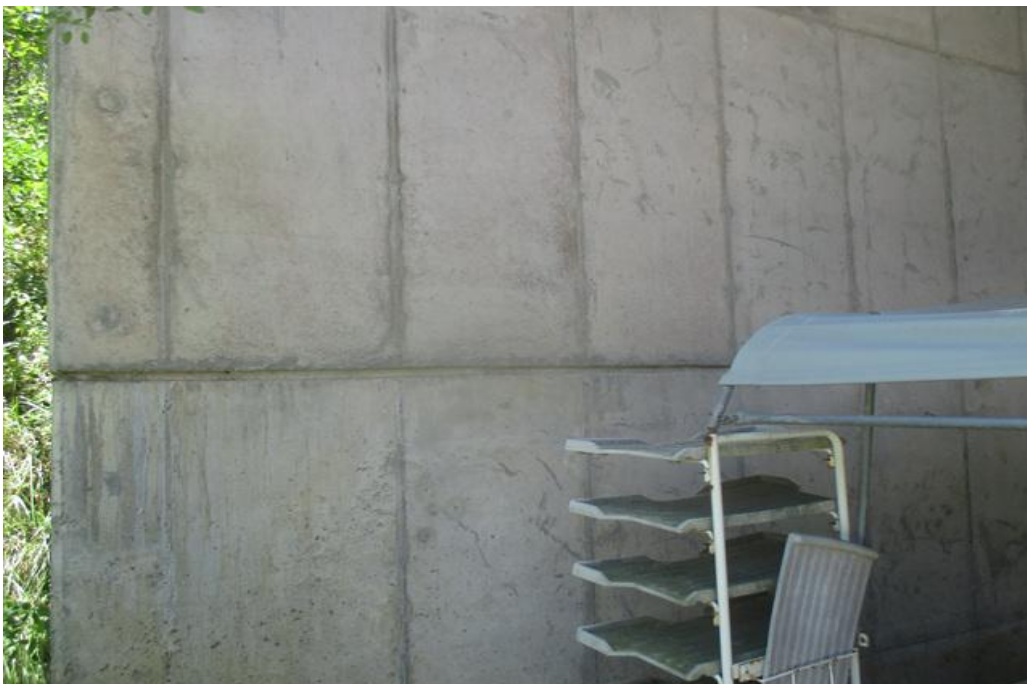
| 점검위치 | 상주 | 서경교(A2) | 사진번호 | #04 |

| No. | 위치 | | 점검 내용 | 사진번호 |
|---|---|---|---|---|
| 4 | 상주 | 서경교(A2) | STA 29.93k 교대 백태(0.5mX0.3m) | #04 |

| 점검내용 | STA 29.93k 교대 백태(0.5mX0.3m) | | | |

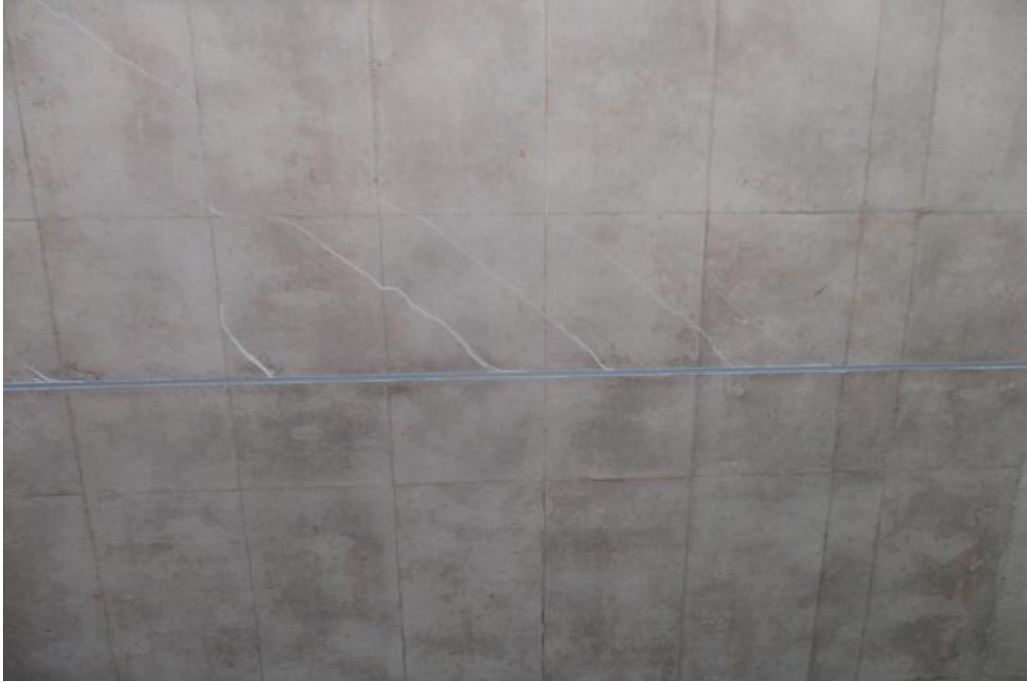
| 점검위치 | 영천 | 서경교(S1) | 사진번호 | #05 |

| No. | 위치 | | 점검 내용 | 사진번호 |
|---|---|---|---|---|
| 5 | 영천 | 서경교(S1) | STA 29.92k 바닥판하면 백태(2.0mX4.0m) | #05 |

| 점검내용 | STA 29.92k 바닥판하면 백태(2.0mX4.0m) | | | |

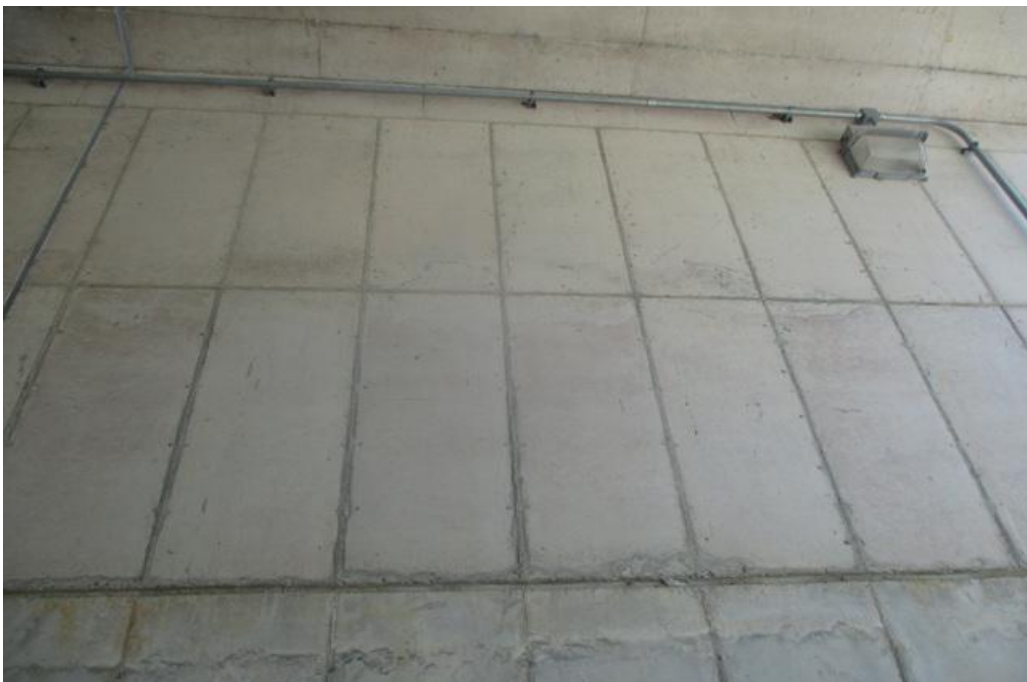
| 점검위치 | 영천 | 서경교(A2) | 사진번호 | #06 |

| No. | 위치 | | 점검 내용 | 사진번호 |
|---|---|---|---|---|
| 6 | 영천 | 서경교(A2) | STA 29.93k 교대 균열(0.2mm/4.5m) | #06 |

| 점검내용 | STA 29.93k 교대 균열(0.2mm/4.5m) | | | |
