## 도로교량 하자 목록(5공구)

## 사진대지

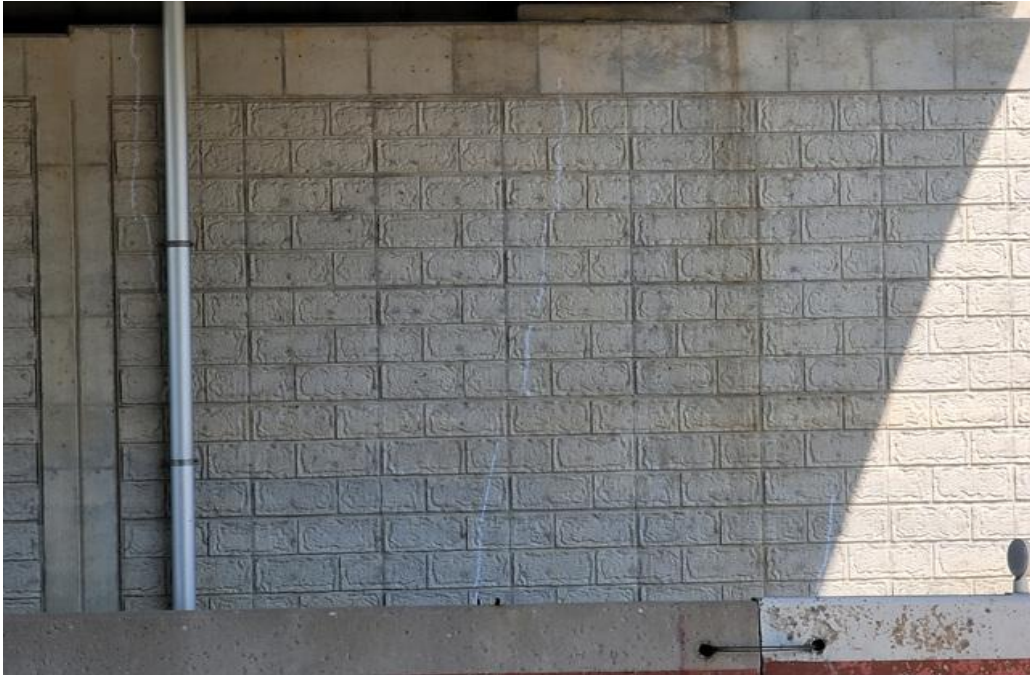
| 점검위치 | 상주,영천 군위JCT R-A1교(A1) | 사진번호 | #01 |

| No. | 위치 | | 점검 내용 | 사진번호 |
|---|---|---|---|---|
| 1 | 상주,영천 | 군위JCT R-A1교(A1) | 군위JCT 연결로(영업소↔본선) 교대 재균열(0.3mm/4.0m) | #01 |

| 점검내용 | 군위JCT 연결로(영업소↔본선) 교대 재균열(0.3mm/4.0m) | | |

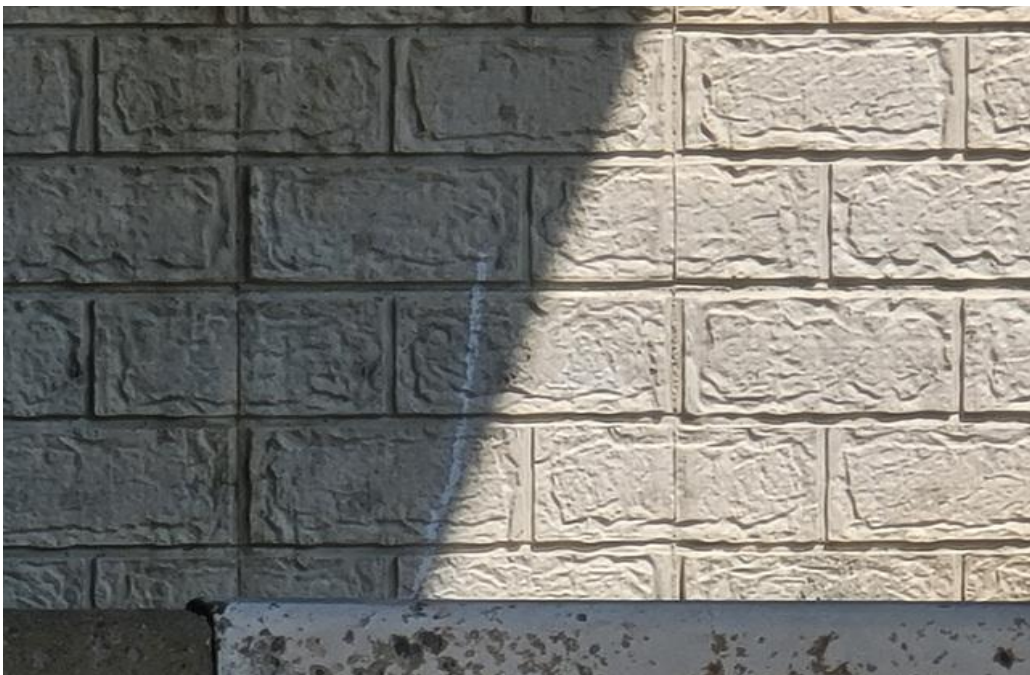
| 점검위치 | 상주,영천 위JCT R-A1교(A1) | 사진번호 | #02 |

| No. | 위치 | | 점검 내용 | 사진번호 |
|---|---|---|---|---|
| 2 | 상주,영천 | 군위JCT R-A1교(A1) | 군위JCT 연결로(영업소↔본선) 교대 재균열(0.2mm/2.0m) | #02 |

| 점검내용 | 군위JCT 연결로(영업소↔본선) 교대 재균열(0.2mm/2.0m) | | |

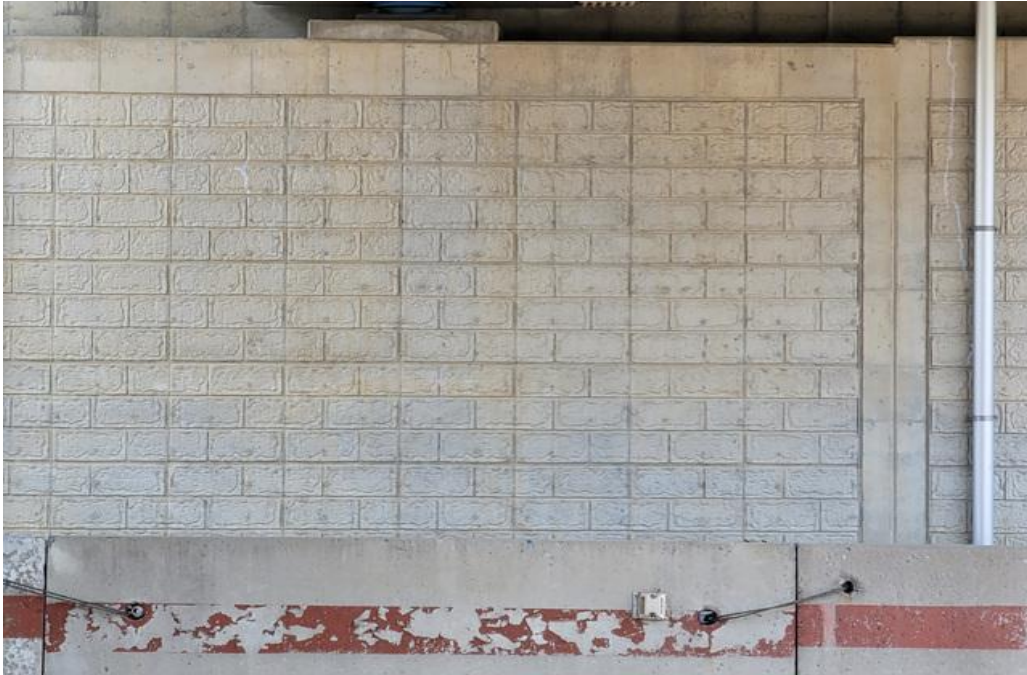
| 점검위치 | 상주,영천 위JCT R-A1교(A | 사진번호 | #03 |

| No. | 위치 | | 점검 내용 | 사진번호 |
|---|---|---|---|---|
| 3 | 상주,영천 | 군위JCT R-A1교(A1) | 군위JCT 연결로(영업소↔본선) 교대 균열(0.2mm/2.0mX2EA) | #03 |

| 점검내용 | 군위JCT 연결로(영업소↔본선) 교대 균열(0.2mm/2.0mX2EA) | | |

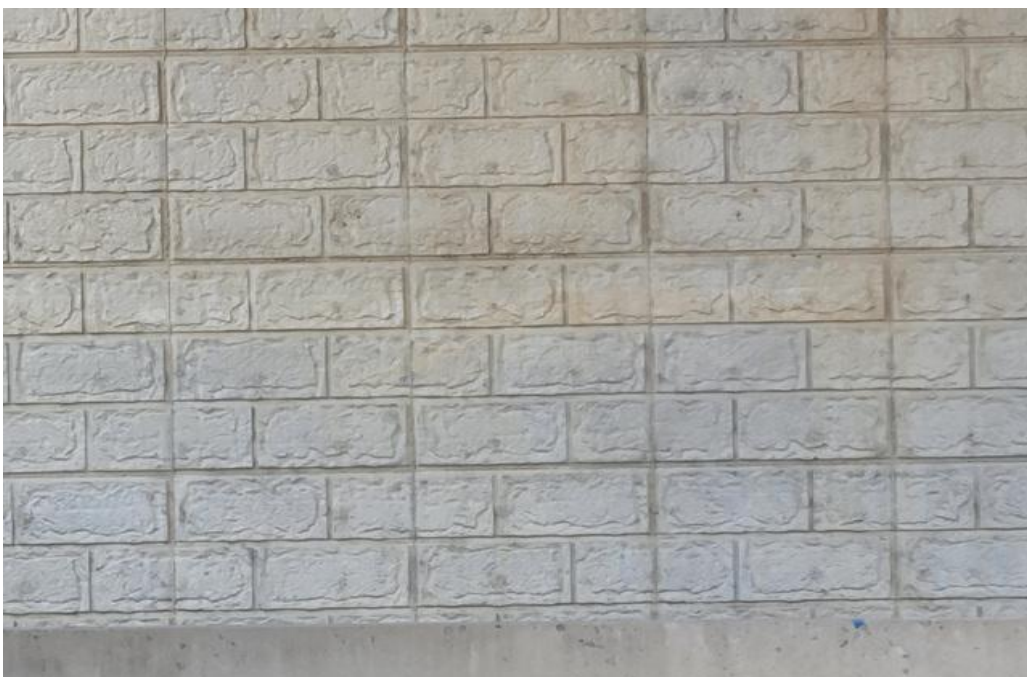
| 점검위치 | 상주,영천 위JCT R-A1교(A | 사진번호 | #04 |

| No. | 위치 | | 점검 내용 | 사진번호 |
|---|---|---|---|---|
| 4 | 상주,영천 | 군위JCT R-A1교(A1) | 군위JCT 연결로(영업소↔본선) 교대 균열(0.2mm/1.5m) | #04 |

| 점검내용 | 군위JCT 연결로(영업소↔본선) 교대 균열(0.2mm/1.5m) | | |

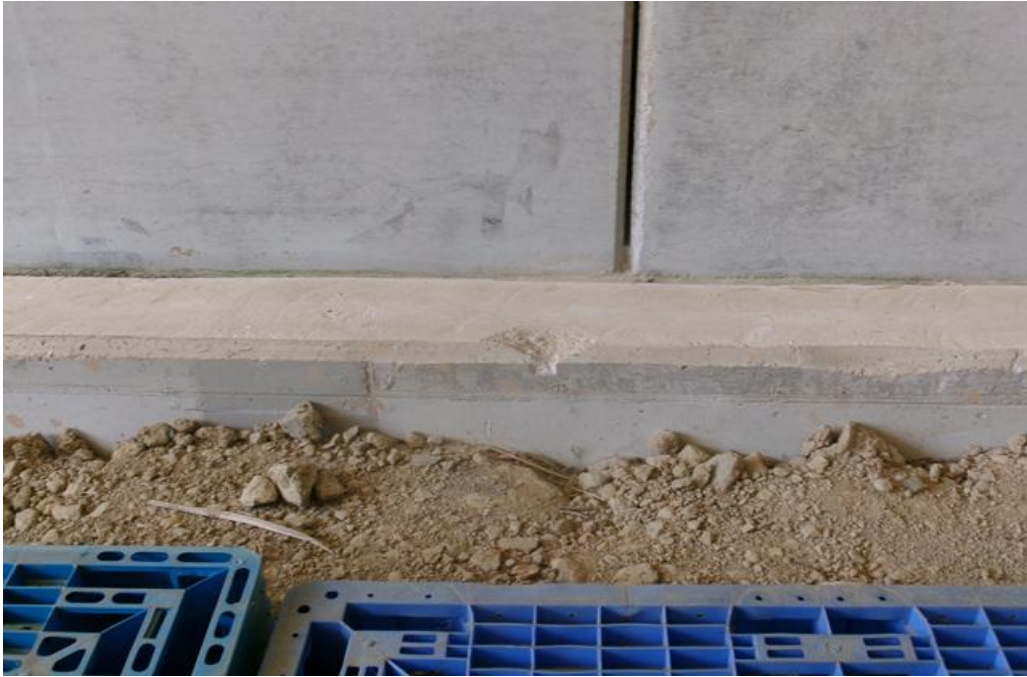
| 점검위치 | 상주,영천 위JCT R-A3교(A | 사진번호 | #01 |

| No. | 위치 | | 점검 내용 | 사진번호 |
|---|---|---|---|---|
| 5 | 상주,영천 | 군위JCT R-A3교(A1) | 군위JCT 연결로 교대 파손(0.2mX0.3m) | #01 |

| 점검내용 | 군위JCT 연결로 교대 파손(0.2mX0.3m) | | |

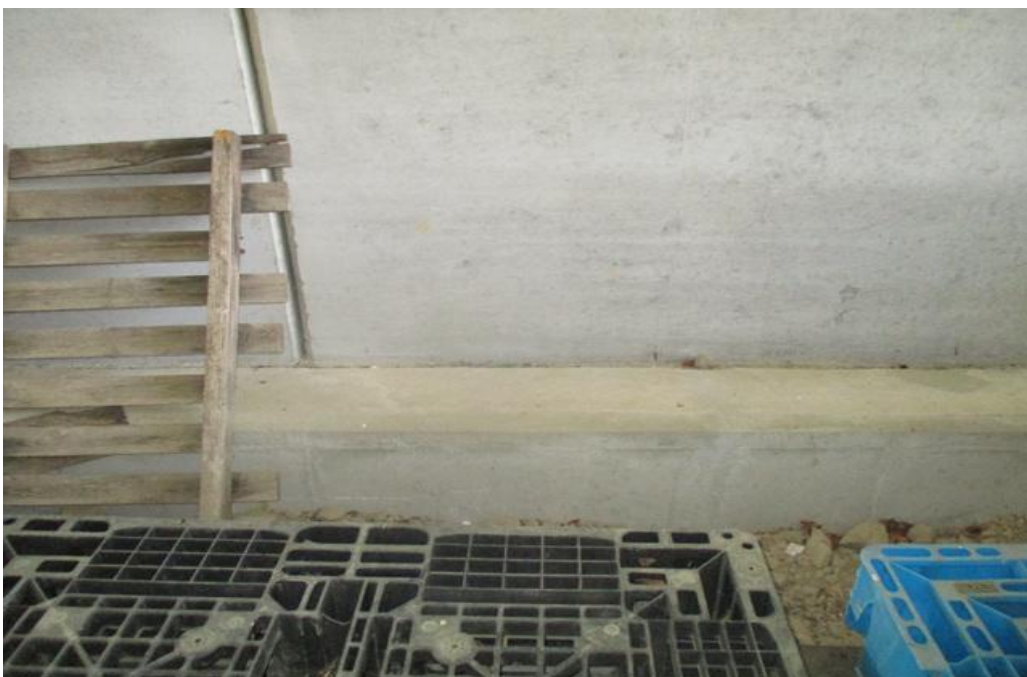
| 점검위치 | 상주,영천 위JCT R-A3교(A | 사진번호 | #02 |

| No. | 위치 | | 점검 내용 | 사진번호 |
|---|---|---|---|---|
| 6 | 상주,영천 | 군위JCT R-A3교(A1) | 군위JCT 연결로 교대 균열(0.2/0.3m) | #02 |

| 점검내용 | 군위JCT 연결로 교대 균열(0.2/0.3m) | | |

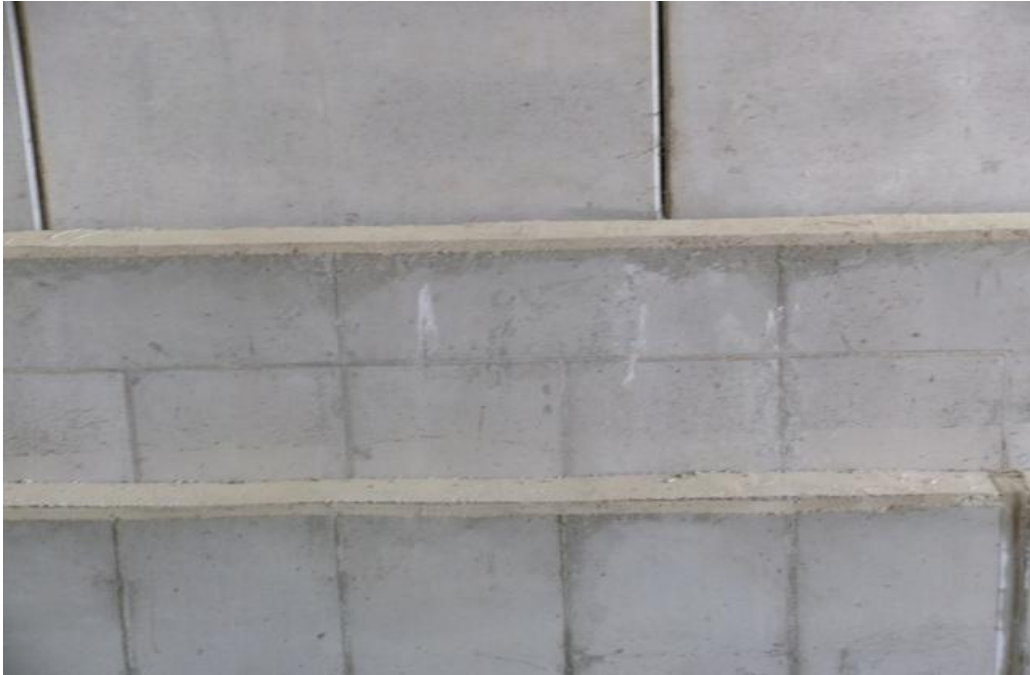
| 점검위치 | 상주,영천 위JCT R-A3교(A | 사진번호 | #03 |

| No. | 위치 | | 점검 내용 | 사진번호 |
|---|---|---|---|---|
| 7 | 상주,영천 | 군위JCT R-A3교(A2) | 군위JCT 연결로 교대 백태(0.1mX0.3mX2EA) | #03 |

| 점검내용 | 군위JCT 연결로 교대 백태(0.1mX0.3mX2EA) | | |

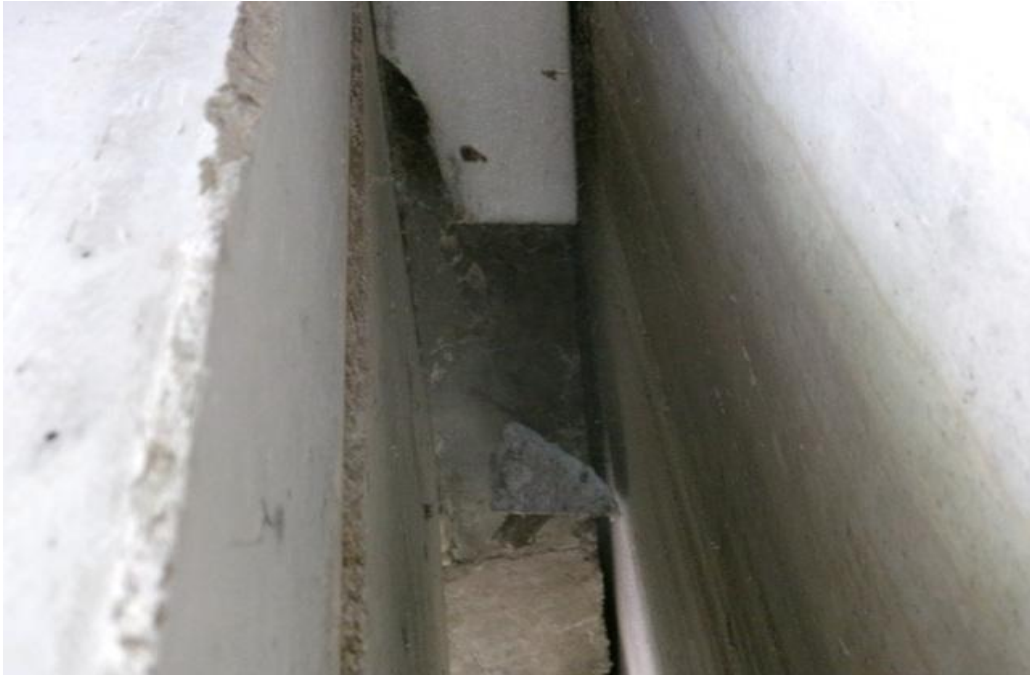
| 점검위치 | 상주 갈매교(S1) | 사진번호 | #01 |

| No. | 위치 | | 점검 내용 | 사진번호 |
|---|---|---|---|---|
| 8 | 상주 | 갈외교(S1) | STA 43.90k 바닥판하면 파손(0.1mX0.2m) | #01 |

| 점검내용 | STA 43.90k 바닥판하면 파손(0.1mX0.2m) | | |

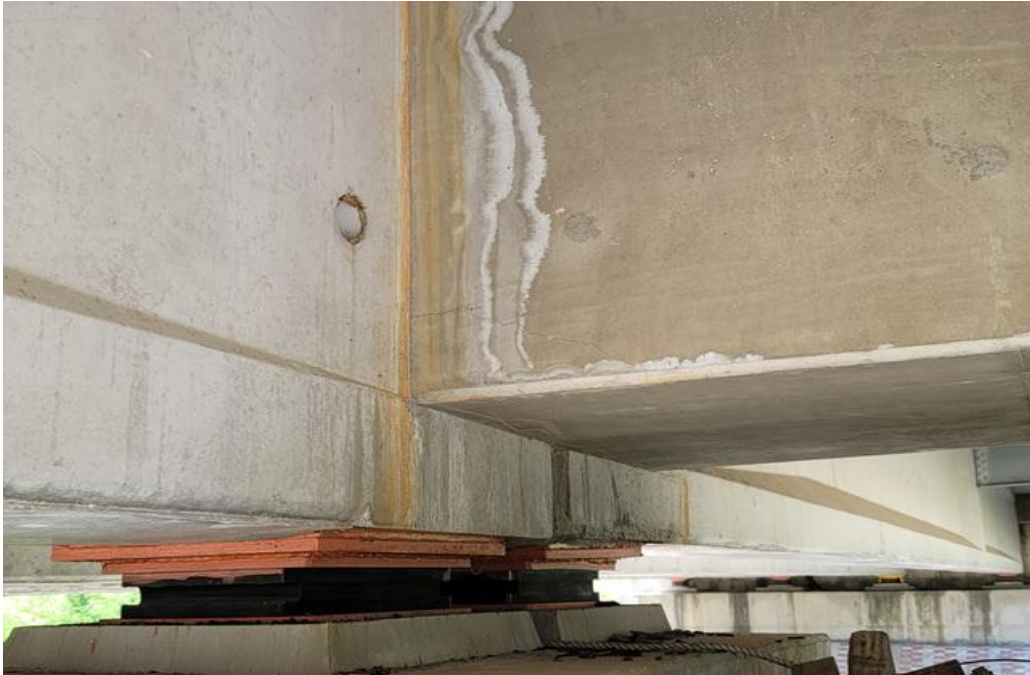
| 점검위치 | 상주 | 갈매교(S2) | 사진번호 | #02 |

| No. | 위치 | | 점검 내용 | 사진번호 |
|---|---|---|---|---|
| 9 | 상주 | 갈외교(S2) | STA 43.93k 가로보 들뜸(0.5mX0.2mX2EA) | #02 |

| 점검내용 | | STA 43.93k 가로보 들뜸(0.5mX0.2mX2EA) | | |

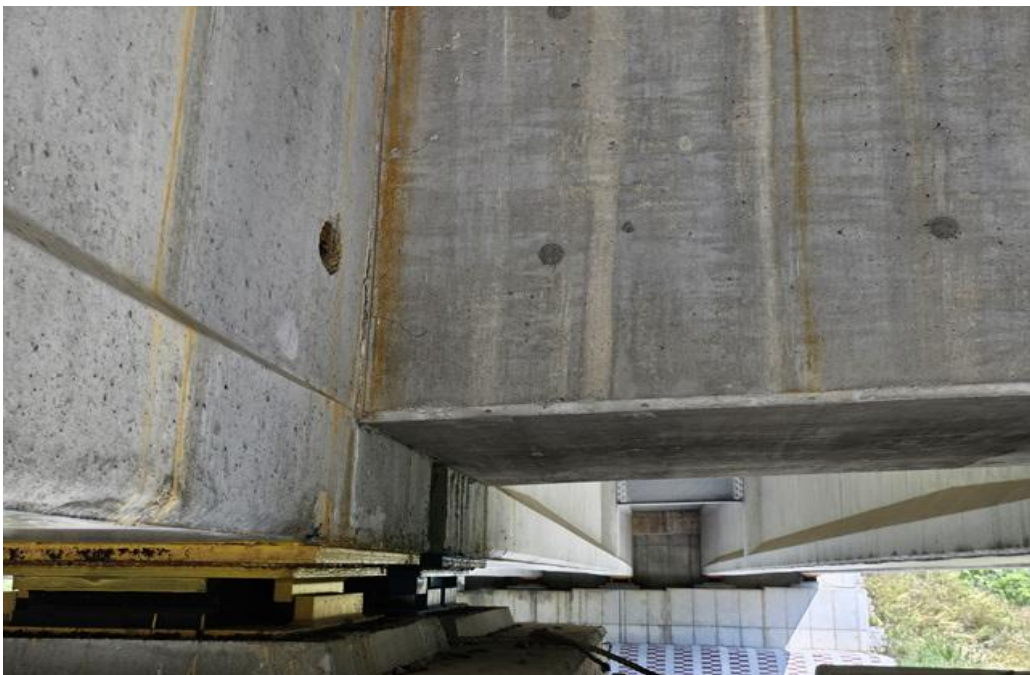
| 점검위치 | 영천 | 갈매교(S2) | 사진번호 | #03 |

| No. | 위치 | | 점검 내용 | 사진번호 |
|---|---|---|---|---|
| 10 | 영천 | 갈외교(S2) | STA 43.93k 가로보 총분리(0.2mX0.2m) | #03 |

| 점검내용 | | STA 43.93k 가로보 충분리(0.2mX0.2m) | | |

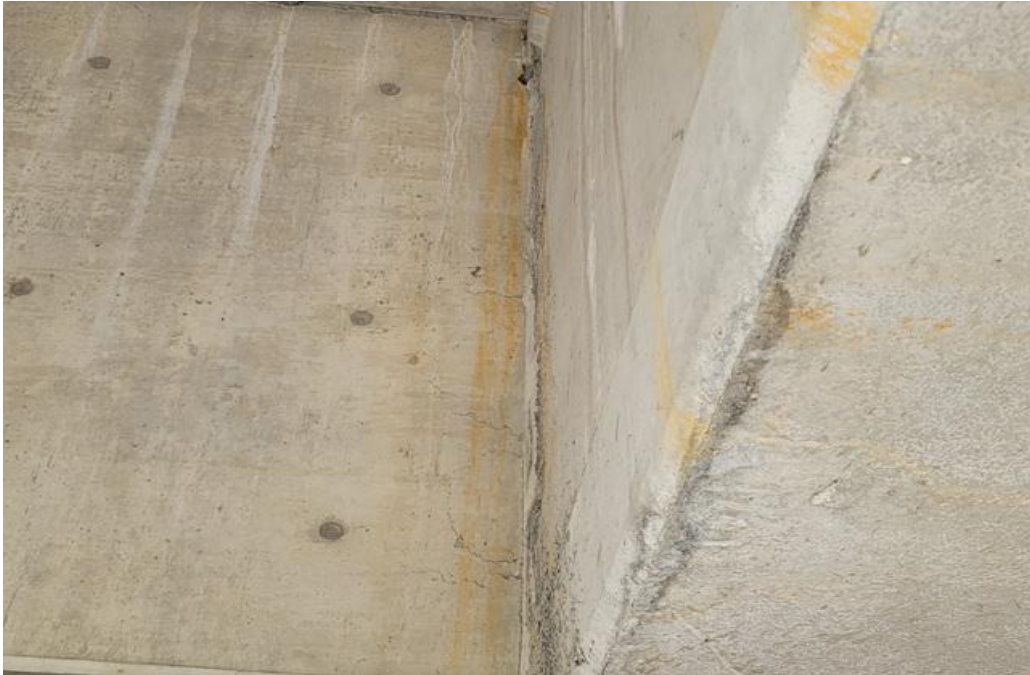
| 점검위치 | 영천 | 갈매교(S2) | 사진번호 | #04 |

| No. | 위치 | | 점검 내용 | 사진번호 |
|---|---|---|---|---|
| 11 | 영천 | 갈외교(S2) | STA 43.93k 가로보 들뜸(0.3mX0.3mX3EA) | #04 |

| 점검내용 | | STA 43.93k 가로보 들뜸(0.3mX0.3mX3EA) | | |

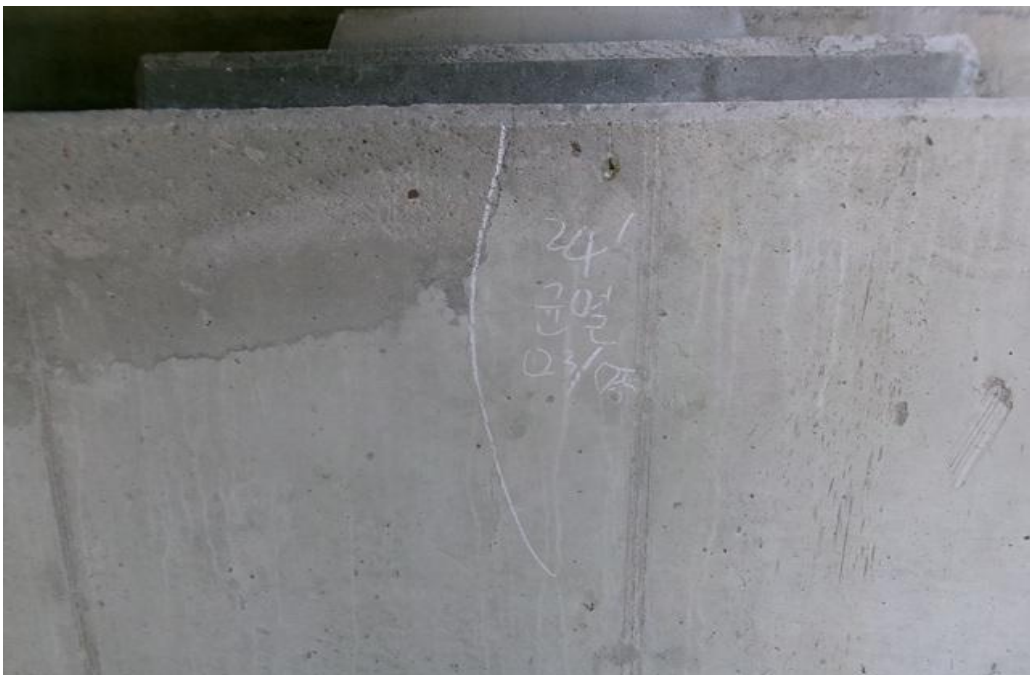
| 점검위치 | 상주 | 갈매교(A1) | 사진번호 | #05 |

| No. | 위치 | | 점검 내용 | 사진번호 |
|---|---|---|---|---|
| 12 | 상주 | 갈외교(A1) | STA 43.90k 교대 균열(0.3mm/0.5mX6EA) | #05 |

| 점검내용 | | STA 43.90k 교대 균열(0.3mm/0.5mX6EA) | | |

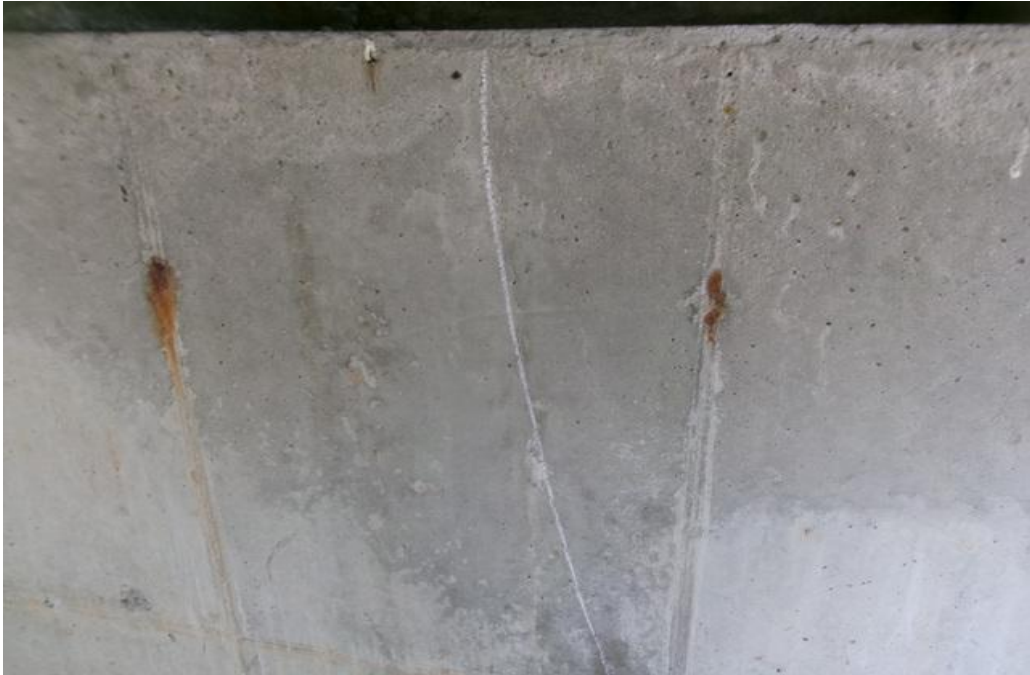
| 점검위치 | 상주 | 갈뚝교(A1) | 사진번호 | #06 |

| No. | 위치 | | 점검 내용 | 사진번호 |
|---|---|---|---|---|
| 13 | 상주 | 갈외교(A1) | STA 43.90k 교대 균열(0.3mm/1.0m) | #06 |

| 점검내용 | | STA 43.90k 교대 균열(0.3mm/1.0m) | | |

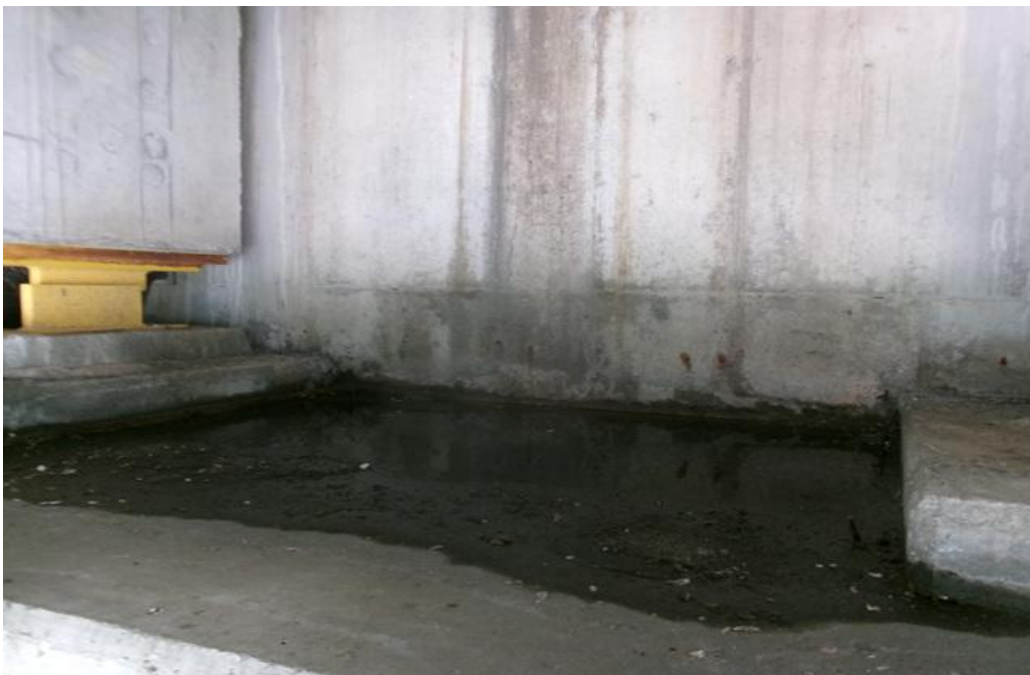
| 점검위치 | 상주 | 갈뚝교(A1) | 사진번호 | #07 |

| No. | 위치 | | 점검 내용 | 사진번호 |
|---|---|---|---|---|
| 14 | 상주 | 갈외교(A1) | STA 43.90k 교대 채수(1.0mX2.0m) | #07 |

| 점검내용 | | STA 43.90k 교대 체수(1.0mX2.0m) | | |

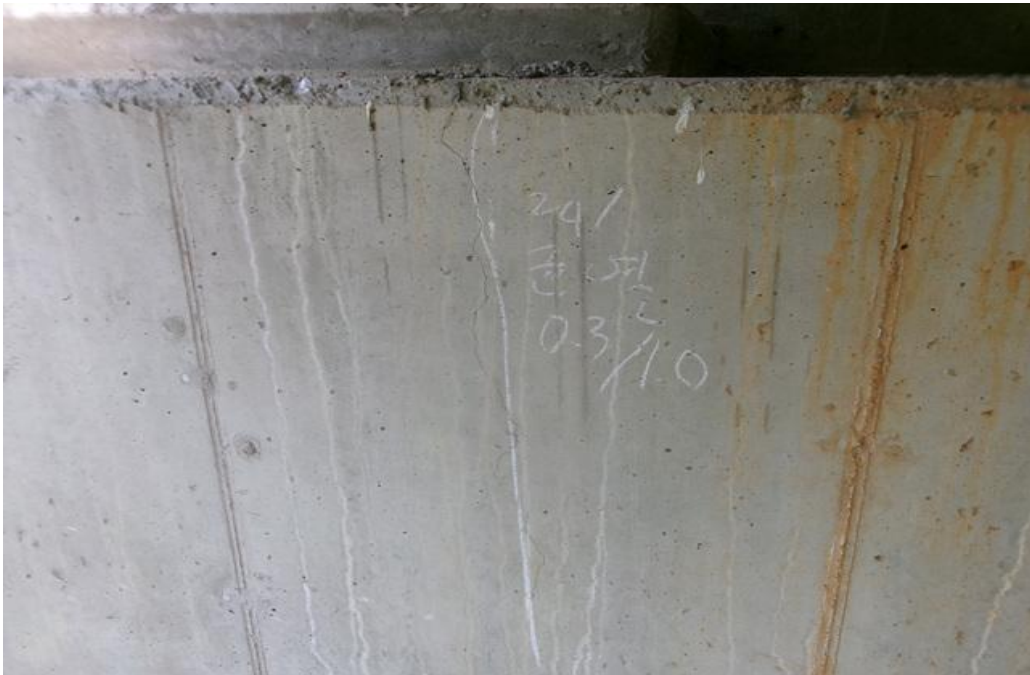
| 점검위치 | 영천 | 갈매교(A1) | 사진번호 | #08 |

| No. | 위치 | | 점검 내용 | 사진번호 |
|---|---|---|---|---|
| 15 | 영천 | 갈외교(A1) | STA 43.90k 교대 균열(0.3mm/1.0m) | #08 |

| 점검내용 | | STA 43.90k 교대 균열(0.3mm/1.0m) | | |

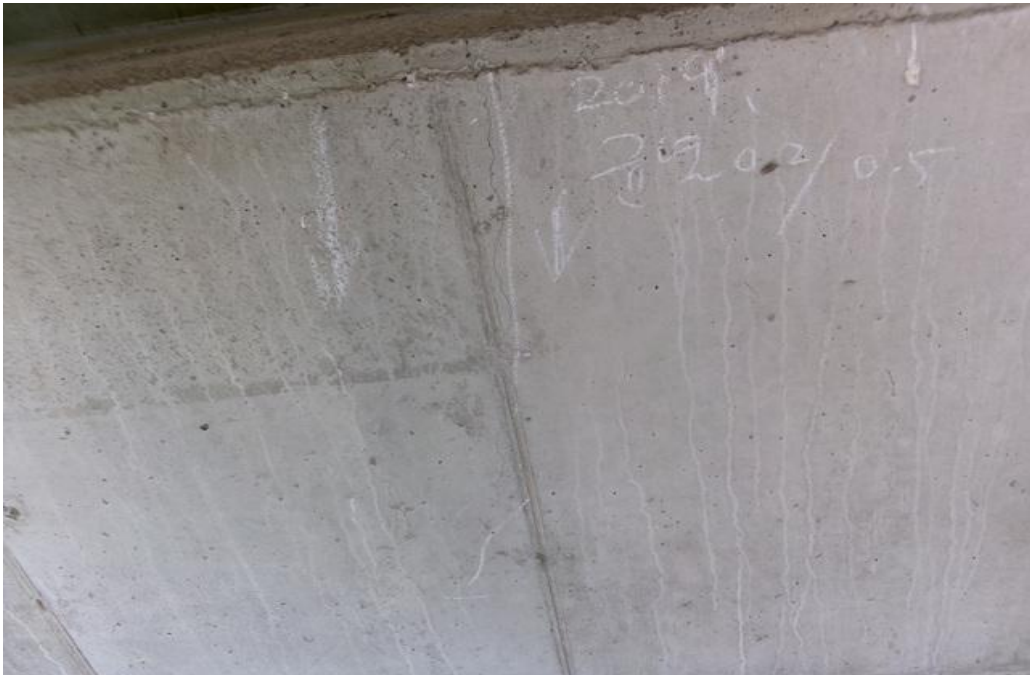
| 점검위치 | 영천 | 갈매교(A1) | 사진번호 | #09 |

| No. | 위치 | | 점검 내용 | 사진번호 |
|---|---|---|---|---|
| 16 | 영천 | 갈외교(A1) | STA 43.90k 교대 균열(0.2mm/0.5m) | #09 |

| 점검내용 | | STA 43.90k 교대 균열(0.2mm/0.5m) | | |

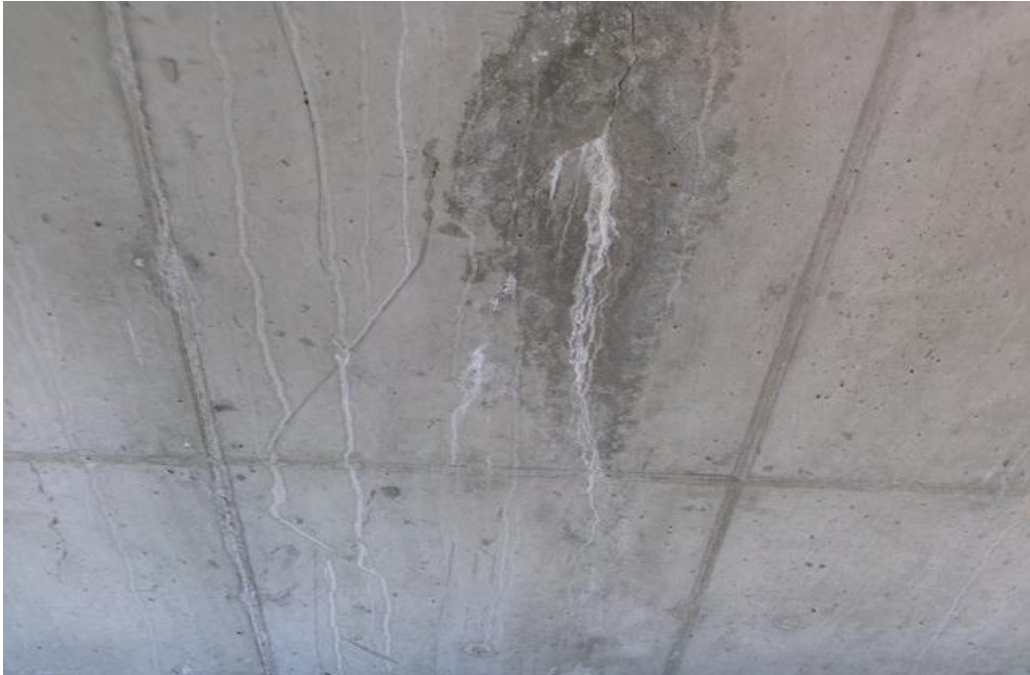
| 점검위치 | 영천 | 갈뚝교(A1) | 사진번호 | #10 |

| No. | 위치 | | 점검 내용 | 사진번호 |
|---|---|---|---|---|
| 17 | 영천 | 갈외교(A1) | STA 43.90k 교대 균열부백태(0.3mX1.0m) | #10 |

| 점검내용 | | STA 43.90k 교대 균열부백태(0.3mX1.0m) | | |

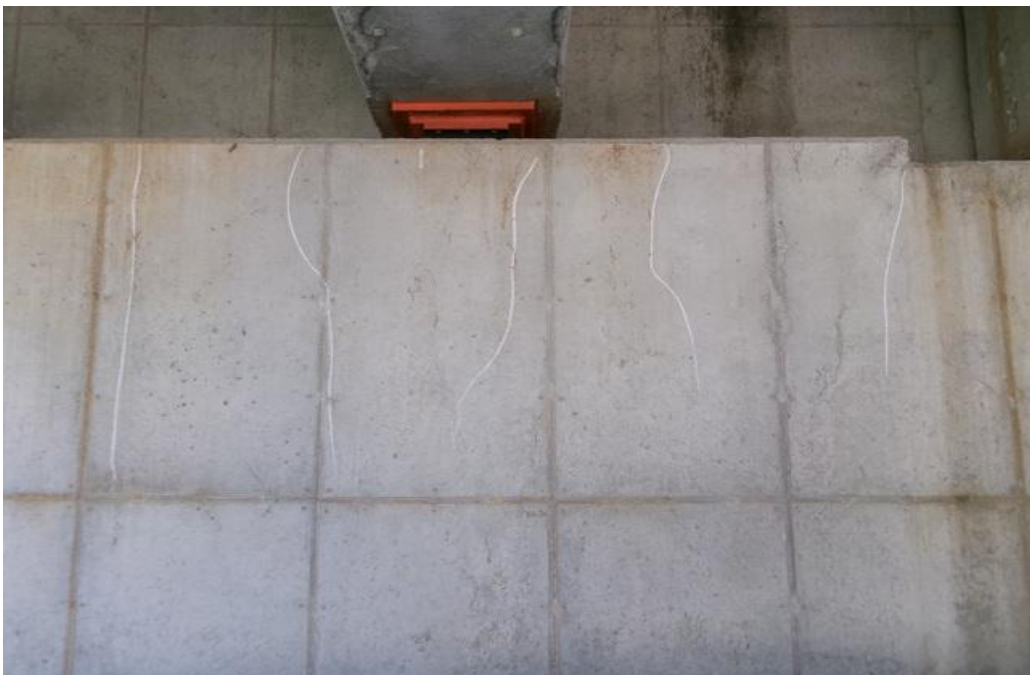
| 점검위치 | 상주 | 갈뚝교(A2) | 사진번호 | #11 |

| No. | 위치 | | 점검 내용 | 사진번호 |
|---|---|---|---|---|
| 18 | 상주 | 갈외교(A2) | STA 43.99k 교대 균열(0.2mm/1.2mX10EA) | #11 |

| 점검내용 | | STA 43.99k 교대 균열(0.2mm/1.2mX10EA) | | |

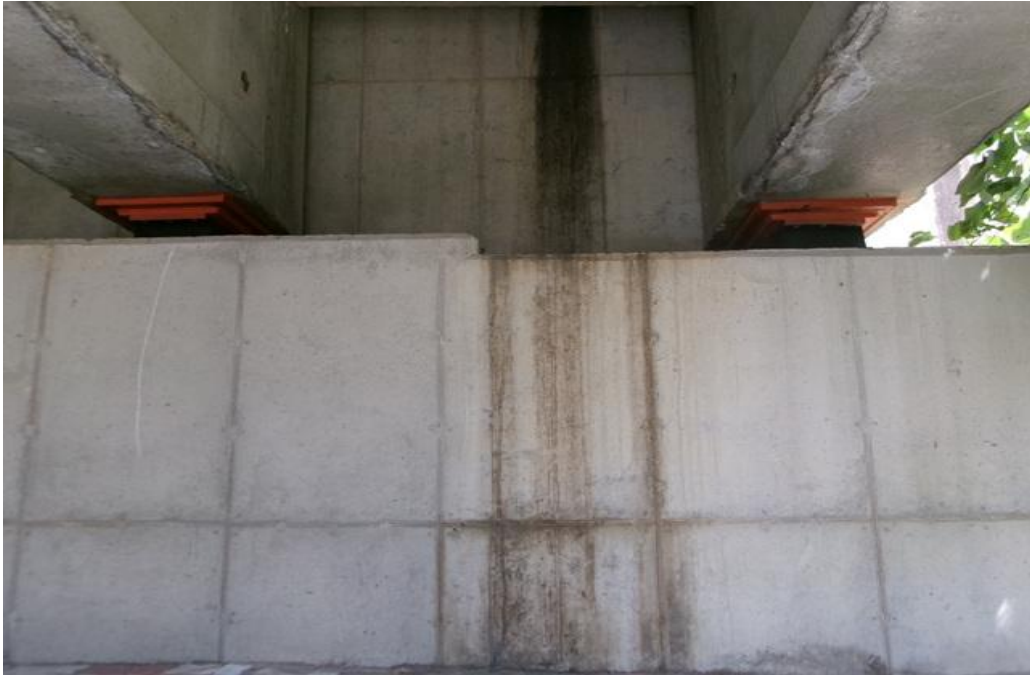
| 점검위치 | 상주 | 갈뚝교(A2) | 사진번호 | #12 |

| No. | 위치 | | 점검 내용 | 사진번호 |
|---|---|---|---|---|
| 19 | 상주 | 갈외교(A2) | STA 43.99k 교대 누수흔적(0.5mX3.0m) | #12 |

| 점검내용 | | STA 43.99k 교대 누수흔적(0.5mX3.0m) | | |

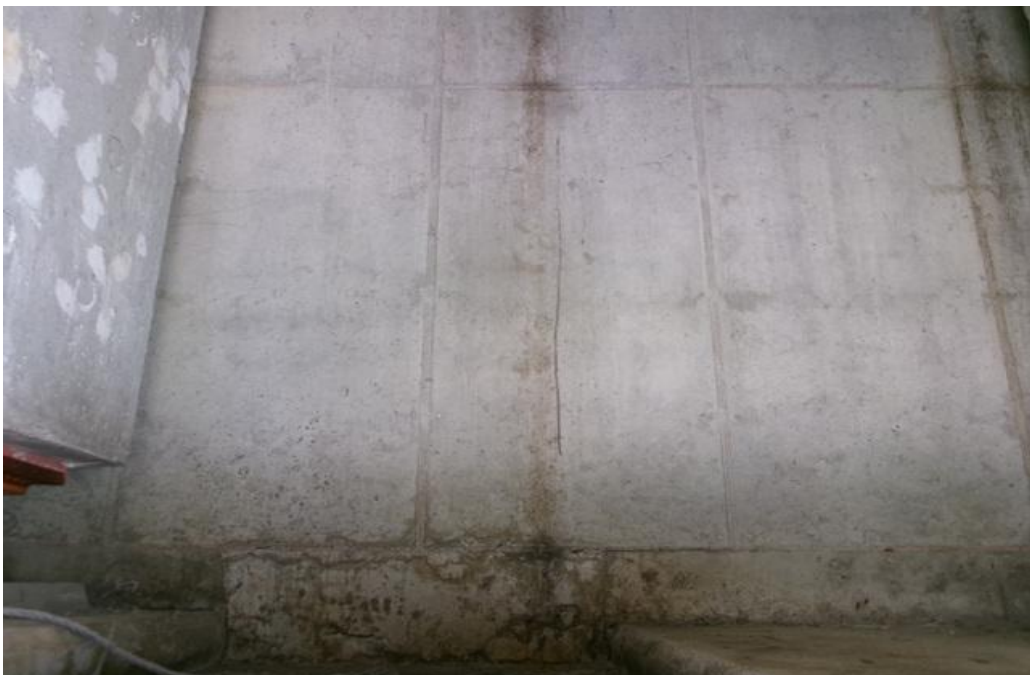
| 점검위치 | 영천 | 갈뚝교(A2) | 사진번호 | #13 |

| No. | 위치 | | 점검 내용 | 사진번호 |
|---|---|---|---|---|
| 20 | 영천 | 갈외교(A2) | STA 43.99k 교대 균열(0.3mm/1.5m) | #13 |

| 점검내용 | | STA 43.99k 교대 균열(0.3mm/1.5m) | | |

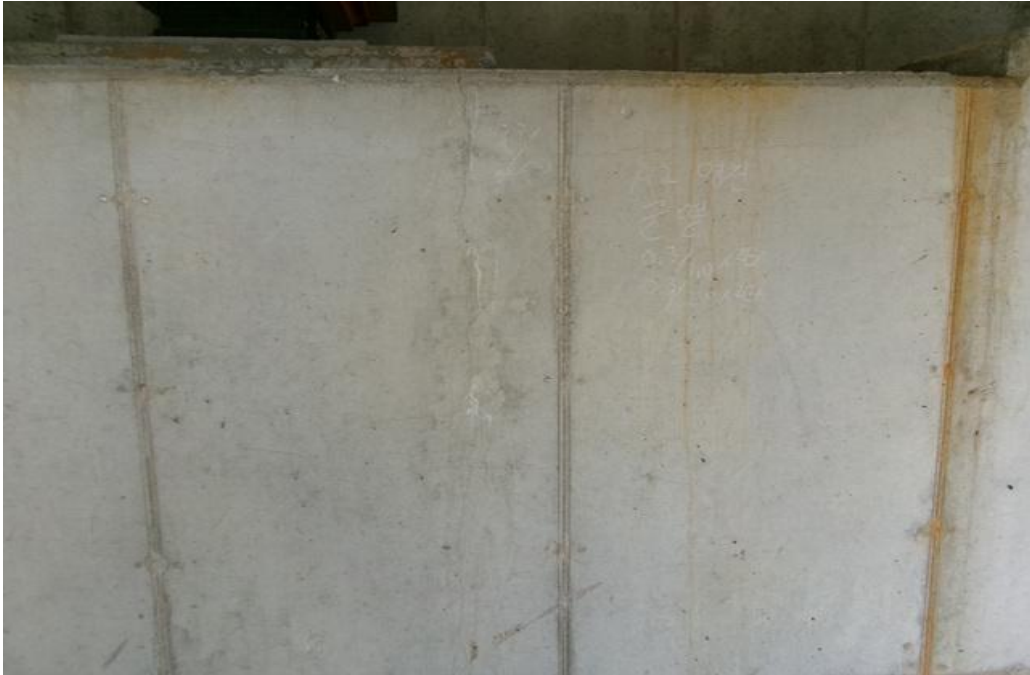
| 점검위치 | 영천 | 갈뚝교(A2) | 사진번호 | #14 |

| No. | 위치 | | 점검 내용 | 사진번호 |
|---|---|---|---|---|
| 21 | 영천 | 갈외교(A2) | STA 43.99k 교대 균열(0.3mm/1.0mX3EA) | #14 |

| 점검내용 | | STA 43.99k 교대 균열(0.3mm/1.0mX3EA) | | |

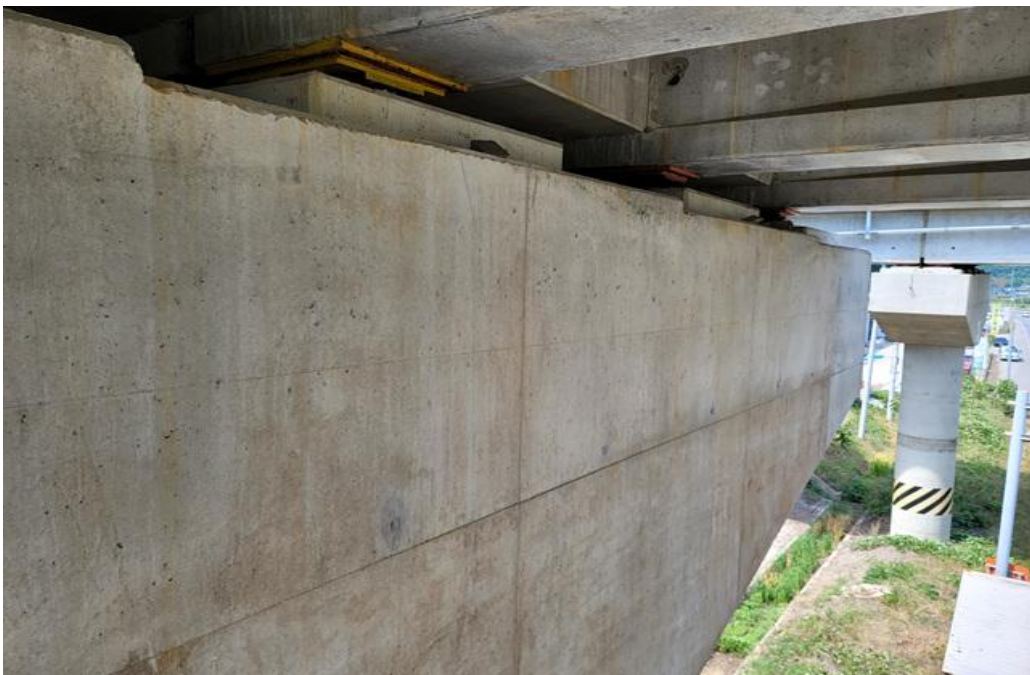
| 점검위치 | 영천 | 갈뚝교(P1) | 사진번호 | #15 |

| No. | 위치 | | 점검 내용 | 사진번호 |
|---|---|---|---|---|
| 21 | 영천 | 갈외교(P1) | STA 43.93K 교각 코핑부 망상균열(Cw=0.2mm,8.0mX2.0m) | #15 |

| 점검내용 | | STA 43.93K 교각 코핑부 망상균열(Cw=0.2mm,8.0mX2.0m) | | |

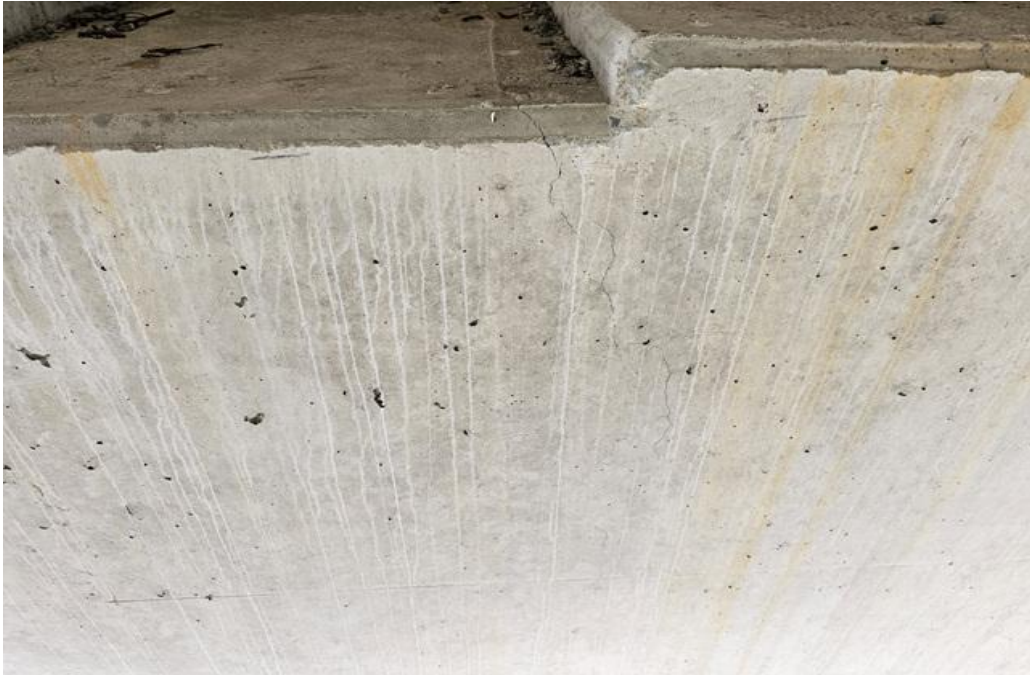
| 점검위치 | 영천 | 갈뚝교(P2) | 사진번호 | #16 |

| No. | 위치 | | 점검 내용 | 사진번호 |
|---|---|---|---|---|
| 22 | 영천 | 갈외교(P2) | STA 43.96K 교각 코핑부 균열(0.3mm/1.0m) | #16 |

| 점검내용 | | STA 43.96K 교각 코핑부 균열(0.3mm/1.0m) | | |

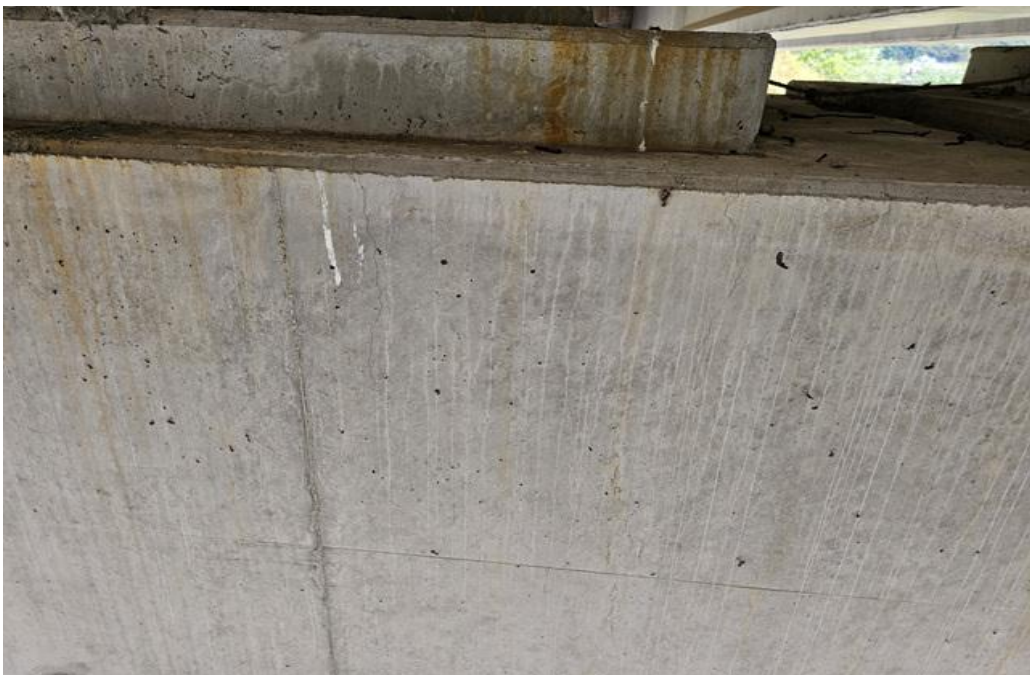
| 점검위치 | 영천 | 갈뚝교(P2) | 사진번호 | #17 |

| No. | 위치 | | 점검 내용 | 사진번호 |
|---|---|---|---|---|
| 23 | 영천 | 갈외교(P2) | STA 43.96K 교각 코핑부 균열(0.2mm/0.5mX2EA) | #17 |

| 점검내용 | | STA 43.96K 교각 코핑부 균열(0.2mm/0.5mX2EA) | | |

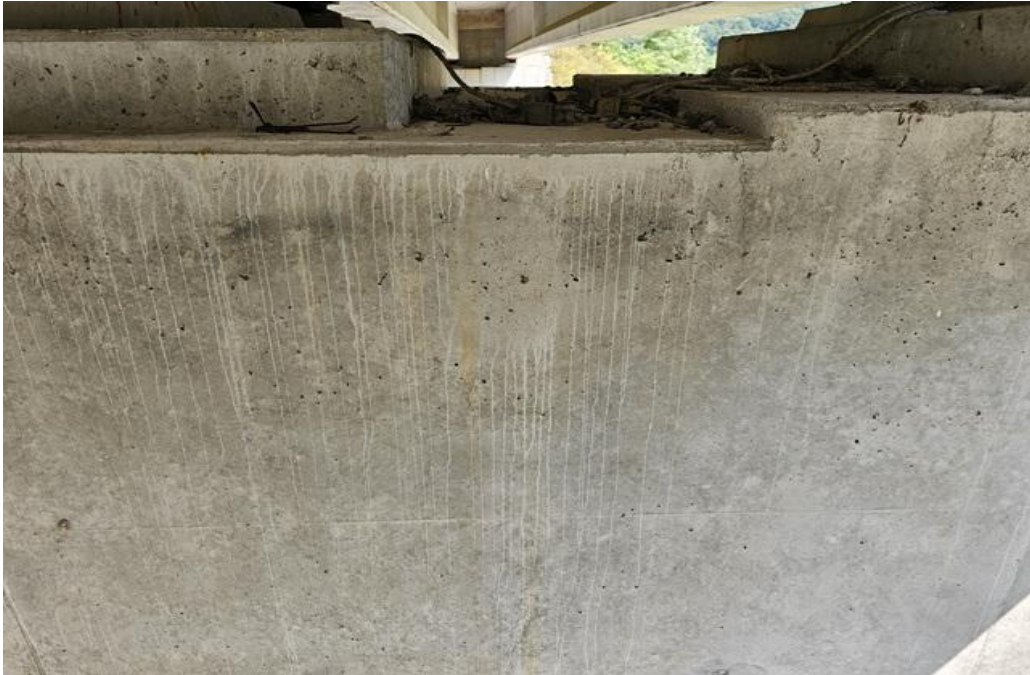
| 점검위치 | 영천 | 갈뚝교(P2) | 사진번호 | #18 |

| No. | 위치 | | 점검 내용 | 사진번호 |
|---|---|---|---|---|
| 24 | 영천 | 갈외교(P2) | STA 43.96K 교각 코핑부 망상균열(Cw=0.2mm,1.5mX1.0m) | #18 |

| 점검내용 | | STA 43.96K 교각 코핑부 망상균열(Cw=0.2mm,1.5mX1.0m) | | |

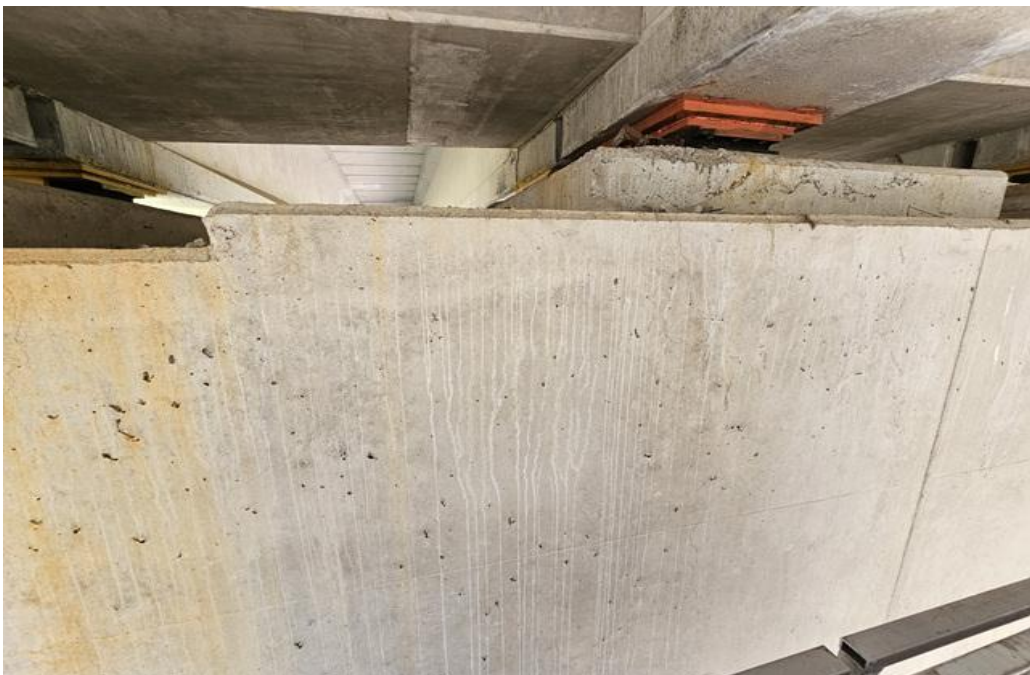
| 점검위치 | 영천 | 갈뚝교(P2) | 사진번호 | #19 |

| No. | 위치 | | 점검 내용 | 사진번호 |
|---|---|---|---|---|
| 26 | 영천 | 갈외교(P2) | STA 43.96K 교각 코핑부 망상균열(Cw=0.2mm,1.0mX1.0m) | #19 |

| 점검내용 | | STA 43.96K 교각 코핑부 망상균열(Cw=0.2mm,1.0mX1.0m) | | |

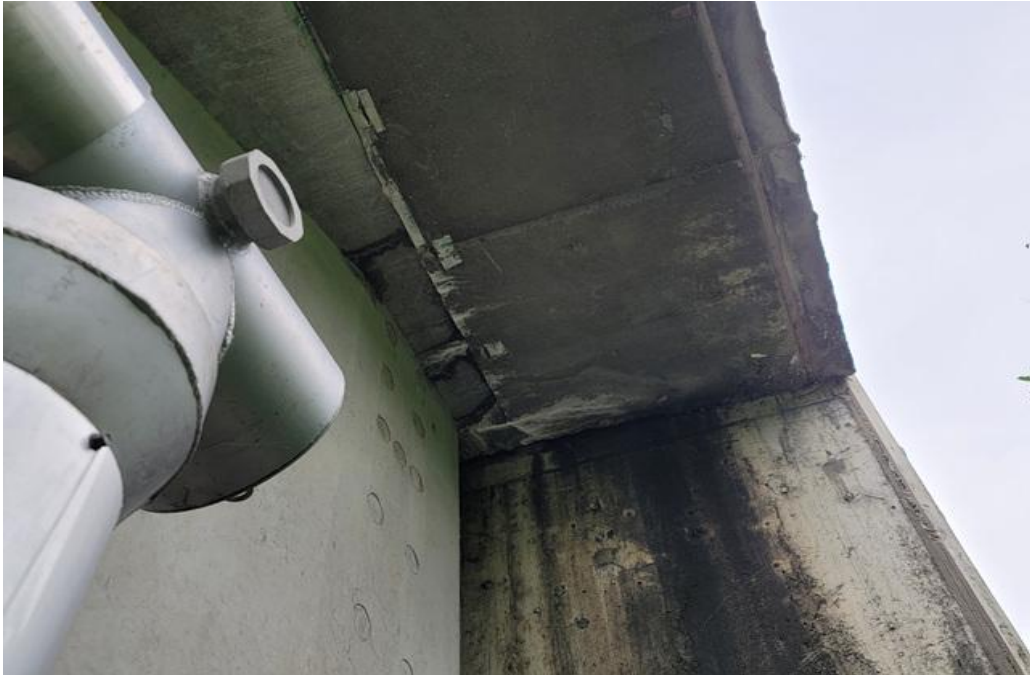
| 점검위치 | 상주 | 효령교(S1) | 사진번호 | #01 |

| No. | 위치 | | 점검 내용 | 사진번호 |
|---|---|---|---|---|
| 27 | 상주 | 효령교(S1) | STA 42.72K 바닥판하면 백태(1.0mX1.0m) | #01 |

| 점검내용 | | STA 42.72K 바닥판하면 백태(1.0mX1.0m) | | |

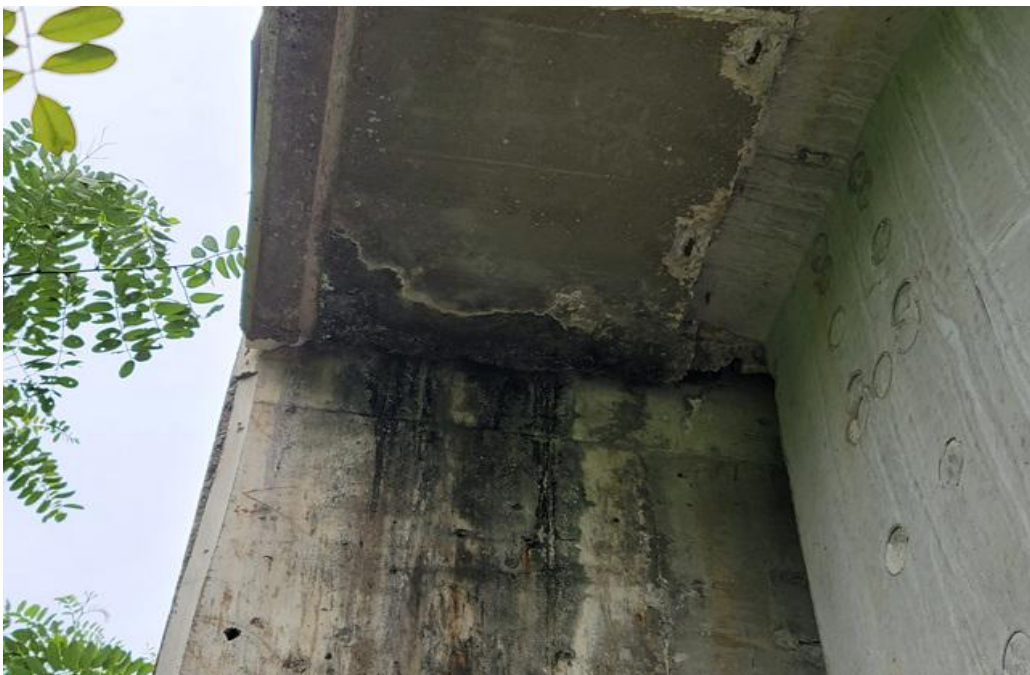
| 점검위치 | 영천 | 효령교(S1) | 사진번호 | #02 |

| No. | 위치 | | 점검 내용 | 사진번호 |
|---|---|---|---|---|
| 28 | 영천 | 효령교(S1) | STA 42.72K 바닥판하면 재료분리(1.0mX0.5m) | #02 |

| 점검내용 | | STA 42.72K 바닥판하면 재료분리(1.0mX0.5m) | | |

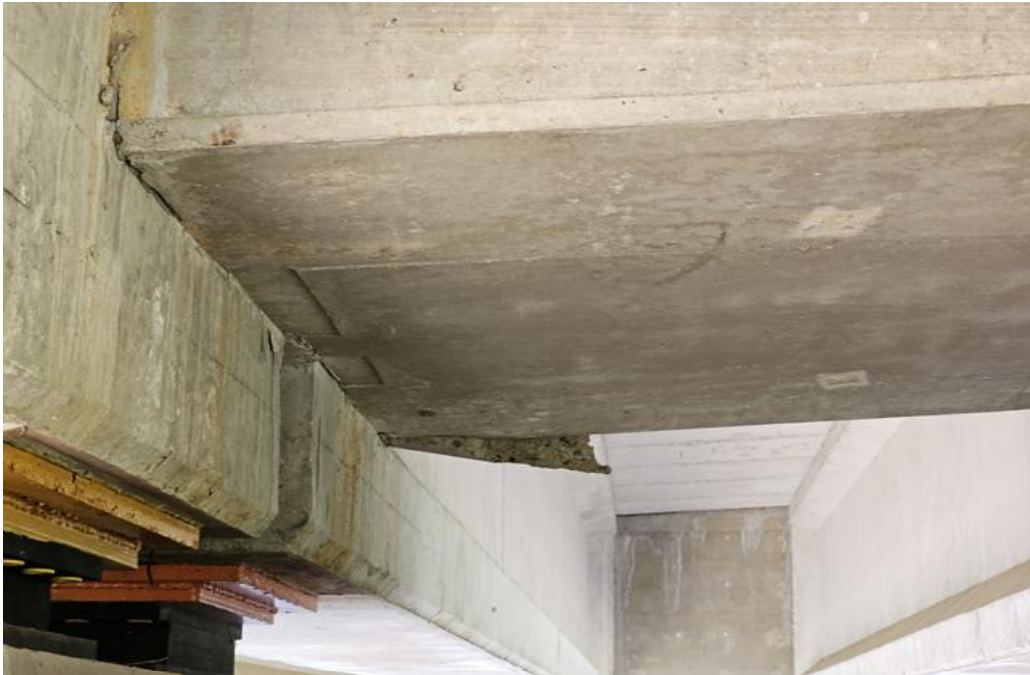
| 점검위치 | 영천 | 효령교(S1) | 사진번호 | #03 |

| No. | 위치 | | 점검 내용 | 사진번호 |
|---|---|---|---|---|
| 29 | 영천 | 효령교(S1) | STA 42.75K 가로보 파손(0.4mX0.3m) | #03 |

| 점검내용 | | STA 42.75K 가로보 파손(0.4mX0.3m) | | |

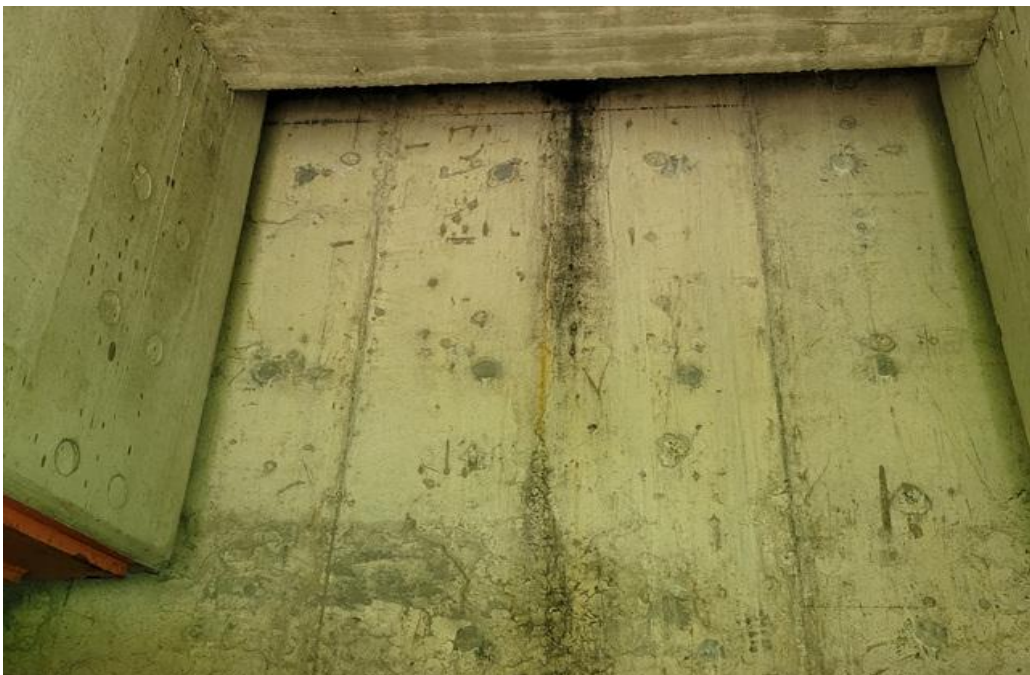
| 점검위치 | 상주 | 효령교(A1) | 사진번호 | #04 |

| No. | 위치 | | 점검 내용 | 사진번호 |
|---|---|---|---|---|
| 30 | 상주 | 효령교(A1) | STA 42.72K 교대 균열(0.3mm/2.0m) | #04 |

| 점검내용 | | STA 42.72K 교대 균열(0.3mm/2.0m) | | |
