## 도로교량 하자 목록(5공구)

## 사진대지

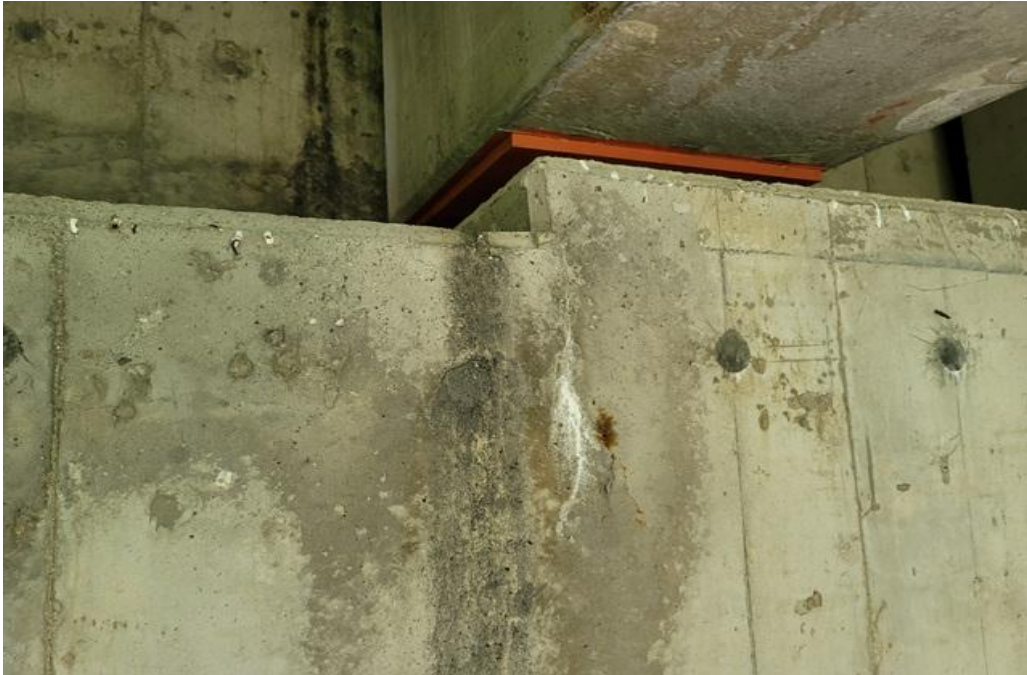
| 점검위치 | 상주 | 효령교(A1) | 사진번호 | #05 |

| No. | 위치 | | 점검 내용 | 사진번호 |
|---|---|---|---|---|
| 31 | 상주 | 효령교(A1) | STA 42.72K 교대 균열부백태(0.1mX0.3mX2EA) | #05 |

| 점검내용 | | STA 42.72K 교대 균열부백태(0.1mX0.3mX2EA) | | |

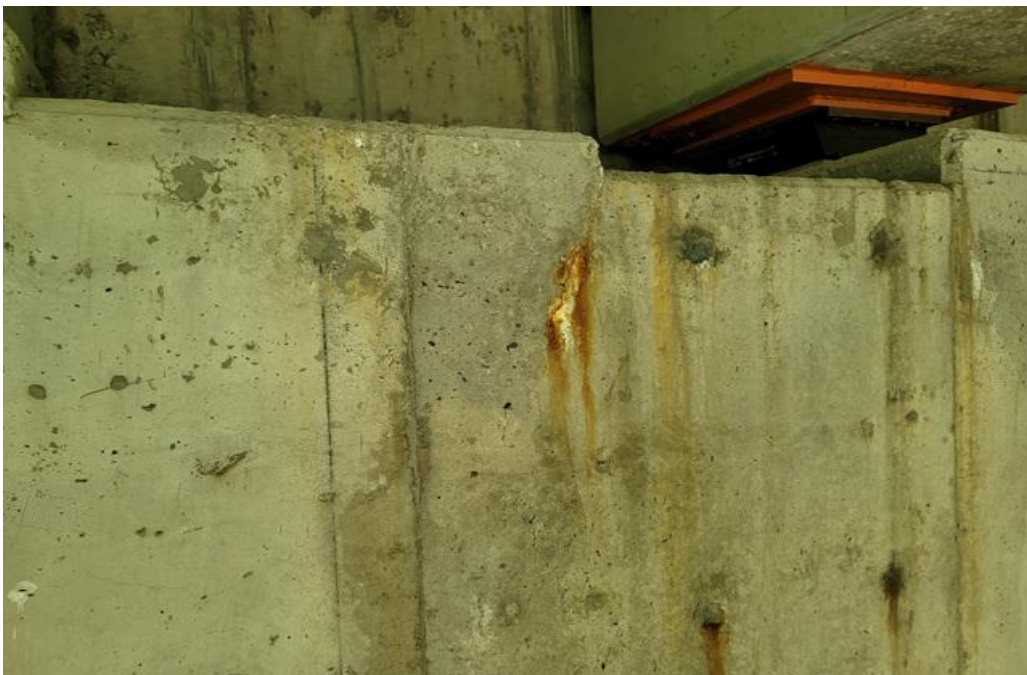
| 점검위치 | 상주 | 효령교(A1) | 사진번호 | #06 |

| No. | 위치 | | 점검 내용 | 사진번호 |
|---|---|---|---|---|
| 32 | 상주 | 효령교(A1) | STA 42.72K 교대 균열부백태(0.2mX1.0m) | #06 |

| 점검내용 | | STA 42.72K 교대 균열부백태(0.2mX1.0m) | | |

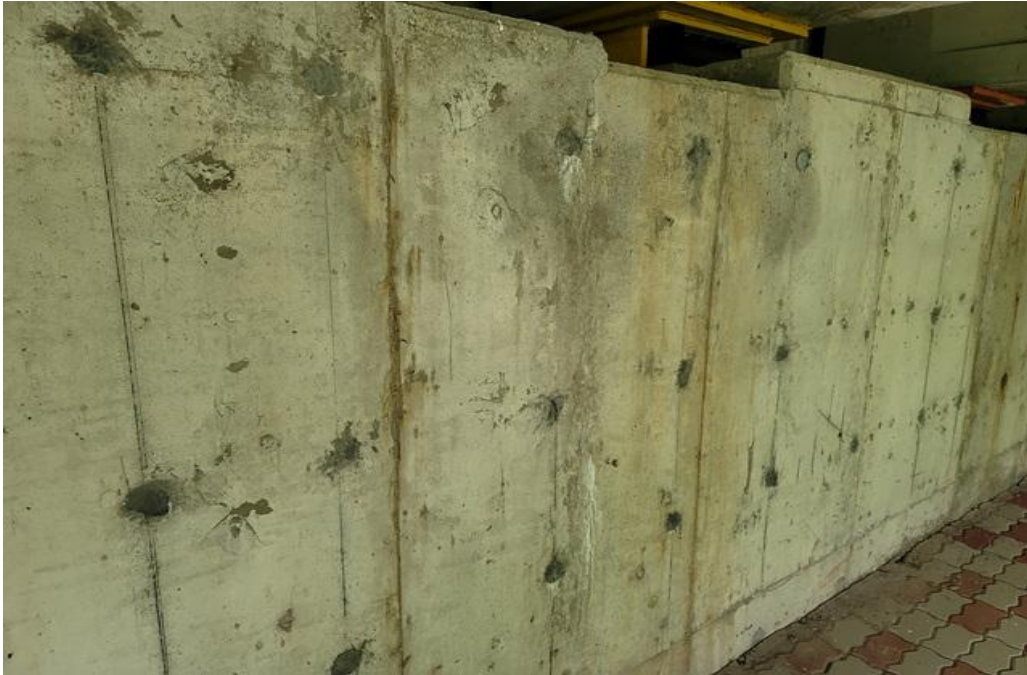
| 점검위치 | 상주 | 효령교(A1) | 사진번호 | #07 |

| No. | 위치 | | 점검 내용 | 사진번호 |
|---|---|---|---|---|
| 33 | 상주 | 효령교(A1) | STA 42.72K 교대 균열부백태(0.2mX1.5m) | #07 |

| 점검내용 | STA 42.72K 교대 균열부백태(0.2mX1.5m) | | | |

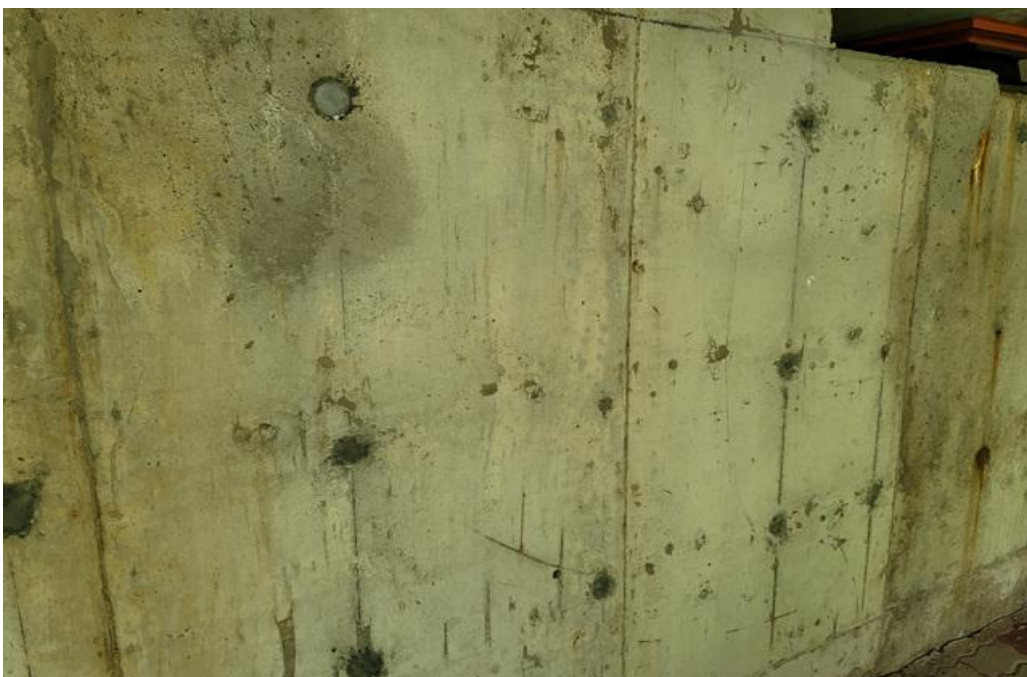
| 점검위치 | 상주 | 효령교(A1) | 사진번호 | #08 |

| No. | 위치 | | 점검 내용 | 사진번호 |
|---|---|---|---|---|
| 34 | 상주 | 효령교(A1) | STA 42.72K 교대 망상균열(Cw=0.2mm, 1.5mX1.5m) | #08 |

| 점검내용 | STA 42.72K 교대 망상균열(Cw=0.2mm, 1.5mX1.5m) | | | |

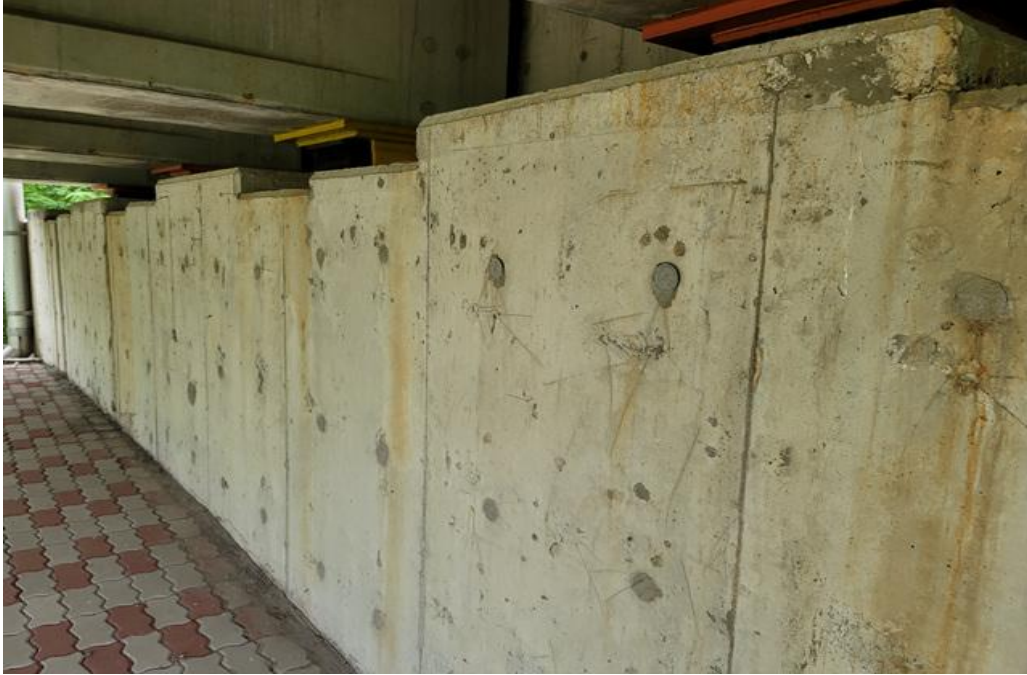
| 점검위치 | 영천 | 효령교(A1) | 사진번호 | #09 |

| No. | 위치 | | 점검 내용 | 사진번호 |
|---|---|---|---|---|
| 35 | 영천 | 효령교(A1) | STA 42.72K 교대 균열(0.2mm/1.5mX10EA) | #09 |

| 점검내용 | STA 42.72K 교대 균열(0.2mm/1.5mX10EA) | | | |

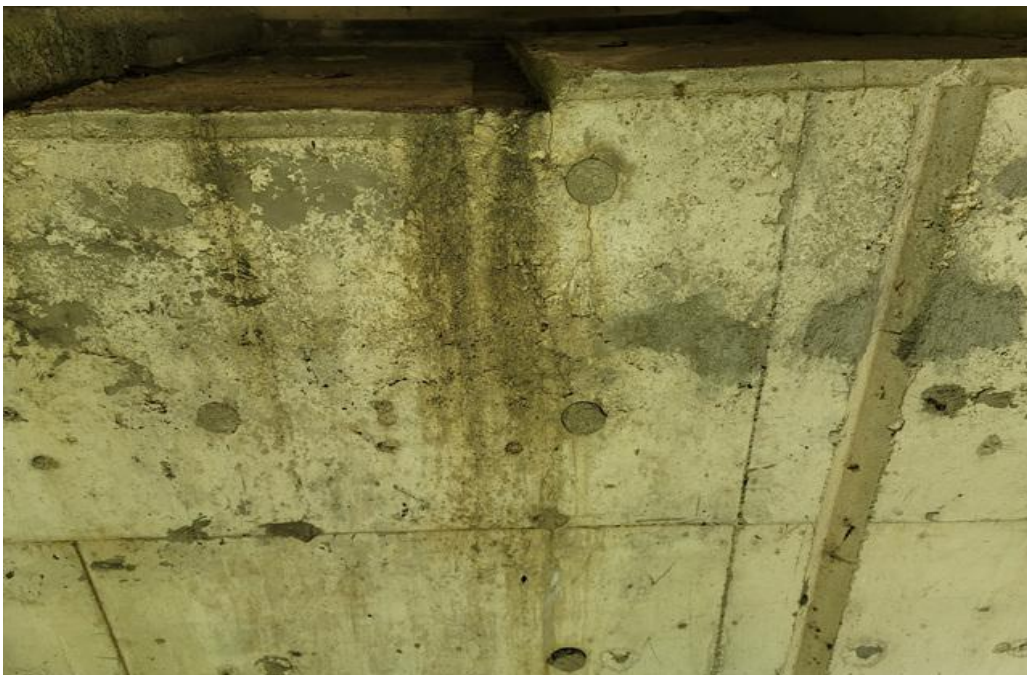
| 점검위치 | 상주 | 효령교(A2) | 사진번호 | #10 |

| No. | 위치 | | 점검 내용 | 사진번호 |
|---|---|---|---|---|
| 36 | 상주 | 효령교(A2) | STA 42.79K 교대 균열(0.2mm/1.5mX2EA) | #10 |

| 점검내용 | STA 42.79K 교대 균열(0.2mm/1.5mX2EA) | | | |

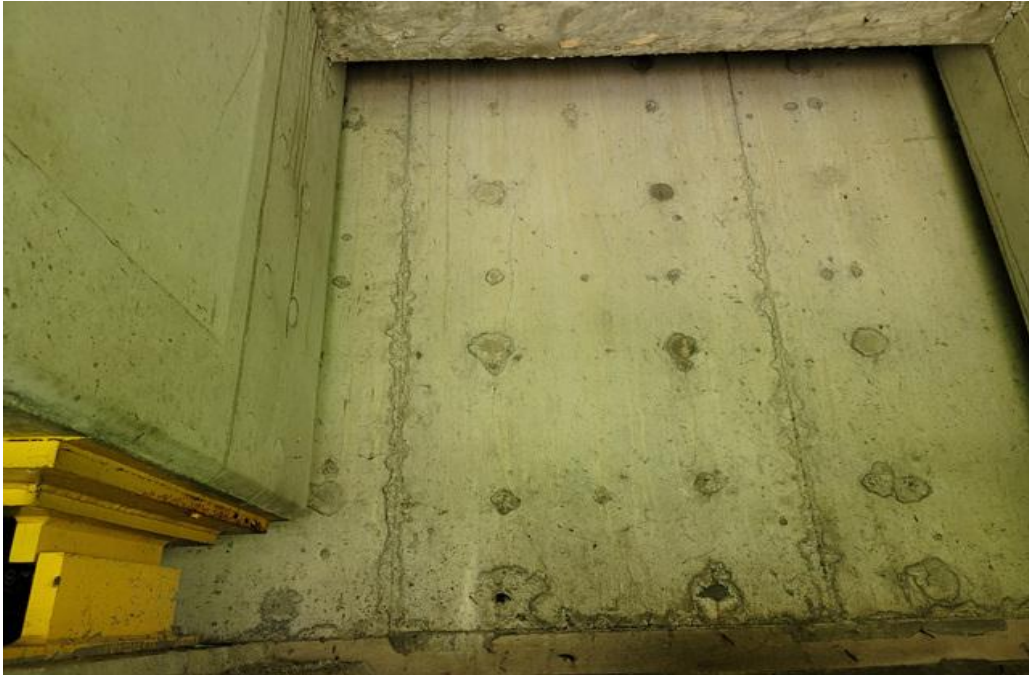
| 점검위치 | 상주 | 효령교(A2) | 사진번호 | #11 |

| No. | 위치 | | 점검 내용 | 사진번호 |
|---|---|---|---|---|
| 37 | 상주 | 효령교(A2) | STA 42.79K 교대 균열(0.2mm/2.0mX2EA) | #11 |

| 점검내용 | | STA 42.79K 교대 균열(0.2mm/2.0mX2EA) | | |

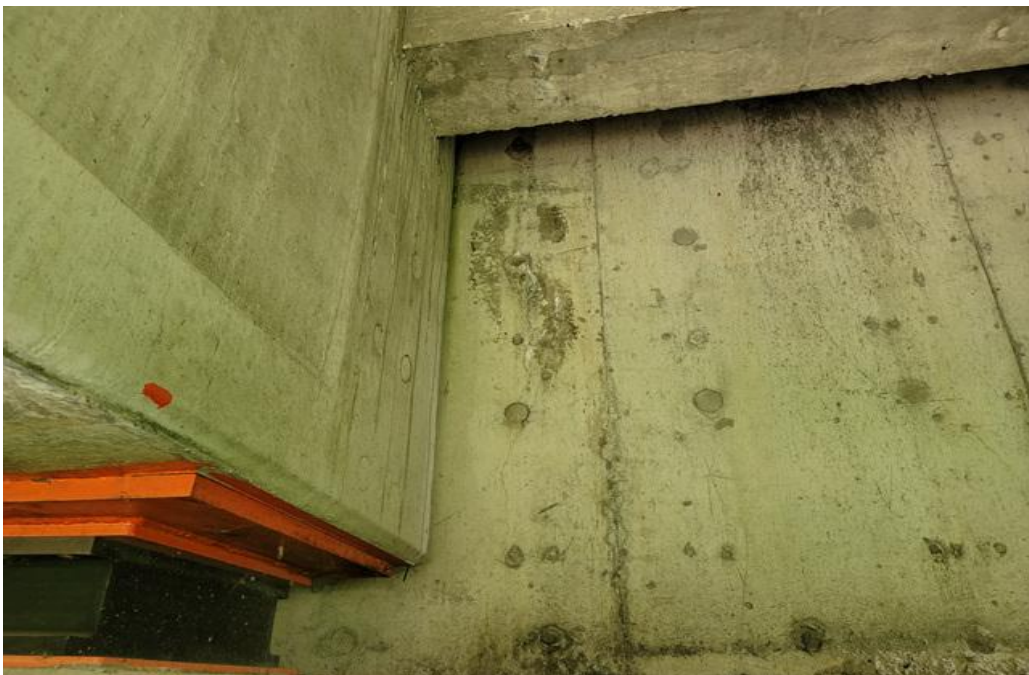
| 점검위치 | 상주 | 효령교(A2) | 사진번호 | #12 |

| No. | 위치 | | 점검 내용 | 사진번호 |
|---|---|---|---|---|
| 38 | 상주 | 효령교(A2) | STA 42.79K 교대 균열부백태(0.1mX2.0m) | #12 |

| 점검내용 | | STA 42.79K 교대 균열부백태(0.1mX2.0m) | | |

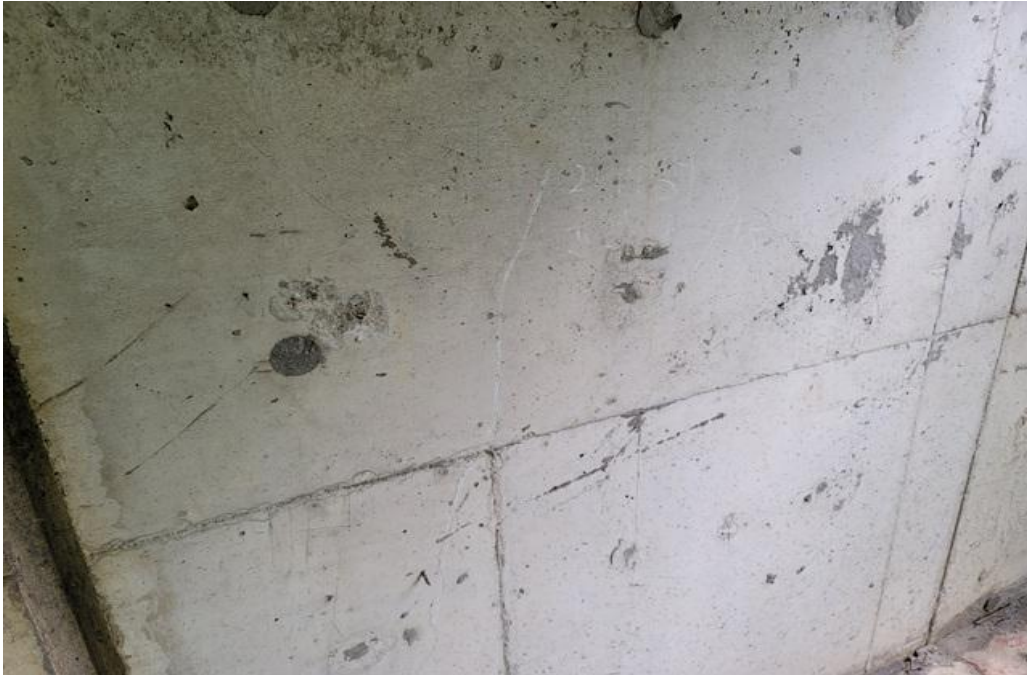
| 점검위치 | 상주 | 효령교(A2) | 사진번호 | #13 |

| No. | 위치 | | 점검 내용 | 사진번호 |
|---|---|---|---|---|
| 39 | 상주 | 효령교(A2) | STA 42.79K 교대 균열부백태(0.2mX1.5m) | #13 |

| 점검내용 | STA 42.79K 교대 균열부백태(0.2mX1.5m) | | | |

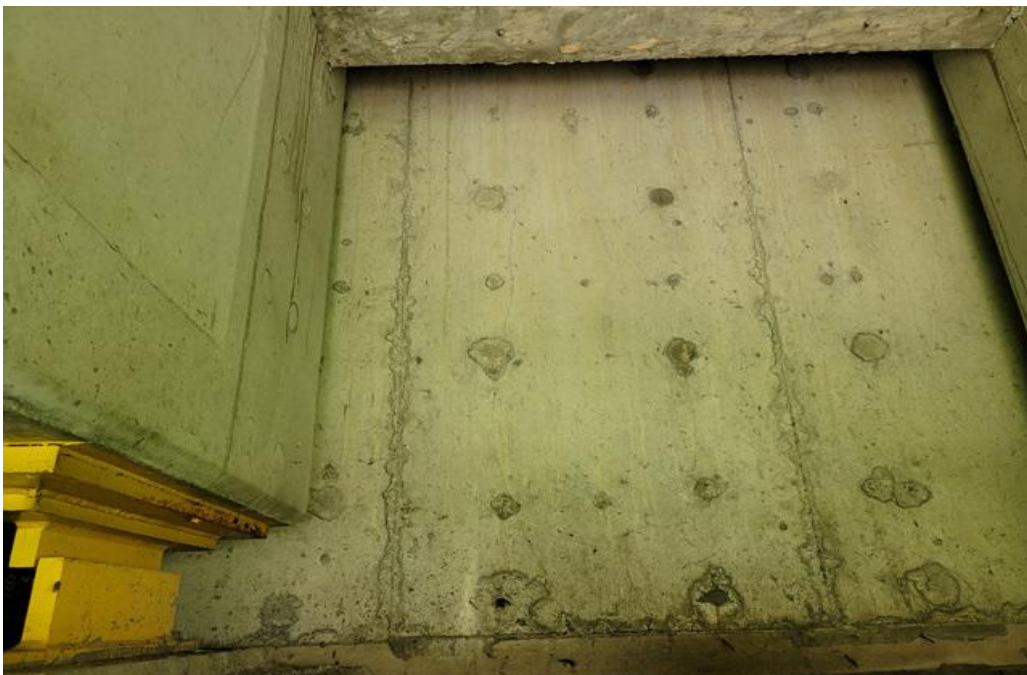
| 점검위치 | 상주 | 효령교(A2) | 사진번호 | #14 |

| No. | 위치 | | 점검 내용 | 사진번호 |
|---|---|---|---|---|
| 40 | 상주 | 효령교(A2) | STA 42.79K 교대 균열부백태(0.2mX2.0m) | #14 |

| 점검내용 | STA 42.79K 교대 균열부백태(0.2mX2.0m) | | | |

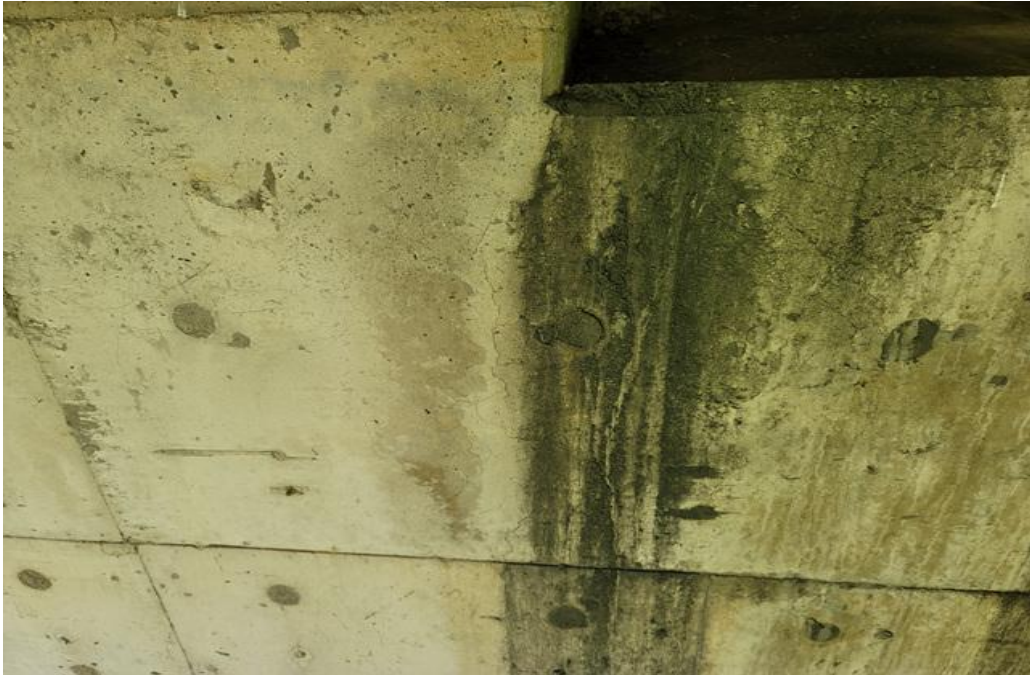
| 점검위치 | 영천 | 효령교(A2) | 사진번호 | #15 |

| No. | 위치 | | 점검 내용 | 사진번호 |
|---|---|---|---|---|
| 41 | 영천 | 효령교(A2) | STA 42.79K 교대 균열(0.2mm/1.5m) | #15 |

| 점검내용 | | STA 42.79K 교대 균열(0.2mm/1.5m) | | |

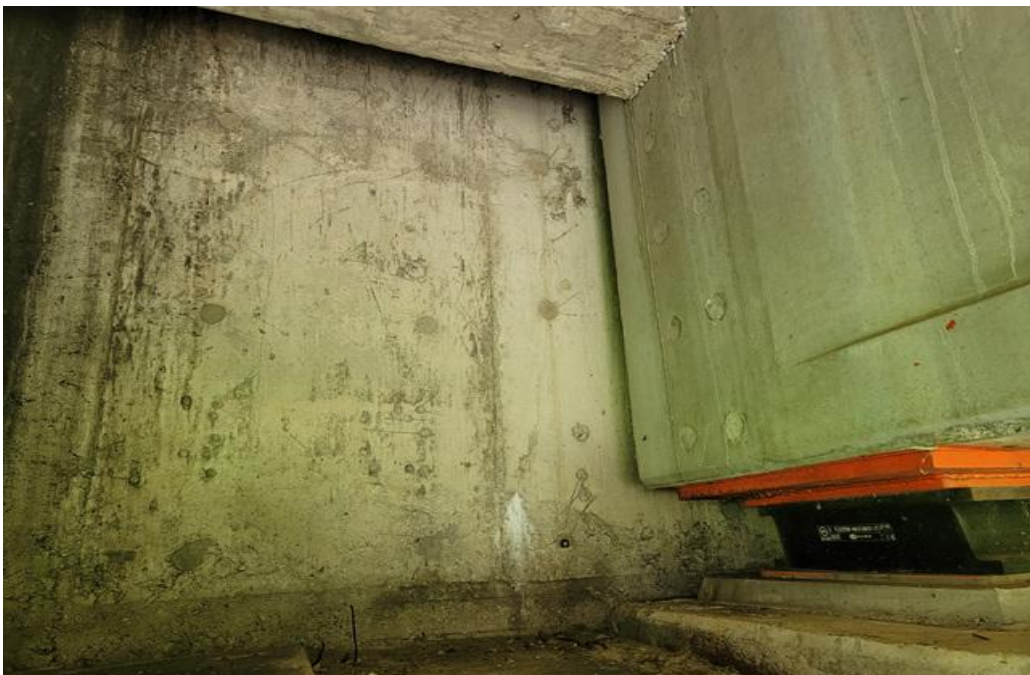
| 점검위치 | 영천 | 효령교(A2) | 사진번호 | #16 |

| No. | 위치 | | 점검 내용 | 사진번호 |
|---|---|---|---|---|
| 42 | 영천 | 효령교(A2) | STA 42.79K 교대 균열(0.2mm/2.0mX2EA) | #16 |

| 점검내용 | | STA 42.79K 교대 균열(0.2mm/2.0mX2EA) | | |

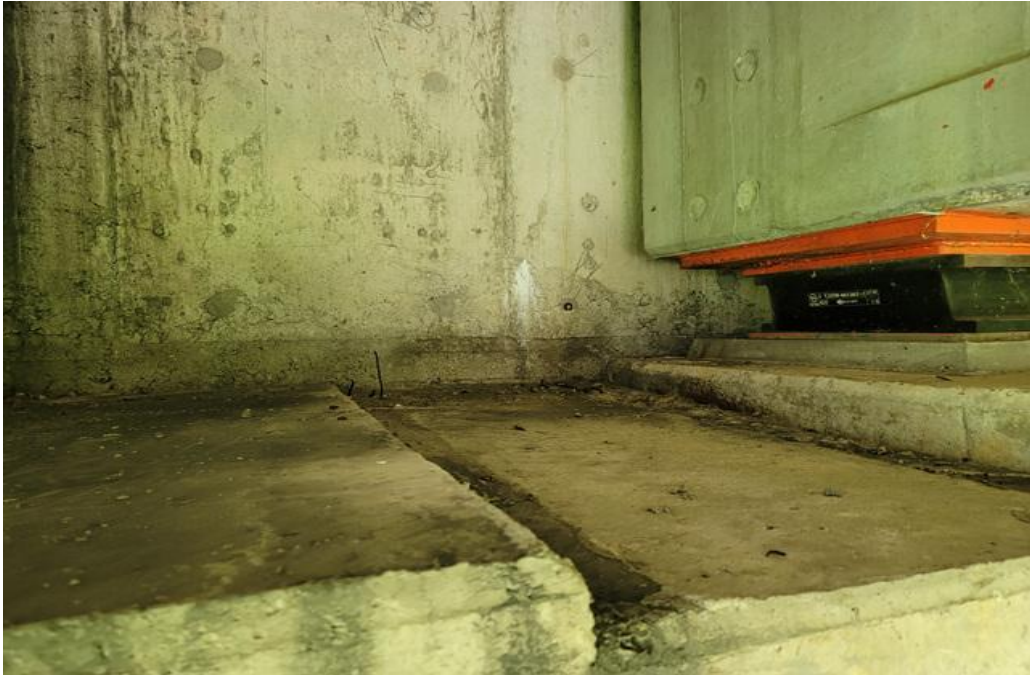
| 점검위치 | 영천 | 효령교(A2) | 사진번호 | #17 |

| No. | 위치 | | 점검 내용 | 사진번호 |
|---|---|---|---|---|
| 43 | 영천 | 효령교(A2) | STA 42.79K 교대 균열부백태(0.1mX0.5m) | #17 |

| 점검내용 | | STA 42.79K 교대 균열부백태(0.1mX0.5m) | | |

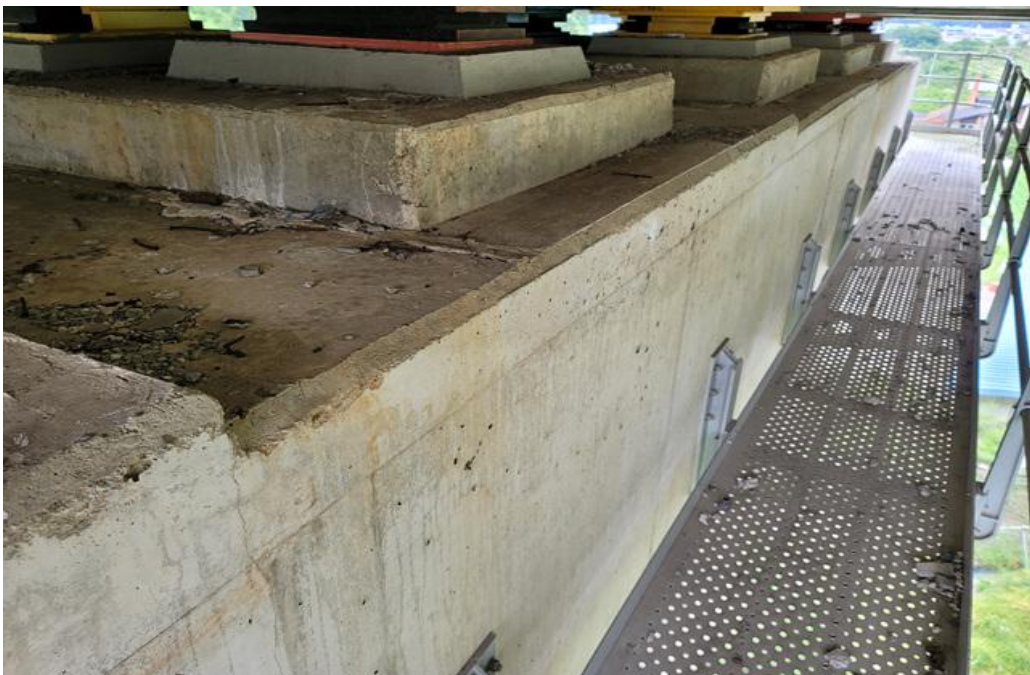
| 점검위치 | 상주 | 효령교(P1) | 사진번호 | #18 |

| No. | 위치 | | 점검 내용 | 사진번호 |
|---|---|---|---|---|
| 44 | 상주 | 효령교(P1) | STA 42.75K 교각 코핑부 균열(0.2mm/2.0mX15EA) | #18 |

| 점검내용 | | STA 42.75K 교각 코핑부 균열(0.2mm/2.0mX15EA) | | |

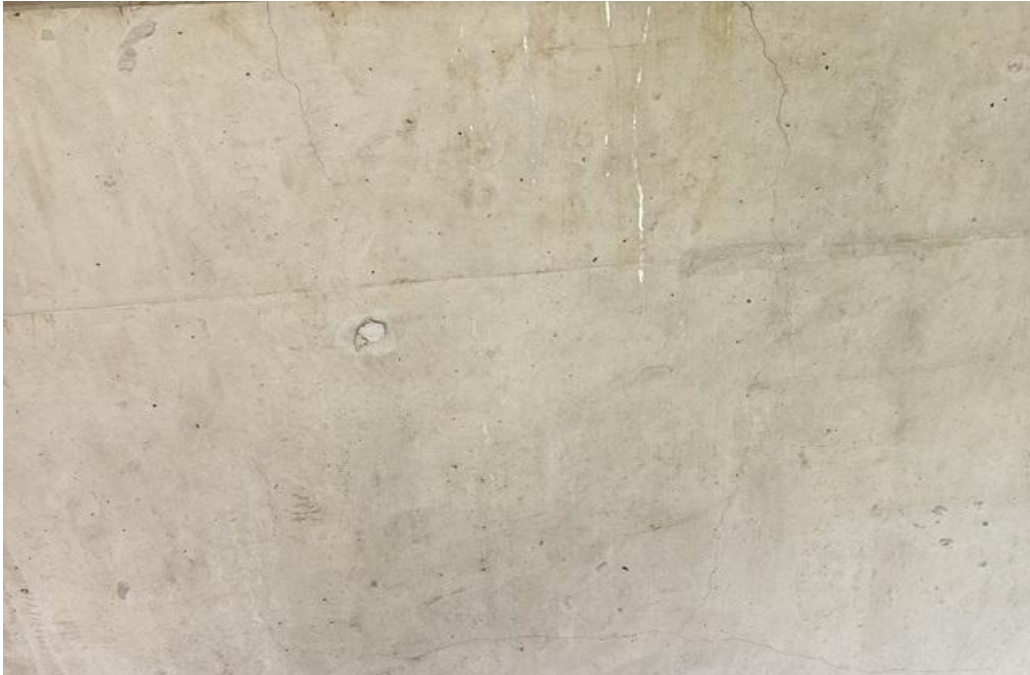
| 점검위치 | 상주 | 효령교(P1) | 사진번호 | #19 |

| No. | 위치 | | 점검 내용 | 사진번호 |
|---|---|---|---|---|
| 45 | 상주 | 효령교(P1) | STA 42.75K 교각 코핑부 균열(0.3mm/1.0m) | #19 |

| 점검내용 | | STA 42.75K 교각 코핑부 균열(0.3mm/1.0m) | | |

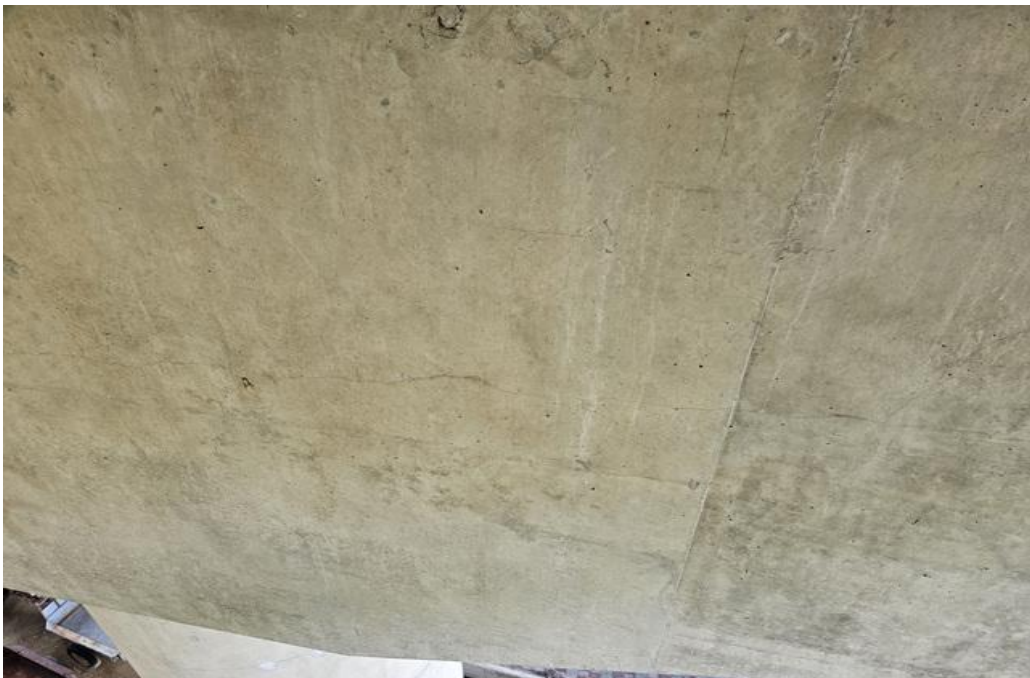
| 점검위치 | 상주 | 효령교(P1) | 사진번호 | #20 |

| No. | 위치 | | 점검 내용 | 사진번호 |
|---|---|---|---|---|
| 46 | 상주 | 효령교(P1) | STA 42.75K 교각 코핑부 균열(0.2mm/4.0m) | #20 |

| 점검내용 | | STA 42.75K 교각 코핑부 균열(0.2mm/4.0m) | | |

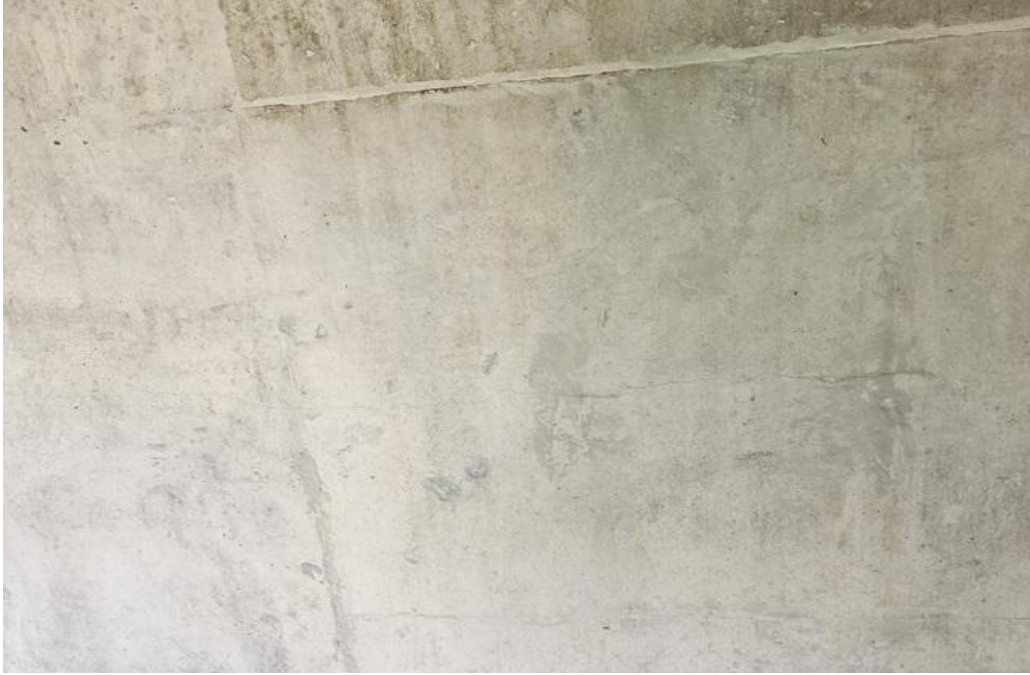
| 점검위치 | 영천 | 효령교(P1) | 사진번호 | #21 |

| No. | 위치 | | 점검 내용 | 사진번호 |
|---|---|---|---|---|
| 47 | 영천 | 효령교(P1) | STA 42.75K 교각 코핑부 균열(0.2mm/2.0m) | #21 |

| 점검내용 | | STA 42.75K 교각 코핑부 균열(0.2mm/2.0m) | | |

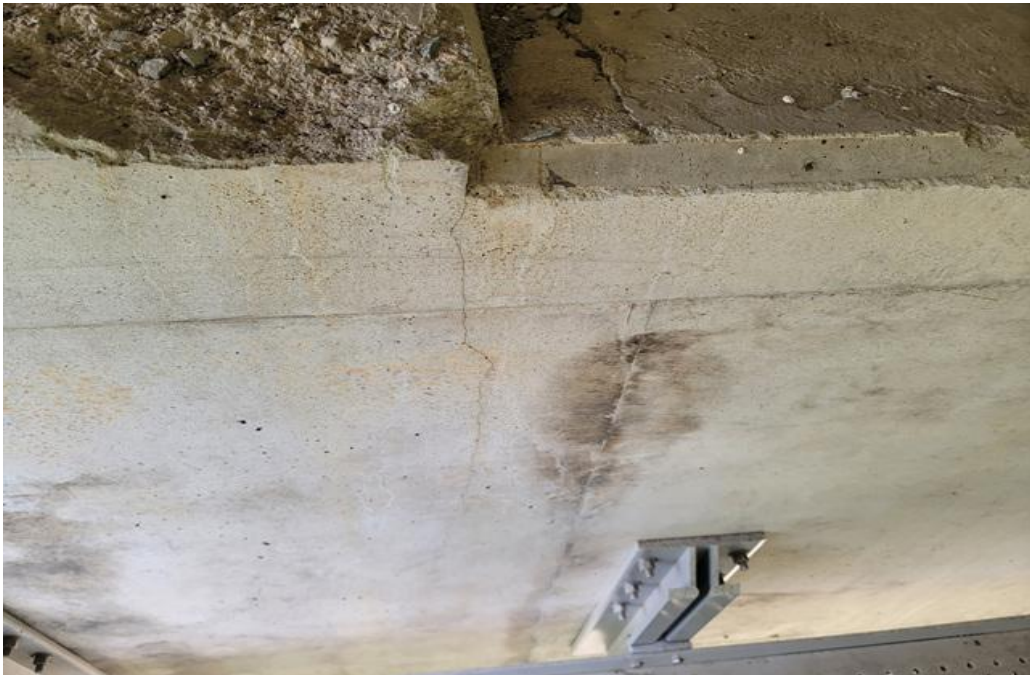
| 점검위치 | 영천 | 효령교(P1) | 사진번호 | #22 |

| No. | 위치 | | 점검 내용 | 사진번호 |
|---|---|---|---|---|
| 48 | 영천 | 효령교(P1) | STA 42.75K 교각 코핑부 균열(0.2mm/1.5mX5EA) | #22 |

| 점검내용 | | STA 42.75K 교각 코핑부 균열(0.2mm/1.5mX5EA) | | |

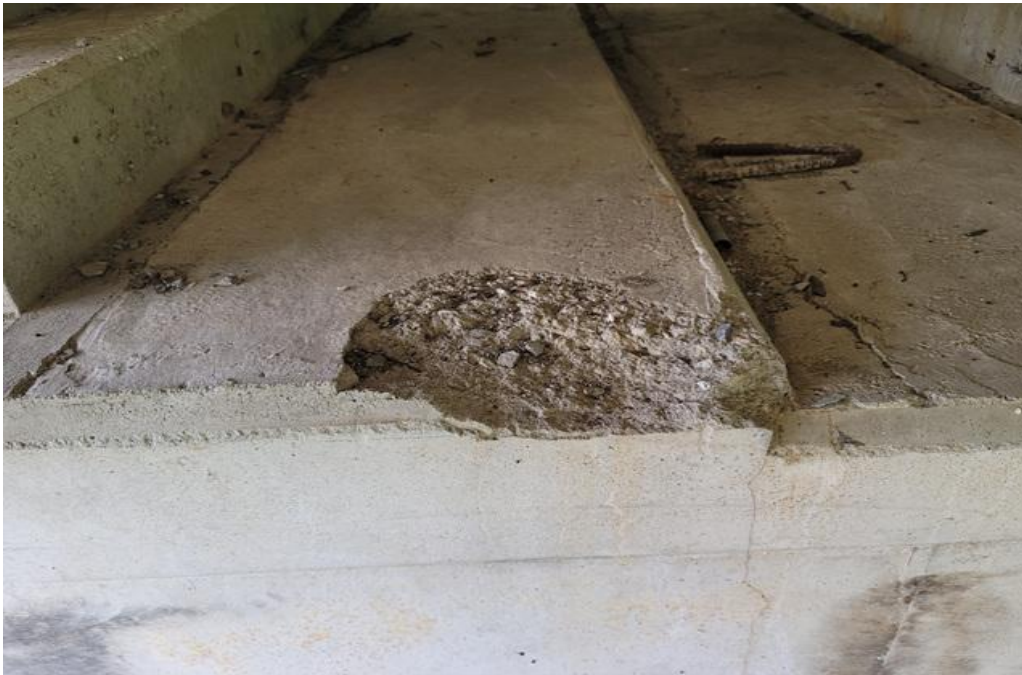
| 점검위치 | 영천 | 효령교(P1) | 사진번호 | #23 |

| No. | 위치 | | 점검 내용 | 사진번호 |
|---|---|---|---|---|
| 49 | 영천 | 효령교(P1) | STA 42.75K 교각 코핑부 파손(0.3mX0.3m) | #23 |

| 점검내용 | STA 42.75K 교각 코핑부 파손(0.3mX0.3m) | | | |
