## 도로교량 하자 목록(6공구)

## 사진대지

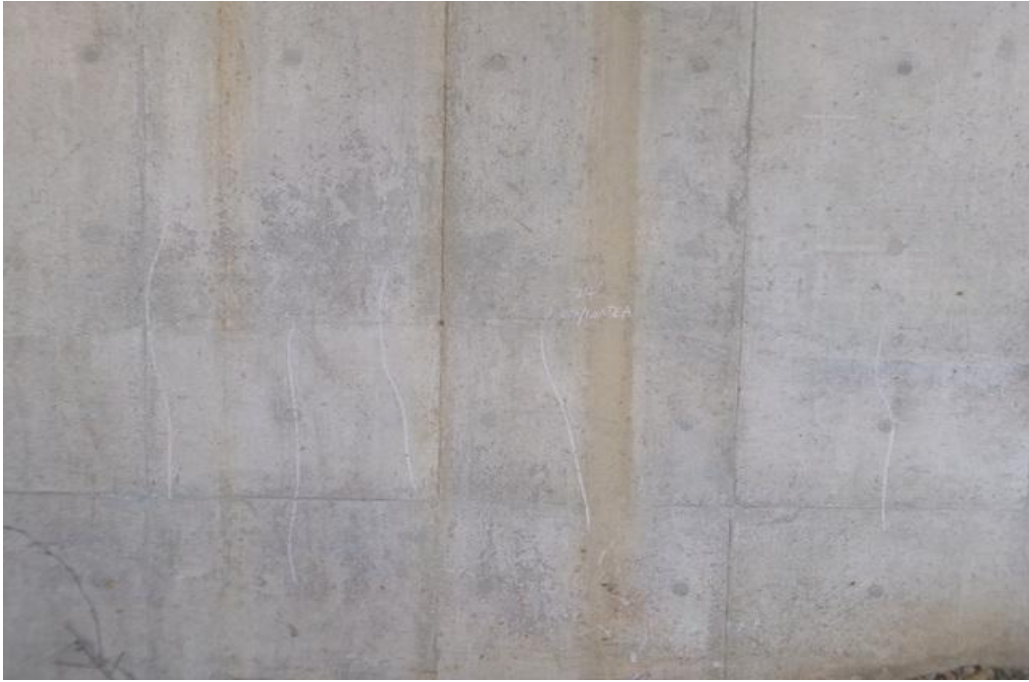
| 점검위치 | 상주 | 마시교(A1) | 사진번호 | #01 |

| No. | 위치 | | 점검 내용 | 사진번호 |
|---|---|---|---|---|
| 1 | 상주 | 마시교(A1) | STA 48.08K 교대 균열(0.2mm/1.0mX5EA) | #01 |

| 점검내용 | | STA 48.08K 교대 균열(0.2mm/1.0mX5EA) | | |

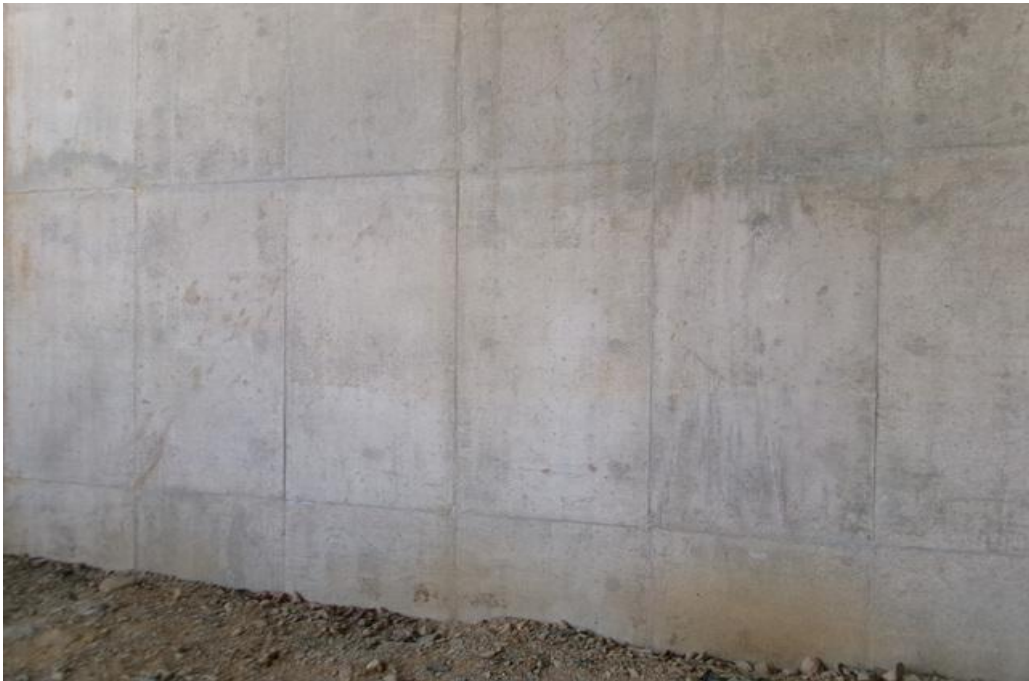
| 점검위치 | 영천 | 마시교(A1) | 사진번호 | #02 |

| No. | 위치 | | 점검 내용 | 사진번호 |
|---|---|---|---|---|
| 2 | 영천 | 마시교(A1) | STA 48.08K 교대 균열(0.2mm/3.0mX2EA) | #02 |

| 점검내용 | | STA 48.08K 교대 균열(0.2mm/3.0mX2EA) | | |

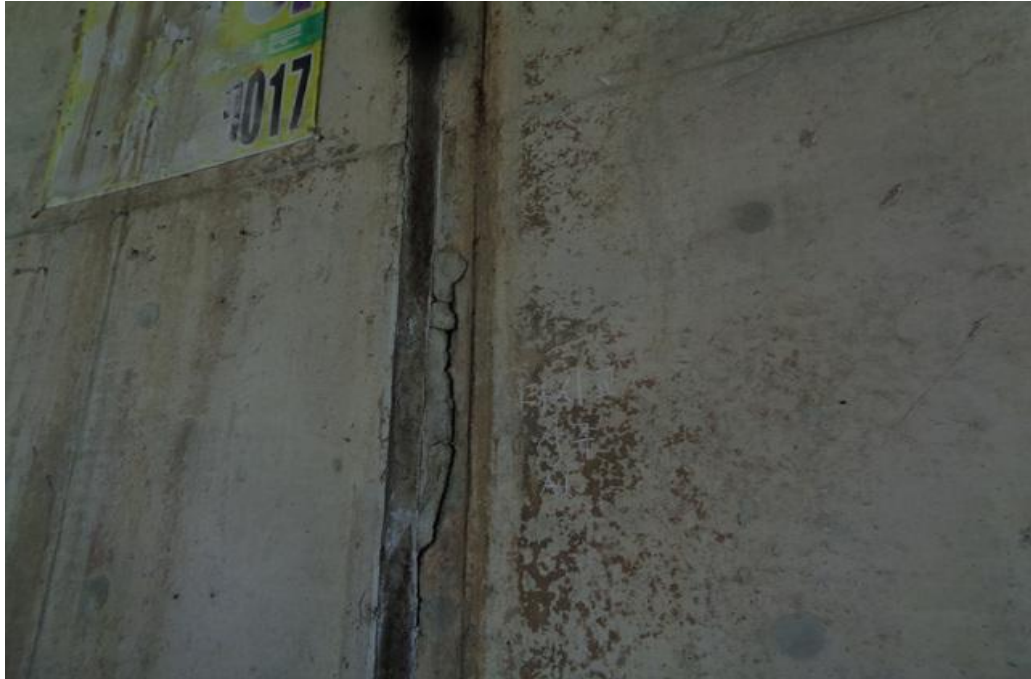
| 점검위치 | 상주 | 마시교(A1) | 사진번호 | #03 |

| No. | 위치 | | 점검 내용 | 사진번호 |
|---|---|---|---|---|
| 3 | 상주 | 마시교(A1) | STA 48.08K 교대 파손(0.1mX0.5m) | #03 |

| 점검내용 | | STA 48.08K 교대 파손(0.1mX0.5m) | | |

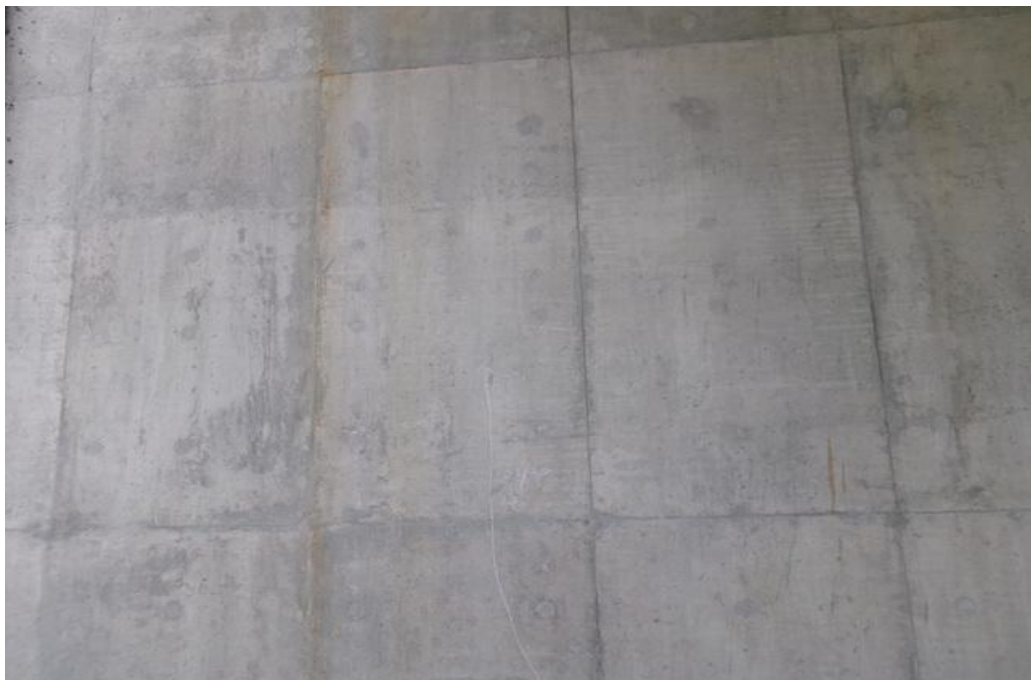
| 점검위치 | 상주 | 마시교(A2) | 사진번호 | #04 |

| No. | 위치 | | 점검 내용 | 사진번호 |
|---|---|---|---|---|
| 4 | 상주 | 마시교(A2) | STA 48.10K 교대 균열(0.2mm/3.0m) | #04 |

| 점검내용 | | STA 48.10K 교대 균열(0.2mm/3.0m) | | |

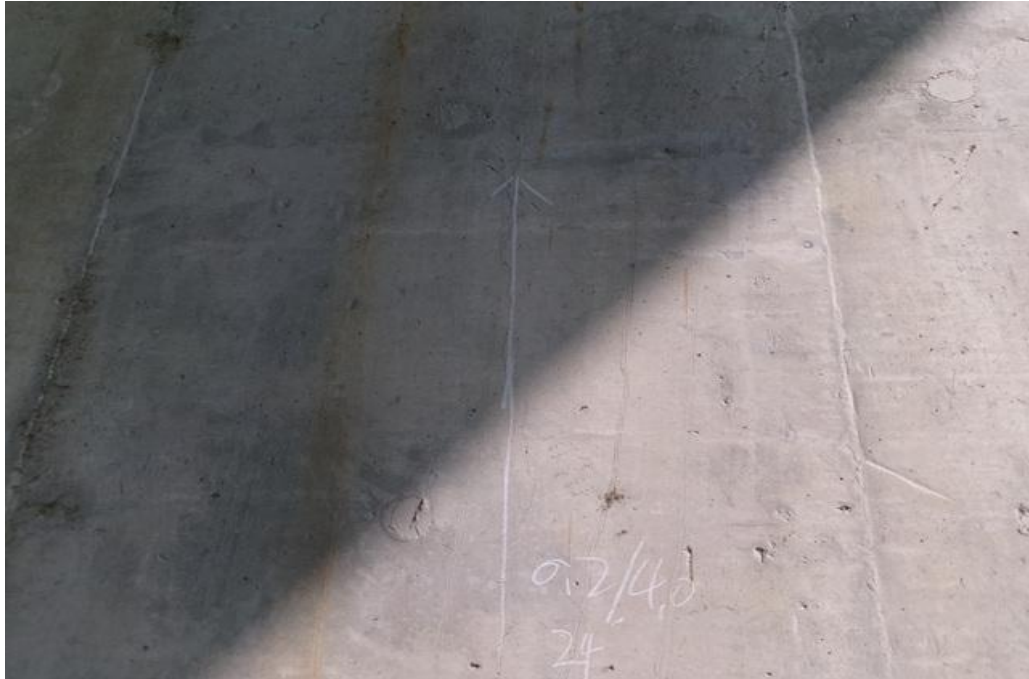
| 점검위치 | 상주 | 마시교(A2) | 사진번호 | #05 |

| No. | 위치 | | 점검 내용 | 사진번호 |
|---|---|---|---|---|
| 5 | 상주 | 마시교(A2) | STA 48.10K 교대 균열(0.2mm/4.0) | #05 |

| 점검내용 | STA 48.10K 교대 균열(0.2mm/4.0) | | | |

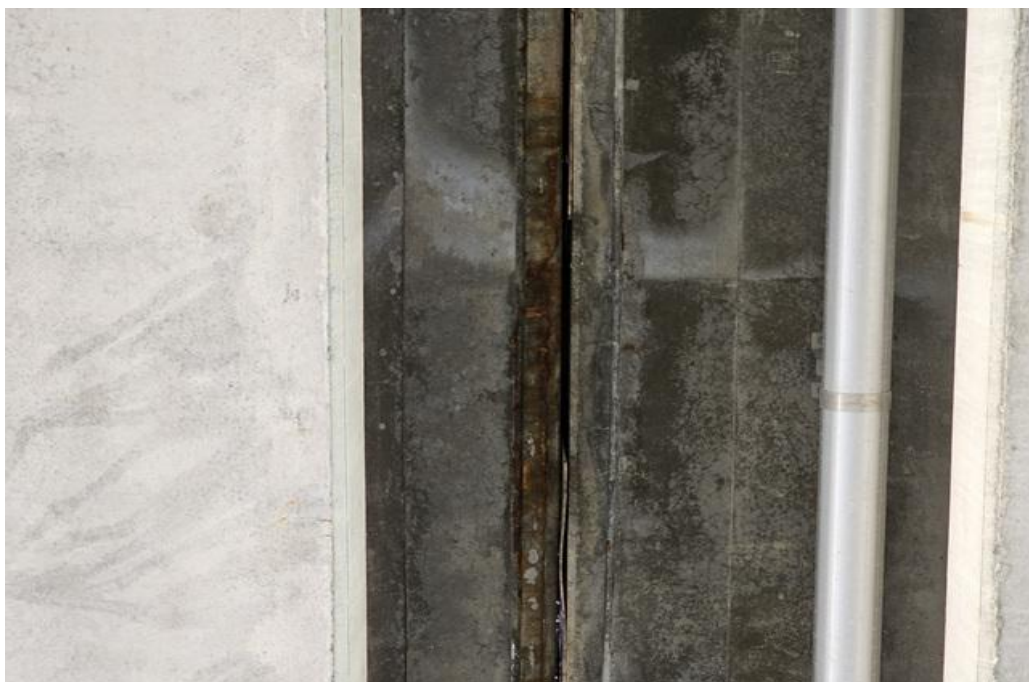
| 점검위치 | 영천 | 화계교(S1) | 사진번호 | #01 |

| No. | 위치 | | 점검 내용 | 사진번호 |
|---|---|---|---|---|
| 6 | 영천 | 화계교(S1) | STA 49.11K 바닥판하면 들뜸(0.1mX2.5m) | #01 |

| 점검내용 | STA 49.11K 바닥판하면 들뜸(0.1mX2.5m) | | | |

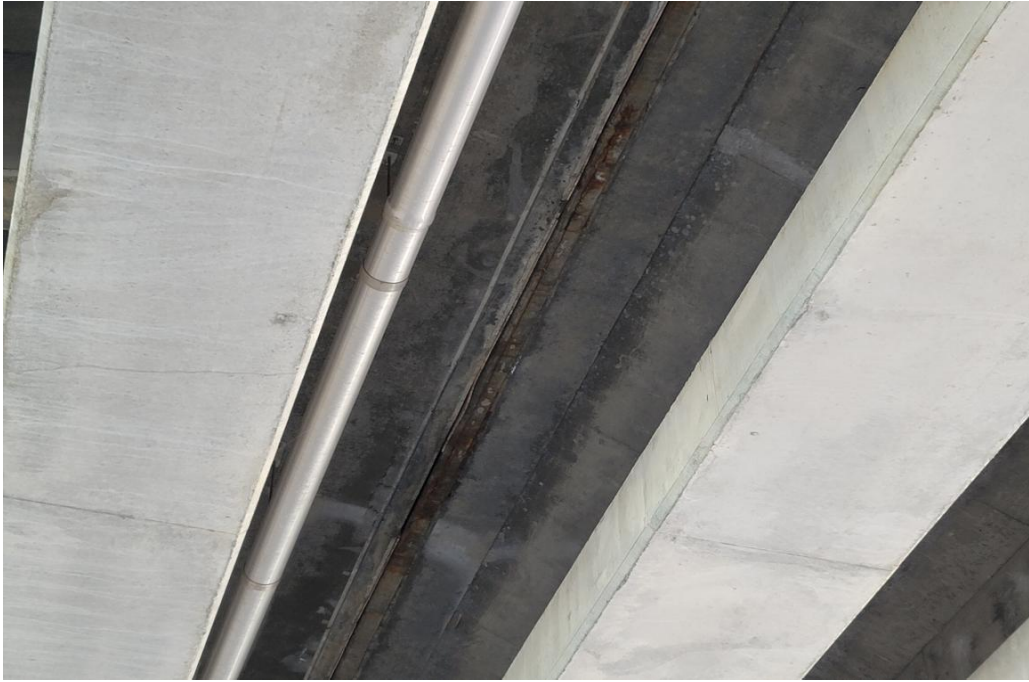
| 점검위치 | 상주 | 화계교(S1) | 사진번호 | #02 |

| No. | 위치 | | 점검 내용 | 사진번호 |
|---|---|---|---|---|
| 7 | 상주 | 화계교(S1) | STA 49.11K 바닥판하면 들뜸(0.2mX5.0m) | #02 |

| 점검내용 | | STA 49.11K 바닥판하면 들뜸(0.2mX5.0m) | | |

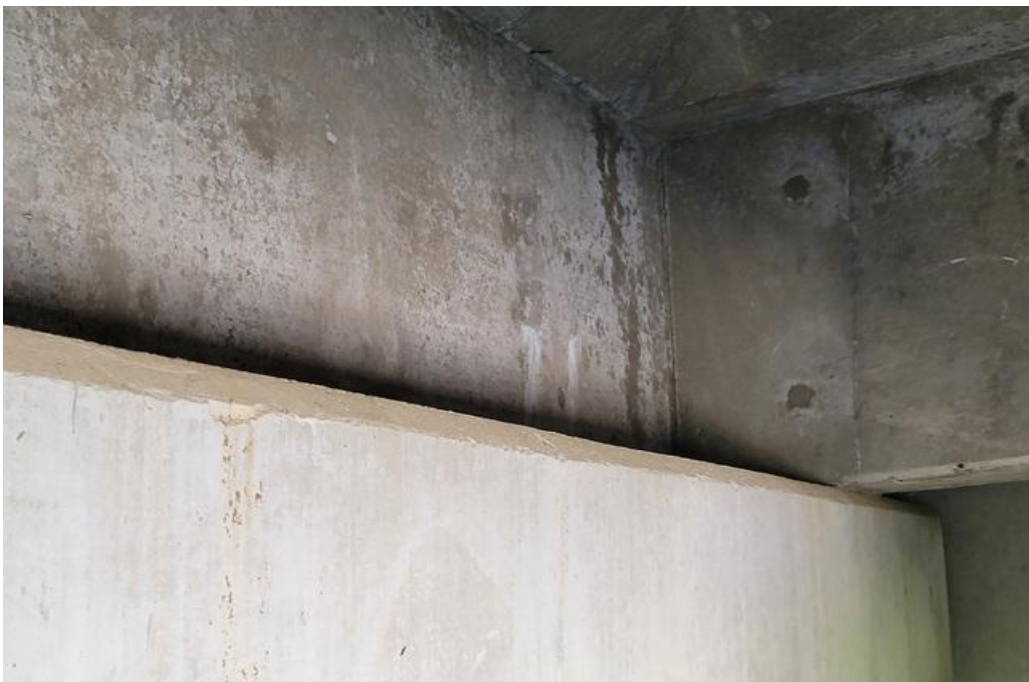
| 점검위치 | 상주 | 화계교(S1) | 사진번호 | #03 |

| No. | 위치 | | 점검 내용 | 사진번호 |
|---|---|---|---|---|
| 8 | 상주 | 화계교(S1) | STA 49.11K 거더 백태(0.1mX0.2mX2EA) | #03 |

| 점검내용 | | STA 49.11K 거더 백태(0.1mX0.2mX2EA) | | |

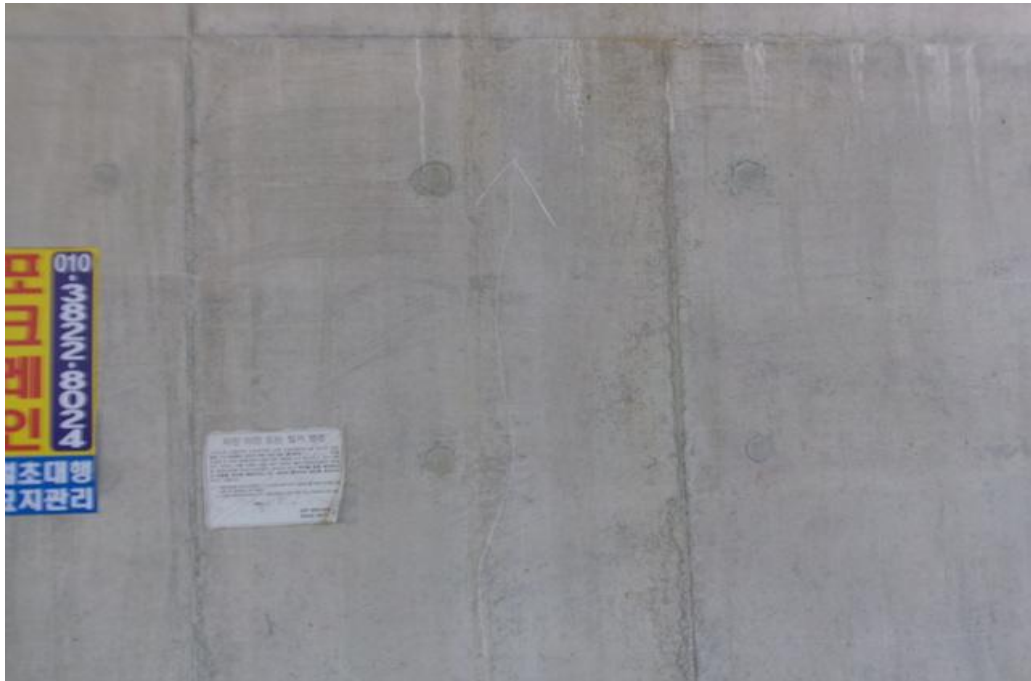
| 점검위치 | 상주 | 화계교(A1) | 사진번호 | #04 |

| No. | 위치 | | 점검 내용 | 사진번호 |
|---|---|---|---|---|
| 9 | 상주 | 화계교(A1) | STA 49.11K 교대 균열(0.2mm/2.5m) | #04 |

| 점검내용 | | STA 49.11K 교대 균열(0.2mm/2.5m) | | |

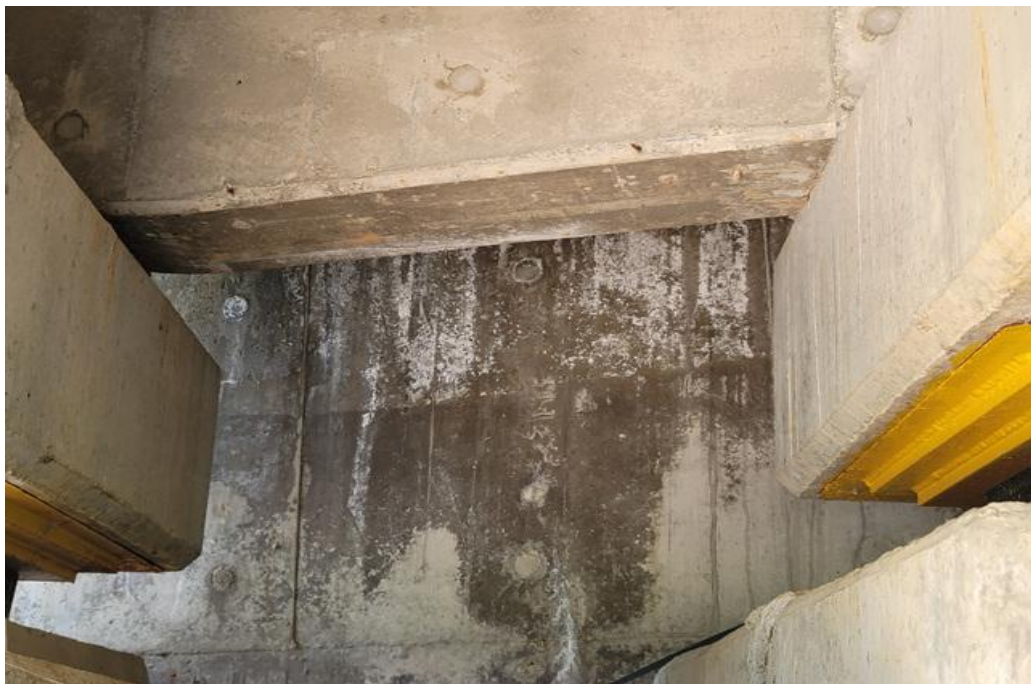
| 점검위치 | 영천 | 화계교(A1) | 사진번호 | #05 |

| No. | 위치 | | 점검 내용 | 사진번호 |
|---|---|---|---|---|
| 10 | 영천 | 화계교(A1) | STA 49.11K 교대 백태(0.2mX0.5m) | #05 |

| 점검내용 | | STA 49.11K 교대 백태(0.2mX0.5m) | | |

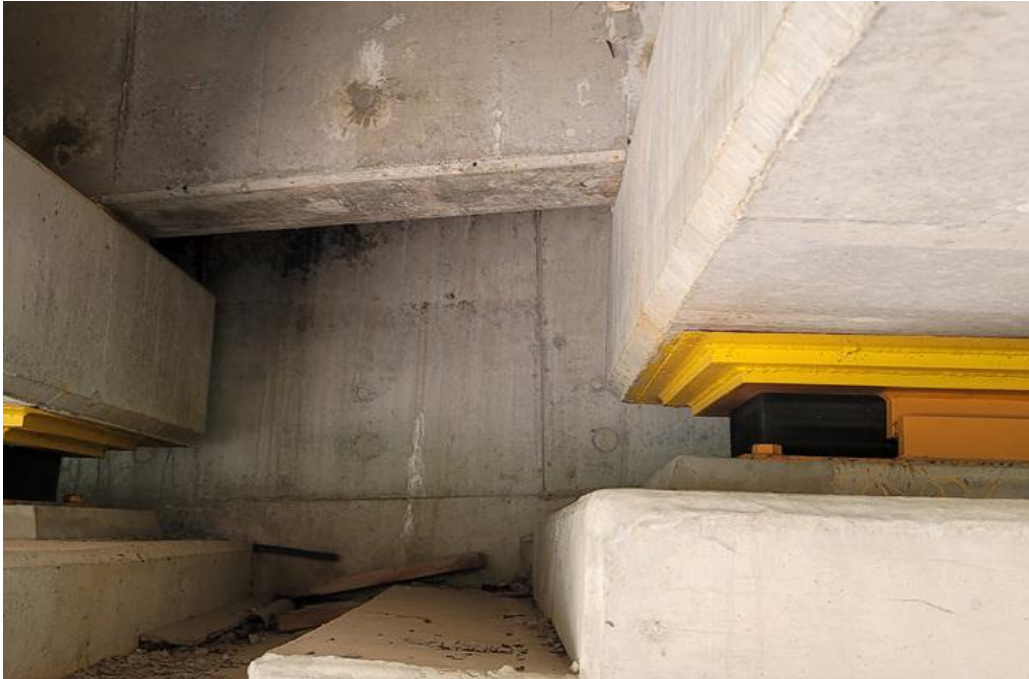
| 점검위치 | 영천 | 화계교(A1) | 사진번호 | #06 |

| No. | 위치 | | 점검 내용 | 사진번호 |
|---|---|---|---|---|
| 11 | 영천 | 화계교(A1) | STA 49.11K 교대 균열(0.2mm/2.0m) | #06 |

| 점검내용 | | STA 49.11K 교대 균열(0.2mm/2,0m) | | |

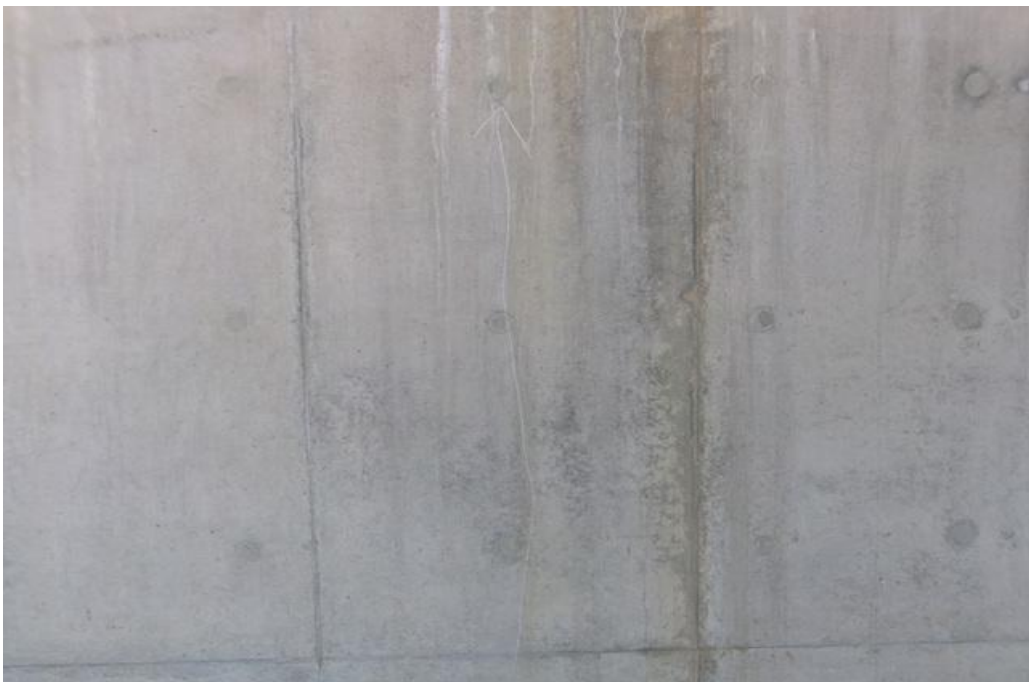
| 점검위치 | 영천 | 화계교(A1) | 사진번호 | #07 |

| No. | 위치 | | 점검 내용 | 사진번호 |
|---|---|---|---|---|
| 12 | 영천 | 화계교(A1) | STA 49.11K 교대 균열(0.2mm/2.5m) | #07 |

| 점검내용 | | STA 49.11K 교대 균열(0.2mm/2.5m) | | |

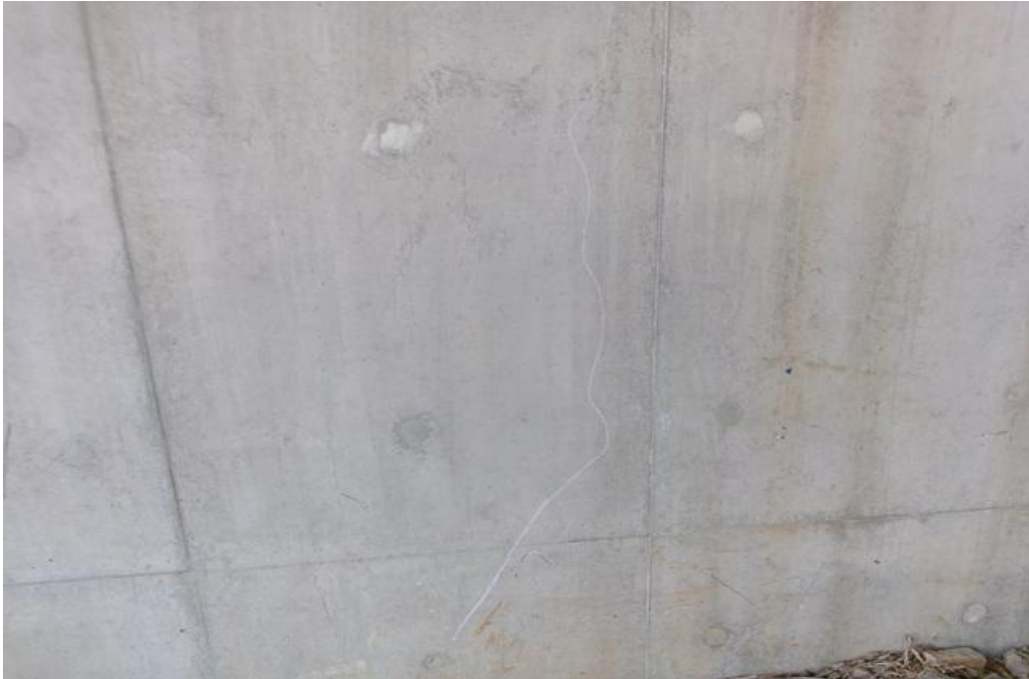
| 점검위치 | 영천 | 화계교(A1) | 사진번호 | #08 |

| No. | 위치 | | 점검 내용 | 사진번호 |
|---|---|---|---|---|
| 13 | 영천 | 화계교(A1) | STA 49.11K 교대 균열(0.2mm/1.5m) | #08 |

| 점검내용 | | STA 49.11K 교대 균열(0.2mm/1.5m) | | |

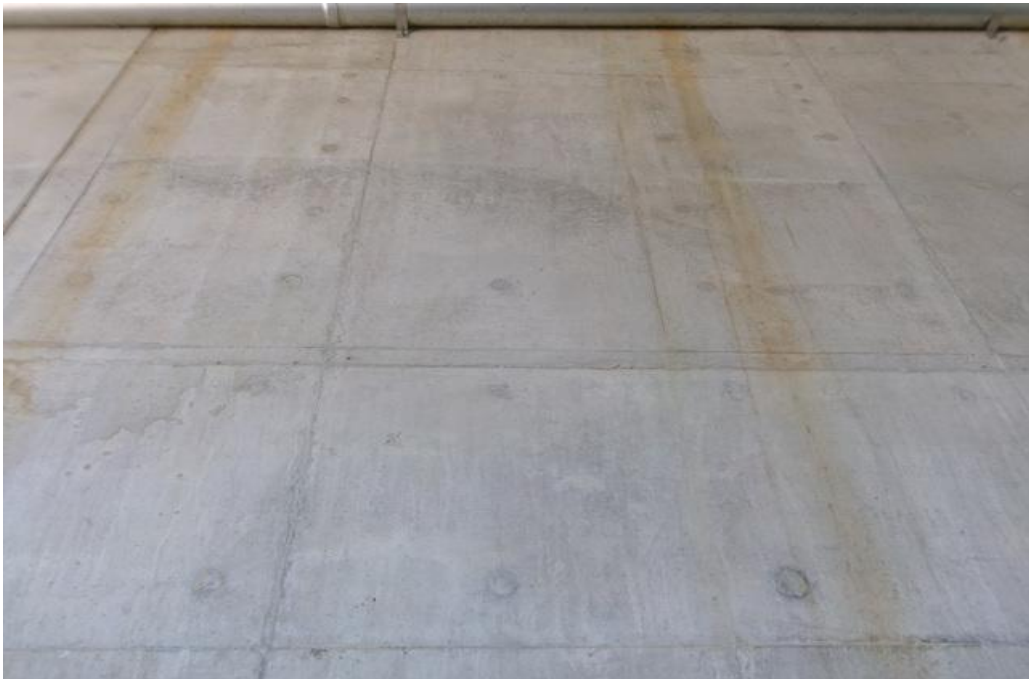
| 점검위치 | 영천 | 화계교(A1) | 사진번호 | #09 |

| No. | 위치 | | 점검 내용 | 사진번호 |
|---|---|---|---|---|
| 14 | 영천 | 화계교(A1) | STA 49.11K 교대 균열(0.2mm/5.0m) | #09 |

| 점검내용 | | STA 49.11K 교대 균열(0.2mm/5.0m) | | |

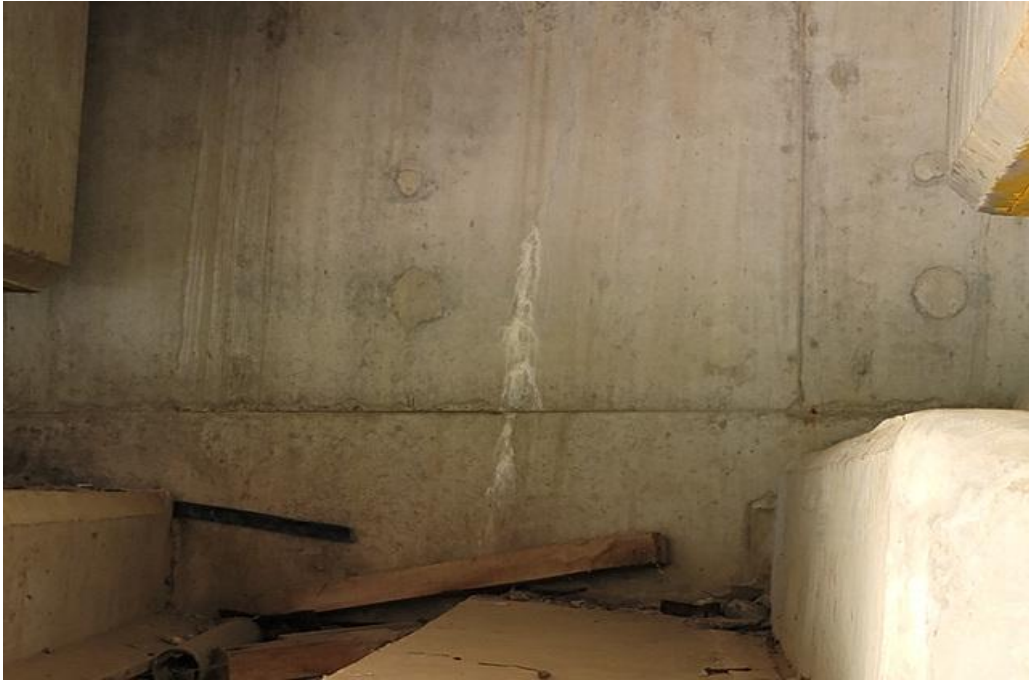
| 점검위치 | 영천 | 화계교(A1) | 사진번호 | #10 |

| No. | 위치 | | 점검 내용 | 사진번호 |
|---|---|---|---|---|
| 15 | 영천 | 화계교(A1) | STA 49.11K 교대 균열부백태(0.1mX0.5m) | #10 |

| 점검내용 | | STA 49.11K 교대 균열부백태(0.1mX0.5m) | | |

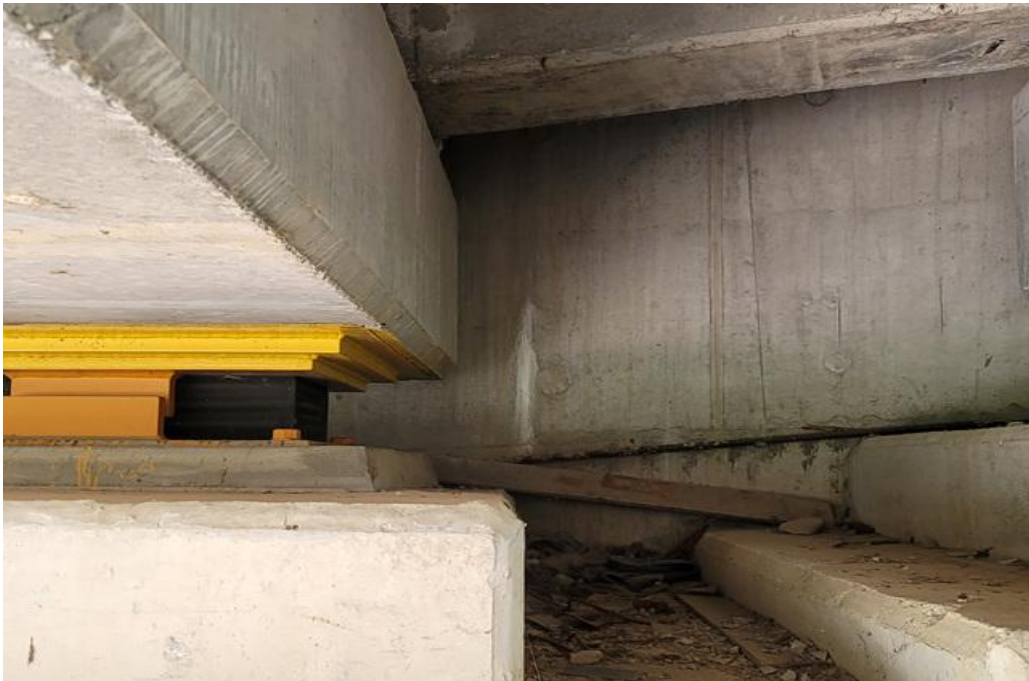
| 점검위치 | 영천 | 화계교(A1) | 사진번호 | #11 |

| No. | 위치 | | 점검 내용 | 사진번호 |
|---|---|---|---|---|
| 16 | 영천 | 화계교(A1) | STA 49.11K 교대 백태(0.2mX0.5m) | #11 |

| 점검내용 | | STA 49.11K 교대 백태(0.2mX0.5m) | | |

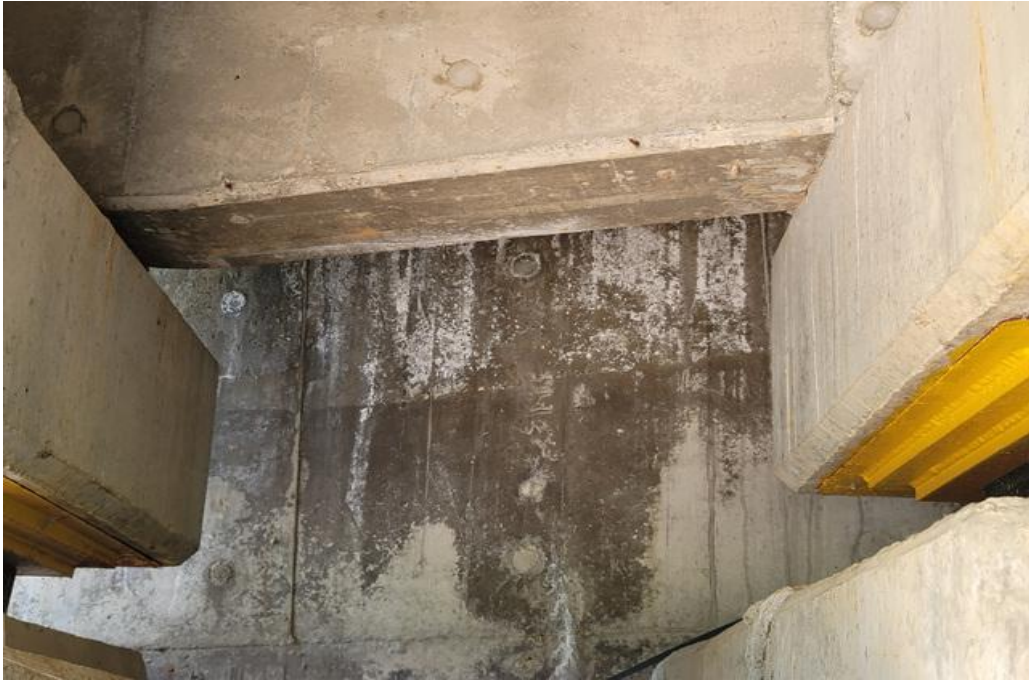
| 점검위치 | 영천 | 화계교(A1) | 사진번호 | #12 |

| No. | 위치 | | 점검 내용 | 사진번호 |
|---|---|---|---|---|
| 17 | 영천 | 화계교(A1) | STA 49.11K 교대 백태(1.5mX2.0m) | #12 |

| 점검내용 | | STA 49.11K 교대 백태(1.5mX2.0m) | | |

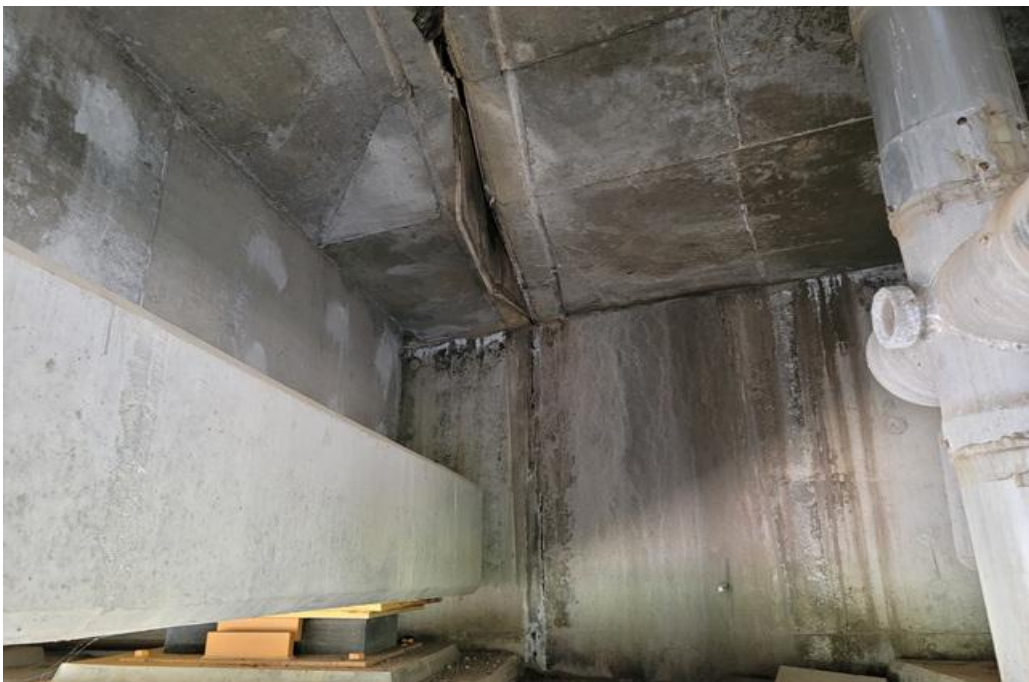
| 점검위치 | 영천 | 화계교(A1) | 사진번호 | #13 |

| No. | 위치 | | 점검 내용 | 사진번호 |
|---|---|---|---|---|
| 18 | 영천 | 화계교(A1) | STA 49.11K 교대 백태(1.0mX0.5m) | #13 |

| 점검내용 | | STA 49.11K 교대 백태(1.0mX0.5m) | | |

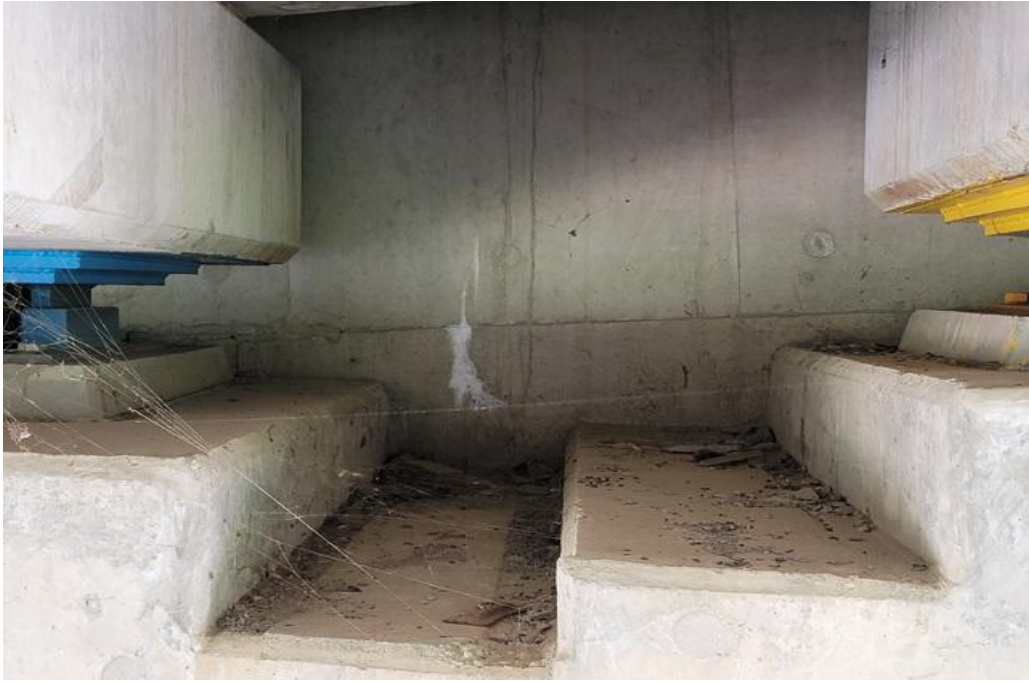
| 점검위치 | 영천 | 화계교(A1) | 사진번호 | #14 |

| No. | 위치 | | 점검 내용 | 사진번호 |
|---|---|---|---|---|
| 19 | 영천 | 화계교(A1) | STA 49.11K 교대 백태(1.5mX0.5m) | #14 |

| 점검내용 | | STA 49.11K 교대 백태(1.5mX0.5m) | | |

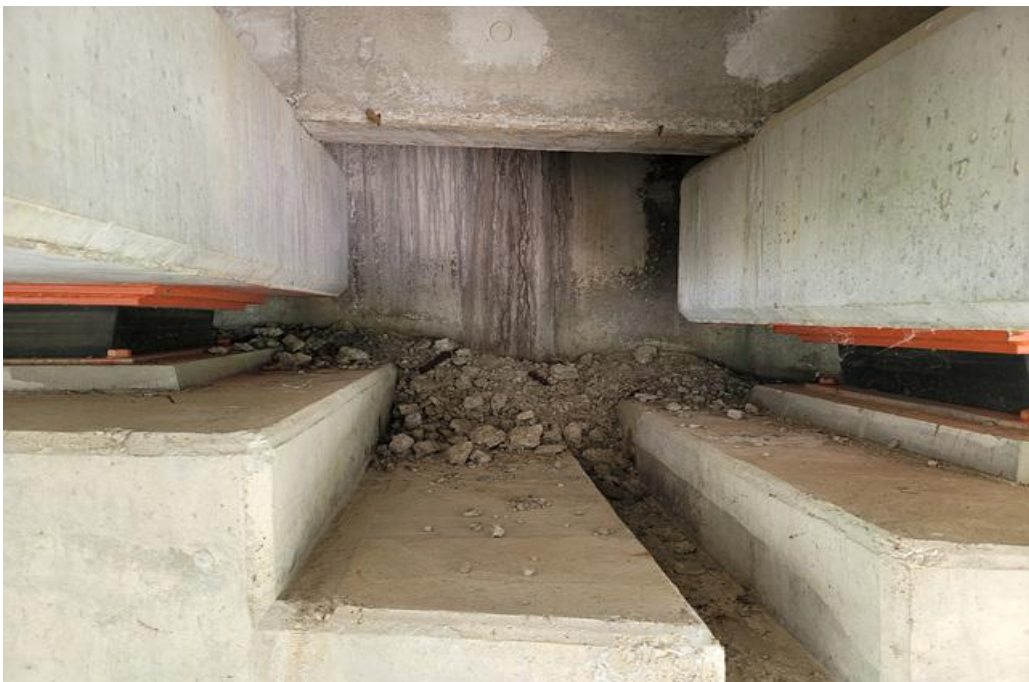
| 점검위치 | 양방향 | 화계교(A2) | 사진번호 | #15 |

| No. | 위치 | | 점검 내용 | 사진번호 |
|---|---|---|---|---|
| 20 | 양방향 | 화계교(A2) | STA 49.16K 교대 폐콘크리트퇴적(28.0mX1.0m) | #15 |

| 점검내용 | | STA 49.16K 교대 폐콘크리트퇴적(28.0mX1.0m) | | |

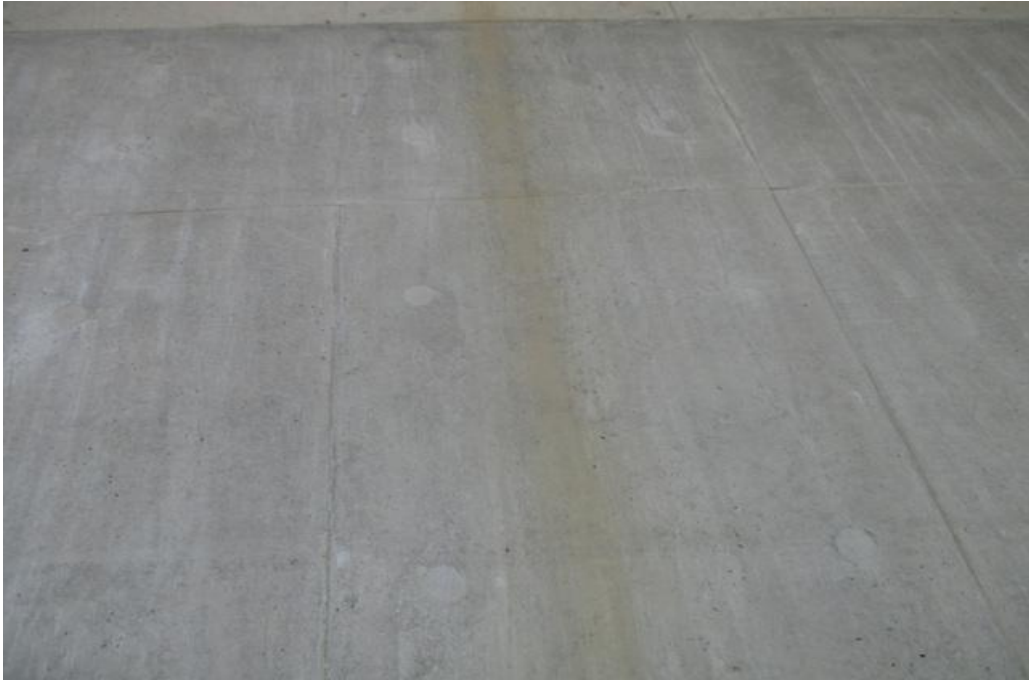
| 점검위치 | 상주 | 화계교(A2) | 사진번호 | #16 |

| No. | 위치 | | 점검 내용 | 사진번호 |
|---|---|---|---|---|
| 21 | 상주 | 화계교(A2) | STA 49.16K 교대 균열(0.2mm/1.5m) | #16 |

| 점검내용 | | STA 49.16K 교대 균열(0.2mm/1.5m) | | |

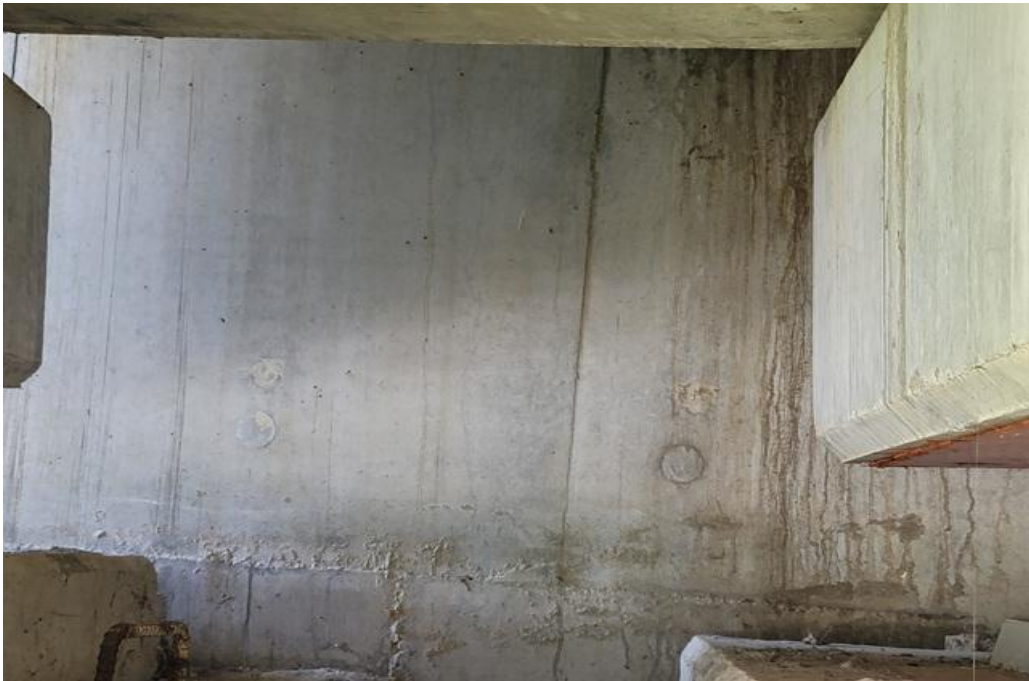
| 점검위치 | 상주 | 화계교(A2) | 사진번호 | #17 |

| No. | 위치 | | 점검 내용 | 사진번호 |
|---|---|---|---|---|
| 22 | 상주 | 화계교(A2) | STA 49.16K 교대 균열(0.3mm/2.0m) | #17 |

| 점검내용 | | STA 49.16K 교대 균열(0.3mm/2.0m) | | |

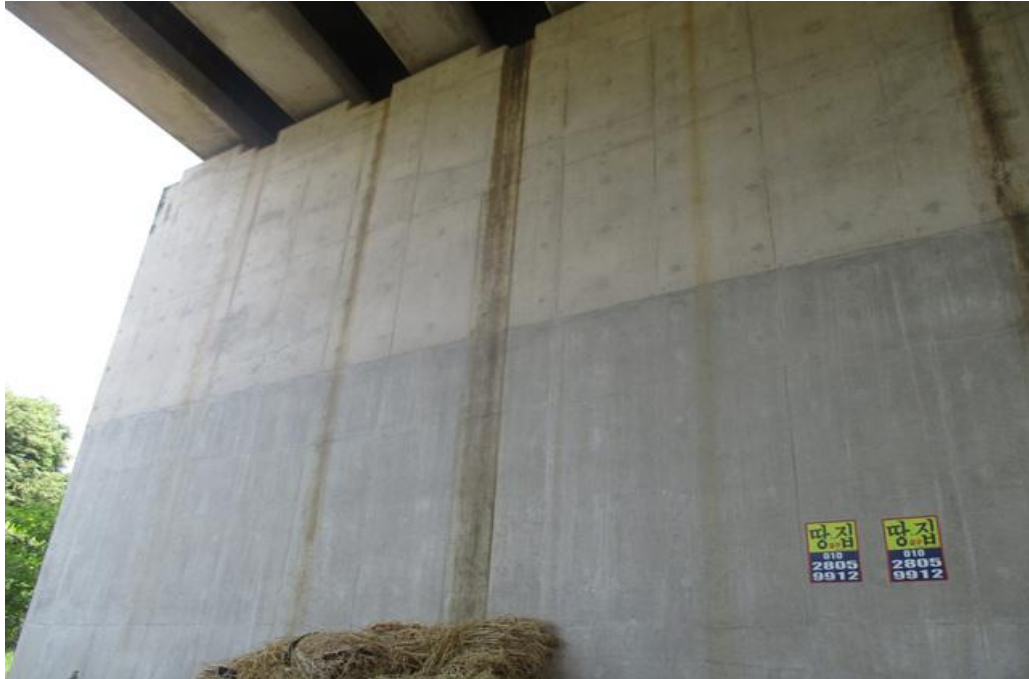
| 점검위치 | 영천 | 화계교(A2) | 사진번호 | #18 |

| No. | 위치 | | 점검 내용 | 사진번호 |
|---|---|---|---|---|
| 23 | 영천 | 화계교(A2) | STA 49.16K 교대 누수흔적(0.5mX8.0m) | #18 |

| 점검내용 | | STA 49.16K 교대 누수흔적(0.5mX8.0m) | | |

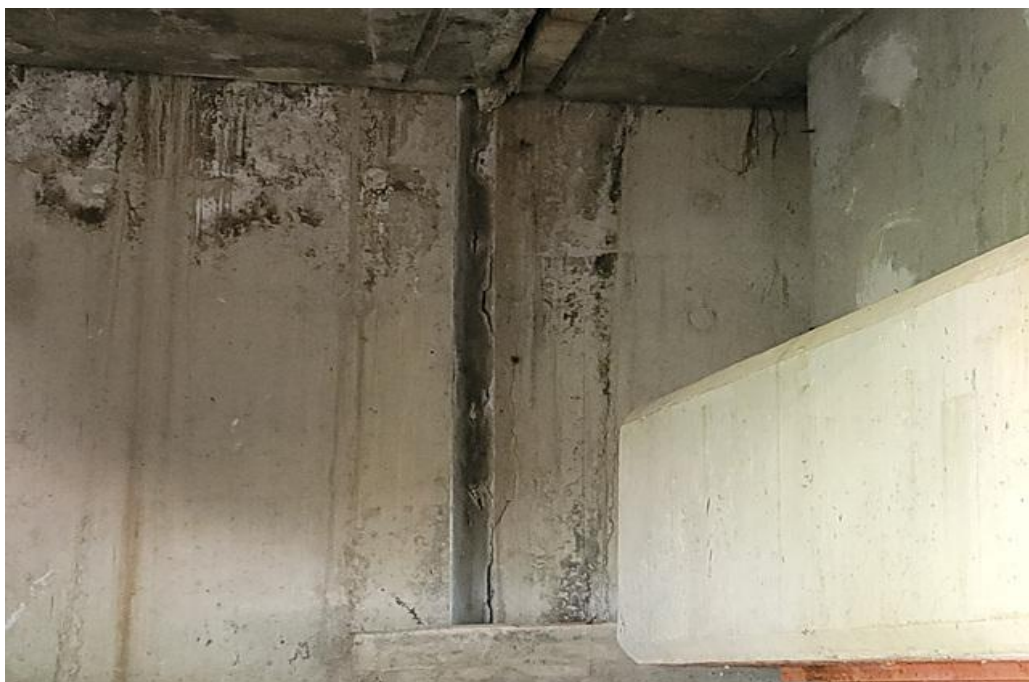
| 점검위치 | 영천 | 화계교(A2) | 사진번호 | #19 |

| No. | 위치 | | 점검 내용 | 사진번호 |
|---|---|---|---|---|
| 24 | 영천 | 화계교(A2) | STA 49.16K 교대 균열(0.2mm/1.0m) | #19 |

| 점검내용 | | STA 49.16K 교대 균열(0.2mm/1.0m) | | |

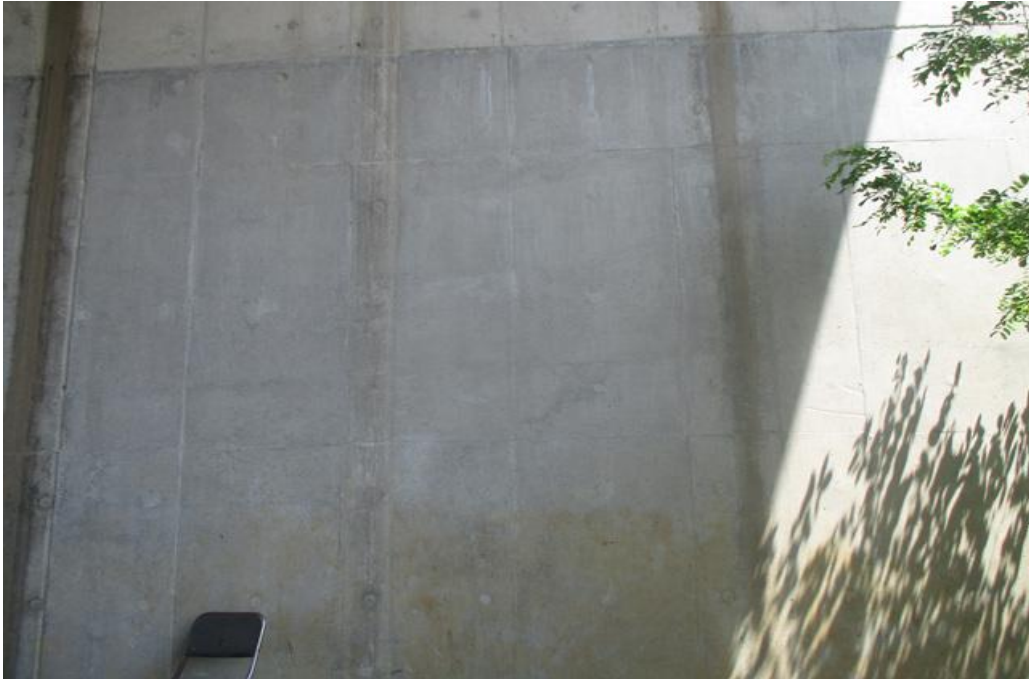
| 점검위치 | 영천 | 화계교(A2) | 사진번호 | #20 |

| No. | 위치 | | 점검 내용 | 사진번호 |
|---|---|---|---|---|
| 25 | 영천 | 화계교(A2) | STA 49.16K 교대 균열(0.2mm/3.0m) | #20 |

| 점검내용 | | STA 49.16K 교대 균열(0.2mm/3.0m) | | |

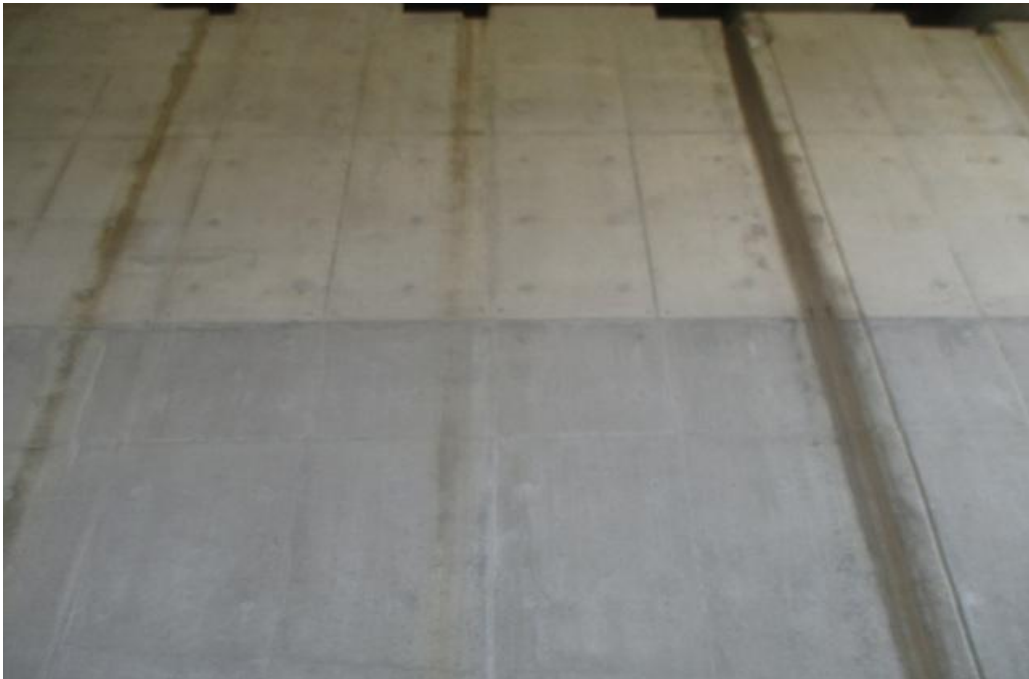
| 점검위치 | 영천 | 화계교(A2) | 사진번호 | #21 |

| No. | 위치 | | 점검 내용 | 사진번호 |
|---|---|---|---|---|
| 26 | 영천 | 화계교(A2) | STA 49.16K 교대 균열(0.2mm/4.0m) | #21 |

| 점검내용 | | STA 49.16K 교대 균열(0.2mm/4.0m) | | |

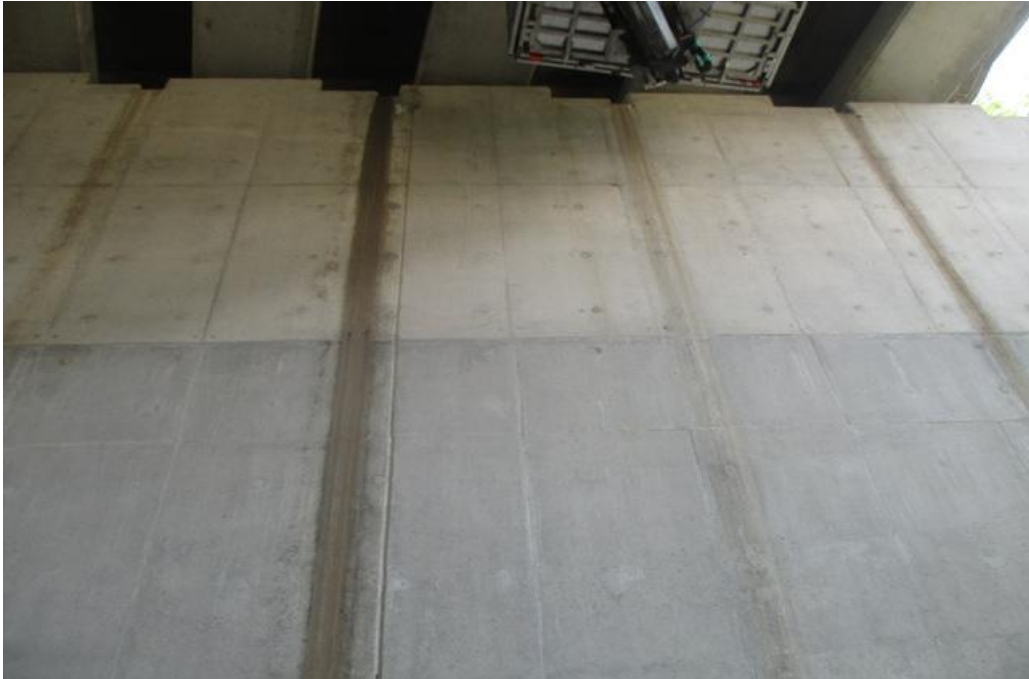
| 점검위치 | 영천 | 화계교(A2) | 사진번호 | #22 |

| No. | 위치 | | 점검 내용 | 사진번호 |
|---|---|---|---|---|
| 27 | 영천 | 화계교(A2) | STA 49.16K 교대 누수흔적(0.5mX8.0m) | #22 |

| 점검내용 | | STA 49.16K 교대 누수흔적(0.5mX8.0m) | | |

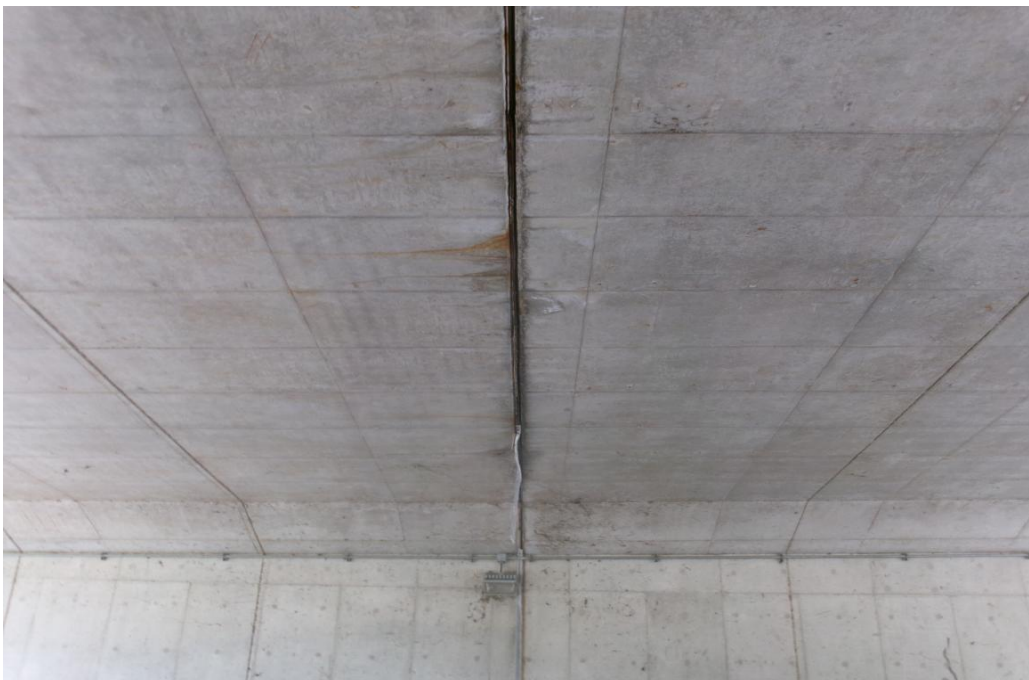
| 점검위치 | 상주 | 신화교(S1) | 사진번호 | #01 |

| No. | 위치 | | 점검 내용 | 사진번호 |
|---|---|---|---|---|
| 28 | 상주 | 신화교(S1) | STA.50.87K 바닥판하면 종조인트누수 1EA | #01 |

| 점검내용 | | STA.50.87K 바닥판하면 종조인트누수 1EA | | |

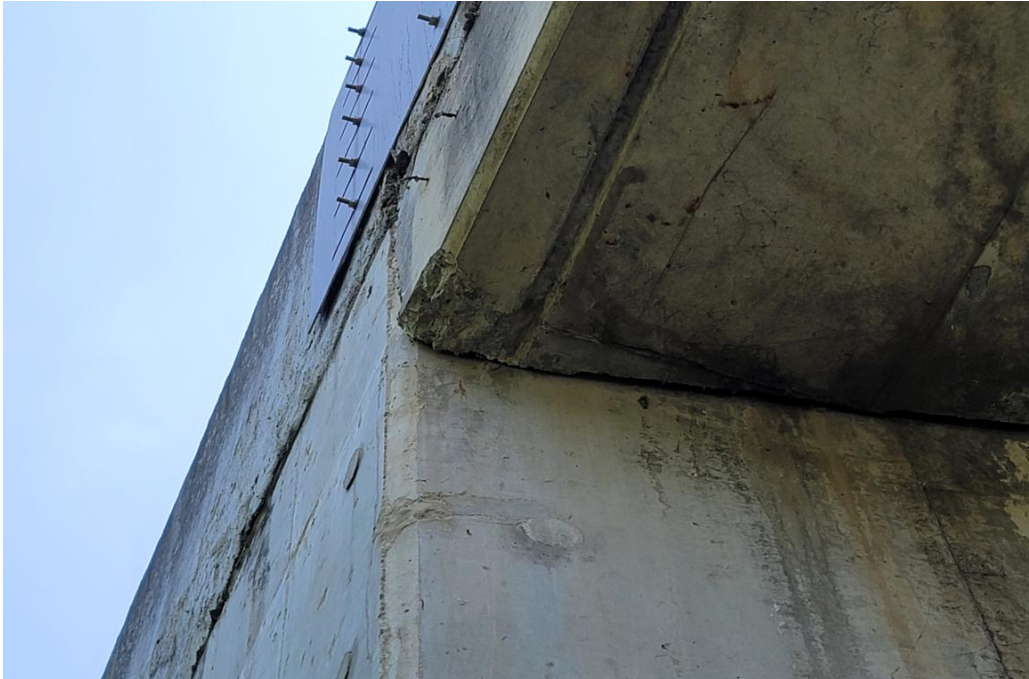
| 점검위치 | 상주 | 창평교(S1) | 사진번호 | #01 |

| No. | 위치 | | 점검 내용 | 사진번호 |
|---|---|---|---|---|
| 29 | 상주 | 창평교(S1) | STA.51.48K 바닥판하면 파손(0.3mX0.4m) | #01 |

| 점검내용 | | STA.51.48K 바닥판하면 파손(0.3mX0.4m) | | |

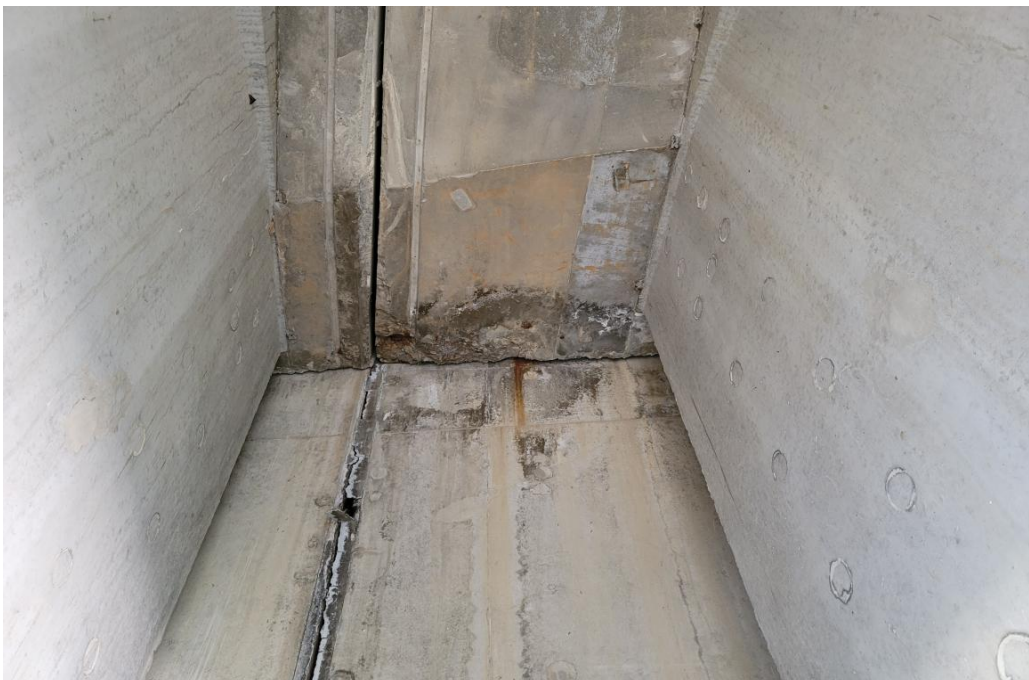
| 점검위치 | 영천 | 창평교(S1) | 사진번호 | #02 |

| No. | 위치 | | 점검 내용 | 사진번호 |
|---|---|---|---|---|
| 30 | 영천 | 창평교(S1) | STA.51.48K 바닥판하면 파손(0.5mX1.0m) | #02 |

| 점검내용 | | STA.51.48K 바닥판하면 파손(0.5mX1.0m) | | |
