## 도로교량 하자 목록(6공구)

## 사진대지

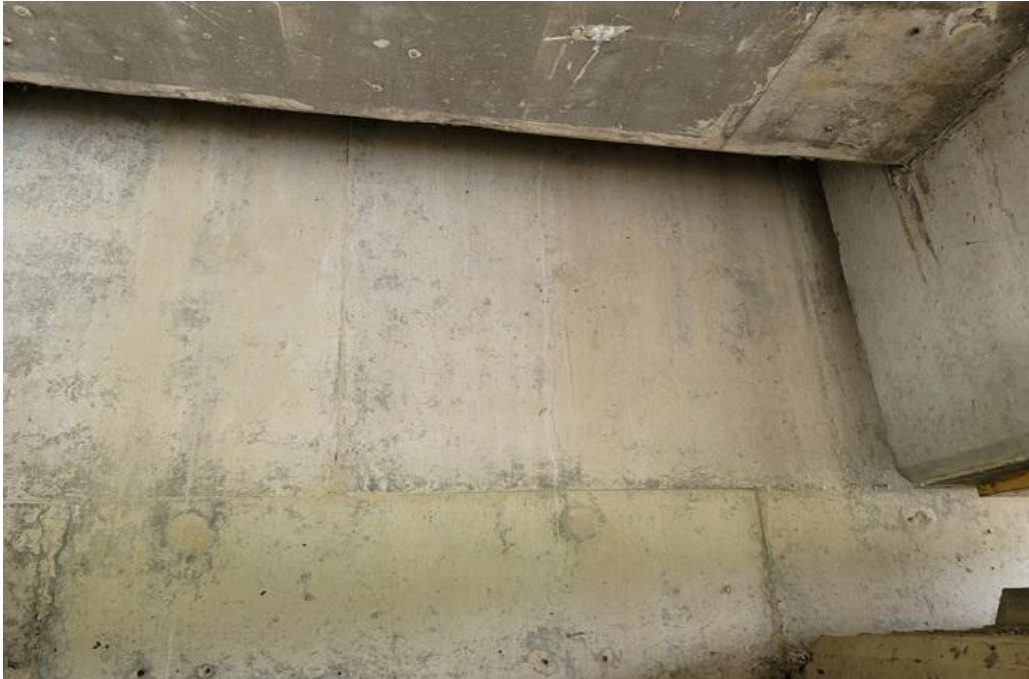
| 점검위치 | 상주 동군위IC교(A1) | 사진번호 | #01 |

| No. | 위치 | | 점검 내용 | 사진번호 |
|---|---|---|---|---|
| 31 | 상주 | 동군위IC교(A1) | STA 52.30k 교대 균열(0.2mm/1.5m) | #01 |

| 점검내용 | STA 52.30k 교대 균열(0.2mm/1.5m) | | |

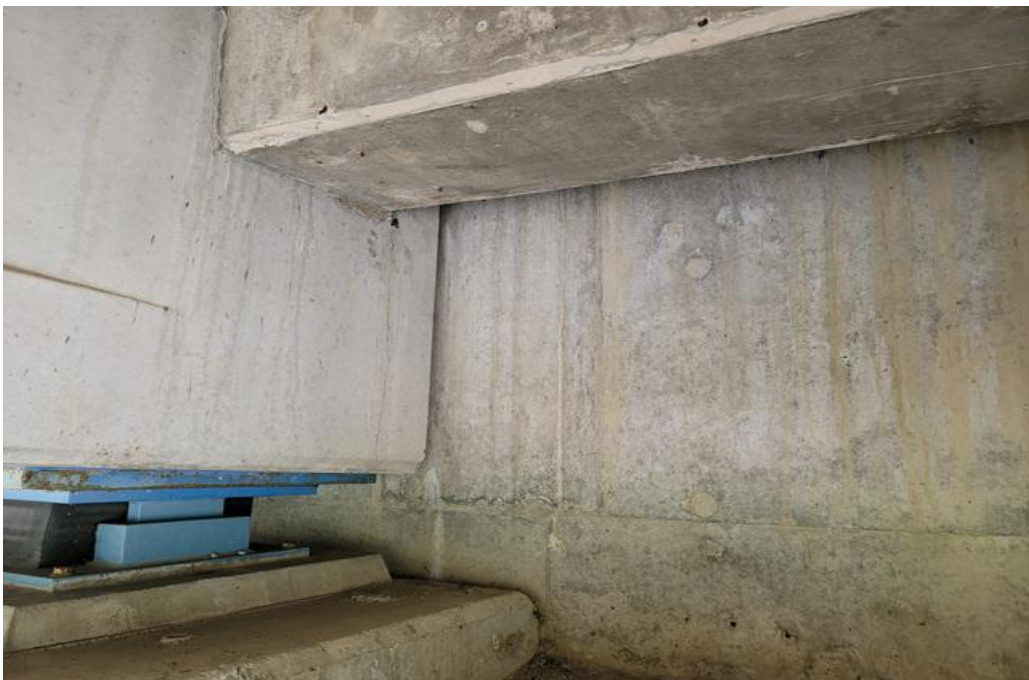
| 점검위치 | 상주 동군위IC교(A1) | 사진번호 | #02 |

| No. | 위치 | | 점검 내용 | 사진번호 |
|---|---|---|---|---|
| 32 | 상주 | 동군위IC교(A1) | STA 52.30k 교대 균열부백태(0.2mX1.5m) | #02 |

| 점검내용 | STA 52.30k 교대 균열부백태(0.2mX1.5m) | | |

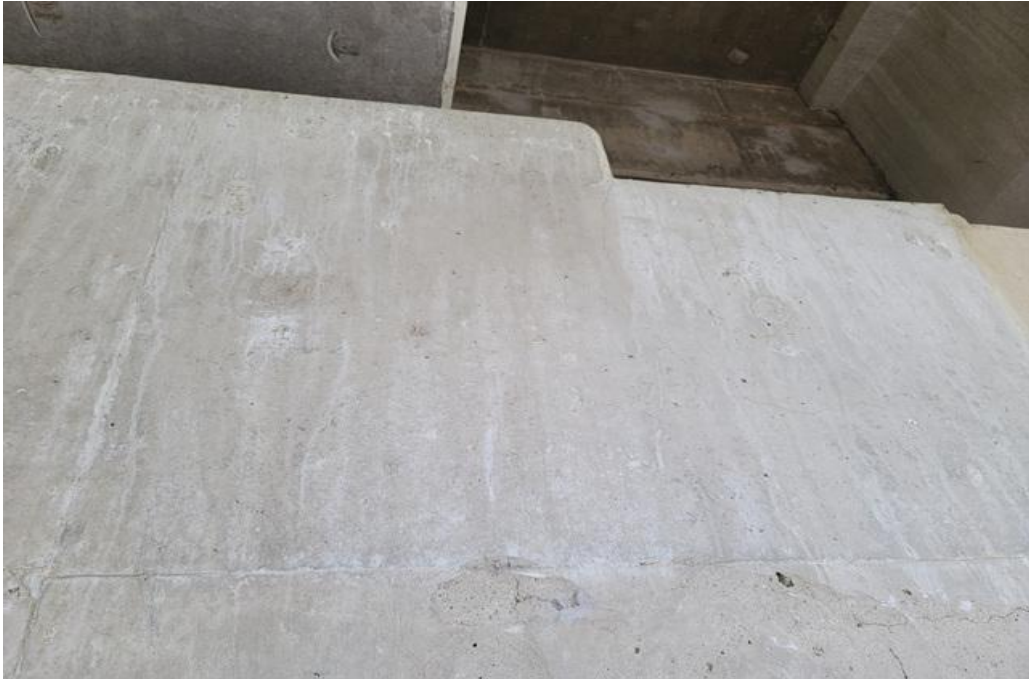
| 점검위치 | 상주 동군위IC교(A1) | 사진번호 | #03 |

| No. | 위치 | | 점검 내용 | 사진번호 |
|---|---|---|---|---|
| 33 | 상주 | 동군위IC교(A1) | STA 52.30k 교대 망상균열(Cw=0.2mm,2.5mX1.0m) | #03 |

| 점검내용 | STA 52.30k 교대 망상균열(Cw=0.2mm,2.5mX1.0m) | | |

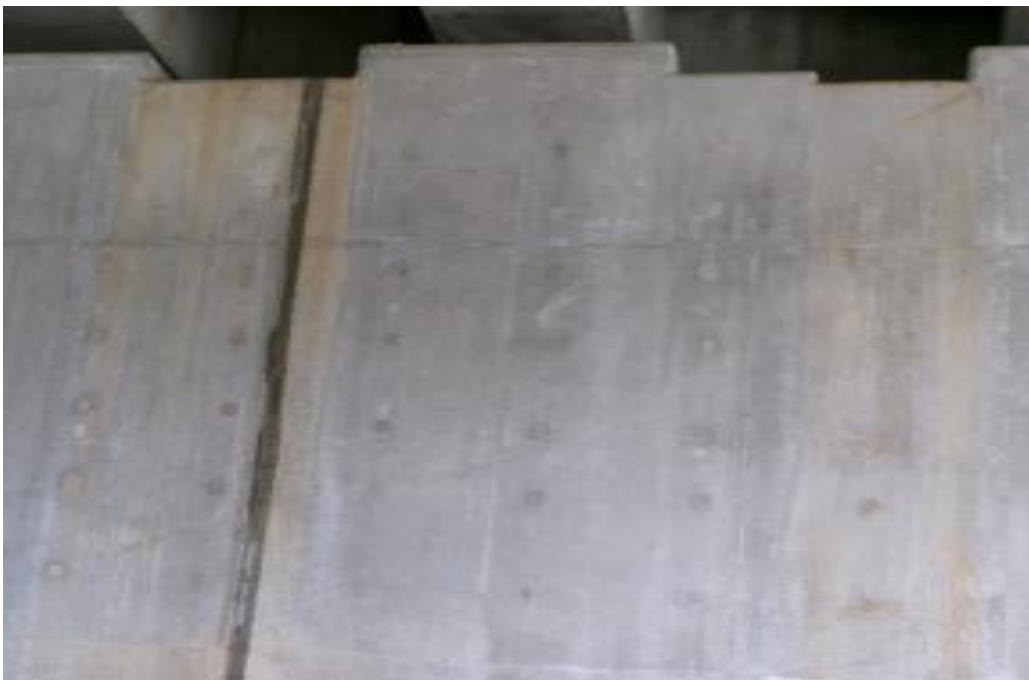
| 점검위치 | 영천 동군위IC교(A1) | 사진번호 | #04 |

| No. | 위치 | | 점검 내용 | 사진번호 |
|---|---|---|---|---|
| 34 | 영천 | 동군위IC교(A1) | STA 52.30k 교대 백태(0.5mX0.5m) | #04 |

| 점검내용 | STA 52.30k 교대 백태(0.5mX0.5m) | | |

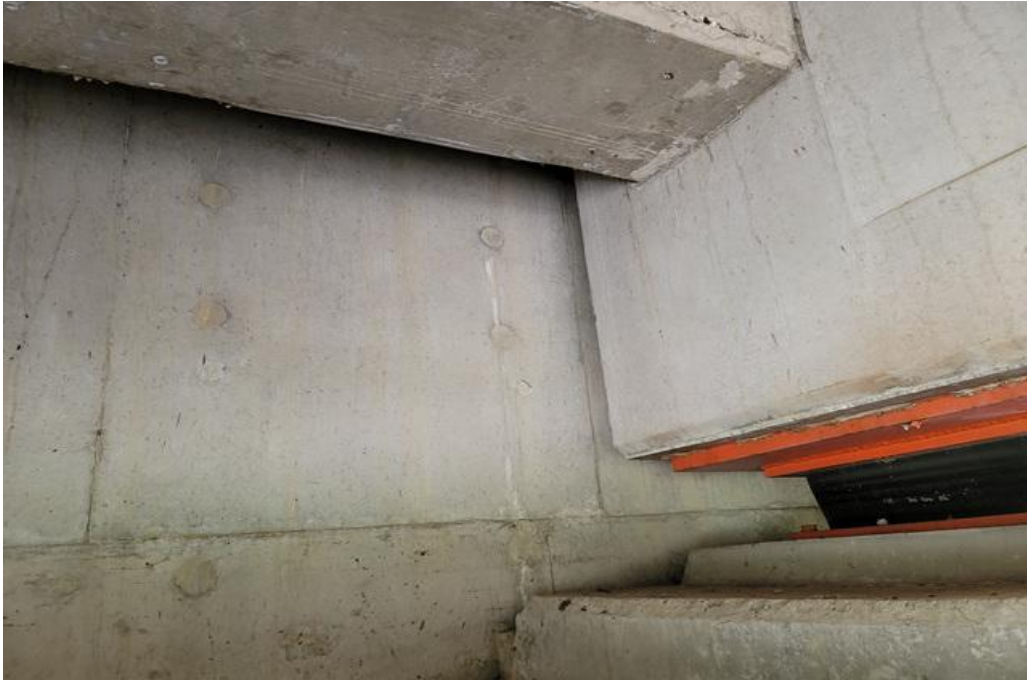
| 점검위치 | 상주 동군위IC교(A2) | 사진번호 | #05 |

| No. | 위치 | | 점검 내용 | 사진번호 |
|---|---|---|---|---|
| 35 | 상주 | 동군위IC교(A2) | STA 52.33k 교대 균열(0.2mm/1.5mX2EA) | #05 |

| 점검내용 | STA 52.33k 교대 균열(0.2mm/1.5mX2EA) | | |

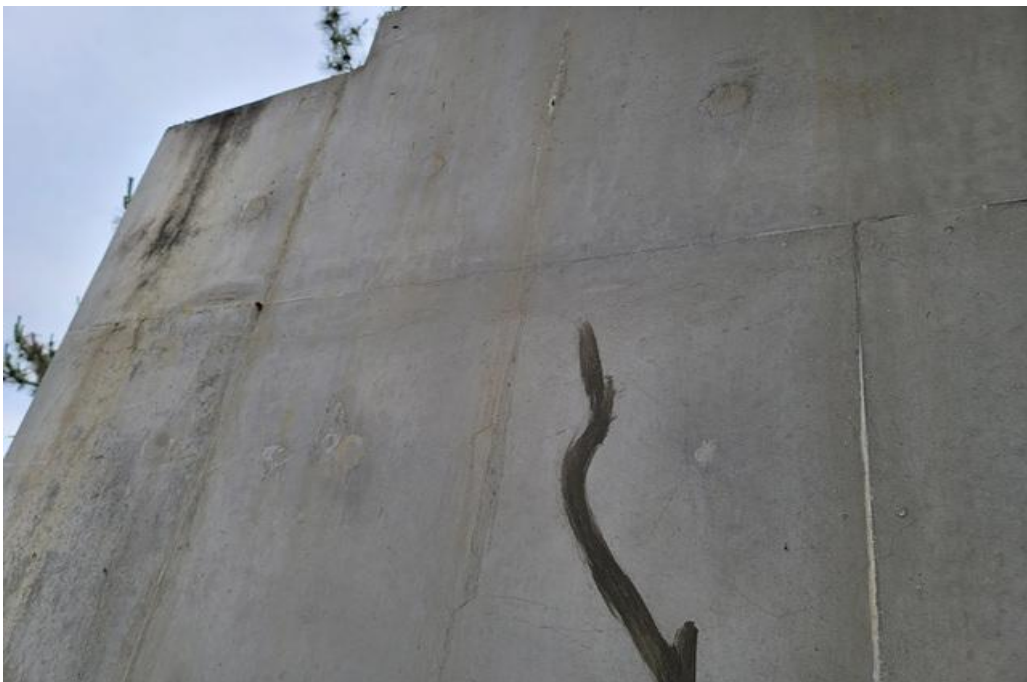
| 점검위치 | 상주 동군위IC교(A2) | 사진번호 | #06 |

| No. | 위치 | | 점검 내용 | 사진번호 |
|---|---|---|---|---|
| 36 | 상주 | 동군위IC교(A2) | STA 52.33k 교대 망상균열(Cw=0.2mm,8.0mX1.5m) | #06 |

| 점검내용 | STA 52.33k 교대 망상균열(Cw=0.2mm,8.0mX1.5m) | | |
