## 도로교량 하자 목록(7공구)

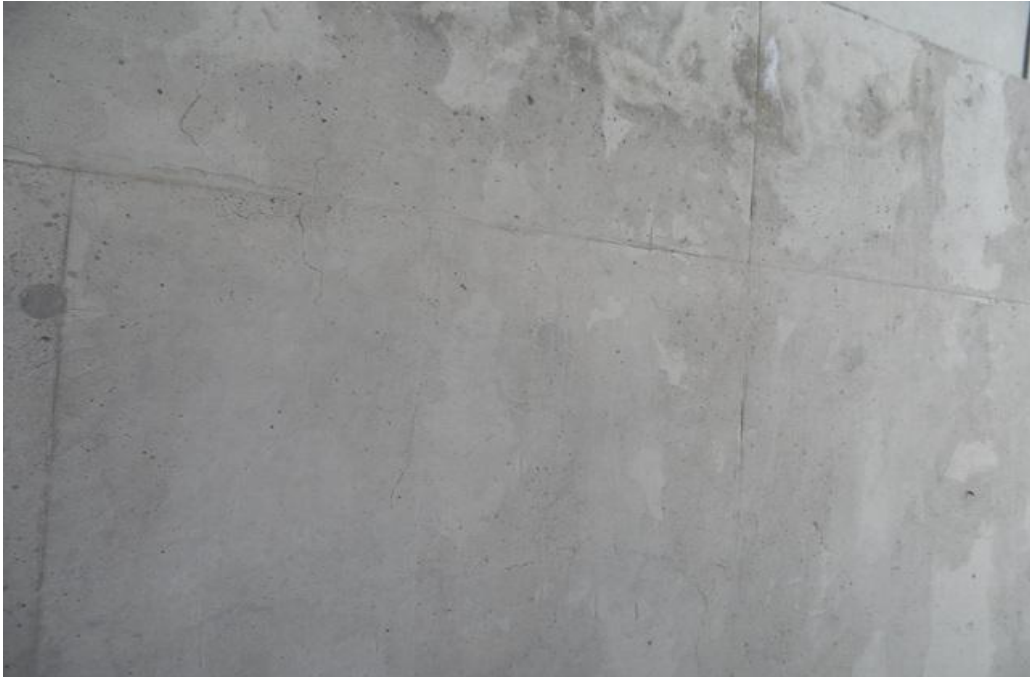
| 점검위치 | 상주 | 치산생태육교(A1) | 사진번호 | #01 |

| No. | 위치 | | 점검 내용 | 사진번호 |
|---|---|---|---|---|
| 1 | 상주 | 치산생태육교(A1) | STA 57.86k 교대 망상균열(Cw=0.2mm, 1.0*60.0m) | #01 |

| 점검내용 | | STA 57.86k 교대 망상균열(Cw=0.2mm,1.0*60.0m) | | |

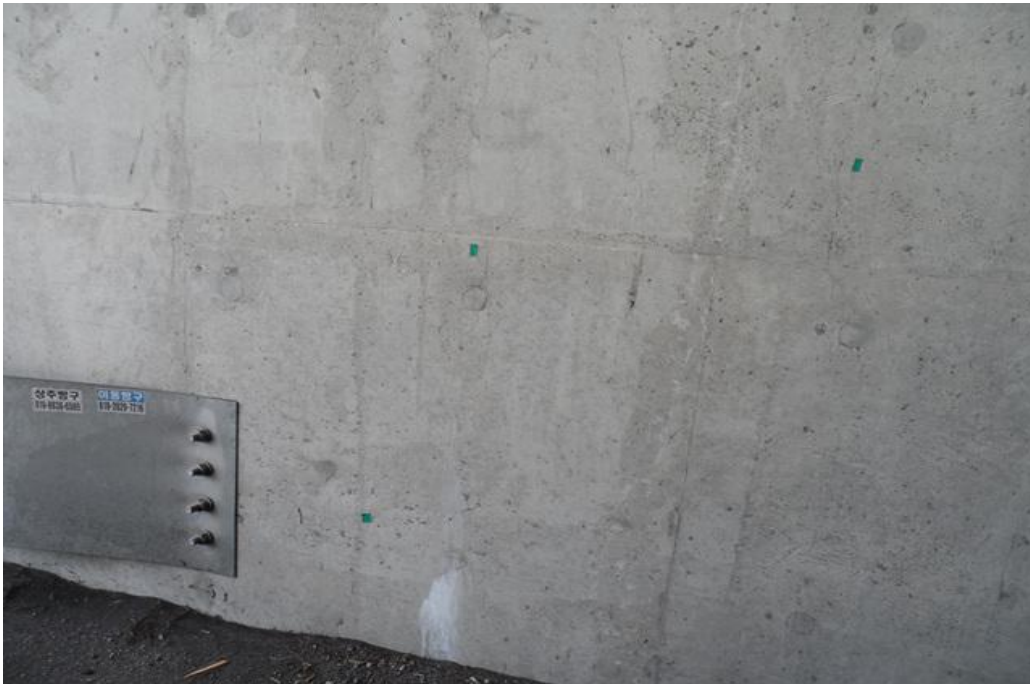
| 점검위치 | 상주 | 치산생태육교(A1) | 사진번호 | #02 |

| No. | 위치 | | 점검 내용 | 사진번호 |
|---|---|---|---|---|
| 2 | 상주 | 치산생태육교(A1) | STA 57.86k 교대 백태(0.3mX1.0m) | #02 |

| 점검내용 | | STA 57.86k 교대 백태(0.3mX1.0m) | | |

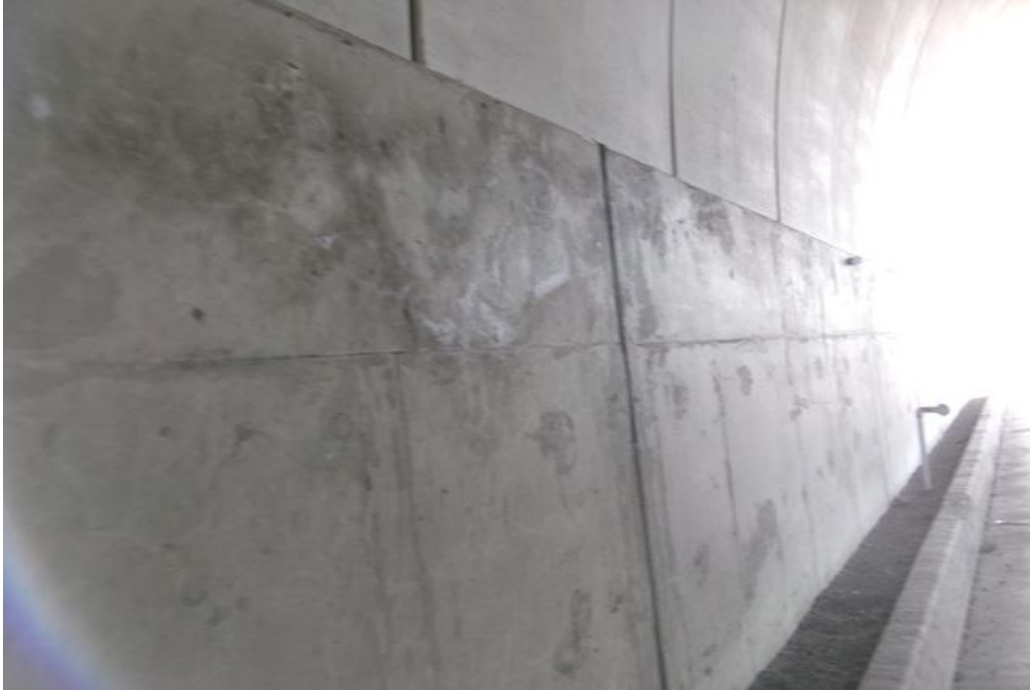
| 점검위치 | 영천 | 치산생태육교(A1) | 사진번호 | #03 |

| No. | 위치 | | 점검 내용 | 사진번호 |
|---|---|---|---|---|
| 3 | 영천 | 치산생태육교(A1) | STA 57.86k 교대 균열(0.2mm/1.0m) | #03 |

| 점검내용 | | STA 57.86k 교대 균열(0.2mm/1.0m) | | |

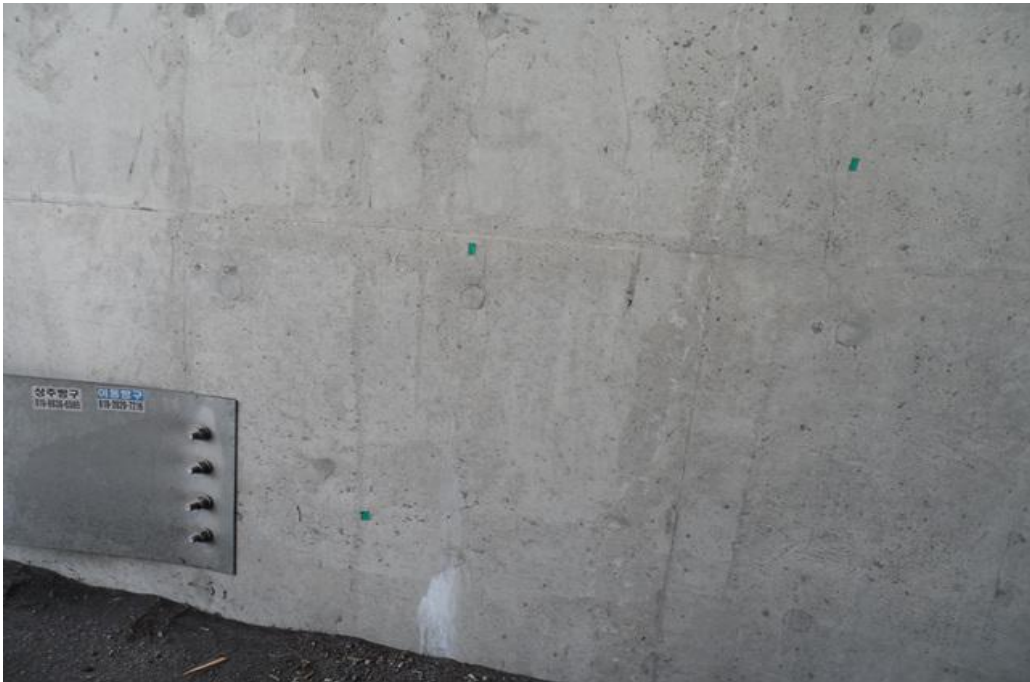
| 점검위치 | 영천 | 치산생태육교(A1) | 사진번호 | #04 |

| No. | 위치 | | 점검 내용 | 사진번호 |
|---|---|---|---|---|
| 4 | 영천 | 치산생태육교(A1) | STA 57.86k 교대 백태(0.3mX1.0m) | #04 |

| 점검내용 | | STA 57.86k 교대 백태(0.3mX1.0m) | | |

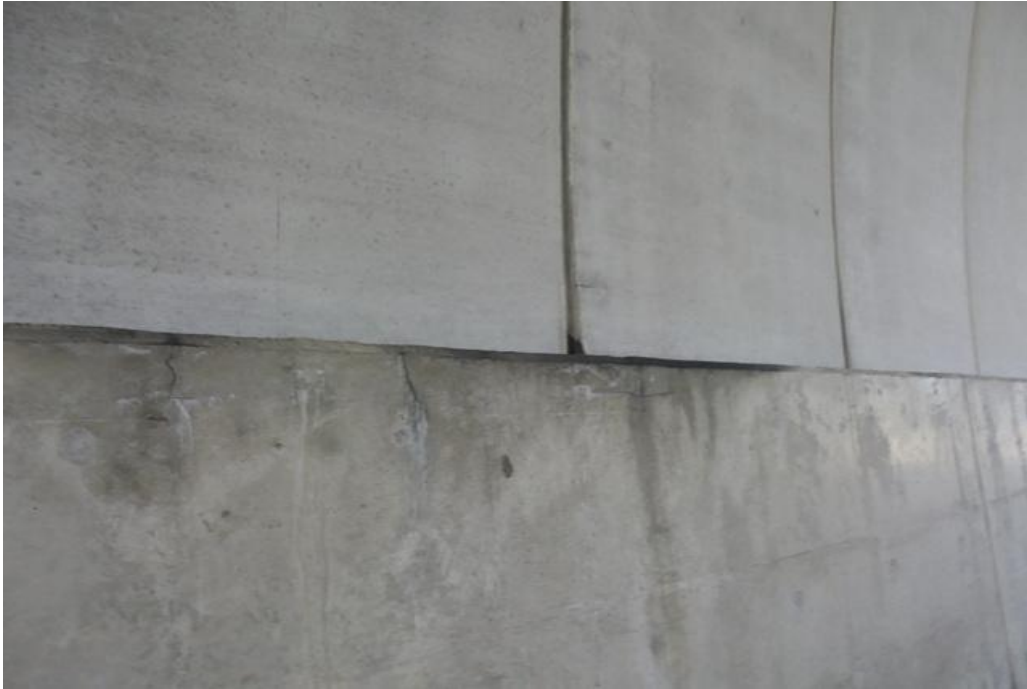
| 점검위치 | 양방향 치산생태육교(P1) | 사진번호 | #05 |

| No. | 위치 | | 점검 내용 | 사진번호 |
|---|---|---|---|---|
| 5 | 양방향 | 치산생태육교(P1) | STA 57.86k 교각 백태(0.3mX1.0m) | #05 |

| 점검내용 | STA 57.86k 교각 백태(0.3mX1.0m) | | |

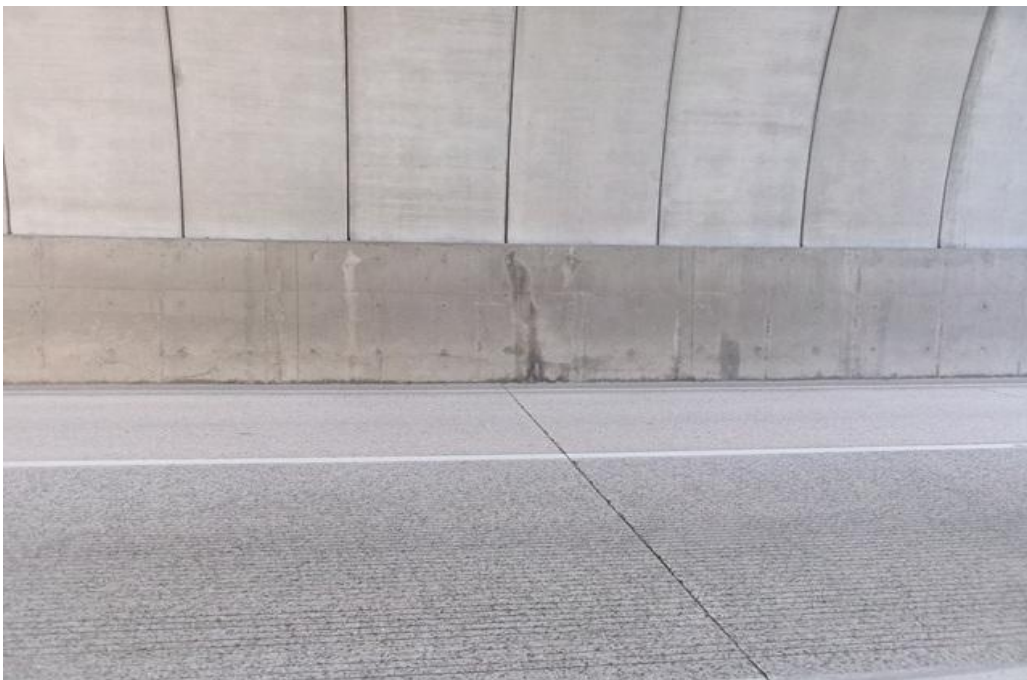
| 점검위치 | 상주 치산생태육교(A1) | 사진번호 | #06 |

| No. | 위치 | | 점검 내용 | 사진번호 |
|---|---|---|---|---|
| 6 | 상주 | 치산생태육교(A1) | STA 57.86k 교대 균열(0.2mm/1.0mX3EA) | #06 |

| 점검내용 | STA 57.86k 교대 균열(0.2mm/1.0mX3EA) | | |

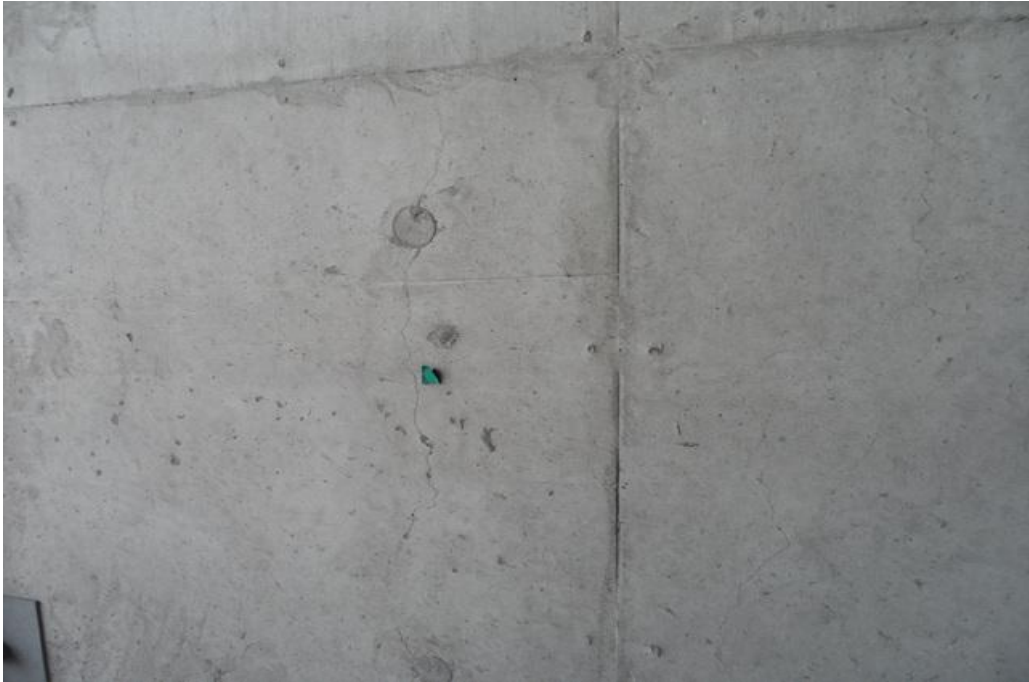
| 점검위치 | 상주 | 치산교(S1) | 사진번호 | #01 |

| No. | 위치 | | 점검 내용 | 사진번호 |
|---|---|---|---|---|
| 7 | 상주 | 치산교(S1) | STA.58.01K 거더 파손(0.2mX0.2m) | #01 |

| 점검내용 | | STA.58.01K 거더 파손(0.2mX0.2m) | | |

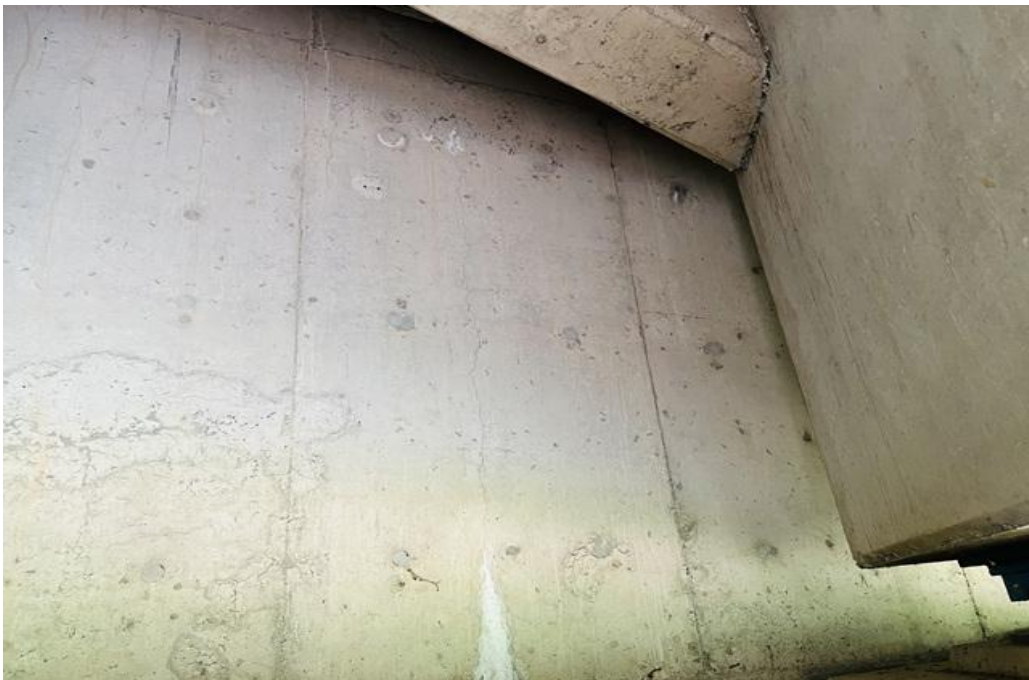
| 점검위치 | 상주 | 치산교(A1) | 사진번호 | #02 |

| No. | 위치 | | 점검 내용 | 사진번호 |
|---|---|---|---|---|
| 8 | 상주 | 치산교(A1) | STA 58.01K 교대 균열(0.3mm/2.0m) | #02 |

| 점검내용 | | STA 58.01K 교대 균열(0.3mm/2.0m) | | |

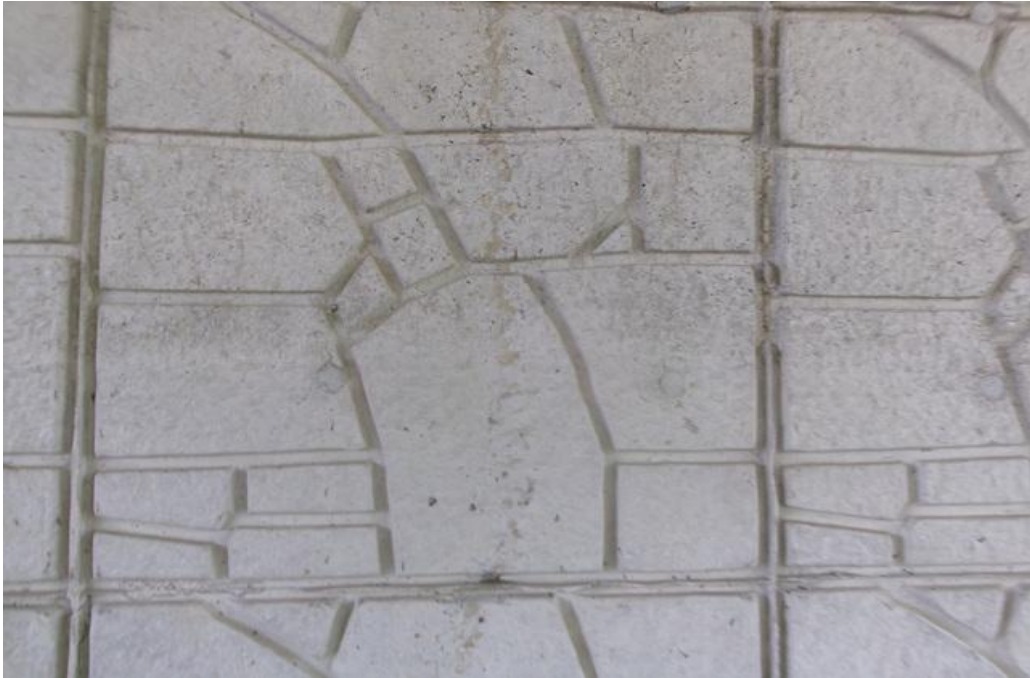
| 점검위치 | 상주 | 치산교(A1) | 사진번호 | #03 |

| No. | 위치 | | 점검 내용 | 사진번호 |
|---|---|---|---|---|
| 9 | 상주 | 치산교(A1) | STA 58.01K 교대 균열(0.2mm/3.0mX6EA) | #03 |

| 점검내용 | | STA 58.01K 교대 균열(0.2mm/3.0mX6EA) | | |

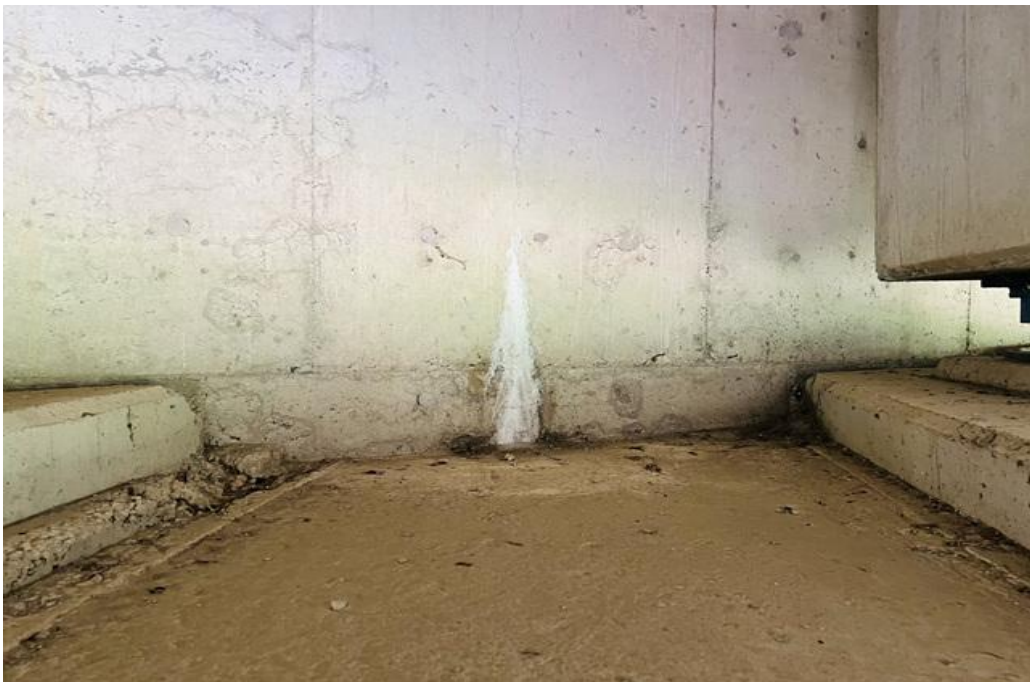
| 점검위치 | 상주 | 치산교(A1) | 사진번호 | #04 |

| No. | 위치 | | 점검 내용 | 사진번호 |
|---|---|---|---|---|
| 10 | 상주 | 치산교(A1) | STA 58.01K 교대 균열부백태(0.2mX0.5m) | #04 |

| 점검내용 | | STA 58.01K 교대 균열부백태(0.2mX0.5m) | | |

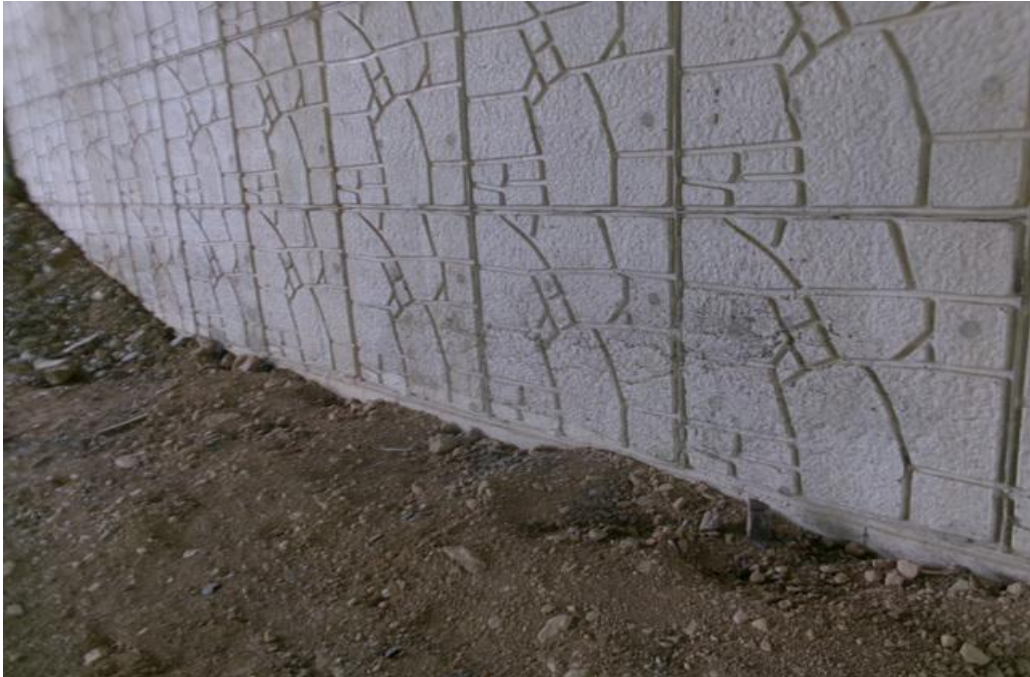
| 점검위치 | 상주 | 치산교(A1) | 사진번호 | #05 |

| No. | 위치 | | 점검 내용 | 사진번호 |
|---|---|---|---|---|
| 11 | 상주 | 치산교(A1) | STA 58.01K 교대 재료분리(1.0mX5.5m) | #05 |

| 점검내용 | | STA 58.01K 교대 재료분리(1.0mX5.5m) | | |

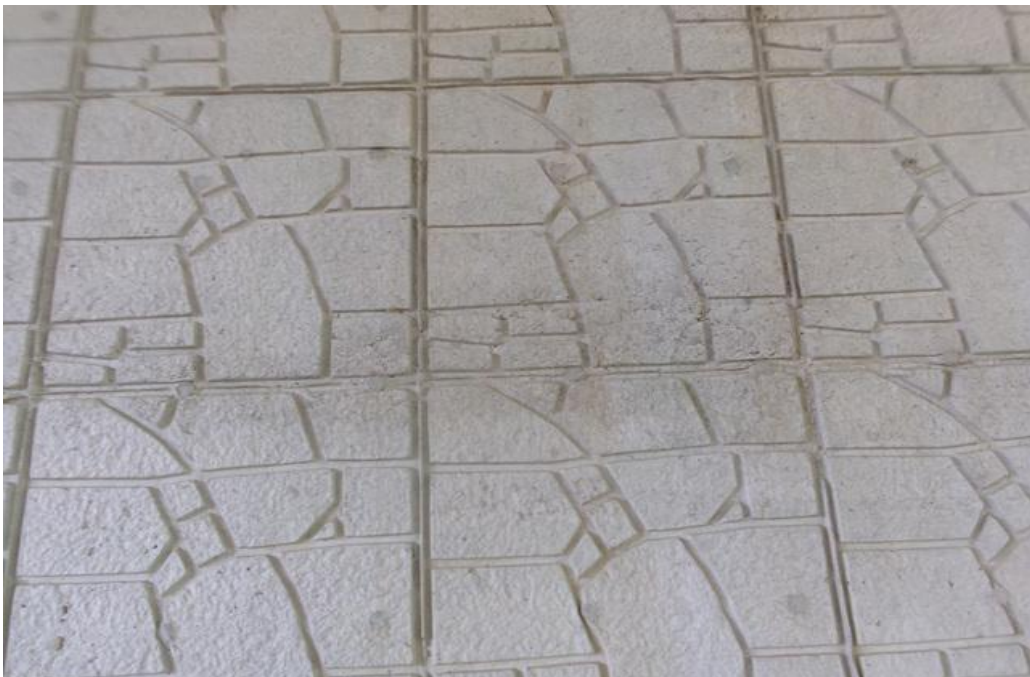
| 점검위치 | 상주 | 치산교(A1) | 사진번호 | #06 |

| No. | 위치 | | 점검 내용 | 사진번호 |
|---|---|---|---|---|
| 12 | 상주 | 치산교(A1) | STA 58.01K 교대 재료분리(1.0mX2.0m) | #06 |

| 점검내용 | | STA 58.01K 교대 재료분리(1.0mX2.0m) | | |

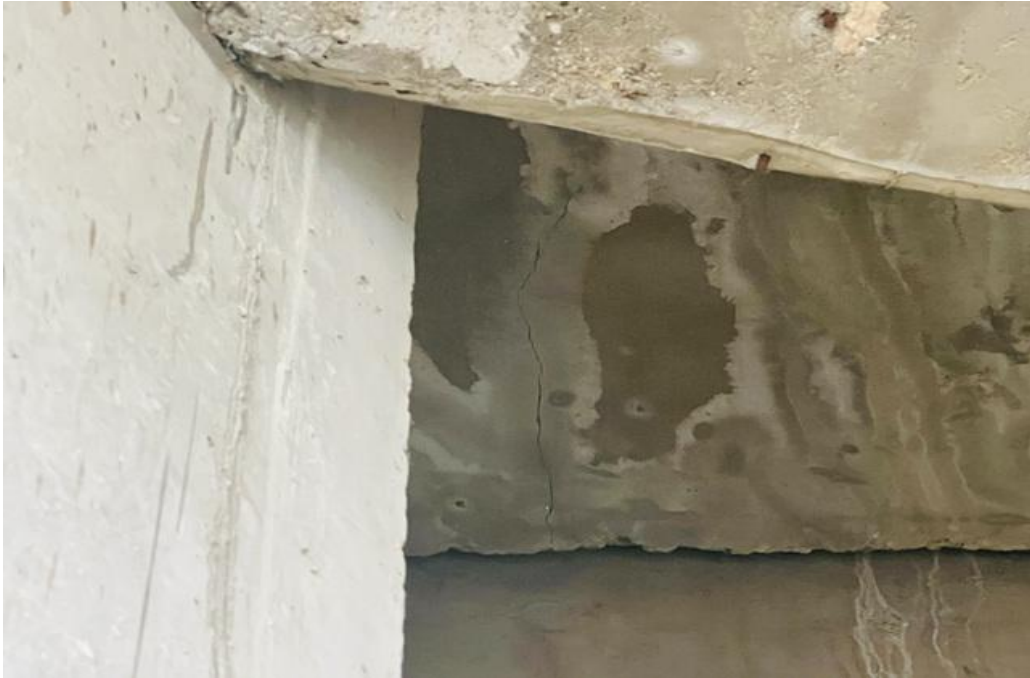
| 점검위치 | 영천 | 치산교(S1) | 사진번호 | #07 |

| No. | 위치 | | 점검 내용 | 사진번호 |
|---|---|---|---|---|
| 13 | 영천 | 치산교(S1) | STA 58.01K 바닥판하면 균열(0.3mm/0.5m) | #07 |

| 점검내용 | | STA 58.01K 바닥판하면 균열(0.3mm/0.5m) | | |

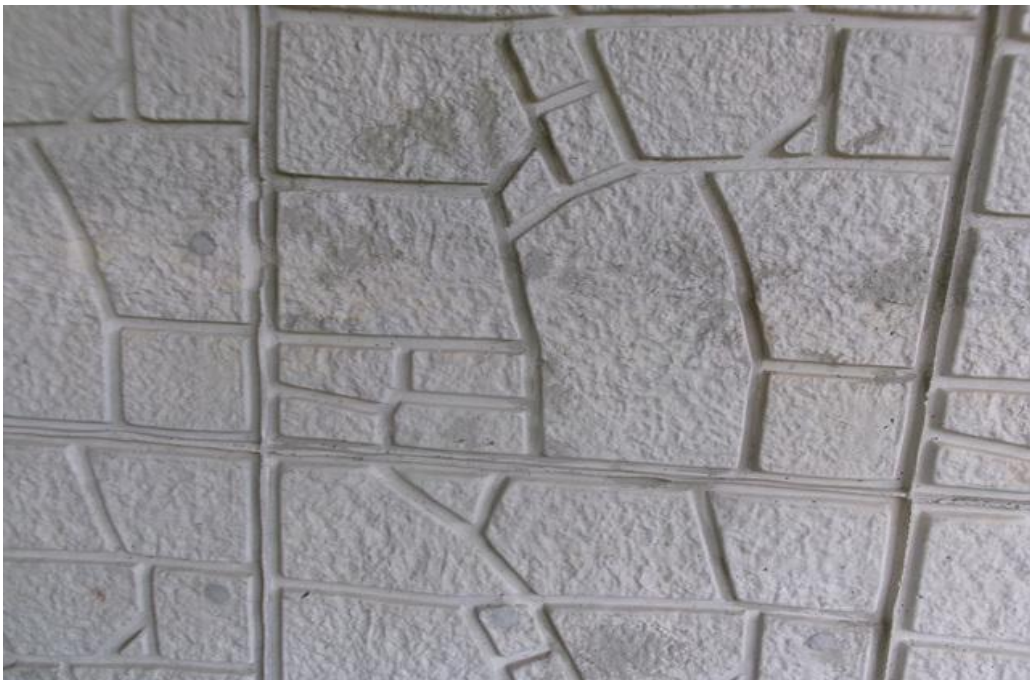
| 점검위치 | 영천 | 치산교(A1) | 사진번호 | #08 |

| No. | 위치 | | 점검 내용 | 사진번호 |
|---|---|---|---|---|
| 14 | 영천 | 치산교(A1) | STA 58.01K 교대 균열(0.2mm/4.0mX6EA) | #08 |

| 점검내용 | | STA 58.01K 교대 균열(0.2mm/4.0mx6EA) | | |

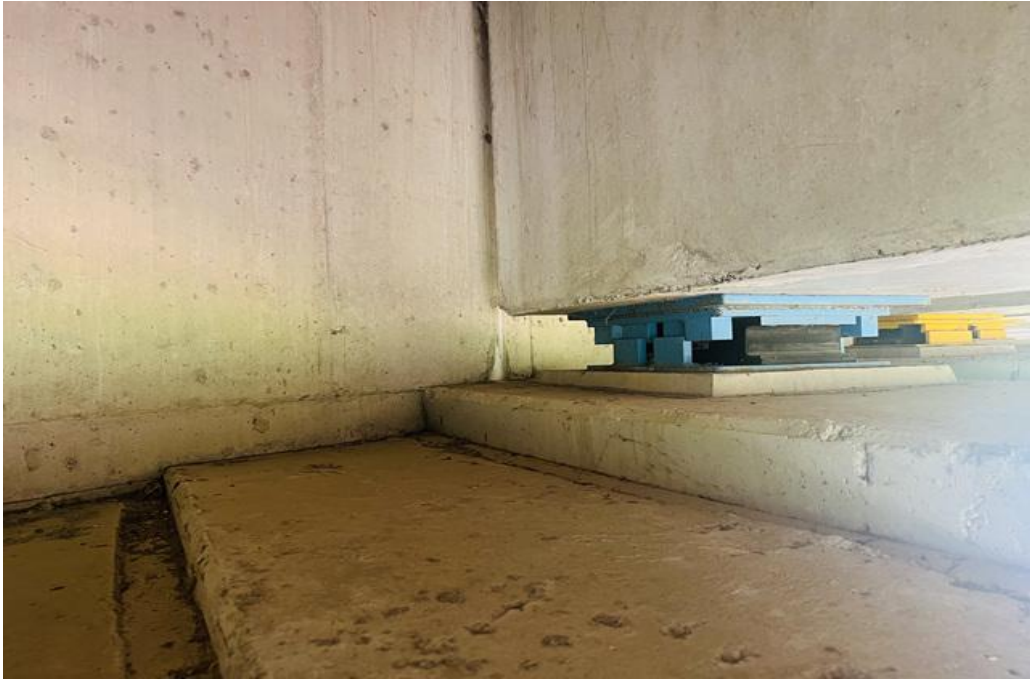
| 점검위치 | 영천 | 치산교(A1) | 사진번호 | #09 |

| No. | 위치 | | 점검 내용 | 사진번호 |
|---|---|---|---|---|
| 15 | 영천 | 치산교(A1) | STA 58.01K 교대 균열부백태(0.2mX2.0m) | #09 |

| 점검내용 | | STA 58.01K 교대 균열부백태(0.2mX2.0m) | | |

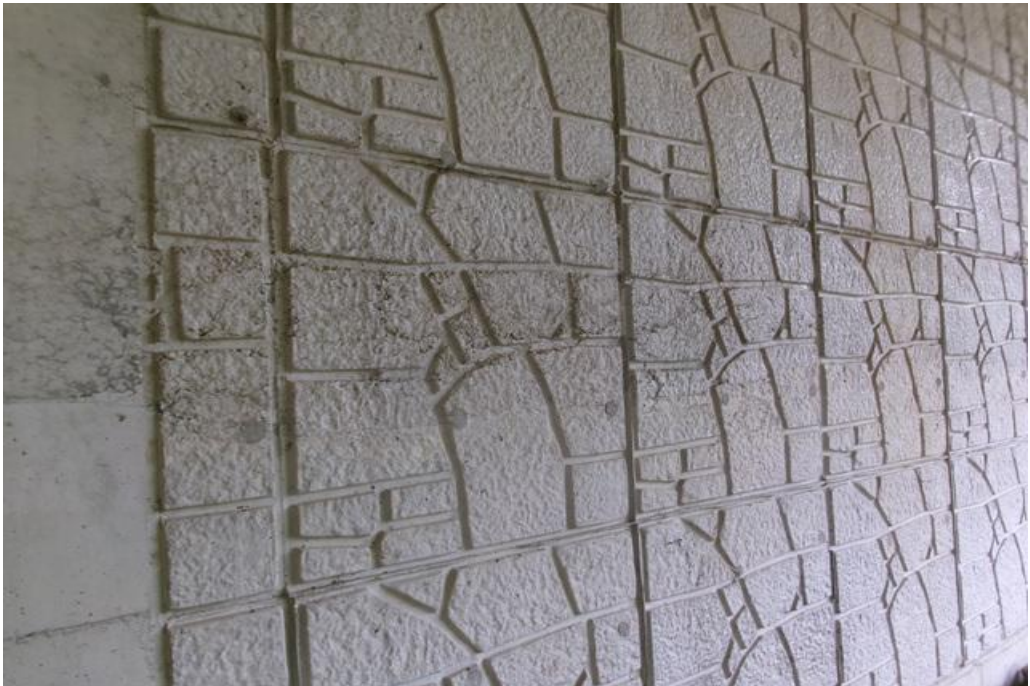
| 점검위치 | 영천 | 치산교(A1) | 사진번호 | #10 |

| No. | 위치 | | 점검 내용 | 사진번호 |
|---|---|---|---|---|
| 16 | 영천 | 치산교(A1) | STA 58.01K 교대 재료분리(1.0mX3.0m) | #10 |

| 점검내용 | | STA 58.01K 교대 재료분리(1.0mX3.0m) | | |

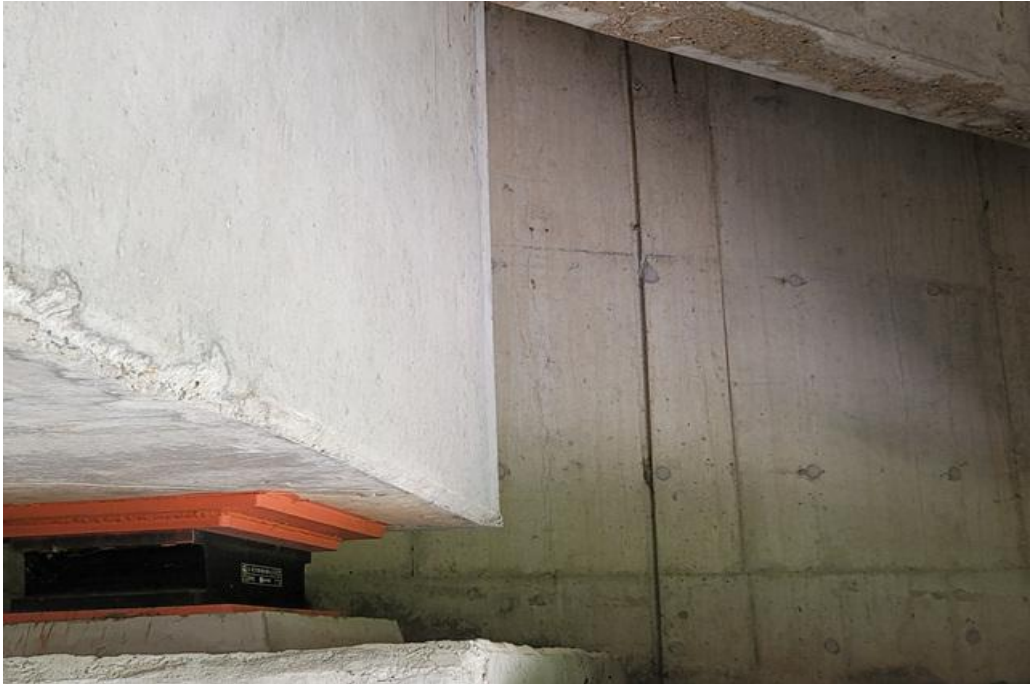
| 점검위치 | 영천 | 치산교(A2) | 사진번호 | #11 |

| No. | 위치 | | 점검 내용 | 사진번호 |
|---|---|---|---|---|
| 17 | 영천 | 치산교(A2) | STA 58.01K 교대 균열(0.2mm/2.0mX2EA) | #11 |

| 점검내용 | | STA 58.01K 교대 균열(0.2mm/2.0mx2EA) | | |

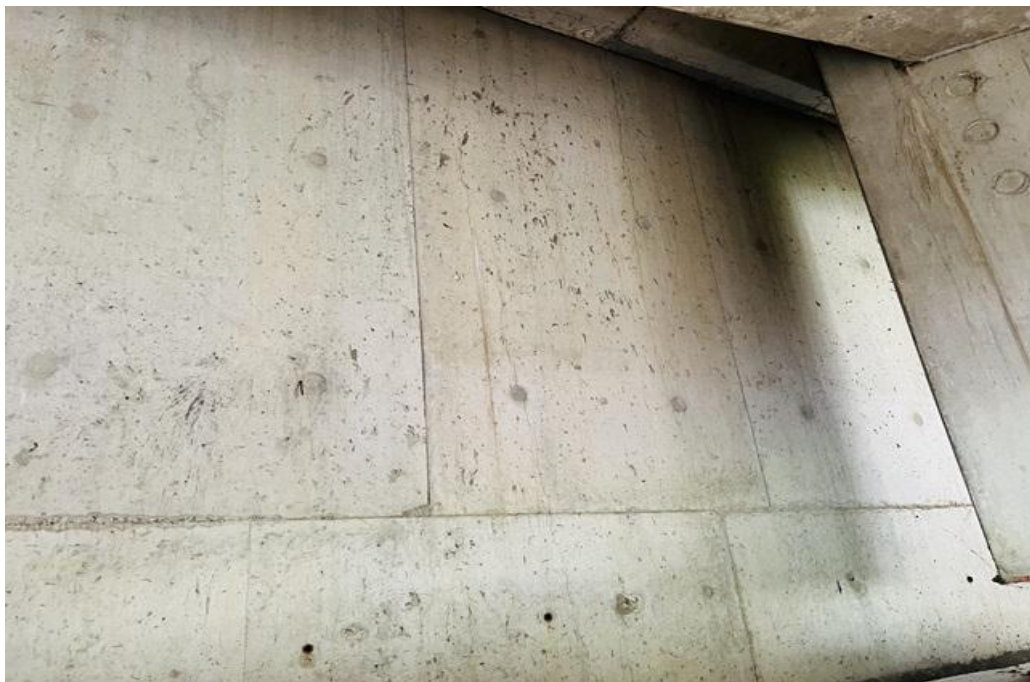
| 점검위치 | 상주 | 배골1교(A1) | 사진번호 | #01 |

| No. | 위치 | | 점검 내용 | 사진번호 |
|---|---|---|---|---|
| 18 | 상주 | 배골1교(A1) | STA 61.76K 교대 균열(0.3mm/2.0m) | #01 |

| 점검내용 | | STA 61.76K 교대 균열(0.3mm/2.0m) | | |

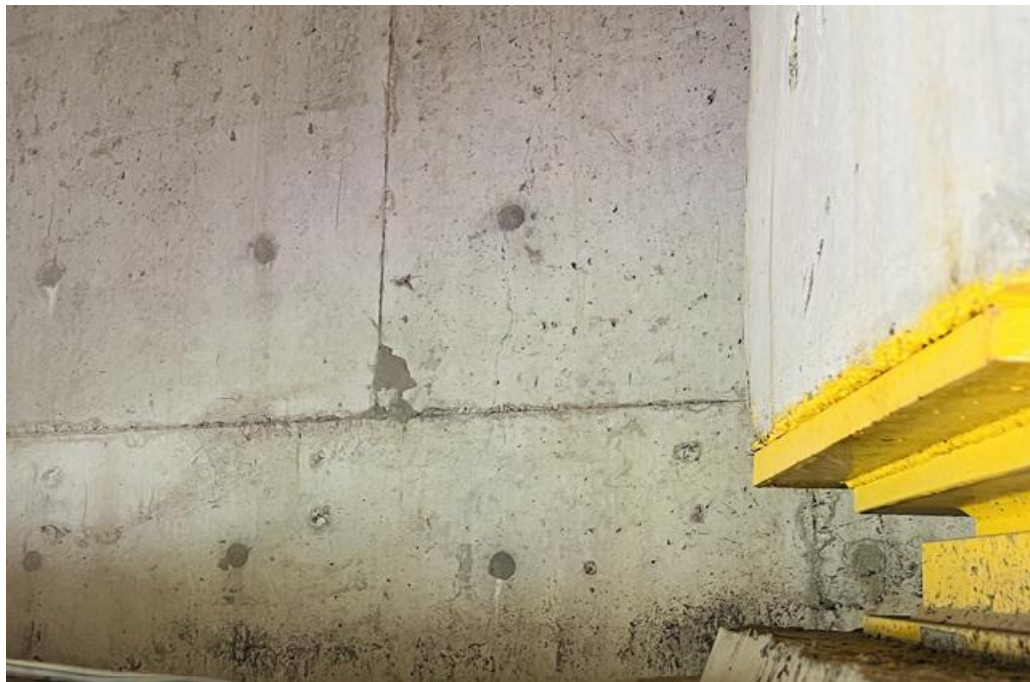
| 점검위치 | 상주 | 배골1교(A1) | 사진번호 | #02 |

| No. | 위치 | | 점검 내용 | 사진번호 |
|---|---|---|---|---|
| 19 | 상주 | 배골1교(A1) | STA 61.76K 교대 균열(0.2mm/2.0m) | #02 |

| 점검내용 | | STA 61.76K 교대 균열(0.2mm/2.0m) | | |

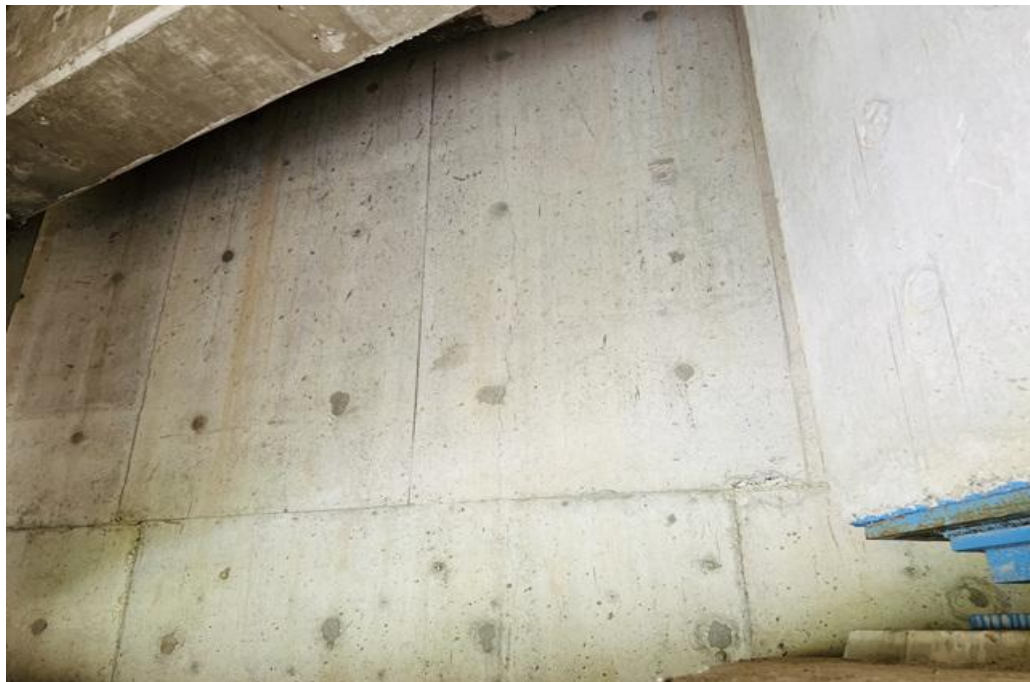
| 점검위치 | 상주 | 배골1교(A2) | 사진번호 | #03 |

| No. | 위치 | | 점검 내용 | 사진번호 |
|---|---|---|---|---|
| 20 | 상주 | 배골1교(A2) | STA 61.79K 교대 균열(0.3mm/2.0mX2EA) | #03 |

| 점검내용 | | STA 61.79K 교대 균열(0.3mm/2.0mX2EA) | | |

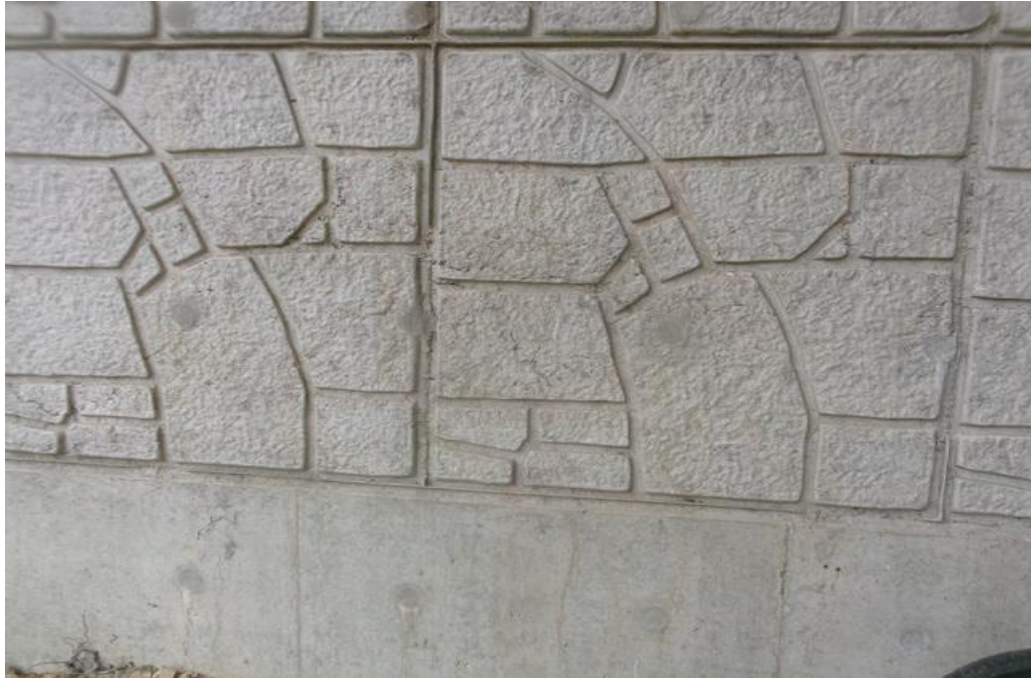
| 점검위치 | 상주 | 배골1교(A2) | 사진번호 | #04 |

| No. | 위치 | | 점검 내용 | 사진번호 |
|---|---|---|---|---|
| 21 | 상주 | 배골1교(A2) | STA 61.79K 교대 재료분리(1.0mX3.0m) | #04 |

| 점검내용 | | STA 61.79K 교대 재료분리(1.0mX3.0m) | | |

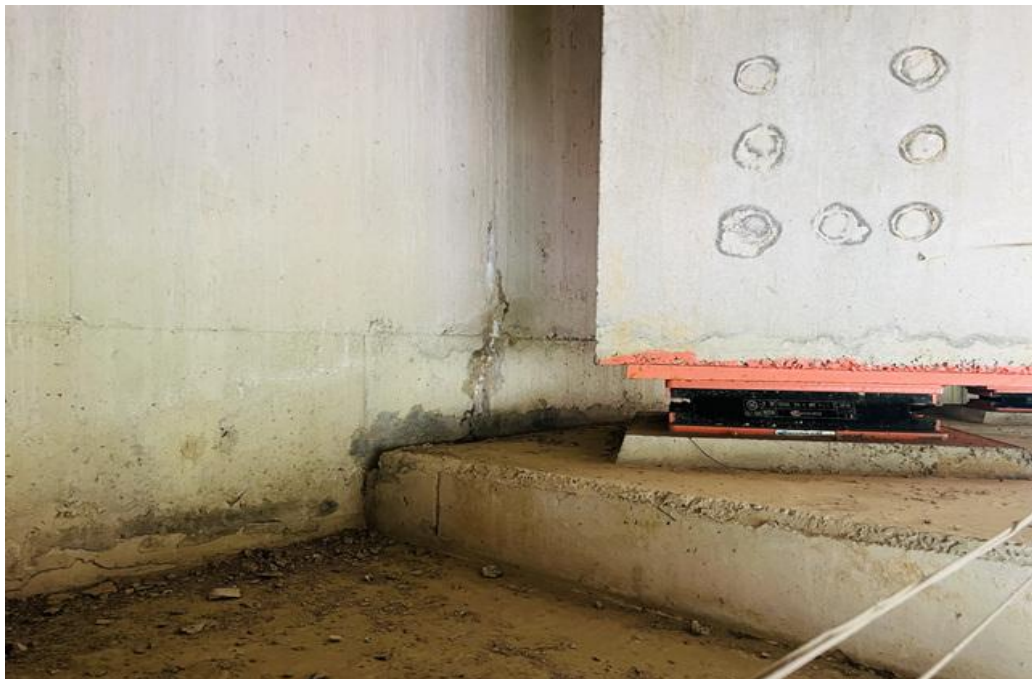
| 점검위치 | 영천 | 배골1교(A1) | 사진번호 | #05 |

| No. | 위치 | | 점검 내용 | 사진번호 |
|---|---|---|---|---|
| 22 | 영천 | 배골1교(A1) | STA 61.76K 교대 균열부백태(0.2X0.5X2EA) | #05 |

| 점검내용 | | STA 61.76K 교대 균열부백태(0.2X0.5X2EA) | | |

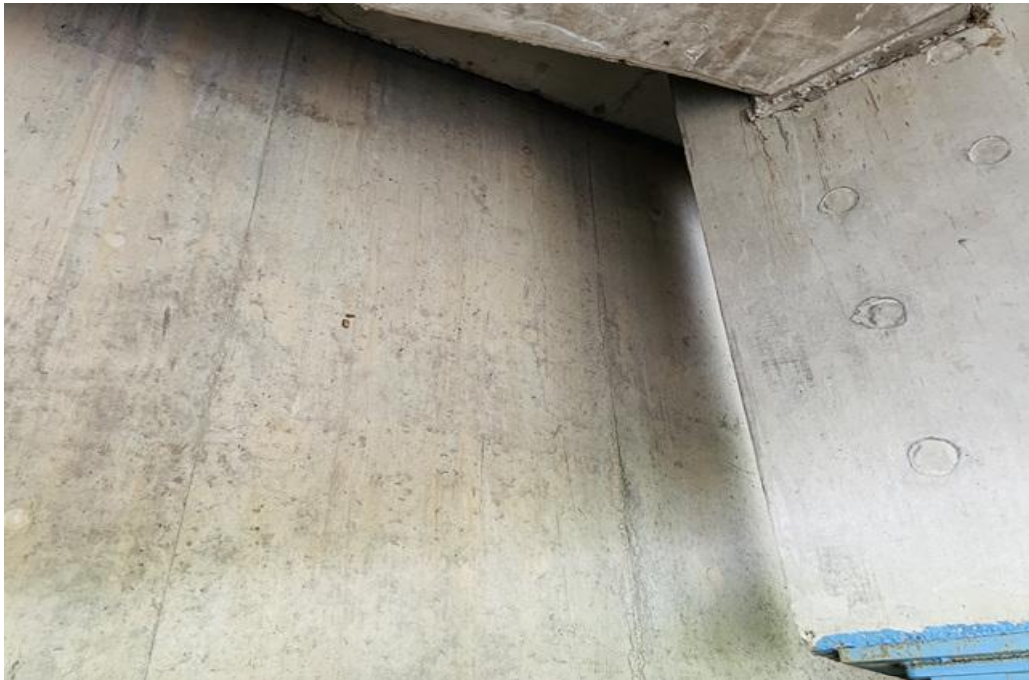
| 점검위치 | 영천 | 배골1교(A2) | 사진번호 | #06 |

| No. | 위치 | | 점검 내용 | 사진번호 |
|---|---|---|---|---|
| 23 | 영천 | 배골1교(A2) | STA 61.79K 교대 균열(0.3mm/2.0mX2EA) | #06 |

| 점검내용 | | STA 61.79K 교대 균열(0.3mm/2.0mX2EA) | | |

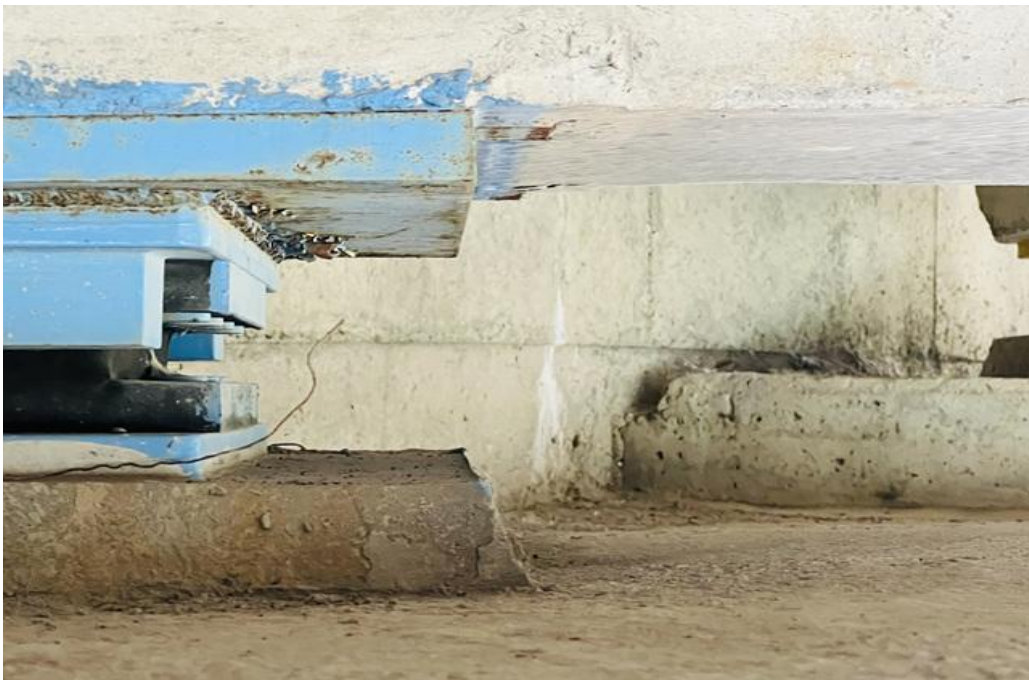
| 점검위치 | 영천 | 배골1교(A2) | 사진번호 | #07 |

| No. | 위치 | | 점검 내용 | 사진번호 |
|---|---|---|---|---|
| 24 | 영천 | 배골1교(A2) | STA 61.79K 교대 균열부백태(0.2X0.5) | #07 |

| 점검내용 | | STA 61.79K 교대 균열부백태(0.2X0.5) | | |

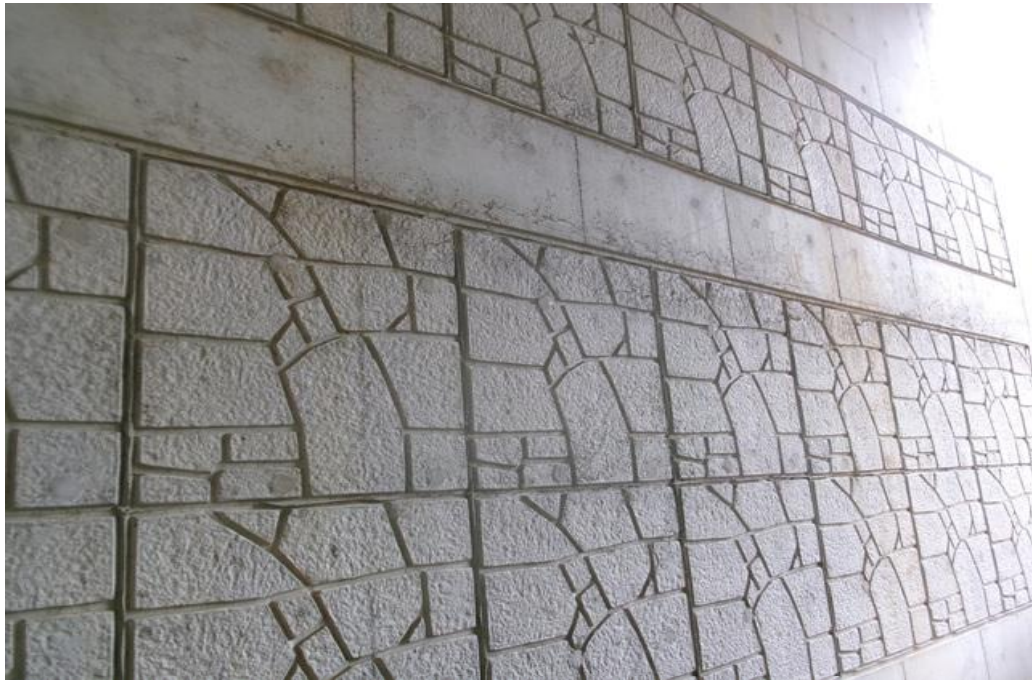
| 점검위치 | 영천 | 배골1교(A2) | 사진번호 | #08 |

| No. | 위치 | | 점검 내용 | 사진번호 |
|---|---|---|---|---|
| 25 | 영천 | 배골1교(A2) | STA 61.79K 교대 재료분리(3.0mX4.5m) | #08 |

| 점검내용 | | STA 61.79K 교대 재료분리(3.0mX4.5m) | | |

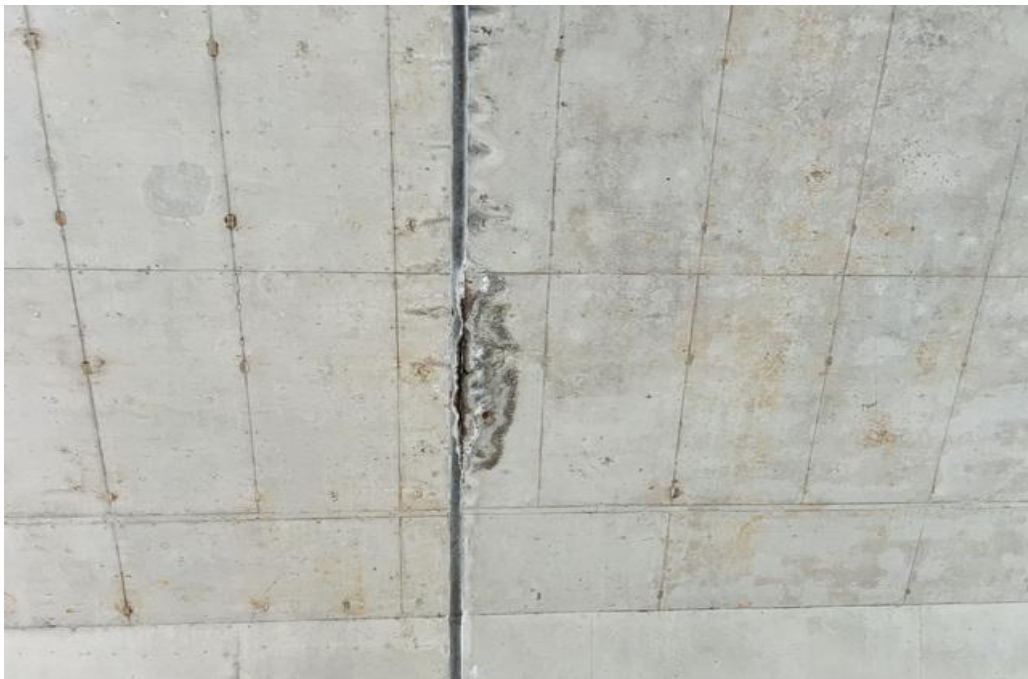
| 점검위치 | 상주 | 화남1-1교(S1) | 사진번호 | #01 |

| No. | 위치 | | 점검 내용 | 사진번호 |
|---|---|---|---|---|
| 26 | 상주 | 화남1-1교(S1) | STA 63.30K 바닥판하면 조인트부누수 1EA | #01 |

| 점검내용 | | STA 63.30K 바닥판하면 조인트부누수 1EA | | |

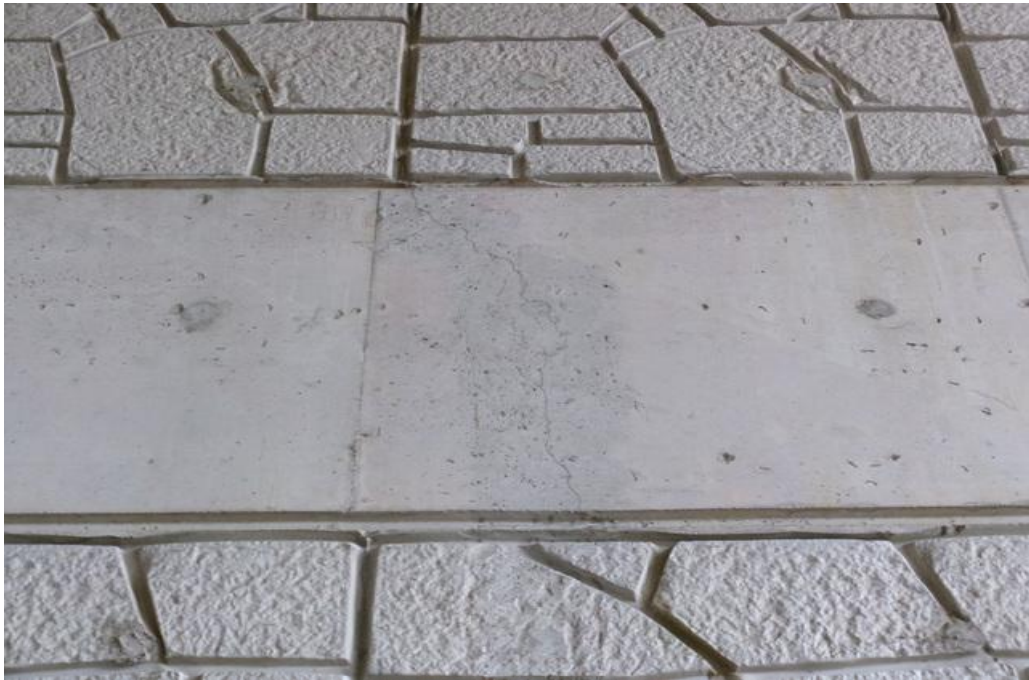
| 점검위치 | 영천 화남1-1교(A2) | 사진번호 | #02 |

| No. | 위치 | | 점검 내용 | 사진번호 |
|---|---|---|---|---|
| 27 | 영천 | 화남1-1교(A2) | STA 63.31K 교대 균열(0.3mm/1.0m) | #02 |

| 점검내용 | STA 63.31K 교대 균열(0.3mm/1.0m) | | |

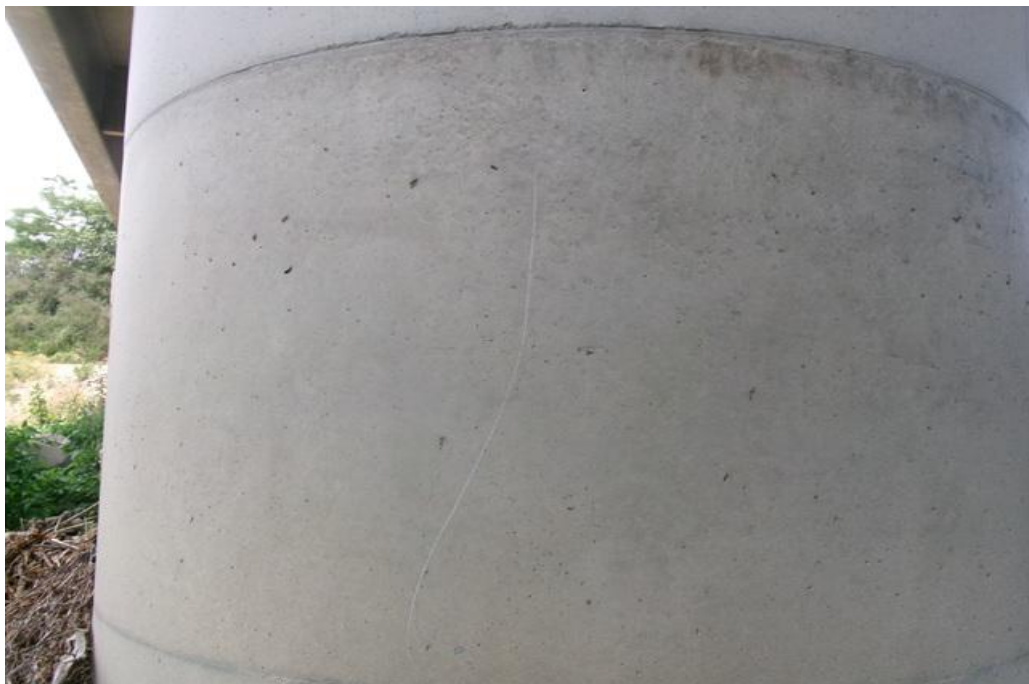
| 점검위치 | 영천 남원교(P1) | 사진번호 | #01 |

| No. | 위치 | | 점검 내용 | 사진번호 |
|---|---|---|---|---|
| 28 | 영천 | 남원교(P1) | STA 59.99K 교각 균열(0.2mm/1.0m) | #01 |

| 점검내용 | STA 59.99K 교각 균열(0.2mm/1.0m) | | |

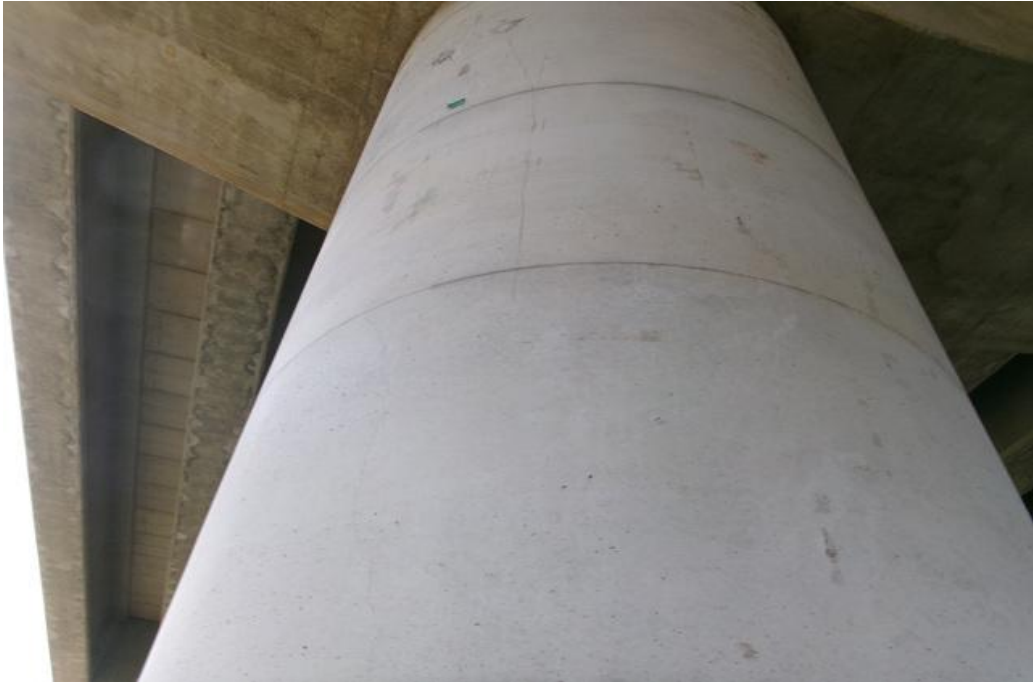
| 점검위치 | 영천 | 남원교(P1) | 사진번호 | #02 |

| No. | 위치 | | 점검 내용 | 사진번호 |
|---|---|---|---|---|
| 29 | 영천 | 남원교(P1) | STA 59.99K 교각 균열(0.2mm/2.0m) | #02 |

| 점검내용 | | STA 59.99K 교각 균열(0.2mm/2.0m) | | |

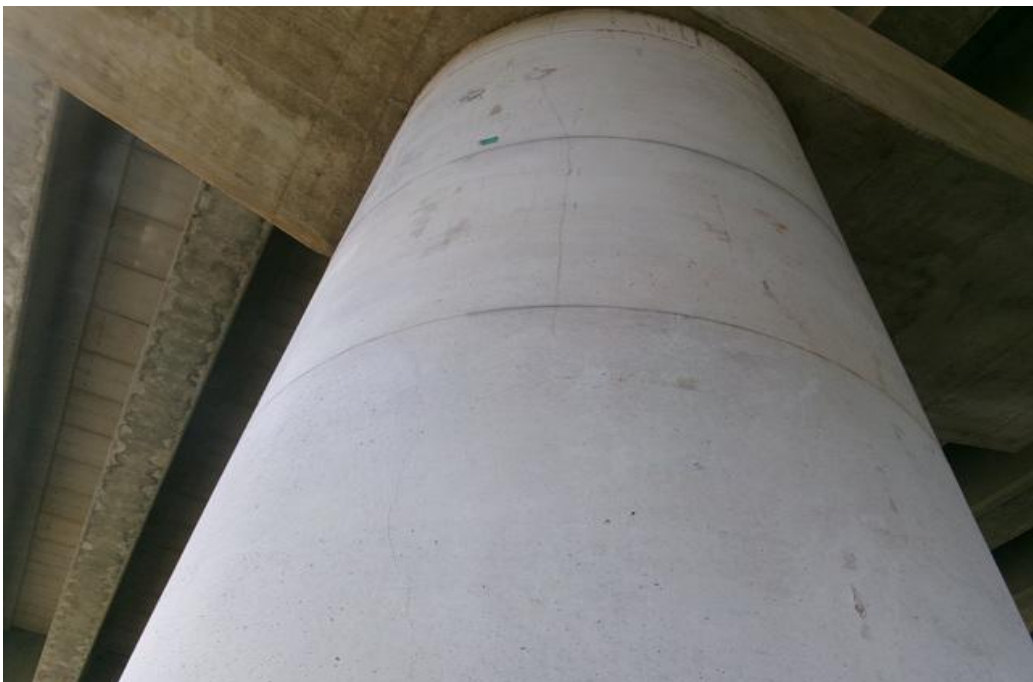
| 점검위치 | 영천 | 남원교(P1) | 사진번호 | #03 |

| No. | 위치 | | 점검 내용 | 사진번호 |
|---|---|---|---|---|
| 30 | 영천 | 남원교(P1) | STA 59.99K 교각 균열(0.2mm/3.5m) | #03 |

| 점검내용 | | STA 59.99K 교각 균열(0.2mm/3.5m) | | |
