## 도로교량 하자 목록(7공구)

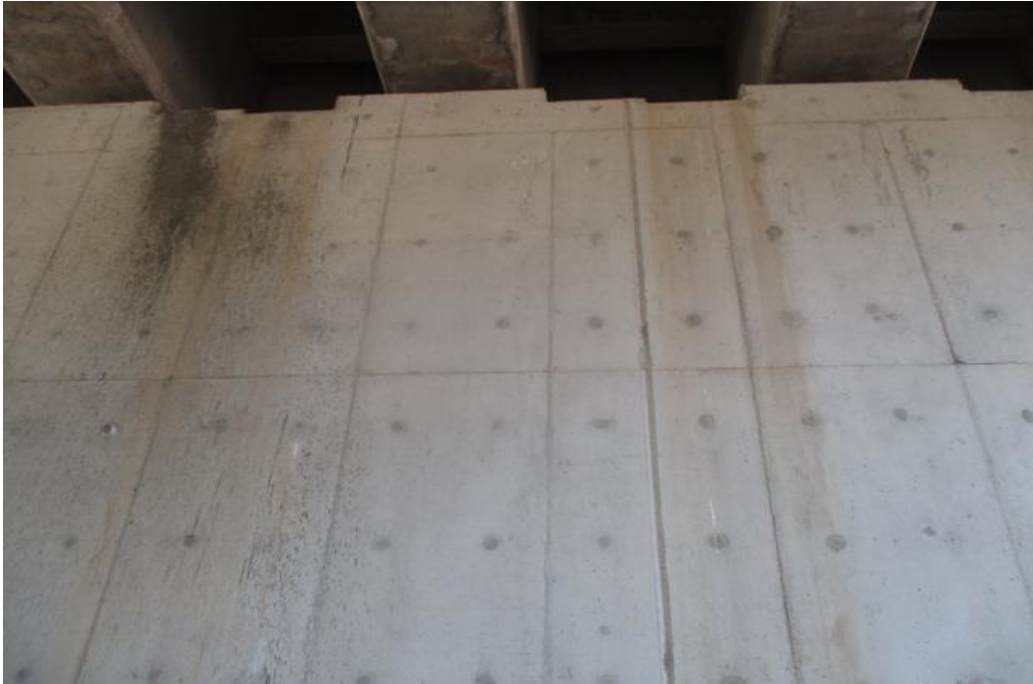
| 점검위치 | 상주 | 남원교(A1) | 사진번호 | #04 |

| No. | 위치 | | 점검 내용 | 사진번호 |
|---|---|---|---|---|
| 31 | 상주 | 남원교(A1) | STA 59.99K 교대 균열(0.2mm/4.0m) | #04 |

| 점검내용 | | STA 59.99K 교대 균열(0.2mm/4.0m) | | |

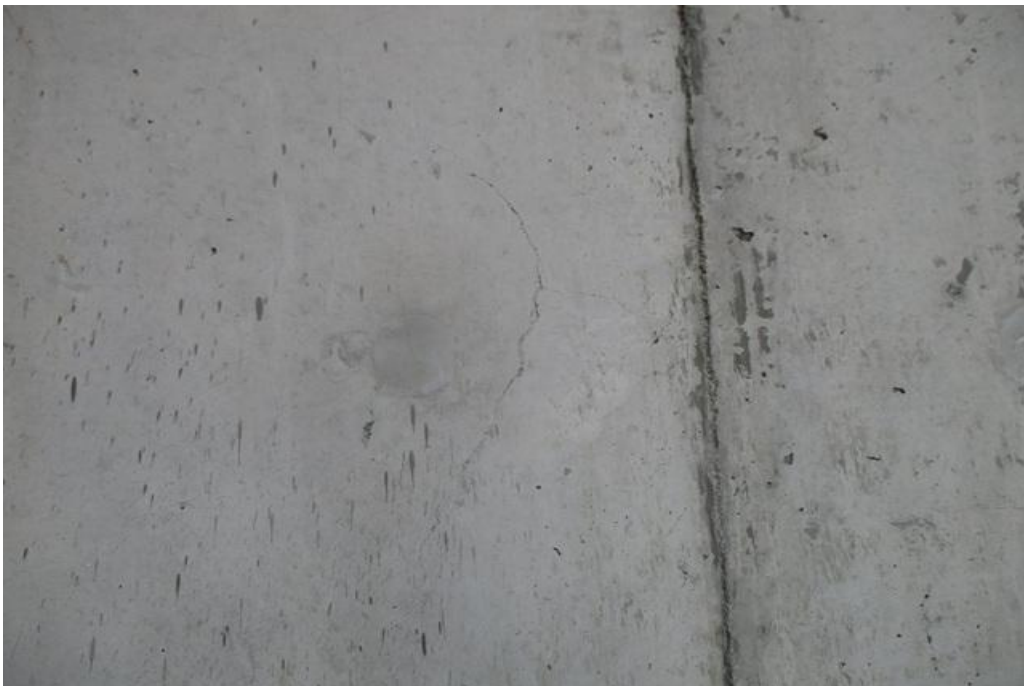
| 점검위치 | 상주 | 남원교(A1) | 사진번호 | #05 |

| No. | 위치 | | 점검 내용 | 사진번호 |
|---|---|---|---|---|
| 32 | 상주 | 남원교(A1) | STA 59.99K 교대 균열(0.3mm/0.5m) | #05 |

| 점검내용 | | STA 59.99K 교대 균열(0.3mm/0.5m) | | |

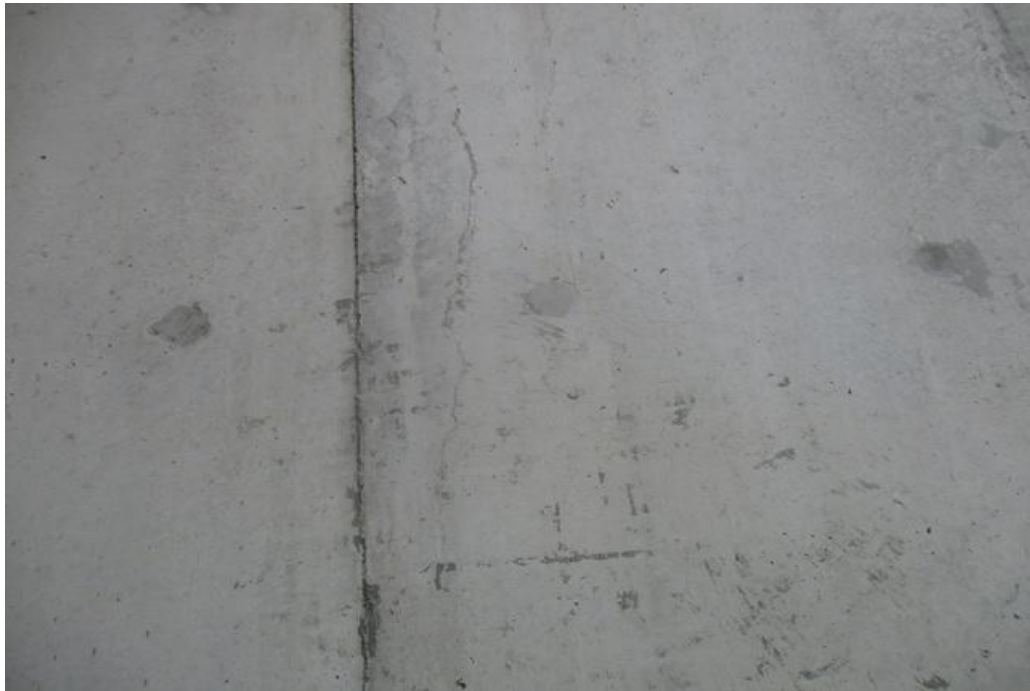
| 점검위치 | 상주 | 남원교(A1) | 사진번호 | #06 |

| No. | 위치 | | 점검 내용 | 사진번호 |
|---|---|---|---|---|
| 33 | 상주 | 남원교(A1) | STA 59.99K 교대 균열(0.3mm/2.0m) | #06 |

| 점검내용 | | STA 59.99K 교대 균열(0.3mm/2.0m) | | |

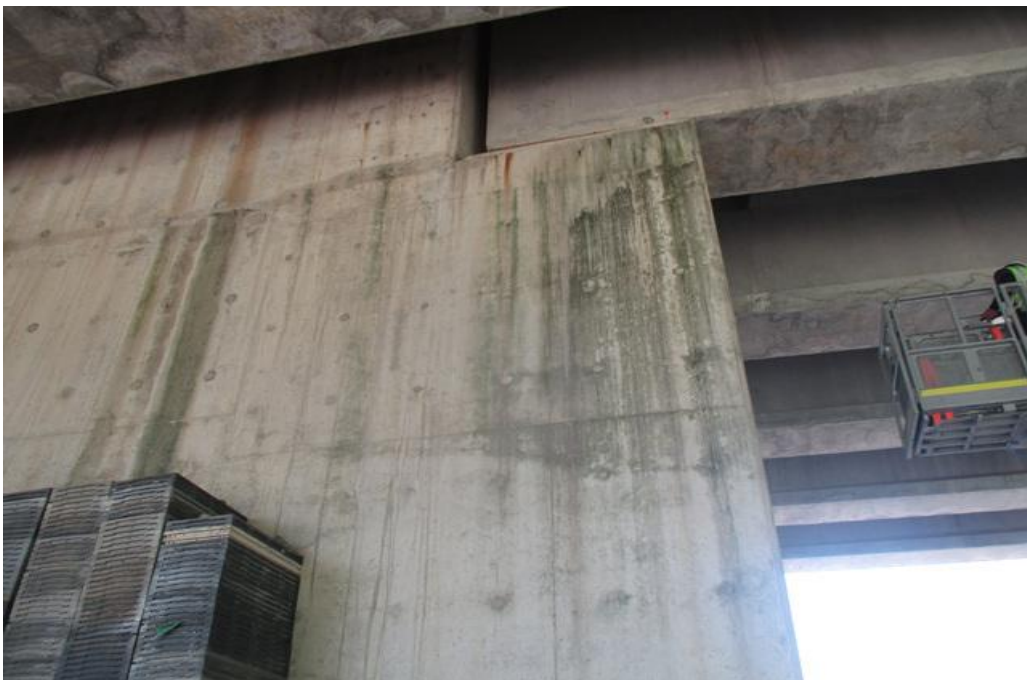
| 점검위치 | 상주 | 남원교(A1) | 사진번호 | #07 |

| No. | 위치 | | 점검 내용 | 사진번호 |
|---|---|---|---|---|
| 34 | 상주 | 남원교(A1) | STA 59.99K 교대 누수흔적(3.0mX4.0m) | #07 |

| 점검내용 | | STA 59.99K 교대 누수흔적(3.0mX4.0m) | | |

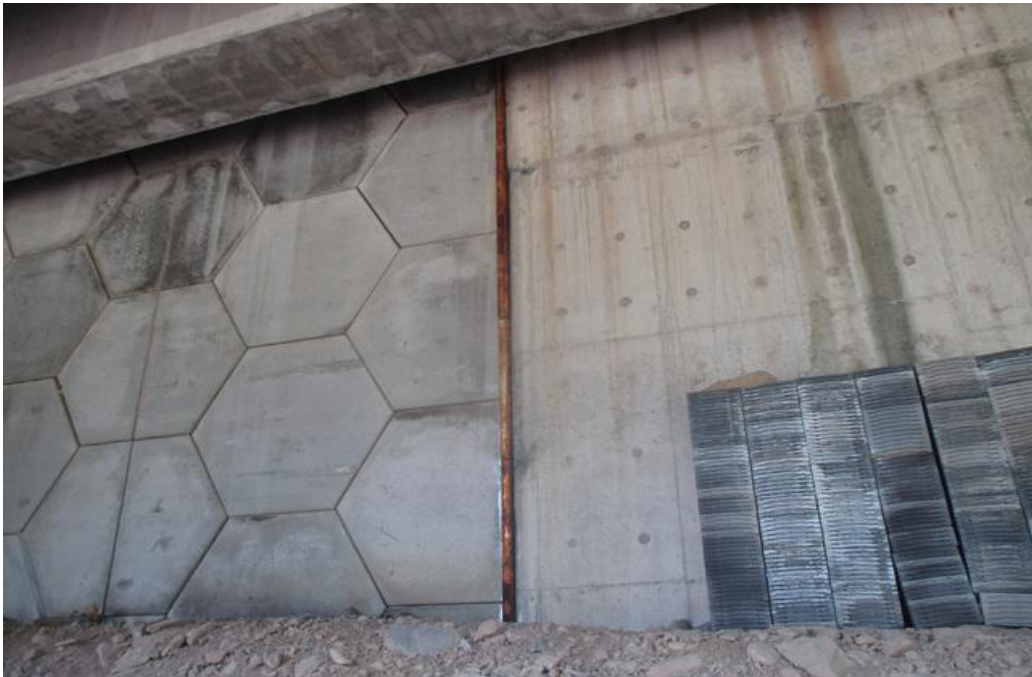
| 점검위치 | 상주 | 남원교(A1) | 사진번호 | #08 |

| No. | 위치 | | 점검 내용 | 사진번호 |
|---|---|---|---|---|
| 35 | 상주 | 남원교(A1) | STA 59.99K 교대 이음부부식(L=6.0m) | #08 |

| 점검내용 | | STA 59.99K 교대 이음부부식(L=6.0m) | | |

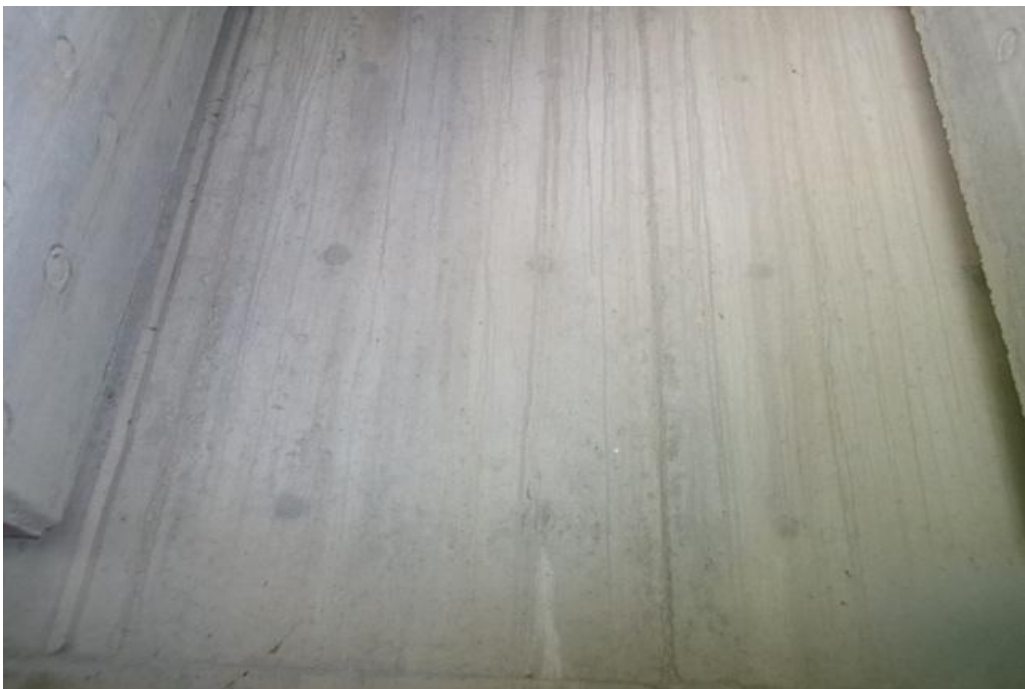
| 점검위치 | 상주 | 남원교(A1) | 사진번호 | #09 |

| No. | 위치 | | 점검 내용 | 사진번호 |
|---|---|---|---|---|
| 36 | 상주 | 남원교(A1) | STA 59.99K 교대 균열(0.2mm/2.0m) | #09 |

| 점검내용 | | STA 59.99K 교대 균열(0.2mm/2.0m) | | |

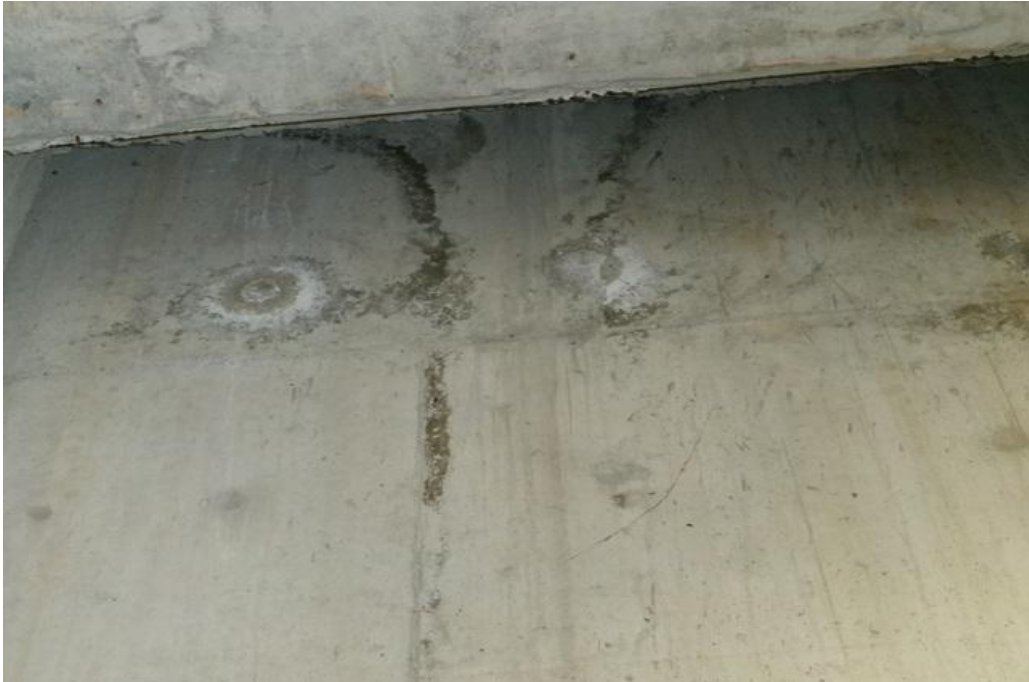
| 점검위치 | 상주 | 남원교(A1) | 사진번호 | #10 |

| No. | 위치 | | 점검 내용 | 사진번호 |
|---|---|---|---|---|
| 37 | 상주 | 남원교(A1) | STA 59.99K 교대 백태(0.3mX0.5m) | #10 |

| 점검내용 | | STA 59.99K 교대 백태(0.3mX0.5m) | | |

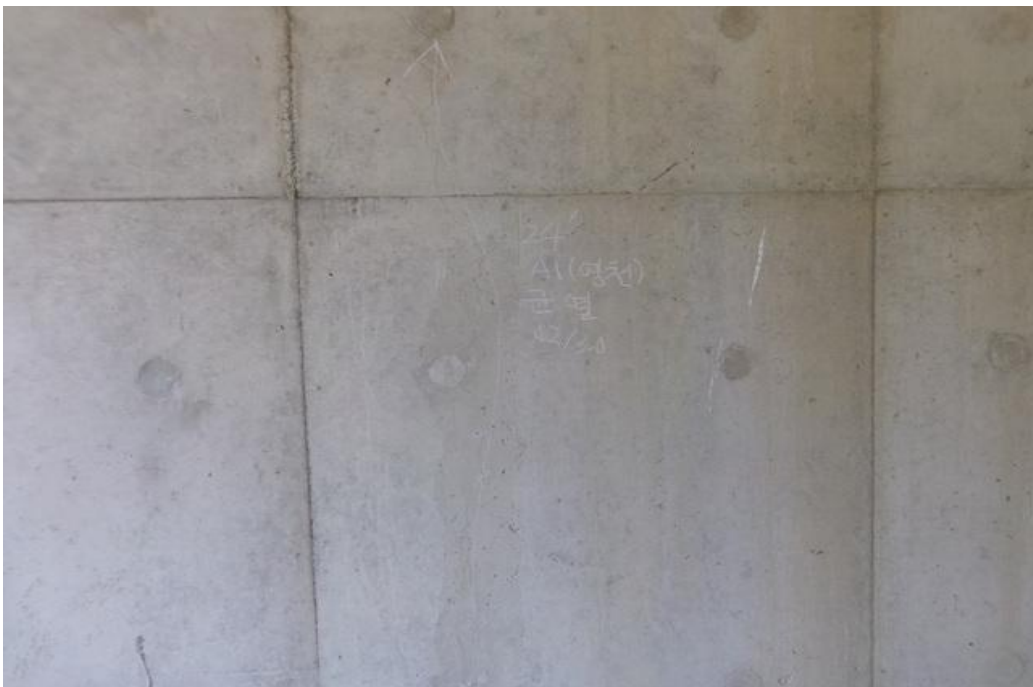
| 점검위치 | 영천 | 남원교(A1) | 사진번호 | #11 |

| No. | 위치 | | 점검 내용 | 사진번호 |
|---|---|---|---|---|
| 38 | 영천 | 남원교(A1) | STA 59.99K 교대 균열(0.3mm/3.0m) | #11 |

| 점검내용 | | STA 59.99K 교대 균열(0.3mm/3.0m) | | |

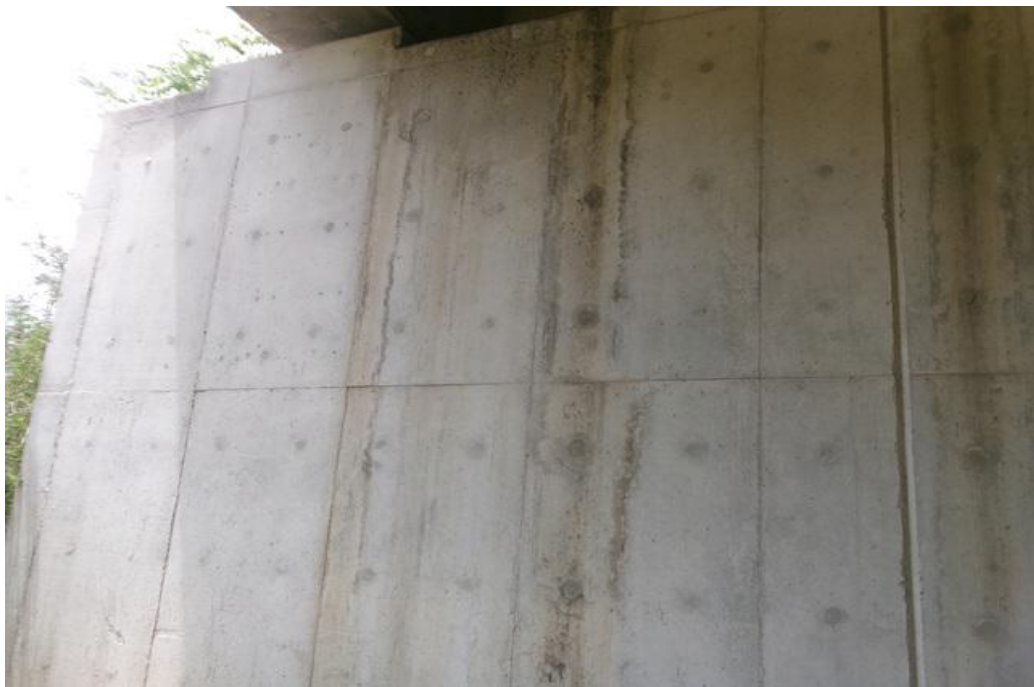
| 점검위치 | 영천 | 남원교(A1) | 사진번호 | #12 |

| No. | 위치 | | 점검 내용 | 사진번호 |
|---|---|---|---|---|
| 39 | 영천 | 남원교(A1) | STA 59.99K 교대 누수흔적(1.0mX3.5m) | #12 |

| 점검내용 | | STA 59.99K 교대 누수흔적(1.0mX3.5m) | | |

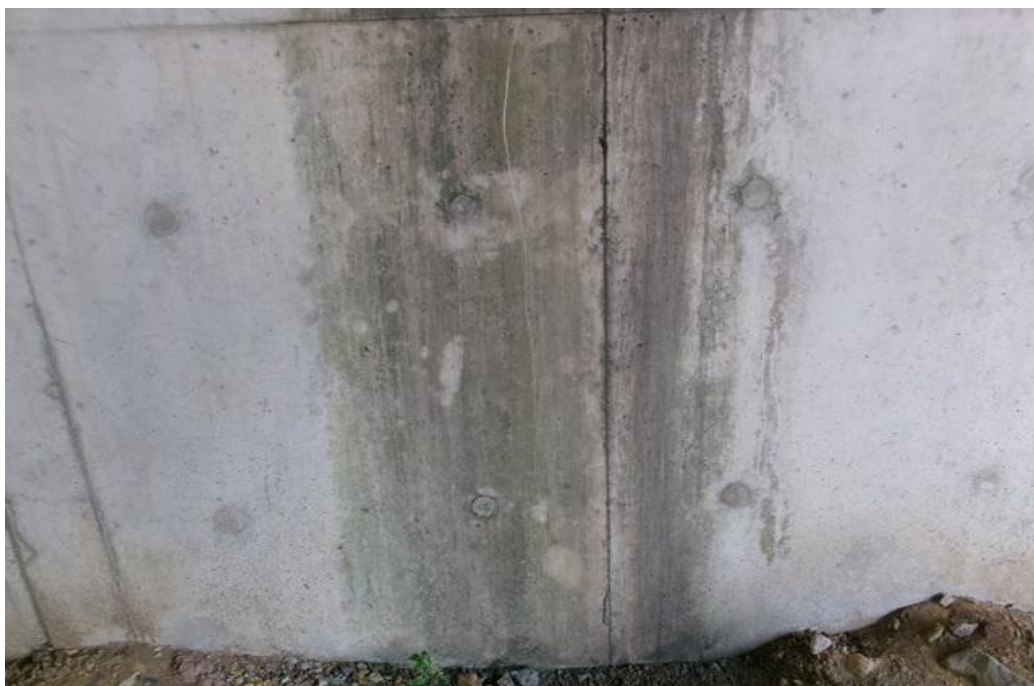
| 점검위치 | 영천 | 남원교(A2) | 사진번호 | #13 |

| No. | 위치 | | 점검 내용 | 사진번호 |
|---|---|---|---|---|
| 40 | 영천 | 남원교(A2) | STA 59.99K 교대 균열(0.2mm/1.5m) | #13 |

| 점검내용 | | STA 59.99K 교대 균열(0.2mm/1.5m) | | |

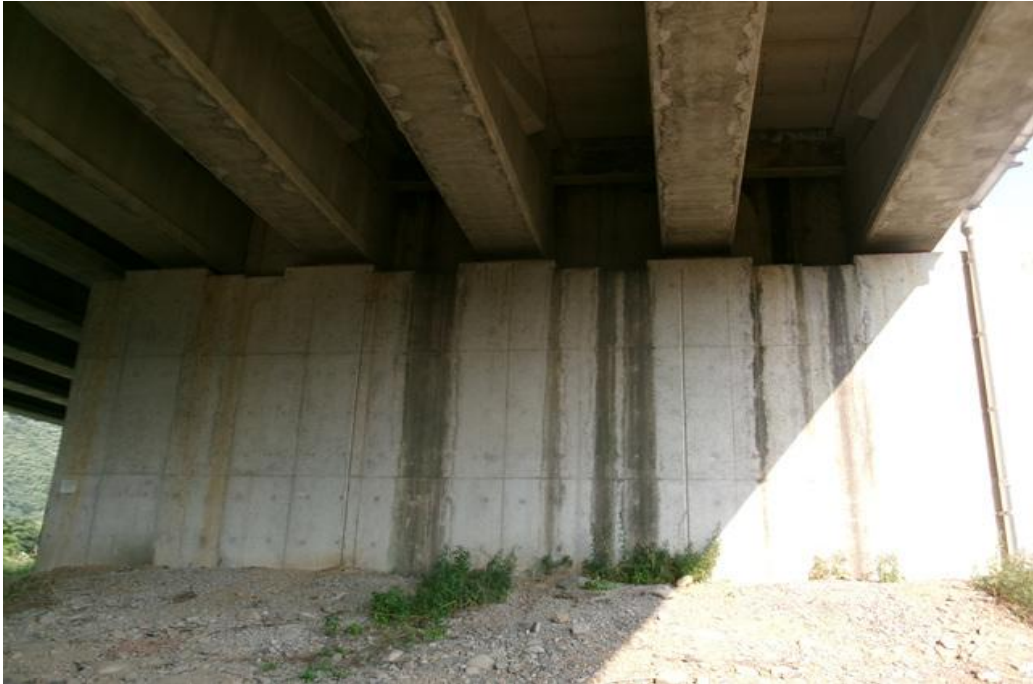
| 점검위치 | 영천 | 남원교(A2) | 사진번호 | #14 |

| No. | 위치 | | 점검 내용 | 사진번호 |
|---|---|---|---|---|
| 41 | 영천 | 남원교(A2) | STA 59.99K 교대 누수흔적(1.0mX7.0mX3EA) | #14 |

| 점검내용 | | STA 59.99K 교대 누수흔적(1.0mX7.0mX3EA) | | |

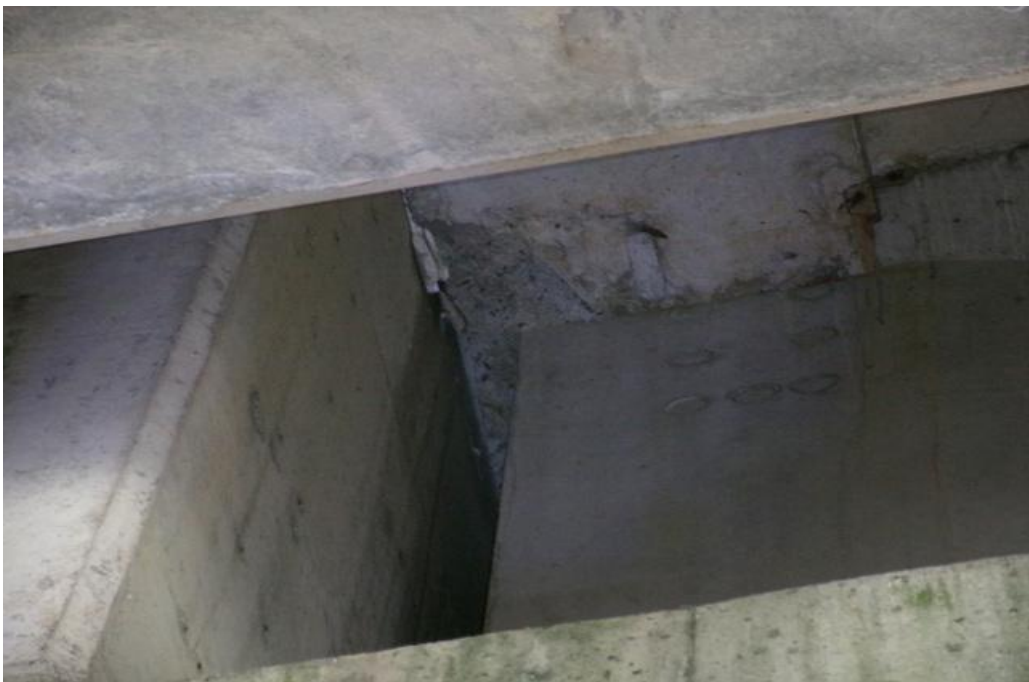
| 점검위치 | 영천 | 남원교(S1) | 사진번호 | #15 |

| No. | 위치 | | 점검 내용 | 사진번호 |
|---|---|---|---|---|
| 42 | 영천 | 남원교(S1) | STA 59.99K 바닥판하면 파손(0.1mX0.5m) | #15 |

| 점검내용 | | STA 59.99K 바닥판하면 파손(0.1mX0.5m) | | |

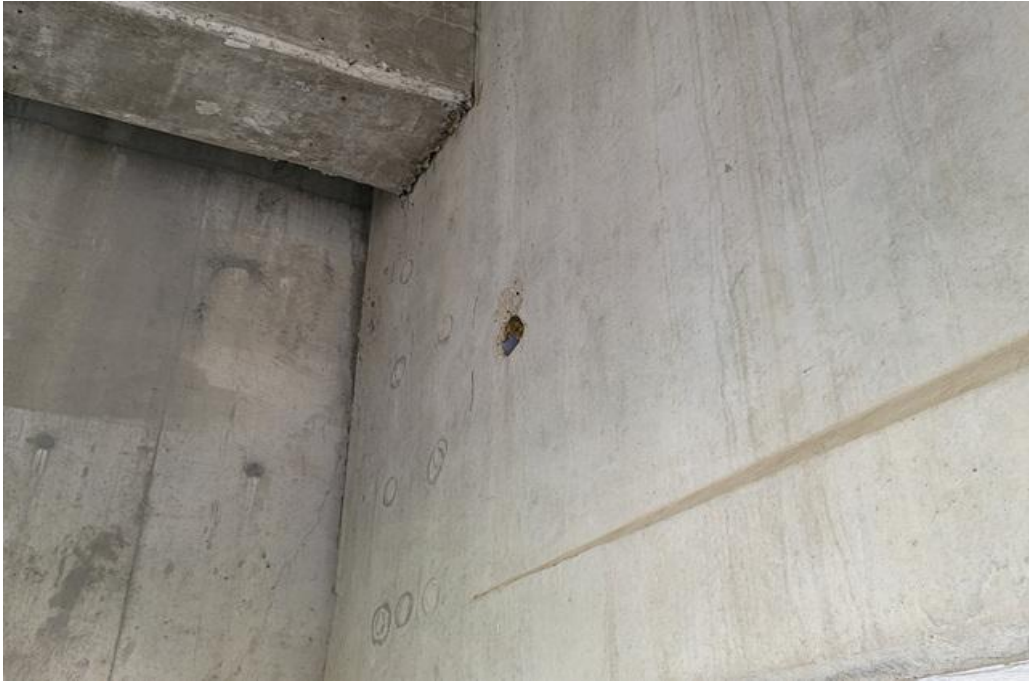
| 점검위치 | 영천 | 화남2교(S1) | 사진번호 | #01 |

| No. | 위치 | | 점검 내용 | 사진번호 |
|---|---|---|---|---|
| 43 | 영천 | 화남2교(S1) | STA 63.30K 인양홀 파손(0.2mX0.2mX10EA) | #01 |

| 점검내용 | | STA 63.30K 인양홀 파손(0.2mX0.2mX10EA) | | |

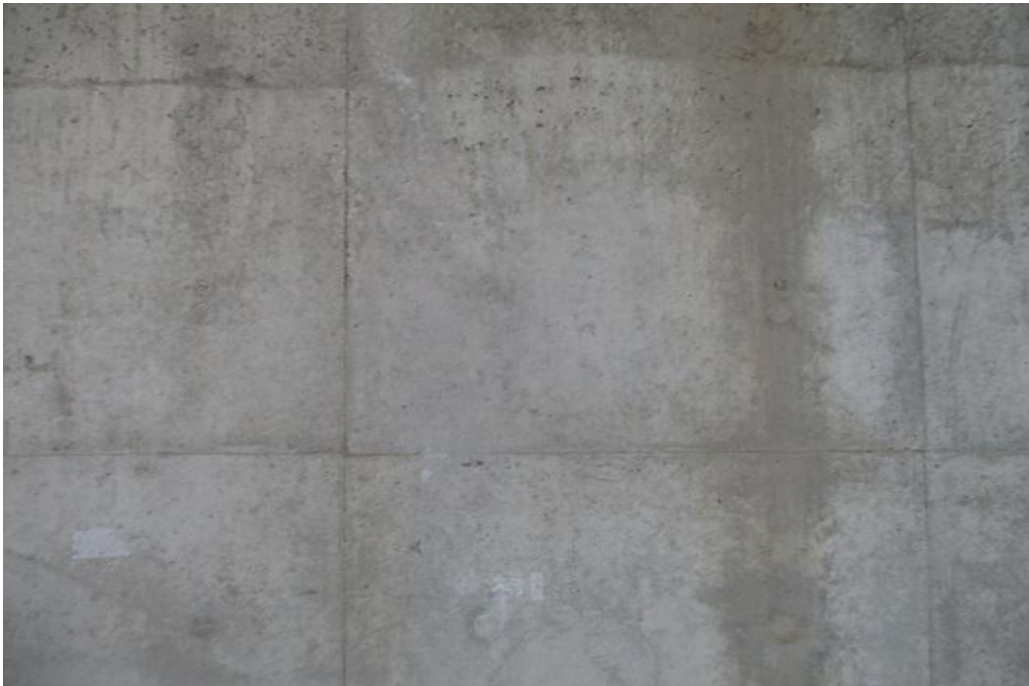
| 점검위치 | 상주 | 화남2교(A1) | 사진번호 | #02 |

| No. | 위치 | | 점검 내용 | 사진번호 |
|---|---|---|---|---|
| 44 | 상주 | 화남2교(A1) | STA 63.30K 교대 균열(0.2mm/2.0m) | #02 |

| 점검내용 | | STA 63.30K 교대 균열(0.2mm/2.0m) | | |

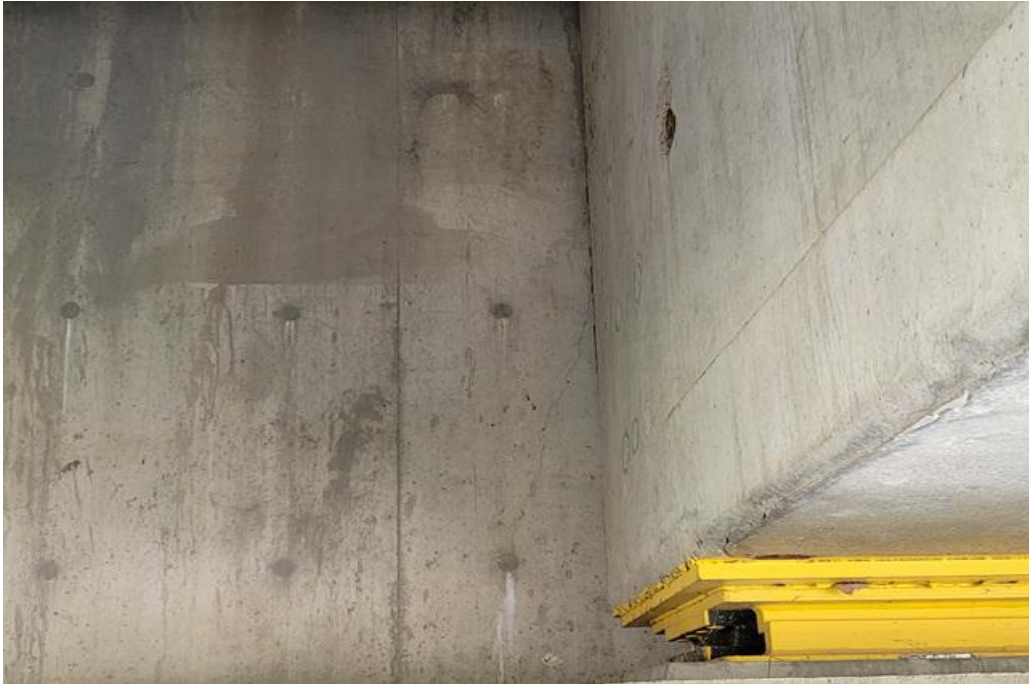
| 점검위치 | 상주 | 화남2교(A1) | 사진번호 | #03 |

| No. | 위치 | | 점검 내용 | 사진번호 |
|---|---|---|---|---|
| 45 | 상주 | 화남2교(A1) | STA 63.30K 교대 균열(0.2mm/2.0m) | #03 |

| 점검내용 | | STA 63.30K 교대 균열(0.2mm/2.0m) | | |

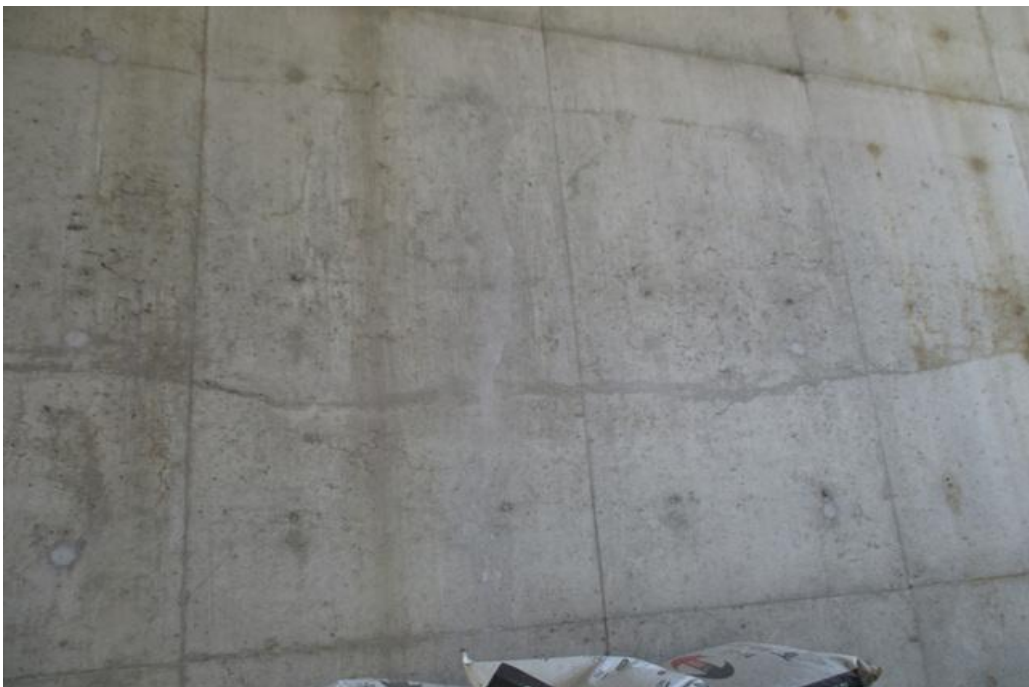
| 점검위치 | 상주 | 화남2교(A1) | 사진번호 | #04 |

| No. | 위치 | | 점검 내용 | 사진번호 |
|---|---|---|---|---|
| 46 | 상주 | 화남2교(A1) | STA 63.30K 교대 균열(0.2mm/3.0m) | #04 |

| 점검내용 | | STA 63.30K 교대 균열(0.2mm/3.0m) | | |

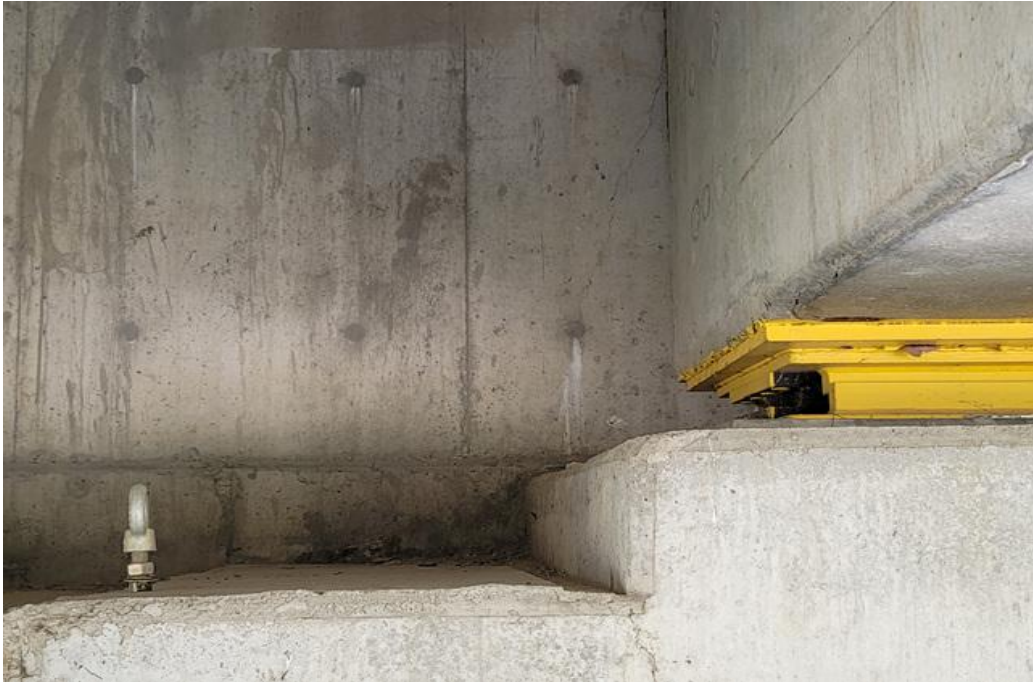
| 점검위치 | 상주 | 화남2교(A1) | 사진번호 | #05 |

| No. | 위치 | | 점검 내용 | 사진번호 |
|---|---|---|---|---|
| 47 | 상주 | 화남2교(A1) | STA 63.30K 교대 균열부백태(0.1mX0.5m) | #05 |

| 점검내용 | | STA 63.30K 교대 균열부백태(0.1mX0.5m) | | |

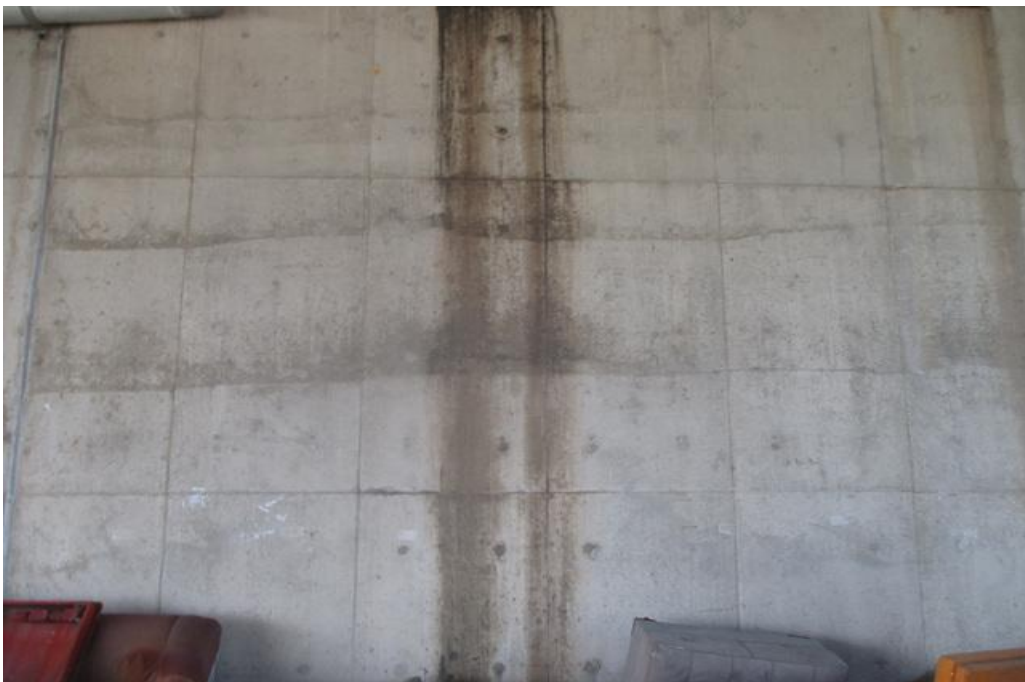
| 점검위치 | 상주 | 화남2교(A1) | 사진번호 | #06 |

| No. | 위치 | | 점검 내용 | 사진번호 |
|---|---|---|---|---|
| 48 | 상주 | 화남2교(A1) | STA 63.30K 교대 누수흔적(1.0mX6.0m) | #06 |

| 점검내용 | | STA 63.30K 교대 누수흔적(1.0mX6.0m) | | |

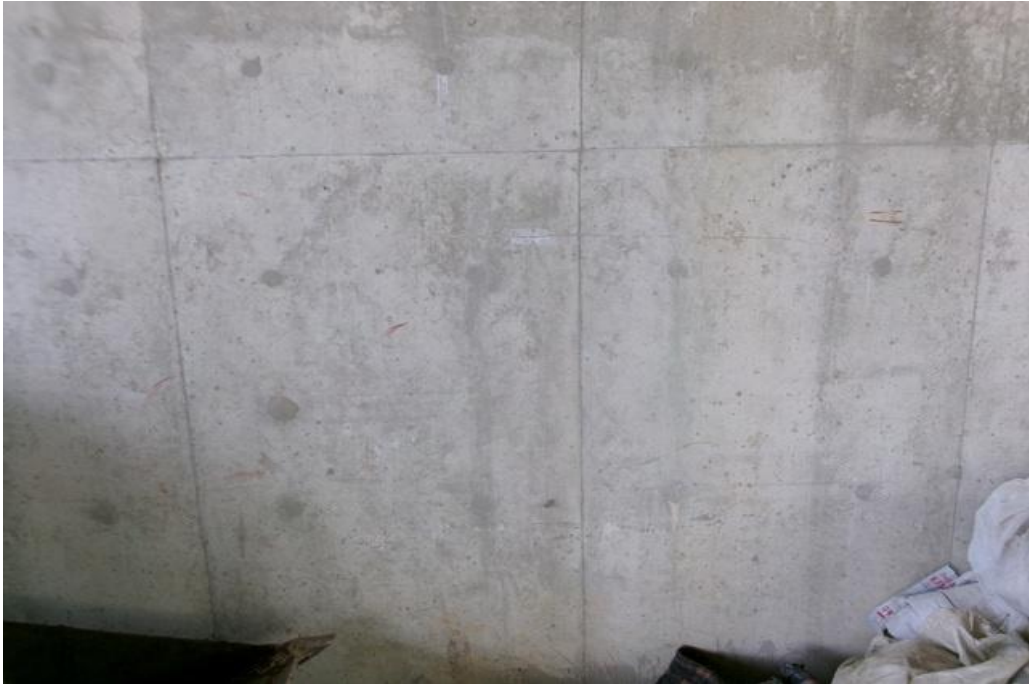
| 점검위치 | 상주 | 화남2교(A2) | 사진번호 | #07 |

| No. | 위치 | | 점검 내용 | 사진번호 |
|---|---|---|---|---|
| 49 | 상주 | 화남2교(A2) | STA 63.30K 교대 균열(0.2mm/2.0mX2EA) | #07 |

| 점검내용 | | STA 63.30K 교대 균열(0.2mm/2.0mX2EA) | | |

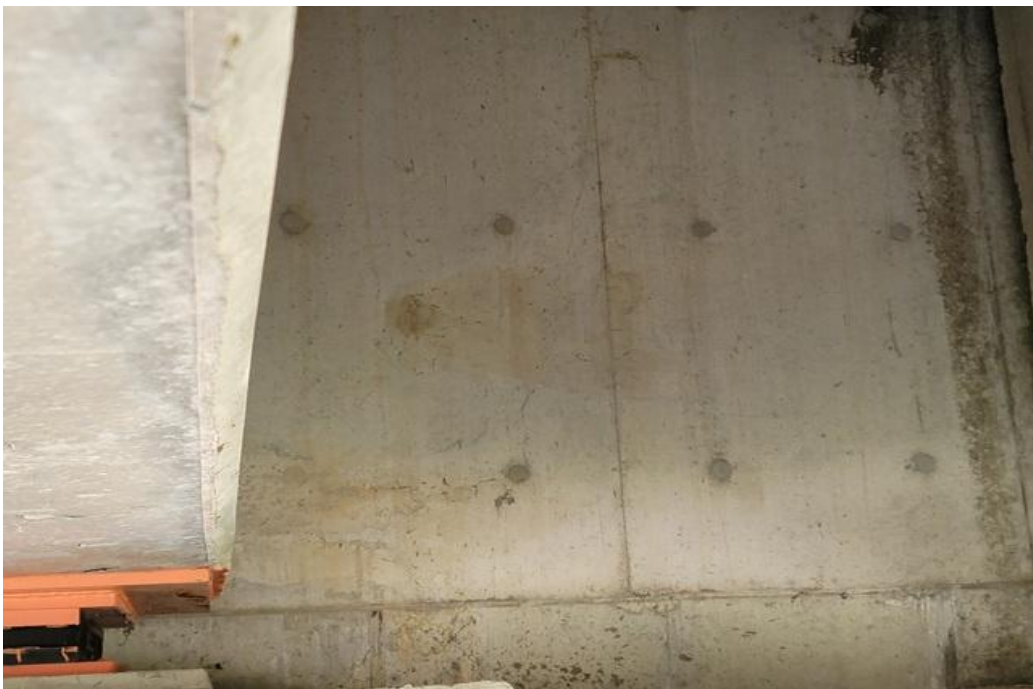
| 점검위치 | 상주 | 화남2교(A2) | 사진번호 | #08 |

| No. | 위치 | | 점검 내용 | 사진번호 |
|---|---|---|---|---|
| 50 | 상주 | 화남2교(A2) | STA 63.30K 교대 균열(0.2mm/2.0mX2EA) | #08 |

| 점검내용 | | STA 63.30K 교대 균열(0.2mm/2.0mX2EA) | | |

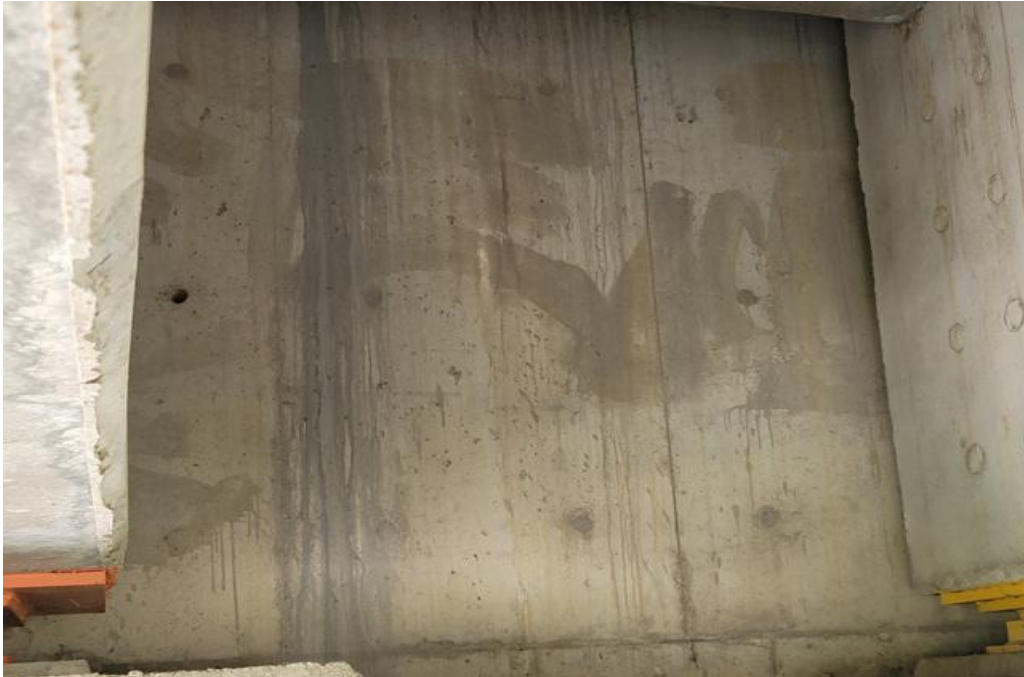
| 점검위치 | 상주 | 화남2교(A2) | 사진번호 | #09 |

| No. | 위치 | | 점검 내용 | 사진번호 |
|---|---|---|---|---|
| 51 | 상주 | 화남2교(A2) | STA 63.30K 교대 균열(0.3mm/2.0m) | #09 |

| 점검내용 | | STA 63.30K 교대 균열(0.3mm/2.0m) | | |

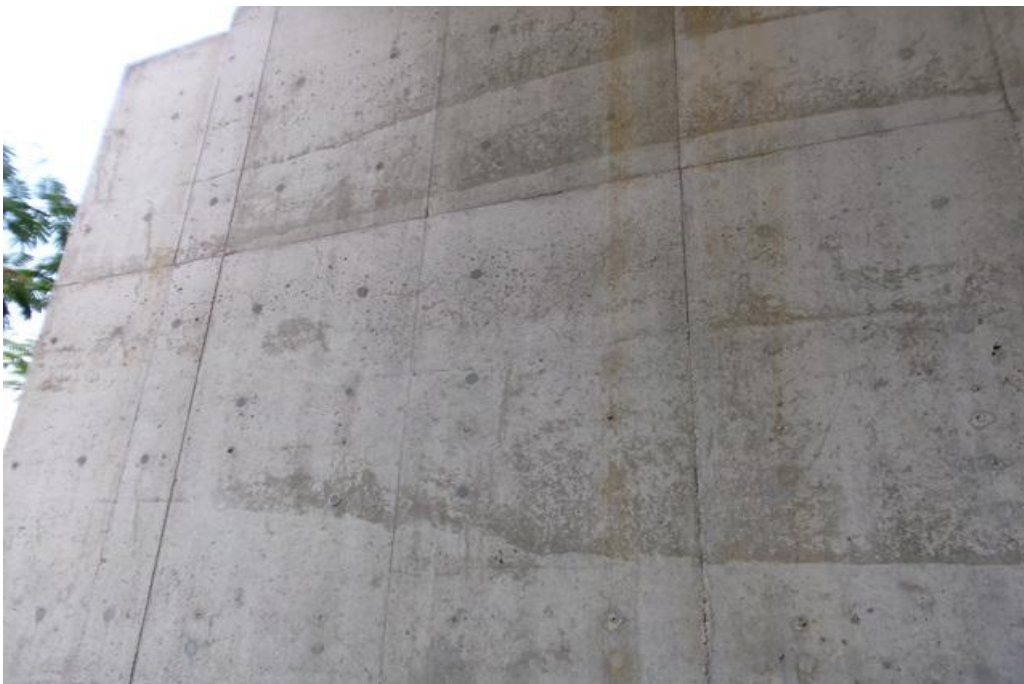
| 점검위치 | 상주 | 화남2교(A2) | 사진번호 | #10 |

| No. | 위치 | | 점검 내용 | 사진번호 |
|---|---|---|---|---|
| 52 | 상주 | 화남2교(A2) | STA 63.30K 교대 재료분리(1.5mX3.0m) | #10 |

| 점검내용 | | STA 63.30K 교대 재료분리(1.5mX3.0m) | | |

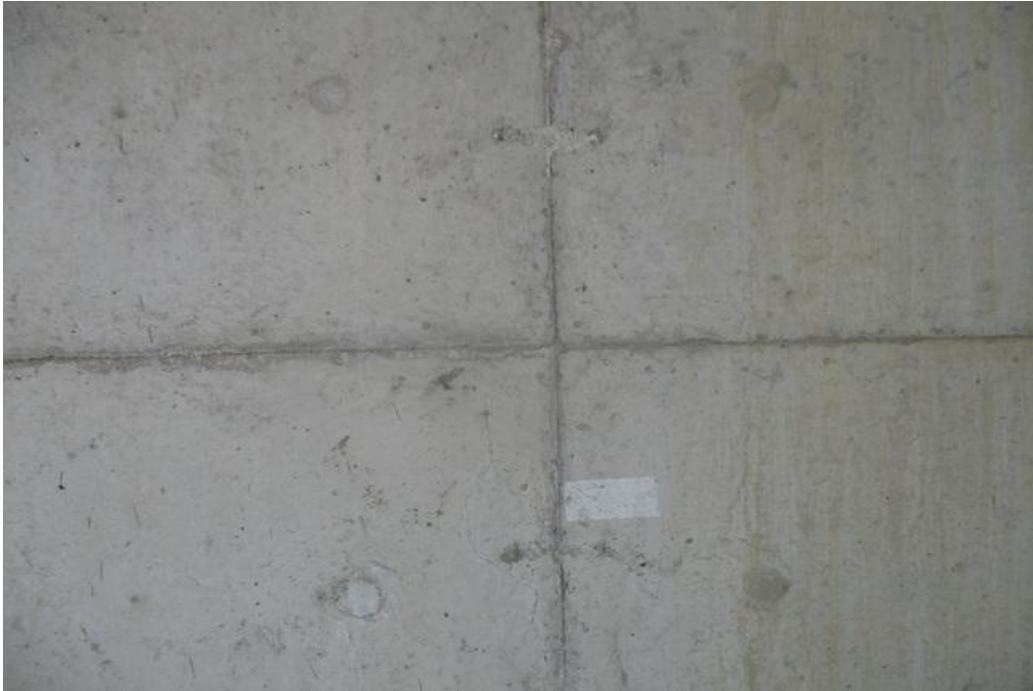
| 점검위치 | 영천 | 화남2교(A1) | 사진번호 | #11 |

| No. | 위치 | | 점검 내용 | 사진번호 |
|---|---|---|---|---|
| 53 | 영천 | 화남2교(A1) | STA 63.30K 교대 균열(0.2mm/2.0mX3EA) | #11 |

| 점검내용 | | STA 63.30K 교대 균열(0.2mm/2.0mX3EA) | | |

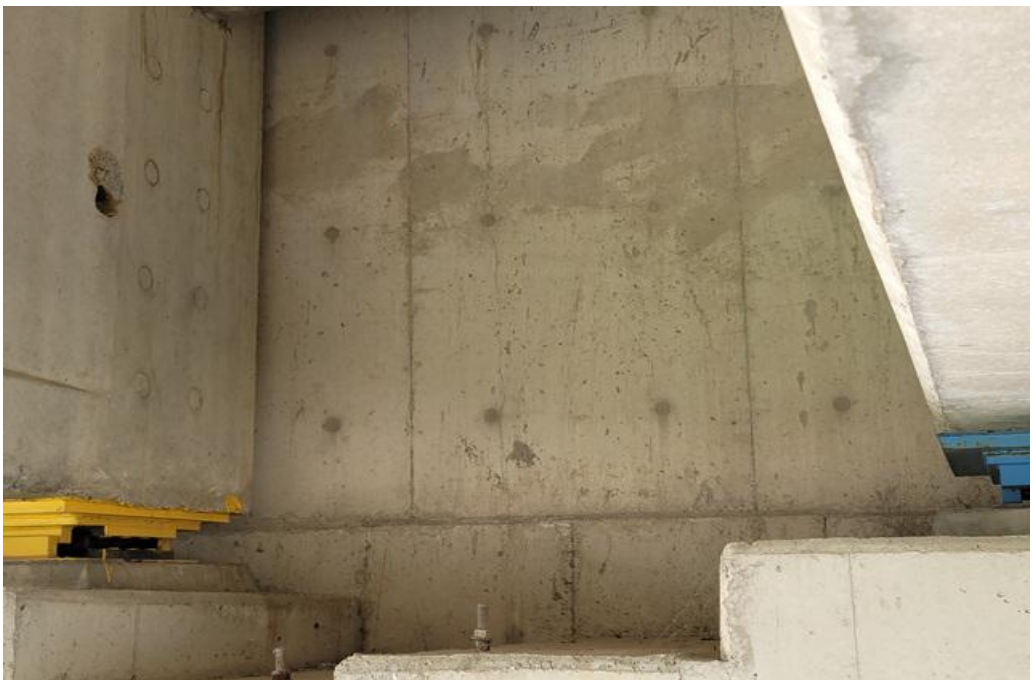
| 점검위치 | 영천 | 화남2교(A1) | 사진번호 | #12 |

| No. | 위치 | | 점검 내용 | 사진번호 |
|---|---|---|---|---|
| 54 | 영천 | 화남2교(A1) | STA 63.30K 교대 균열(0.3mm/2.0m) | #12 |

| 점검내용 | | STA 63.30K 교대 균열(0.3mm/2.0m) | | |

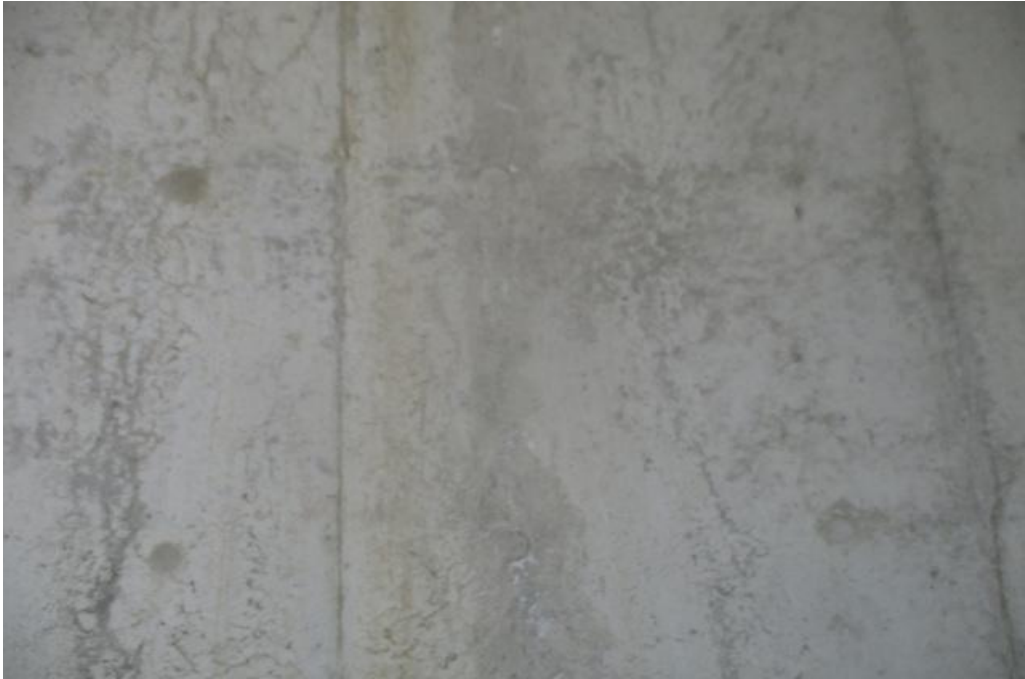
| 점검위치 | 영천 | 화남2교(A1) | 사진번호 | #13 |

| No. | 위치 | | 점검 내용 | 사진번호 |
|---|---|---|---|---|
| 55 | 영천 | 화남2교(A1) | STA 63.30K 교대 균열(0.3mm/4.0m) | #13 |

| 점검내용 | | STA 63.30K 교대 균열(0.3mm/4.0m) | | |

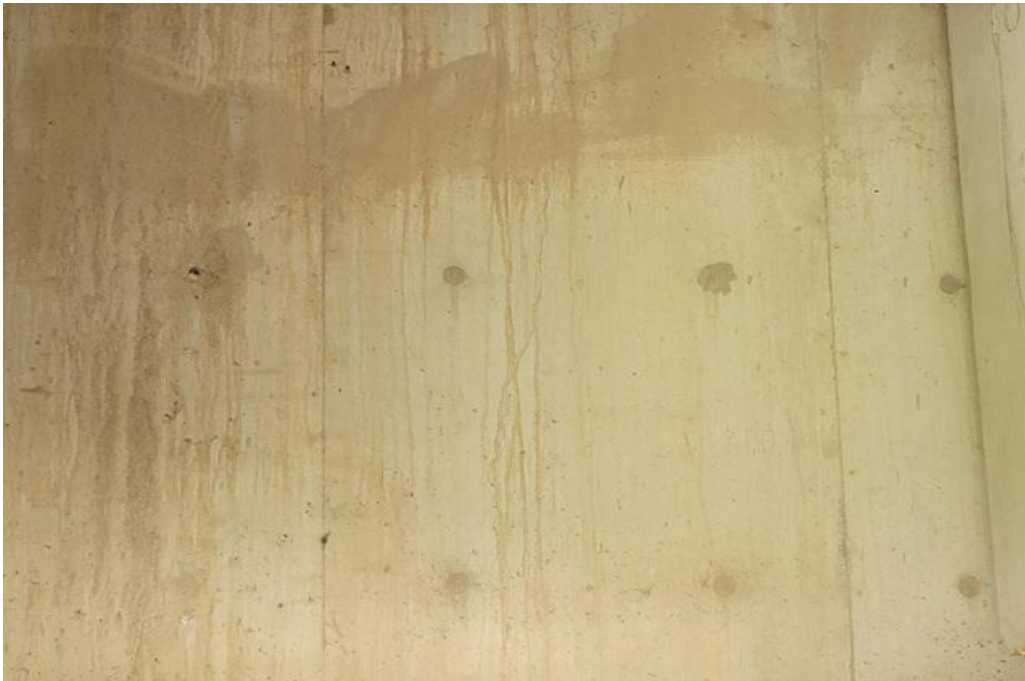
| 점검위치 | 영천 | 화남2교(A1) | 사진번호 | #14 |

| No. | 위치 | | 점검 내용 | 사진번호 |
|---|---|---|---|---|
| 56 | 영천 | 화남2교(A1) | STA 63.30K 교대 균열(0.3mm/2.0m) | #14 |

| 점검내용 | | STA 63.30K 교대 균열(0.3mm/2.0m) | | |

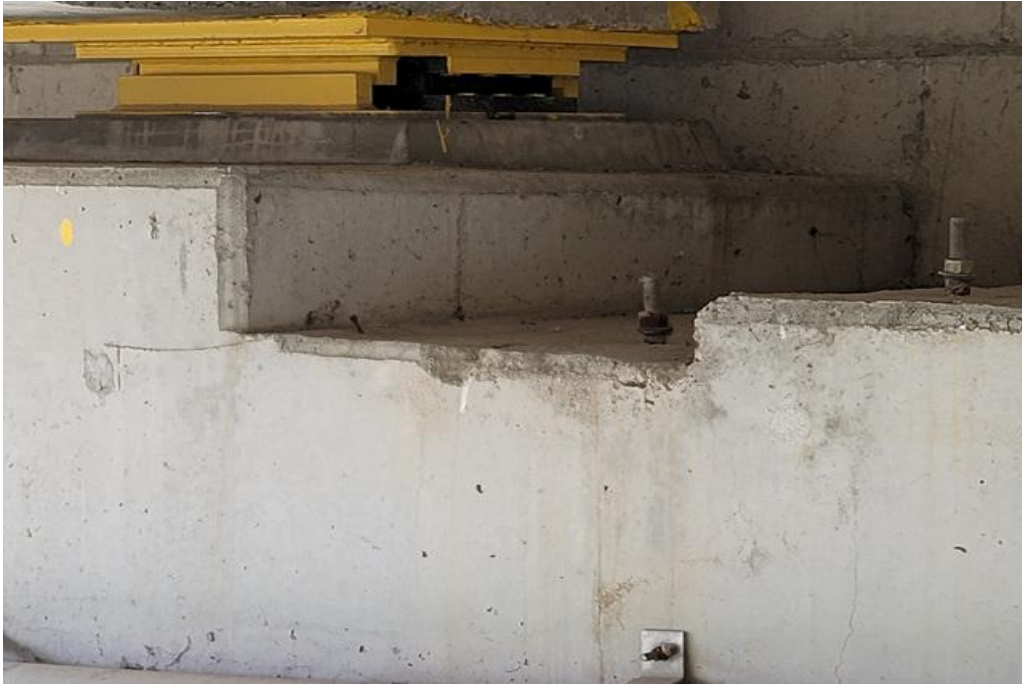
| 점검위치 | 영천 | 화남2교(A1) | 사진번호 | #15 |

| No. | 위치 | | 점검 내용 | 사진번호 |
|---|---|---|---|---|
| 57 | 영천 | 화남2교(A1) | STA 63.30K 교대 파손(0.1mX0.1m) | #15 |

| 점검내용 | | STA 63.30K 교대 파손(0.1mX0.1m) | | |

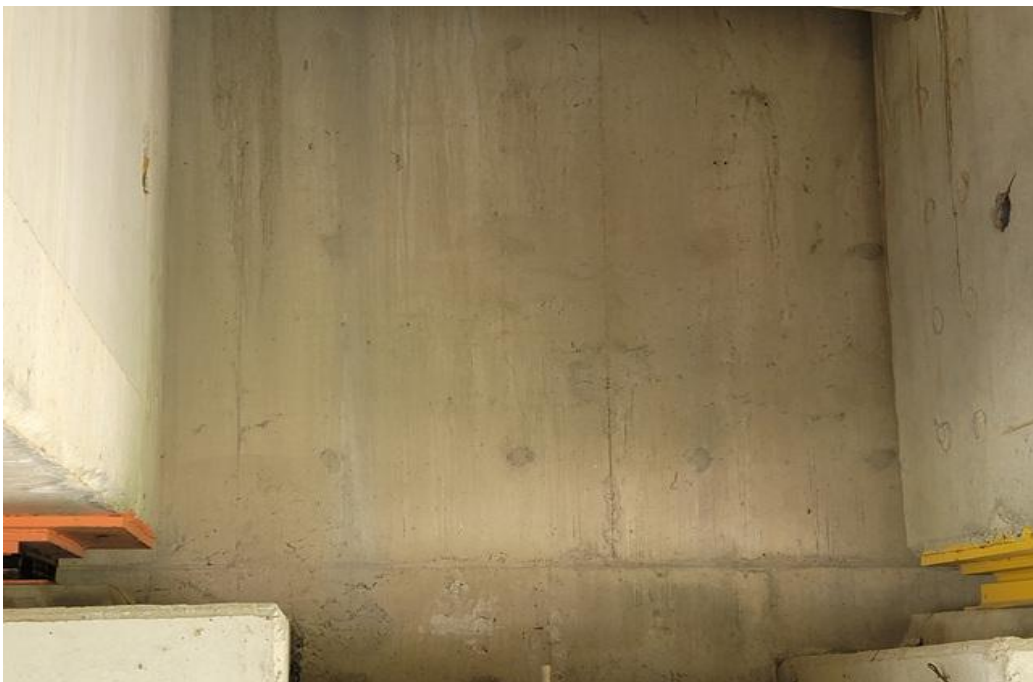
| 점검위치 | 영천 | 화남2교(A2) | 사진번호 | #16 |

| No. | 위치 | | 점검 내용 | 사진번호 |
|---|---|---|---|---|
| 58 | 영천 | 화남2교(A2) | STA 63.30K 교대 균열(0.2mm/2.0mX2EA) | #16 |

| 점검내용 | | STA 63.30K 교대 균열(0.2mm/2.0mX2EA) | | |

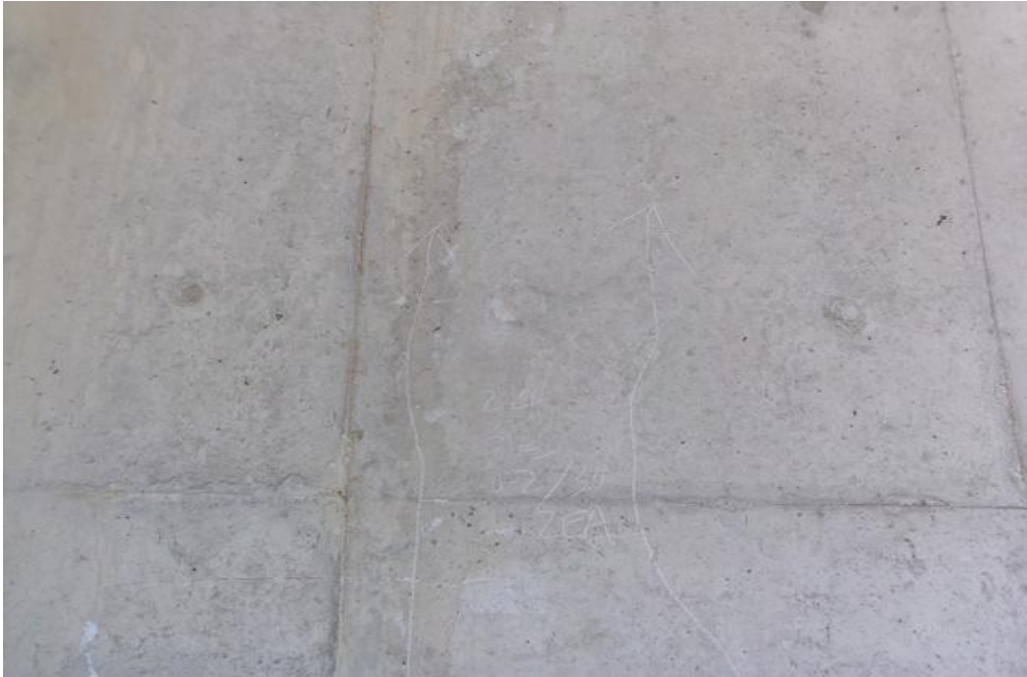
| 점검위치 | 영천 | 화남2교(A2) | 사진번호 | #17 |

| No. | 위치 | | 점검 내용 | 사진번호 |
|---|---|---|---|---|
| 59 | 영천 | 화남2교(A2) | STA 63.30K 교대 균열(0.2mm/3.0mX3EA) | #17 |

| 점검내용 | | STA 63.30K 교대 균열(0.2mm/3.0mX3EA) | | |

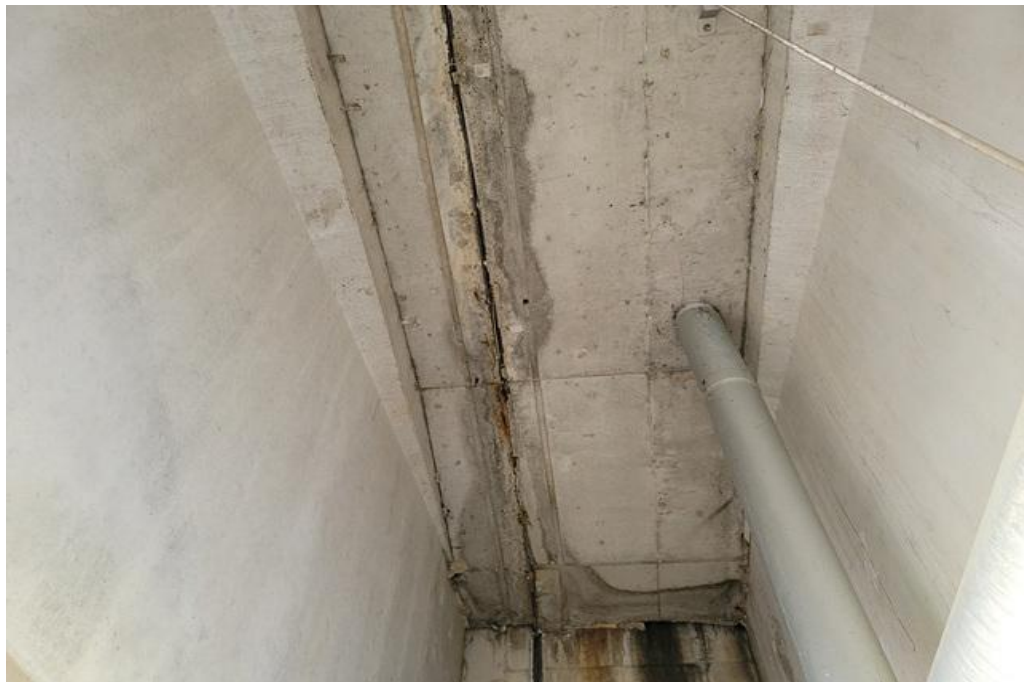
| 점검위치 | 영천 | 화남2교(S1) | 사진번호 | #18 |

| No. | 위치 | | 점검 내용 | 사진번호 |
|---|---|---|---|---|
| 60 | 영천 | 화남2교(S1) | STA 63.30K 바닥판하면 들뜸(0.1mX1.0m) | #18 |

| 점검내용 | | STA 63.30K 바닥판하면 들뜸(0.1mX1.0m) | | |
