## 도로교량 하자 목록(8공구)

## 사진대지

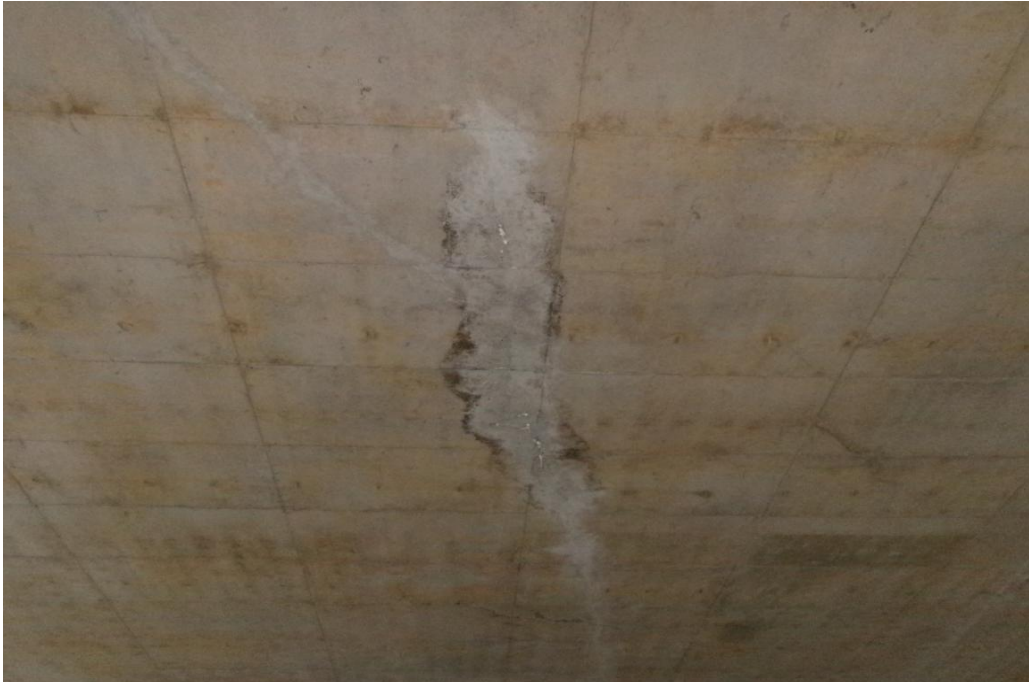
| 점검위치 | 상주 | 효정교(S1) | 사진번호 | #01 |

| No. | 위치 | | 점검 내용 | 사진번호 |
|---|---|---|---|---|
| 1 | 상주 | 효정교(S1) | STA 66.96k 바닥판하면 균열부백태(0.2mX1.0mX2EA) | #01 |

| 점검내용 | | STA 66.96k 바닥판하면 균열부백태(0.2mX1.0mX2EA) | | |

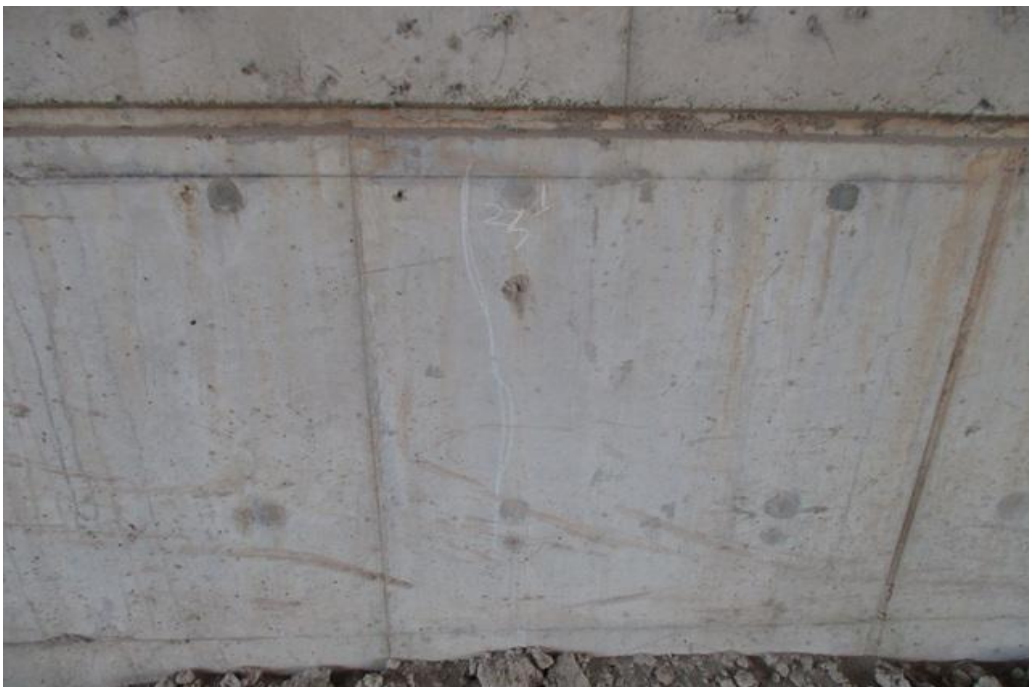
| 점검위치 | 상주 | 효정교(A1) | 사진번호 | #02 |

| No. | 위치 | | 점검 내용 | 사진번호 |
|---|---|---|---|---|
| 2 | 상주 | 효정교(A1) | STA 66.96k 교대 균열(0.2mm/1.0m) | #02 |

| 점검내용 | | STA 66.96k 교대 균열(0.2mm/1.0m) | | |

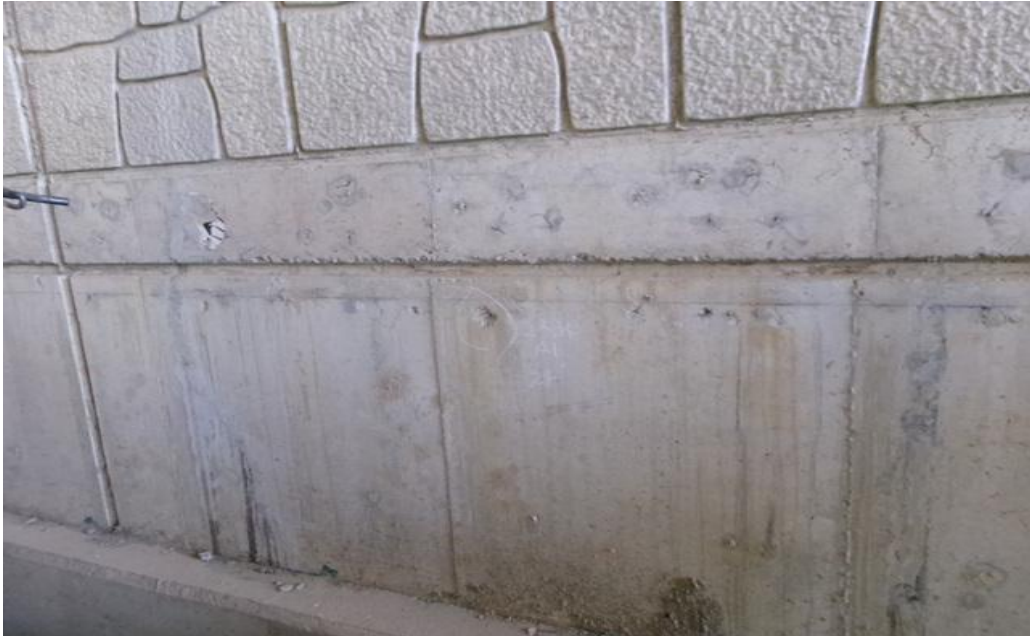
| 점검위치 | 상주 | 효정교(A1) | 사진번호 | #03 |

| No. | 위치 | | 점검 내용 | 사진번호 |
|---|---|---|---|---|
| 3 | 상주 | 효정교(A1) | STA 66.96k 교대 파손(0.2mX0.2m) | #03 |

| 점검내용 | | STA 66.96k 교대 파손(0.2mX0.2m) | | |

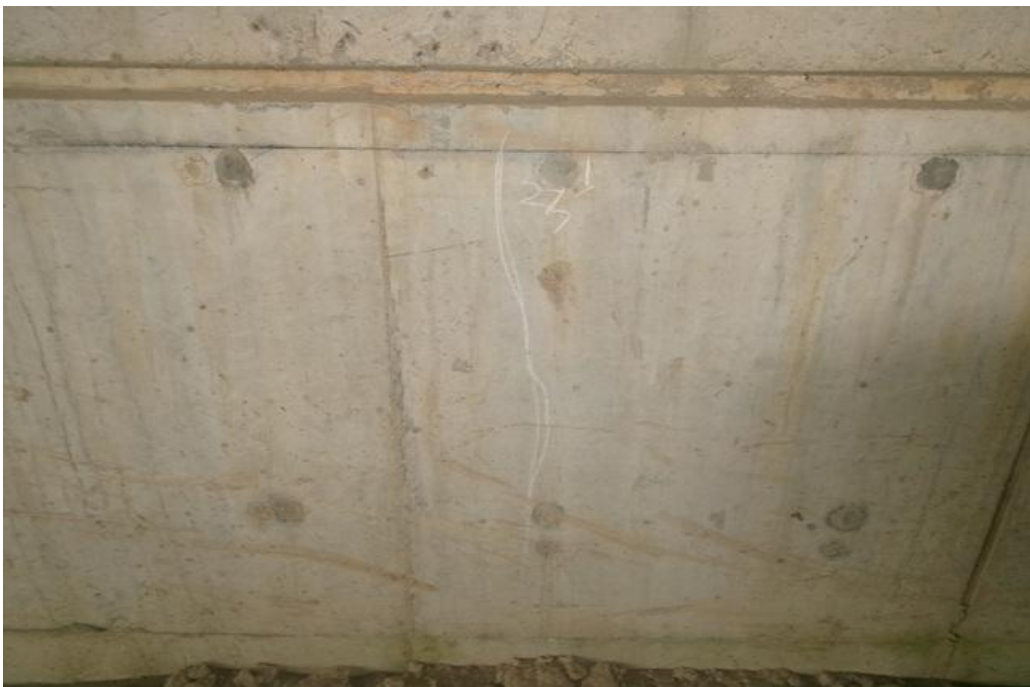
| 점검위치 | 상주 | 효정교(A2) | 사진번호 | #04 |

| No. | 위치 | | 점검 내용 | 사진번호 |
|---|---|---|---|---|
| 4 | 상주 | 효정교(A2) | STA 66.98k 교대 균열(0.2mm/1.0m) | #04 |

| 점검내용 | | STA 66.98k 교대 균열(0.2mm/1.0m) | | |

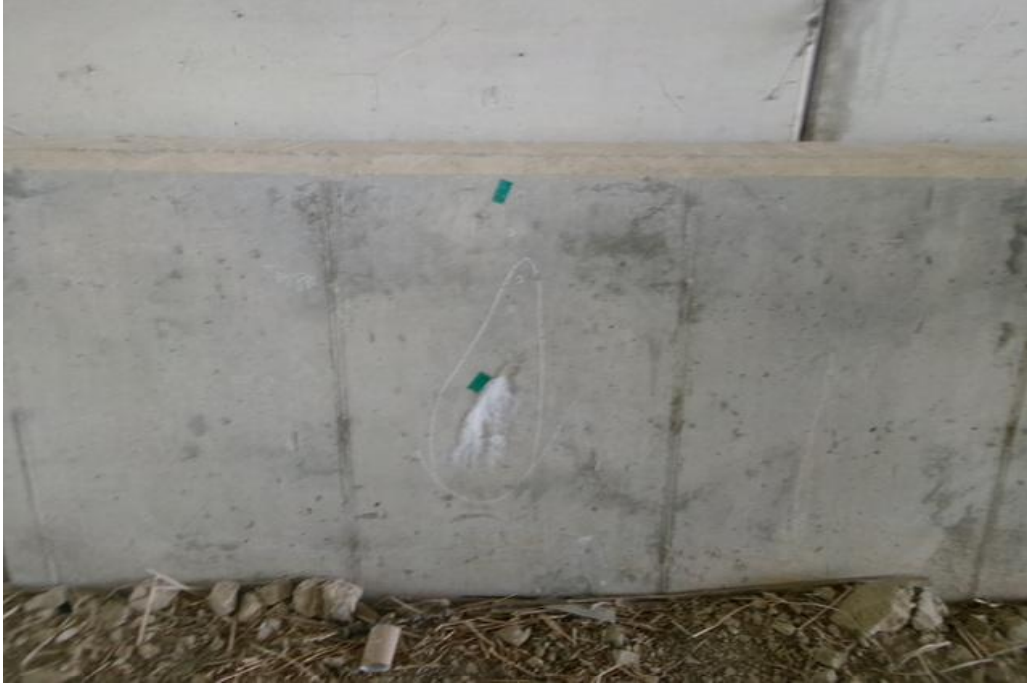
| 점검위치 | 상주,영천 | 갈매교(A1) | 사진번호 | #01 |

| No. | 위치 | | 점검 내용 | 사진번호 |
|---|---|---|---|---|
| 5 | 상주,영천 | 갈매교(A1) | STA 69.01k 교대 균열부백태(0.2mX0.5m) | #01 |

| 점검내용 | | STA 69.01k 교대 균열부백태(0.2mX0.5m) | | |

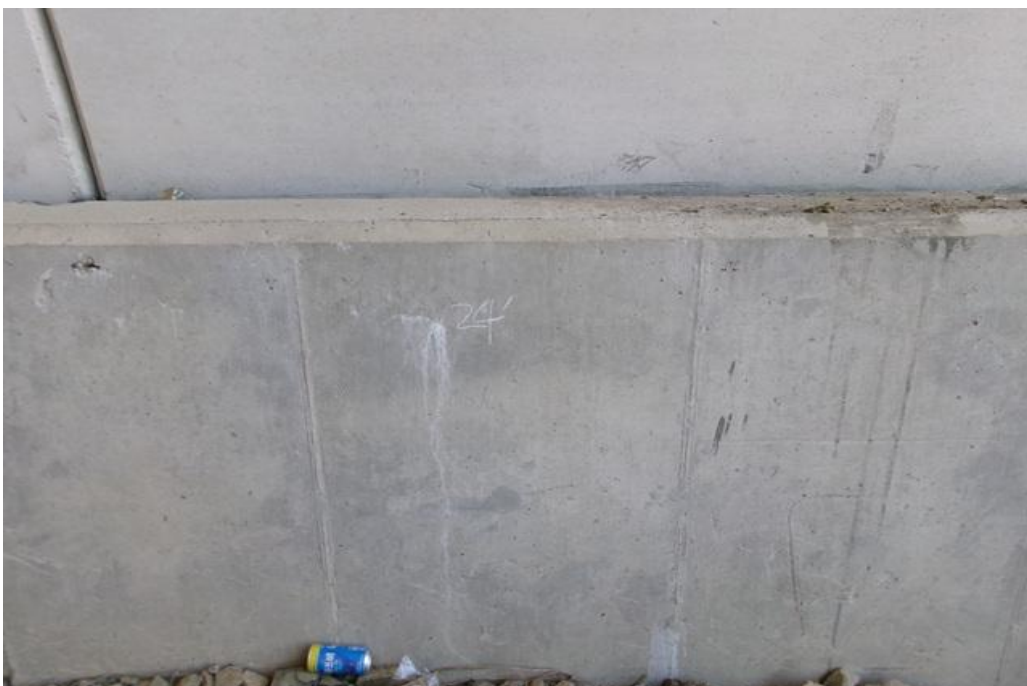
| 점검위치 | 상주,영천 | 갈매교(A1) | 사진번호 | #02 |

| No. | 위치 | | 점검 내용 | 사진번호 |
|---|---|---|---|---|
| 6 | 상주,영천 | 갈매교(A1) | STA 68.99k 교대 백태(0.2mX0.2m) | #02 |

| 점검내용 | | STA 68.99k 교대 백태(0.2mX0.2m) | | |

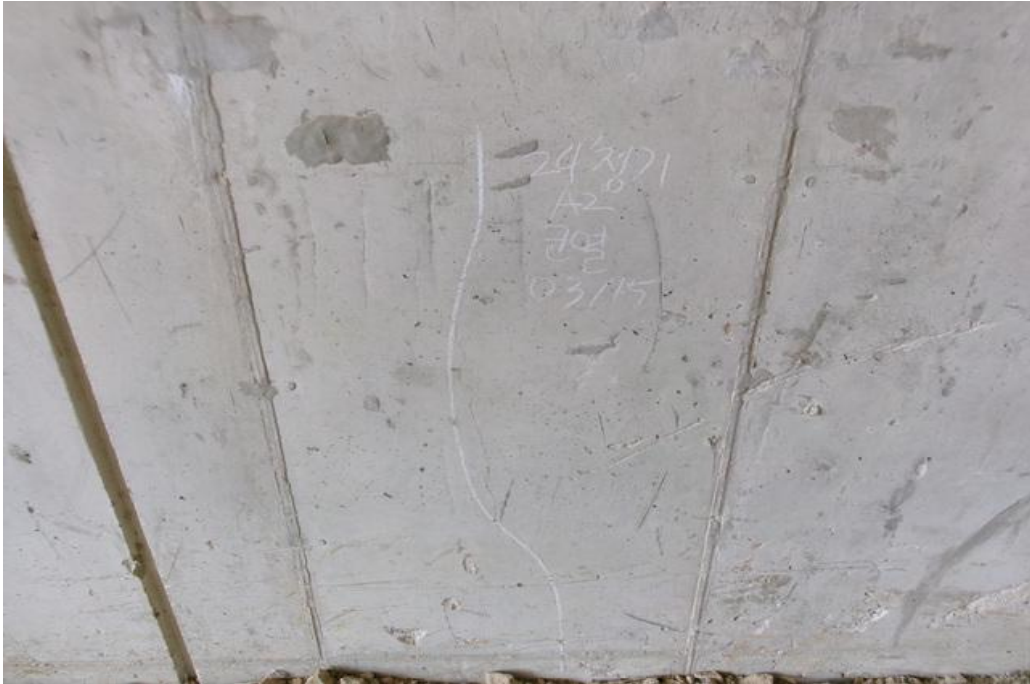
| 점검위치 | 상주,영천 | 갈매교(A2) | 사진번호 | #03 |

| No. | 위치 | | 점검 내용 | 사진번호 |
|---|---|---|---|---|
| 7 | 상주,영천 | 갈매교(A2) | STA 69.01k 교대 균열(0.3mm/1.5m) | #03 |

| 점검내용 | | STA 69.01k 교대 균열(0.3mm/1.5m) | | |

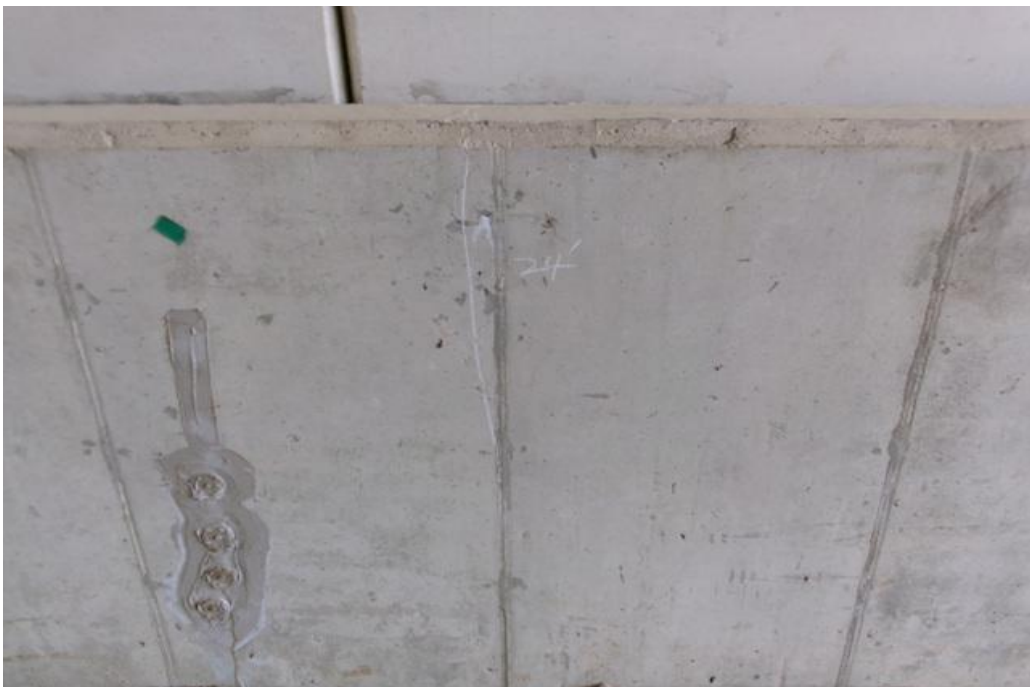
| 점검위치 | 상주,영천 | 갈매교(A2) | 사진번호 | #04 |

| No. | 위치 | | 점검 내용 | 사진번호 |
|---|---|---|---|---|
| 8 | 상주,영천 | 갈매교(A2) | STA 69.01k 교대 균열(0.3mm/1.5m) | #04 |

| 점검내용 | | STA 69.01k 교대 균열(0.3mm/1.5m) | | |

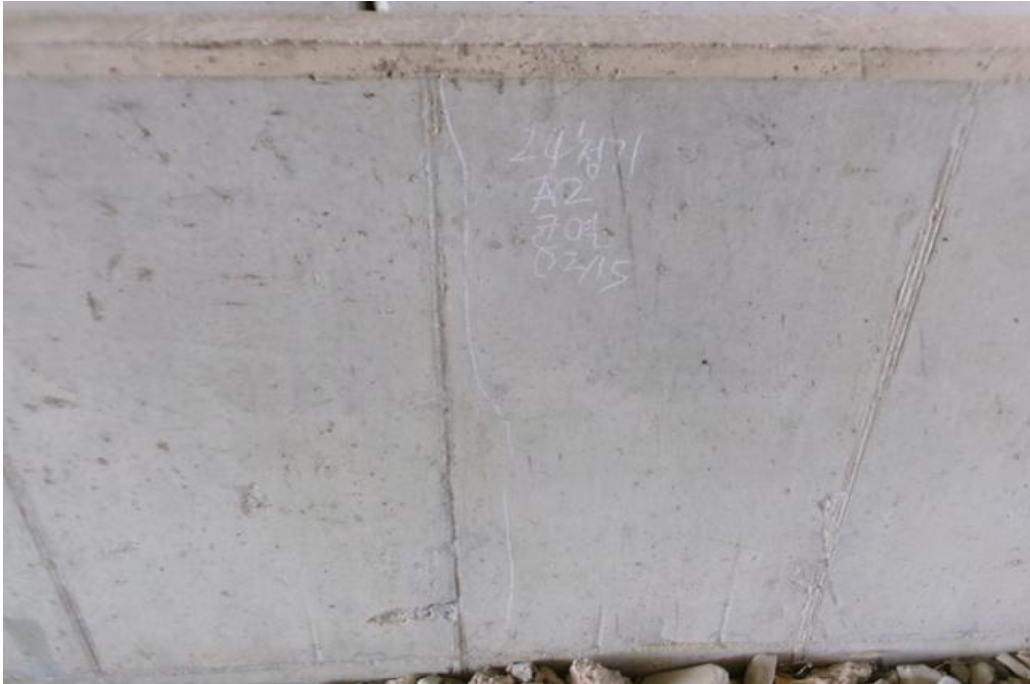
| 점검위치 | 상주,영천 | 갈매교(A2) | 사진번호 | #05 |

| No. | 위치 | | 점검 내용 | 사진번호 |
|---|---|---|---|---|
| 9 | 상주,영천 | 갈매교(A2) | STA 69.01k 교대 균열(0.2mm/1.5m) | #05 |

| 점검내용 | | STA 69.01k 교대 균열(0.2mm/1.5m) | | |

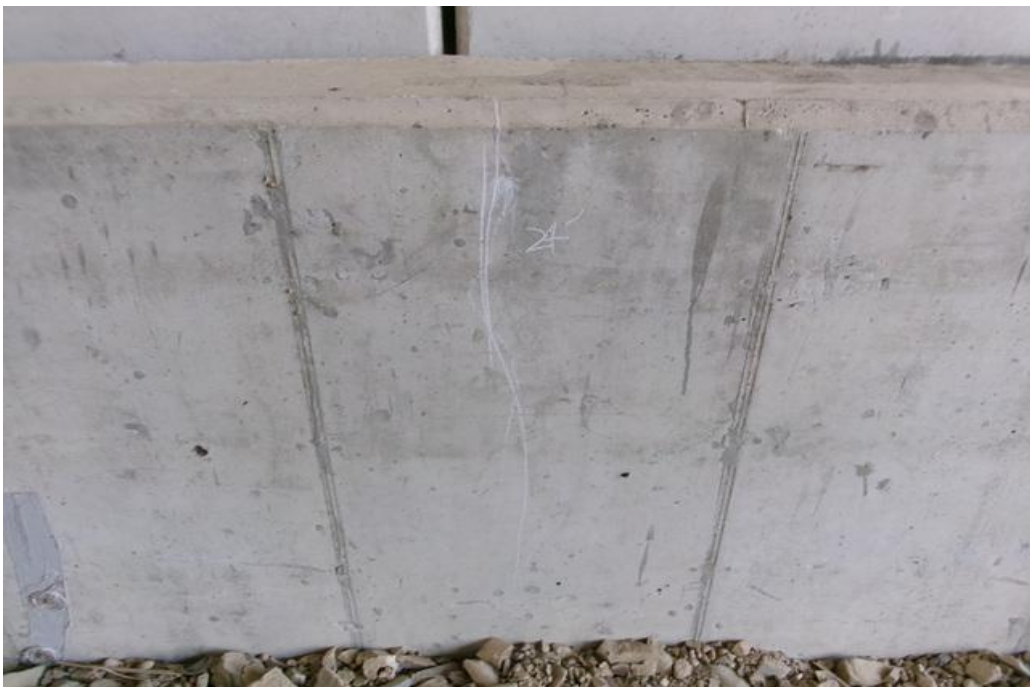
| 점검위치 | 상주,영천 | 갈매교(A2) | 사진번호 | #06 |

| No. | 위치 | | 점검 내용 | 사진번호 |
|---|---|---|---|---|
| 10 | 상주,영천 | 갈매교(A2) | STA 69.01k 교대 균열(0.2mm/1.5m) | #06 |

| 점검내용 | | STA 69.01k 교대 균열(0.2mm/1.5m) | | |

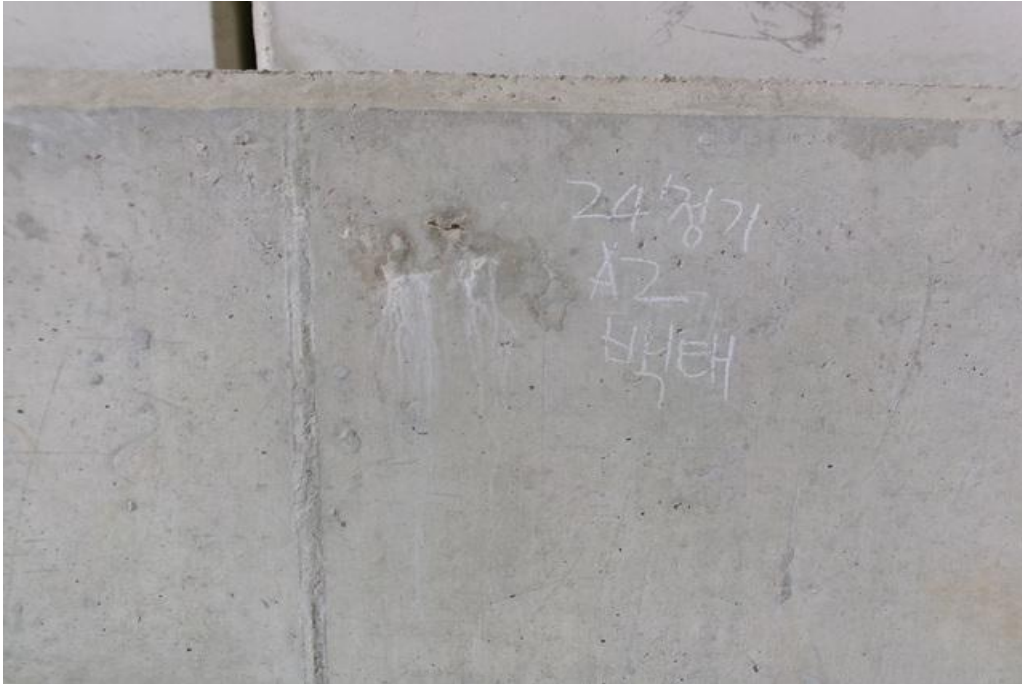
| 점검위치 | 상주,영천 | 갈매교(A2) | 사진번호 | #07 |

| No. | 위치 | | 점검 내용 | 사진번호 |
|---|---|---|---|---|
| 11 | 상주,영천 | 갈매교(A2) | STA 69.01k 교대 백태(0.3mX0.4m) | #07 |

| 점검내용 | | STA 69.01k 교대 백태(0.3mX0.4m) | | |

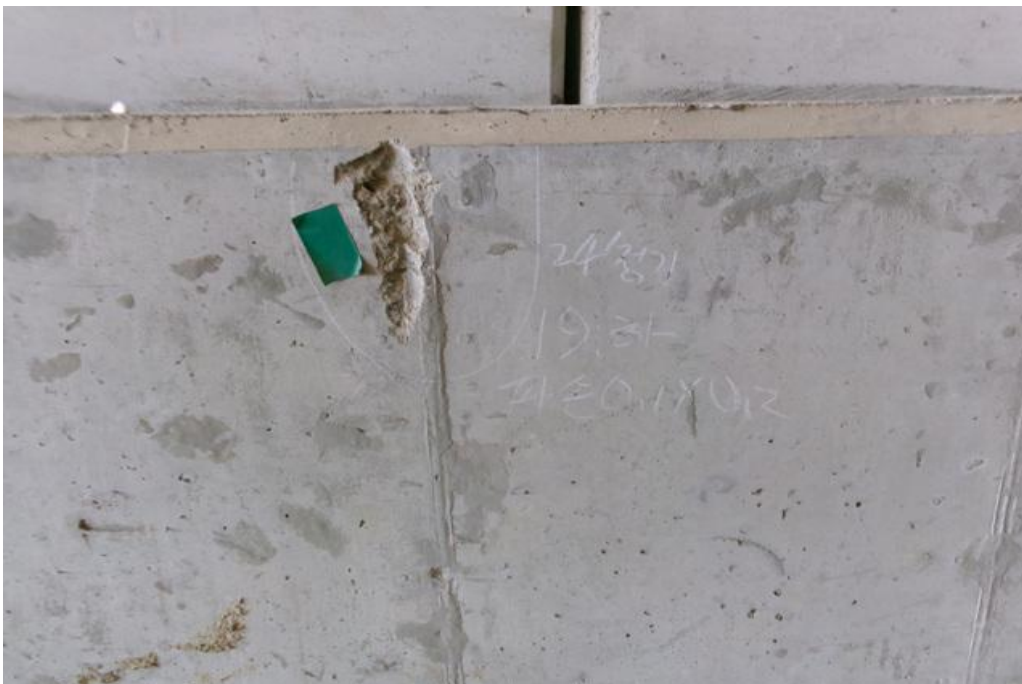
| 점검위치 | 상주,영천 | 갈매교(A2) | 사진번호 | #08 |

| No. | 위치 | | 점검 내용 | 사진번호 |
|---|---|---|---|---|
| 12 | 상주,영천 | 갈매교(A2) | STA 69.01k 교대 파손(0.1mX0.2m) | #08 |

| 점검내용 | | STA 69.01k 교대 파손(0.1mX0.2m) | | |

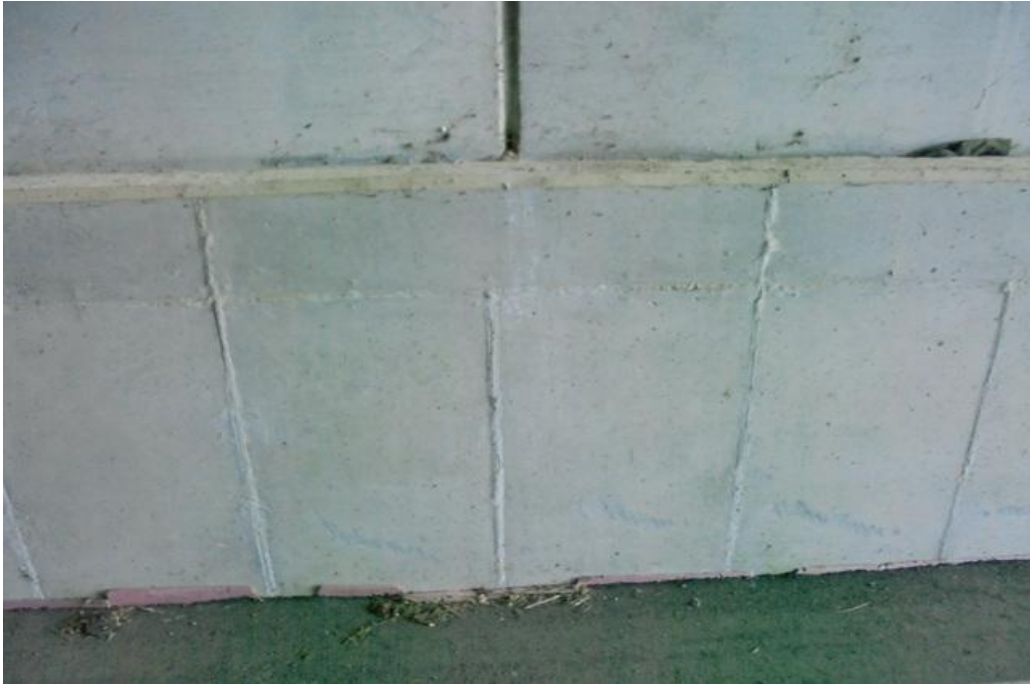
| 점검위치 | 상주,영천 | 효지교(A1) | 사진번호 | #01 |

| No. | 위치 | | 점검 내용 | 사진번호 |
|---|---|---|---|---|
| 13 | 상주,영천 | 효지교(A1) | STA 73.09K 교대 균열(0.2mm/1.0m) | #01 |

| 점검내용 | | STA 73.09K 교대 균열(0.2mm/1.0m) | | |

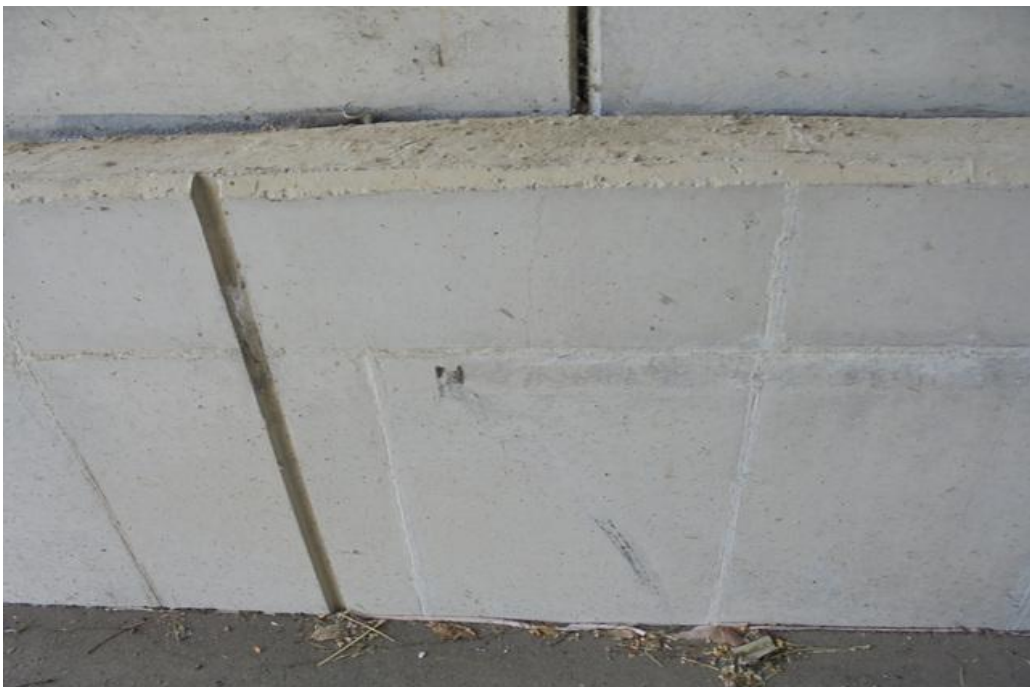
| 점검위치 | 상주,영천 | 효지교(A1) | 사진번호 | #02 |

| No. | 위치 | | 점검 내용 | 사진번호 |
|---|---|---|---|---|
| 14 | 상주,영천 | 효지교(A1) | STA 73.09K 교대 균열(0.2mm/1.0m) | #02 |

| 점검내용 | | STA 73.09K 교대 균열(0.2mm/1.0m) | | |

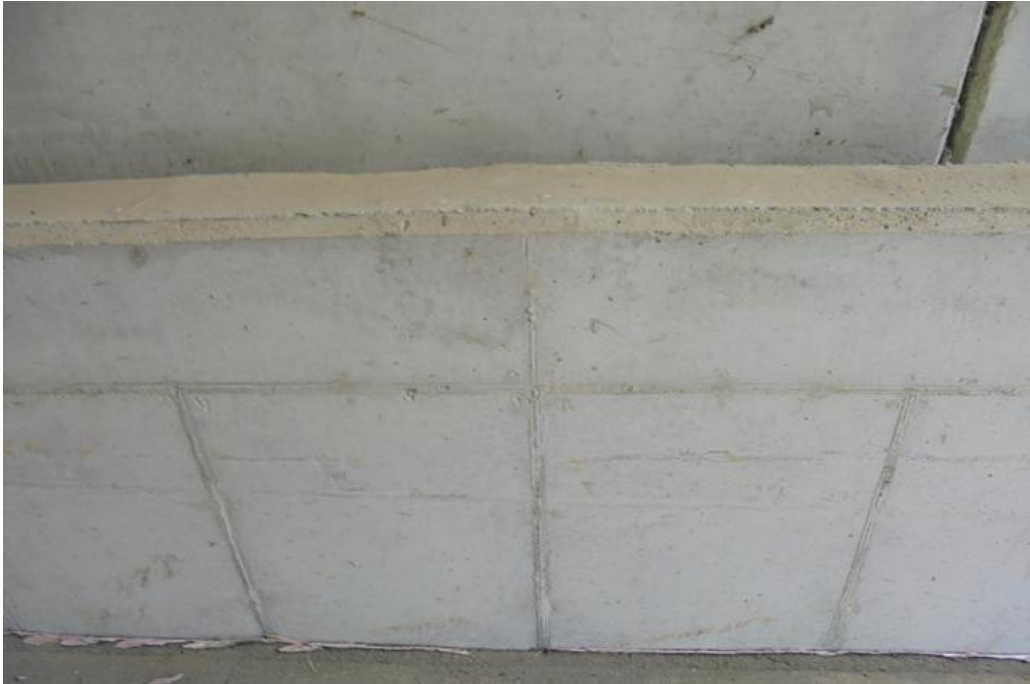
| 점검위치 | 상주,영천 | 효지교(A2) | 사진번호 | #03 |

| No. | 위치 | | 점검 내용 | 사진번호 |
|---|---|---|---|---|
| 15 | 상주,영천 | 효지교(A2) | STA 73.10K 교대 균열(0.2mm/1.0m) | #03 |

| 점검내용 | | STA 73.10K 교대 균열(0.2mm/1.0m) | | |

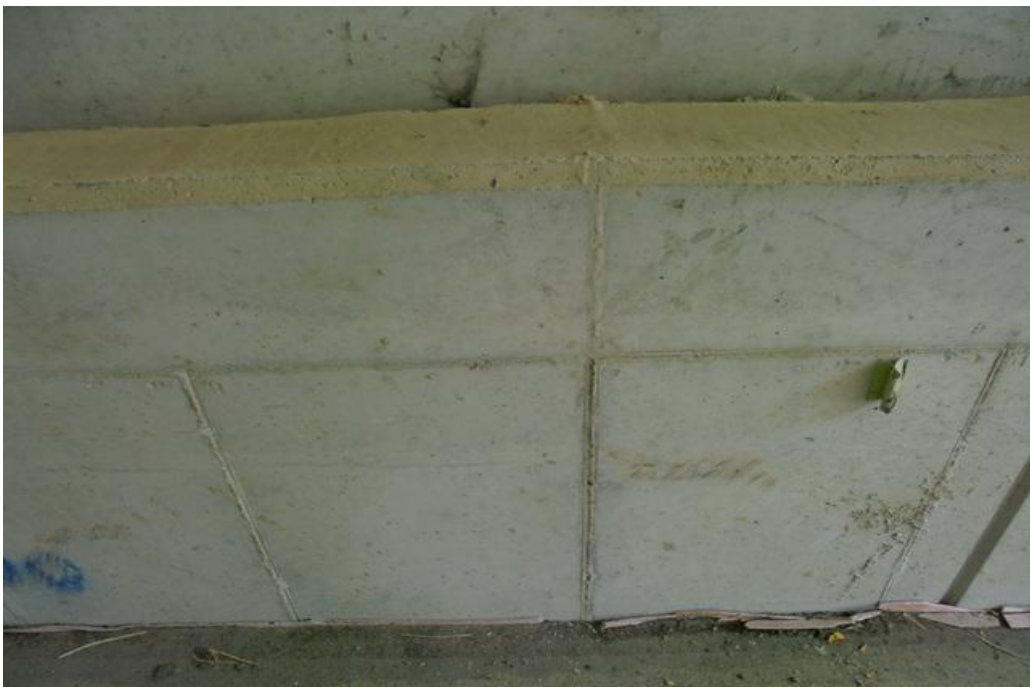
| 점검위치 | 상주,영천 | 효지교(A2) | 사진번호 | #04 |

| No. | 위치 | | 점검 내용 | 사진번호 |
|---|---|---|---|---|
| 16 | 상주,영천 | 효지교(A2) | STA 73.10K 교대 균열(0.2mm/1.0m) | #04 |

| 점검내용 | | STA 73.10K 교대 균열(0.2mm/1.0m) | | |

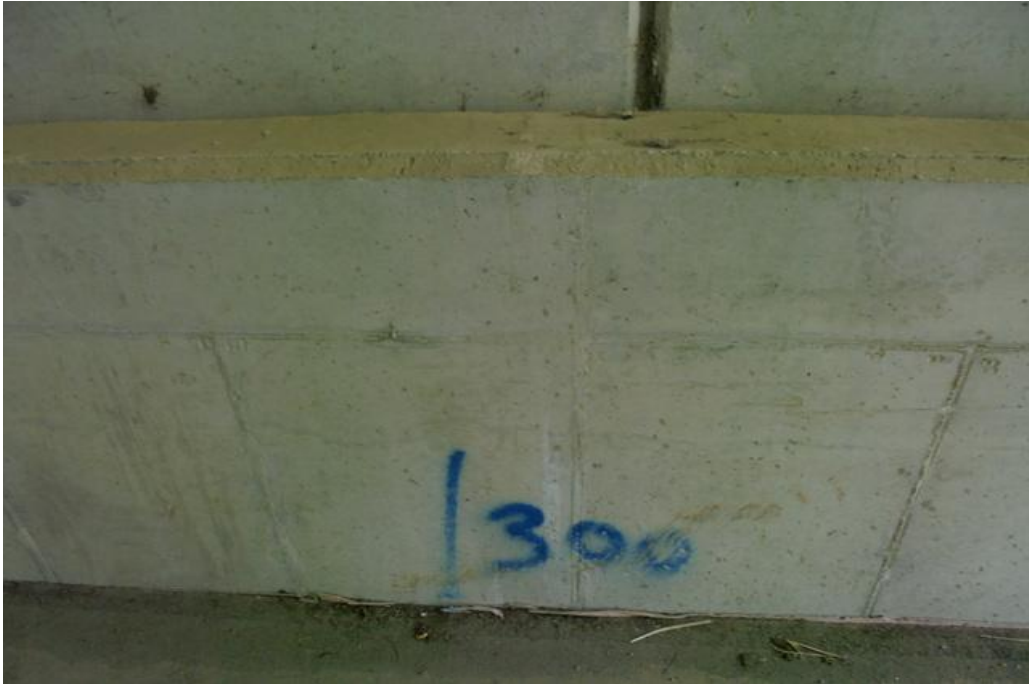
| 점검위치 | 상주,영천 | 효지교(A2) | 사진번호 | #05 |

| No. | 위치 | | 점검 내용 | 사진번호 |
|---|---|---|---|---|
| 17 | 상주,영천 | 효지교(A2) | STA 73.10K 교대 균열(0.2mm/1.0m) | #05 |

| 점검내용 | | STA 73.10K 교대 균열(0.2mm/1.0m) | | |

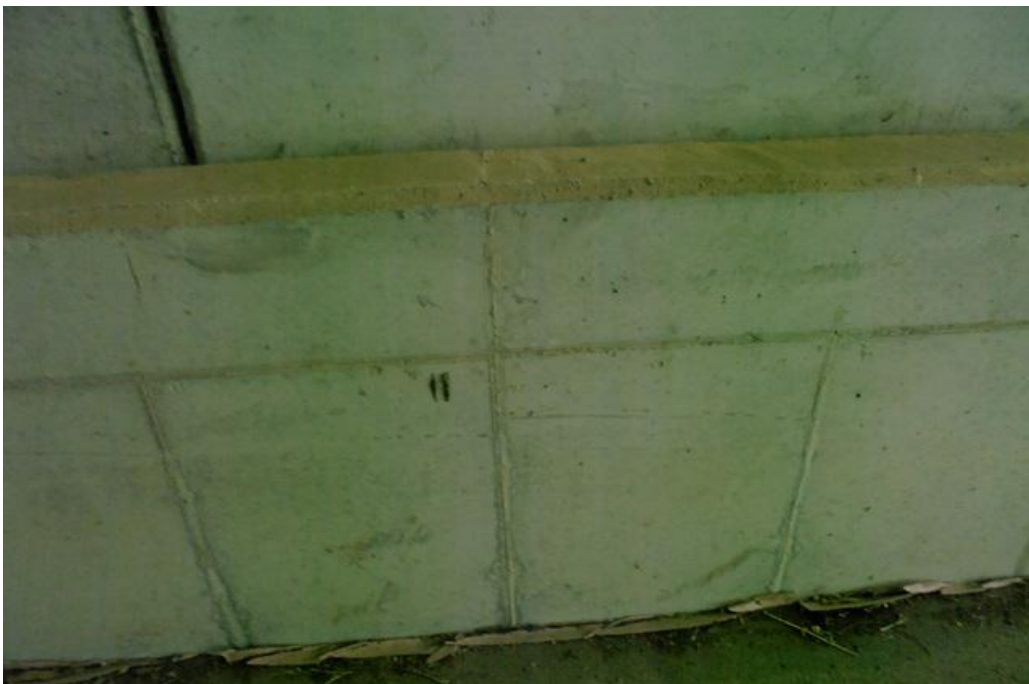
| 점검위치 | 상주,영천 | 효지교(A2) | 사진번호 | #06 |

| No. | 위치 | | 점검 내용 | 사진번호 |
|---|---|---|---|---|
| 18 | 상주,영천 | 효지교(A2) | STA 73.10K 교대 균열(0.2mm/1.0m) | #06 |

| 점검내용 | | STA 73.10K 교대 균열(0.2mm/1.0m) | | |

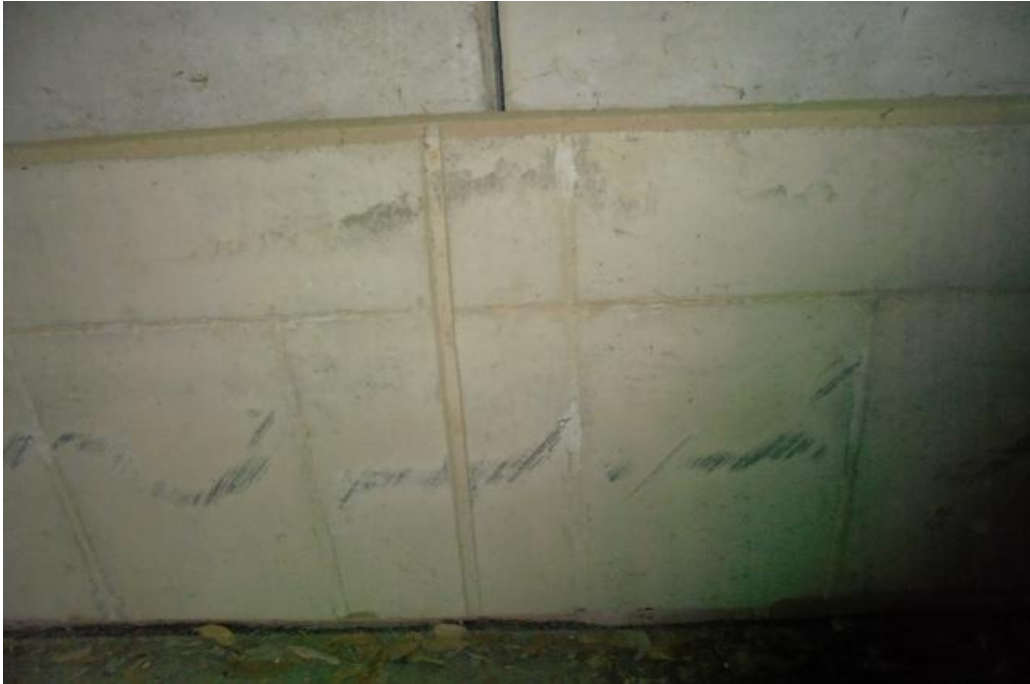
| 점검위치 | 상주,영천 | 효지교(A2) | 사진번호 | #07 |

| No. | 위치 | | 점검 내용 | 사진번호 |
|---|---|---|---|---|
| 19 | 상주,영천 | 효지교(A2) | STA 73.10K 교대 균열(0.2mm/1.5m) | #07 |

| 점검내용 | | STA 73.10K 교대 균열(0.2mm/1.5m) | | |

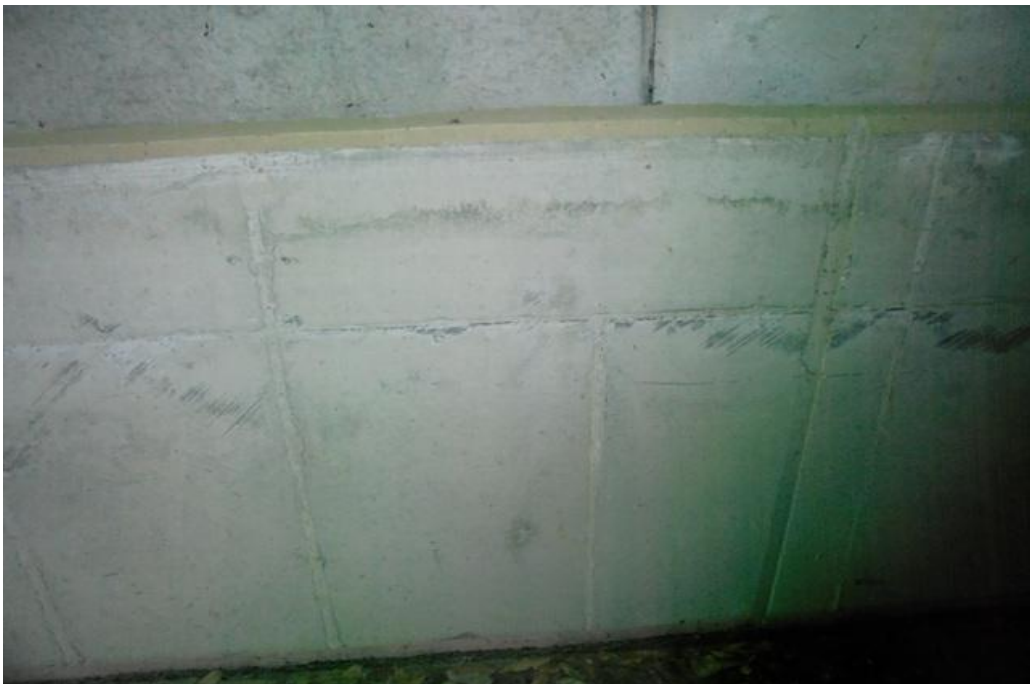
| 점검위치 | 상주,영천 | 효지교(A2) | 사진번호 | #08 |

| No. | 위치 | | 점검 내용 | 사진번호 |
|---|---|---|---|---|
| 20 | 상주,영천 | 효지교(A2) | STA 73.10K 교대 균열(0.2mm/1.5m) | #08 |

| 점검내용 | | STA 73.10K 교대 균열(0.2mm/1.5m) | | |

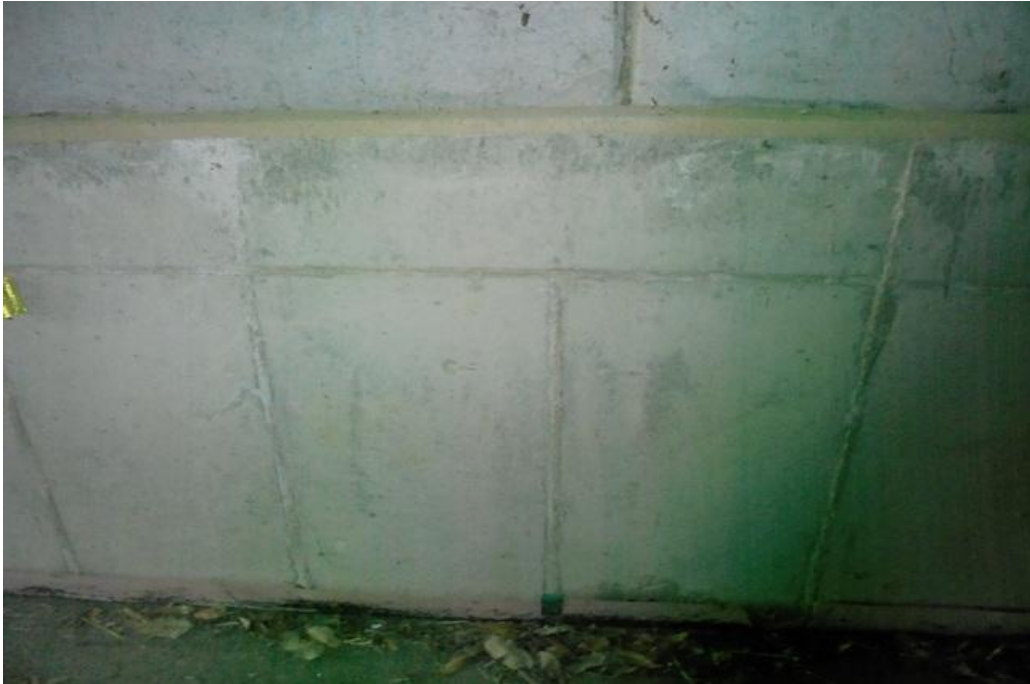
| 점검위치 | 상주,영천 | 효지교(A2) | 사진번호 | #09 |

| No. | 위치 | | 점검 내용 | 사진번호 |
|---|---|---|---|---|
| 21 | 상주,영천 | 효지교(A2) | STA 73.10K 교대 균열(0.2mm/1.5m) | #09 |

| 점검내용 | | STA 73.10K 교대 균열(0.2mm/1.5m) | | |

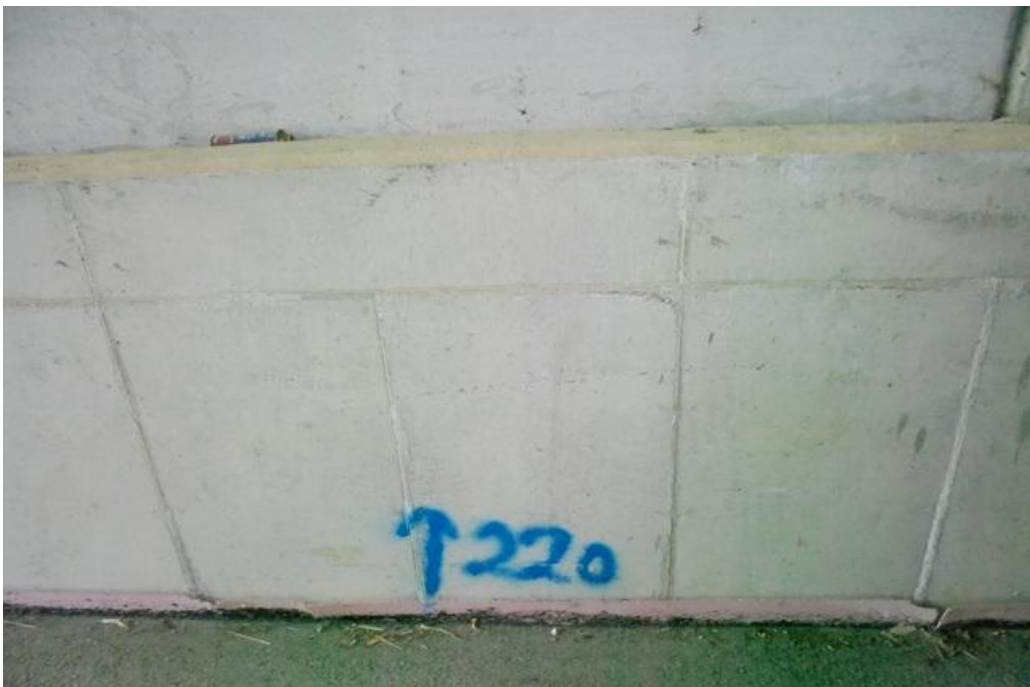
| 점검위치 | 상주,영천 | 효지교(A2) | 사진번호 | #10 |

| No. | 위치 | | 점검 내용 | 사진번호 |
|---|---|---|---|---|
| 22 | 상주,영천 | 효지교(A2) | STA 73.10K 교대 균열(0.2mm/1.5m) | #10 |

| 점검내용 | | STA 73.10K 교대 균열(0.2mm/1.5m) | | |

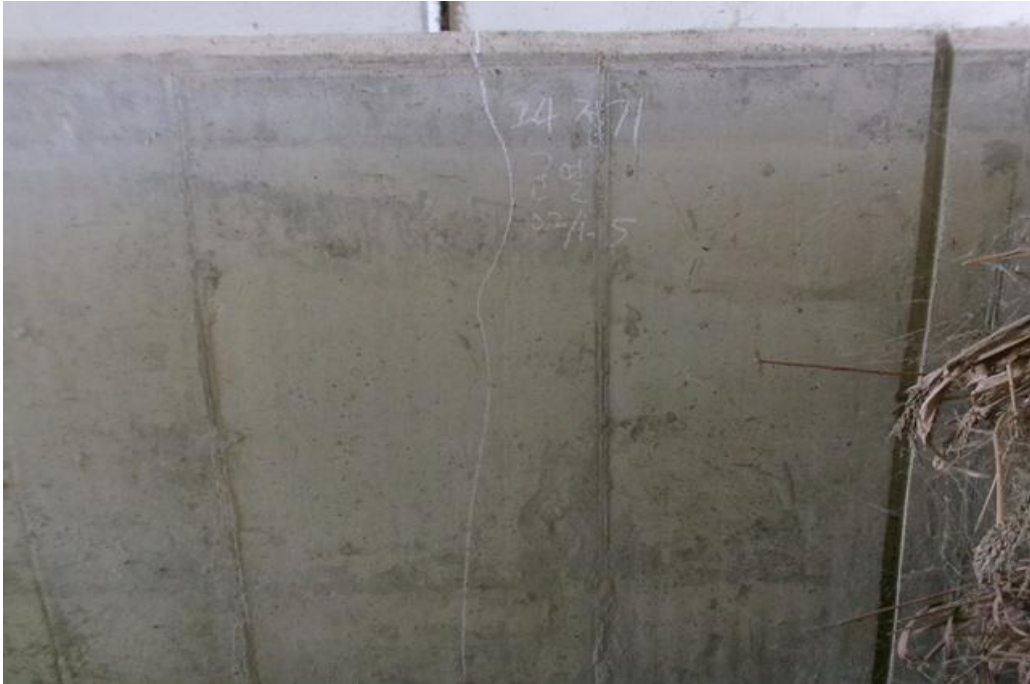
| 점검위치 | 상주,영천 | 위지교(A1) | 사진번호 | #01 |

| No. | 위치 | | 점검 내용 | 사진번호 |
|---|---|---|---|---|
| 23 | 상주,영천 | 위지교(A1) | STA 73.09K 교대 균열(0.2mm/1.5m) | #01 |

| 점검내용 | | STA 73.09K 교대 균열(0.2mm/1.5m) | | |

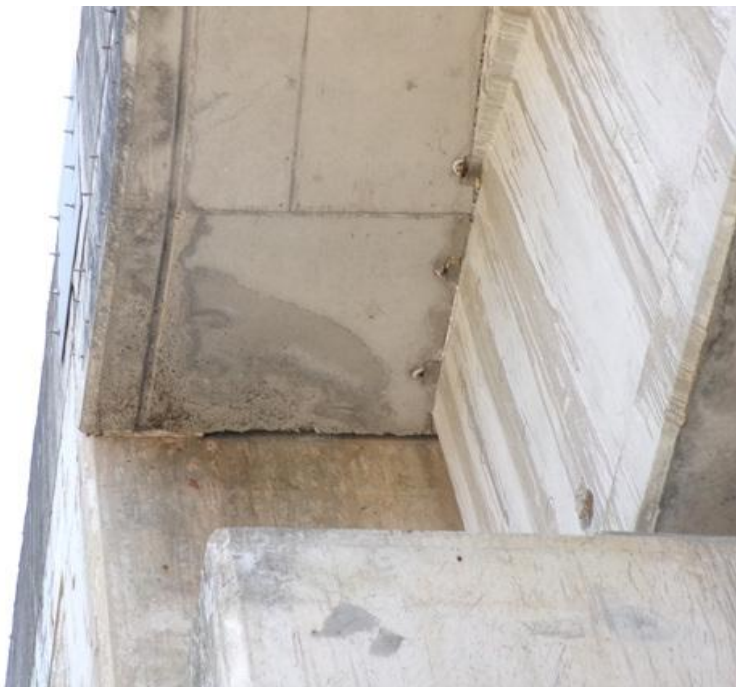
| 점검위치 | 상주 | 신녕IC교(S1) | 사진번호 | #01 |

| No. | 위치 | | 점검 내용 | 사진번호 |
|---|---|---|---|---|
| 24 | 상주 | 신녕IC교(S1) | STA 67.50K 바닥판하면 박리(0.5mX0.5m) | #01 |

| 점검내용 | | STA 67.50K 바닥판하면 박리(0.5mX0.5m) | | |

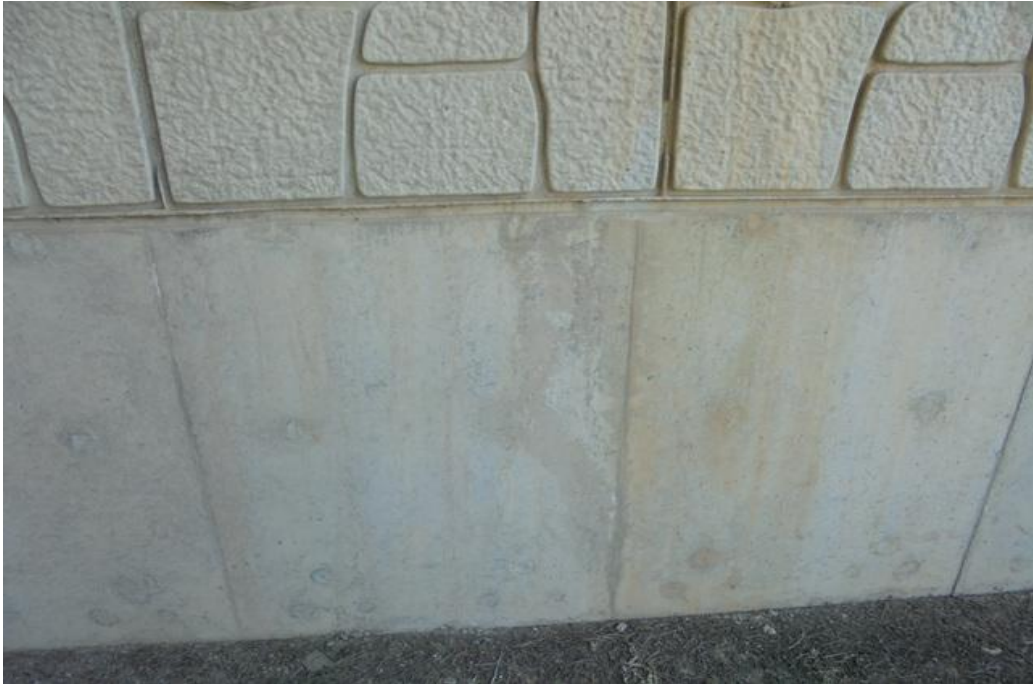
| 점검위치 | 상주 | 신녕IC교(A1) | 사진번호 | #02 |

| No. | 위치 | | 점검 내용 | 사진번호 |
|---|---|---|---|---|
| 25 | 상주 | 신녕IC교(A1) | STA 67.50K 교대 균열(0.2mm/3.0mX2EA) | #02 |

| 점검내용 | | STA 67.50K 교대 균열(0.2mm/3.0mX2EA) | | |

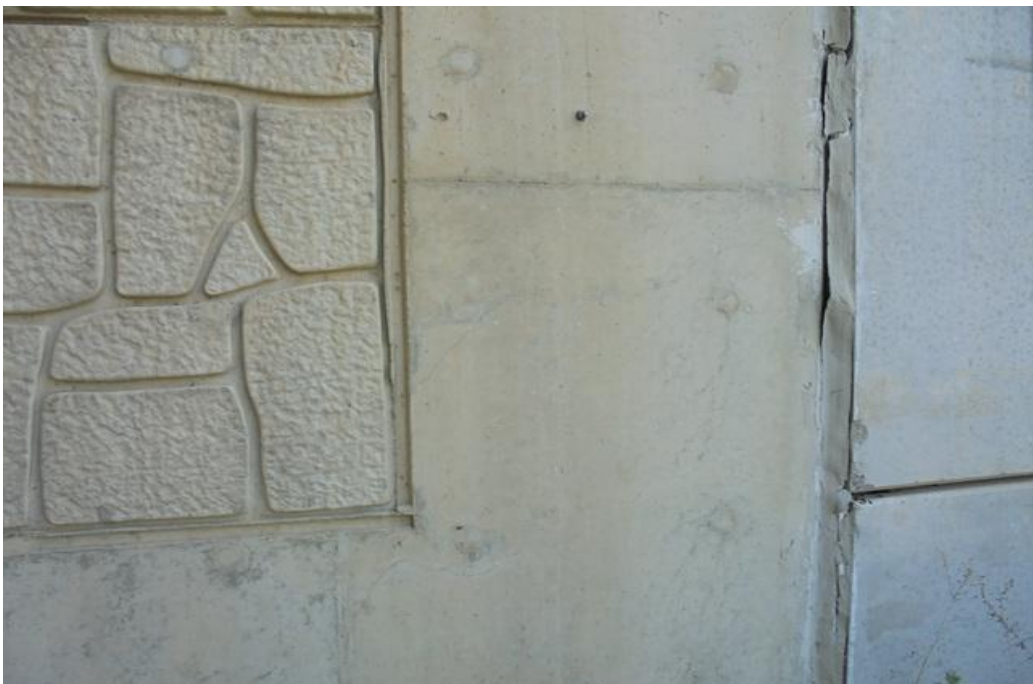
| 점검위치 | 상주 | 신녕IC교(A1) | 사진번호 | #03 |

| No. | 위치 | | 점검 내용 | 사진번호 |
|---|---|---|---|---|
| 26 | 상주 | 신녕IC교(A1) | STA 67.50K 교대 망상균열(1.0mX1.0m) | #03 |

| 점검내용 | | STA 67.50K 교대 망상균열(1.0mX1.0m) | | |

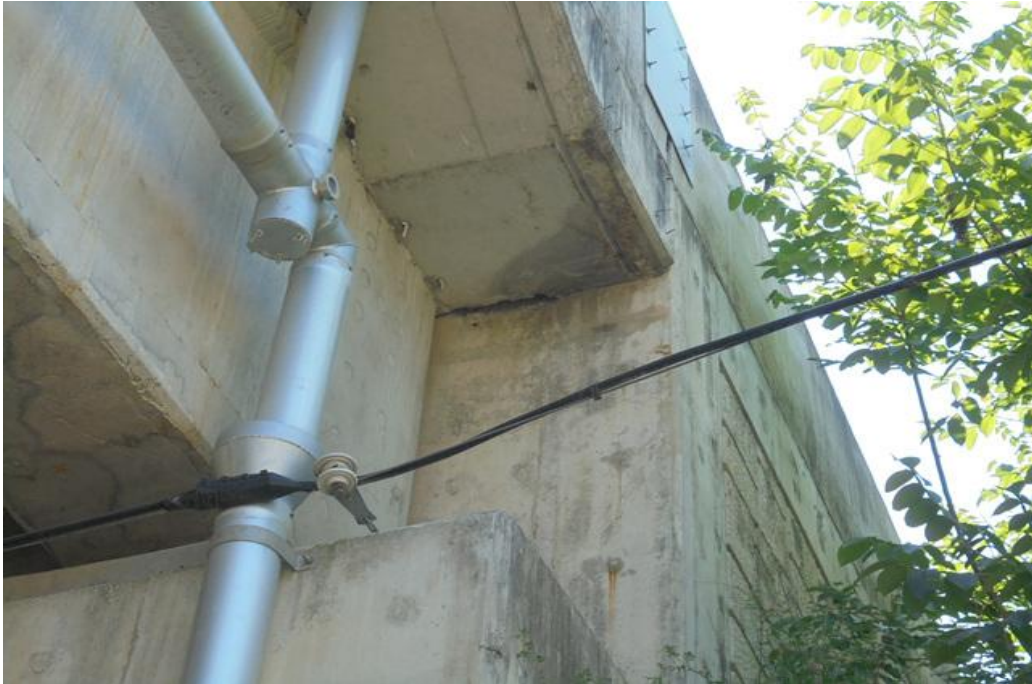
| 점검위치 | 상주 | 신녕IC교(A1) | 사진번호 | #04 |

| No. | 위치 | | 점검 내용 | 사진번호 |
|---|---|---|---|---|
| 27 | 상주 | 신녕IC교(A1) | STA 67.50K 교대 파손(0.2mX0.3m) | #04 |

| 점검내용 | | STA 67.50K 교대 파손(0.2mX0.3m) | | |

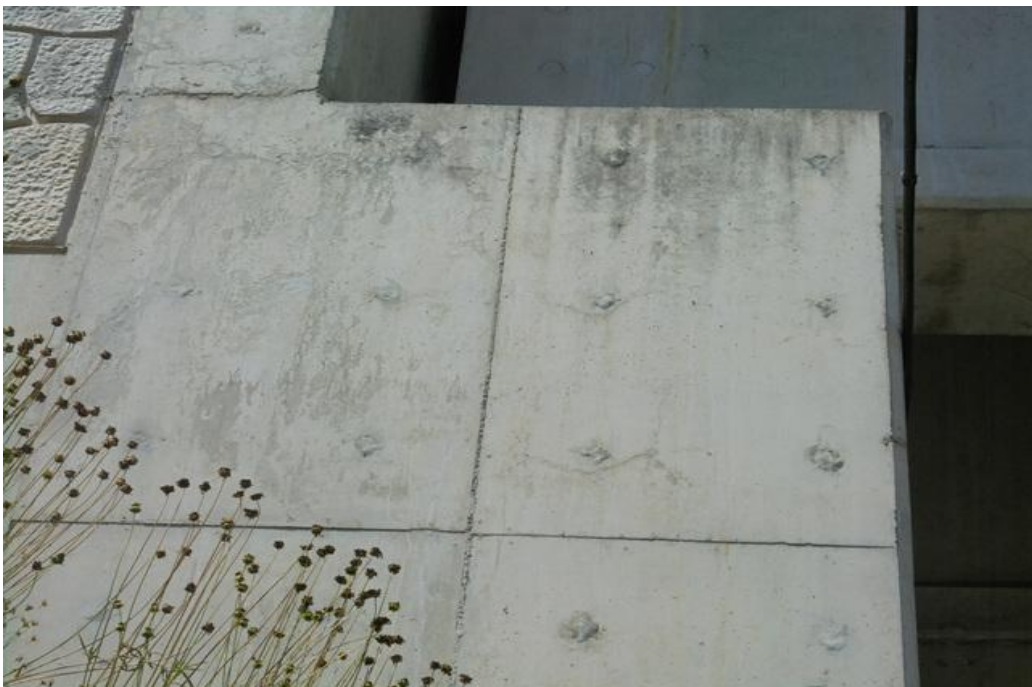
| 점검위치 | 영천 | 신녕IC교(A1) | 사진번호 | #05 |

| No. | 위치 | | 점검 내용 | 사진번호 |
|---|---|---|---|---|
| 28 | 영천 | 신녕IC교(A1) | STA 67.50K 교대 날개벽 망상균열(2.0mX2.0m) | #05 |

| 점검내용 | | STA 67.50K 교대 날개벽 망상균열(2.0mX2.0m) | | |

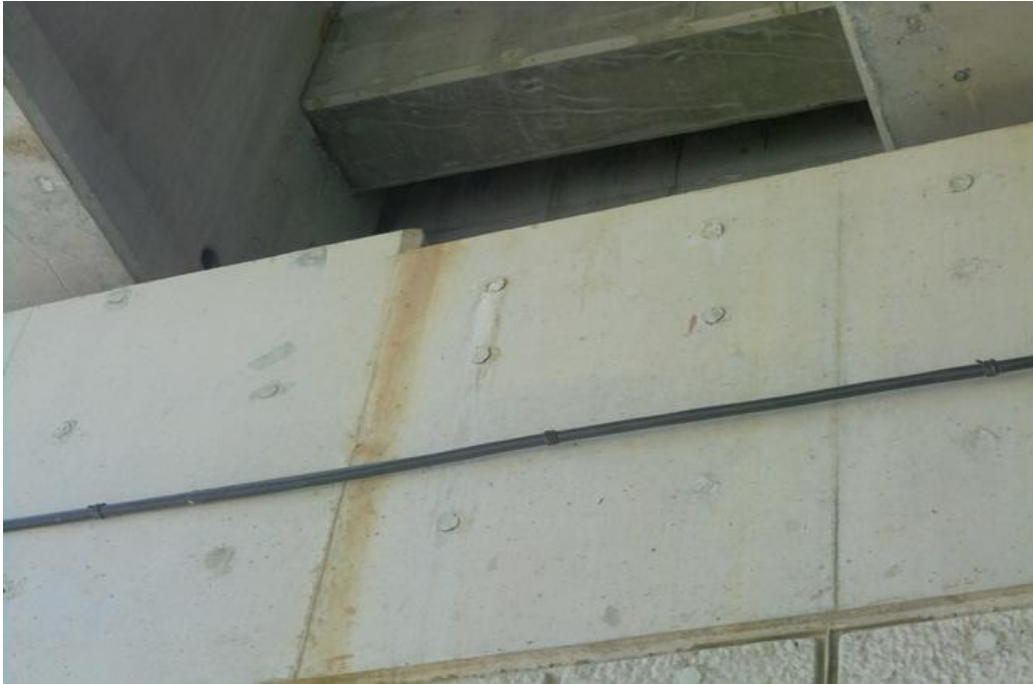
| 점검위치 | 영천 | 신녕IC교(A1) | 사진번호 | #06 |

| No. | 위치 | | 점검 내용 | 사진번호 |
|---|---|---|---|---|
| 29 | 영천 | 신녕IC교(A1) | STA 67.50K 교대 백태(0.1mX0.5m) | #06 |

| 점검내용 | | STA 67.50K 교대 백태(0.1mX0.5m) | | |

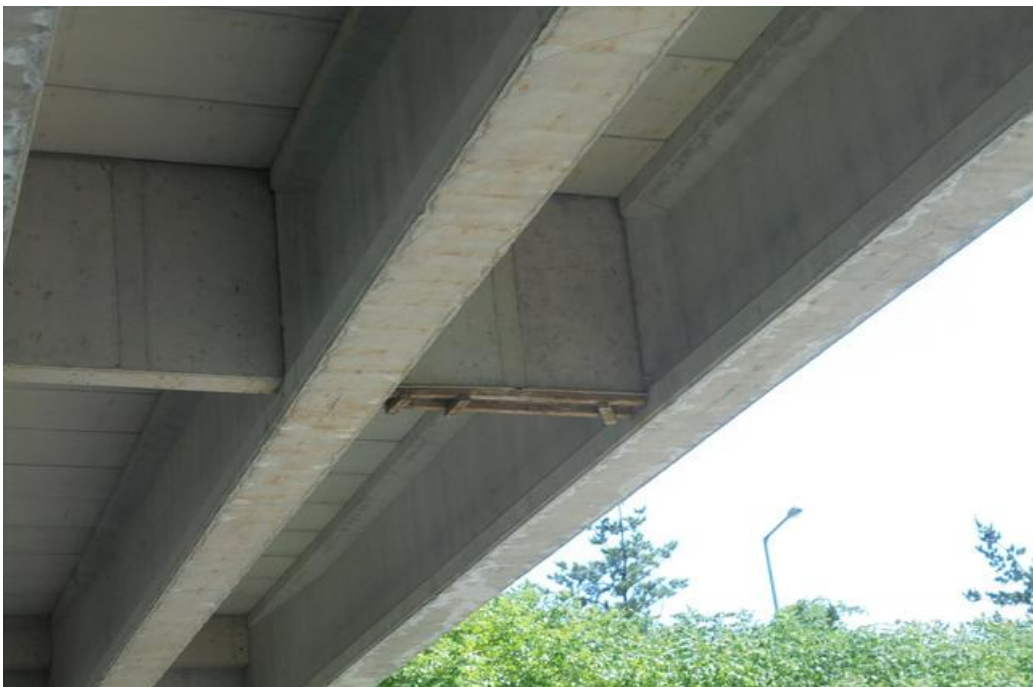
| 점검위치 | - | 신녕IC Ramp교(S1) | 사진번호 | #01 |

| No. | 위치 | | 점검 내용 | 사진번호 |
|---|---|---|---|---|
| 30 | - | 신녕IC Ramp교(S1) | 신녕IC 연결로(국도횡단교량) 가로보 거푸집 미제거(1EA) | #01 |

| 점검내용 | | 신녕IC 연결로(국도횡단교량) 가로보 거푸집 미제거(1EA) | | |
