## 도로교량 하자 목록(8공구)

## 사진대지

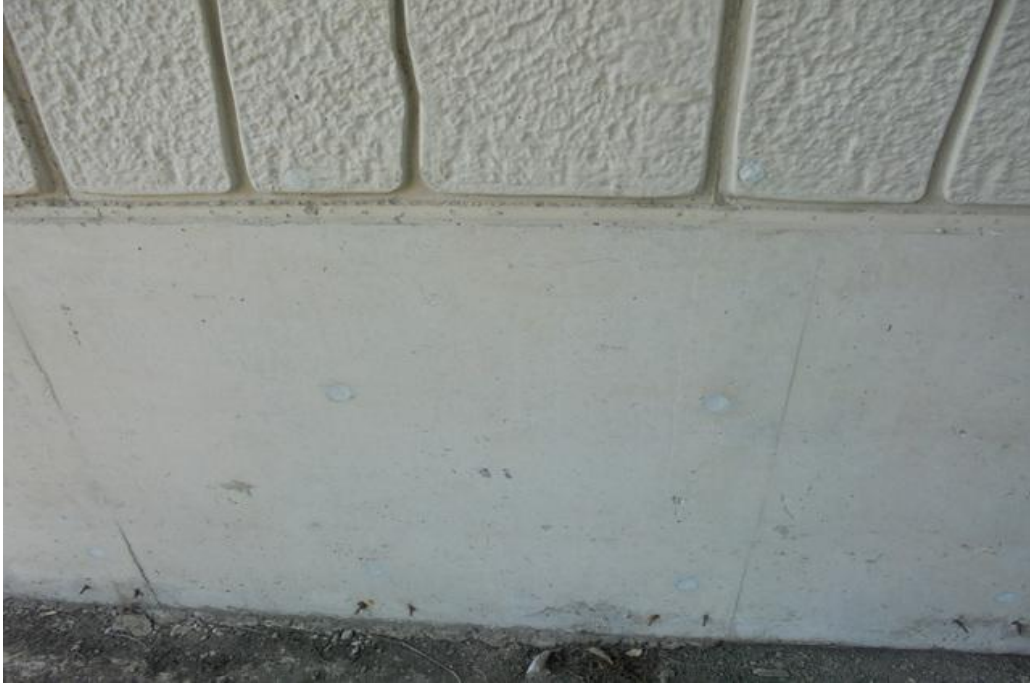
| 점검위치 | - 신녕IC Ramp교(A1) | 사진번호 | #02 |

| No. | 위치 | | 점검 내용 | 사진번호 |
|---|---|---|---|---|
| 31 | - | 신녕IC Ramp교(A1) | 신녕IC 연결로(국도횡단교량) 교대 균열(0.2mm/0.3m) | #02 |

| 점검내용 | 신녕IC 연결로(국도횡단교량) 교대 균열(0.2mm/0.3m) | | |

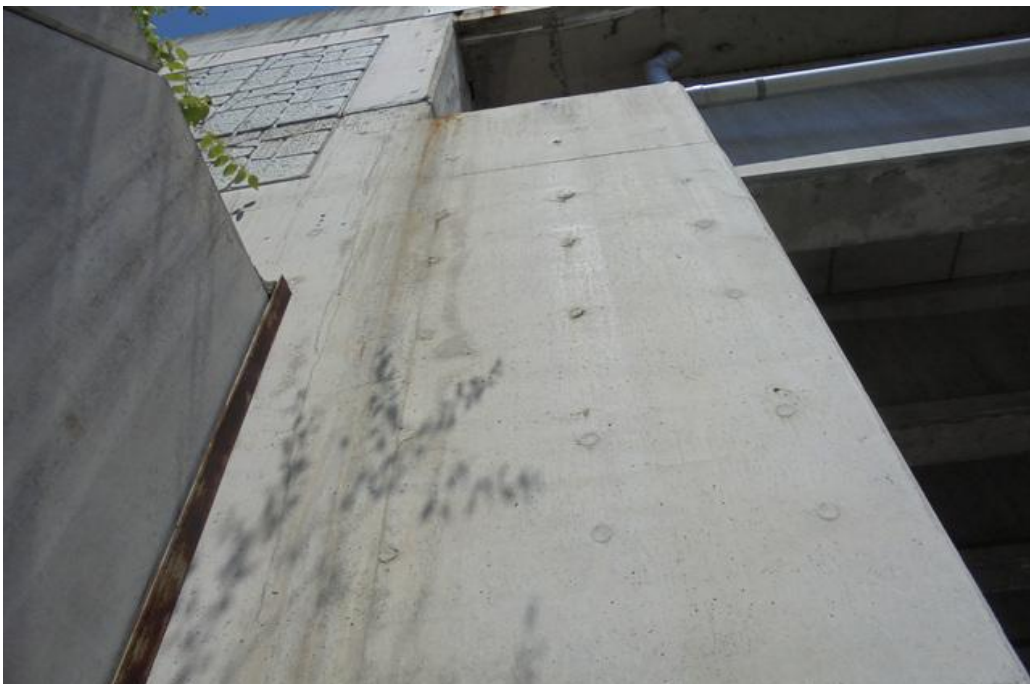
| 점검위치 | - 신녕IC Ramp교(A1) | 사진번호 | #03 |

| No. | 위치 | | 점검 내용 | 사진번호 |
|---|---|---|---|---|
| 32 | - | 신녕IC Ramp교(A1) | 신녕IC 연결로(국도횡단교량) 교대 날개벽 망상균열(2.0mX5.0m) | #03 |

| 점검내용 | 신녕IC 연결로(국도횡단교량) 교대 날개벽 망상균열(2.0mX5.0m) | | |

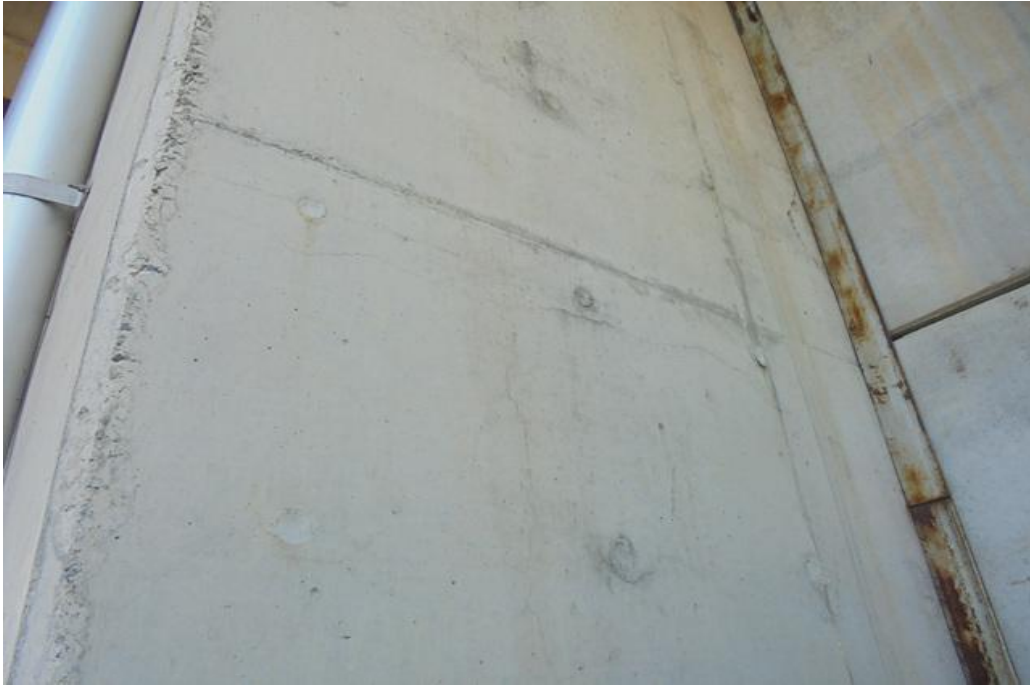
| 점검위치 | - 신녕IC Ramp교(A1) | 사진번호 | #04 |

| No. | 위치 | | 점검 내용 | 사진번호 |
|---|---|---|---|---|
| 33 | - | 신녕IC Ramp교(A1) | 신녕IC 연결로(국도횡단교량) 교대 날개벽 망상균열(3.0mX3.0m) | #04 |

| 점검내용 | 신녕IC 연결로(국도횡단교량) 교대 날개벽 망상균열(3.0mX3.0m) | | |

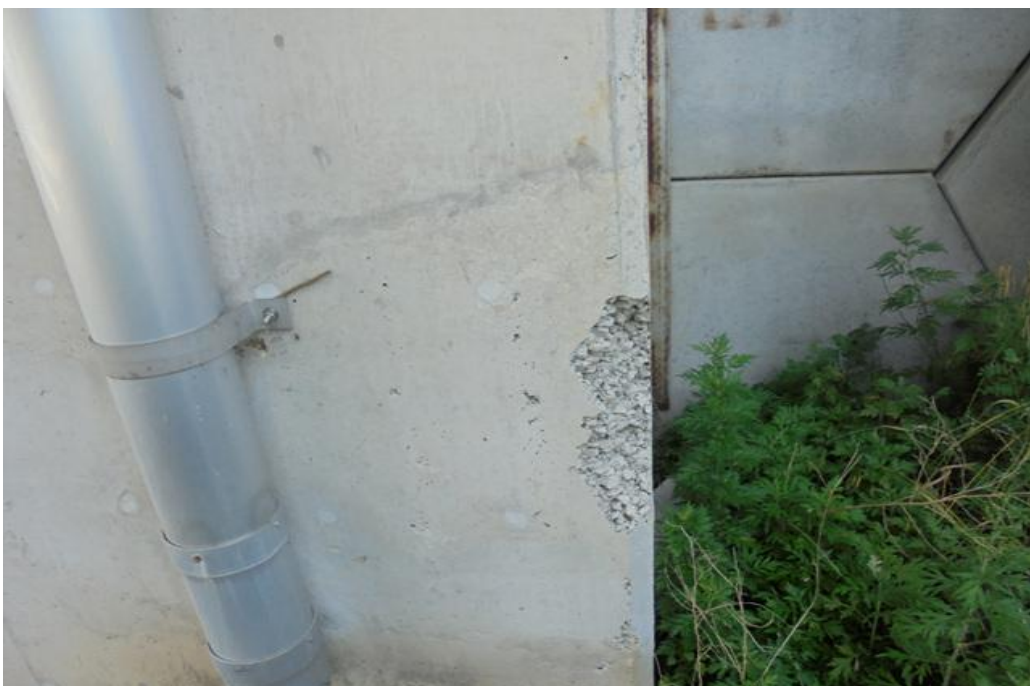
| 점검위치 | - 신녕IC Ramp교(A1) | 사진번호 | #05 |

| No. | 위치 | | 점검 내용 | 사진번호 |
|---|---|---|---|---|
| 34 | - | 신녕IC Ramp교(A1) | 신녕IC 연결로(국도횡단교량) 교대 파손(0.2mX0.3m) | #05 |

| 점검내용 | 신녕IC 연결로(국도횡단교량) 교대 파손(0.2mX0.3m) | | |

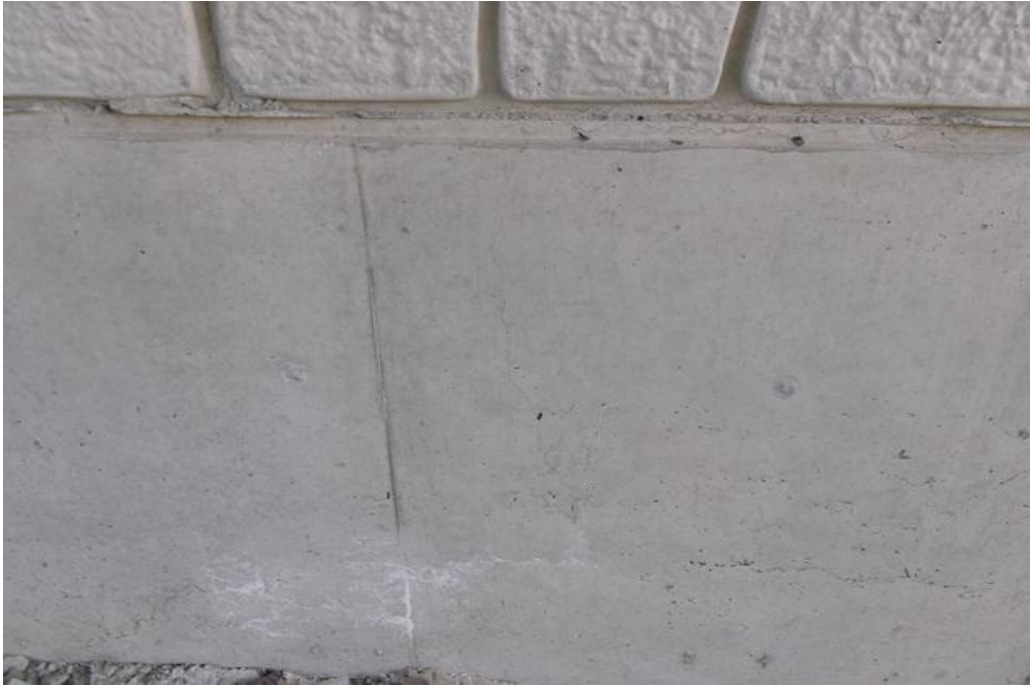
| 점검위치 | - 신녕IC Ramp교(A1) | 사진번호 | #06 |

| No. | 위치 | | 점검 내용 | 사진번호 |
|---|---|---|---|---|
| 35 | - | 신녕IC Ramp교(A1) | 신녕IC 연결로(국도횡단교량) 교대 균열(0.2mm/3.0mX3EA) | #06 |

| 점검내용 | 신녕IC 연결로(국도횡단교량) 교대 균열(0.2mm/3.0mX3EA) | | |

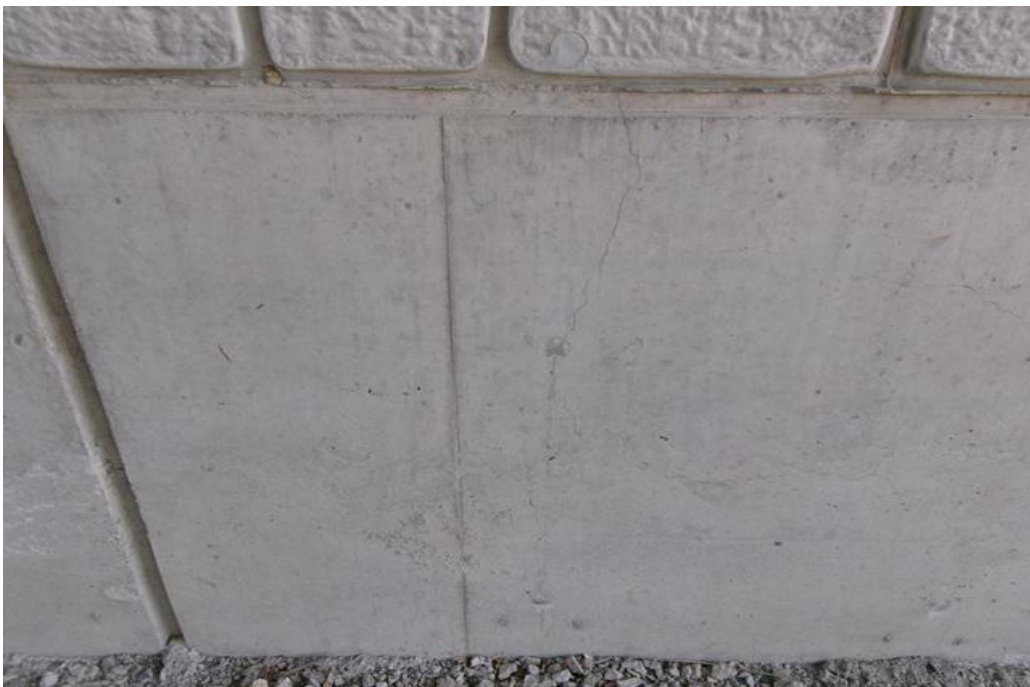
| 점검위치 | - 신녕IC Ramp교(A2) | 사진번호 | #07 |

| No. | 위치 | | 점검 내용 | 사진번호 |
|---|---|---|---|---|
| 36 | - | 신녕IC Ramp교(A2) | 신녕IC 연결로(국도횡단교량) 교대 균열(0.3mm/4.0mX2EA) | #07 |

| 점검내용 | 신녕IC 연결로(국도횡단교량) 교대 균열(0.3mm/4.0mX2EA) | | |

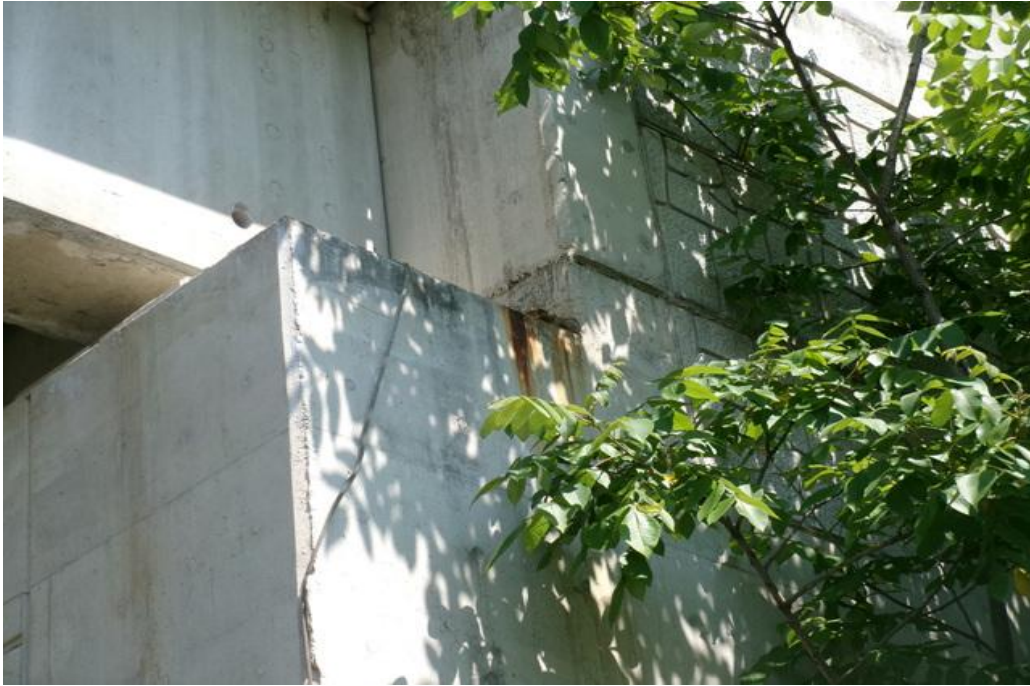
| 점검위치 | - 신녕IC Ramp교(A2) | 사진번호 | #08 |

| No. | 위치 | | 점검 내용 | 사진번호 |
|---|---|---|---|---|
| 37 | - | 신녕IC Ramp교(A2) | 신녕IC 연결로(국도횡단교량) 교대 녹발생(0.3mX0.5mX2EA) | #08 |

| 점검내용 | 신녕IC 연결로(국도횡단교량) 교대 녹발생(0.3mX0.5mX2EA) | | |

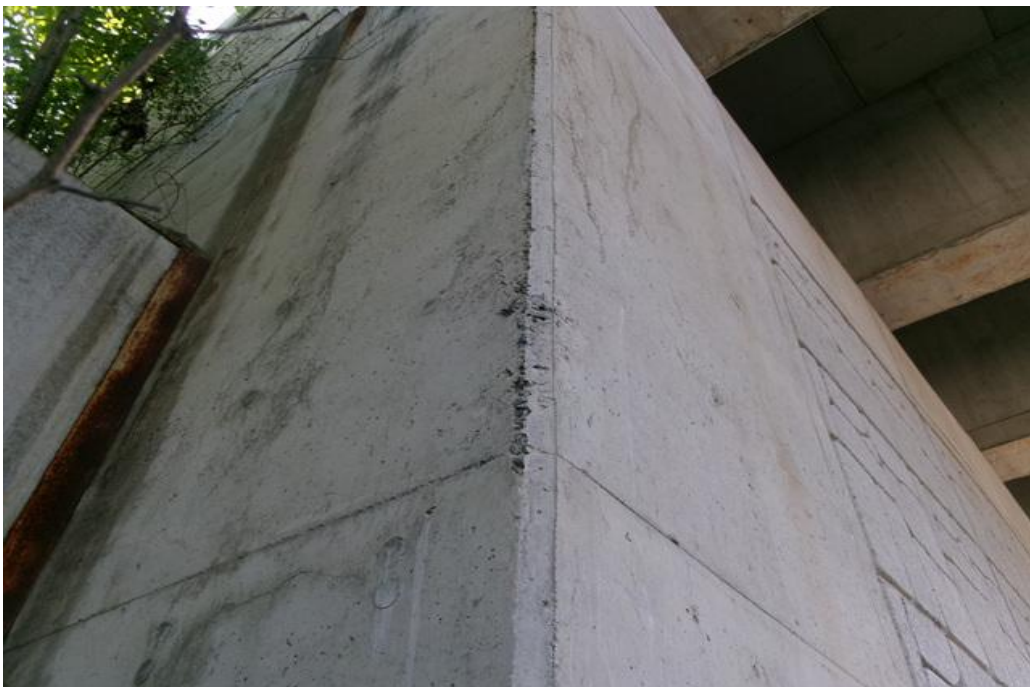
| 점검위치 | - 신녕IC Ramp교(A2) | 사진번호 | #09 |

| No. | 위치 | | 점검 내용 | 사진번호 |
|---|---|---|---|---|
| 38 | - | 신녕 IC Ramp교(A2) | 신녕 IC 연결로(국도횡단교량) 교대 재료분리(0.1mX0.5m) | #09 |

| 점검내용 | 신녕IC 연결로(국도횡단교량) 교대 재료분리(0.1mX0.5m) | | |

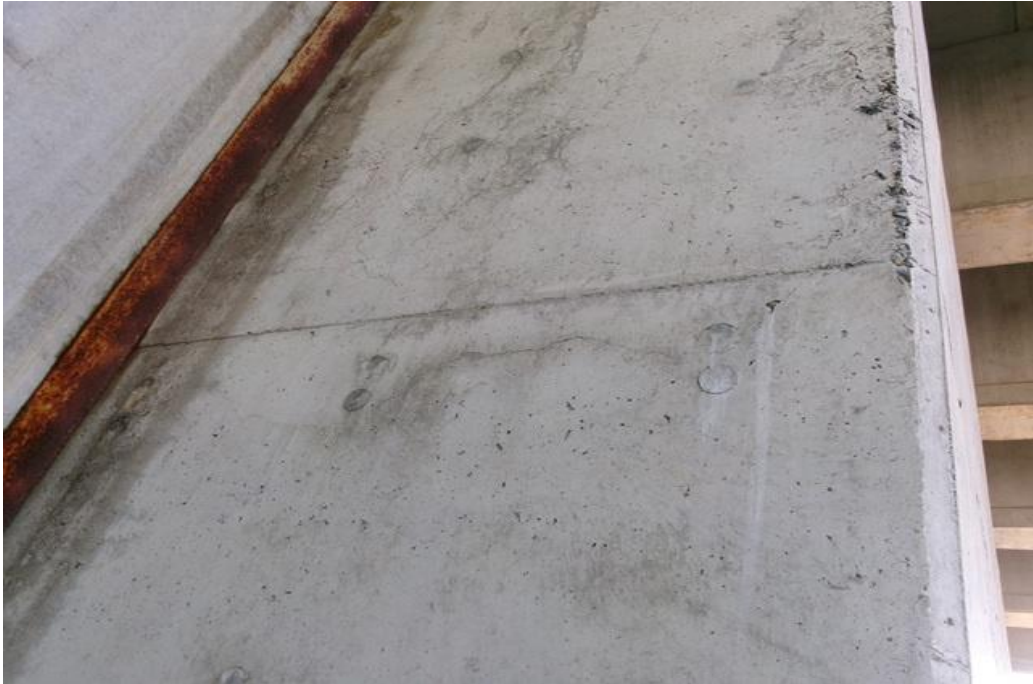
| 점검위치 | - 신녕IC Ramp교(A2) | 사진번호 | #10 |

| No. | 위치 | | 점검 내용 | 사진번호 |
|---|---|---|---|---|
| 39 | - | 신녕 IC Ramp교(A2) | 신녕 IC 연결로(국도횡단교량) 교대 균열(0.2mm/1.0m) | #10 |

| 점검내용 | 신녕IC 연결로(국도횡단교량) 교대 균열(0.2mm/1.0m) | | |

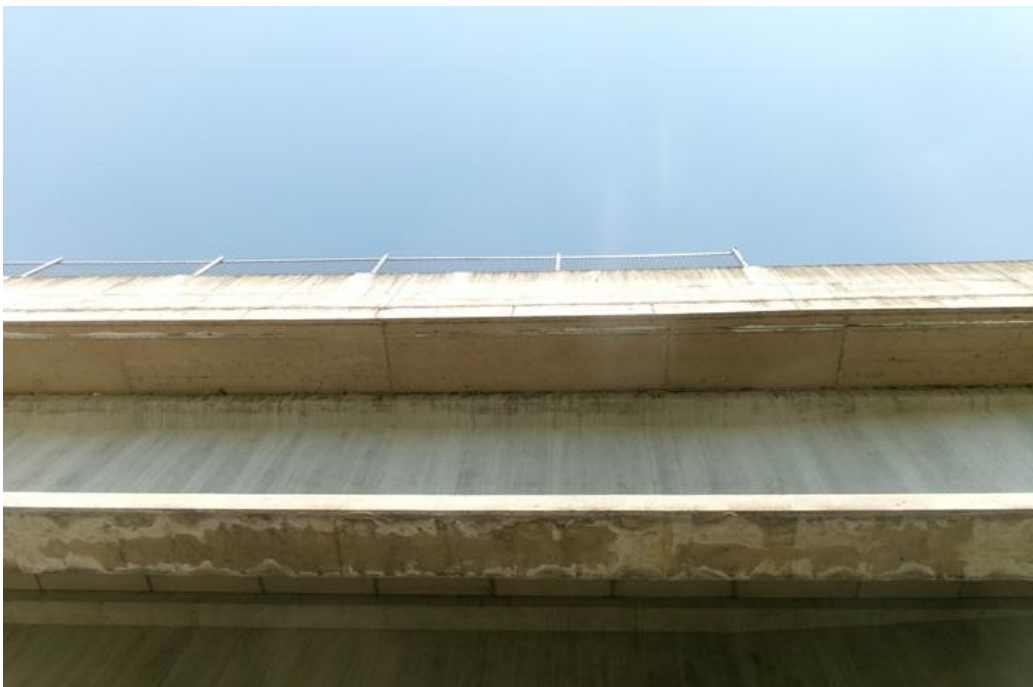
| 점검위치 | - 신녕IC Ramp교(S1) | 사진번호 | #11 |

| No. | 위치 | | 점검 내용 | 사진번호 |
|---|---|---|---|---|
| 40 | - | 신녕 IC Ramp교(S1) | 신녕 IC 연결로(국도횡단교량) 바닥판 물끓기흠 시공미흡(L=5.0m) | #11 |

| 점검내용 | 신녕IC 연결로(국도횡단교량) 바닥판 물끊기흙 시공미흡(L=5.0m) | | |

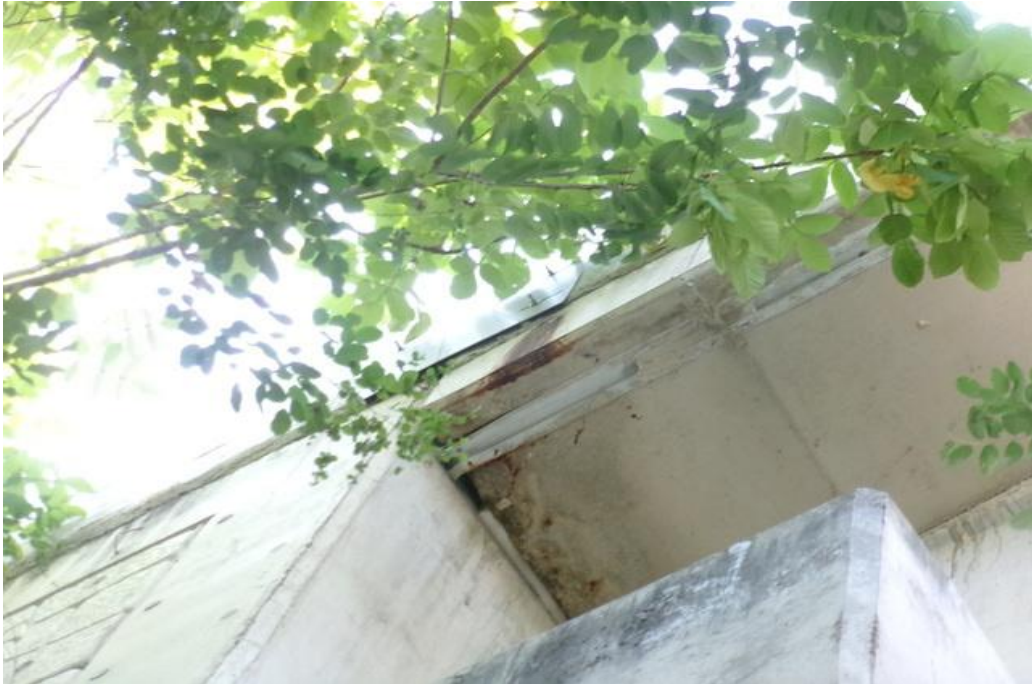
| 점검위치 | - | 신녕IC Ramp교(S1) | 사진번호 | #12 |

| No. | 위치 | | 점검 내용 | 사진번호 |
|---|---|---|---|---|
| 41 | - | 신녕 IC Ramp교(S1) | 신녕 IC 연결로(국도횡단교량) 바닥판 녹발생(0.3mX0.4m) | #12 |

| 점검내용 | | 신녕IC 연결로(국도횡단교량) 바닥판 녹발생(0.3mX0.4m) | | |

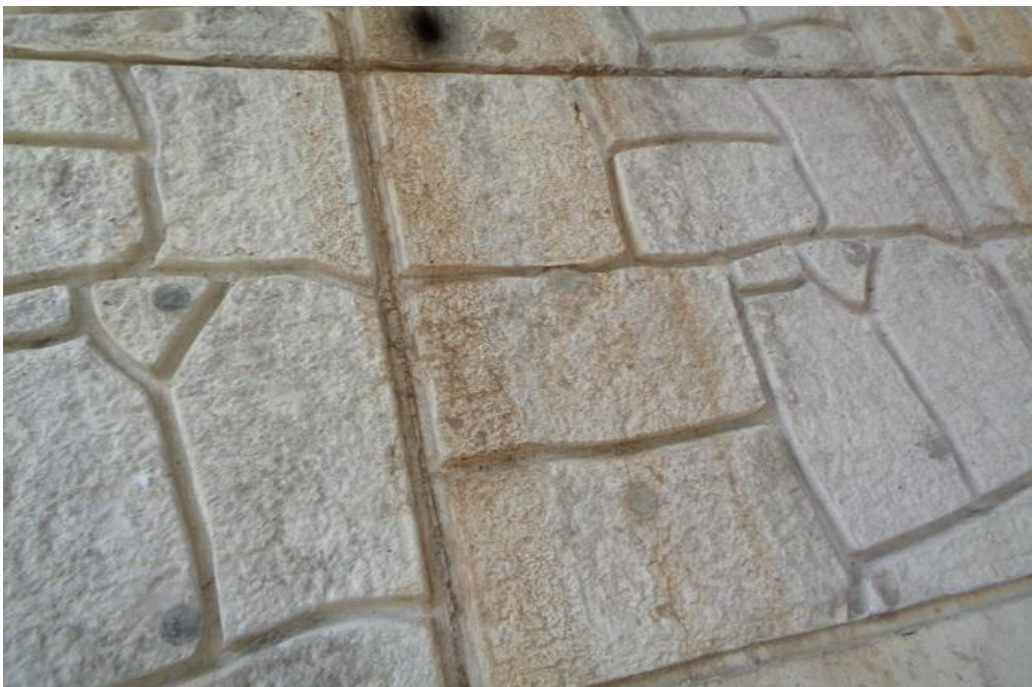
| 점검위치 | - | 화산JCT R-A2교(A1) | 사진번호 | #01 |

| No. | 위치 | | 점검 내용 | 사진번호 |
|---|---|---|---|---|
| 42 | - | 화산JCT R-A2교(A1) | 화산JCT 연결로(영업소↔본선) 교대 균열(0.2mm/4.0mX5EA) | #01 |

| 점검내용 | | 화산JCT 연결로(영업소↔본선) 교대 균열(0.2mm/4.0mX5EA) | | |

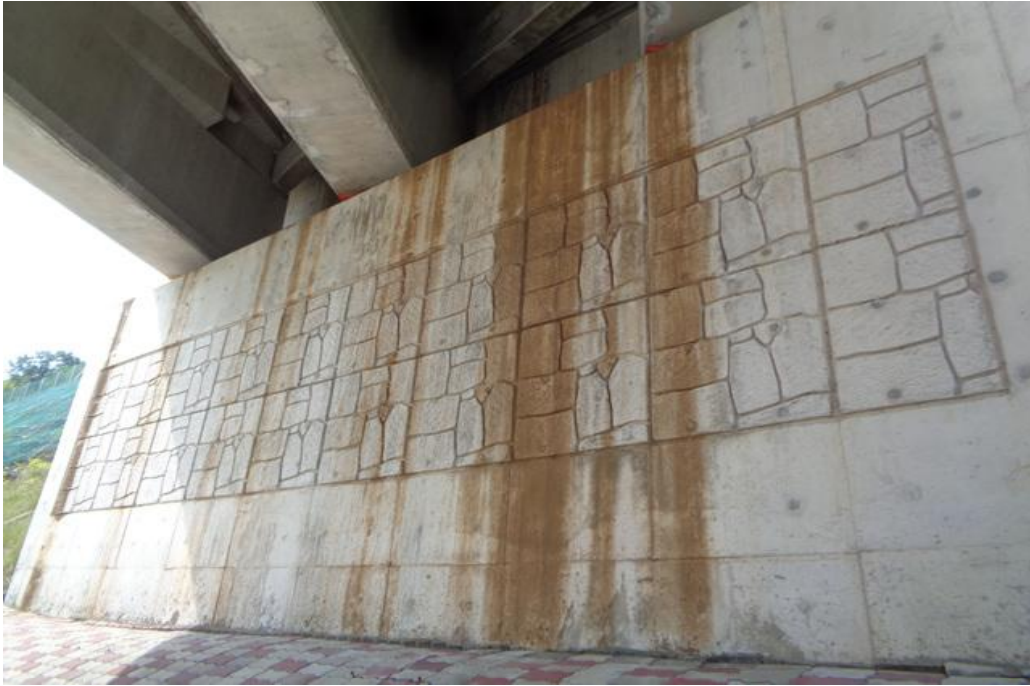
| 점검위치 | - 화산JCT R-A2교(A1) | 사진번호 | #02 |

| No. | 위치 | | 점검 내용 | 사진번호 |
|---|---|---|---|---|
| 43 | - | 화산JCT R-A2교(A1) | 화산JCT 연결로(영업소↔본선) 교대 누수흔적(5.0mX5.0m) | #02 |

| 점검내용 | 화산JCT 연결로(영업소↔본선) 교대 누수흔적(5.0mX5.0m) | | |

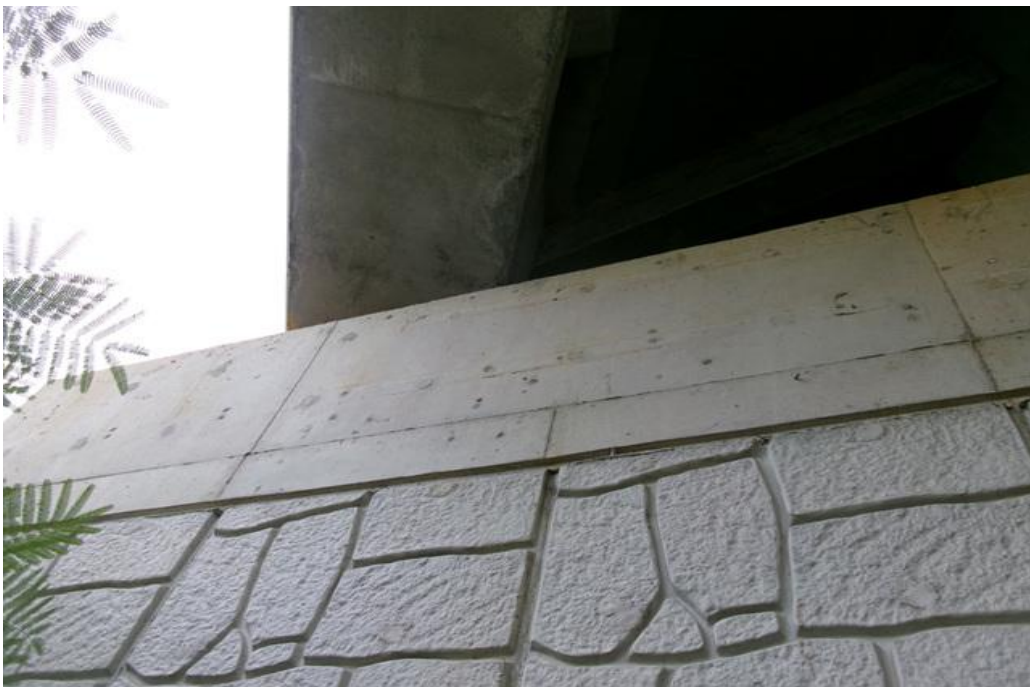
| 점검위치 | - 화산JCT R-A2교(A2) | 사진번호 | #03 |

| No. | 위치 | | 점검 내용 | 사진번호 |
|---|---|---|---|---|
| 44 | - | 화산JCT R-A2교(A2) | 화산JCT 연결로(영업소↔본선) 교대 망상균열(10.0mX1.0m) | #03 |

| 점검내용 | 화산JCT 연결로(영업소↔본선) 교대 망상균열(10.0mX1.0m) | | |

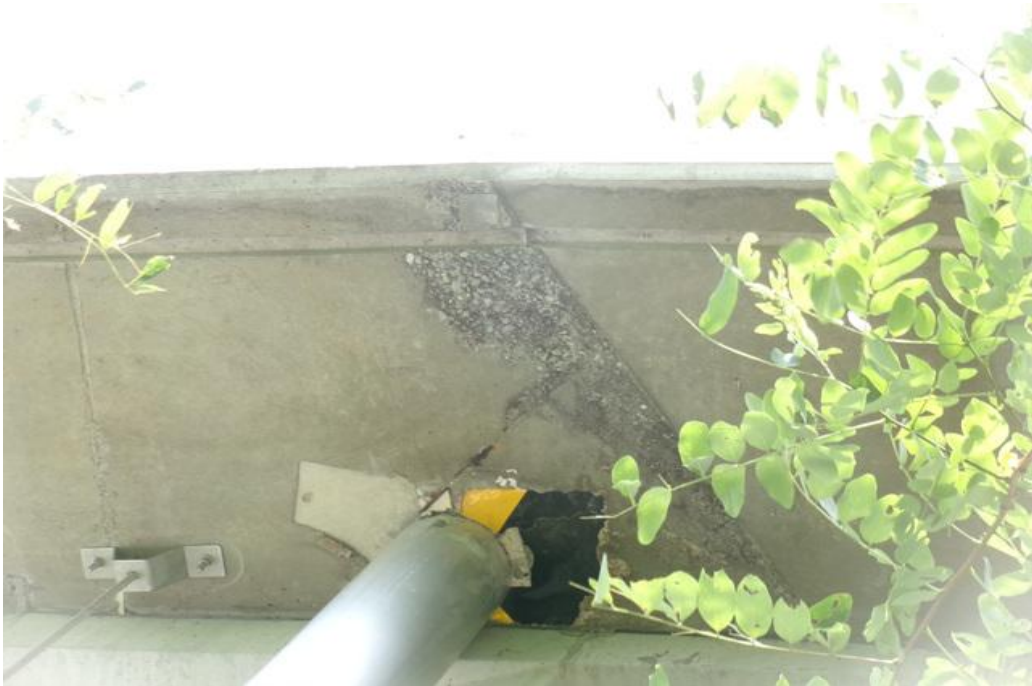
| 점검위치 | - | 화산JCT R-A2교(S1) | 사진번호 | #04 |

| No. | 위치 | | 점검 내용 | 사진번호 |
|---|---|---|---|---|
| 45 | - | 화산JCT R-A2교(S1) | 화산JCT 연결로(영업소↔본선) 바닥판하면 재료분리(0.5mX0.3m) | #04 |

| 점검내용 | | 화산JCT 연결로(영업소↔본선) 바닥판하면 재료분리(0.5mX0.3m) | | |
