## 도로교량 하자 목록(9공구)

## 사진대지

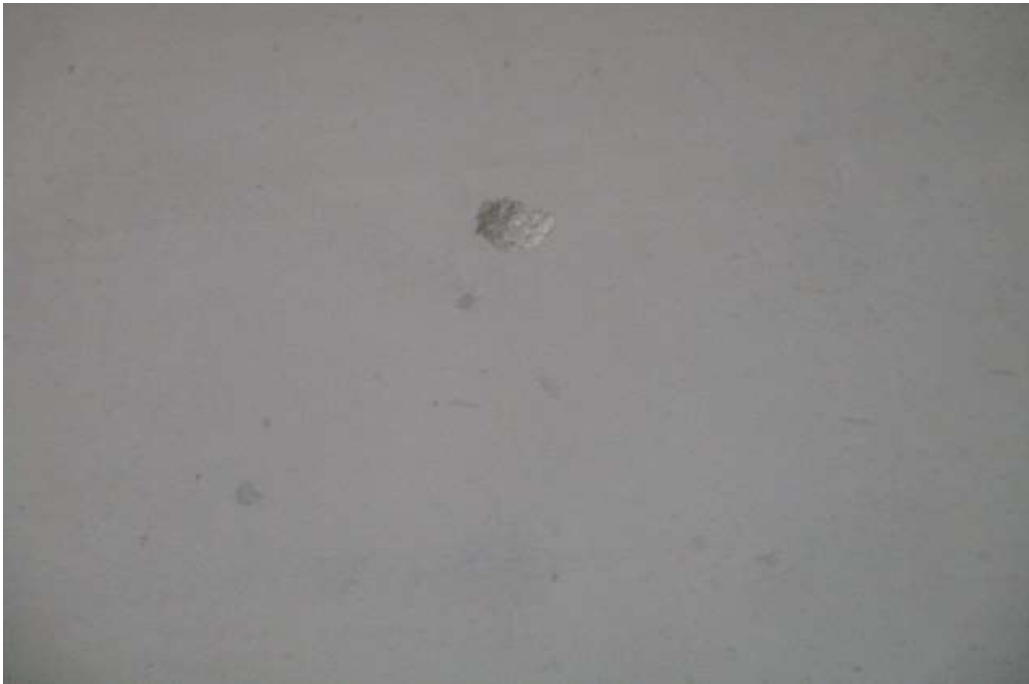
| 점검위치 | 양방향 | 애병교(A2) | 사진번호 | #01 |

| No. | 위치 | | 점검 내용 | 사진번호 |
|---|---|---|---|---|
| 1 | 양방향 | 애병교(A2) | STA 78.35k 바닥판하면 파손(0.2mX0.2mX2EA) | #01 |

| 점검내용 | | STA 78.35k 바닥판하면 파손(0.2mX0.2mX2EA) | | |

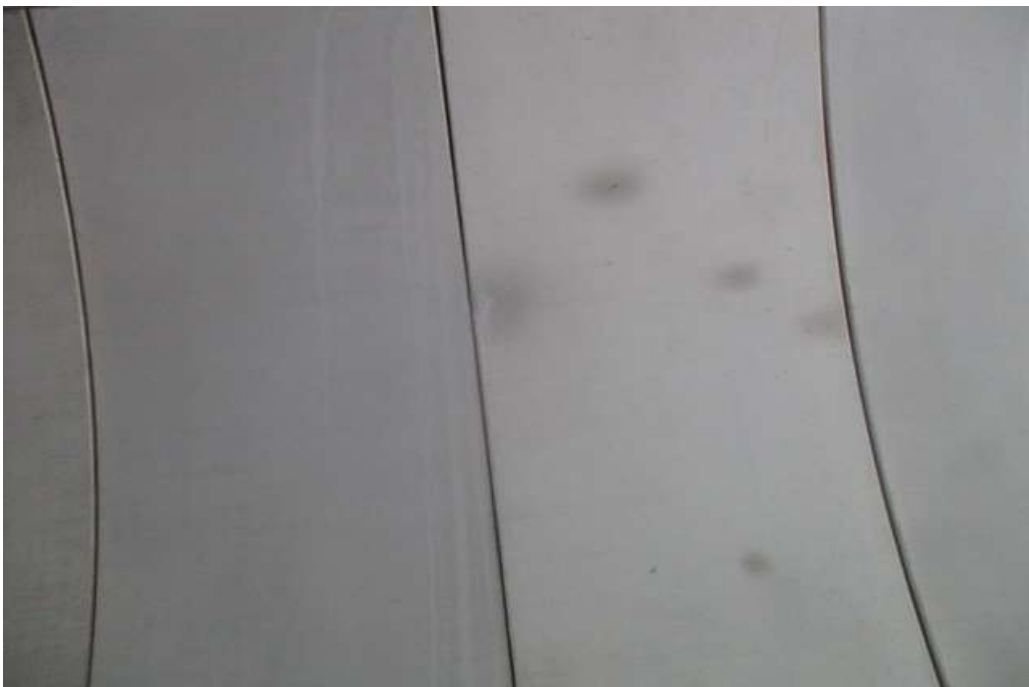
| 점검위치 | 양방향 | 애병교(A2) | 사진번호 | #02 |

| No. | 위치 | | 점검 내용 | 사진번호 |
|---|---|---|---|---|
| 2 | 양방향 | 애병교(A2) | STA 78.35k 바닥판하면 백태(0.2mX0.7m) | #02 |

| 점검내용 | | STA 78.35k 바닥판하면 백태(0.2mX0.7m) | | |

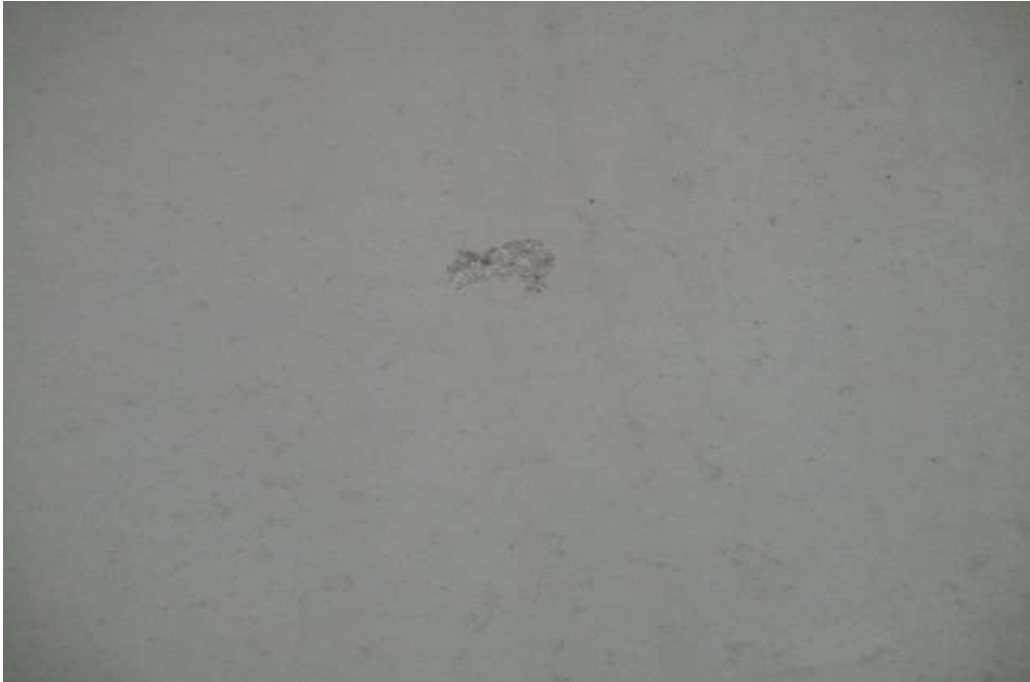
| 점검위치 | 양방향 | 애병교(A2) | 사진번호 | #03 |

| No. | 위치 | | 점검 내용 | 사진번호 |
|---|---|---|---|---|
| 3 | 양방향 | 애병교(A2) | STA 78.35k 교대 파손(0.1mX0.2m) | #03 |

| 점검내용 | | STA 78.35k 교대 파손(0.1mX0.2m) | | |

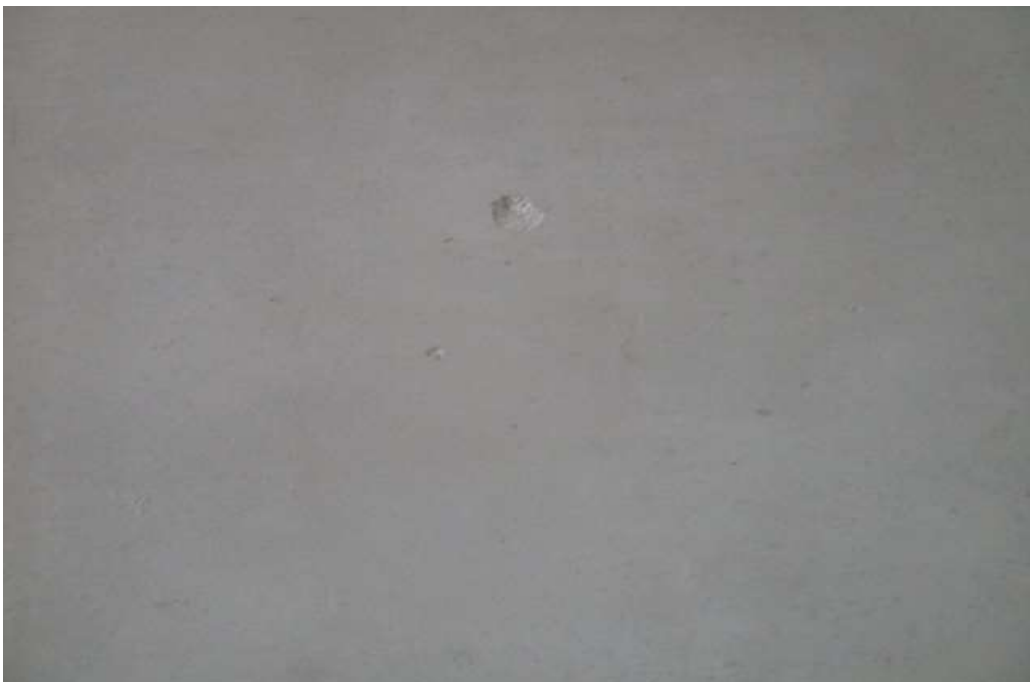
| 점검위치 | 양방향 | 애병교(A2) | 사진번호 | #04 |

| No. | 위치 | | 점검 내용 | 사진번호 |
|---|---|---|---|---|
| 4 | 양방향 | 애병교(A2) | STA 78.35k 교대 파손(0.2mX0.2m) | #04 |

| 점검내용 | | STA 78.35k 교대 파손(0.2mX0.2m) | | |

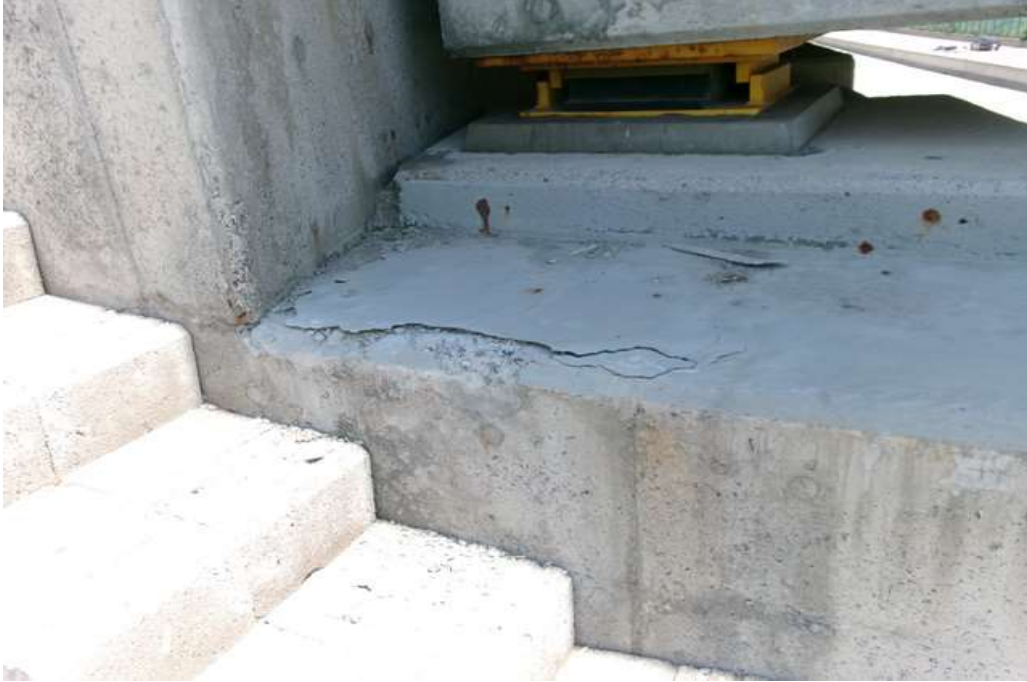
| 점검위치 | - | 동영천IC교(A1) | 사진번호 | #01 |

| No. | 위치 | | 점검 내용 | 사진번호 |
|---|---|---|---|---|
| 5 | - | 동영천IC교(A1) | 동영천IC연결로 교대 보수부 파손(1.0mX0.3m) | #01 |

| 점검내용 | 동영천IC연결로 교대 보수부 파손(1.0mX0.3m) | | | |

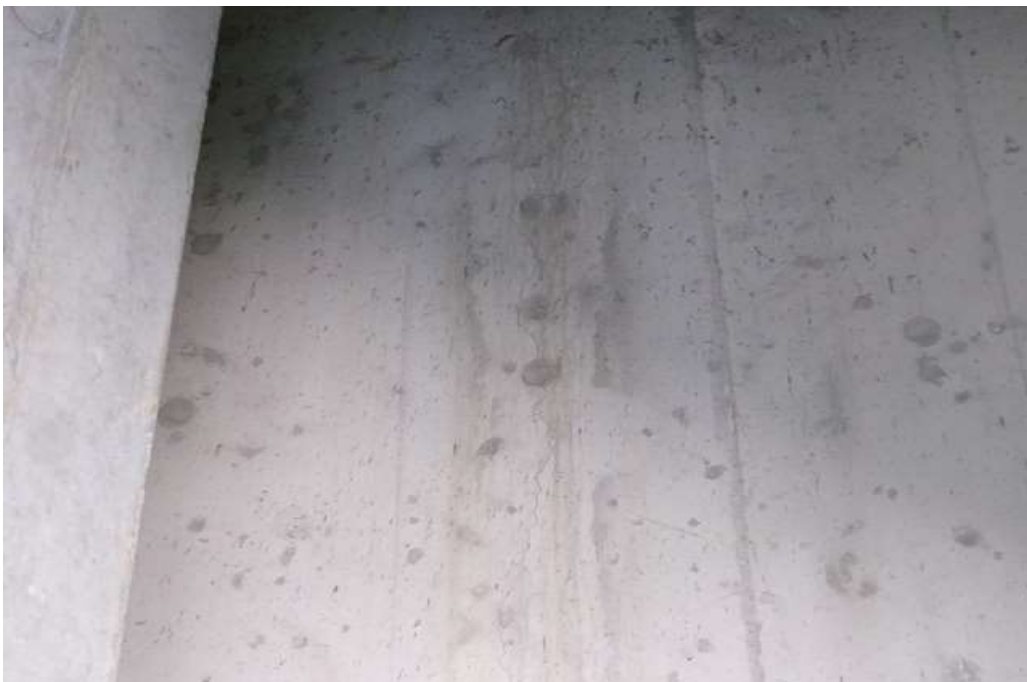
| 점검위치 | - | 동영천IC교(A1) | 사진번호 | #02 |

| No. | 위치 | | 점검 내용 | 사진번호 |
|---|---|---|---|---|
| 6 | - | 동영천IC교(A1) | 동영천IC연결로 교대 균열(0.2mm/1.5m) | #02 |

| 점검내용 | 동영천IC연결로 교대 균열(0.2mm/1.5m) | | | |

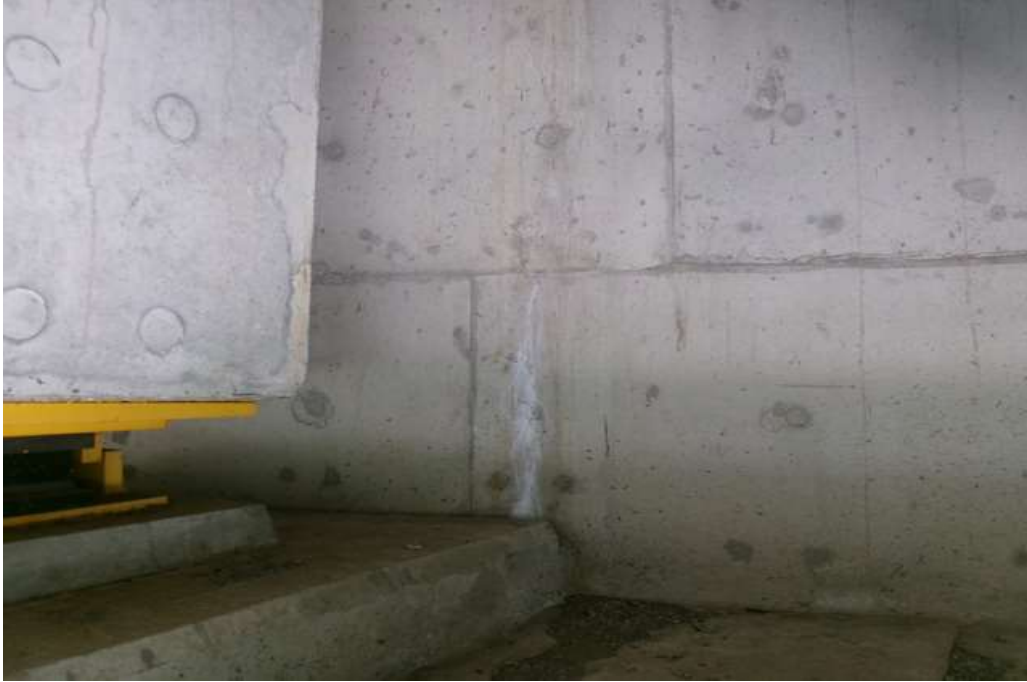
| 점검위치 | - | 동영천IC교(A1) | 사진번호 | #03 |

| No. | 위치 | | 점검 내용 | 사진번호 |
|---|---|---|---|---|
| 7 | - | 동영천IC교(A1) | 동영천IC연결로 교대 백태(0.1mX0.5m) | #03 |

| 점검내용 | 동영천IC연결로 교대 백태(0.1mX0.5m) | | | |

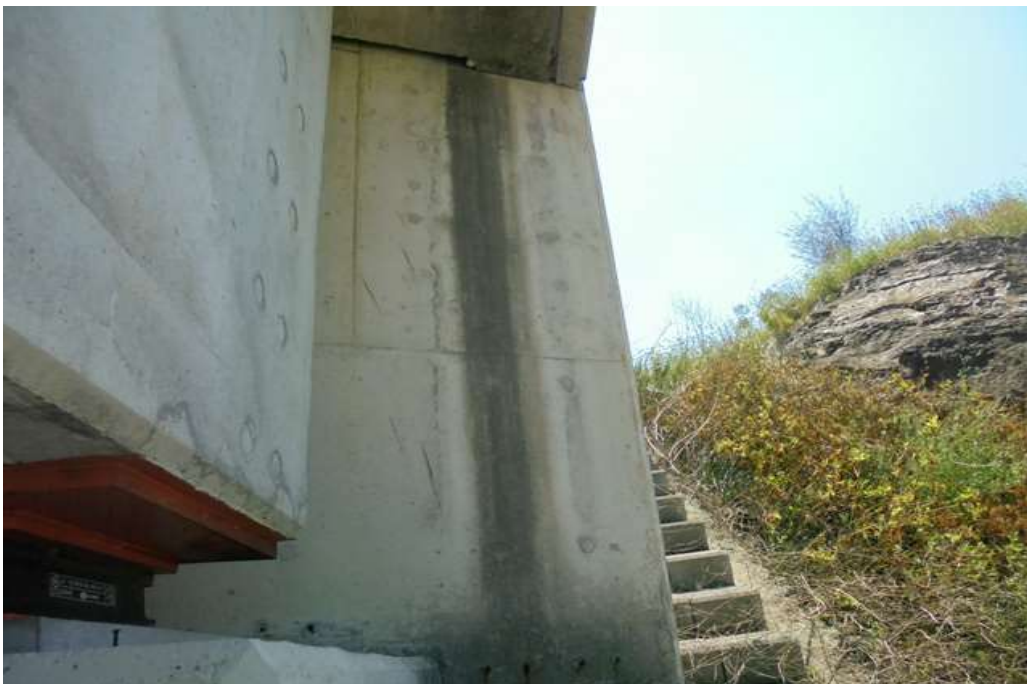
| 점검위치 | - | 동영천IC교(A2) | 사진번호 | #04 |

| No. | 위치 | | 점검 내용 | 사진번호 |
|---|---|---|---|---|
| 8 | - | 동영천IC교(A2) | 동영천IC연결로 교대 누수흔적(1.0mX2.0m) | #04 |

| 점검내용 | 동영천IC연결로 교대 누수흔적(1.0mX2.0m) | | | |

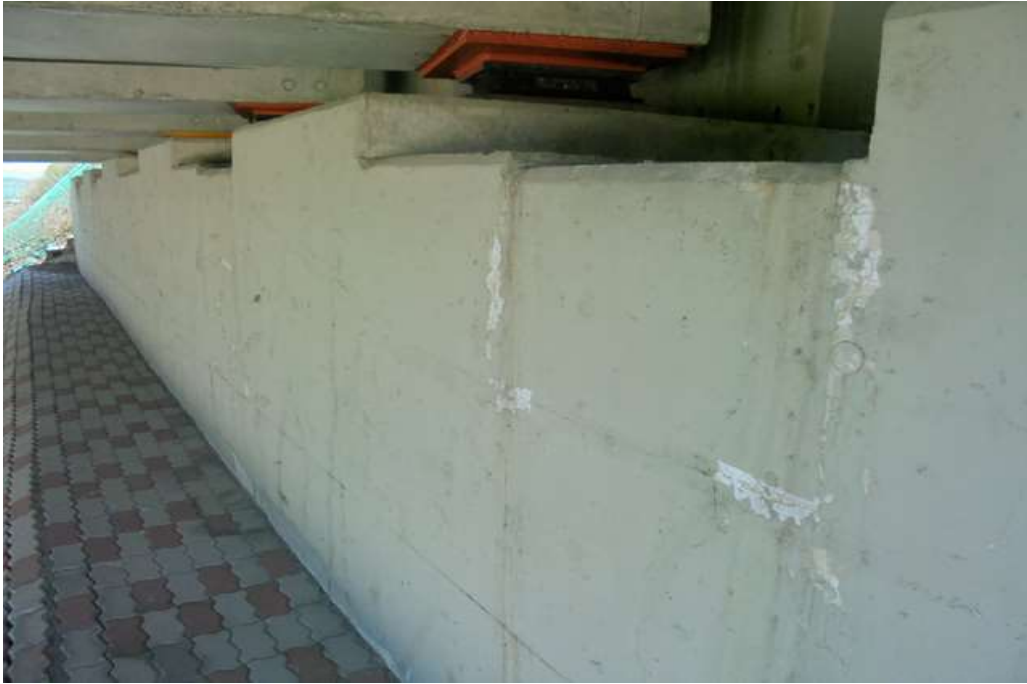
| 점검위치 | - | 동영천IC교(A2) | 사진번호 | #05 |

| No. | 위치 | | 점검 내용 | 사진번호 |
|---|---|---|---|---|
| 9 | - | 동영천IC교(A2) | 동영천IC연결로 교대 마감재박리(10.0mX1.5m) | #05 |

| 점검내용 | 동영천IC연결로 교대 마감재박리(10.0mX1.5m) | | | |

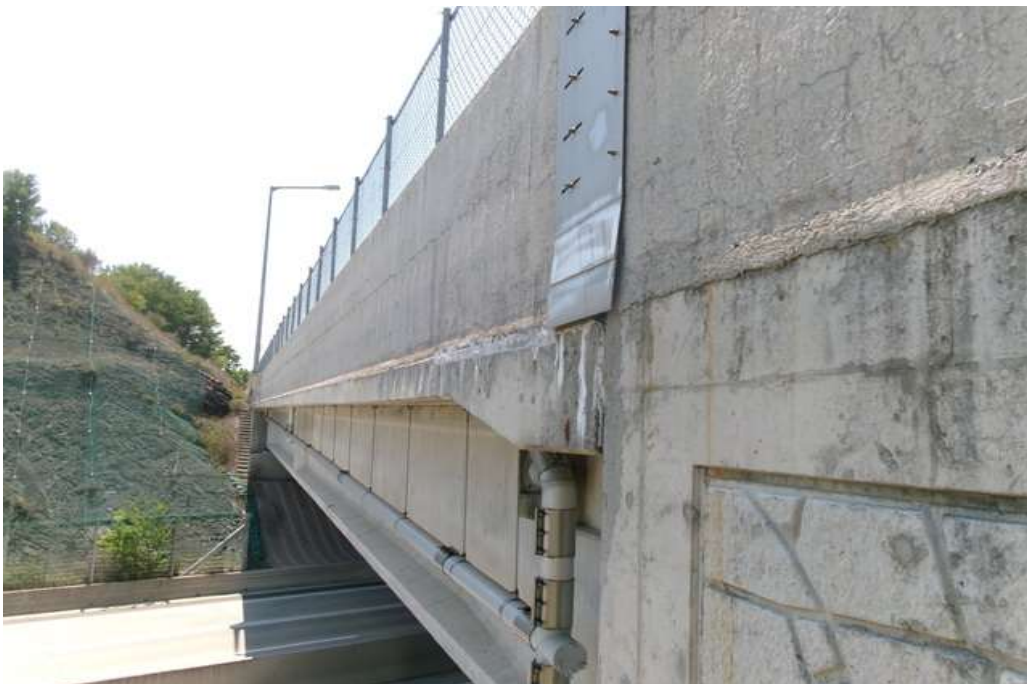
| 점검위치 | - | 동영천IC교(S1) | 사진번호 | #06 |

| No. | 위치 | | 점검 내용 | 사진번호 |
|---|---|---|---|---|
| 10 | - | 동영천IC교(S1) | 동영천IC연결로 바닥판측면 백태(0.2mX2.0m) | #06 |

| 점검내용 | 동영천IC연결로 바닥판측면 백태(0.2mX2.0m) | | | |

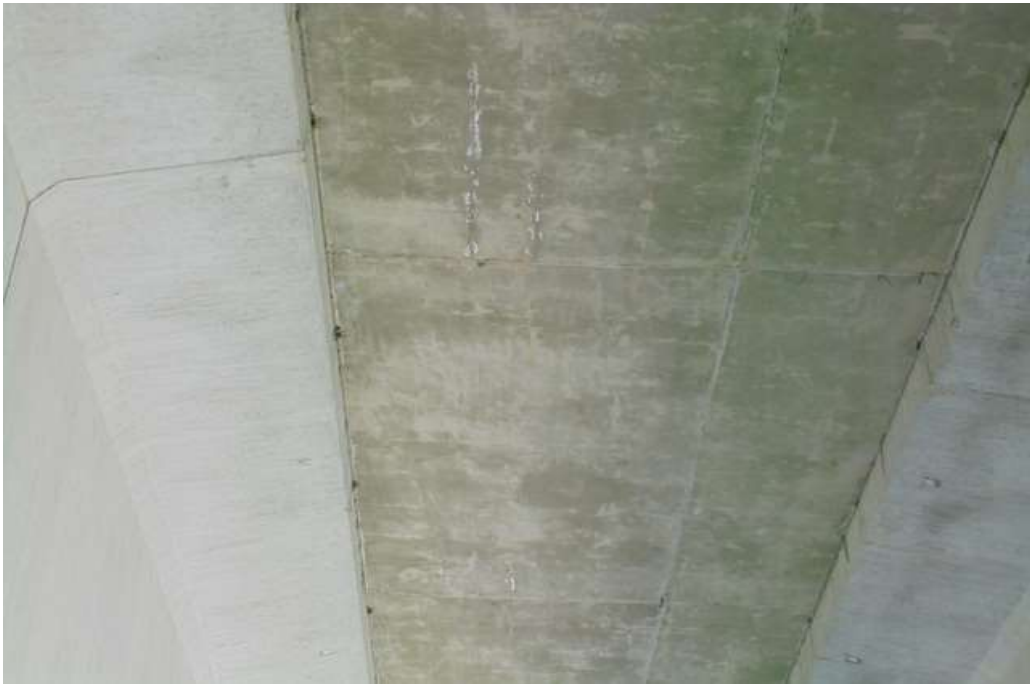
| 점검위치 | - | 동영천IC교(S1) | 사진번호 | #07 |

| No. | 위치 | | 점검 내용 | 사진번호 |
|---|---|---|---|---|
| 11 | - | 동영천IC교(S1) | 동영천IC연결로 바닥판하면 균열(0.2mm/5.0mX5EA) | #07 |

| 점검내용 | | 동영천IC연결로 바닥판하면 균열(0.2mm/5.0mX5EA) | | |

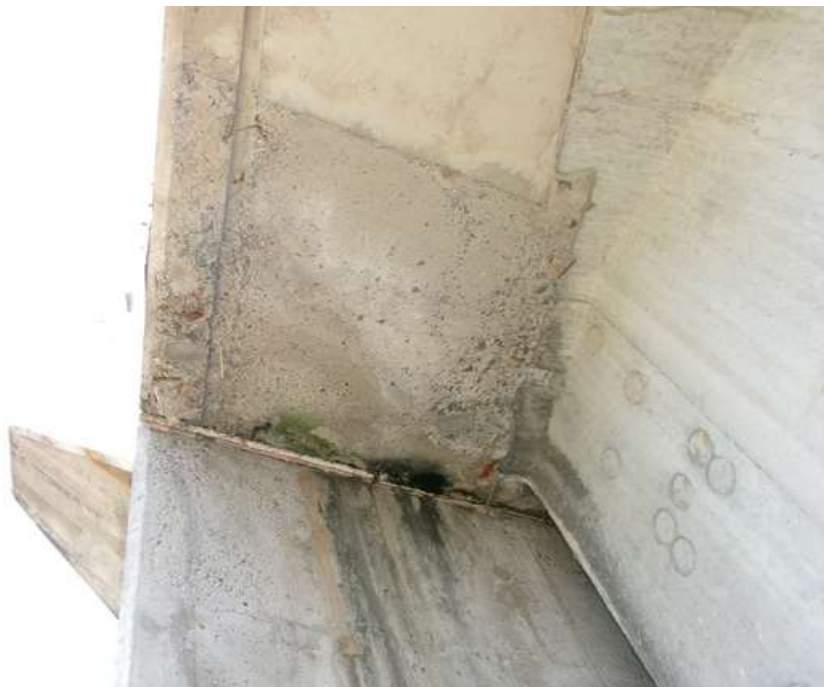
| 점검위치 | - | 동영천IC교(S1) | 사진번호 | #08 |

| No. | 위치 | | 점검 내용 | 사진번호 |
|---|---|---|---|---|
| 12 | - | 동영천IC교(S1) | 동영천IC연결로 바닥판하면 재료분리(1.0mX1.0m) | #08 |

| 점검내용 | | 동영천IC연결로 바닥판하면 재료분리(1.0mX1.0m) | | |

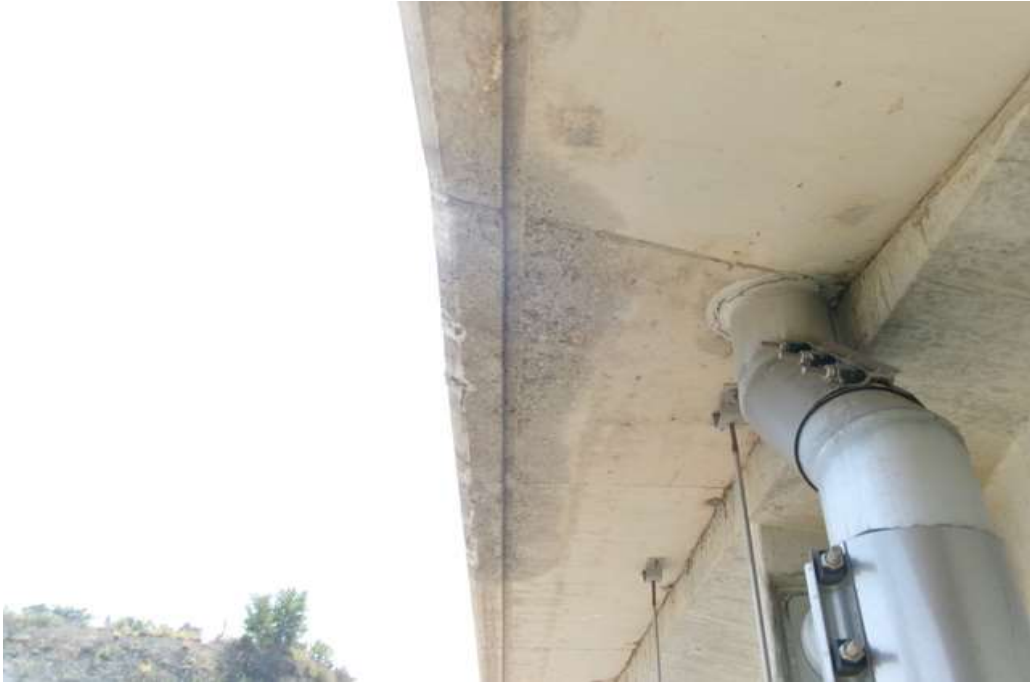
| 점검위치 | - | 동영천IC교(S1) | 사진번호 | #09 |

| No. | 위치 | | 점검 내용 | 사진번호 |
|---|---|---|---|---|
| 13 | - | 동영천IC교(S1) | 동영천IC연결로 바닥판하면 층분리(2.0mX0.4m) | #09 |

| 점검내용 | | 동영천IC연결로 바닥판하면 층분리(2.0mX0.4m) | | |

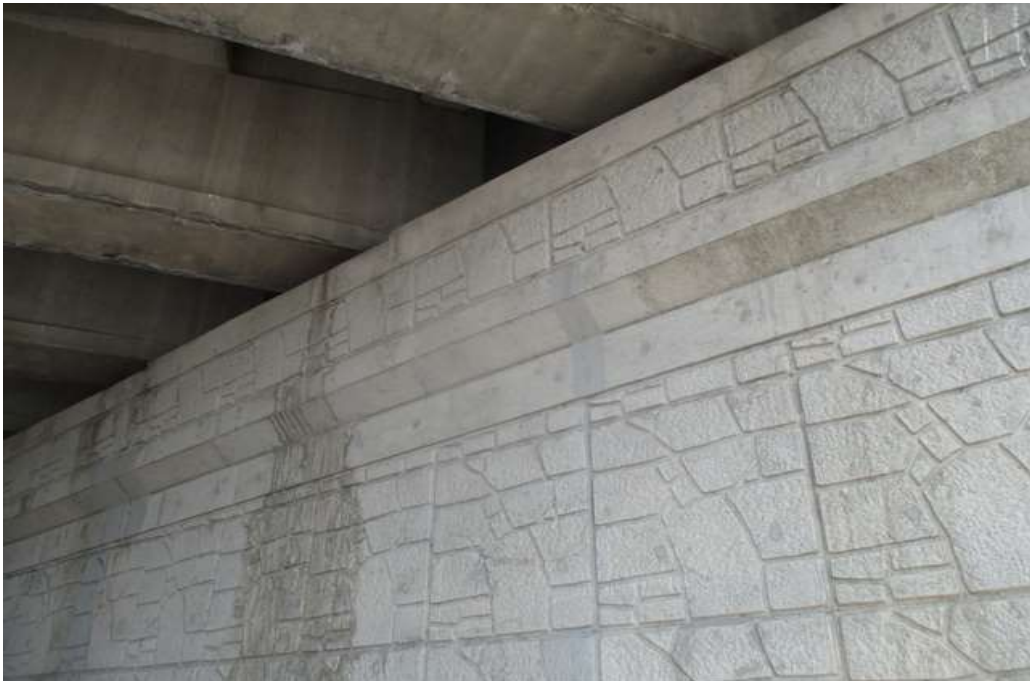
| 점검위치 | 상주 | 언하1교(A1) | 사진번호 | #01 |

| No. | 위치 | | 점검 내용 | 사진번호 |
|---|---|---|---|---|
| 14 | 상주 | 언하1교(A1) | STA 84.01k 교대 균열(0.2mm/0.5mX10EA) | #01 |

| 점검내용 | | STA 84.01k 교대 균열(0.2mm/0.5mX10EA) | | |

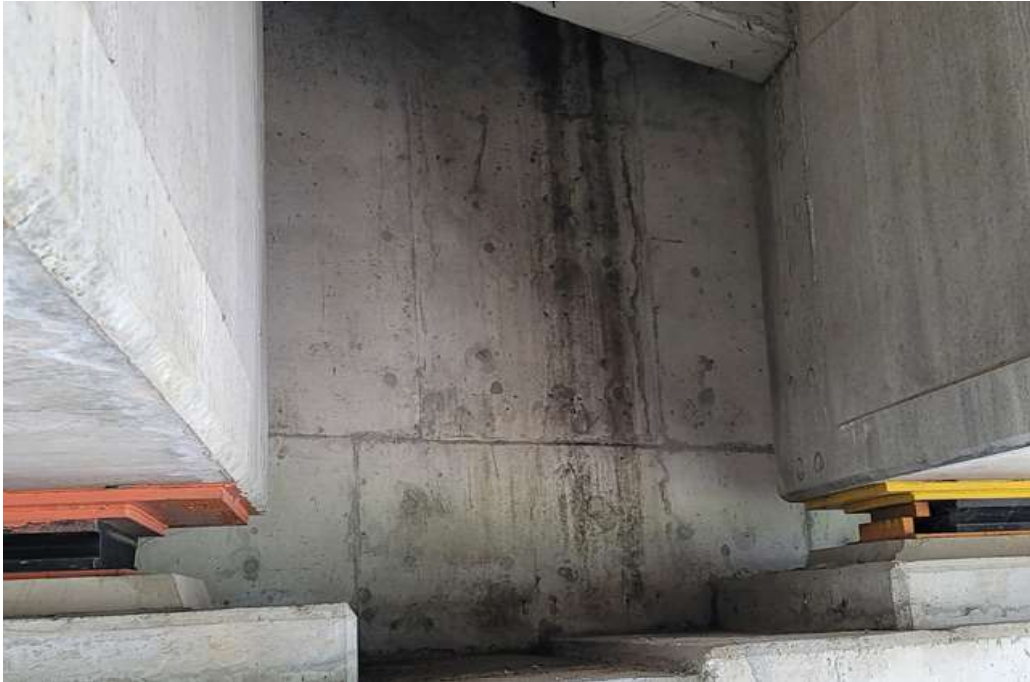
| 점검위치 | 상주 | 언하1교(A1) | 사진번호 | #02 |

| No. | 위치 | | 점검 내용 | 사진번호 |
|---|---|---|---|---|
| 15 | 상주 | 언하1교(A1) | STA 84.01k 교대 균열(0.2mm/2.0mX2EA) | #02 |

| 점검내용 | | STA 84.01k 교대 균열(0.2mm/2.0mX2EA) | | |

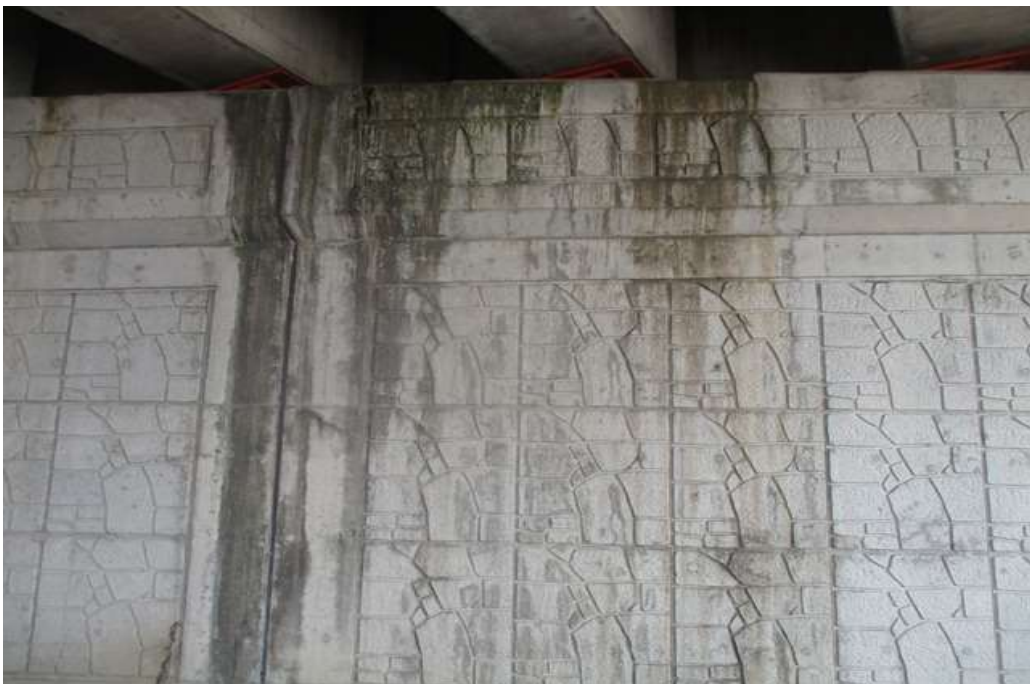
| 점검위치 | 상주 | 언하1교(A1) | 사진번호 | #03 |

| No. | 위치 | | 점검 내용 | 사진번호 |
|---|---|---|---|---|
| 16 | 상주 | 언하1교(A1) | STA 84.01k 교대 누수흔적(3.0mX7.0m) | #03 |

| 점검내용 | | STA 84.01k 교대 누수흔적(3.0mX7.0m) | | |

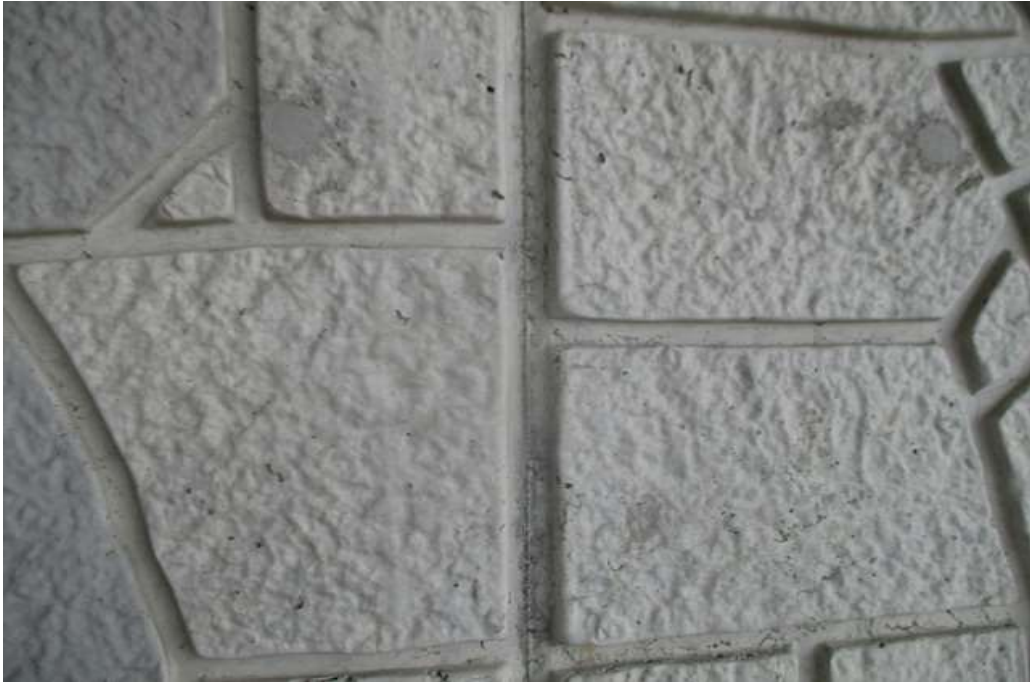
| 점검위치 | 상주 | 언하1교(A1) | 사진번호 | #04 |

| No. | 위치 | | 점검 내용 | 사진번호 |
|---|---|---|---|---|
| 17 | 상주 | 언하1교(A1) | STA 84.01k 교대 망상균열(2.0mX3.0m) | #04 |

| 점검내용 | | STA 84.01k 교대 망상균열(2.0mX3.0m) | | |

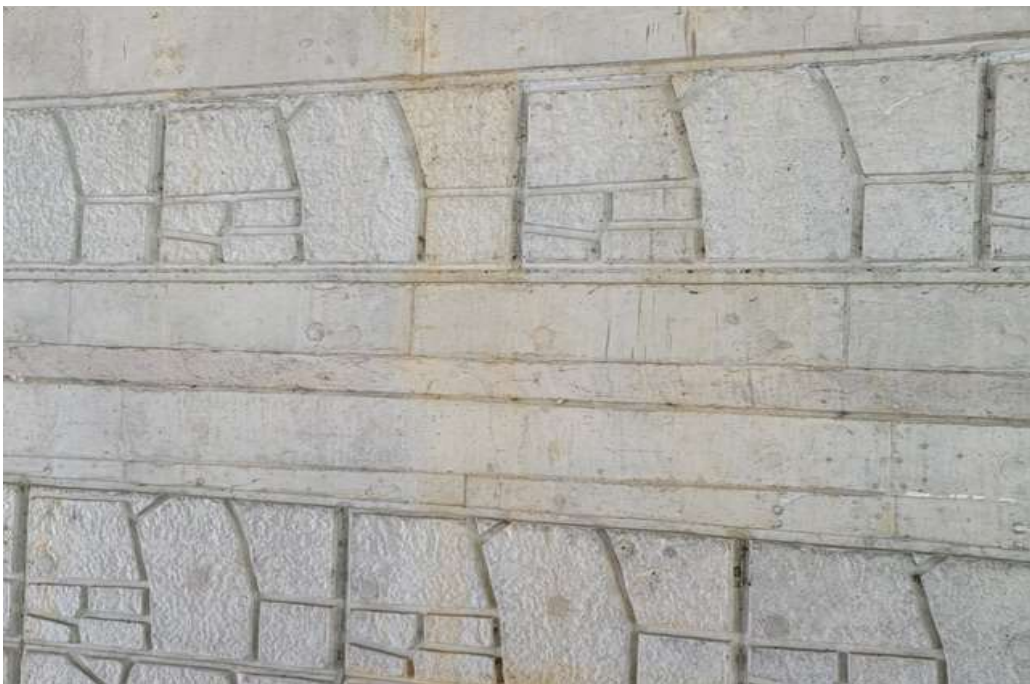
| 점검위치 | 상주 | 언하1교(A2) | 사진번호 | #05 |

| No. | 위치 | | 점검 내용 | 사진번호 |
|---|---|---|---|---|
| 18 | 상주 | 언하1교(A2) | STA 84.05k 교대 균열(0.2mm/0.5m) | #05 |

| 점검내용 | | STA 84.05k 교대 균열(0.2mm/0.5m) | | |

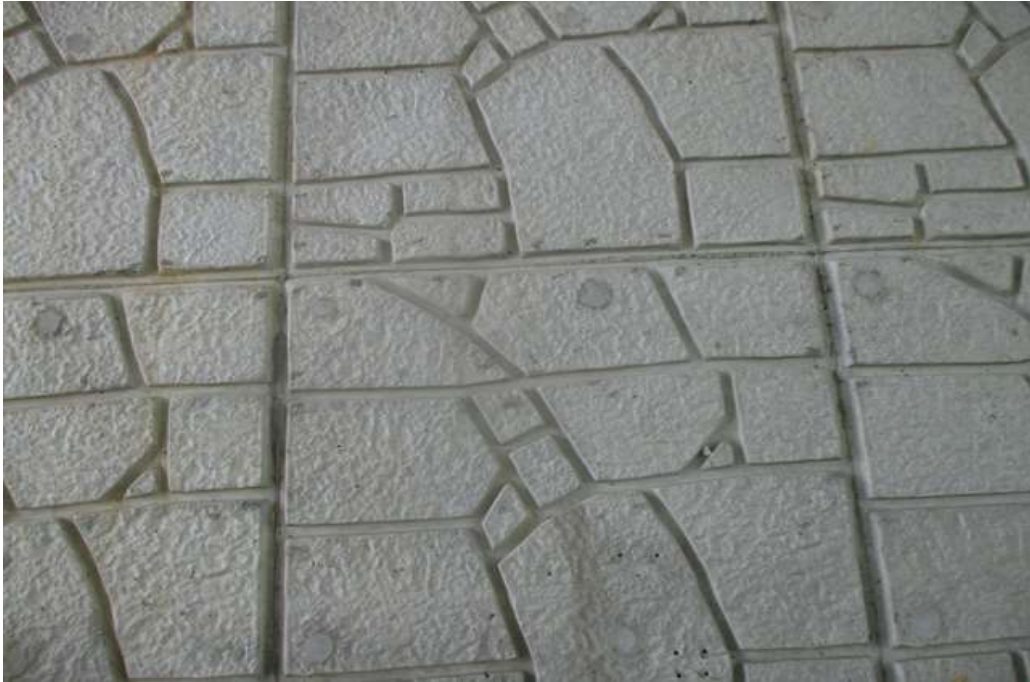
| 점검위치 | 상주 | 언하1교(A2) | 사진번호 | #06 |

| No. | 위치 | | 점검 내용 | 사진번호 |
|---|---|---|---|---|
| 19 | 상주 | 언하1교(A2) | STA 84.05k 교대 균열(0.2mm/1.5m) | #06 |

| 점검내용 | | STA 84.05k 교대 균열(0.2mm/1.5m) | | |

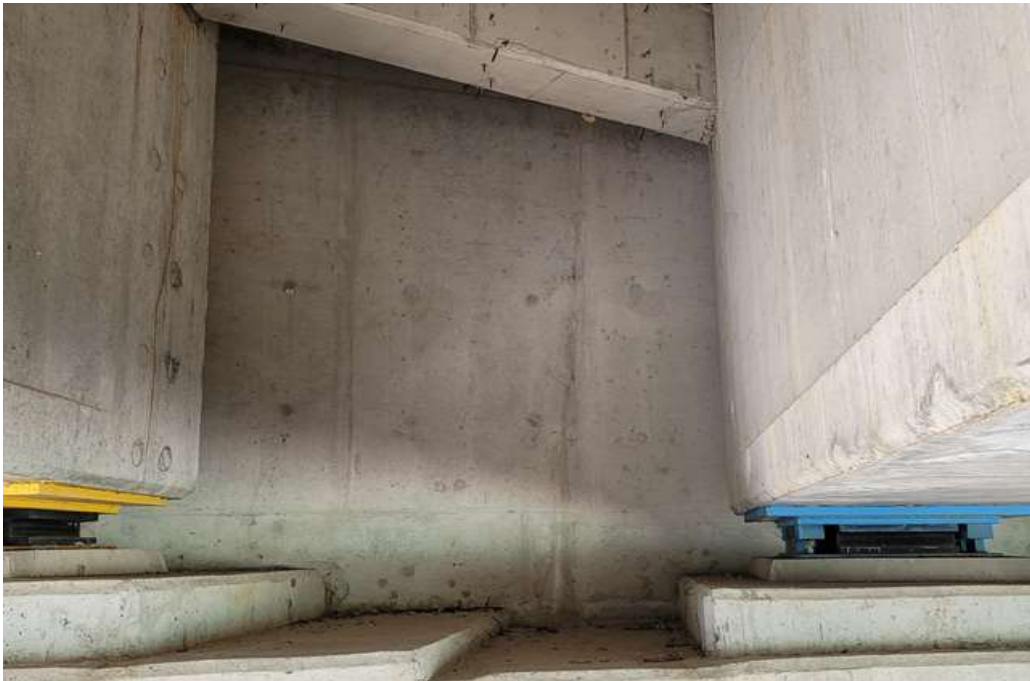
| 점검위치 | 상주 | 언하1교(A2) | 사진번호 | #07 |

| No. | 위치 | | 점검 내용 | 사진번호 |
|---|---|---|---|---|
| 20 | 상주 | 언하1교(A2) | STA 84.05k 교대 균열(0.3mm/2.0mX3EA) | #07 |

| 점검내용 | | STA 84.05k 교대 균열(0.3mm/2.0mX3EA) | | |

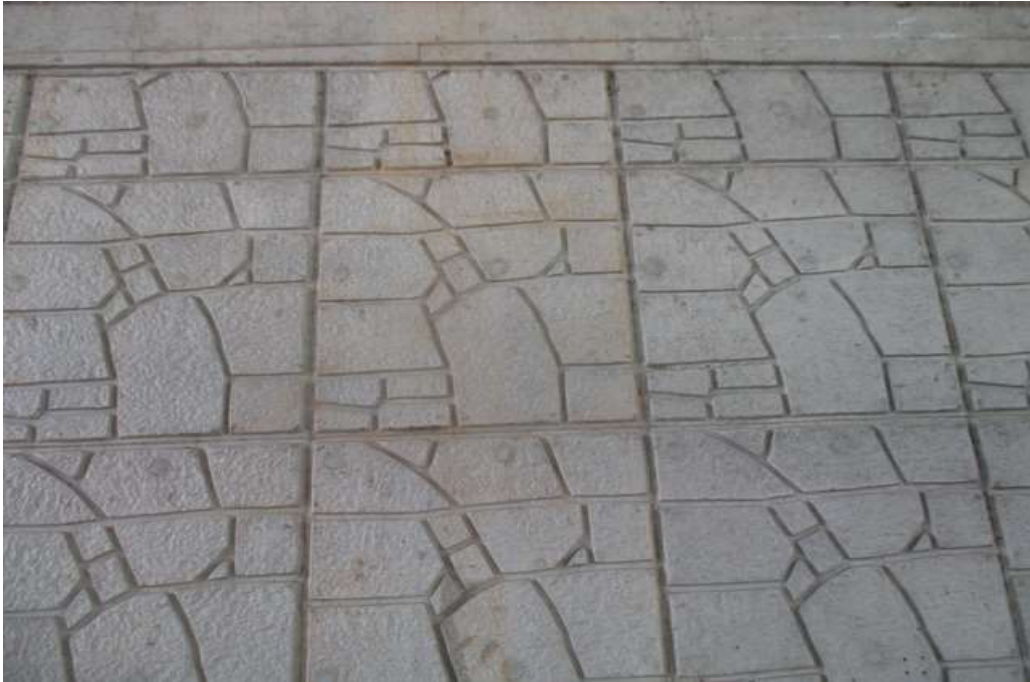
| 점검위치 | 상주 | 언하1교(A2) | 사진번호 | #08 |

| No. | 위치 | | 점검 내용 | 사진번호 |
|---|---|---|---|---|
| 21 | 상주 | 언하1교(A2) | STA 84.05k 교대 균열(0.3mm/4.0m) | #08 |

| 점검내용 | | STA 84.05k 교대 균열(0.3mm/4.0m) | | |

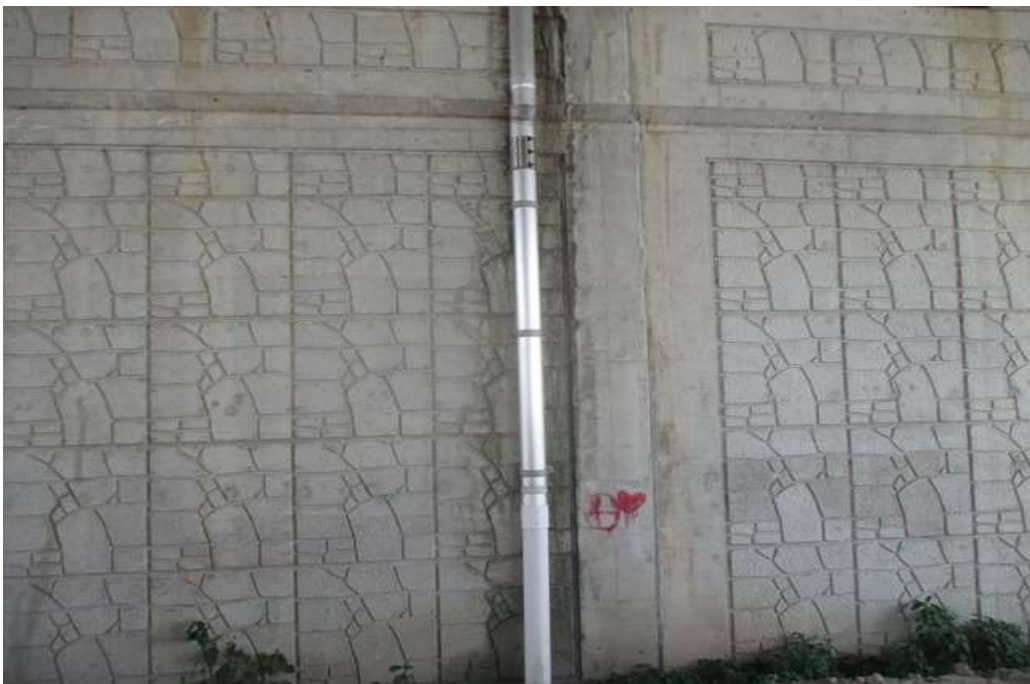
| 점검위치 | 상주 | 언하1교(A2) | 사진번호 | #09 |

| No. | 위치 | | 점검 내용 | 사진번호 |
|---|---|---|---|---|
| 22 | 상주 | 언하1교(A2) | STA 84.05k 교대 누수흔적(1.0mX5.0m) | #09 |

| 점검내용 | | STA 84.05k 교대 누수흔적(1.0mX5.0m) | | |

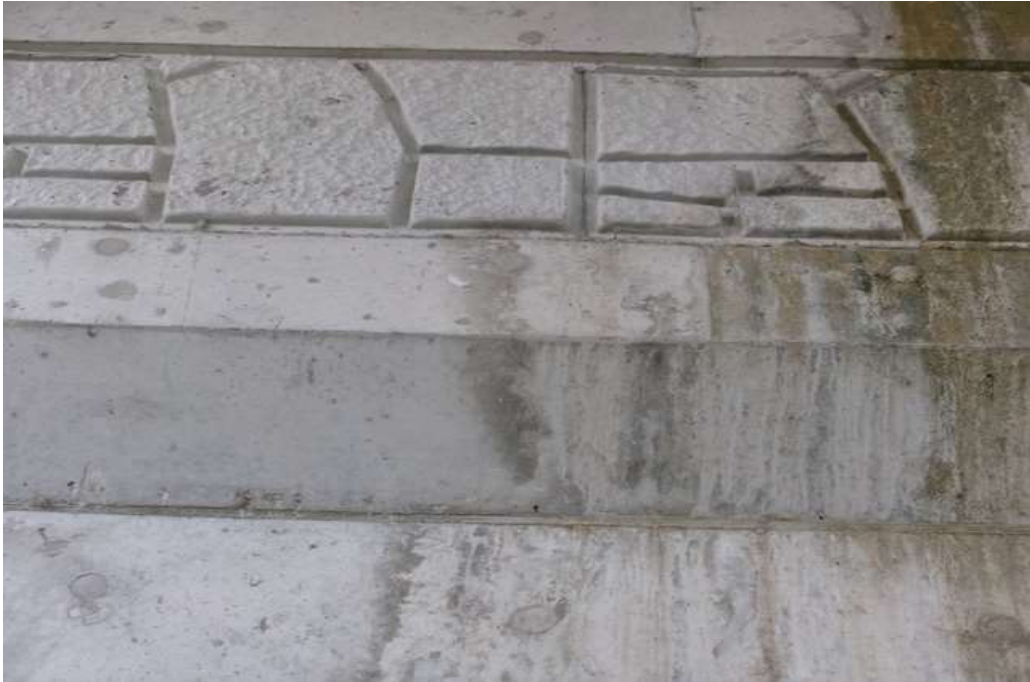
| 점검위치 | 영천 | 언하1교(A1) | 사진번호 | #10 |

| No. | 위치 | | 점검 내용 | 사진번호 |
|---|---|---|---|---|
| 23 | 영천 | 언하1교(A1) | STA 84.01k 교대 균열(0.2mm/2.0mX3EA) | #10 |

| 점검내용 | | STA 84.01k 교대 균열(0.2mm/2.0mX3EA) | | |

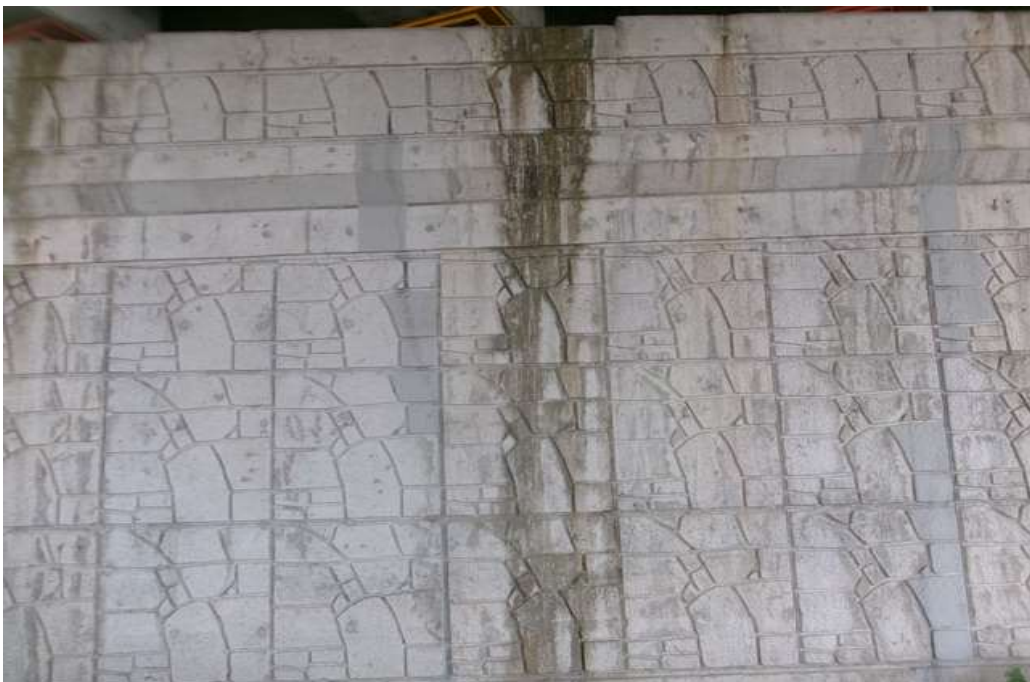
| 점검위치 | 영천 | 언하1교(A1) | 사진번호 | #11 |

| No. | 위치 | | 점검 내용 | 사진번호 |
|---|---|---|---|---|
| 24 | 영천 | 언하1교(A1) | STA 84.01k 교대 누수흔적(1.0mX5.0mX3EA) | #11 |

| 점검내용 | | STA 84.01k 교대 누수흔적(1.0mX5.0mX3EA) | | |

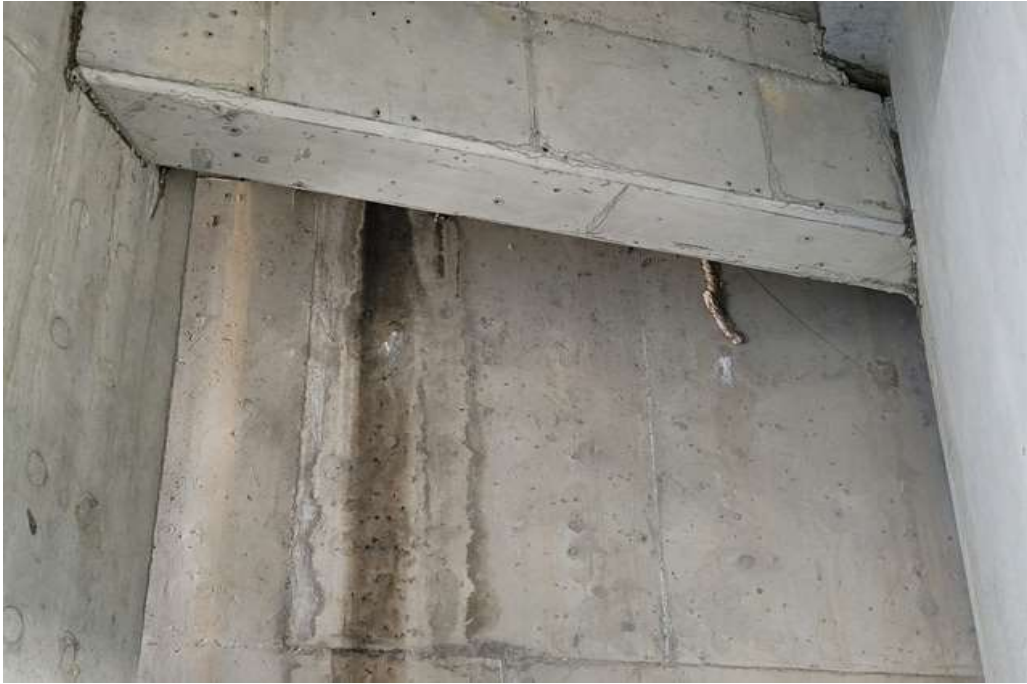
| 점검위치 | 영천 | 언하1교(A1) | 사진번호 | #12 |

| No. | 위치 | | 점검 내용 | 사진번호 |
|---|---|---|---|---|
| 25 | 영천 | 언하1교(A1) | STA 84.01k 교대 백태(0.1mX0.1mX2EA) | #12 |

| 점검내용 | STA 84.01k 교대 백태(0.1mX0.1mX2EA) | | | |

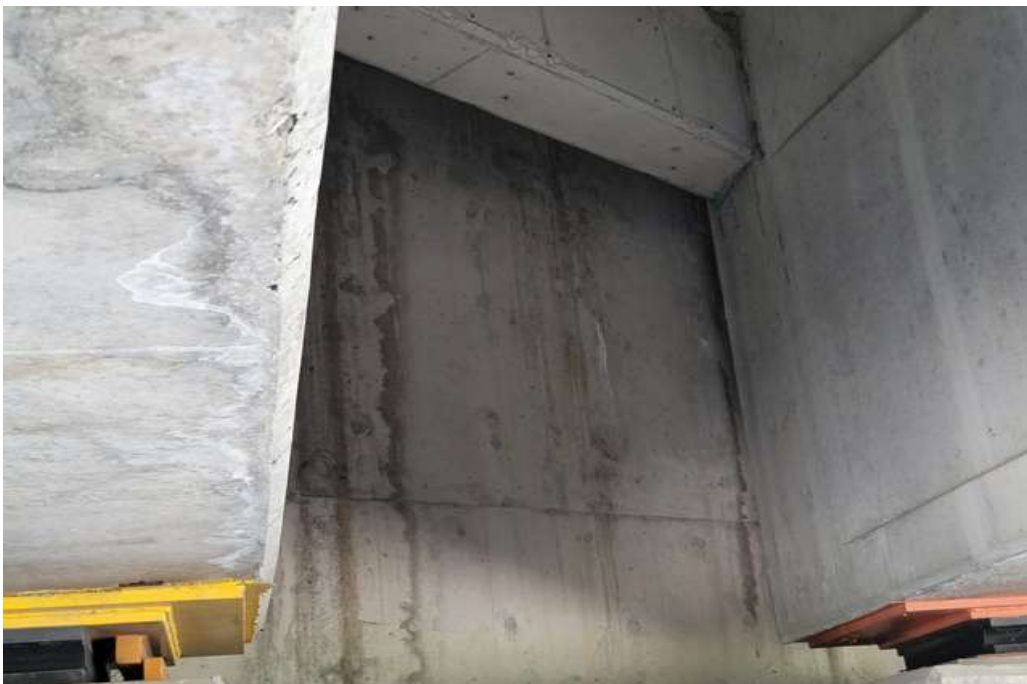
| 점검위치 | 영천 | 언하1교(A1) | 사진번호 | #13 |

| No. | 위치 | | 점검 내용 | 사진번호 |
|---|---|---|---|---|
| 26 | 영천 | 언하1교(A1) | STA 84.01k 교대 백태(0.2mX0.1mX4EA) | #13 |

| 점검내용 | STA 84.01k 교대 백태(0.2mX0.1mX4EA) | | | |

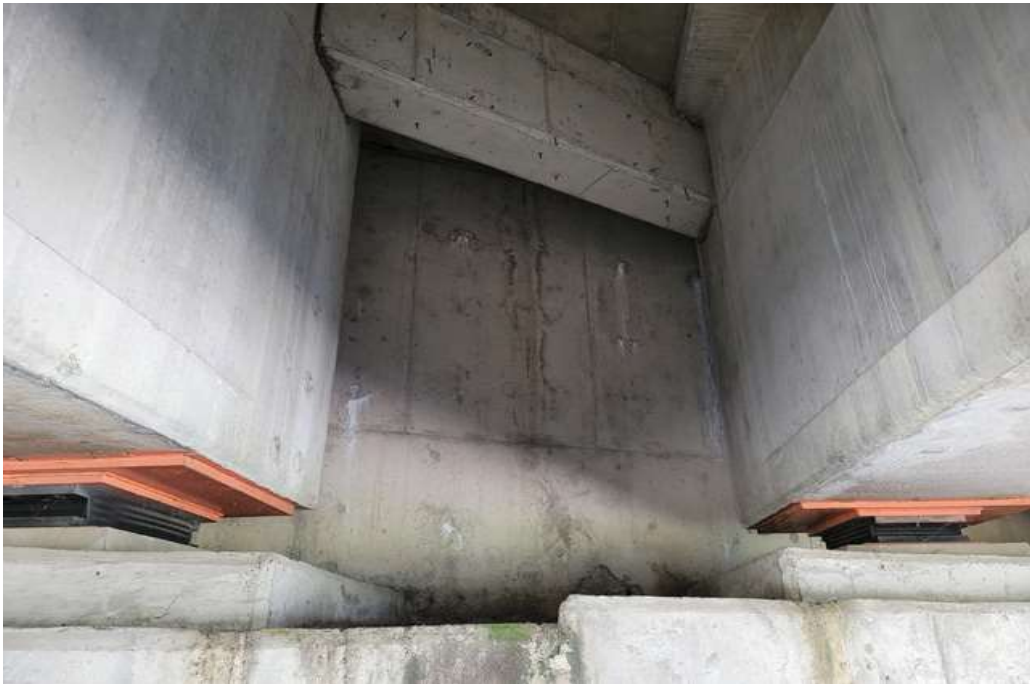
| 점검위치 | 영천 | 언하1교(A1) | 사진번호 | #14 |

| No. | 위치 | | 점검 내용 | 사진번호 |
|---|---|---|---|---|
| 27 | 영천 | 언하1교(A1) | STA 84.01k 교대 백태(0.2mX1.0mX5EA) | #14 |

| 점검내용 | | STA 84.01k 교대 백태(0.2mX1.0mX5EA) | | |

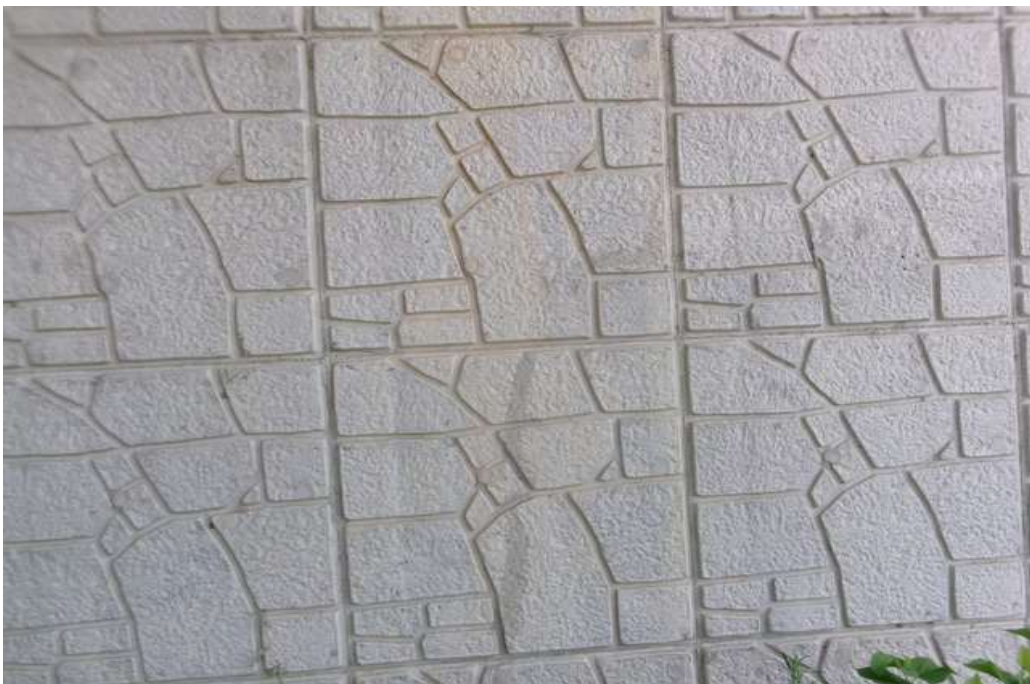
| 점검위치 | 영천 | 언하1교(A2) | 사진번호 | #15 |

| No. | 위치 | | 점검 내용 | 사진번호 |
|---|---|---|---|---|
| 28 | 영천 | 언하1교(A2) | STA 84.05k 교대 균열(0.2mm/3.0m) | #15 |

| 점검내용 | | STA 84.05k 교대 균열(0.2mm/3.0m) | | |

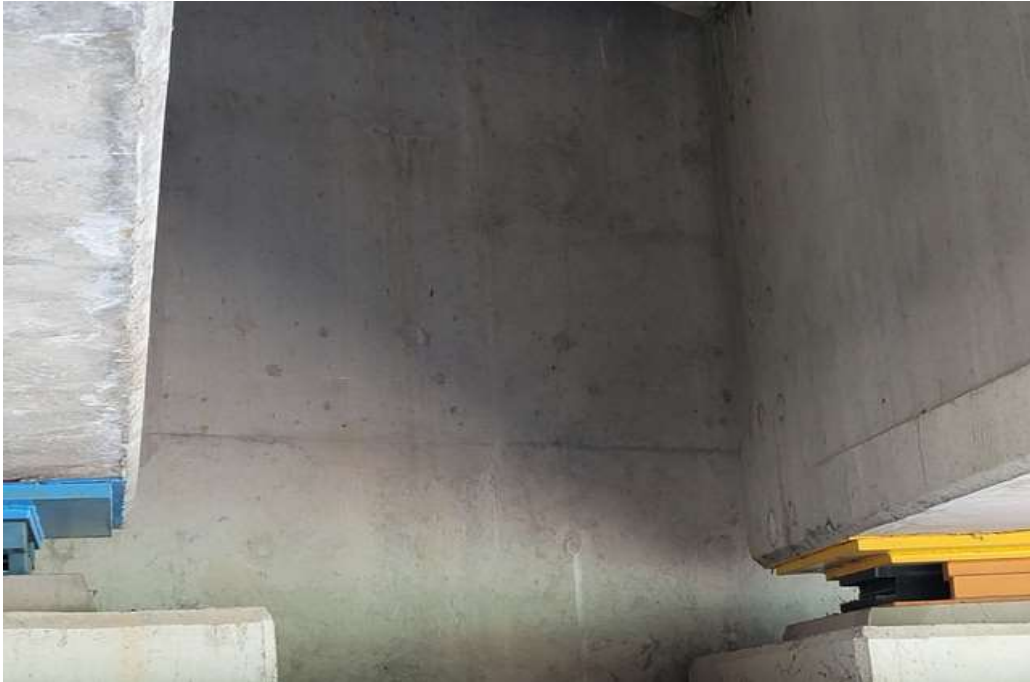
| 점검위치 | 영천 | 언하1교(A2) | 사진번호 | #16 |

| No. | 위치 | | 점검 내용 | 사진번호 |
|---|---|---|---|---|
| 29 | 영천 | 언하1교(A2) | STA 84.05k 교대 균열(0.3mm/2.0mX2EA) | #16 |

| 점검내용 | | STA 84.05k 교대 균열(0.3mm/2.0mX2EA) | | |

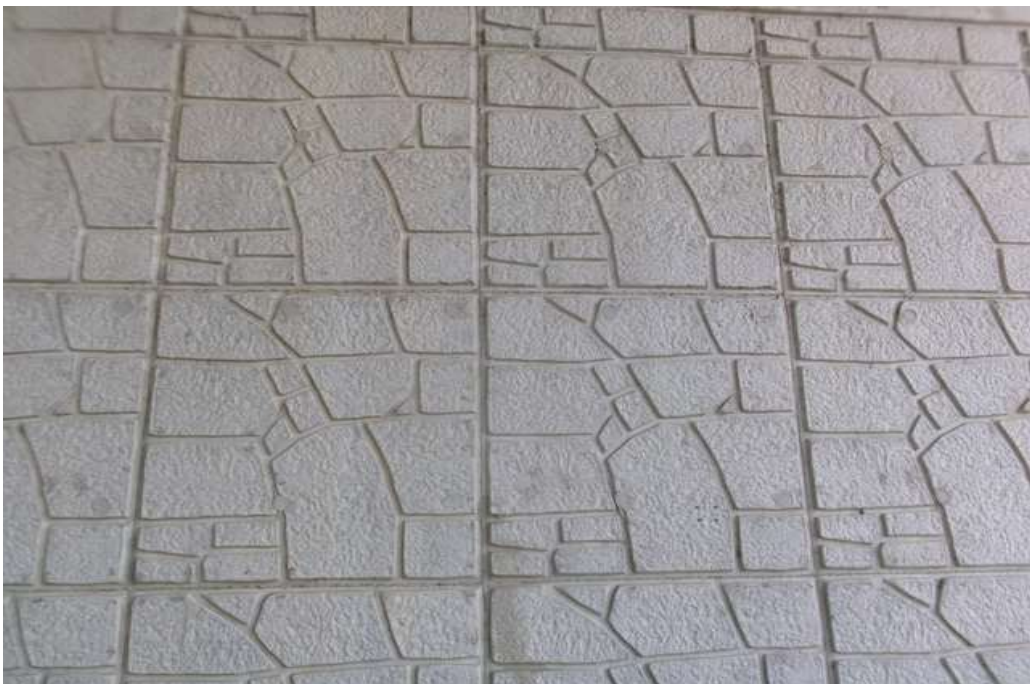
| 점검위치 | 영천 | 언하1교(A2) | 사진번호 | #17 |

| No. | 위치 | | 점검 내용 | 사진번호 |
|---|---|---|---|---|
| 30 | 영천 | 언하1교(A2) | STA 84.05k 교대 균열(0.3mm/4.0mX2EA) | #17 |

| 점검내용 | | STA 84.05k 교대 균열(0.3mm/4.0mX2EA) | | |
