## 도로교량 하자 목록(9공구)

## 사진대지

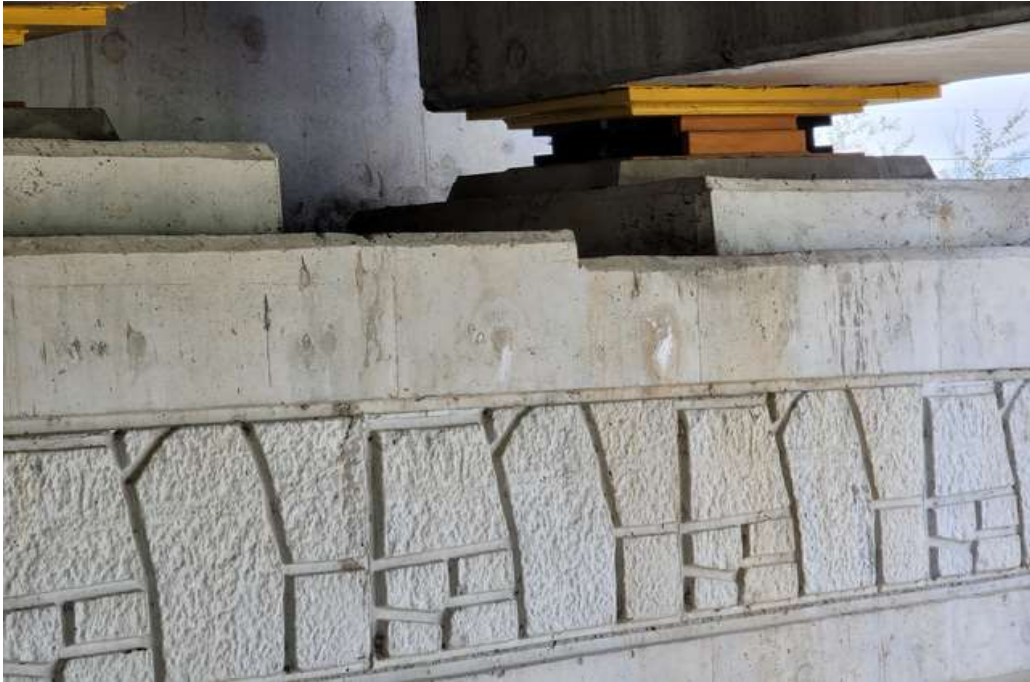
| 점검위치 | 영천 | 언하1교(A2) | 사진번호 | #18 |

| No. | 위치 | | 점검 내용 | 사진번호 |
|---|---|---|---|---|
| 31 | 영천 | 언하1교(A2) | STA 84.05k 교대 백태(0.1mX0.1mX2EA) | #18 |

| 점검내용 | | STA 84.05k 교대 백태(0.1mX0.1mX2EA) | | |

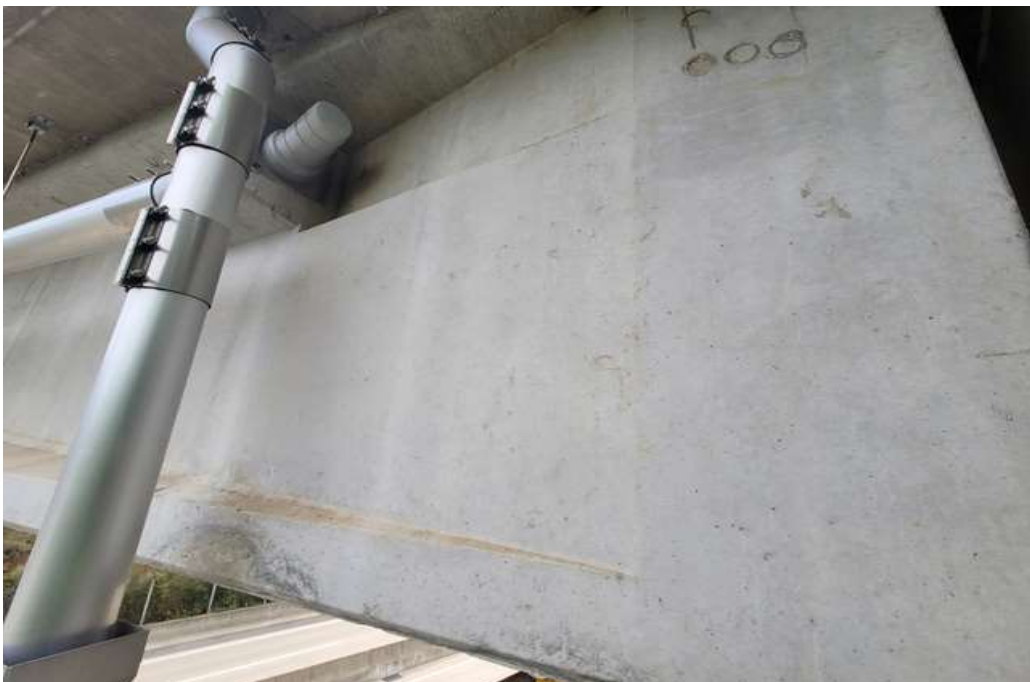
| 점검위치 | - | 암기육교(S1) | 사진번호 | #01 |

| No. | 위치 | | 점검 내용 | 사진번호 |
|---|---|---|---|---|
| 32 | - | 암기육교(S1) | STA 76.78k 거터 망상균열(3.0mX2.0m) | #01 |

| 점검내용 | | STA 76.78k 거더 망상균열(3.0mX2.0m) | | |

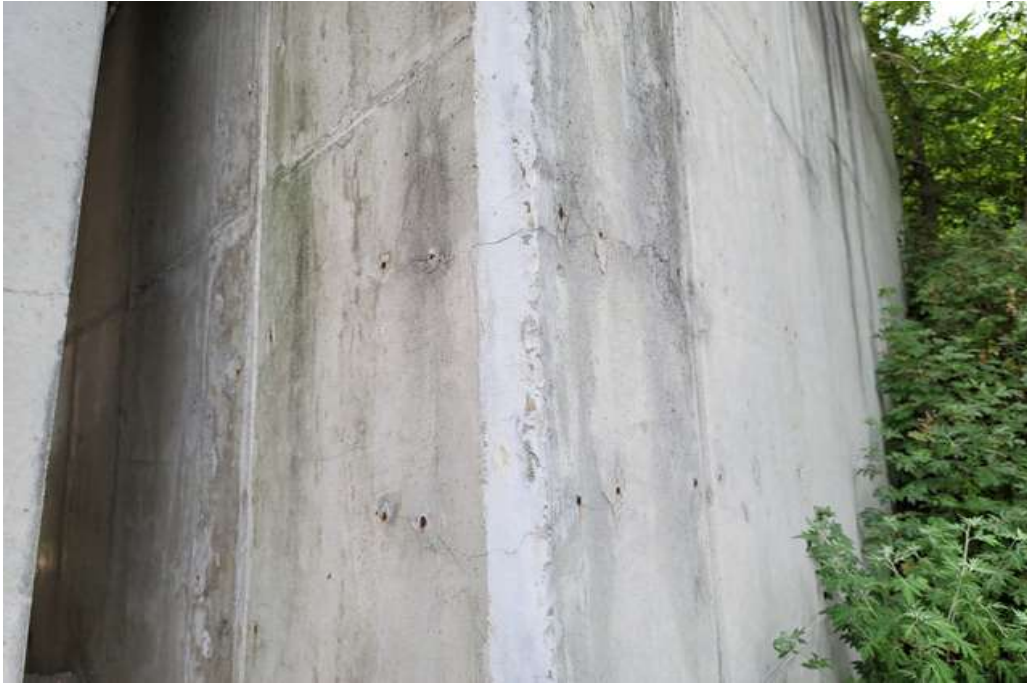
| 점검위치 | - | 암기육교(A2) | 사진번호 | #02 |

| No. | 위치 | | 점검 내용 | 사진번호 |
|---|---|---|---|---|
| 33 | - | 암기육교(A2) | STA 76.78k 교대 균열(0.2mm/1.0mX3EA) | #02 |

| 점검내용 | STA 76.78k 교대 균열(0.2mm/1.0mX3EA) | | | |

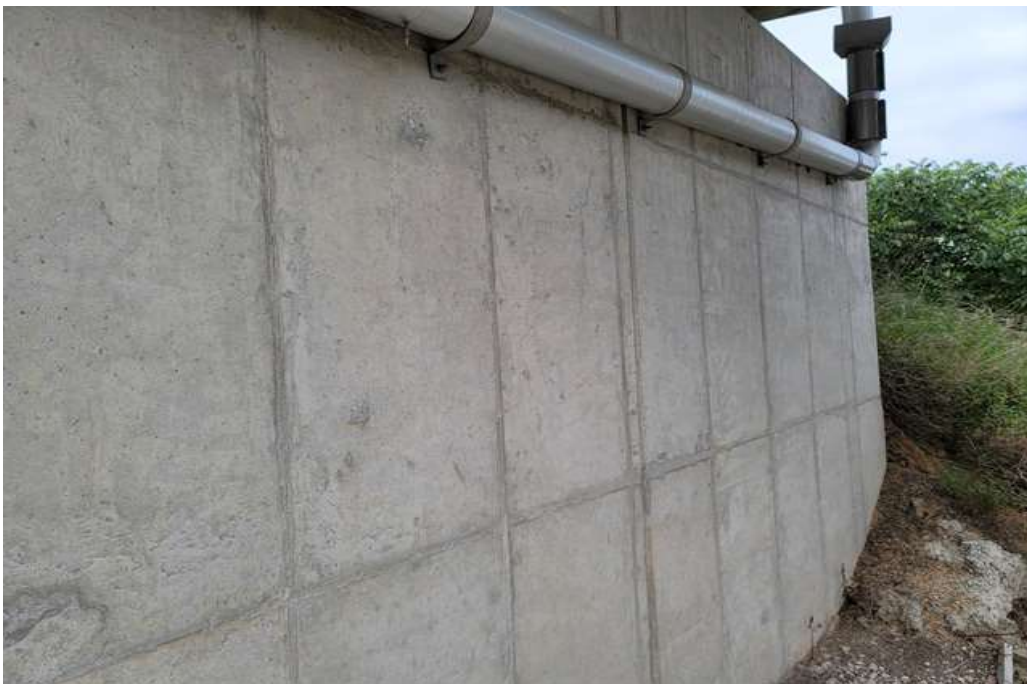
| 점검위치 | - | 암기육교(A2) | 사진번호 | #03 |

| No. | 위치 | | 점검 내용 | 사진번호 |
|---|---|---|---|---|
| 34 | - | 암기육교(A2) | STA 76.78k 교대 망상균열(4.0mX3.0m) | #03 |

| 점검내용 | STA 76.78k 교대 망상균열(4.0mX3.0m) | | | |

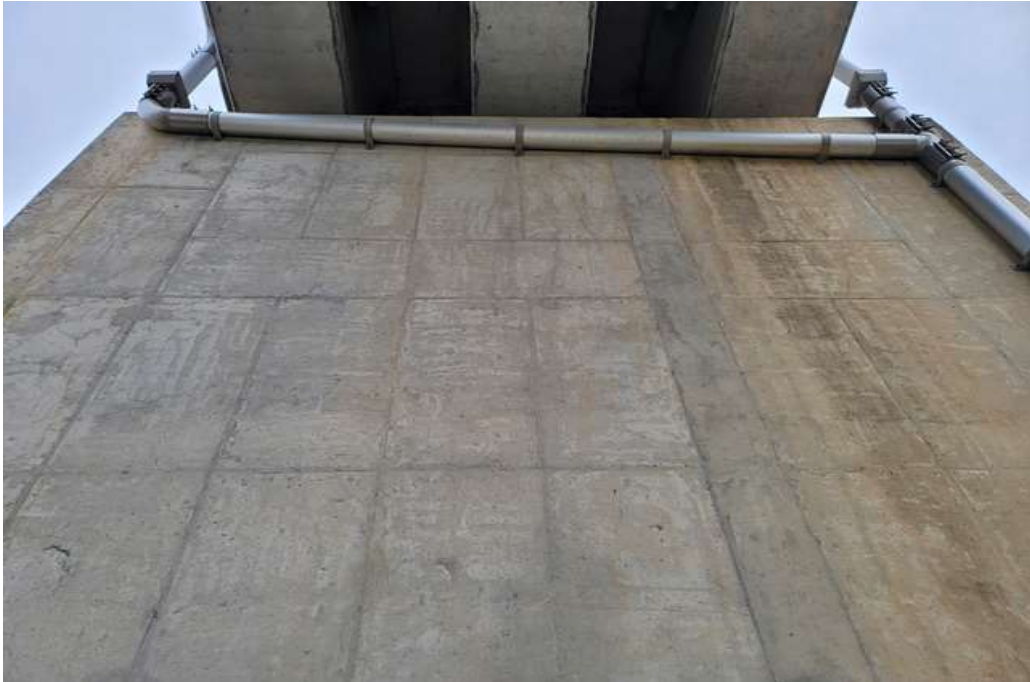
| 점검위치 | - | 도림1육교(A1) | 사진번호 | #01 |

| No. | 위치 | | 점검 내용 | 사진번호 |
|---|---|---|---|---|
| 35 | - | 도림1육교(A1) | STA 79.89k 교대 망상균열(4.5mX5.0m) | #01 |

| 점검내용 | | STA 79.89k 교대 망상균열(4.5mX5.0m) | | |

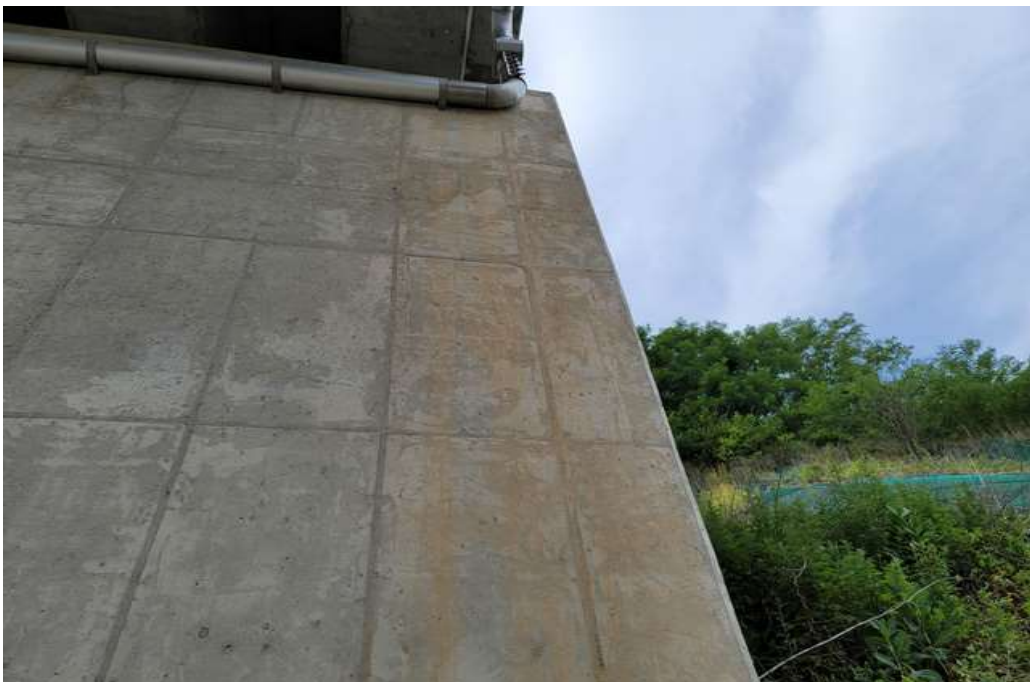
| 점검위치 | - | 도림1육교(A2) | 사진번호 | #02 |

| No. | 위치 | | 점검 내용 | 사진번호 |
|---|---|---|---|---|
| 36 | - | 도림1육교(A2) | STA 79.89k 교대 망상균열(1.0mX5.0mX2EA) | #02 |

| 점검내용 | | STA 79.89k 교대 망상균열(1.0mX5.0mX2EA) | | |

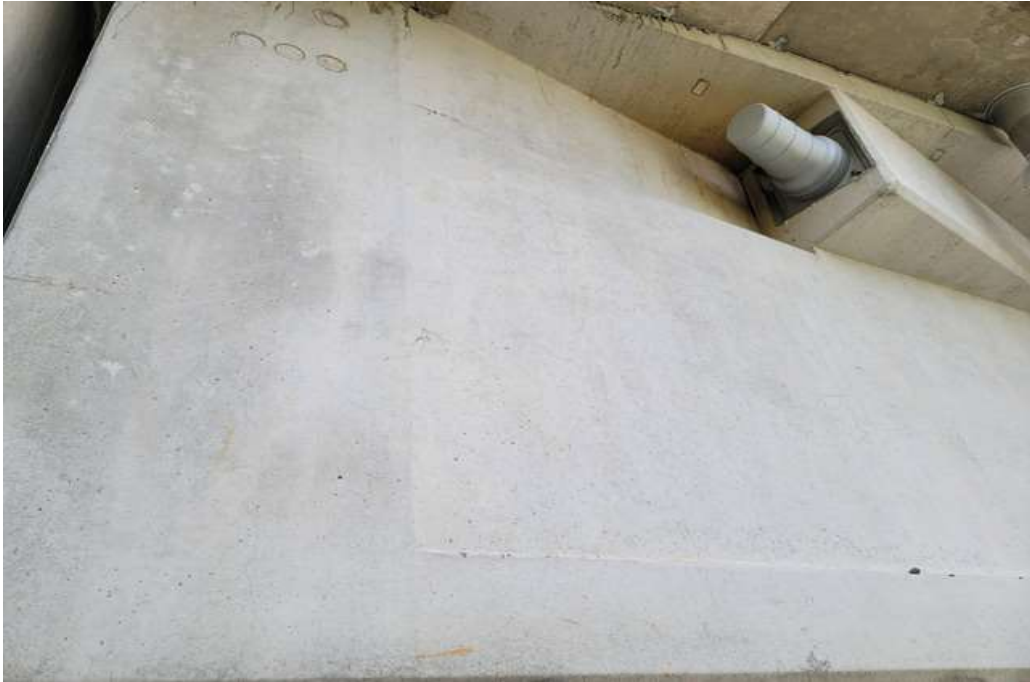
| 점검위치 | - | 도림2육교(S1) | 사진번호 | #01 |

| No. | 위치 | | 점검 내용 | 사진번호 |
|---|---|---|---|---|
| 37 | - | 도림2육교(S1) | STA 80.64k 거더 망상균열(3.0mX2.0m) | #01 |

| 점검내용 | | STA 80.64k 거더 망상균열(3.0mX2.0m) | | |

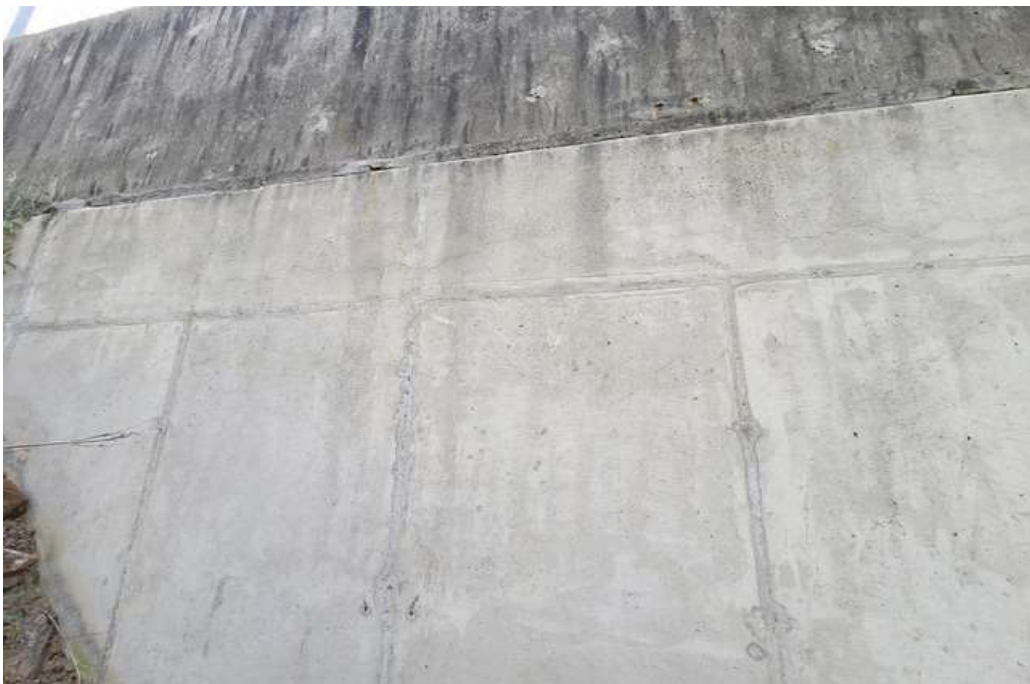
| 점검위치 | - | 도림2육교(A1) | 사진번호 | #02 |

| No. | 위치 | | 점검 내용 | 사진번호 |
|---|---|---|---|---|
| 38 | - | 도림2육교(A1) | STA 80.64k 교대 날개벽 망상균열(4.0mX4.0mX2EA) | #02 |

| 점검내용 | | STA 80.64k 교대 날개벽 망상균열(4.0mX4.0mX2EA) | | |

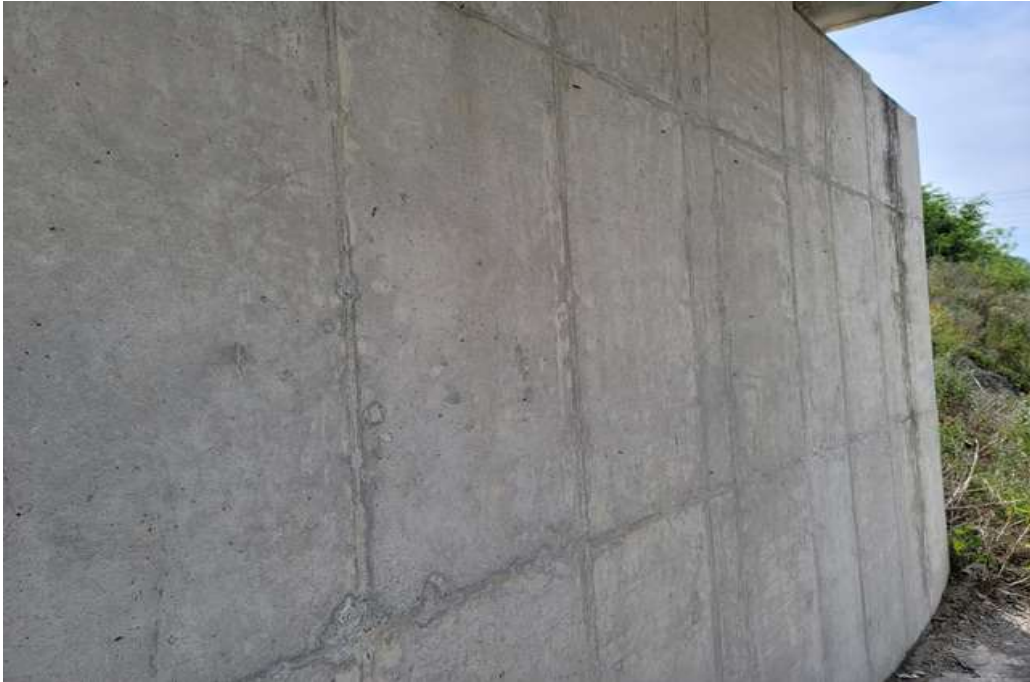
| 점검위치 | - | 도림2육교(A1) | 사진번호 | #03 |

| No. | 위치 | | 점검 내용 | 사진번호 |
|---|---|---|---|---|
| 39 | - | 도림2육교(A1) | STA 80.64k 교대 망상균열(4.5mX2.5m) | #03 |

| 점검내용 | | STA 80.64k 교대 망상균열(4.5mX2.5m) | | |

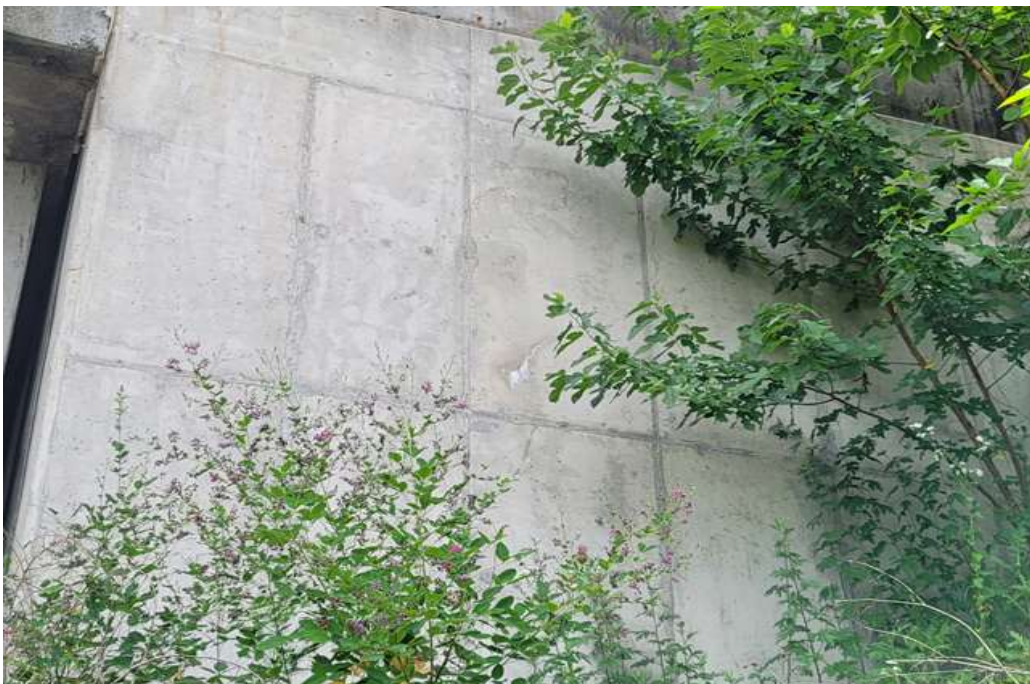
| 점검위치 | - | 도림2육교(A2) | 사진번호 | #04 |

| No. | 위치 | | 점검 내용 | 사진번호 |
|---|---|---|---|---|
| 40 | - | 도림2육교(A2) | STA 80.64k 교대 균열부백태(0.1mX0.3m) | #04 |

| 점검내용 | | STA 80.64k 교대 균열부백태(0.1mX0.3m) | | |

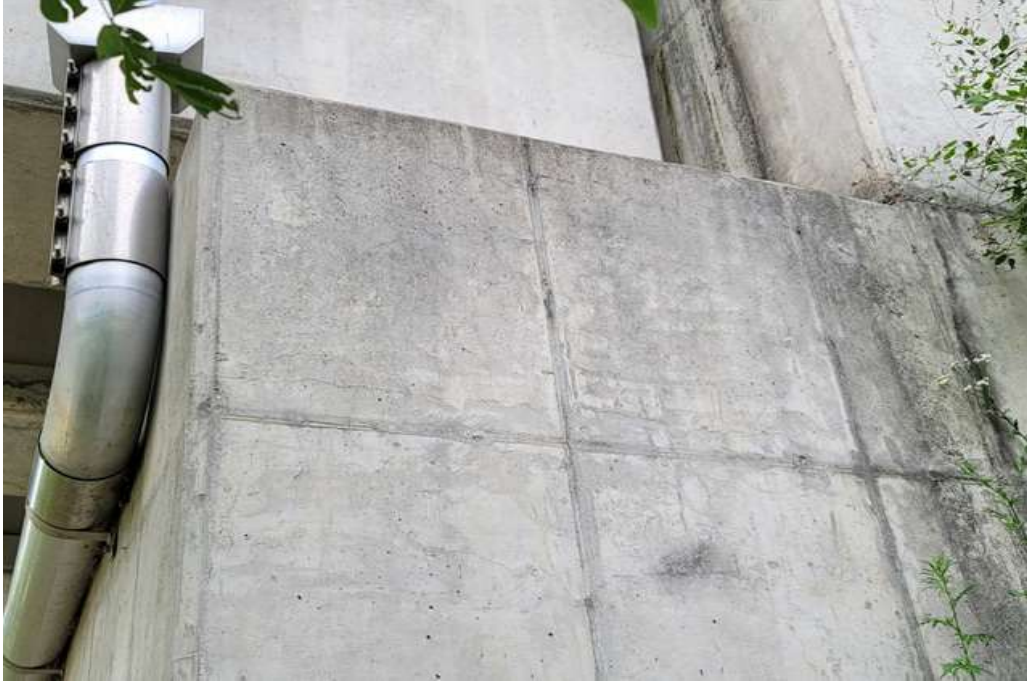
| 점검위치 | - | 도림2육교(A2) | 사진번호 | #05 |

| No. | 위치 | | 점검 내용 | 사진번호 |
|---|---|---|---|---|
| 41 | - | 도림2육교(A2) | STA 80.64k 교대 망상균열(1.5mX1.5m) | #05 |

| 점검내용 | STA 80.64k 교대 망상균열(1.5mX1.5m) | | | |

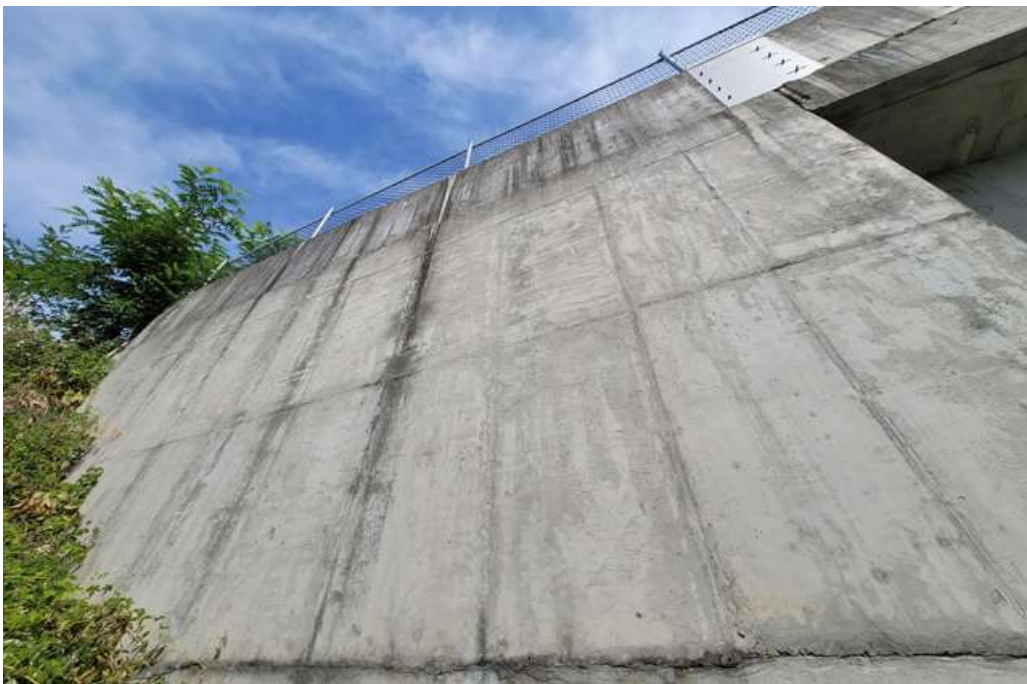
| 점검위치 | - | 도림2육교(A2) | 사진번호 | #06 |

| No. | 위치 | | 점검 내용 | 사진번호 |
|---|---|---|---|---|
| 42 | - | 도림2육교(A2) | STA 80.64k 교대 망상균열(5.0mX4.0m) | #06 |

| 점검내용 | STA 80.64k 교대 망상균열(5.0mX4.0m) | | | |

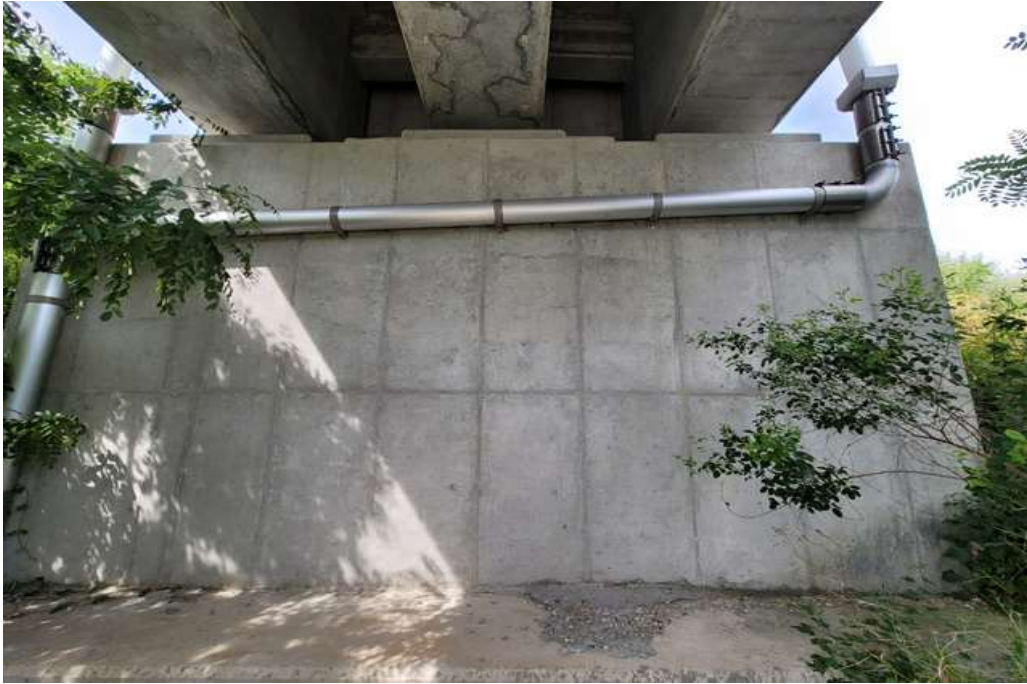
| 점검위치 | - | 도림2육교(A2) | 사진번호 | #07 |

| No. | 위치 | | 점검 내용 | 사진번호 |
|---|---|---|---|---|
| 43 | - | 도림2육교(A2) | STA 80.64k 교대 망상균열(4.5mX2.5m) | #07 |

| 점검내용 | STA 80.64k 교대 망상균열(4.5mX2.5m) | | | |

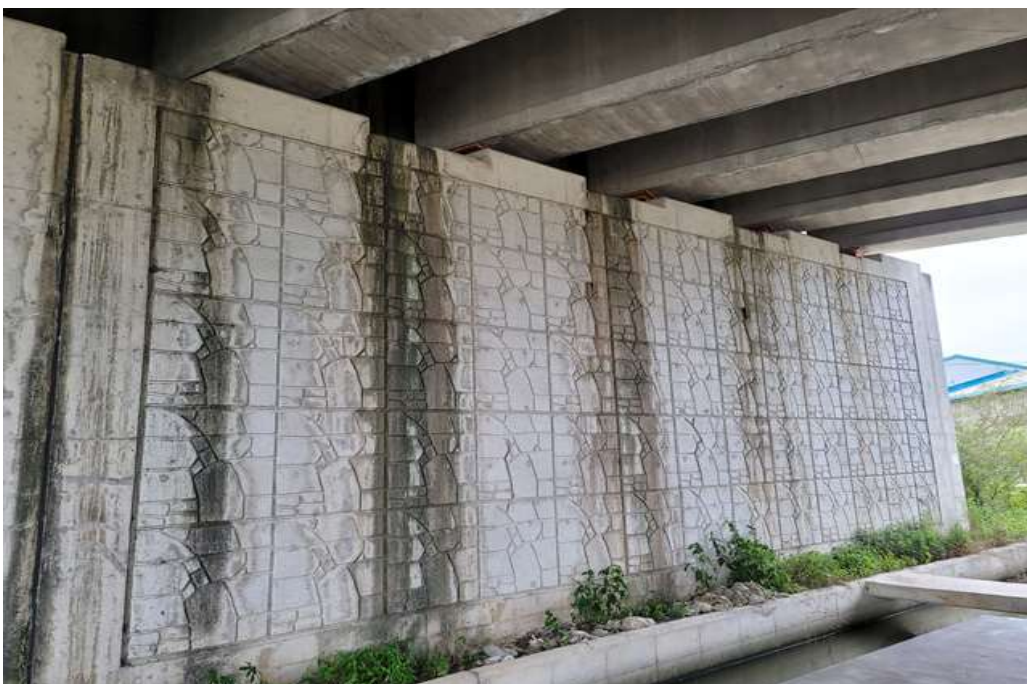
| 점검위치 | 상주 | 연하2교(A1) | 사진번호 | #01 |

| No. | 위치 | | 점검 내용 | 사진번호 |
|---|---|---|---|---|
| 44 | 상주 | 언하2교(A1) | STA 84.17k 교대 누수흔적(1.0mX5.5mX5EA) | #01 |

| 점검내용 | STA 84.17k 교대 누수흔적(1.0mX5.5mX5EA) | | | |

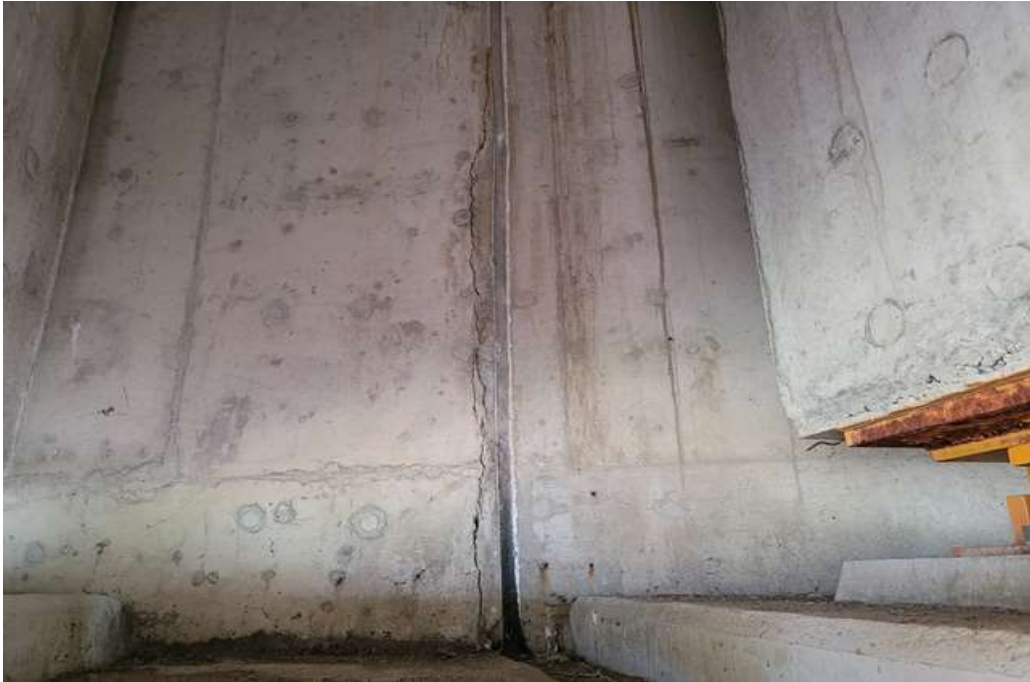
| 점검위치 | 상주 | 언하2교(A2) | 사진번호 | #02 |

| No. | 위치 | | 점검 내용 | 사진번호 |
|---|---|---|---|---|
| 45 | 상주 | 언하2교(A2) | STA 84.17k 교대 들뜸(0.1mX2.0m) | #02 |

| 점검내용 | | STA 84.17k 교대 들뜸(0.1mX2.0m) | | |

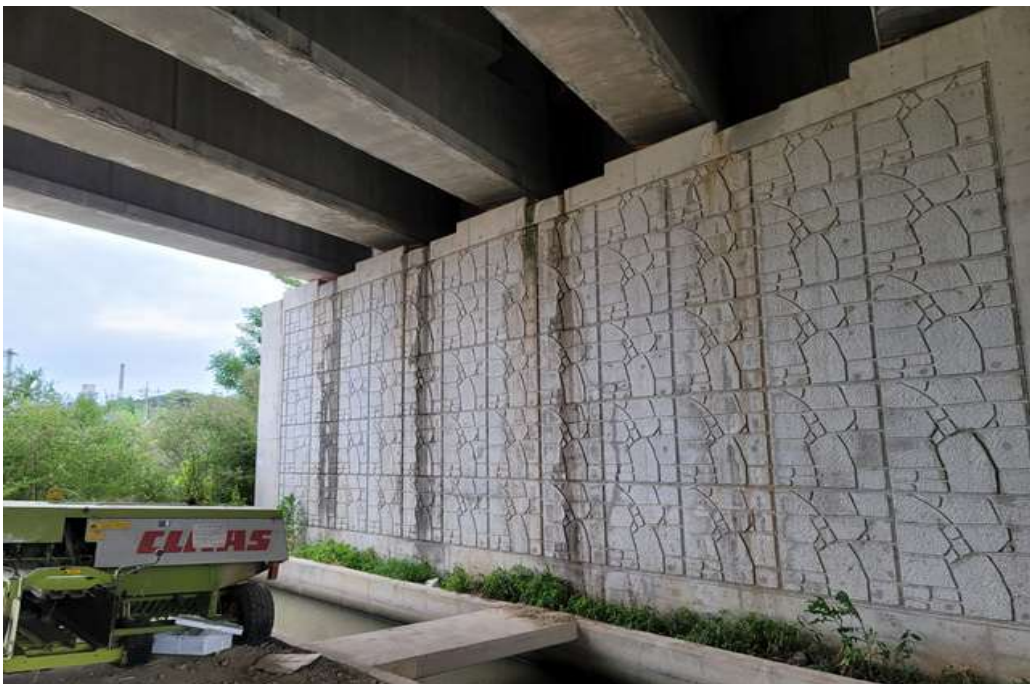
| 점검위치 | 영천 | 언하2교(A1) | 사진번호 | #03 |

| No. | 위치 | | 점검 내용 | 사진번호 |
|---|---|---|---|---|
| 46 | 영천 | 언하2교(A1) | STA 84.20k 교대 누수흔적(1.0mX5.5mX3EA) | #03 |

| 점검내용 | | STA 84.20k 교대 누수흔적(1.0mX5.5mX3EA) | | |

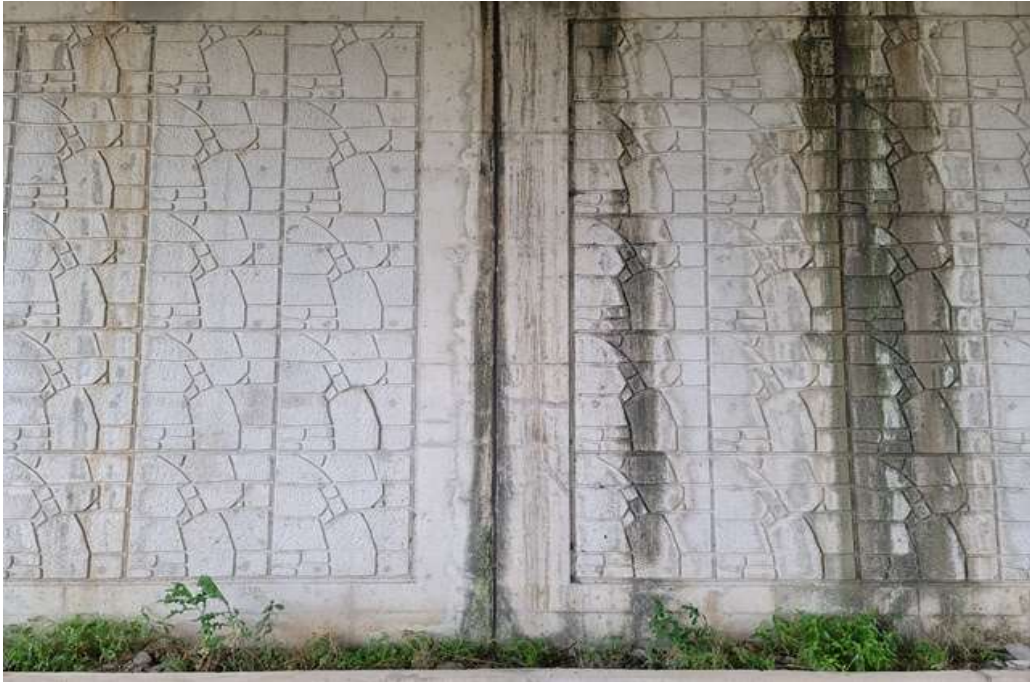
| 점검위치 | 영천 | 언하2교(A1) | 사진번호 | #04 |

| No. | 위치 | | 점검 내용 | 사진번호 |
|---|---|---|---|---|
| 47 | 영천 | 언하2교(A1) | STA 84.20k 교대 들뜸(0.1mX2.0mX2EA) | #04 |

| 점검내용 | | STA 84.20k 교대 들뜸(0.1mX2.0mX2EA) | | |

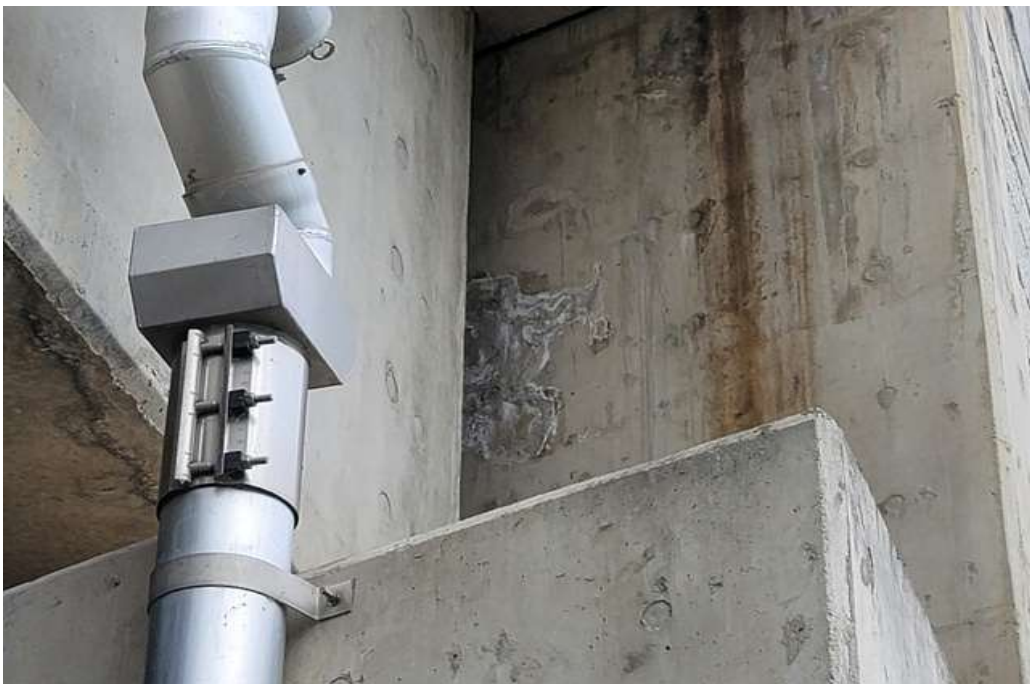
| 점검위치 | 영천 | 언하2교(A2) | 사진번호 | #05 |

| No. | 위치 | | 점검 내용 | 사진번호 |
|---|---|---|---|---|
| 48 | 영천 | 언하2교(A2) | STA 84.20k 교대 백태(0.5mX0.5m) | #05 |

| 점검내용 | | STA 84.20k 교대 백태(0.5mX0.5m) | | |
