## 도로교량 하자 목록(10공구)

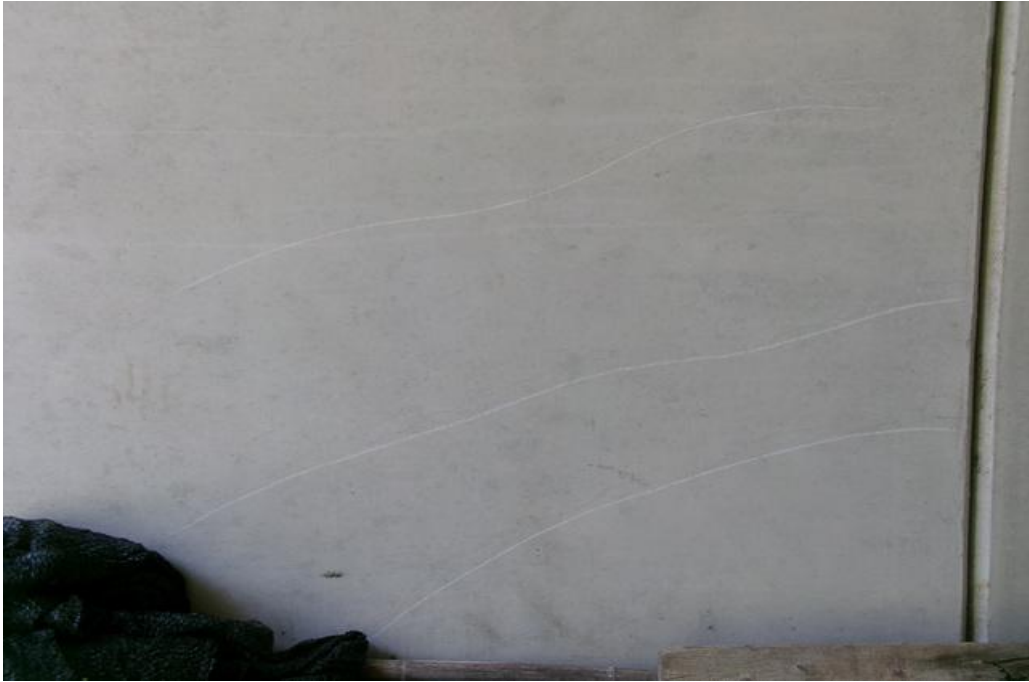
| 점검위치 | - | 목골교(S1) | 사진번호 | #01 |

| No. | 위치 | | 점검 내용 | 사진번호 |
|---|---|---|---|---|
| 1 | - | 목골교(S1) | STA 87.20k 바닥판하면 균열 (0.1mm/1.5mX3EA) | #01 |

| 점검내용 | | STA 87.20k 바닥판하면 균열 (0.1mm/1.5mX3EA) | | |

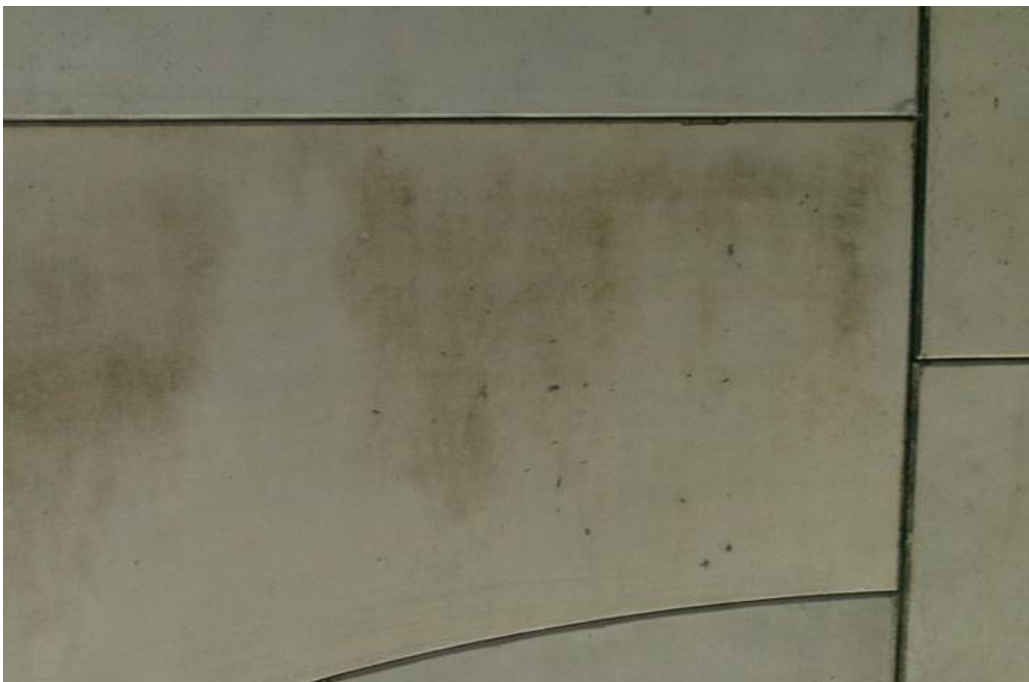
| 점검위치 | - | 목골교(S1) | 사진번호 | #02 |

| No. | 위치 | | 점검 내용 | 사진번호 |
|---|---|---|---|---|
| 2 | - | 목골교(S1) | STA 87.20k 바닥판하면 피복두께부족 (2.0mX2.0m) | #02 |

| 점검내용 | | STA 87.20k 바닥판하면 피복두께부족 (2.0mX2.0m) | | |

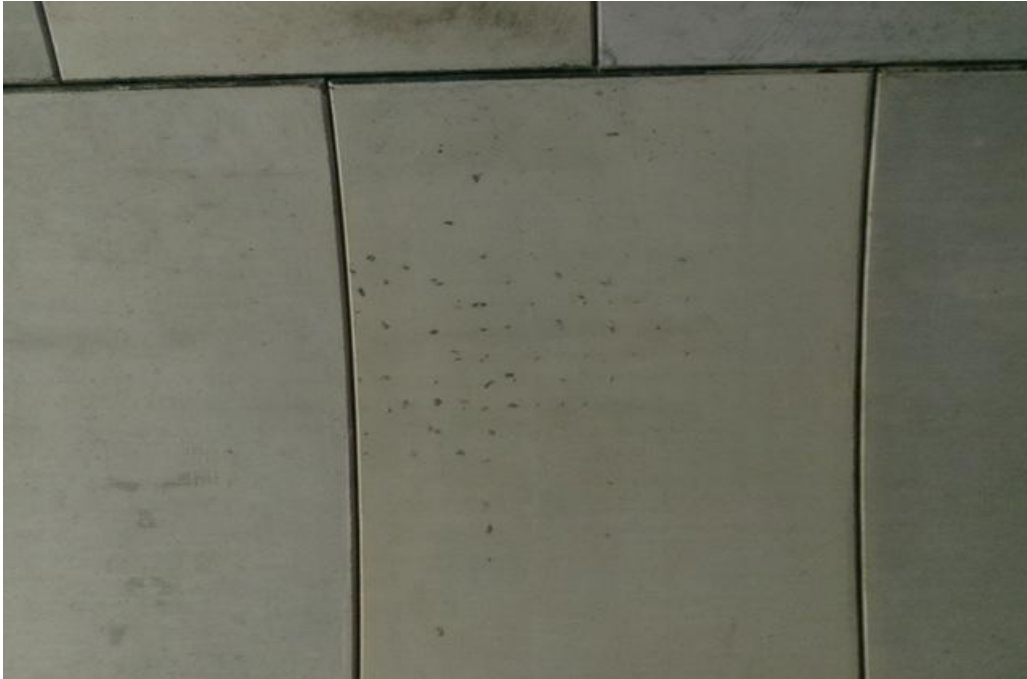
| 점검위치 | - | 목골교(S1) | 사진번호 | #03 |

| No. | 위치 | | 점검 내용 | 사진번호 |
|---|---|---|---|---|
| 3 | - | 목골교(S1) | STA 87.20k 바닥판하면 피복두께부족 (2.0mX4.0m) | #03 |

| 점검내용 | | STA 87.20k 바닥판하면 피복두께부족 (2.0mX4.0m) | | |

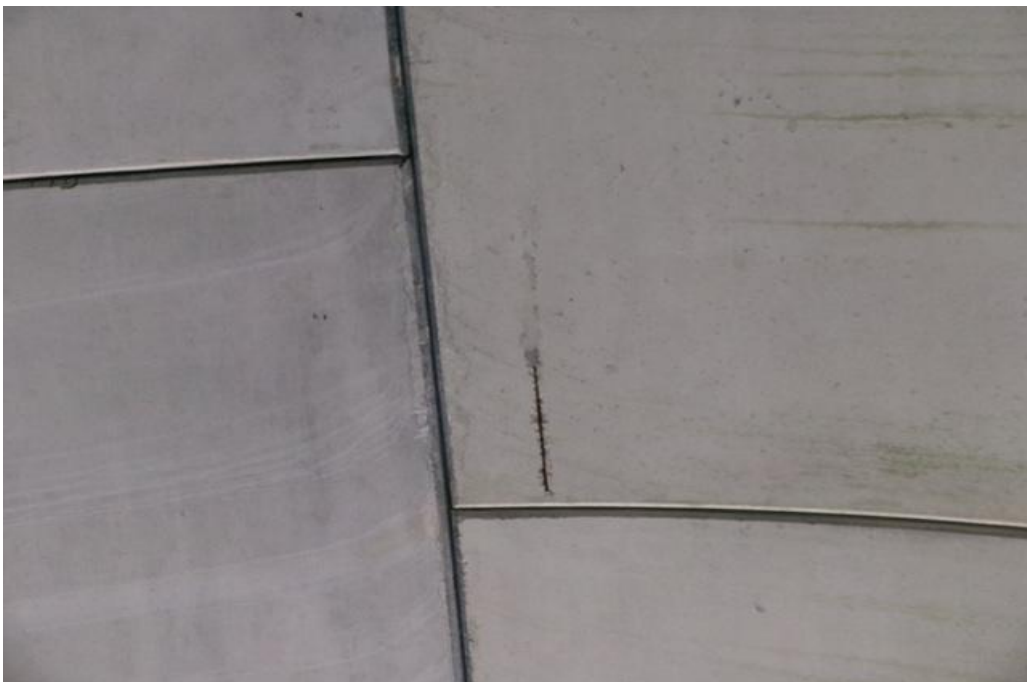
| 점검위치 | - | 목골교(S1) | 사진번호 | #04 |

| No. | 위치 | | 점검 내용 | 사진번호 |
|---|---|---|---|---|
| 4 | - | 목골교(S1) | STA 87.20k 바닥판하면 철근노출 (0.1mX1.0m) | #04 |

| 점검내용 | | STA 87.20k 바닥판하면 철근노출 (0.1mX1.0m) | | |

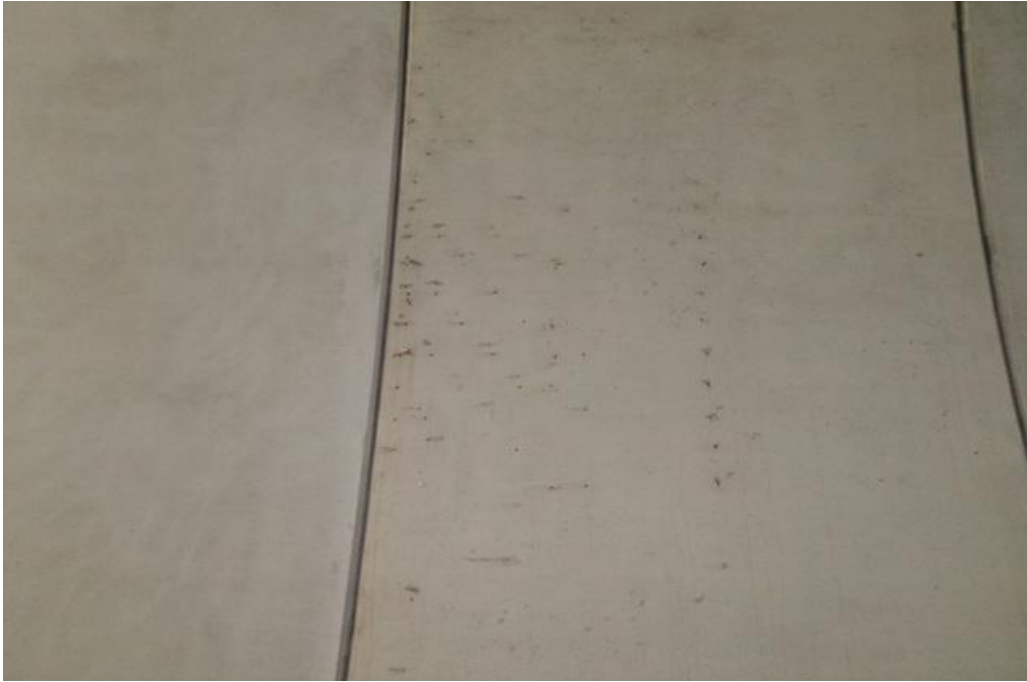
| 점검위치 | - | 목골교(S1) | 사진번호 | #05 |

| No. | 위치 | | 점검 내용 | 사진번호 |
|---|---|---|---|---|
| 5 | - | 목골교(S1) | STA 87.20k 바닥판하면 피복두께부족 (2.0mX4.0m) | #05 |

| 점검내용 | STA 87.20k 바닥판하면 피복두께부족 (2.0mX4.0m) | | | |

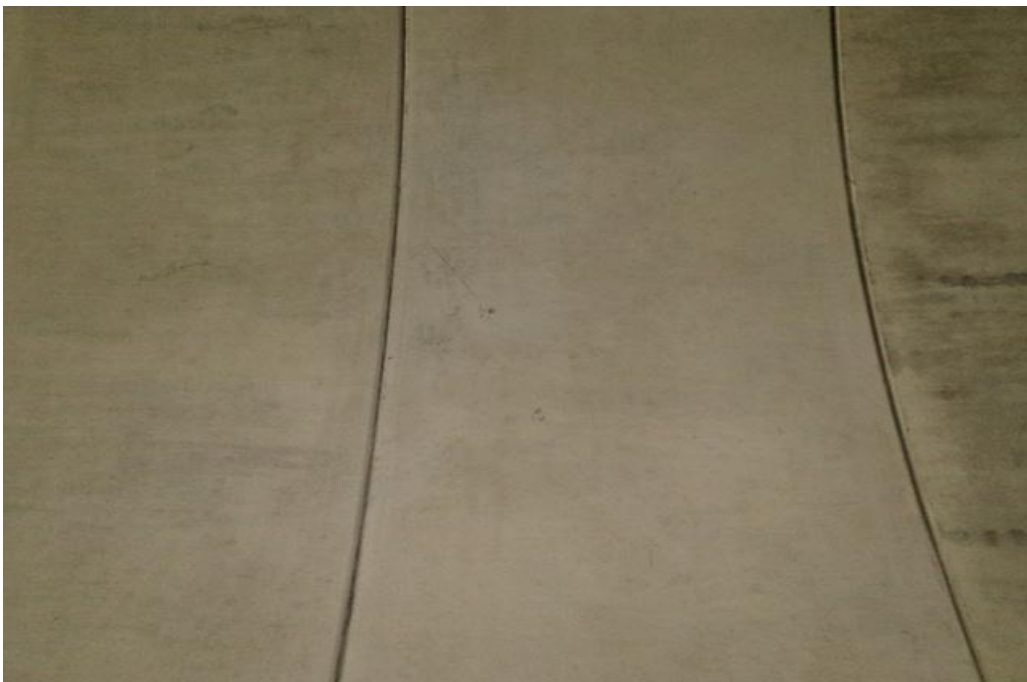
| 점검위치 | - | 목골교(S1) | 사진번호 | #06 |

| No. | 위치 | | 점검 내용 | 사진번호 |
|---|---|---|---|---|
| 6 | - | 목골교(S1) | STA 87.20k 바닥판하면 파손(0.1mX0.2mX2EA) | #06 |

| 점검내용 | STA 87.20k 바닥판하면 파손(0.1mX0.2mX2EA) | | | |

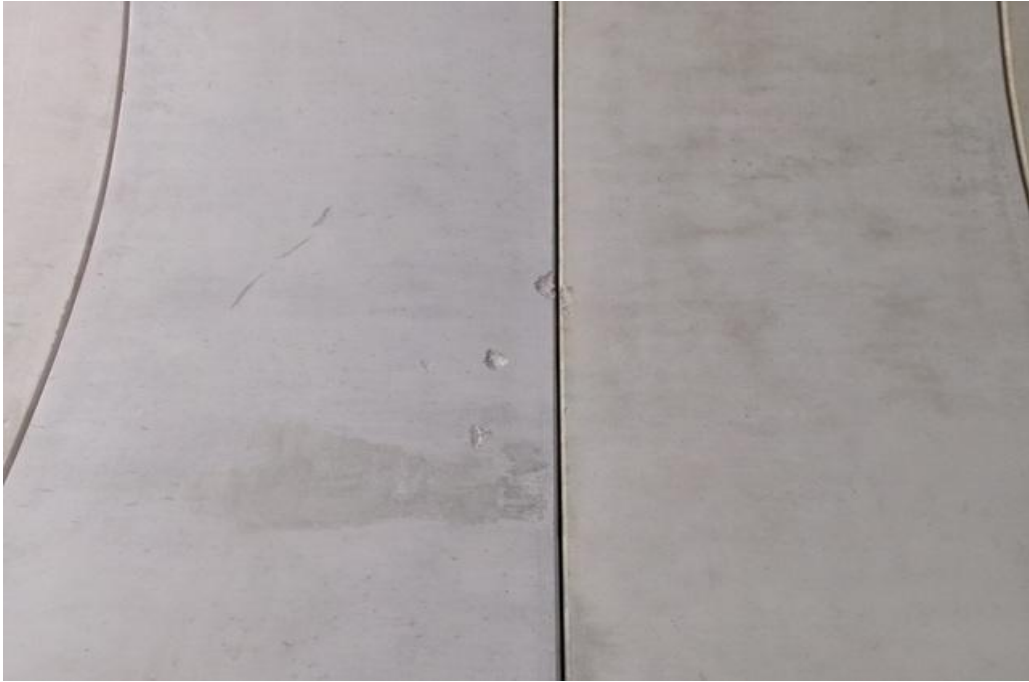
| 점검위치 | - | 목골교(S1) | 사진번호 | #07 |

| No. | 위치 | | 점검 내용 | 사진번호 |
|---|---|---|---|---|
| 7 | - | 목골교(S1) | STA 87.20k 바닥판하면 파손(0.2mX0.2mX4EA) | #07 |

| 점검내용 | | STA 87.20k 바닥판하면 파손(0.2mX0.2mX4EA) | | |

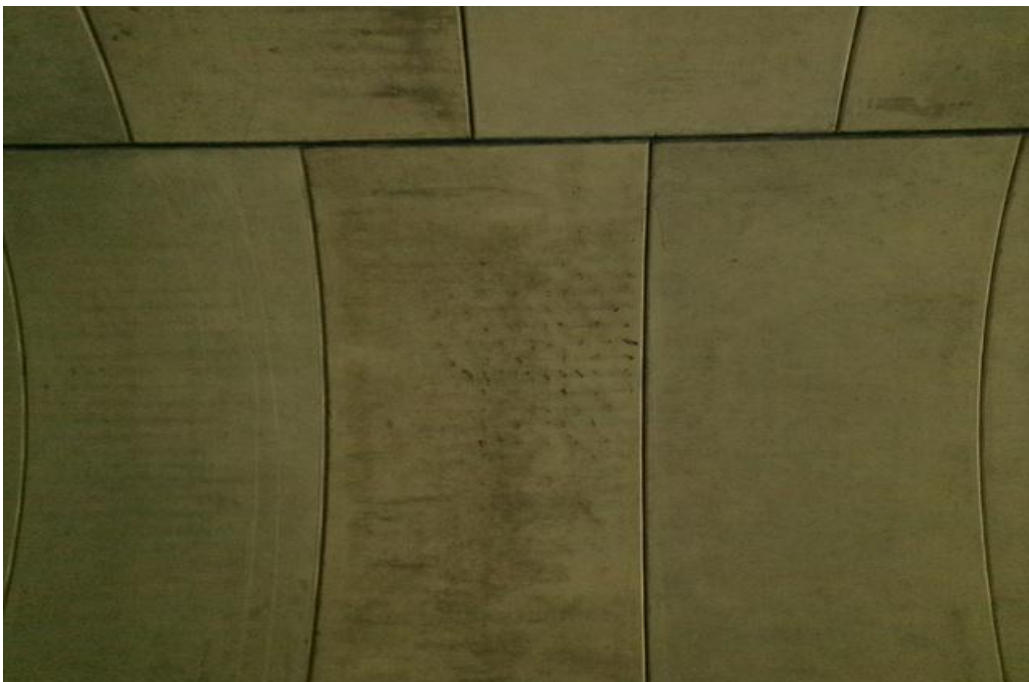
| 점검위치 | - | 목골교(S1) | 사진번호 | #08 |

| No. | 위치 | | 점검 내용 | 사진번호 |
|---|---|---|---|---|
| 8 | - | 목골교(S1) | STA 87.20k 바닥판하면 피복두께부족 (2.0mX4.0m) | #08 |

| 점검내용 | | STA 87.20k 바닥판하면 피복두께부족 (2.0mX4.0m) | | |

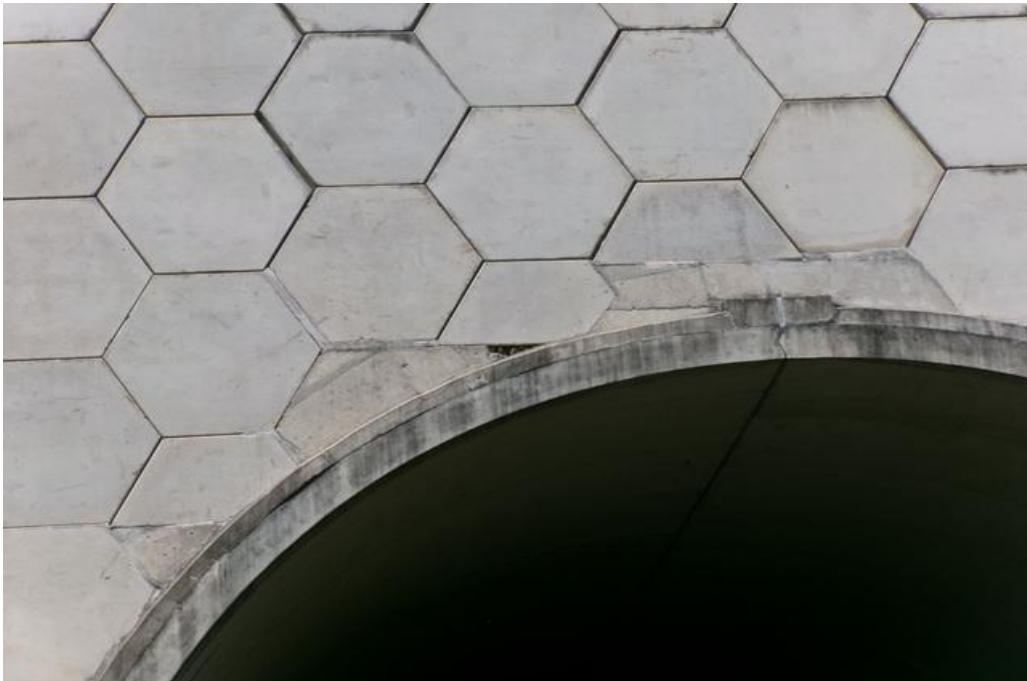
| 점검위치 | - | 대곡교(S1) | 사진번호 | #09 |

| No. | 위치 | | 점검 내용 | 사진번호 |
|---|---|---|---|---|
| 9 | - | 대곡교(S1) | STA 90.16k 입구부 외측 판넬 파손(0.2mX0.4m) | #01 |

| 점검내용 | | STA 90.16k 입구부 외측 판넬 파손(0.2mX0.4m) | | |

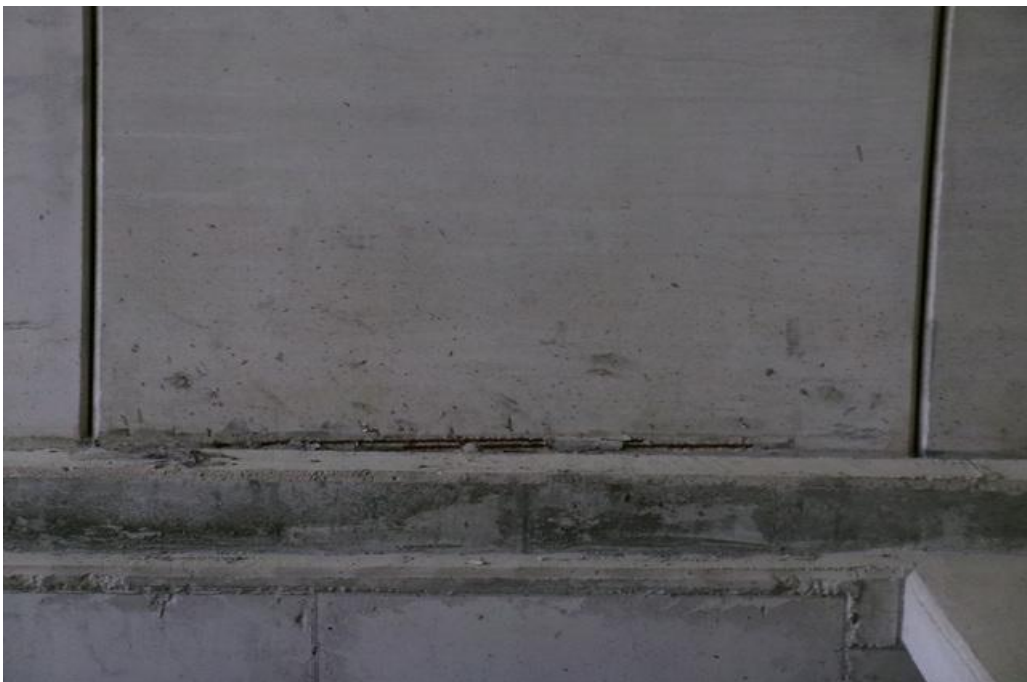
| 점검위치 | - | 대곡교(A2) | 사진번호 | #10 |

| No. | 위치 | | 점검 내용 | 사진번호 |
|---|---|---|---|---|
| 10 | - | 대곡교(A2) | STA 90.16k 교대 철근노출 (0.1mX1.5m) | #02 |

| 점검내용 | | STA 90.16k 교대 철근노출 (0.1mX1.5m) | | |

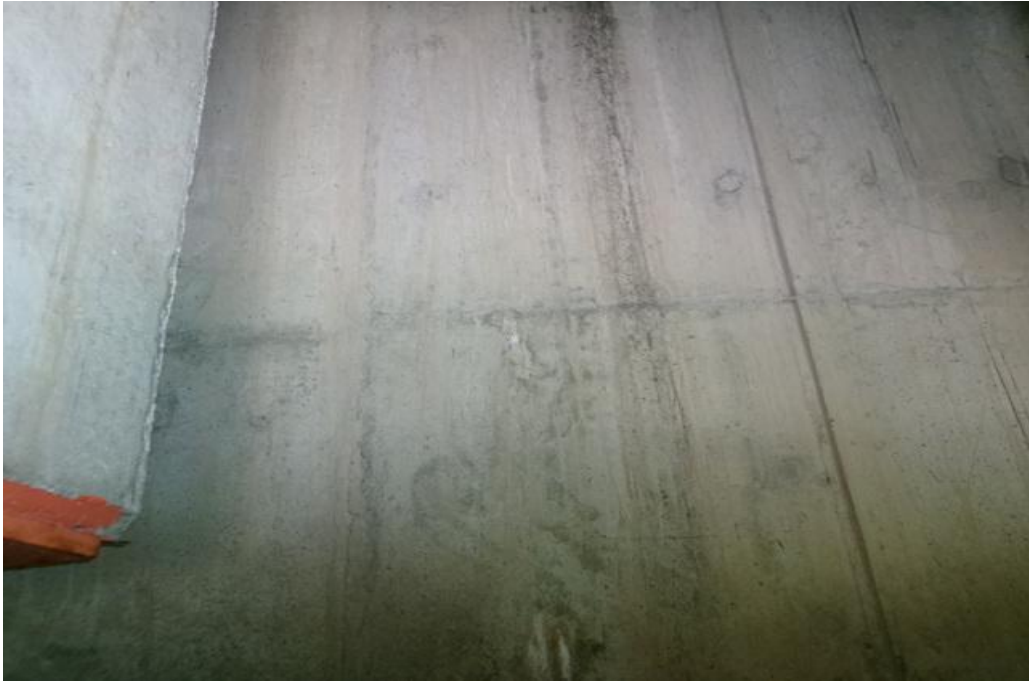
| 점검위치 | - | 오천교(A1) | 사진번호 | #01 |

| No. | 위치 | | 점검 내용 | 사진번호 |
|---|---|---|---|---|
| 11 | - | 오천교(A1) | STA 92.13k 교대 균열 (0.2mm/1.0m) | #01 |

| 점검내용 | | STA 92.13k 교대 균열 (0.2mm/1.0m) | | |

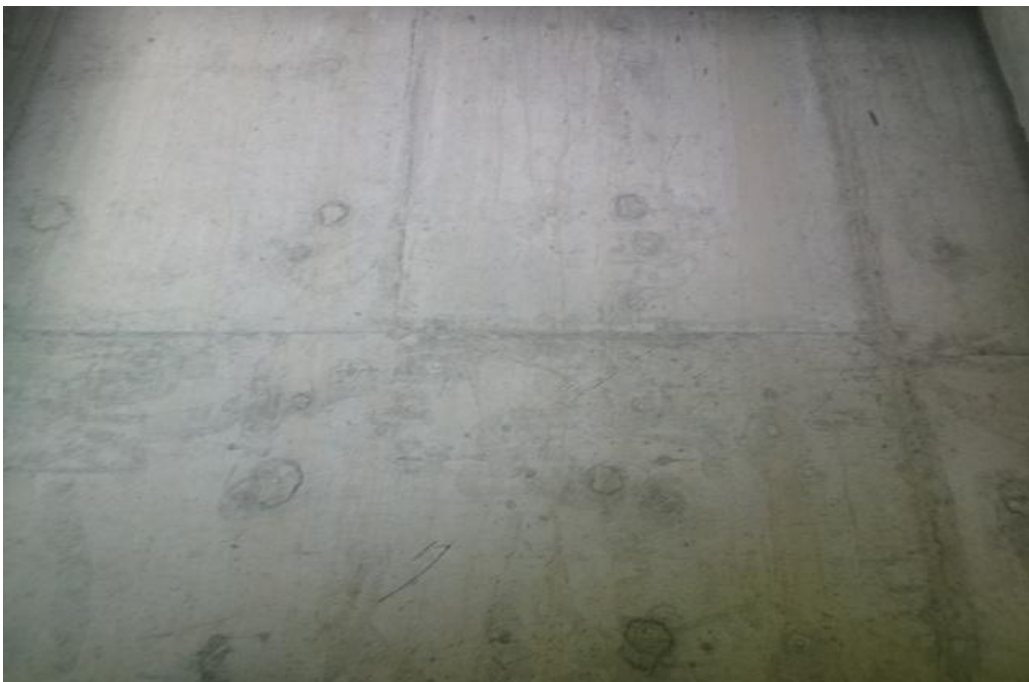
| 점검위치 | - | 오천교(A1) | 사진번호 | #02 |

| No. | 위치 | | 점검 내용 | 사진번호 |
|---|---|---|---|---|
| 12 | - | 오천교(A1) | STA 92.13k 교대 균열 (0.2mm/1.5m) | #02 |

| 점검내용 | | STA 92.13k 교대 균열 (0.2mm/1.5m) | | |

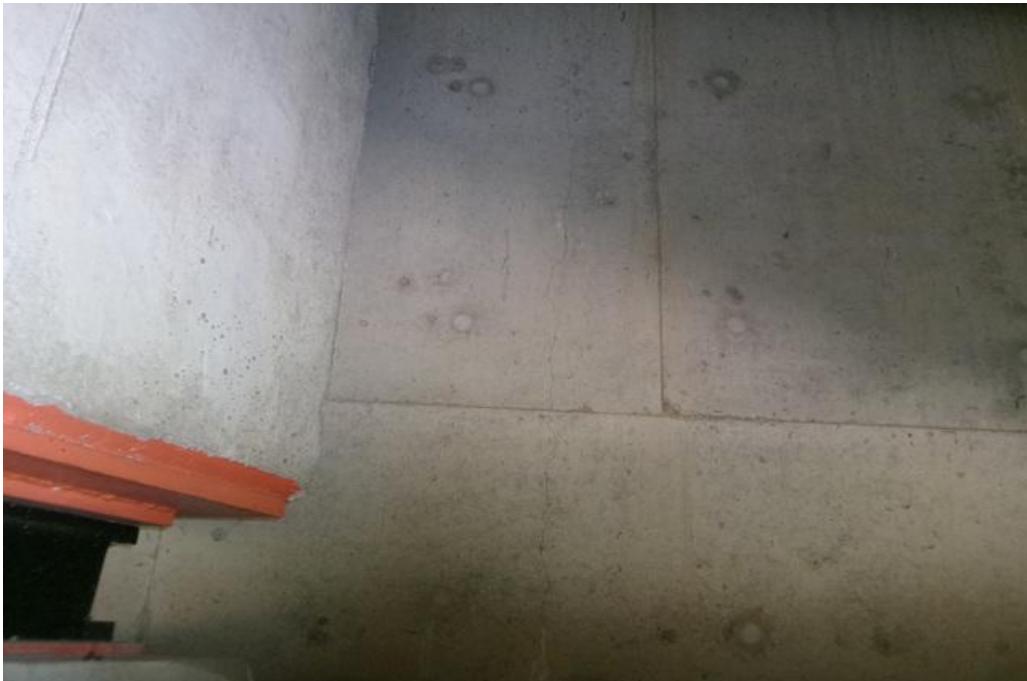
| 점검위치 | - | 오천교(A1) | 사진번호 | #03 |

| No. | 위치 | | 점검 내용 | 사진번호 |
|---|---|---|---|---|
| 13 | - | 오천교(A1) | STA 92.13k 교대 균열 (0.2mm/2.0m) | #03 |

| 점검내용 | | STA 92.13k 교대 균열 (0.2mm/2.0m) | | |

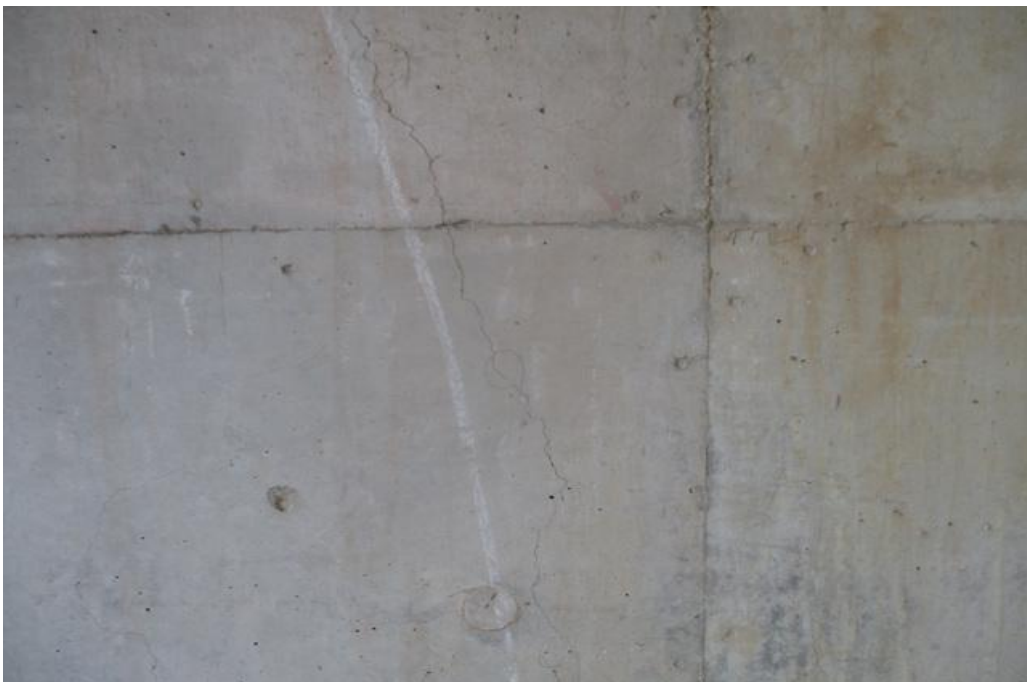
| 점검위치 | - | 오천교(A1) | 사진번호 | #04 |

| No. | 위치 | | 점검 내용 | 사진번호 |
|---|---|---|---|---|
| 14 | - | 오천교(A1) | STA 92.13k 교대 균열 (0.3m/3.0mX13EA) | #04 |

| 점검내용 | | STA 92.13k 교대 균열 (0.3m/3.0mX13EA) | | |

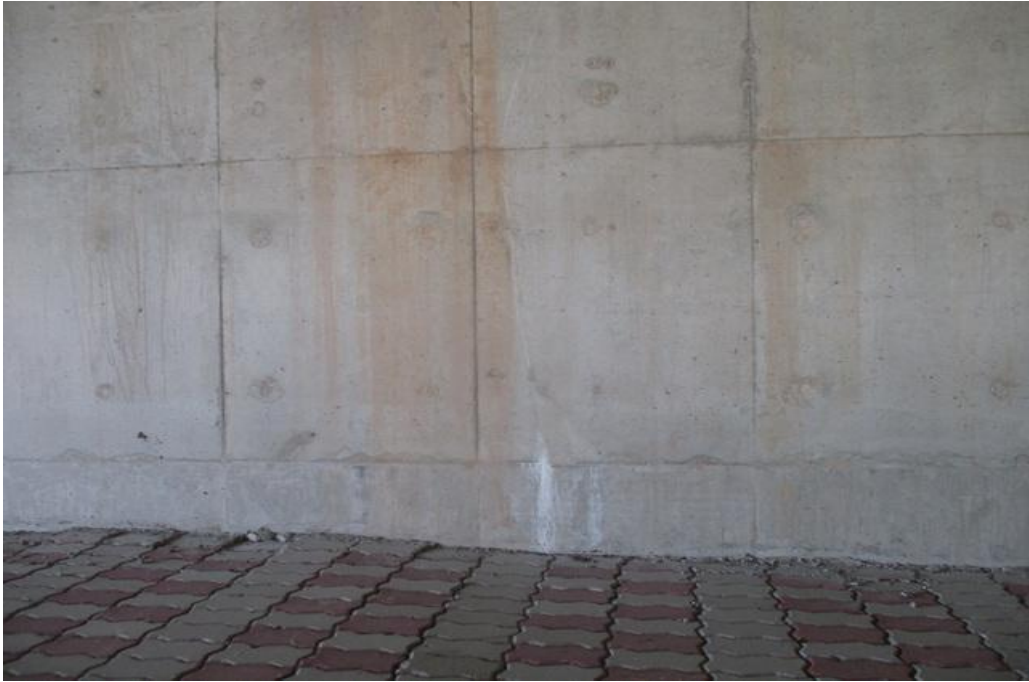
| 점검위치 | - | 오천교(A1) | 사진번호 | #05 |

| No. | 위치 | | 점검 내용 | 사진번호 |
|---|---|---|---|---|
| 15 | - | 오천교(A1) | STA 92.13k 교대 균열부백태 (0.1mX0.3m) | #05 |

| 점검내용 | | STA 92.13k 교대 균열부백태 (0.1mX0.3m) | | |

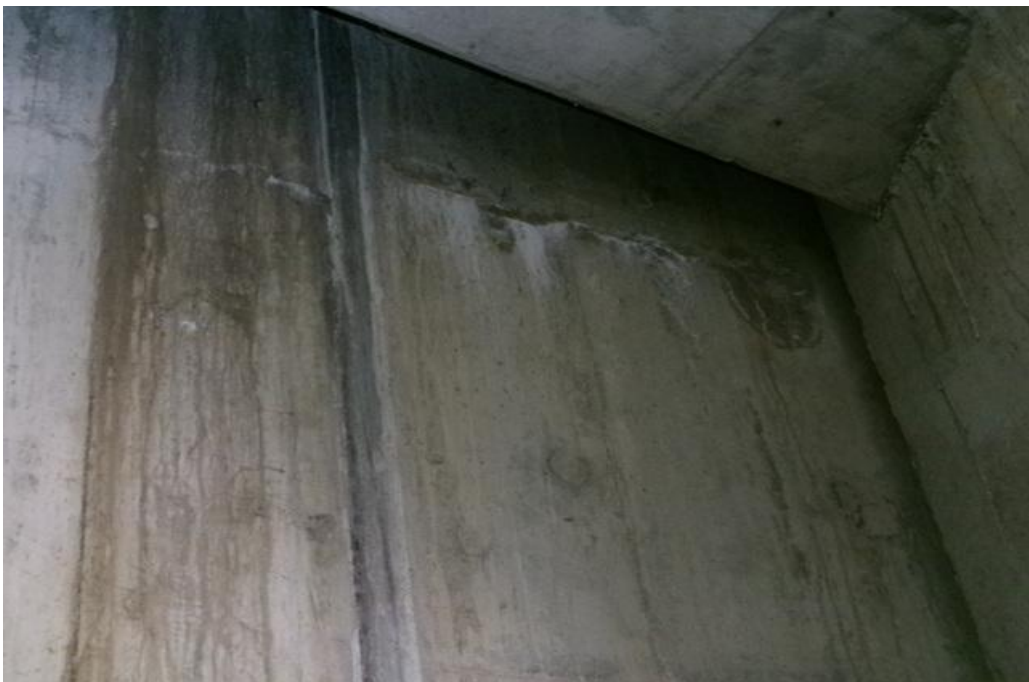
| 점검위치 | - | 오천교(A1) | 사진번호 | #06 |

| No. | 위치 | | 점검 내용 | 사진번호 |
|---|---|---|---|---|
| 16 | - | 오천교(A1) | STA 92.13k 교대 균열부백태 (0.2mX1.0m) | #06 |

| 점검내용 | | STA 92.13k 교대 균열부백태 (0.2mX1.0m) | | |

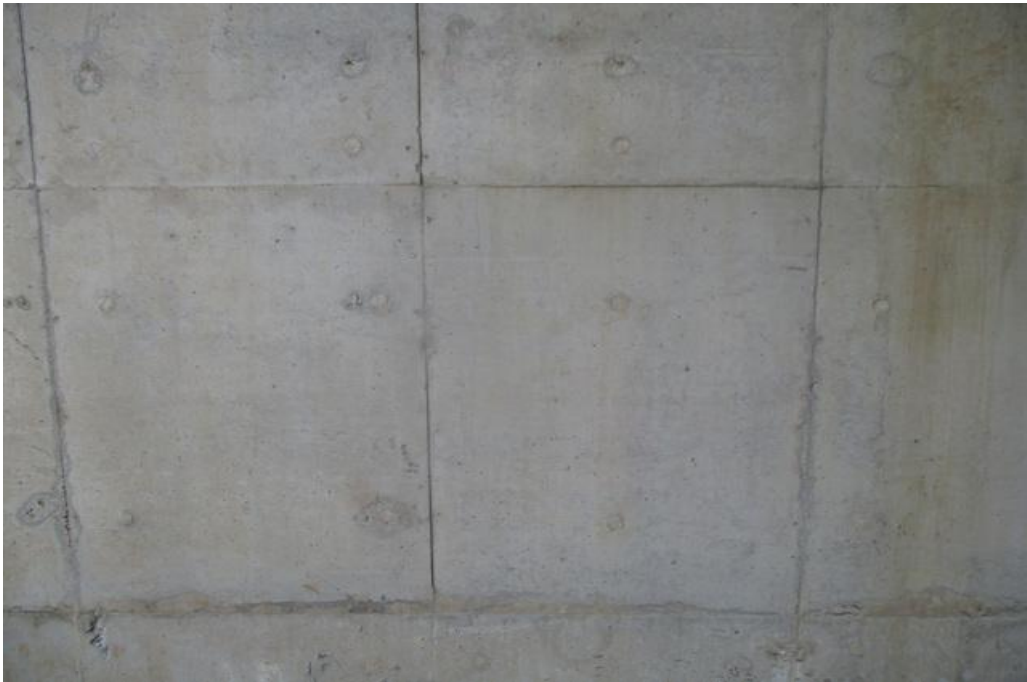
| 점검위치 | - | 오천교(A1) | 사진번호 | #07 |

| No. | 위치 | | 점검 내용 | 사진번호 |
|---|---|---|---|---|
| 17 | - | 오천교(A1) | STA 92.13k 교대 망상균열 (3.0mX2.0m) | #07 |

| 점검내용 | | STA 92.13k 교대 망상균열 (3.0mX2.0m) | | |

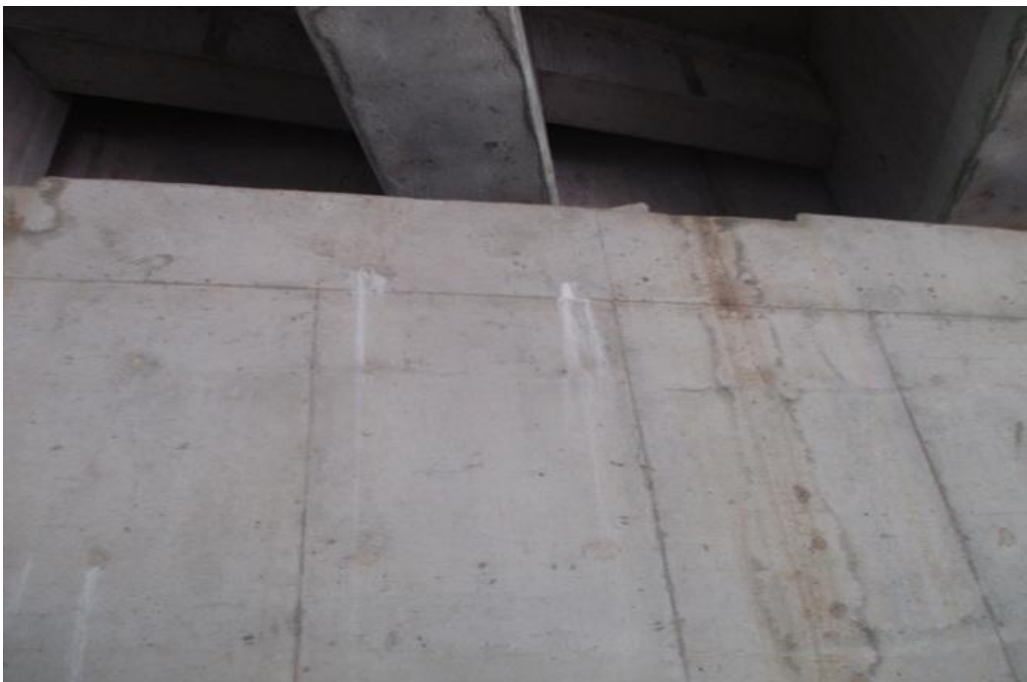
| 점검위치 | - | 오천교(A1) | 사진번호 | #08 |

| No. | 위치 | | 점검 내용 | 사진번호 |
|---|---|---|---|---|
| 18 | - | 오천교(A1) | STA 92.13k 교대 백태 (0.1mX0.3mX2EA) | #08 |

| 점검내용 | | STA 92.13k 교대 백태 (0.1mX0.3mX2EA) | | |

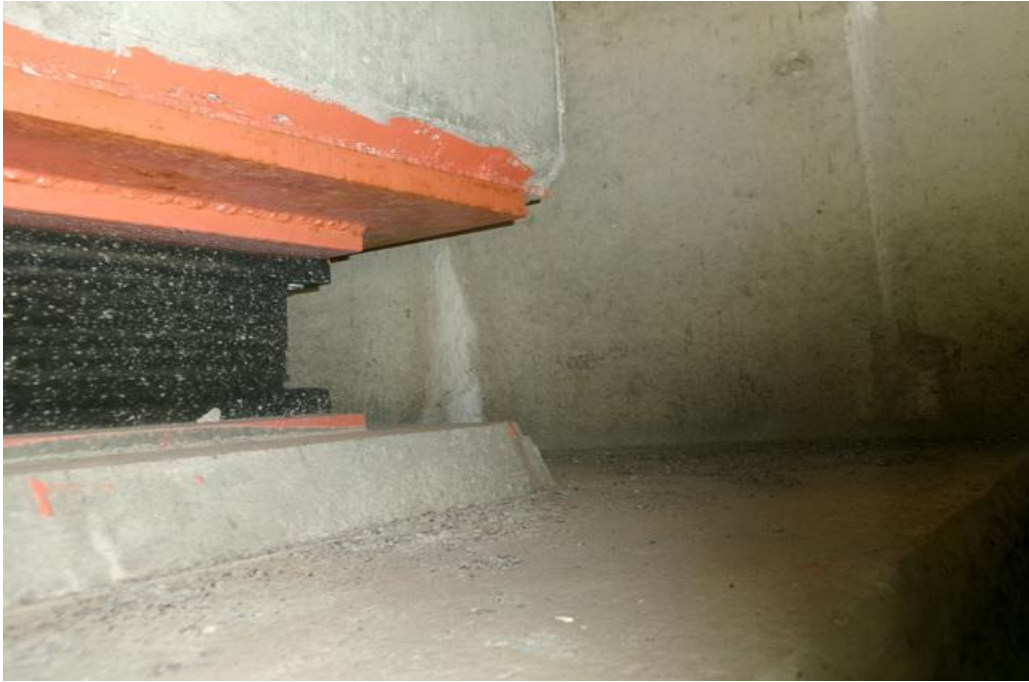
| 점검위치 | - | 오천교(A1) | 사진번호 | #09 |

| No. | 위치 | | 점검 내용 | 사진번호 |
|---|---|---|---|---|
| 19 | - | 오천교(A1) | STA 92.13k 교대 백태(0.2mX0.5mX2EA) | #09 |

| 점검내용 | | STA 92.13k 교대 백태(0.2mX0.5mX2EA) | | |

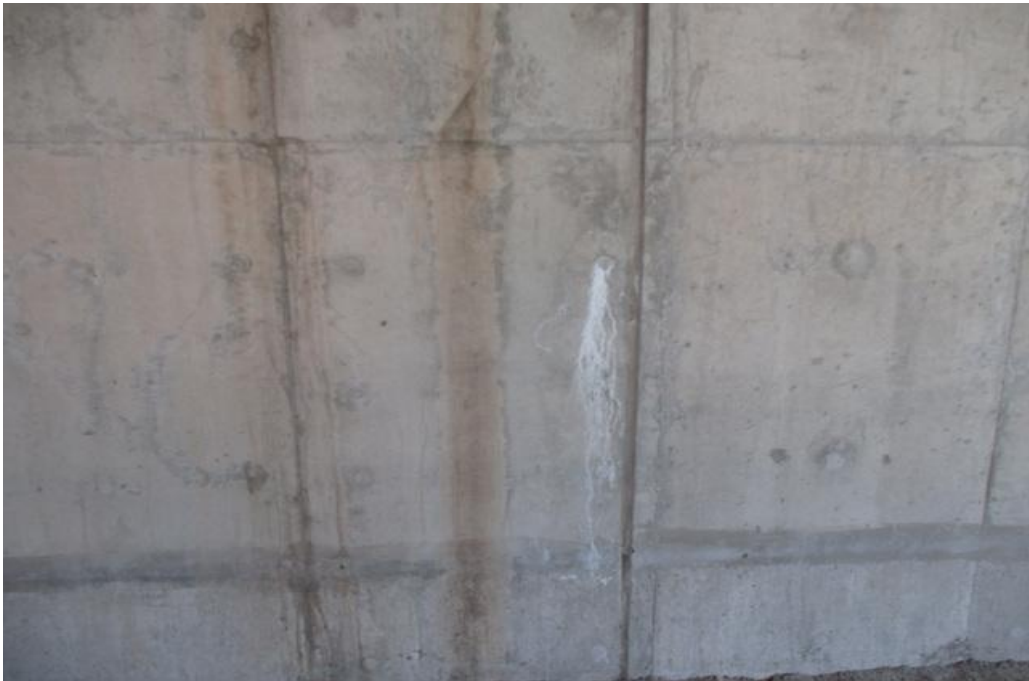
| 점검위치 | - | 오천교(A1) | 사진번호 | #10 |

| No. | 위치 | | 점검 내용 | 사진번호 |
|---|---|---|---|---|
| 20 | - | 오천교(A1) | STA 92.13k 교대 백태(0.2mX1.0m) | #10 |

| 점검내용 | | STA 92.13k 교대 백태(0.2mX1.0m) | | |

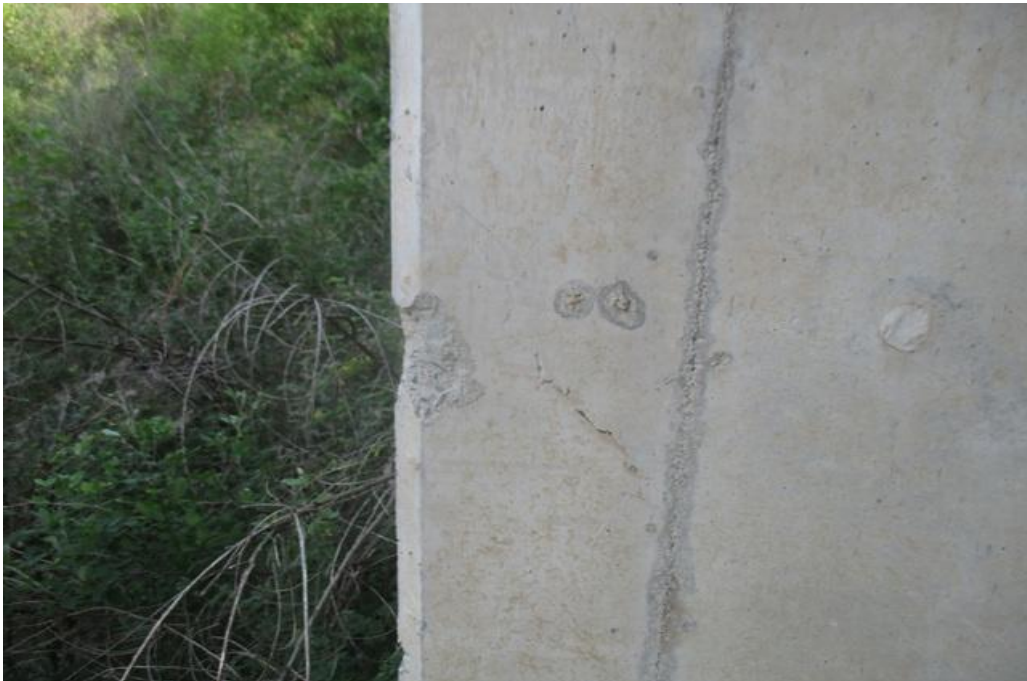
| 점검위치 | - | 오천교(A1) | 사진번호 | #11 |

| No. | 위치 | | 점검 내용 | 사진번호 |
|---|---|---|---|---|
| 21 | - | 오천교(A1) | STA 92.13k 교대 파손(0.1mX0.2m) | #11 |

| 점검내용 | | STA 92.13k 교대 파손(0.1mX0.2m) | | |

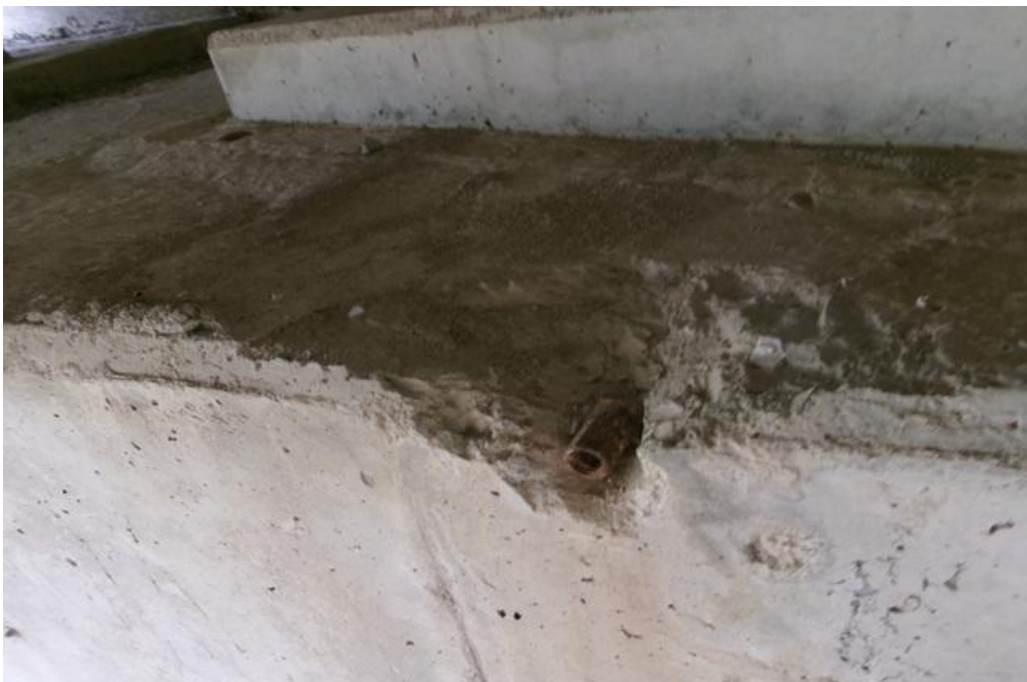
| 점검위치 | - | 오천교(A1) | 사진번호 | #12 |

| No. | 위치 | | 점검 내용 | 사진번호 |
|---|---|---|---|---|
| 22 | - | 오천교(A1) | STA 92.13k 교대 파손 및 철근노출(0.2mX0.2m) | #12 |

| 점검내용 | | STA 92.13k 교대 파손 및 철근노출(0.2mX0.2m) | | |

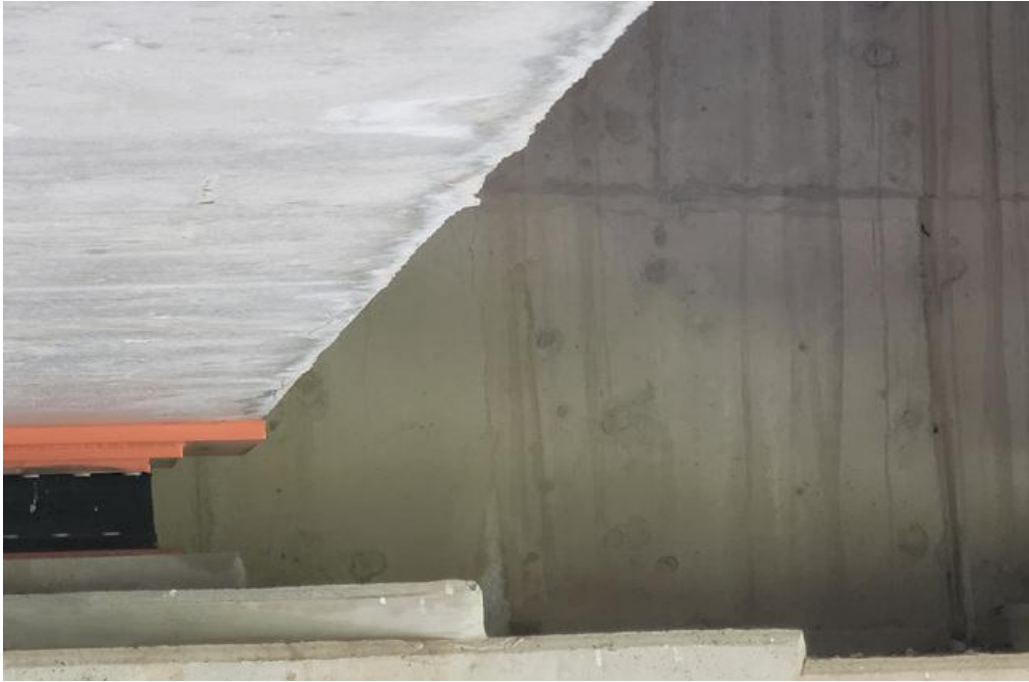
| 점검위치 | - | 오천교(A2) | 사진번호 | #13 |

| No. | 위치 | | 점검 내용 | 사진번호 |
|---|---|---|---|---|
| 23 | - | 오천교(A2) | STA 92.19k 교대 균열(0.3mm/0.2mX4EA) | #13 |

| 점검내용 | | STA 92.19k 교대 균열(0.3mm/0.2mX4EA) | | |

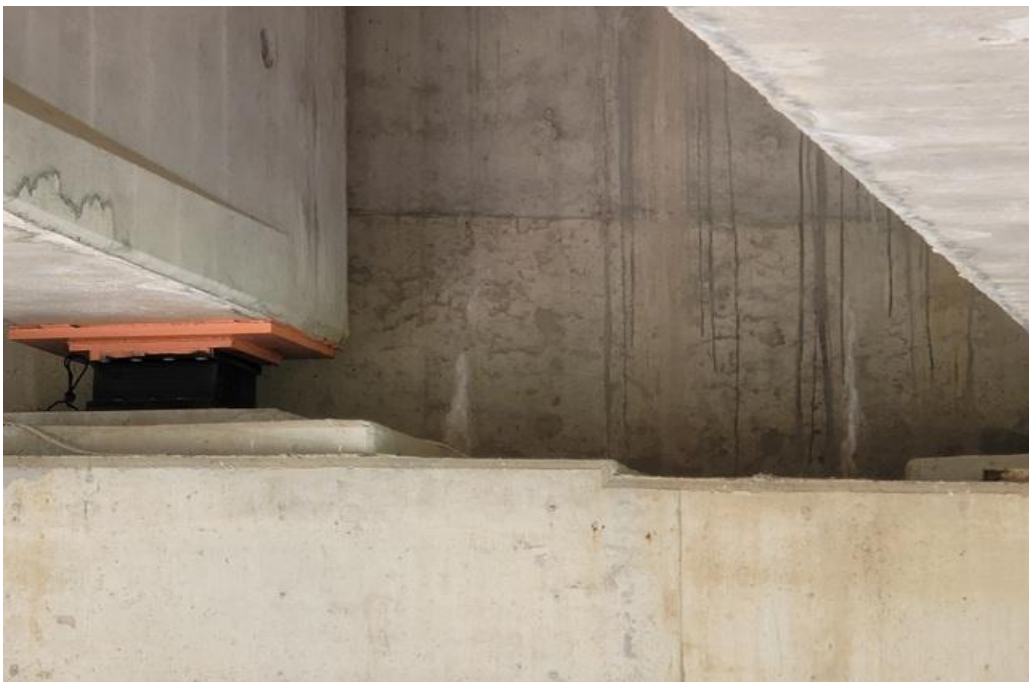
| 점검위치 | - | 오천교(A2) | 사진번호 | #14 |

| No. | 위치 | | 점검 내용 | 사진번호 |
|---|---|---|---|---|
| 24 | - | 오천교(A2) | STA 92.19k 균열부백태(0.2mX0.5mX4EA) | #14 |

| 점검내용 | | STA 92.19k 균열부백태(0.2mX0.5mX4EA) | | |

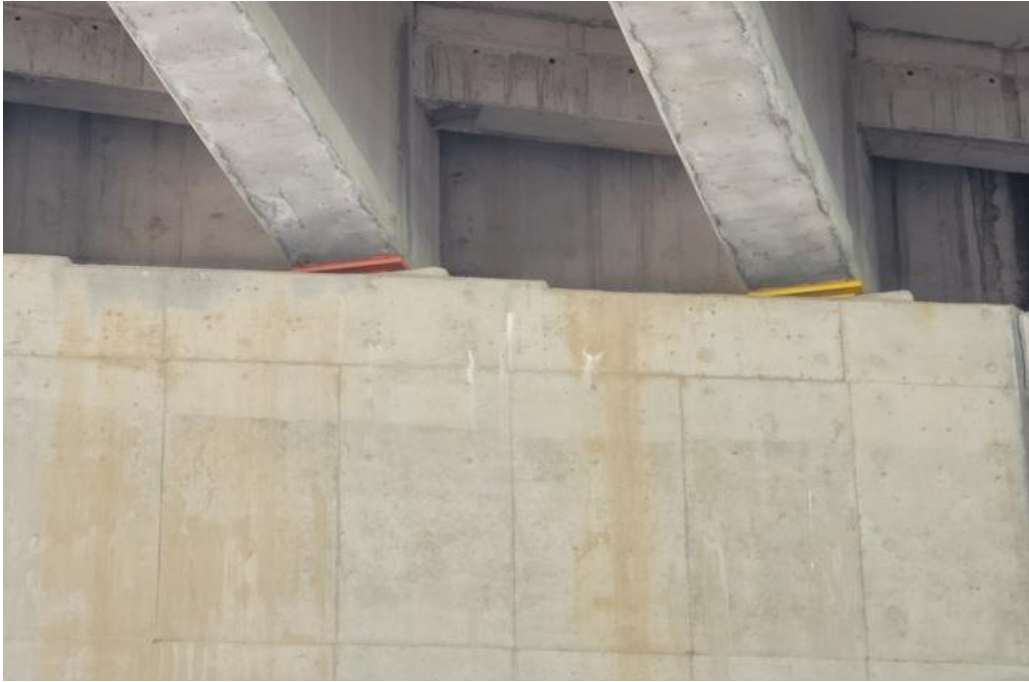
| 점검위치 | - | 오천교(A2) | 사진번호 | #15 |

| No. | 위치 | | 점검 내용 | 사진번호 |
|---|---|---|---|---|
| 25 | - | 오천교(A2) | STA 92.19k 교대 백태(0.2mX0.3mX3EA) | #15 |

| 점검내용 | | STA 92.19k 교대 백태(0.2mX0.3mX3EA) | | |

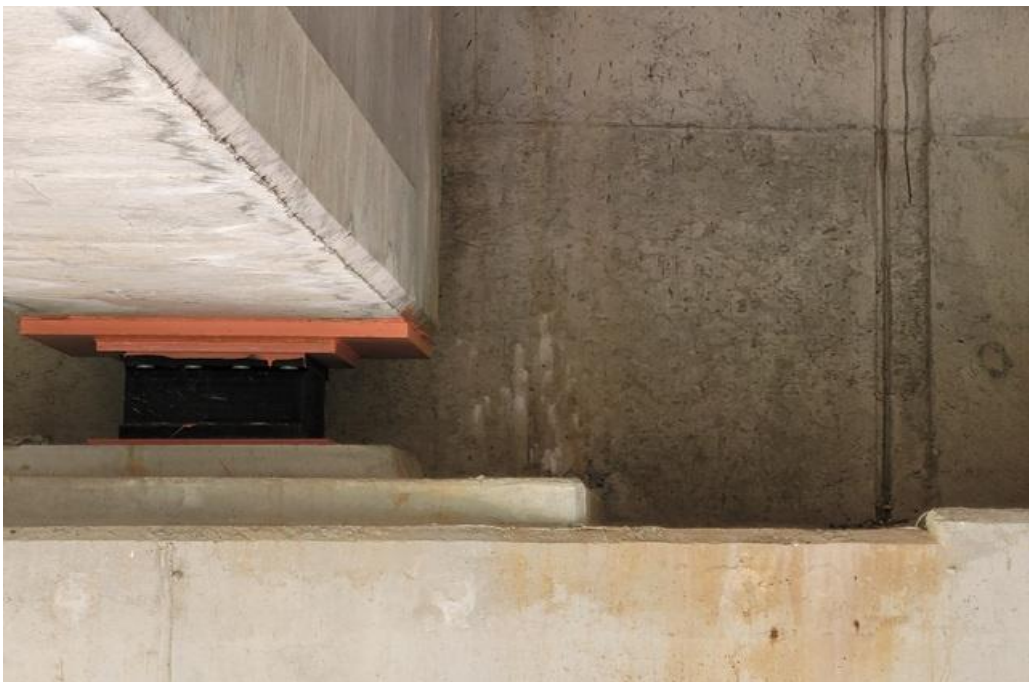
| 점검위치 | - | 오천교(A2) | 사진번호 | #16 |

| No. | 위치 | | 점검 내용 | 사진번호 |
|---|---|---|---|---|
| 26 | - | 오천교(A2) | STA 92.19k 교대 백태(0.5mX0.5m) | #16 |

| 점검내용 | | STA 92.19k 교대 백태(0.5mX0.5m) | | |

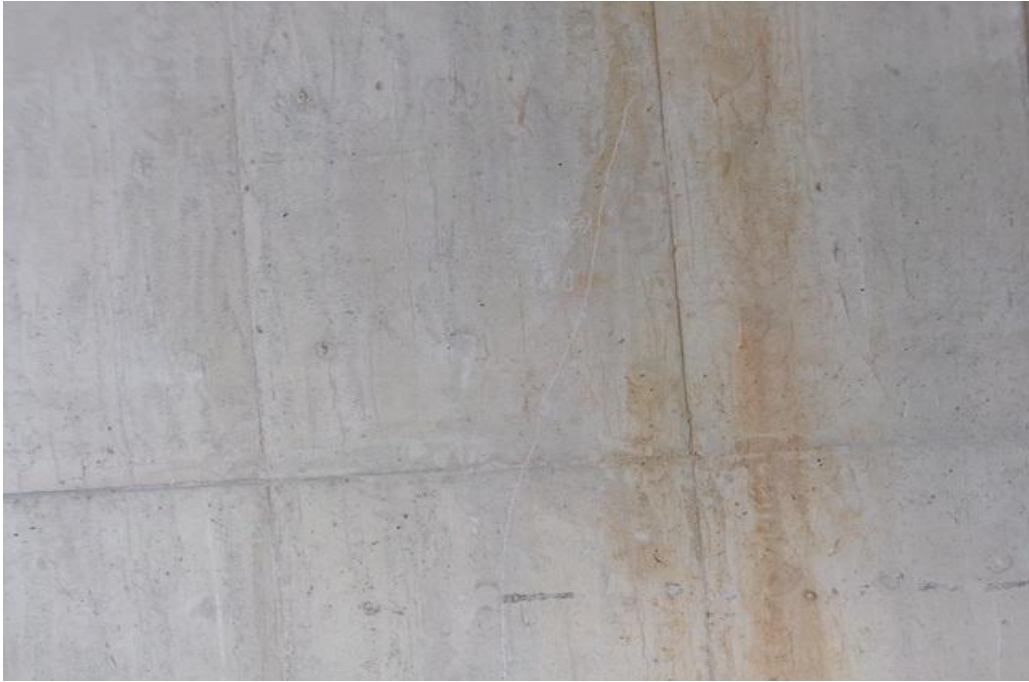
| 점검위치 | - | 오천교(A2) | 사진번호 | #17 |

| No. | 위치 | | 점검 내용 | 사진번호 |
|---|---|---|---|---|
| 27 | - | 오천교(A2) | STA 92.19k 교대 균열(0.2mm/3.0m) | #17 |

| 점검내용 | | STA 92.19k 교대 균열(0.2mm/3.0m) | | |

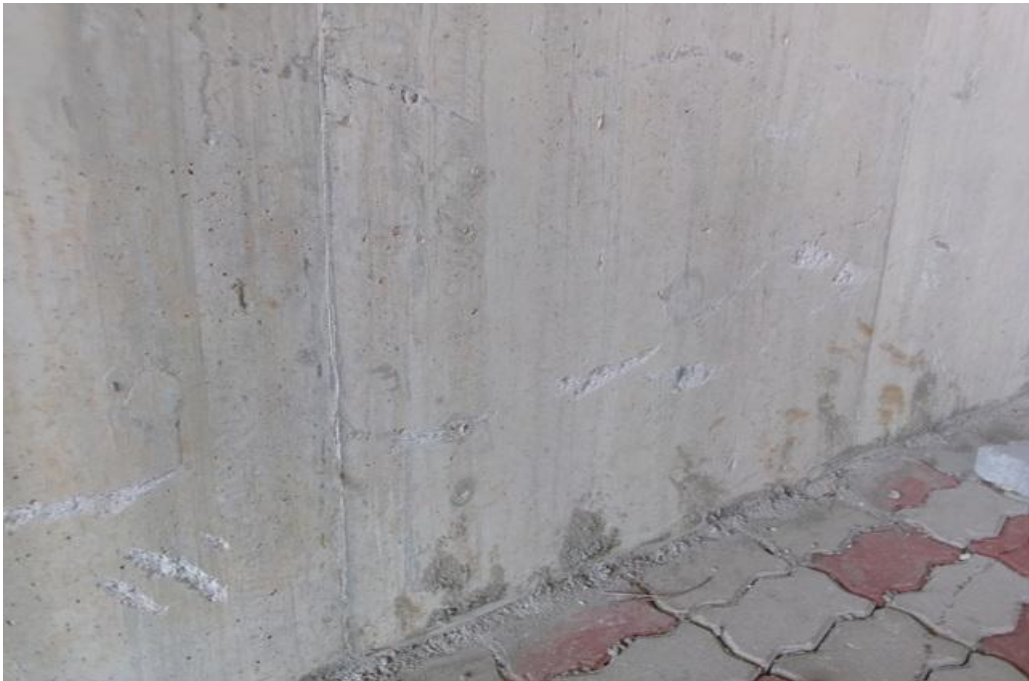
| 점검위치 | - | 오천교(A2) | 사진번호 | #18 |

| No. | 위치 | | 점검 내용 | 사진번호 |
|---|---|---|---|---|
| 28 | - | 오천교(A2) | STA 92.19k 교대 굽힘(0.1mX0.2mX5EA) | #18 |

| 점검내용 | | STA 92.19k 교대 굽힘(0.1mX0.2mX5EA) | | |

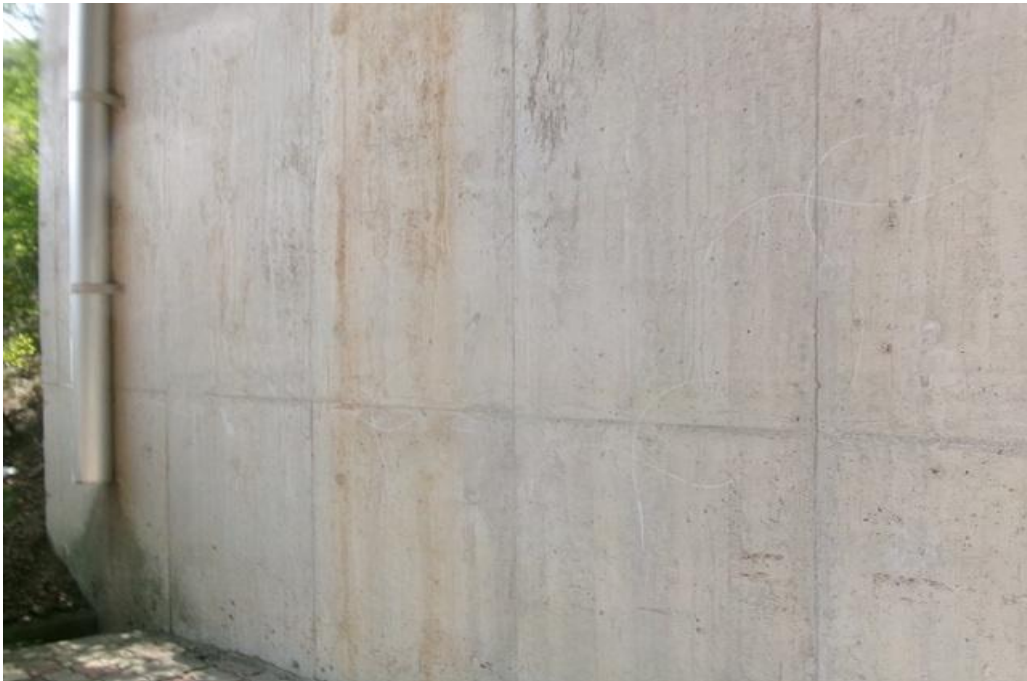
| 점검위치 | - | 오천교(A2) | 사진번호 | #19 |

| No. | 위치 | | 점검 내용 | 사진번호 |
|---|---|---|---|---|
| 29 | - | 오천교(A2) | STA 92.19k 교대 망상균열(3.0mX5.0m) | #19 |

| 점검내용 | | STA 92.19k 교대 망상균열(3.0mX5.0m) | | |

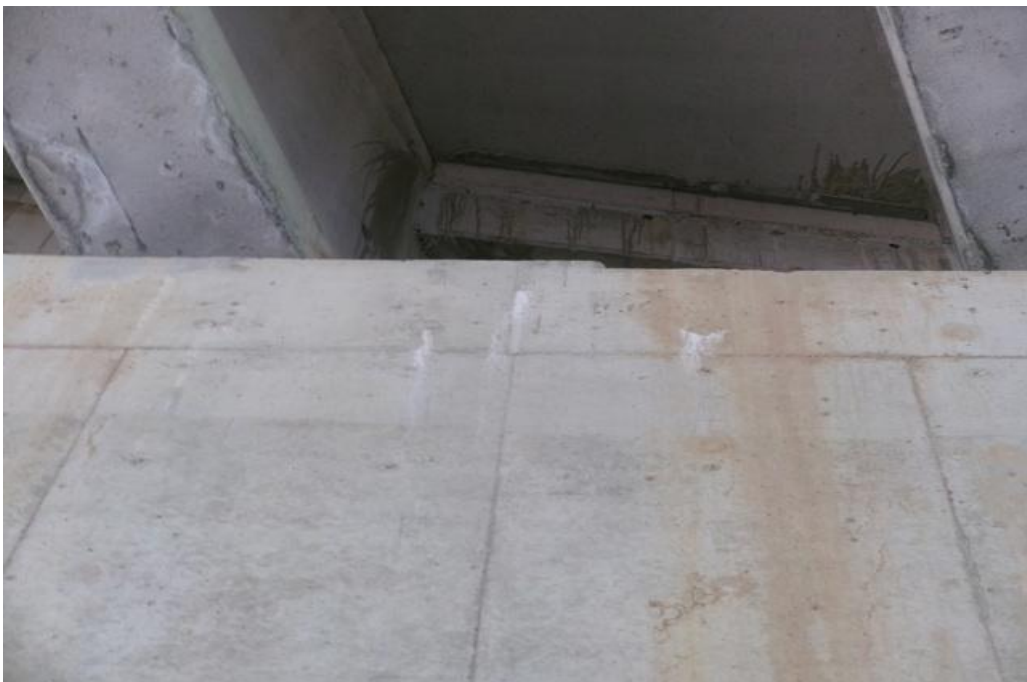
| 점검위치 | - | 오천교(A2) | 사진번호 | #20 |

| No. | 위치 | | 점검 내용 | 사진번호 |
|---|---|---|---|---|
| 30 | - | 오천교(A2) | STA 92.19k 교대 백태(0.1mX0.5mX3EA) | #20 |

| 점검내용 | | STA 92.19k 교대 백태(0.1mX0.5mX3EA) | | |
