## 도로교량 하자 목록(10공구)

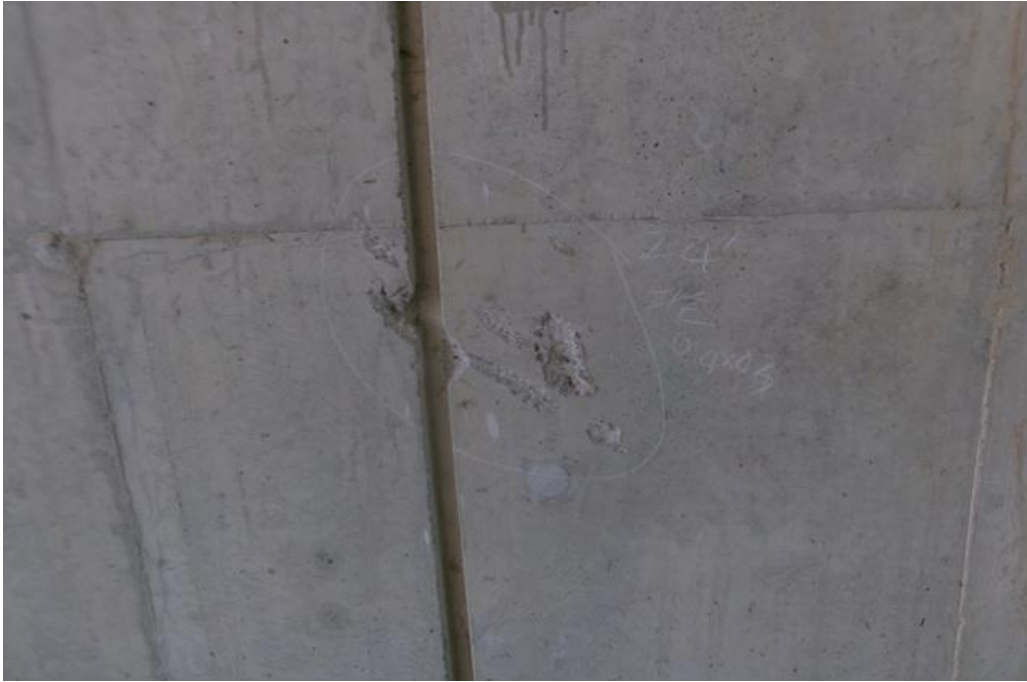
| 점검위치 | - | 오천교(A2) | 사진번호 | #21 |

| No. | 위치 | | 점검 내용 | 사진번호 |
|---|---|---|---|---|
| 31 | - | 오천교(A2) | STA 92.19k 교대 파손(0.4mX0.3m) | #21 |

| 점검내용 | | STA 92.19k 교대 파손(0.4mX0.3m) | | |

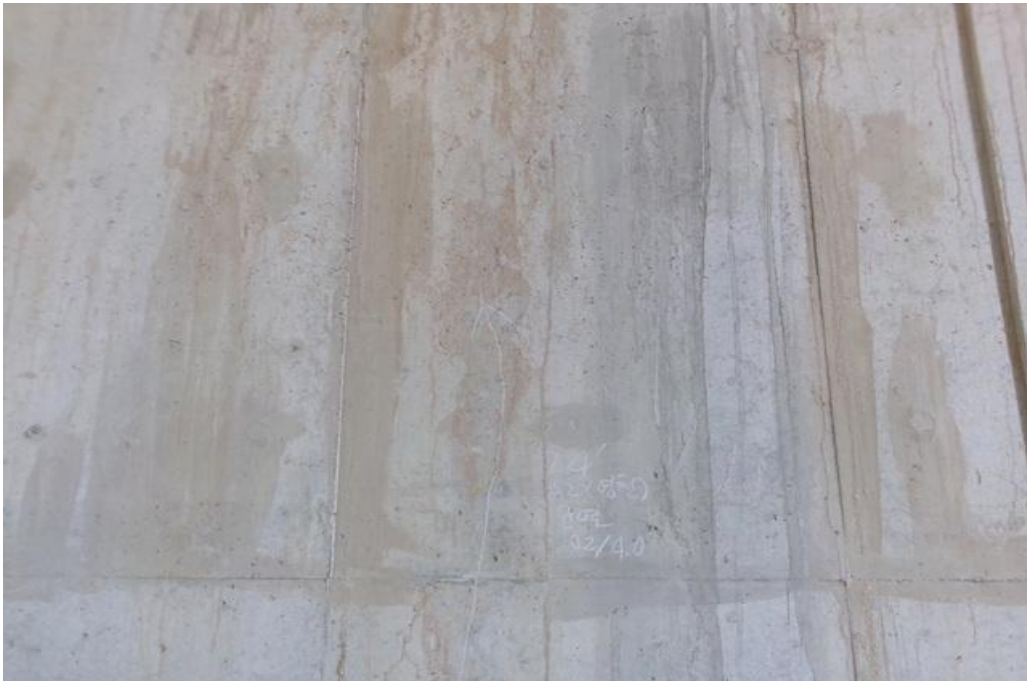
| 점검위치 | - | 오천교(A2) | 사진번호 | #22 |

| No. | 위치 | | 점검 내용 | 사진번호 |
|---|---|---|---|---|
| 32 | - | 오천교(A2) | STA 92.19k 교대 균열(0.2mm/4.0m) | #22 |

| 점검내용 | | STA 92.19k 교대 균열(0.2mm/4.0m) | | |

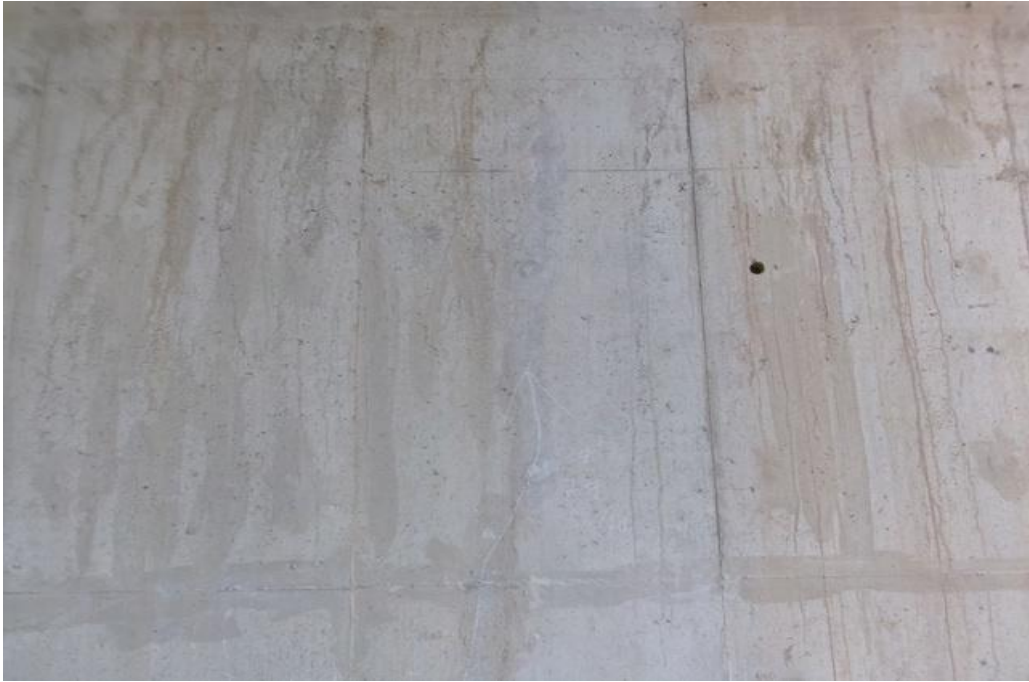
| 점검위치 | - | 오천교(A2) | 사진번호 | #23 |

| No. | 위치 | | 점검 내용 | 사진번호 |
|---|---|---|---|---|
| 33 | - | 오천교(A2) | STA 92.19k 교대 균열(0.2mm/4.0m) | #23 |

| 점검내용 | | STA 92.19k 교대 균열(0.2mm/4.0m) | | |

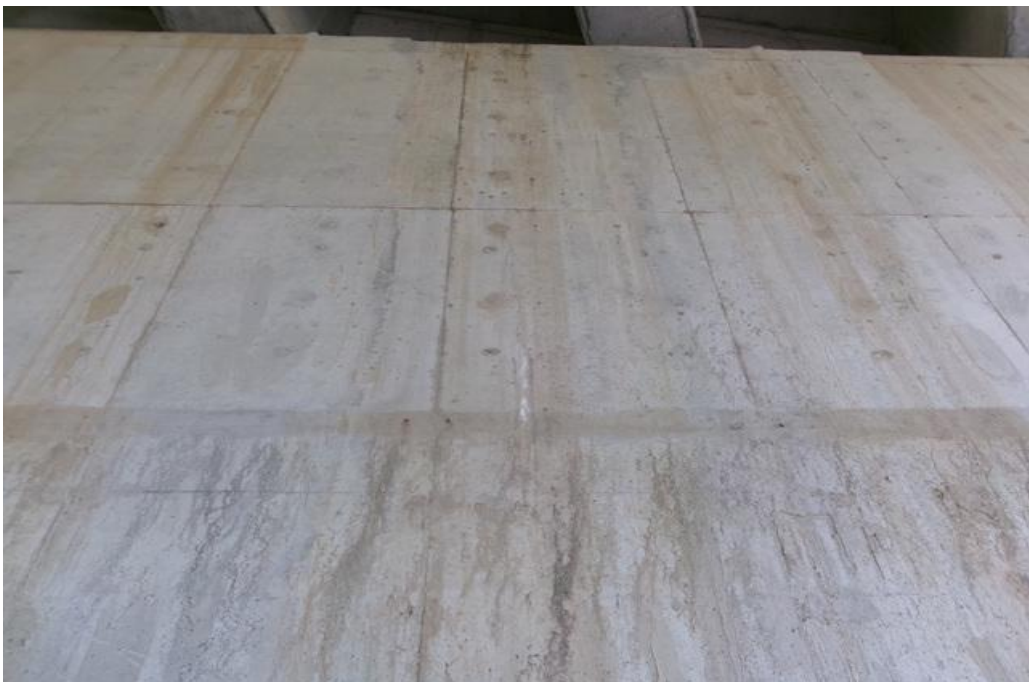
| 점검위치 | - | 오천교(A2) | 사진번호 | #24 |

| No. | 위치 | | 점검 내용 | 사진번호 |
|---|---|---|---|---|
| 34 | - | 오천교(A2) | STA 92.19k 균열부백태(0.1mX0.5m) | #24 |

| 점검내용 | | STA 92.19k 균열부백태(0.1mX0.5m) | | |

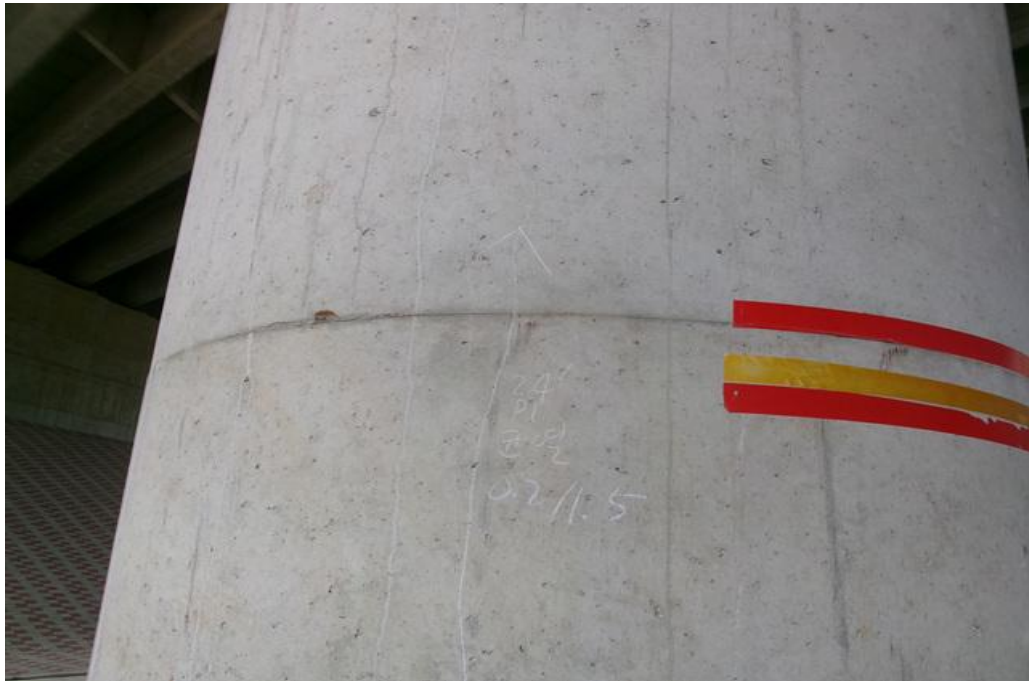
| 점검위치 | - | 오천교(P1) | 사진번호 | #25 |

| No. | 위치 | | 점검 내용 | 사진번호 |
|---|---|---|---|---|
| 35 | - | 오천교(P1) | STA 92.13k 균열(0.2mm/1.5m) | #25 |

| 점검내용 | | STA 92.13k 균열(0.2mm/1.5m) | | |

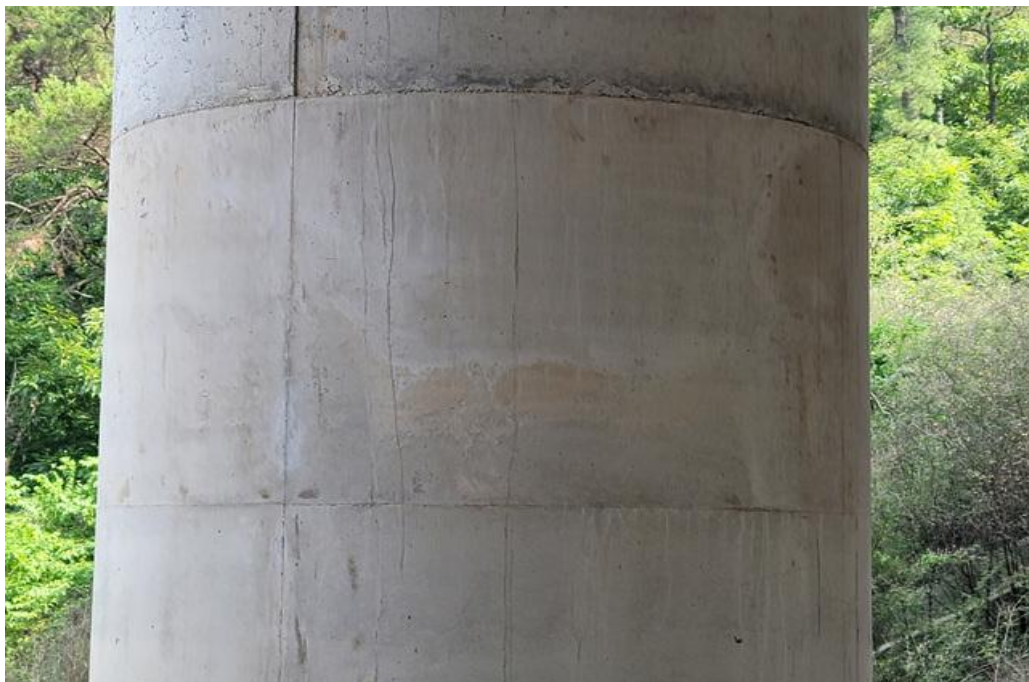
| 점검위치 | - | 오천교(P1) | 사진번호 | #26 |

| No. | 위치 | | 점검 내용 | 사진번호 |
|---|---|---|---|---|
| 36 | - | 오천교(P1) | STA 92.13k 망상균열(5.0mX3.0m) | #26 |

| 점검내용 | | STA 92.13k 망상균열(5.0mX3.0m) | | |

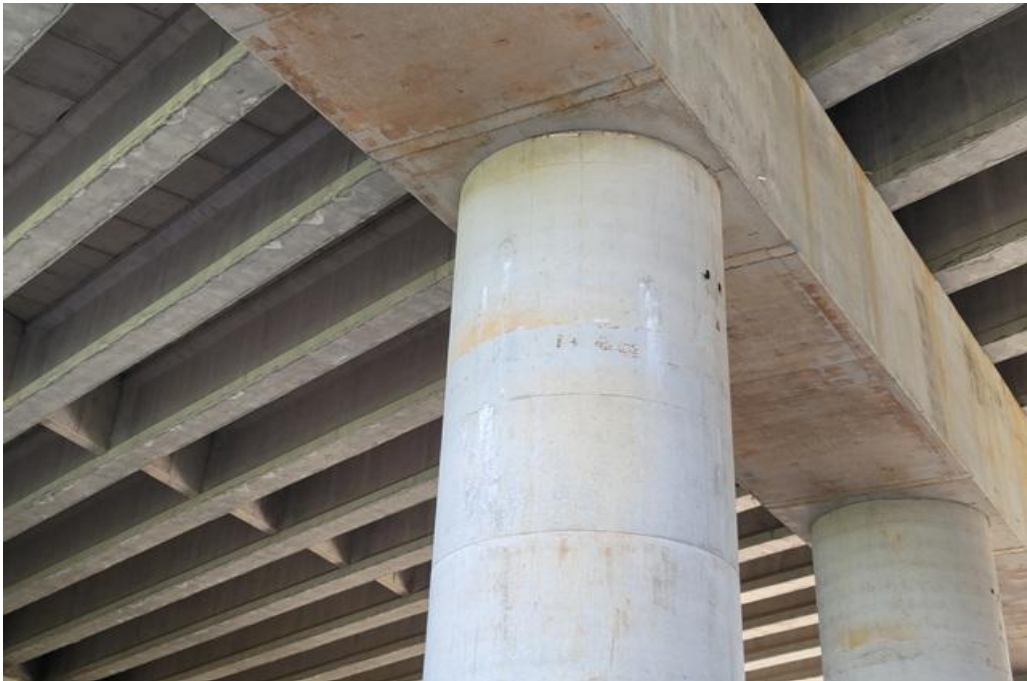
| 점검위치 | - | 오천교(P1) | 사진번호 | #27 |

| No. | 위치 | | 점검 내용 | 사진번호 |
|---|---|---|---|---|
| 37 | - | 오천교(P1) | STA 92.13k 백태(0.2mX1.0mX4EA) | #27 |

| 점검내용 | | STA 92.13k 백태(0.2mX1.0mX4EA) | | |

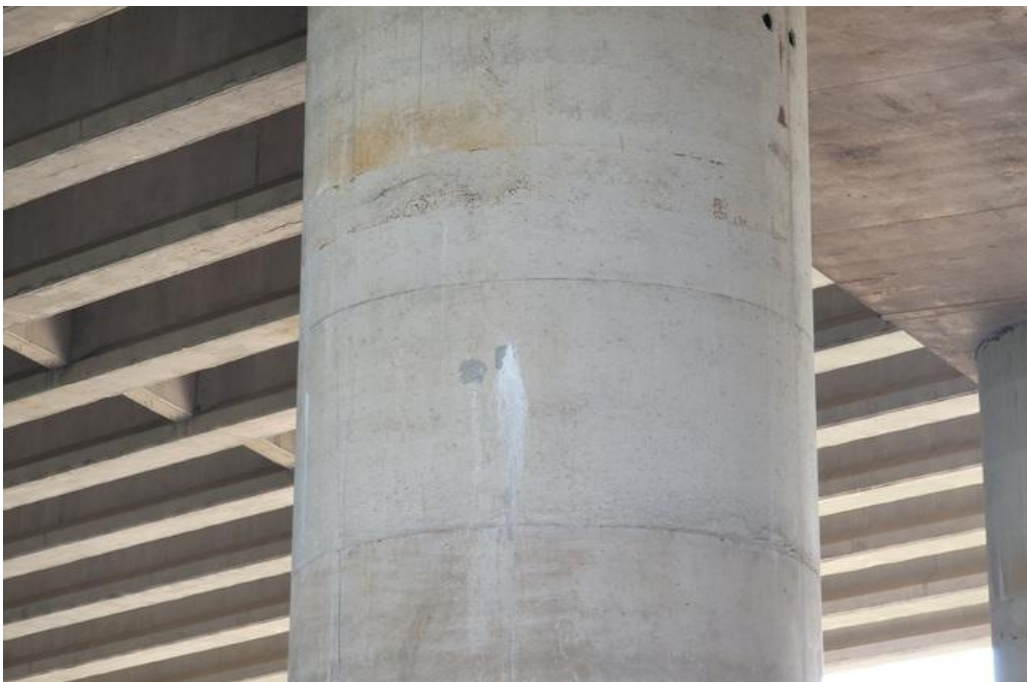
| 점검위치 | - | 오천교(P1) | 사진번호 | #28 |

| No. | 위치 | | 점검 내용 | 사진번호 |
|---|---|---|---|---|
| 38 | - | 오천교(P1) | STA 92.13k 백태(0.3mX1.0m) | #28 |

| 점검내용 | | STA 92.13k 백태(0.3mX1.0m) | | |

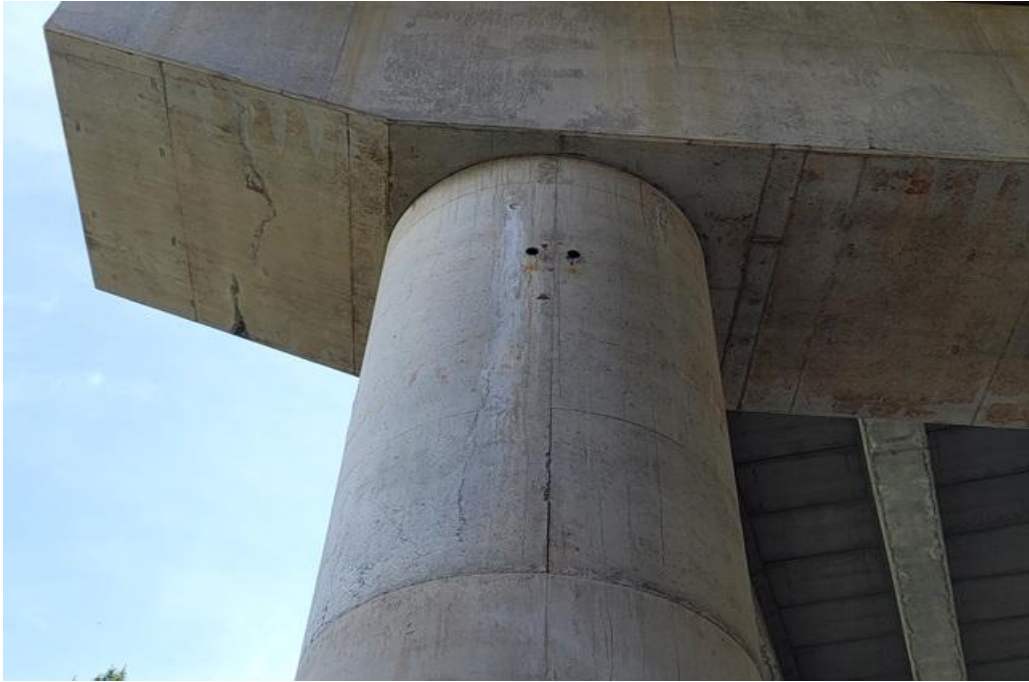
| 점검위치 | - | 오천교(P1) | 사진번호 | #29 |

| No. | 위치 | | 점검 내용 | 사진번호 |
|---|---|---|---|---|
| 39 | - | 오천교(P1) | STA 92.13k 백태(0.3mX3.0m) | #29 |

| 점검내용 | | STA 92.13k 백태(0.3mX3.0m) | | |

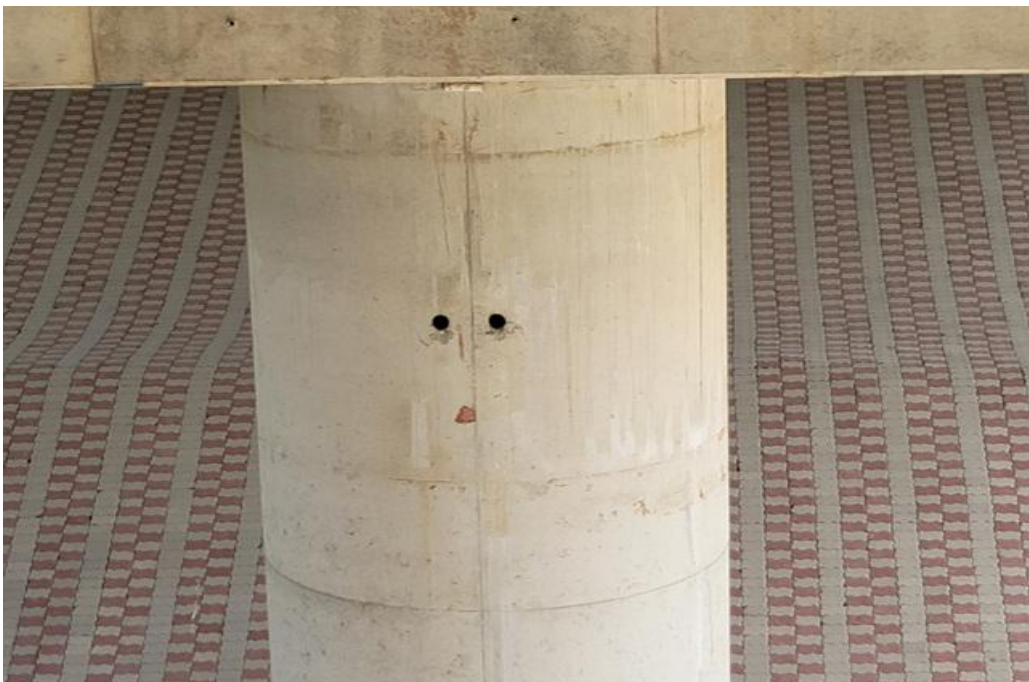
| 점검위치 | - | 오천교(P1) | 사진번호 | #30 |

| No. | 위치 | | 점검 내용 | 사진번호 |
|---|---|---|---|---|
| 40 | - | 오천교(P1) | STA 92.13k 파손(0.2mX0.2mX4EA) | #30 |

| 점검내용 | | STA 92.13k 파손(0.2mX0.2mX4EA) | | |

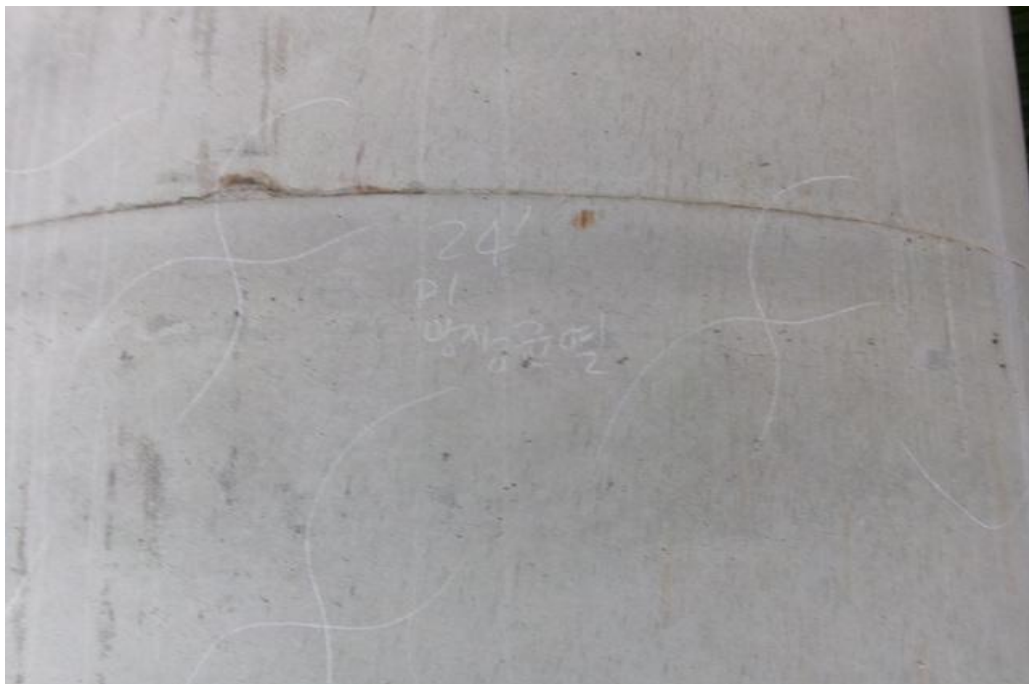
| 점검위치 | - | 오천교(P1) | 사진번호 | #31 |

| No. | 위치 | | 점검 내용 | 사진번호 |
|---|---|---|---|---|
| 41 | - | 오천교(P1) | STA 92.13k 망상균열(1.5mX2.5m) | #31 |

| 점검내용 | | STA 92.13k 망상균열(1.5mX2.5m) | | |

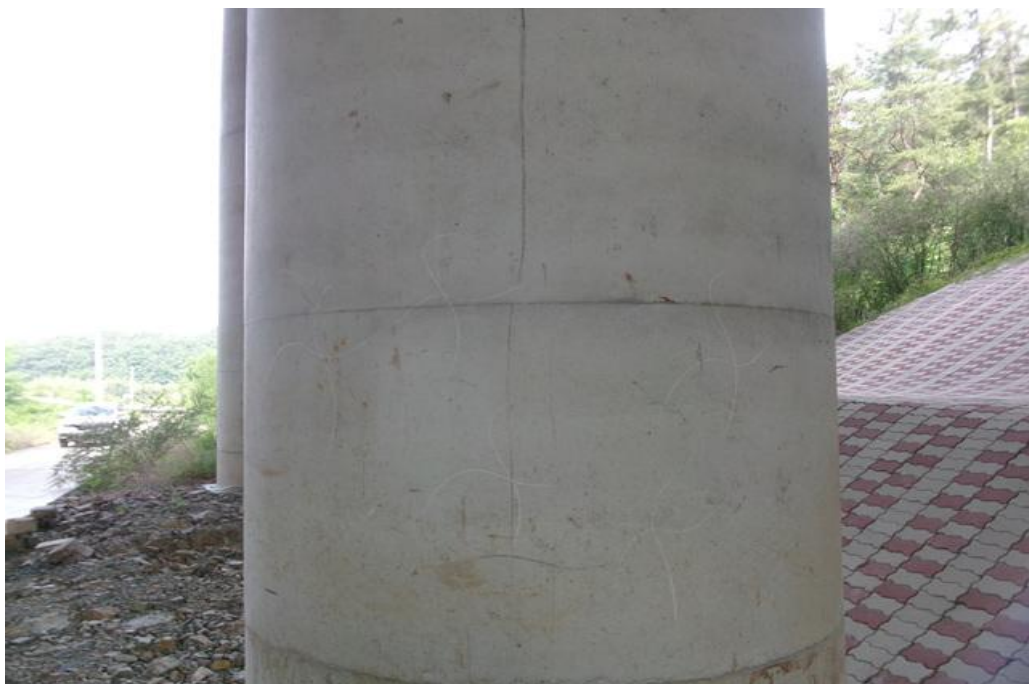
| 점검위치 | - | 오천교(P1) | 사진번호 | #32 |

| No. | 위치 | | 점검 내용 | 사진번호 |
|---|---|---|---|---|
| 42 | - | 오천교(P1) | STA 92.13k 망상균열(1.5mX3.0m) | #32 |

| 점검내용 | | STA 92.13k 망상균열(1.5mX3.0m) | | |

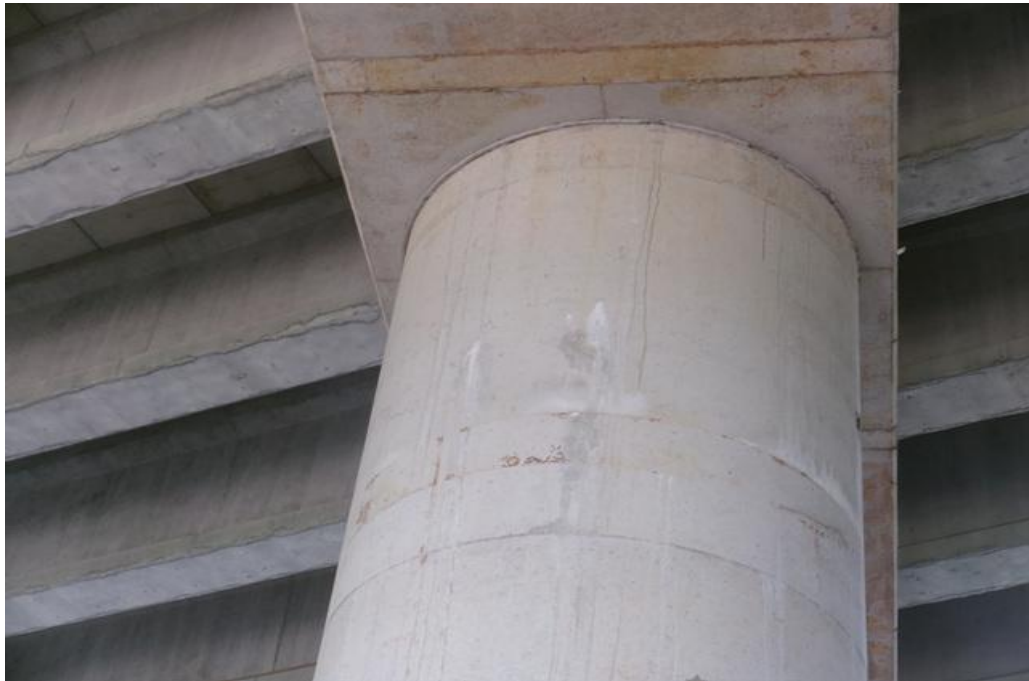
| 점검위치 | - | 오천교(P1) | 사진번호 | #33 |

| No. | 위치 | | 점검 내용 | 사진번호 |
|---|---|---|---|---|
| 43 | - | 오천교(P1) | STA 92.13k 백태(0.2mX0.4mX2EA) | #33 |

| 점검내용 | | STA 92.13k 백태(0.2mX0.4mX2EA) | | |

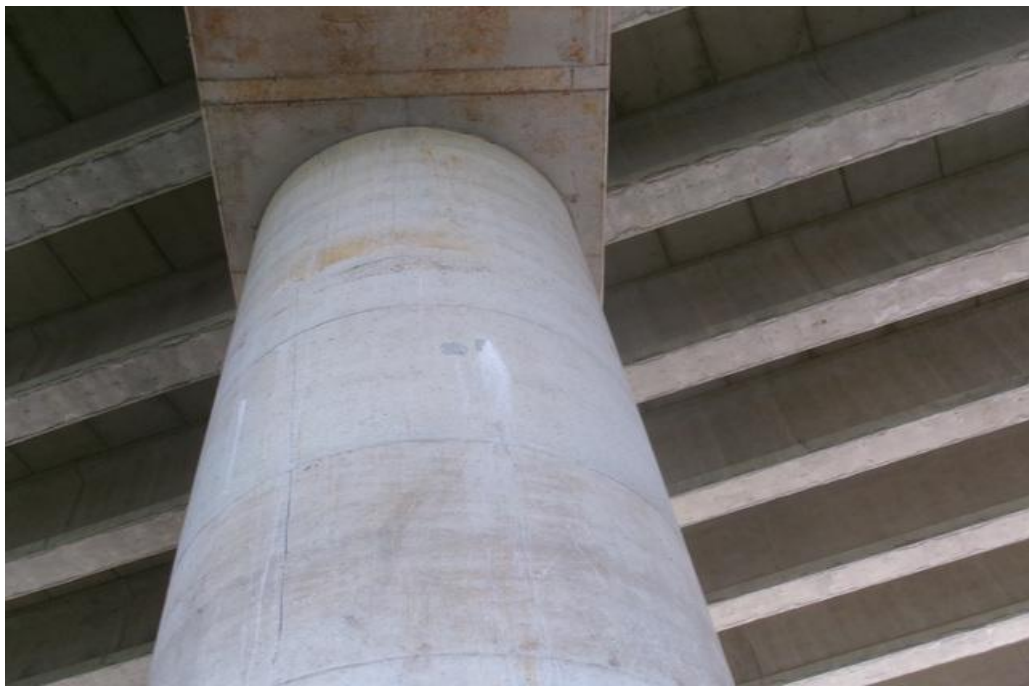
| 점검위치 | - | 오천교(P1) | 사진번호 | #34 |

| No. | 위치 | | 점검 내용 | 사진번호 |
|---|---|---|---|---|
| 44 | - | 오천교(P1) | STA 92.13k 백태(0.3mX0.8m) | #34 |

| 점검내용 | | STA 92.13k 백태(0.3mX0.8m) | | |

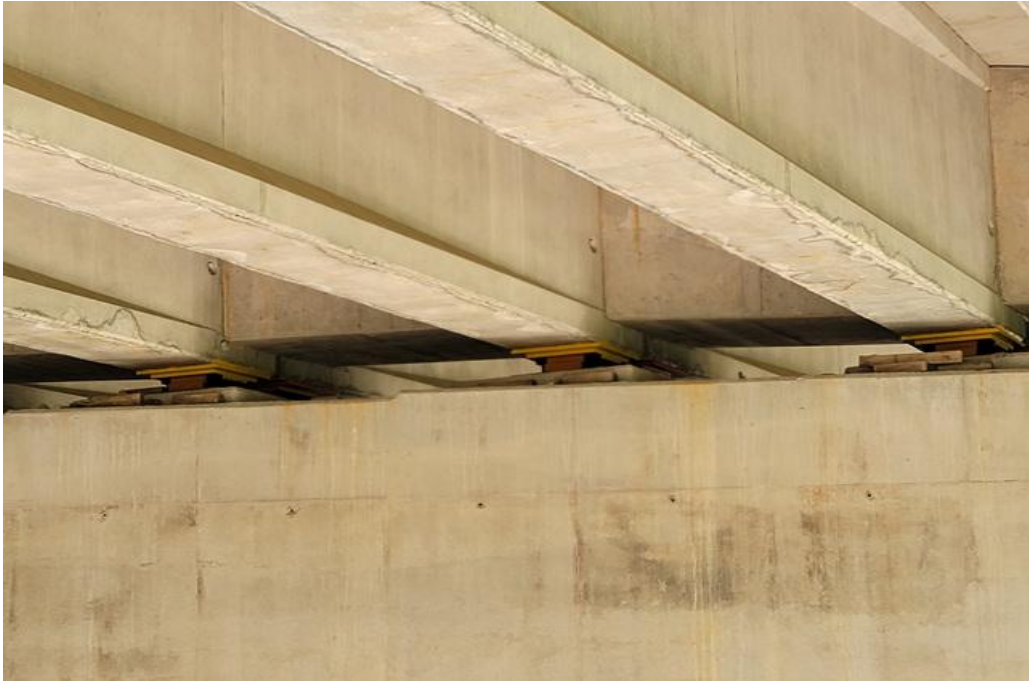
| 점검위치 | - | 오천교(P1) | 사진번호 | #35 |

| No. | 위치 | | 점검 내용 | 사진번호 |
|---|---|---|---|---|
| 45 | - | 오천교(P1) | STA 92.13k 폐자제적치(L=1.0m) | #35 |

| 점검내용 | | STA 92.13k 폐자제적치(L=1.0m) | | |

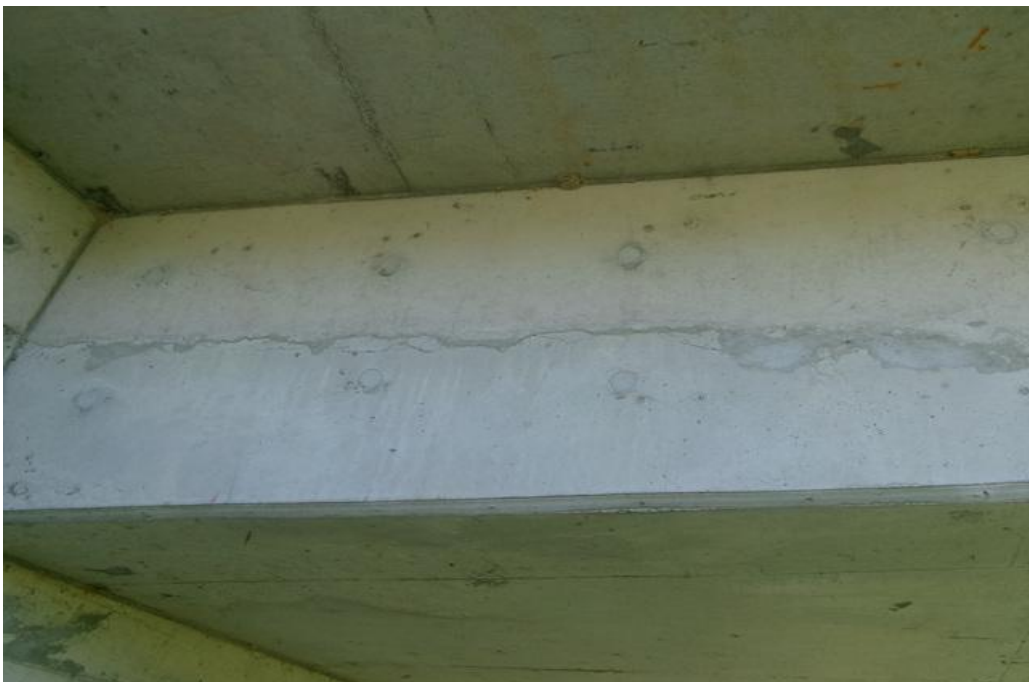
| 점검위치 | - | 의곡교(S1) | 사진번호 | #01 |

| No. | 위치 | | 점검 내용 | 사진번호 |
|---|---|---|---|---|
| 46 | - | 의곡교(S1) | 본선 외 하천이설교량 바닥판측면 균열(0.2mm/1.5m) | #01 |

| 점검내용 | | 본선 외 하천이설교량 바닥판측면 균열(0.2mm/1.5m) | | |

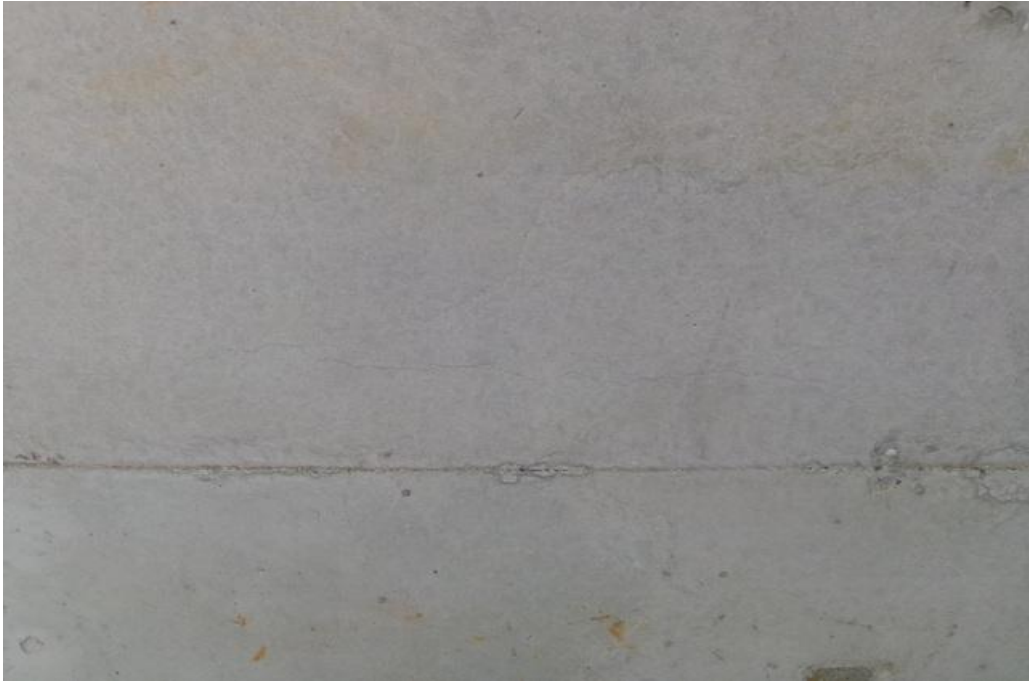
| 점검위치 | - | 의곡교(S1) | 사진번호 | #02 |

| No. | 위치 | | 점검 내용 | 사진번호 |
|---|---|---|---|---|
| 47 | - | 의곡교(S1) | 본선 외 하천이설교량 바닥판하면 균열(0.2mm/1.0m) | #02 |

| 점검내용 | | 본선 외 하천이설교량 바닥판하면 균열(0.2mm/1.0m) | | |

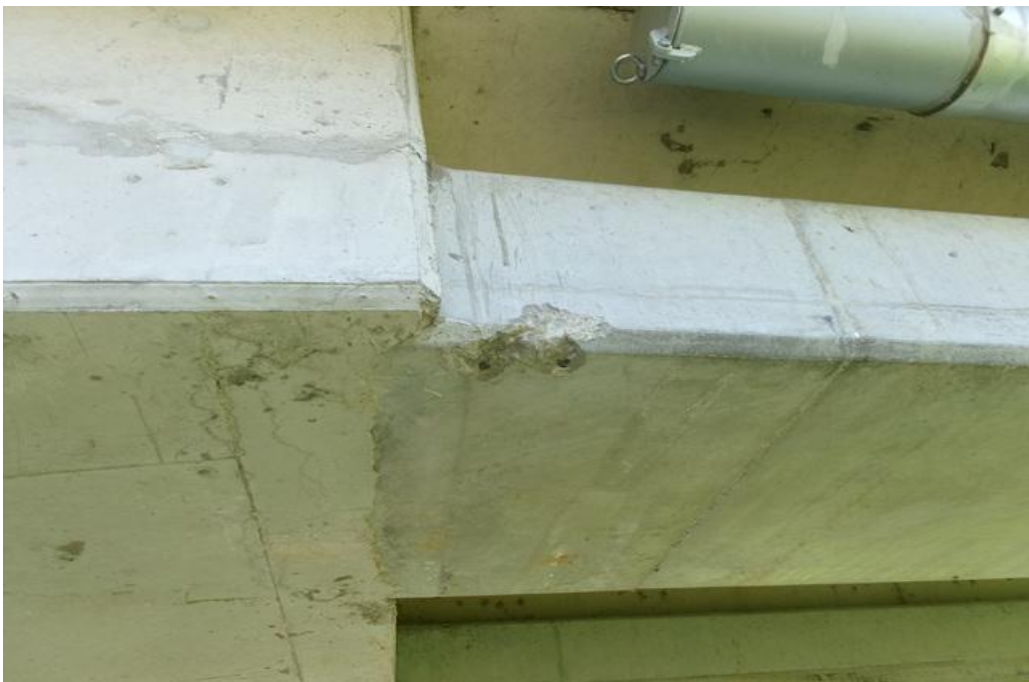
| 점검위치 | - | 의곡교(S1) | 사진번호 | #03 |

| No. | 위치 | | 점검 내용 | 사진번호 |
|---|---|---|---|---|
| 48 | - | 의곡교(S1) | 본선 외 하천이설교량 거더 파손(0.2mX0.2m) | #03 |

| 점검내용 | | 본선 외 하천이설교량 거더 파손(0.2mX0.2m) | | |

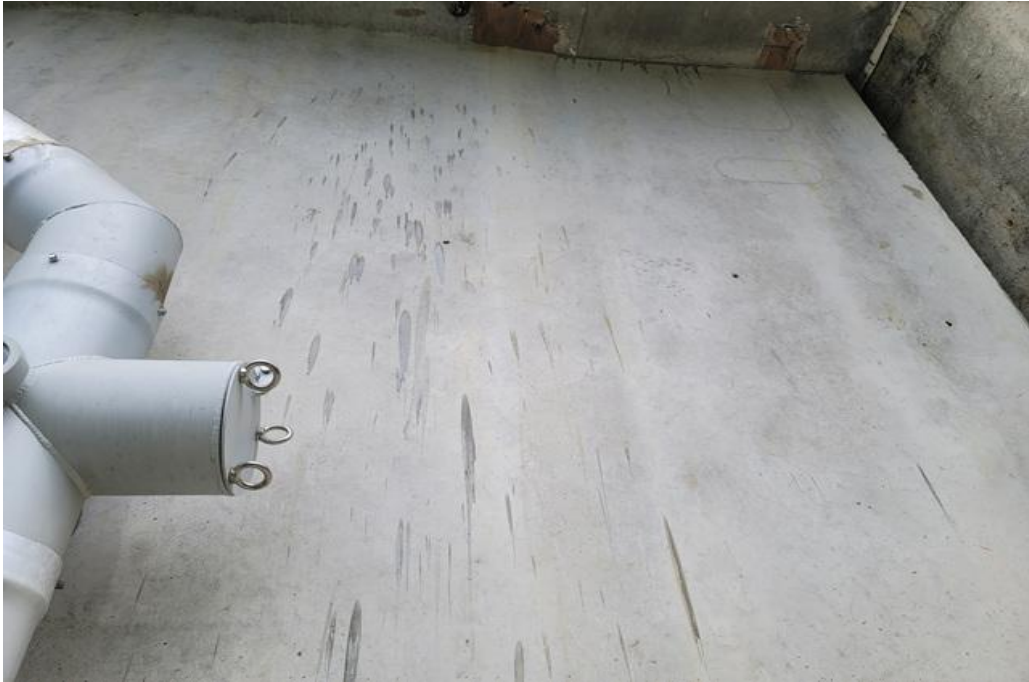
| 점검위치 | - | 원당육교(S1) | 사진번호 | #01 |

| No. | 위치 | | 점검 내용 | 사진번호 |
|---|---|---|---|---|
| 49 | - | 원당육교(S1) | STA 88.22K 거더 망상균열(3.0mX2.0m) | #01 |

| 점검내용 | | STA 88.22K 거더 망상균열(3.0mX2.0m) | | |

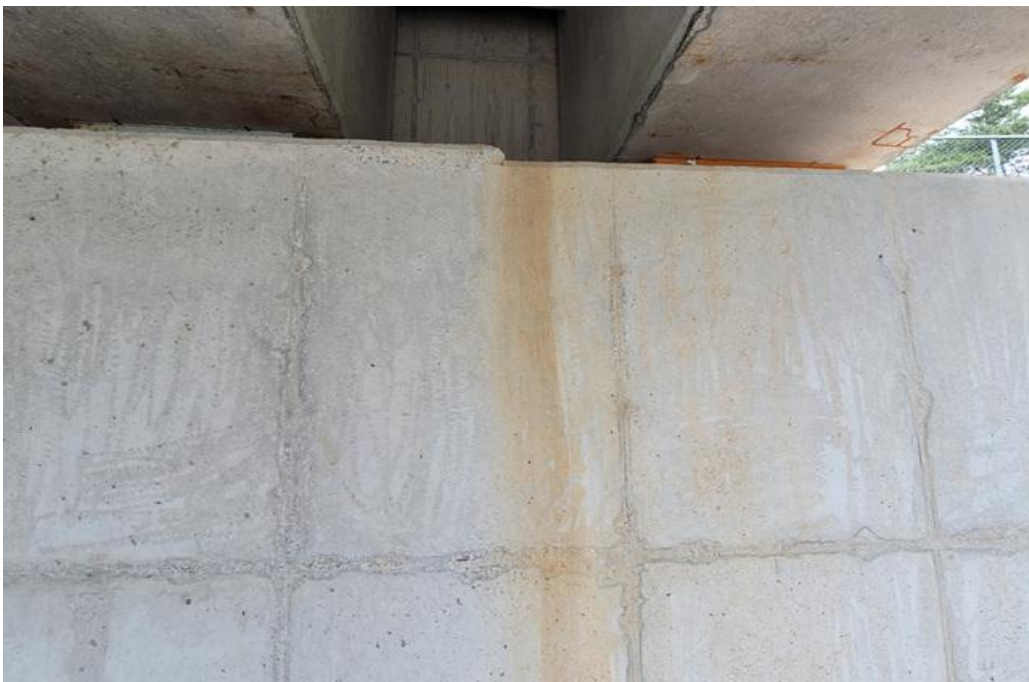
| 점검위치 | - | 원당육교(A1) | 사진번호 | #02 |

| No. | 위치 | | 점검 내용 | 사진번호 |
|---|---|---|---|---|
| 50 | - | 원당육교(A1) | STA 88.22K 교대 균열(0.2mm/2.0m) | #02 |

| 점검내용 | | STA 88.22K 교대 균열(0.2mm/2.0m) | | |

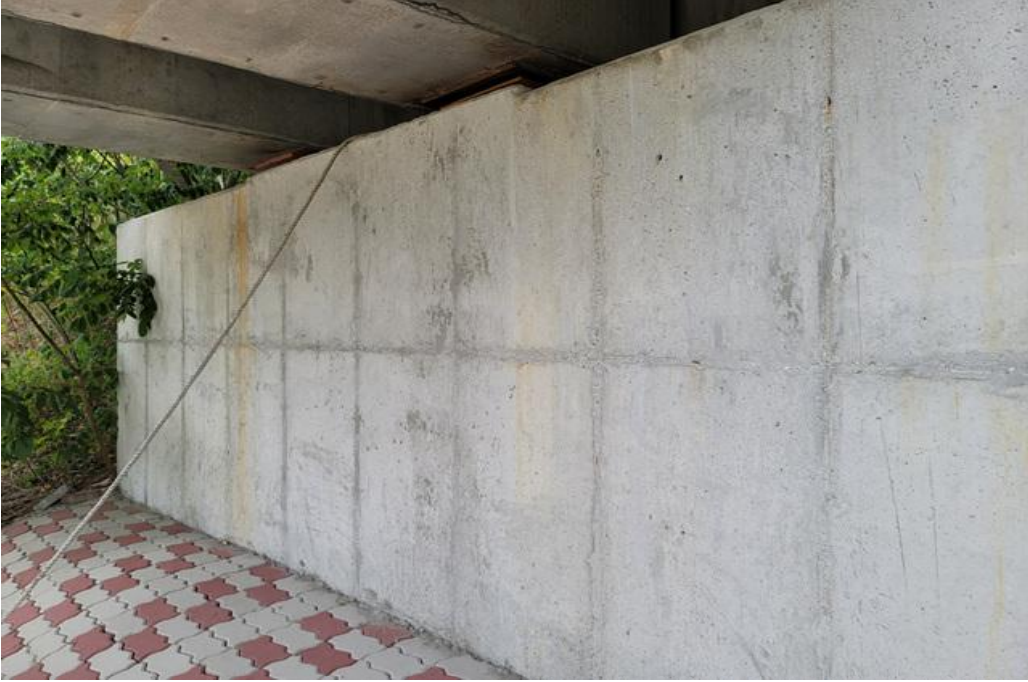
| 점검위치 | - | 원당육교(A1) | 사진번호 | #03 |

| No. | 위치 | | 점검 내용 | 사진번호 |
|---|---|---|---|---|
| 51 | - | 원당육교(A1) | STA 88.22K 교대 망상균열(4.5mX2.0m) | #03 |

| 점검내용 | | STA 88.22K 교대 망상균열(4.5mX2.0m) | | |
