## 2.22 화남1교 (7공구)

### 2) 현황표

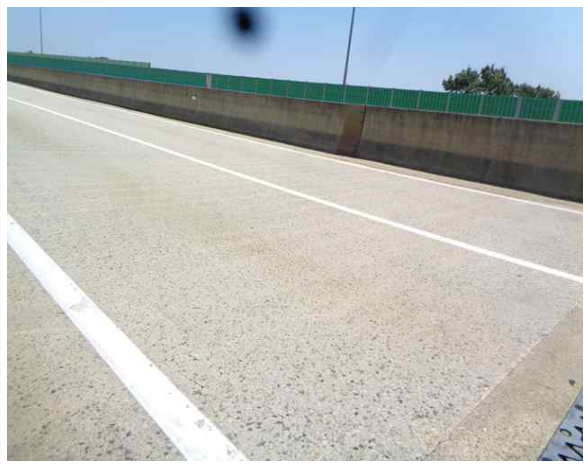
| 위 치 | 교면포장 상주방향 S1 | 위 치 | 방호벽 영천방향 S1 |

| 현 황 | 망상균열(A=30.0m×6.0m) | 현 황 | 중분대 균열(Cw≥0.3mm) |

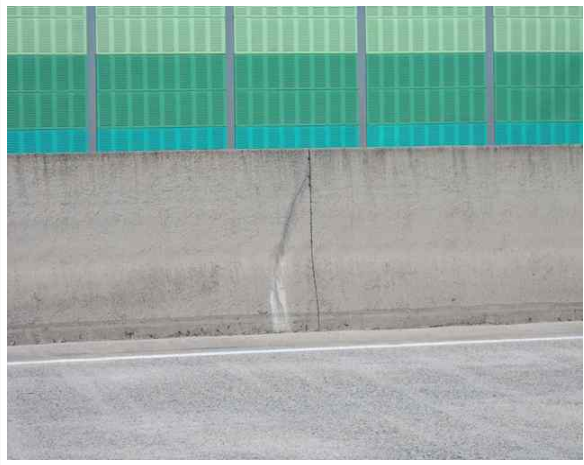
| 위 치 | 방호벽 영천방향 S2 | 위 치 | 방호벽 영천방향 S3 |

| 현 황 | 중분대 균열부백태(A=0.1m×1.0m) | 현 황 | 균열부백태(A=0.1m×1.0m) |

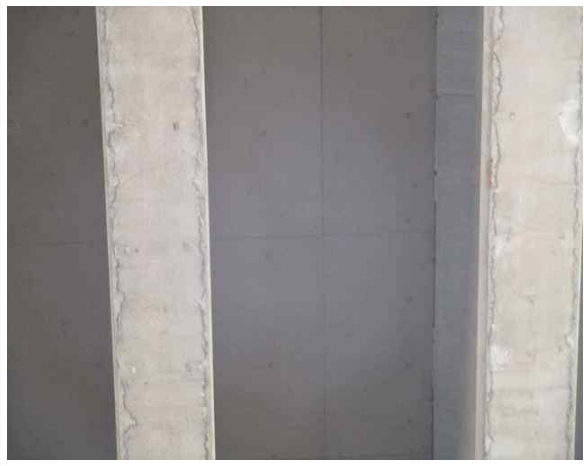
| 위 치 | 바닥판하면 상주방향 S4 | 위 치 | 바닥판하면 영천방향 S4 |

| 현 황 | 망상균열(A=15.0m×1.5m) | 현 황 | 망상균열(A=10.0m×1.5m) |

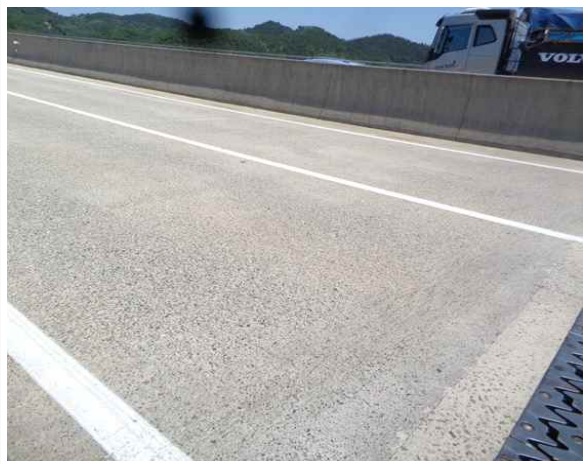
| 위 치 | 교면포장 상주방향 S4 | 위 치 | 교면포장 영천방향 S1 |

| 현 황 | 망상균열(A=35.0m×5.0m) | 현 황 | 망상균열(A=35.0m×5.0m) |

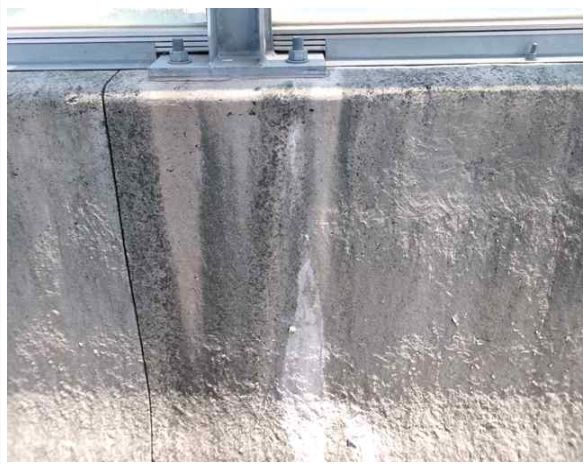
| 위 치 | 방호벽 영천방향 S3 | 위 치 | 신축이음 상주방향 A1 |

| 현 황 | 균열(Cw<0.3mm) | 현 황 | 후타재 균열(Cw<0.3mm) |

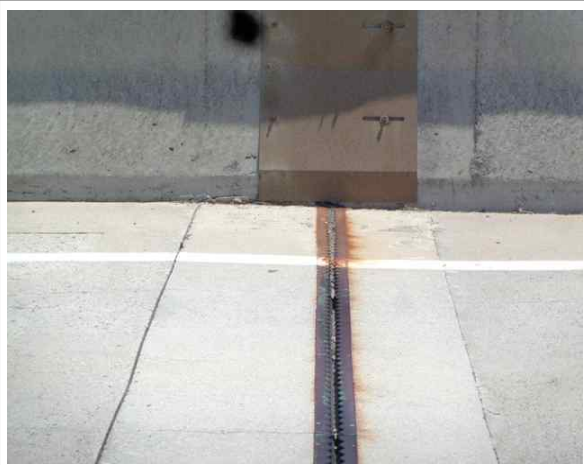
| 위 치 | 신축이음 상주방향 A2 | 위 치 | 신축이음 영천방향 A1 |

| 현 황 | 본체 부식(L=10.0m) | 현 황 | 후타재 파손(A=0.1m×0.2m) |

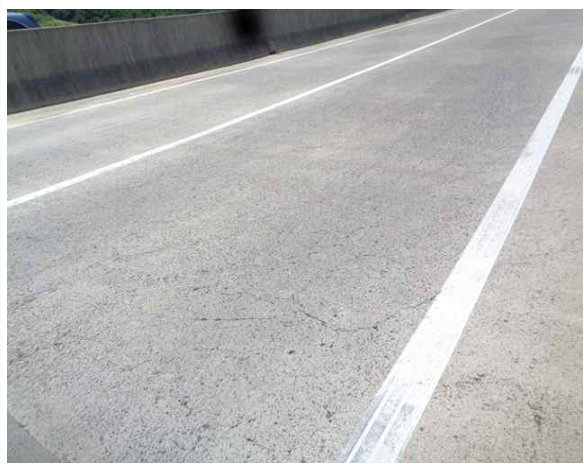
| 위 치 | 교면포장 상주방향 S4 | 위 치 | 방호벽 상주방향 S4 |

| 현 황 | 망상균열(A=35.0m×6.0m) | 현 황 | 균열(Cw≥0.3mm) |

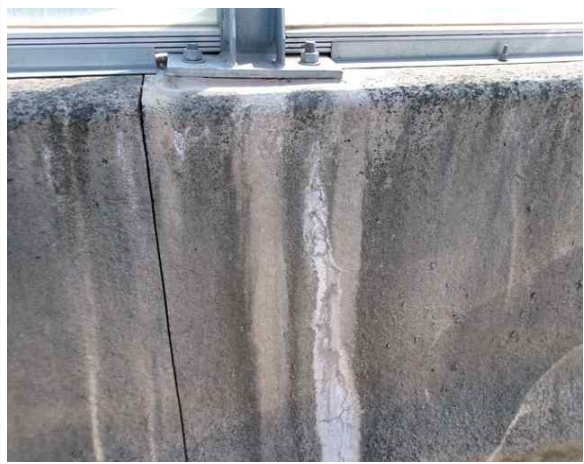
| 위 치 | 방호벽 영천방향 S1 | 위 치 | 신축이음 상주방향 A2 |

| 현 황 | 균열부백대(A=0.1m×1.0m) | 현 황 | 후타재 균열(Cw<0.3mm) |

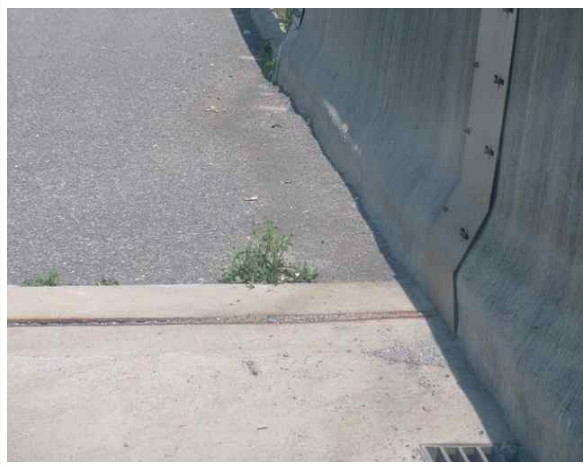
| 위 치 | 신축이음 영천방향 A1 | 위 치 | 거더 영천방향 S2-G1 |

| 현 황 | 이물질퇴적(L=2.0m) | 현 황 | 인양홀 박락(A=0.2m×0.2m) |

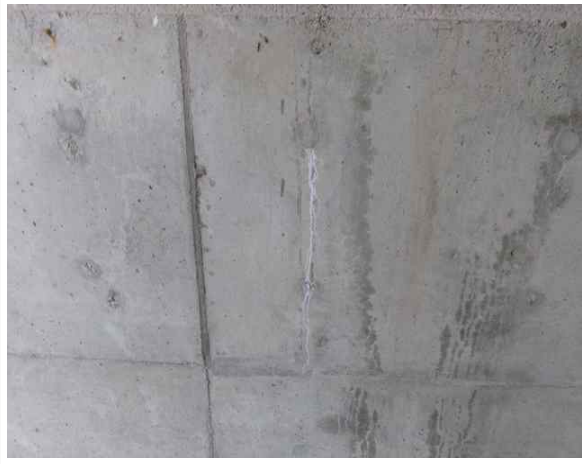
| 위 치 | 교대 A2 | 위 치 | 교각 P4 |

| 현 황 | 백태( $A = 0.1\text{m} \times 0.5\text{m}$ ) | 현 황 | 코핑부 균열( $Cw < 0.3\text{mm}$ ) |

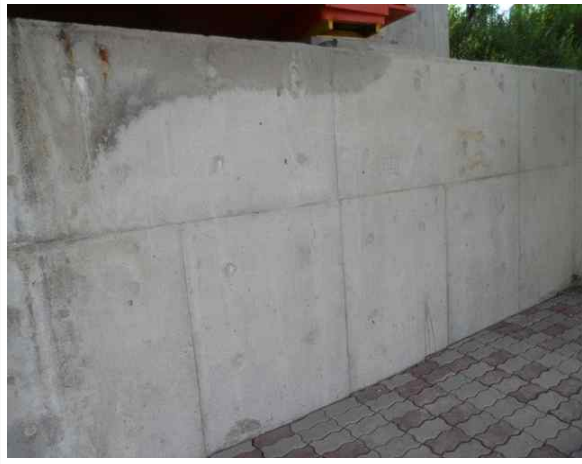
| 위 치 | 교대 A1 | 위 치 | 교각 P1 |

| 현 황 | 망상균열(A=5.0m×2.0m) | 현 황 | 망상균열(A=10.0m×0.5m) |

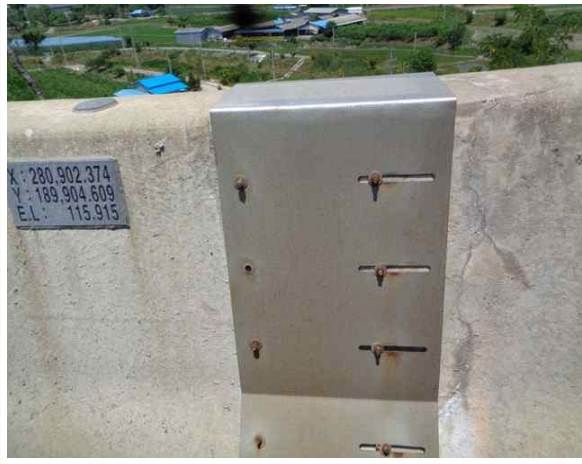
| 위 치 | 신축이음 상주방향 A1 | 위 치 | 신축이음 영천방향 A2 |

| 현 황 | 차수판 볼트 탈락 | 현 황 | 후타재 균열(Cw<0.3mm) |

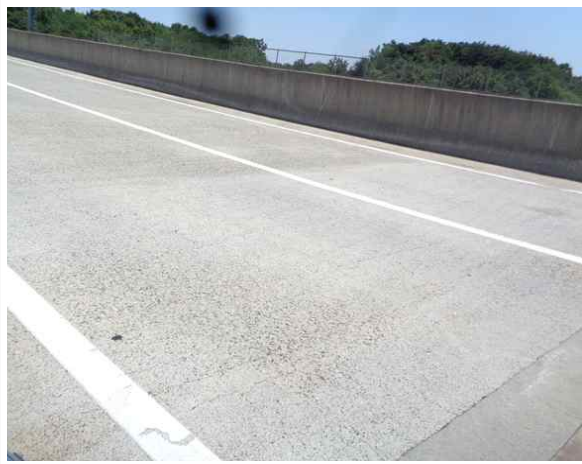
| 위 치 | 교면포장 상주방향 S3 | 위 치 | 교면포장 상주방향 S4 |

| 현 황 | 망상균열(A=30.0m×3.0m) | 현 황 | 망상균열(A=30.0m×3.0m) |

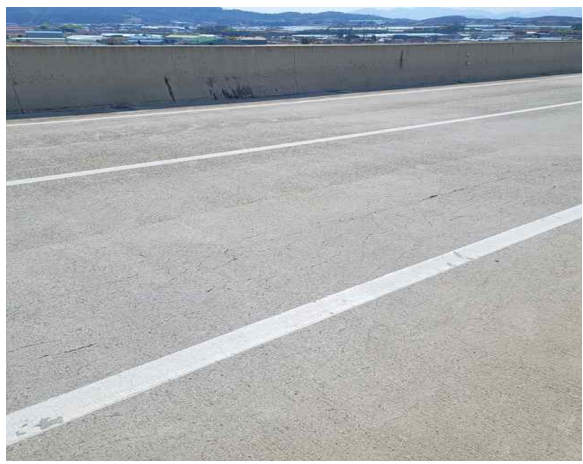
| 위 치 | 교면포장 상주방향 S09 | 위 치 | 교면포장 영천방향 S1 |

| 현 황 | 망상균열(A=40.0m×6.0m) | 현 황 | 망상균열(A=40.0m×5.0m) |

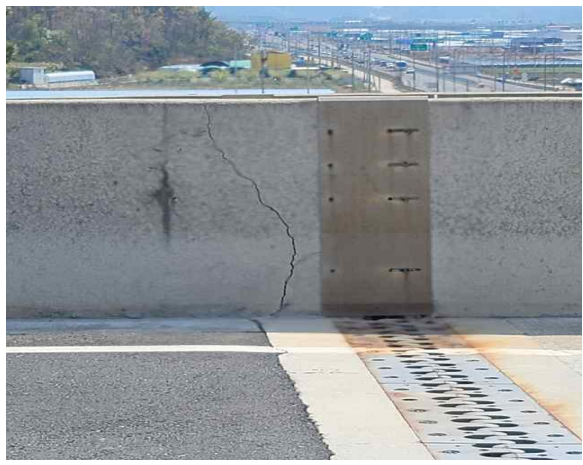
| 위 치 | 방호벽 상주방향 S12 | 위 치 | 방호벽 상주방향 S9 |

| 현 황 | 중분대 접속부 파손(A=0.3m×1.0m) | 현 황 | 균열(Cw<0.3mm) |

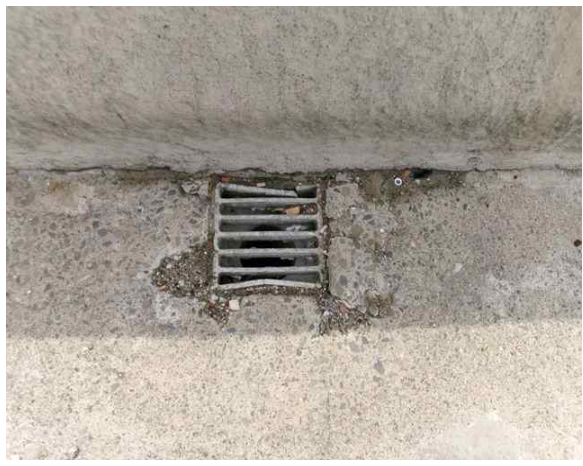
| 위 치 | 배수시설 영천방향 S4 | 위 치 | 신축이음 상주방향 A1 |

| 현 황 | 배수구 그레이팅 파손 4EA | 현 황 | 후타재 균열(Cw<0.3mm) |

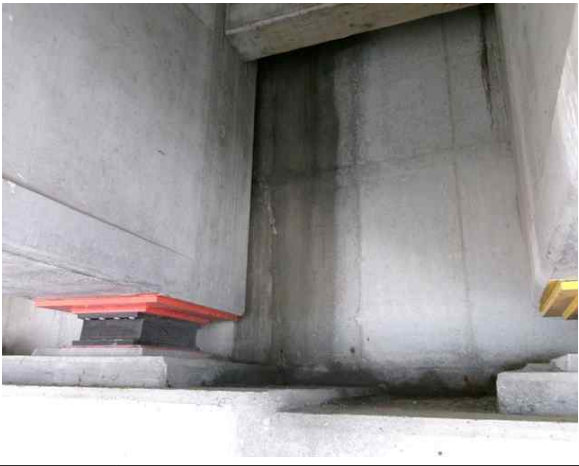
| 위 치 | 교대 A1 | 위 치 | 교대 A1 |

| 현 황 | 누수흔적(A=1.0m×3.0m) | 현 황 | 균열(Cw<0.3mm) |

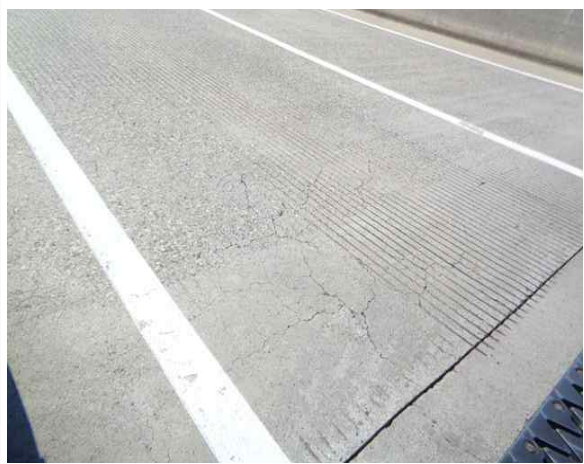
| 위 치 | 교면포장 상주방향 S09 | 위 치 | 교면포장 영천방향 S1 |

| 현 황 | 망상균열(A=35.0m×9.0m) | 현 황 | 망상균열(A=30.0m×8.0m) |

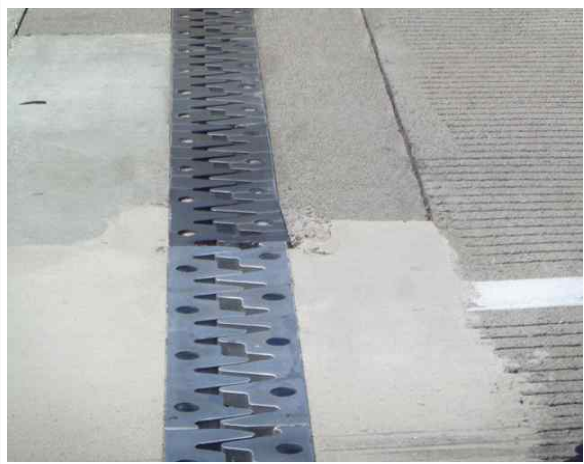
| 위 치 | 신축이음 상주방향 A1 | 위 치 | 신축이음 영천방향 P8 |

| 현 황 | 후타재 파손(A=0.1m×0.5m) | 현 황 | 후타재 균열(Cw<0.3mm) |

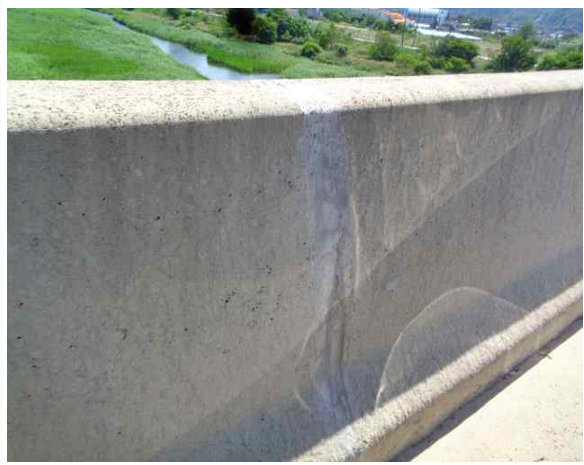
| 위 치 | 방호벽 상주방향 S1 | 위 치 | 방호벽 영천방향 S10 |

| 현 황 | 균열(Cw<0.3mm) | 현 황 | 균열부백태(A=0.2m×1.0m) |

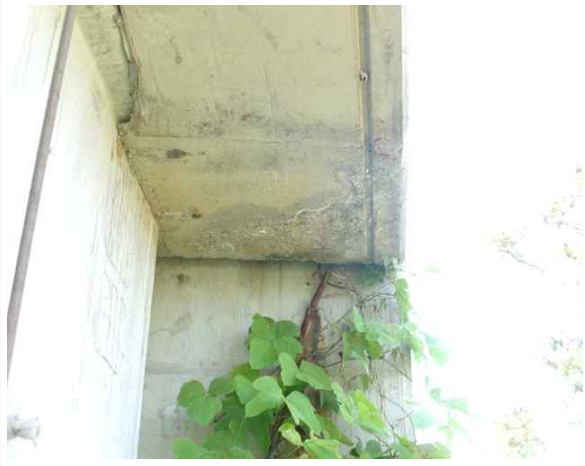
| 위 치 | 바닥판하면 상주방향 S1 | 위 치 | 거더 상주방향 S11-G1 |

| 현 황 | 표면열화(A=1.0m×1.0m) | 현 황 | 망상균열(A=2.0m×2.0m) |

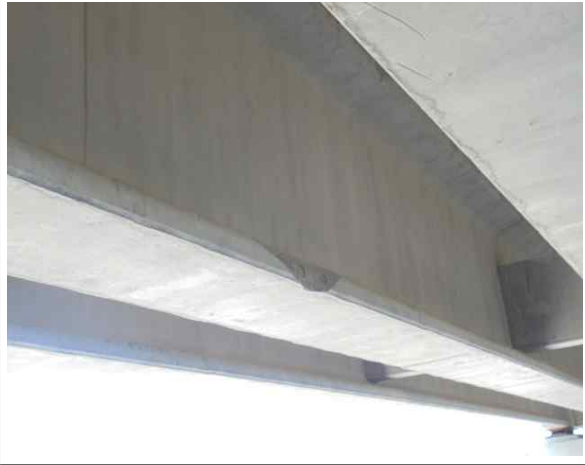
| 위 치 | 거더 영천방향 S11-G4 | 위 치 | 교량받침 상주방향 A2-SH3 |

| 현 황 | 파손 및 철근노출(A=0.3m×0.5m) | 현 황 | 받침콘크리트 파손(A=0.1m×0.1m) |

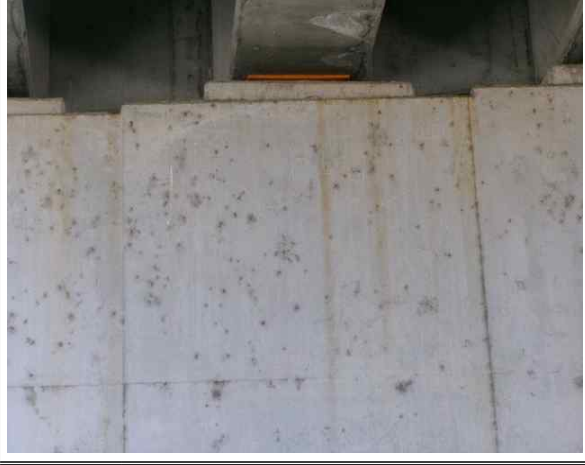
| 위 치 | 교각 상주방향 P10 | 위 치 | 교각 영천방향 P8 |

| 현 황 | 망상균열(A=10.0m×2.0m) | 현 황 | 백태(A=0.2m×1.0m) |

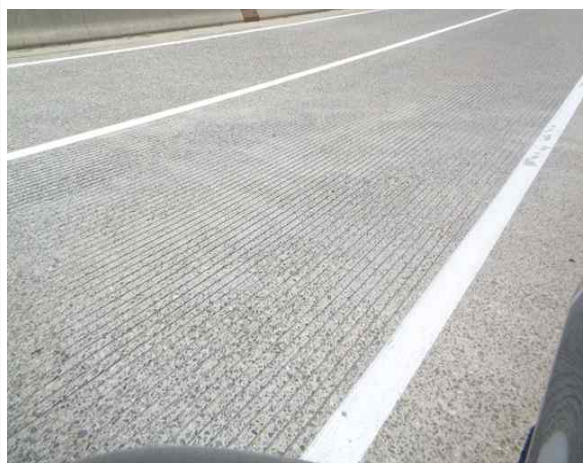
| 위 치 | 교면포장 상주방향 S2 | 위 치 | 교면포장 영천방향 S3 |

| 현 황 | 망상균열(A=45.0m×8.0m) | 현 황 | 망상균열(A=45.0m×8.0m) |

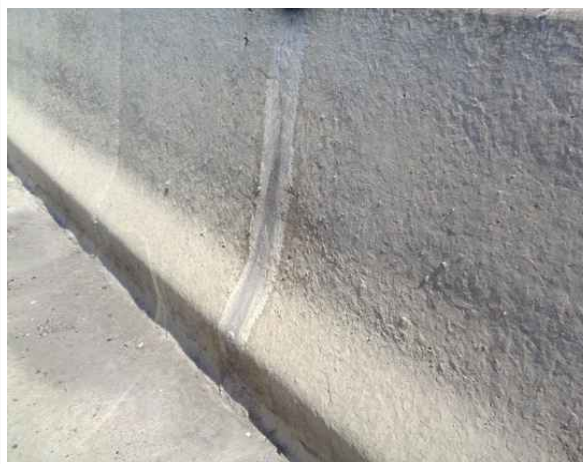
| 위 치 | 방호벽 상주방향 S4 | 위 치 | 방호벽 영천방향 S1 |

| 현 황 | 균열부백대(A=0.2m×1.0m) | 현 황 | 균열(Cw<0.3mm) |

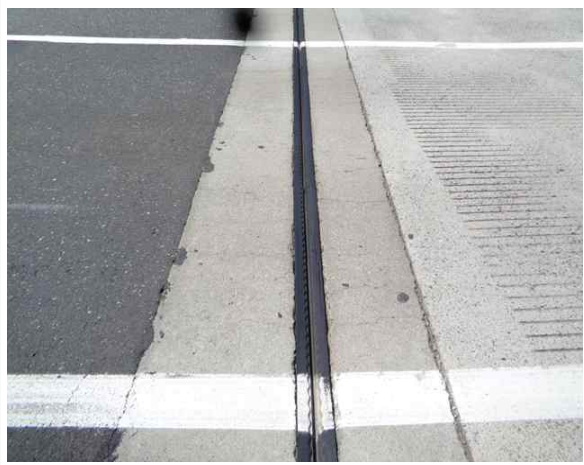
| 위 치 | 신축이음 상주방향 A2 | 위 치 | 신축이음 영천방향 A1 |

| 현 황 | 후타재 균열(Cw<0.3mm) | 현 황 | 고무재 손상(L=1.0m) |

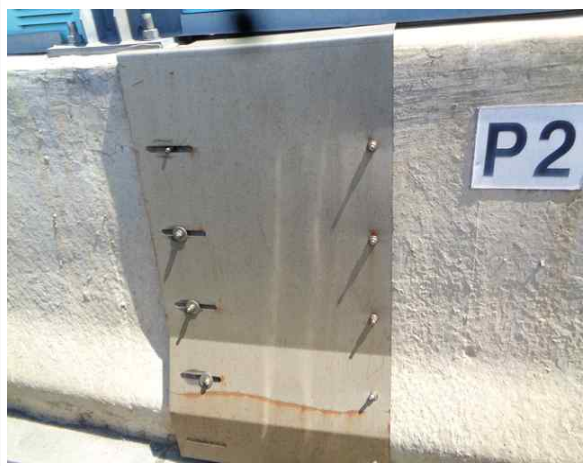
| 위 치 | 신축이음 상주방향 P2 | 위 치 | 신축이음 영천방향 P2 |

| 현 황 | 차수판 앵커탈락(2EA) | 현 황 | 차수판 앵커탈락(3EA) |

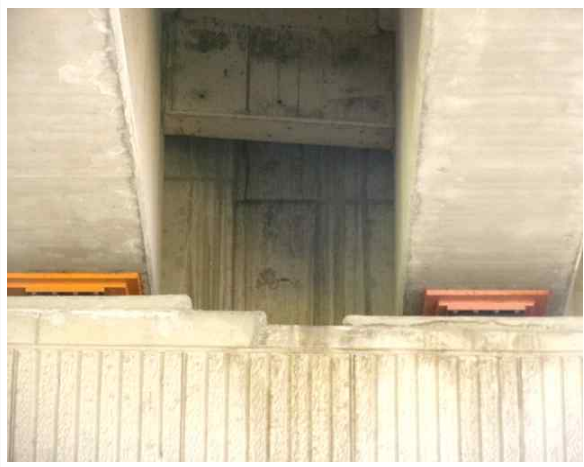
| 위 치 | 교대 상주방향 A1 | 위 치 | 교대 영천방향 A2 |

| 현 황 | 균열( $Cw > 0.3\text{mm}$ ) | 현 황 | 들뜸( $A = 0.1\text{m} \times 1.0\text{m}$ ) |

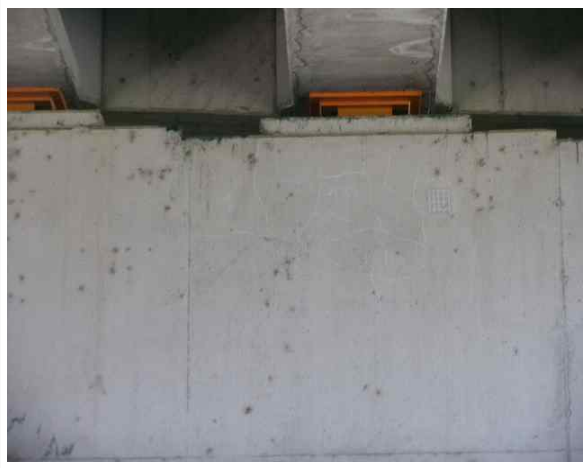
| 위 치 | 교각 상주방향 P3 | 위 치 | 교각 영천방향 P2 |

| 현 황 | 망상균열( $A = 10.0\text{m} \times 1.5\text{m}$ ) | 현 황 | 누수흔적( $A = 0.5\text{m} \times 2.0\text{m}$ ) |

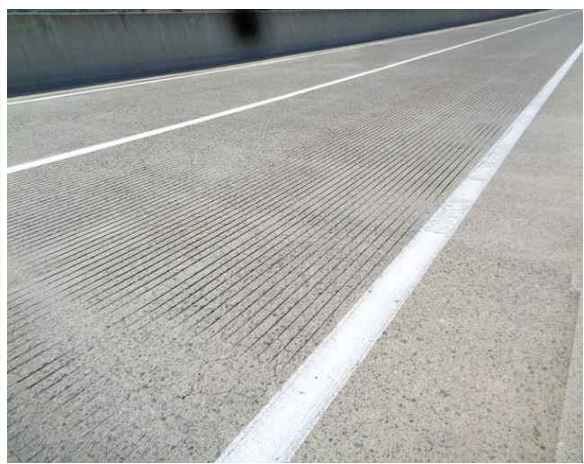
| 위 치 | 교면포장 영천방향 S1 | 위 치 | 교면포장 영천방향 S3 |

| 현 황 | 망상균열(A=2.0m×1.0m) | 현 황 | 망상균열(A=2.0m×1.0m) |

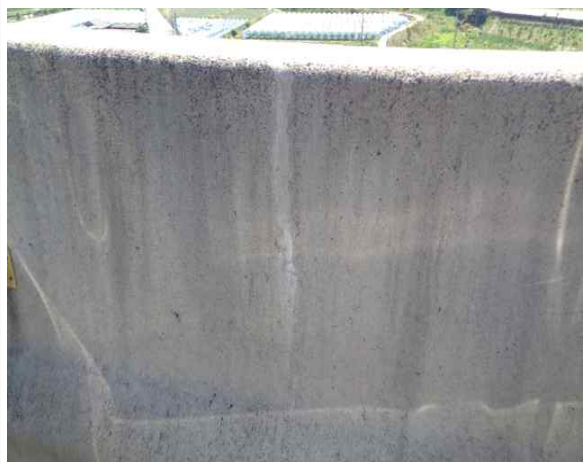
| 위 치 | 방호벽 상주방향 S2 | 위 치 | 신축이음 상주방향 A2 |

| 현 황 | 균열부백대(A=0.1m×1.0m) | 현 황 | 후타재 균열(Cw<0.3mm) |

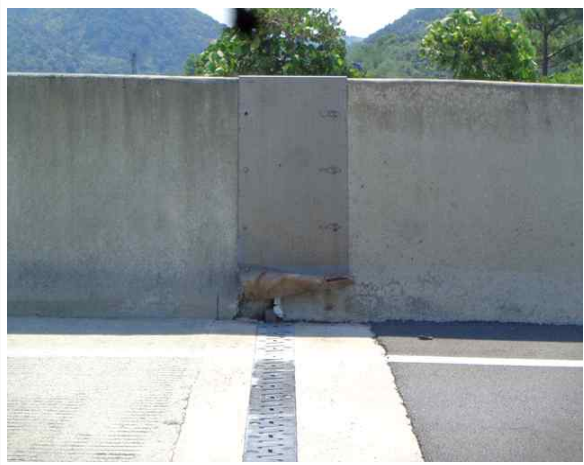
| 위 치 | 신축이음 영천방향 A2 | 위 치 | 교량받침 영천방향 A2-SH3 |

| 현 황 | 차수판 변형(1EA) | 현 황 | 스토퍼 간섭 |

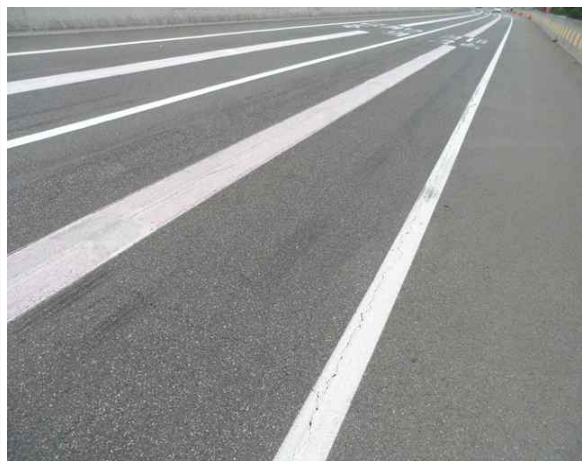
| 위 치 | 교면포장 S08 | 위 치 | 교면포장 S14 |

| 현 황 | 아스콘 망상균열(A=2.5m×20.0m) | 현 황 | 아스콘 파손(A=1.0m×0.2m) |

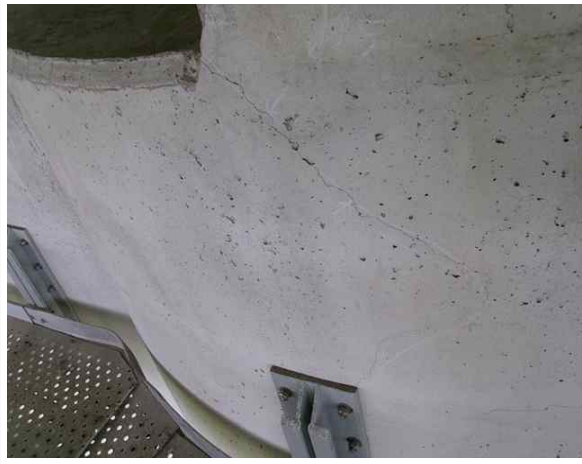
| 위 치 | 교각 P11 | 위 치 | 교각 P11 |

| 현 황 | 균열( $C_w > 0.3\text{mm}$ ) | 현 황 | 점검로 변형 |

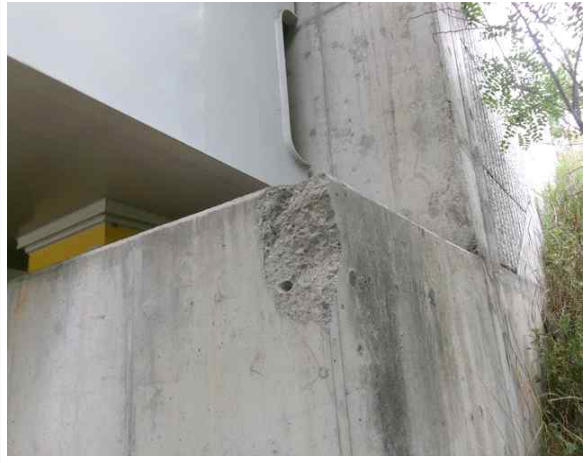
| 위 치 | 교대 A1 | 위 치 | 교대 A1 |

| 현 황 | 박락( $A = 0.4m \times 0.5m$ ) | 현 황 | 박리( $A = 1.5m \times 1.5m$ ) |
