# 제1장 과업 개요

## 1.1 과업 목적

본 과업은 “시설물의 안전 및 유지관리에 관한 특별법” 제11조 및 동법 시행령 제8조에 의거 실시하는 안전점검으로써 대상시설물의 물리적, 기능적 결함을 발견함으로써 신속하고 적절한 하자보수 조치를 취하고 구조적 안전성 및 결함의 원인 등을 조사·측정·평가하여 향후 시설물의 유지관리 및 정기안전점검·하자보수 등 필요한 자료를 제공하는데 그 목적이 있다.

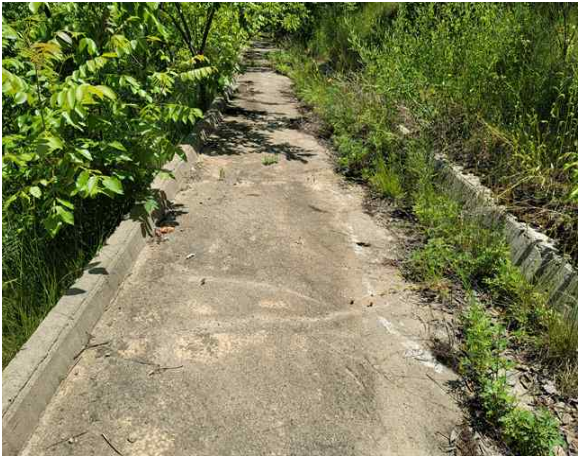
| 위 치 | STA 1.16k 1소단배수로 | 위 치 | STA 1.21k 1소단배수로 |

| 현 황 | 균열(L=25.0m) | 현 황 | 균열(L=25.0m) |

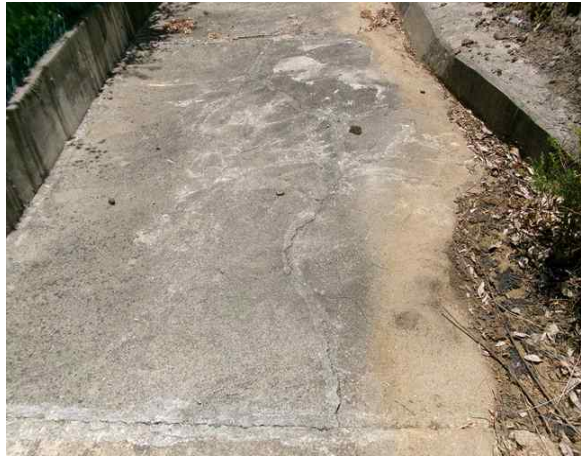
| 위 치 | STA 4.42k 1소단배수로 | 위 치 | STA 4.940k 1소단배수로 |

| 현 황 | 균열 (L=5.0m) | 현 황 | 균열 (L=3.0m) |

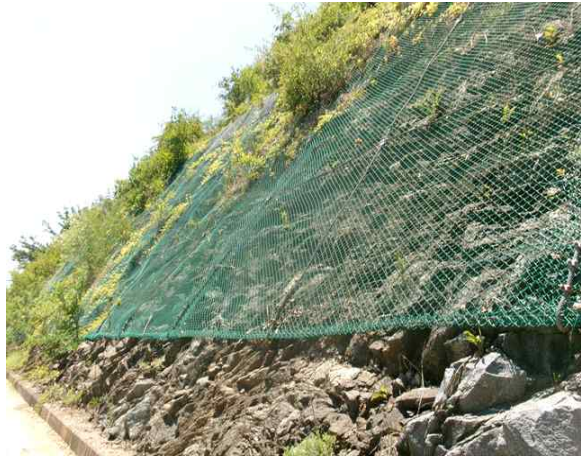
| 위 치 | 5단 사면 | 위 치 | 4.81k 1단 |

| 현 황 | 이완암 | 현 황 | 개비온 및 계단식옹벽 시공중 |

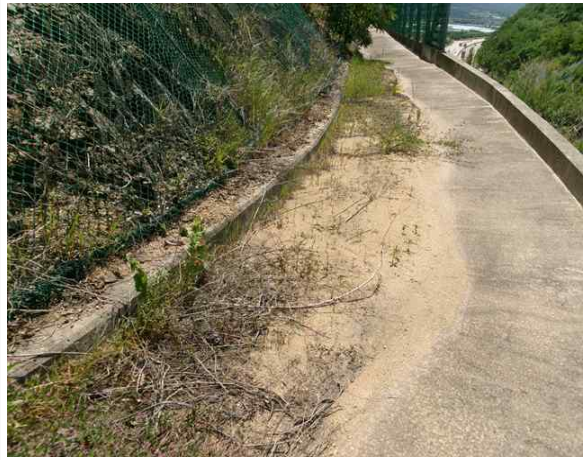
| 위 치 | 4.37k 1소단배수로 | 위 치 | 4.49k 1소단배수로 |

| 현 황 | 토사퇴적 | 현 황 | 재균열 (L=3.0m) |

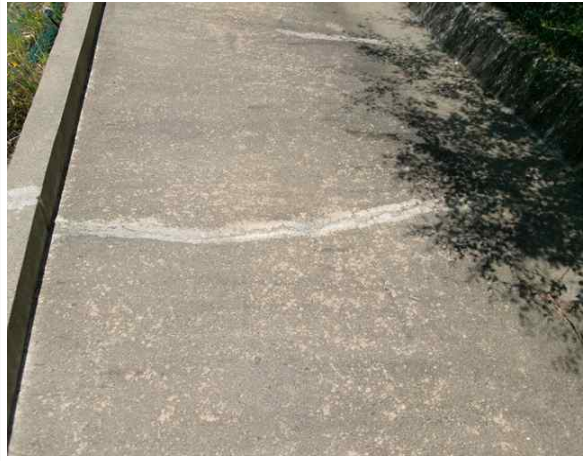
| 위 치 | 4.56k 1소단배수로 | 위 치 | 4.61k 산마루측구 |

| 현 황 | 재균열 (L=2.0m) | 현 황 | 균열 (L=1.5m) |

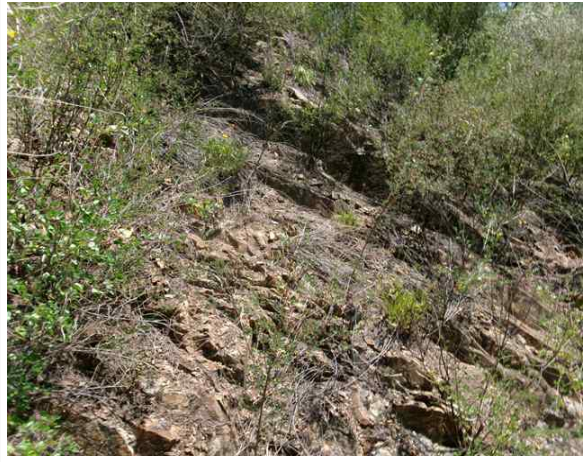
| 위 치 | 4.57k 6단 | 위 치 | 4.37k 6단 |

| 현 황 | 심한풍화 | 현 황 | 심한풍화 |

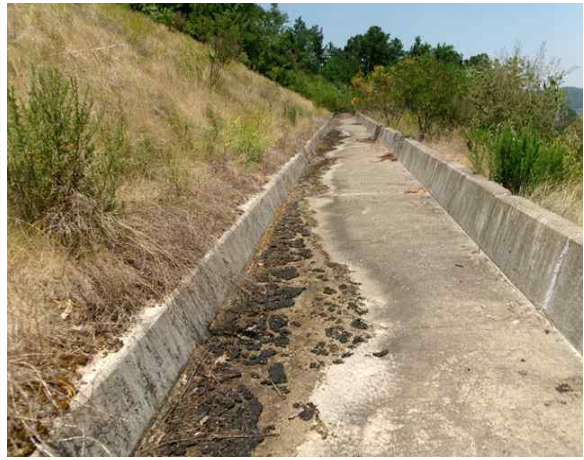
| 위 치 | STA 9.20~9.35k 1소단배수로 | 위 치 | STA 9.23k 1소단배수로 |

| 현 황 | 토사퇴적 (A=15.0m×1.0m) | 현 황 | 재균열 (L=2.5m) |

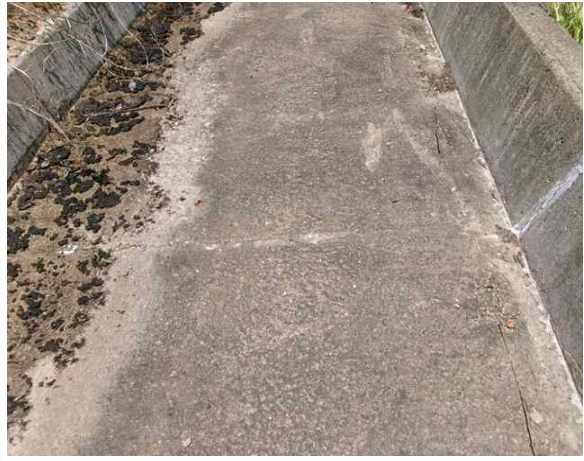
| 위 치 | STA 9.29k 1소단배수로 | 위 치 | 자연사면 |

| 현 황 | 재균열 (L=2.5m) | 현 황 | 전경 |

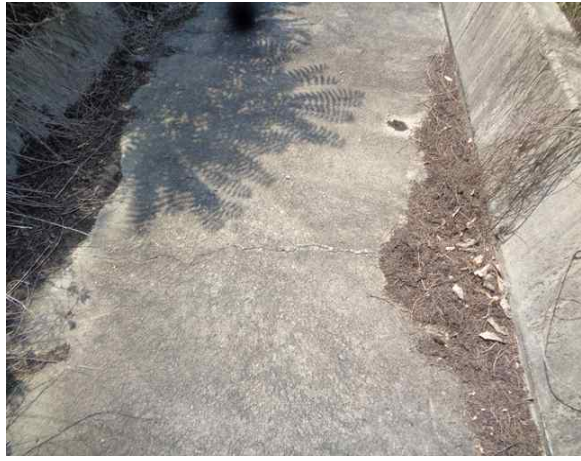
| 위 치 | STA.1+080 1소단배수로 | 위 치 | STA.1+090 1소단배수로 |

| 현 황 | 재균열 (L=3.0m) | 현 황 | 균열 (L=2.0m) |

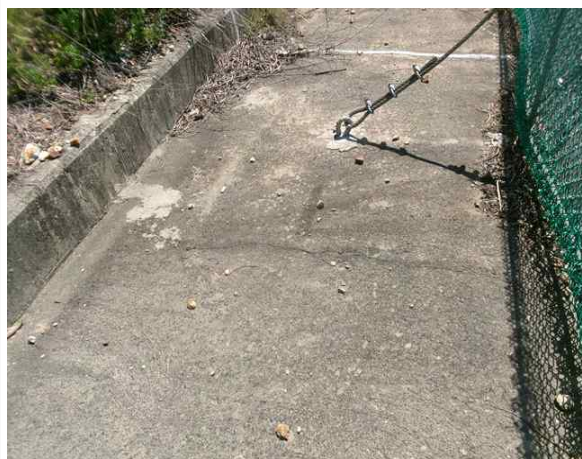
| 위 치 | STA 14.24k 소단배수로 | 위 치 | STA 14.25k 소단배수로 |

| 현 황 | 균열 (L=2.5m) | 현 황 | 균열 (L=2.5m) |

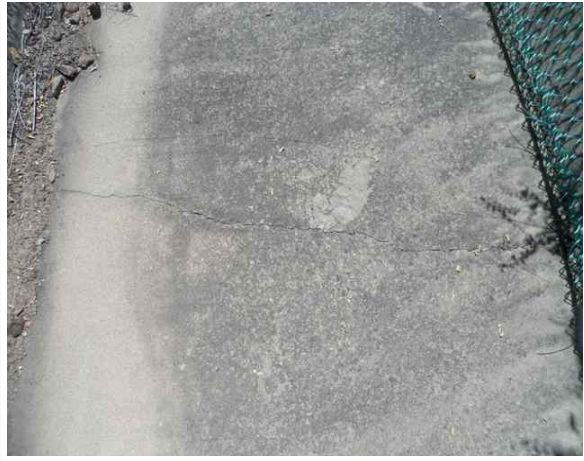
| 위 치 | STA 14.63k 1소단배수로 | 위 치 | STA 14.65k 1소단배수로 |

| 현 황 | 균열 (L=2.0m) | 현 황 | 균열 (L=2.0m) |

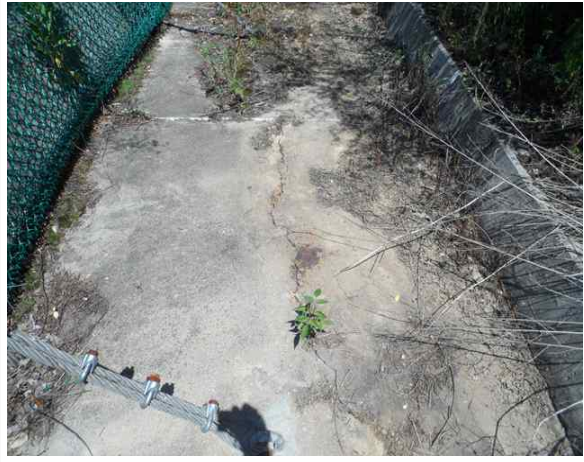
| 위 치 | STA 14.75k 1소단배수로 | 위 치 | STA 14.92k 산마루측구 |

| 현 황 | 균열 (L=2.0m) | 현 황 | 균열 (L=0.5m) |

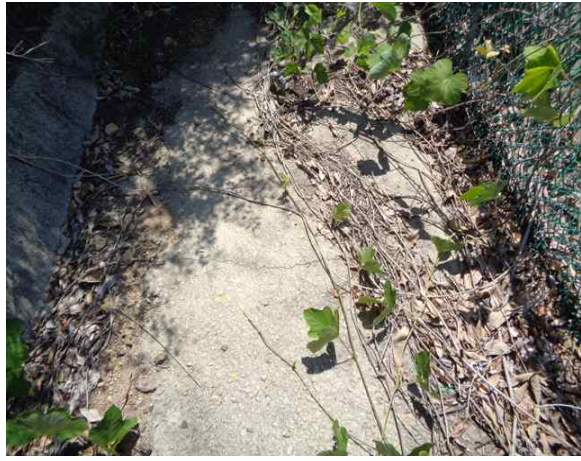
| 위 치 | STA 15.45k 1소단배수로 | 위 치 | STA 15.45k 산마루측구 |

| 현 황 | 균열 (L=2.0m) | 현 황 | 균열 (L=1.0m) |

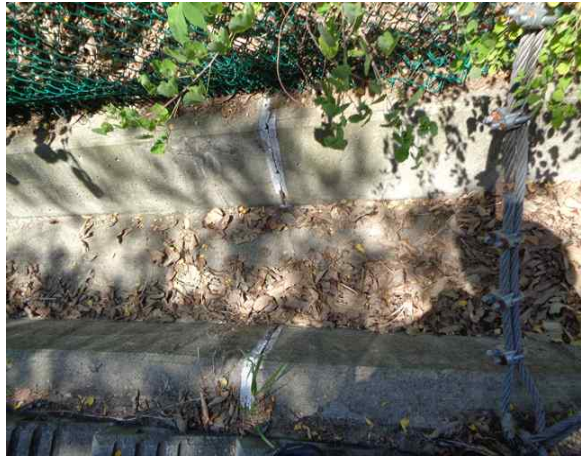
| 위 치 | STA 15.49k 산마루측구 | 위 치 | 1단 사면 |

| 현 황 | 균열 (L=1.0m) | 현 황 | 전경 |

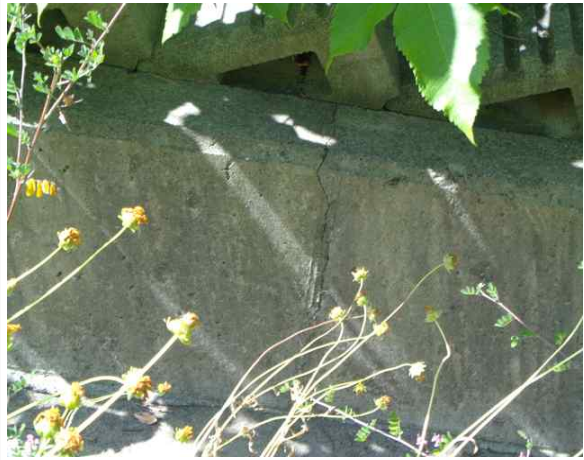
| 위 치 | STA 15.91k 산마루측구 | 위 치 | STA 15.97k 1소단배수로 |

| 현 황 | 균열 (L=1.5m) | 현 황 | 균열 (L=2.0m) |

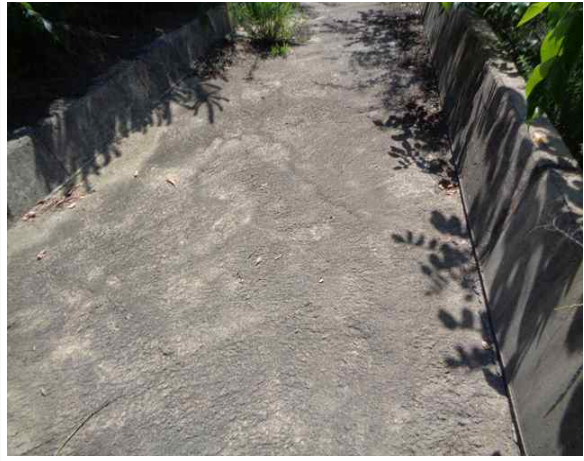
| 위 치 | STA 15.94k 1소단배수로 | 위 치 | STA 15.99k 1소단배수로 |

| 현 황 | 망상균열 (A=5.0m×2.0m) | 현 황 | 토사퇴적 (L=20.0m) |

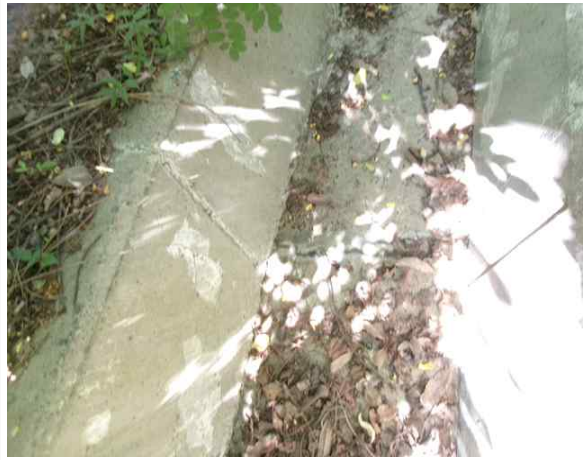
| 위 치 | STA 16.86k 산마루측구 | 위 치 | STA 16.88k 산마루측구 |

| 현 황 | 균열 (L=1.0m) | 현 황 | 재균열 (L=1.0m) |

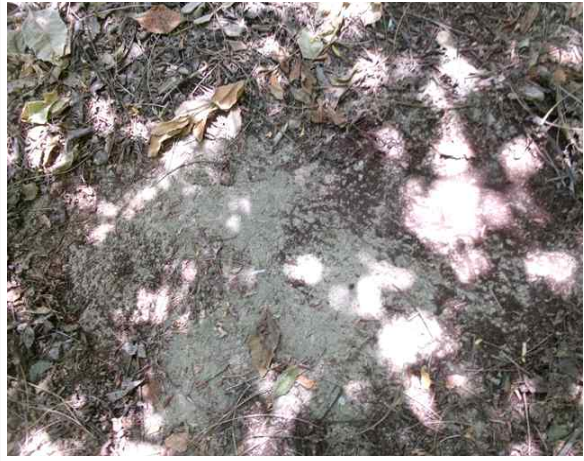
| 위 치 | STA 16.90k 1소단배수로 | 위 치 | STA 16.91k 1소단배수로 |

| 현 황 | 균열 (L=2.0m) | 현 황 | 균열 (L=2.0m) |

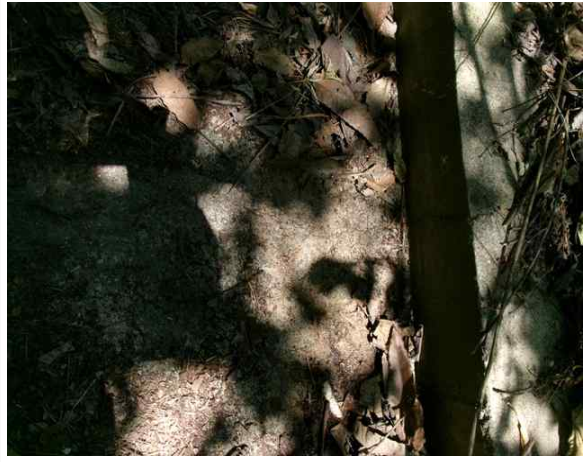
| 위 치 | STA 16.95k 1소단배수로 | 위 치 | STA 16.95k 1소단배수로 |

| 현 황 | 균열 (L=1.0m) | 현 황 | 균열 (L=1.0m) |

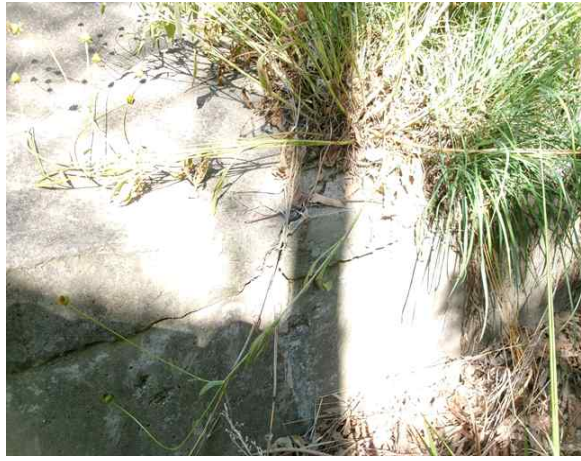
| 위 치 | STA 17.23k 산마루측구 | 위 치 | STA 17.25k 산마루측구 |

| 현 황 | 파손 (A=0.2mX0.3m) | 현 황 | 재료분리 (A=0.2mX0.2m) |

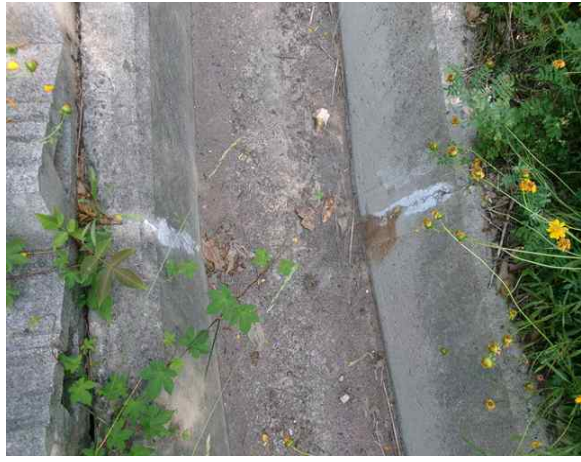
| 위 치 | STA 17.28k 산마루측구 | 위 치 | STA 17.28k 소단배수로 |

| 현 황 | 균열 (L=1.5m) | 현 황 | 균열 (L=2.5m) |

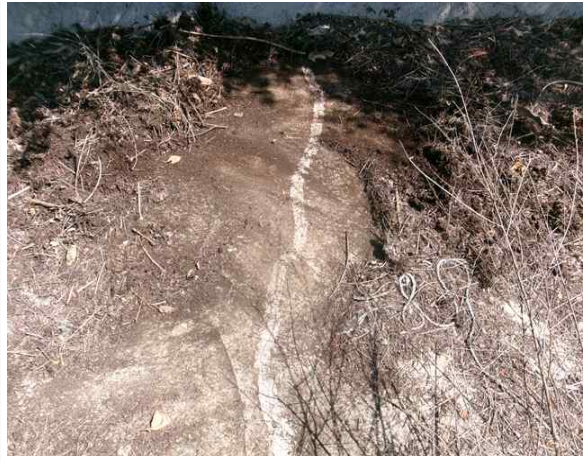
| 위 치 | STA 18.26k 1소단배수로 | 위 치 | STA 18.28k 1소단배수로 |

| 현 황 | 재균열(L=2.0m) | 현 황 | 재균열(L=2.0m) |

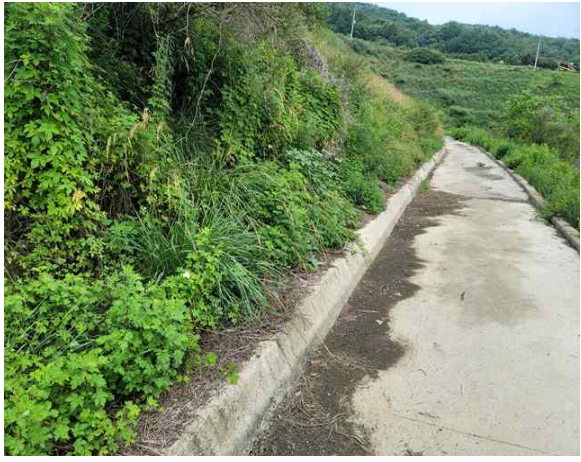
| 위 치 | STA 21.99k 1소단배수로 | 위 치 | STA 22.04k 1소단배수로 |

| 현 황 | 토사퇴적 | 현 황 | 균열 |

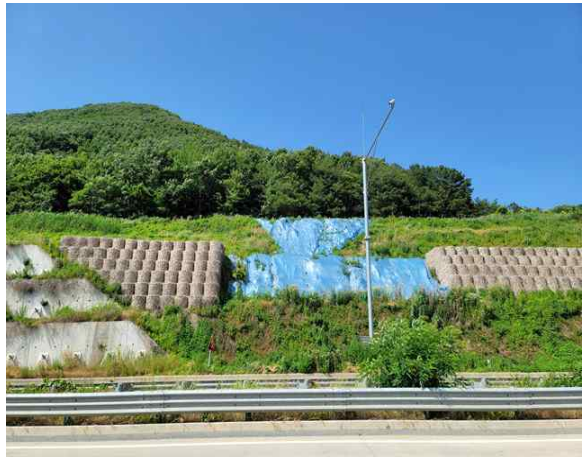
| 위 치 | STA 21.61k 1단 | 위 치 | 2023년 하반기 |

| 현 황 | 표층유실 임시보수 | 현 황 | 표층유실 임시보수 |

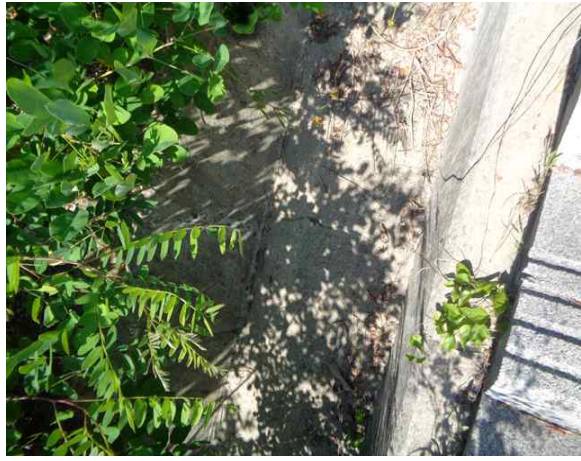
| 위 치 | STA 24.91k 산마루측구 | 위 치 | STA 24.91k 산마루측구 |

| 현 황 | 균열(L=1.0m) | 현 황 | 파손 |

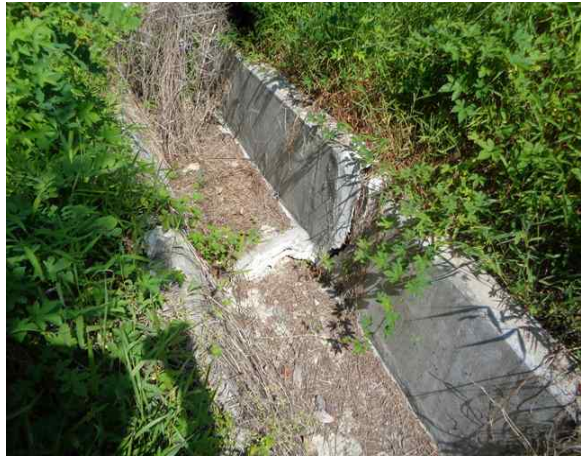
| 위 치 | STA 24.93k 산마루측구 | 위 치 | 상부 자연사면 |

| 현 황 | 파손 | 현 황 | 전경 |

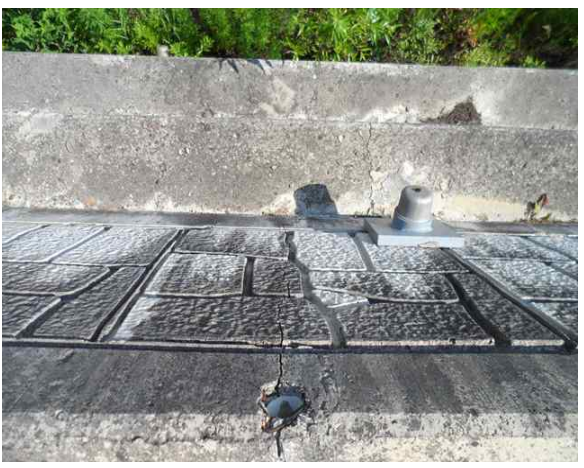
| 위 치 | 야생동물유도울타리 | 위 치 | 25.98k 옹벽 |

| 현 황 | 전경 | 현 황 | 균열 (L=4.0m) |

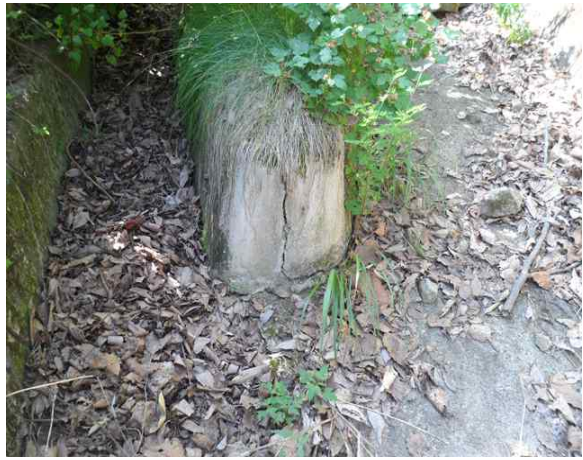
| 위 치 | STA 25.86k 산마루측구 | 위 치 | STA 25.91k 1소단배수로 |

| 현 황 | 파손(A=0.1mX0.8m) | 현 황 | 균열(L=2.0m) |

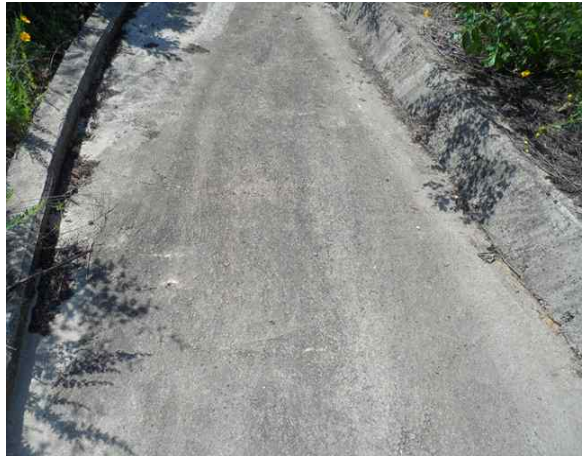
| 위 치 | STA 25.99k 1소단배수로 | 위 치 | STA 25.97k 1소단배수로 |

| 현 황 | 망상균열(A=40.0m×3.0m) | 현 황 | 균열(L=2.0m) |

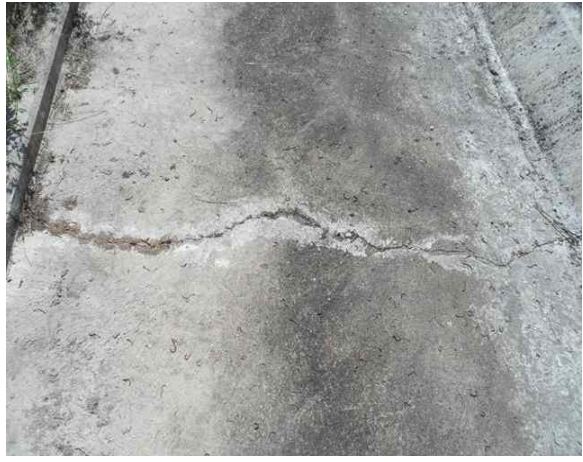
| 위 치 | STA 25.98k 1소단배수로 | 위 치 | STA 25.93k 옹벽 |

| 현 황 | 균열(L=2.0m) | 현 황 | 앵커캡 파손(1EA) |

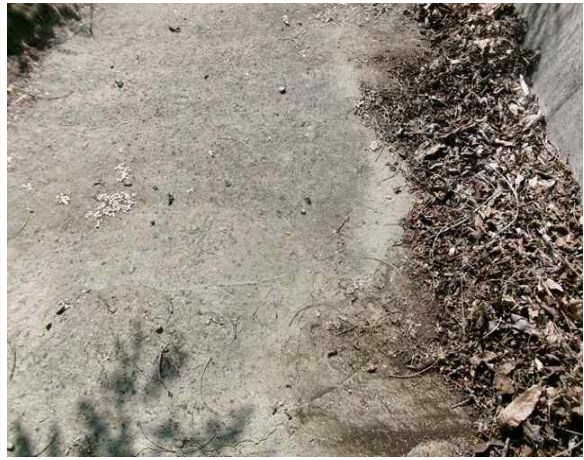
| 위 치 | STA 27.51k 1소단배수로 | 위 치 | STA 27.54k 1소단배수로 |

| 현 황 | 균열 (L=4.0m) | 현 황 | 균열 (L=2.0m) |

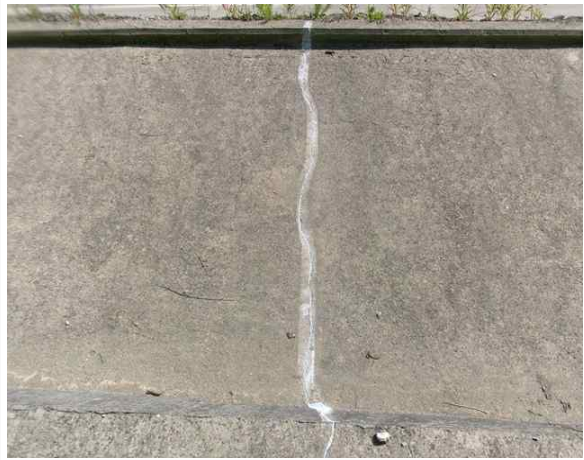
| 위 치 | STA 27.56k 1소단배수로 | 위 치 | STA 27.57k 1소단배수로 |

| 현 황 | 재균열 (L=3.0m) | 현 황 | 파손 (A=0.2mX2.0m) |

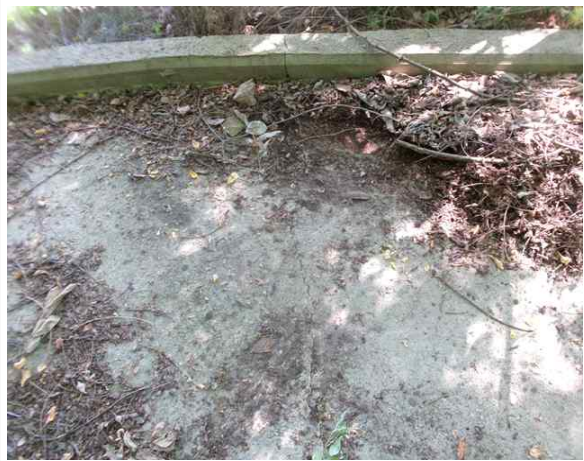
| 위 치 | STA 27.58k 1소단배수로 | 위 치 | STA 27.60k 산마루측구 |

| 현 황 | 균열 (L=2.0m) | 현 황 | 파손 (A=2.0mX0.5m) |
