## 2.23 영천절토 23

| 시설물번호 | SL2017-0000048 | | 관리번호 | SY SL23 | |
| 시설물명 | 영천절토 23 | | 시설물구분 | 절토사면 | |

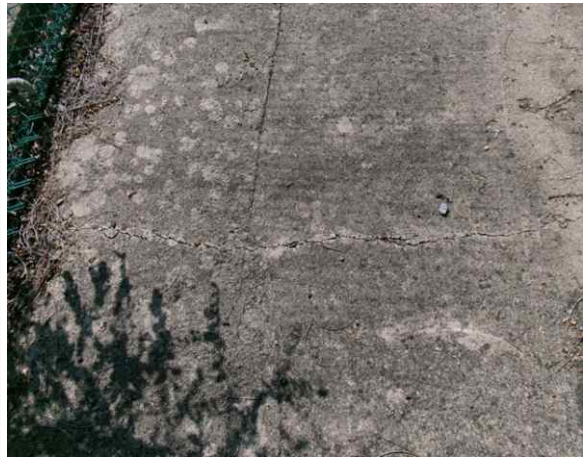
| 위 치 | STA 27.76k 1소단배수로 | 위 치 | STA 27.77k 1소단배수로 |

| 현 황 | 균열 (L=2.0m) | 현 황 | 균열 (L=2.5m) |

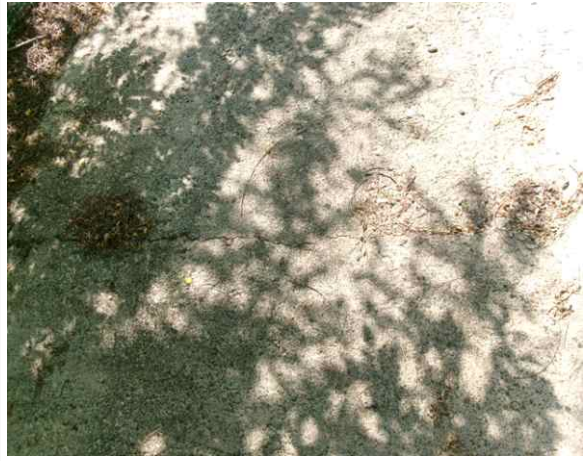
| 위 치 | STA 27.79k 1소단배수로 | 위 치 | STA 27.87k 1단 |

| 현 황 | 균열 (L=2.0m) | 현 황 | 이완암 |

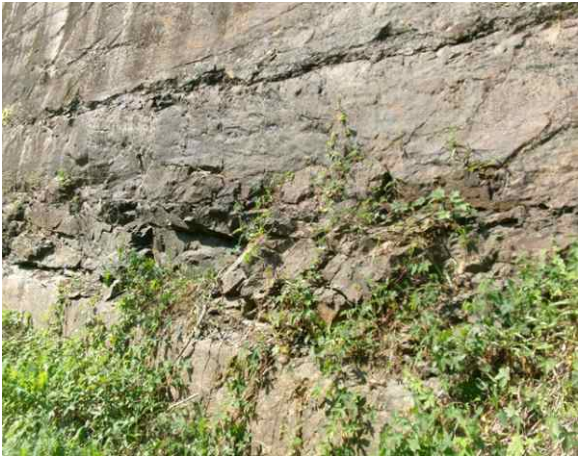
영천절토23은 사면 전반에 걸쳐 식생공, 배수시설, 보호시설이 설치되어 있으며, 풍화등급은 보통풍화(MW) 정도이다. 상부자연사면에 계곡부가 1개소 확인되었고, 사면부 식생은 양호한 상태이며, 일부구간에서 이완암이 확인되었고, 지속관찰이 요망된다. 배수시설은 전반적인 배수기능에 큰 문제는 없는 상태로, 균열에 대한 보수를 실시하는 유지관리가 필요하다. 사면보호/보강시설은 기능발휘에 큰 문제가 없는 전반적으로 양호한 상태이나 슛크리트 백태가 조사되어 손상의 진전여부에 대한 지속관찰이 필요하다.

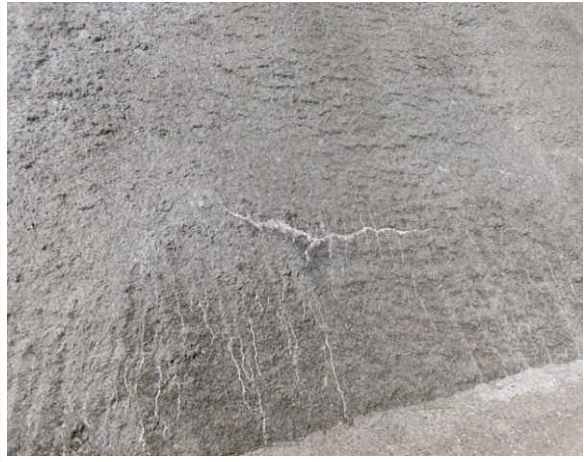
| 위 치 | STA 27.95k 4단 | 위 치 | STA 28.10k 산마루측구 |

| 현 황 | 숯크리트 백태 | 현 황 | 균열 (L=1.0m) |

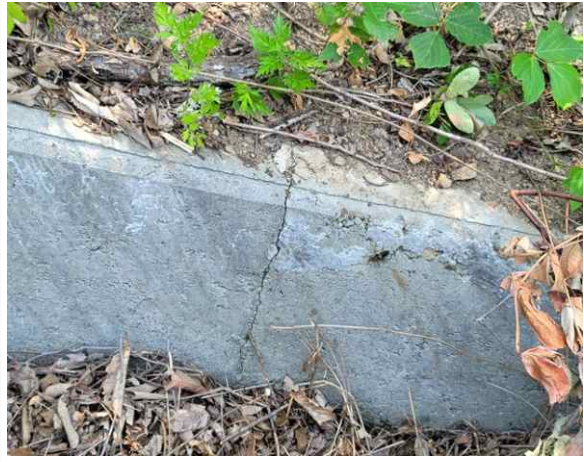
| 위 치 | STA 36.30K 산마루측구 | 위 치 | STA 36.36K 1단 |

| 현 황 | 균열(L=1.0m) | 현 황 | 표층유실부 임시보수 |

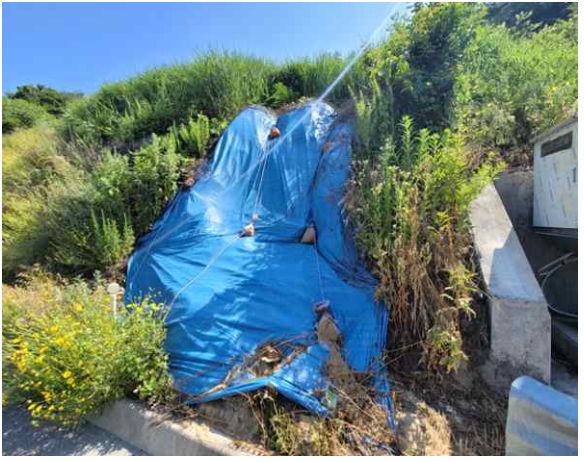
상주절토27은 사면 전반에 걸쳐 식생공, 배수시설, 보호시설이 설치되어 있으며, 풍화등급은 약한풍화(SW) ~ 심한풍화(HW) 정도이다. 상부자연사면 및 사면부는 식생 활착은 양호한 상태이고, 36.36k 1단 표층유실에 대한 임시보수가 실시되었으며, 강우 시 지표수 유입에 대한 손상 진전 여부에 대한 지속관찰이 필요하다. 심한풍화구간은 낙석방지망 설치로 위험성은 낮으나, 주기적인 점검을 통한 유지관리가 필요하다. 배수 시설의 배수기능은 양호한 상태이며, 산마루측구 균열이 일부 조사되어 주입보수가 요구되고, 사면보호/보강시설도 기능발휘에 큰 문제가 없는 양호한 상태로 조사되었다.

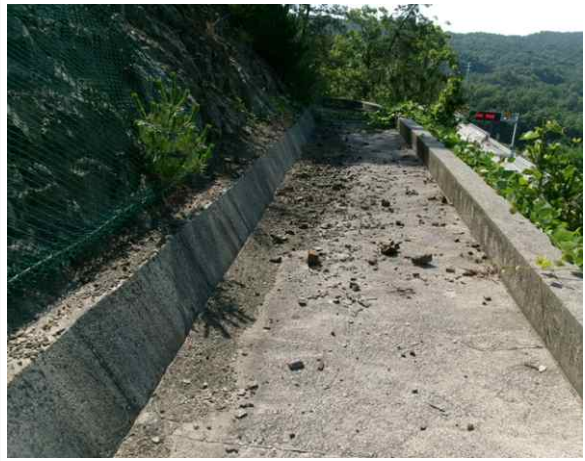
| 위 치 | STA 38.65k 1소단배수로 | 위 치 | STA 38.67k 산마루측구 |

| 현 황 | 토사 및 낙석적치 (V=0.5m³) | 현 황 | 재료분리 (A=0.2m×1.0m) |

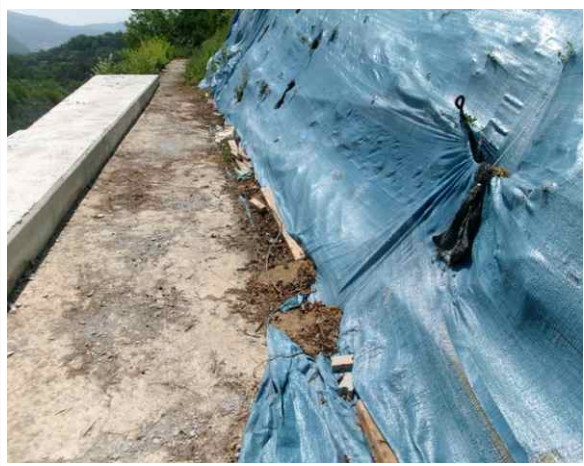
| 현 황 | 토사퇴적(L=20.0m) | 현 황 | 채균열(L=2.0m) |

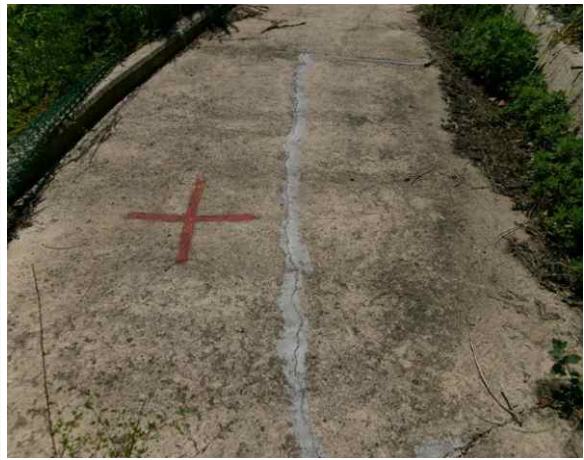
| 현 황 | 중균열(L=20.0m) | 현 황 | 균열 보수부 |

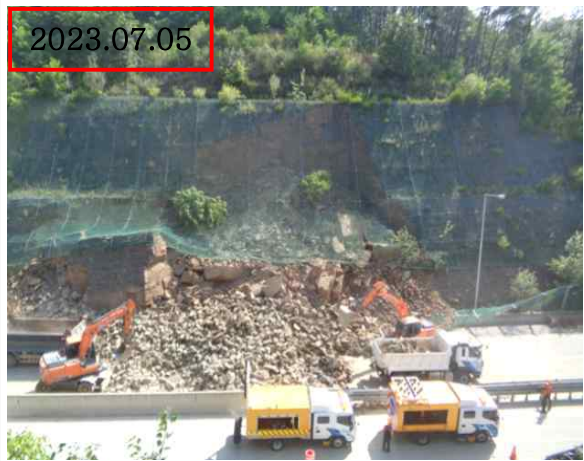
| 현 황 | 전경 | 현 황 | 옹벽 보강공사중 |

영천절토31은 사면 전반에 걸쳐 식생공, 배수시설, 보호시설이 설치되어 있으며, 풍화등급은 보통풍화(HW) ~ 심한풍화(HW) 정도이다. 상부자연사면 및 사면부는 손상이 없는 상태이며, 2023년 사면붕괴이후 조사일 현재 계단식옹벽+앵커로 보강공사가 진행중이고, 2단 유실부에 대하여 임시보수를 실시하였다. 배수시설은 배수기능에 문제가 없는 상태이나, 균열 및 토사퇴적 확인되었고, 정비가 요망된다. 보강공사 이후 일부 손상, 유실부에 대하여 보수 및 진전여부에 대한 지속관찰을 통한 유지관리가 요구된다.

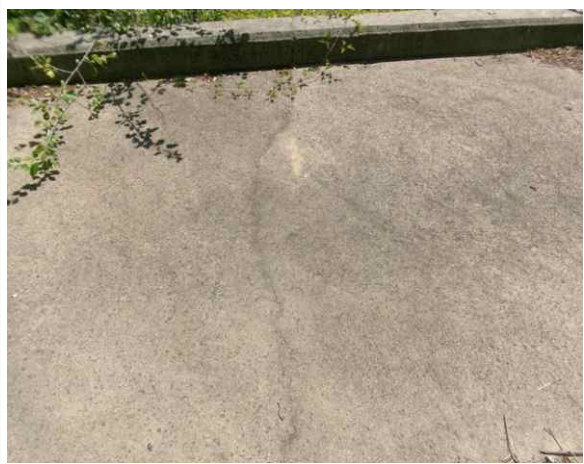
| 위 치 | STA 40.58k 1소단배수로 | 위 치 | STA 40.60k 1소단배수로 |

| 현 황 | 균열(L=2.0m) | 현 황 | 토사 및 식생퇴적(L=150.0m) |

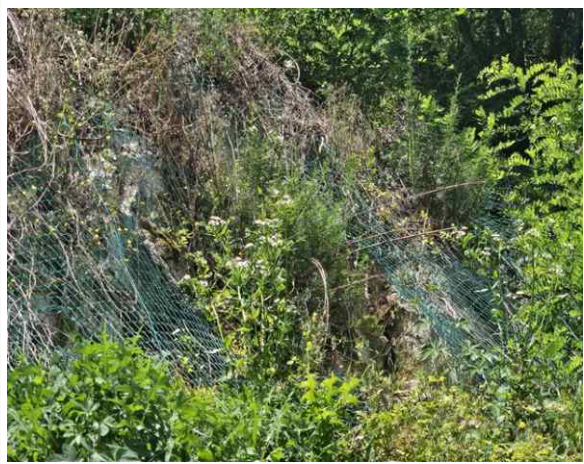
| 위 치 | STA 40.70k 3단 | 위 치 | STA 40.70k 3단 |

| 현 황 | 뜯돌 및 이완암(A=25.0m <sup>2</sup> ) | 현 황 | 표층유실(A=50.0m <sup>2</sup> ) |

영천절토32는 사면 전반에 걸쳐 식생공, 배수시설, 보호시설이 설치되어 있으며, 풍화등급은 심한풍화(HW) 정도이다. 상부자연사면에 계곡부가 1개소 확인되었고, 상단에 관목류가 서식하고 있는 상태이다. 사면부 심한풍화는 낙석방지망 설치로 위험성은 낮으나, 장기공용시 지표수유입 및 동결융해작용으로 충전물유실이 발생할 수 있으므로, 지속적인 지속관찰이 요망된다. 40.70k 3단 뜯돌 및 이완암, 표층유실, 낙석이 조사되었으며, 강우, 지표수 유입, 동결융해 등에 의해 이완암 발달, 유실 발생, 낙석방지망 파손에 의한 낙석이 발생된 것으로 판단되고, 1소단배수로 및 낙석방지울타리로 인해 낙석의 도로유입 가능성은 낮으므로 손상에 대한 지속관찰이 필요하고 진전시 네일링, 슛크리트 등의 보수대책 수립이 필요하다. 배수시설에 균열이 일부 조사되었으나, 배수기능에 큰 문제는 없는 상태로, 균열에 대한 보수를 실시하는 유지관리가 필요하다. 사면보호/보강시설은 기능발휘에 큰 문제가 없는 양호한 상태로 조사되었다.

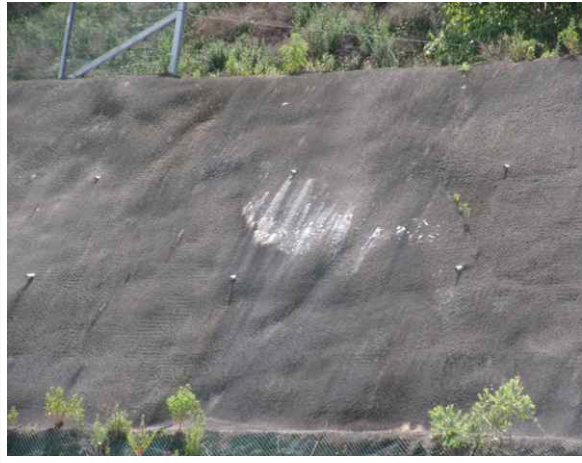
| 위 치 | STA 0+515 2단 | 위 치 | STA 0+540 1소단배수로 |

| 현 황 | 슛크리트 백태 | 현 황 | 균열(L=2.5m) |

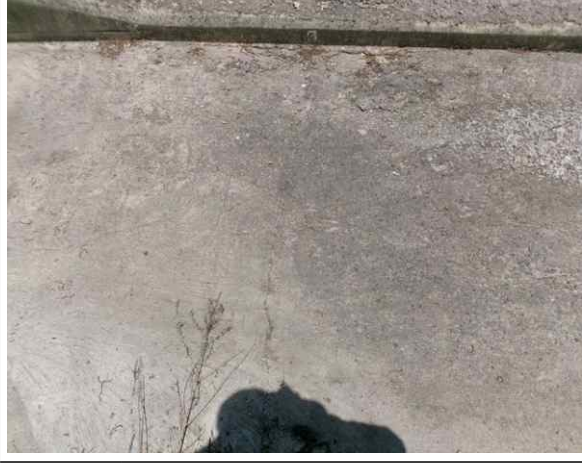
| 위 치 | STA 0+590 1소단배수로 | 위 치 | STA 0+610 2단 상부 |

| 현 황 | 균열(L=2.5m) | 현 황 | 슛크리트 재들뜸(A=2.0m²) |

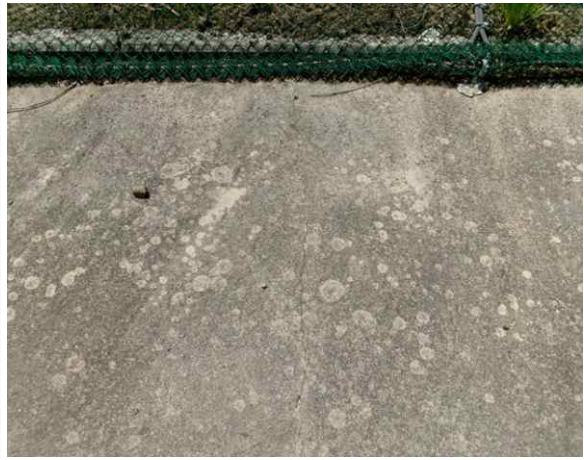
| 위 치 | STA 1.98k 1소단배수로 | 위 치 | STA 2.03k 1소단배수로 |

| 현 황 | 균열 (L=2.0m) | 현 황 | 균열 (L=2.0m) |

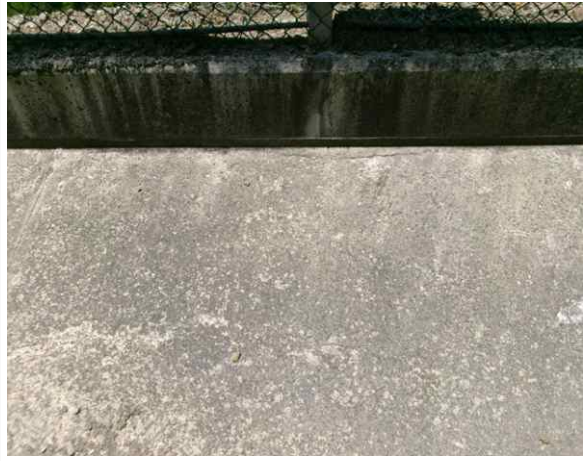
| 위 치 | STA 2.03k 1소단배수로 | 위 치 | STA 2.10k 1소단배수로 |

| 현 황 | 균열 (L=2.0m) | 현 황 | 망상균열 (A=20.0m×2.0m) |

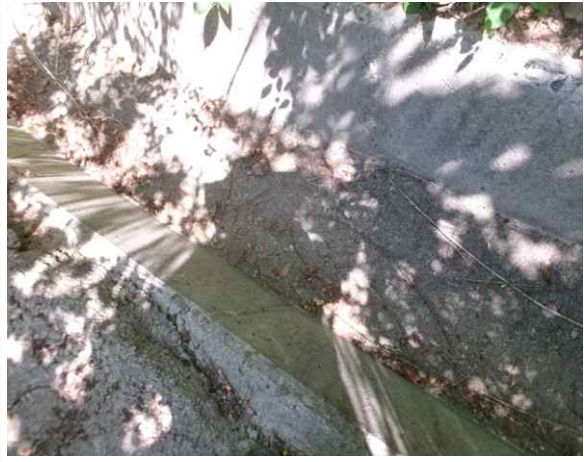
| 위 치 | STA 2.14k 산마루측구 | 위 치 | 숯크리트부 |

| 현 황 | 균열 (L=1.5m) | 현 황 | 전경 |

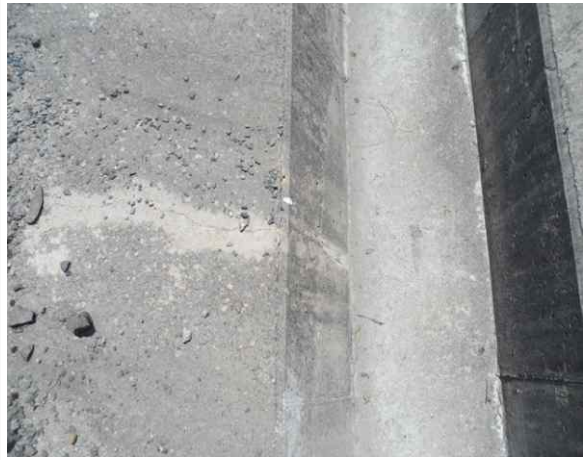
| 위 치 | STA 0+230 산마루측구 | 위 치 | STA 0+265 1소단배수로 |

| 현 황 | 균열 (L=1.0m) | 현 황 | 망상균열 (A=5.0m <sup>2</sup> ) |

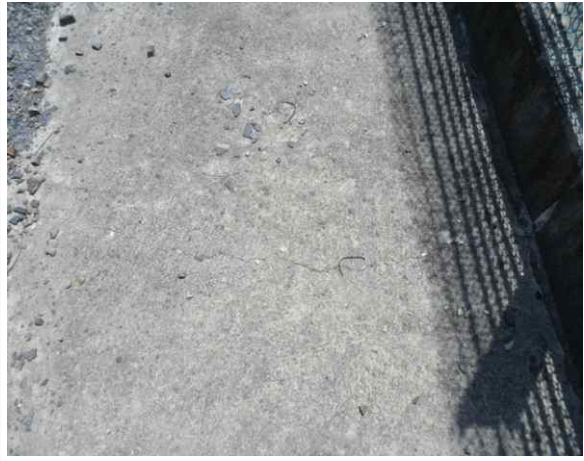
| 위 치 | STA 0+320 1소단배수로 | 위 치 | 전구간 |

| 현 황 | 균열 (L=2.5m) | 현 황 | 심한 풍화 |

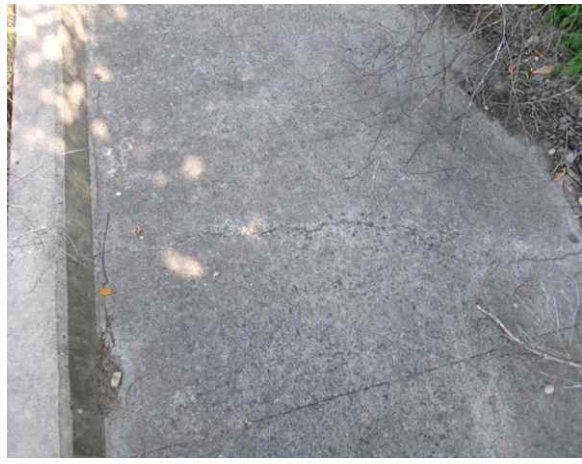
| 위 치 | STA 53.38k 1소단배수로 | 위 치 | STA 53.38k 1소단배수로 |

| 현 황 | 균열(L=2.0m) | 현 황 | 토사퇴적(A=50.0m×0.5m) |

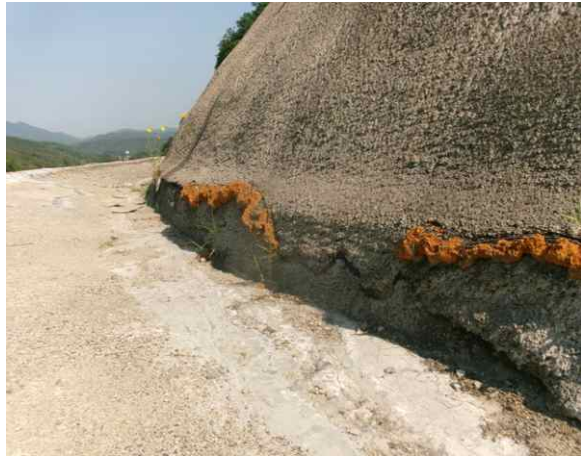
| 위 치 | STA 54.59k 3단 슛크리트 | 위 치 | STA 54.60k 1소단배수로 |

| 현 황 | 들뜸 (A=40.0m×1.0m) | 현 황 | 균열 (L=20.0m) |

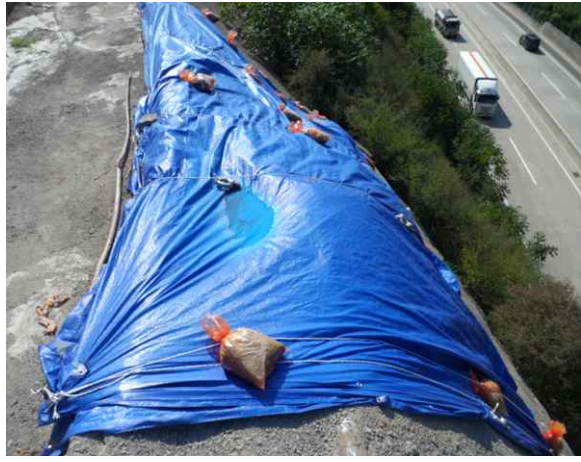
| 위 치 | STA 54.59k 2단 | 위 치 | STA 54.59k 2단 |

| 현 황 | 스�크리트 들뜸 임시보수 | 현 황 | 스�크리트 들뜸 임시보수 |

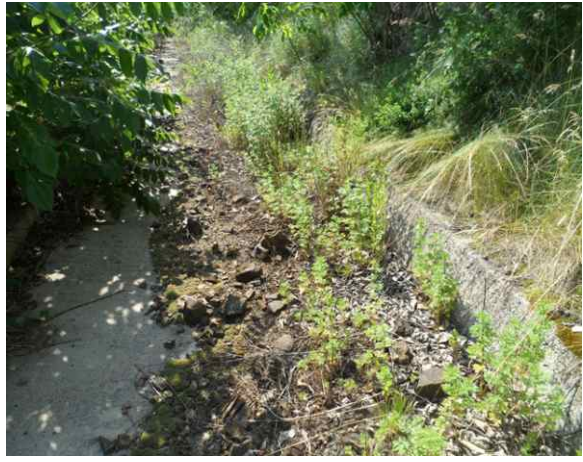
| 위 치 | STA 55.35k 소단배수로 | 위 치 | STA 55.40k 1소단배수로 |

| 현 황 | 토사퇴적 (L=50.0m) | 현 황 | 균열 (L=2.0m) |

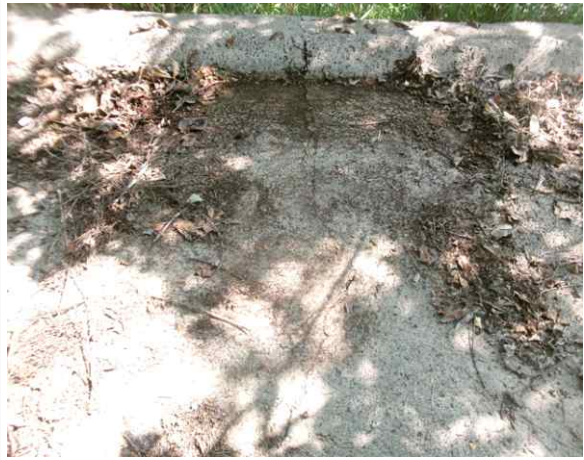
| 위 치 | STA 56.15k 1소단배수로 | 위 치 | STA 56.20k 1소단배수로 |

| 현 황 | 균열 (L=1.0m) | 현 황 | 균열 (L=50.0m) |

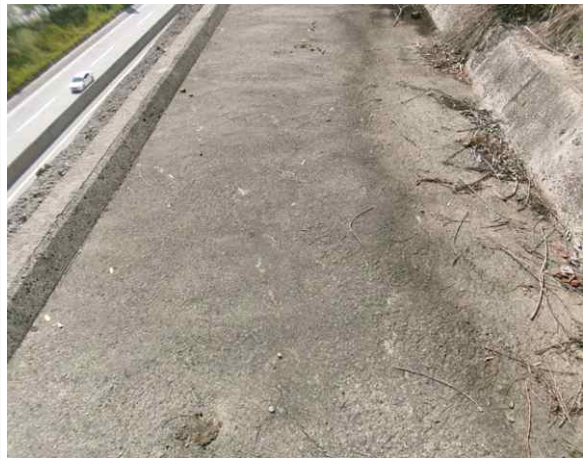
| 위 치 | STA 56.20k 1소단배수로 | 위 치 | STA 56.32k 1소단배수로 |

| 현 황 | 균열 (L=50.0m) | 현 황 | 균열 (L=10.0m) |

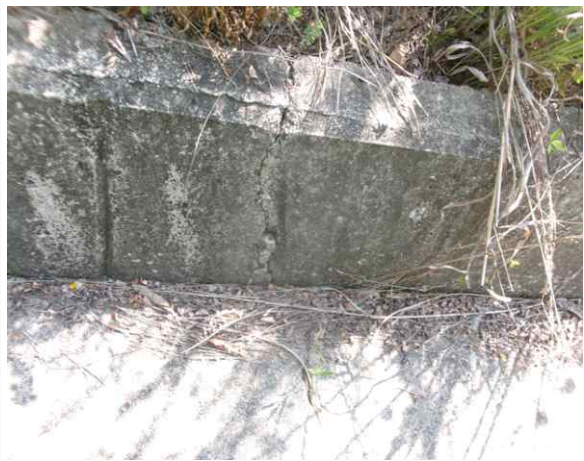
| 위 치 | STA 56.34k 산마루측구 | 위 치 | STA 56.38k 산마루측구 |

| 현 황 | 균열 (L=1.0m) | 현 황 | 균열 (L=1.0m) |

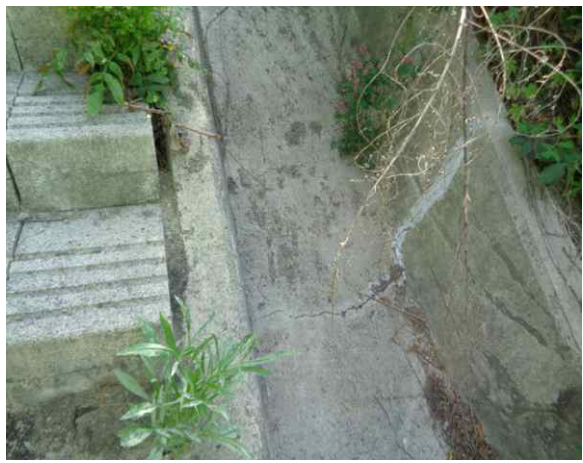
| 위 치 | STA 58.66k 산마루측구 | 위 치 | STA 58.66k 산마루측구 |

| 현 황 | 균열 (L=1.0m) | 현 황 | 균열 (L=1.0m) |

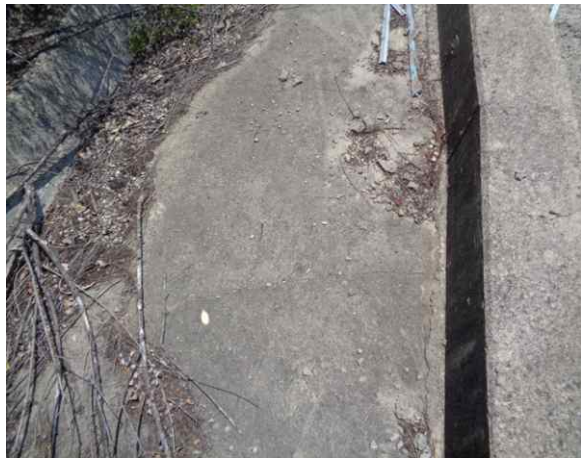
| 위 치 | STA 58.89k 1소단배수로 | 위 치 | STA 58.97k 1소단배수로 |

| 현 황 | 균열(L=2.0m) | 현 황 | 망상균열(A=1.0m×40.0m) |

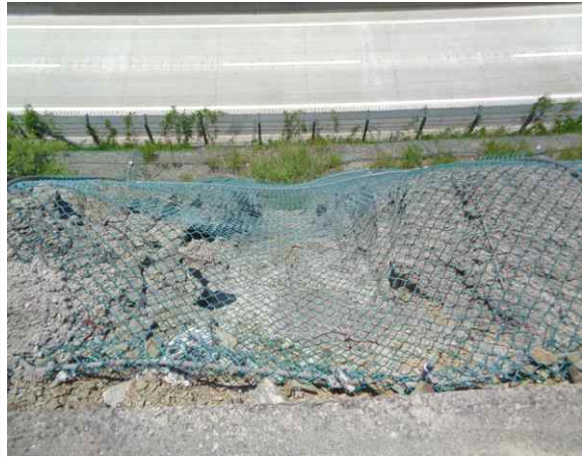
| 위 치 | 전구간 | 위 치 | 전구간 |

| 현 황 | 이완암 우려구간 | 현 황 | 이완암 우려구간 |
