시 설 물    안   전   점   검   용   역  
상주영천고속도로   2024 ~ 2025년

〈옹벽편〉

**상주영천고속도로 2024~2025년  
시설물 안전 점검 용역  
정기안전점검보고서**

**점검기관 : [주]명성엔지니어링**

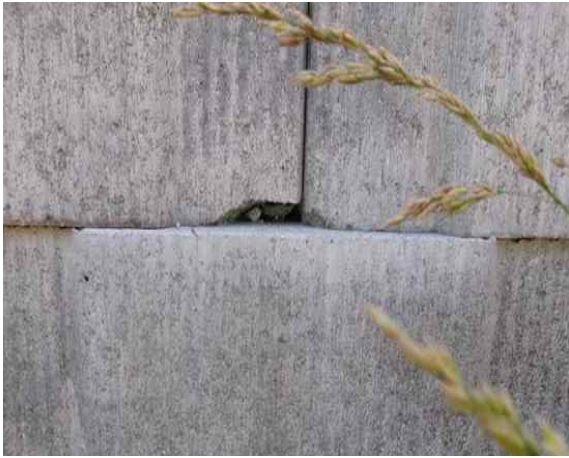
| 위 치 | S03 블록 전면부 | 위 치 | S05 블록 전면부 |

| 현 황 | 블록 균열 1EA | 현 황 | 블록 파손 1EA |

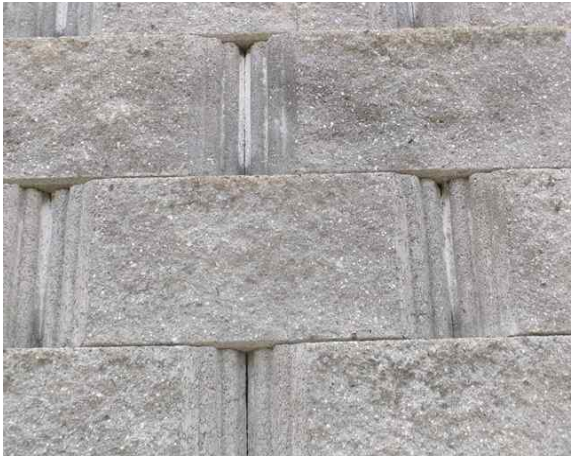
| 위 치 | S01 블럭 전면부 | 위 치 | S02 블럭 전면부 |

| 현 황 | 블럭 균열 2EA | 현 황 | 블럭 균열 1EA |

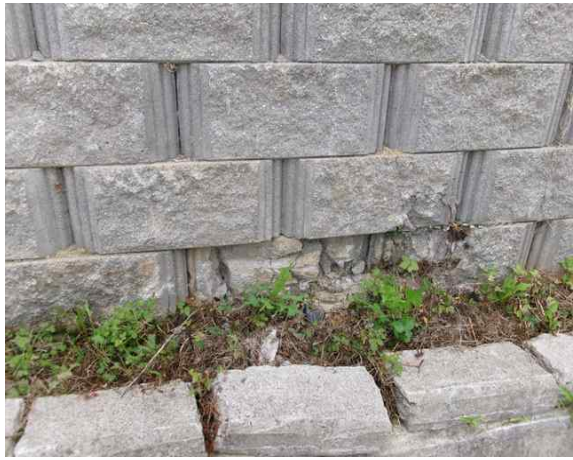
| 위 치 | S08 블럭 전면부 | 위 치 | S05 기초부 |

| 현 황 | 블럭 파손 3EA | 현 황 | 하단 파손(A=0.2m×4.0m) |

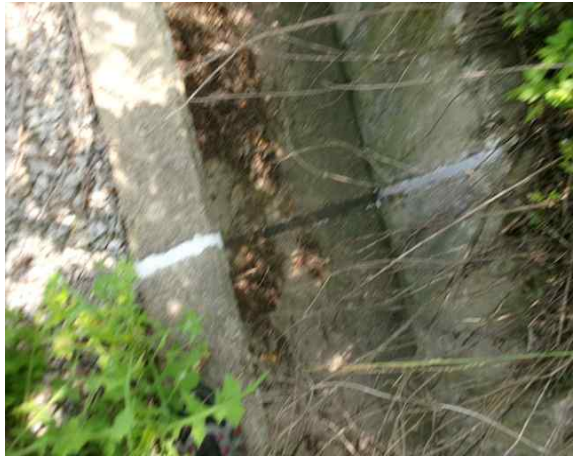
| 위 치 | S13 상부 배수로 | 위 치 | S14 상부 배수로 |

| 현 황 | 실란트 파손(L=1.0m) | 현 황 | 균열(Cw=0.3mm이상) / L=1.0m |

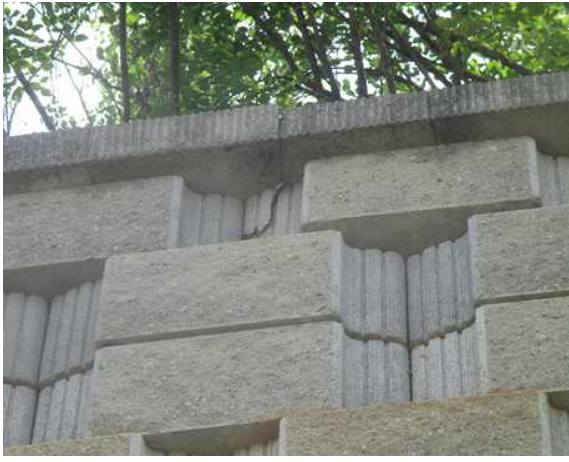
| 위 치 | S05 전면부 블럭 | 위 치 | S09 배수로 |

| 현 황 | 블럭 파손 1EA | 현 황 | 균열(0.3mm이상) |

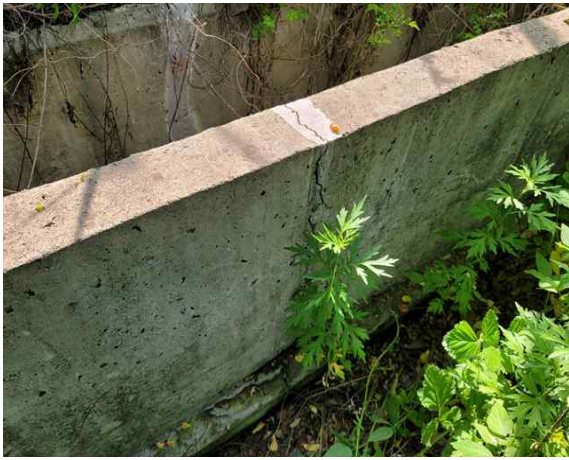
| 위 치 | S02 배수로 | 위 치 | S02 배수로 |

| 현 황 | 균열 (0.3mm이상) | 현 황 | 균열 (0.3mm이상) |

| 구 분 | 점검 결과 | 조치 필요사항 |
|---|---|---|
| 배수시설 | · 배수로 균열 (L=2.00m, 2개소) | 균열보수 |

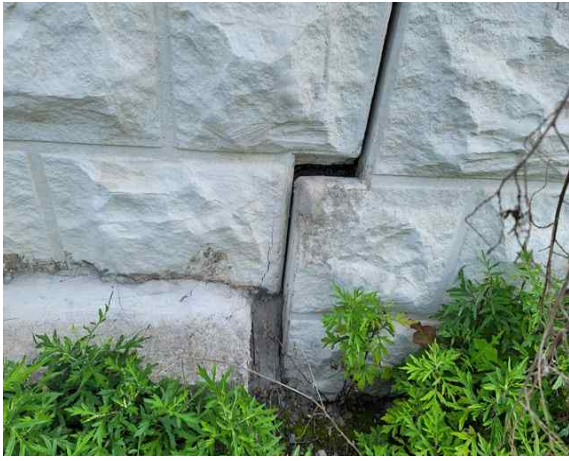
| 위 치 | S37 패널 전면부 | 위 치 | S37 패널 전면부 |

| 현 황 | 이격 (L=5.0m) | 현 황 | 이격 (L=5.0m) |

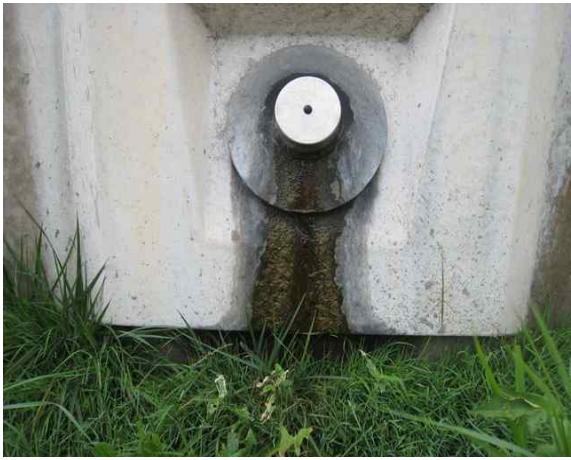
| 위 치 | S01 패널 전면부 | 위 치 | S01 옹벽 상부 |

| 현 황 | 앵커캡 누수흔적 3EA | 현 황 | 숏크리트 파손(A=10.0m×0.5m) |

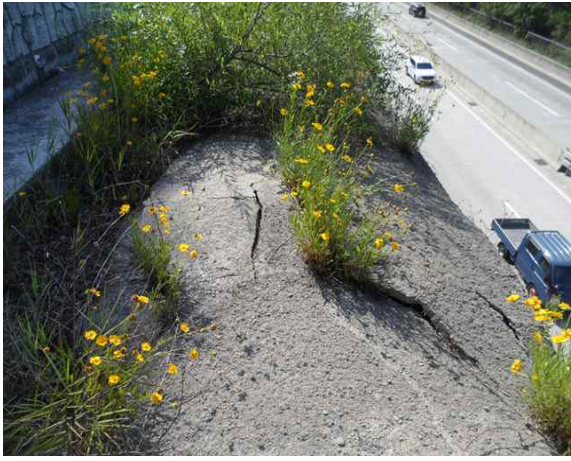
| 위 치 | S03 옹벽 상부 | 위 치 | S05 패널 전면부 |

| 현 황 | 숏크리트 파손(A=20.0.0m×2.5m) | 현 황 | 균열(0.3mm이상) |

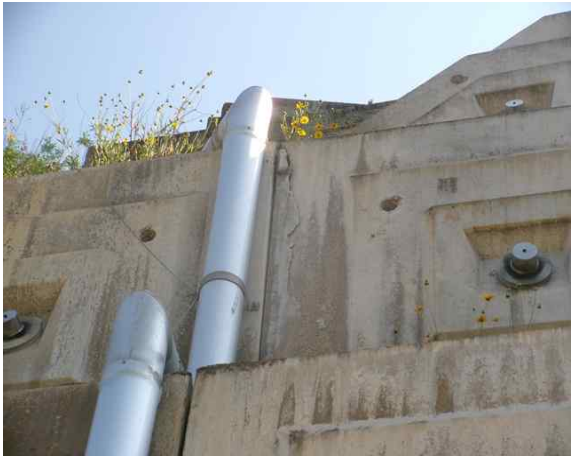
| 위 치 | S06 패널 전면부 | 위 치 | S09 패널 전면부 |

| 현 황 | 판넬 파손(A=0.3m×1.5m) | 현 황 | 판넬 파손(A=0.3m×0.3m) |

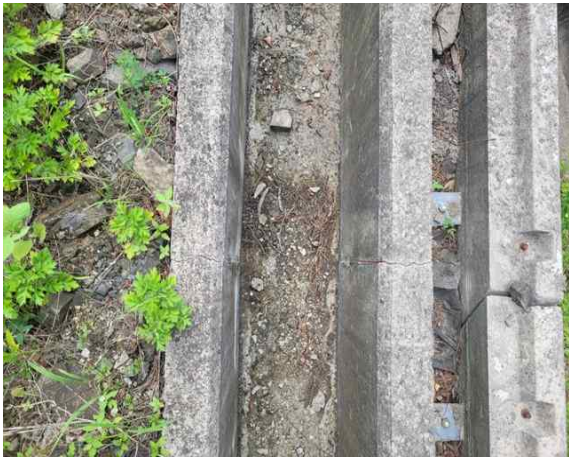
| 위 치 | S1 배수로 | 위 치 | S2 배수로 |

| 현 황 | 균열 (0.3mm이상) | 현 황 | 파손 (A=0.2m×0.5m) |

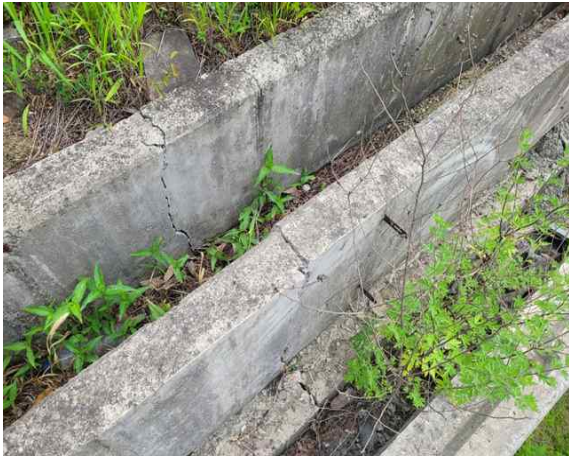
| 위 치 | S2 배수로 | 위 치 | S2 배수로 |

| 현 황 | 파손 (A=0.2m×0.5m) | 현 황 | 파손 (A=0.2m×1.0m) |
