# 사 진 첩

## 1. 패널식 옹벽 01

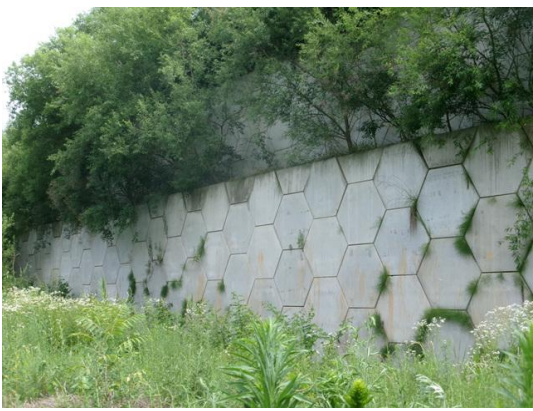
| 위 치 | S02 패널 전면부 | 위 치 | S03 옹벽 하부 |

| 현 황 | 배부름(A=7.0m×2.5m) | 현 황 | 체수(A=10.0m×0.5m) |

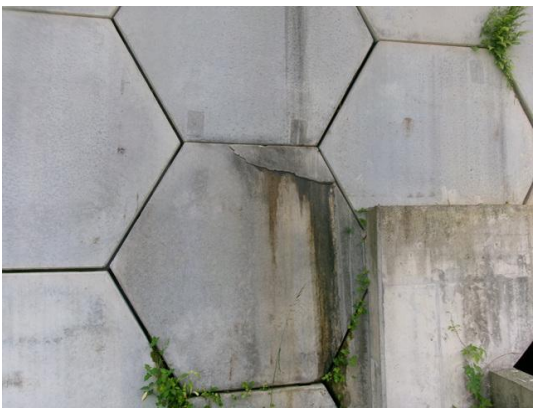
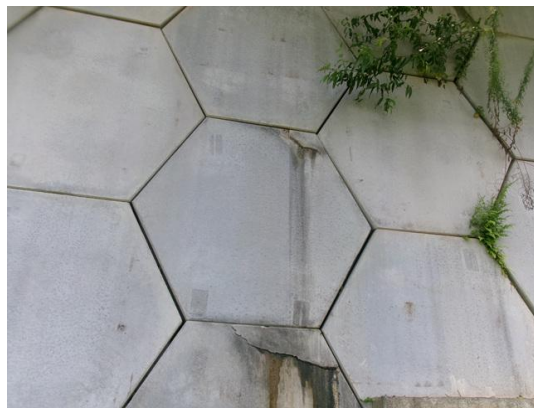
| 위 치 | S06 패널 전면부 | 위 치 | S06 패널 전면부 |

| 현 황 | 판넬 파손(A=0.6m×0.4m) | 현 황 | 누수(1EA) |

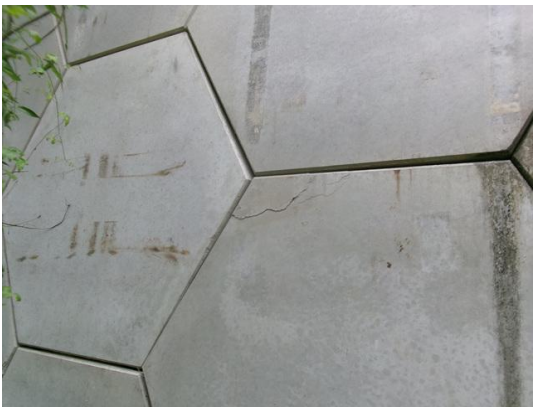
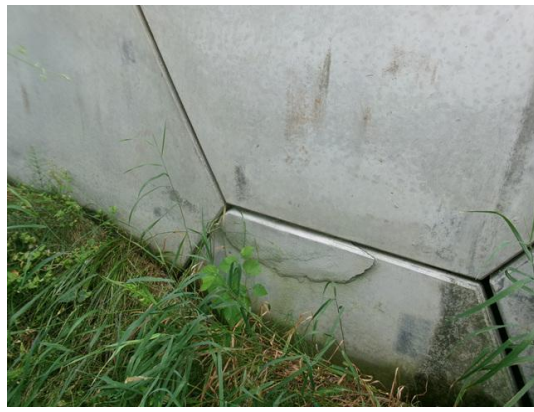
| 위 치 | S11 패널 전면부 | 위 치 | S11 패널 전면부 |

| 현 황 | 판넬 파손(A=0.3m×0.5m) | 현 황 | 판넬 파손(A=0.5m×0.3m) |

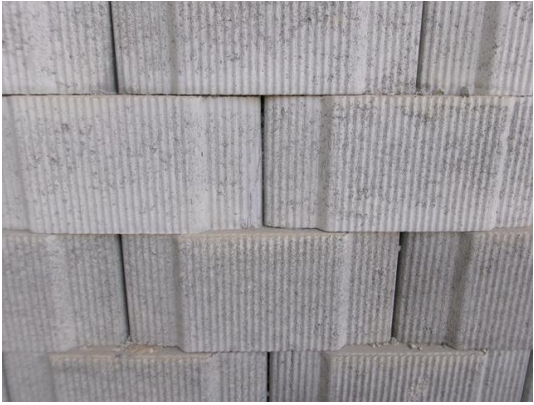
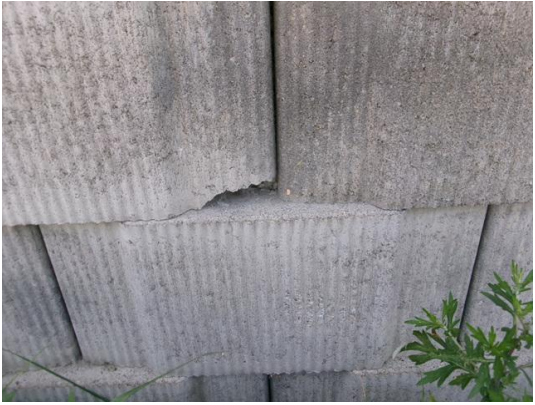
| 위 치 | S03 블럭 전면부 | 위 치 | S05 블럭 전면부 |

| 현 황 | 블럭 균열 1EA | 현 황 | 블럭 파손 1EA |

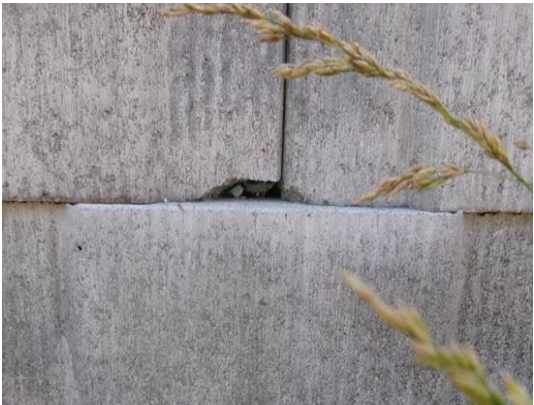
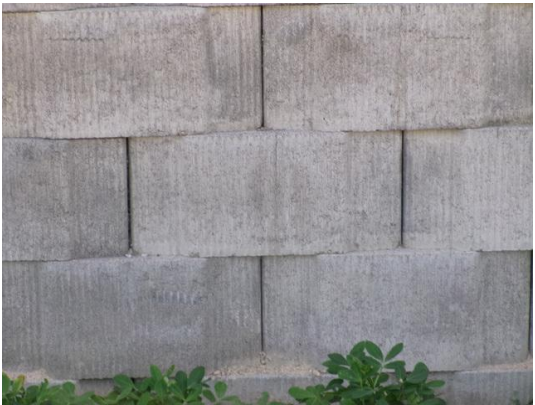
| 위 치 | S06 블럭 전면부 | 위 치 | S07 블럭 전면부 |

| 현 황 | 블럭 파손 1EA | 현 황 | 블럭 균열 1EA |

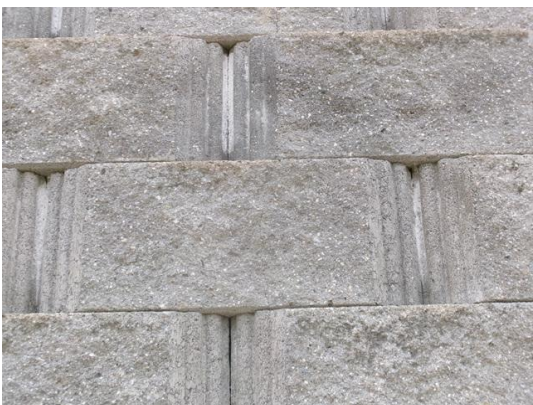
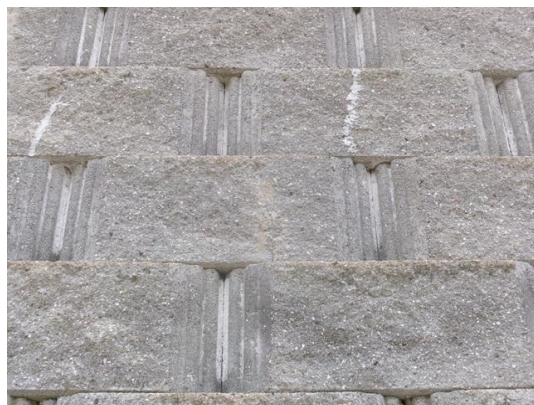
| 위 치 | S01 블럭 전면부 | 위 치 | S02 블럭 전면부 |

| 현 황 | 블럭 균열 2EA | 현 황 | 블럭 균열 1EA |

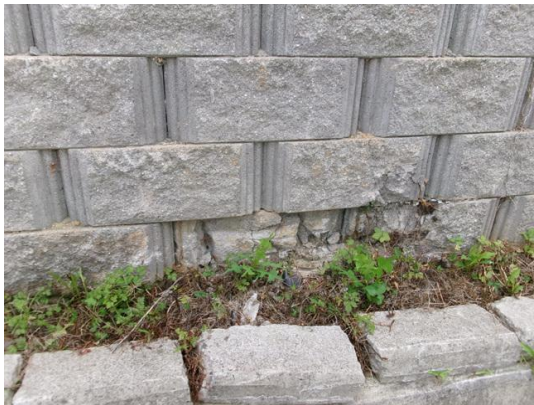
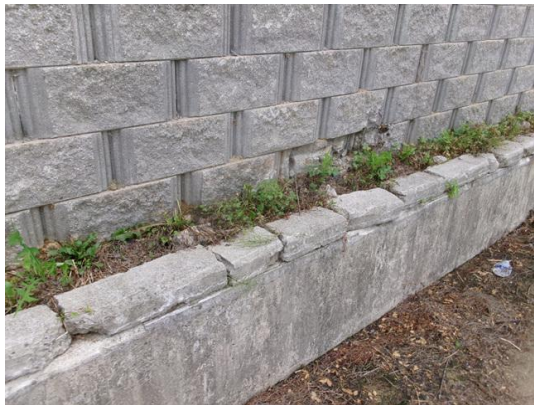
| 위 치 | S08 블럭 전면부 | 위 치 | S05 기초부 |

| 현 황 | 블럭 파손 3EA | 현 황 | 하단 파손(A=0.2m×4.0m) |

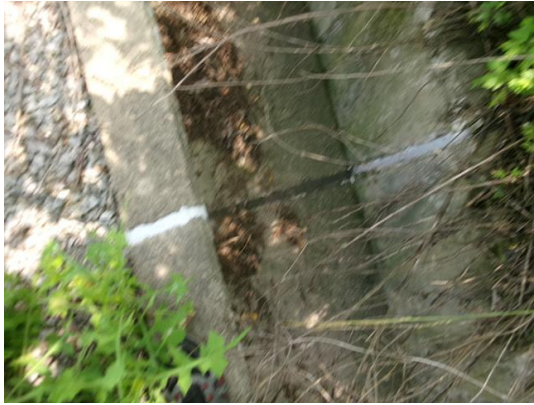
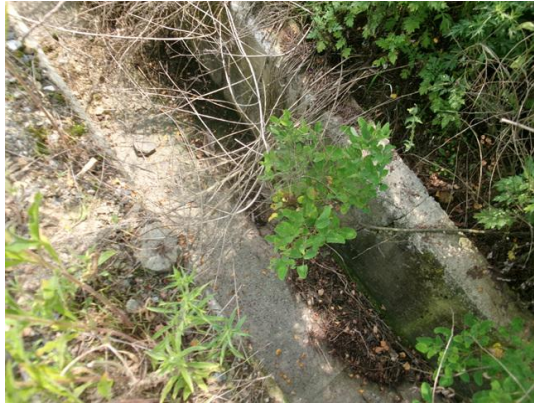
| 위 치 | S13 상부 배수로 | 위 치 | S14 상부 배수로 |

| 현 황 | 실란트파손(L=1.0m) | 현 황 | 균열(Cw=0.3mm이상) / L=1.0m |

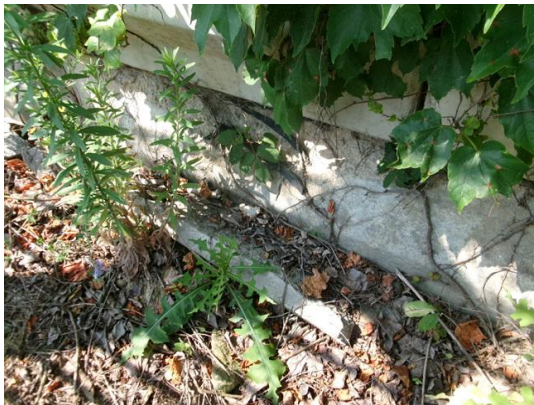
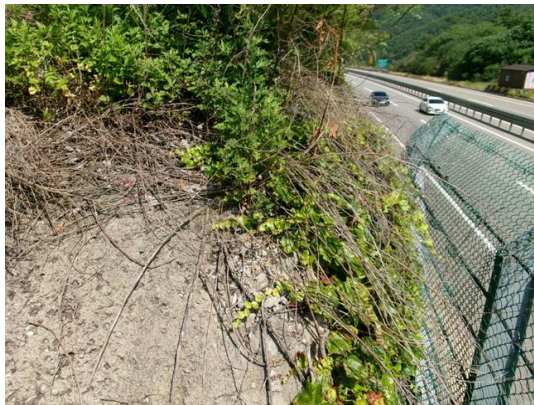
| 위 치 | S1 패널 전면부 | 위 치 | S1 패널 전면부 |

| 현 황 | 파손(A=0.2m×0.5m) | 현 황 | 파손(A=0.2m×5.0m) |

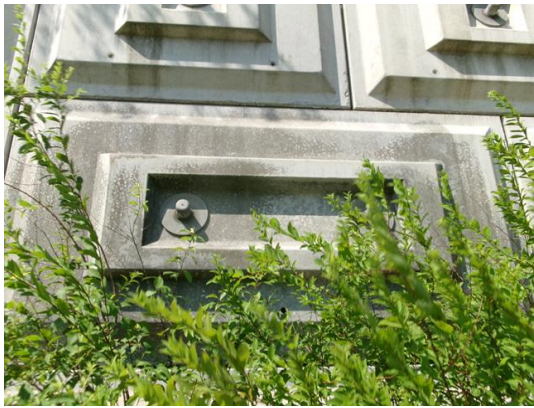
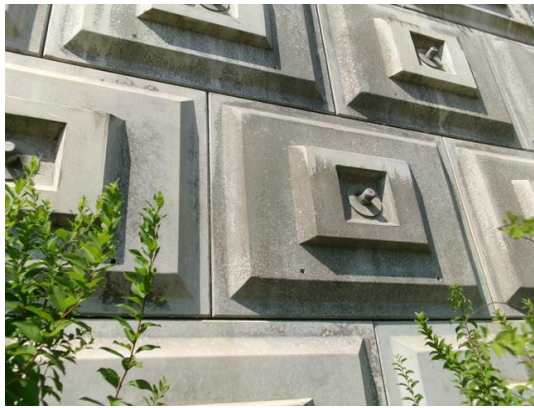
| 위 치 | S6 패널 전면부 | 위 치 | S7 패널 전면부 |

| 현 황 | 백태(표면열화) (A=20.0m×2.0m) | 현 황 | 백태(표면열화) (A=20.0m×2.0m) |

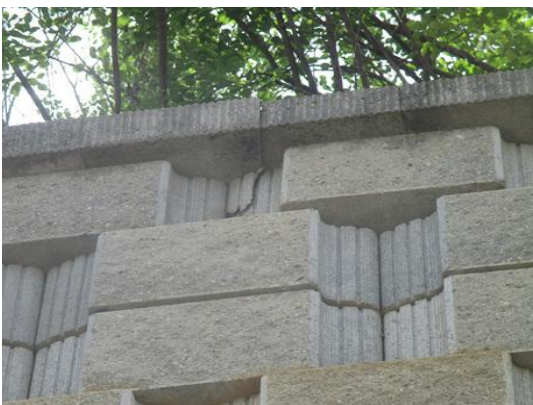
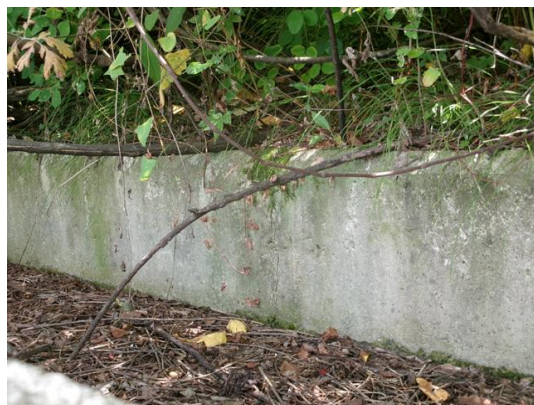
| 위 치 | S05 전면부 블럭 | 위 치 | S09 배수로 |

| 현 황 | 블럭 파손 1EA | 현 황 | 균열(0.3mm이상) |

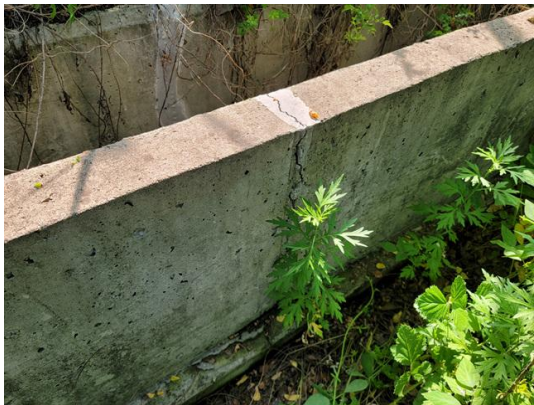
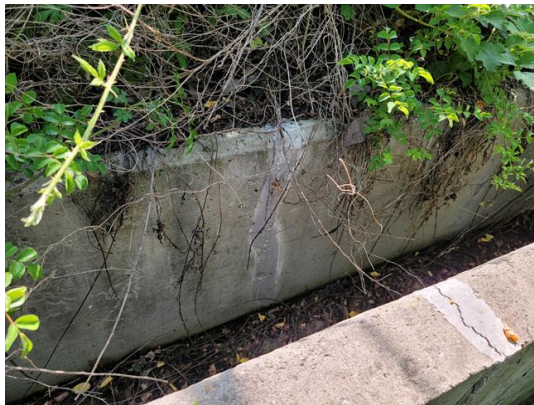
| 위 치 | S02 배수로 | 위 치 | S02 배수로 |

| 현 황 | 균열(0.3mm이상) | 현 황 | 균열(0.3mm이상) |

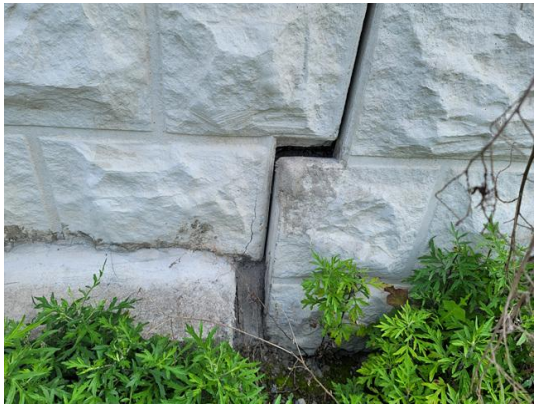
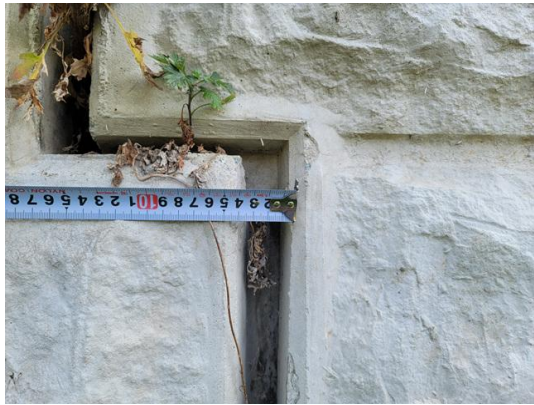
| 위 치 | S37 패널 전면부 | 위 치 | S37 패널 전면부 |

| 현 황 | 이격(L=5.0m) | 현 황 | 이격(L=5.0m) |

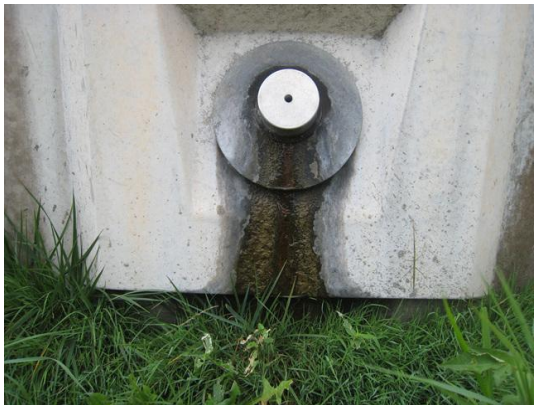
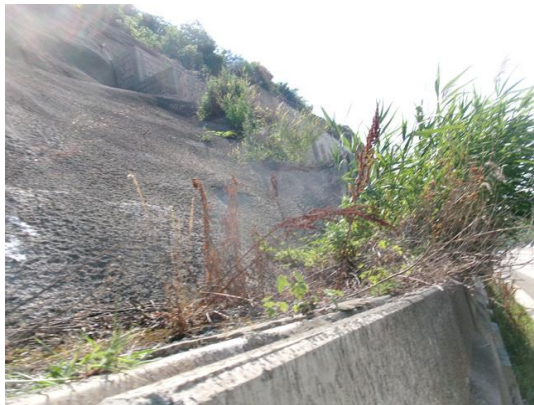
| 위 치 | S01 패널 전면부 | 위 치 | S01 옹벽 상부 |

| 현 황 | 앵커캡 누수흔적 3EA | 현 황 | 숏크리트 파손(A=10.0m×0.5m) |

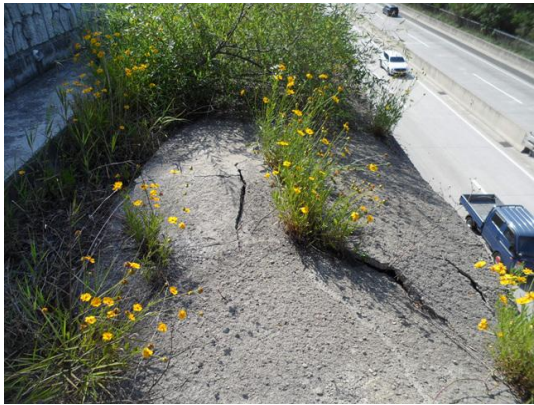
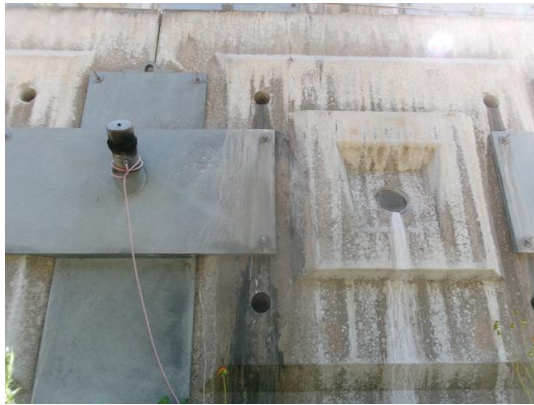
| 위 치 | S03 옹벽 상부 | 위 치 | S05 패널 전면부 |

| 현 황 | 숏크리트 파손(A=20.0.0m×2.5m) | 현 황 | 균열(0.3mm이상) |

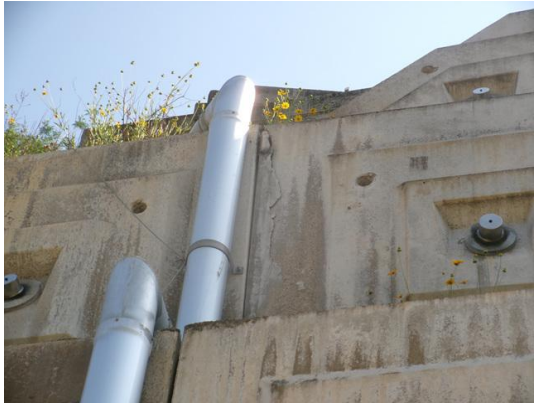
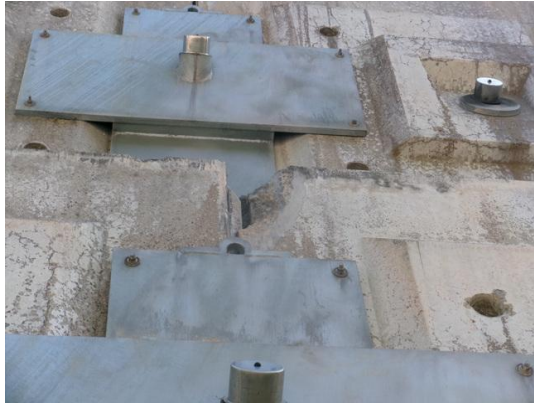
| 위 치 | S06 패널 전면부 | 위 치 | S09 패널 전면부 |

| 현 황 | 판넬 파손(A=0.3m×1.5m) | 현 황 | 판넬 파손(A=0.3m×0.3m) |

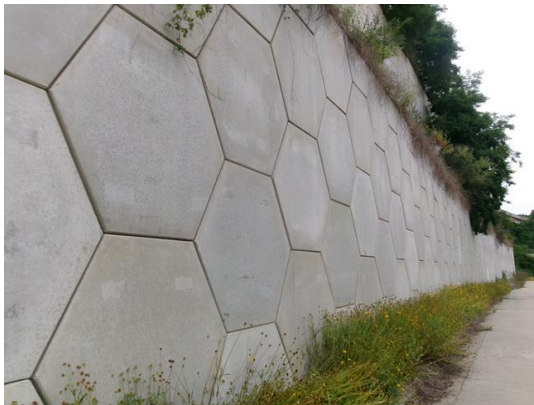
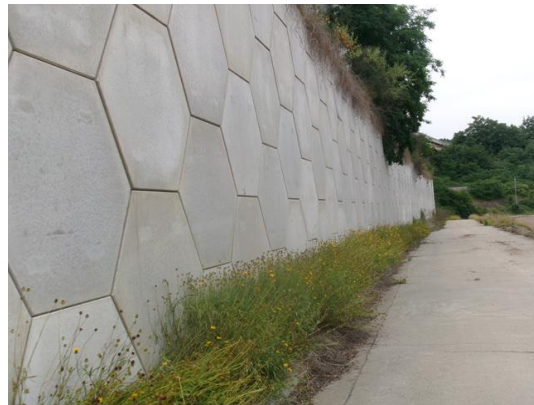
| 위 치 | 우측 S14 패널 전면부 | 위 치 | 우측 S14 패널 전면부 |

| 현 황 | 배부름(A=40.0m×5.0m) | 현 황 | 배부름(A=40.0m×5.0m) |

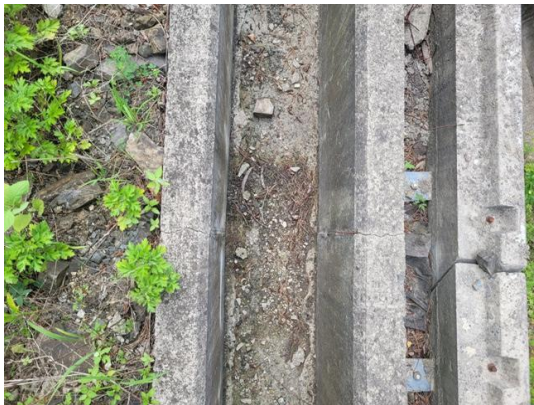
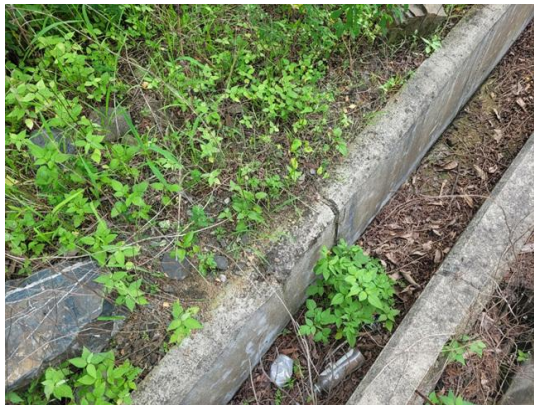
| 위 치 | S1 배수로 | 위 치 | S2 배수로 |

| 현 황 | 균열(0.3mm이상) | 현 황 | 파손(A=0.2m×0.5m) |

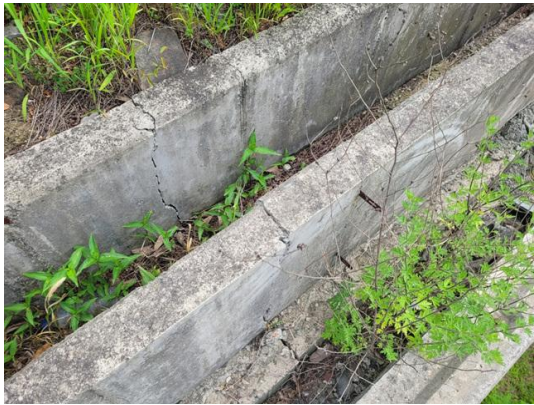
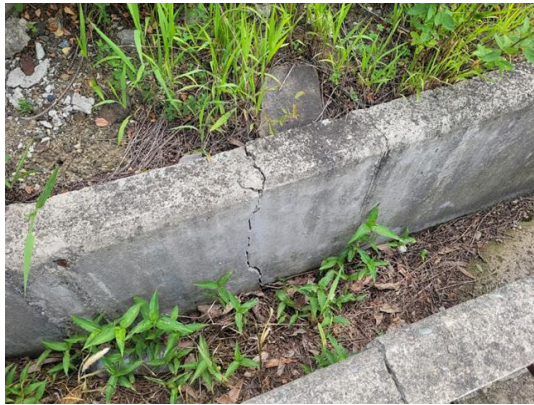
| 위 치 | S2 배수로 | 위 치 | S2 배수로 |

| 현 황 | 파손(A=0.2m×0.5m) | 현 황 | 파손(A=0.2m×1.0m) |

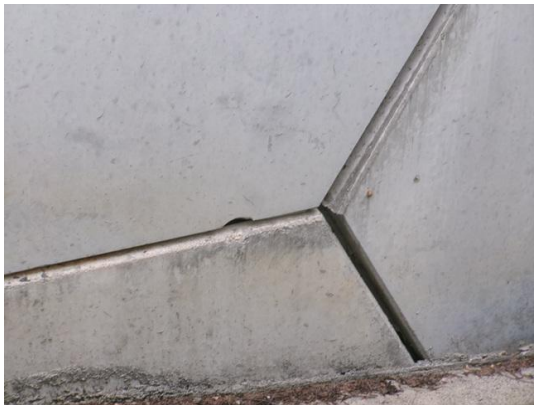
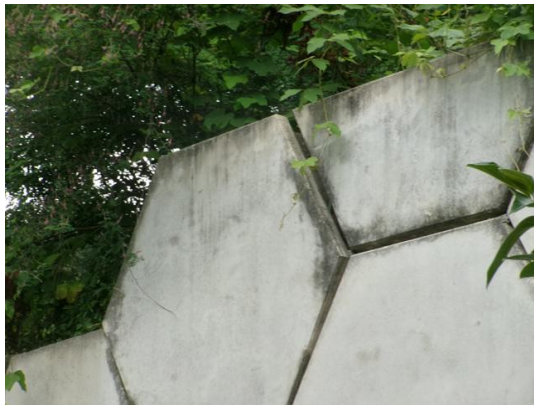
| 위 치 | S03 패널 전면부 | 위 치 | S05 패널 전면부 |

| 현 황 | 판넬 파손(A=0.1m×0.1m) | 현 황 | 판넬 기울음(1EA) |

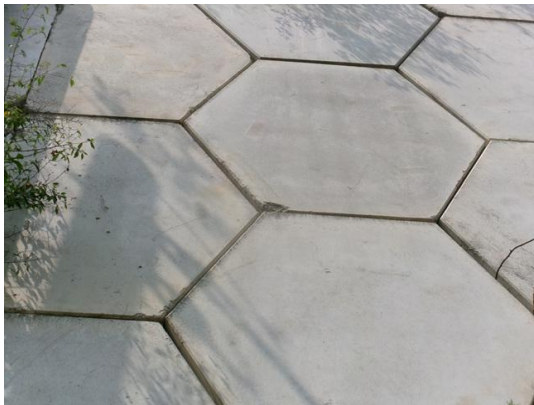
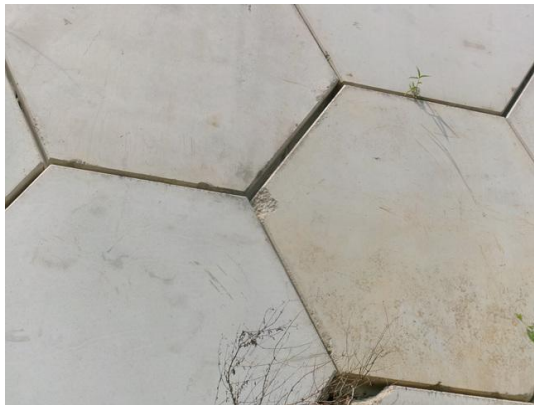
| 위 치 | S01 패널 전면부 | 위 치 | S03 배수로 |

| 현 황 | 판넬 파손(A=0.2m×0.3m) | 현 황 | 파손(A=0.2m×0.2m) |
