**상주영천고속도로 2024~2025년  
시설물 안전 점검 용역  
정기안전점검보고서**

**< 사면편 >**

**2024. 11**

**점검기관 : [주]명성엔지니어링**

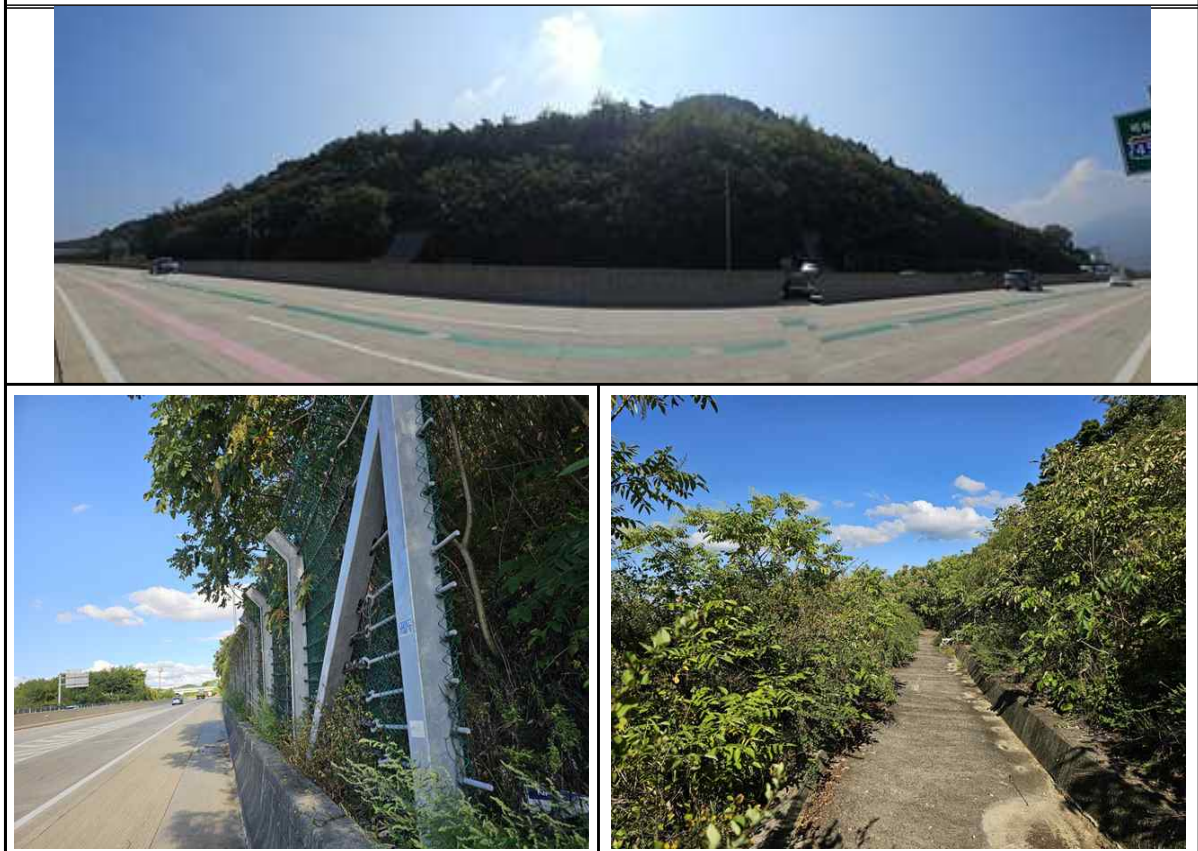
영천절토 01 (관리이정 1.000~1.400km / 1공구 STA.1+000~1+400)

| 가. 일반현황 | | | | | |
|---|---|---|---|---|---|
| 점검<br>주요결과 | - 개비온 설치<br>- 배수시설 균열 | | | | |

| 구 분 | 점검 결과 | 보수·보강 방안 |
|---|---|---|
| 배수시설 | 소단배수로 균열<br>산마루측구 균열 | 균열보수<br>균열보수 |

| 가. 일반현황 | | | | | |
|---|---|---|---|---|---|
| 주요<br>보수·보강 | 균열보수, 지속관찰 | | | | |

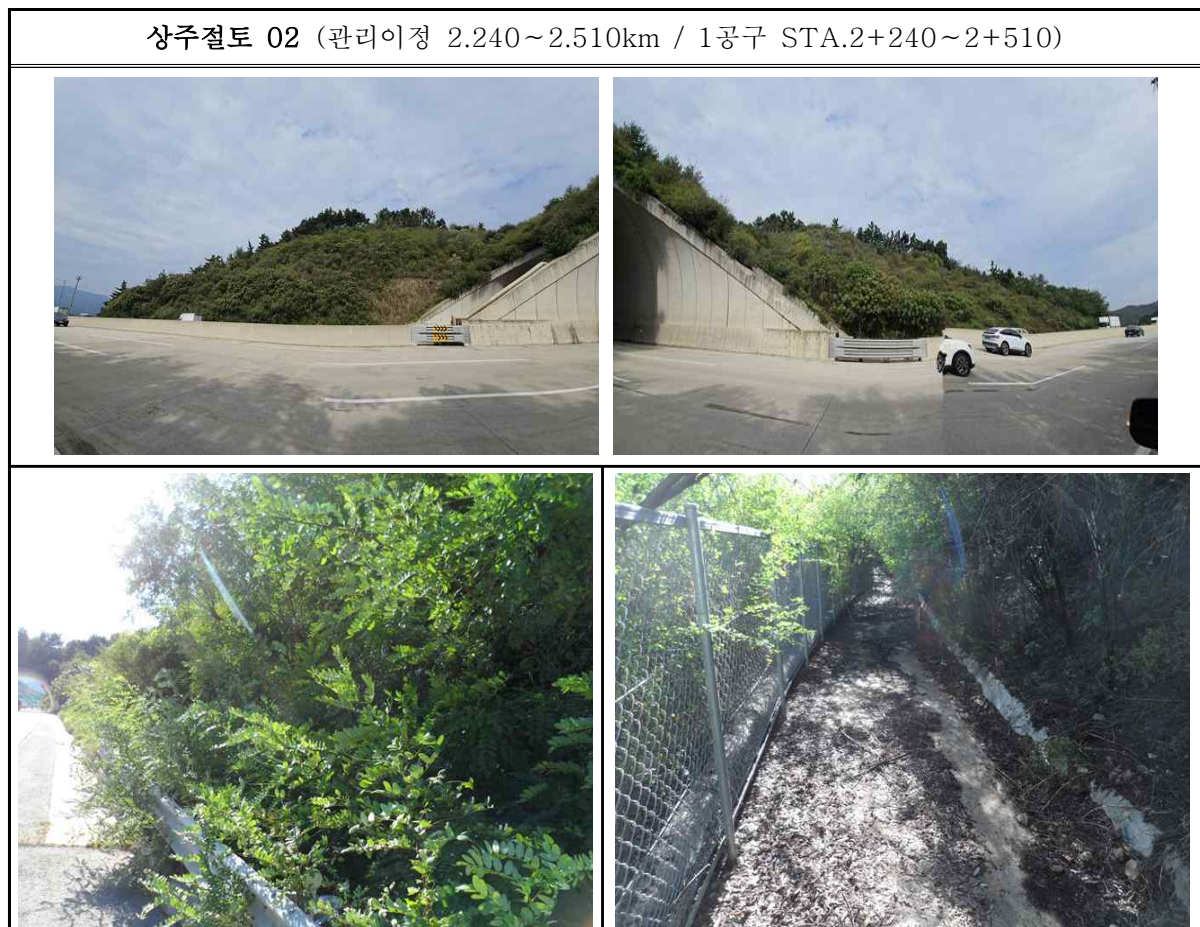
## 상주절토 02 전경 및 부위별사진

| 가. 일반현황 | | | | | |
|---|---|---|---|---|---|
| 점검<br>주요결과 | - 배수시설 균열, 토사퇴적 일부 발생 | | | | |

| 구 분 | 점검 결과 | 보수·보강 방안 |
|---|---|---|
| 배수시설 | 소단배수로 균열<br>소단배수로 토사퇴적 | 균열보수<br>청소 |

| 가. 일반현황 | | | | | |
|---|---|---|---|---|---|
| 주요<br>보수·보강 | 균열보수, 청소 | | | | |

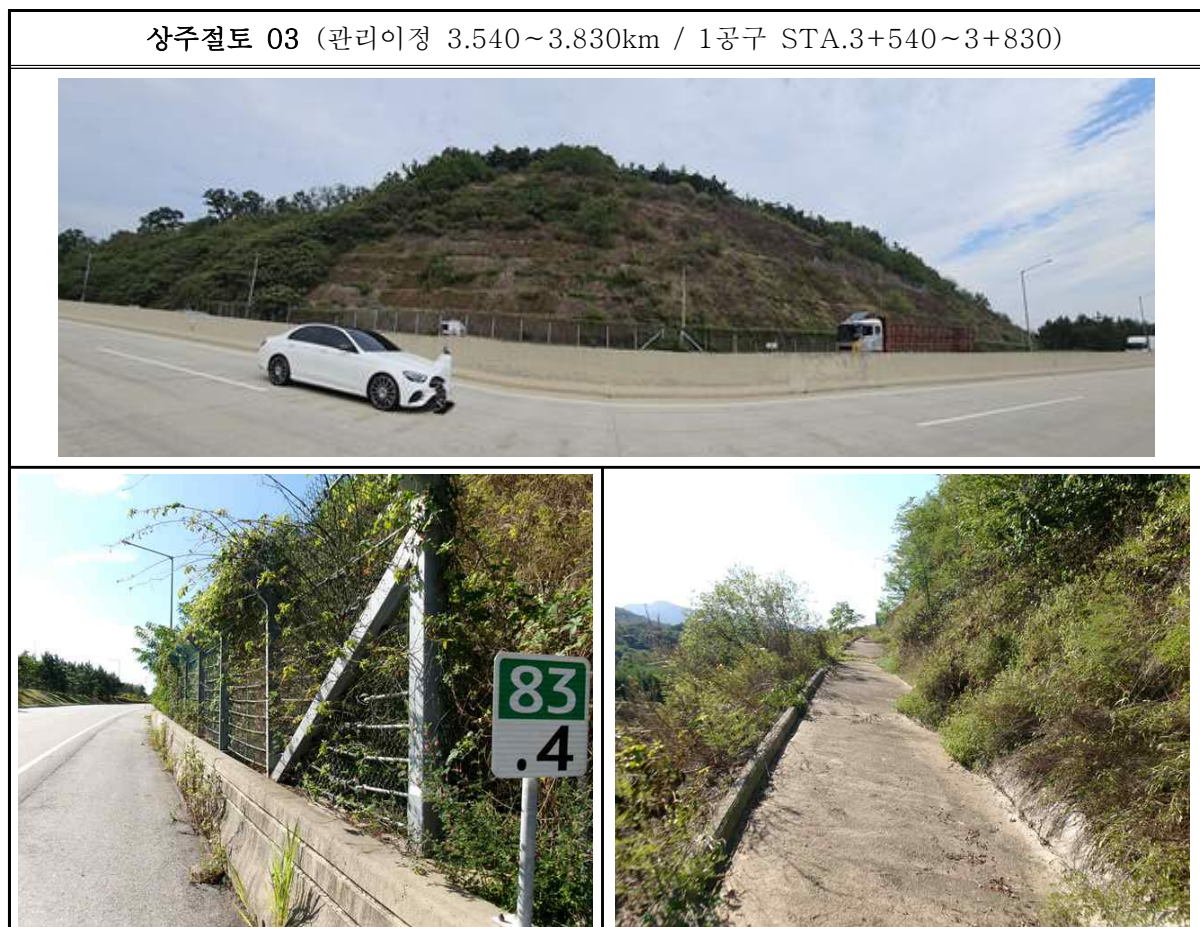
## 상주절토 03 전경 및 부위별사진

| 구 분 | 점검 결과 | 보수·보강 방안 |
|---|---|---|
| 배수시설 | 소단배수로 균열<br>소단배수로 파손<br>소단배수로 토사퇴적<br>산마루측구 균열<br>산마루측구 파손, 재료분리 | 주입보수<br>단면보수<br>청소<br>주입보수<br>단면보수 |

| 가. 일반현황 | | | | | |
|---|---|---|---|---|---|
| 주요<br>보수·보강 | 균열보수, 단면보수, 청소, 지속관찰 | | | | |

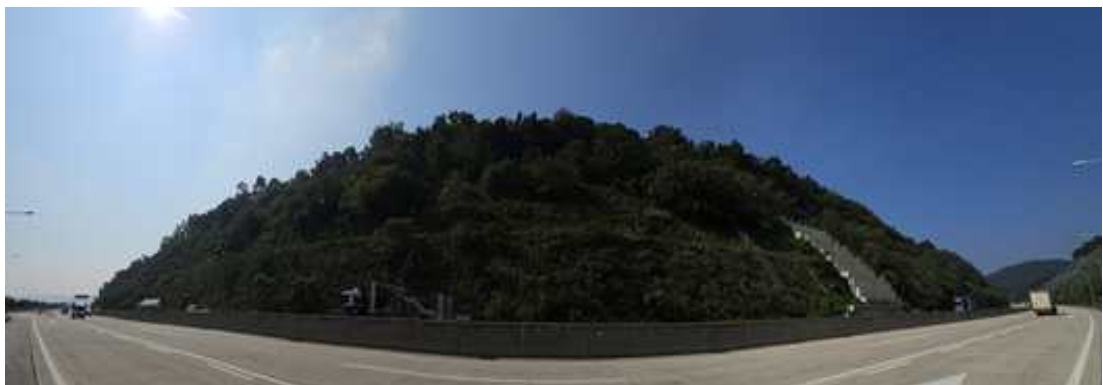
영천절토 04 (관리이정 4.300~5.120km / 1공구 STA.4+300~5+120)

| 가. 일반현황 | | | | | |
|---|---|---|---|---|---|
| 점검<br>주요결과 | - 계단식옹벽 설치<br>- 배수시설 균열 발생 | | | | |

| 구 분 | 점검 결과 | 보수·보강 방안 |
|---|---|---|
| 배수시설 | 소단배수로 균열<br>수직도수로 균열 | 주입보수<br>주입보수 |

| 가. 일반현황 | | | | | |
|---|---|---|---|---|---|
| 주요<br>보수·보강 | 균열보수, 지속관찰 | | | | |

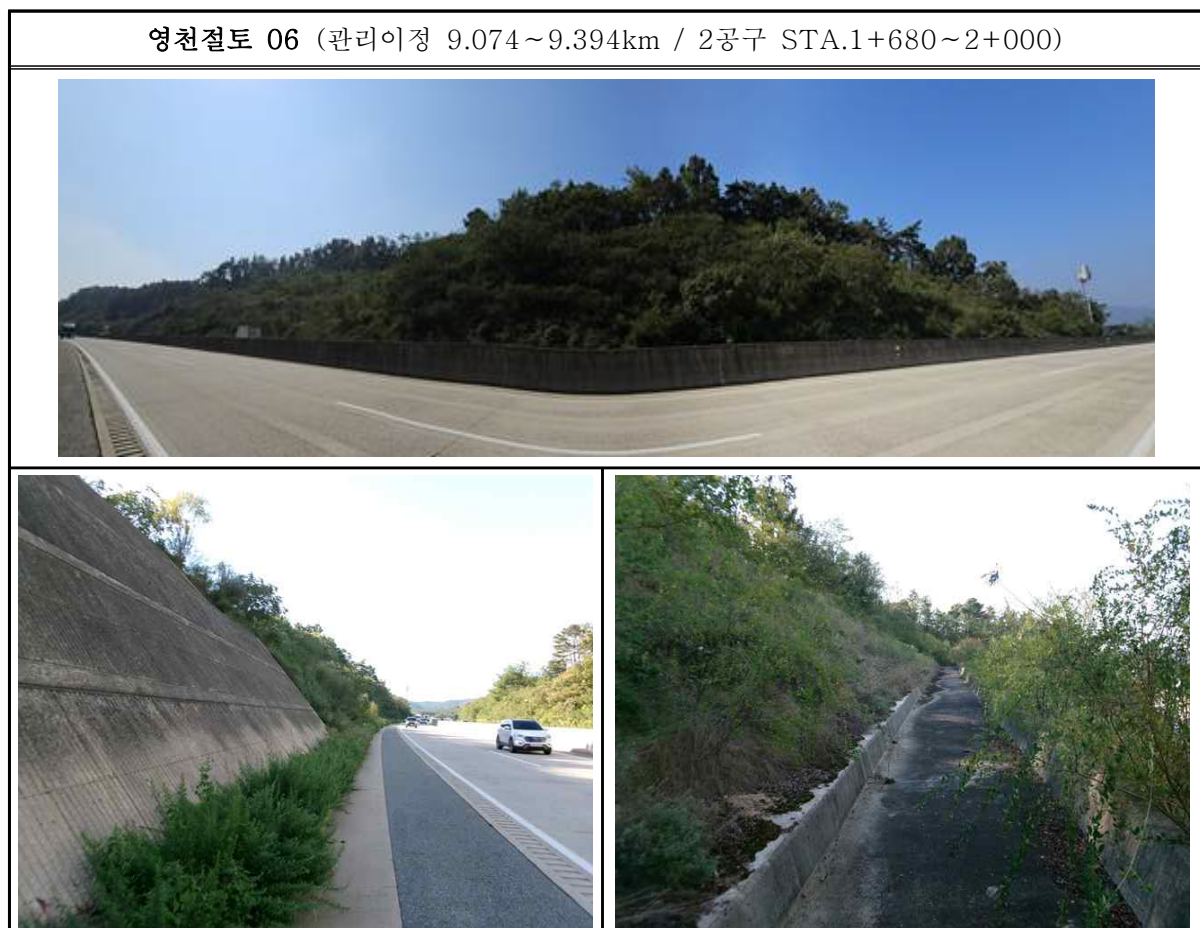
## 영천절토 06 전경 및 부위별사진

| 가. 일반현황 | | | | | |
|---|---|---|---|---|---|
| 점검<br>주요결과 | - 배수시설 균열 및 토사퇴적 | | | | |

| 구 분 | 점검 결과 | 보수·보강 방안 |
|---|---|---|
| 배수시설 | 소단배수로 균열<br>소단배수로 토사퇴적 | 주입보수<br>청소 |

| 가. 일반현황 | | | | | |
|---|---|---|---|---|---|
| 주요<br>보수·보강 | 균열보수, 정비, 지속관찰 | | | | |

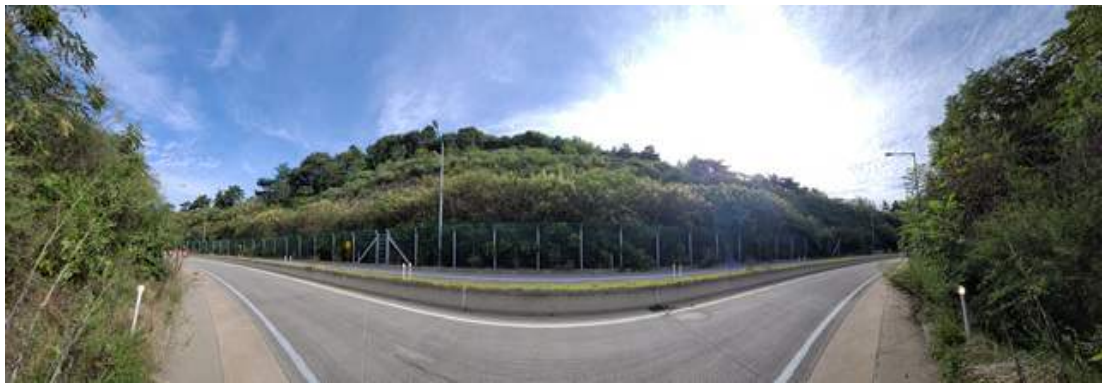
상주절토 07 (관리이정 도개IC R-A 0.070~0.330km / 2공구 도개IC R-A 0.070~0.330km)

| 가. 일반현황 | | | | | |
|---|---|---|---|---|---|
| 점검<br>주요결과 | - 배수시설 균열 | | | | |

| 구 분 | 점검 결과 | 보수·보강 방안 |
|---|---|---|
| 배수시설 | 소단배수로 균열<br>산마루측구 균열 | 균열보수<br>균열보수 |

| 가. 일반현황 | | | | | |
|---|---|---|---|---|---|
| 주요<br>보수·보강 | 균열보수 | | | | |

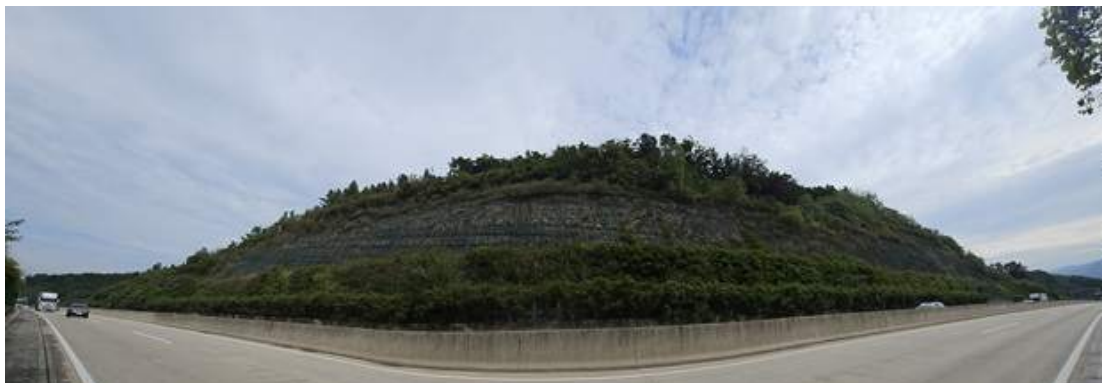
상주절토 09 (관리이정 14.494~14.934km / 2공구 STA.7+100~7+540)

| 가. 일반현황 | | | | | |
|---|---|---|---|---|---|
| 점검<br>주요결과 | - 사면부 파쇄<br>- 배수시설 균열 및 망상균열, 토사퇴적 | | | | |

| 구 분 | 점검 결과 | 보수·보강 방안 |
|---|---|---|
| 배수시설 | 소단배수로 균열<br>소단배수로 망상균열<br>소단배수로 파손<br>소단배수로 토사퇴적<br>산마루측구 균열 | 주입보수<br>주입보수<br>단면보수<br>정비<br>주입보수 |

| 가. 일반현황 | | | | | |
|---|---|---|---|---|---|
| 주요<br>보수·보강 | 균열보수, 청소, 지속관찰 | | | | |

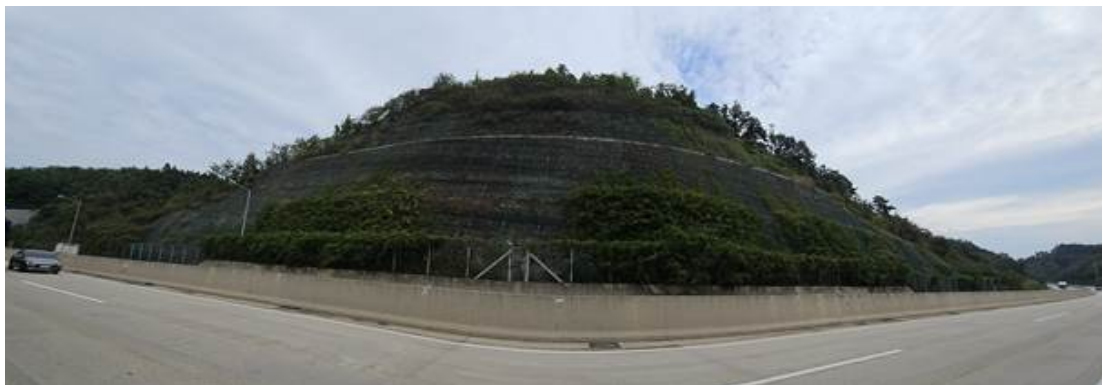
상주절토 10 (관리이정 15.314~15.514km / 2공구 STA.7+920~8+120)

| 가. 일반현황 | | | | | |
|---|---|---|---|---|---|
| 점검<br>주요결과 | - 배수시설 균열, 토사퇴적 | | | | |

| 구 분 | 점검 결과 | 보수·보강 방안 |
|---|---|---|
| 배수시설 | 소단배수로 균열<br>소단배수로 토사퇴적<br>산마루측구 파손<br>산마루측구 균열 | 주입보수<br>정비<br>단면보수<br>주입보수 |

| 가. 일반현황 | | | | | |
|---|---|---|---|---|---|
| 주요<br>보수·보강 | 균열보수, 청소, 지속관찰 | | | | |

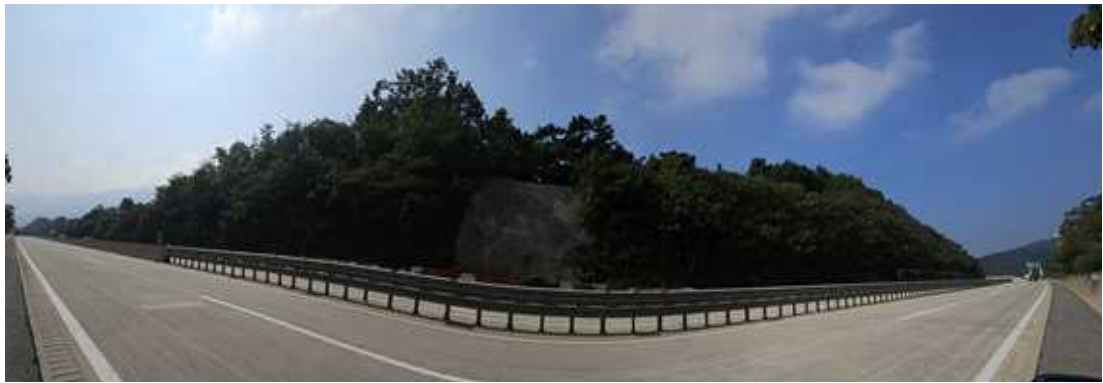
영천절토 12 (관리이정 16.844~17.264km / 3공구 STA.0+830~1+250)

| 점검<br>주요결과 | - 배수시설 균열, 토사퇴적 | | | | |

| 구 분 | 점검 결과 | 보수·보강 방안 |
|---|---|---|
| 배수시설 | 소단배수로 균열<br>소단배수로 토사퇴적<br>산마루측구 균열 | 균열보수<br>정비<br>균열보수 |

| 주요<br>보수·보강 | 균열보수, 정비, 지속관찰 | | | | |

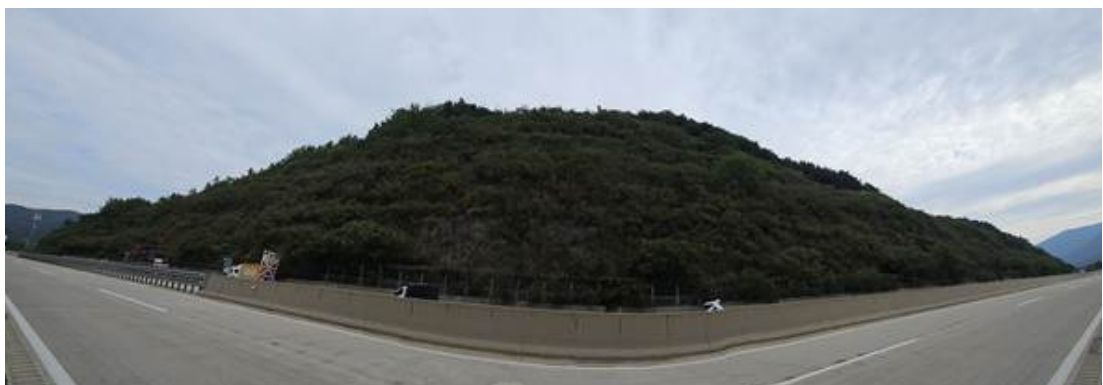
상주절토 13 (관리이정 16.864~17.284km / 3공구 STA.0+850~1+270)

| 가. 일반현황 | | | | | |
|---|---|---|---|---|---|
| 점검<br>주요결과 | - 배수시설 균열, 파손 | | | | |

| 구 분 | 점검 결과 | 보수·보강 방안 |
|---|---|---|
| 배수시설 | 소단배수로 균열<br>산마루측구 균열<br>산마루측구 파손<br>산마루측구 재료분리 | 주입보수<br>주입보수<br>단면보수<br>단면보수 |

| 가. 일반현황 | | | | | |
|---|---|---|---|---|---|
| 주요<br>보수·보강 | 균열보수, 단면보수 지속관찰 | | | | |

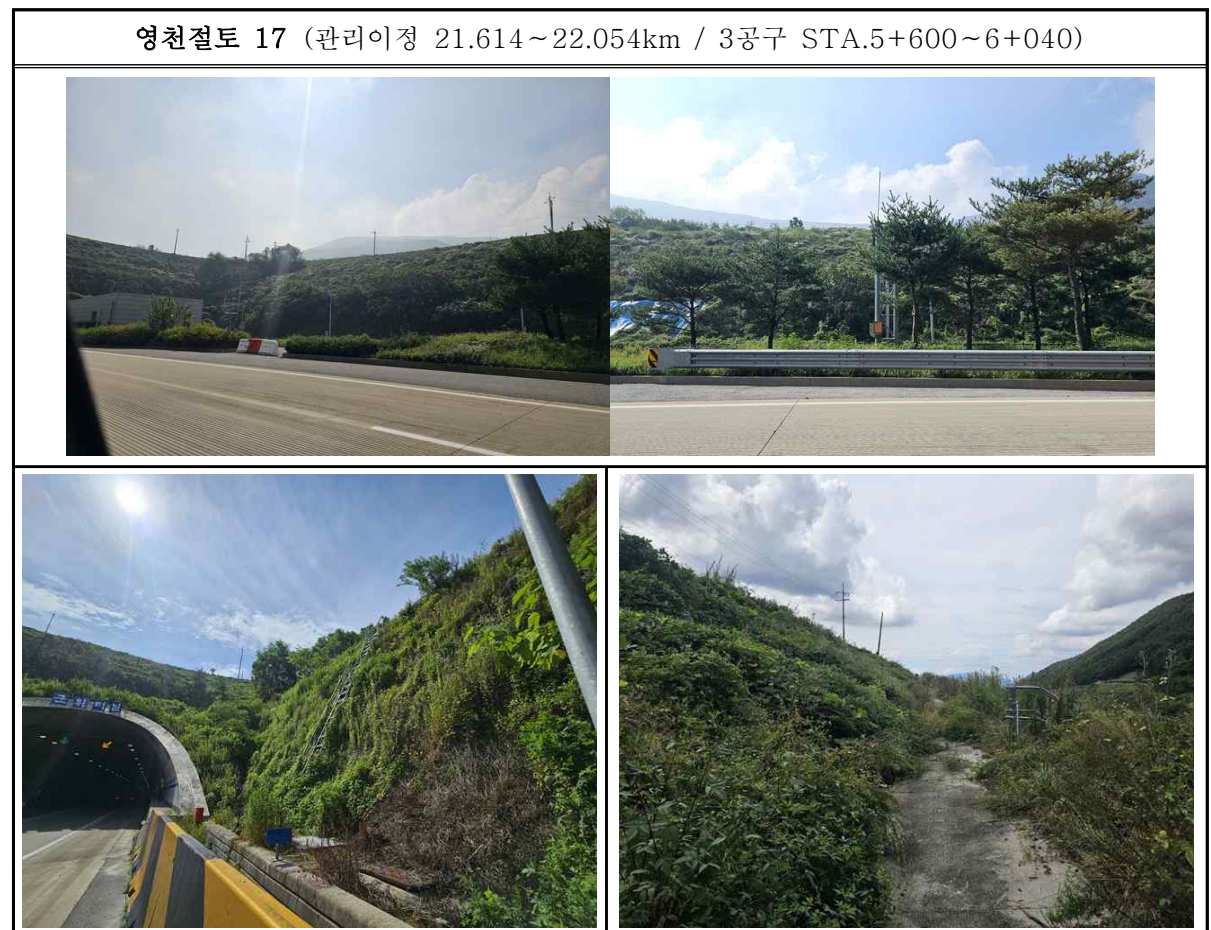
## 영천절토 17 전경 및 부위별사진

| 가. 일반현황 | | | | | |
|---|---|---|---|---|---|
| 점검<br>주요결과 | - 표층유실 임시보수<br>- 배수시설 균열 | | | | |

| 구 분 | 점검 결과 | 보수·보강 방안 |
|---|---|---|
| 배수시설 | 소단배수로 균열 | 균열보수 |
| 보호시설 | 점검계단 식생 | 정비 |

| 가. 일반현황 | | | | | |
|---|---|---|---|---|---|
| 주요<br>보수·보강 | 개비온, 균열보수, 지속관찰 | | | | |

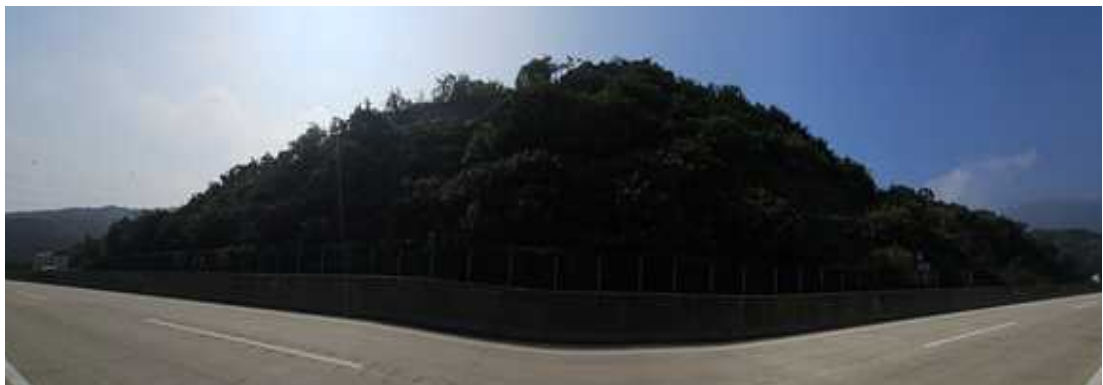
영천절토 19 (관리이정 24.754~24.974km / 3공구 STA.8+740~8+960)

| 가. 일반현황 | | | | | |
|---|---|---|---|---|---|
| 점검<br>주요결과 | - 사면부 표층유실 임시보수(현재양호)<br>- 배수시설 균열 및 토사퇴적, 파손 | | | | |

| 구 분 | 점검 결과 | 보수·보강 방안 |
|---|---|---|
| 배수시설 | 소단배수로 균열<br>소단배수로 토사퇴적<br>산마루측구 균열<br>산마루측구 파손 | 균열보수<br>청소<br>균열보수<br>단면보수 |

| 가. 일반현황 | | | | | |
|---|---|---|---|---|---|
| 주요<br>보수·보강 | 지속관찰, 균열보수, 청소 | | | | |

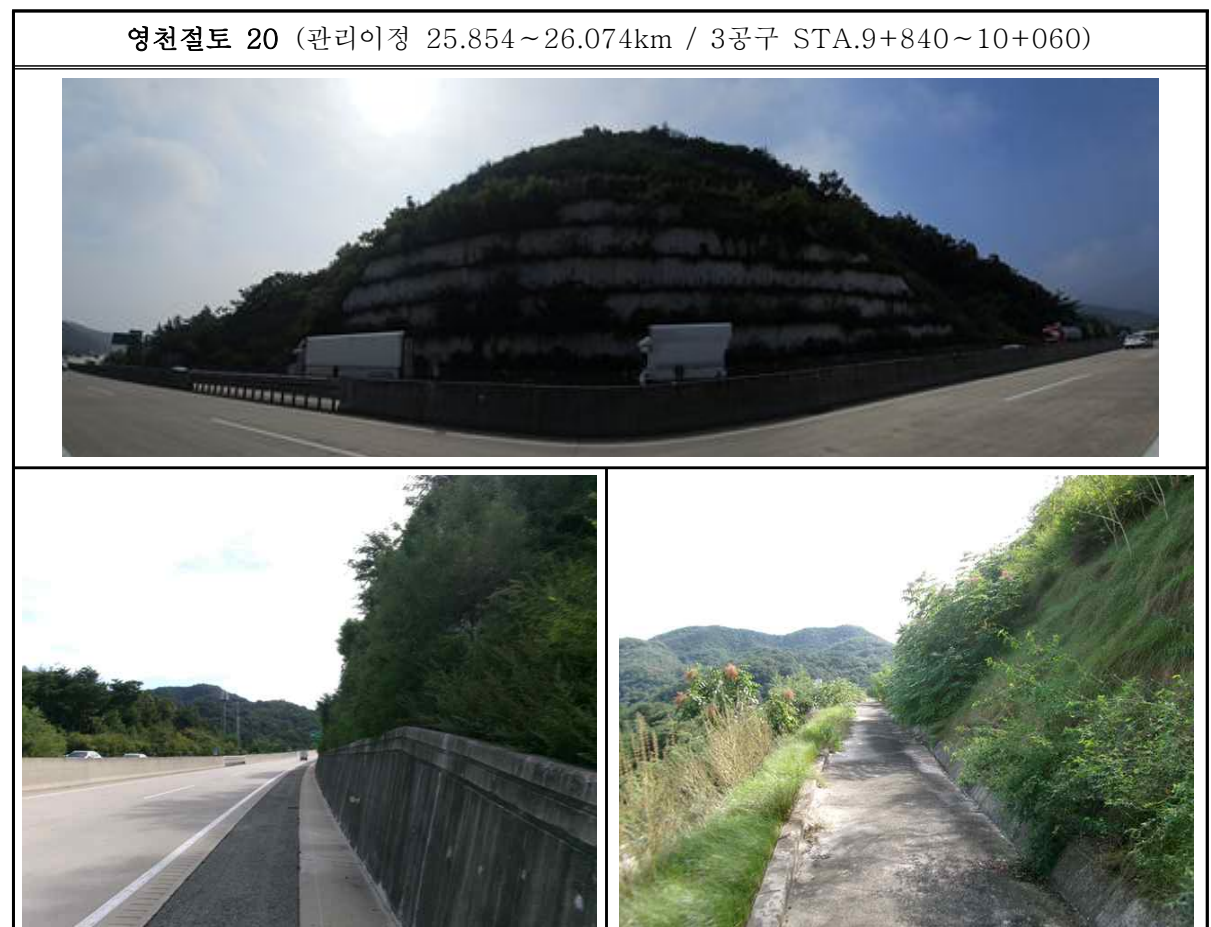
## 영천절토 20 전경 및 부위별사진

| 가. 일반현황 | | | | | |
|---|---|---|---|---|---|
| 점검<br>주요결과 | - 배수시설 균열 및 망상균열<br>- 절토부 옹벽 앵커캡 파손, 균열 | | | | |

| 구 분 | 점검 결과 | 보수·보강 방안 |
|---|---|---|
| 배수시설 | 소단배수로 균열<br>소단배수로 망상균열<br>산마루측구 균열<br>산마루측구 파손 | 주입보수<br>균열보수<br>주입보수<br>단면보수 |
| 보호시설 | 앵커캡 파손<br>옹벽 균열<br>울타리 변형 | 캡교체<br>주입보수<br>정비 |

| 가. 일반현황 | | | | | |
|---|---|---|---|---|---|
| 주요<br>보수·보강 | 균열보수, 캡교체 | | | | |

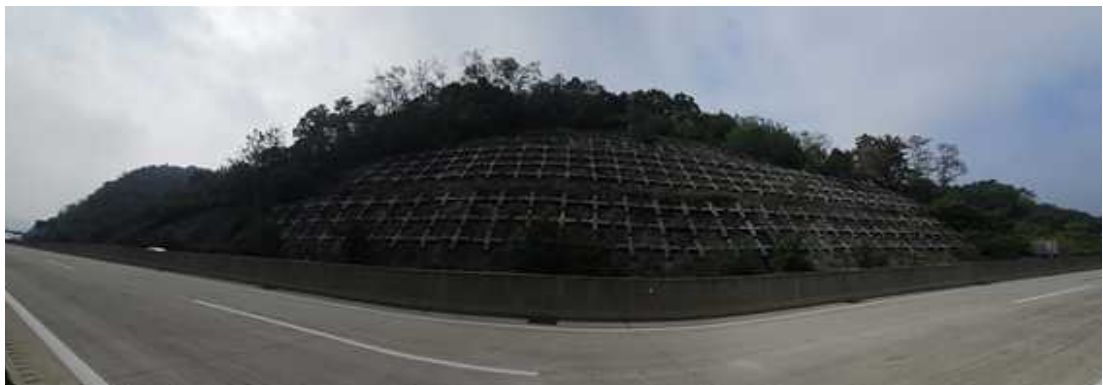
영천절토 22 (관리이정 27.484~27.674km / 3공구 STA.11+470~11+660)

| 점검<br>주요결과 | - 배수시설 균열, 파손 | | | | |

| 구 분 | 점검 결과 | 보수·보강 방안 |
|---|---|---|
| 배수시설 | 소단배수로 균열<br>소단배수로 토사퇴적<br>산마루측구 파손 | 주입보수<br>정비<br>단면보수 |

| 주요<br>보수·보강 | 균열보수, 단면보수 | | | | |

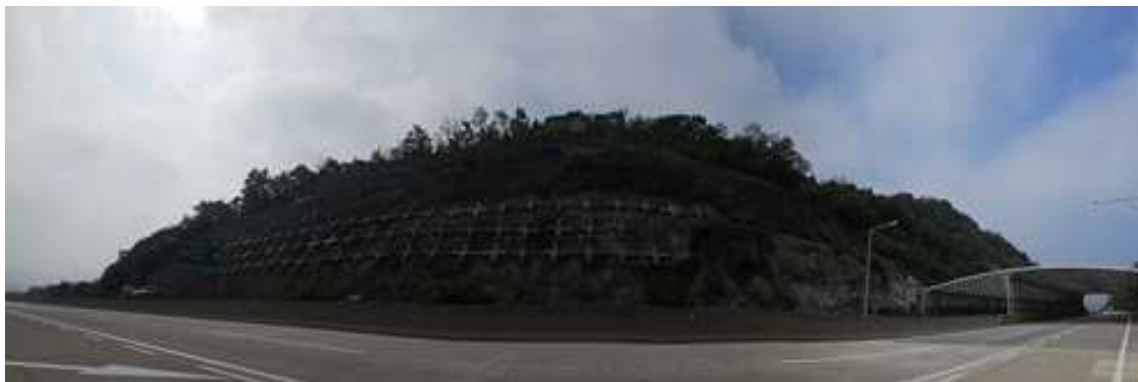
영천절토 23 (관리이정 27.674~28.114km / 3공구 STA.11+660~12+100)

| 가. 일반현황 | | | | | |
|---|---|---|---|---|---|
| 점검<br>주요결과 | - 사면부 이완암<br>- 숏크리트 백태<br>- 배수시설 균열 | | | | |

| 구 분 | 점검 결과 | 보수·보강 방안 |
|---|---|---|
| 배수시설 | 소단배수로 균열<br>산마루측구 균열 | 주입보수<br>주입보수 |

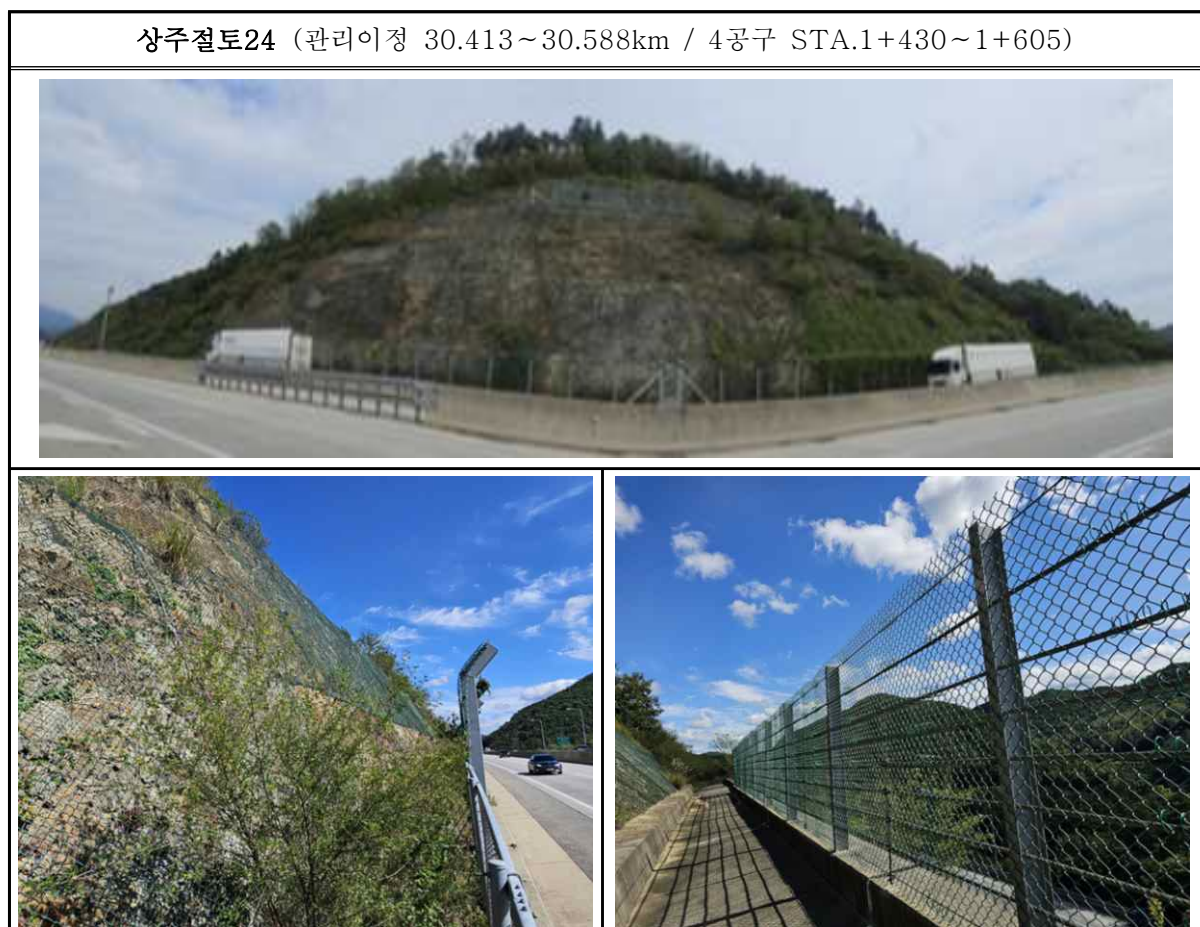
## 상주절토 24 전경 및 부위별사진

| 가. 일반현황 | | | | | |
|---|---|---|---|---|---|
| 점검<br>주요결과 | - 배수시설 균열, 망상균열, 파손, 재료분리 | | | | |

| 구 분 | 점검 결과 | 보수·보강 방안 |
|---|---|---|
| 배수시설 | 소단배수로 균열, 망상균열<br>소단배수로 파손<br>산마루측구 균열<br>산마루측구 재료분리 | 주입보수<br>단면보수<br>주입보수<br>단면보수 |

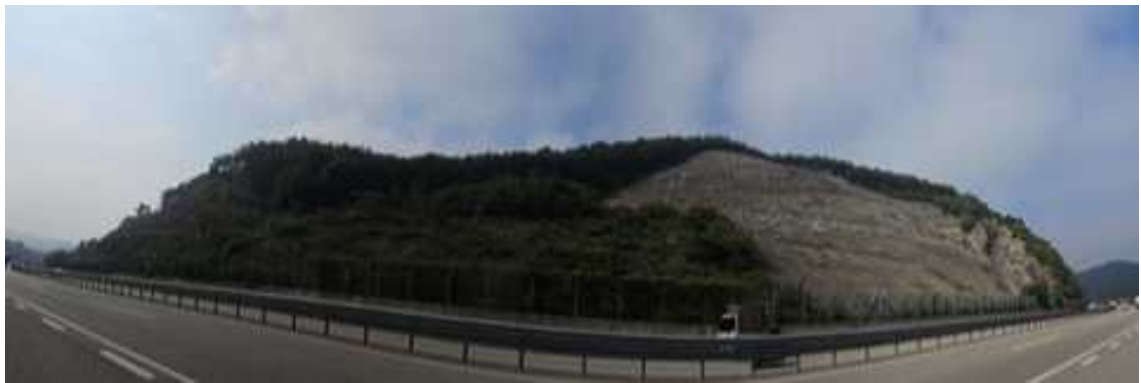
영천절토 25 (관리이정 31.213~31.733km / 4공구 STA.2+230~2+750)

| 가. 일반현황 | | | | | |
|---|---|---|---|---|---|
| 점검<br>주요결과 | - 배수시설 균열, 토사퇴적<br>- 보호시설 앵커부 콘크리트 박락, 울타리 설치미흡 | | | | |

| 구 분 | 점검 결과 | 보수·보강 방안 |
|---|---|---|
| 배수시설 | 소단배수로 균열<br>소단배수로 토사퇴적 | 주입보수<br>청소 |

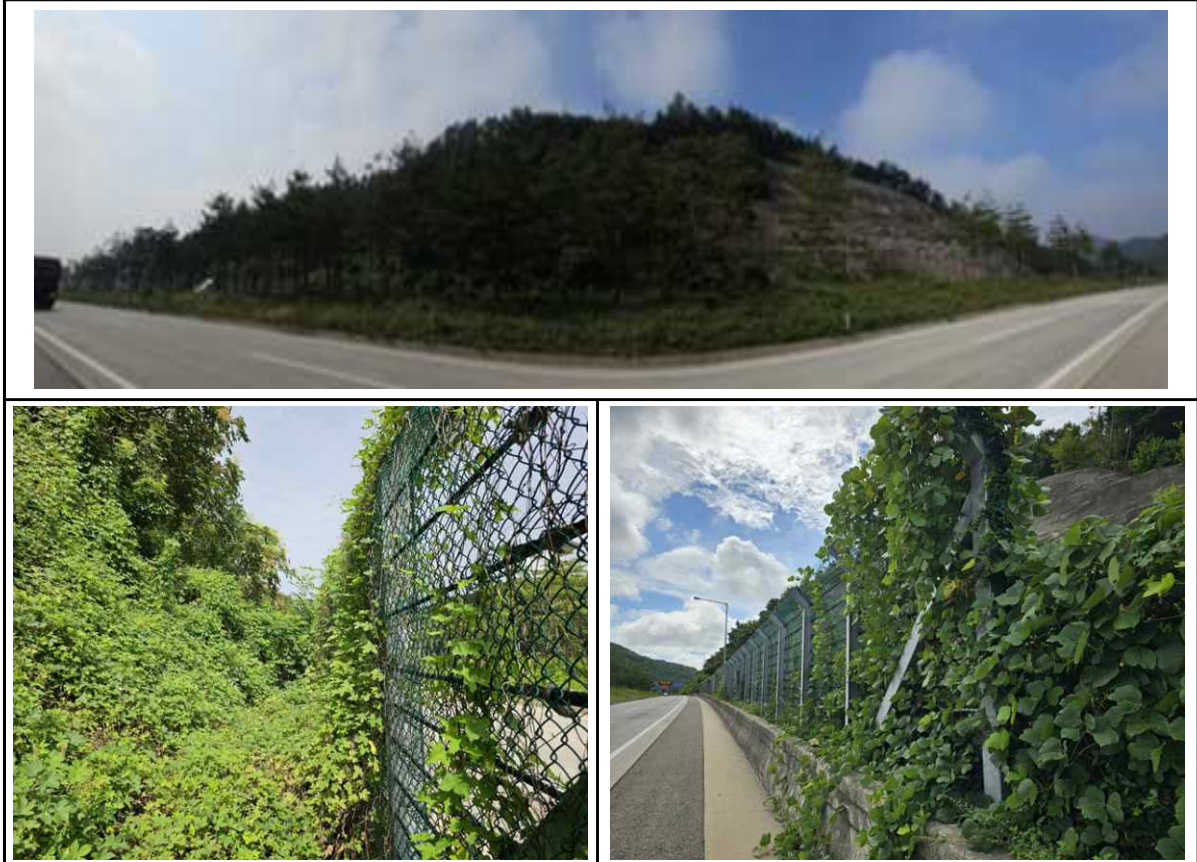
영천절토 26 (관리이정 33.628~33.933km / 4공구 STA.4+645~4+950)

| 점검<br>주요결과 | - 사면부 표층유실 임시보수<br>- 보호시설 슛크리트 균열, 백태, 파손, 들뜸<br>- 배수시설 균열 | | | | |

| 구 분 | 점검 결과 | 보수·보강 방안 |
|---|---|---|
| 배수시설 | 소단배수로 균열 | 주입보수 |
| 보호시설 | 숯크리트 균열, 파손, 들뜸<br>숯크리트 백태 | 단면보수<br>지속관찰 후 조치 |

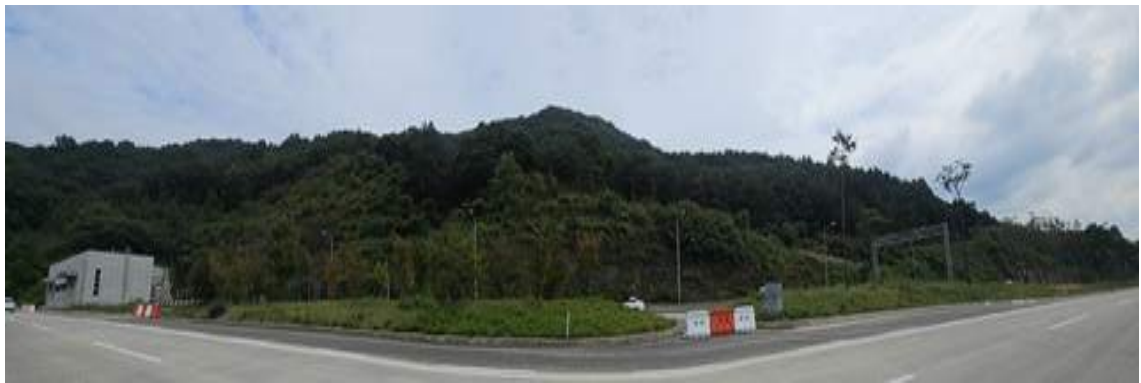
상주절토 27 (관리이정 36.235~36.375km / 5공구 STA.0+000~0+140)

| 가. 일반현황 | | | | | |
|---|---|---|---|---|---|
| 점검<br>주요결과 | - 사면부 표층유실부 임시보수<br>- 배수시설 균열 | | | | |

| 구 분 | 점검 결과 | 보수·보강 방안 |
|---|---|---|
| 배수시설 | 산마루측구 균열 | 주입보수 |

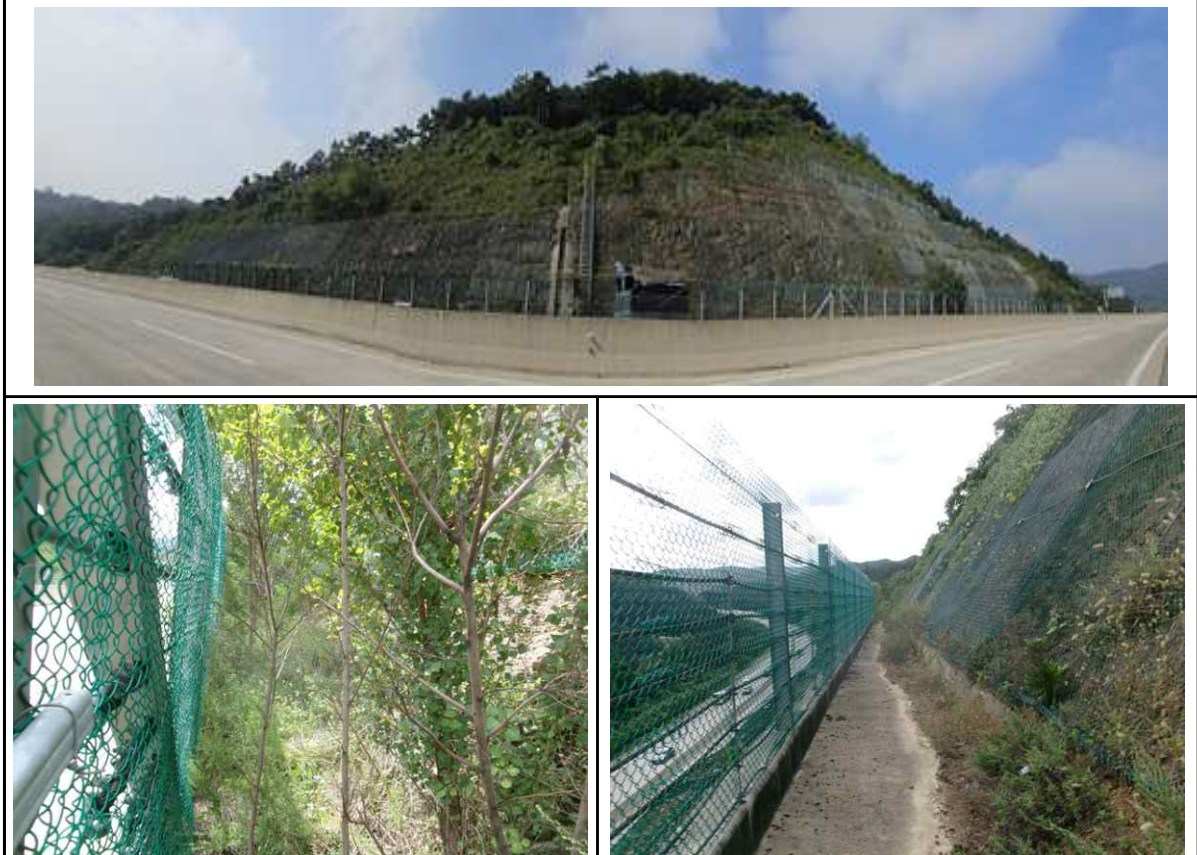
영천절토 28 (관리이정 37.175~37.415km / 5공구 STA.0+940~1+180)

| 점검<br>주요결과 | - 사면부 표층유실 임시보수, 켜기파괴 징후구간<br>- 배수시설 균열, 파손, 토사퇴적, 재료분리 | | | | |

| 구 분 | 점검 결과 | 보수·보강 방안 |
|---|---|---|
| 배수시설 | 소단배수로 균열<br>소단배수로 토사퇴적<br>산마루측구 파손<br>수직도수로 재료분리 | 주입보수<br>청소<br>단면보수<br>단면보수 |

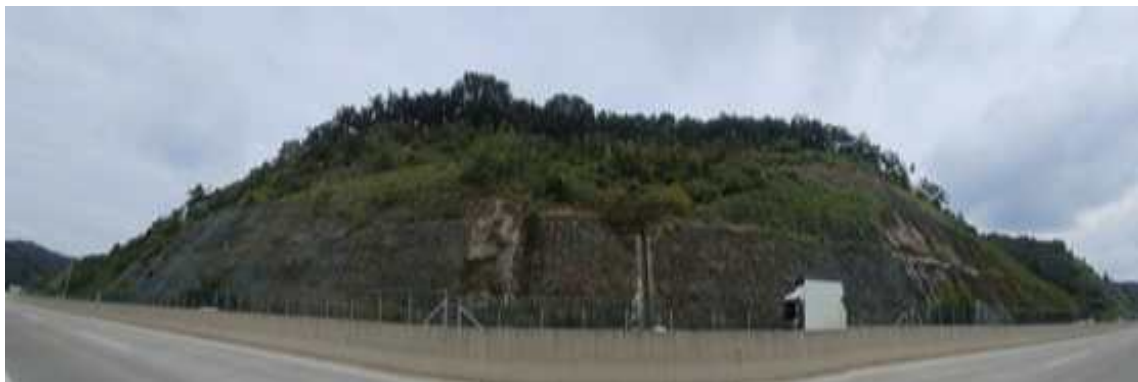
상주절토 29 (관리이정 38.165~38.455km / 5공구 STA.1+930~2+220)

| 점검<br>주요결과 | - 배수시설 균열, 파손, 토사퇴적, 파손 및 철근노출<br>- 보호시설 슛크리트 망상균열, 백태, 누수흔적 | | | | |

| 구 분 | 점검 결과 | 보수·보강 방안 |
|---|---|---|
| 배수시설 | 소단배수로, 산마루측구 균열<br>소단배수로 파손 및 철근노출<br>소단배수로 토사퇴적<br>산마루측구 파손 | 주입보수<br>단면보수(방청)<br>청소<br>단면보수 |
| 보호시설 | 숏크리트 망상균열<br>숏크리트 백태, 누수흔적 | 지속관찰<br>지속관찰 |

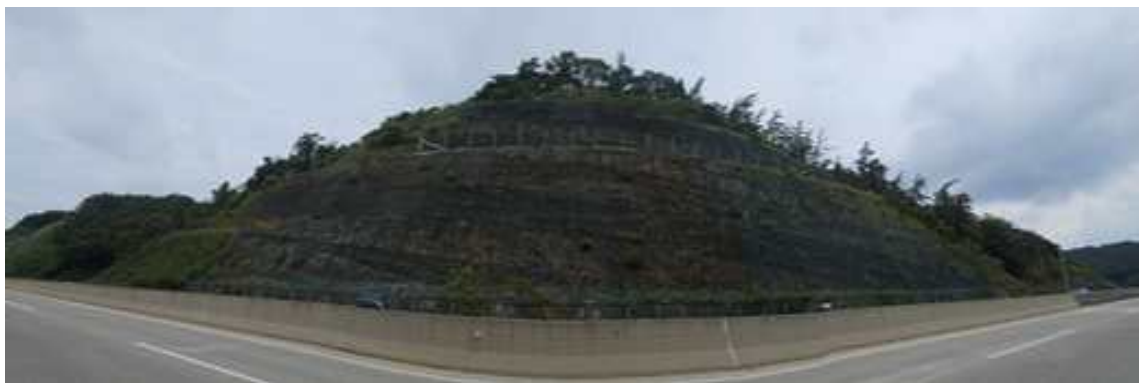
상주절토 30 (관리이정 38.525~38.685km / 5공구 STA.2+290~2+450)

| 가. 일반현황 | | | | | |
|---|---|---|---|---|---|
| 점검<br>주요결과 | - 배수시설 균열, 재료분리, 토사 및 낙석적치 | | | | |

| 구 분 | 점검 결과 | 보수·보강 방안 |
|---|---|---|
| 배수시설 | 소단배수로 균열<br>소단배수로 토사 및 낙석적치<br>산마루측구 재료분리 | 주입보수<br>청소<br>단면보수 |

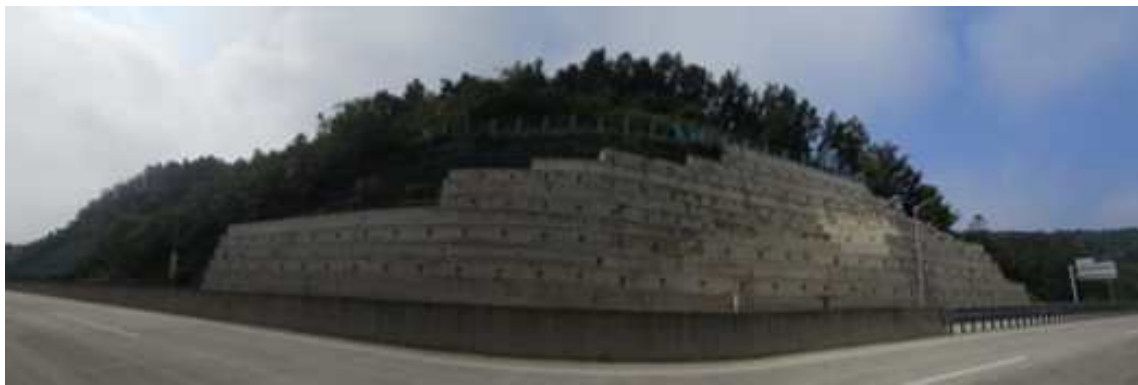
영천절토 31 (관리이정 40.025~40.175km / 5공구 STA.3+790~8+940)

| 점검<br>주요결과 | - 배수시설 균열 토사퇴적 | | | | |

| 구 분 | 점검 결과 | 보수·보강 방안 |
|---|---|---|
| 배수시설 | 소단배수로 균열<br>소단배수로 토사퇴적 | 주입보수<br>청소 |

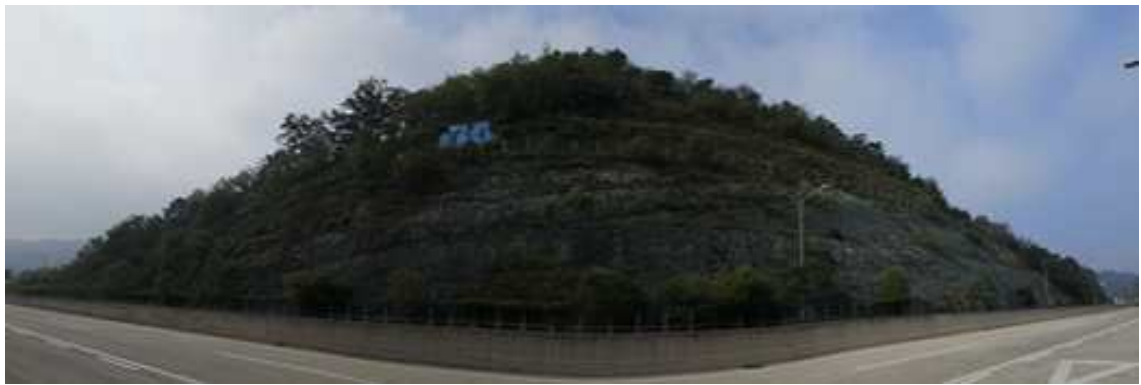
영천절토 32 (관리이정 40.545~40.895km / 5공구 STA.4+310~4+660)

| 가. 일반현황 | | | | | |
|---|---|---|---|---|---|
| 점검<br>주요결과 | - 사면부 뜯돌 및 이완암, 표층유실, 낙석<br>- 배수시설 균열, 파손, 토사 및 식생퇴적 | | | | |

| 구 분 | 점검 결과 | 보수·보강 방안 |
|---|---|---|
| 배수시설 | 소단배수로, 산마루측구 균열<br>소단배수로 토사 및 식생퇴적<br>산마루측구 파손 | 주입보수<br>청소<br>단면보수 |

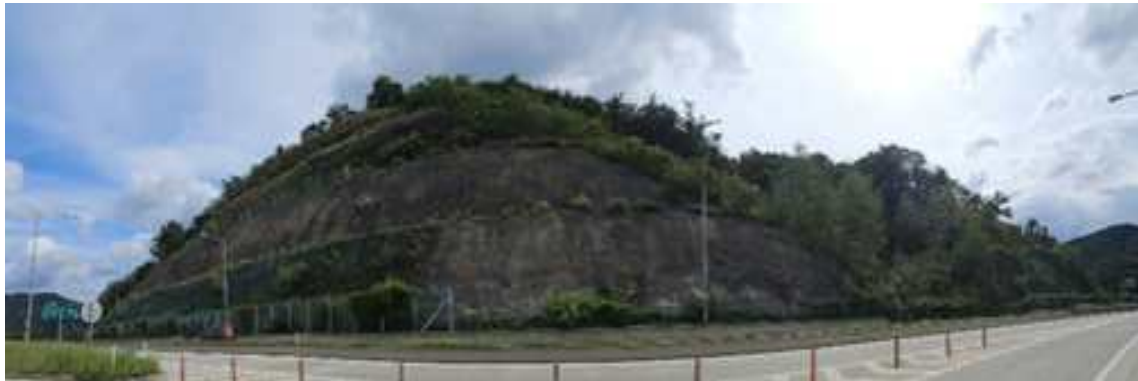
영천절토 33 (관리이정 0.360~0.690km / 5공구 군위R-A(본선)STA.0+360~0+690)

| 가. 일반현황 | | | | | |
|---|---|---|---|---|---|
| 점검<br>주요결과 | - 사면부 충전물 유실<br>- 보호시설 슛크리트 들뜸, 백태, 누수<br>- 배수시설 균열 | | | | |

| 구 분 | 점검 결과 | 보수·보강 방안 |
|---|---|---|
| 배수시설 | 소단배수로 균열 | 주입보수 |
| 보호시설 | 숯크리트 들뜸<br>숯크리트 백태, 누수 | 단면보수<br>지속관찰 |

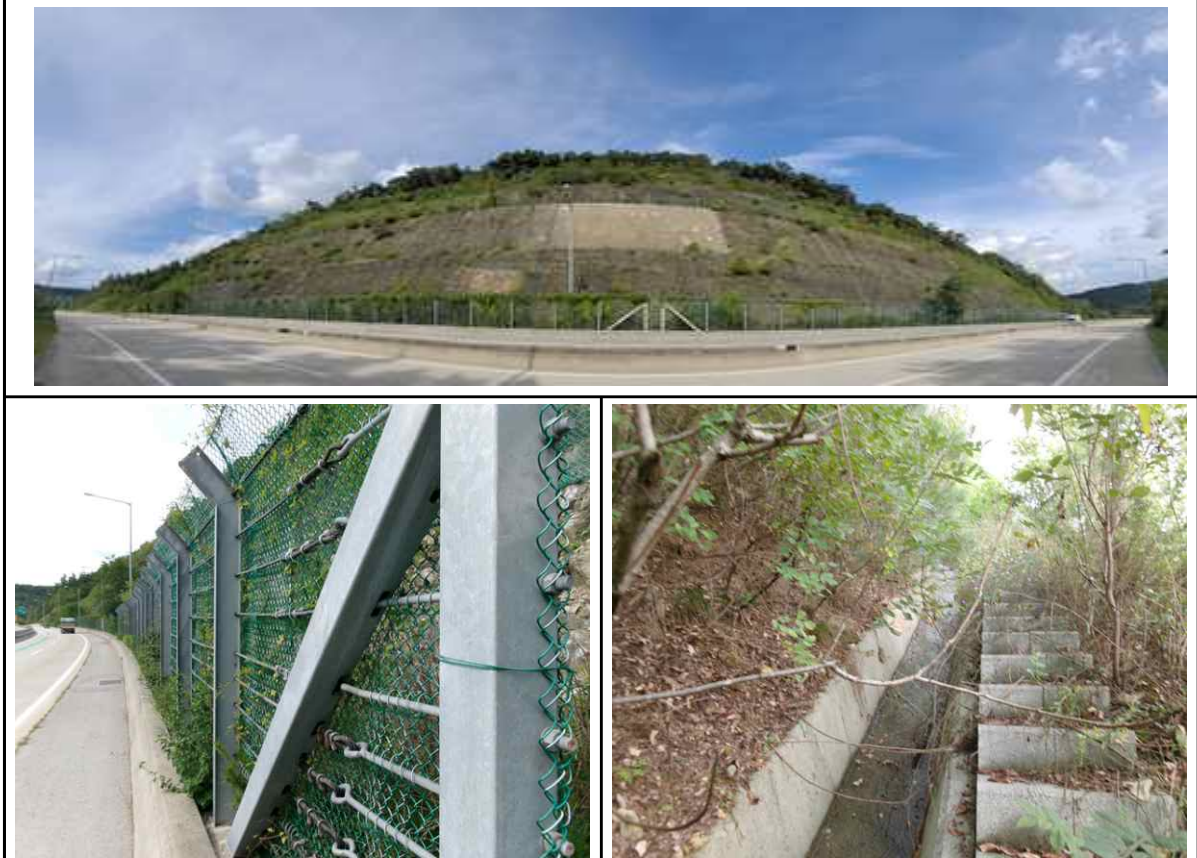
영천절토 34 (관리이정 1.890~2.150km / 5공구 군위R-A(중양)STA.1+890~2+150)

| 가. 일반현황 | | | | | |
|---|---|---|---|---|---|
| 점검<br>주요결과 | - 배수시설 균열, 망상균열 | | | | |

| 구 분 | 점검 결과 | 보수 · 보강 방안 |
|---|---|---|
| 배수시설 | 소단배수로 균열<br>소단배수로 망상균열<br>산마루측구 균열 | 주입보수<br>주입보수<br>주입보수 |

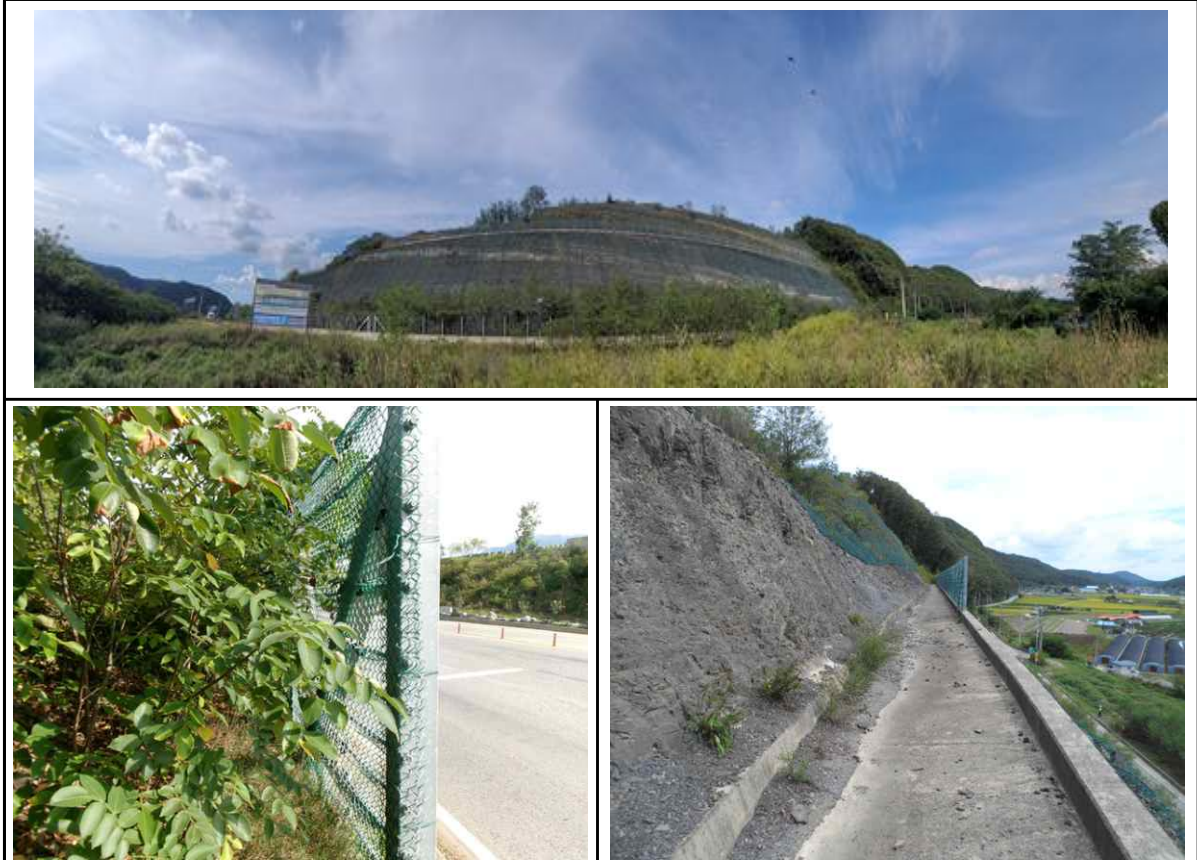
상주절토 35 (관리이정 0.160~0.42km / 6공구 STA.0+160~0+420(이설도로#2))

| 가. 일반현황 | | | | | |
|---|---|---|---|---|---|
| 점검<br>주요결과 | - 낙석방지울타리 지주부 파손, 배수시설 균열, 망상균열, 낙석퇴적 | | | | |

| 구 분 | 점검 결과 | 보수 · 보강 방안 |
|---|---|---|
| 배수시설 | 소단배수로 균열<br>소단배수로 망상균열<br>소단배수로 낙석퇴적<br>산마루측구 균열 | 주입보수<br>주입보수<br>정비<br>주입보수 |

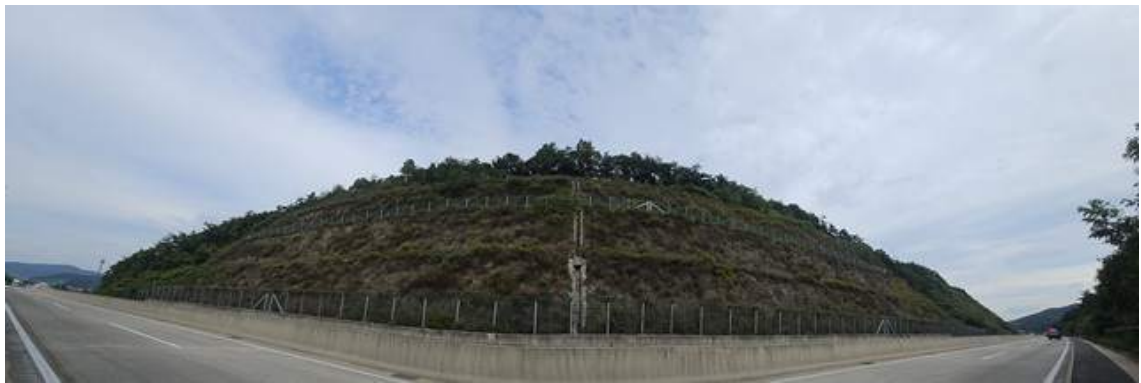
상주절토 36 (관리이정 53.068~53.448km / 6공구 STA.8+850~9+230)

| 가. 일반현황 | | | | | |
|---|---|---|---|---|---|
| 점검<br>주요결과 | - 사면부 녹생토 유실<br>- 배수시설 균열, 토사퇴적 | | | | |

| 구 분 | 점검 결과 | 보수 · 보강 방안 |
|---|---|---|
| 배수시설 | 소단배수로 균열<br>소단배수로 토사퇴적 | 주입보수<br>청소 |

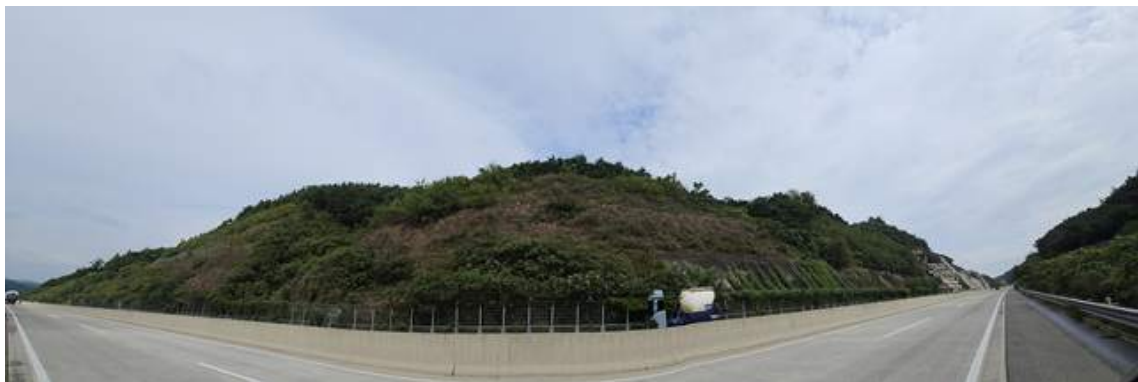
상주절토 37 (관리이정 54.038~54.798km / 6공구 STA.9+820~10+580)

| 가. 일반현황 | | | | | |
|---|---|---|---|---|---|
| 점검<br>주요결과 | - 배수시설 균열<br>- 보호시설 슛크리트 들뜸 | | | | |

| 구 분 | 점검 결과 | 보수·보강 방안 |
|---|---|---|
| 배수시설 | 소단배수로 균열<br>산마루측구 균열 | 주입보수<br>주입보수 |

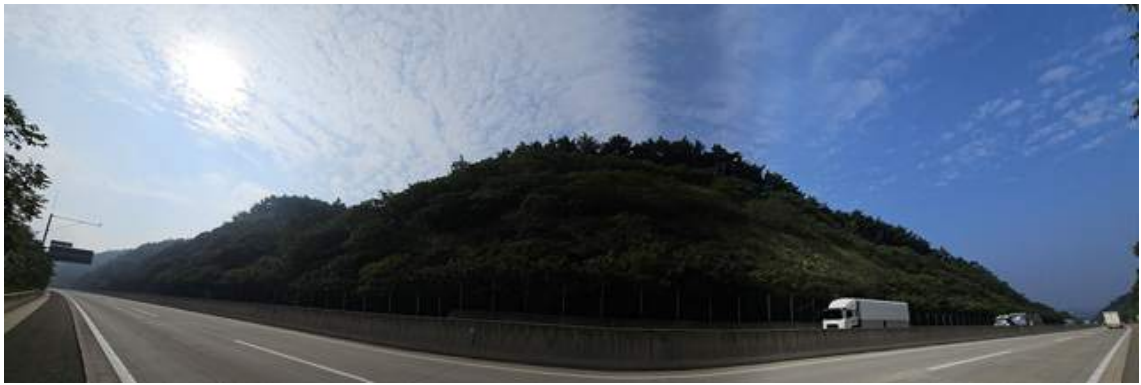
영천절토 38 (관리이정 54.478~54.928km / 6공구 STA.10+260~10+710)

| 가. 일반현황 | | | | | |
|---|---|---|---|---|---|
| 점검<br>주요결과 | - 사면부 심한풍화<br>- 배수시설 균열, 파손, 토사퇴적 | | | | |

| 구 분 | 점검 결과 | 보수·보강 방안 |
|---|---|---|
| 배수시설 | 소단배수로 균열<br>소단배수로 파손<br>소단배수로 토사퇴적<br>산마루측구 균열<br>산마루측구 파손 | 주입보수<br>단면보수<br>정비<br>주입보수<br>단면보수 |

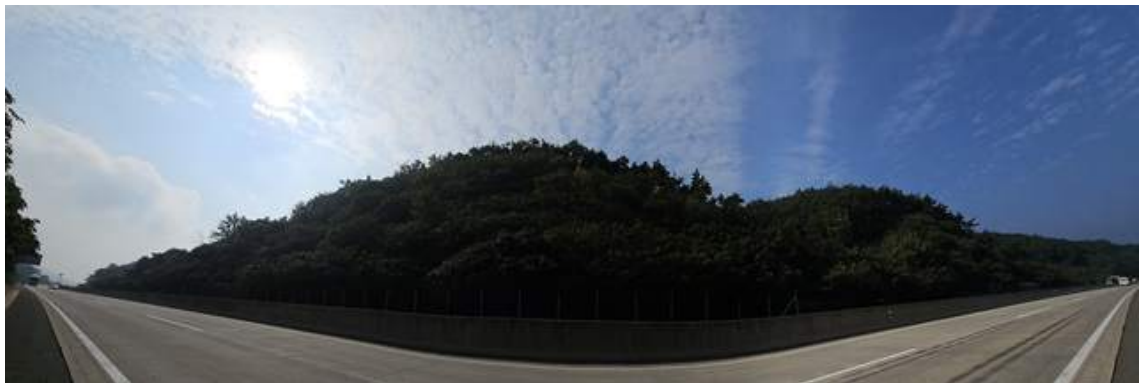
영천절토 39 (관리이정 55.188~55.448km / 6공구 STA.10+970~11+230)

| 가. 일반현황 | | | | | |
|---|---|---|---|---|---|
| 점검<br>주요결과 | - 배수시설 균열, 파손, 토사퇴적 | | | | |

| 구 분 | 점검 결과 | 보수 · 보강 방안 |
|---|---|---|
| 배수시설 | 소단배수로, 산마루측구 균열<br>소단배수로 토사퇴적<br>산마루측구 파손 | 주입보수<br>정비<br>단면보수 |
