**상주영천고속도로 2024~2025년  
시설물 안전 점검 용역  
정기안전점검보고서**

**< 사면편 >**

**2024. 11**

**점검기관 : [주]명성엔지니어링**

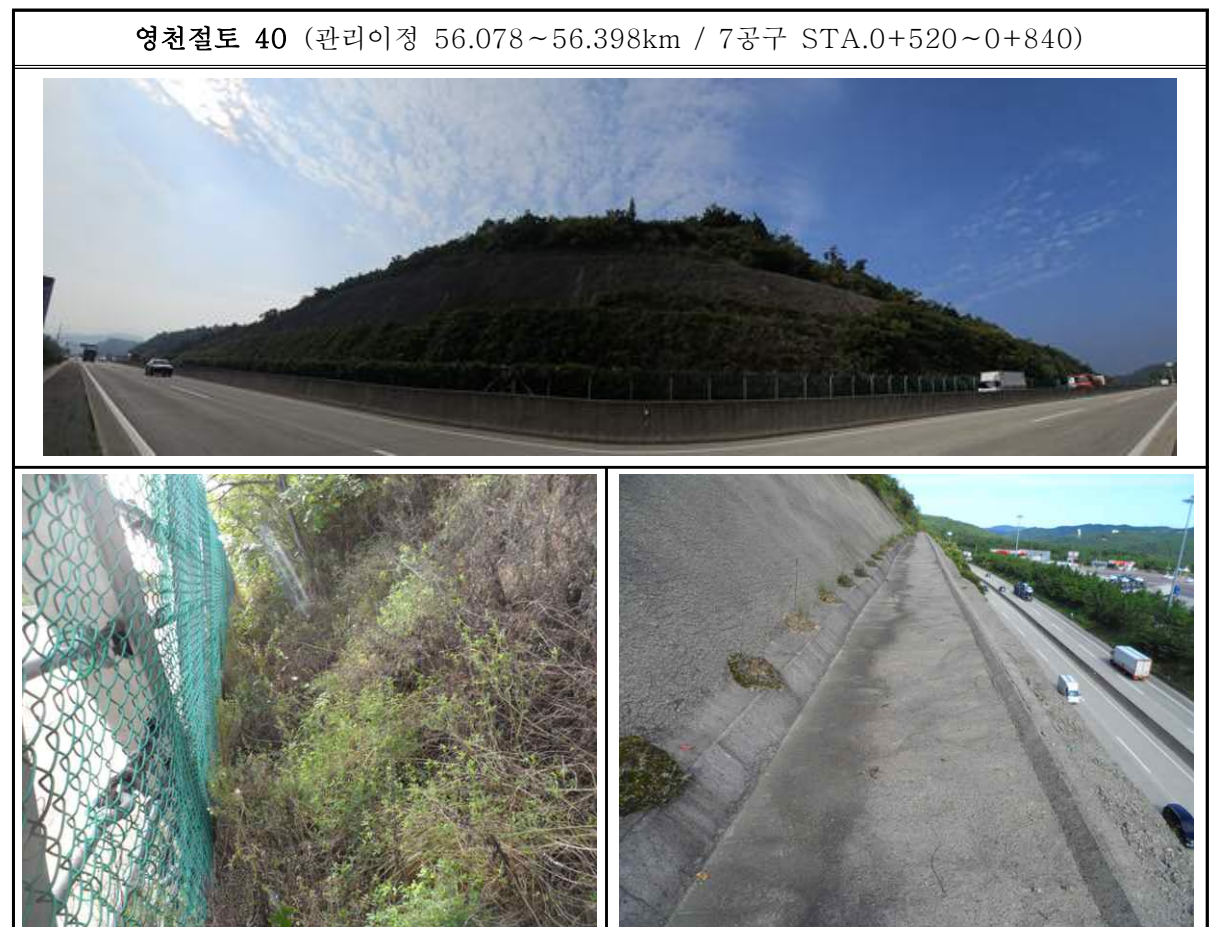
## 영천절토 40 전경 및 부위별사진

| 점검<br>주요결과 | - 배수시설 균열 | | | | |

| 구 분 | 점검 결과 | 보수 · 보강 방안 |
|---|---|---|
| 배수시설 | 소단배수로 균열<br>산마루측구 균열 | 주입보수<br>주입보수 |

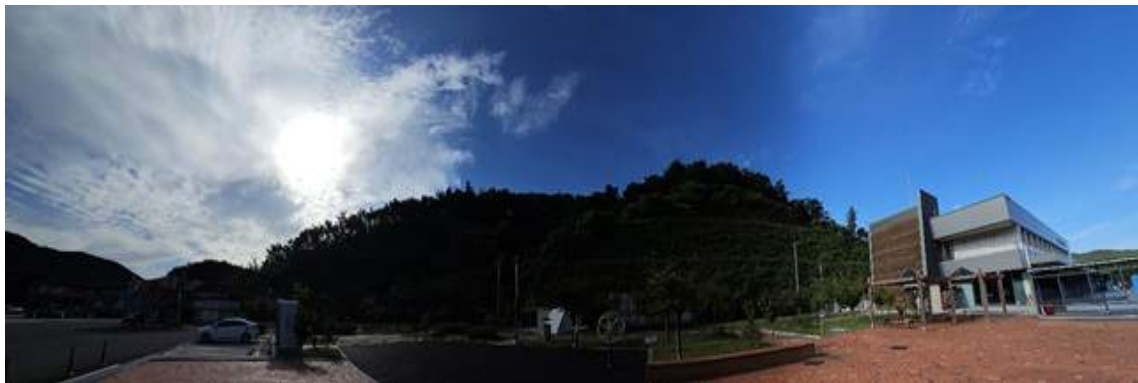
영천절토 41 (관리이정 0.349~0.540km / 7공구 STA.0+349~0+540)

| 가. 일반현황 | | | | | |
|---|---|---|---|---|---|
| 점검<br>주요결과 | - 사면부 식생공 유실<br>- 배수시설 균열, 파손, 체수 | | | | |

| 구 분 | 점검 결과 | 보수·보강 방안 |
|---|---|---|
| 배수시설 | 소단배수로, 산마루측구 균열<br>소단배수로 체수<br>산마루측구, 수평배수로, 수직도수로 파손 | 주입보수<br>지속관찰 후 조치<br>단면보수 |

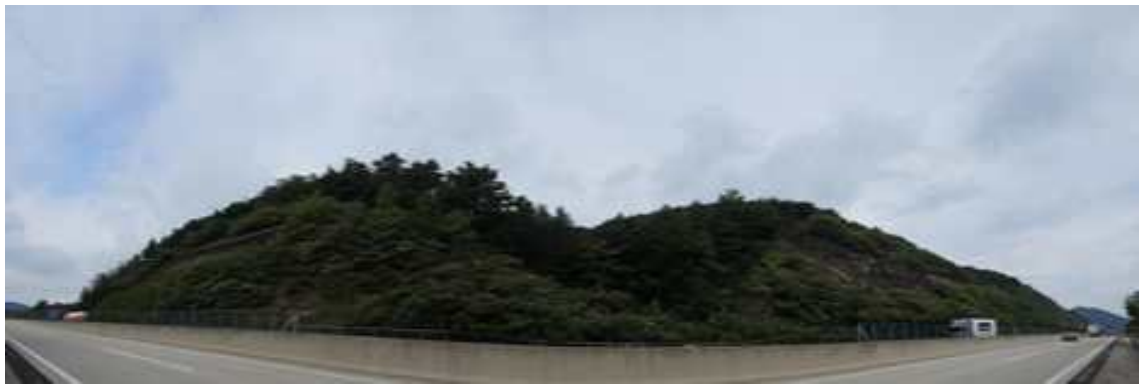
상주절토 42 (관리이정 58.638~58.798km / 7공구 STA.3+080~3+240)

| 가. 일반현황 | | | | | |
|---|---|---|---|---|---|
| 점검<br>주요결과 | - 배수시설 균열 | | | | |

| 구 분 | 점검 결과 | 보수 · 보강 방안 |
|---|---|---|
| 배수시설 | 산마루측구 균열 | 주입보수 |

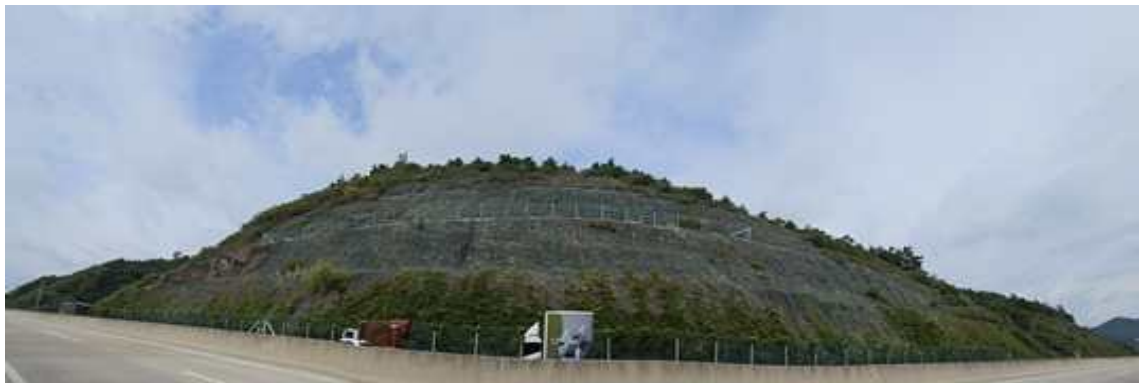
상주절토 43 (관리이정 58.858~59.078km / 7공구 STA.3+300~+3.520)

| 가. 일반현황 | | | | | |
|---|---|---|---|---|---|
| 점검<br>주요결과 | - 사면부 이완암 우려<br>- 배수시설 균열, 망상균열 | | | | |

| 구 분 | 점검 결과 | 보수 · 보강 방안 |
|---|---|---|
| 배수시설 | 소단배수로 균열<br>소단배수로 망상균열<br>산마루측구 균열 | 주입보수<br>지속관찰<br>주입보수 |

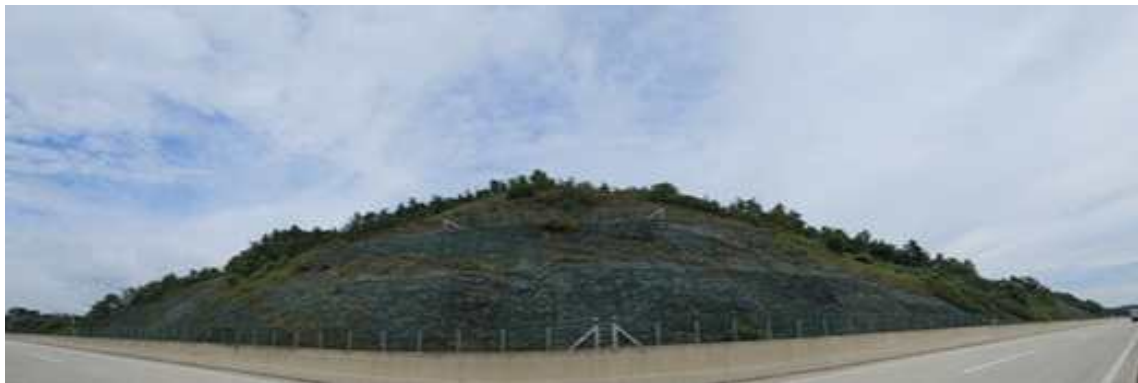
상주절토 44 (관리이정 66.378~66.678km / 8공구 STA.1+020~1+320)

| 가. 일반현황 | | | | | |
|---|---|---|---|---|---|
| 점검<br>주요결과 | - 배수시설 균열, 토사퇴적, 자재 적치 | | | | |

| 구 분 | 점검 결과 | 보수 · 보강 방안 |
|---|---|---|
| 배수시설 | 소단배수로 균열<br>소단배수로 토사퇴적<br>소단배수로 자재적치 | 주입보수<br>정비<br>정비 |

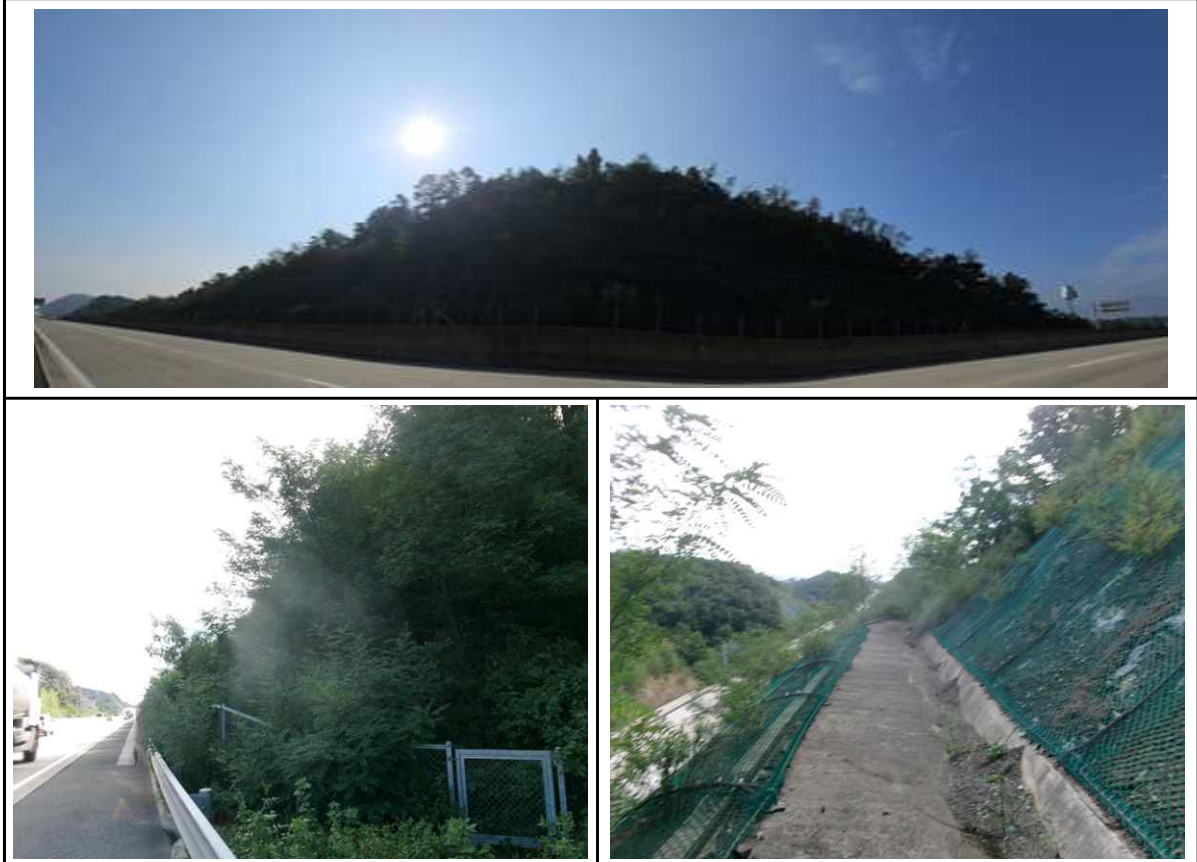
영천절토 45 (관리이정 69.078~69.258km / 8공구 STA.3+720~3+900)

| 가. 일반현황 | | | | | |
|---|---|---|---|---|---|
| 점검<br>주요결과 | － 뜯돌(망내퇴적)<br>－ 배수시설 균열 | | | | |

| 구 분 | 점검 결과 | 보수 · 보강 방안 |
|---|---|---|
| 배수시설 | 소단배수로 균열<br>산마루측구 균열 | 주입보수<br>주입보수 |

| 가. 일반현황 | | | | | |
|---|---|---|---|---|---|
| 주요<br>보수·보강 | － 균열보수, 지속관찰 | | | | |

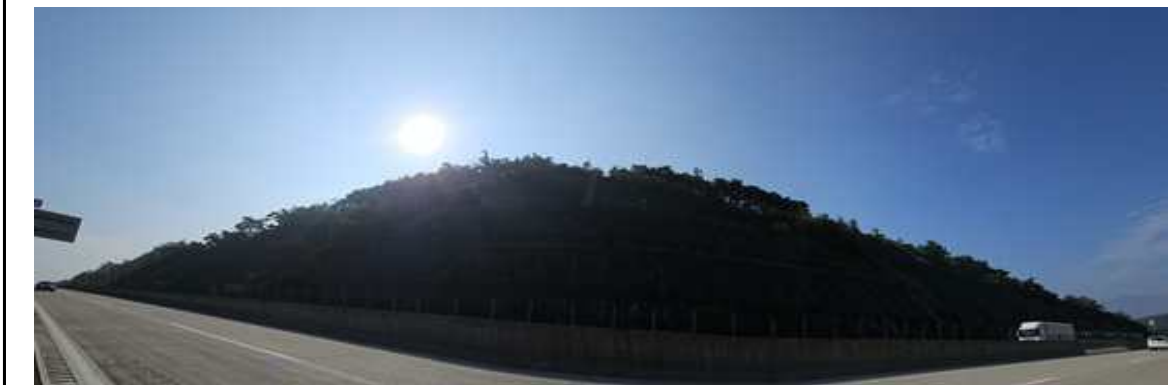
영천절토 46 (관리이정 70.058~70.418km / 8공구 STA.4+700~5+060)

| 가. 일반현황 | | | | | |
|---|---|---|---|---|---|
| 점검<br>주요결과 | － 세굴, 배수시설 균열, 토사퇴적 | | | | |

| 구 분 | 점검 결과 | 보수 · 보강 방안 |
|---|---|---|
| 배수시설 | 소단배수로 균열<br>소단배수로 토사퇴적<br>산마루측구 균열 | 주입보수<br>정비<br>주입보수 |

| 가. 일반현황 | | | | | |
|---|---|---|---|---|---|
| 주요<br>보수·보강 | － 균열보수, 정비, 지속관찰 | | | | |

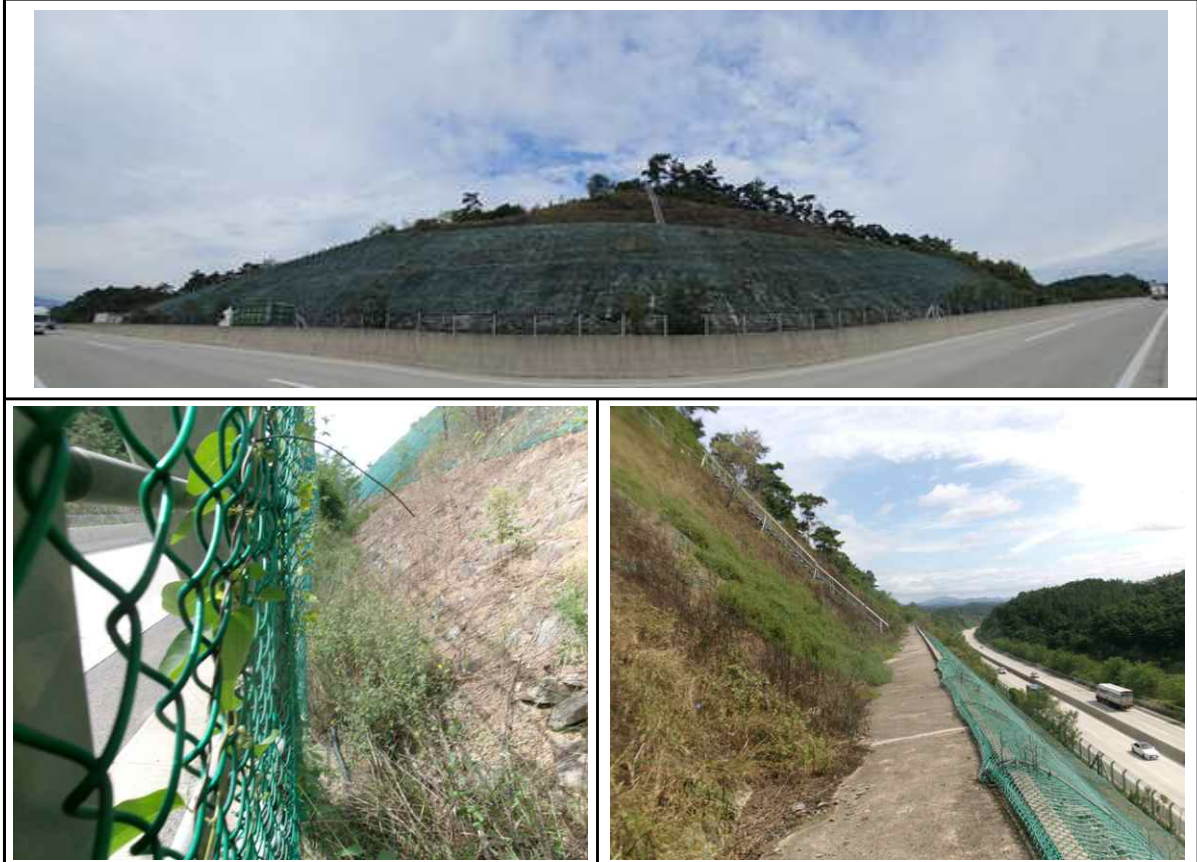
상주절토 47 (관리이정 70.498~70.778km / 8공구 STA.5+140~5+420)

| 가. 일반현황 | | | | | |
|---|---|---|---|---|---|
| 점검<br>주요결과 | － 배수시설 균열, 재료분리, 토사퇴적 | | | | |

| 구 분 | 점검 결과 | 보수·보강 방안 |
|---|---|---|
| 배수시설 | 소단배수로 균열<br>소단배수로 토사퇴적<br>산마루측구 균열<br>산마루측구 재료분리 | 주입보수<br>정비<br>주입보수<br>단면보수 |

| 가. 일반현황 | | | | | |
|---|---|---|---|---|---|
| 주요<br>보수·보강 | － 균열보수, 단면보수, 정비, 지속관찰 | | | | |

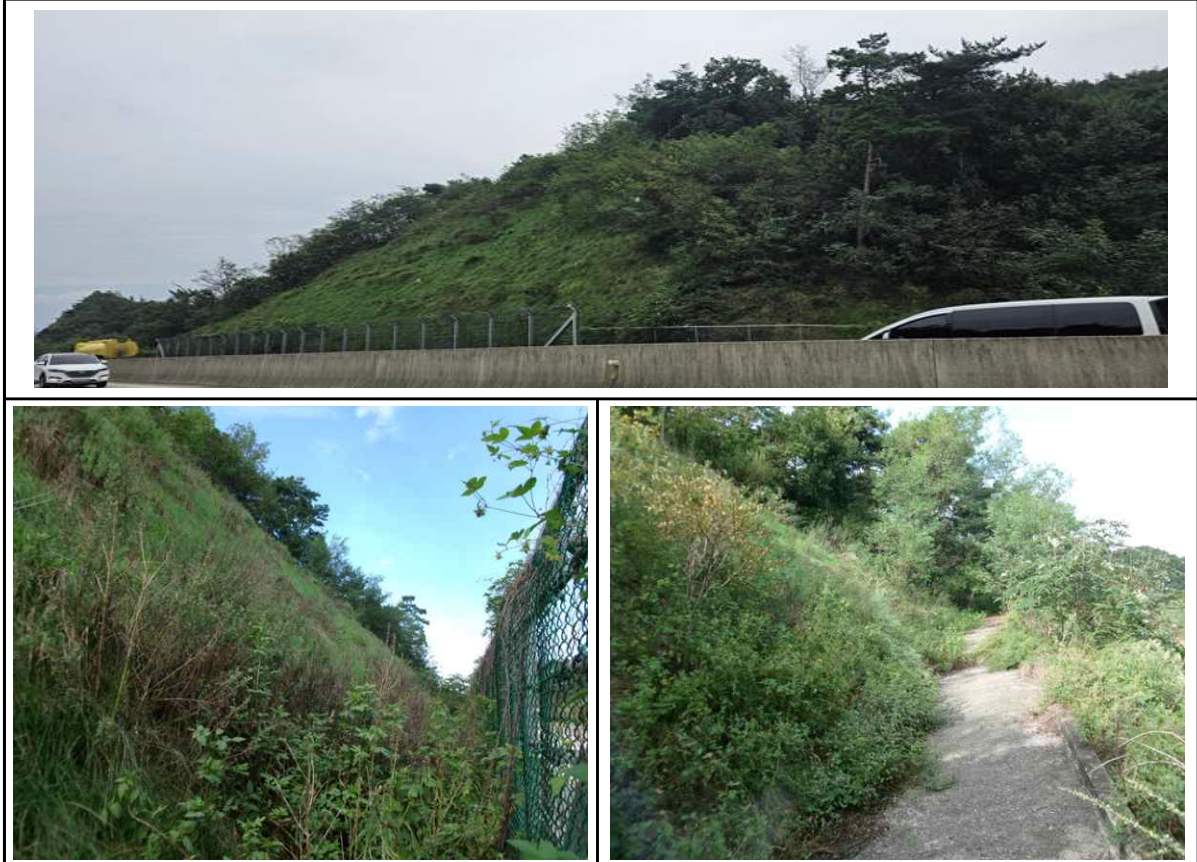
영천절토 48 (관리이정 71.058~71.178km / 8공구 STA.5+700~5+820)

| 가. 일반현황 | | | | | |
|---|---|---|---|---|---|
| 점검<br>주요결과 | － 배수시설 균열, 재료분리, 파손 | | | | |

| 가. 일반현황 | | | | | |
|---|---|---|---|---|---|
| 주요<br>보수·보강 | － 균열보수, 단면보수, 지속관찰 | | | | |
