**상주영천고속도로 2024~2025년  
시설물 안전 점검 용역  
정기안전점검보고서**

**< 터널편 >**

**2024. 11**

**점검기관 : [주]명성엔지니어링**

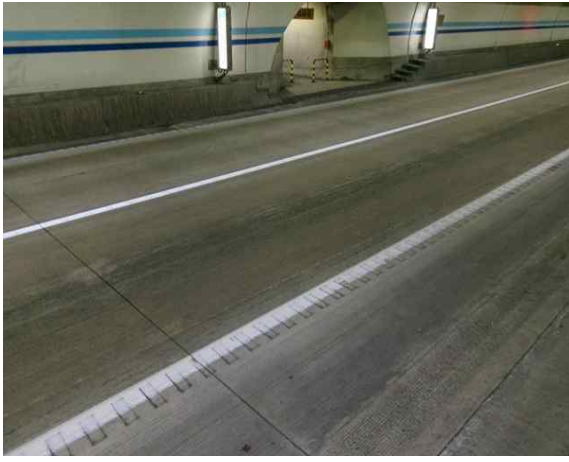
| 위 치 | S34 포장부 | 위 치 | S38 포장부 |

| 현 황 | 망상균열 (A=4.0.m×9.0m) | 현 황 | 포장 박락 (A=0.1m×0.2m) |

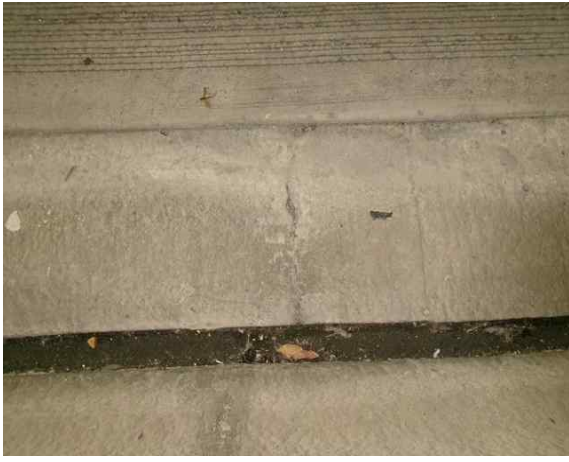
| 위 치 | S039 포장부 | 위 치 | S108 포장부 |

| 현 황 | 포장 균열(L=1.0m) | 현 황 | 포장 박리(A=0.2m×0.3m) |

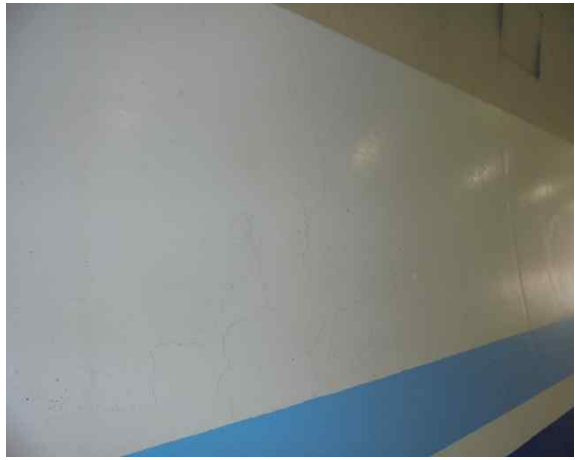
| 위 치 | J22 라이닝 콘크리트 | 위 치 | S08 라이닝 콘크리트 |

| 현 황 | 천단부 들뜸 (A=0.1m×0.3m) | 현 황 | 측벽부 망상균열 (A=1.0m×3.0m) |

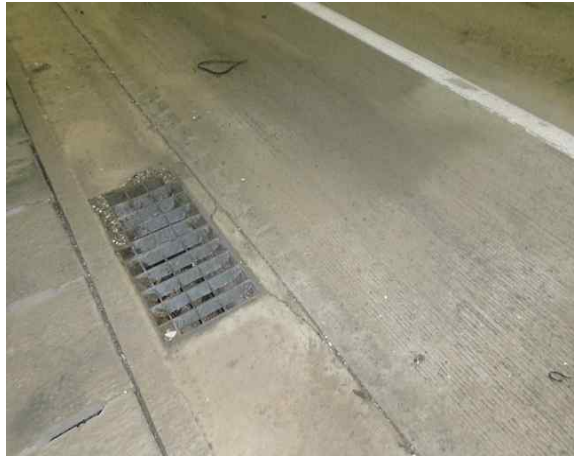
| 위 치 | S13 공동구 | 위 치 | S27 포장부 |

| 현 황 | 균열 (Cw=0.3mm미만) | 현 황 | 포장 파손 (A=0.2m×1.0) |

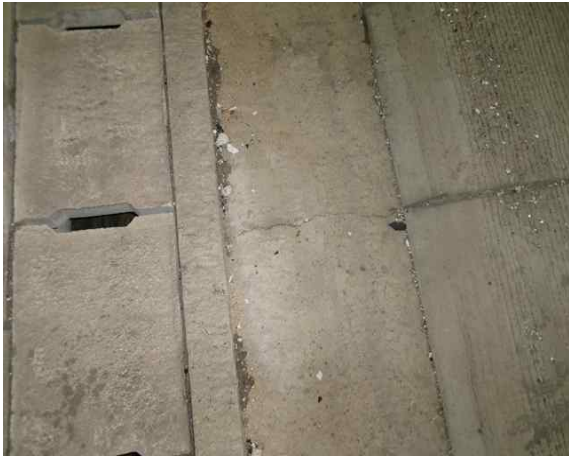
| 위 치 | S34 포장부 | 위 치 | S38 포장부 |

| 현 황 | 균열 (L=1.0m) | 현 황 | 박락 (A=0.1m×0.2m) |

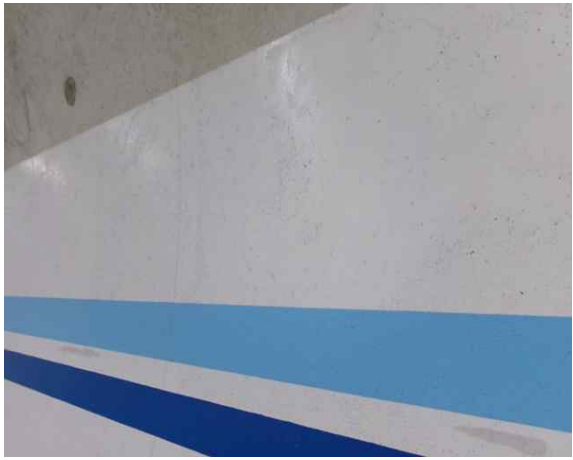
| 위 치 | S24 라이닝 콘크리트 | 위 치 | S6 라이닝 콘크리트 |

| 현 황 | 측벽부 소화전 파손 보수 | 현 황 | 측벽부 망상균열 (A=1.0m×5.0m) |

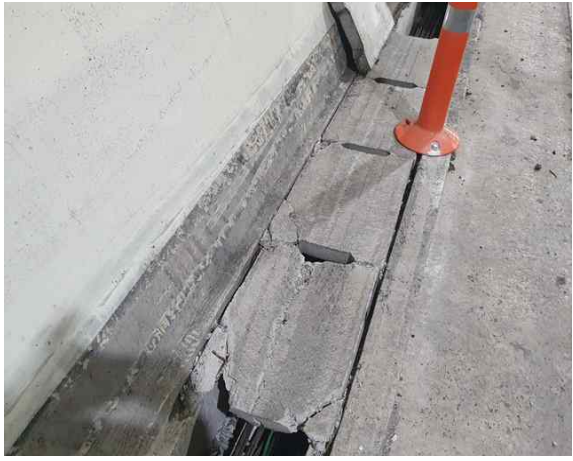
| 위 치 | S10 공동구 | 위 치 | S26 공동구 |

| 현 황 | 공동구 파손 (A=0.2m×2.0m) | 현 황 | 공동구 덮개 파손 (2EA) |

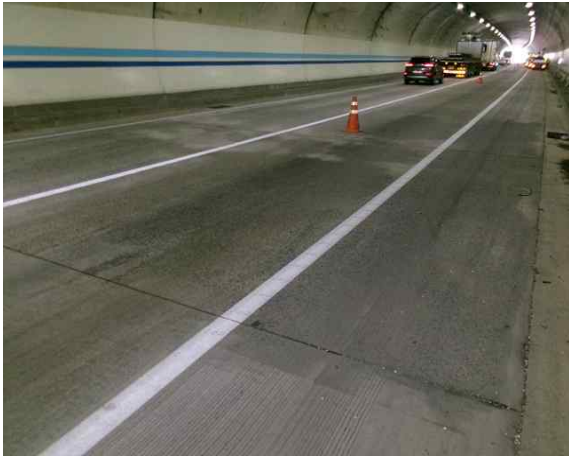
| 위 치 | S13 포장부 | 위 치 | S27 포장부 |

| 현 황 | 포장 마모 (A=9.0m×10.0m) | 현 황 | 망상균열 (A=1.0m×6.0m) |

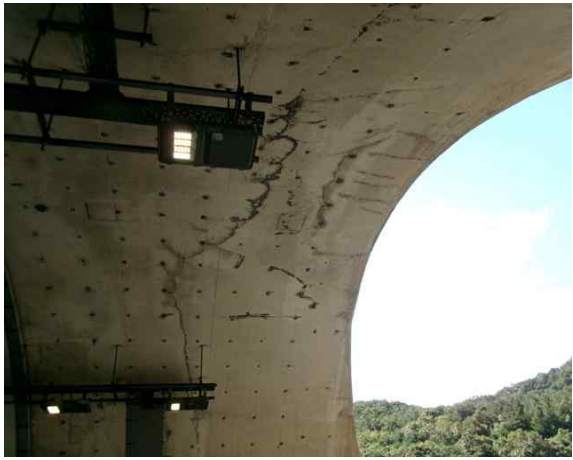
| 위 치 | S033 라이닝 콘크리트 | 위 치 | J198 라이닝 콘크리트 |

| 현 황 | 천단부 균열(Cw=0.3mm이상) | 현 황 | 천단부 망상균열(A=8.0m×1.0m) |

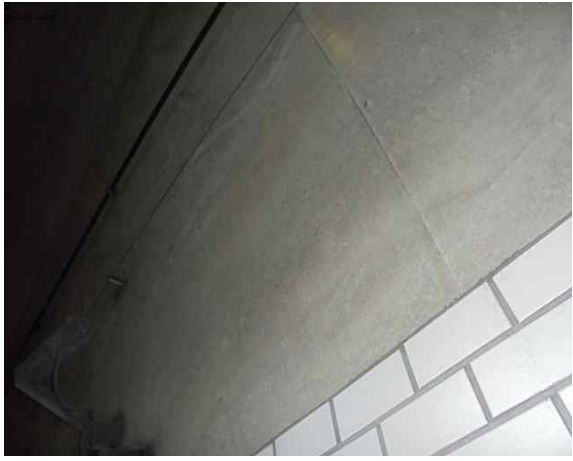
| 위 치 | S009 라이닝 콘크리트 | 위 치 | S062 라이닝 콘크리트 |

| 현 황 | 측벽부 타일탈락(9EA) | 현 황 | 측벽부 망상균열(A=5.0m×2.0m) |

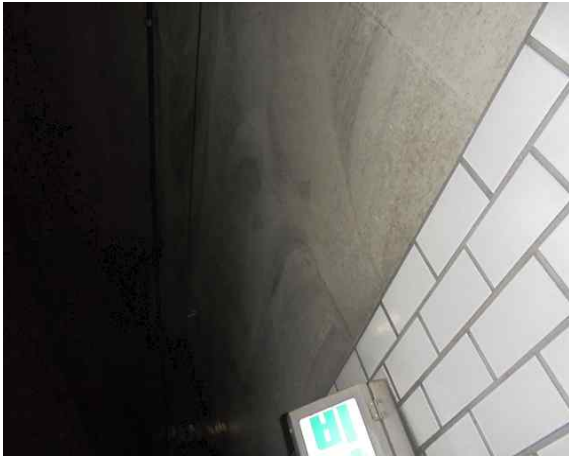
| 위 치 | S142 라이닝 콘크리트 | 위 치 | S002 공동구 |

| 현 황 | 측벽부 균열(Cw=0.3mm이상) | 현 황 | 균열(Cw=0.3mm이상) |

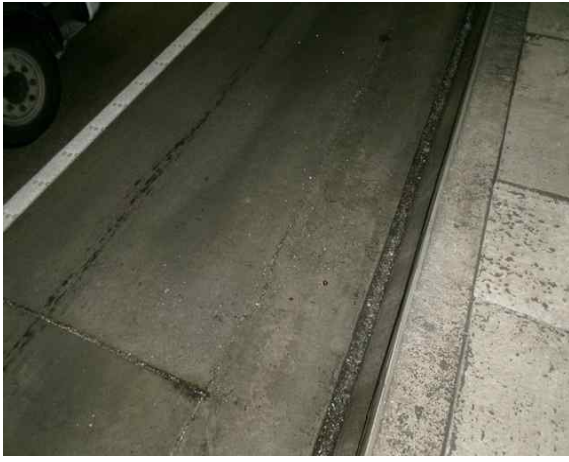
| 위 치 | S096 포장부 | 위 치 | S181 포장부 |

| 현 황 | 박리( $A=0.1\text{m} \times 0.3\text{m}$ ) | 현 황 | 파손( $A=0.1\text{m} \times 1.0\text{m}$ ) |

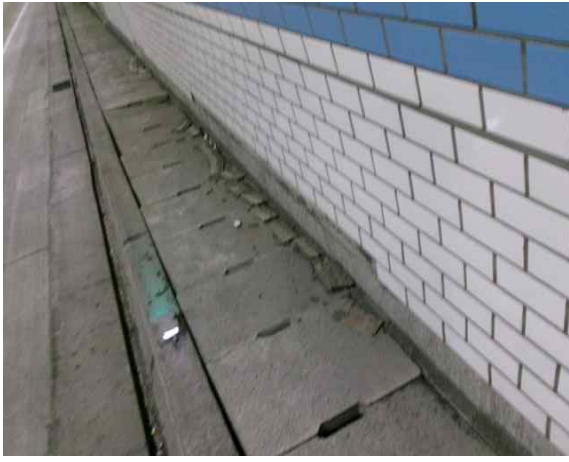
| 위 치 | S057 측벽부 | 위 치 | S137 측벽부 |

| 현 황 | 타일 탈락(13EA) | 현 황 | 타일 탈락(5EA) |

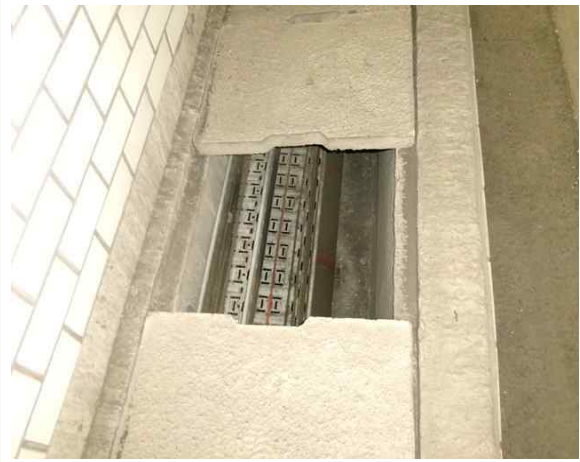
| 위 치 | S040 공동구 | 위 치 | S053 공동구 |

| 현 황 | 덮개 탈락(1EA) | 현 황 | 균열(Cw=0.3mm이상) |

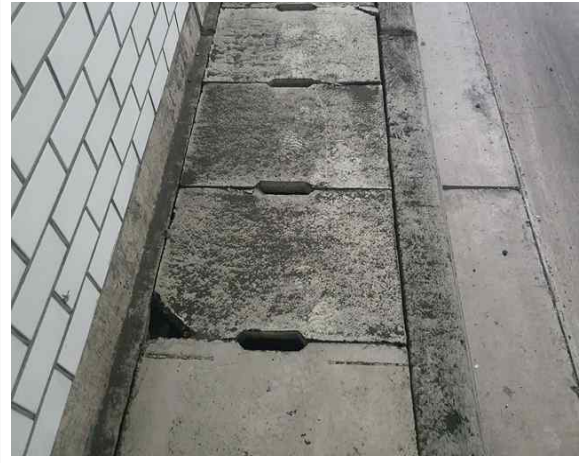
| 위 치 | S140 공동구 | 위 치 | S185 공동구 |

| 현 황 | 덮개 파손(1EA) | 현 황 | 타일 탈락(8EA) |

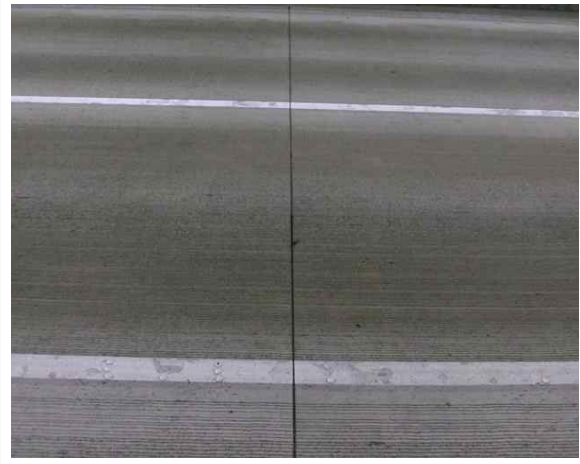
| 위 치 | S035 포장부 | 위 치 | S149 포장부 |

| 현 황 | 고무패드 이탈 (L=0.3m) | 현 황 | 포장균열 (L=10.0m) |

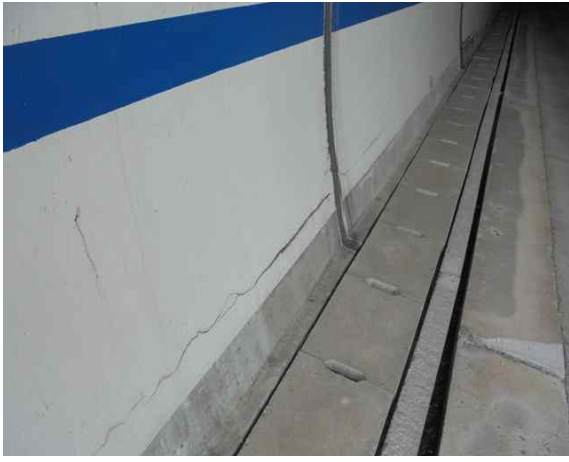
| 위 치 | S49 라이닝 콘크리트 | 위 치 | S48 라이닝 콘크리트 |

| 현 황 | 측벽부 균열 ( $C_w=0.3\text{mm}$ 미만) | 현 황 | 천단부 표면불량 ( $A=15.00\text{m}^2$ ) |

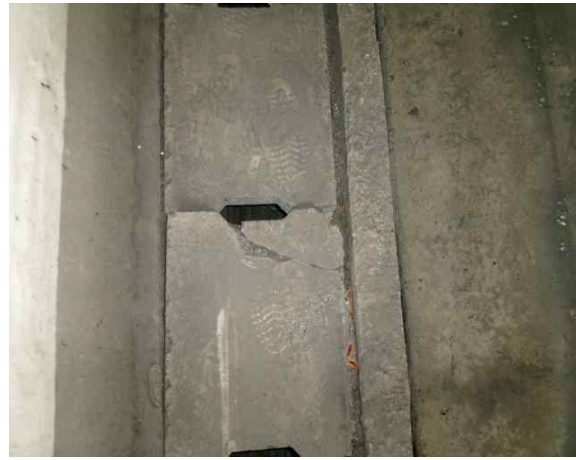
| 위 치 | S06 공동구 | 위 치 | S12 공동구 |

| 현 황 | 균열 ( $C_w=0.3\text{mm}$ 미만) | 현 황 | 뒹개 파손(1EA) |

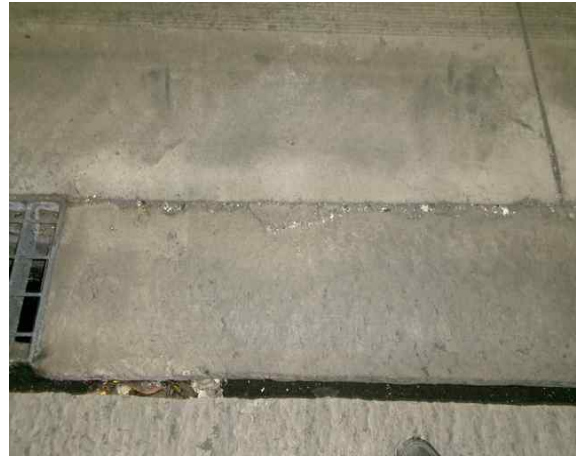
| 위 치 | S02 포장부 | 위 치 | S26 포장부 |

| 현 황 | 포장 패임 ( $A=1.0\text{m} \times 30.0\text{m}$ ) | 현 황 | 포장 박락 ( $A=0.1\text{m} \times 0.3\text{m}$ ) |

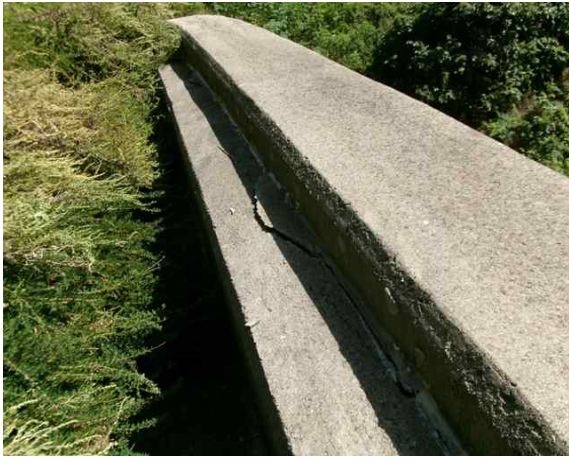
| 위 치 | 진입부 갭문 | 위 치 | 진출부 갭문 |

| 현 황 | 배수로 파손 ( $A=0.1\text{m} \times 0.5\text{m}$ ) | 현 황 | 배수로 균열 ( $C_w=0.3\text{mm}$ 이상) |

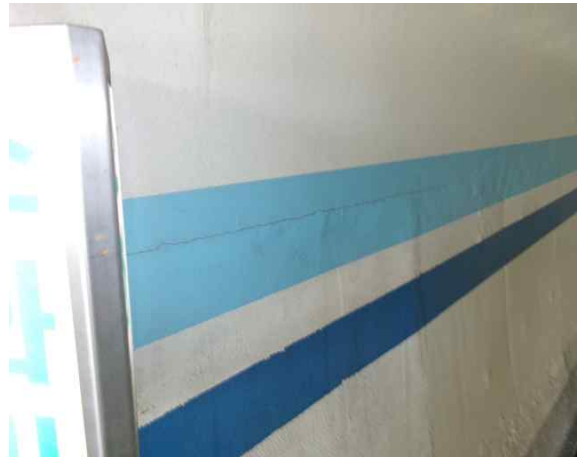
| 위 치 | S28 라이닝 콘크리트 | 위 치 | S48 라이닝 콘크리트 |

| 현 황 | 측벽부 망상균열(A=2.0m×9.0m) | 현 황 | 측벽부 균열(Cw=0.3mm미만) |

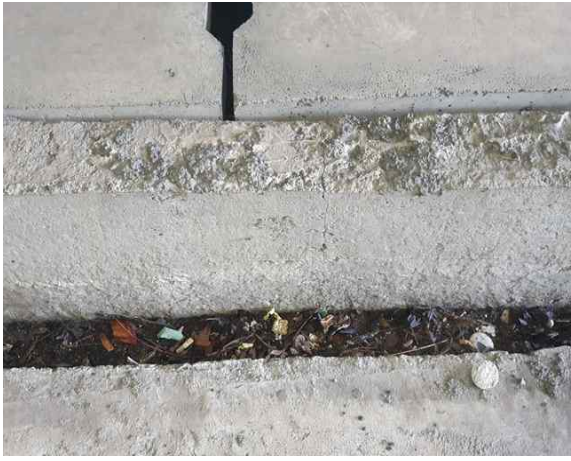
| 위 치 | S9 공동구 | 위 치 | S50 공동구 |

| 현 황 | 균열(Cw=0.3mm이상) | 현 황 | 덮개 파손(1EA) |

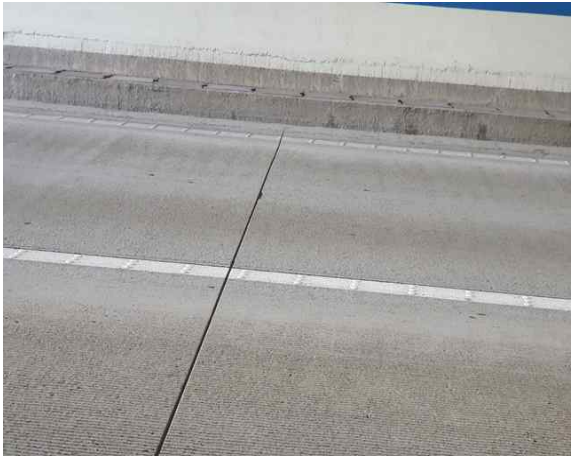
| 위 치 | S03 포장부 | 위 치 | S21 포장부 |

| 현 황 | 스폴링(A=0.1m×0.3m) | 현 황 | 파손(A=0.1m×0.1m) |

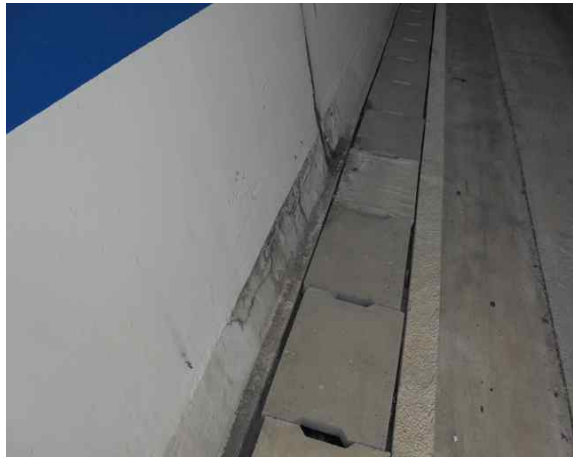
| 위 치 | S04 라이닝 콘크리트 | 위 치 | S45 라이닝 콘크리트 |

| 현 황 | 측벽부 균열( $C_w=0.3\text{mm}$ 미만) | 현 황 | 측벽부 누수흔적( $A=1.0\text{m} \times 0.3\text{m}$ ) |

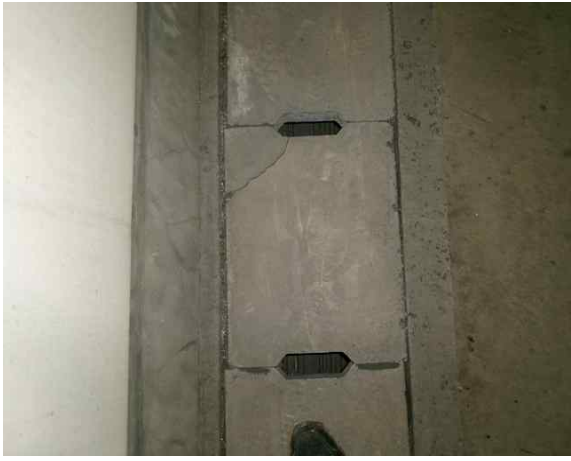
| 위 치 | S22 공동구 | 위 치 | S10 포장부 |

| 현 황 | 덮개 파손(1EA) | 현 황 | 포장 마모( $A=5.0\text{m} \times 10.0\text{m}$ ) |

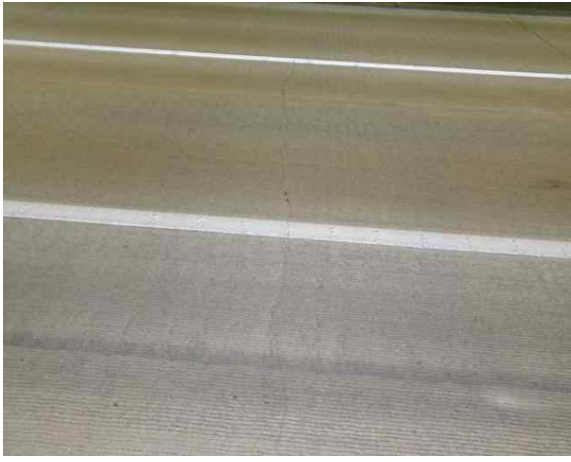
| 위 치 | S25 포장부 | 위 치 | 진출부 갭문 |

| 현 황 | 균열( $L=5.0\text{m}$ ) | 현 황 | 배수로 파손( $A=0.2\text{m} \times 1.0\text{m}$ ) |

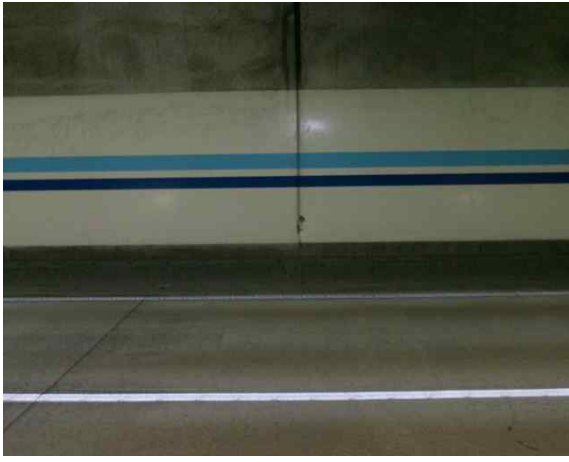
| 위 치 | S043 라이닝 콘크리트 | 위 치 | S065 라이닝 콘크리트 |

| 현 황 | 측벽부 균열 (Cw=0.3mm이상) | 현 황 | 측벽부 마감재 박락 (A=0.2m×0.3m) |

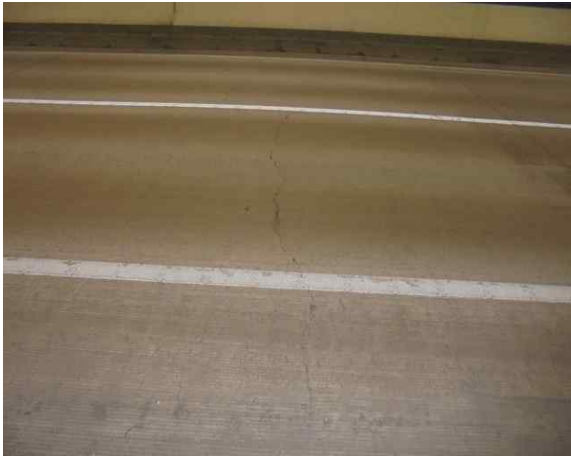
| 위 치 | S011 포장부 | 위 치 | S046 포장부 |

| 현 황 | 포장균열( $L=4.0\text{m}$ ) | 현 황 | 포장마모( $A=1.0\text{m} \times 9.0\text{m}$ ) |

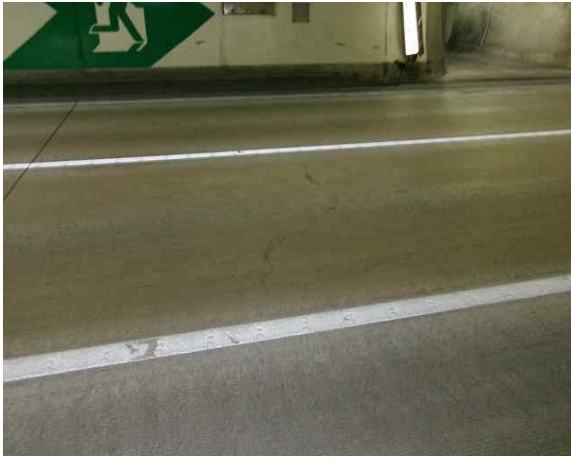
| 위 치 | S052 포장부 | 위 치 | 진출부 갭문 |

| 현 황 | 포장균열( $L=4.0\text{m}$ ) | 현 황 | 배수로 파손( $A=0.2\text{m} \times 5.0\text{m}$ ) |

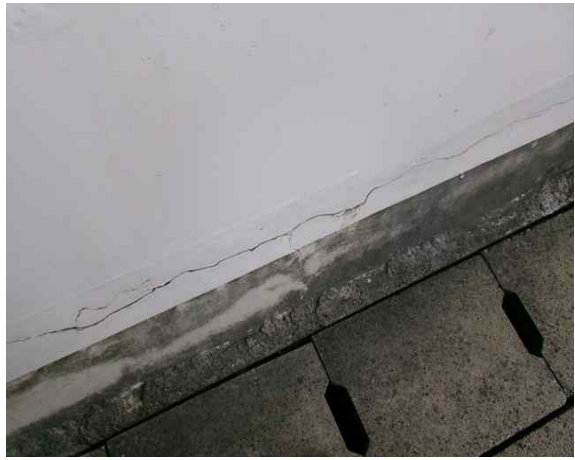
| 위 치 | S102 라이닝 콘크리트 | 위 치 | S001 라이닝 콘크리트 |

| 현 황 | 천단부 균열부백태 (A=0.2m×0.5m) | 현 황 | 측벽부 균열 (Cw=0.3mm이상) |

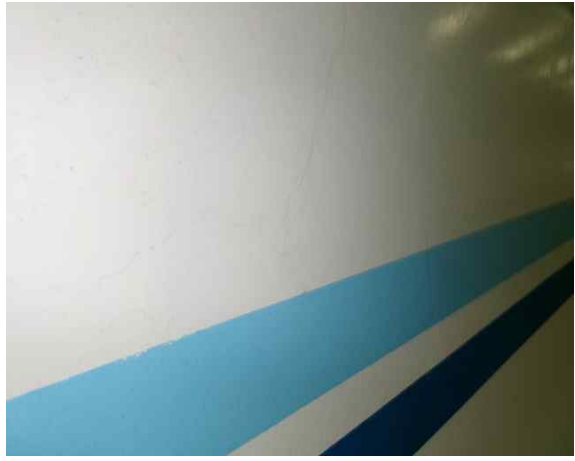
| 위 치 | S004 라이닝 콘크리트 | 위 치 | S022 라이닝 콘크리트 |

| 현 황 | 측벽부 마감재 들뜸 (A=0.3m×4.0m) | 현 황 | 측벽부 망상균열 (A=3.0m×2.0m) |

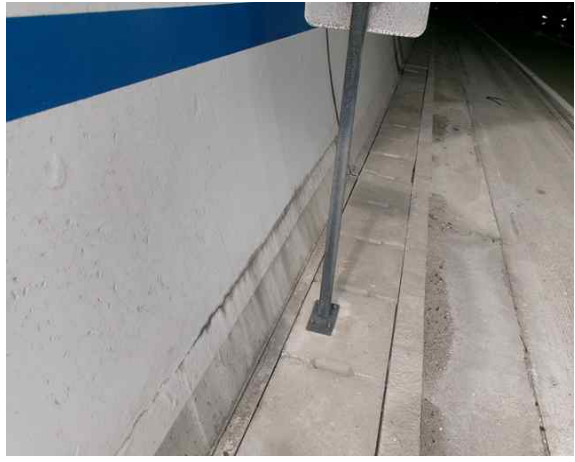
| 위 치 | S039 라이닝 콘크리트 | 위 치 | S102 라이닝 콘크리트 |

| 현 황 | 측벽부 균열 (Cw=0.3mm이상) | 현 황 | 측벽부 누수흔적 (A=2.5m×0.4m) |
