# 사 진 첩

## 1. 군위터널(상주방향)

## 전경 및 손상현황 사진

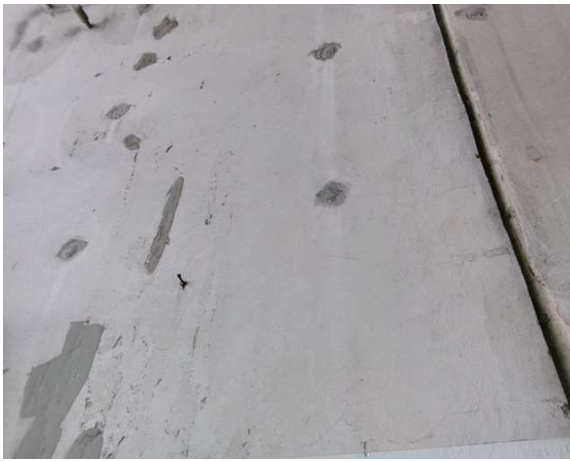
| 위 치 | S108 라이닝 콘크리트 | 위 치 | J081 라이닝 콘크리트 |
| 현 황 | 측벽부 망상균열(A=3.0m×3.0m) | 현 황 | 천단부 들뜸(A=0.1m×0.5m) |

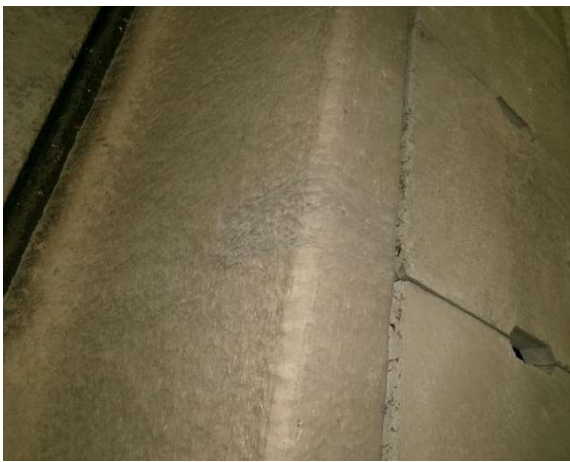
| 위 치 | S007 공동구 | 위 치 | S068 공동구 |
| 현 황 | 균열(Cw=0.3mm이상) | 현 황 | 덜개 파손(1EA) |

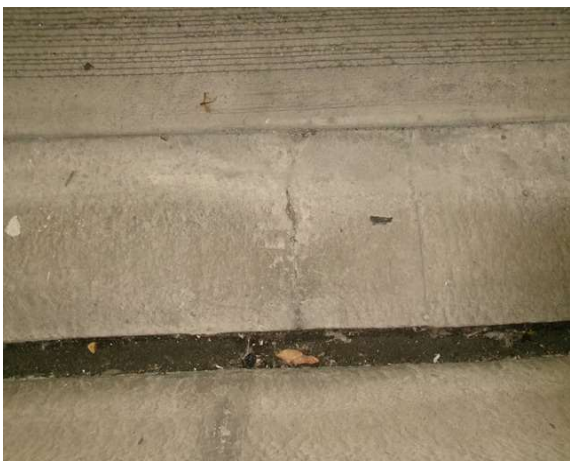
| 위 치 | S039 포장부 | 위 치 | S108 포장부 |
| 현 황 | 포장 균열(L=1.0m) | 현 황 | 포장 박리(A=0.2m×0.3m) |

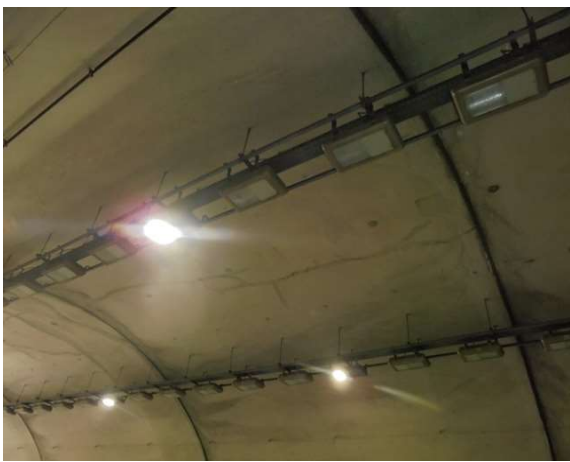
| 위 치 | S06 라이닝 콘크리트 | 위 치 | S40 라이닝 콘크리트 |
| 현 황 | 천단부 균열 (Cw=0.3mm이상) | 현 황 | 천단부 표면오염 (A=5.0m×2.0m) |

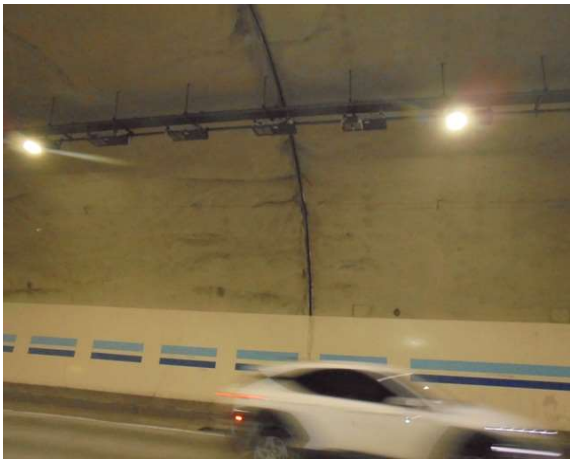
| 위 치 | J22 라이닝 콘크리트 | 위 치 | S08 라이닝 콘크리트 |
| 현 황 | 천단부 들뜸 (A=0.1m×0.3m) | 현 황 | 측벽부 망상균열 (A=1.0m×3.0m) |

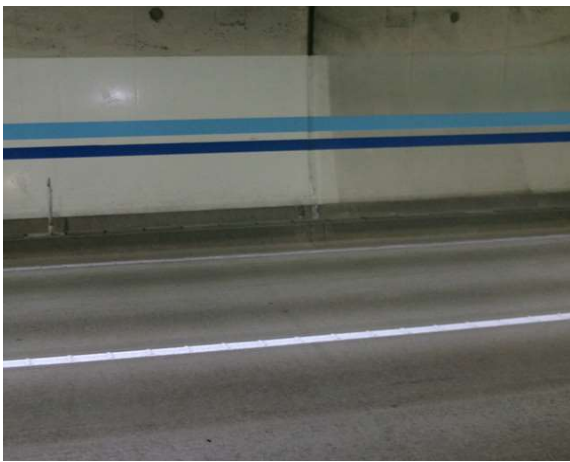
| 위 치 | S13 공동구 | 위 치 | S27 포장부 |
| 현 황 | 균열 (Cw=0.3mm미만) | 현 황 | 포장 파손 (A=0.2m×1.0) |

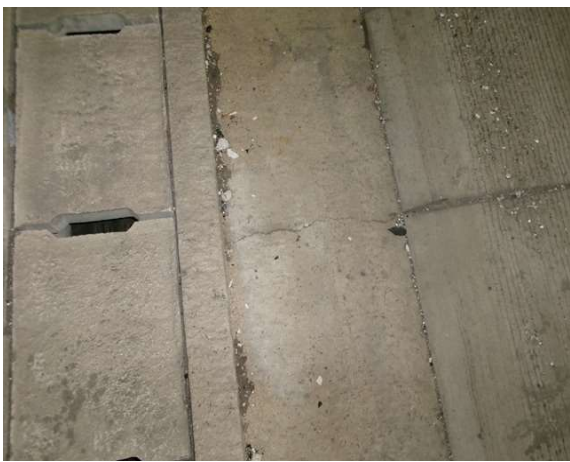
| 위 치 | S34 포장부 | 위 치 | S38 포장부 |
| 현 황 | 균열 (L=1.0m) | 현 황 | 박락 (A=0.1m×0.2m) |

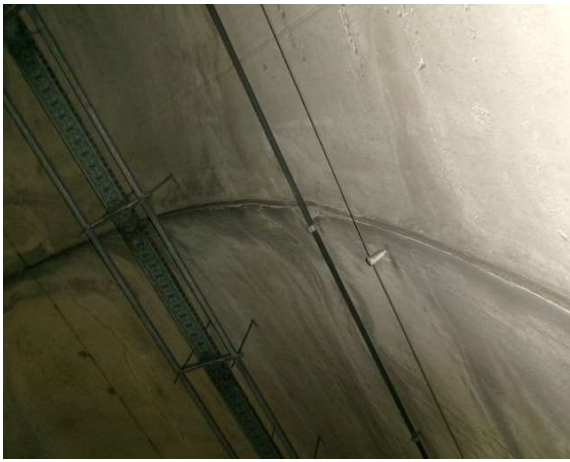
| 위 치 | S076 라이닝 콘크리트 | 위 치 | S090 라이닝 콘크리트 |
| 현 황 | 천단부 들뜸 ( $A=0.1\text{m} \times 0.3\text{m}$ ) | 현 황 | 천단부 재균열 ( $C_w=0.3\text{mm}$ 이상) |

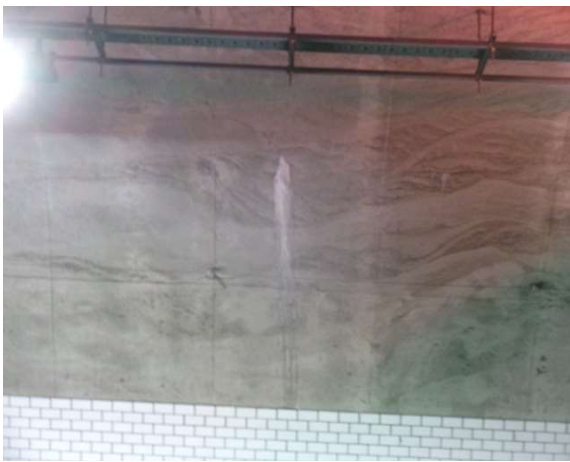
| 위 치 | S160 라이닝 콘크리트 | 위 치 | S184 라이닝 콘크리트 |
| 현 황 | 천단부 백태 ( $A=0.2\text{m} \times 1.5\text{m}$ ) | 현 황 | 천단부 망상균열 ( $A=4.0\text{m} \times 3.0\text{m}$ ) |

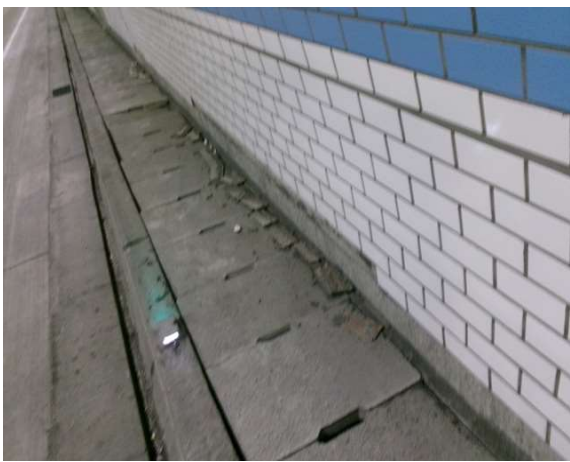
| 위 치 | S057 측벽부 | 위 치 | S137 측벽부 |
| 현 황 | 타일 탈락(13EA) | 현 황 | 타일 탈락(5EA) |

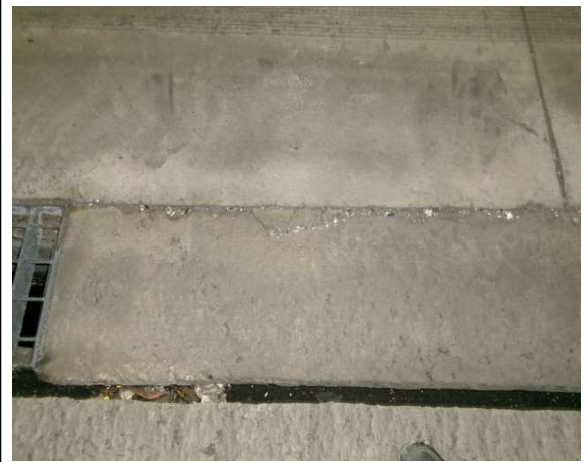
| 위 치 | S02 포장부 | 위 치 | S26 포장부 |
| 현 황 | 포장 패임 ( $A=1.0\text{m}\times 30.0\text{m}$ ) | 현 황 | 포장 박락 ( $A=0.1\text{m}\times 0.3\text{m}$ ) |

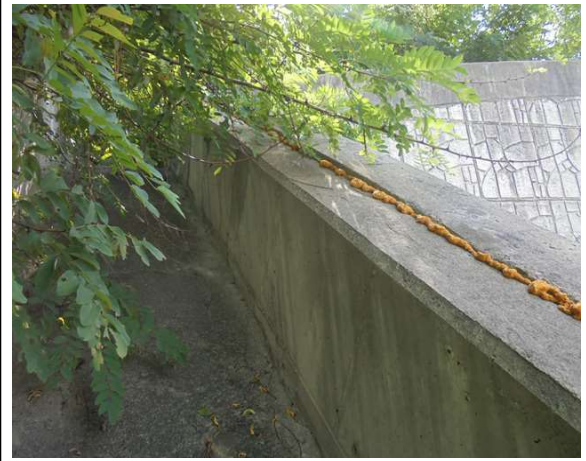
| 위 치 | 진입부 갯문 | 위 치 | 진출부 갯문 |
| 현 황 | 배수로 파손 ( $A=0.1\text{m}\times 0.5\text{m}$ ) | 현 황 | 배수로 균열 ( $C_w=0.3\text{mm}$ 이상) |

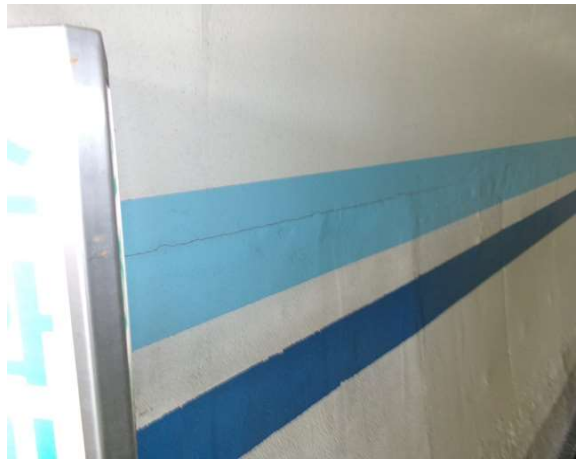
| 위 치 | S28 라이닝 콘크리트 | 위 치 | S48 라이닝 콘크리트 |
| 현 황 | 측벽부 망상균열 ( $A=2.0\text{m} \times 9.0\text{m}$ ) | 현 황 | 측벽부 균열 ( $C_w=0.3\text{mm}$ 미만) |

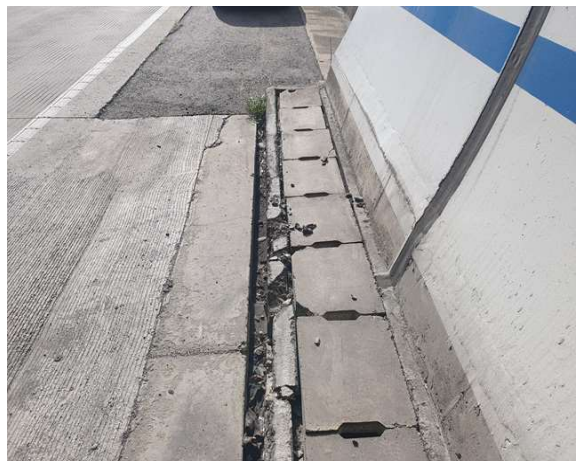
| 위 치 | S9 공동구 | 위 치 | S50 공동구 |
| 현 황 | 균열 ( $C_w=0.3\text{mm}$ 이상) | 현 황 | 덜개 파손(1EA) |

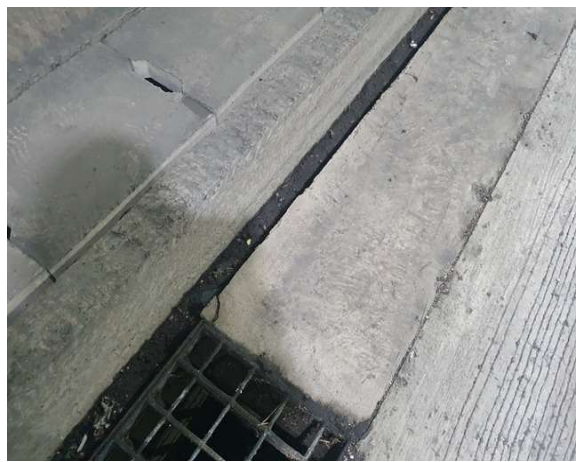
| 위 치 | S03 포장부 | 위 치 | S21 포장부 |
| 현 황 | 스폴링 ( $A=0.1\text{m} \times 0.3\text{m}$ ) | 현 황 | 파손 ( $A=0.1\text{m} \times 0.1\text{m}$ ) |

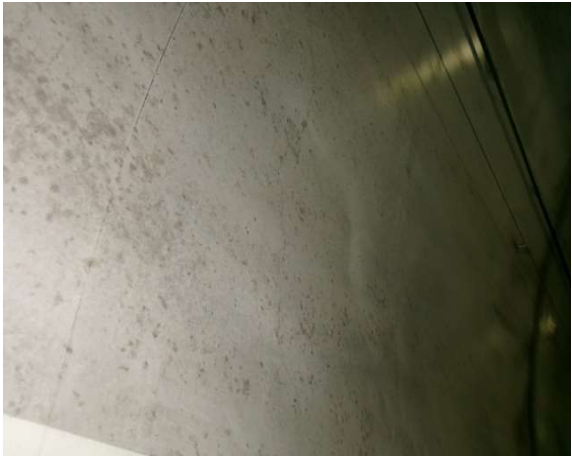
| 위 치 | S083 라이닝 콘크리트 | 위 치 | S090 라이닝 콘크리트 |
| 현 황 | 천단부 균열 (Cw=0.3mm이상) | 현 황 | 천단부 들뜸 (A=0.1m×0.5m) |
