# 제 출 문

# 서부간선지하도로 정밀안전점검 결과표

# 서부간선지하도로 정밀안전점검 실시결과 요약표

# 정밀안전점검 결과 요약문

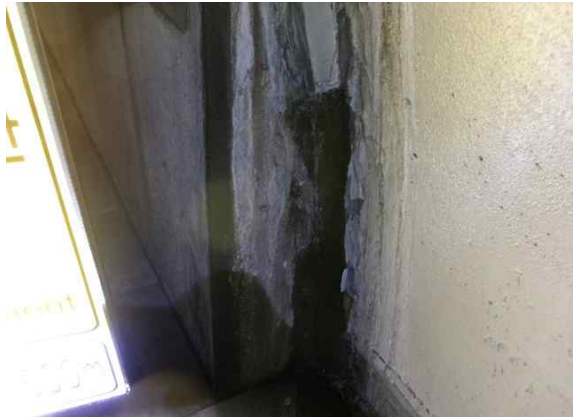
| 구 분 | 세 부 내 용 | |
|---|---|---|
| | BOX구간 측벽 BB11 누수(떨어짐) | BOX구간 측벽 BB06 누수(스며있음) |
| 조사 결과 | <ul style="list-style-type: none"> <li>• 누수, 백태 등</li> </ul> ⇒ 누수로 인해 주변 콘크리트 오염, 내부 철근 부식 등 손상 발생에 따른 콘크리트 내구성저하 및 및 주행 차량 안전성저하 등이 발생될 우려가 있으므로 우선적인 보수가 필요<br>⇒ 보수 전까지는 주행차량의 안전사고가 발생되지 않도록 지속적인 점검 필요 | |

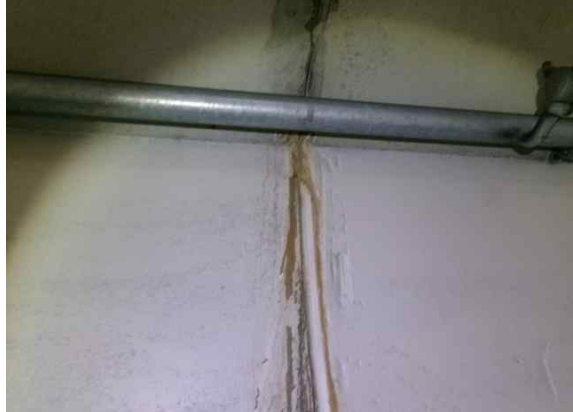
| 구 분 | 세 부 내 용 | |
|---|---|---|
| | NATM구간 측벽부 S803 누수(스며있음) | NATM구간 천정부 S761 누수(떨어짐) |
| 조사 결과 | <ul style="list-style-type: none"> <li>• 누수, 백태 등</li> </ul> ⇒ 누수로 인해 주변 콘크리트 오염, 내부 철근 부식 등 손상 발생에 따른 콘크리트 내구성저하 및 및 주행 차량 안전성저하 등이 발생될 우려가 있으므로 우선적인 보수가 필요<br>⇒ 보수 전까지는 주행차량의 안전사고가 발생되지 않도록 지속적인 점검 필요 | |

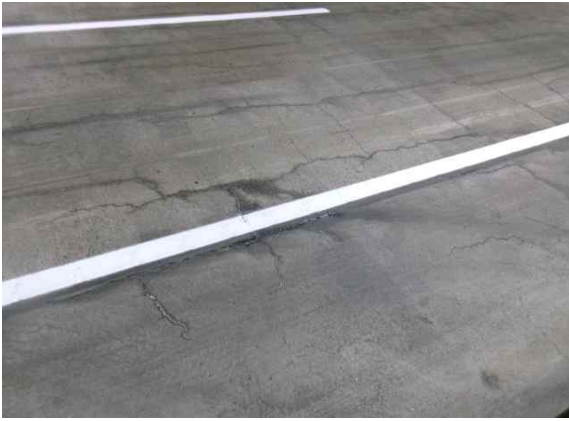
| 구 분 | 세 부 내 용 | |
|---|---|---|
| | 포장부 BB07 망상균열 및 누수 | 포장부 S762 파손 및 철근노출 |
| 조사<br>결과 | <ul style="list-style-type: none"> <li>· 포장 누수, 파손 등</li> </ul> ⇒ 파손 및 철근노출은 주행차량의 안전성 확보를 위해 단면보수를 실시하는 것이 필요함<br>⇒ 누수 및 망상균열은 진전여부에 대하여 주의관찰이 요구됨 | |

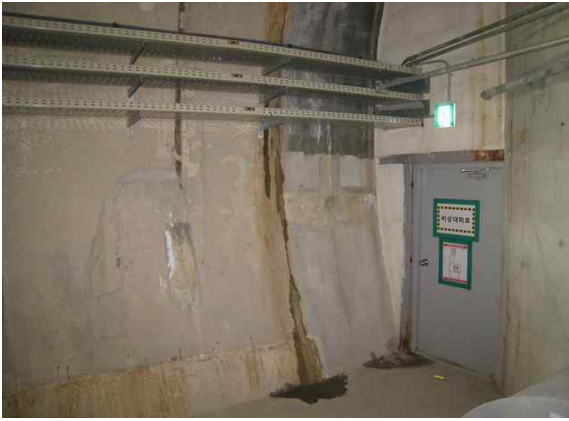
| 구 분 | 세 부 내 용 | |
|---|---|---|
| | 공기정화시설#2 라이닝 누수(스며있음) | 시점부 환기팬실 누수(스며있음) |
| 조사<br>결과 | <ul style="list-style-type: none"> <li>· 누수, 백태 등</li> </ul> ⇒ 누수로 인해 주변 콘크리트 오염, 내부 철근 부식 등 손상 발생에 따른 콘크리트 내구성저하 및 및 주행 차량 안전성저하 등이 발생될 우려가 있으므로 우선적인 보수가 필요 | |
