## 제3장 현장조사 및 시험

### 3.1 현장조사 개요

본 과업대상인 서부간선지하도로는 서울특별시 영등포구 양평동 487일원에 위치하며 서부간선상에 있는 2021년 08월 31일에 준공된 총길이 9,362.6m[(성산방향 본선 BOX구간 1,084.0m, NATM구간 7999.6m, 부대시설 U-Type 옹벽 279.0m), (일직방향 본선 BOX구간 710.0m, NATM구간 7999.6m, 부대시설 U-Type 옹벽 280.0m)], 왕복 4차로(성산방향 2차로, 일직방향 2차로)의 지하도로다.

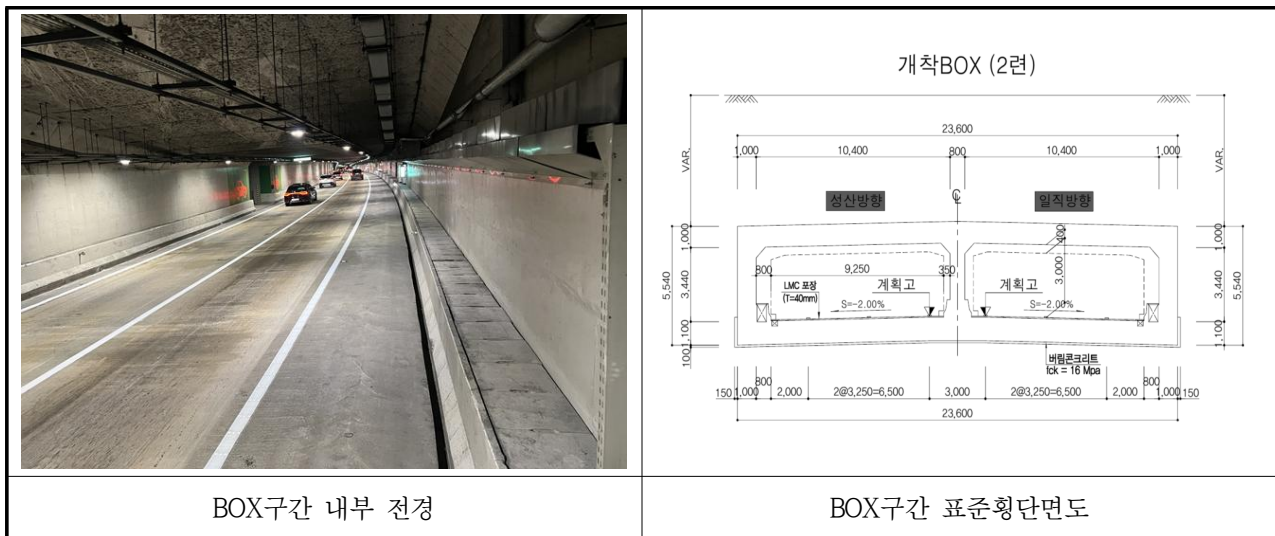
【사진 3.3.1】 BOX구간 슬래브 전경

- ① 시점부 상부슬래브에 미세한 망상균열, 백태가 조사되었고, 폭 0.1mm 정도의 균열로 건조수축, 온도변화 등의 원인으로 발생한 손상으로 판단되며, 미세한 균열로서 부재에 미치는 영향은 적으나, 표면처리 보수를 실시하는 것이 유리할 것으로 판단된다.
- ② 종점부(NATM 접속부)에 누수(스며있음)가 일부 확인되었다. 누수부는 이전 보수를 실시한 누수부 주변 균열에서 스며있는 형태로 조사되었다. 누수는 철근콘크리트에 영향을 미치므로 지수보수를 실시하는 것이 바람직하다.

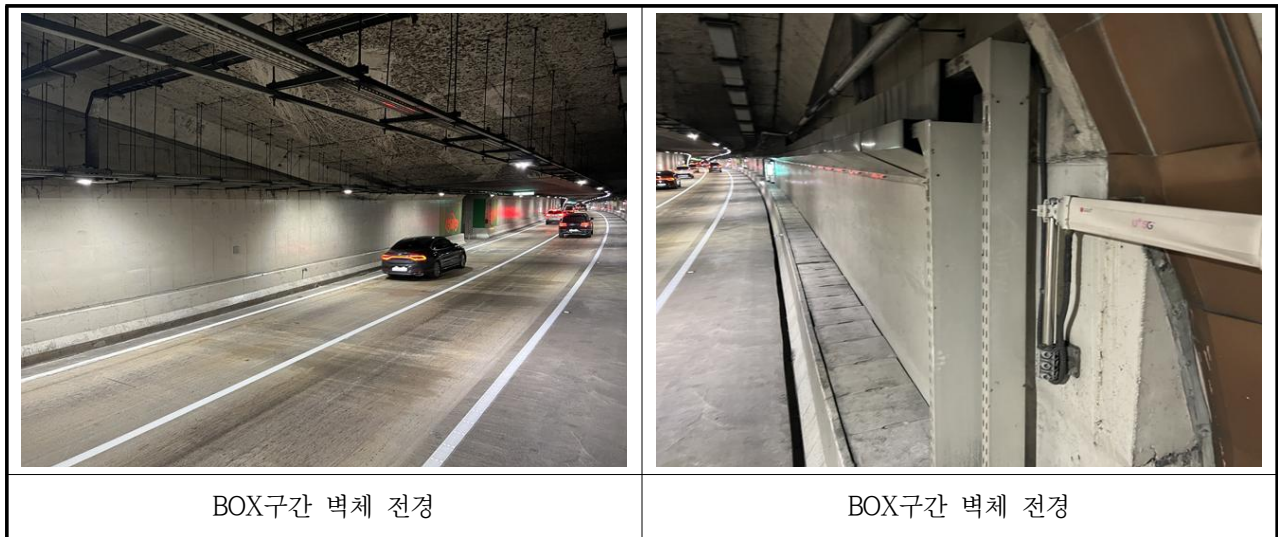
【사진 3.3.3】 BOX구간 벽체 전경

- ① 벽체는 전구간 도장되어 있으며, 금회 조사시 도장 및 헌치부에 미세한 균열, 망상균열이 조사되었고, 전반적으로 0.1~0.2mm정도의 균열로 건조수축, 온도변화 등의 원인으로 발생한 손상으로 판단되며, 미세한 균열로서 부재에 미치는 영향은 적으나, 표면처리 보수를 실시하는 것이 유리할 것으로 판단된다.
- ② 시점부(BB06) 누수(스며있음)는 균열부에 발생한 손상으로 지수보수가 필요한 상태이며, 종점부(BB11) 누수는 슬래브에서 흐른 흔적으로 주의관찰이 필요하다.
- ③ 굽힘이 1개소 확인되었고, 이는 차량 충돌에 의한 손상으로 구조물에 영향을 미치는 손상은 아닌 것으로 확인되어 주의관찰을 실시하는 유지관리가 유리할 것으로 판단된다.

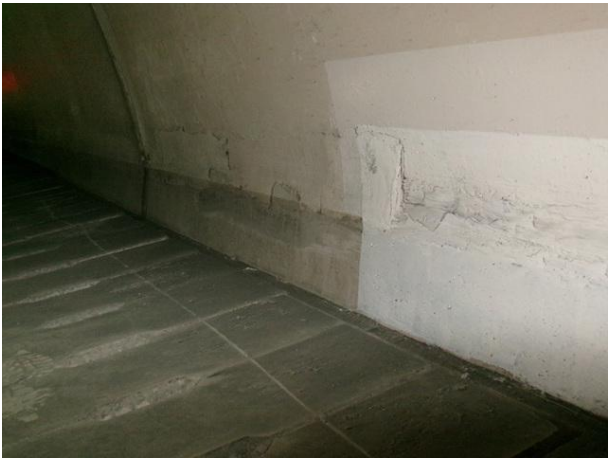
| NATM구간 측벽부 S546 도장박리 | NATM구간 측벽부 S664 도장탈락 |

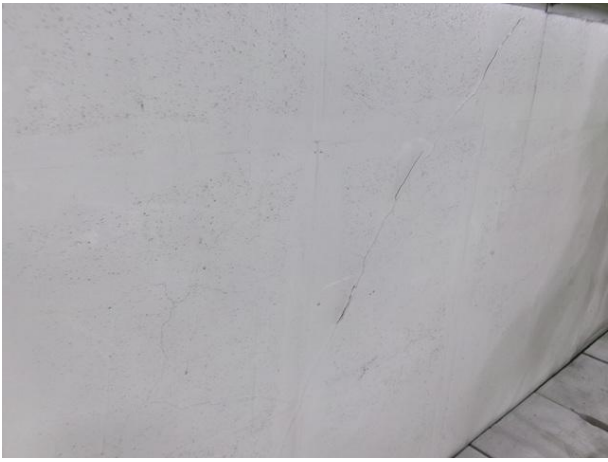
| BOX구간 측벽 BB01 균열(Cw=0.3mm) | BOX구간 측벽 BB02 균열(Cw=0.3mm) |

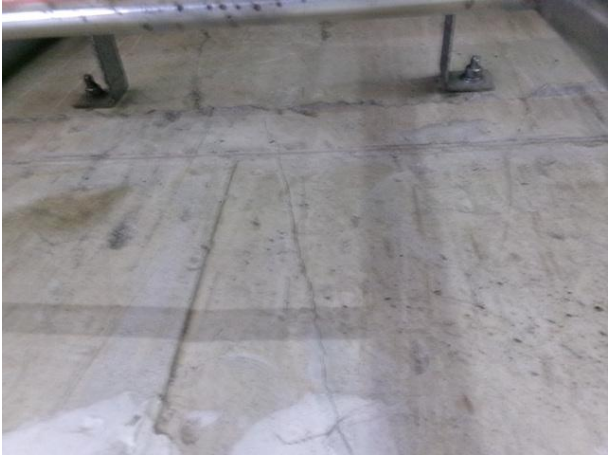
| BOX구간 측벽 BB06 균열(Cw=0.3mm) | BOX구간 측벽 BB11 백태 |

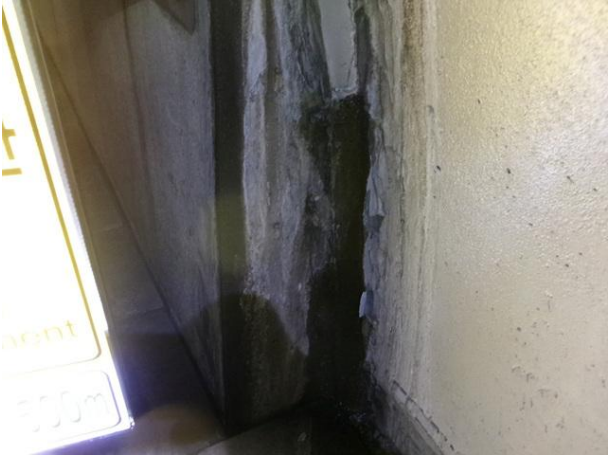
| BOX구간 측벽 BB11 누수(떨어짐) | BOX구간 측벽 BB12 백태 |

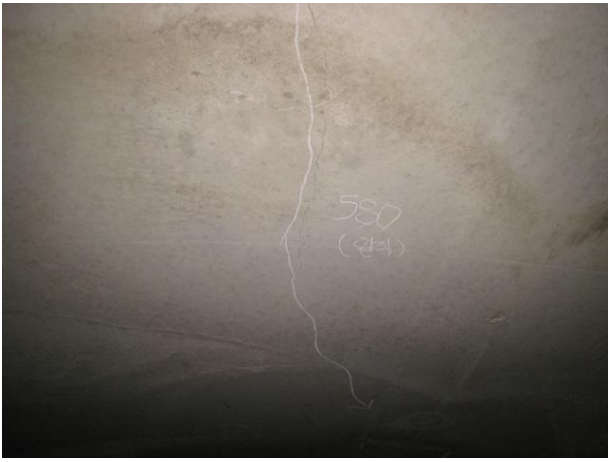
| NATM구간 천정부 S080 균열( $C_w=0.5\text{mm}$ ) | NATM구간 천정부 S134 균열( $C_w=0.3\text{mm}$ ) |

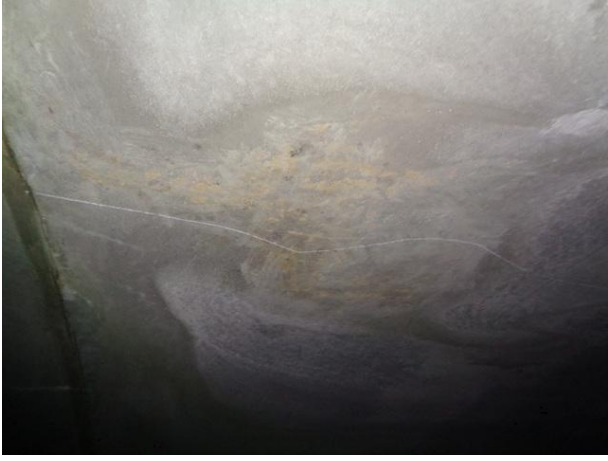
| NATM구간 천정부 S254 균열( $C_w=0.5\text{mm}$ ) | NATM구간 천정부 S358 균열( $C_w=0.5\text{mm}$ ) |

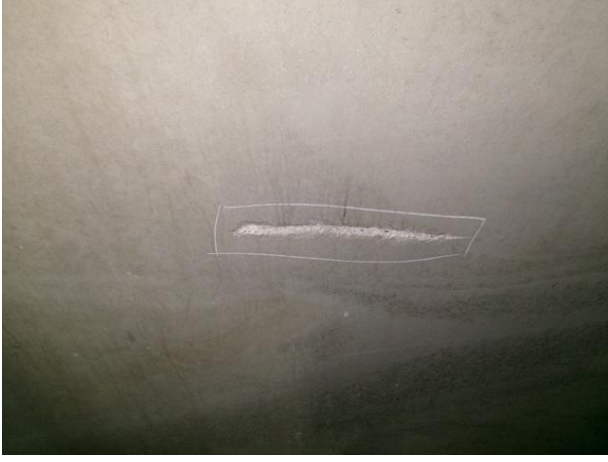
| NATM구간 천정부 S381 굽힘 | NATM구간 천정부 S463 균열( $C_w=0.5\text{mm}$ ) |

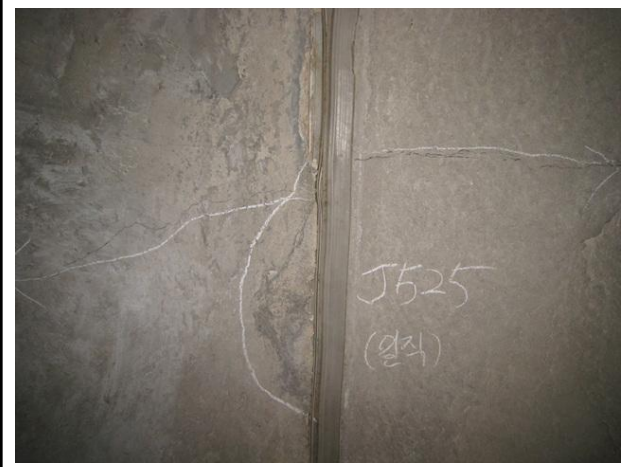
| <p>NATM구간 천정부 S523 들뜸</p> | <p>NATM구간 천정부 S688 균열(Cw=0.3mm)</p> |

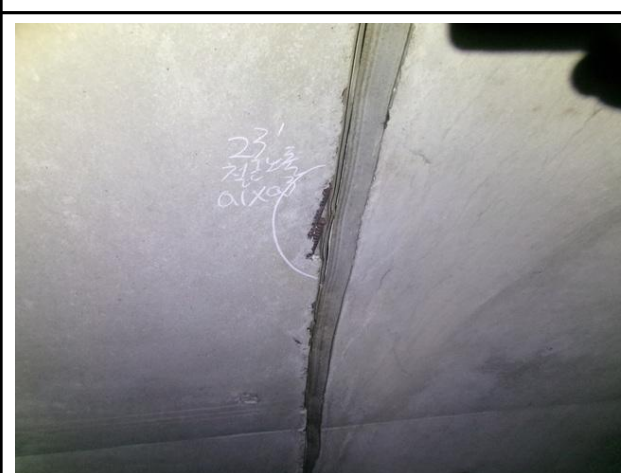
| <p>NATM구간 천정부 S729 철근노출</p> | <p>NATM구간 천정부 S736 박리</p> |

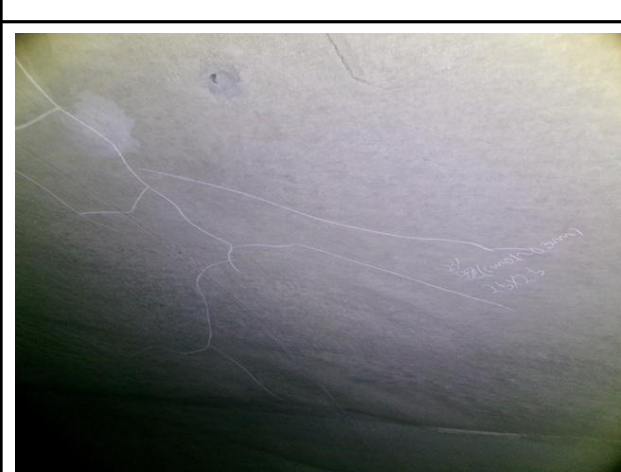
| <p>NATM구간 천정부 S737 망상균열</p> | <p>NATM구간 천정부 S745 박리</p> |

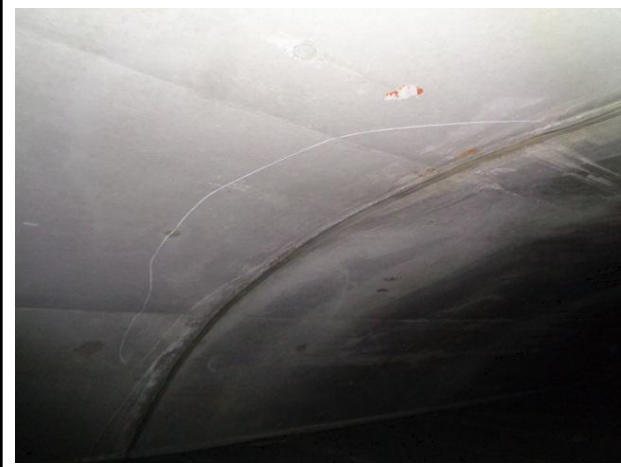
| <p>NATM구간 천정부 S813 반원형균열(Cw=0.5mm)</p> | <p>NATM구간 천정부 S820 파손</p> |

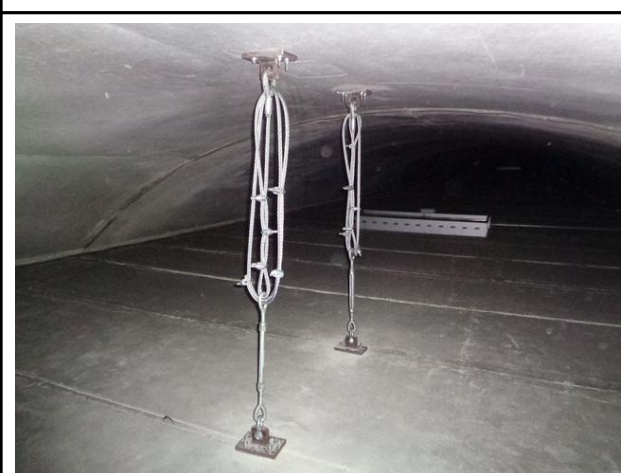
| <p>NATM구간 천정부 S792 풍도슬래브 지지대 상태양호</p> | <p>NATM구간 천정부 박리보수 양호</p> |

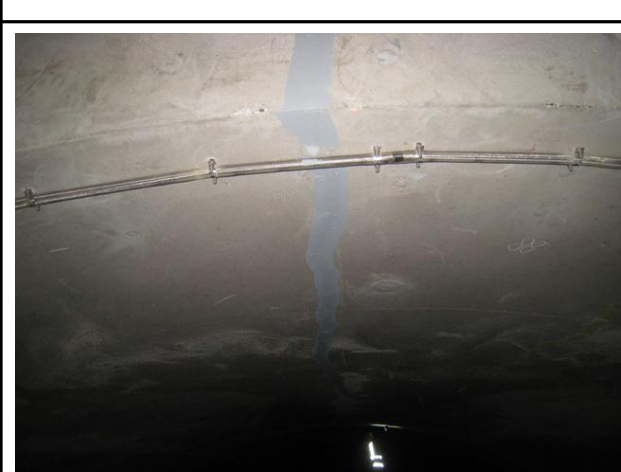
| <p>NATM구간 천정부 균열보수 양호</p> | <p>NATM구간 천정부 굽힘보수 양호</p> |

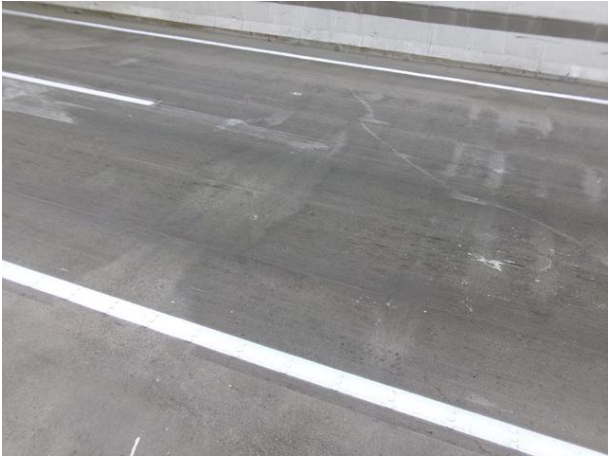
| 포장부 BB01 망상균열 | 포장부 BB05 망상균열 |

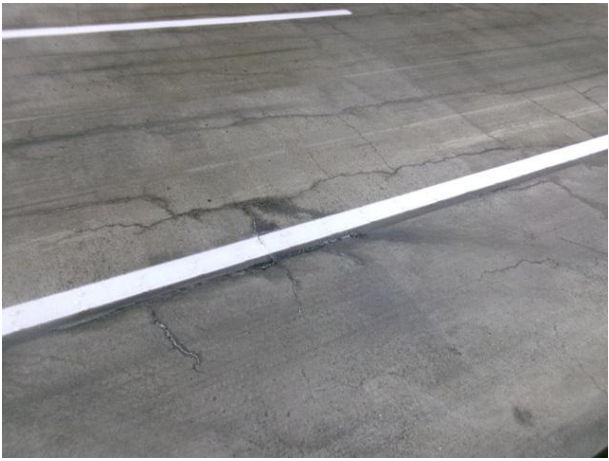
| 포장부 BB07 망상균열 및 누수 | 포장부 BB11 망상균열 |

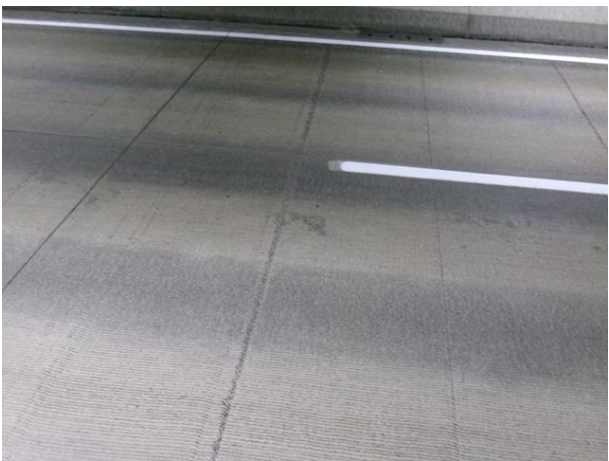
| 포장부 S038 파손 | 포장부 S67 균열 |

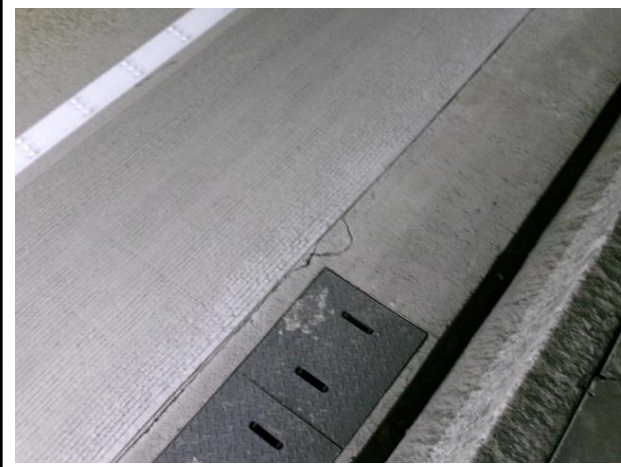
| 포장부 S155 파손 | 포장부 S239 파손 |

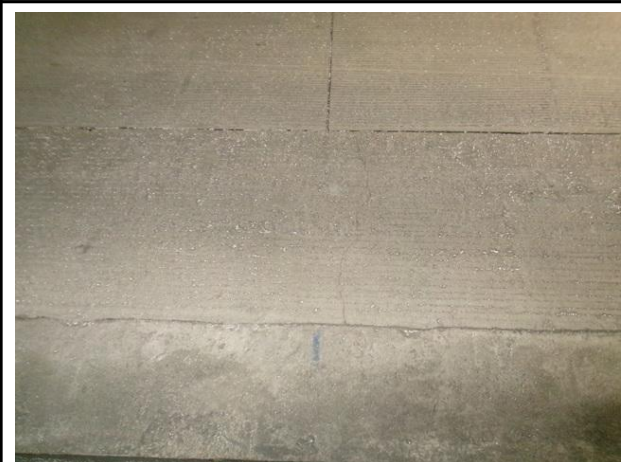
| 포장부 S308 균열 | 포장부 S333 파손 |

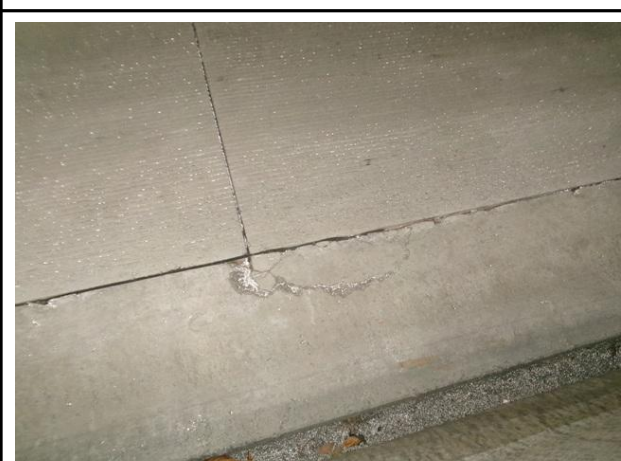
| 포장부 S393 파손 | 포장부 S542 파손 |

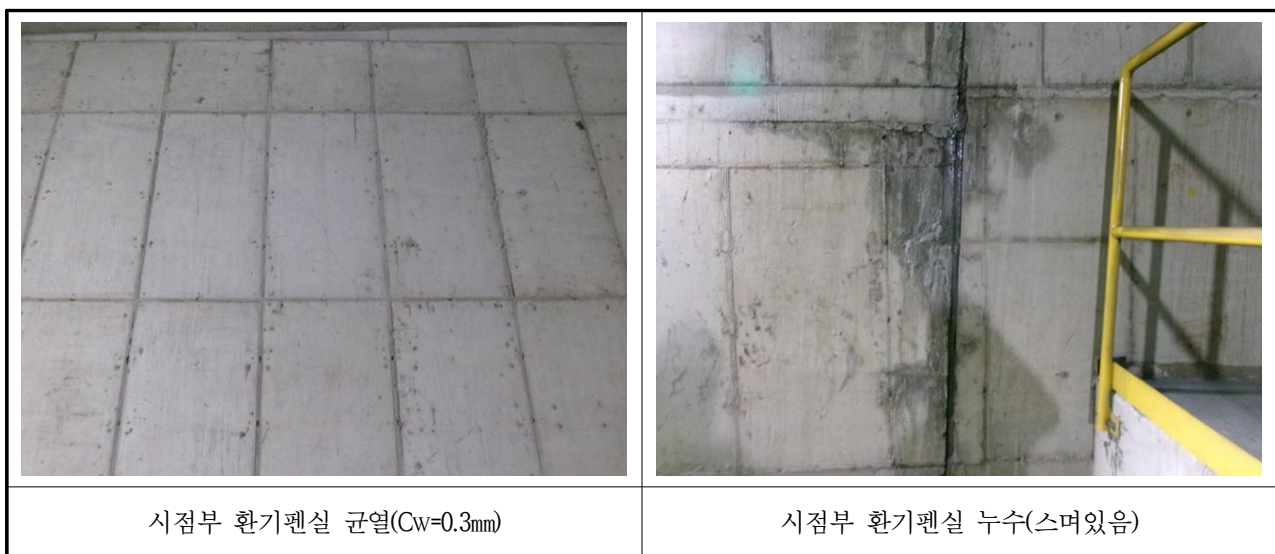
【사진 3.3.38】 환기시설 손상현황

- ① 금회 점검결과, 유지관리상에 영향을 미치는 손상은 발생하지 않은 것으로 확인되었으며, 중점부 환기펜실 보강을 실시하였고, 양호한 상태이다.
- ② 시점부 환기펜실에 균열(폭 0.3mm), 망상균열, 백태, 누수(스며있음) 등의 손상이 조사되었다.
- ③ 중점부 환기펜실에 균열(폭 0.3mm), 망상균열, 백태 등의 손상이 조사되었다.
- ④ 상기손상은 건조수축, 온도변화, 초기수하열, 동결융해 등의 원인으로 발생한 손상으로 판단되며, 주기적으로 균열에 대한 표면처리, 주입보수를 실시하는 유지관리가 요망된다.

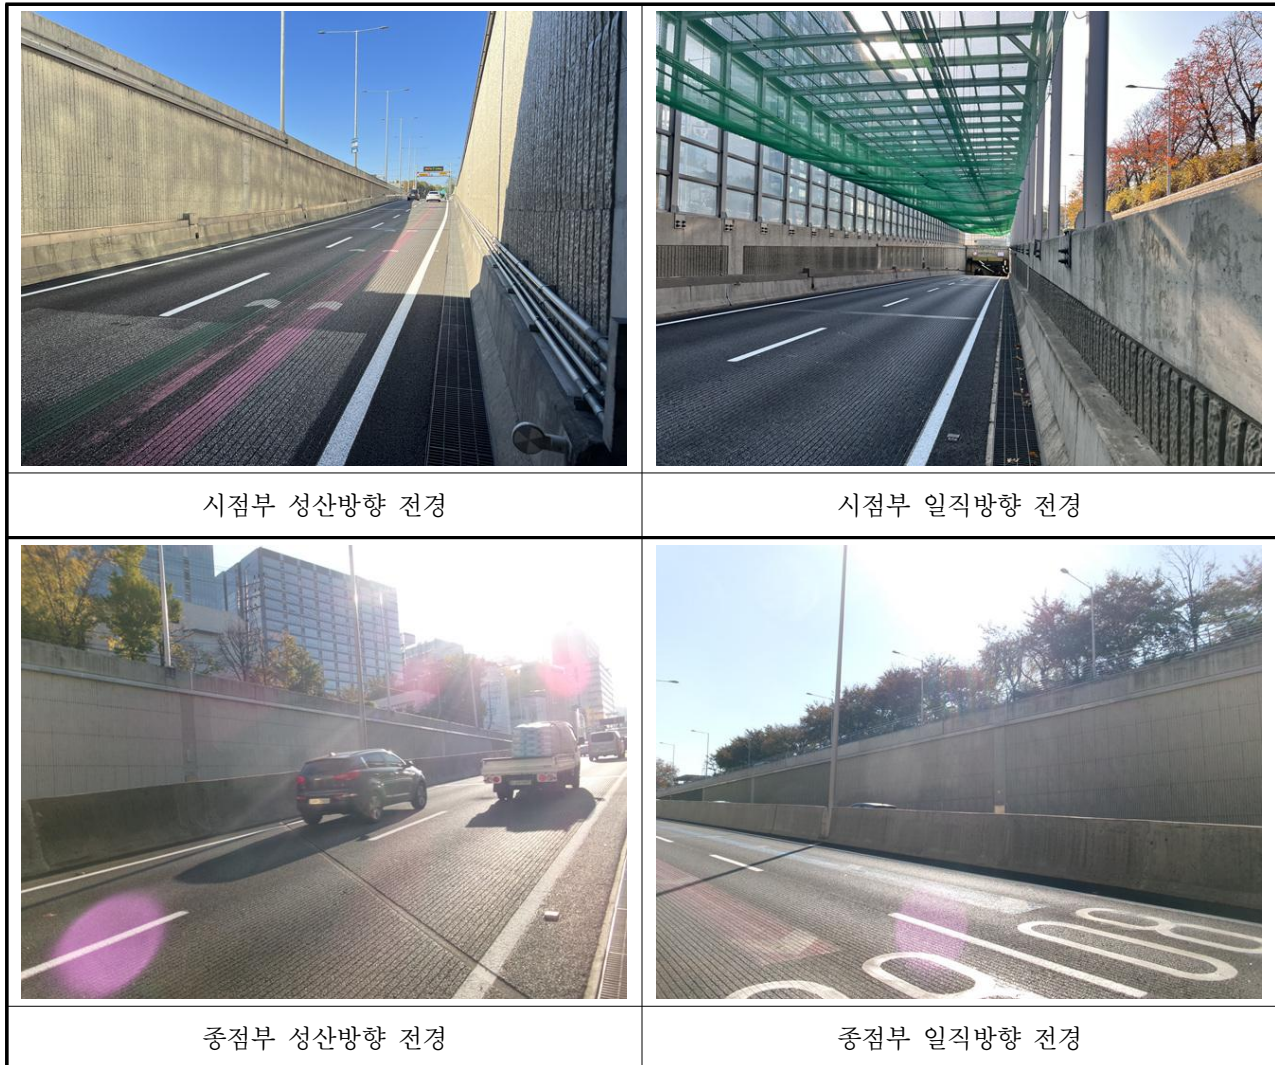
【사진 3.3.39】 U-TYPE 전경

- ① 금회 점검결과, 유지관리상에 영향을 미치는 손상은 발생하지 않은 것으로 확인되었다.
- ② U-TYPE에 발생한 손상은 콘크리트에 일반적으로 발생하는 균열(폭 0.1~0.3mm), 재료분리 및 공용기간에 따른 실란트 파손, 차량충돌에 의한 긁힘 등의 손상이 조사되었다.
- ③ 상기손상으로 인한 구조물 안전성에는 큰 영향은 없을 것으로 판단되나, 콘크리트 내구성확보를 위해 표면처리, 주입보수, 실란트재시공 등의 보수를 실시하는 요망된다.
