서부간선지하도로 정기 , 정밀안전점검 용역

## 외관조사망도

( 서부간선지하도로 (성산방향) )-2공구

서서울도시고속도로(주)

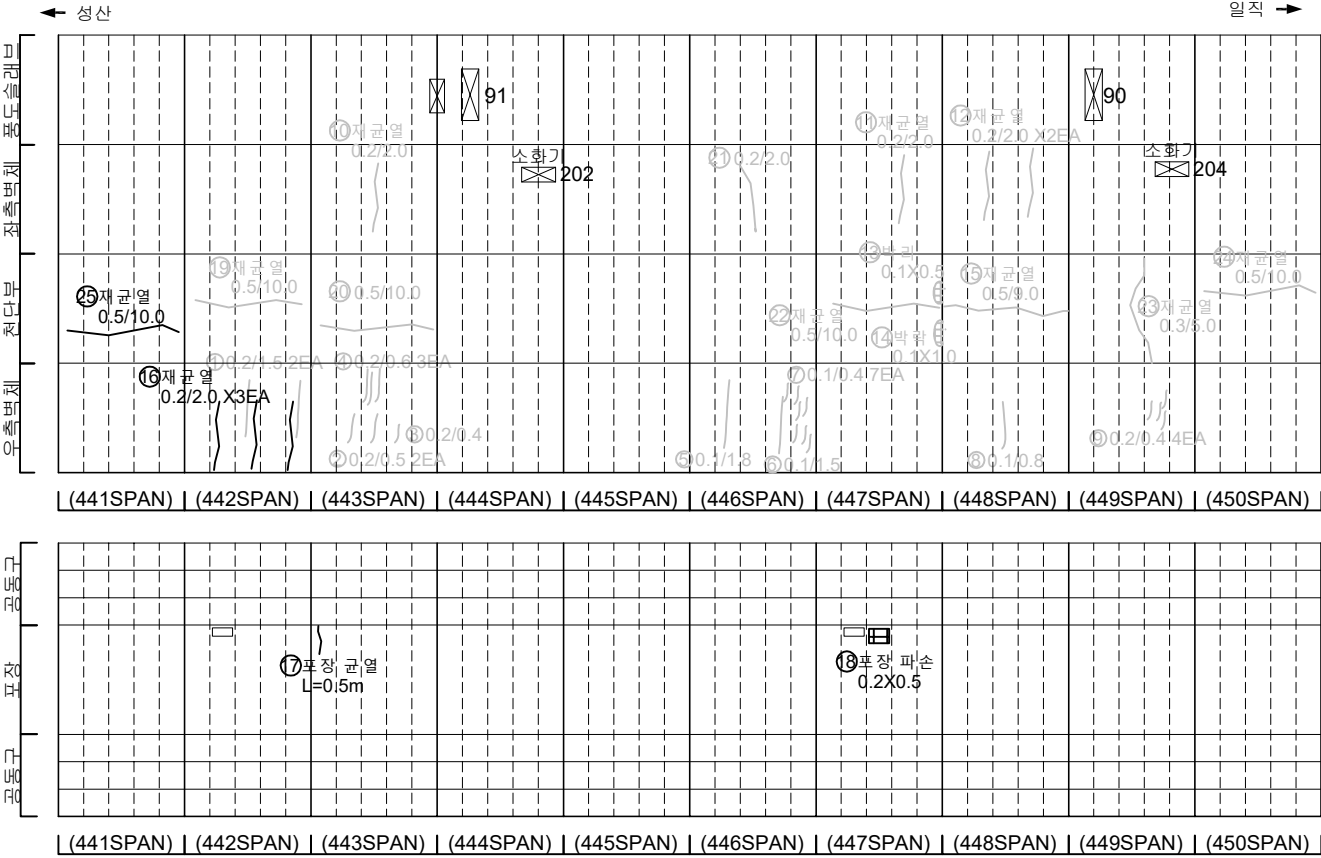
| 번호 | 발생<br>년도 | 부재 | 손상내용 | 손상현황 | | | | | | | 비 고 |
|---|---|---|---|---|---|---|---|---|---|---|---|
| 1 | 21하 | 측벽부 | 균열(폭0.2mm) | 0.2 | 1.5 | - | 1.50 | ㎥ | 2 | 3.00 | 22'상 보강 |
| 2 | 21하 | 측벽부 | 균열(폭0.2mm) | 0.2 | 0.5 | - | 0.50 | ㎥ | 2 | 1.00 | 22'상 보강 |
| 3 | 21하 | 측벽부 | 균열(폭0.2mm) | 0.2 | 0.4 | - | 0.40 | ㎥ | 1 | 0.40 | 22'상 보강 |
| 4 | 21하 | 측벽부 | 균열(폭0.2mm) | 0.2 | 0.6 | - | 0.60 | ㎥ | 3 | 1.80 | 22'상 보강 |
| 5 | 21하 | 측벽부 | 균열(폭0.1mm) | 0.1 | 1.8 | - | 1.80 | ㎥ | 1 | 1.80 | 22'상 보강 |
| 6 | 21하 | 측벽부 | 균열(폭0.1mm) | 0.1 | 1.5 | - | 1.50 | ㎥ | 1 | 1.50 | 22'상 보강 |
| 7 | 21하 | 측벽부 | 균열(폭0.1mm) | 0.1 | 0.4 | - | 0.40 | ㎥ | 7 | 2.80 | 22'상 보강 |
| 8 | 21하 | 측벽부 | 균열(폭0.2mm) | 0.2 | 0.6 | - | 0.60 | ㎥ | 1 | 0.60 | 22'상 보강 |
| 9 | 21하 | 측벽부 | 균열(폭0.2mm) | 0.2 | 0.4 | - | 0.40 | ㎥ | 4 | 1.60 | 22'상 보강 |
| 10 | 22하 | 측벽부 | 재균열(폭0.2mm) | 0.2 | 2.0 | - | 2.00 | ㎥ | 1 | 2.00 | 23'하 보강 |
| 11 | 22하 | 측벽부 | 재균열(폭0.2mm) | 0.2 | 2.0 | - | 2.00 | ㎥ | 1 | 2.00 | 23'하 보강 |
| 12 | 22하 | 측벽부 | 재균열(폭0.2mm) | 0.2 | 2.0 | - | 2.00 | ㎥ | 2 | 4.00 | 23'하 보강 |
| 13 | 22하 | 천단부 | 박리 | - | 0.1 | 0.5 | 0.05 | ㎥ | 1 | 0.05 | 23'하 보강 |
| 14 | 22하 | 천단부 | 박리 | - | 0.1 | 1.0 | 0.10 | ㎥ | 1 | 0.10 | 23'하 보강 |
| 15 | 22하 | 천단부 | 재균열(폭0.5mm) | 0.5 | 9.0 | - | 9.00 | ㎥ | 1 | 9.00 | 23'하 보강 |
| 16 | 22하 | 측벽부 | 재균열(폭0.2mm) | 0.2 | 2.0 | - | 2.00 | ㎥ | 3 | 6.00 | |
| 17 | 22하 | 포장부 | 포장 균열 | - | 0.5 | - | 0.50 | ㎥ | 1 | 0.50 | |
| 18 | 22하 | 포장부 | 포장 파손 | - | 0.2 | 0.5 | 0.10 | ㎥ | 1 | 0.10 | |
| 19 | 23상 | 천단부 | 재균열(폭0.5mm) | 0.5 | 10.0 | - | 10.00 | ㎥ | 1 | 10.00 | 23'하 보강 |
| 20 | 23상 | 천단부 | 균열(폭0.5mm) | 0.5 | 10.0 | - | 10.00 | ㎥ | 1 | 10.00 | 23'하 보강 |
| 21 | 23하 | 측벽부 | 재균열(폭0.2mm) | 0.2 | 2.0 | - | 2.00 | ㎥ | 1 | 2.00 | 23'하 보강 |
| 22 | 23상 | 천단부 | 재균열(폭0.5mm) | 0.5 | 10.0 | - | 10.00 | ㎥ | 1 | 10.00 | 23'하 보강 |
| 23 | 23하 | 천단부 | 재균열(폭0.3mm) | 0.3 | 5.0 | - | 5.00 | ㎥ | 1 | 5.00 | 23'하 보강 |
| 24 | 23상 | 천단부 | 재균열(폭0.5mm) | 0.5 | 10.0 | - | 10.00 | ㎥ | 1 | 10.00 | 23'하 보강 |
| 25 | 23하 | 천단부 | 재균열(폭0.5mm) | 0.5 | 10.0 | - | 10.00 | ㎥ | 1 | 10.00 | |

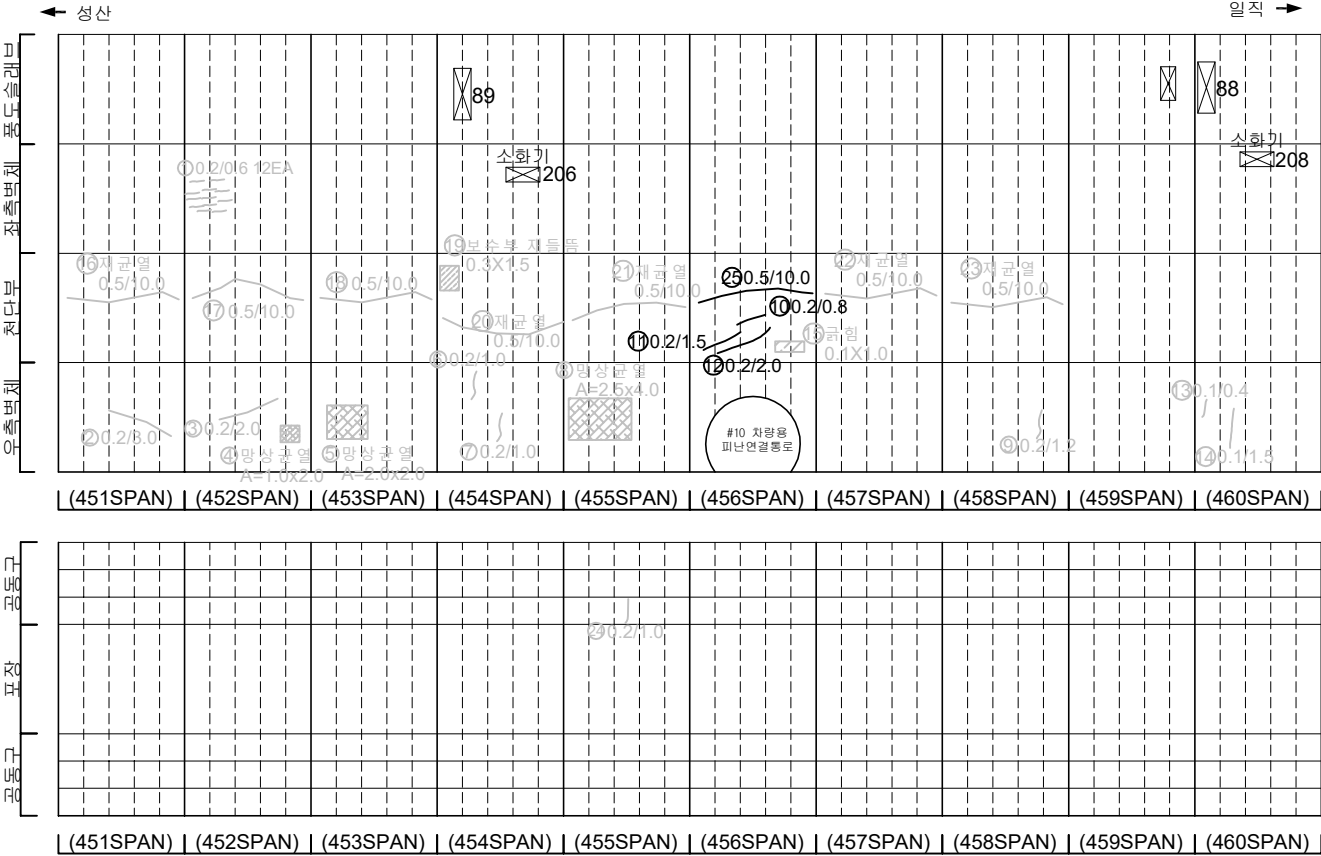
| 도면번호 | 02 |

| 번호 | 발생<br>년도 | 부재 | 손상내용 | 손상현황 | | | | | | | 비 고 |
|---|---|---|---|---|---|---|---|---|---|---|---|
| 1 | 21하 | 측벽부 | 균열(폭0.2mm) | 0.2 | 0.8 | - | 0.80 | m | 12 | 7.20 | 22'상 보강 |
| 2 | 21하 | 측벽부 | 균열(폭0.2mm) | 0.2 | 3.0 | - | 3.00 | m | 1 | 3.00 | 22'상 보강 |
| 3 | 21하 | 측벽부 | 균열(폭0.2mm) | 0.2 | 2.0 | - | 2.00 | m | 1 | 2.00 | 22'상 보강 |
| 4 | 21하 | 측벽부 | 방향균열 | - | 1.0 | 2.0 | 2.00 | m <sup>2</sup> | 1 | 2.00 | 22'상 보강 |
| 5 | 21하 | 측벽부 | 방향균열 | - | 2.0 | 2.0 | 4.00 | m <sup>2</sup> | 1 | 4.00 | 22'상 보강 |
| 6 | 21하 | 측벽부 | 균열(폭0.2mm) | 0.2 | 1.0 | - | 1.00 | m | 1 | 1.00 | 22'상 보강 |
| 7 | 21하 | 측벽부 | 균열(폭0.2mm) | 0.2 | 1.0 | - | 1.00 | m | 1 | 1.00 | 22'상 보강 |
| 8 | 21하 | 측벽부 | 방향균열 | - | 2.5 | 4.0 | 10.00 | m <sup>2</sup> | 1 | 10.00 | 22'상 보강 |
| 9 | 21하 | 측벽부 | 균열(폭0.2mm) | 0.2 | 1.2 | - | 1.20 | m | 1 | 1.20 | 22'상 보강 |
| 10 | 21하 | 천단부 | 균열(폭0.2mm) | 0.2 | 0.8 | - | 0.80 | m | 1 | 0.80 | |
| 11 | 21하 | 천단부 | 균열(폭0.2mm) | 0.2 | 1.5 | - | 1.50 | m | 1 | 1.50 | |
| 12 | 21하 | 천단부 | 균열(폭0.2mm) | 0.2 | 2.0 | - | 2.00 | m | 1 | 2.00 | |
| 13 | 21하 | 측벽부 | 균열(폭0.1mm) | 0.1 | 0.4 | - | 0.40 | m | 1 | 0.40 | 22'상 보강 |
| 14 | 21하 | 측벽부 | 균열(폭0.1mm) | 0.1 | 1.5 | - | 1.50 | m | 1 | 1.50 | 22'상 보강 |
| 15 | 22하 | 천단부 | 균열 | - | 0.1 | 1.0 | 0.10 | m <sup>2</sup> | 1 | 0.10 | 23'하 보강 |
| 16 | 23상 | 천단부 | 재균열(폭0.5mm) | 0.5 | 10.0 | - | 10.00 | m | 1 | 10.00 | 23'하 보강 |
| 17 | 23상 | 천단부 | 재균열(폭0.5mm) | 0.5 | 10.0 | - | 10.00 | m | 1 | 10.00 | 23'하 보강 |
| 18 | 23상 | 천단부 | 재균열(폭0.5mm) | 0.5 | 10.0 | - | 10.00 | m | 1 | 10.00 | 23'하 보강 |
| 20 | 23상 | 천단부 | 재균열(폭0.5mm) | 0.5 | 10.0 | - | 10.00 | m | 1 | 10.00 | 23'하 보강 |
| 21 | 23상 | 천단부 | 재균열(폭0.5mm) | 0.5 | 10.0 | - | 10.00 | m | 1 | 10.00 | 23'하 보강 |
| 22 | 23상 | 천단부 | 재균열(폭0.5mm) | 0.5 | 10.0 | - | 10.00 | m | 1 | 10.00 | 23'하 보강 |
| 23 | 23상 | 천단부 | 재균열(폭0.5mm) | 0.5 | 10.0 | - | 10.00 | m | 1 | 10.00 | 23'하 보강 |
| 24 | 23상 | 공통구 | 공통구 균열(폭0.2mm) | 0.2 | 1.0 | - | 1.00 | m | 1 | 1.00 | 23'하 보강 |
| 25 | 23하 | 천단부 | 재균열(폭0.5mm) | 0.5 | 10.0 | - | 10.00 | m | 1 | 10.00 | |

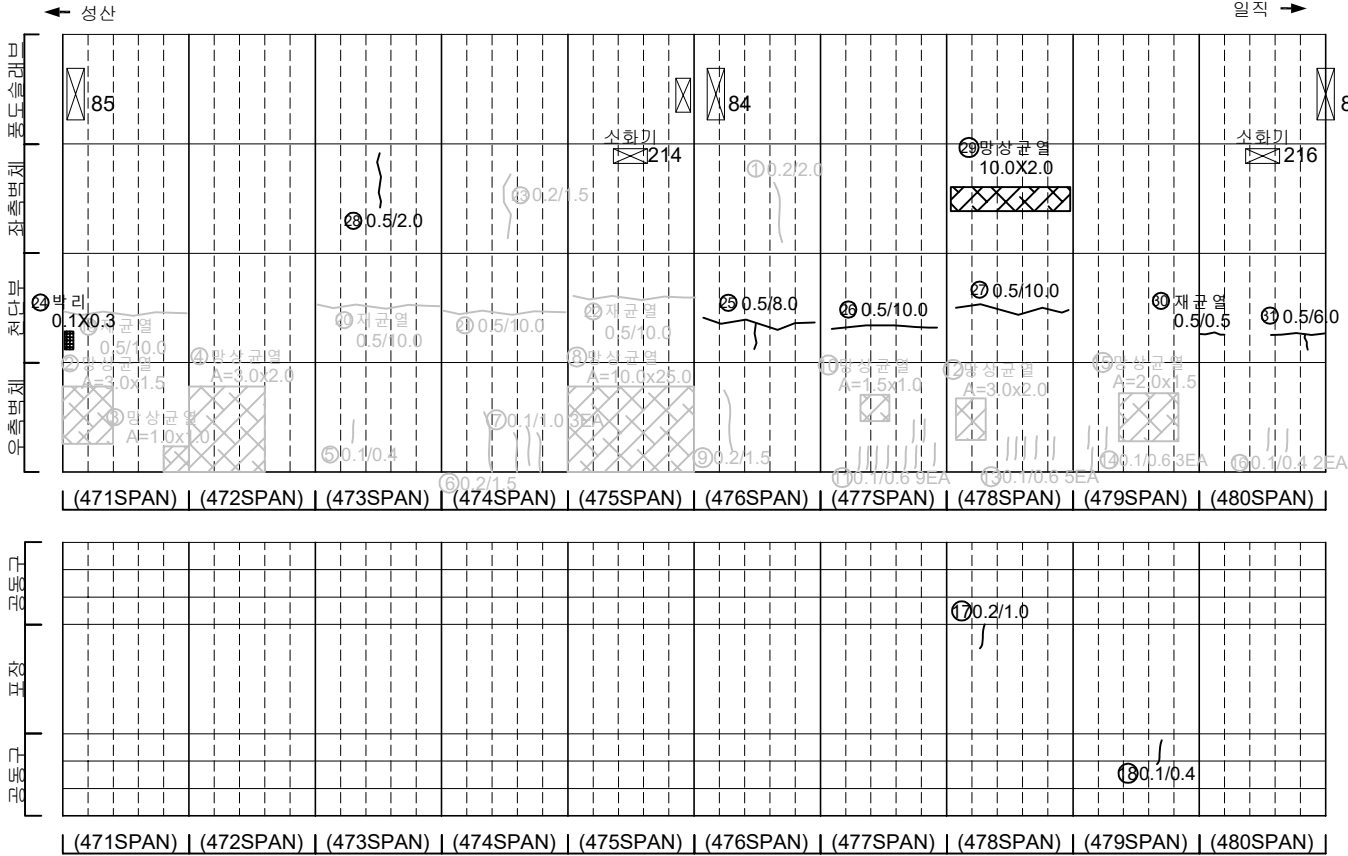
| 도면번호 | 04 |

| 번호 | 발생<br>년도 | 부재 | 손상내용 | 손상현황 | | | | | | | 비 고 |
|---|---|---|---|---|---|---|---|---|---|---|---|
| 1 | 21하 | 측벽부 | 균열(폭0.2mm) | 0.2 | 2.0 | - | 2.00 | m | 1 | 2.00 | 22'상 보수 |
| 2 | 21하 | 측벽부 | 방상균열 | - | 3.0 | 1.5 | 4.50 | m² | 1 | 4.50 | 22'상 보수 |
| 3 | 21하 | 측벽부 | 방상균열 | - | 1.0 | 1.0 | 1.00 | m² | 1 | 1.00 | 22'상 보수 |
| 4 | 21하 | 측벽부 | 방상균열 | - | 3.0 | 2.0 | 6.00 | m² | 1 | 6.00 | 22'상 보수 |
| 5 | 21하 | 측벽부 | 균열(폭0.1mm) | 0.1 | 0.4 | - | 0.40 | m | 1 | 0.40 | 22'상 보수 |
| 6 | 21하 | 측벽부 | 균열(폭0.2mm) | 0.2 | 1.5 | - | 1.50 | m | 1 | 1.50 | 22'상 보수 |
| 7 | 21하 | 측벽부 | 균열(폭0.1mm) | 0.1 | 1.0 | - | 1.00 | m | 3 | 3.00 | 22'상 보수 |
| 8 | 21하 | 측벽부 | 방상균열 | - | 10.0 | 25.0 | 250.00 | m² | 1 | 250.00 | 22'상 보수 |
| 9 | 21하 | 측벽부 | 균열(폭0.2mm) | 0.2 | 1.5 | - | 1.50 | m | 1 | 1.50 | 22'상 보수 |
| 10 | 21하 | 측벽부 | 방상균열 | - | 1.5 | 1.0 | 1.50 | m² | 1 | 1.50 | 22'상 보수 |
| 11 | 21하 | 측벽부 | 균열(폭0.1mm) | 0.1 | 0.6 | - | 0.60 | m | 9 | 5.40 | 22'상 보수 |
| 12 | 21하 | 측벽부 | 방상균열 | - | 3.0 | 2.0 | 6.00 | m² | 1 | 6.00 | 22'상 보수 |
| 13 | 21하 | 측벽부 | 균열(폭0.1mm) | 0.1 | 0.6 | - | 0.60 | m | 5 | 3.00 | 22'상 보수 |
| 14 | 21하 | 측벽부 | 균열(폭0.1mm) | 0.1 | 0.6 | - | 0.60 | m | 3 | 1.80 | 22'상 보수 |
| 15 | 21하 | 측벽부 | 방상균열 | - | 2.0 | 1.5 | 3.00 | m² | 1 | 3.00 | 22'상 보수 |
| 16 | 21하 | 측벽부 | 균열(폭0.1mm) | 0.1 | 0.4 | - | 0.40 | m | 2 | 0.80 | 22'상 보수 |
| 17 | 21하 | 공동구 | 공동구 균열(폭0.2mm) | 0.2 | 1.0 | - | 1.00 | m | 1 | 1.00 | |
| 18 | 21하 | 공동구 | 공동구 균열(폭0.1mm) | 0.1 | 0.4 | - | 0.40 | m | 1 | 0.40 | |
| 19 | 22상 | 천단부 | 재균열(폭0.5mm) | 0.5 | 10.0 | - | 10.00 | m | 1 | 10.00 | 23'하 보수 |
| 20 | 22상 | 천단부 | 재균열(폭0.5mm) | 0.5 | 10.0 | - | 10.00 | m | 1 | 10.00 | 23'하 보수 |
| 21 | 22상 | 천단부 | 재균열(폭0.5mm) | 0.5 | 10.0 | - | 10.00 | m | 1 | 10.00 | 23'하 보수 |
| 22 | 22상 | 천단부 | 재균열(폭0.5mm) | 0.5 | 10.0 | - | 10.00 | m | 1 | 10.00 | 23'하 보수 |
| 23 | 23하 | 측벽부 | 균열(폭0.2mm) | 0.2 | 1.5 | - | 1.50 | m | 1 | 1.50 | 23'상 보수 |
| 25 | 23하 | 천단부 | 균열(폭0.5mm) | 0.5 | 8.0 | - | 8.00 | m | 1 | 8.00 | |
| 26 | 23하 | 천단부 | 균열(폭0.5mm) | 0.5 | 10.0 | - | 10.00 | m | 1 | 10.00 | |
| 27 | 23하 | 천단부 | 균열(폭0.5mm) | 0.5 | 10.0 | - | 10.00 | m | 1 | 10.00 | |
| 28 | 23하 | 측벽부 | 균열(폭0.5mm) | 0.5 | 2.0 | - | 2.00 | m | 1 | 2.00 | |
| 29 | 23하 | 측벽부 | 방상균열 | - | 10.0 | 2.0 | 20.00 | m² | 1 | 20.00 | |
| 30 | 23하 | 천단부 | 재균열(폭0.5mm) | 0.5 | 0.5 | - | 0.50 | m | 1 | 0.50 | |
| 31 | 23하 | 천단부 | 균열(폭0.5mm) | 0.5 | 6.0 | - | 6.00 | m | 1 | 6.00 | |

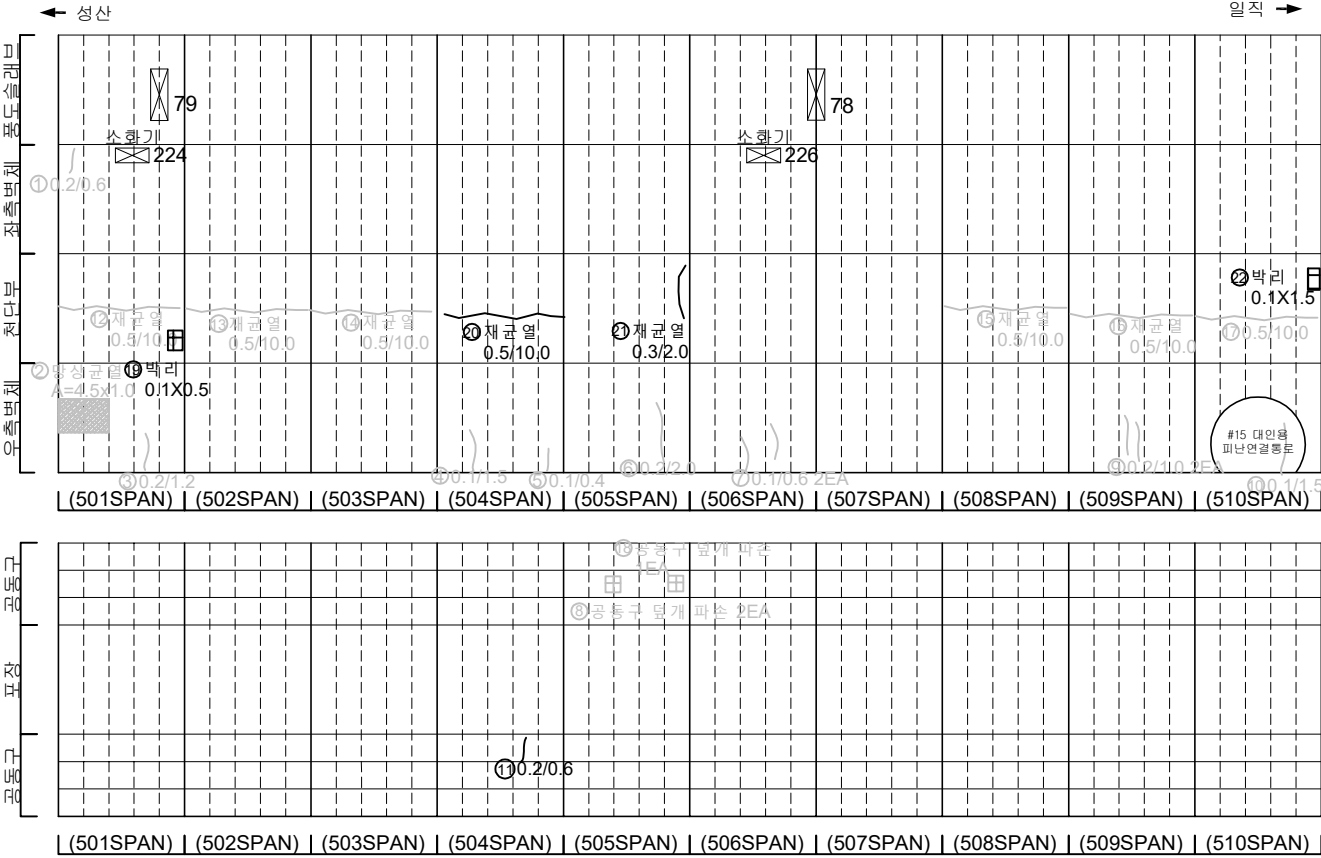
| 번호 | 발생<br>년도 | 부재 | 손상내용 | 손상현황 | | | | | | | 비 고 |
|---|---|---|---|---|---|---|---|---|---|---|---|
| 1 | 21하 | 측벽부 | 균열(폭0.2mm) | 0.2 | 0.6 | - | 0.60 | m | 1 | 0.60 | 22'상 보강 |
| 2 | 21하 | 측벽부 | 방향균열 | - | 4.5 | 1.0 | 4.50 | m | 1 | 4.50 | 22'상 보강 |
| 3 | 21하 | 측벽부 | 균열(폭0.2mm) | 0.2 | 1.2 | - | 1.20 | m | 1 | 1.20 | 22'상 보강 |
| 4 | 21하 | 측벽부 | 균열(폭0.1mm) | 0.1 | 1.5 | - | 1.50 | m | 1 | 1.50 | 22'상 보강 |
| 5 | 21하 | 측벽부 | 균열(폭0.1mm) | 0.1 | 0.4 | - | 0.40 | m | 1 | 0.40 | 22'상 보강 |
| 6 | 21하 | 측벽부 | 균열(폭0.2mm) | 0.2 | 2.0 | - | 2.00 | m | 1 | 2.00 | 22'상 보강 |
| 7 | 21하 | 측벽부 | 균열(폭0.1mm) | 0.1 | 0.6 | - | 0.60 | m | 2 | 1.20 | 22'상 보강 |
| 9 | 21하 | 측벽부 | 균열(폭0.2mm) | 0.2 | 1.0 | - | 1.00 | m | 2 | 2.00 | 22'상 보강 |
| 10 | 21하 | 측벽부 | 균열(폭0.1mm) | 0.1 | 1.5 | - | 1.50 | m | 1 | 1.50 | 22'상 보강 |
| 11 | 21하 | 공동구 | 공동구 균열(폭0.2mm) | 0.2 | 0.6 | - | 0.60 | m | 1 | 0.60 | |
| 12 | 22상 | 천단부 | 재균열(폭0.5mm) | 0.5 | 10.0 | - | 10.00 | m | 1 | 10.00 | 23'하 보강 |
| 13 | 22상 | 천단부 | 재균열(폭0.5mm) | 0.5 | 10.0 | - | 10.00 | m | 1 | 10.00 | 23'하 보강 |
| 14 | 22상 | 천단부 | 재균열(폭0.5mm) | 0.5 | 10.0 | - | 10.00 | m | 1 | 10.00 | 23'하 보강 |
| 15 | 22상 | 천단부 | 재균열(폭0.5mm) | 0.5 | 10.0 | - | 10.00 | m | 1 | 10.00 | 23'하 보강 |
| 16 | 22상 | 천단부 | 재균열(폭0.5mm) | 0.5 | 10.0 | - | 10.00 | m | 1 | 10.00 | 23'하 보강 |
| 17 | 22상 | 천단부 | 균열(폭0.5mm) | 0.5 | 10.0 | - | 10.00 | m | 1 | 10.00 | 23'하 보강 |
| 20 | 23하 | 천단부 | 재균열(폭0.5mm) | 0.5 | 10.0 | - | 10.00 | m | 1 | 10.00 | |
| 21 | 23하 | 천단부 | 재균열(폭0.3mm) | 0.3 | 2.0 | - | 2.00 | m | 1 | 2.00 | |

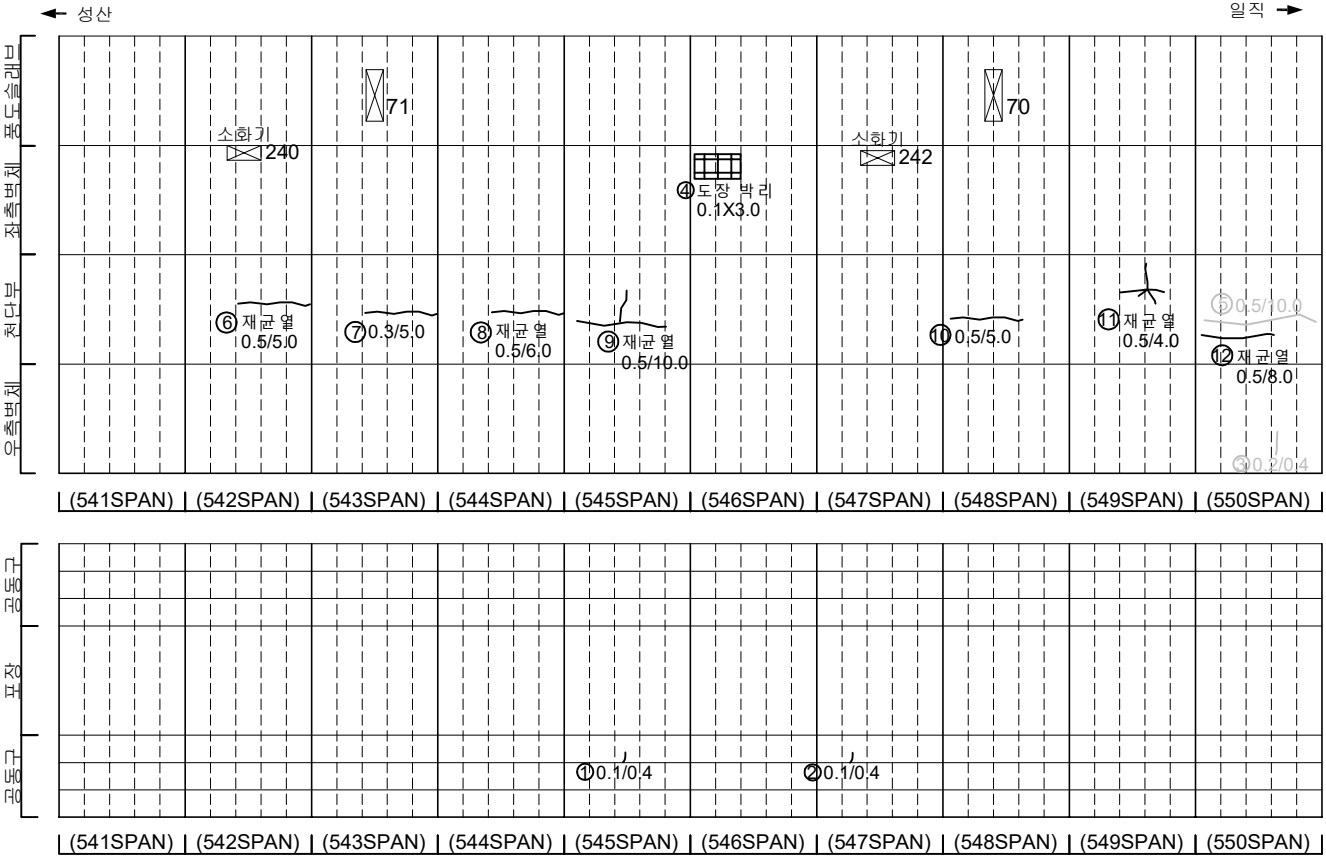
| 번호 | 발생<br>년도 | 부재 | 손상내용 | 손상현황 | | | | | | | 비 고 |
|---|---|---|---|---|---|---|---|---|---|---|---|
| 1 | 21하 | 공동구 | 공동구 균열(폭0.1mm) | 0.1 | 0.4 | - | 0.40 | m | 1 | 0.40 | |
| 2 | 21하 | 공동구 | 공동구 균열(폭0.1mm) | 0.1 | 0.4 | - | 0.40 | m | 1 | 0.40 | |
| 3 | 21하 | 속벽부 | 균열(폭0.2mm) | 0.2 | 0.4 | - | 0.80 | m | 1 | 0.80 | 22'상, 20'하 |
| 5 | 23하 | 천단부 | 균열(폭0.5mm) | 0.5 | 10.0 | - | 10.00 | m | 1 | 10.00 | 22'상, 20'하 |
| 6 | 23하 | 천단부 | 재균열(폭0.5mm) | 0.5 | 5.0 | - | 5.00 | m | 1 | 5.00 | |
| 7 | 23하 | 천단부 | 균열(폭0.3mm) | 0.3 | 5.0 | - | 5.00 | m | 1 | 5.00 | |
| 8 | 23하 | 천단부 | 재균열(폭0.5mm) | 0.5 | 6.0 | - | 6.00 | m | 1 | 6.00 | |
| 9 | 23하 | 천단부 | 재균열(폭0.5mm) | 0.5 | 10.0 | - | 10.00 | m | 1 | 10.00 | |
| 10 | 23하 | 천단부 | 균열(폭0.5mm) | 0.5 | 5.0 | - | 5.00 | m | 1 | 5.00 | |
| 11 | 23하 | 천단부 | 재균열(폭0.5mm) | 0.5 | 4.0 | - | 4.00 | m | 1 | 4.00 | |
| 12 | 23하 | 천단부 | 재균열(폭0.5mm) | 0.5 | 8.0 | - | 8.00 | m | 1 | 8.00 | |

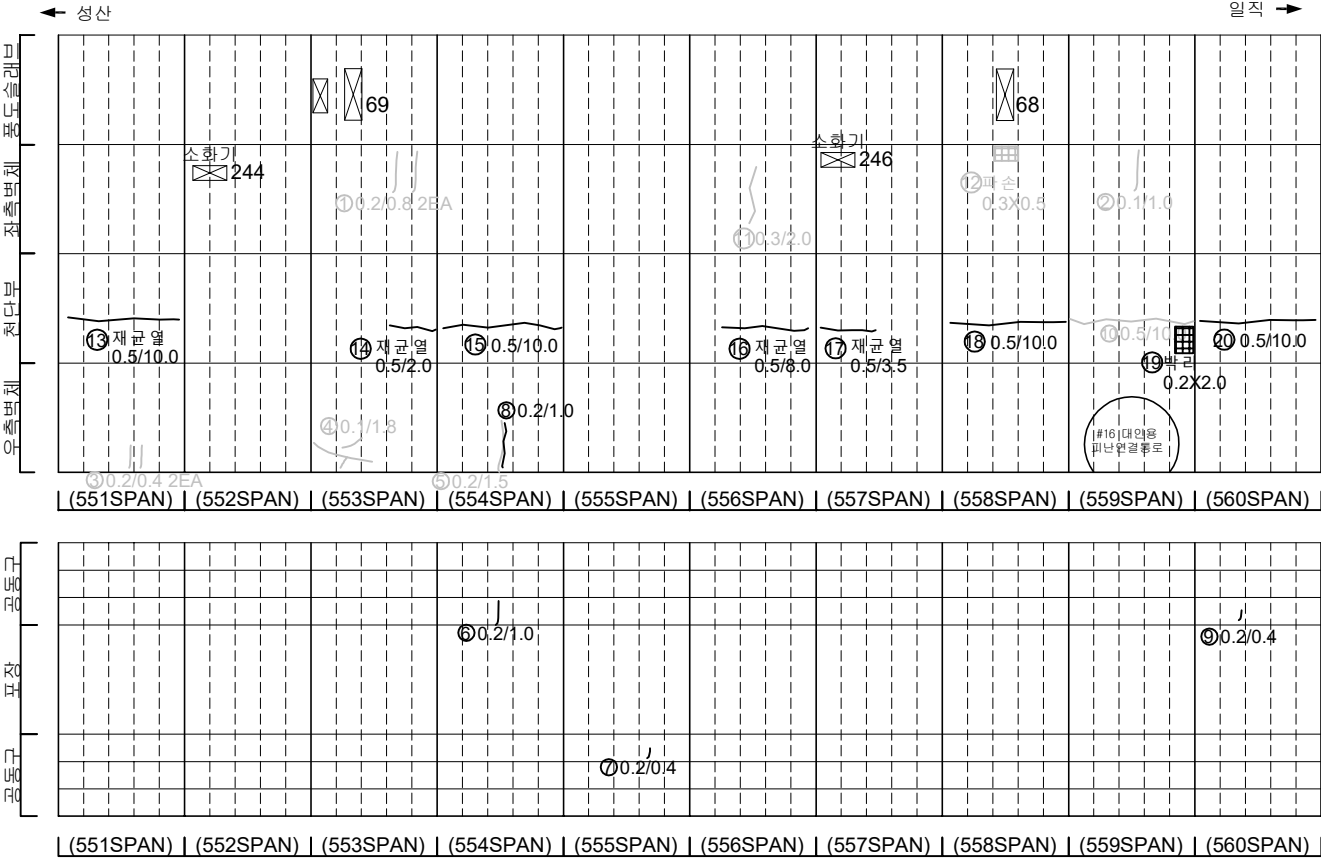
| 번호 | 발생<br>년도 | 부재 | 손상내용 | 손상현황 | | | | | | | 비 고 |
|---|---|---|---|---|---|---|---|---|---|---|---|
| 1 | 21하 | 측벽부 | 균열(폭0.2mm) | 0.2 | 0.8 | - | 0.80 | m | 2 | 1.60 | 22'상 보강 |
| 2 | 21하 | 측벽부 | 균열(폭0.1mm) | 0.1 | 1.0 | - | 1.00 | m | 1 | 1.00 | 22'상 보강 |
| 3 | 21하 | 측벽부 | 균열(폭0.2mm) | 0.2 | 0.4 | - | 0.40 | m | 2 | 0.80 | 22'상 보강 |
| 4 | 21하 | 측벽부 | 균열(폭0.1mm) | 0.1 | 1.8 | - | 1.80 | m | 1 | 1.80 | 22'상 보강 |
| 5 | 21하 | 측벽부 | 균열(폭0.2mm) | 0.2 | 1.5 | - | 1.50 | m | 1 | 1.50 | 22'상 보강 |
| 6 | 21하 | 공동구 | 공동구 균열(폭0.2mm) | 0.2 | 1.0 | - | 1.00 | m | 1 | 1.00 | |
| 7 | 21하 | 공동구 | 공동구 균열(폭0.2mm) | 0.2 | 0.4 | - | 0.40 | m | 1 | 0.40 | |
| 8 | 22하 | 측벽부 | 균열(폭0.2mm) | 0.2 | 1.0 | - | 1.00 | m | 1 | 1.00 | |
| 9 | 21하 | 공동구 | 공동구 균열(폭0.2mm) | 0.2 | 0.4 | - | 0.40 | m | 1 | 0.40 | |
| 10 | 22상 | 천단부 | 균열(폭0.5mm) | 0.5 | 10.0 | - | 10.00 | m | 1 | 10.00 | 23'하 보강 |
| 11 | 23상 | 측벽부 | 균열(폭0.3mm) | 0.3 | 2.0 | - | 2.00 | m | 1 | 2.00 | 23'하 보강 |
| 13 | 23하 | 천단부 | 재균열(폭0.5mm) | 0.5 | 10.0 | - | 10.00 | m | 1 | 10.00 | |
| 14 | 23하 | 천단부 | 재균열(폭0.5mm) | 0.5 | 2.0 | - | 2.00 | m | 1 | 2.00 | |
| 15 | 23하 | 천단부 | 균열(폭0.5mm) | 0.5 | 10.0 | - | 10.00 | m | 1 | 10.00 | |
| 16 | 23하 | 천단부 | 재균열(폭0.5mm) | 0.5 | 8.0 | - | 8.00 | m | 1 | 8.00 | |
| 17 | 23하 | 천단부 | 재균열(폭0.5mm) | 0.5 | 3.5 | - | 3.50 | m | 1 | 3.50 | |
| 18 | 23하 | 천단부 | 균열(폭0.5mm) | 0.5 | 10.0 | - | 10.00 | m | 1 | 10.00 | |
| 20 | 23하 | 천단부 | 균열(폭0.5mm) | 0.5 | 10.0 | - | 10.00 | m | 1 | 10.00 | |

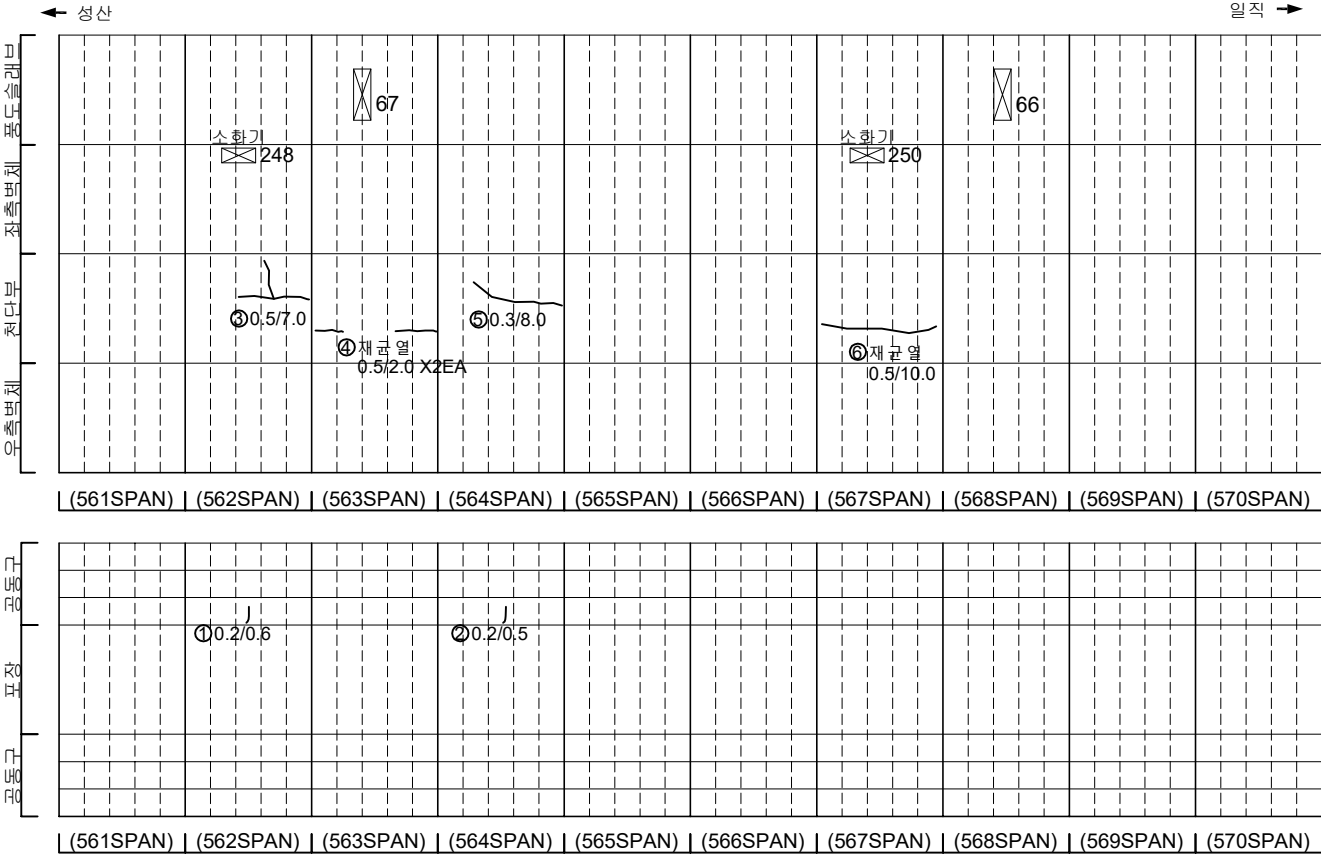
| 번호 | 발생년도 | 부재 | 손상내용 | 손상현황 | | | | | | | 비고 |
|---|---|---|---|---|---|---|---|---|---|---|---|
| 1 | 21하 | 공동구 | 공동구 균열(폭0.2mm) | 0.2 | 0.6 | - | 0.60 | m | 1 | 0.60 | |
| 2 | 23하 | 공동구 | 공동구 균열(폭0.2mm) | 0.2 | 0.5 | - | 0.50 | m | 1 | 0.50 | |
| 3 | 23하 | 천단부 | 균열(폭0.5mm) | 0.5 | 7.0 | - | 7.00 | m | 1 | 7.00 | |
| 4 | 23하 | 천단부 | 균열(폭0.5mm) | 0.5 | 2.0 | - | 2.00 | m | 2 | 4.00 | |
| 5 | 23하 | 천단부 | 균열(폭0.3mm) | 0.3 | 8.0 | - | 8.00 | m | 1 | 8.00 | |
| 6 | 23하 | 천단부 | 균열(폭0.5mm) | 0.5 | 10.0 | - | 10.00 | m | 1 | 10.00 | |

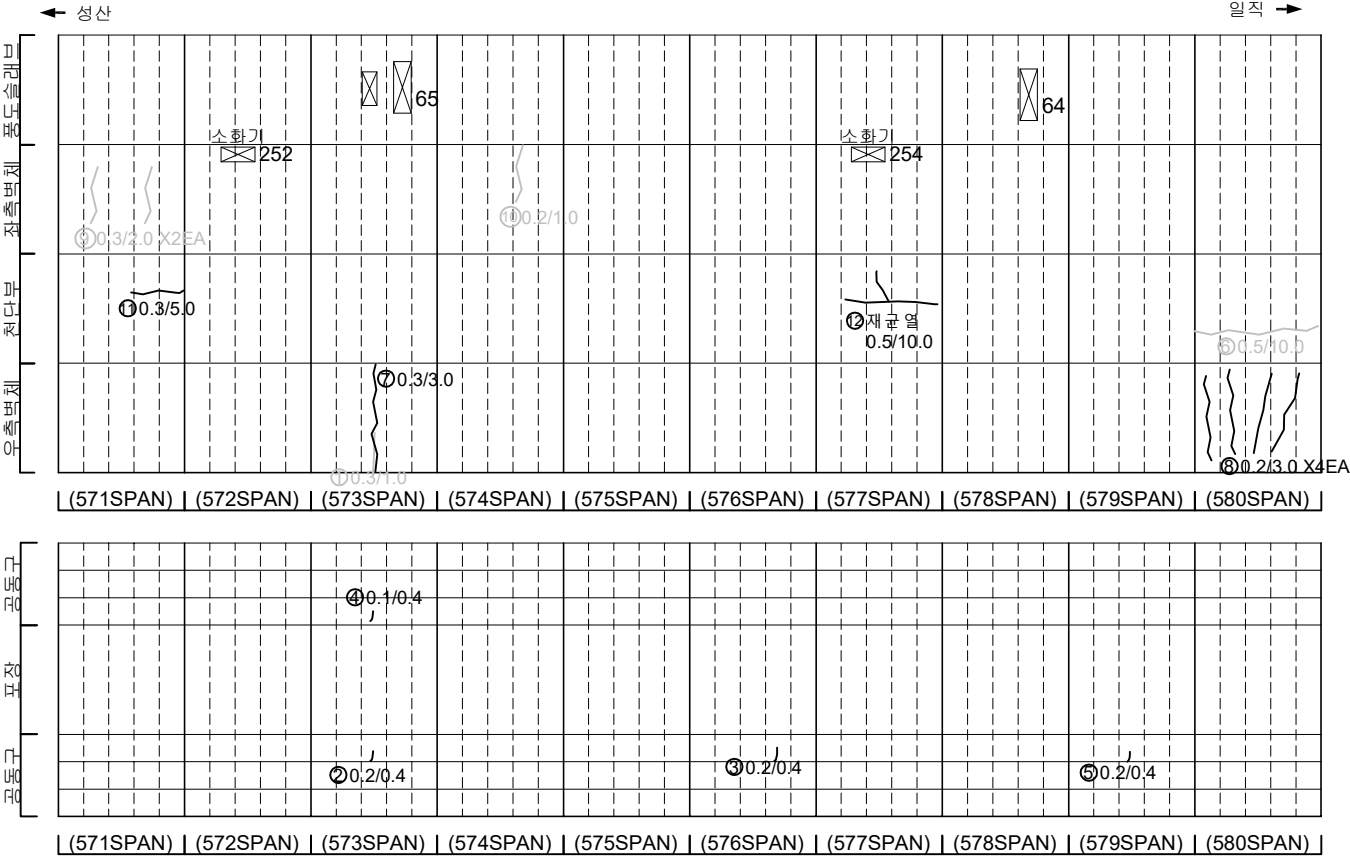
| 번호 | 발생<br>년도 | 부재 | 손상내용 | 손상현황 | | | | | | | 비 고 |
|---|---|---|---|---|---|---|---|---|---|---|---|
| 1 | 21하 | 속박부 | 균열(폭0.3mm) | 0.3 | 1.0 | - | 1.00 | m | 1 | 1.00 | 22'하 보수 |
| 2 | 21하 | 공동구 | 공동구 균열(폭0.2mm) | 0.2 | 0.4 | - | 0.40 | m | 1 | 0.40 | |
| 3 | 21하 | 공동구 | 공동구 균열(폭0.2mm) | 0.2 | 0.4 | - | 0.40 | m | 1 | 0.40 | |
| 4 | 21하 | 공동구 | 공동구 균열(폭0.1mm) | 0.1 | 0.4 | - | 0.40 | m | 1 | 0.40 | |
| 5 | 21하 | 공동구 | 공동구 균열(폭0.2mm) | 0.2 | 0.4 | - | 0.40 | m | 1 | 0.40 | |
| 6 | 22상 | 천단부 | 균열(폭0.5mm) | 0.5 | 10.0 | - | 10.00 | m | 1 | 10.00 | 23'하 보수 |
| 7 | 22하 | 속박부 | 균열(폭0.3mm) | 0.3 | 3.0 | - | 3.00 | m | 1 | 3.00 | |
| 8 | 22하 | 속박부 | 균열(폭0.2mm) | 0.2 | 3.0 | - | 3.00 | m | 4 | 12.00 | |
| 9 | 23상 | 속박부 | 균열(폭0.3mm) | 0.3 | 2.0 | - | 2.00 | m | 2 | 4.00 | 23'하 보수 |
| 10 | 23상 | 속박부 | 균열(폭0.2mm) | 0.2 | 1.0 | - | 1.00 | m | 1 | 1.00 | 23'하 보수 |
| 11 | 23하 | 천단부 | 균열(폭0.3mm) | 0.3 | 5.0 | - | 5.00 | m | 1 | 5.00 | |
| 12 | 23하 | 천단부 | 균열(폭0.5mm) | 0.5 | 10.0 | - | 10.00 | m | 1 | 10.00 | |

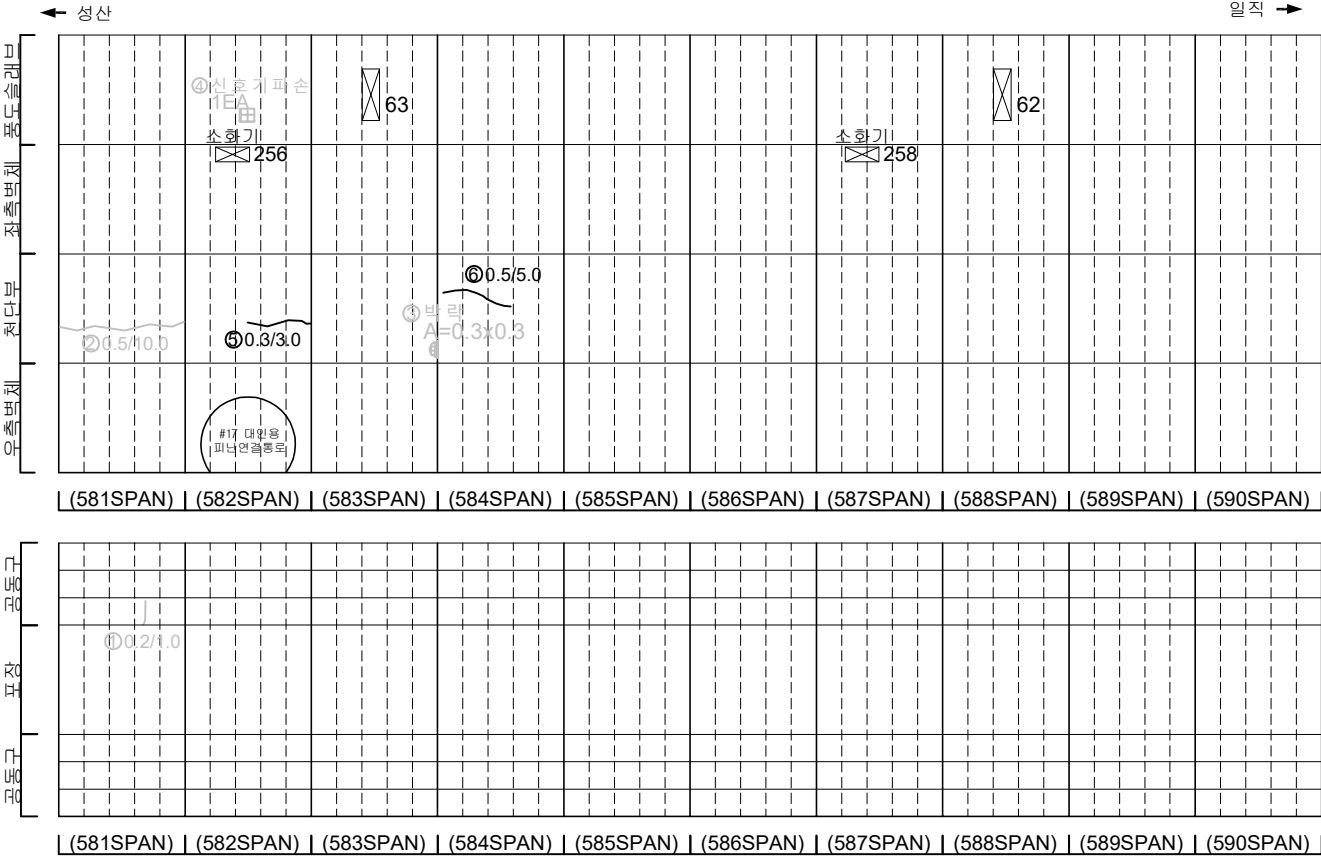
| 도면번호 | 15 |

| 번호 | 발생년도 | 부재 | 손상내용 | 손상현황 | | | | | | | 비고 |
|---|---|---|---|---|---|---|---|---|---|---|---|
| 1 | 21하 | 공통구 | 공통구 균열(폭0.2mm) | 0.2 | 1.0 | - | 1.00 | m | 1 | 1.00 | 23'하 보수 |
| 2 | 22상 | 천단부 | 균열(폭0.5mm) | 0.5 | 10.0 | - | 10.00 | m | 1 | 10.00 | 23'하 보수 |
| 5 | 23하 | 천단부 | 균열(폭0.3mm) | 0.3 | 3.0 | - | 3.00 | m | 1 | 3.00 | |
| 6 | 23하 | 천단부 | 균열(폭0.5mm) | 0.5 | 5.0 | - | 5.00 | m | 1 | 5.00 | |

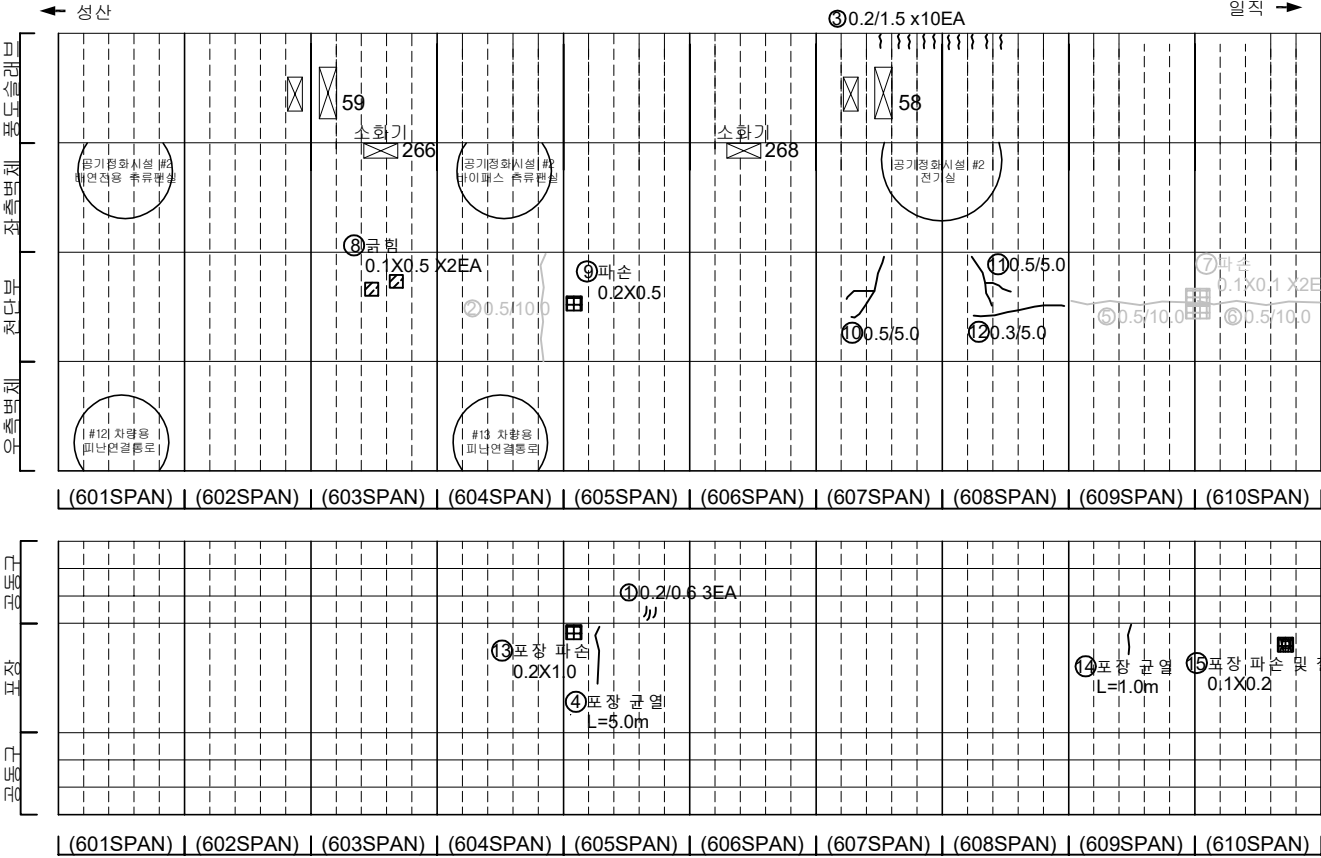
| 번호 | 발생<br>년도 | 부재 | 손상내용 | 손상현황 | | | | | | | 비 고 |
|---|---|---|---|---|---|---|---|---|---|---|---|
| 1 | 21하 | 공동구 | 공동구 균열(폭0.2mm) | 0.2 | 0.6 | - | 0.60 | m | 3 | 1.80 | |
| 2 | 22상 | 천단부 | 균열(폭0.5mm) | 0.5 | 10.0 | - | 10.00 | m | 1 | 10.00 | 23'하 보수 |
| 3 | 22상 | 속박부 | 균열(폭0.2mm) | 0.2 | 1.5 | - | 1.50 | m | 10 | 15.00 | |
| 4 | 22하 | 포장부 | 포장 균열 | - | 5.0 | - | 5.00 | m | 1 | 5.00 | |
| 5 | 22상 | 천단부 | 균열(폭0.5mm) | 0.5 | 10.0 | - | 10.00 | m | 1 | 10.00 | 23'하 보수 |
| 6 | 22하 | 천단부 | 균열(폭0.5mm) | 0.5 | 10.0 | - | 10.00 | m | 1 | 10.00 | 23'하 보수 |
| 10 | 23하 | 천단부 | 균열(폭0.5mm) | 0.5 | 5.0 | - | 5.00 | m | 1 | 5.00 | |
| 11 | 23하 | 천단부 | 균열(폭0.5mm) | 0.5 | 5.0 | - | 5.00 | m | 1 | 5.00 | |
| 12 | 23하 | 천단부 | 균열(폭0.3mm) | 0.3 | 5.0 | - | 5.00 | m | 1 | 5.00 | |
| 14 | 23하 | 포장부 | 포장 균열 | - | 1.0 | - | 1.00 | m | 1 | 1.00 | |

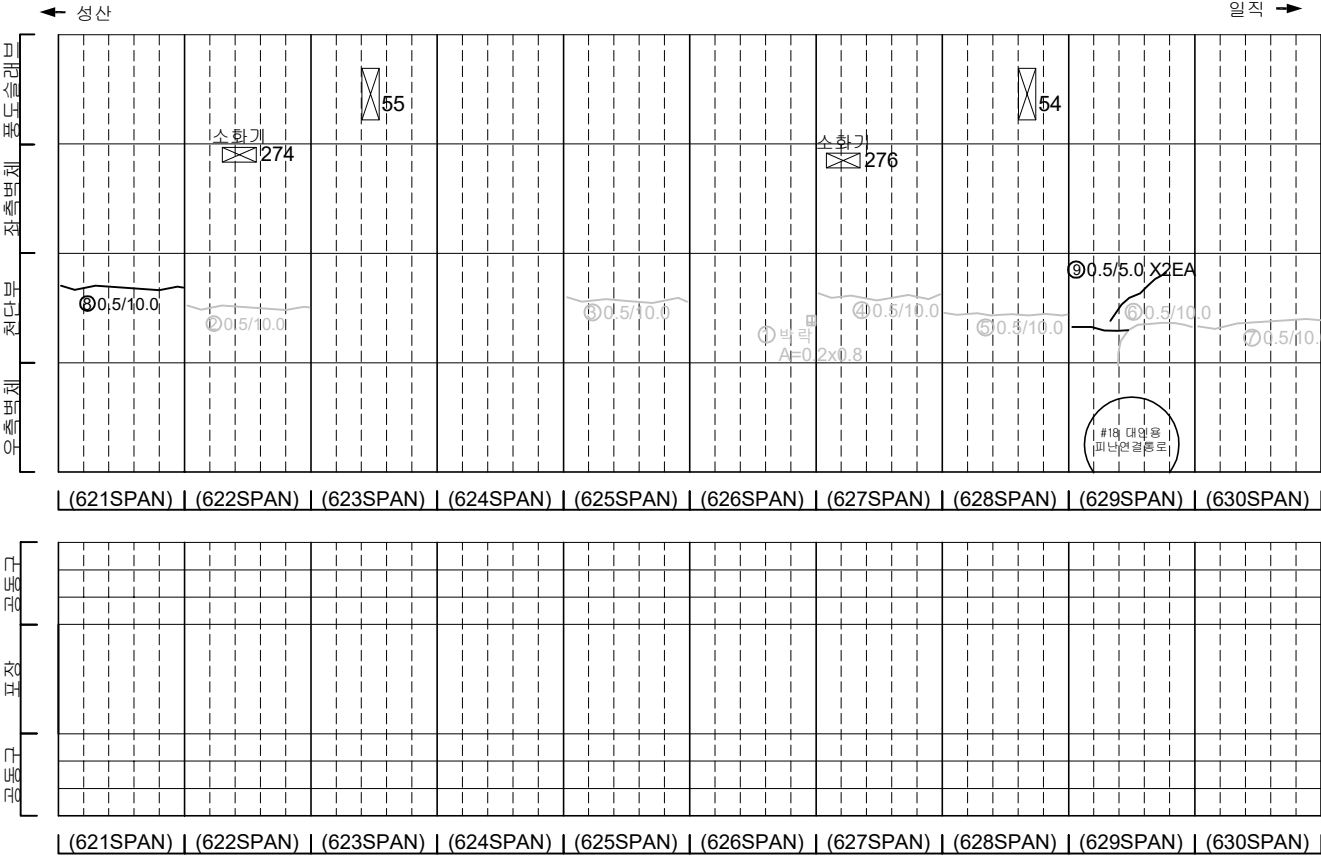
| 번호 | 발생<br>년도 | 부재 | 손상내용 | 손상현황 | | | | | | | 비 고 |
|---|---|---|---|---|---|---|---|---|---|---|---|
| 2 | 22상 | 천단부 | 균열(폭0.5mm) | 0.5 | 10.0 | - | 10.00 | m | 1 | 10.00 | 23'하 보수 |
| 3 | 22상 | 천단부 | 균열(폭0.5mm) | 0.5 | 10.0 | - | 10.00 | m | 1 | 10.00 | 23'하 보수 |
| 4 | 22상 | 천단부 | 균열(폭0.5mm) | 0.5 | 10.0 | - | 10.00 | m | 1 | 10.00 | 23'하 보수 |
| 5 | 22상 | 천단부 | 균열(폭0.5mm) | 0.5 | 10.0 | - | 10.00 | m | 1 | 10.00 | 23'하 보수 |
| 6 | 22상 | 천단부 | 균열(폭0.5mm) | 0.5 | 10.0 | - | 10.00 | m | 1 | 10.00 | 23'하 보수 |
| 7 | 22상 | 천단부 | 균열(폭0.5mm) | 0.5 | 10.0 | - | 10.00 | m | 1 | 10.00 | 23'하 보수 |
| 8 | 23하 | 천단부 | 균열(폭0.5mm) | 0.5 | 10.0 | - | 10.00 | m | 1 | 10.00 | |
| 9 | 23하 | 천단부 | 균열(폭0.5mm) | 0.5 | 5.0 | - | 5.00 | m | 2 | 10.00 | |

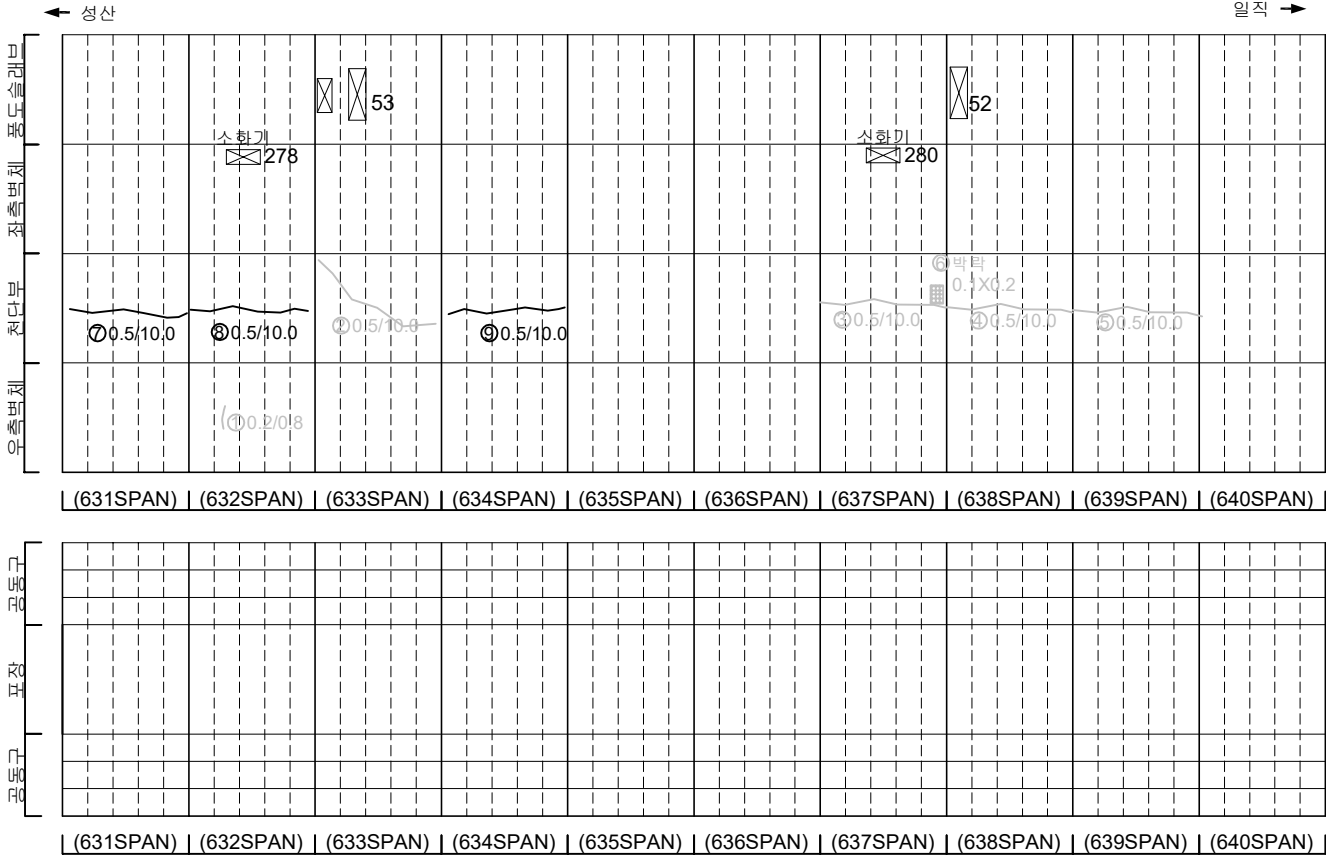
| 번호 | 발생<br>년도 | 부재 | 손상내용 | 손상현황 | | | | | | | 비 고 |
|---|---|---|---|---|---|---|---|---|---|---|---|
| 1 | 21하 | 측벽부 | 균열(폭0.2mm) | 0.2 | 0.8 | - | 0.80 | m | 1 | 0.80 | 22'하 보수 |
| 2 | 22상 | 천단부 | 균열(폭0.5mm) | 0.5 | 10.0 | - | 10.00 | m | 1 | 10.00 | 23'하 보수 |
| 3 | 22상 | 천단부 | 균열(폭0.5mm) | 0.5 | 10.0 | - | 10.00 | m | 1 | 10.00 | 23'하 보수 |
| 4 | 22상 | 천단부 | 균열(폭0.5mm) | 0.5 | 10.0 | - | 10.00 | m | 1 | 10.00 | 23'하 보수 |
| 5 | 22상 | 천단부 | 균열(폭0.5mm) | 0.5 | 10.0 | - | 10.00 | m | 1 | 10.00 | 23'하 보수 |
| 7 | 23하 | 천단부 | 균열(폭0.5mm) | 0.5 | 10.0 | - | 10.00 | m | 1 | 10.00 | |
| 8 | 23하 | 천단부 | 균열(폭0.5mm) | 0.5 | 10.0 | - | 10.00 | m | 1 | 10.00 | |
| 9 | 23하 | 천단부 | 균열(폭0.5mm) | 0.5 | 10.0 | - | 10.00 | m | 1 | 10.00 | |
