# 목 차

## 2. 현장조사

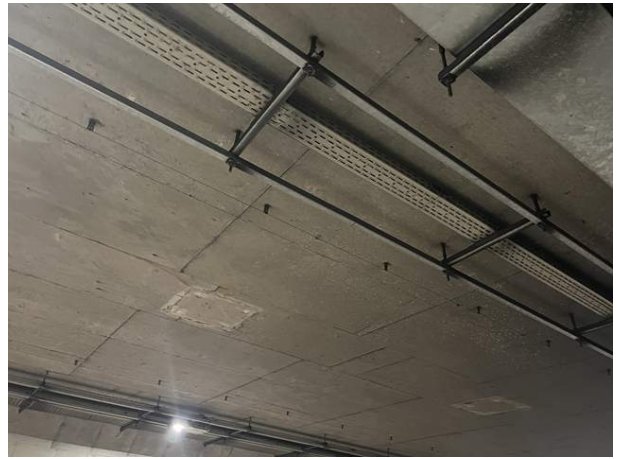
BOX구간 슬래브 B01~07 망상균열(Cw=0.1mm)

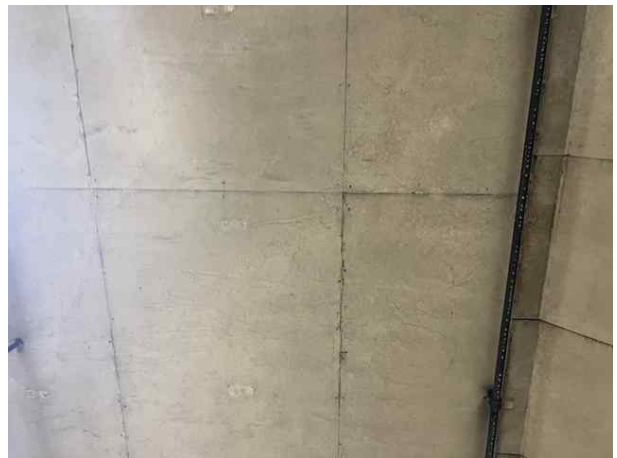
BOX구간 슬래브 BB01~07 망상균열(Cw=0.1mm)

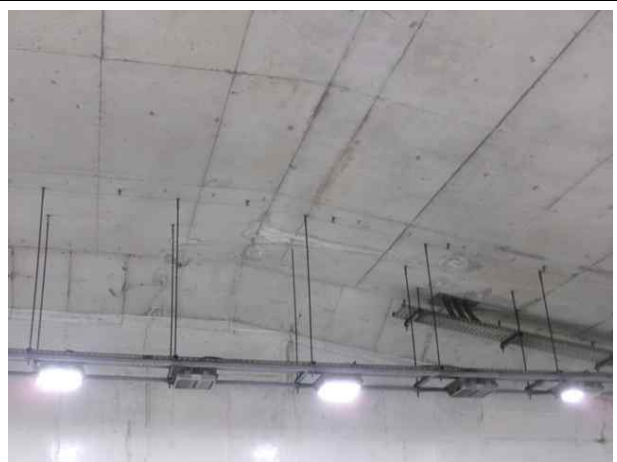
BOX구간 슬래브 BB22 백태

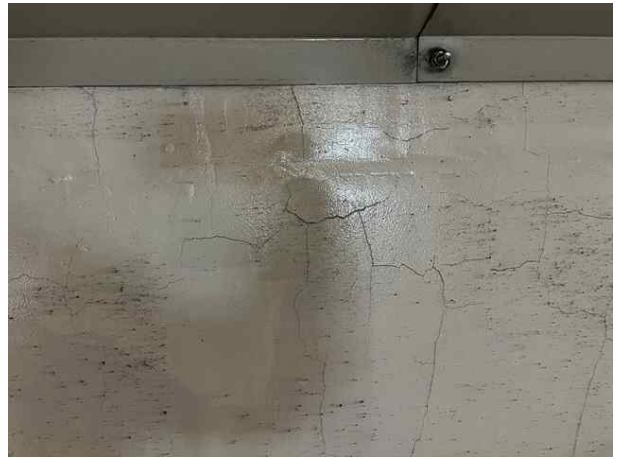
BOX구간 측벽 BB06 도장 망상균열(Cw=0.1~0.2mm)

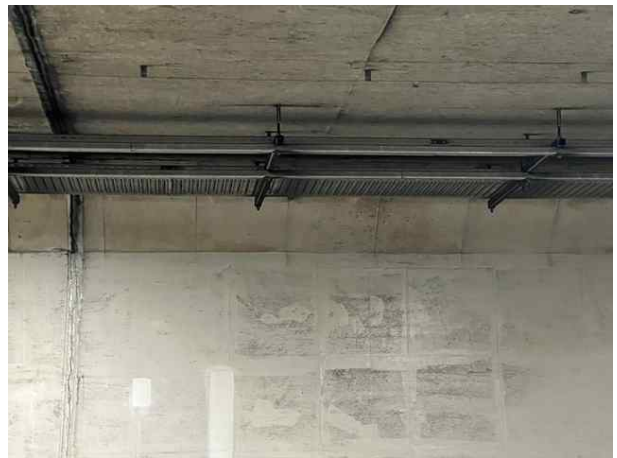
BOX구간 측벽 BB01 현치부 균열(Cw=0.2mm)

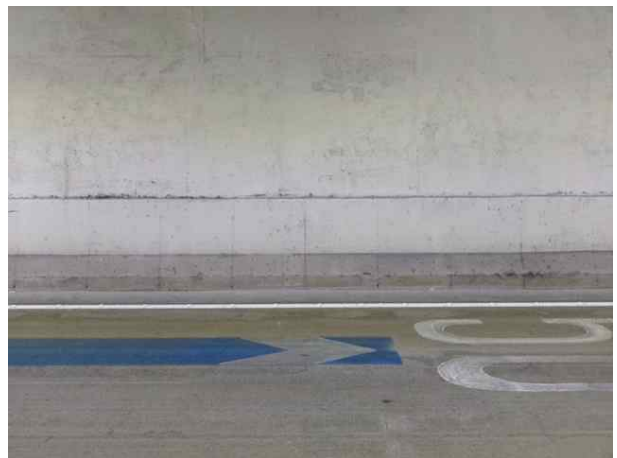
BOX구간 측벽 BB22 균열(Cw=0.2mm)

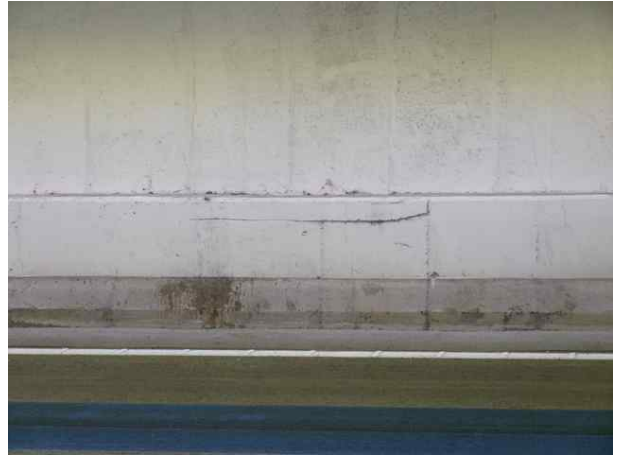
BOX구간 측벽 BB22 녹힘

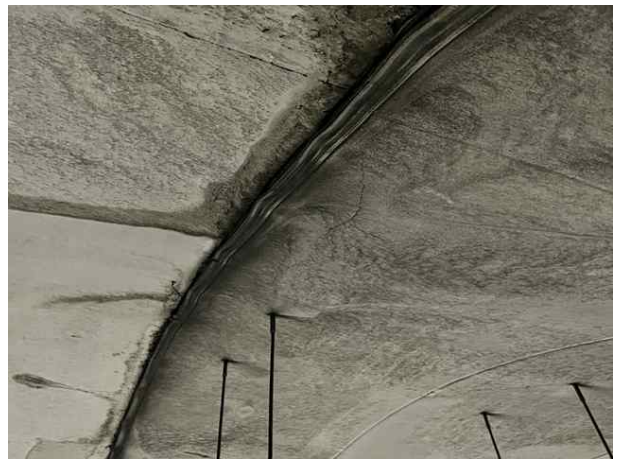
NATM구간 천정부 S024 반원형균열( $C_w=0.3\text{mm}$ )

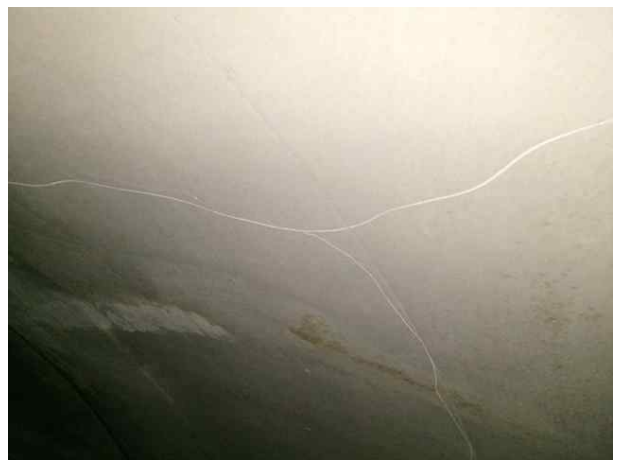
NATM구간 천정부 S095 균열( $C_w=0.5\text{mm}$ )

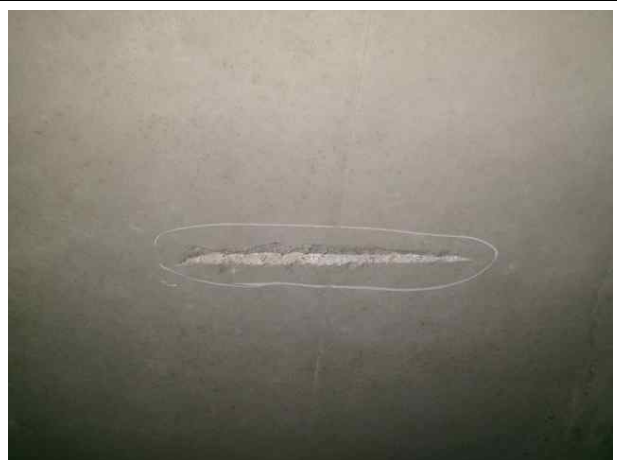
NATM구간 천정부 S100 균열

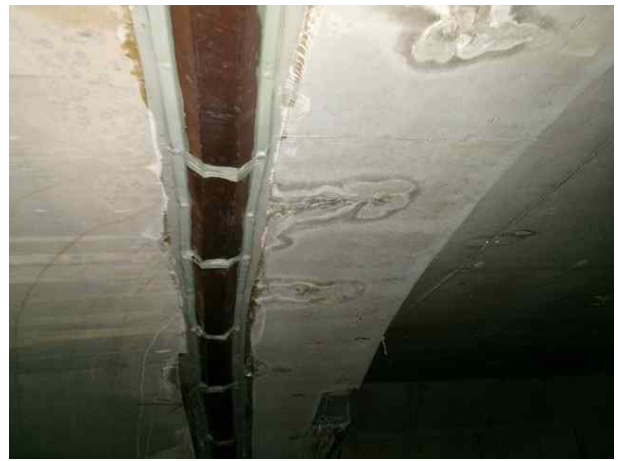
NATM구간 천정부 S824 누수(스며있음)

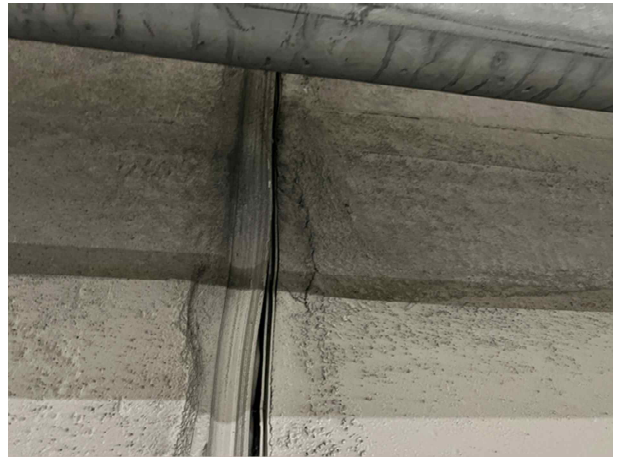
NATM구간 측벽부 S007 박리

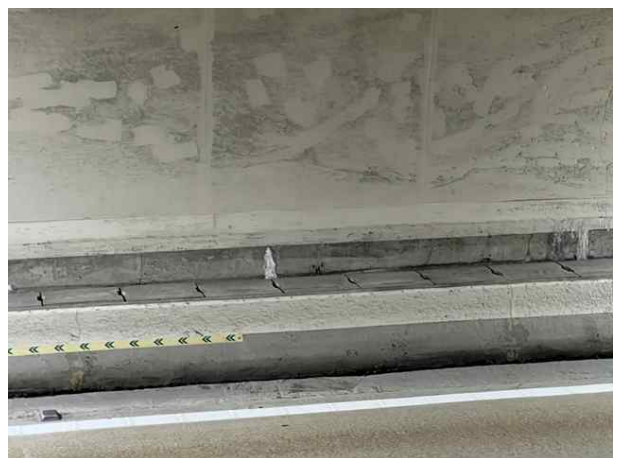
NATM구간 측벽부 S082 백태

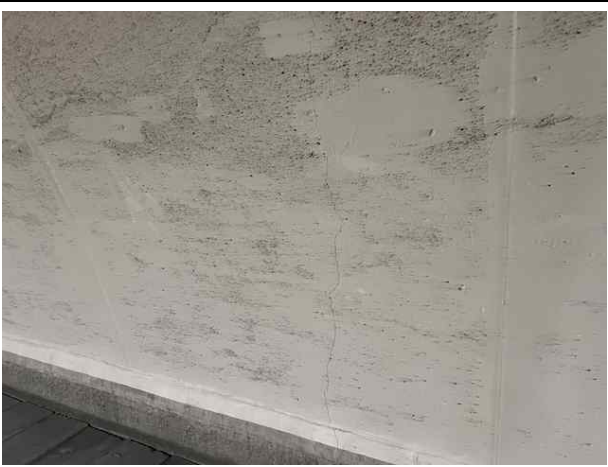
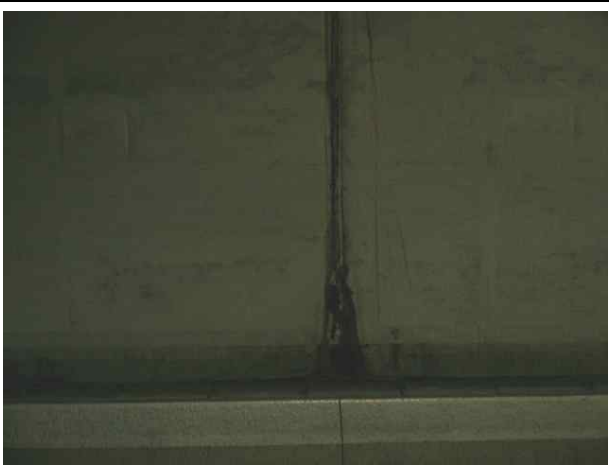
| <p>NATM구간 측벽부 S084 백태</p> | <p>NATM구간 측벽부 S177 균열(Cw=0.2mm)</p> |

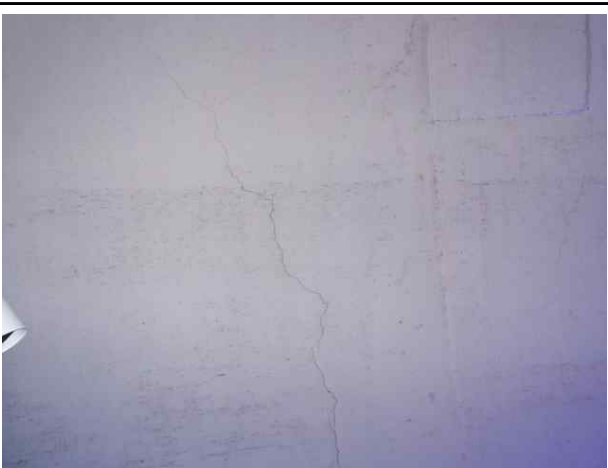
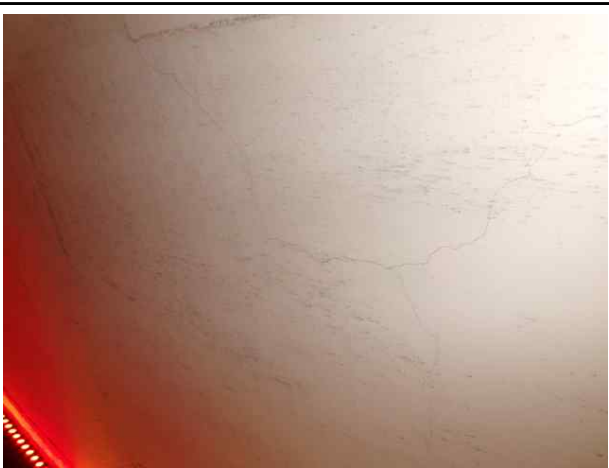
| <p>NATM구간 측벽부 S291 균열(Cw=0.2mm)</p> | <p>NATM구간 측벽부 S390 누수(흐름)</p> |

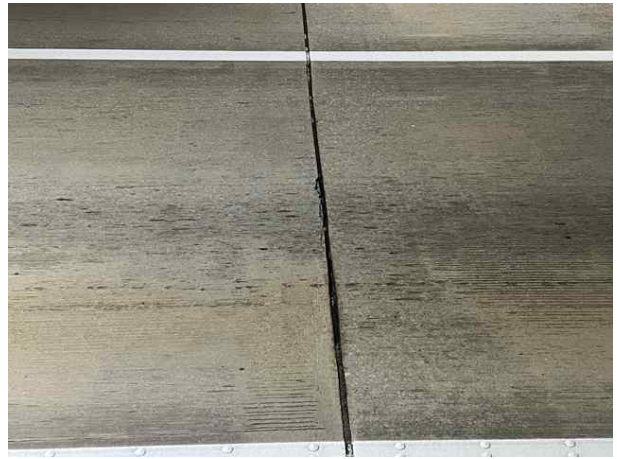
포장부 S137 파손

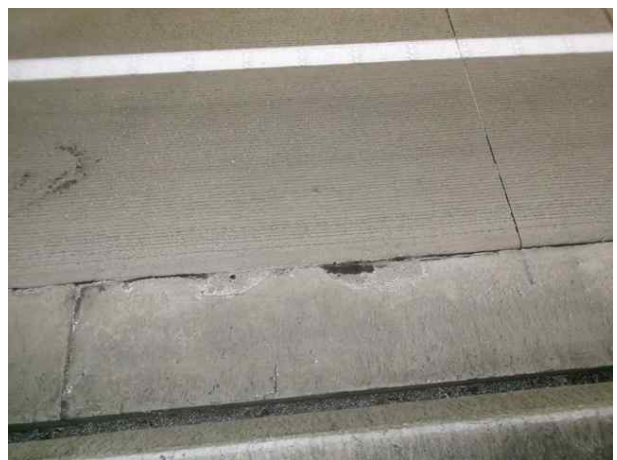
포장부 S376 파손

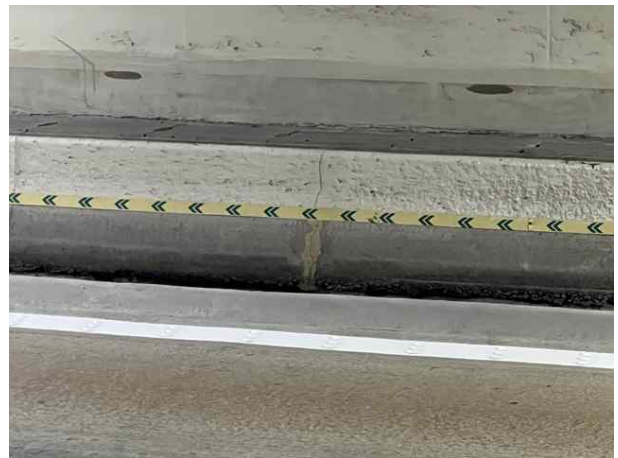
공동구 S027 균열

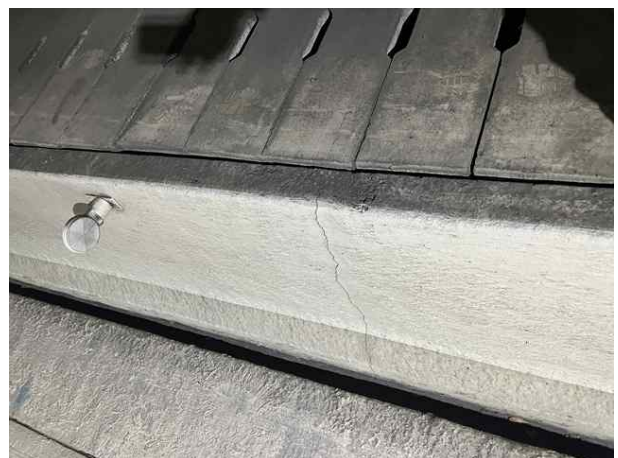
공동구 S278 균열

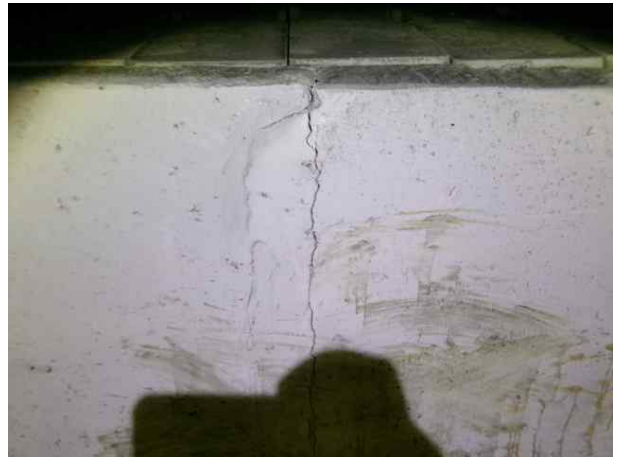
공동구 S605 균열

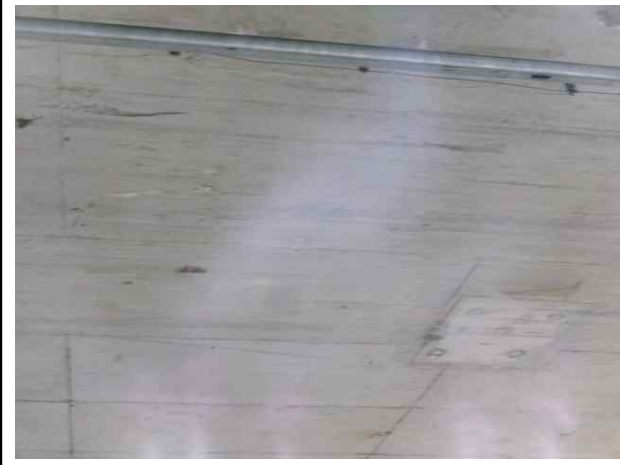
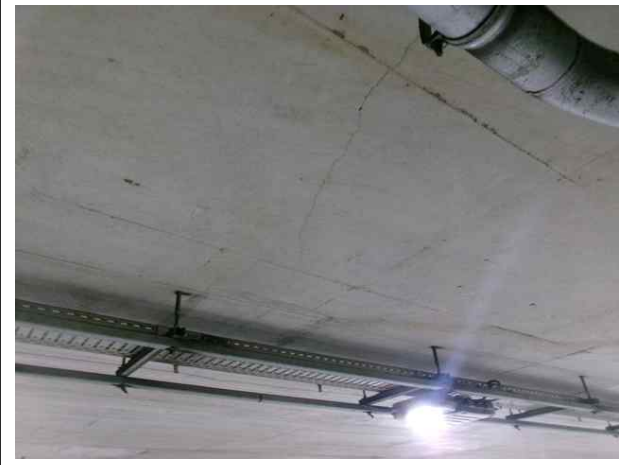
| <p>BOX구간 슬래브 BB01 균열(<math>C_w=0.2\sim0.3\text{mm}</math>)</p> | <p>BOX구간 슬래브 BB05 균열(<math>C_w=0.3\text{mm}</math>)</p> |

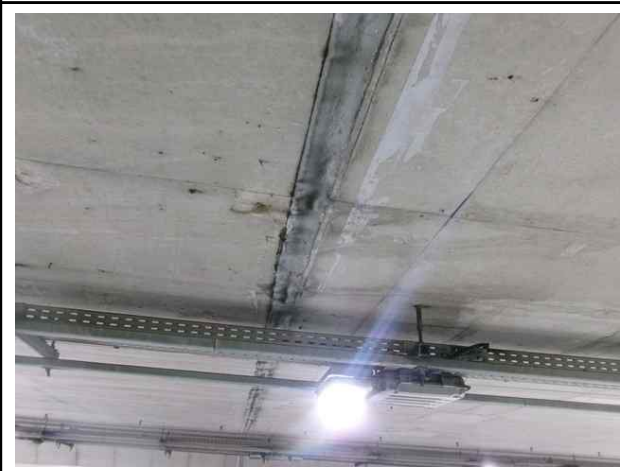
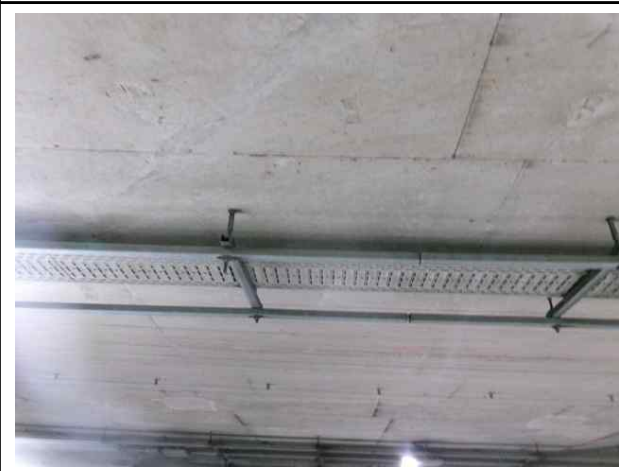
| <p>BOX구간 슬래브 BB05 누수(떨어짐)</p> | <p>BOX구간 슬래브 BB07 망상균열(<math>C_w=0.1\text{mm}</math>)</p> |

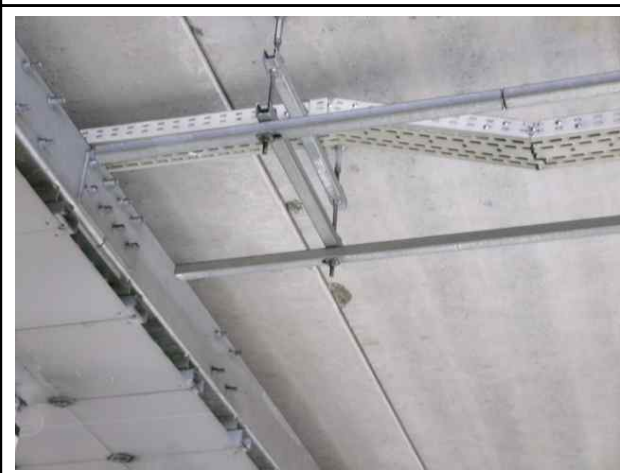
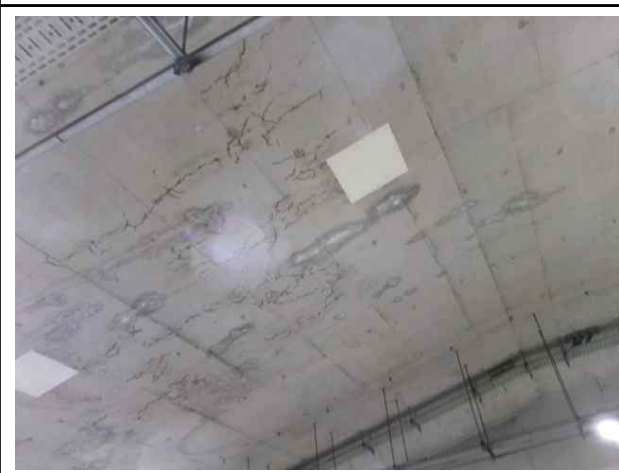
| <p>BOX구간 슬래브 BB19 파손</p> | <p>BOX구간 슬래브 BB22 백태</p> |

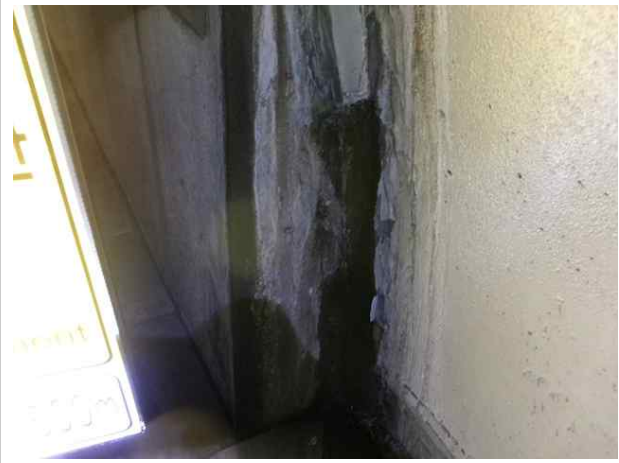
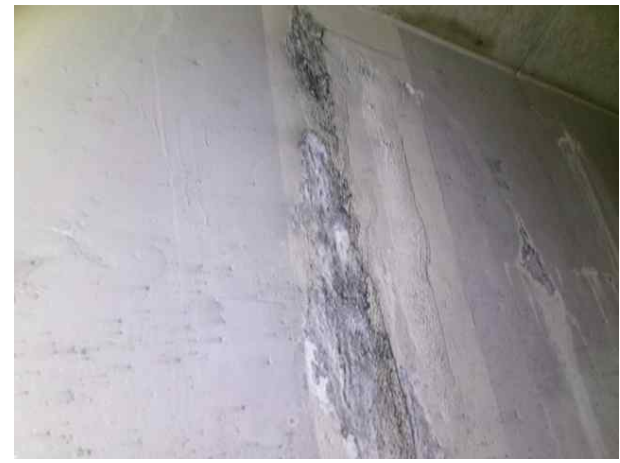
| BOX구간 측벽 BB11 누수(떨어짐) | BOX구간 측벽 BB12 백태 |

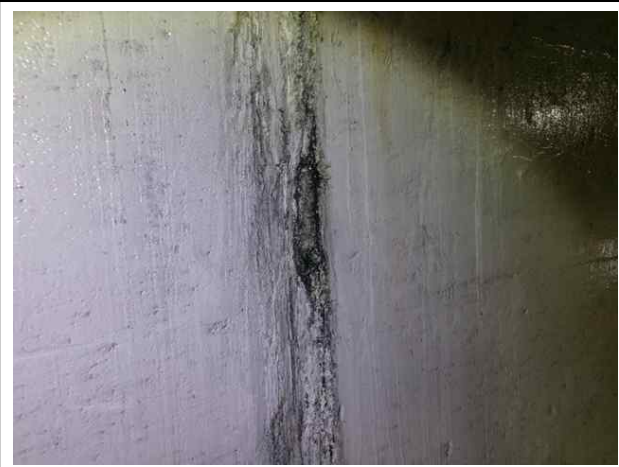
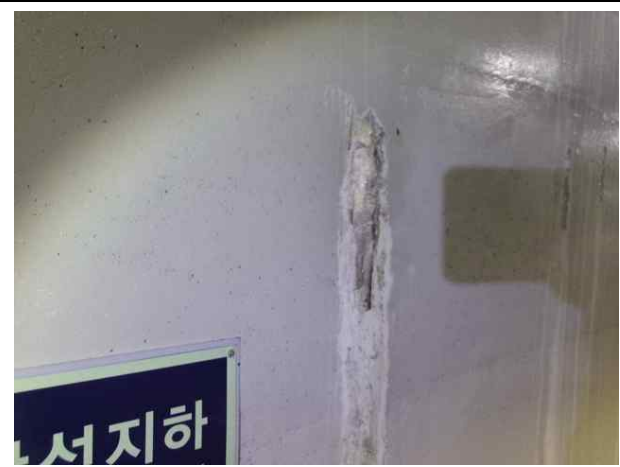
| BOX구간 측벽 BB16 누수(스며있음) | BOX구간 측벽 BB18 백태 |

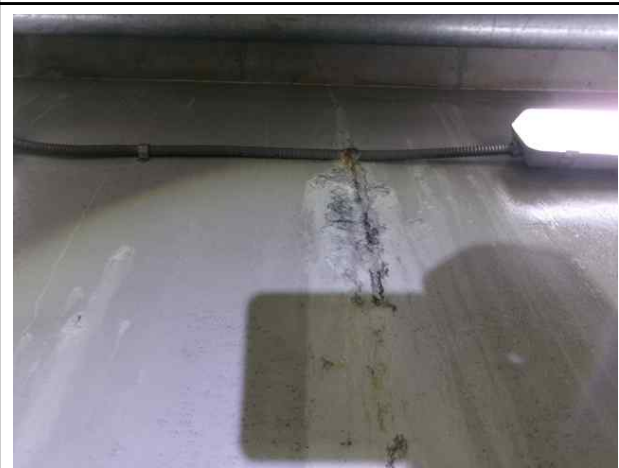
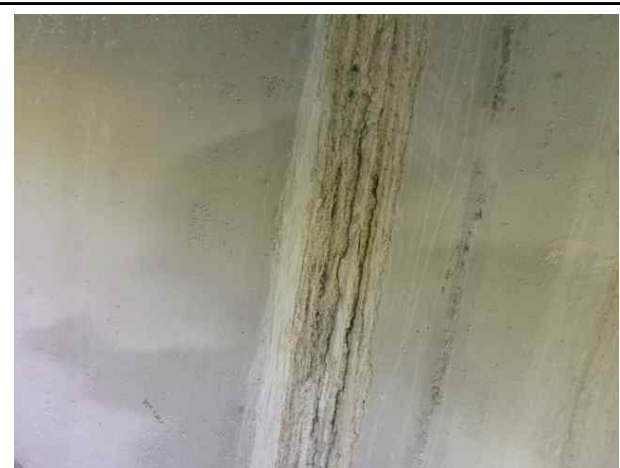
| BOX구간 측벽 BB18 백태 | BOX구간 측벽 BB20 백태 |

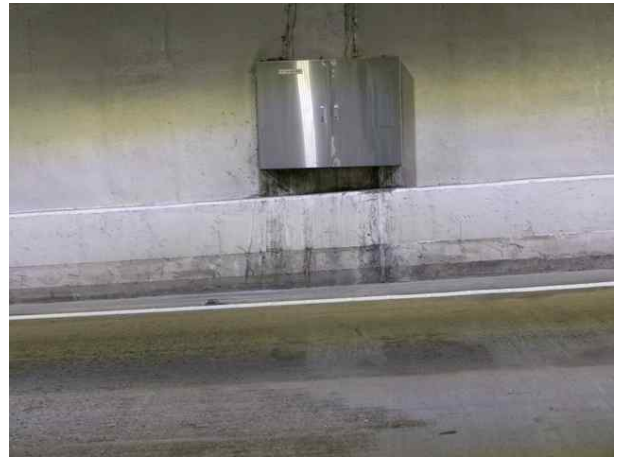
BOX구간 측벽 BB22 누수(스며있음)

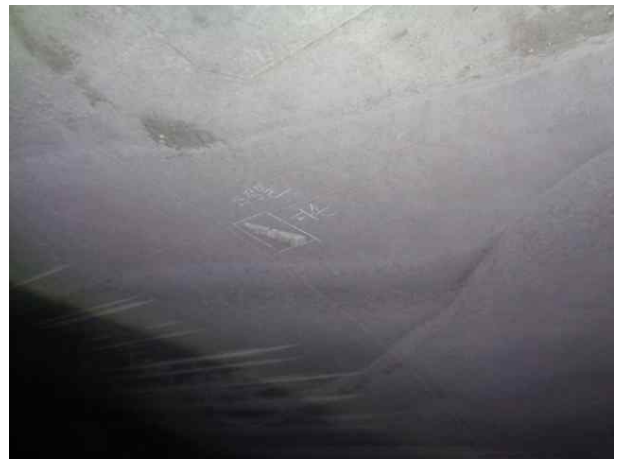
NATM구간 천정부 S820 파손

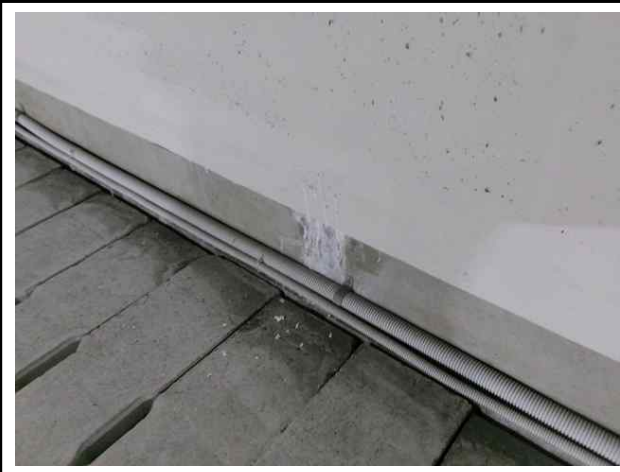
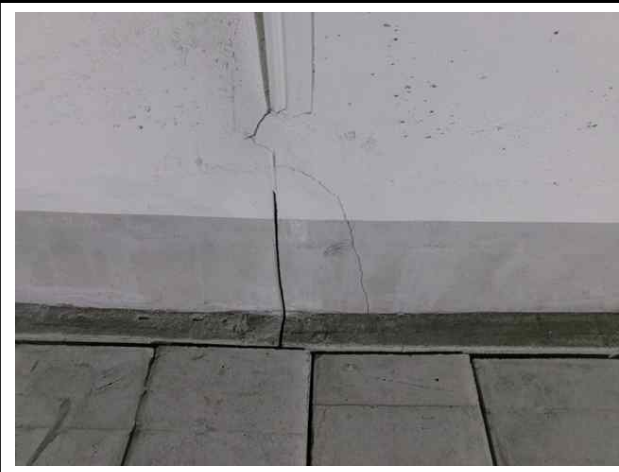
| <p>NATM구간 측벽부 S001 백태</p> | <p>NATM구간 측벽부 S005 균열(Cw=0.3mm)</p> |

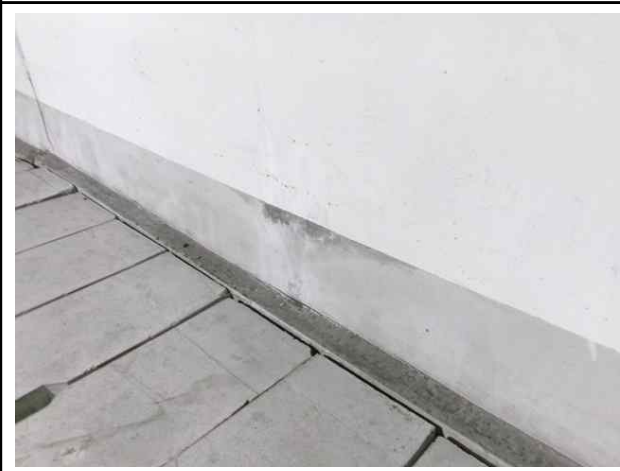
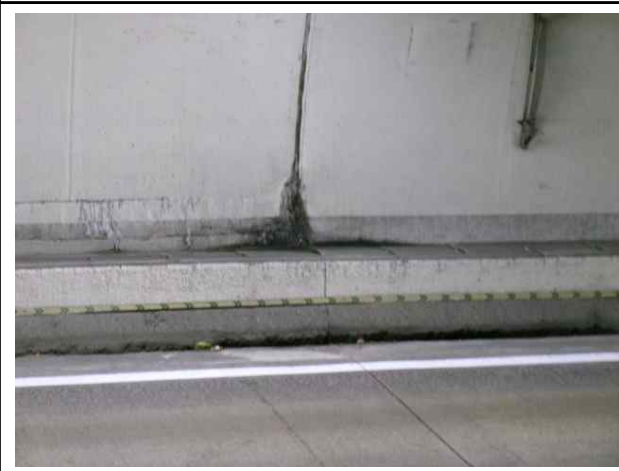
| <p>NATM구간 측벽부 S009 누수(스며있음)</p> | |

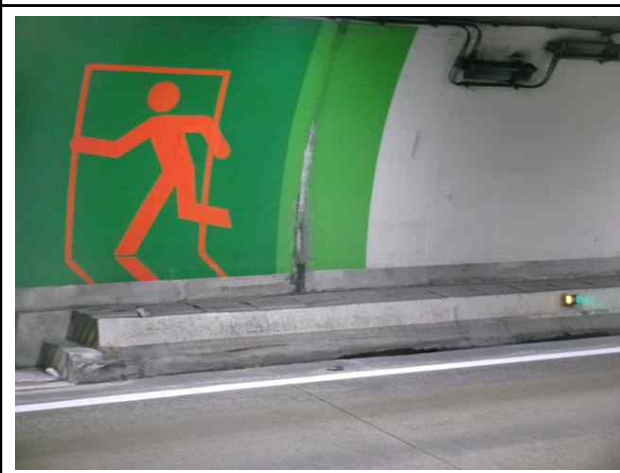
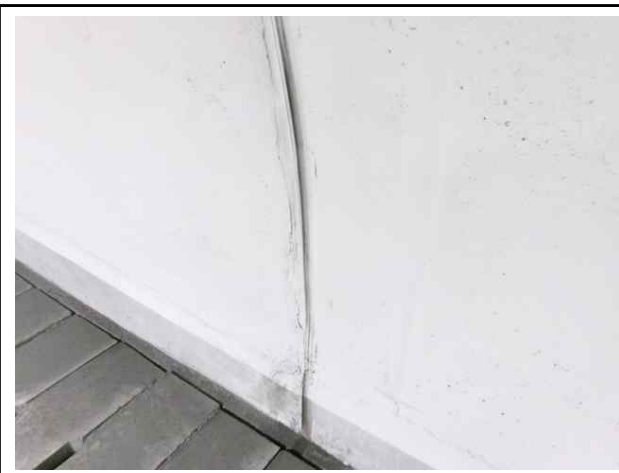
| <p>NATM구간 측벽부 S019 백태</p> | <p>NATM구간 측벽부 S030 박리</p> |

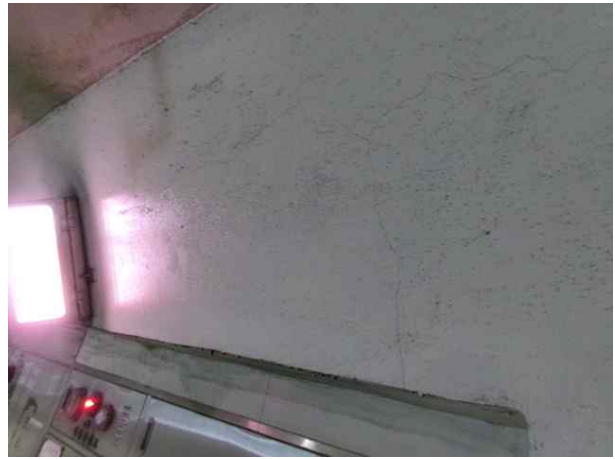
NATM구간 측벽부 S246 망상균열

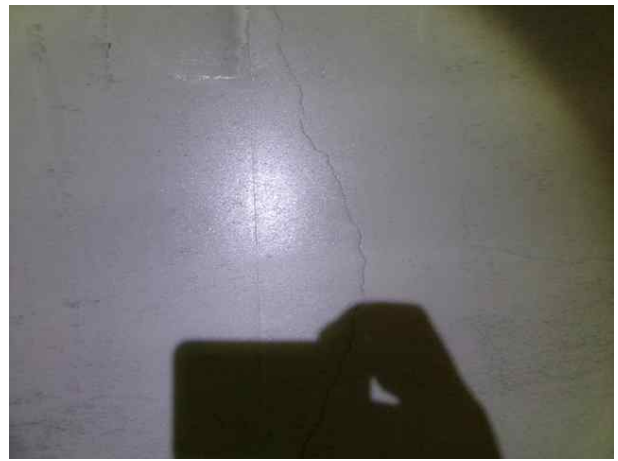
NATM구간 측벽부 S692 균열(Cw=0.3mm)

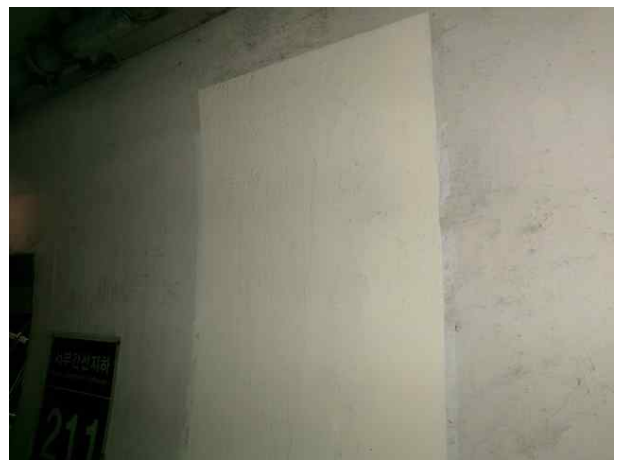
NATM구간 측벽부 S793 균열(Cw=0.3mm)

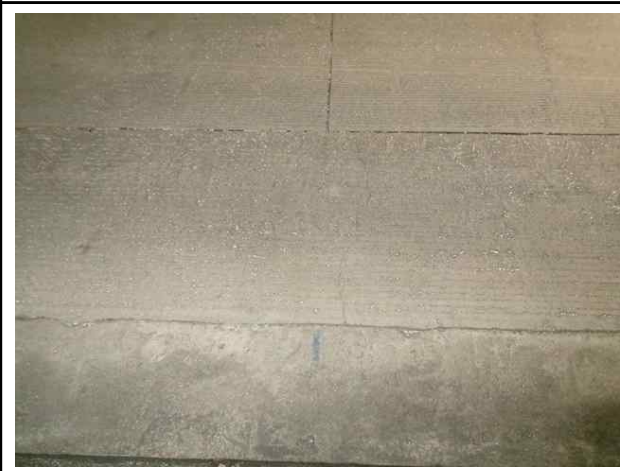
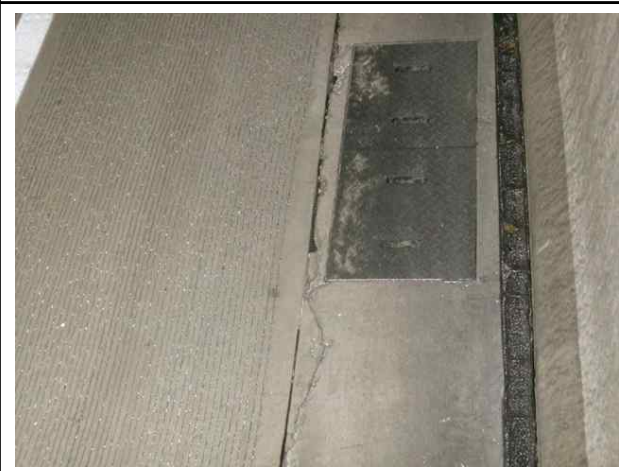
| 포장부 S308 균열 | |

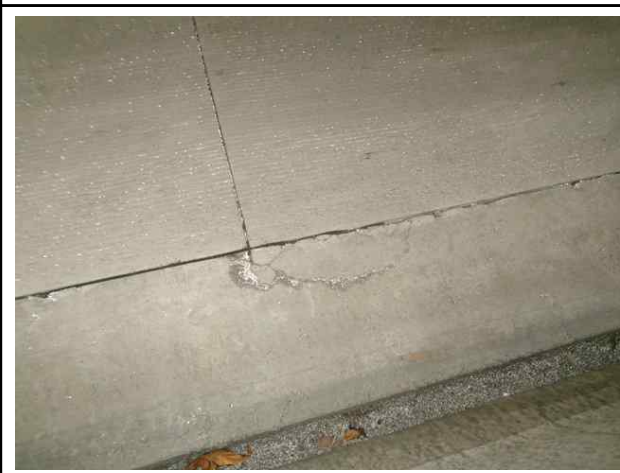
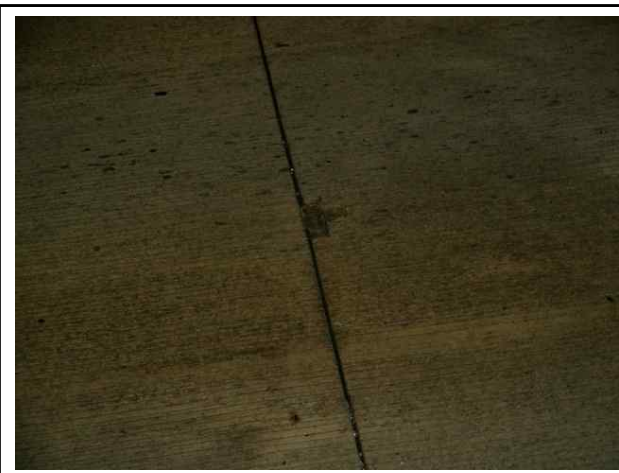
| 포장부 S393 파손 | 포장부 S542 파손 |

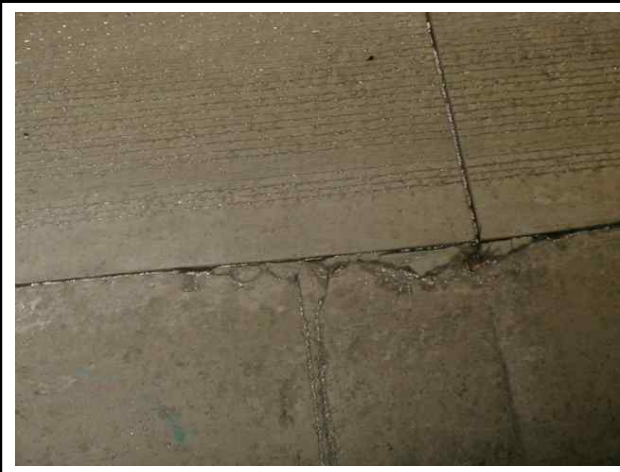
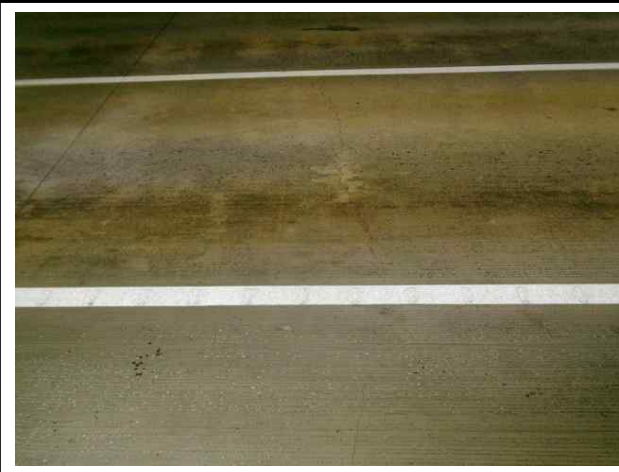
| 포장부 S566 파손 | 포장부 S582 균열 |

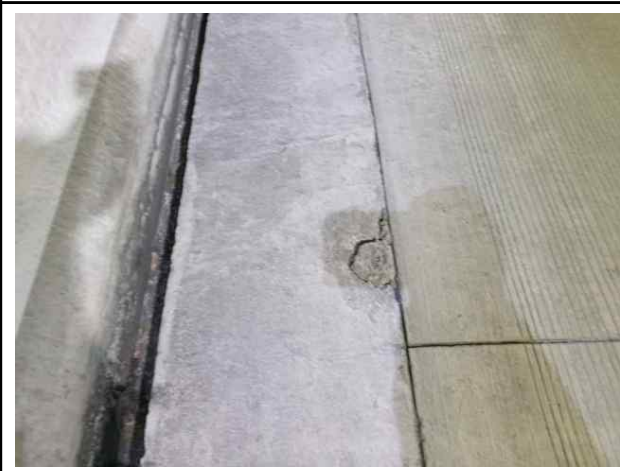
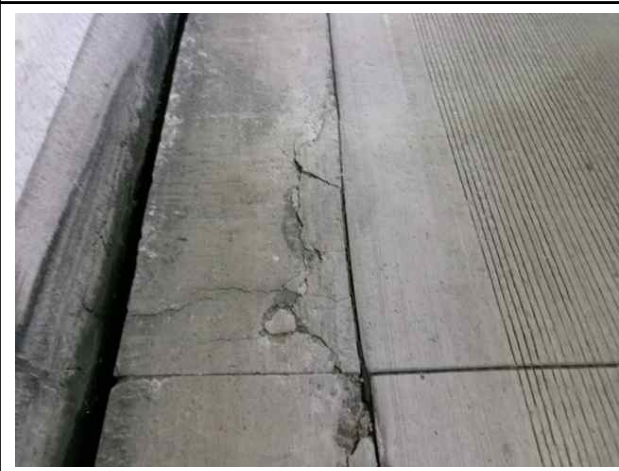
| 포장부 S728 파손 | |

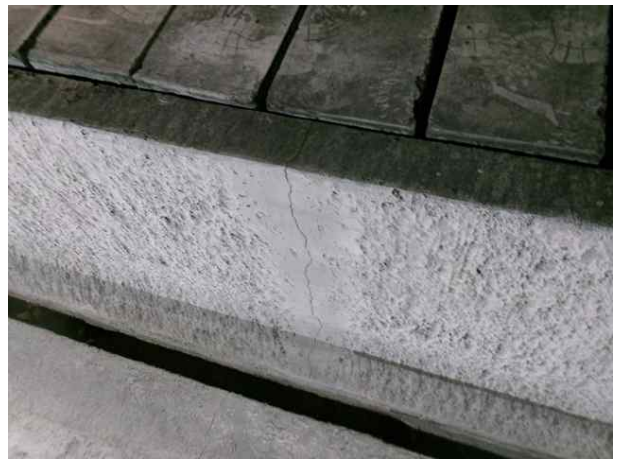
공동구 S073 균열

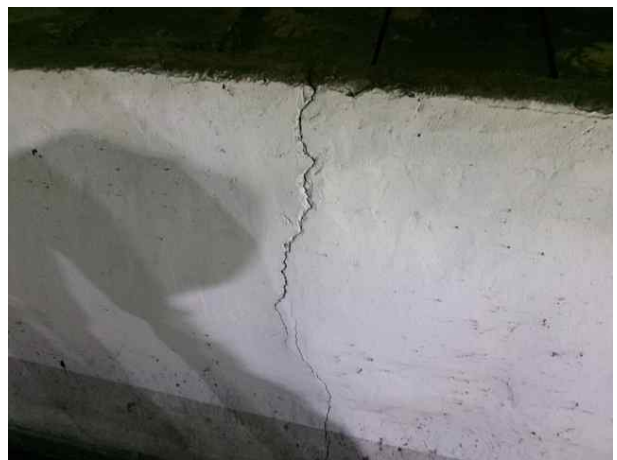
공동구 S653 균열

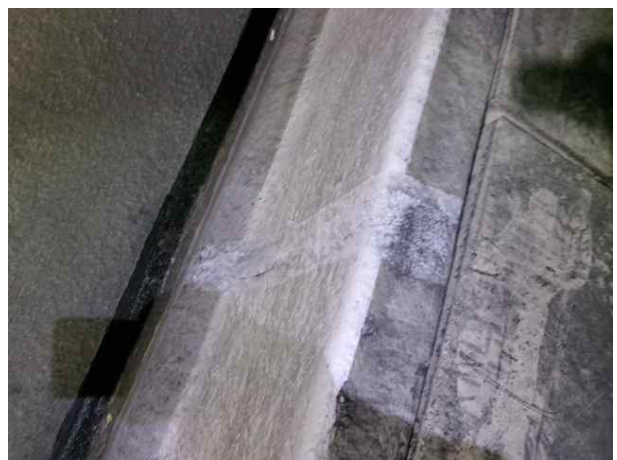
공동구 S736 균열

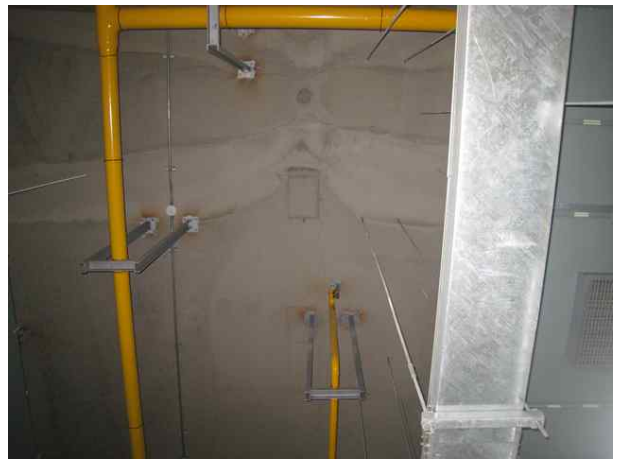
공기정화시설#1 전기실 천단부 균열(Cw=0.5mm)

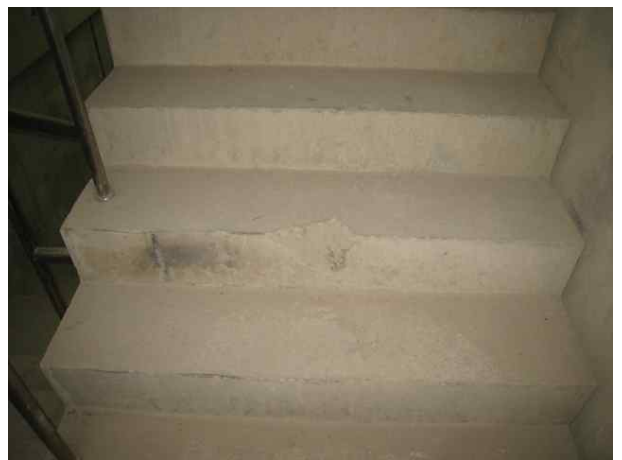
공기정화시설#1 수직구 22F 파손

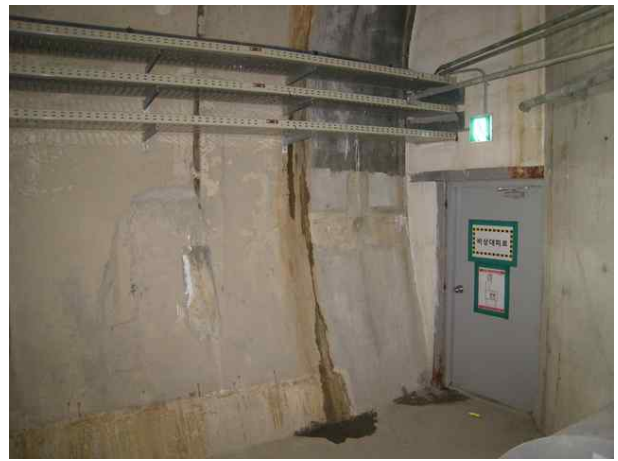
공기정화시설#2 라이닝 누수(스며있음)

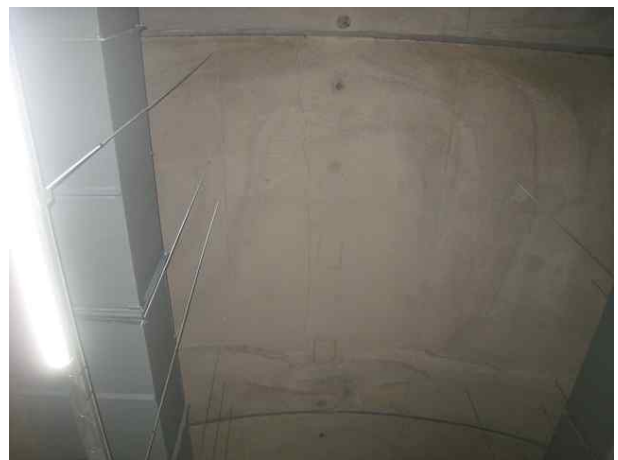
공기정화시설#2 전기실 라이닝 균열(Cw=0.5mm)

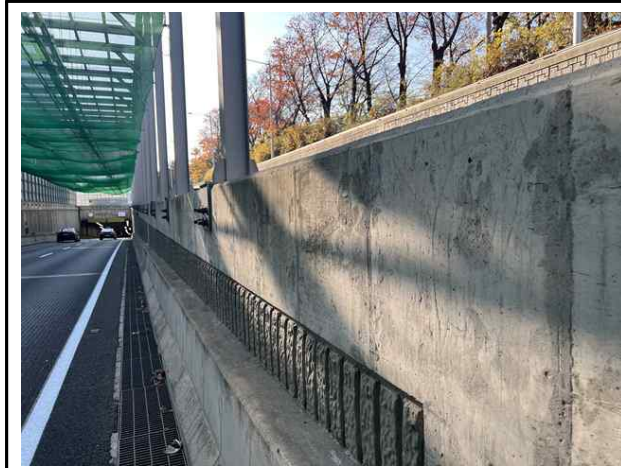
시점부 일직방향 균열(Cw=0.2mm)

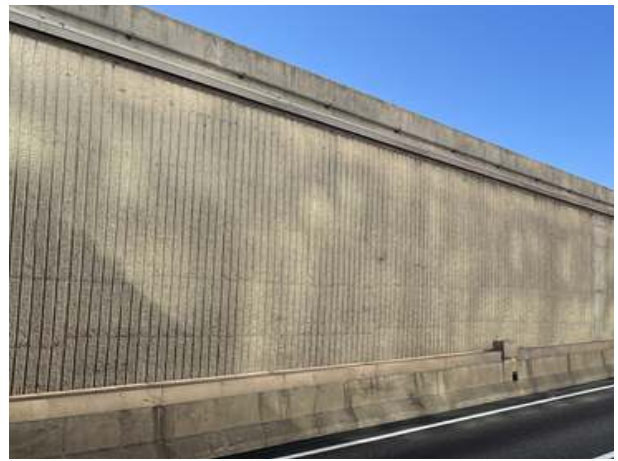
시점부 성산방향 균열(Cw=0.2mm)

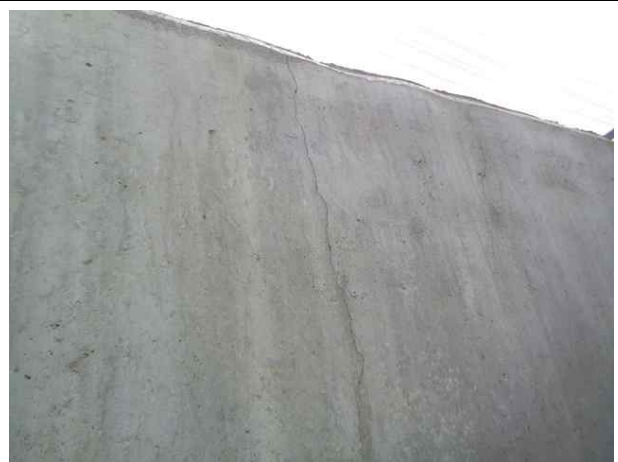
중점부 성산방향 균열(Cw=0.2mm)
