시설물정기안전점검용역  
서울문산고속도로

〈터널및지하차도편〉

서울문산고속도로 시설물 정기안전점검용역

**< 터널 및 지하차도편 >**

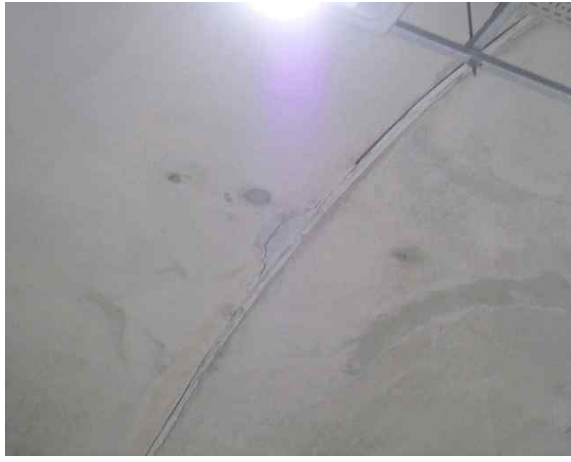
| 위 치 | 천단부 S08 | 위 치 | 공동구 S12 |
| 현 황 | 들뜸 | 현 황 | 덮개파손 |

| 구 분 | | 점검 결과 | 조치 필요사항 |
|---|---|---|---|
| 점검자 의견 | | 봉대산터널(문산)의 외관조사 결과, 라이닝 천단부 들뜸, 공동구 덮개파손 등의 손상이 조사되었으며, 기 손상은 시공미흡 및 초기건조수축에 의한 손상으로 판단되며 주의관찰 및 주행차량의 안정성 확보를 위한 정비 및 보수가 필요할 것으로 판단된다. | |

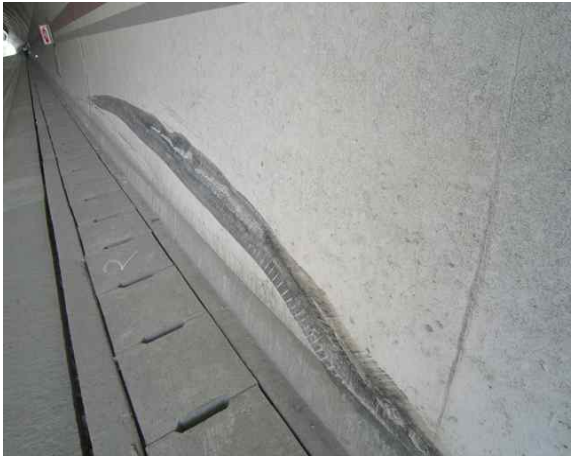
| 위 치 | 측벽부 S02 | 위 치 | 천단부 S26 |
| 현 황 | 균함 | 현 황 | 재들뜸 |

| 구 분 | | 점검 결과 | 조치 필요사항 |
|---|---|---|---|
| 점검자 의견 | | 성라산터널(문산)의 외관조사 결과, 라이닝 천단부 백태, 들뜸, 측벽부 균열, 공동구 박락 등의 손상이 조사되었으며, 기 손상은 시공미흡 및 초기건조수축에 의한 손상으로 판단되며 주의관찰 및 주행차량의 안정성 확보를 위한 정비 및 보수가 필요할 것으로 판단된다. | |

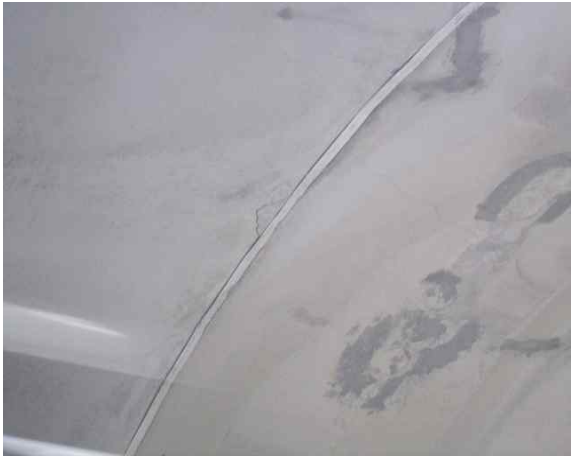
| 위 치 | 천단부 S04 | 위 치 | 천단부 S02 |
| 현 황 | 들뜸 | 현 황 | 백태 |

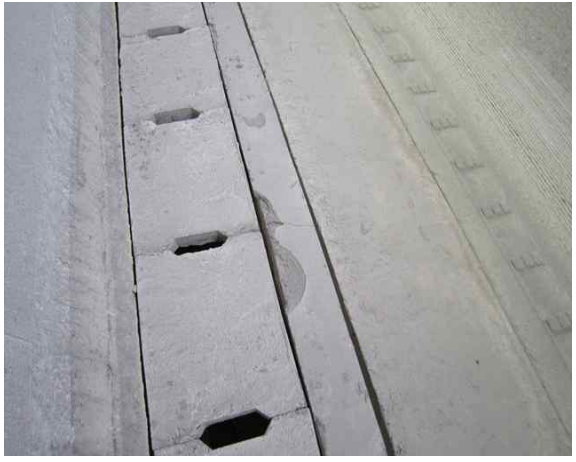
| 위 치 | 공동구 | 위 치 | 공동구 S21 |
| 현 황 | 전경 | 현 황 | 공동구 파손 |

| 구 분 | | 점검 결과 | 조치 필요사항 |
|---|---|---|---|
| 점검자 의견 | | <p>견달산터널(서울)의 외관조사 결과 공동구 파손 등의 손상이 조사되었으며, 기 손상은 시공미흡에 의한 손상으로 판단되며 주의관찰 및 주행차량의 안정성 확보를 위한 정비 및 보수가 필요할 것으로 판단된다.</p> | |

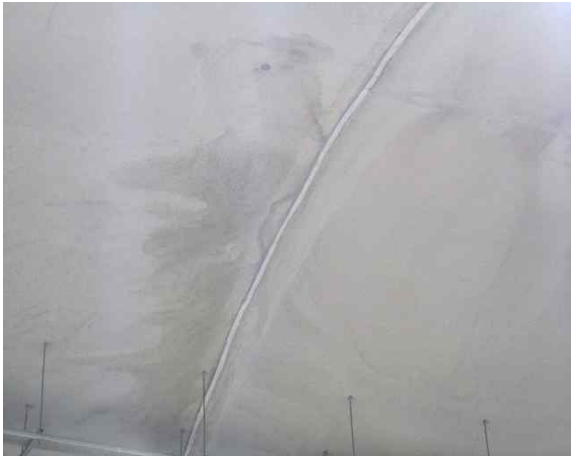
| 위 치 | 천단부 S21 | 위 치 | 천단부 S10 |
| 현 황 | 들뜸 | 현 황 | 재들뜸 |

| 구 분 | | 점검 결과 | 조치 필요사항 |
|---|---|---|---|
| 점검자 의견 | | 견달산터널(문산)의 외관조사 결과, 라이닝 천단부 들뜸 재들뜸 등의 손상이 조사되었으며, 기 손상은 시공미흡 및 초기건조수축에 의한 손상으로 판단되며 주의관찰 및 주행차량의 안정성 확보를 위한 정비 및 보수가 필요할 것으로 판단된다. | |

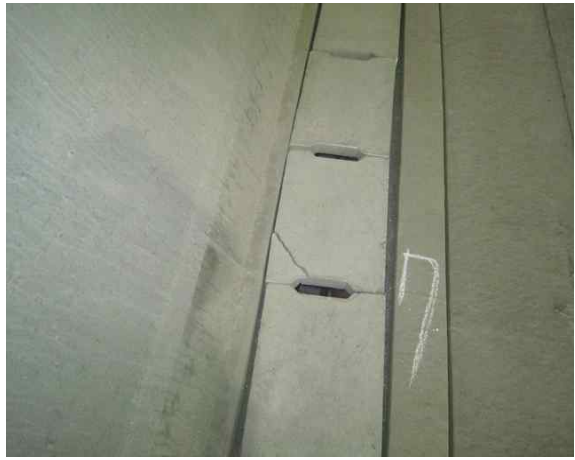
| 위 치 | 측벽부 S25 | 위 치 | 공동구 S07 |
| 현 황 | 박리 | 현 황 | 덜개파손 |

| 구 분 | | 점검 결과 | 조치 필요사항 |
|---|---|---|---|
| 점검자 의견 | | 금촌터널(서울)의 외관조사 결과, 갯문 재료분리, 라이닝 측벽부 박리, 백태, 공동구 덮개파손, 사면부 지하수유출, 녹생토유실 등의 손상이 조사되었으며, 기 손상은 시공미흡, 초기건조수축 및 다짐불량에 의한 손상으로 판단되며 주의관찰 및 주행차량의 안정성 확보를 위한 정비 및 보수가 필요할 것으로 판단된다. | |

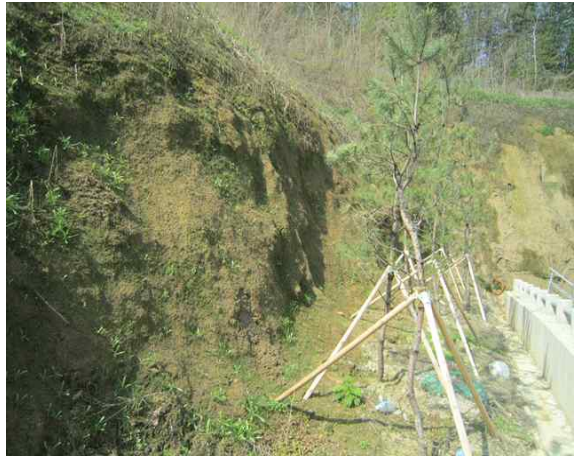
| 위 치 | 갱문 중점부 | 위 치 | 사면부 중점부 |
| 현 황 | 재료분리 | 현 황 | 녹생토유실 |

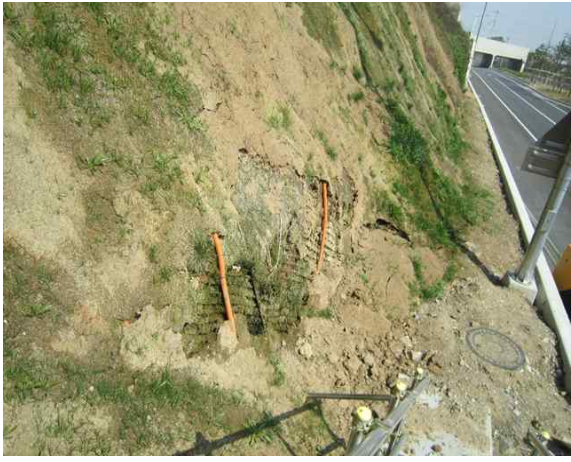
| 위 치 | 사면부 중점부 | 위 치 | 사면부 중점부 |
| 현 황 | 녹생토유실 | 현 황 | 지하수유출 |

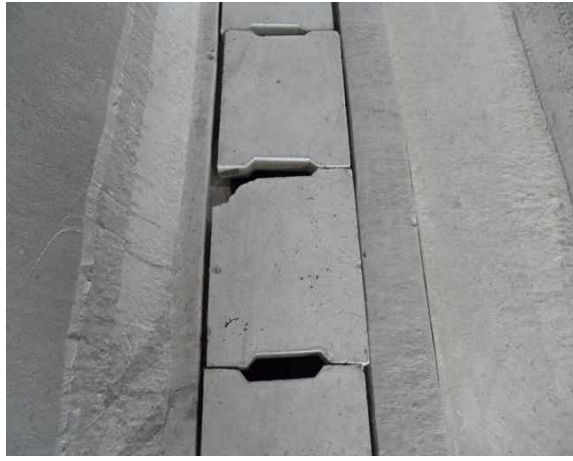
| 위 치 | 측벽부 S36 | 위 치 | 공동구 S38 |
| 현 황 | 백태 | 현 황 | 덮개파손 |

| 구 분 | | 점검 결과 | 조치 필요사항 |
|---|---|---|---|
| 점검자 의견 | | 금촌터널(문산)의 외관조사 결과, 갯문 파손, 라이닝 측벽부 백태, 공동구 덮개파손 등의 손상이 조사되었으며, 기 손상은 시공미흡 및 초기건조수축에 의한 손상으로 판단되며 주의관찰 및 주행차량의 안정성 확보를 위한 정비 및 보수가 필요할 것으로 판단된다. | |

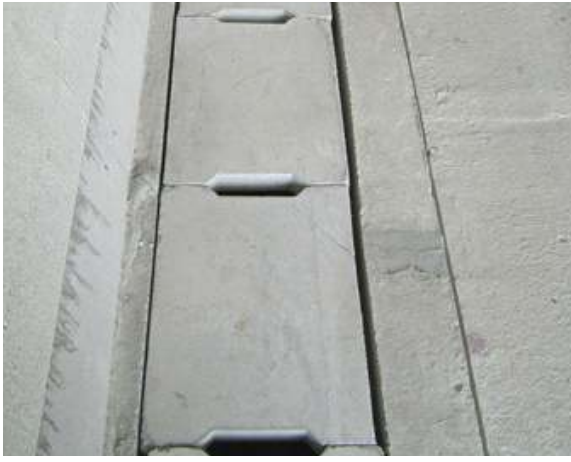
| 위 치 | 공동구 S38 | 위 치 | 갯문 시점부 |
| 현 황 | 덮개파손 | 현 황 | 파손 |

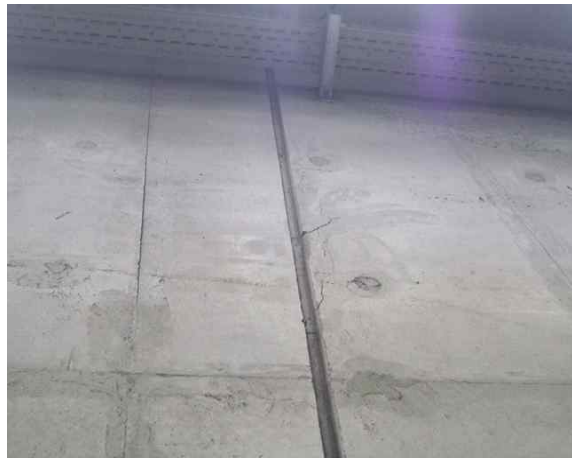
| 위 치 | 중점부 | 위 치 | 측벽 061m~090m |
| 현 황 | 전경 | 현 황 | 들뜸 |

| 구 분 | | 점검 결과 | 조치 필요사항 |
|---|---|---|---|
| 점검자 의견 | | 봉대산지하차도의 외관조사 결과 벽체 들뜸 등의 손상이 조사되었으며, 기 손상은 시공미흡 및 초기건조수축에 의한 손상으로 판단되며 주의관찰 및 주행차량의 안정성 확보를 위한 정비 및 보수가 필요할 것으로 판단된다. | |
