시설물정기안전점검용역  
서울문산고속도로

〈절토사면편〉

서울문산고속도로 시설물 정기안전점검용역

**< 절 토 사 면 편 >**

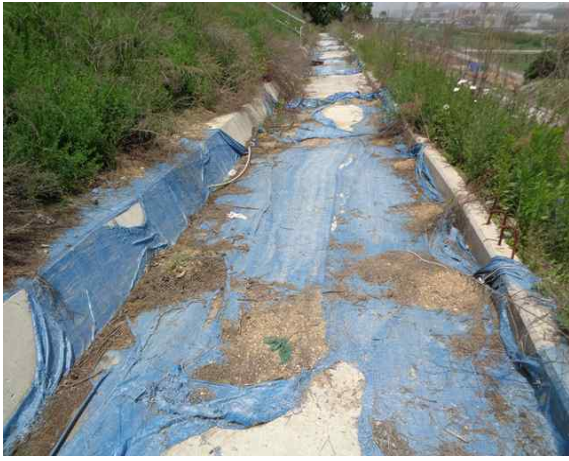
| 위 치 | 28.795K 1소단배수로 | 위 치 | 28.840K 1소단배수로 |
| 현 황 | 토사 및 폐기물적치 | 현 황 | 실란트파손 |

| 구분 | 손상내용 | 보수방안 | 손상<br>물량 | 보수<br>물량 | 단위 | 우선<br>순위 |
|---|---|---|---|---|---|---|
| | 토사 및 폐기물적치 | 정비 | 124.00 | 186.00 | m <sup>2</sup> | 하자 |

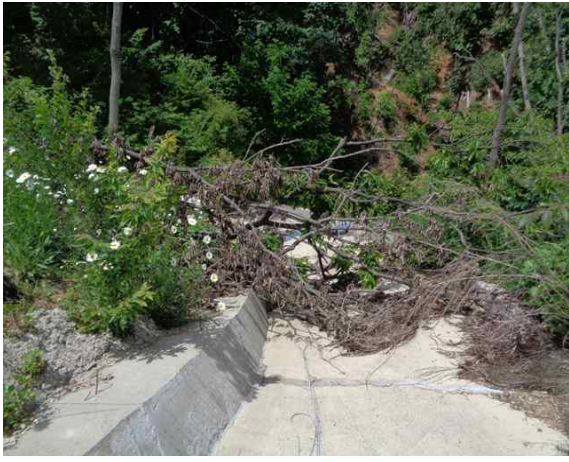
| 위 치 | 28.850K 1소단배수로 | 위 치 | 28.860K 1단 사면 |
| 현 황 | 폐기물적치 | 현 황 | 폐기물적치 |

| 구분 | 손상내용 | 보수방안 | 손상<br>물량 | 보수<br>물량 | 단위 | 우선<br>순위 |
|---|---|---|---|---|---|---|
| 배수로 | 폐기물적치 | 정비 | 10.35 | 15.52 | m <sup>2</sup> | 하자 |

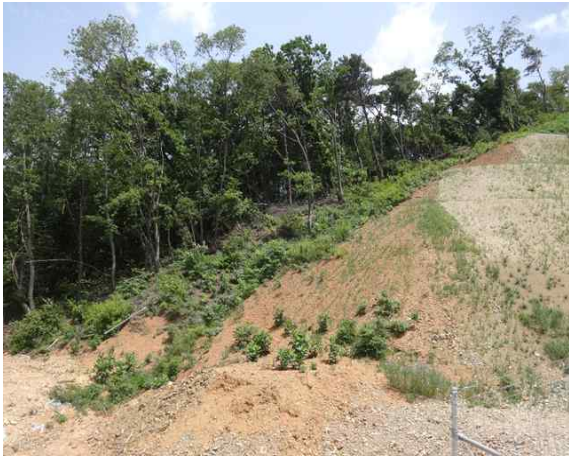
| 위 치 | 30.150K 1단 사면 | 위 치 | 30.010K 1소단배수로 |
| 현 황 | 암괴이완 | 현 황 | 균열(CW=0.3mm이상) |

| 구분 | 손상내용 | 보수방안 | 손상<br>물량 | 보수<br>물량 | 단위 | 우선<br>순위 |
|---|---|---|---|---|---|---|
| 사면 | 암괴이완 | 주의관찰 | 1.20 | 1.80 | m <sup>2</sup> | 하자 |

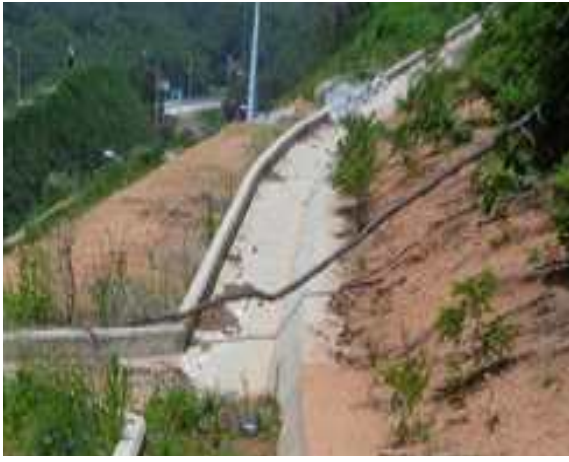
| 위 치 | 29.970K 산마루측구 | 위 치 | 29.950K 산마루측구 |
| 현 황 | 폐기물퇴적 | 현 황 | 토사퇴적 |

| 구분 | 손상내용 | 보수방안 | 손상<br>물량 | 보수<br>물량 | 단위 | 우선<br>순위 |
|---|---|---|---|---|---|---|
| | 폐기물퇴적 | 정비 | 4.20 | 6.30 | m <sup>2</sup> | 하자 |

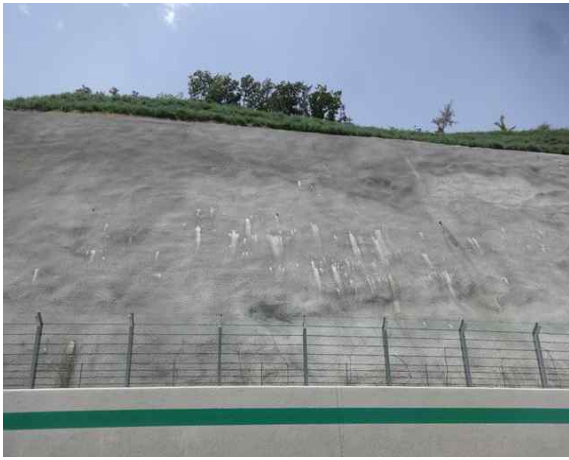
| 위 치 | 4.870K 4소단배수로 | 위 치 | 1단 사면 |
| 현 황 | 숏크리트 누수흔적 및 백태 | 현 황 | 숏크리트 백태 |

| 구분 | | 손상내용 | 보수방안 | 손상<br>물량 | 보수<br>물량 | 단위 | 우선<br>순위 |
|---|---|---|---|---|---|---|---|
| | | 누수흔적 및 백태 | 백태보수 | 400.00 | 600.00 | m <sup>2</sup> | 하자 |

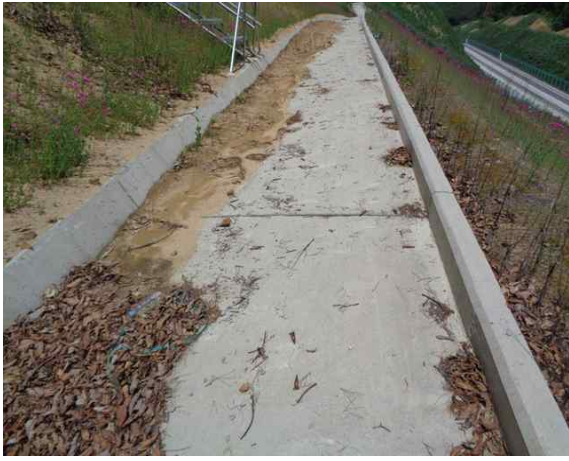
| 위 치 | 1소단배수로 | 위 치 | 1소단배수로 |
| 현 황 | 망상균열 | 현 황 | 토사퇴적 |

| 구분 | | 손상내용 | 보수방안 | 손상<br>물량 | 보수<br>물량 | 단위 | 우선<br>순위 |
|---|---|---|---|---|---|---|---|
| 배수로 | | 망상균열 | 표면처리 | 8.00 | 12.00 | m <sup>2</sup> | 하자 |

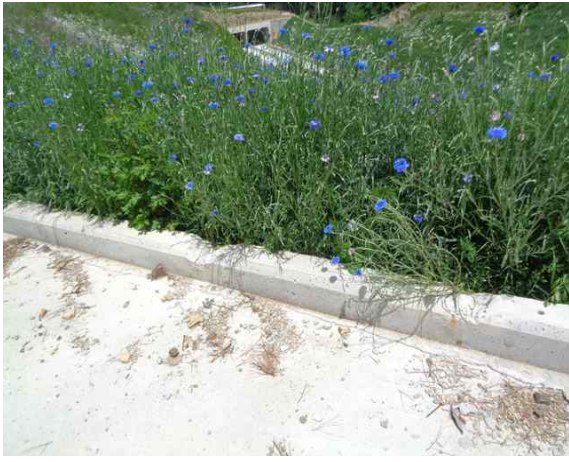
| 위 치 | 1소단배수로 | 위 치 | 1소단배수로 |
| 현 황 | 파손 | 현 황 | 균열(CW=0.3mm이상) |

| 구분 | | 손상내용 | 보수방안 | 손상<br>물량 | 보수<br>물량 | 단위 | 우선<br>순위 |
|---|---|---|---|---|---|---|---|
| | | 파손 | 단면보수 | 0.20 | 0.30 | m <sup>2</sup> | 하자 |
