## 사 진 첩 (사 면 편)

1. 절토사면(STA.28+720~28+880(좌))
2. 절토사면(STA.29+700~30+200(우))
3. 절토사면(STA.31+100~31+600(좌))

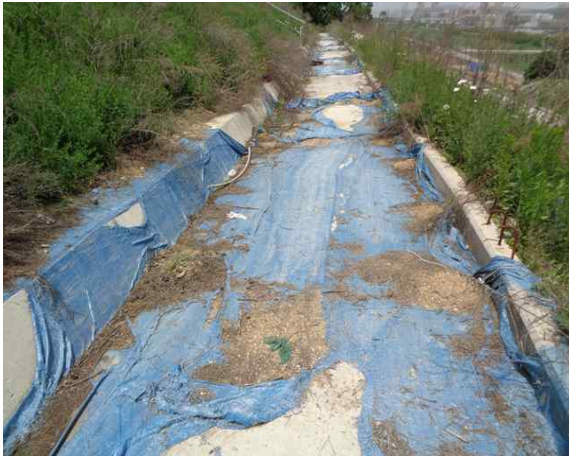
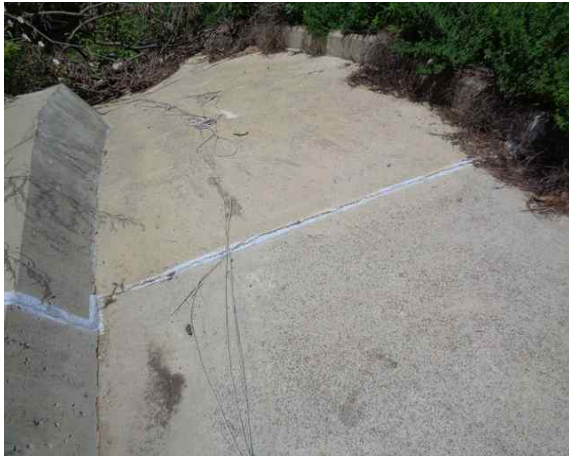
| 위 치 | 28.795K 1소단배수로 | 위 치 | 28.840K 1소단배수로 |

| 현 황 | 토사 및 폐기물적치 | 현 황 | 실란트파손 |

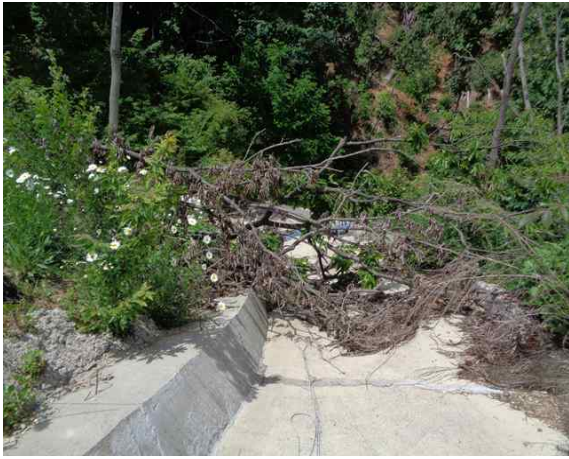
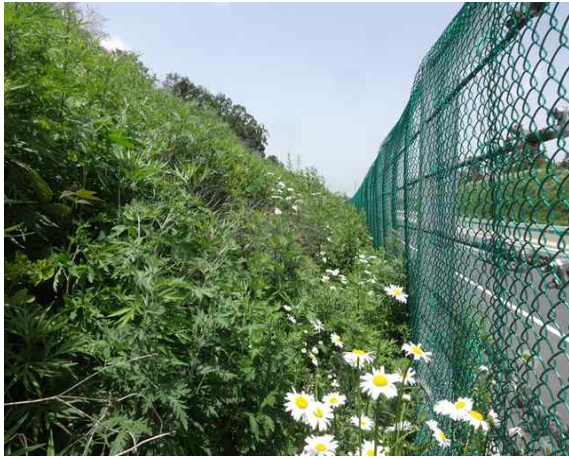
| 위 치 | 28.850K 1소단배수로 | 위 치 | 28.860K 1단 사면 |

| 현 황 | 폐기물적치 | 현 황 | 폐기물적치 |

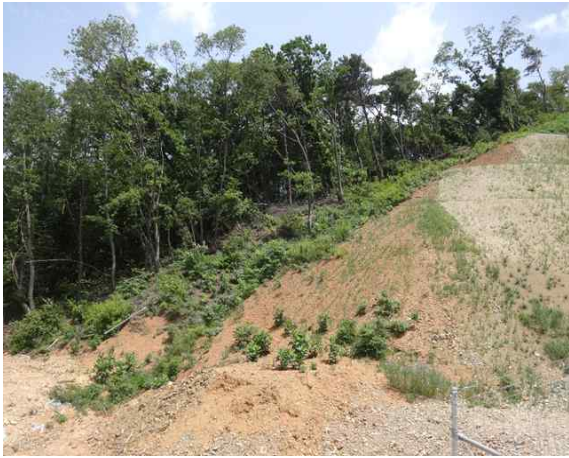
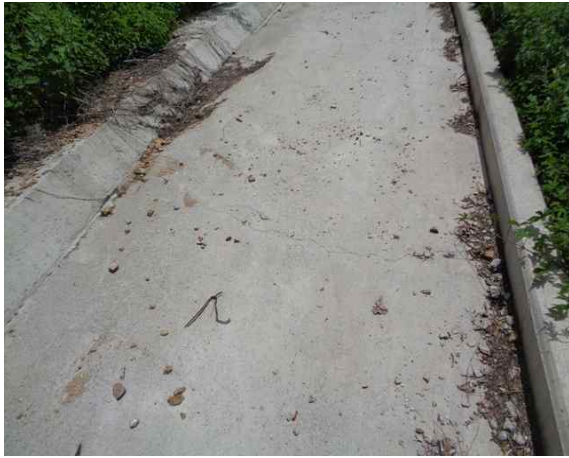
| 위 치 | 30.150K 1단 사면 | 위 치 | 30.010K 1소단배수로 |

| 현 황 | 암괴이완 | 현 황 | 균열(CW=0.3mm이상) |

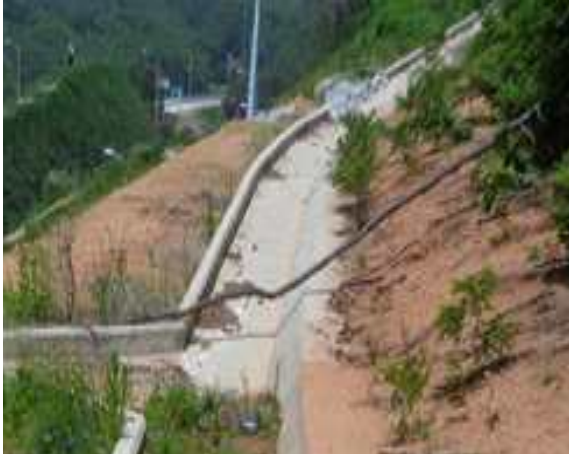
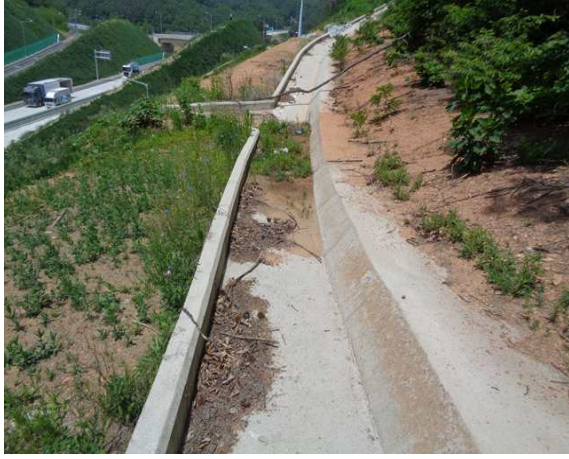
| 위 치 | 29.970K 산마루측구 | 위 치 | 29.950K 산마루측구 |

| 현 황 | 폐기물퇴적 | 현 황 | 토사퇴적 |

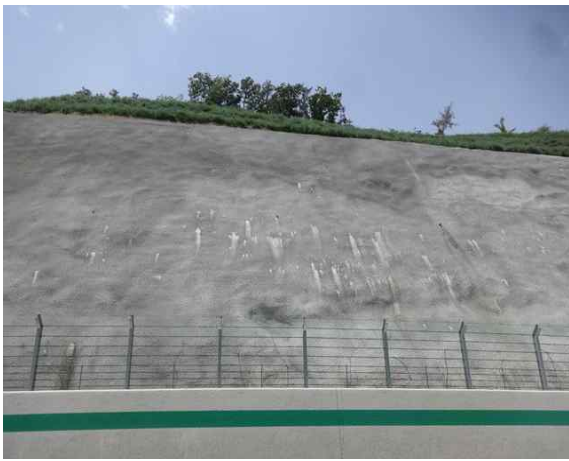
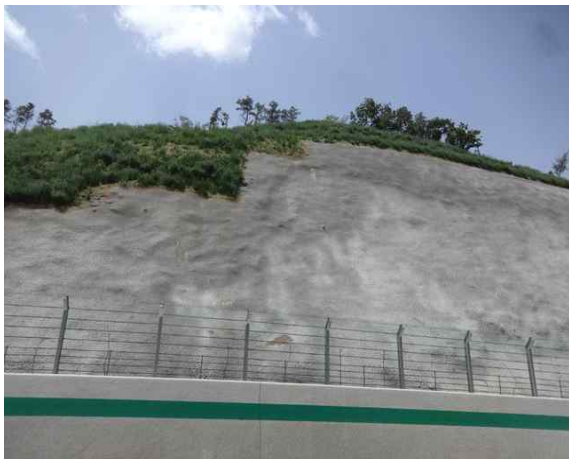
| 위 치 | 4.870K 4소단배수로 | 위 치 | 1단 사면 |

| 현 황 | 숯크리트 누수흔적 및 백태 | 현 황 | 숯크리트 백태 |

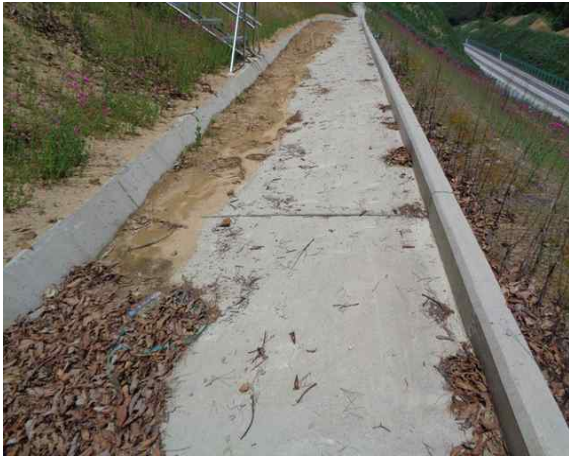
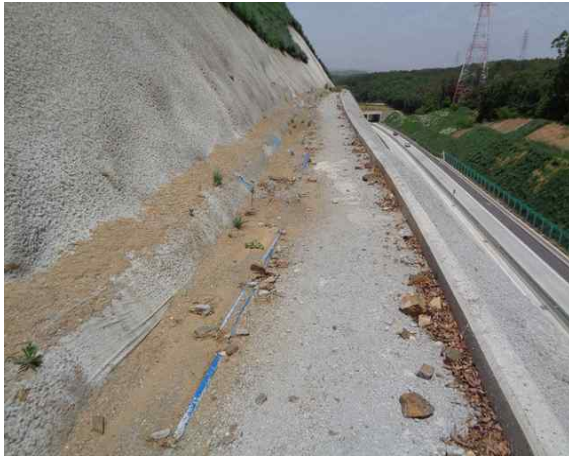
| 위 치 | 1소단배수로 | 위 치 | 1소단배수로 |

| 현 황 | 망상균열 | 현 황 | 토사퇴적 |

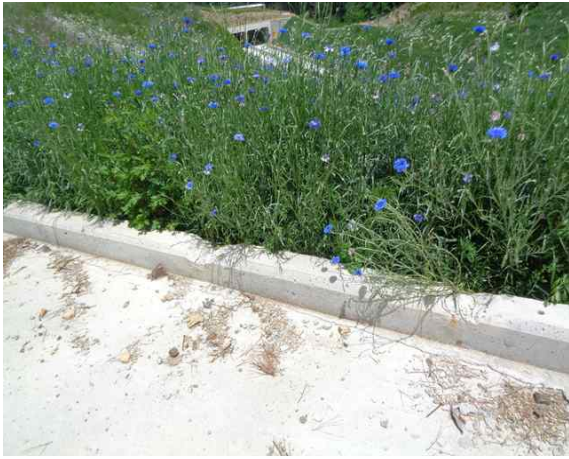
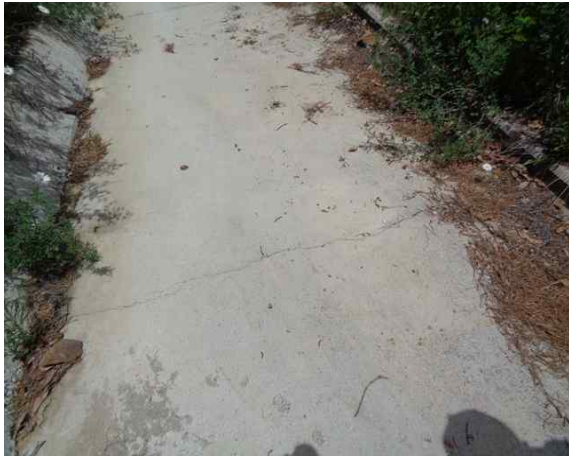
| 위 치 | 1소단배수로 | 위 치 | 1소단배수로 |

| 현 황 | 파손 | 현 황 | 균열(CW=0.3mm이상) |
