시설물정기안전점검용역  
서울문산고속도로

서울문산고속도로 시설물 정기안전점검용역

**< 터널 및 지하차도편 >**

2021. 11

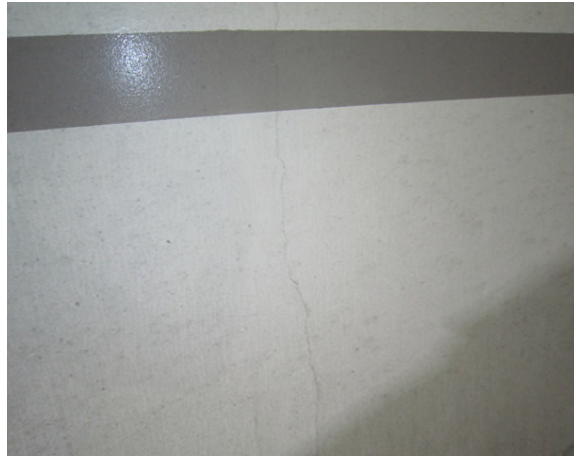
| 위 치 | 배수시설 배수구 | 위 치 | 측벽부 S11 |
| 현 황 | 전경 | 현 황 | 균열(CW=0.3mm미만) |

| | 라이닝 | · 측벽부 균열(0.3mm미만), 파손이 조사됨 | |

| 구 분 | | 점검 결과 | 조치 필요사항 |
|---|---|---|---|
| | 라 이 닝 | · 측벽부 균열(0.3mm미만), 파손이 조사됨 | 표면처리<br>단면보수 |

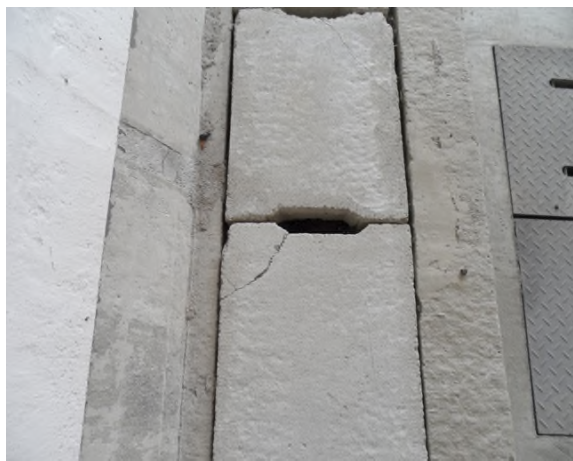
| 위 치 | 공동구 S44 | 위 치 | 공동구 S18 |
| 현 황 | 뚫개파손 | 현 황 | 박락 |

| | 공동구 | · 균열(0.3mm이상), 박락, 덮개파손이 조사됨 | |

| 구 분 | | 점검 결과 | 조치 필요사항 |
|---|---|---|---|
| | 공 동 구 | · 균열(0.3mm이상), 박락, 덮개파손이 조사됨 | 주입보수<br>단면보수 |

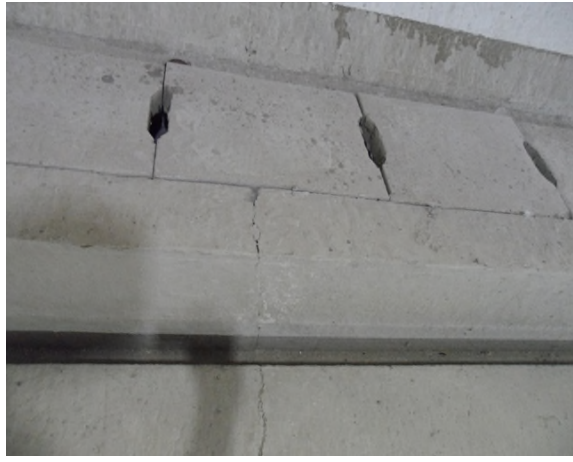
| 위 치 | 공동구 S39 | 위 치 | 포장부 S39 |
| 현 황 | 균열(CW=0.3mm이상) | 현 황 | 포장균열 |

| NO | 구 분 | 손상 현황 | 합 계 | 보수물량 | 단 위 | 보수공법 | 비 고 |
|---|---|---|---|---|---|---|---|
| 4 | 공동구 | 균열(0.3mm이상) | 1.00 | 1.50 | m | 주입보수 | 하자 |

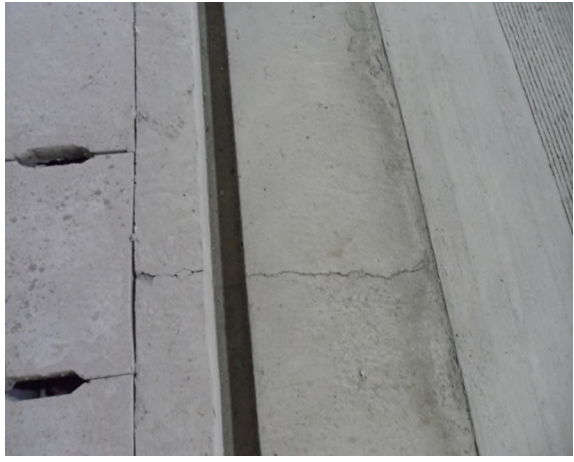
| | 노면 | · 포장균열이 조사됨 | |

| 구 분 | | 점검 결과 | 조치 필요사항 |
|---|---|---|---|
| 터널<br>주변 | 포 장 부 | · 포장균열이 조사됨 | 표면처리 |

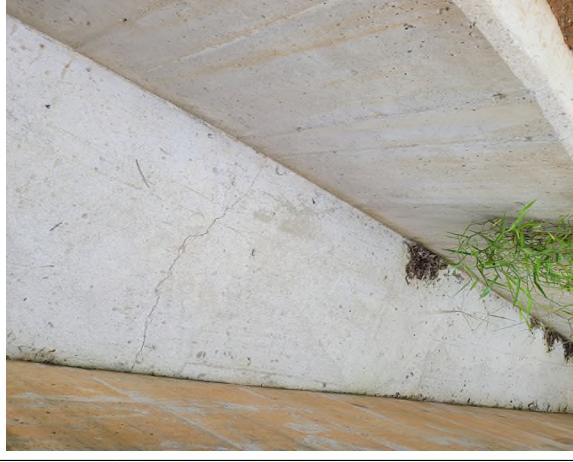
| 위 치 | 갯문 시점부 배면배수로 | 위 치 | 측벽부 S30 |
| 현 황 | 균열(CW=0.3mm이상) | 현 황 | 파손 |

| 기본<br>시설물 | 갯문 | · 배면배수로 균열(0.3mm이상)이 조사됨 | |

| NO | 구 분 | 손상 현황 | 합 계 | 보수물량 | 단 위 | 보수공법 | 비 고 |
|---|---|---|---|---|---|---|---|
| 3 | 갯문 | 배면배수로 균열(0.3mm이상) | 4.00 | 6.00 | m | 주입보수 | 하자 |

| 구 분 | | 점검 결과 | 조치 필요사항 |
|---|---|---|---|
| 기본<br>시설물 | 갯문 상태 | · 배면배수로 균열(0.3mm이상)이 조사됨 | 주입보수 |

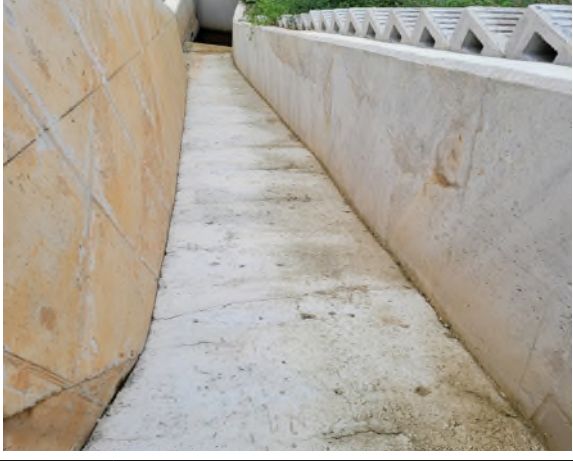
| 위 치 | 갯문 시점부 측면배수로 | 위 치 | 천단부 S23 |
| 현 황 | 균열 | 현 황 | 균열(0.3mm이상) |

| 기본<br>시설물 | 갯문 | · 갯문 측면배수로 이격, 균열(0.3mm이상)이 조사됨 | |

| 구 분 | | 점검 결과 | 조치 필요사항 |
|---|---|---|---|
| 기본<br>시설물 | 갯문 상태 | · 갯문 측면배수로 이격, 균열(0.3mm이상)이 조사됨 | 단면보수<br>주입보수 |

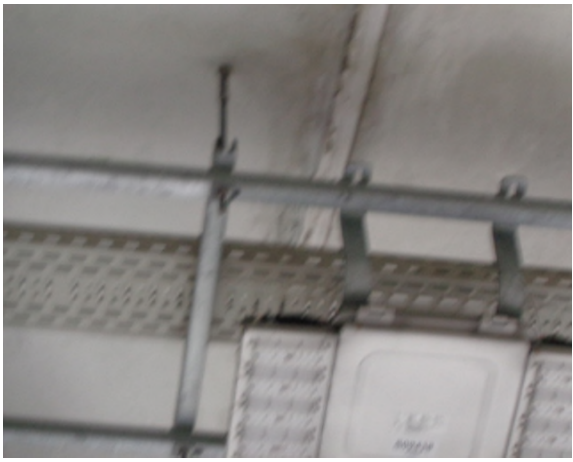
| 위 치 | 천단부 S11 | 위 치 | 공동구 S12 |
| 현 황 | 들뜸 | 현 황 | 덧개파손 |

| | 라이닝 | · 천단부 들뜸, 균열(0.3mm미만)이 조사됨 | |

| 구 분 | | 점검 결과 | 조치 필요사항 |
|---|---|---|---|
| | 라 이 닝 | · 천단부 들뜸, 균열(0.3mm미만)이 조사됨 | 단면보수<br>표면처리 |

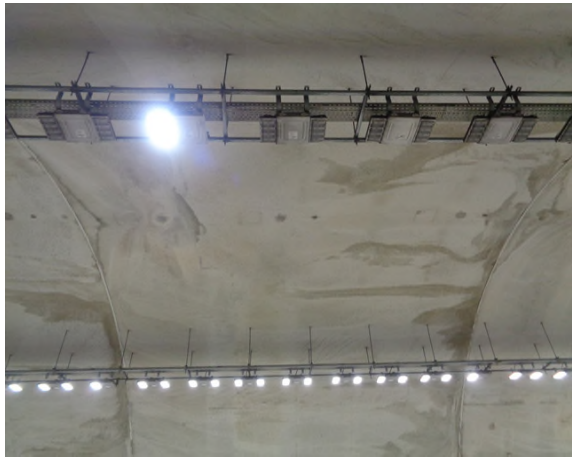
| 위 치 | 공동구 | 위 치 | 천단부 S15 |
| 현 황 | 전경 | 현 황 | 균열(0.3mm이상) |

| 점 검 항 목 | | 점 검 결 과 | |
|---|---|---|--|
| | 라이닝 | · 천단부 백태, 균열(0.3mm이상)이 조사됨<br>· 천단부 들뜸, 재들뜸이 조사됨<br>· 측벽부 굽힘이 조사됨 | |

| NO | 구 분 | 손상 현황 | 합계 | 보수물량 | 단위 | 보수공법 | 비 고 |
|---|---|---|---|---|---|---|---|
| 4 | | 균열(0.3mm이상) | 18.00 | 18.00 | m | 주입보수 | 하자 |

| 구 분 | | 점검 결과 | 조치 필요사항 |
|---|---|---|---|
| | 라 이 닝 | · 천단부 백태, 균열(0.3mm이상)이 조사됨<br>· 천단부 들뜸, 재들뜸이 조사됨<br>· 측벽부 굽힘이 조사됨 | 백태보수<br>주입보수<br>단면보수 |

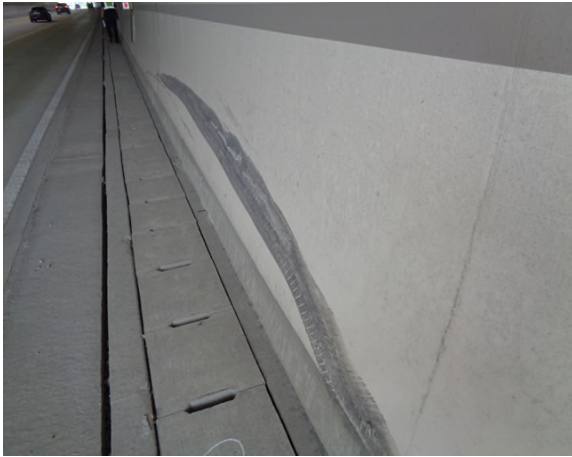
| 위 치 | 측벽부 S02 | 위 치 | 천단부 S06 |
| 현 황 | 금힘 | 현 황 | 재들뜸 |

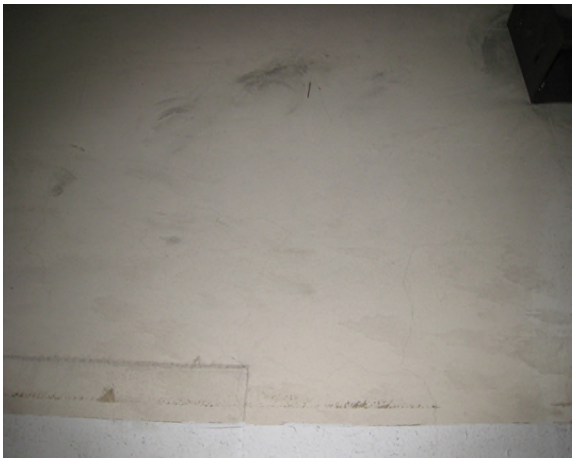
| 위 치 | 천단부 S33 | 위 치 | 공동구 S21 |
| 현 황 | 망상균열 | 현 황 | 공동구 파손 |

| | 라이닝 | · 천단부 망상균열이 조사됨 | |

| NO | 구 분 | 손상 현황 | 합계 | 보수물량 | 단위 | 보수공법 | 비 고 |
|---|---|---|---|---|---|---|---|
| 1 | 라이닝 | 망상균열 | 5.50 | 8.25 | m <sup>2</sup> | 표면처리 | 하자 |

| 구 분 | | 점검 결과 | 조치 필요사항 |
|---|---|---|---|
| | 라 이 닝 | · 천단부 망상균열이 조사됨 | 표면처리 |

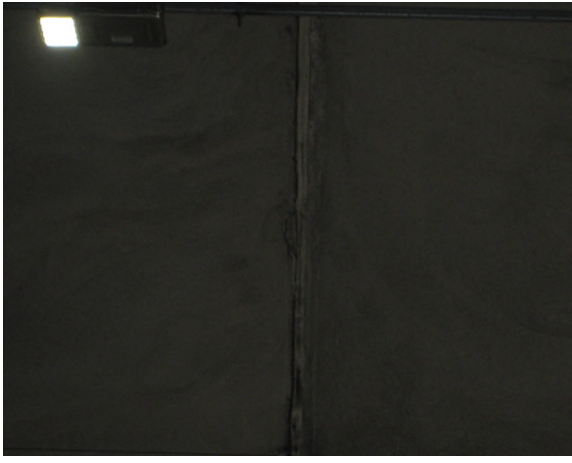
| 위 치 | 천단부 S33 | 위 치 | 천단부 S10 |
| 현 황 | 들뜸 | 현 황 | 재들뜸 |

| 점검자 의견 | | 견달산터널(문산)의 외관조사 결과, 라이닝 천단부 들뜸 재들뜸 등의 손상이 조사되었으며, 기 손상은 시공미흡 및 초기건조수축에 의한 손상으로 판단되며 주의관찰 및 주행차량의 안정성 확보를 위한 정비 및 보수가 필요할 것으로 판단된다. | |

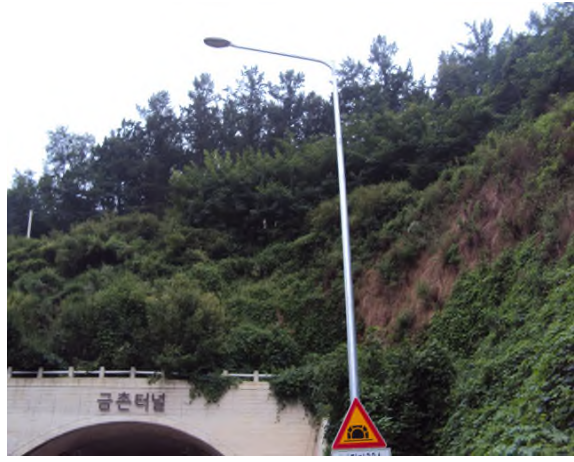
| 위 치 | 갯문 종점부 | 위 치 | 사면부 종점부 |
| 현 황 | 재료분리 | 현 황 | 녹생토유실 |

| 점검자 의견 | | 금촌터널(서울)의 외관조사 결과, 갯문 재료분리, 라이닝 측벽부 박리, 백태, 공동구 덮개파손, 사면부 지하수유출, 녹생토유실 등의 손상이 조사되었으며, 기 손상은 시공미흡, 초기건조수축 및 다짐불량에 의한 손상으로 판단되며 주의관찰 및 주행차량의 안정성 확보를 위한 정비 및 보수가 필요할 것으로 판단된다. | |

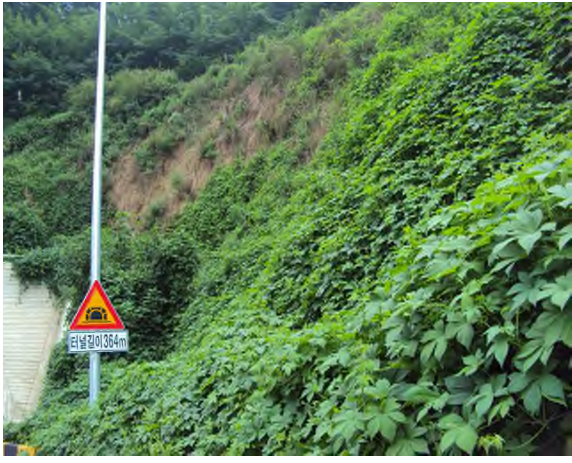
| 위 치 | 사면부 종점부 | 위 치 | 사면부 종점부 |
| 현 황 | 녹생토유실 | 현 황 | 지하수유출 |

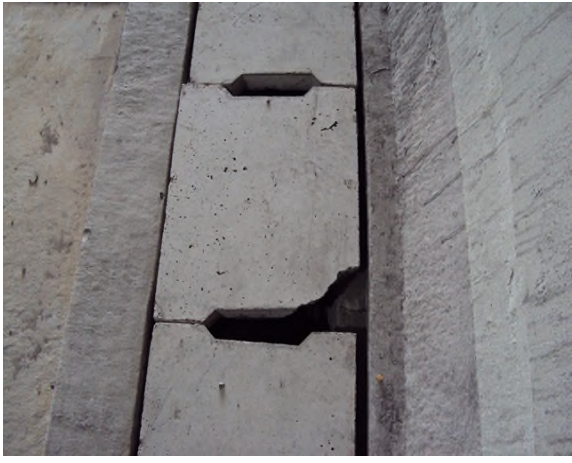
| 위 치 | 공동구 S40 | 위 치 | 갯문 시점부 |
| 현 황 | 덮개파손 | 현 황 | 파손 |

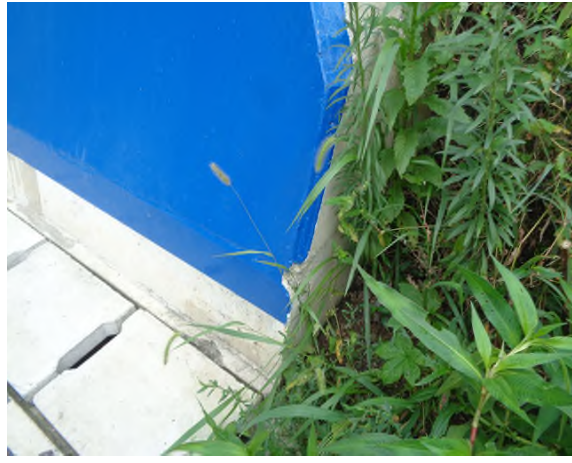
| 점검자 의견 | | 금촌터널(문산)의 외관조사 결과, 갯문 파손, 라이닝 측벽부 백태, 공동구 덮개파손 등의 손상이 조사되었으며, 기 손상은 시공미흡 및 초기진조수축에 의한 손상으로 판단되며 주의관찰 및 주행차량의 안정성 확보를 위한 정비 및 보수가 필요할 것으로 판단된다. | |
