## 사 진 첩 (사 면 편)

1. 절토사면(STA.28+720~28+880(좌))
2. 절토사면(STA.29+700~30+200(우))
3. 절토사면(STA.31+100~31+600(좌))

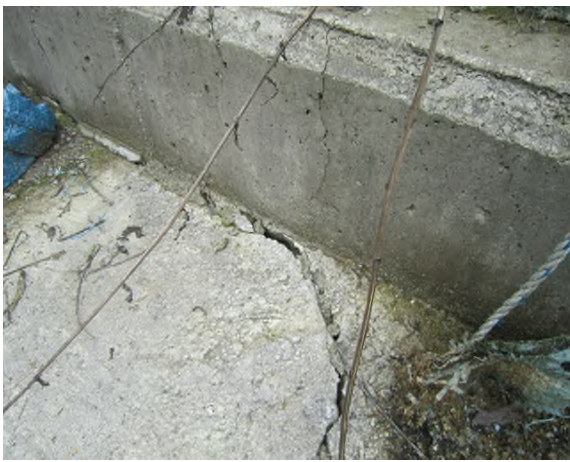
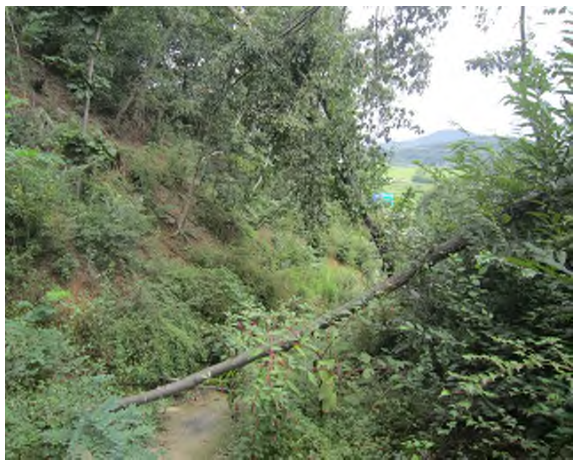
| 위 치 | 1소단배수로 | 위 치 | 28.860K 2단 |

| 현 황 | 파손 | 현 황 | 자연사면 수목전도 |

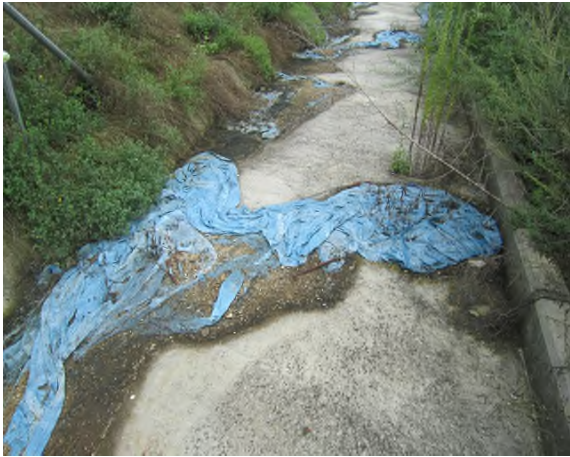
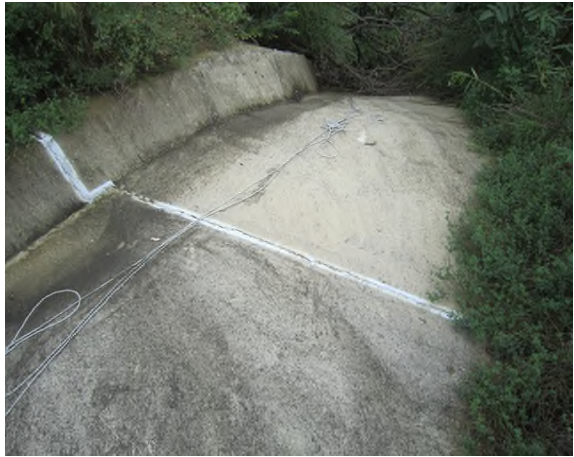
| 위 치 | 28.795K 1소단배수로 | 위 치 | 28.840K 1소단배수로 |

| 현 황 | 토사 및 폐기물적치 | 현 황 | 실란트파손 |

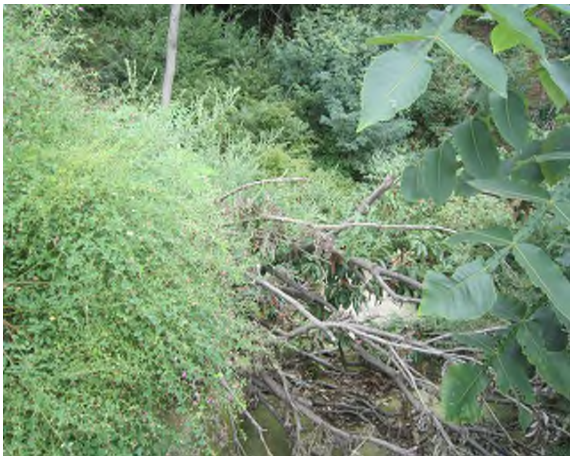
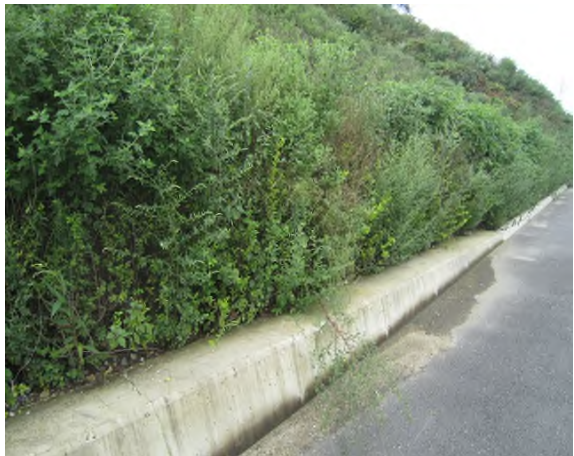
| 위 치 | 28.850K 1소단배수로 | 위 치 | 28.860K 1단 사면 |

| 현 황 | 폐기물적치 | 현 황 | 토사퇴적 |

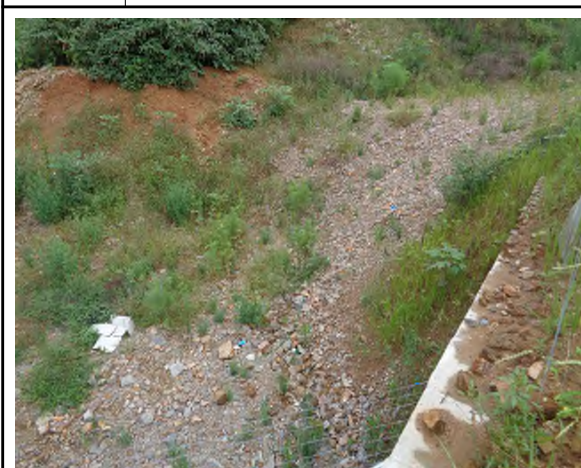
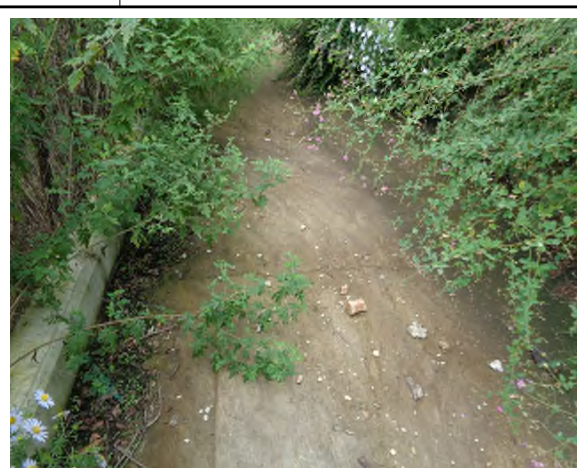
| 위 치 | 30.150K 1단 사면 | 위 치 | 30.010K 1소단배수로 |

| 현 황 | 암괴이완 | 현 황 | 균열(0.3mm이상) |

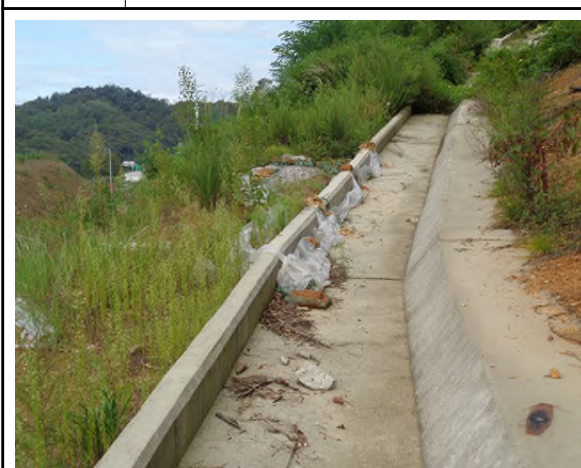
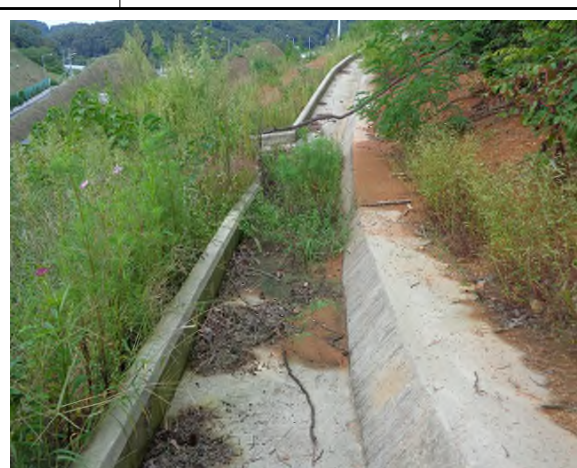
| 위 치 | 29.970K 산마루측구 | 위 치 | 29.950K 산마루측구 |

| 현 황 | 폐기물퇴적 | 현 황 | 토사퇴적 |

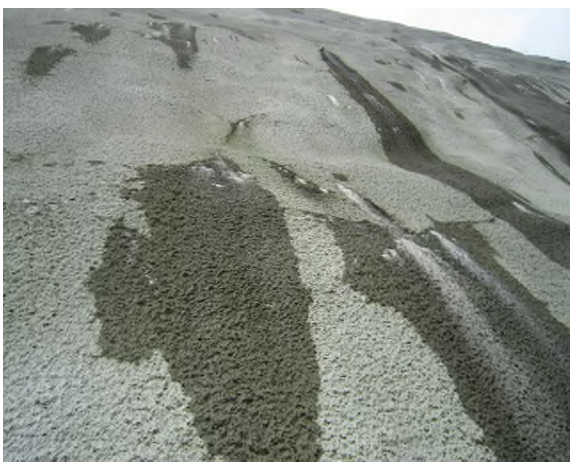
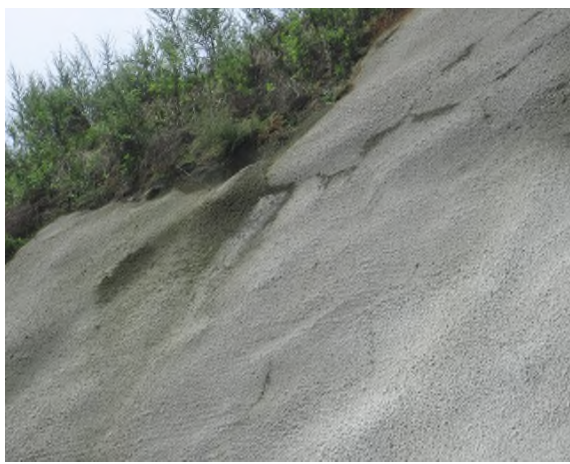
| 위 치 | 1단 사면 | 위 치 | 2단 사면 |

| 현 황 | 쏟크리트 누수흔적 및 백태 | 현 황 | 쏟크리트 백태 |

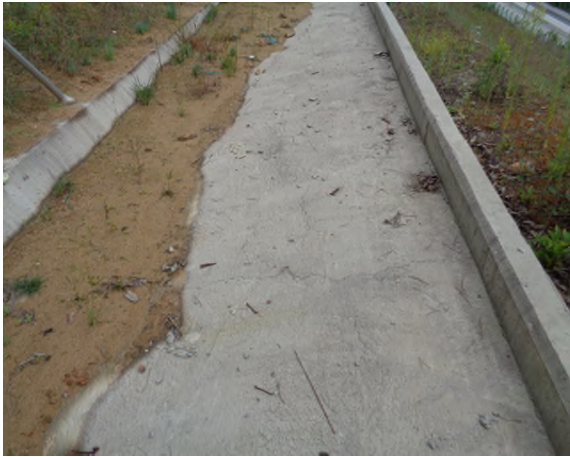
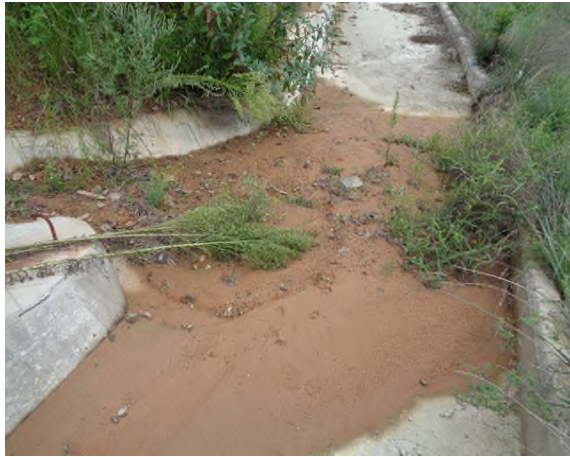
| 위 치 | 1소단배수로 | 위 치 | 1소단배수로 |

| 현 황 | 망상균열 | 현 황 | 토사퇴적 |

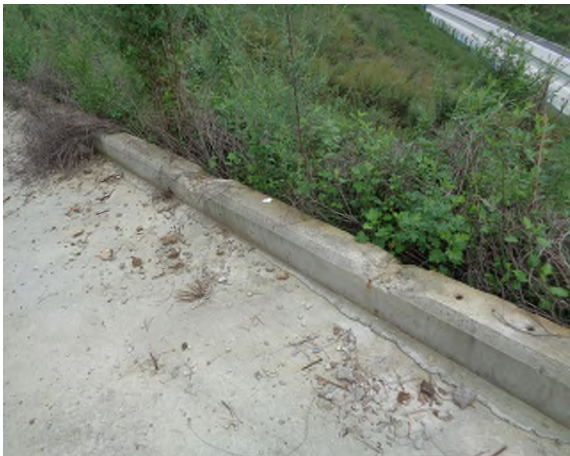
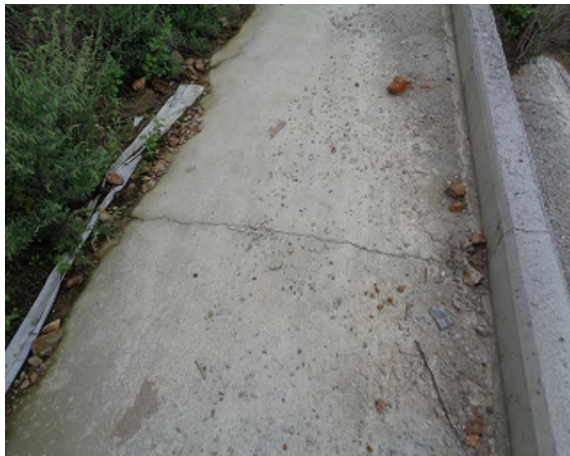
| 위 치 | 1소단배수로 | 위 치 | 1소단배수로 |

| 현 황 | 파손 | 현 황 | 균열(CW=0.3mm이상) |
