시설물정기안전점검용역  
서울문산고속도로

〈절토사면편〉

서울문산고속도로 시설물 정기안전점검용역

**< 절 토 사 면 편 >**

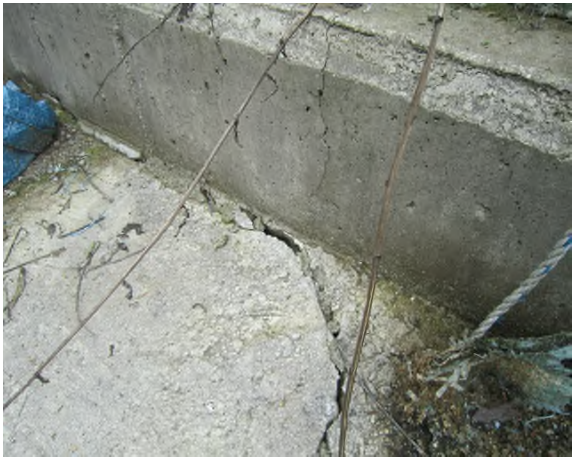
| 위 치 | 1소단배수로 | 위 치 | 28.860K 2단 |
| 현 황 | 파손 | 현 황 | 자연사면 수목전도 |

| 구분 | 손상내용 | 보수방안 | 손상<br>물량 | 보수<br>물량 | 단위 | 우선<br>순위 |
|---|---|---|---|---|---|---|
| | 파손 | 단면보수 | 0.20 | 0.30 | m <sup>2</sup> | 하자 |

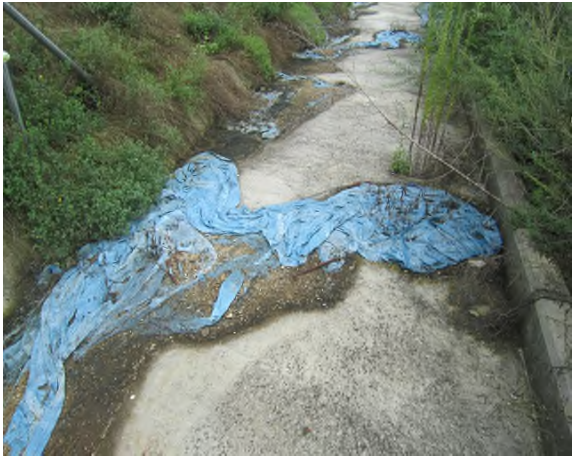
| 위 치 | 28.795K 1소단배수로 | 위 치 | 28.840K 1소단배수로 |
| 현 황 | 토사 및 폐기물적치 | 현 황 | 실란트파손 |

| 구분 | 손상내용 | 보수방안 | 손상<br>물량 | 보수<br>물량 | 단위 | 우선<br>순위 |
|---|---|---|---|---|---|---|
| | 토사 및 폐기물적치 | 정비 | 124.00 | 186.00 | m <sup>2</sup> | 하자 |

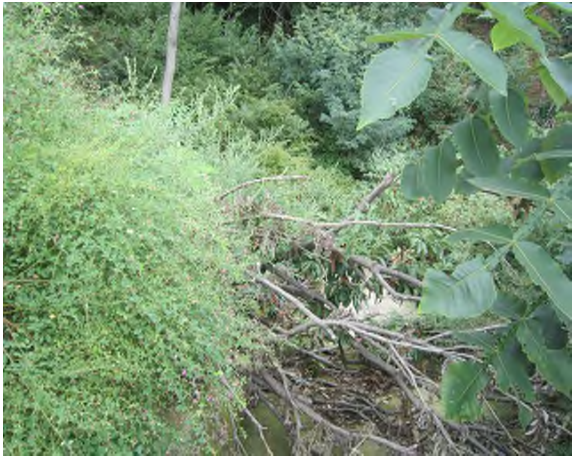
| 위 치 | 28.850K 1소단배수로 | 위 치 | 28.860K 1단 사면 |
| 현 황 | 폐기물적치 | 현 황 | 토사퇴적 |

| 구분 | 손상내용 | 보수방안 | 손상<br>물량 | 보수<br>물량 | 단위 | 우선<br>순위 |
|---|---|---|---|---|---|---|
| 배수로 | 폐기물적치 | 정비 | 10.35 | 15.52 | m <sup>2</sup> | 하자 |

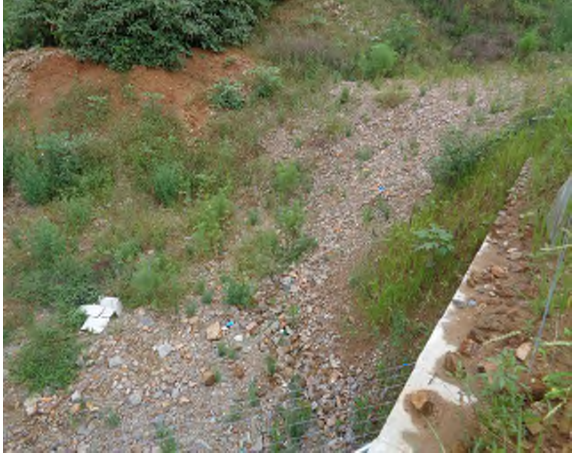
| 위 치 | 30.150K 1단 사면 | 위 치 | 30.010K 1소단배수로 |
| 현 황 | 암괴이완 | 현 황 | 균열(0.3mm이상) |

| 구분 | 손상내용 | 보수방안 | 손상<br>물량 | 보수<br>물량 | 단위 | 우선<br>순위 |
|---|---|---|---|---|---|---|
| 사면 | 암괴이완 | 주의관찰 | 1.20 | 1.80 | m <sup>2</sup> | 하자 |

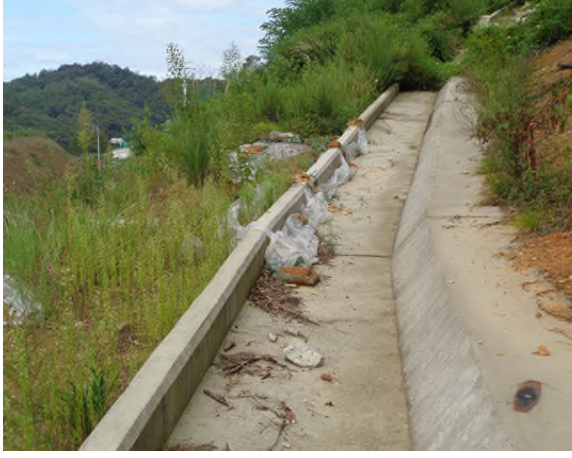
| 위 치 | 29.970K 산마루측구 | 위 치 | 29.950K 산마루측구 |
| 현 황 | 폐기물퇴적 | 현 황 | 토사퇴적 |

| 구분 | 손상내용 | 보수방안 | 손상<br>물량 | 보수<br>물량 | 단위 | 우선<br>순위 |
|---|---|---|---|---|---|---|
| | 폐기물퇴적 | 정비 | 4.20 | 6.30 | m <sup>2</sup> | 하자 |

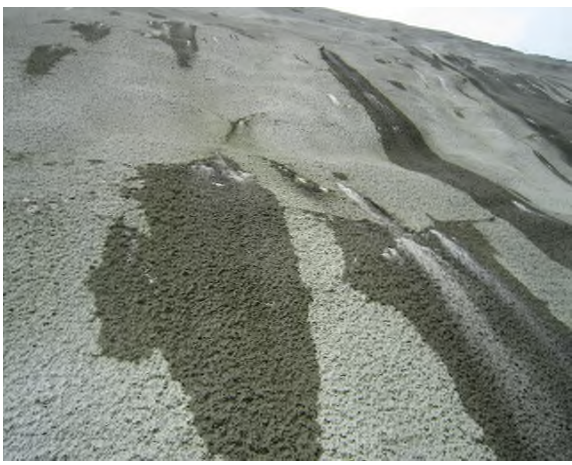
| 위 치 | 1단 사면 | 위 치 | 2단 사면 |
| 현 황 | 숏크리트 누수흔적 및 백태 | 현 황 | 숏크리트 백태 |

| 구분 | | 손상내용 | 보수방안 | 손상<br>물량 | 보수<br>물량 | 단위 | 우선<br>순위 |
|---|---|---|---|---|---|---|---|
| | | 누수흔적 및 백태 | 백태보수 | 400.00 | 600.00 | m <sup>2</sup> | 하자 |

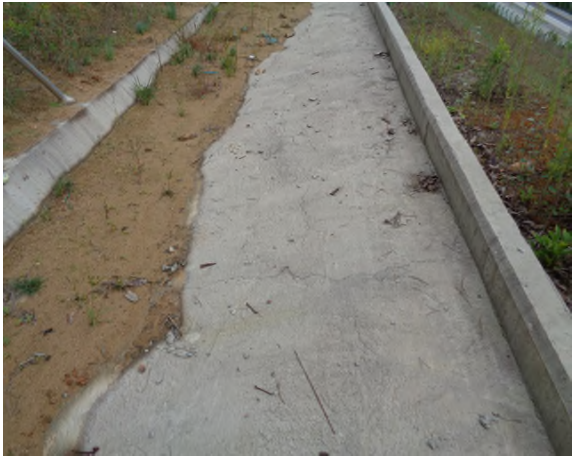
| 위 치 | 1소단배수로 | 위 치 | 1소단배수로 |
| 현 황 | 망상균열 | 현 황 | 토사퇴적 |

| 구분 | | 손상내용 | 보수방안 | 손상<br>물량 | 보수<br>물량 | 단위 | 우선<br>순위 |
|---|---|---|---|---|---|---|---|
| 배수로 | | 망상균열 | 표면처리 | 8.00 | 12.00 | m <sup>2</sup> | 하자 |

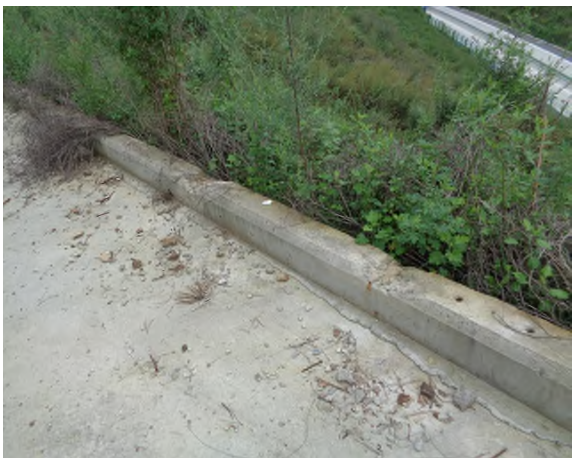
| 위 치 | 1소단배수로 | 위 치 | 1소단배수로 |
| 현 황 | 파손 | 현 황 | 균열(CW=0.3mm이상) |

| 구분 | | 손상내용 | 보수방안 | 손상<br>물량 | 보수<br>물량 | 단위 | 우선<br>순위 |
|---|---|---|---|---|---|---|---|
| | | 파손 | 단면보수 | 0.20 | 0.30 | m <sup>2</sup> | 하자 |
