시  
설  
물  
정  
기  
안  
전  
점  
검  
용  
역  
서  
울  
문  
산  
고  
속  
도  
로

〈**용  
벽  
편**〉

**서울문산고속도로 시설물 정기안전점검용역**

**< 응백편 >**

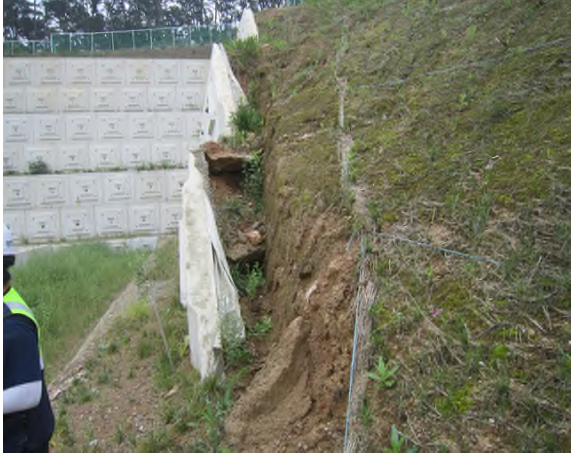
| 위 치 | 전면 | 위 치 | 중점부 배면 |

| 구분 | 공구 | 용 벽 명 | 용 벽 현 황 | | | | 점 검 내 용 | | | | | 비고 |
|---|---|---|---|---|---|---|---|---|---|---|---|---|
| 4 | | 보강토옹벽(본선 STA.6+935~7+040) | 2020 | 112.5 | 10.0 | 2종 | ■ 양호 | ■ 양호 | ■ 양호 | ■ 종점부 배면 토사유실 | ■ 사면 종점부 배면 토사유실 → 정비 | |

| 현 황 | 전경 | 현 황 | 토사유실 |

| 구 분 | 점검 결과 | 조치 필요사항 |
|---|---|---|
| 점검자 의견 | 보강토옹벽(본선 STA.6+935~7+040)에 대한 주요 손상으로, 종점부 배면 토사유실이 조사되었다. 기 발생한 손상은 옹벽의 안정선에 영향을 미칠만한 손상은 아니나, 손상의 진전 방지를 위한 보수가 필요한 것으로 판단된다. | |

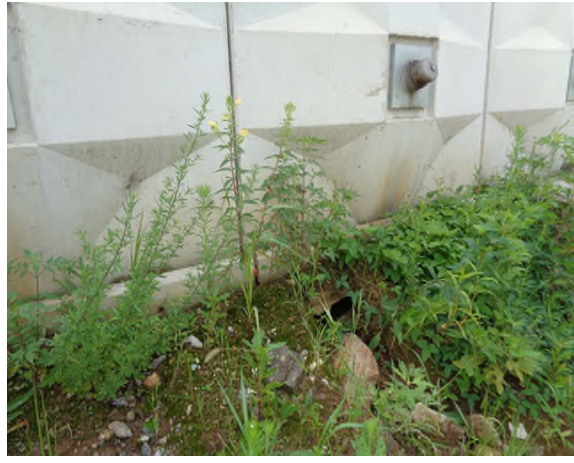
| 위 치 | 상부 | 위 치 | 0+210 하부 |

| 구분 | 공구 | 용 벽 명 | 용 벽 현 황 | | | | 점 검 내 용 | | | | | 비고 |
|---|---|---|---|---|---|---|---|---|---|---|---|---|
| 6 | 3 | 보강토옹벽(설문2육교,STA.0+085~0+230) | 2020 | 115.0 | 5.5 | 2종 | ■ 양호 | ■ 하부 세굴 | ■ 양호 | ■ 양호 | ■ 기초지반 하부 세굴 → 정비 | |

| 현 황 | 전경 | 현 황 | 세굴 |

| 구 분 | 점검 결과 | 조치 필요사항 |
|---|---|---|
| 점검자 의견 | 보강토옹벽(설문2육교 STA.0+085~0+230)에 대한 주요 손상으로, 하부 세굴이 일부 조사되었다. 기 발생한 손상은 옹벽의 안정성에 영향을 미칠만한 손상은 아니나, 손상의 진전 방지를 위한 보수가 필요한 것으로 판단된다. | |

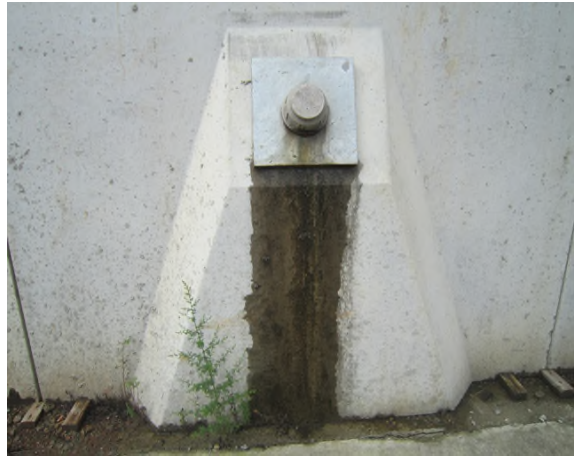
| 위 치 | 상부 배수로 | 위 치 | 1단 전면부 |

| 현 황 | 전경 | 현 황 | 앵커캡 누수 |

| 구 분 | 점검 결과 | 조치 필요사항 |
|---|---|---|
| 옹벽 상태 | · 앵커캡 누수가 조사됨 | 앵커캡 재설치 |
| 점검자 의견 | 판넬식옹벽(STA.24+249~24+392)에 대한 주요 손상으로, 1단 전면부 앵커캡 누수가 일부 조사되었다. 기 발생한 손상은 옹벽의 안정선에 영향을 미칠만한 손상은 아니나, 손상의 진전 방지를 위한 보수가 필요한 것으로 판단된다. | |

| NO | 구 분 | 손상 현황 | 합 계 | 보수물량 | 단위 | 보수공법 | 비 고 |
|---|---|---|---|---|---|---|---|
| 1 | 전면부 | 앵커캡 누수 | 2.00 | 2.00 | EA | 앵커캡 재설치 | 하자 |

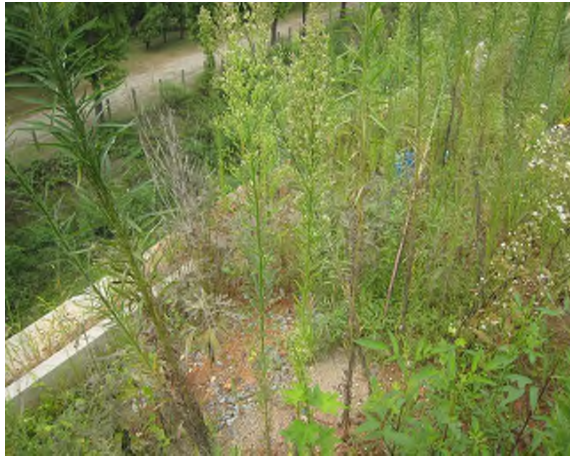
| 위 치 | 상부 배수로 | 위 치 | 0+350 상부 배수로 |

| 현 황 | 전경 | 현 황 | 토사퇴적 |

| 구 분 | 점검 결과 | 조치 필요사항 |
|---|---|---|
| 점검자 의견 | 보강토옹벽(지선 STA.0+321~0+680)에 대한 주요 손상으로, 상부 배수로 토사퇴적이 일부 조사되었다. 기 발생한 손상은 옹벽의 안정선에 영향을 미칠만한 손상은 아니나, 손상의 진전 방지를 위한 보수가 필요한 것으로 판단된다. | |
