시설물정기안전점검용역  
서울문산고속도로

**서울문산고속도로 시설물 정기안전점검용역**

**보 고 서**

**< 교 량 편 >**

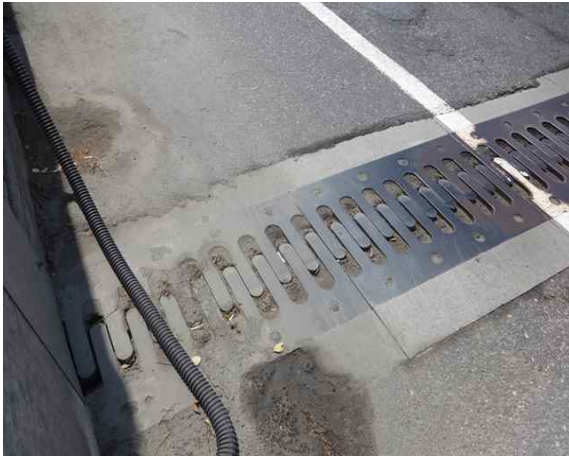
| 위 치 | 신축이음 P3 | 위 치 | 교대 A2 |
| 현 황 | 본체 이물질퇴적 | 현 황 | 신축이음 하부 누수 |

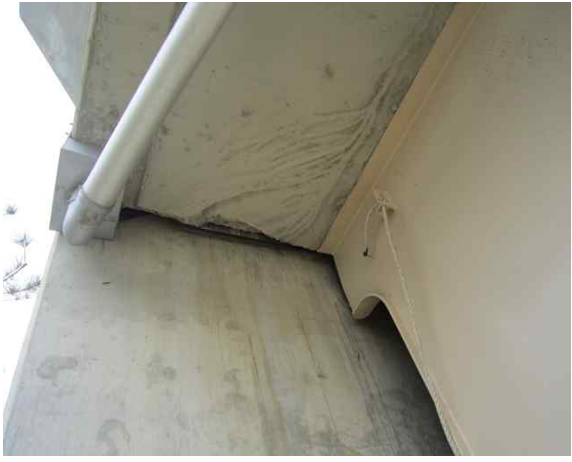
| 위 치 | 바닥판하면 서울방향 S4 | 위 치 | 교량받침 서울방향 A2 |
| 현 황 | 파손 및 철근노출 | 현 황 | 균열(CW=0.3mm미만) |

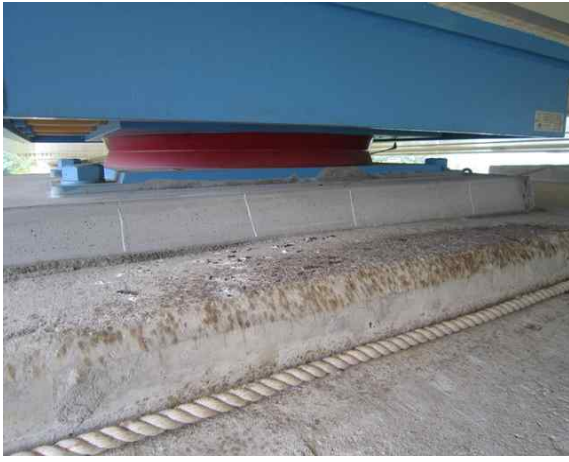
| 위 치 | 교량받침 서울방향 P1 | 위 치 | 신축이음 서울방향 A1 |
| 현 황 | 받침물탈 균열(CW=0.3mm미만) | 현 황 | 후타재 균열 |

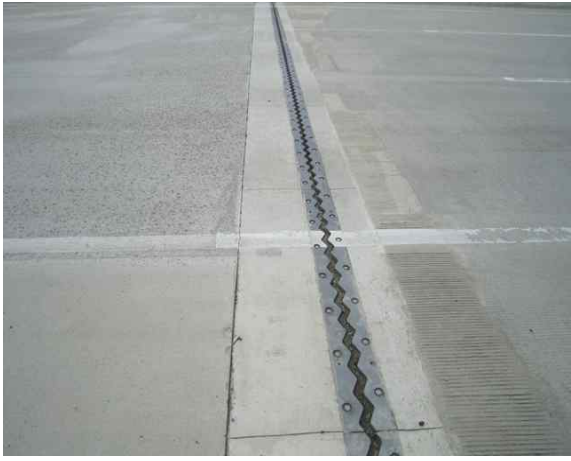
| 위 치 | 신축이음 문산방향 A1 | 위 치 | 교대 문산방향 A1 |
| 현 황 | 후타재 들뜸 | 현 황 | 실란트 파손 |

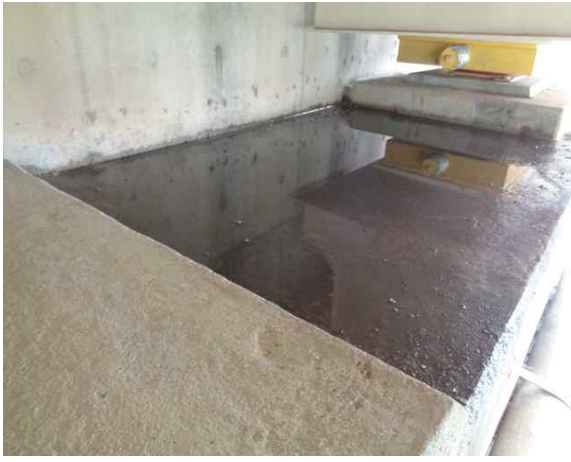
| 위 치 | 교대 문산방향 A2 | 위 치 | 교대 문산방향 A1 |
| 현 황 | 체수 | 현 황 | 신축이음 하부 누수 |

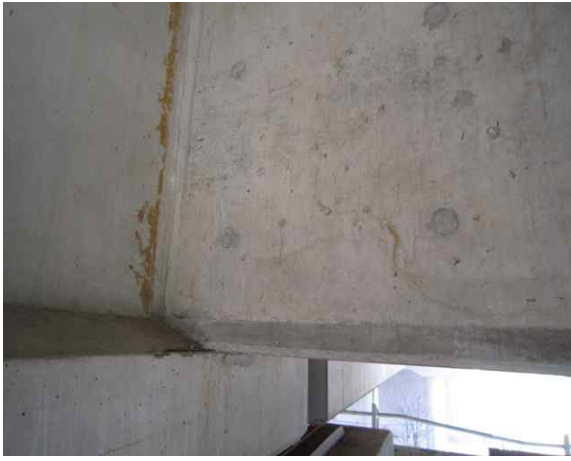
| 위 치 | 가로보 문산방향 S1 | 위 치 | 교각 문산방향 P2 |
| 현 황 | 박리 | 현 황 | 기둥부 균열(0.3mm미만) |

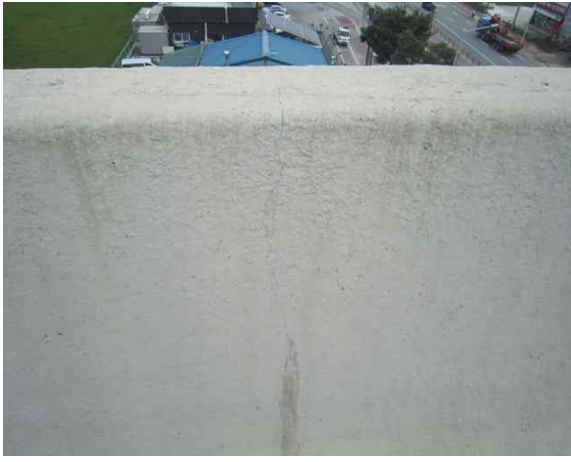
| 위 치 | 방호벽 문산방향 S3 | 위 치 | 교대 문산방향 A1 |
| 현 황 | 균열(0.3mm미만) | 현 황 | 박락 |

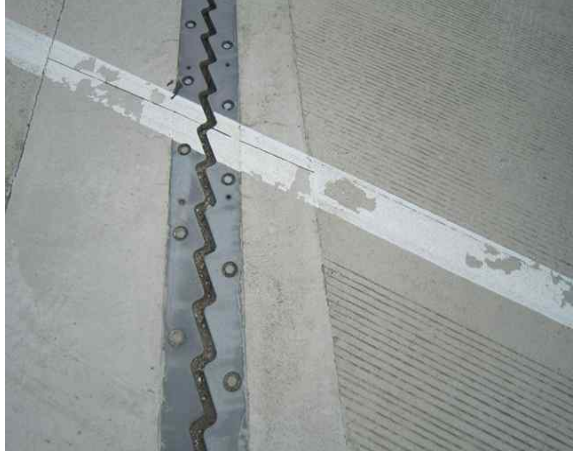
| 위 치 | 신죽이음 서울방향 A1 | 위 치 | 교면포장 서울방향 A2 |
| 현 황 | 후타재 망상균열 | 현 황 | 잡속도로 파손 |

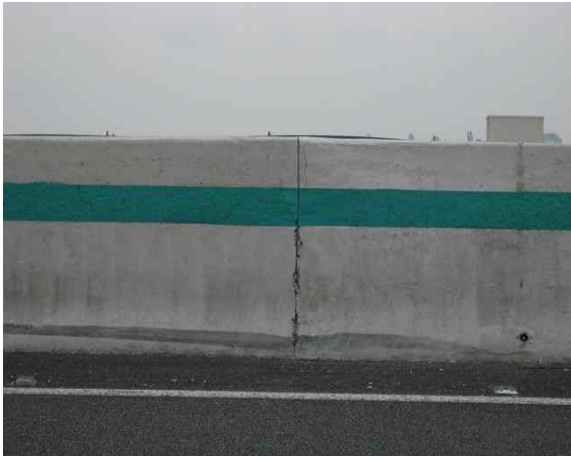
| 위 치 | 방호벽 S6 | 위 치 | 교량받침 P4 |
| 현 황 | 파손 | 현 황 | 받침몰탈 균열(CW=0.3mm미만) |

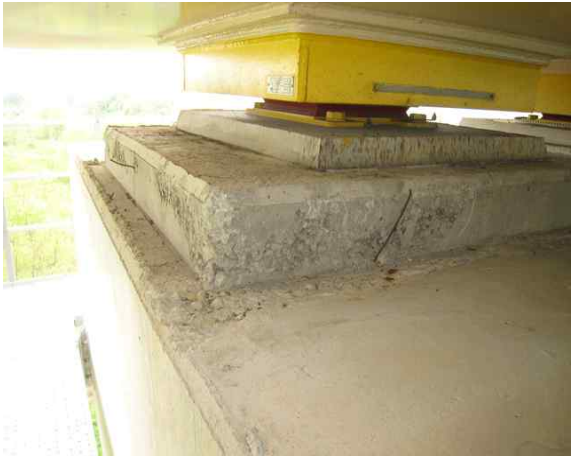
| 위 치 | 교량받침 P4 | 위 치 | 바닥판하면 S1 |
| 현 황 | 받침콘크리트 재료분리 | 현 황 | 균열부 백태 |

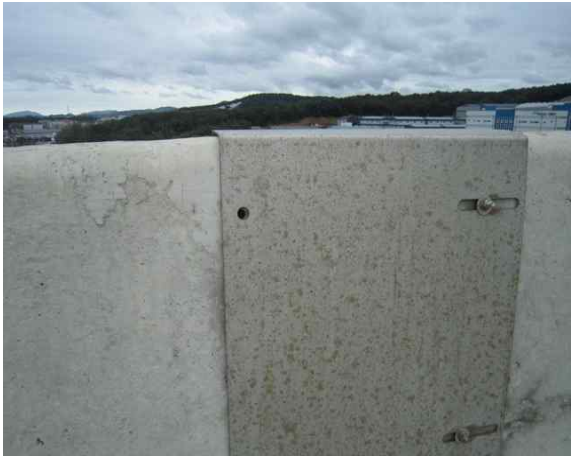
| 위 치 | 신축이음 문산방향 A2 | 위 치 | 교면포장 문산방향 S2 |
| 현 황 | 차수관 볼트탈락 | 현 황 | 접속도로 파손 |

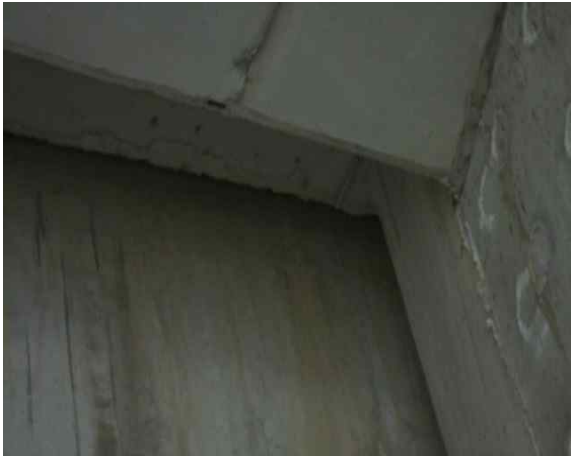
| 위 치 | 교대 문산방향 A2 | 위 치 | 교대 문산방향 A2 |
| 현 황 | 신축이음 하부 누수 | 현 황 | 균열부 백태 |

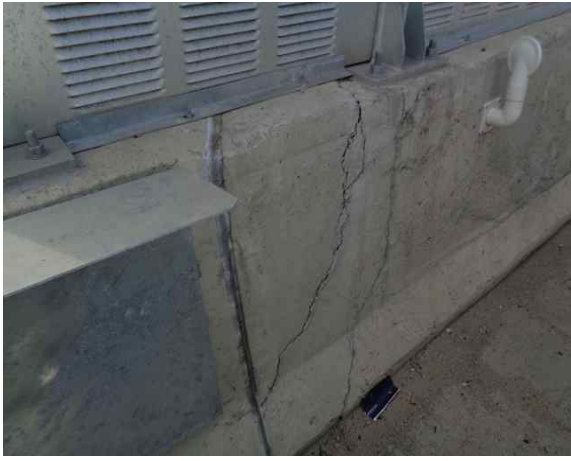
| 위 치 | 방호벽 서울방향 A2 | 위 치 | 바닥판하면 서울방향 S3 |
| 현 황 | 파손 | 현 황 | 물끊기홈 미제거 |

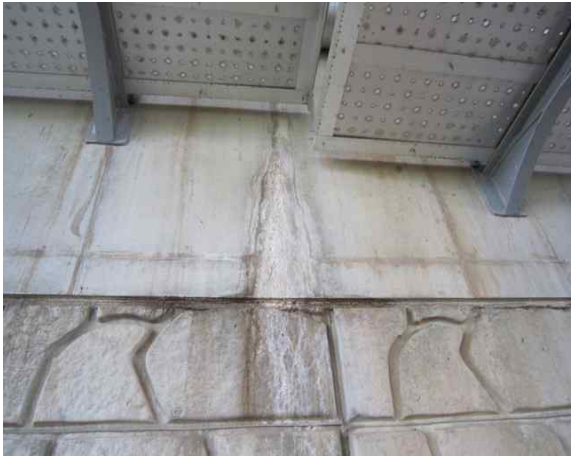
| 위 치 | 교대 서울방향 A1 | 위 치 | 교대 서울방향 A2 |
| 현 황 | 균열부백테 | 현 황 | 신축이음하부 누수 |

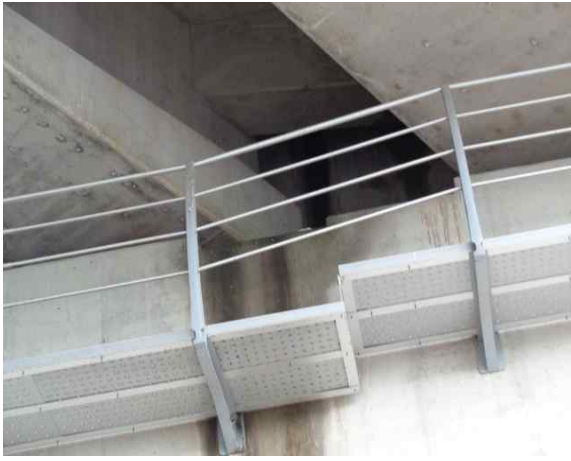
| 위 치 | 교대 A1 | 위 치 | 교대 A1 |
| 현 황 | 신축이음하부 누수 | 현 황 | 균열부백태 |

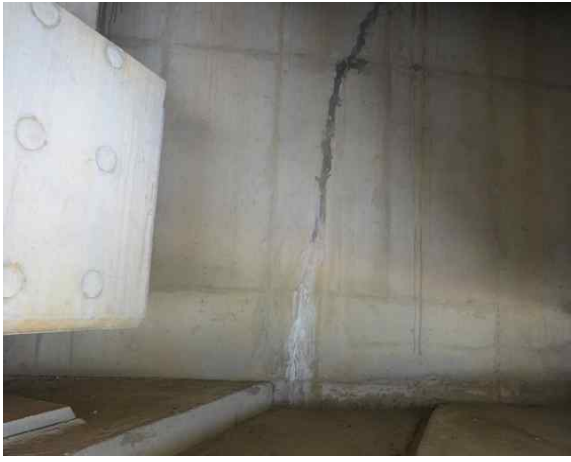
| 위 치 | 교대 A2 | 위 치 | 교대 A2 |
| 현 황 | 백태 | 현 황 | 체수 |

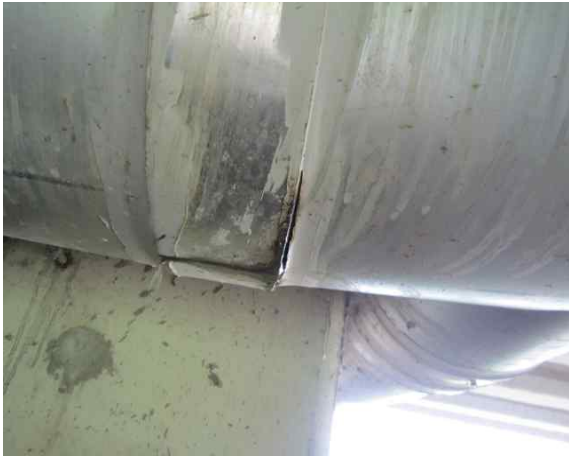
| 위 치 | 배수시설 서울방향 A1 | 위 치 | 방호벽 서울방향 S5 |
| 현 황 | 배수관 접합부 누수 | 현 황 | 균열부백태 |

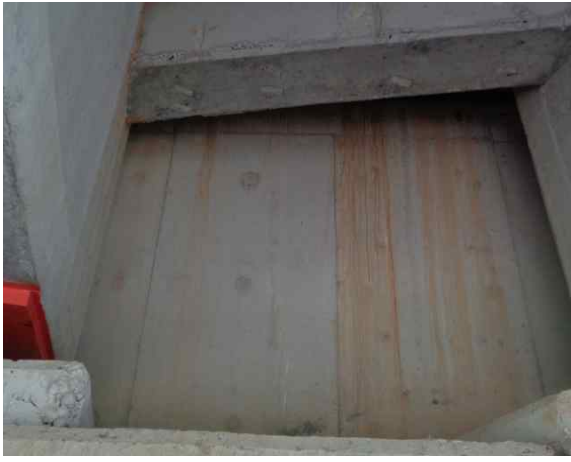
| 위 치 | 교대 A1 | 위 치 | 교대 A2 |
| 현 황 | 균열(CW=0.3mm이상) | 현 황 | 백태 |

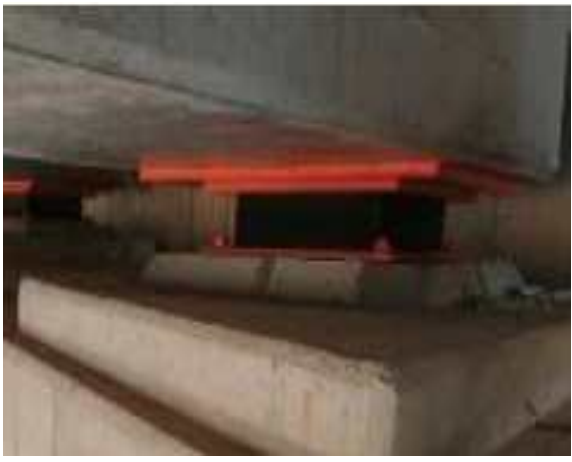
| 위 치 | 교량받침 서울방향 P3 | 위 치 | 교량받침 서울방향 A2 |
| 현 황 | 받침콘크리트 균열(CW=0.3mm미만) | 현 황 | 받침몰탈 균열(CW=0.3mm미만) |

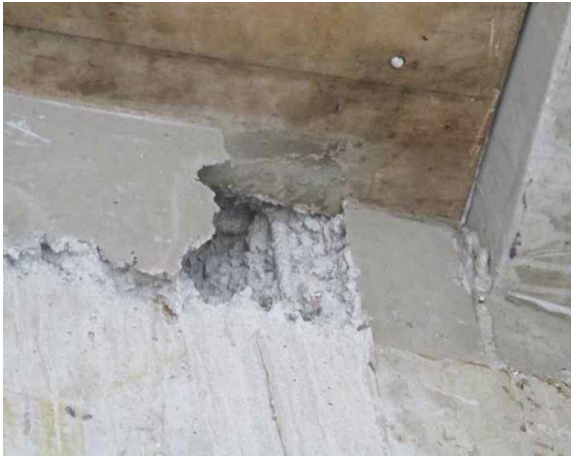
| 위 치 | 가로보 문산방향 | 위 치 | 교량받침 문산방향P3 |
| 현 황 | 파손 및 철근노출 | 현 황 | 받침콘크리트균열(CW=0.3mm미만) |

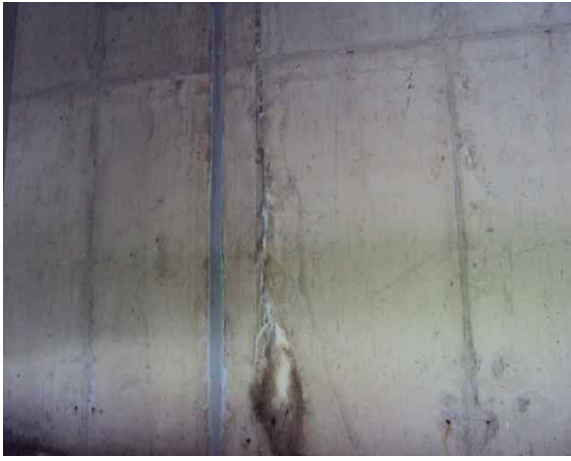
| 위 치 | 교대 A1 | 위 치 | 가로보 S1 |
| 현 황 | 균열(CW=0.3mm이상) | 현 황 | 파손 |

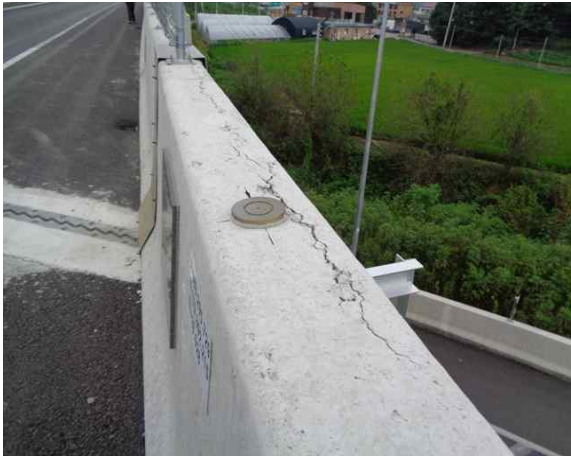
| 위 치 | 방호벽 S1 | 위 치 | 방호벽 S1 |
| 현 황 | 상면 들뜸 | 현 황 | 철근 미제거 |

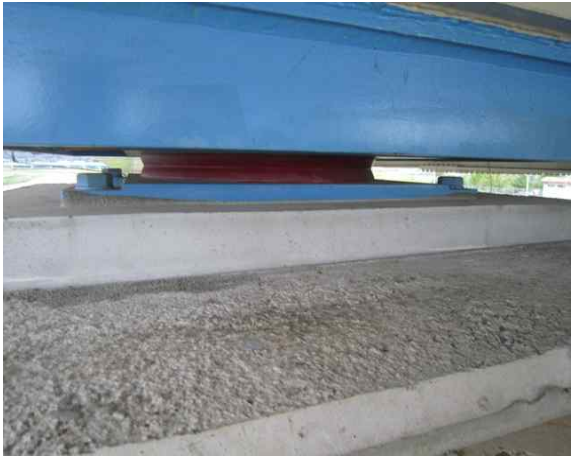
| 위 치 | 교량받침 P1 | 위 치 | 방호벽 S2 |
| 현 황 | 받침몰탈 균열(CW=0.3mm미만) | 현 황 | 망상균열 및 백태 |
