**서울문산고속도로 시설물 정기안전점검용역**

**보 고 서**

**< 터널 및 지하차도편 >**

**점검기관 : (주)명성엔지니어링**

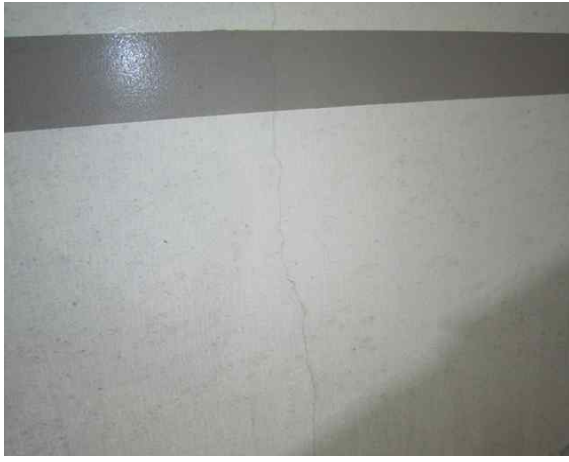
| 위 치 | 배수시설 배수구 | 위 치 | 측벽부 S11 |

| 현 황 | 전경 | 현 황 | 균열(CW=0.3mm미만) |

| | 라이닝 | · 측벽부 균열(0.3mm미만), 파손이 조사됨 | |

| 구 분 | | 점검 결과 | 조치 필요사항 |
|---|---|---|---|
| | 라 이 닝 | · 측벽부 균열(0.3mm미만), 파손이 조사됨 | 표면처리<br>단면보수 |

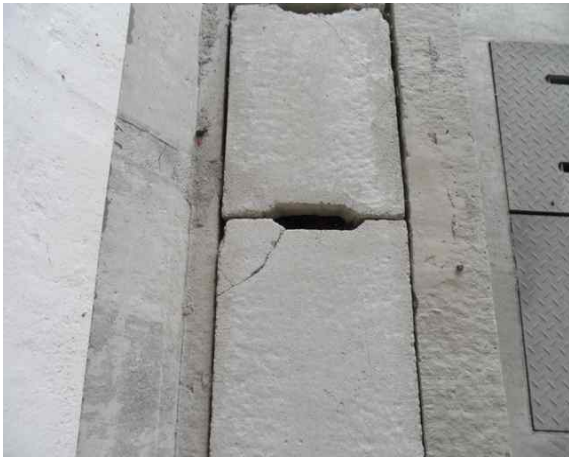
| 위 치 | 공동구 S44 | 위 치 | 공동구 S18 |

| 현 황 | 뿔개파손 | 현 황 | 박락 |

| | 공동구 | · 균열(0.3mm이상), 박락, 덮개파손이 조사됨 | |

| 구 분 | | 점검 결과 | 조치 필요사항 |
|---|---|---|---|
| | 공 동 구 | · 균열(0.3mm이상), 박락, 덮개파손이 조사됨 | 주입보수<br>단면보수 |

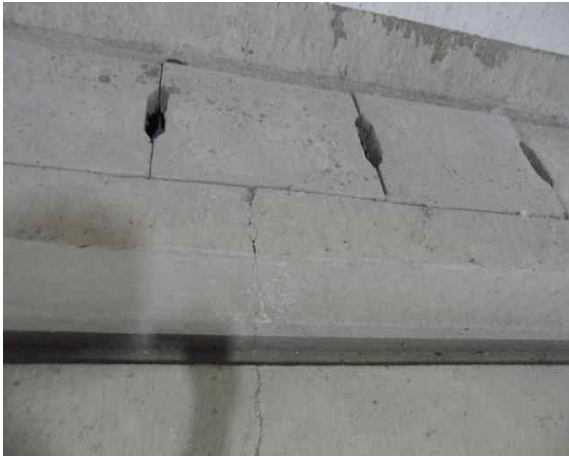
| 위 치 | 공동구 S39 | 위 치 | 포장부 S39 |

| 현 황 | 균열(CW=0.3mm이상) | 현 황 | 포장균열 |

| NO | 구 분 | 손상 현황 | 합 계 | 보수물량 | 단 위 | 보수공법 | 비 고 |
|---|---|---|---|---|---|---|---|
| 4 | 공동구 | 균열(0.3mm이상) | 1.00 | 1.50 | m | 주입보수 | 하자 |

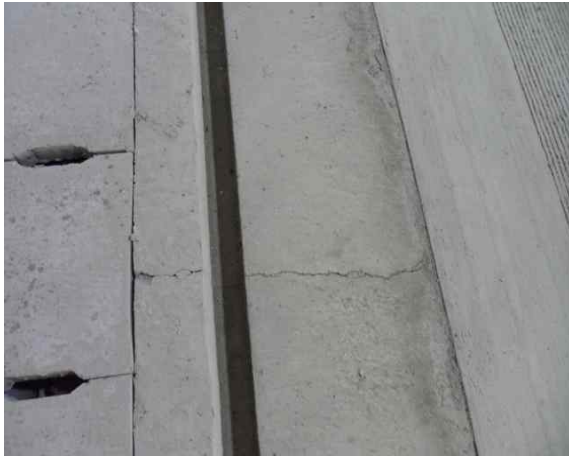
| | 노면 | · 포장균열이 조사됨 | |

| 구 분 | | 점검 결과 | 조치 필요사항 |
|---|---|---|---|
| 터널<br>주변 | 포 장 부 | · 포장균열이 조사됨 | 표면처리 |

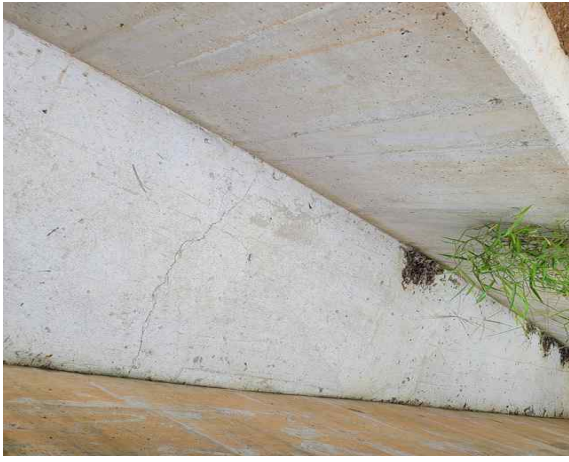
| 위 치 | 갯문 시점부 배면배수로 | 위 치 | 측벽부 S30 |

| 현 황 | 균열(CW=0.3mm이상) | 현 황 | 파손 |

| 기본<br>시설물 | 갯문 | · 배면배수로 균열(0.3mm이상)이 조사됨 | |

| NO | 구 분 | 손상 현황 | 합 계 | 보수물량 | 단 위 | 보수공법 | 비 고 |
|---|---|---|---|---|---|---|---|
| 3 | 갯문 | 배면배수로 균열(0.3mm이상) | 4.00 | 6.00 | m | 주입보수 | 하자 |

| 구 분 | | 점검 결과 | 조치 필요사항 |
|---|---|---|---|
| 기본<br>시설물 | 갯문 상태 | · 배면배수로 균열(0.3mm이상)이 조사됨 | 주입보수 |

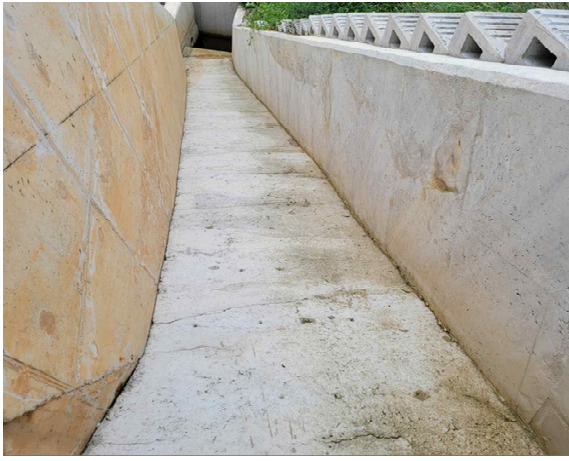
| 위 치 | 갱문 시점부 측면배수로 | 위 치 | 천단부 S23 |

| 현 황 | 균열 | 현 황 | 균열 (0.3mm이상) |

| 기본<br>시설물 | 갯문 | · 갯문 측면배수로 이격, 균열(0.3mm이상)이 조사됨 | |

| NO | 구 분 | 손상 현황 | 합계 | 보수물량 | 단위 | 보수공법 | 비 고 |
|---|---|---|---|---|---|---|---|
| 3 | 갯문 | 균열(0.3mm이상) | 3.00 | 4.50 | m | 주입보수 | 하자 |

| 구 분 | | 점검 결과 | 조치 필요사항 |
|---|---|---|---|
| 기본<br>시설물 | 갯문 상태 | · 갯문 측면배수로 이격, 균열(0.3mm이상)이 조사됨 | 단면보수<br>주입보수 |

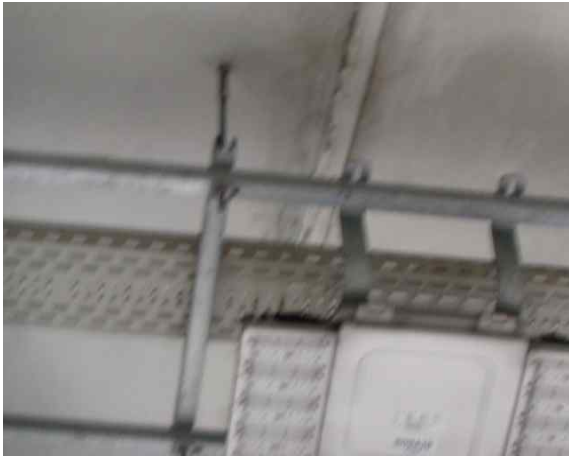
| 위 치 | 천단부 S11 | 위 치 | 공동구 S12 |

| 현 황 | 들뜸 | 현 황 | 덮개파손 |

| | 라이닝 | · 천단부 들뜸, 균열(0.3mm미만)이 조사됨 | |

| 구 분 | | 점검 결과 | 조치 필요사항 |
|---|---|---|---|
| | 라 이 닝 | · 천단부 들뜸, 균열(0.3mm미만)이 조사됨 | 단면보수<br>표면처리 |

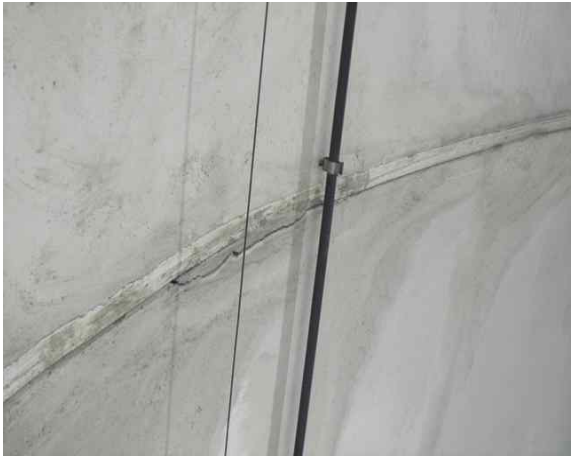
| 위 치 | 측벽부 S06 | 위 치 | 공동구 S13 |

| 현 황 | 박락 | 현 황 | 박락 |

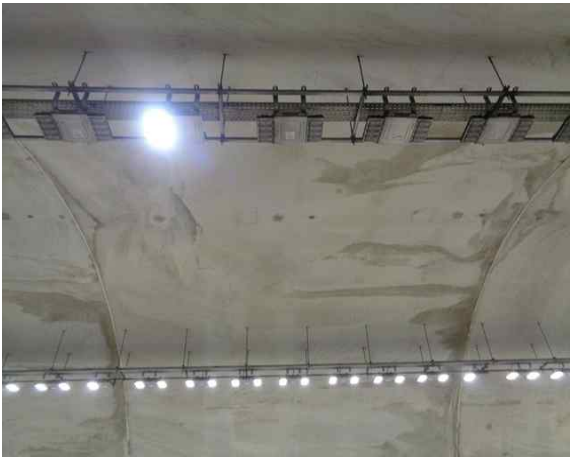
| 위 치 | 공동구 | 위 치 | 천단부 S15 |

| 현 황 | 전경 | 현 황 | 균열(0.3mm이상) |

| | 라이닝 | · 천단부 백태, 균열(0.3mm이상)이 조사됨<br>· 천단부 들뜸, 재들뜸이 조사됨<br>· 측벽부 균험이 조사됨 | |

| NO | 구 분 | 손상 현황 | 합계 | 보수물량 | 단위 | 보수공법 | 비 고 |
|---|---|---|---|---|---|---|---|
| 4 | | 균열(0.3mm이상) | 18.00 | 18.00 | m | 주입보수 | 하자 |

| 구 분 | | 점검 결과 | 조치 필요사항 |
|---|---|---|---|
| | 라 이 닝 | · 천단부 백태, 균열(0.3mm이상)이 조사됨<br>· 천단부 들뜸, 재들뜸이 조사됨<br>· 측벽부 균험이 조사됨 | 백태보수<br>주입보수<br>단면보수 |

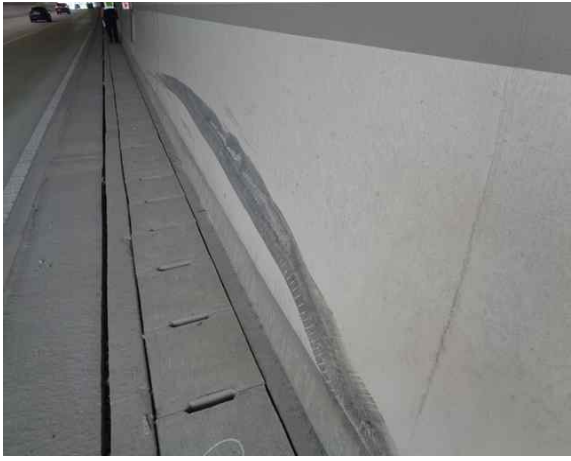
| 위 치 | 측벽부 S02 | 위 치 | 천단부 S06 |

| 현 황 | 균열 | 현 황 | 재들뜸 |

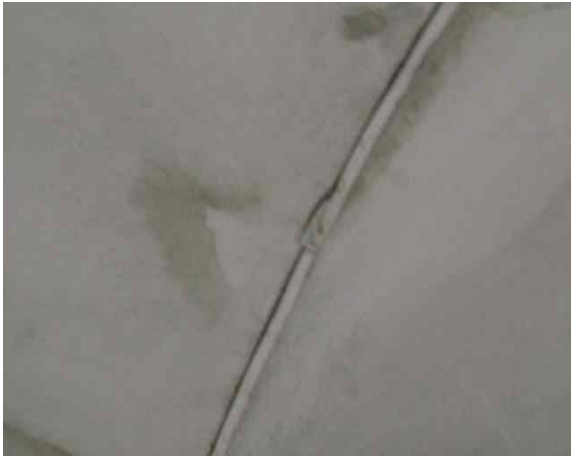
| 위 치 | 천단부 S18 | 위 치 | 천단부 S02 |

| 현 황 | 들뜸 | 현 황 | 백태 |

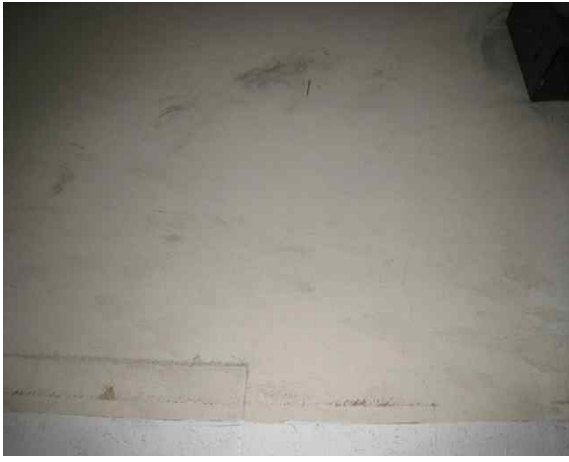
| 위 치 | 천단부 S33 | 위 치 | 공동구 S21 |

| 현 황 | 망상균열 | 현 황 | 공동구 파손 |

| | 라이닝 | · 천단부 망상균열이 조사됨 | |

| NO | 구 분 | 손상 현황 | 합계 | 보수물량 | 단위 | 보수공법 | 비 고 |
|---|---|---|---|---|---|---|---|
| 1 | 라이닝 | 망상균열 | 5.50 | 8.25 | m <sup>2</sup> | 표면처리 | 하자 |

| 구 분 | | 점검 결과 | 조치 필요사항 |
|---|---|---|---|
| | 라 이 닝 | · 천단부 망상균열이 조사됨 | 표면처리 |

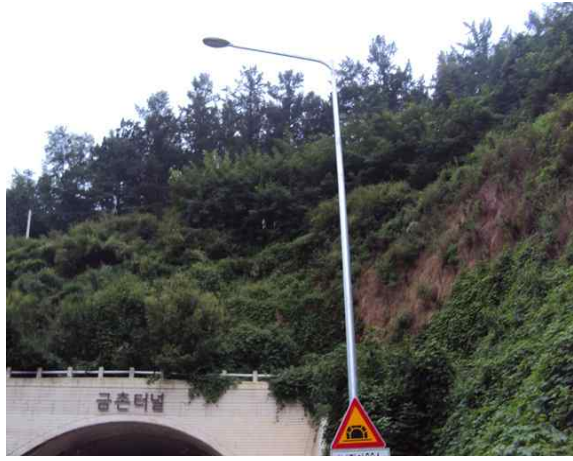
| 위 치 | 갯문 중점부 | 위 치 | 사면부 중점부 |

| 현 황 | 재료분리 | 현 황 | 녹생토유실 |

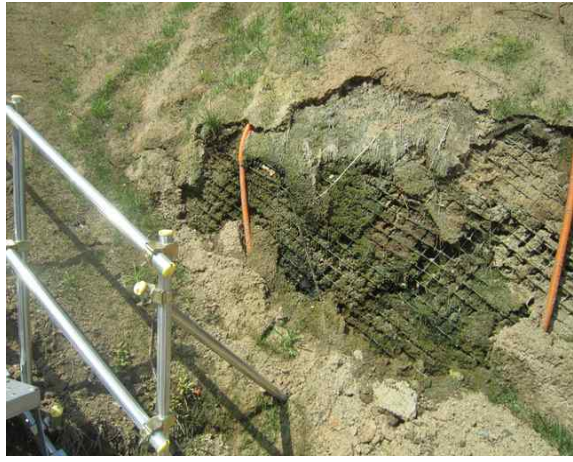
| 위 치 | 사면부 중점부 | 위 치 | 사면부 중점부 |

| 현 황 | 녹생토유실 | 현 황 | 지하수유출 |

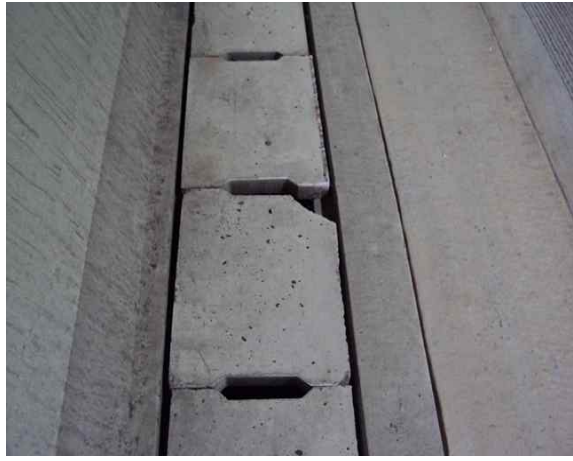
| 위 치 | 측벽부 S36 | 위 치 | 공동구 S38 |

| 현 황 | 백태 | 현 황 | 뒹개파손 |

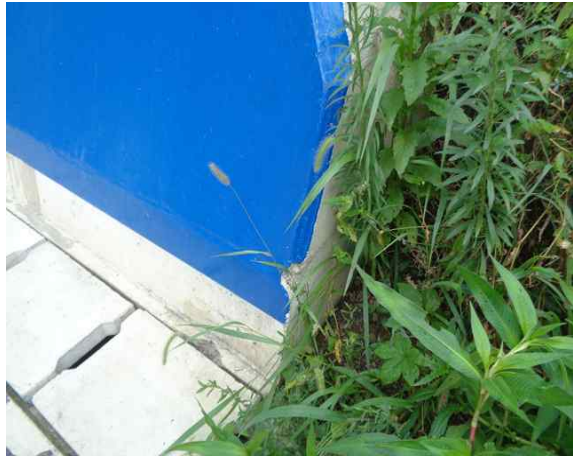
| 위 치 | 공동구 S40 | 위 치 | 갯문 시점부 |

| 현 황 | 뒹개파손 | 현 황 | 파손 |
