시설물정기안전점검용역  
서울문산고속도로

〈절토사면편〉

**서울문산고속도로 시설물 정기안전점검용역**

**< 절 토 사 면 편 >**

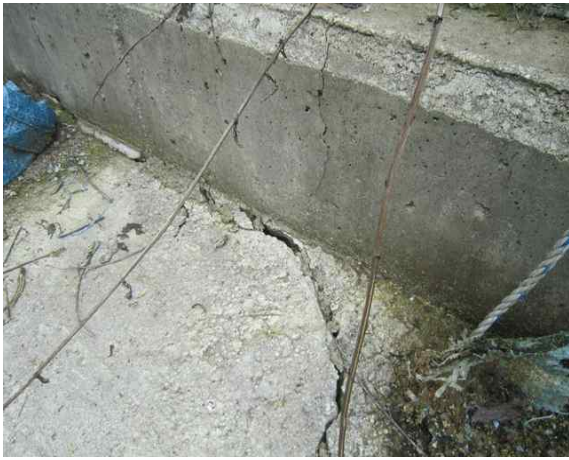
| 위 치 | 1소단배수로 | 위 치 | 28.860K 2단 |
| 현 황 | 파손 | 현 황 | 자연사면 수목전도 |

| 구분 | 손상내용 | 보수방안 | 손상<br>물량 | 보수<br>물량 | 단위 | 우선<br>순위 |
|---|---|---|---|---|---|---|
| | 파손 | 단면보수 | 0.20 | 0.30 | m <sup>2</sup> | 하자 |

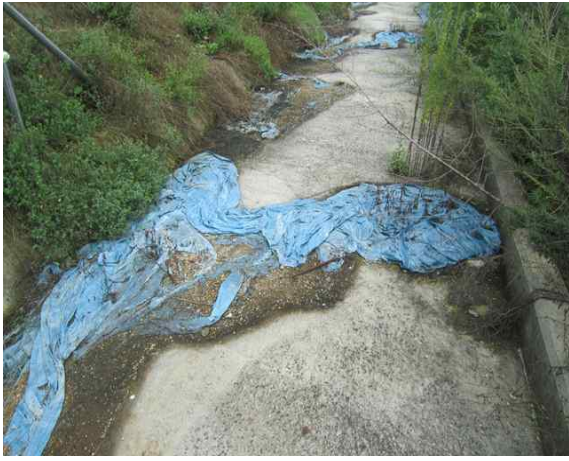
| 위 치 | 28.795K 1소단배수로 | 위 치 | 28.840K 1소단배수로 |
| 현 황 | 토사 및 폐기물적치 | 현 황 | 실란트파손 |

| 구분 | 손상내용 | 보수방안 | 손상<br>물량 | 보수<br>물량 | 단위 | 우선<br>순위 |
|---|---|---|---|---|---|---|
| | 토사 및 폐기물적치 | 정비 | 124.00 | 186.00 | m <sup>2</sup> | 하자 |

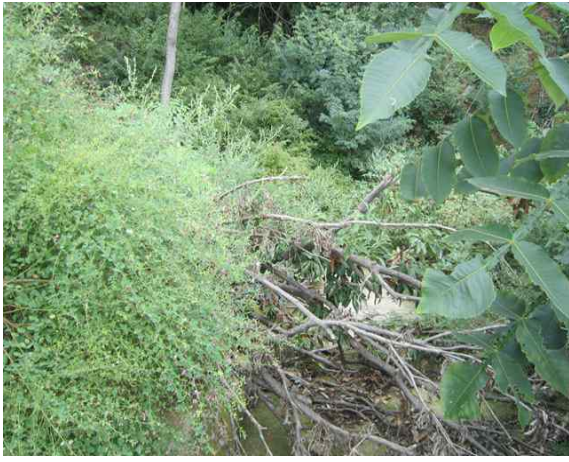
| 위 치 | 28.850K 1소단배수로 | 위 치 | 28.860K 1단 사면 |
| 현 황 | 폐기물적치 | 현 황 | 토사퇴적 |

| 구분 | 손상내용 | 보수방안 | 손상<br>물량 | 보수<br>물량 | 단위 | 우선<br>순위 |
|---|---|---|---|---|---|---|
| 배수로 | 폐기물적치 | 정비 | 10.35 | 15.52 | m <sup>2</sup> | 하자 |

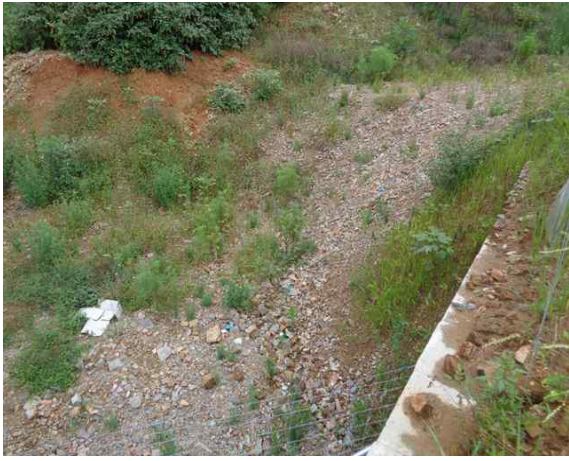
| 위 치 | 30.150K 1단 사면 | 위 치 | 30.010K 1소단배수로 |
| 현 황 | 암괴이완 | 현 황 | 균열(0.3mm이상) |

| 구분 | 손상내용 | 보수방안 | 손상<br>물량 | 보수<br>물량 | 단위 | 우선<br>순위 |
|---|---|---|---|---|---|---|
| 사면 | 암괴이완 | 주의관찰 | 1.20 | 1.80 | m <sup>2</sup> | 하자 |

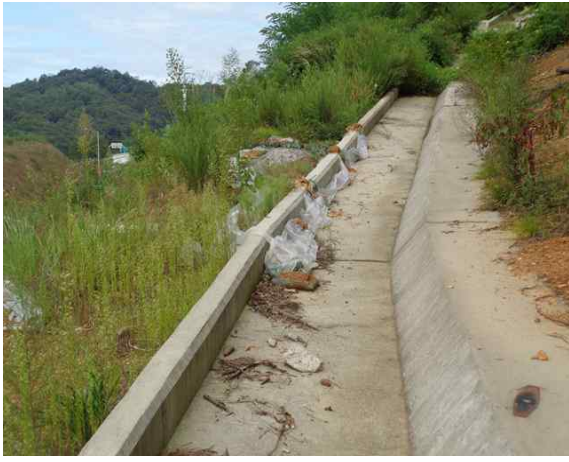
| 위 치 | 29.970K 산마루측구 | 위 치 | 29.950K 산마루측구 |
| 현 황 | 폐기물퇴적 | 현 황 | 토사퇴적 |

| 구분 | 손상내용 | 보수방안 | 손상<br>물량 | 보수<br>물량 | 단위 | 우선<br>순위 |
|---|---|---|---|---|---|---|
| | 폐기물퇴적 | 정비 | 4.20 | 6.30 | m <sup>2</sup> | 하자 |

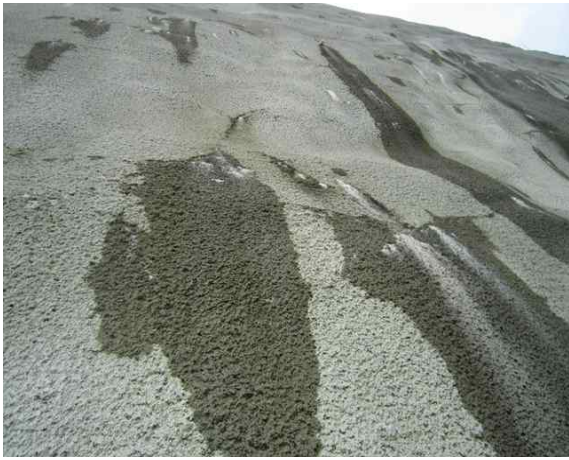
| 위 치 | 1단 사면 | 위 치 | 2단 사면 |
| 현 황 | 숏크리트 누수흔적 및 백태 | 현 황 | 숏크리트 백태 |

| 구분 | | 손상내용 | 보수방안 | 손상<br>물량 | 보수<br>물량 | 단위 | 우선<br>순위 |
|---|---|---|---|---|---|---|---|
| | | 누수흔적 및 백태 | 백태보수 | 400.00 | 600.00 | m <sup>2</sup> | 하자 |

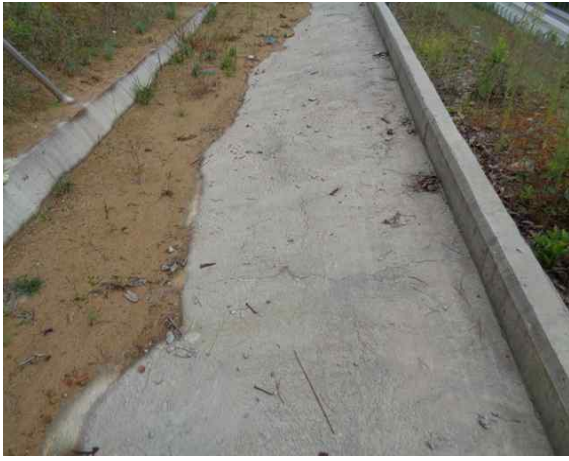
| 위 치 | 1소단배수로 | 위 치 | 1소단배수로 |
| 현 황 | 망상균열 | 현 황 | 토사퇴적 |

| 구분 | | 손상내용 | 보수방안 | 손상<br>물량 | 보수<br>물량 | 단위 | 우선<br>순위 |
|---|---|---|---|---|---|---|---|
| 배수로 | | 망상균열 | 표면처리 | 8.00 | 12.00 | m <sup>2</sup> | 하자 |

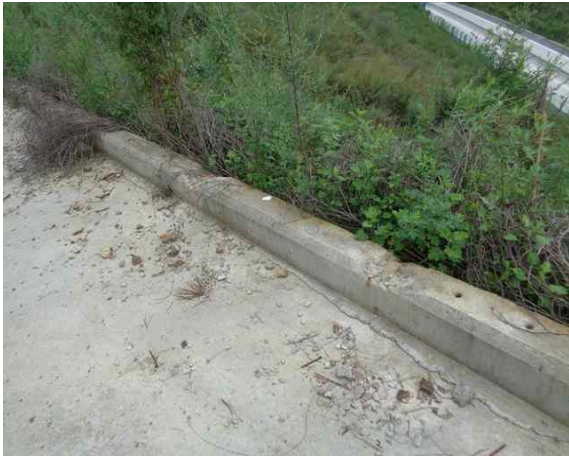
| 위 치 | 1소단배수로 | 위 치 | 1소단배수로 |
| 현 황 | 파손 | 현 황 | 균열(CW=0.3mm이상) |

| 구분 | | 손상내용 | 보수방안 | 손상<br>물량 | 보수<br>물량 | 단위 | 우선<br>순위 |
|---|---|---|---|---|---|---|---|
| | | 파손 | 단면보수 | 0.20 | 0.30 | m <sup>2</sup> | 하자 |
