**서울문산고속도로 시설물 정기안전점검용역**

**보 고 서**

**< 응백편 >**

**점검기관 : (주)명성엔지니어링**

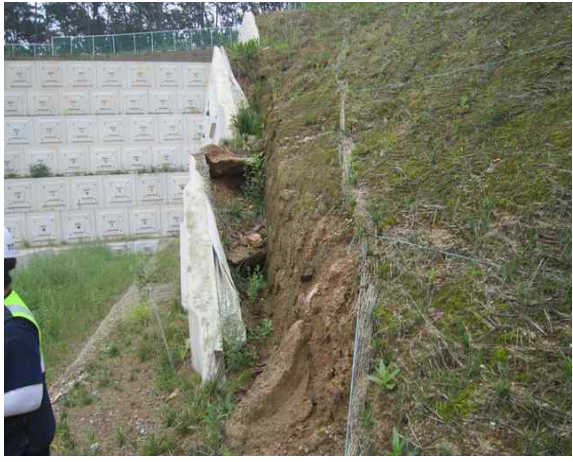
| 구분 | 공구 | 용 벽 명 | 용 벽 현 황 | | | | 점 검 내 용 | | | | | 비고 |
|---|---|---|---|---|---|---|---|---|---|---|---|---|
| 4 | | 보강토옹벽(본선 STA.6+935~7+040) | 2020 | 112.5 | 10.0 | 2종 | ■ 양호 | ■ 양호 | ■ 양호 | ■ 종점부 배면 토사유실 | ■ 사면 종점부 배면 토사유실 → 정비 | |

| 위 치 | 전면 | 위 치 | 중점부 배면 |
| 현 황 | 전경 | 현 황 | 토사유실 |

| 구 분 | 점검 결과 | 조치 필요사항 |
|---|---|---|
| 점검자 의견 | 보강토옹벽(본선 STA.6+935~7+040)에 대한 주요 손상으로, 종점부 배면 토사유실이 조사되었다. 기 발생한 손상은 옹벽의 안정선에 영향을 미칠만한 손상은 아니나, 손상의 진전 방지를 위한 보수가 필요한 것으로 판단된다. | |

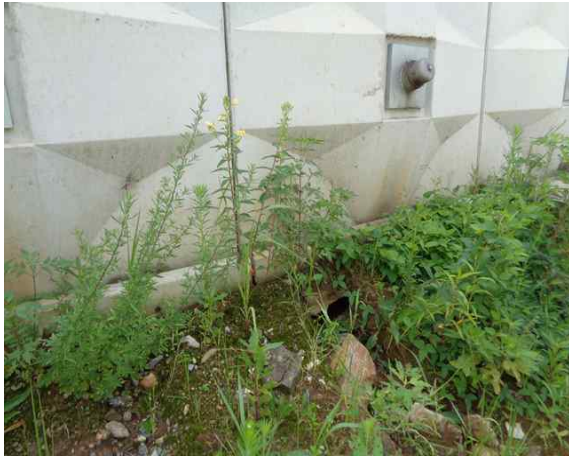
| 구분 | 공구 | 용 벽 명 | 용 벽 현 황 | | | | 점 검 내 용 | | | | | 비고 |
|---|---|---|---|---|---|---|---|---|---|---|---|---|
| 6 | 3 | 보강토옹벽(설문2육교,STA.0+085~0+230) | 2020 | 115.0 | 5.5 | 2종 | ■ 양호 | ■ 하부 세굴 | ■ 양호 | ■ 양호 | ■ 기초지반 하부 세굴 → 정비 | |

| 위 치 | 상부 | 위 치 | 0+210 하부 |
| 현 황 | 전경 | 현 황 | 세굴 |

| 구 분 | 점검 결과 | 조치 필요사항 |
|---|---|---|
| 점검자 의견 | 보강토옹벽(설문2육교 STA.0+085~0+230)에 대한 주요 손상으로, 하부 세굴이 일부 조사되었다. 기 발생한 손상은 옹벽의 안정성에 영향을 미칠만한 손상은 아니나, 손상의 진전 방지를 위한 보수가 필요한 것으로 판단된다. | |

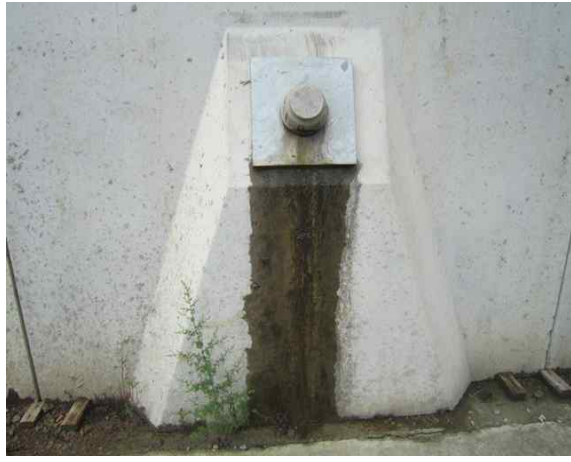
| 위 치 | 상부 배수로 | 위 치 | 1단 전면부 |
| 현 황 | 전경 | 현 황 | 앵커캡 누수 |

| 구 분 | 점검 결과 | 조치 필요사항 |
|---|---|---|
| 옹벽 상태 | · 앵커캡 누수가 조사됨 | 앵커캡 재설치 |
| 점검자 의견 | 판넬식옹벽(STA.24+249~24+392)에 대한 주요 손상으로, 1단 전면부 앵커캡 누수가 일부 조사되었다. 기 발생한 손상은 옹벽의 안정선에 영향을 미칠만한 손상은 아니나, 손상의 진전 방지를 위한 보수가 필요한 것으로 판단된다. | |

| NO | 구 분 | 손상 현황 | 합 계 | 보수물량 | 단위 | 보수공법 | 비 고 |
|---|---|---|---|---|---|---|---|
| 1 | 전면부 | 앵커캡 누수 | 2.00 | 2.00 | EA | 앵커캡 재설치 | 하자 |

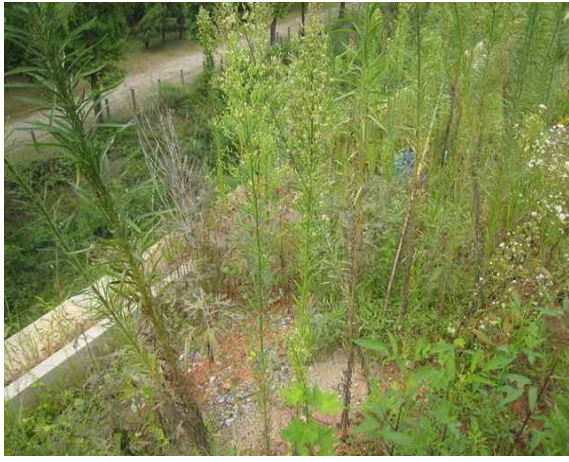
| 위 치 | 상부 배수로 | 위 치 | 0+350 상부 배수로 |
| 현 황 | 전경 | 현 황 | 토사퇴적 |

| 구 분 | 점검 결과 | 조치 필요사항 |
|---|---|---|
| 점검자 의견 | 보강토옹벽(지선 STA.0+321~0+680)에 대한 주요 손상으로, 상부 배수로 토사퇴적이 일부 조사되었다. 기 발생한 손상은 옹벽의 안정선에 영향을 미칠만한 손상은 아니나, 손상의 진전 방지를 위한 보수가 필요한 것으로 판단된다. | |
