## 사 진 첩 (사 면 편)

1. 절토사면(STA.28+720~28+880(좌))
2. 절토사면(STA.29+700~30+200(우))
3. 절토사면(STA.31+100~31+600(좌))

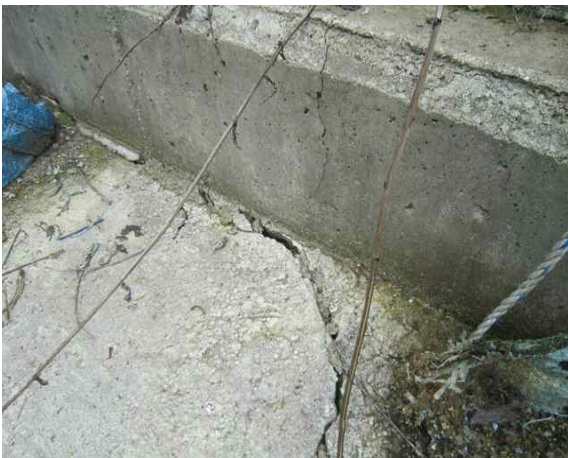
| 위 치 | 1소단배수로 | 위 치 | 28.860K 2단 |
| 현 황 | 파손 | 현 황 | 자연사면 수목전도 |

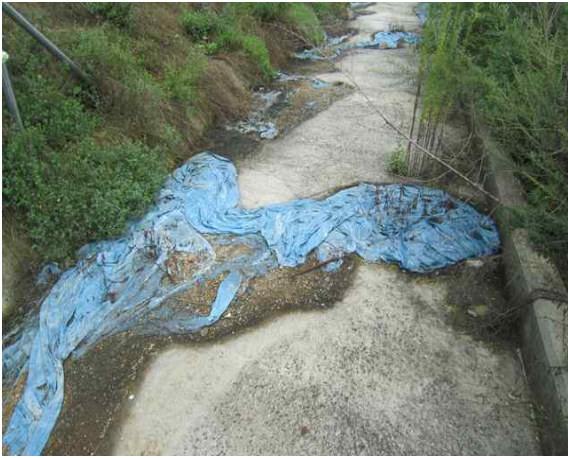
| 위 치 | 28.795K 1소단배수로 | 위 치 | 28.840K 1소단배수로 |
| 현 황 | 토사 및 폐기물적치 | 현 황 | 실란트파손 |

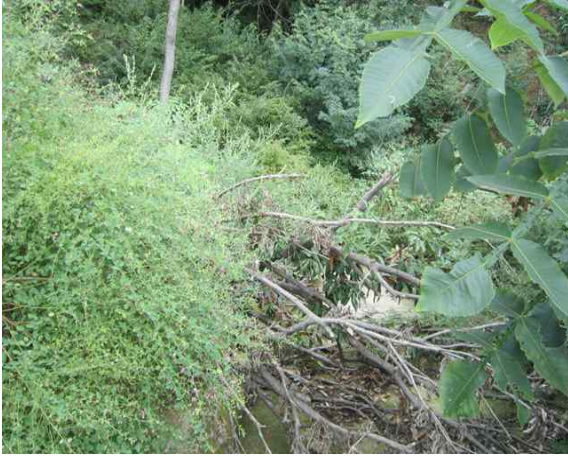
| 위 치 | 28.850K 1소단배수로 | 위 치 | 28.860K 1단 사면 |
| 현 황 | 폐기물적치 | 현 황 | 토사퇴적 |

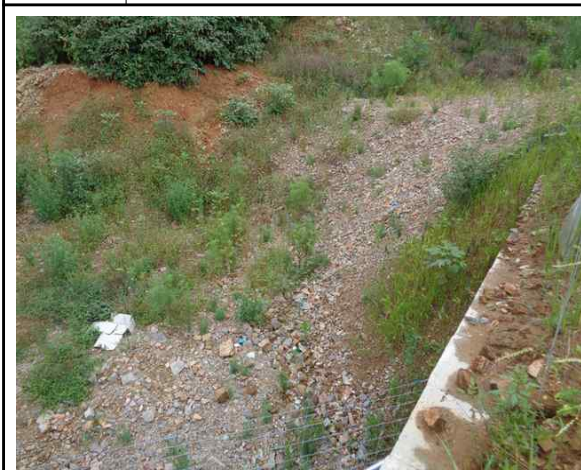
| 위 치 | 30.150K 1단 사면 | 위 치 | 30.010K 1소단배수로 |
| 현 황 | 암괴이완 | 현 황 | 균열(0.3mm이상) |

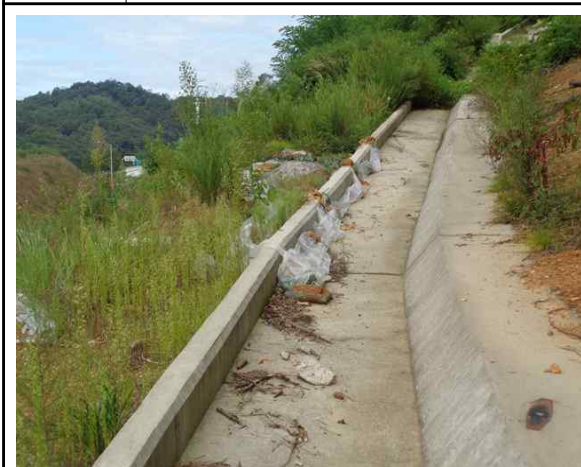
| 위 치 | 29.970K 산마루측구 | 위 치 | 29.950K 산마루측구 |
| 현 황 | 폐기물퇴적 | 현 황 | 토사퇴적 |

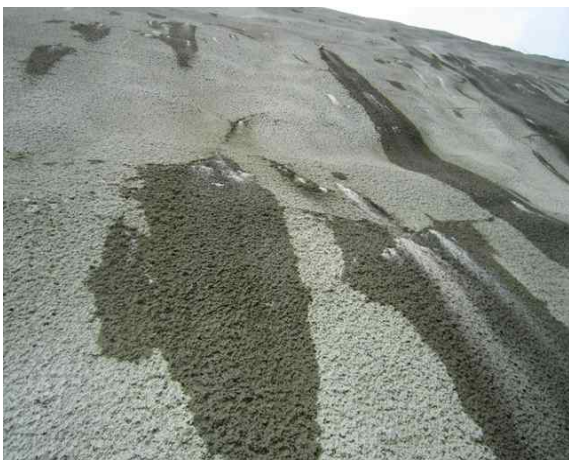
| 위 치 | 1단 사면 | 위 치 | 2단 사면 |
| 현 황 | 숏크리트 누수흔적 및 백태 | 현 황 | 숏크리트 백태 |

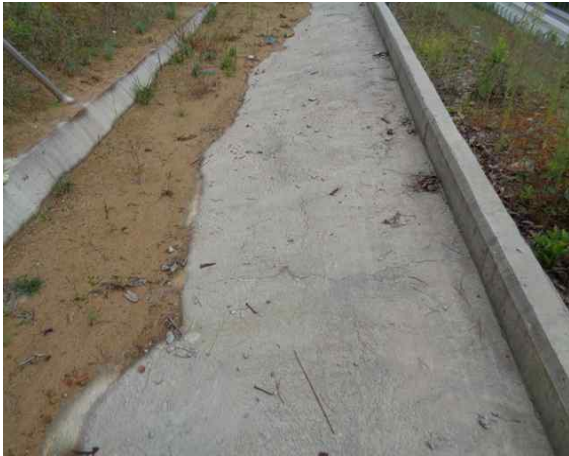
| 위 치 | 1소단배수로 | 위 치 | 1소단배수로 |
| 현 황 | 망상균열 | 현 황 | 토사퇴적 |

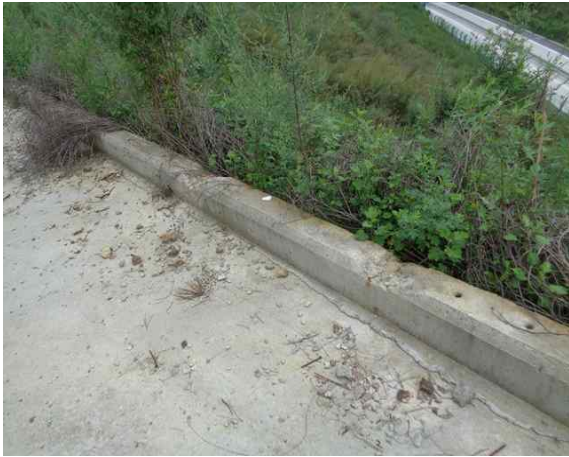
| 위 치 | 1소단배수로 | 위 치 | 1소단배수로 |
| 현 황 | 파손 | 현 황 | 균열(CW=0.3mm이상) |
