1공구하자점검보고서

서울문산고속도로  
(주)

서울문산고속도로 시설물 정기안전점검 용역  
**하 자 점 검 보 고 서**  
**[ 1 공 구 1 · 2 종 교 량 ]**

**점검기관 : (주)명성엔지니어링**

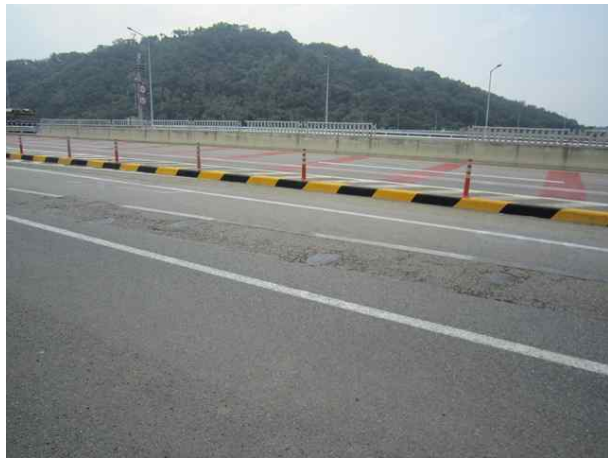
| 내용 | 전경 | | | | | 내용 | 라벨링 1.0m × 45.0m(1EA) | | | | |

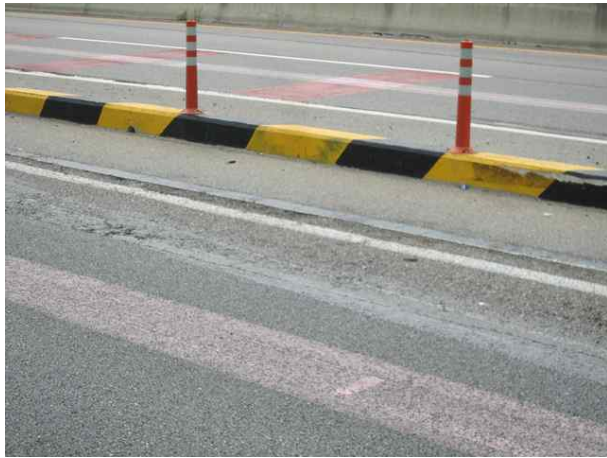
| 내용 | 라벨링 1.0m × 50.0m(1EA) | | | | | 내용 | 균열(Cw=0.3mm이상) / L=0.90m(2EA)<br>-초기점검 하자손상 미보수 | | | | |

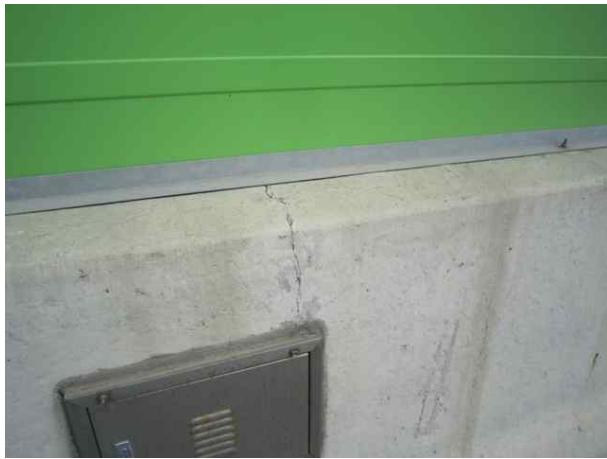
| 내용 | 균열(Cw=0.3mm이상) / L=1.10m(1EA)<br>-초기점검 하자손상 미보수 | | | | | 내용 | 균열(Cw=0.3mm이상) / L=1.20m(1EA)<br>-초기점검 하자손상 미보수 | | | | |

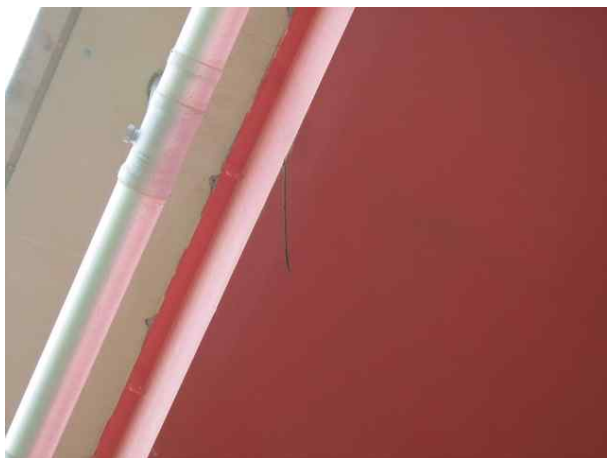
| 내용 | 도장긁힘 A=0.03m²(1EA)<br>-초기점검 하자손상 미보수 | | | | | 내용 | 신축이음 하부 누수 L=1.0m(1EA) | | | | |

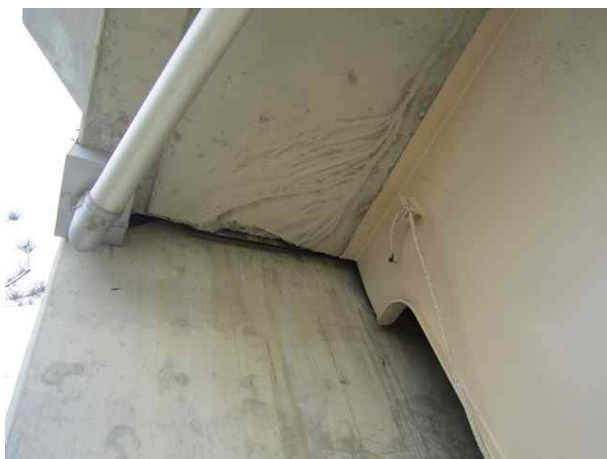
| 내용 | 파손 및 철근노출 A=0.20㎡(1EA) | | | | | 내용 | 받침몰탈 균열(Cw=0.3mm미만) / L=2.40m(12EA)<br>-초기점검 하자손상 미보수 | | | | |

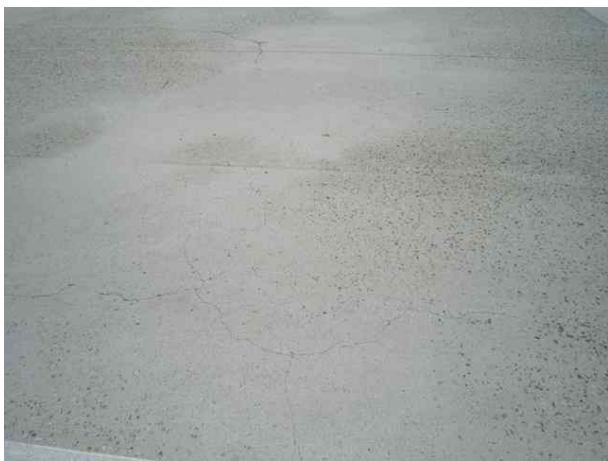
| 내용 | 전경 | | | | | 내용 | 접속도로 망상균열 A=16.00㎡(1EA) | | | | |

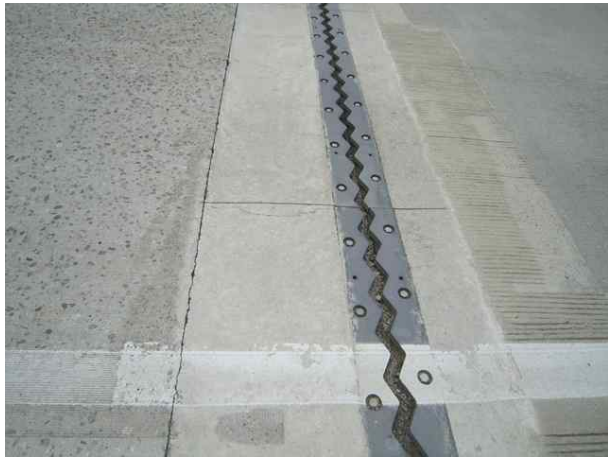
| 내용 | 후타재 들뜸 A=0.05㎡(1EA) | | | | | 내용 | 신축이음 하부 누수 L=5.00㎡(5EA) | | | | |

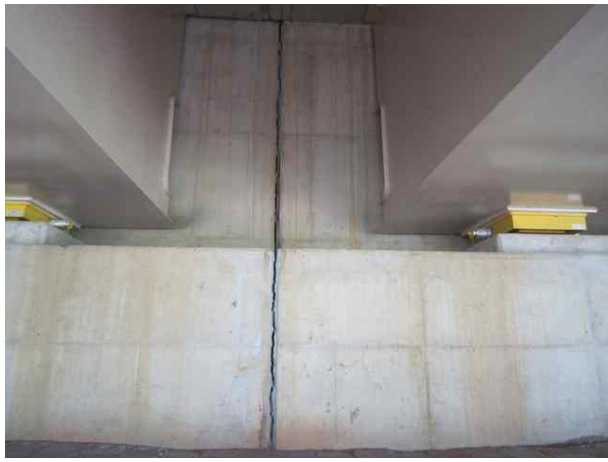
| 내용 | 실란트 파손 L=6.00m(1EA) | | | | | 내용 | 받침물탈 균열(Cw=0.3mm미만) / L=0.60m(3EA) | | | | |

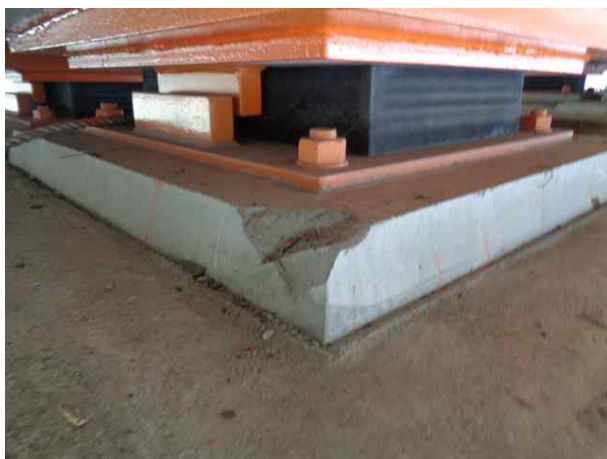
| 내용 | 받침물탈 파손 A=0.04㎡(1EA) | | | | | 내용 | 받침물탈 균열(Cw=0.3mm미만) / L=0.20m(1EA) | | | | |

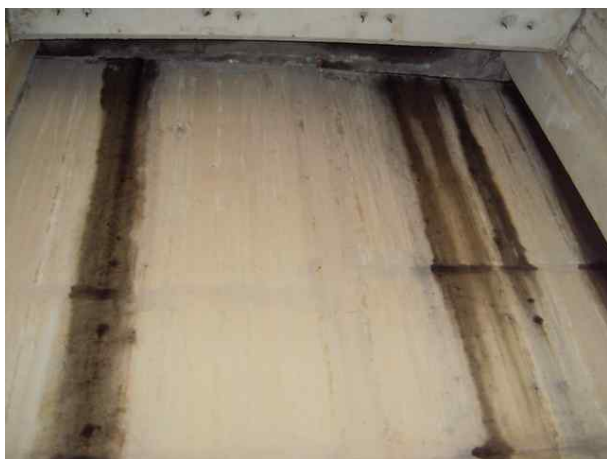
| 내용 | 신축이음 하부 누수 L=2.5m(5EA) | | | | | 내용 | 균열(Cw=0.3mm미만) / L=1.50m(6EA) | | | | |

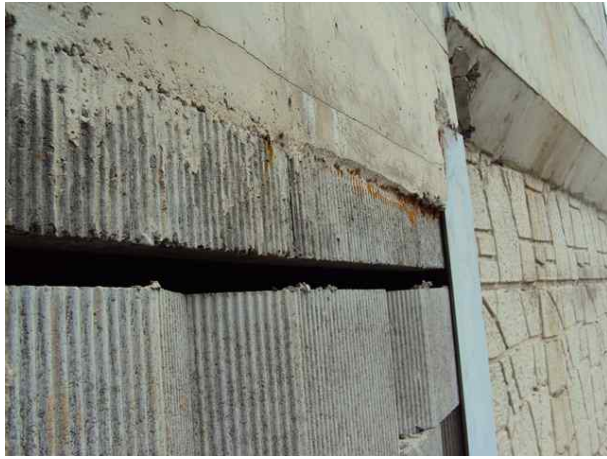
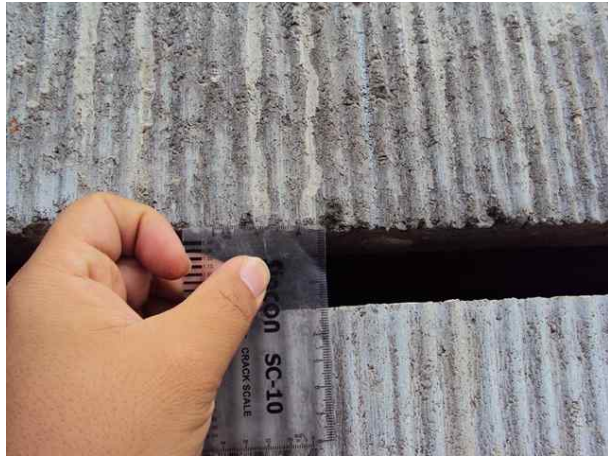
| 내용 | 접속부 이격 L=1.00m(T=3.8cm) | | | | | 내용 | 접속부 이격 L=1.00m(T=3.8cm) | | | | |

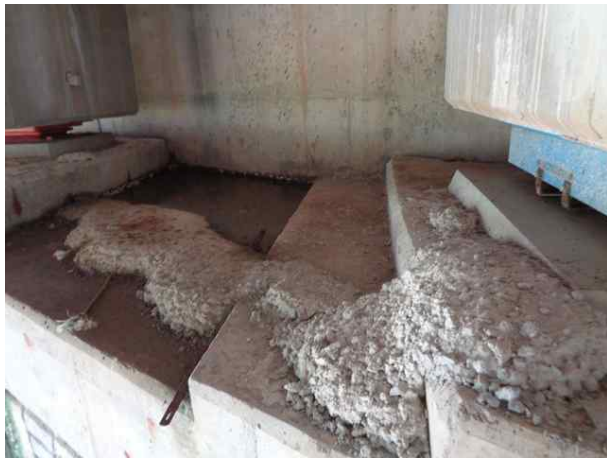
| 내용 | 폐콘크리트 퇴적 A=30.50m²(2EA) | | | | | 내용 | 점검로 폐콘크리트 퇴적 A=9.50m²(1EA) | | | | |

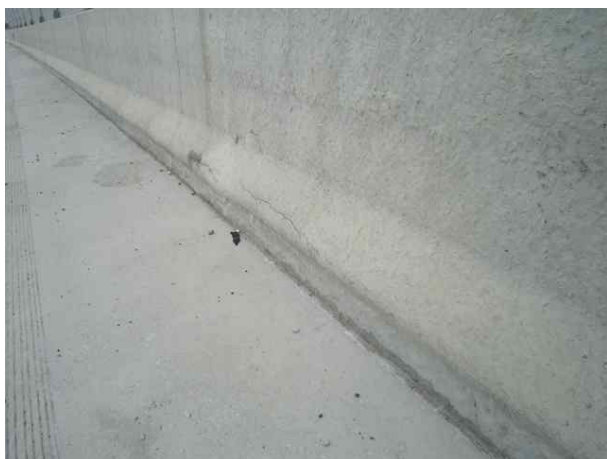
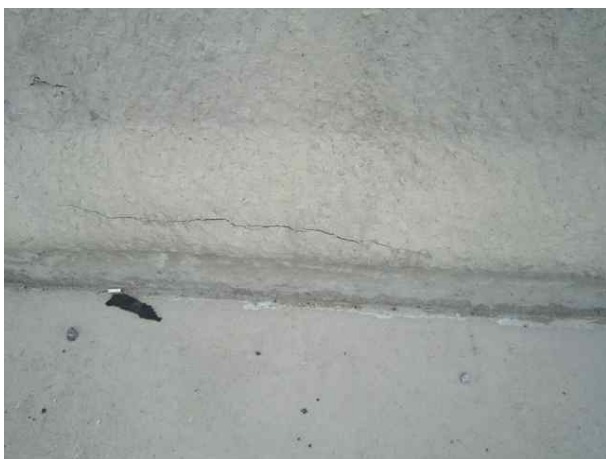
| 내용 | 균열(Cw=0.3mm이상) / L=3.00m(2EA) | | | | | 내용 | 균열(Cw=0.3mm이상) / L=3.00m(2EA) | | | | |

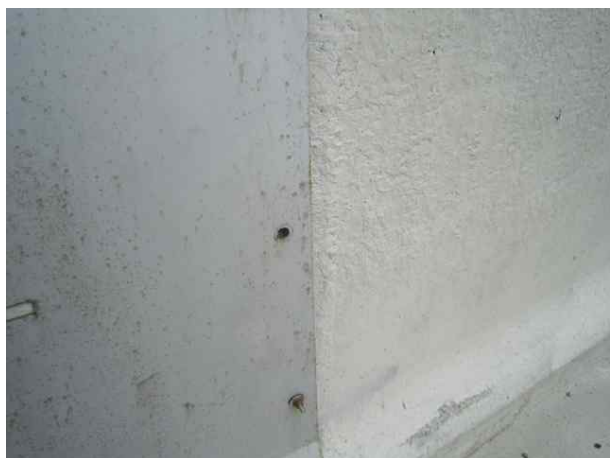
| 내용 | 전경 | | | | | 내용 | 차수판 볼트체결 불량 1EA | | | | |

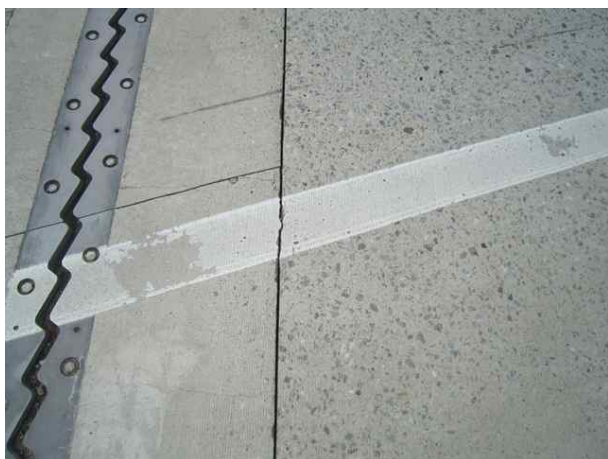
| 내용 | 접속도로 후타재 접속부 이격 L=26.00m(2EA) | | | | | 내용 | 신축이음 하부 누수 L=2.00m(2EA) | | | | |

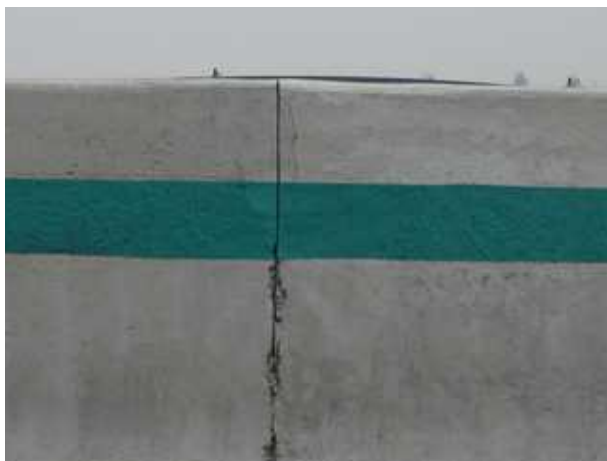
| 내용 | 파손 A=0.15m²(1EA) | | | | | 내용 | 균열부백태 A=0.16m²(1EA)<br>-초기점검 하자손상 미보수 | | | | |

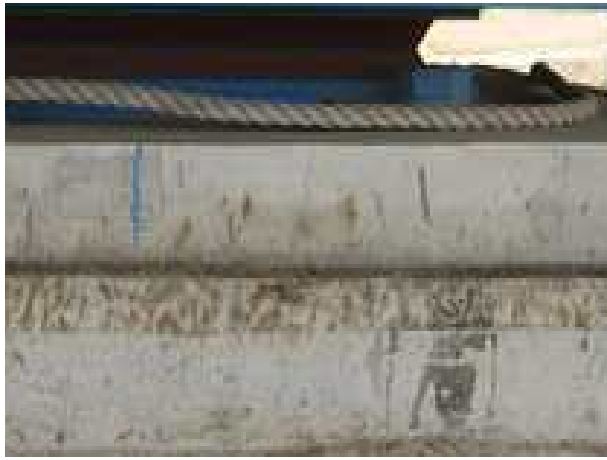
| 내용 | 받침몰탈 균열(Cw=0.3mm미만) / L=2.40m(5EA)<br>-초기점검 하자손상 미보수 | | | | | 내용 | 받침몰탈 균열(Cw=0.3mm미만) / L=0.30m(1EA)<br>-초기점검 하자손상 미보수 | | | | |

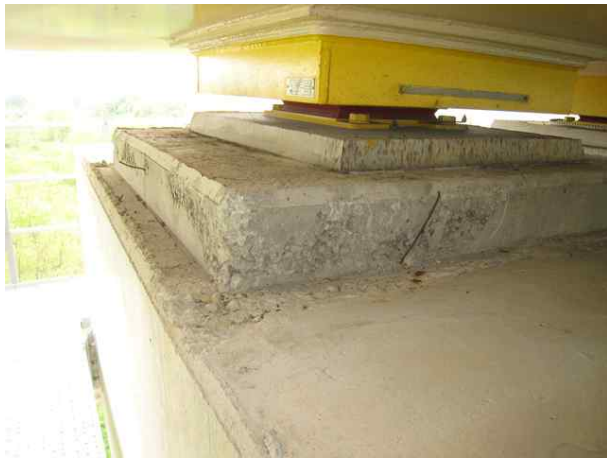
| 내용 | 받침콘크리트 재료분리 A=0.90m²(2EA)<br>-초기점검 하자손상 미보수 | | | | | 내용 | 받침몰탈 균열(Cw=0.3mm미만) / L=2.40m(2EA)<br>-초기점검 하자손상 미보수 | | | | |
