서울  
문산  
고속도로  
(주)

서울문산고속도로 시설물 정기안전점검 용역  
**하 자 점 검 보 고 서**  
**[ 2 공 구 1 · 2 종 교 량 ]**

**점검기관 : (주)명성엔지니어링**

## 2공구 1.2종 교량 하자 현황 총괄표

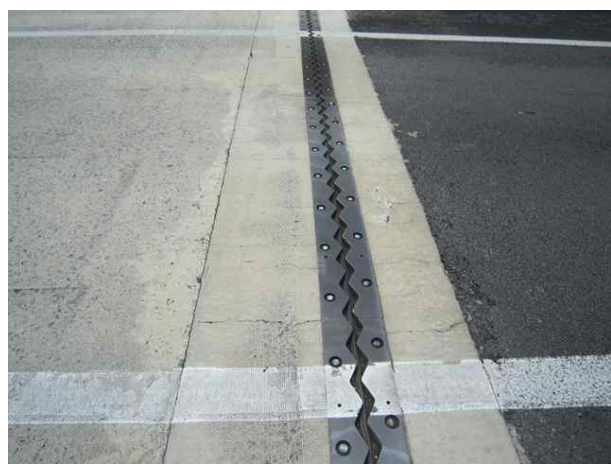
| 위치 | 측면 | 방향 | - | 손상번호 | - | 위치 | 신축이음 A1 | 방향 | - | 손상번호 | 3 |
| 내용 | 전경 | | | | | 내용 | 후타재 균열( $C_w=0.3\text{mm}$ 미만) / $L=4.00\text{m}$ (10EA) | | | | |

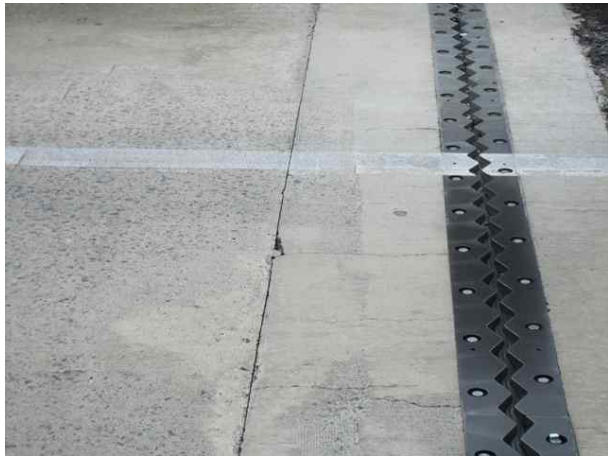
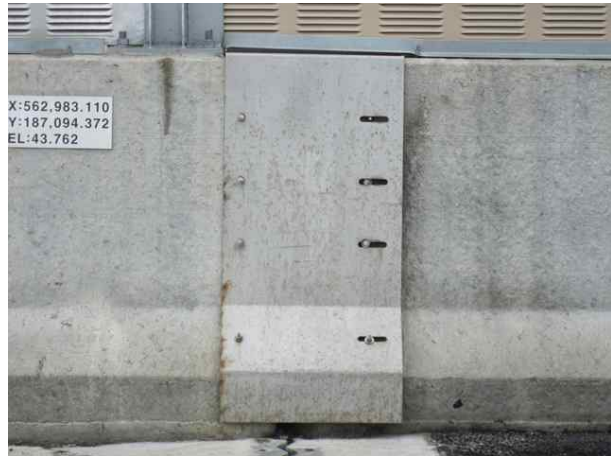
| 위치 | 신축이음 A1 | 방향 | - | 손상번호 | 2 | 위치 | 신축이음 A1 | 방향 | - | 손상번호 | 1 |
| 내용 | 후타재 파손 $A=0.02\text{m}^2$ (1EA) | | | | | 내용 | 차수판 볼트체결 불량 2EA | | | | |

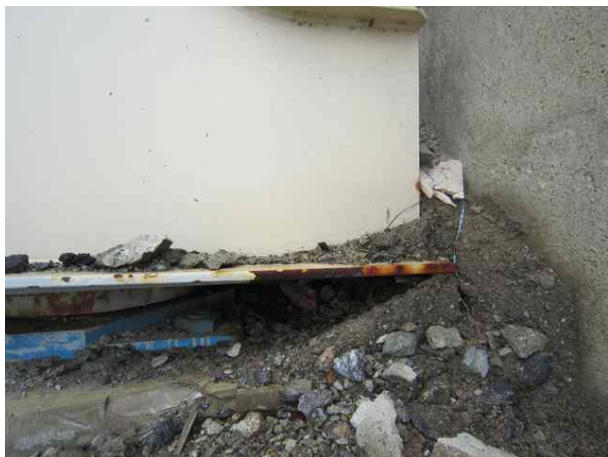
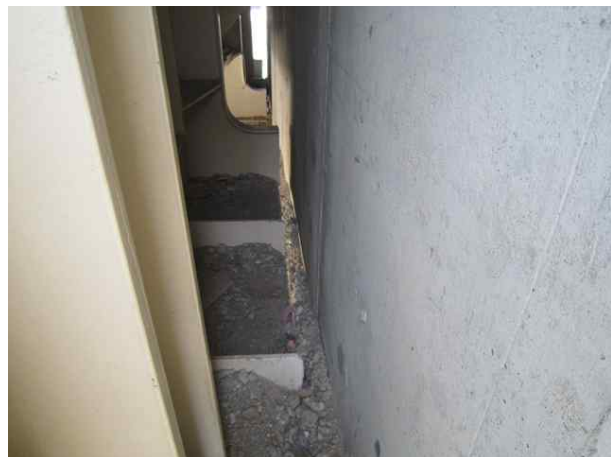
| 위치 | 거터외부 S1-G2 | 방향 | - | 손상번호 | 1 | 위치 | 교대 A1 | 방향 | - | 손상번호 | 1 |
| 내용 | 부식 $A=0.03\text{m}^2$ (1EA) | | | | | 내용 | 토사 및 폐콘크리트 퇴적 $A=6.00\text{m}^2$ (1EA) | | | | |

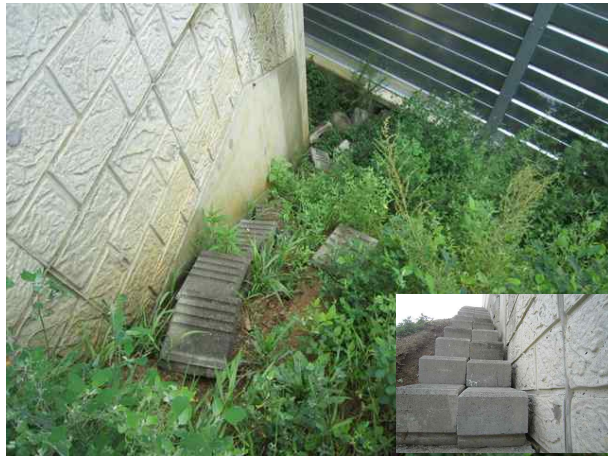
| 위치 | 교대 A1 | 방향 | - | 손상번호 | 3 | 위치 | 교대 A1 | 방향 | - | 손상번호 | 2 |
| 내용 | 파손 A=0.06m²(1EA) | | | | | 내용 | 점검계단 밀림 L=2.00m(1EA)<br>(손상 진전중) | | | | |

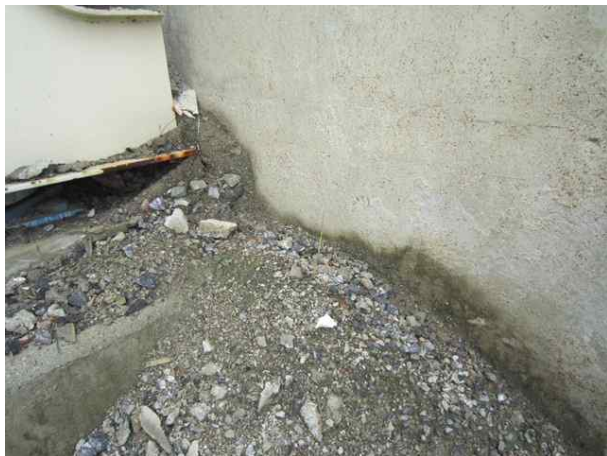
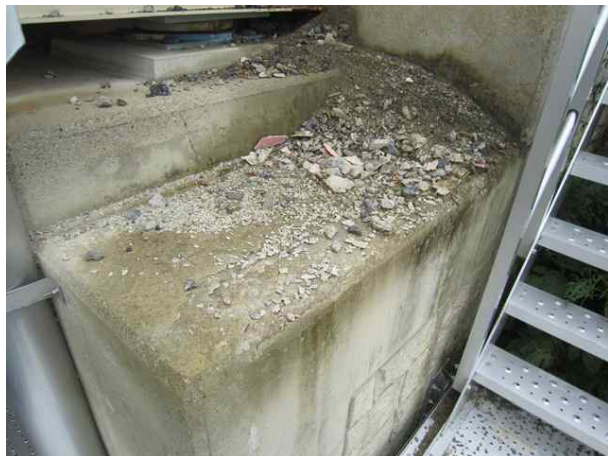
| 위치 | 교대 A2 | 방향 | - | 손상번호 | 1 | 위치 | 교대 A2 | 방향 | - | 손상번호 | 4 |
| 내용 | 토사 및 폐콘크리트 퇴적 A=6.00m²(1EA) | | | | | 내용 | 표면열화 및 박리 A=6.00m²(1EA) | | | | |

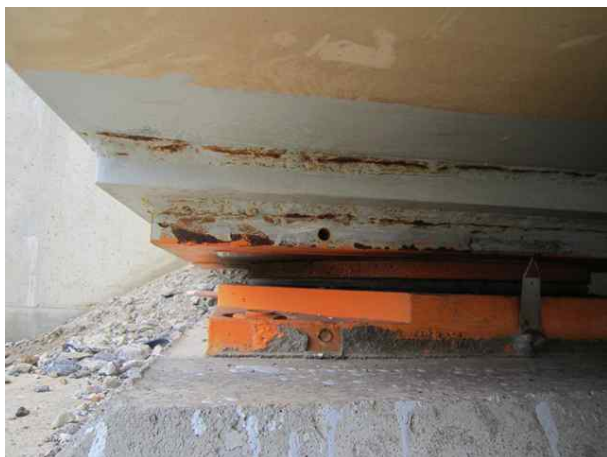
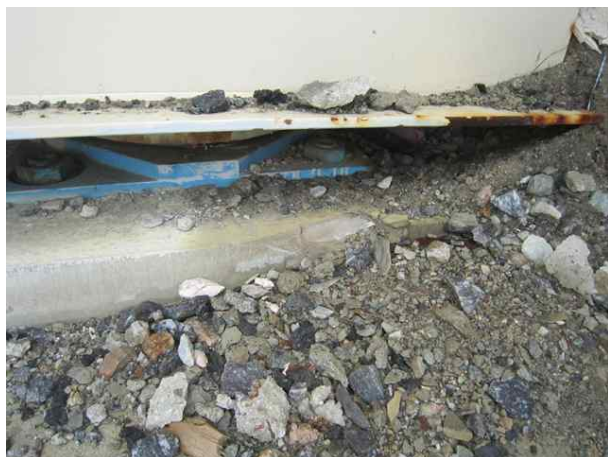
| 위치 | 교량받침 A2-SH1,2 | 방향 | - | 손상번호 | 2 | 위치 | 교량받침 A2-SH2 | 방향 | - | 손상번호 | 3 |
| 내용 | 받침Plate부식 2EA | | | | | 내용 | 받침물탈 파손 A=0.09m²(1EA) | | | | |

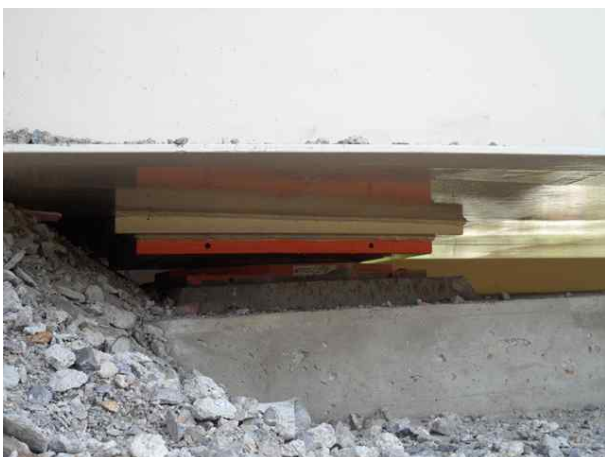
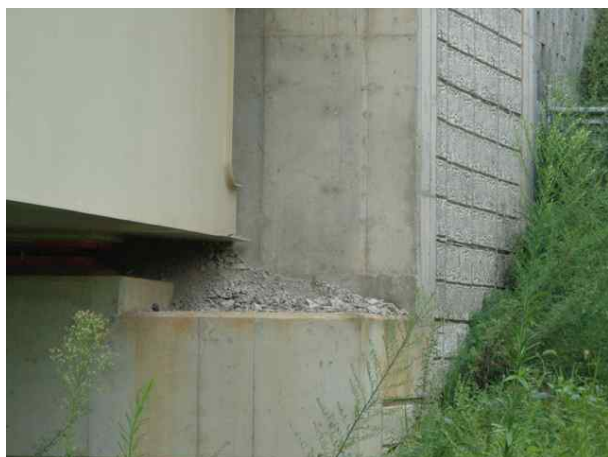
| 위치 | 교대 A1 | 방향 | - | 손상번호 | 1 | 위치 | 교대 A2 | 방향 | - | 손상번호 | 1 |
| 내용 | 폐콘크리트 퇴적 A=13.50m <sup>2</sup> (1EA) | | | | | 내용 | 폐콘크리트 퇴적 A=13.50m <sup>2</sup> (1EA) | | | | |

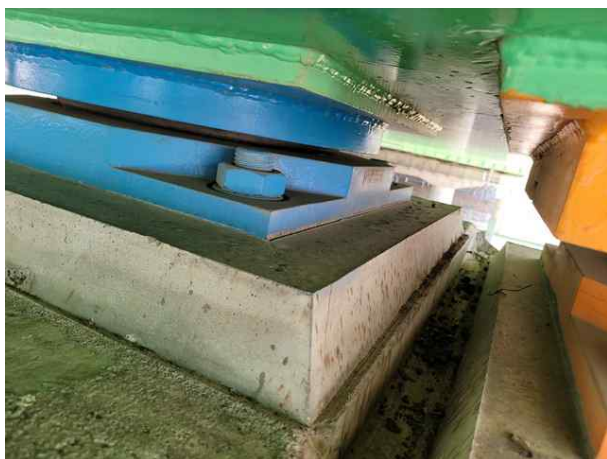
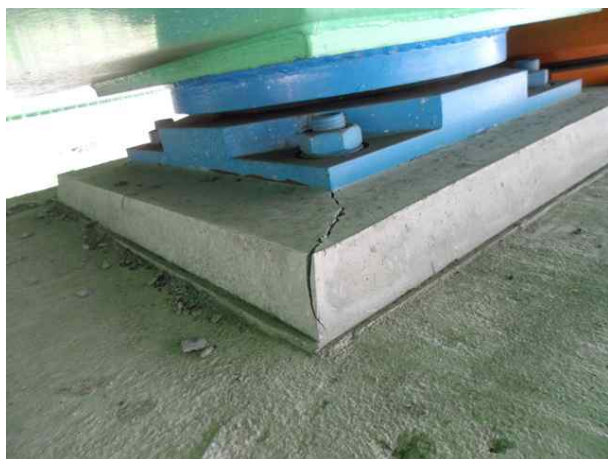
| 위치 | 교량받침 P2-SH1 | 방향 | - | 손상번호 | 2 | 위치 | 교량받침 P2-SH1 | 방향 | - | 손상번호 | 1 |
| 내용 | 받침물탈 균열(Cw=0.3mm미만) / L=0.10m(1EA) | | | | | 내용 | 받침물탈 파손 A=0.03m²(1EA) | | | | |

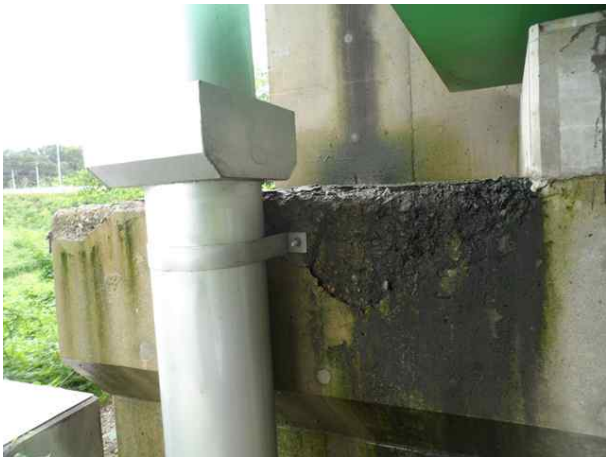
| 위치 | 교대 A1 | 방향 | - | 손상번호 | 1 | 위치 | 교대 A1 | 방향 | - | 손상번호 | 1 |
| 내용 | 박락 A=4.00m²(1EA) | | | | | 내용 | 박락 A=4.00m²(1EA) | | | | |

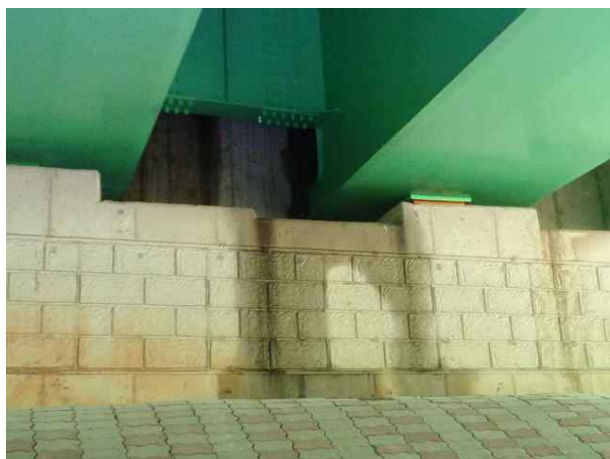
| 위치 | 배수시설 | 방향 | - | 손상번호 | - | 위치 | 신축이음 A1 | 방향 | - | 손상번호 | 1 |
| 내용 | 전경 | | | | | 내용 | 신축이음 하부 누수 L=0.50m(1EA) | | | | |

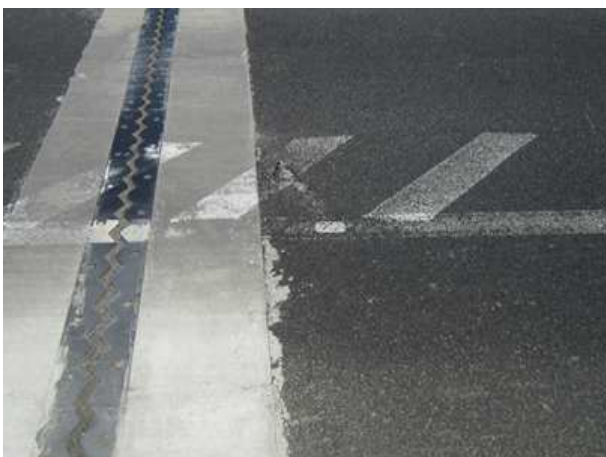
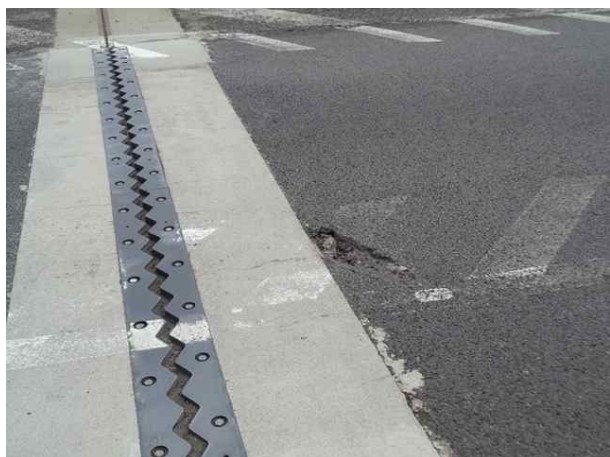
| 위치 | 교면포장 S2 | 방향 | - | 손상번호 | 1 | 위치 | 교면포장 S2 | 방향 | - | 손상번호 | 1 |
| 내용 | 접속도로 아스콘 파손 A=0.10m²(1EA)<br>21년 상반기 | | | | | 내용 | 접속도로 아스콘 파손 A=0.10m²(1EA)<br>21년 하반기 | | | | |

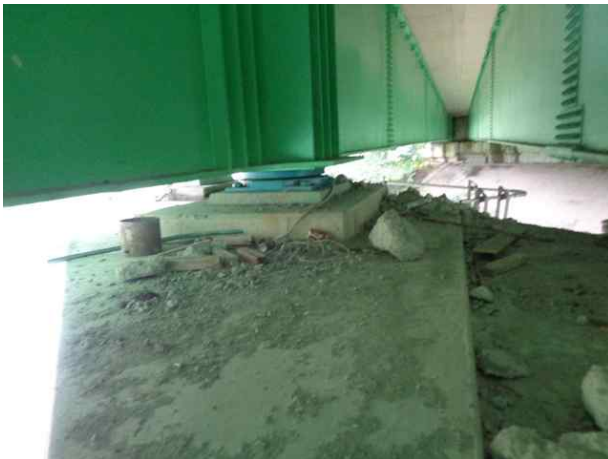
| 위치 | 방호벽 | 방향 | - | 손상번호 | - | 위치 | 교각 P1 | 방향 | - | 손상번호 | 1 |
| 내용 | 전경 | | | | | 내용 | 폐자재적치 A=2.00㎡(1EA) | | | | |
