서울특별시  
교통안전  
검속도  
용역

### 3공구하자점검보고서

서울문산고속도로 시설물 정기안전점검 용역  
**하 자 점 검 보 고 서**  
**[ 3 공 구 1 · 2 종 교 량 ]**

**점검기관 : (주)명성엔지니어링**

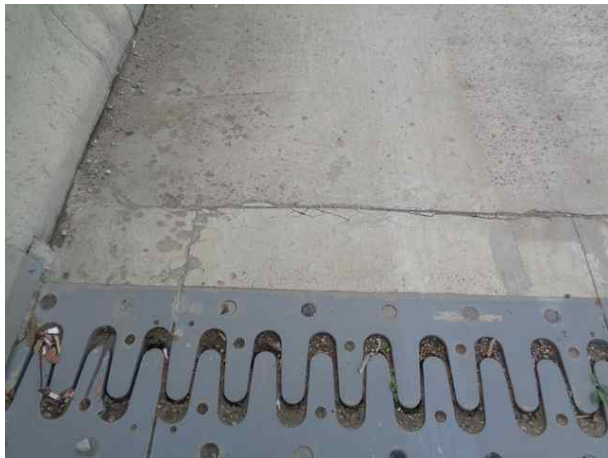
| 위치 | 신축이음 A2 | 방향 | 서울 | 손상번호 | 1 | 위치 | 신축이음 A2 | 방향 | 서울 | 손상번호 | 2 |
| 내용 | 후타재 파손 A=0.10㎡(1EA) | | | | | 내용 | 후타재 균열(Cw=0.3mm미만) / L=7.20m(18EA) | | | | |

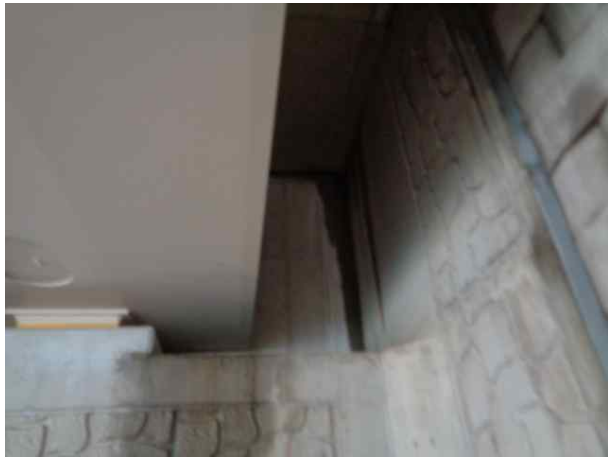
| 위치 | 신축이음 A2 | 방향 | 서울 | 손상번호 | 1 | 위치 | 배수시설 A1,P4 | 방향 | 서울 | 손상번호 | 1 |
| 내용 | 신축이음 하부 누수 L=1.00m(1EA) | | | | | 내용 | 배수관 이음부 누수 3EA | | | | |

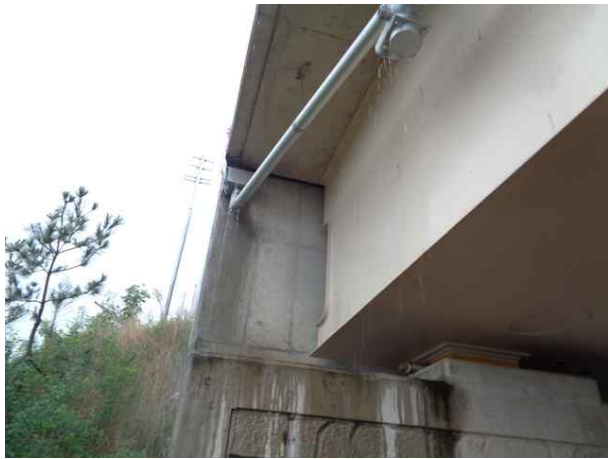
| 위치 | 배수시설 A2 | 방향 | 서울 | 손상번호 | 2 | 위치 | 배수시설 A2 | 방향 | 서울 | 손상번호 | 3 |
| 내용 | 배수관 월류 1EA | | | | | 내용 | 배수관 누수 1EA | | | | |

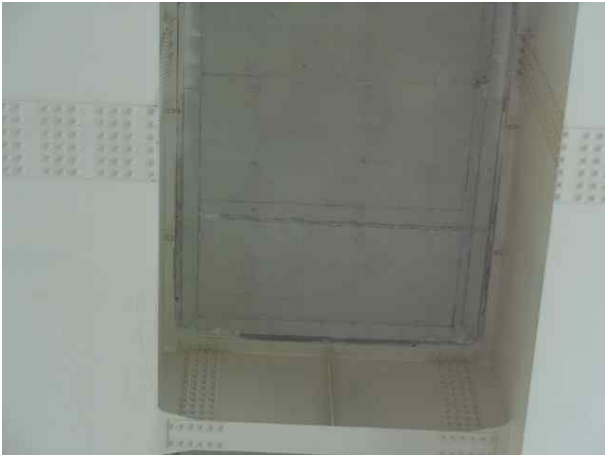
| 위치 | 바닥판하면 S5 | 방향 | 서울 | 손상번호 | 1 | 위치 | 바닥판하면 S6 | 방향 | 서울 | 손상번호 | 1 |
| 내용 | 보수부균열부백태 A=0.80m²(1EA) | | | | | 내용 | 보수부균열부백태 A=6.60m²(11EA) | | | | |

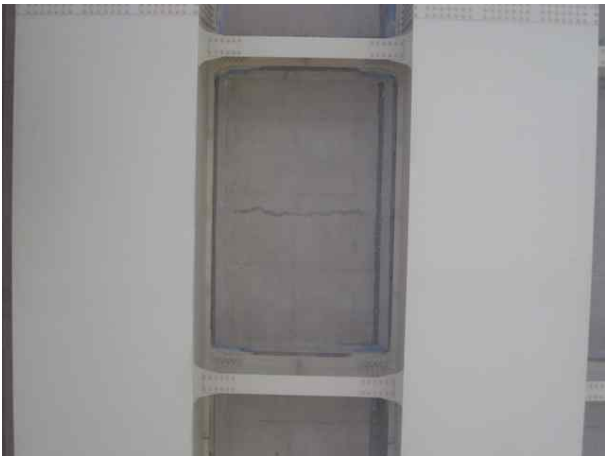
| 위치 | 바닥판하면 S8 | 방향 | 서울 | 손상번호 | 1 | 위치 | 거더 S3-G1 | 방향 | 서울 | 손상번호 | 1 |
| 내용 | 보수부균열부백태 A=0.60m²(1EA) | | | | | 내용 | 균열부백태 A=0.60m²(1EA)<br>-초기점검 하자손상 미보수 | | | | |

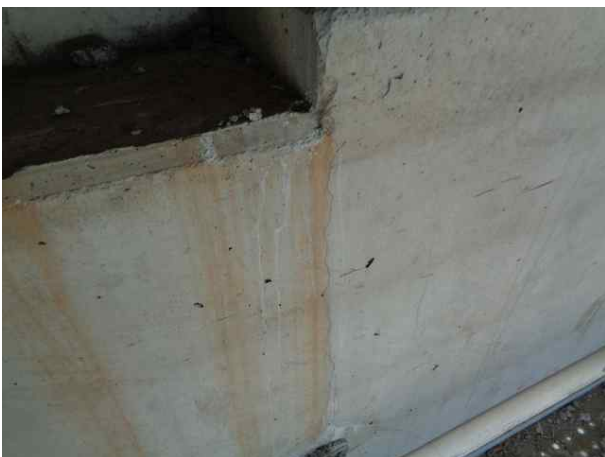
| 위치 | 교각 P3 | 방향 | 서울 | 손상번호 | 5 | 위치 | 교각 P7 | 방향 | 서울 | 손상번호 | 1 |
| 내용 | 균열(Cw=0.3mm이상) / L=1.00m(1EA) | | | | | 내용 | 균열(Cw=0.3mm이상) / L=1.00m(1EA) | | | | |

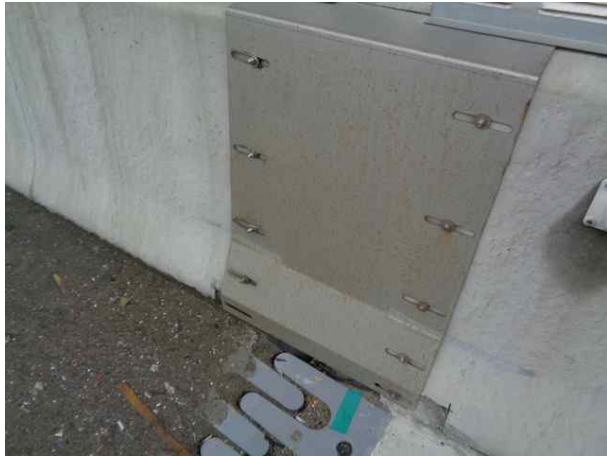
| 위치 | 신축이음 P3 | 방향 | 문산 | 손상번호 | 1 | 위치 | 신축이음 A1 | 방향 | 문산 | 손상번호 | 1 |
| 내용 | 차수판 볼트탈락 3EA | | | | | 내용 | 후타재 파손 A=0.15㎡(1EA) | | | | |

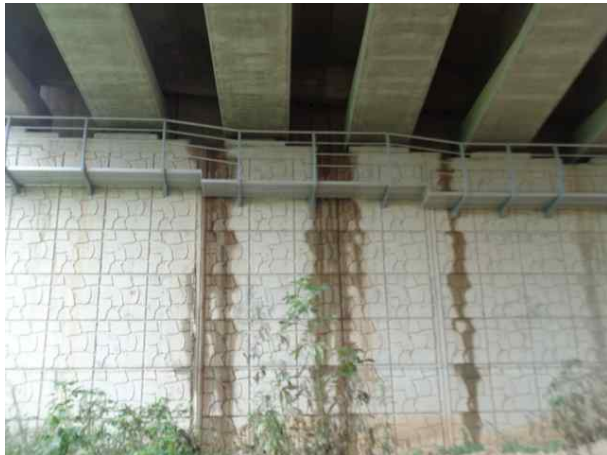
| 위치 | 신축이음 A1,A2 | 방향 | 문산 | 손상번호 | 1,2 | 위치 | 배수시설 A2 | 방향 | 문산 | 손상번호 | 1 |
| 내용 | 차수판 볼트탈락 3EA | | | | | 내용 | 배수관 월류 1EA | | | | |

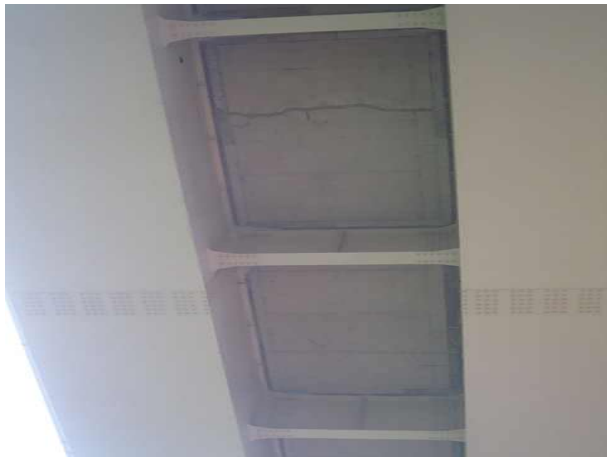
| 위치 | 바닥판하면 S5 | 방향 | 문산 | 손상번호 | 1 | 위치 | 바닥판하면 S6 | 방향 | 문산 | 손상번호 | 1,2 |
| 내용 | 보수부균열부백태 A=0.60㎡(1EA)<br>-보수- | | | | | 내용 | 보수부균열부백태 A=3.60㎡(6EA)<br>-일부보수- | | | | |

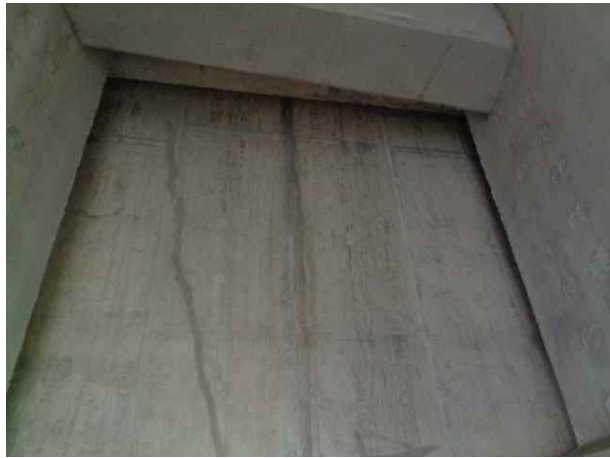
| 위치 | 바닥판하면 | 방향 | - | 손상번호 | - | 위치 | 신축이음 A1 | 방향 | 서울 | 손상번호 | 3 |
| 내용 | 전경 | | | | | 내용 | 신축이음 하부 누수 L=0.60m(2EA) | | | | |

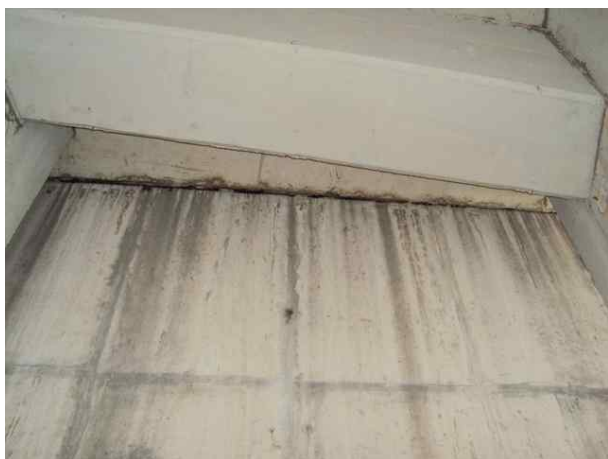
| 위치 | 신축이음 A2 | 방향 | 서울 | 손상번호 | 2 | 위치 | 교량받침 A1-SH6 | 방향 | 서울 | 손상번호 | 2 |
| 내용 | 신축이음 하부 누수 L=6.00m(1EA) | | | | | 내용 | 탄성고무배부름 1EA | | | | |

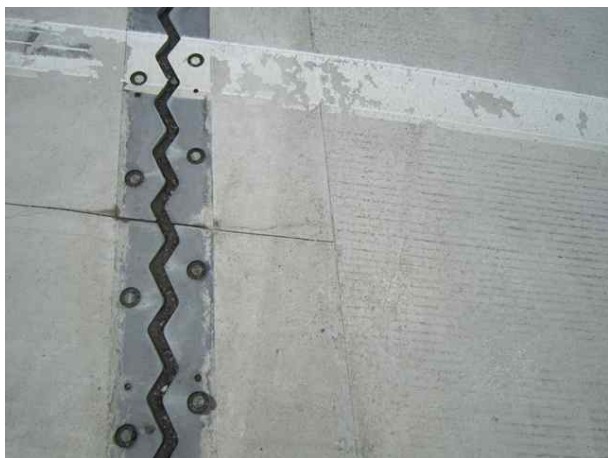
| 위치 | 신축이음 A1,2 | 방향 | 문산 | 손상번호 | 1,2 | 위치 | 신축이음 A2 | 방향 | 문산 | 손상번호 | 4 |
| 내용 | 후타재 균열( $C_w=0.3\text{mm}$ 미만) / $L=24.00\text{m}$ (60EA) | | | | | 내용 | 차수판 볼트 탈락 1EA | | | | |

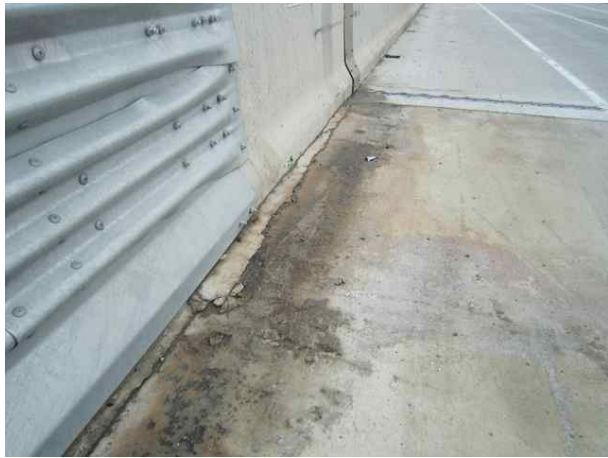
| 위치 | 교면포장 S2 | 방향 | 문산 | 손상번호 | 3 | 위치 | 신축이음 A1,2 | 방향 | 문산 | 손상번호 | 1 |
| 내용 | 접속도로 파손 $A=0.50\text{m}^2$ (1EA) | | | | | 내용 | 신축이음 하부 누수 $L=2.50\text{m}$ (3EA) | | | | |

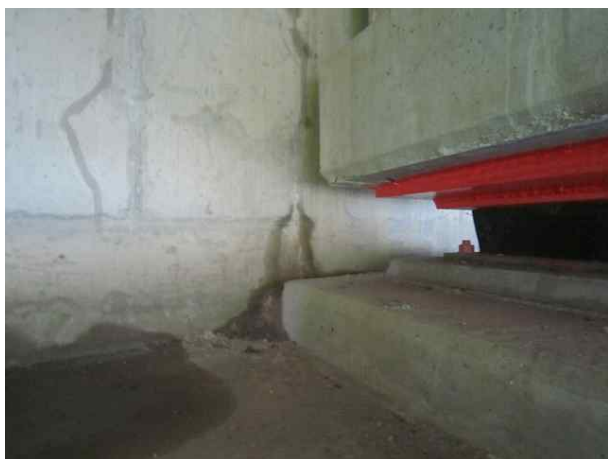
| 위치 | 교대 A2 | 방향 | 문산 | 손상번호 | 2 | 위치 | 교각 P1 | 방향 | 문산 | 손상번호 | 1 |
| 내용 | 균열부백태 $A=0.12\text{m}^2$ (2EA) | | | | | 내용 | 점검로 지지대 파손 1EA | | | | |

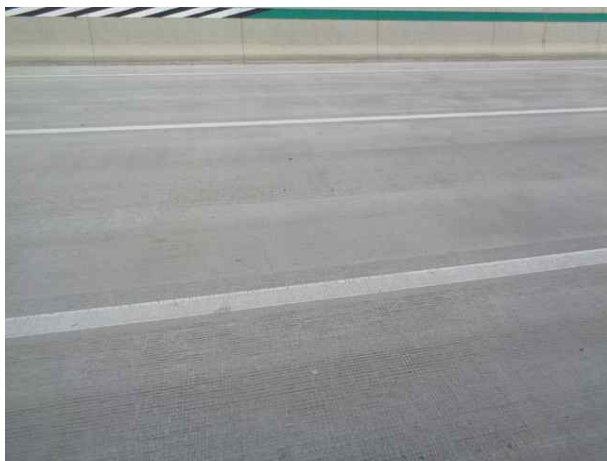
| 위치 | 교면포장 S1 | 방향 | 서울 | 손상번호 | 1 | 위치 | 방호벽 S3 | 방향 | 서울 | 손상번호 | 1 |
| 내용 | 망상균열 A=24.00m²(1EA) | | | | | 내용 | 접속부 파손 A=0.15m²(1EA) | | | | |

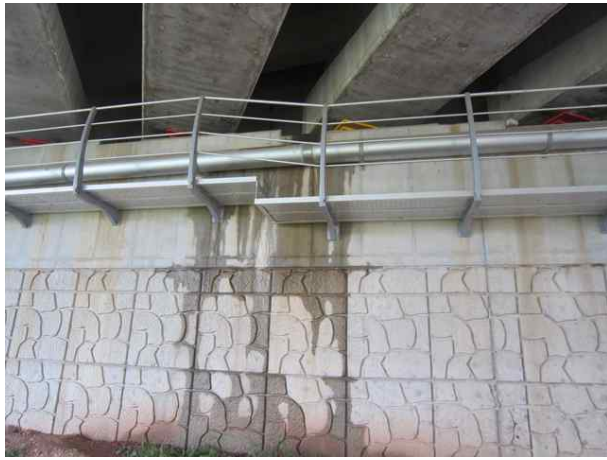
| 위치 | 신축이음 A1,2 | 방향 | 서울 | 손상번호 | 4,6 | 위치 | 바닥판하면 S3 | 방향 | 서울 | 손상번호 | 4 |
| 내용 | 파손 A=0.50m²(1EA) | | | | | 내용 | 파손 A=0.50m²(1EA) | | | | |

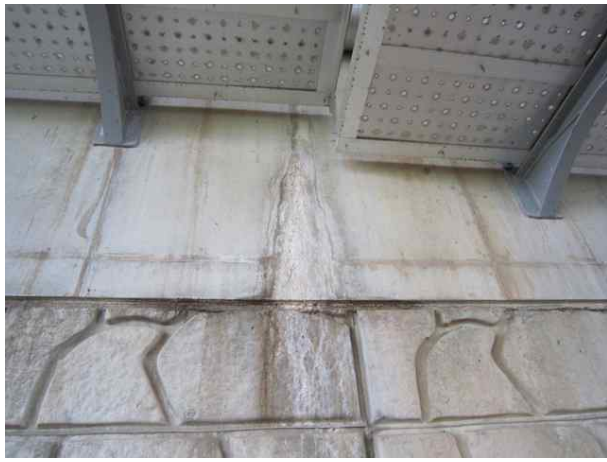
| 위치 | 교대 A1 | 방향 | 서울 | 손상번호 | 3 | 위치 | 교각 P1 | 방향 | 서울 | 손상번호 | 12,13 |
| 내용 | 균열부백태 A=0.24m²(1EA)<br>-초기점검 하자손상 미보수 | | | | | 내용 | 들뜸, 보수부 들뜸 A=0.47m²(4EA) | | | | |

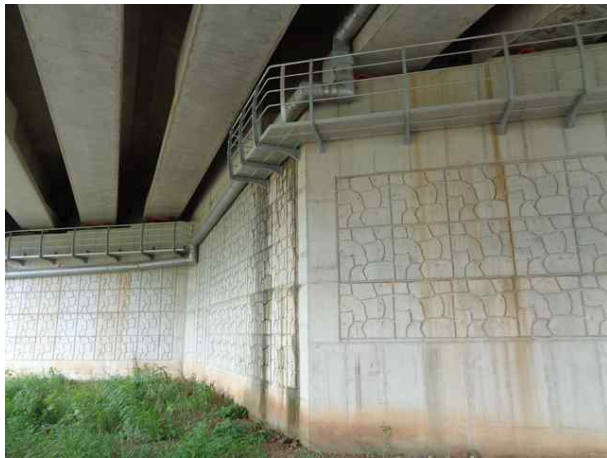
| 위치 | 신축이음 A1,2 | 방향 | 문산 | 손상번호 | 4,5,6 | 위치 | 교량받침 A1-SH3 | 방향 | 문산 | 손상번호 | 1 |
| 내용 | 신축이음 하부 누수 L=2.00m²(3EA) | | | | | 내용 | 스토퍼간섭 1EA | | | | |

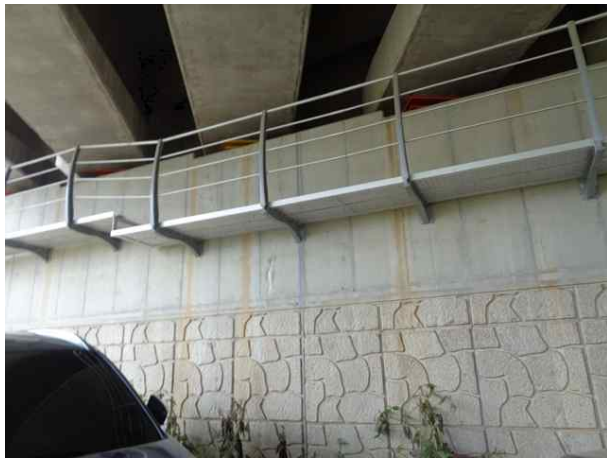
| 위치 | 교대 A1 | 방향 | 문산 | 손상번호 | 4 | 위치 | 교각 P2 | 방향 | 문산 | 손상번호 | 8 |
| 내용 | 균열부백태 A=0.12m²(1EA) | | | | | 내용 | 점검로 파손 1EA | | | | |

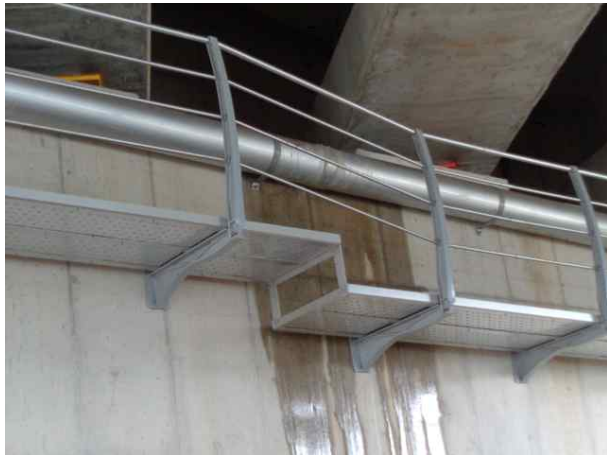
| 위치 | 배수시설 A1,2 | 방향 | - | 손상번호 | 1 | 위치 | 교대 A1 | 방향 | - | 손상번호 | 1 |
| 내용 | 배수관 누수 2EA | | | | | 내용 | 균열부백태 A=0.50m²(1EA)<br>-초기점검 하자손상 미보수 | | | | |

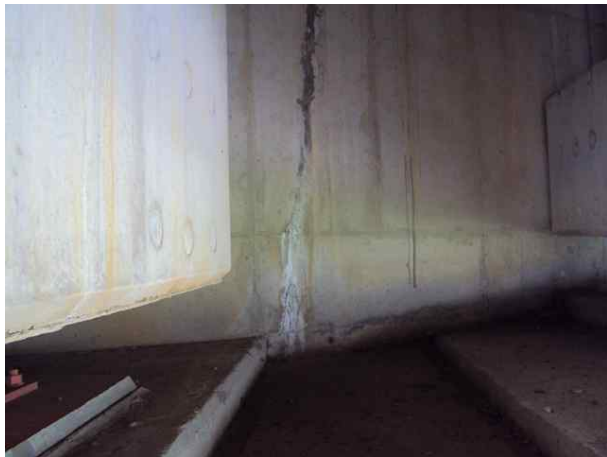
| 위치 | 교대 A2 | 방향 | - | 손상번호 | 3 | 위치 | 교대 A2 | 방향 | - | 손상번호 | 4 |
| 내용 | 백태 A=0.03m²(1EA) | | | | | 내용 | 균열(Cw=0.3mm이상) / L=2.00m(1EA) | | | | |

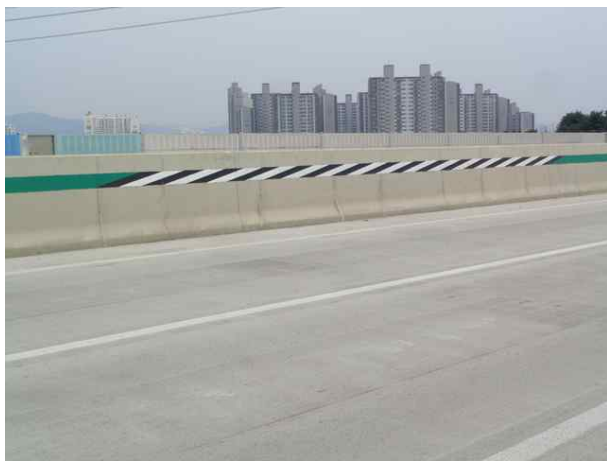
| 위치 | 방호벽 S4,5 | 방향 | 서울 | 손상번호 | 1 | 위치 | 신축이음 A1,2 | 방향 | 서울 | 손상번호 | 3,7,8 |
| 내용 | 균열부백태 A=3.600㎡(26EA) | | | | | 내용 | 신축이음 하부 누수 L=1.50㎡(7A) | | | | |

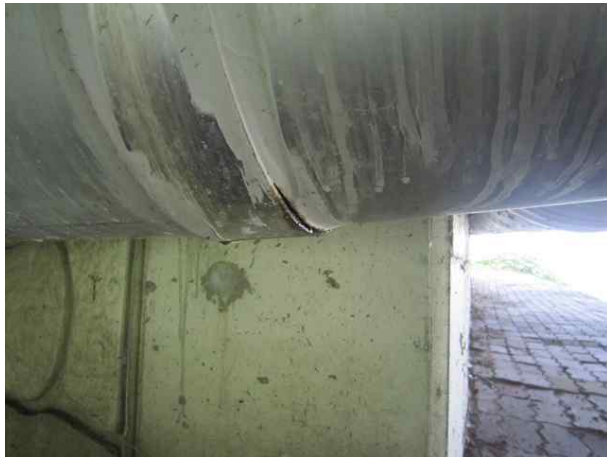
| 위치 | 배수시설 A1 | 방향 | 서울 | 손상번호 | 4 | 위치 | 교량받침 P2-SH6 | 방향 | 서울 | 손상번호 | 13 |
| 내용 | 배수관 접합부 누수 1EA | | | | | 내용 | 받침몰탈 균열(Cw=0.3mm미만) / L=0.20m(1EA)<br>-초기점검 하자손상 미보수 | | | | |

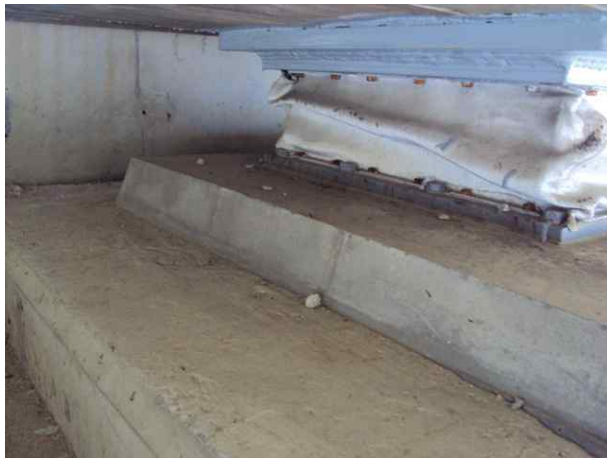
| 위치 | 교량받침 P6-SH6,9 | 방향 | 서울 | 손상번호 | 1,2,5 | 위치 | 교량받침 P6-SH8 | 방향 | 서울 | 손상번호 | 4 |
| 내용 | 받침몰탈 균열(Cw=0.3mm미만) / L=0.90m(9EA)<br>-초기점검 하자손상 미보수 | | | | | 내용 | 받침몰탈 파손 A=0.01㎡(1EA)<br>-초기점검 하자손상 미보수 | | | | |

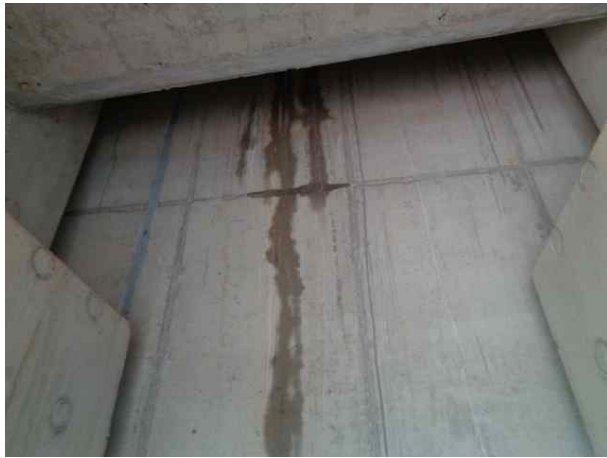
| 위치 | 신축이음 A1 | 방향 | 문산 | 손상번호 | 1 | 위치 | 신축이음 A2 | 방향 | 문산 | 손상번호 | 4,5,6 |
| 내용 | 신축이음 하부 누수 L=1.20m(4EA) | | | | | 내용 | 신축이음 하부 누수 L=1.40m(4EA) | | | | |

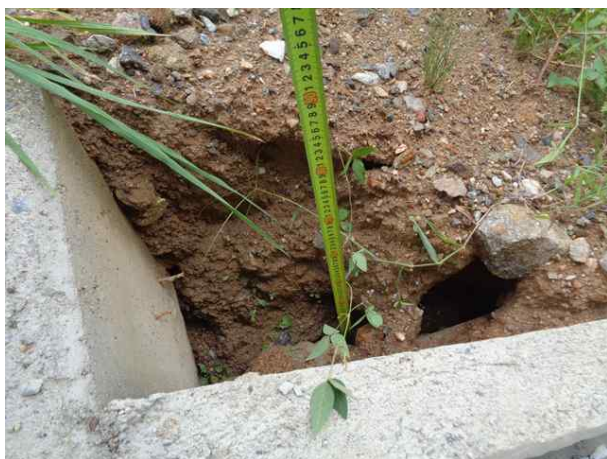
| 위치 | 교대 A2 | 방향 | 문산 | 손상번호 | 7 | 위치 | 배수시설 S08 | 방향 | 문산 | 손상번호 | 8 |
| 내용 | 법면 토사유실 A=2.00㎡(1EA) | | | | | 내용 | 배수관 불량 1EA<br>-초기점검 하자손상 미보수 | | | | |
