서울특별시  
교통안전  
검속도  
용역

#### 4 공구하자점검보고서

서울문산고속도로 시설물 정기안전점검 용역  
**하 자 점 검 보 고 서**  
**[ 4 공 구 1 · 2 종 교 량 ]**

**점검기관 : (주)명성엔지니어링**

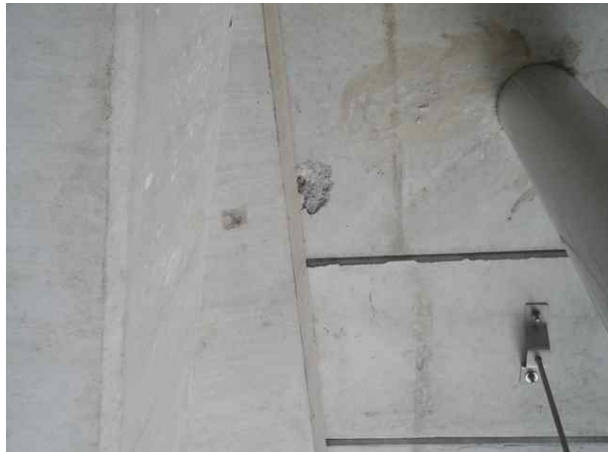
| 내용 | 재료분리 A=0.24m²(2EA)<br>-초기점검 하자손상 미보수 | | | | | 내용 | 파손 및 철근노출 A=0.24m²(1EA)<br>-초기점검 하자손상 미보수 | | | | |

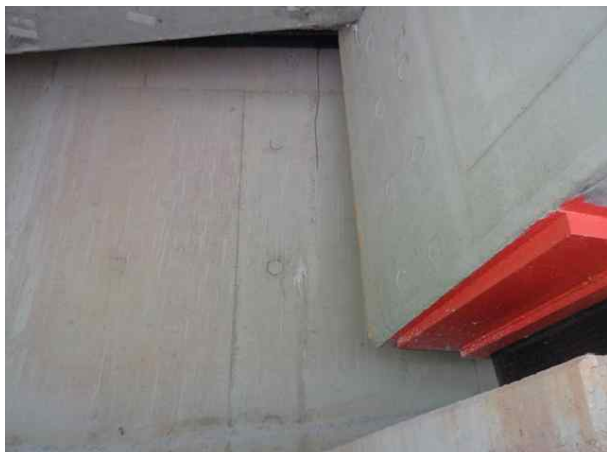
| 내용 | 균열(Cw=0.3mm이상) / L=4.50m(2EA) | | | | | 내용 | 백태 A=0.10m²(1EA) | | | | |

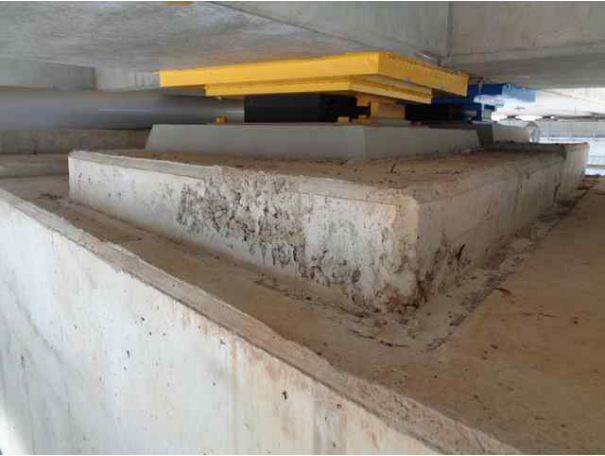
| 내용 | 받침콘크리트 재료분리 A=0.20m <sup>2</sup> (1EA) | | | | | 내용 | 백태 A=0.12m <sup>2</sup> (2EA)<br>-초기점검 하자손상 미보수 | | | | |

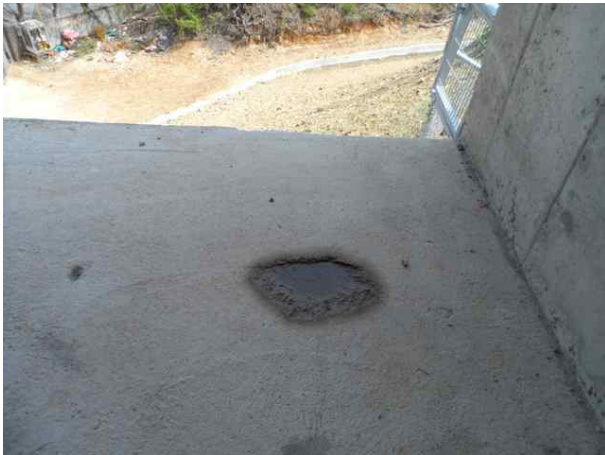
| 내용 | 패임 $A=0.15\text{m}^2$ (1EA)<br>-초기점검 하자손상 미보수 | | | | | 내용 | 균열( $Cw=0.3\text{mm}$ 이상) / $L=19.00\text{m}$ (7EA)<br>-초기점검 하자손상 미보수 | | | | |

| 구분 | | 손상내용 | 보수방안 | 손상<br>물량 | 단위 | 비고 |
|---|---|---|---|---|---|---|
| 하부<br>구조 | 교대 | 패임 | 단면보수 | 0.15 | m <sup>2</sup> | 하자 |

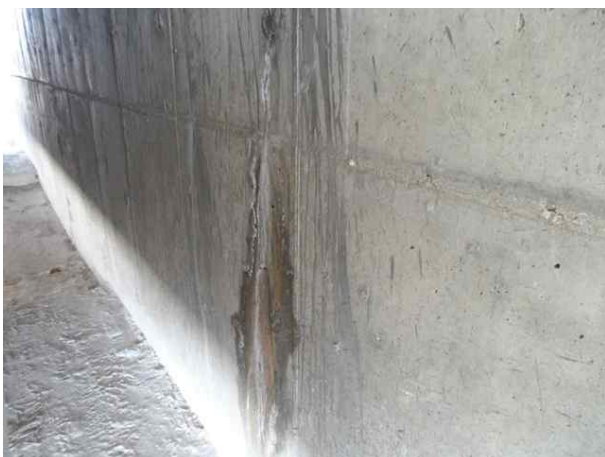
| 내용 | 백태 $A=0.25\text{m}^2$ (2EA)<br>-초기점검 하자손상 미보수 | | | | | 내용 | 백태 $A=0.02\text{m}^2$ (1EA)<br>-초기점검 하자손상 미보수 | | | | |

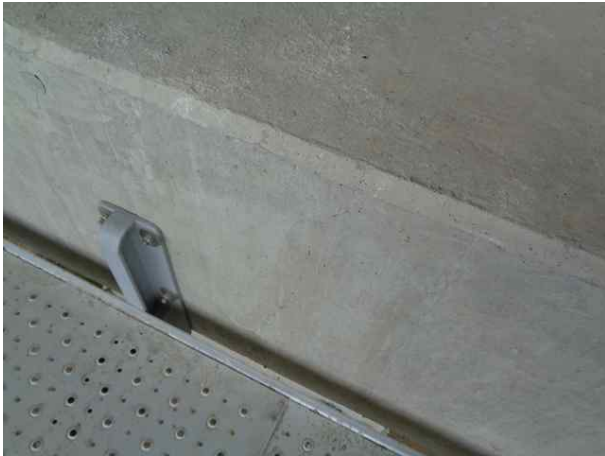
| 내용 | 균열( $C_w=0.3\text{mm}$ 이상) / $L=2.00\text{m}$ (1EA)<br>-초기점검 하자손상 미보수 | | | | | 내용 | 균열( $C_w=0.3\text{mm}$ 이상) / $L=4.00\text{m}$ (2EA)<br>-초기점검 하자손상 미보수 | | | | |

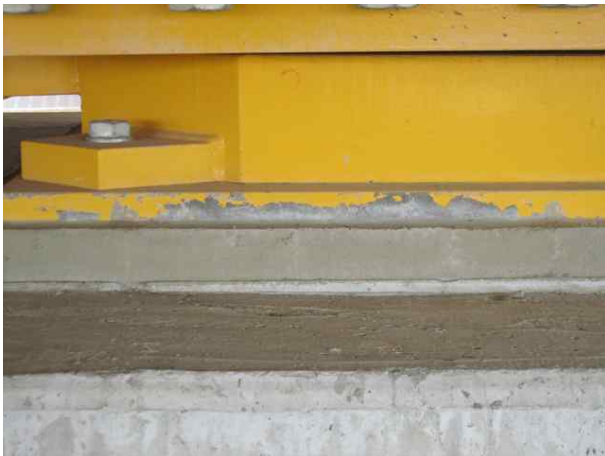
| 내용 | 받침몰탈 균열( $C_w=0.3\text{mm}$ 미만) / $L=0.50\text{m}$ (5EA)<br>-초기점검 하자손상 미보수 | | | | | 내용 | 균열( $C_w=0.3\text{mm}$ 이상) / $L=3.60\text{m}$ (5EA)<br>-초기점검 하자손상 미보수 | | | | |

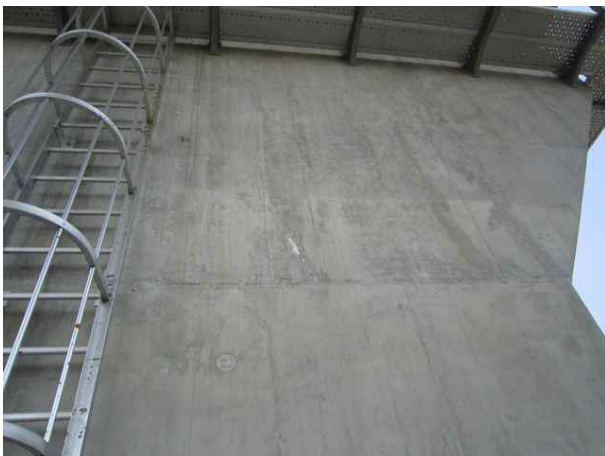
| 내용 | 백태 $A=0.02\text{m}^2$ (2EA)<br>-초기점검 하자손상 미보수 | | | | | 내용 | 받침콘크리트 재료분리 $A=0.12\text{m}^2$ (1EA)<br>-초기점검 하자손상 미보수 | | | | |

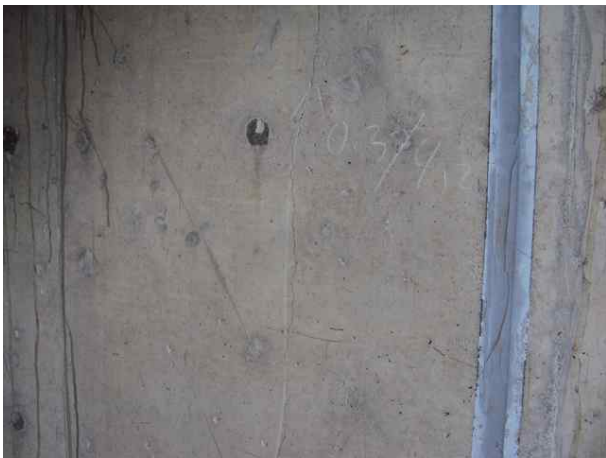
| 내용 | 균열(Cw=0.3mm이상) / L=23.40m(10EA)<br>-초기점검 하자손상 미보수 | | | | | 내용 | 체수 A=2.00m²(2EA) | | | | |

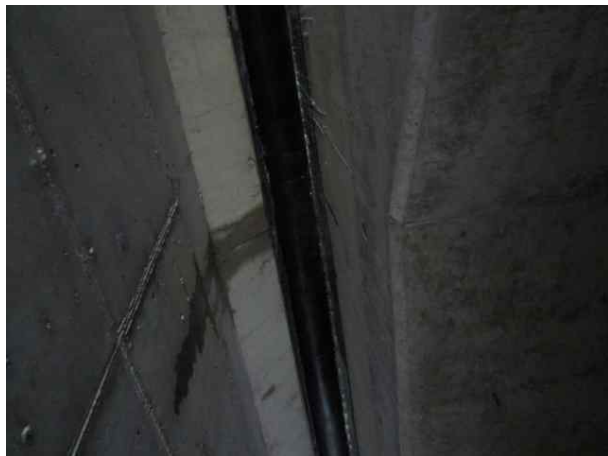
| 내용 | 신축이음 하부 누수 L=1.50m(5EA) | | | | | 내용 | 신축이음 하부 누수 L=1.50m(5EA) | | | | |

| 구분 | | 손상내용 | 보수방안 | 손상<br>물량 | 단위 | 비고 |
|---|---|---|---|---|---|---|
| 교량받<br>침 | 본체 | 신축이음 하부 누수 | 물받이 설치 | 1.50 | m | 하자 |

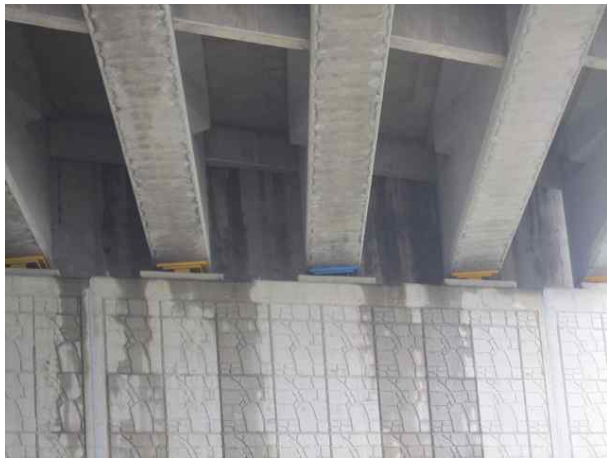
| 내용 | 신축이음 하부 누수 L=5.00m(1EA) | | | | | 내용 | 신축이음 하부 누수 L=1.00m(1EA) | | | | |

| 구분 | | 손상내용 | 보수방안 | 손상<br>물량 | 단위 | 비고 |
|---|---|---|---|---|---|---|
| 신축이<br>음 | 본체 | 신축이음 하부 누수 | 물받이 설치 | 3.00 | m | 하자 |

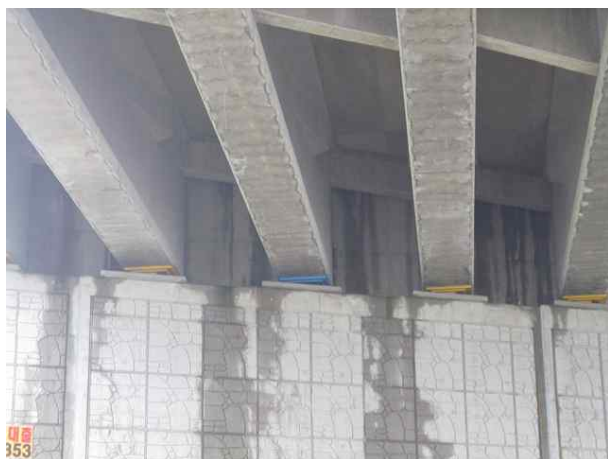
| 내용 | 전경 | | | | | 내용 | 신축이음 하부 누수 L=5.00m(1EA) | | | | |

| 구분 | | 손상내용 | 보수방안 | 손상<br>물량 | 단위 | 비고 |
|---|---|---|---|---|---|---|
| 신축이<br>음 | 본체 | 신축이음 하부 누수 | 물받이 설치 | 5.00 | m | 하자 |

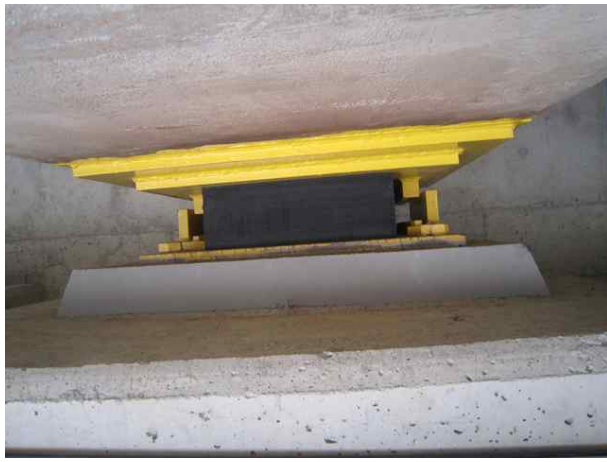
| 내용 | 받침몰탈 균열(Cw=0.3mm미만) / L=0.20m(2EA)<br>-초기점검 하자손상 미보수 | | | | | 내용 | 파손(거푸집 미제거) A=0.20㎡(1EA) | | | | |

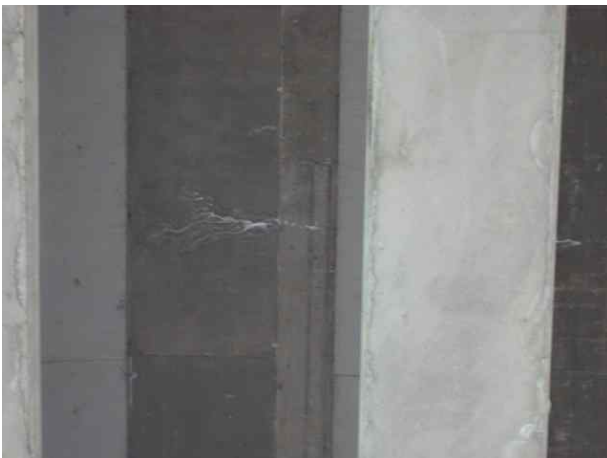
| 내용 | 균열부백태 A=0.60㎡(3EA)<br>-초기점검 하자손상 미보수 | | | | | 내용 | 파손 및 철근노출 A=0.18㎡(2EA)<br>-초기점검 하자손상 미보수 | | | | |

| 구분 | | 손상내용 | 보수방안 | 손상<br>물량 | 단위 | 비고 |
|---|---|---|---|---|---|---|
| 바닥판 | | 균열부백태 | 백태보수 | 0.60 | m <sup>2</sup> | 하자 |

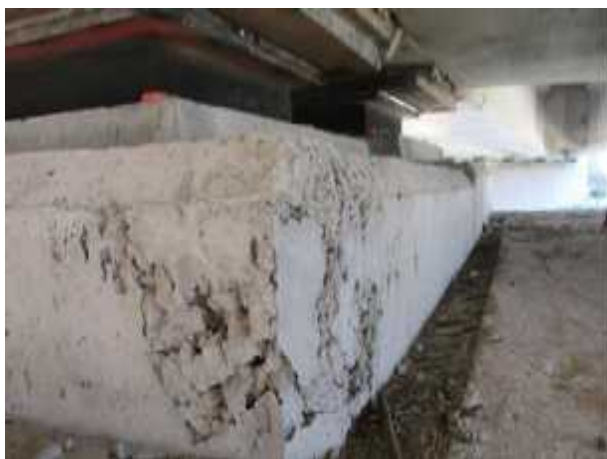
| 내용 | 받침콘크리트 재료분리 A=0.04㎡(1EA)<br>-초기점검 하자손상 미보수 | | | | | 내용 | 받침콘크리트 균열(Cw=0.3mm미만) / L=1.20m(3EA)<br>-초기점검 하자손상 미보수 | | | | |

| 구분 | | 손상내용 | 보수방안 | 손상<br>물량 | 단위 | 비고 |
|---|---|---|---|---|---|---|
| | | 받침콘크리트<br>재료분리 | 단면보수 | 0.04 | m <sup>2</sup> | 하자 |

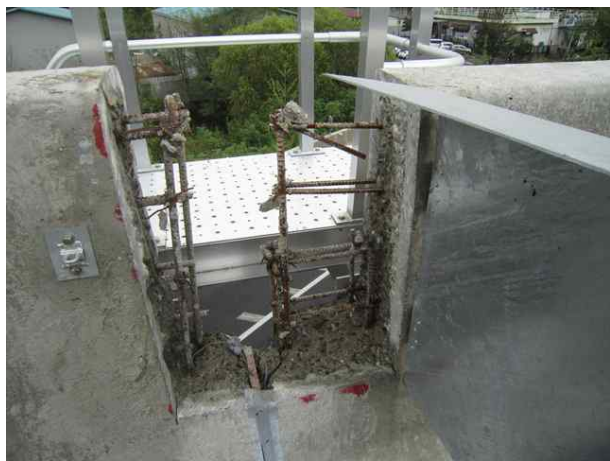
| 내용 | 전경 | | | | | 내용 | 철근미제거 1EA | | | | |

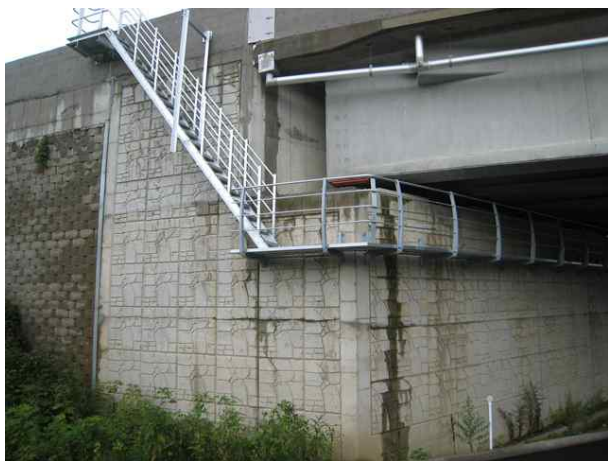
| 내용 | 신축이음 하부 누수 L=0.90m(3EA) | | | | | 내용 | 균열(Cw=0.3mm이상) / L=18.00m(6EA) | | | | |

| | 외부 | - | - | - | - | - |
| | | - | - | - | - | - |
| 신축이<br>음 | 본체 | 신축이음 하부 누수 | 물받이 설치 | 0.30 | m | 하자 |

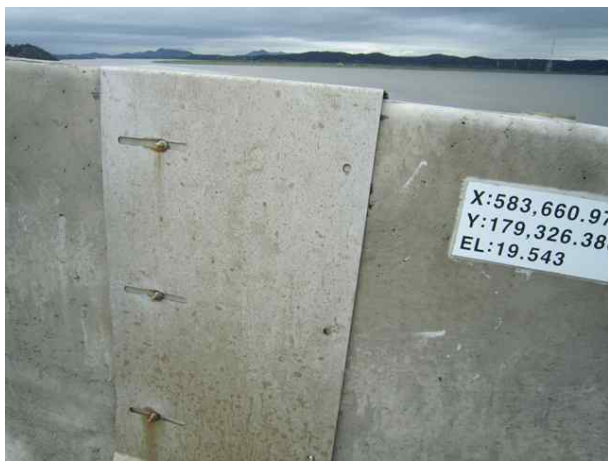
| 내용 | 차수판 볼트 체결불량 4EA | | | | | 내용 | 방호벽 단차 L=1.50m1(1EA) | | | | |

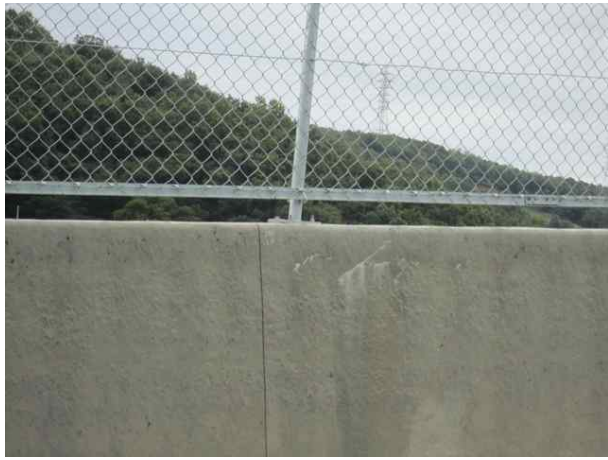
| 내용 | 백태 A=0.01m²(1EA)<br>-초기점검 하자손상 미보수 | | | | | 내용 | 망상균열 및 백태 A=4.50m²(1EA)<br>-초기점검 하자손상 미보수 | | | | |

| 구분 | | 손상내용 | 보수방안 | 손상<br>물량 | 단위 | 비고 |
|---|---|---|---|---|---|---|
| | | 백태 | 백태보수 | 0.01 | m <sup>2</sup> | 하자 |

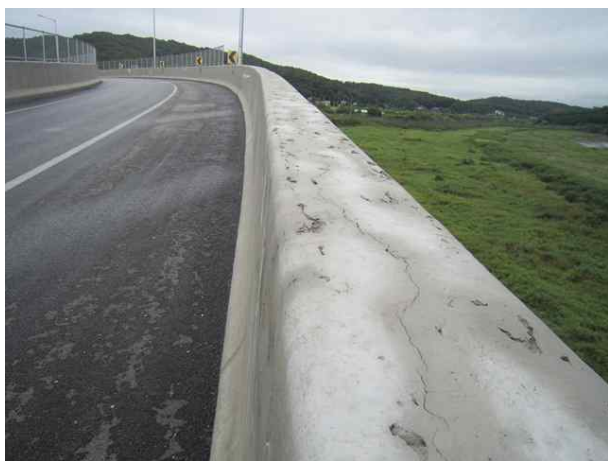
| 내용 | 균열(Cw=0.3mm이상) / L=3.50m(1EA) | | | | | 내용 | 후타재 파손 A=0.60m²(2EA) | | | | |

| 구분 | | 손상내용 | 보수방안 | 손상<br>물량 | 단위 | 비고 |
|---|---|---|---|---|---|---|
| | 난간 및<br>연석 | 균열(Cw=0.3mm이상) | 주입보수 | 3.50 | m | 하자 |

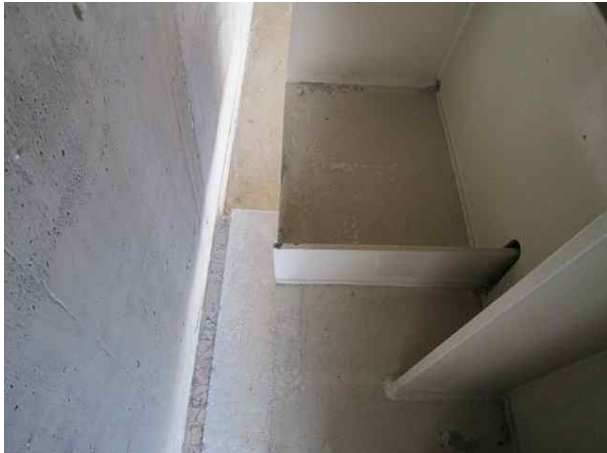
| 내용 | 도장손상 A=0.04m²(4EA) | | | | | 내용 | 도장손상 A=0.06m²(6EA) | | | | |

| 구분 | | 손상내용 | 보수방안 | 손상<br>물량 | 단위 | 비고 |
|---|---|---|---|---|---|---|
| | 외부 | 도장손상 | 재도장 | 0.10 | m <sup>2</sup> | 하자 |

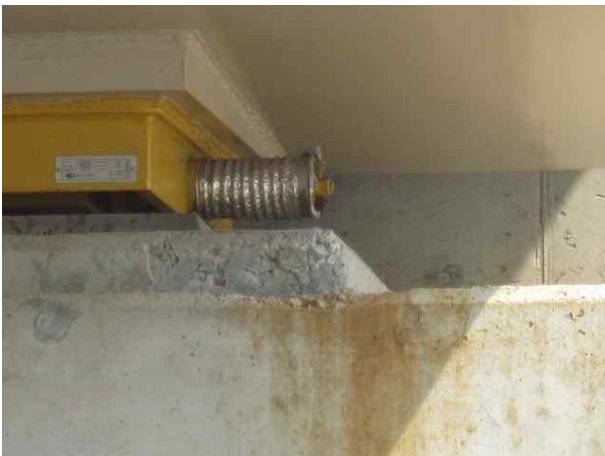
| 내용 | 받침콘크리트 재료분리 A=0.09m²(1EA)<br>-초기점검 하자손상 미보수 | | | | | 내용 | 점검로 파손 1EA | | | | |

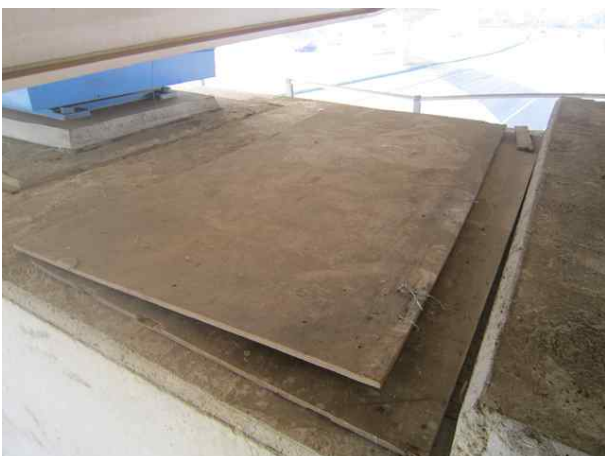
| 내용 | 폐자재적치 1EA | | | | | 내용 | 균열(Cw=0.3mm이상) / L=0.50m(1EA) | | | | |

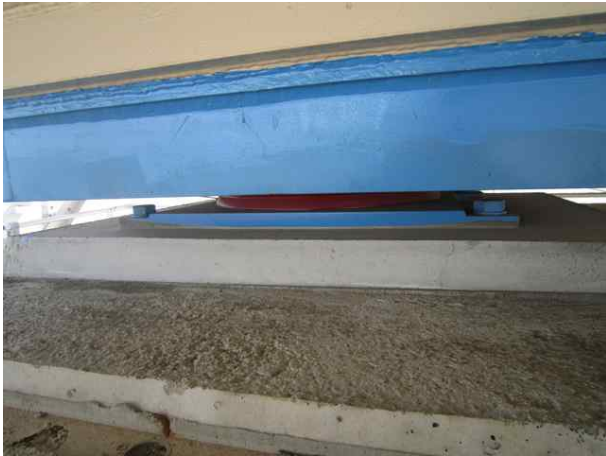
| 내용 | 반침물탈 균열( $C_w=0.3\text{mm}$ 미만) / $L=0.60\text{m}$ (3EA) | | | | | 내용 | 균열( $C_w=0.3\text{mm}$ 이상) / $L=3.50\text{m}$ (5EA)<br>-초기점검 하자손상 미보수 | | | | |

| 구분 | | 손상내용 | 보수방안 | 손상<br>물량 | 단위 | 비고 |
|---|---|---|---|---|---|---|
| | 받침 | 받침몰탈<br>균열(Cw=0.3mm미만) | 표면처리 | 0.60 | m <sup>2</sup> | 하자 |

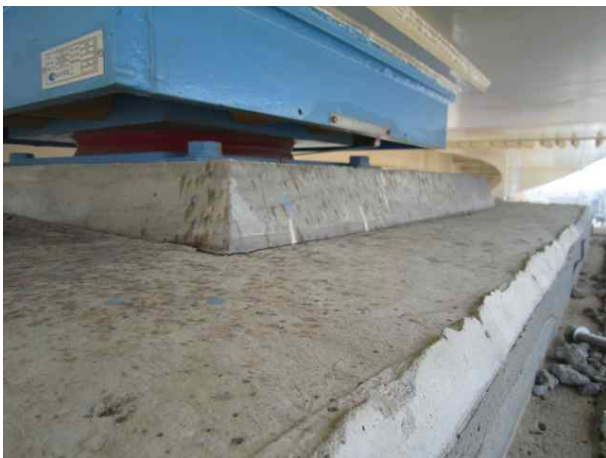
| 내용 | 반침물탈 하부들뜸 $A=0.10\text{m}^2$ (1EA) | | | | | 내용 | 균열( $C_w=0.3\text{mm}$ 이상) / $L=0.30\text{m}$ (1EA)<br>-초기점검 하자손상 미보수 | | | | |

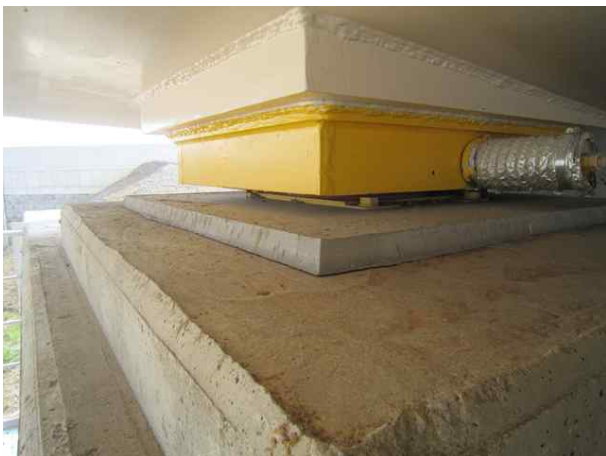
| 내용 | 반침물탈 하부들뜸 $A=0.25\text{m}^2$ (2EA)<br>-초기점검 하자손상 미보수 | | | | | 내용 | 토사유실 $L=3.00\text{m}$ ( $T=11.0\text{cm}$ ) / (1EA) | | | | |
