2021.  
12

서울문산고속도로 시설물 정기안전점검 용역  
**하 자 점 검 보 고 서**  
**[1 · 2종 터널 및 지하차도]**

**서울문산고속도로주식회사**

**점검기관 : (주)명성엔지니어링**

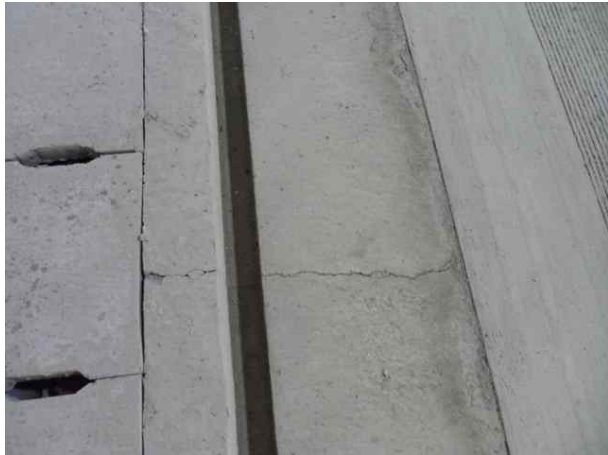
| 포장부 | | 포장균열 | 표면처리 | 3.00 | m | 하자 |

| 위치 | 포장 S11~39 | 방향 | 서울 | 손상번호 | 1,2 | 위치 | 공동구 S18 | 방향 | 서울 | 손상번호 | 1 |
| 내용 | 포장 균열 L=3.00m(3EA) | | | | | 내용 | 박락 A=0.06㎡(1EA) | | | | |

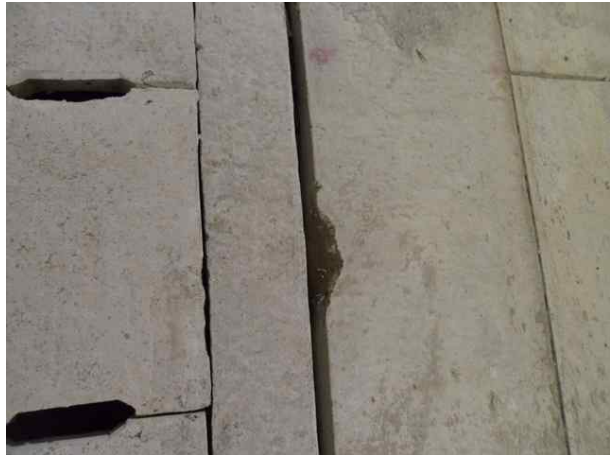
| 포장부 | | 포장균열 | 표면처리 | 3.00 | m | 하자 |
| | | - | - | - | - | - |
| | | 박락 | 단면보수 | 0.06 | m² | 하자 |

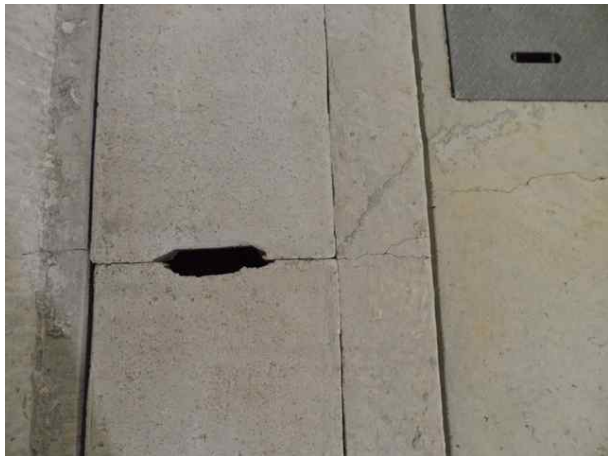
| 포장부 | | 포장균열 | 표면처리 | 3.00 | m | 하자 |
| | | - | - | - | - | - |
| 공동구 | | 균열(Cw=0.3mm이상) | 주입보수 | 1.50 | m | 하자 |

| 위치 | 공동구 S27 | 방향 | 서울 | 손상번호 | 1 | 위치 | 공동구 S39 | 방향 | 서울 | 손상번호 | 1 |
| 내용 | 균열(Cw=0.3mm이상) / L=0.50m(1EA) | | | | | 내용 | 균열(Cw=0.5mm이상) / L=1.00m(1EA) | | | | |

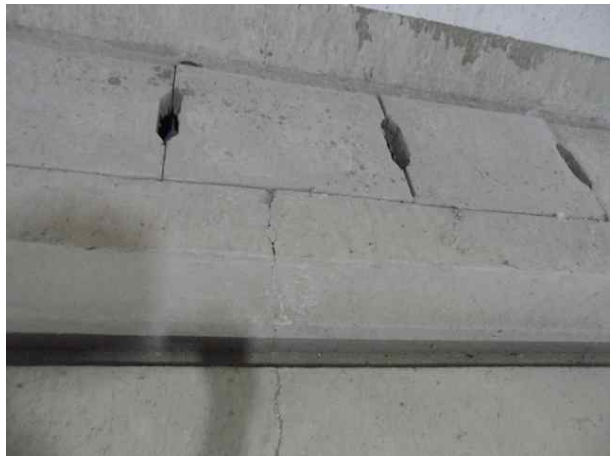
| 포장부 | | 포장균열 | 표면처리 | 3.00 | m | 하자 |
| | | - | - | - | - | - |
| | | 균열(Cw=0.5mm이상) | 충진보수 | 1.00 | m | 하자 |

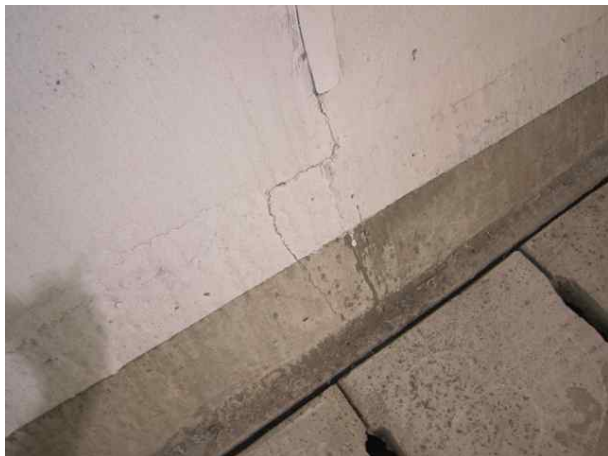
| 라<br>이<br>닝 | 천단부 | - | - | - | - | - |
| | | - | - | - | - | - |
| | | 박락 | 단면보수 | 0.25 | m² | 하자 |

| 위치 | 측벽 S30 | 방향 | 서울 | 손상번호 | 1 | 위치 | 갱문(시점) | 방향 | 서울 | 손상번호 | 1 |
| 내용 | 박락 A=0.25㎡(1EA) | | | | | 내용 | 배면 배수로 균열(Cw=0.3mm이상) / L=4.00m(2EA) | | | | |

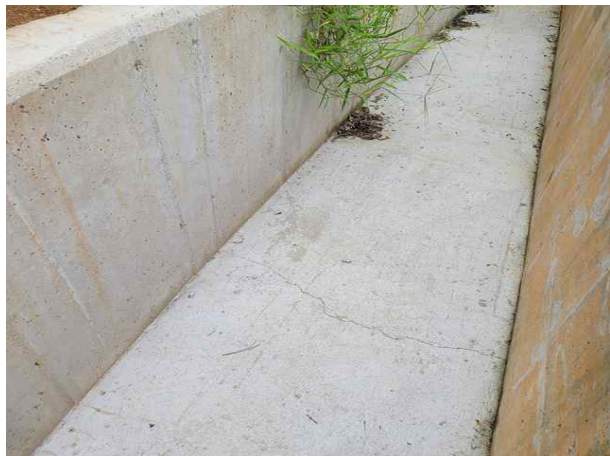
| 갱 문 | | 배면 배수로 균열<br>(Cw=0.3mm이상) | 주입보수 | 4.00 | m | 하자 |

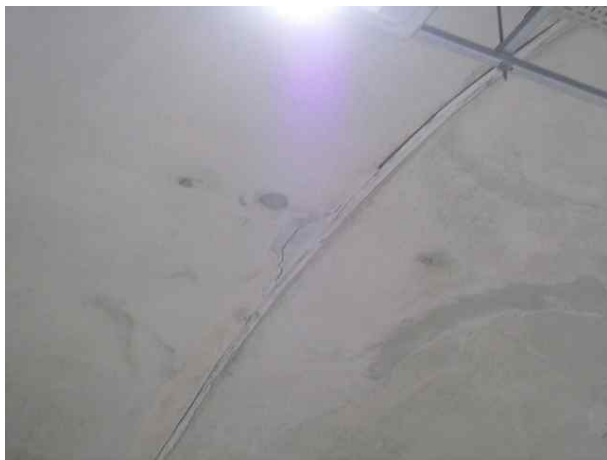
| 구분 | | 손상내용 | 보수방안 | 손상<br>물량 | 단위 | 비고 |
|---|---|---|---|---|---|---|
| | | 들뜸 | 단면보수 | 0.87 | m² | 하자 |

| 위치 | 천단 S08~28 | 방향 | 문산 | 손상번호 | 1~4 | 위치 | 공동구 S04~08 | 방향 | 문산 | 손상번호 | 2 |
| 내용 | 들뜸, 재들뜸 A=0.87m²(9EA) | | | | | 내용 | 균열(Cw=0.3mm이상) / L=1.50m(3EA) | | | | |

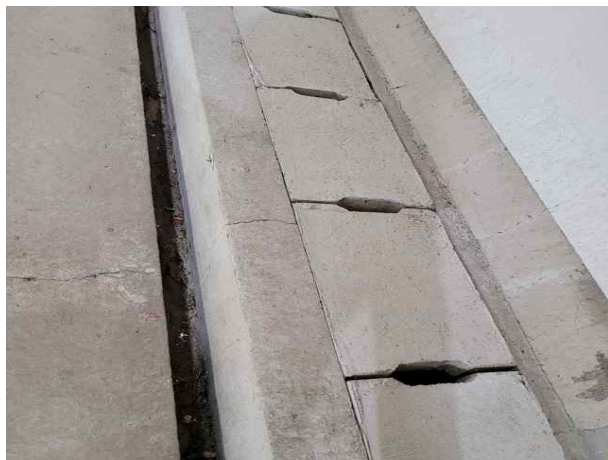
| 포장부 | | 포장균열 | 표면처리 | 2.00 | m | 하자 |
| | | - | - | - | - | - |
| 공동구 | | 균열(Cw=0.3mm이상) | 주입보수 | 1.50 | m | 하자 |

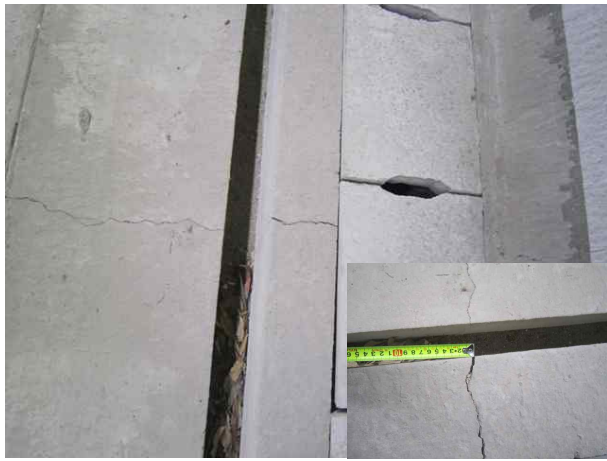
| 포장부 | | 포장균열 | 표면처리 | 2.00 | m | 하자 |
| | | - | - | - | - | - |
| | | 이격 | 충진보수 | 0.50 | m | 하자 |

| 위치 | 공동구 S10 | 방향 | 문산 | 손상번호 | 2 | 위치 | 포장 S04~10 | 방향 | 문산 | 손상번호 | 1 |
| 내용 | 이격 L=0.50m(T=0.4cm) / (1EA) | | | | | 내용 | 포장균열 L=2.00m(4EA) | | | | |

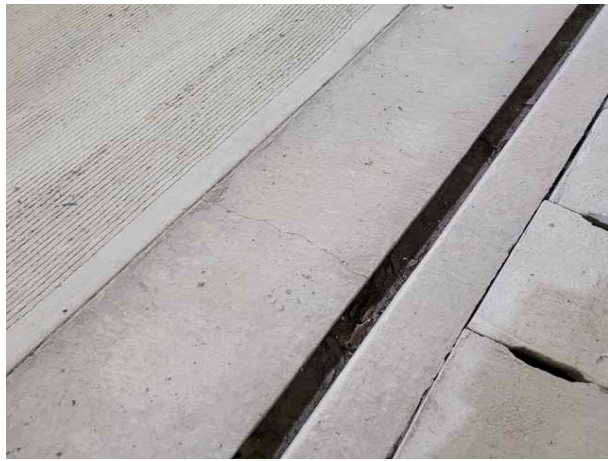
| 포장부 | | 포장균열 | 표면처리 | 2.00 | m | 하자 |

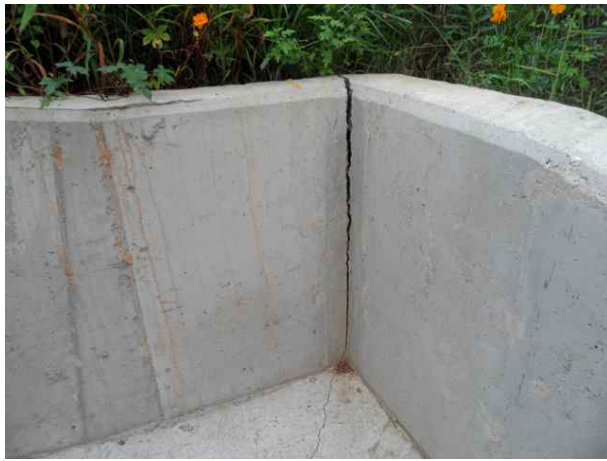
| 포장부 | | 포장균열 | 표면처리 | 2.00 | m | 하자 |
| | | - | - | - | - | - |
| | | 배수로 이격 | 충진보수 | 4.00 | m | 하자 |

| 위치 | 갱문(시점) | 방향 | 문산 | 손상번호 | 1 | 위치 | 갱문(시종점) | 방향 | 문산 | 손상번호 | 1,2 |
| 내용 | 이격 L=4.00m / (2EA) | | | | | 내용 | 배수로 균열(Cw=0.3mm이상) / L=21.00m(15EA) | | | | |

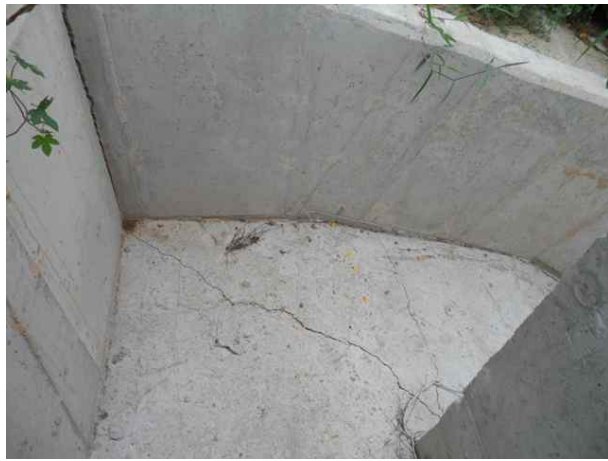
| 포장부 | | 포장균열 | 표면처리 | 2.00 | m | 하자 |
| | | - | - | - | - | - |
| 갱 문 | | 배수로<br>균열(Cw=0.3mm이상) | 주입보수 | 19.00 | m | 하자 |

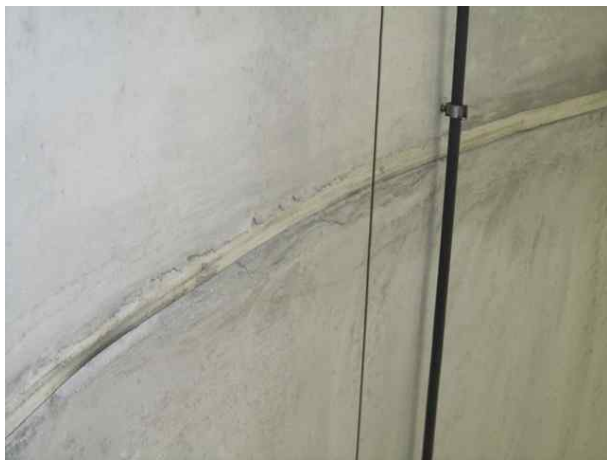
| 구분 | | 손상내용 | 보수방안 | 손상<br>물량 | 단위 | 비고 |
|---|---|---|---|---|---|---|
| 라<br>이<br>닝 | 천단부 | 들뜸 | 단면보수 | 1.74 | m <sup>2</sup> | 하자 |

| 위치 | 천단 S05~29 | 방향 | 서울 | 손상번호 | 1~5 | 위치 | 측벽 S06 | 방향 | 서울 | 손상번호 | 1 |
| 내용 | 들뜸 A=1.44m²(18EA) | | | | | 내용 | 박락 A=0.10m²(1EA) | | | | |

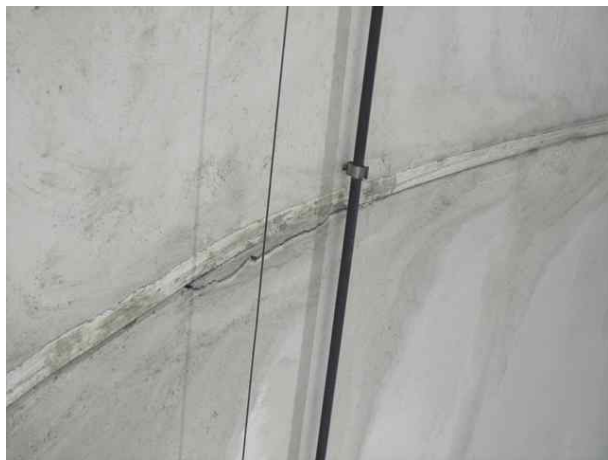
| | 측벽부 | 박락 | 단면보수 | 0.10 | m <sup>2</sup> | 하자 |

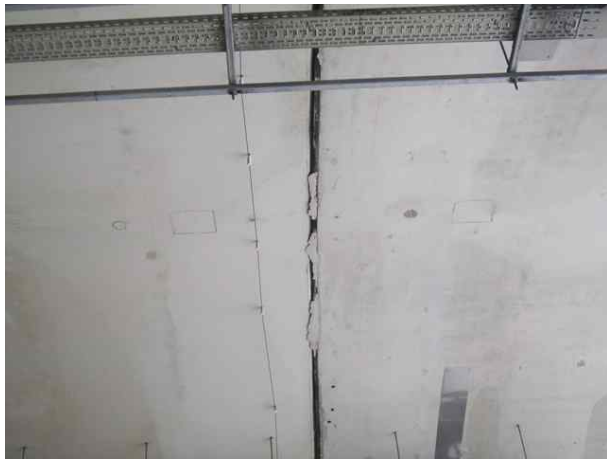
| 구분 | | 손상내용 | 보수방안 | 손상<br>물량 | 단위 | 비고 |
|---|---|---|---|---|---|---|
| | | 폐콘크리트 미제거 | 정비 | 0.45 | m <sup>2</sup> | 하자 |

| 위치 | 천단 S02 | 방향 | 서울 | 손상번호 | 1 | 위치 | 포장 S10 | 방향 | 서울 | 손상번호 | 1 |
| 내용 | 폐콘크리트 미제거 A=0.45m²(1EA) | | | | | 내용 | 포장들뜸 A=0.02m²(1EA) | | | | |

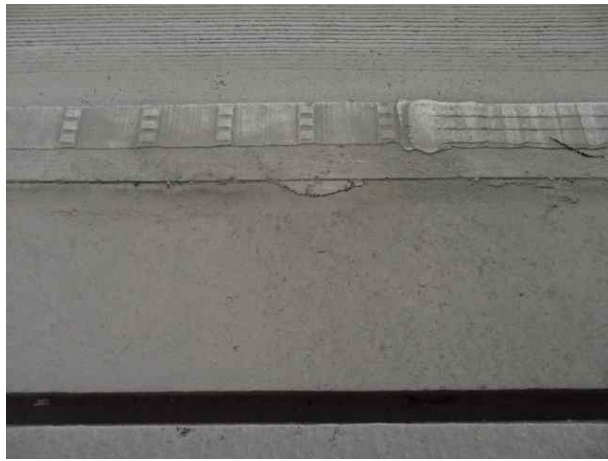
| 포장부 | | 포장들뜸 | 단면보수 | 0.02 | m <sup>2</sup> | 하자 |

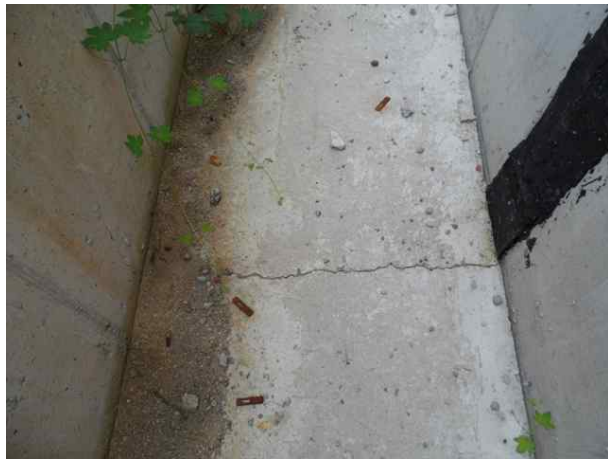
| 포장부 | | 포장들뜸 | 단면보수 | 0.02 | m <sup>2</sup> | 하자 |
| | | - | - | - | - | - |
| | | 배수로<br>균열(Cw=0.3mm이상) | 주입보수 | 3.00 | m | 하자 |

| 위치 | 공동구 S13 | 방향 | 서울 | 손상번호 | 1 | 위치 | 갱문(중점) | 방향 | 서울 | 손상번호 | 2,3 |
| 내용 | 박락 A=0.03m²(1EA) | | | | | 내용 | 배수로 균열(Cw=0.3mm이상) / L=4.00m(2EA) | | | | |

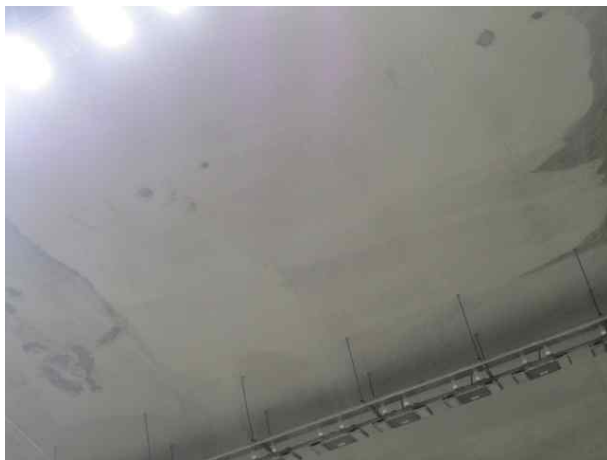
| 구분 | | 손상내용 | 보수방안 | 손상<br>물량 | 단위 | 비고 |
|---|---|---|---|---|---|---|
| 라<br>이<br>닝 | 천단부 | 균열(Cw=0.5mm이상) | 충진보수 | 27.00 | m | 하자 |

| 위치 | 천단 S09~15 | 방향 | 문산 | 손상번호 | 2,3 | 위치 | 천단 S04~26 | 방향 | 문산 | 손상번호 | 1~5 |
| 내용 | 균 열( $Cw=0.3mm$ 이상) / $L=27.00m(3EA)$ | | | | | 내용 | 들뜸, 재들뜸 $A=0.10m^2(10EA)$ | | | | |

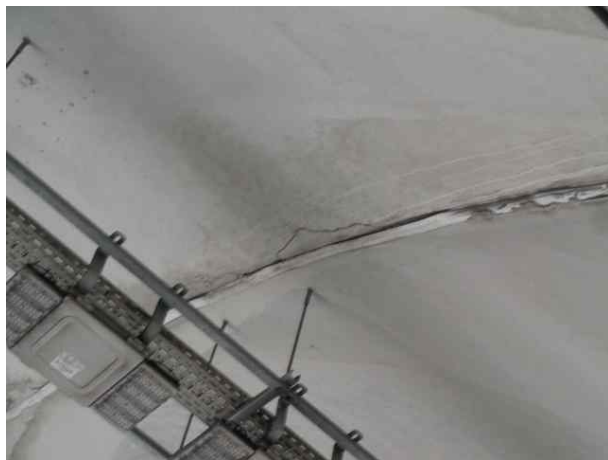
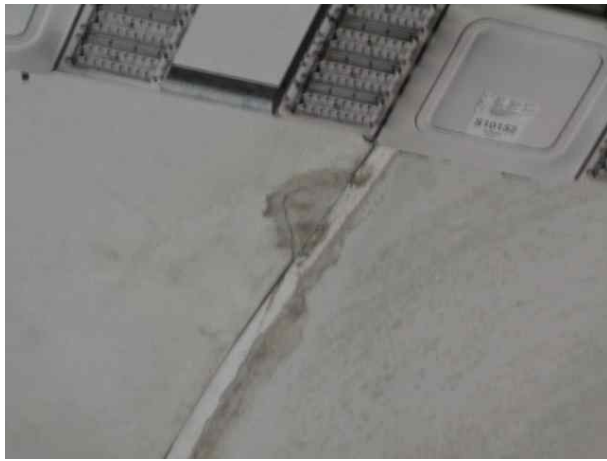
| 구분 | | 손상내용 | 보수방안 | 손상<br>물량 | 단위 | 비고 |
|---|---|---|---|---|---|---|
| | | 들뜸, 재들뜸 | 단면보수 | 0.57 | m <sup>2</sup> | 하자 |

| 위치 | 천단 S04~26 | 방향 | 문산 | 손상번호 | 1~5 | 위치 | 천단 S02 | 방향 | 문산 | 손상번호 | 2 |
| 내용 | 들뜸, 재들뜸 $A=0.10m^2(10EA)$ | | | | | 내용 | 백태 $A=0.30m^2(3EA)$ | | | | |

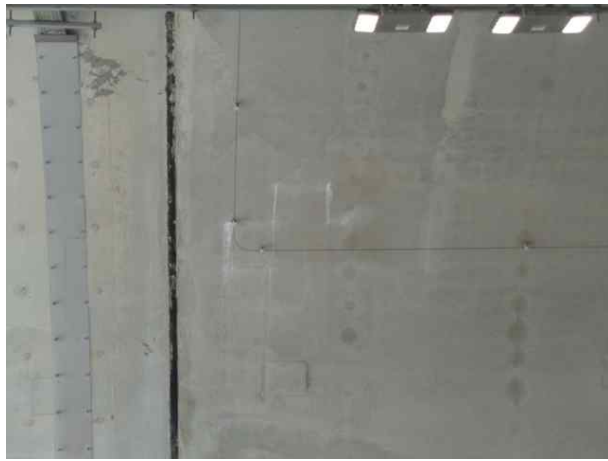
| 구분 | | 손상내용 | 보수방안 | 손상<br>물량 | 단위 | 비고 |
|---|---|---|---|---|---|---|
| | | 백태 | 백태보수 | 0.30 | m <sup>2</sup> | 하자 |

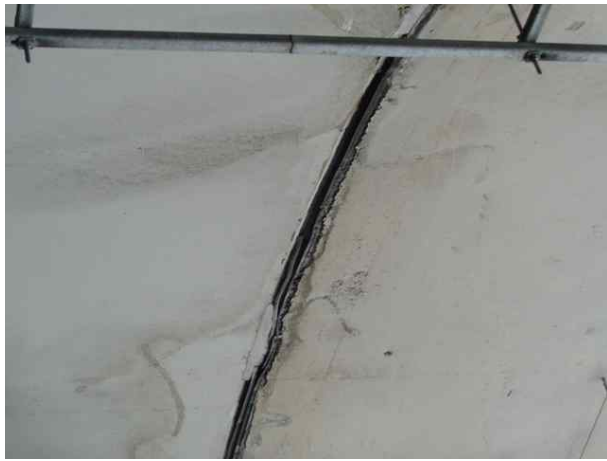
| 구분 | | 손상내용 | 보수방안 | 손상<br>물량 | 단위 | 비고 |
|---|---|---|---|---|---|---|
| | | 실링재미시공 | 실링재 시공 | 12.00 | m | 하자 |

| 위치 | 천단 J27 | 방향 | 문산 | 손상번호 | 1 | 위치 | 측벽 S02 | 방향 | 문산 | 손상번호 | 3 |
| 내용 | 실링재미시공 $L=12.00m(1EA)$ | | | | | 내용 | 굽힘 $A=1.20m^2(10EA)$ | | | | |

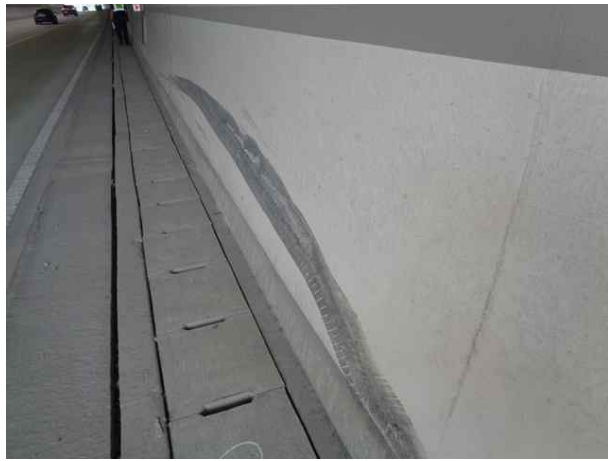
| 구분 | | 손상내용 | 보수방안 | 손상<br>물량 | 단위 | 비고 |
|---|---|---|---|---|---|---|
| | | 긁힘 | 단면보수 | 1.20 | m <sup>2</sup> | 하자 |

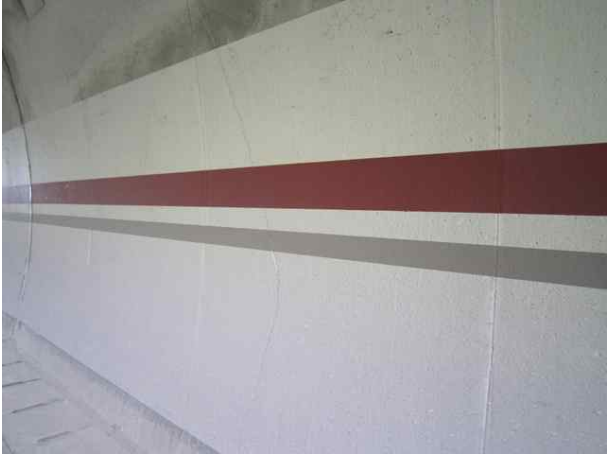
| 구분 | | 손상내용 | 보수방안 | 손상<br>물량 | 단위 | 비고 |
|---|---|---|---|---|---|---|
| | 측벽부 | 균열(Cw=0.3mm이상) | 주입보수 | 3.00 | m | 하자 |

| 위치 | 측벽 S16 | 방향 | 문산 | 손상번호 | 1 | 위치 | 포장 S18 | 방향 | 문산 | 손상번호 | 1 |
| 내용 | 균열( $C_w=0.3\text{mm}$ 이상) / $L=3.00\text{m}$ (1EA) | | | | | 내용 | 포장파손 $A=2.00\text{m}^2$ (1EA) | | | | |

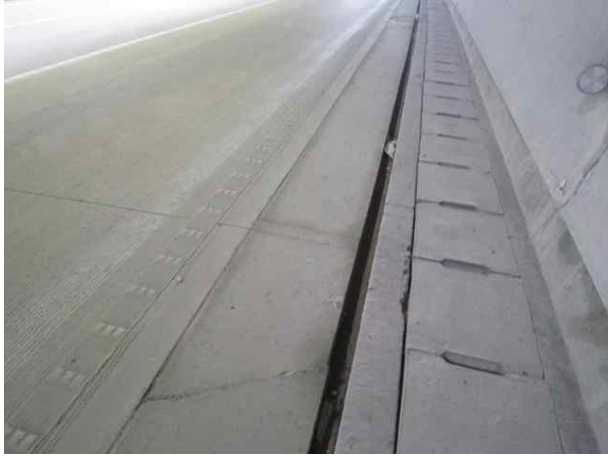
| 포장부 | | 포장파손 | 단면보수 | 2.00 | m <sup>2</sup> | 하자 |

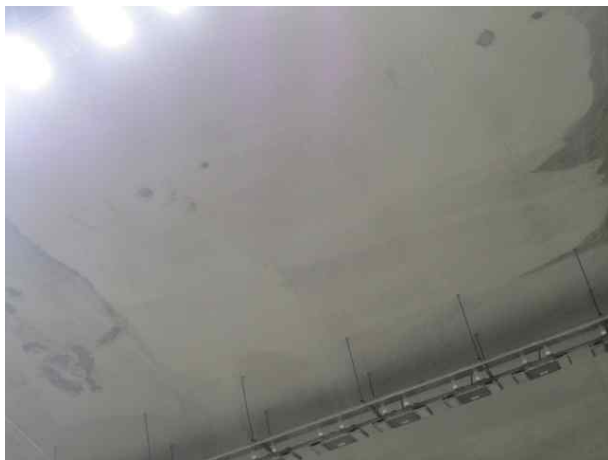
| 구분 | | 손상내용 | 보수방안 | 손상<br>물량 | 단위 | 비고 |
|---|---|---|---|---|---|---|
| 라<br>이<br>닝 | 천단부 | 균열(Cw=0.3mm이상) | 주입보수 | 3.50 | m | 하자 |

| 위치 | 천단 S10 | 방향 | 서울 | 손상번호 | 1 | 위치 | 천단 S34,35 | 방향 | 서울 | 손상번호 | 1,2 |
| 내용 | 균열(Cw=0.3mm이상) / L=3.50m(1EA) | | | | | 내용 | 망상균열 A=5.50㎡(2EA) | | | | |

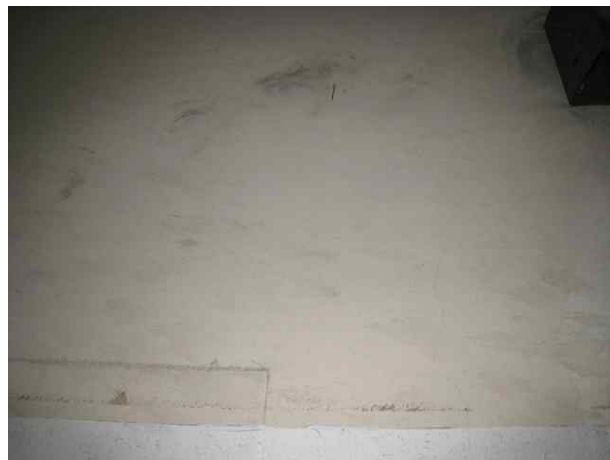
| 구분 | | 손상내용 | 보수방안 | 손상<br>물량 | 단위 | 비고 |
|---|---|---|---|---|---|---|
| | | 망상균열 | 표면처리 | 5.50 | m² | 하자 |

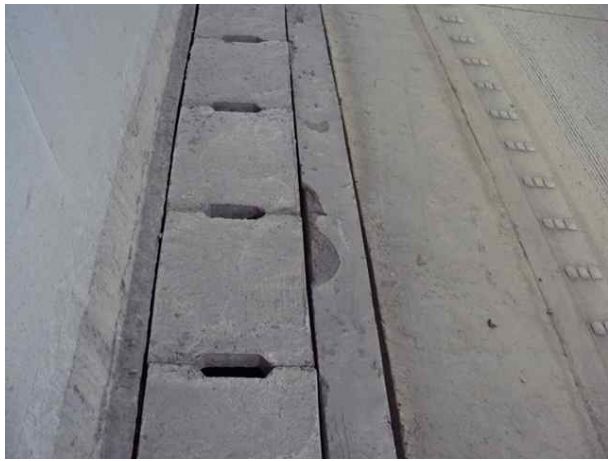
| 공동구 | | 파손 | 단면보수 | 0.03 | m² | 하자 |

| 위치 | 공동구 S21 | 방향 | 서울 | 손상번호 | 1 | 위치 | 갱문(시점) | 방향 | 서울 | 손상번호 | 1 |
| 내용 | 공동구 파손 A=0.03㎡(1EA) | | | | | 내용 | 균열(Cw=0.3mm이상) / L=1.00m(1EA)<br>-보수- | | | | |

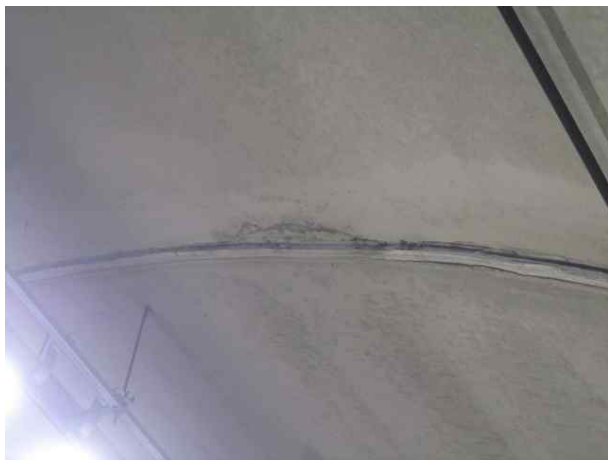
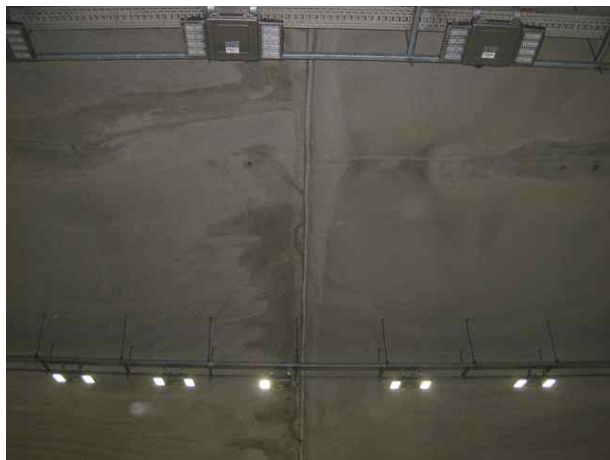
| 구분 | | 손상내용 | 보수방안 | 손상<br>물량 | 단위 | 비고 |
|---|---|---|---|---|---|---|
| | | 들뜸, 재들뜸 | 단면보수 | 0.57 | m² | 하자 |

| 위치 | 천단 S10~33 | 방향 | 문산 | 손상번호 | 1~2 | 위치 | 천단 S10~33 | 방향 | 문산 | 손상번호 | 1~2 |
| 내용 | 들뜸, 재들뜸 A=0.57m²(6EA) | | | | | 내용 | 들뜸, 재들뜸 A=0.57m²(6EA) | | | | |

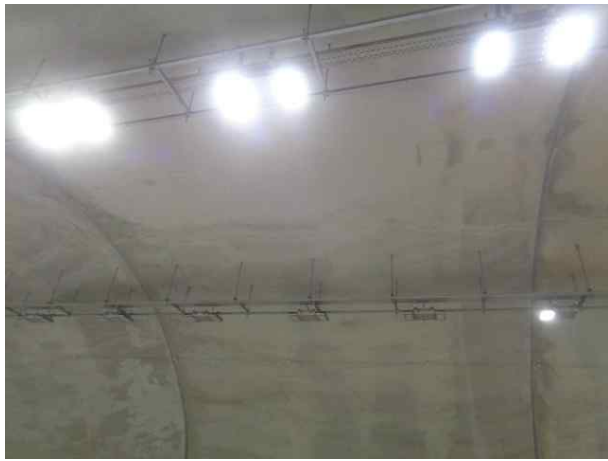
| 구분 | | 손상내용 | 보수방안 | 손상<br>물량 | 단위 | 비고 |
|---|---|---|---|---|---|---|
| 라<br>이<br>닝 | 천단부 | 균열(Cw=0.3mm이상) | 주입보수 | 2.00 | m | 하자 |

| 위치 | 천단 S16 | 방향 | 문산 | 손상번호 | 1 | 위치 | 포장 S15~32 | 방향 | 문산 | 손상번호 | 1~2 |
| 내용 | 균열(Cw=0.3mm이상) / L=2.00m(1EA) | | | | | 내용 | 포장파손 A=0.08m²(3EA) | | | | |

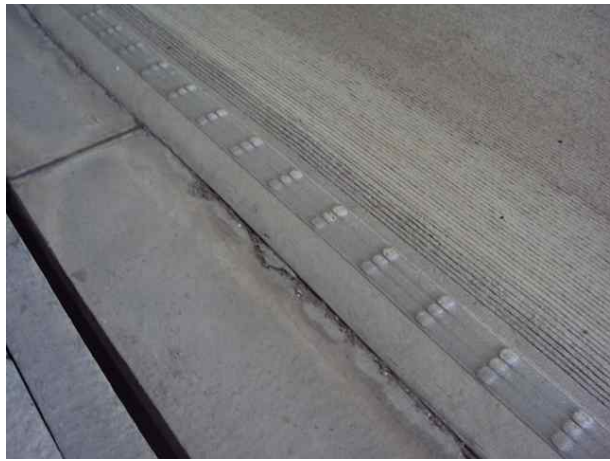
| 포장부 | | 포장파손 | 단면보수 | 0.08 | m² | 하자 |

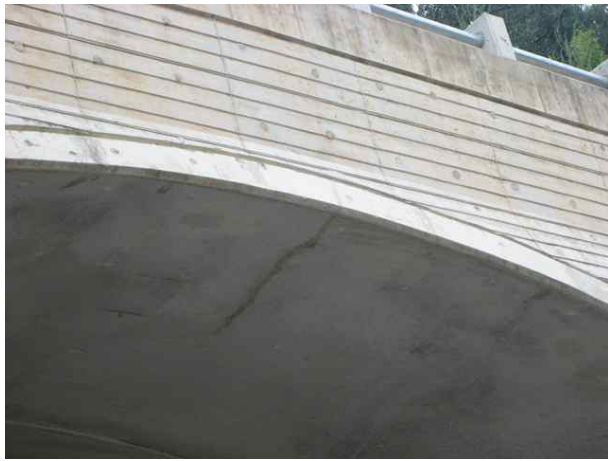
| 위치 | 갱문(시점) | 방향 | 문산 | 손상번호 | 1 | 위치 | - | 방향 | - | 손상번호 | - |
| 내용 | 균열(Cw=0.3mm이상) / L=2.10m(3EA)<br>-보수- | | | | | 내용 | - | | | | |

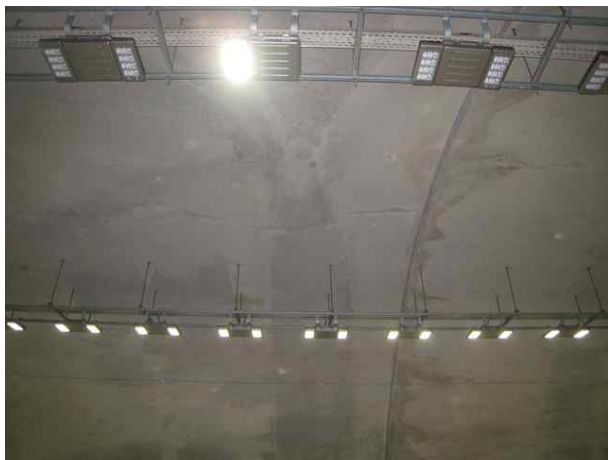
| 라<br>이<br>닝 | 천단부 | 재균열,<br>균열(Cw=0.3mm이상) | 주입보수 | 35.00 | m | 하자 |

| 위치 | 천단 S24~39 | 방향 | 서울 | 손상번호 | 1 | 위치 | 측벽 S02 | 방향 | 서울 | 손상번호 | 2 |
| 내용 | 균열( $Cw=0.3\text{mm}$ 이상) / $L=35.00\text{m}$ (4EA) | | | | | 내용 | 백태 $A=0.26\text{m}^2$ (26EA) | | | | |

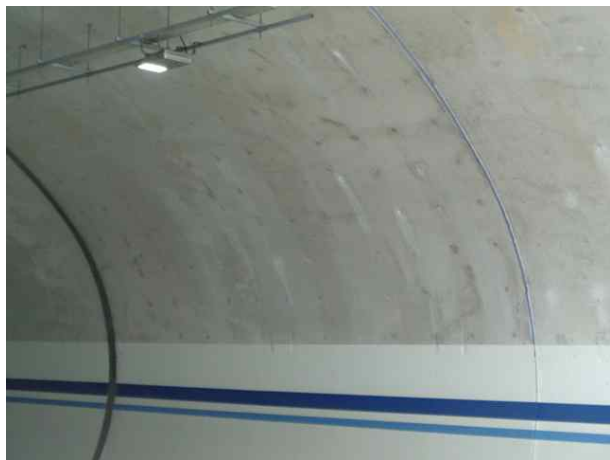
| 라<br>이<br>닝 | 천단부 | 재균열,<br>균열(Cw=0.3mm이상) | 주입보수 | 35.00 | m | 하자 |
| | | - | - | - | - | - |
| | | 백태 | 백태보수 | 0.26 | m <sup>2</sup> | 하자 |

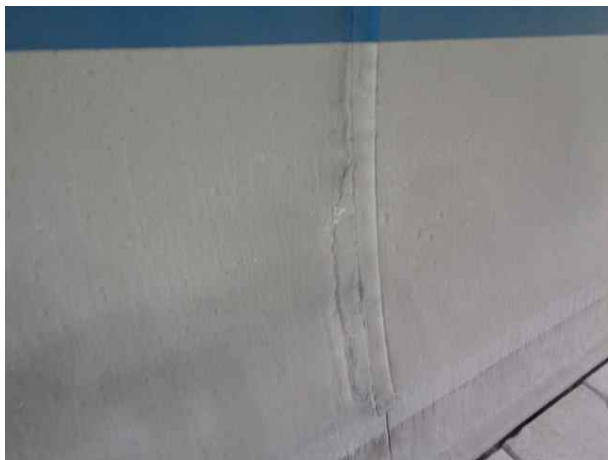
| 라<br>이<br>닝 | 천단부 | 재균열,<br>균열(Cw=0.3mm이상) | 주입보수 | 35.00 | m | 하자 |
| | | - | - | - | - | - |
| | 측벽부 | 박리 | 단면보수 | 0.20 | m <sup>2</sup> | 하자 |

| 위치 | 측벽 S25 | 방향 | 서울 | 손상번호 | 1 | 위치 | 공동구 S01~07 | 방향 | 서울 | 손상번호 | 1~6 |
| 내용 | 박리 $A=0.20\text{m}^2$ (1EA) | | | | | 내용 | 공동구 덮개파손 10EA | | | | |

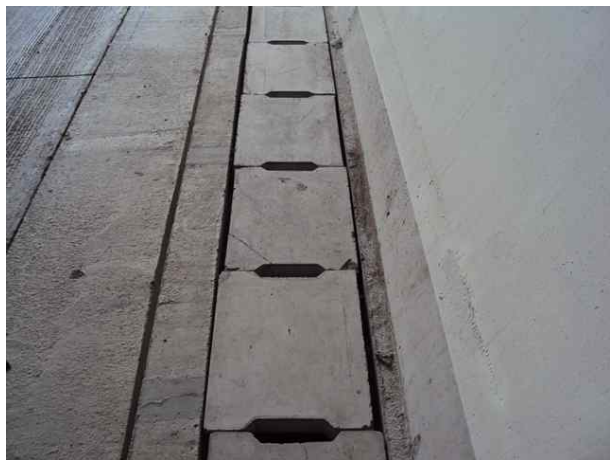
| 공동구 | | 뒷개파손 | 단면보수 | 10.00 | EA | 하자 |

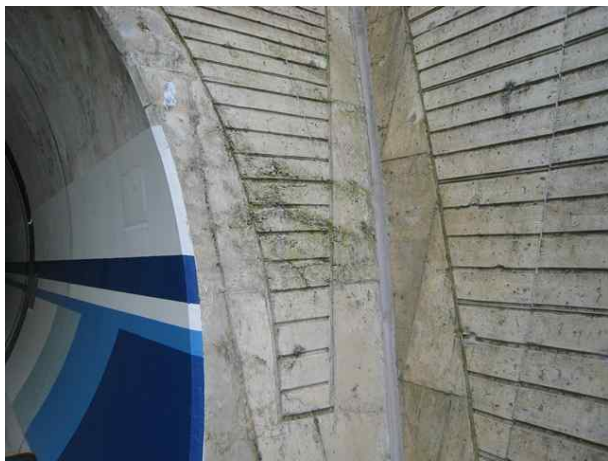
| 공동구 | | 뒷개파손 | 단면보수 | 10.00 | EA | 하자 |
| | | - | - | - | - | - |
| | | 재료분리 | 단면보수 | 1.44 | m <sup>2</sup> | 하자 |

| 위치 | 갱문(중점) | 방향 | 서울 | 손상번호 | 1 | 위치 | 갱문(중점) | 방향 | 서울 | 손상번호 | 3 |
| 내용 | 재료분리 $A=1.44\text{m}^2$ (1EA) | | | | | 내용 | 균열( $Cw=0.3\text{mm}$ 이상) / $L=2.20\text{m}$ (1EA) | | | | |

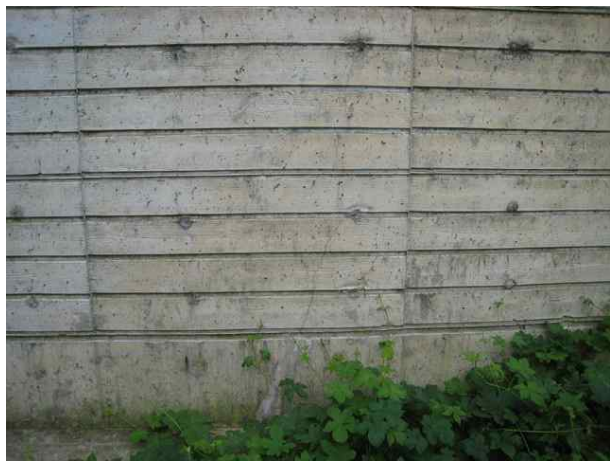
| 공동구 | | 뒷개파손 | 단면보수 | 10.00 | EA | 하자 |
| | | - | - | - | - | - |
| 갱 문 | | 균열(Cw=0.3mm이상) | 주입보수 | 2.20 | m | 하자 |

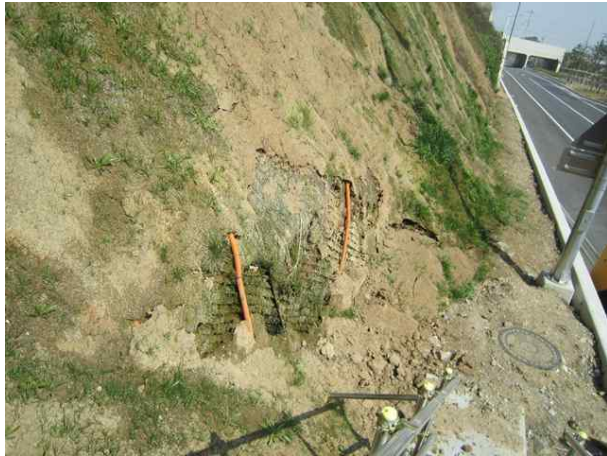
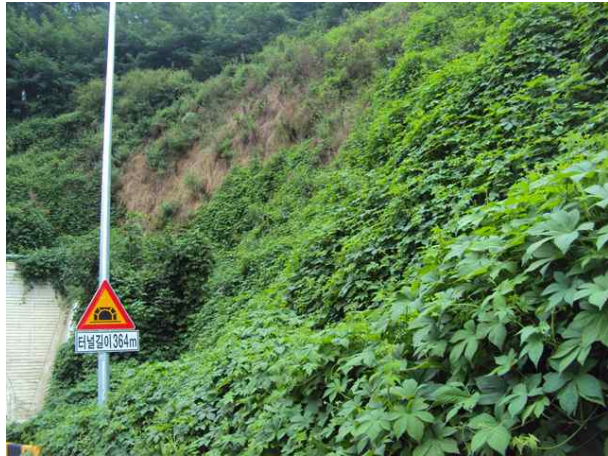
| 공동구 | | 뒷개파손 | 단면보수 | 10.00 | EA | 하자 |
| | | - | - | - | - | - |
| | | 녹생토유실 | 주의관찰 | 300.00 | m <sup>2</sup> | 현재식생양호 |

| 위치 | 사면부(중점) | 방향 | 서울 | 손상번호 | 4 | | 위치 | 사면부(중점) | 방향 | 서울 | 손상번호 | 4 | |
| 내용 | 녹생토유실 A=300.00㎡(1EA)<br>-2021년 상반기- | | | | | | 내용 | 녹생토유실 A=300.00㎡(1EA)<br>-2021년 하반기- | | | | | |

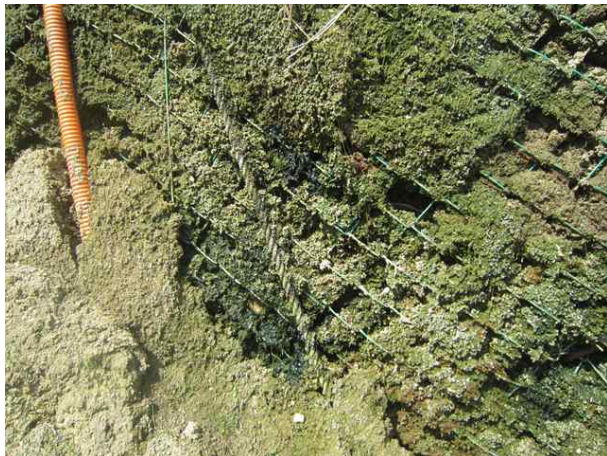
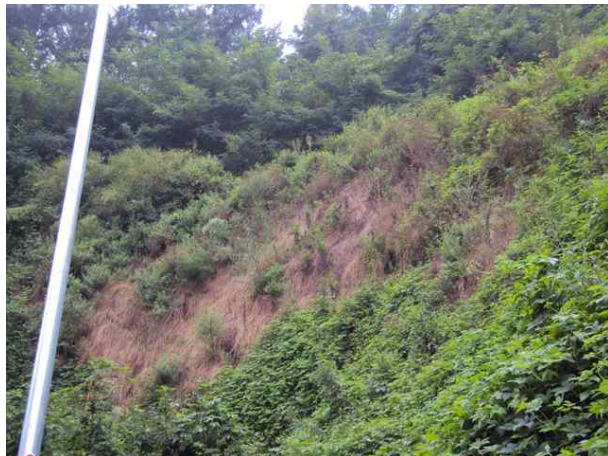
| 위치 | 사면부(중점) | 방향 | 서울 | 손상번호 | 5 | | 위치 | 사면부(중점) | 방향 | 서울 | 손상번호 | 5 | |
| 내용 | 녹생토유실 A=300.00㎡(1EA)<br>-2021년 상반기- | | | | | | 내용 | 녹생토유실 A=300.00㎡(1EA)<br>-2021년 하반기- | | | | | |

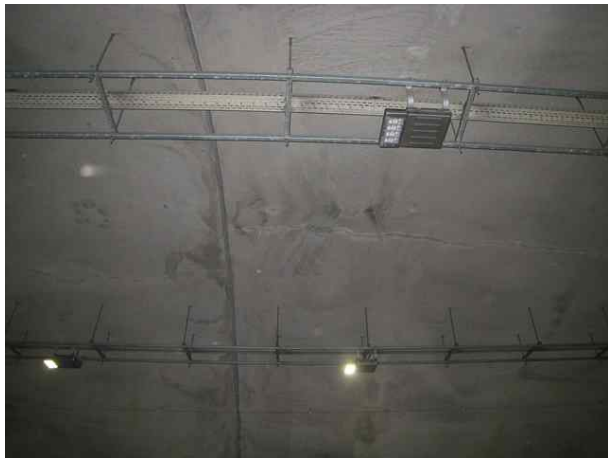
| | 측벽부 | 백태 | 백태보수 | 0.15 | m² | 하자 |

| 위치 | 측벽 S36 | 방향 | 문산 | 손상번호 | 1 | 위치 | 공동구 S38,40 | 방향 | 문산 | 손상번호 | 1,2 |
| 내용 | 백태 A=0.15m²(1EA) | | | | | 내용 | 뒹개파손 2EA | | | | |

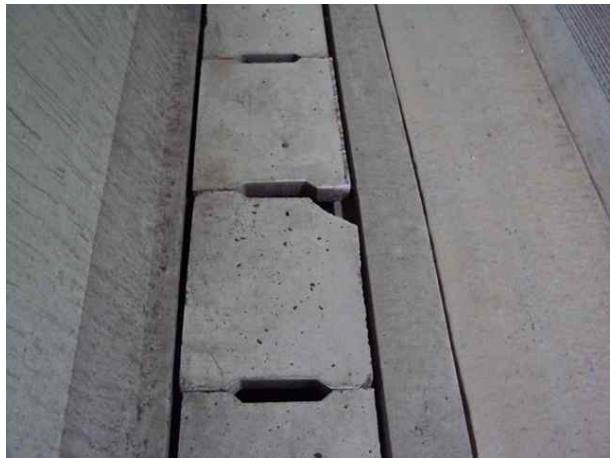
| 공동구 | | 덮개파손 | 단면보수 | 2.00 | EA | 하자 |

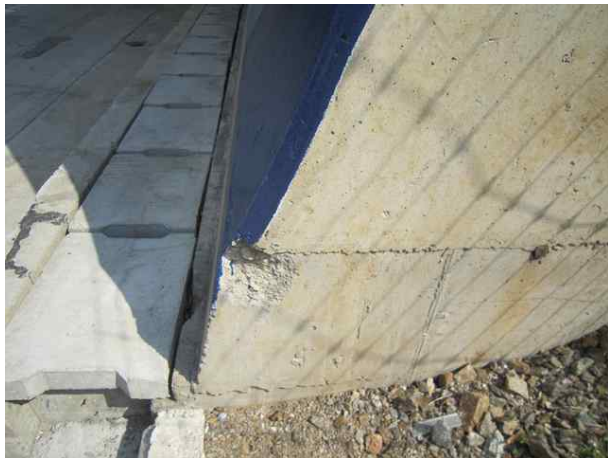
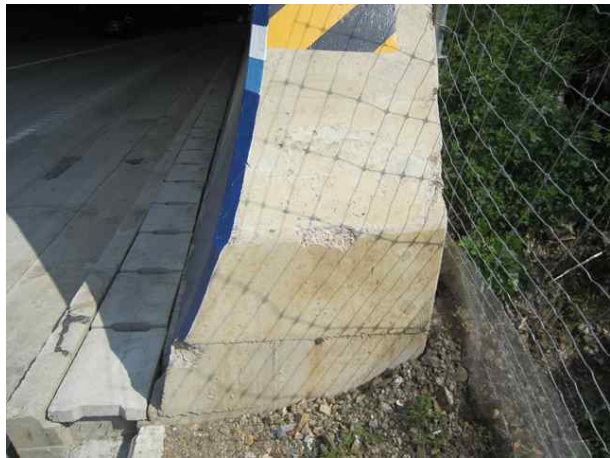
| 갱 문 | | 파손 | 단면보수 | 0.08 | m² | 하자 |

| 위치 | 갱문(시점) | 방향 | 문산 | 손상번호 | 2 | 위치 | 갱문(시점) | 방향 | 문산 | 손상번호 | 2 |
| 내용 | 파손 A=0.08m²(2EA) | | | | | 내용 | 파손 A=0.08m²(2EA) | | | | |

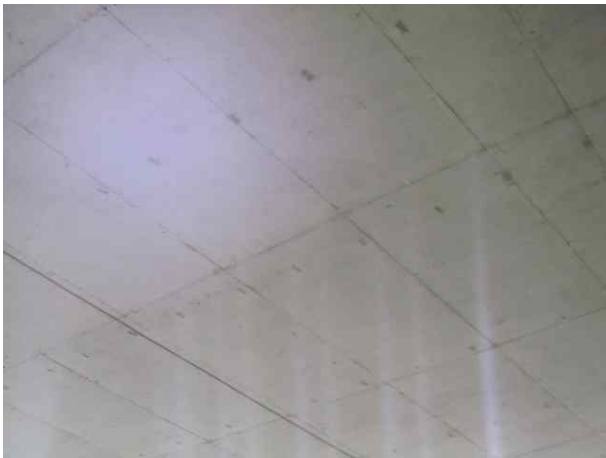
| 구분 | | 손상내용 | 보수방안 | 손상<br>물량 | 단위 | 비고 |
|---|---|---|---|---|---|---|
| 내부 | 천단 | 균열(Cw=0.3mm미만) | 표면처리 | 37.70 | m | 하자 |

| 위치 | 000m ~ 120m | 부재 | 천단 | 손상번호 | 1~14 | 위치 | 000m ~ 120m | 부재 | 측벽 | 손상번호 | 1~11 |
| 내용 | 균열( $C_w=0.3\text{mm}$ 미만) / $L=37.700\text{m}$ (12EA)<br>-초기점검 하자손상 미보수 | | | | | 내용 | 균열( $C_w=0.3\text{mm}$ 미만) / $L=21.50\text{m}$ (10EA)<br>-초기점검 하자손상 미보수 | | | | |

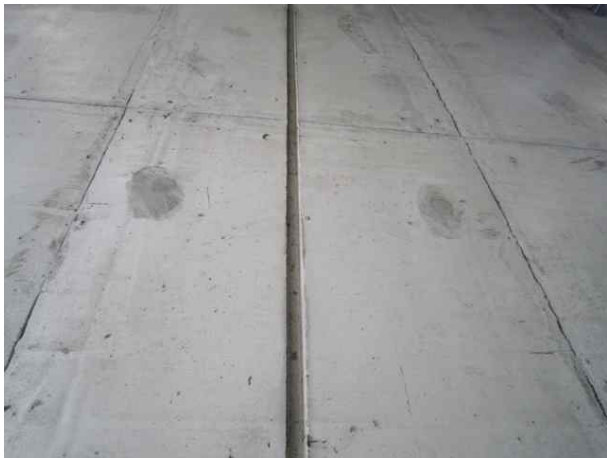
| 구분 | | 손상내용 | 보수방안 | 손상<br>물량 | 단위 | 비고 |
|---|---|---|---|---|---|---|
| | 벽체 | 균열(Cw=0.3mm미만) | 표면처리 | 21.50 | m | 하자 |

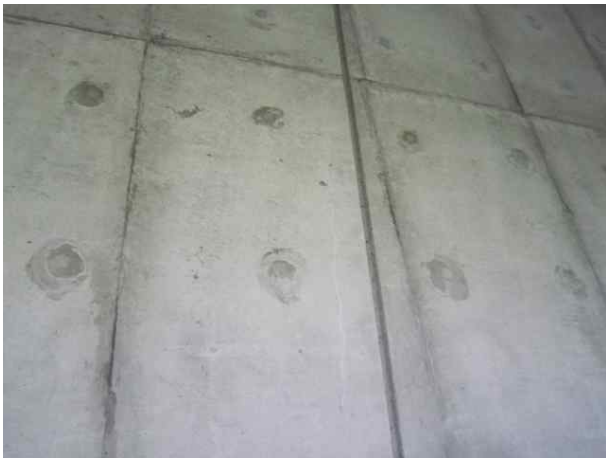
| 구분 | | 손상내용 | 보수방안 | 손상<br>물량 | 단위 | 비고 |
|---|---|---|---|---|---|---|
| | | 균열(Cw=0.3mm이상) | 주입보수 | 8.50 | m | 하자 |

| 위치 | 000m ~ 090m | 부재 | 측벽 | 손상번호 | 2,3,8 | 위치 | 061m ~ 090m | 부재 | 측벽 | 손상번호 | 4 |
| 내용 | 균열( $C_w=0.3\text{mm}$ 이상) / $L=8.50\text{m}$ (4EA) | | | | | 내용 | 들뜸 $A=0.30\text{m}^2$ (1EA) | | | | |

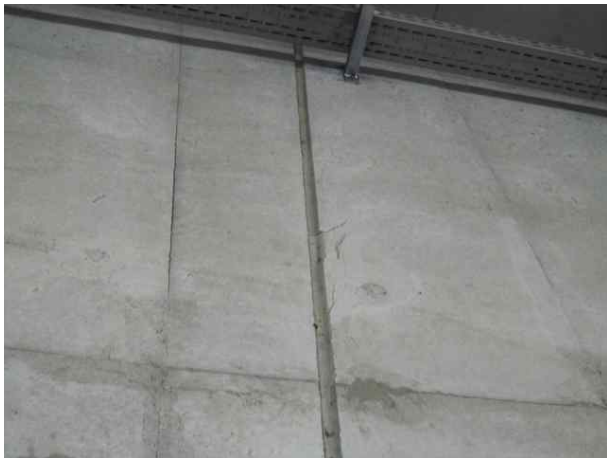
| 구분 | | 손상내용 | 보수방안 | 손상<br>물량 | 단위 | 비고 |
|---|---|---|---|---|---|---|
| | | 들뜸 | 단면보수 | 0.30 | m² | 하자 |
