서울문산고속도로 시설물 정기안전점검 용역  
**하 자 점 검 보 고 서**  
**[ 2 종      절 토 사 면 ]**

**서울문산고속도로주식회사**

**점검기관 : (주)명성엔지니어링**

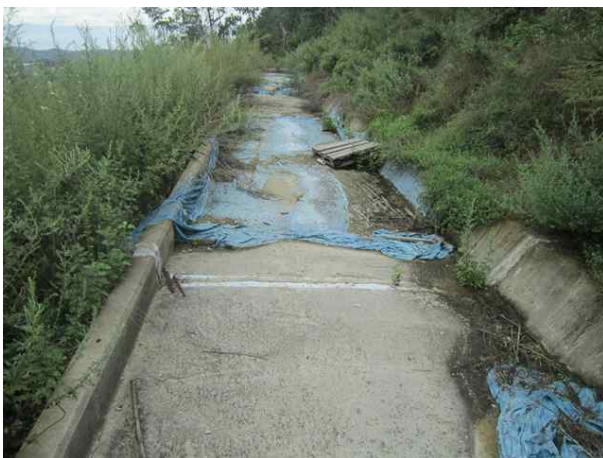
| 내용 | 토사 및 폐기물적치 A=124.00m²(1EA) | | | | | 내용 | 실란트 파손 A=0.20m²(1EA) | | | | |

| 구분 | 손상내용 | 보수방안 | 손상<br>물량 | 단위 | 비고 |
|---|---|---|---|---|---|
| 배수로 | 토사 및 폐기물적치 | 정비 | 124.00 | m <sup>2</sup> | 하자 |

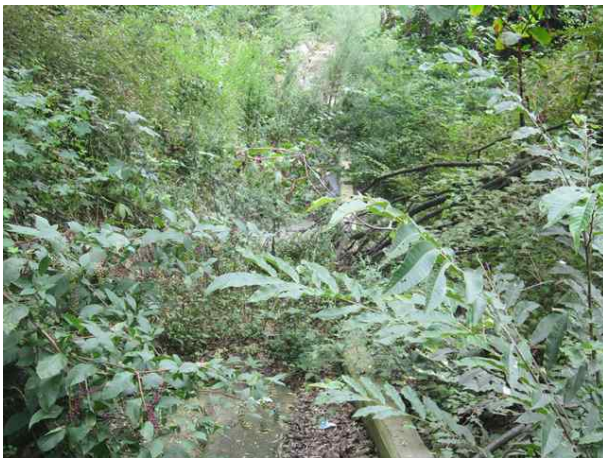
| 내용 | 폐기물적치 A=10.35m²(1EA) | | | | | 내용 | 폐기물적치 A=2.34m²(1EA) (확인불가) | | | | |

| 구분 | 손상내용 | 보수방안 | 손상<br>물량 | 단위 | 비고 |
|---|---|---|---|---|---|
| | 폐기물적치 | 정비 | 10.35 | m <sup>2</sup> | 하자 |

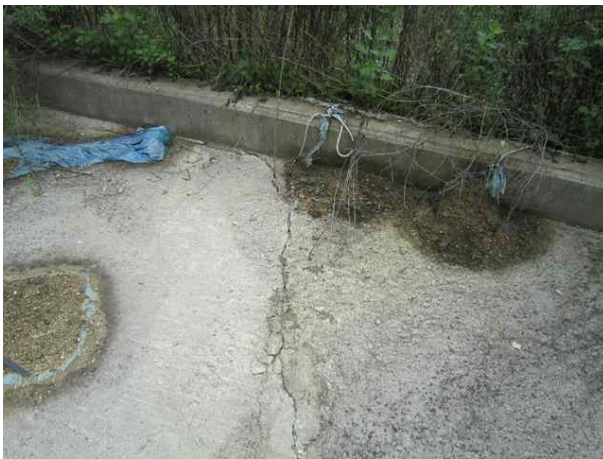
| 내용 | 파손 A=10.35m²(1EA) | | | | | 내용 | 파손 A=10.35m²(1EA) | | | | |

| 구분 | 손상내용 | 보수방안 | 손상<br>물량 | 단위 | 비고 |
|---|---|---|---|---|---|
| | 파손 | 단면보수 | 0.40 | m <sup>2</sup> | 하자 |

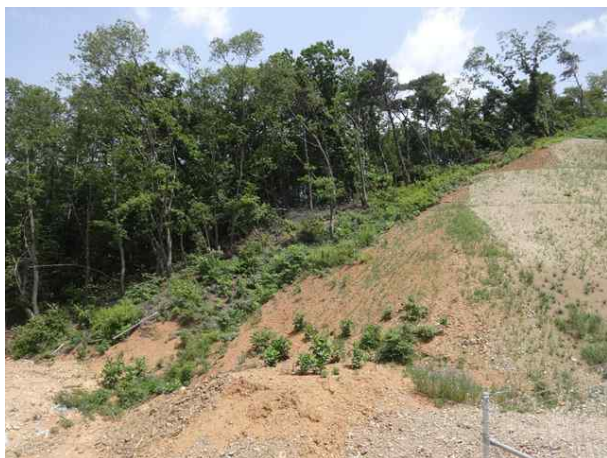
| 내용 | 암 괴이완 A=1.20m²(1EA) | | | | | 내용 | 균열(Cw=0.3mm이상) / L=15.00m(6EA) | | | | |

| 사면 | 암괴이완 | 주의관찰 | 1.20 | m <sup>2</sup> | 하자 |

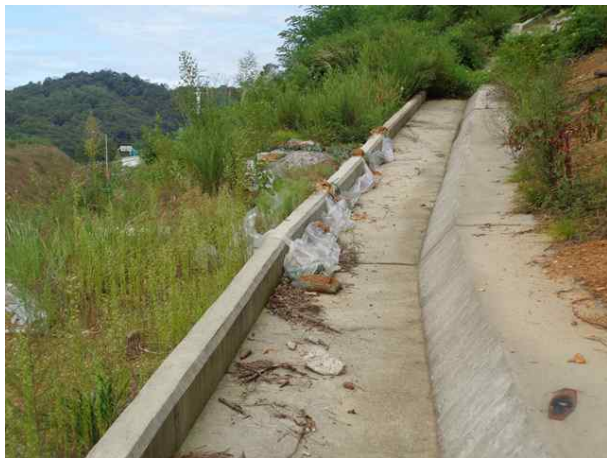
| 내용 | 폐기물퇴적 A=4.20m²(1EA) | | | | | 내용 | 토사퇴적 A=3.00m²(1EA) | | | | |

| 사면 | 암괴이완 | 주의관찰 | 1.20 | m <sup>2</sup> | 하자 |
| | - | - | - | - | - |
| | 폐기물퇴적 | 정비 | 4.20 | m <sup>2</sup> | 하자 |

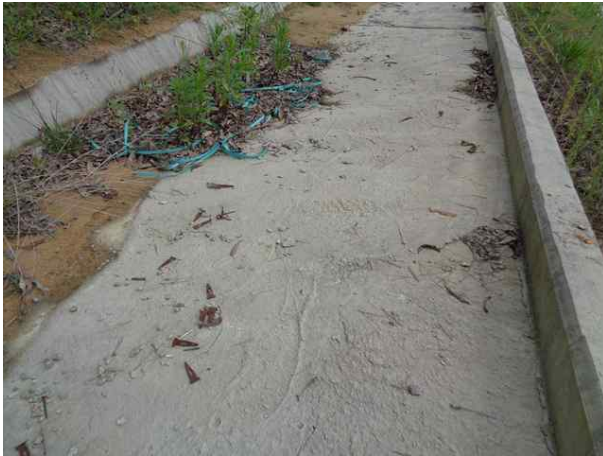
| 내용 | 망상균열 A=8.00m²(1EA) | | | | | 내용 | 토사퇴적 A=4.00m²(1EA) | | | | |

| 구분 | 손상내용 | 보수방안 | 손상<br>물량 | 단위 | 비고 |
|---|---|---|---|---|---|
| 배수로 | 망상균열 | 표면처리 | 8.00 | m <sup>2</sup> | 하자 |

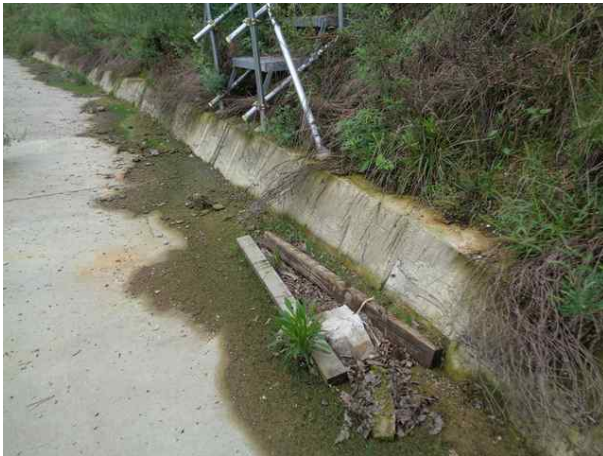
| 내용 | 토사퇴적 A=520.00m²(1EA) | | | | | 내용 | 쫂크리트 백태 A=0.08m²(2EA) | | | | |

| 구분 | 손상내용 | 보수방안 | 손상<br>물량 | 단위 | 비고 |
|---|---|---|---|---|---|
| | 토사퇴적 | 정비 | 653.00 | m <sup>2</sup> | 하자 |

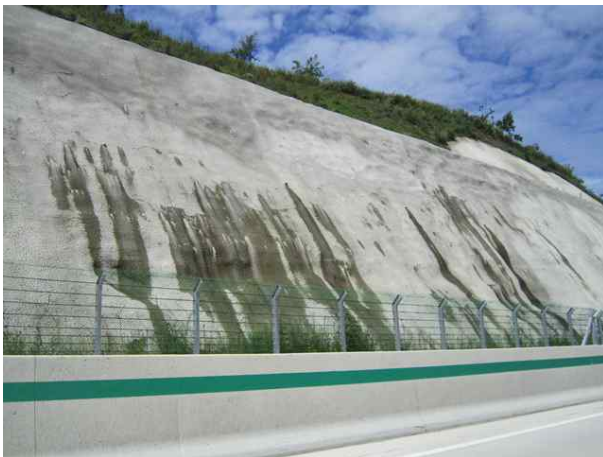
| 내용 | 쫂크리트 누수흔적 및 백태 A=400.00m²(1EA) | | | | | 내용 | 토사퇴적 A=120.00m²(1EA) | | | | |

| 구분 | 손상내용 | 보수방안 | 손상<br>물량 | 단위 | 비고 |
|---|---|---|---|---|---|
| | 누수흔적 및 백태 | 표면처리 및<br>백태보수 | 400.00 | m <sup>2</sup> | 하자 |

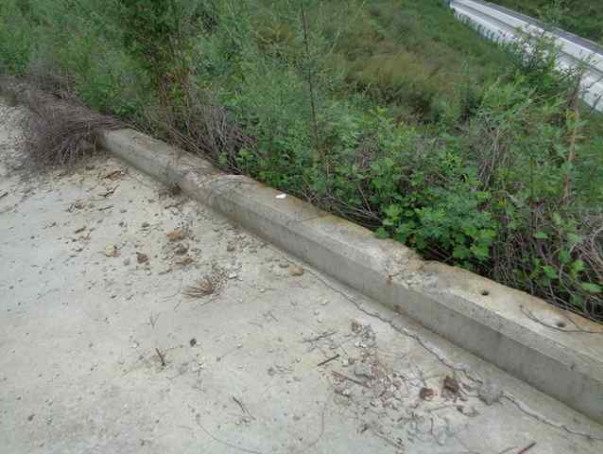
| 내용 | 파손 A=0.20m²(5EA) | | | | | 내용 | 균열(Cw=0.3mm이상) / L=30.80m(9EA) | | | | |

| 구분 | 손상내용 | 보수방안 | 손상<br>물량 | 단위 | 비고 |
|---|---|---|---|---|---|
| | 파손 | 단면보수 | 0.20 | m <sup>2</sup> | 하자 |
