서울문산고속도로 시설물 정기안전점검 용역  
**하 자 점 검 보 고 서**  
**[ 1 공 구 기 타 종 교 량 ]**

**서울문산고속도로주식회사**

**점검기관 : (주)명성엔지니어링**

## 1. 1공구 기타종 시설물 하자현황 총괄표

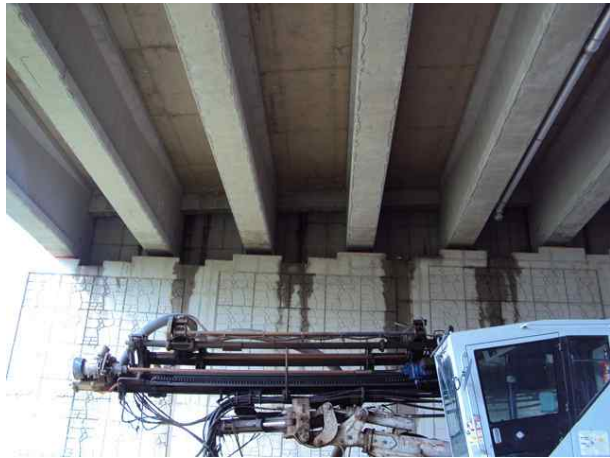
| 위치 | 신축이음 A1 | 방향 | - | 손상번호 | 1 | 위치 | 신축이음 A1 | 방향 | - | 손상번호 | 1 |

| 내용 | 신축이음 하부 누수 L=0.5m x5EA | | | | | 내용 | 신축이음 하부 누수 L=0.5m x5EA | | | | |

| 구분 | | 손상내용 | 보수방안 | 손상<br>물량 | 단위 | 비고 |
|---|---|---|---|---|---|---|
| 신축<br>이음 | 본체 | 신축이음 하부 누수 | 물받이 설치 | 2.50 | m | - |

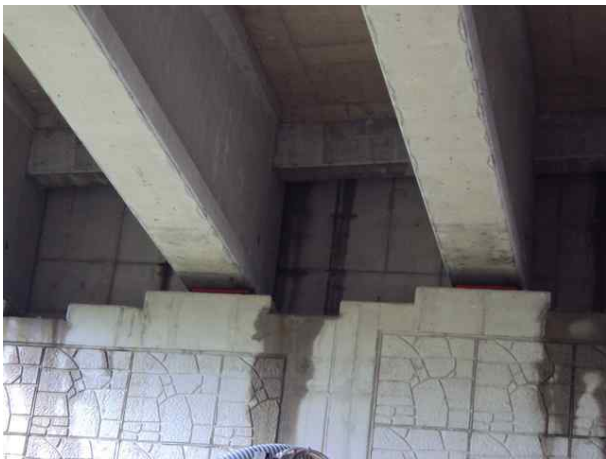
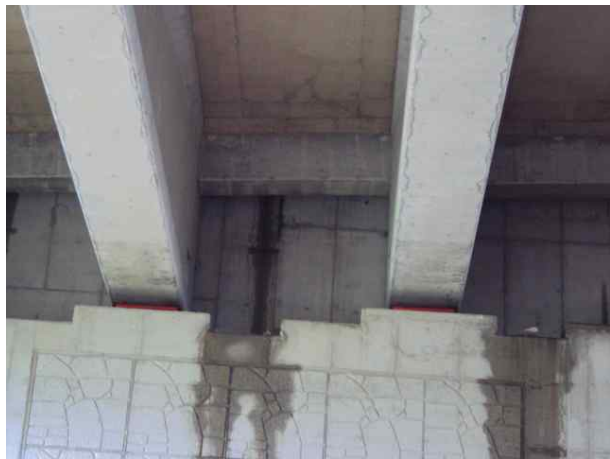
| 위치 | 신축이음 A1 | 방향 | - | 손상번호 | 1 | 위치 | 신축이음 A1 | 방향 | - | 손상번호 | 1 |

| 내용 | 신축이음 하부 누수 L=0.5m x5EA | | | | | 내용 | 신축이음 하부 누수 L=0.5m x5EA | | | | |

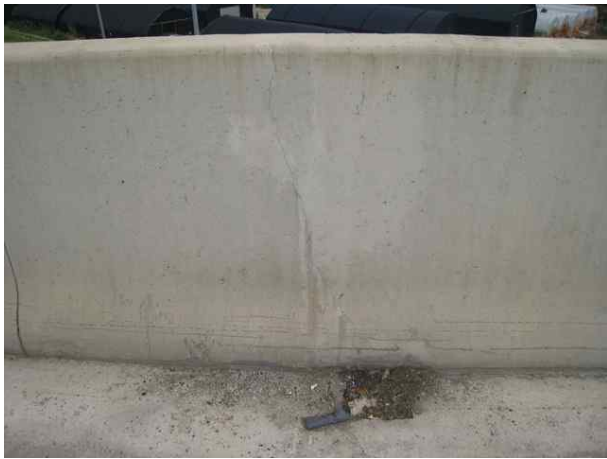
| 위치 | 배수시설 | 방향 | - | 손상번호 | - | 위치 | 방호벽 S1 | 방향 | 문산 | 손상번호 | 1 |

| 내용 | 전경 | | | | | 내용 | 균열(Cw=0.3mm미만) / L=1.50m(1EA) | | | | |

| | 난간<br>및<br>연석 | 균열(Cw=0.3mm미만) | 표면처리 | 1.50 | m | 하자 |

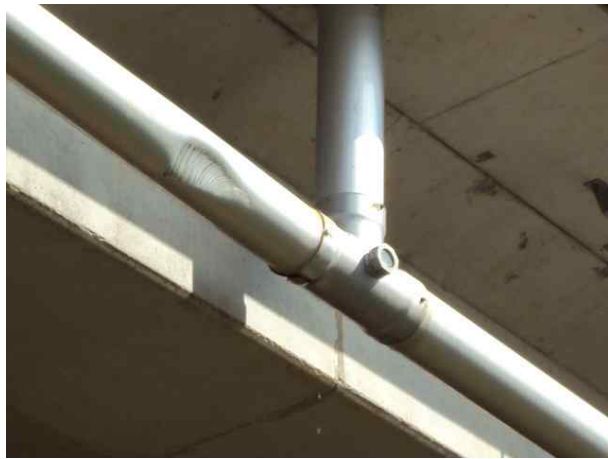
| 위치 | 교면포장 S1 | 방향 | - | 손상번호 | 1 | 위치 | 배수시설 S1 | 방향 | - | 손상번호 | 1 |

| 내용 | 아스콘 균열(시공이음부) L=7.0m, 2EA | | | | | 내용 | 배수관 변형 및 누수 1EA | | | | |

| 구분 | | 손상내용 | 보수방안 | 손상<br>물량 | 단위 | 비고 |
|---|---|---|---|---|---|---|
| 교면포장 | | 아스콘 균열 | 아스콘 실링 | 14.00 | m | 하자 |
| 기타<br>시설 | 배수<br>시설 | 배수관 변형 및<br>누수 | 정비 | 1.00 | EA | 하자 |

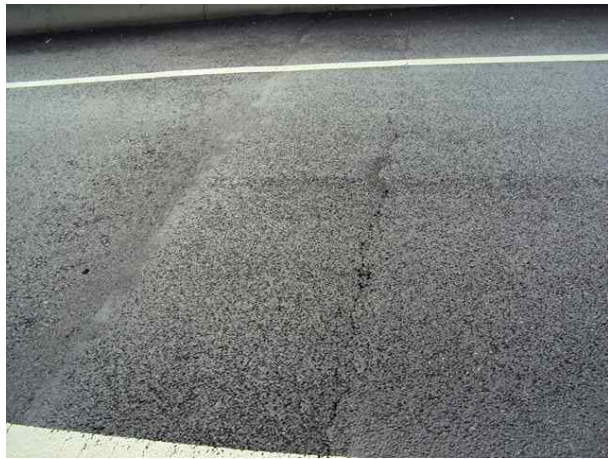
| 위치 | 배수시설 | 방향 | - | 손상번호 | - | 위치 | 교면포장 S1 | 방향 | - | 손상번호 | 1 |

| 내용 | 전경 | | | | | 내용 | 아스콘 균열(시공이음부) L=7.0m, 2EA | | | | |

| 구분 | | 손상내용 | 보수방안 | 손상<br>물량 | 단위 | 비고 |
|---|---|---|---|---|---|---|
| 교면포장 | | 아스콘 균열 | 아스콘 실링 | 14.00 | m | 하자 |

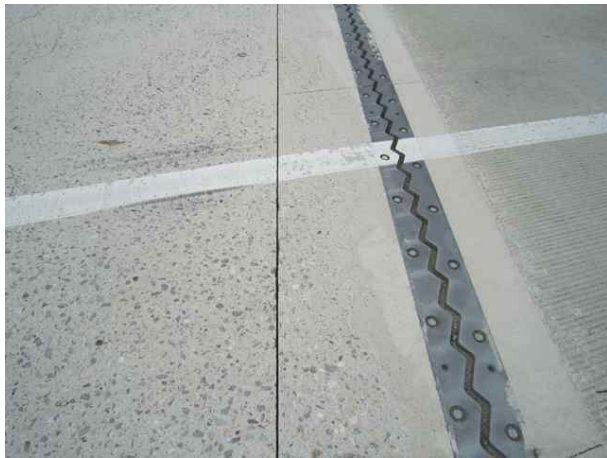
| 위치 | 교면포장 S1(A1) | 방향 | 문산 | 손상번호 | 4 | 위치 | 신축이음 A1 | 방향 | 문산 | 손상번호 | 3 |
| 내용 | 접속도로 후타재 접속부 이격 L=15.00m | | | | | 내용 | 후타재 파손 0.1m × 0.3m, 1EA | | | | |

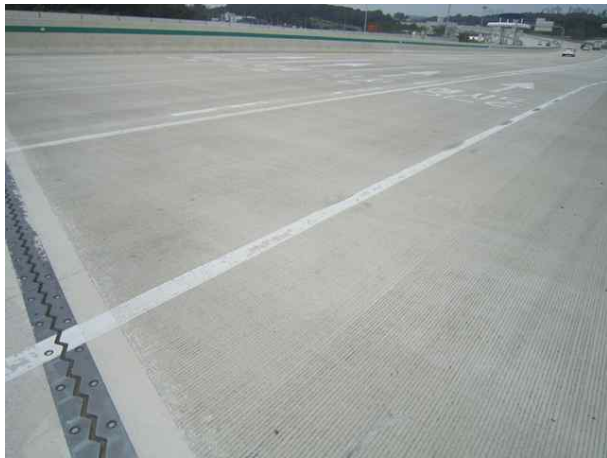
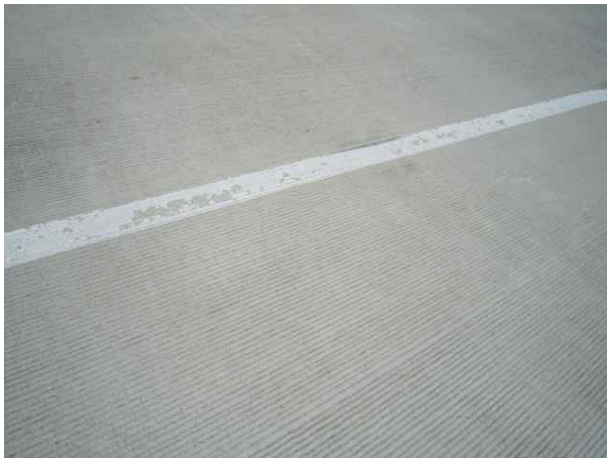
| 위치 | 교면포장 S1 | 방향 | 문산 | 손상번호 | 1 | 위치 | 교면포장 S1 | 방향 | 문산 | 손상번호 | 1 |

| 내용 | 망상균열 3.5m × 3.5m, 1EA | | | | | 내용 | 망상균열 3.5m × 3.5m, 1EA | | | | |

| 구분 | | 손상내용 | 보수방안 | 손상<br>물량 | 단위 | 비고 |
|---|---|---|---|---|---|---|
| | | 망상균열 | 표면처리 | 12.25 | m <sup>2</sup> | 하자 |

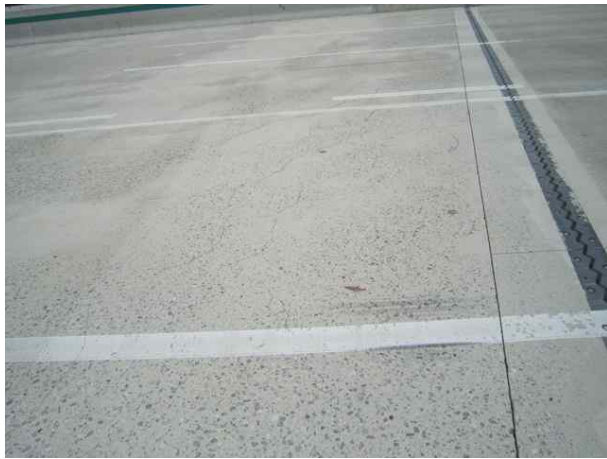
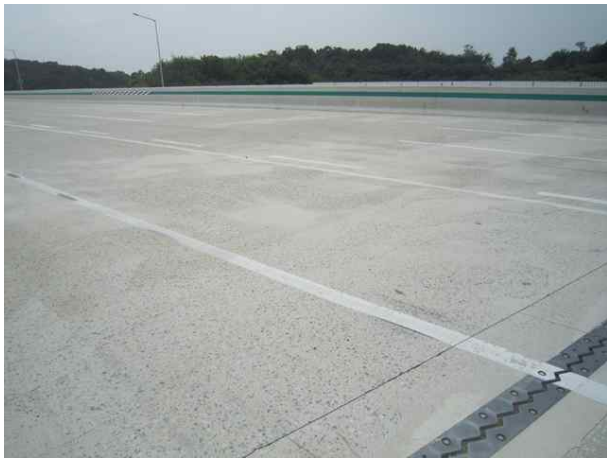
| 위치 | 교면포장 S1(A1) | 방향 | 문산 | 손상번호 | 2 | 위치 | 교면포장 S1(A1) | 방향 | 문산 | 손상번호 | 2 |

| 내용 | 접속도로 망상균열 4.0m × 8.0m, 1EA | | | | | 내용 | 접속도로 망상균열 4.0m × 8.0m, 1EA | | | | |

| 구분 | | 손상내용 | 보수방안 | 손상<br>물량 | 단위 | 비고 |
|---|---|---|---|---|---|---|
| 교면포장 | | 접속도로 망상균열 | 표면처리 | 32.00 | m <sup>2</sup> | 하자 |

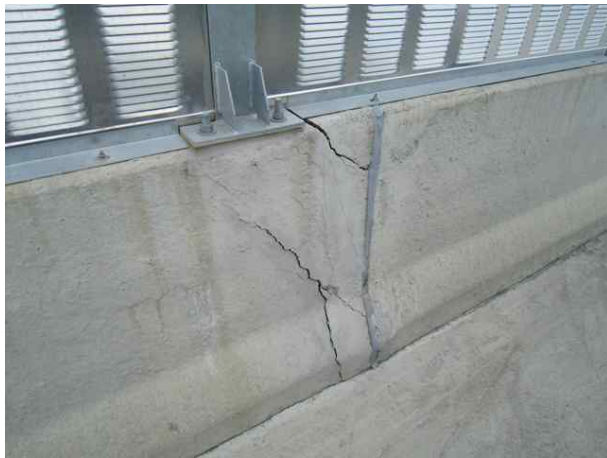
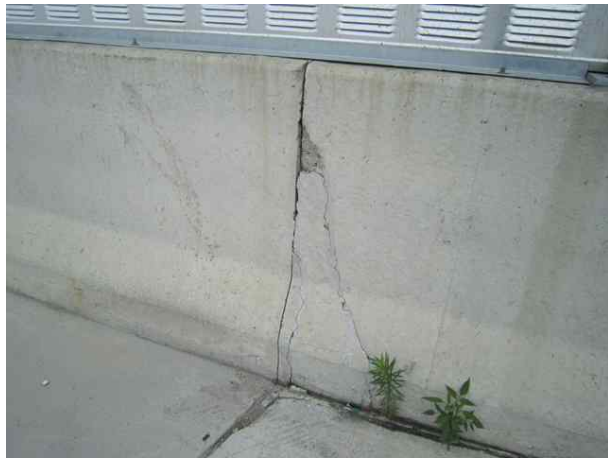
| 위치 | 방호벽 S1(A1) | 방향 | 서울 | 손상번호 | 1 | 위치 | 방호벽 S1(A2) | 방향 | 서울 | 손상번호 | 2 |

| 내용 | 접속부 파손 1.0m × 1.5m, 1EA | | | | | 내용 | 접속부 파손 0.5m × 1.5m, 1EA | | | | |

| | 난간<br>및<br>연석 | 접속부 파손 | 단면보수 | 2.25 | m <sup>2</sup> | 하자 |

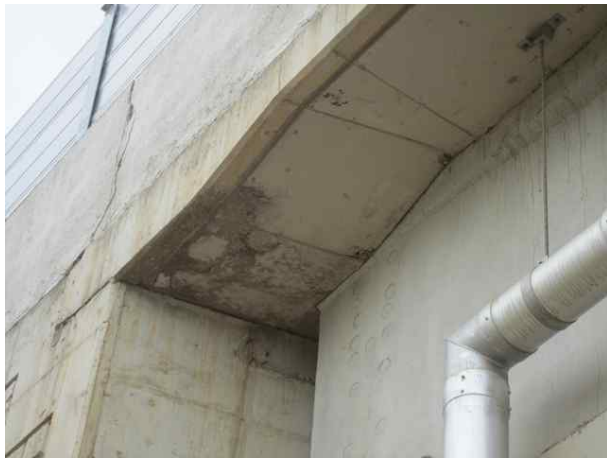
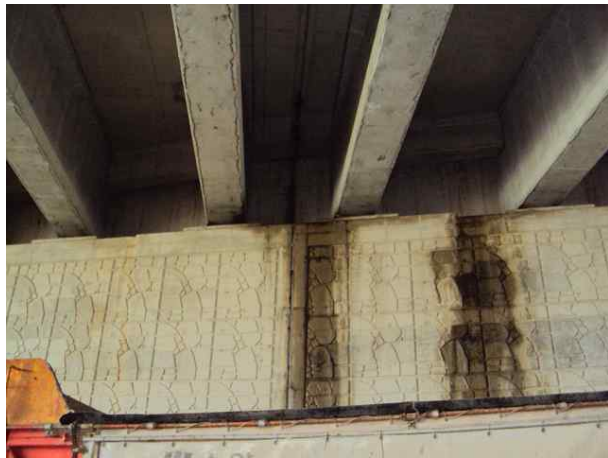
| 위치 | 바닥판하면 S1 | 방향 | 서울 | 손상번호 | 1 | 위치 | 바닥판하면 S1 | 방향 | 서울 | 손상번호 | 1 |

| 내용 | 재료분리 1.5m × 1.0m, 1EA | | | | | 내용 | 중조인트 하부 누수 L=5.00m, 1EA | | | | |

| 구분 | | 손상내용 | 보수방안 | 손상<br>물량 | 단위 | 비고 |
|---|---|---|---|---|---|---|
| 바닥판 | | 재료분리 | 단면보수 | 1.50 | m <sup>2</sup> | 하자 |
| | | 중조인트 하부 누수 | 물받이 설치 | 5.00 | m | 하자 |

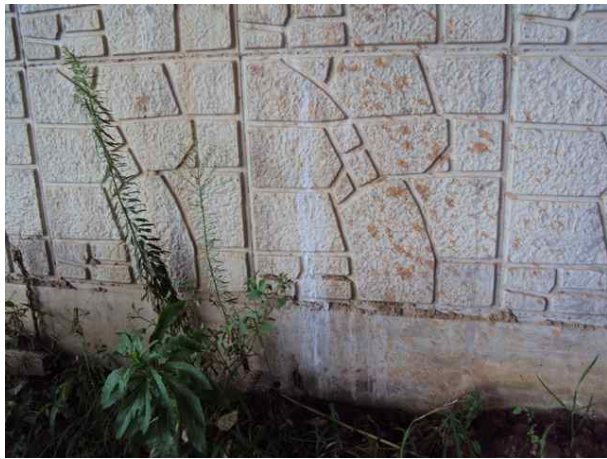
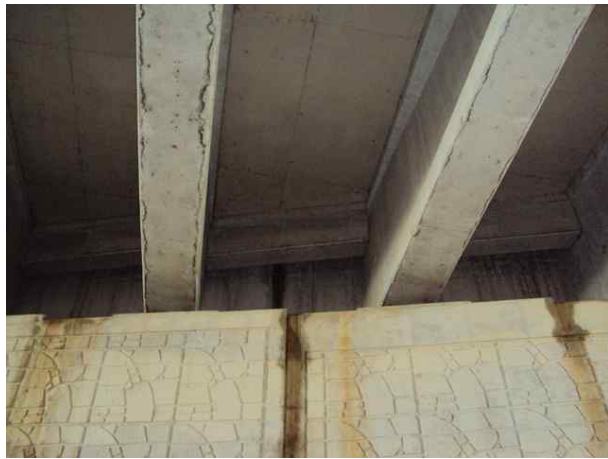
| 위치 | 교대 A1 | 방향 | 문산 | 손상번호 | 1 | 위치 | 신축이음 A1 | 방향 | 서울 | 손상번호 | 2 |

| 내용 | 백태 1.0m × 1.5m, 1EA | | | | | 내용 | 신축이음 하부 누수 L=0.50m, 1EA | | | | |

| 구분 | | 손상내용 | 보수방안 | 손상<br>물량 | 단위 | 비고 |
|---|---|---|---|---|---|---|
| 하부<br>구조 | 교대 | 백태 | 백태보수 | 1.50 | m <sup>2</sup> | 하자 |
| 신축<br>이음 | 본체 | 신축이음 하부 누수 | 물받이 설치 | 0.50 | m | 하자 |

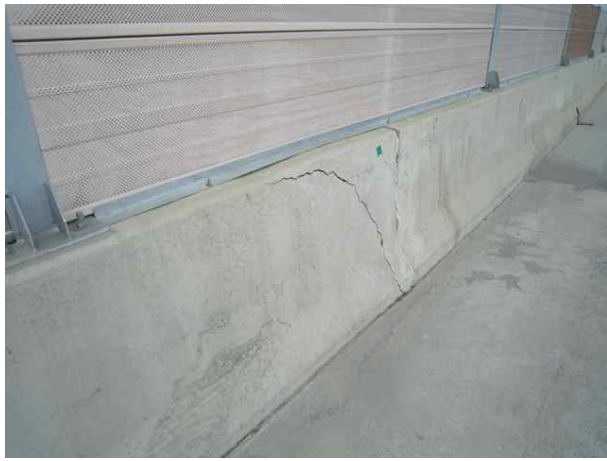
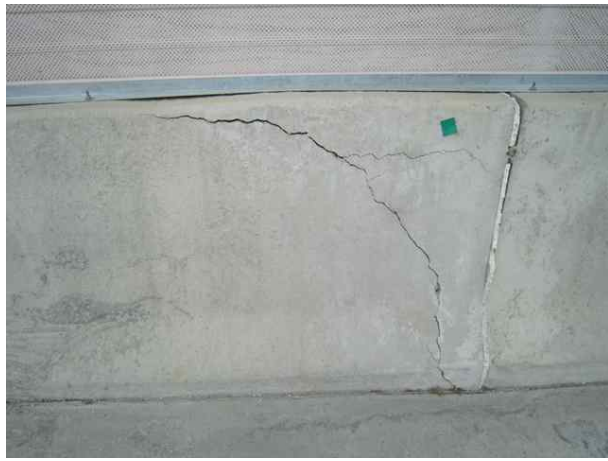
| 위치 | 방호벽 S1 | 방향 | 서울 | 손상번호 | 1 | 위치 | 방호벽 S1 | 방향 | 서울 | 손상번호 | 1 |

| 내용 | 접속부 파손 1.5m × 1.5m, 1EA | | | | | 내용 | 접속부 파손 1.5m × 1.5m, 1EA | | | | |

| | 난간<br>및<br>연석 | 접속부 파손 | 단면보수 | 2.25 | m <sup>2</sup> | 하자 |

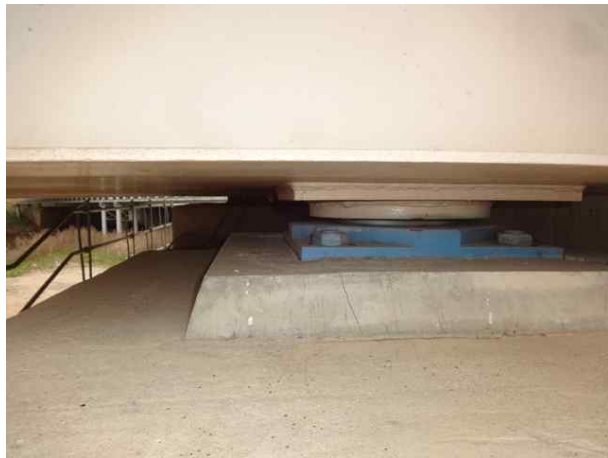
| 위치 | 측면 | 방향 | - | 손상번호 | - | 위치 | 교량받침 A2-SH2 | 방향 | - | 손상번호 | 3 |
| 내용 | 전경 | | | | | 내용 | 본체 밀림 1EA | | | | |

| 구분 | | 손상내용 | 보수방안 | 손상<br>물량 | 보수<br>물량 | 단위 | 단가<br>(천원) | 개략<br>공사비<br>(천원) | 우선<br>순위 |
|---|---|---|---|---|---|---|---|---|---|
| 교량받침 | 본체 | 본체 밀림 | 주의관찰 | 1.00 | 1.00 | EA | - | - | 하자 |

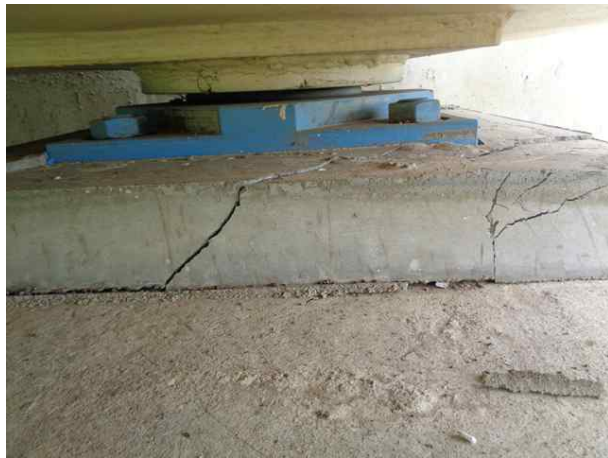
| 위치 | 교량받침 A2-SH1 | 방향 | - | 손상번호 | 1 | 위치 | 교량받침 A2-SH2 | 방향 | - | 손상번호 | 2 |

| 내용 | 받침물탈 박락 0.2m × 0.5m, 1EA | | | | | 내용 | 받침물탈 박락 0.2m × 0.5m, 1EA | | | | |

| 구분 | | 손상내용 | 보수방안 | 손상<br>물량 | 보수<br>물량 | 단위 | 단가<br>(천원) | 개략<br>공사비<br>(천원) | 우선<br>순위 |
|---|---|---|---|---|---|---|---|---|---|
| | 받침 | 받침물탈 박락 | 단면보수 | 0.20 | 0.30 | m <sup>2</sup> | - | - | 하자 |

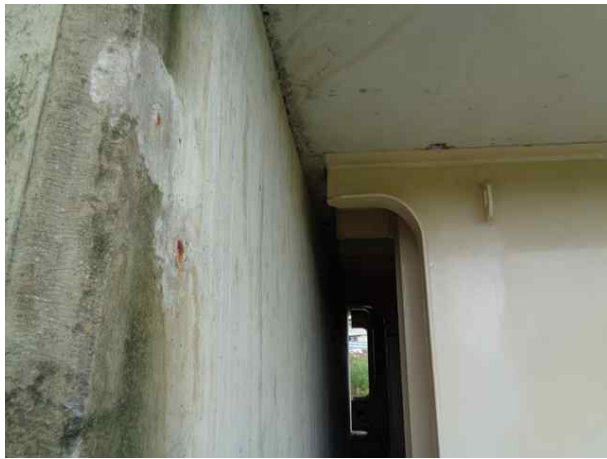
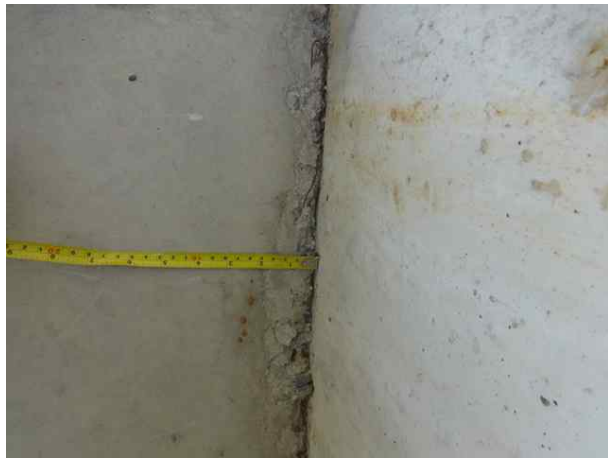
| 위치 | 신축이음 A1 | 방향 | - | 손상번호 | 1 | 위치 | 신축이음 A1 | 방향 | - | 손상번호 | 1 |

| 내용 | 신축이음 하부 유간 부족 L=8.5m(협착) | | | | | 내용 | 신축이음 하부 유간 부족 L=8.5m | | | | |

| 구분 | | 손상내용 | 보수방안 | 손상<br>물량 | 보수<br>물량 | 단위 | 단가<br>(천원) | 개략<br>공사비<br>(천원) | 우선<br>순위 |
|---|---|---|---|---|---|---|---|---|---|
| | 기타 | 하부 유간 부족 | 주의관찰 후 조치 | 8.50 | 12.75 | m | - | - | 하자 |

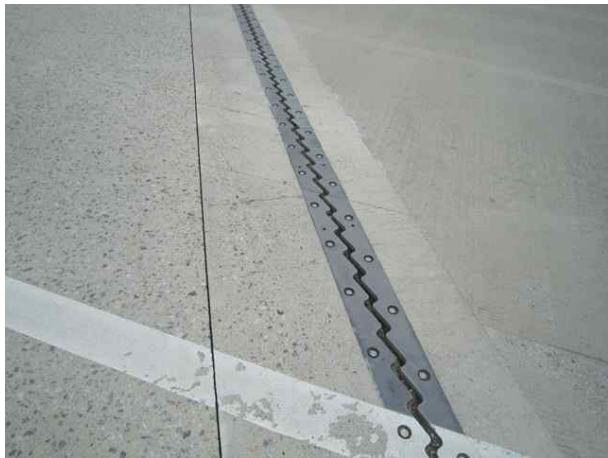
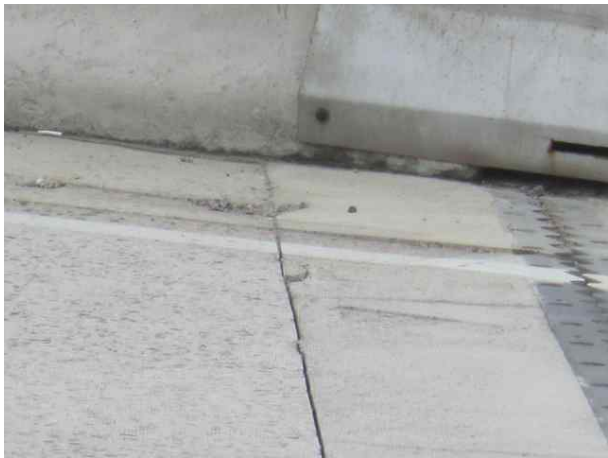
| 위치 | 신축이음 A2 | 방향 | 서울 | 손상번호 | 5 | 위치 | 신축이음 A2 | 방향 | 서울 | 손상번호 | 6 |

| 내용 | 후타재 균열 0.2mm / 0.4m, 12EA | | | | | 내용 | 후타재 파손 0.1m × 0.2m, 1EA | | | | |

| 구분 | | 손상내용 | 보수방안 | 손상<br>물량 | 단위 | 비고 |
|---|---|---|---|---|---|---|
| | 후타재 | 균열(Cw=0.3mm미만) | 표면처리 | 26.40 | m | 하자 |

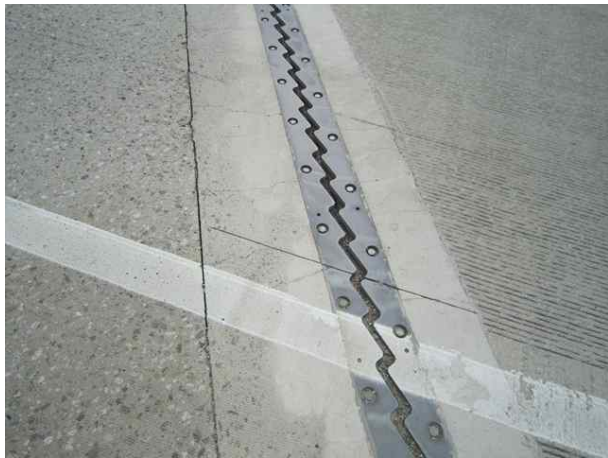
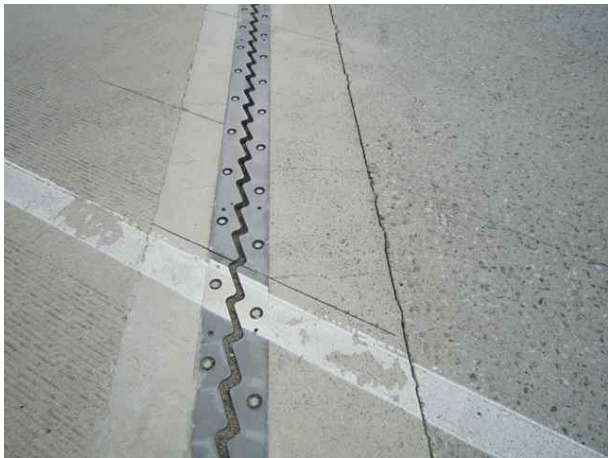
| 위치 | 신축이음 A1 | 방향 | 문산 | 손상번호 | 1 | 위치 | 신축이음 A2 | 방향 | 문산 | 손상번호 | 2 |

| 내용 | 후타재 균열 0.2mm / 0.4m, 16EA | | | | | 내용 | 후타재 균열 0.2mm / 0.4m, 23EA | | | | |

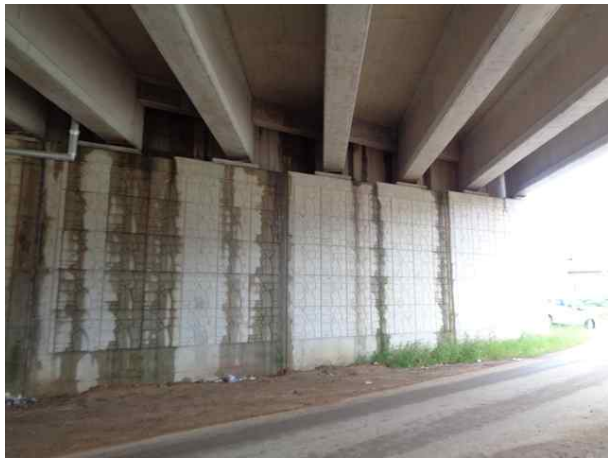
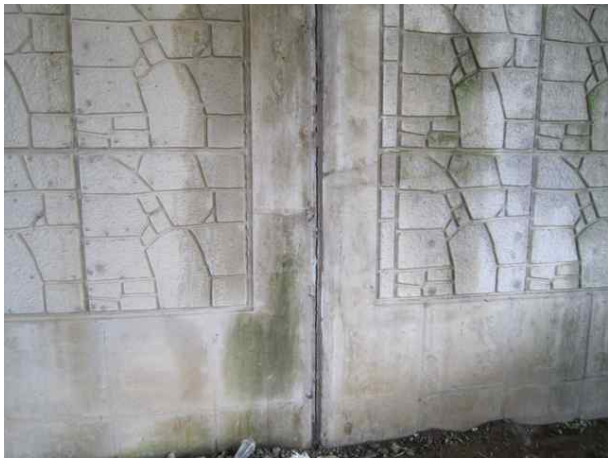
| 위치 | 신축이음 A1,2 | 방향 | 서울, 문산 | 손상번호 | 1,3 | 위치 | 교대 A1,2 | 방향 | 서울, 문산 | 손상번호 | 1,2 |

| 내용 | 신축이음 하부 누수 L=4.50m(9EA) | | | | | 내용 | 실란트 파손 L=7.00m, 2EA | | | | |

| 구분 | | 손상내용 | 보수방안 | 손상<br>물량 | 단위 | 비고 |
|---|---|---|---|---|---|---|
| 신축<br>이음 | 본체 | 신축이음 하부 누수 | 물받이 설치 | 4.50 | m | 하자 |

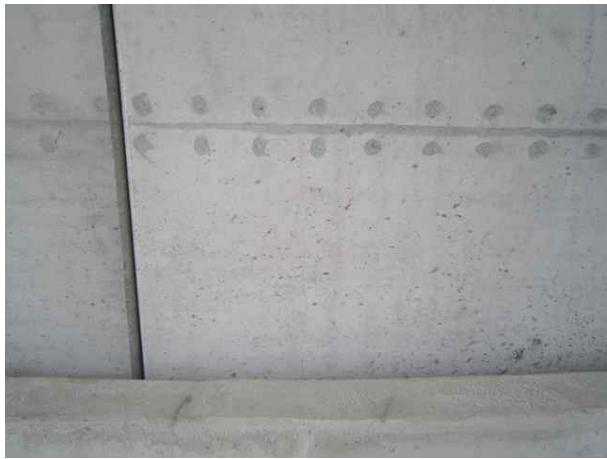
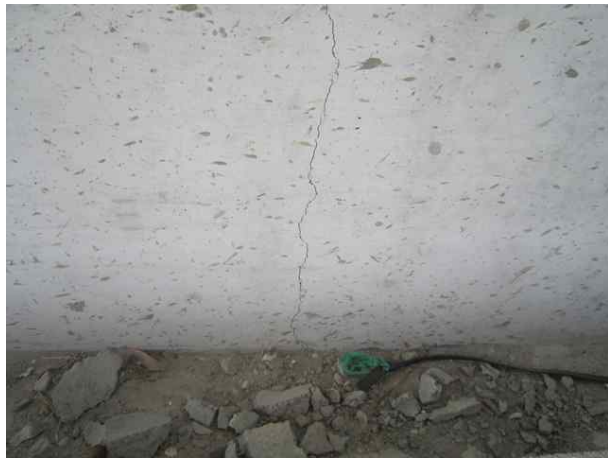
| 위치 | 바닥판 | 방향 | 서울 | 손상번호 | 1 | 위치 | 바닥판 | 방향 | 서울 | 손상번호 | 1 |

| 내용 | 균열(0.3mm이상) / 1.5m, 1EA | | | | | 내용 | 균열(0.3mm이상) / 1.5m, 1EA | | | | |

| 구분 | | 손상내용 | 보수방안 | 손상<br>물량 | 단위 | 비고 |
|---|---|---|---|---|---|---|
| 바닥판 | | 균열( $C_w=0.3\text{mm}$ 이상) | 주입보수 | 1.50 | m | 하자 |
