서울문산고속도로 시설물 정기안전점검 용역  
**하 자 점 검 보 고 서**  
**[ 2 공 구 기 타 종 교 량 ]**

**서울문산고속도로주식회사**

**점검기관 : (주)명성엔지니어링**

## 1. 2공구 기타종 시설물 하자현황 총괄표

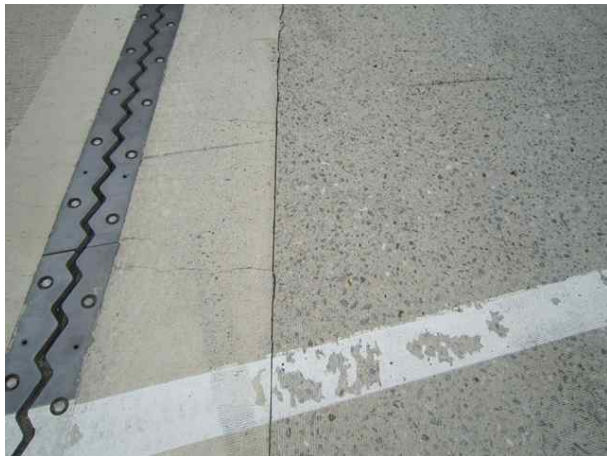
| 위치 | 교면포장 S1(A2) | 방향 | 문산 | 손상번호 | 1 | 위치 | 신축이음 A2 | 방향 | 서울 | 손상번호 | 1 |
| 내용 | 접속도로 후타재 접속부 이격 L=12.00m | | | | | 내용 | 후타재 균열(0.3mm이상) / 0.5m, 10EA | | | | |

| 구분 | | 손상내용 | 보수방안 | 손상<br>물량 | 단위 | 비고 |
|---|---|---|---|---|---|---|
| 교면포장 | | 접속도로 후타재 접속부 이격 | 충진보수 | 12.00 | m | 하자 |

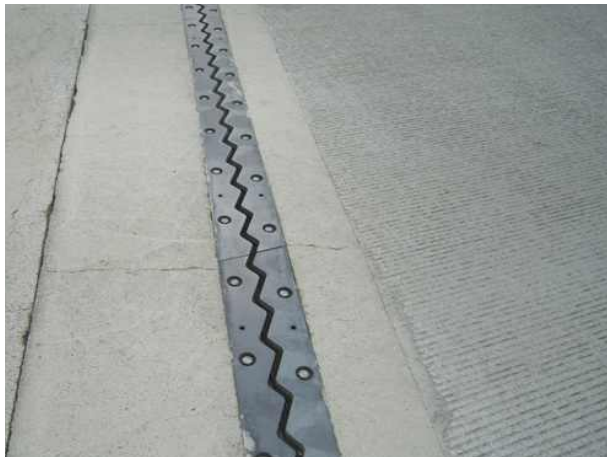
| 위치 | 신축이음 A2 | 방향 | 서울 | 손상번호 | 2 | 위치 | 신축이음 A1,2 | 방향 | 서울문산 | 손상번호 | 1 |
| 내용 | 후타재 균열(0.3mm이상) / 0.2m, 10EA | | | | | 내용 | 신축이음 하부 누수 L=0.50m, 8EA | | | | |

| 구분 | | 손상내용 | 보수방안 | 손상<br>물량 | 단위 | 비고 |
|---|---|---|---|---|---|---|
| | 후타재 | 균열(Cw=0.3mm미만) | 표면처리 | 7.00 | m | 하자 |

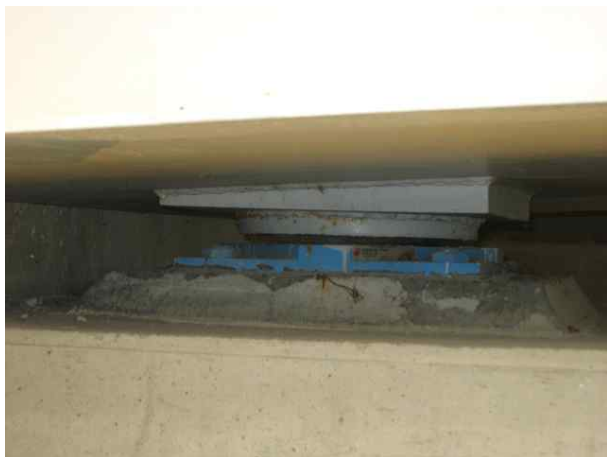
| 위치 | 교량받침 A1-SH2 | 방향 | - | 손상번호 | 1 | 위치 | 교량받침 A1-SH2 | 방향 | - | 손상번호 | 1 |
| 내용 | 반침물탈 박락 0.5m × 0.5m, 1EA | | | | | 내용 | 반침물탈 박락 0.5m × 0.5m, 1EA | | | | |

| 구분 | | 손상내용 | 보수방안 | 손상<br>물량 | 단위 | 비고 |
|---|---|---|---|---|---|---|
| | 받침 | 받침물탈 박락 | 단면보수 | 0.25 | m <sup>2</sup> | 하자 |

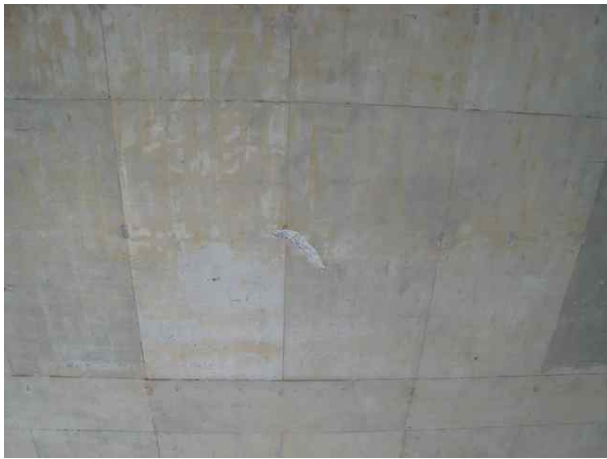
| 위치 | 교대 A2 | 방향 | - | 손상번호 | - | 위치 | 바닥판하면 S1 | 방향 | - | 손상번호 | 1 |
| 내용 | 전경 | | | | | 내용 | 들뜸 0.1m × 0.3m, 1EA | | | | |

| 구분 | | 손상내용 | 보수방안 | 손상<br>물량 | 단위 | 비고 |
|---|---|---|---|---|---|---|
| 바닥판 | | 굽힘 | 단면보수 | 0.03 | m <sup>2</sup> | 하자 |

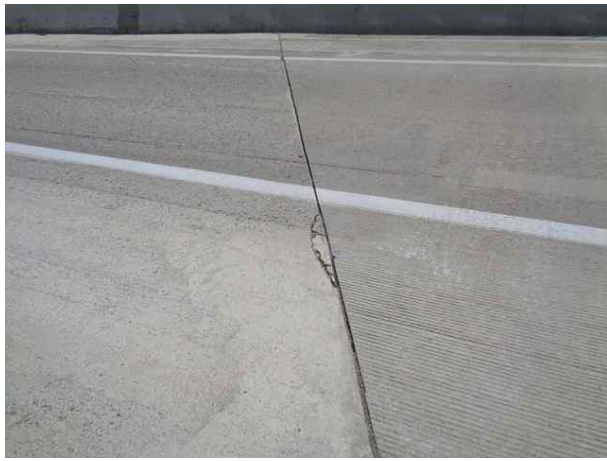
| 위치 | 교면포장 S1(A1) | 방향 | - | 손상번호 | 1 | 위치 | 신축이음 A1 | 방향 | - | 손상번호 | 1 |
| 내용 | 접속도로 파손 0.2m × 0.5m, 1EA | | | | | 내용 | 신축이음 하부 누수 L=0.50m, 2EA | | | | |

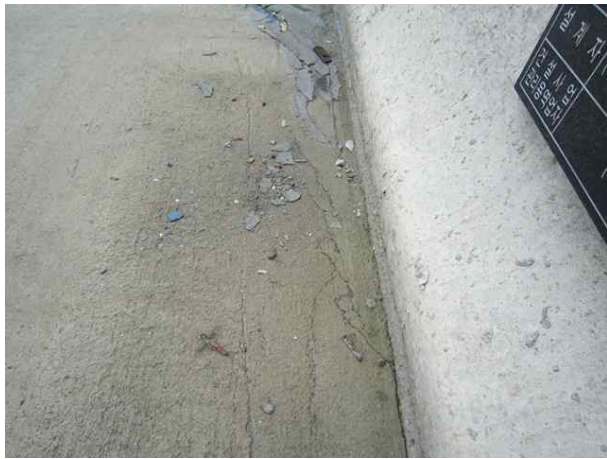
| 위치 | 교면포장 S1 | 방향 | - | 손상번호 | 1 | 위치 | 바닥판하면 S1 | 방향 | - | 손상번호 | 1,2 |
| 내용 | 접속도로 파손 1.0m × 0.5m, 1EA | | | | | 내용 | 파손 0.3m × 0.3m, 1.5m × 0.5m | | | | |

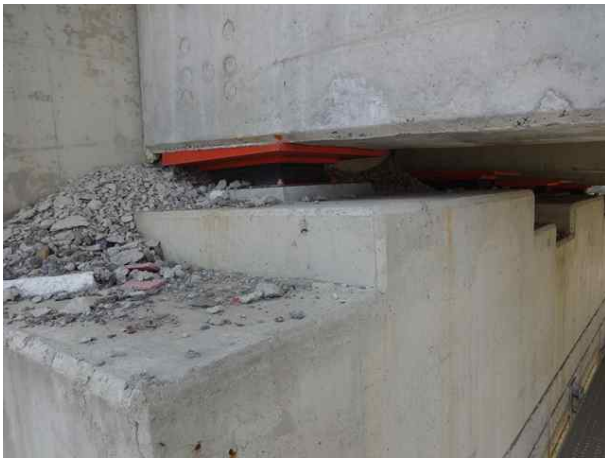
| 위치 | 교대 A1 | 방향 | - | 손상번호 | 1 | 위치 | 교대 A2 | 방향 | - | 손상번호 | 2 |
| 내용 | 상부 폐콘크리트 퇴적 1.0m × 5.0m, 1EA | | | | | 내용 | 신축이음 하부 누수 L=1.0m, 1EA | | | | |

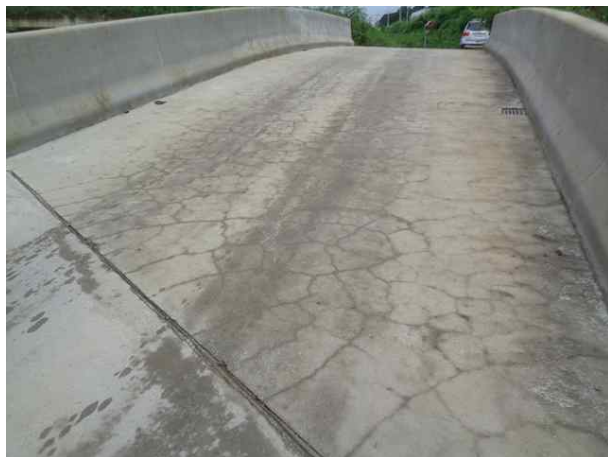
| 위치 | 배수시설 | 방향 | - | 손상번호 | - | 위치 | 교면포장 S1 | 방향 | - | 손상번호 | 1 |
| 내용 | 전경 | | | | | 내용 | 망상균열 4.0m × 8.0m, 1EA | | | | |

| 구분 | | 손상내용 | 보수방안 | 손상<br>물량 | 단위 | 비고 |
|---|---|---|---|---|---|---|
| 교면포장 | | 망상균열 | 표면처리 | 32.00 | m <sup>2</sup> | 하자 |
