서울문산고속도로 시설물 정기안전점검 용역  
**하 자 점 검 보 고 서**  
**[ 4 공 구 기 타 종 교 량 ]**

**서울문산고속도로주식회사**

**점검기관 : (주)명성엔지니어링**

## 1. 4공구 기타종 시설물 하자현황 총괄표

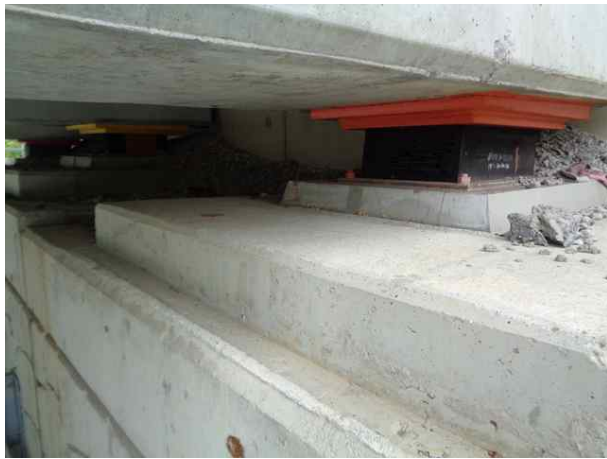
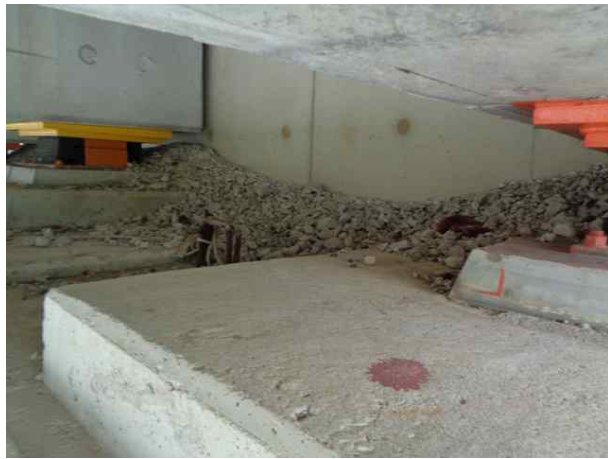
| 위치 | 교대 A2 | 방향 | - | 손상번호 | 1 | 위치 | 교대 A2 | 방향 | - | 손상번호 | 1 |

| 내용 | 폐콘크리트 퇴적 1.0m × 6.0m, 1EA | | | | | 내용 | 폐콘크리트 퇴적 1.0m × 6.0m, 1EA | | | | |

| | 외부 | - | - | - | - | - |
| | | - | - | - | - | - |
| 하부<br>구조 | 교대 | 폐콘크리트 퇴적 | 정비 | 6.00 | m <sup>2</sup> | 하자 |

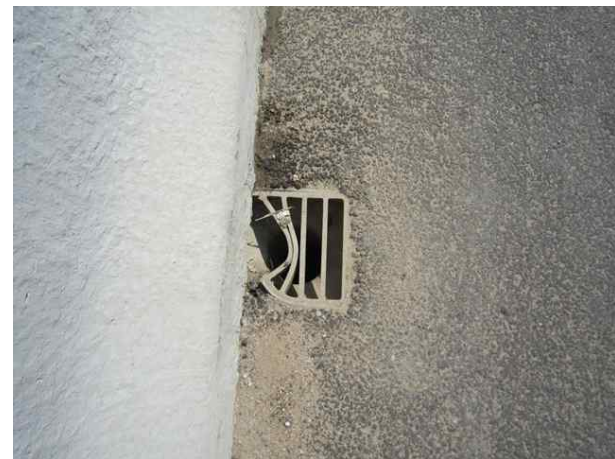
| 위치 | 배수시설 S1 | 방향 | - | 손상번호 | 2 | 위치 | 방호벽 S1 | 방향 | - | 손상번호 | 1 |
| 내용 | 그레이팅 변형 1EA | | | | | 내용 | 재균열 0.3mm / 1.5m, 1EA | | | | |

| 구분 | | 손상내용 | 보수방안 | 손상<br>물량 | 단위 | 비고 |
|---|---|---|---|---|---|---|
| 기타<br>시설 | 배수<br>시설 | 그레이팅 변형 | 그레이팅<br>재설치 | 1.00 | EA | 하자 |

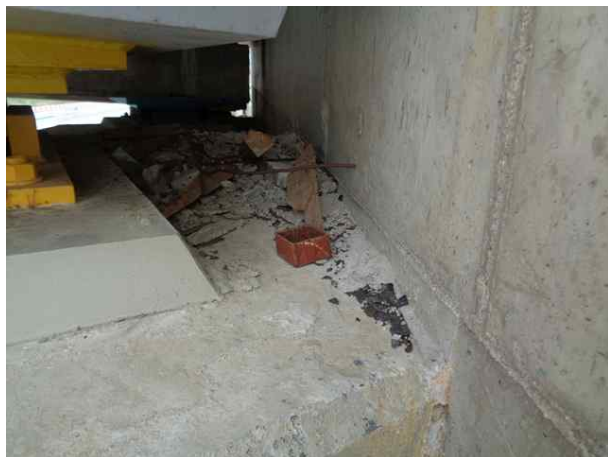
| 위치 | 방호벽 | 방향 | - | 손상번호 | - | 위치 | 교대 A2 | 방향 | - | 손상번호 | 1 |

| 내용 | 전경 | | | | | 내용 | 폐자재적치 2.0m × 12.0m, 1EA | | | | |

| 구분 | | 손상내용 | 보수방안 | 손상<br>물량 | 단위 | 비고 |
|---|---|---|---|---|---|---|
| 하부<br>구조 | 교대 | 폐자재적치 | 정비 | 24.00 | m <sup>2</sup> | 하자 |

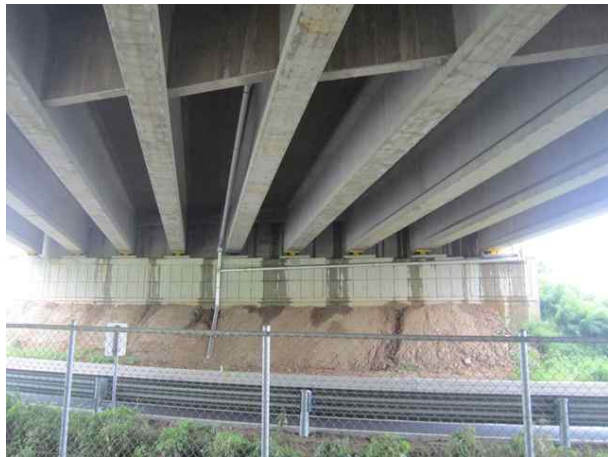
| 위치 | 교대 A1 | 방향 | - | 손상번호 | 1 | 위치 | 신축이음 A2 | 방향 | - | 손상번호 | 1 |

| 내용 | 폐 콘크리트 퇴적 0.5m × 24.0m, 1EA | | | | | 내용 | 신축이음 하부 누수 L=11.00m, 1EA | | | | |

| 구분 | | 손상내용 | 보수방안 | 손상<br>물량 | 단위 | 비고 |
|---|---|---|---|---|---|---|
| 하부<br>구조 | 교대 | 폐콘크리트 퇴적 | 정비 | 13.50 | m <sup>2</sup> | 하자 |
| 신축<br>이음 | 본체 | 신축이음 하부 누수 | 물받이 설치 | 11.00 | m | 하자 |

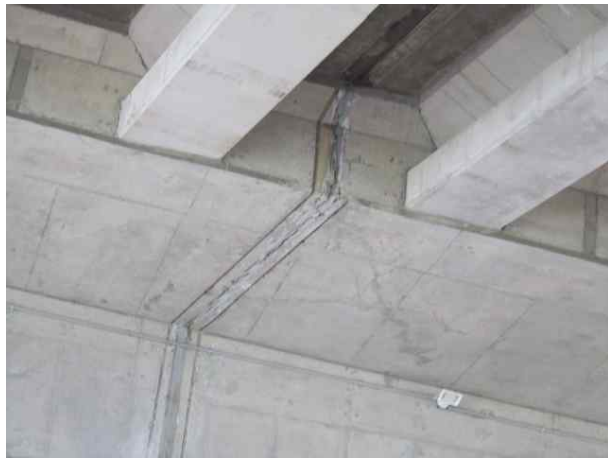
| 위치 | 바닥판하면 S1 | 방향 | - | 손상번호 | 1 | 위치 | 바닥판하면 S1 | 방향 | - | 손상번호 | 1 |

| 내용 | 조인트부 누수 L=2.00m, 2EA | | | | | 내용 | 조인트부 누수 L=2.00m, 2EA | | | | |

| 구분 | | 손상내용 | 보수방안 | 손상<br>물량 | 단위 | 비고 |
|---|---|---|---|---|---|---|
| 바닥판 | | 조인트부 누수 | 실란트 시공 | 4.00 | m | 하자 |

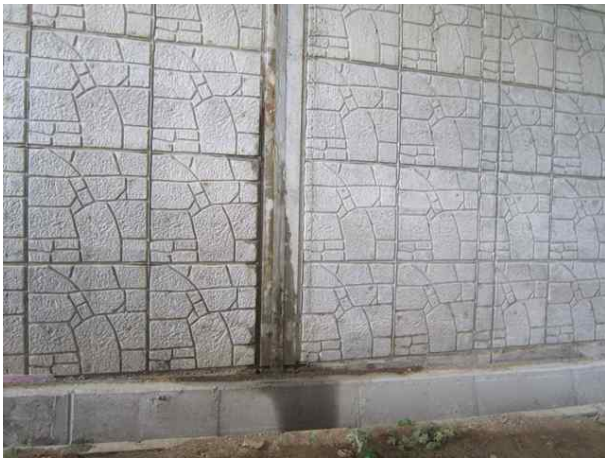
| 위치 | 교대 A1 | 방향 | - | 손상번호 | 1 | 위치 | 교대 A2 | 방향 | - | 손상번호 | 1 |
| 내용 | 조인트부 누수 L=3.00m, 1EA | | | | | 내용 | 조인트부 누수 L=3.00m, 1EA | | | | |

| 구분 | | 손상내용 | 보수방안 | 손상<br>물량 | 단위 | 비고 |
|---|---|---|---|---|---|---|
| 하부<br>구조 | 교대 | 조인트부 누수 | 실란트 시공 | 6.00 | m | 하자 |

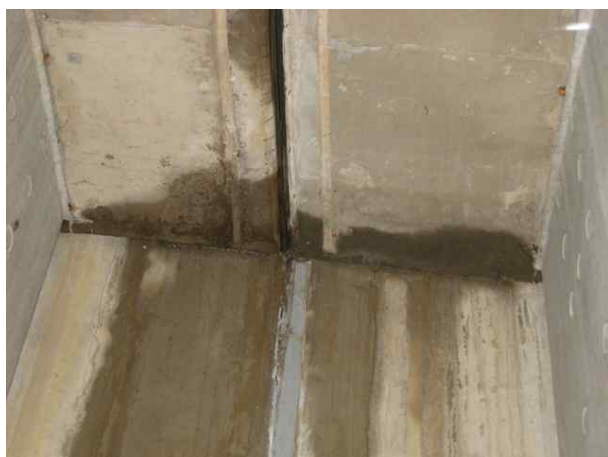
| 위치 | 신축이음 A1,2 | 방향 | 문산 | 손상번호 | 1,2 | 위치 | 신축이음 A1 | 방향 | 문산 | 손상번호 | 1 |
| 내용 | 신축이음 하부 누수 L=2.70m(5EA) | | | | | 내용 | 신축이음 하부 누수 L=3.50m, 1EA | | | | |

| 구분 | | 손상내용 | 보수방안 | 손상<br>물량 | 단위 | 비고 |
|---|---|---|---|---|---|---|
| 신축<br>이음 | 본체 | 신축이음 하부 누수 | 물받이 설치 | 6.20 | m | 하자 |

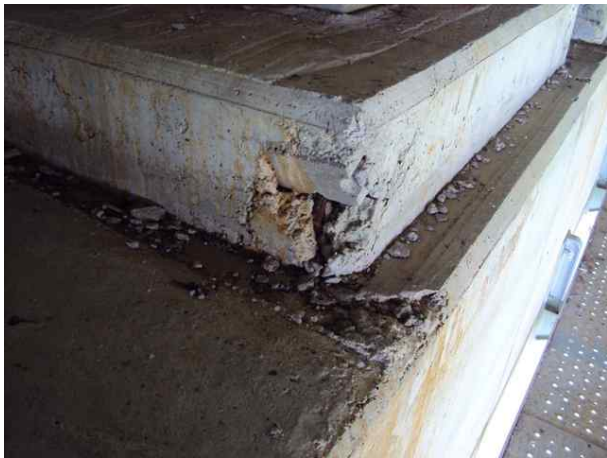
| 위치 | 바닥판하면 S1 | 방향 | 문산 | 손상번호 | 2 | 위치 | 교량받침 P1-SH-6 | 방향 | 문산 | 손상번호 | 2 |
| 내용 | 파손 0.1m × 0.5m, 1EA | | | | | 내용 | 시공불량 및 철근노출 0.3m × 0.3m, 1EA | | | | |

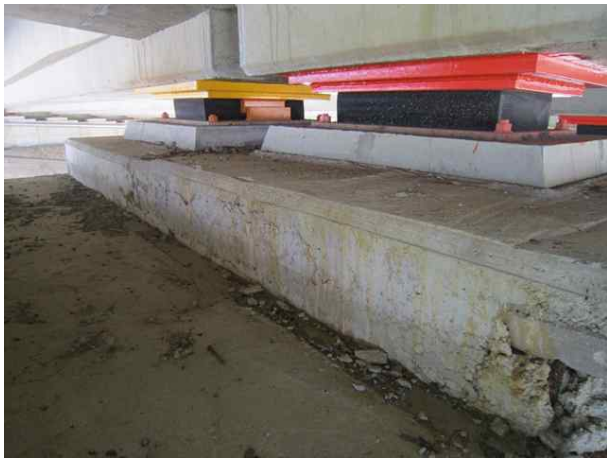
| 위치 | 교량받침 P1-SH-6, 7 | 방향 | 문산 | 손상번호 | 3 | 위치 | 교량받침 P1-SH-4 | 방향 | 문산 | 손상번호 | 1 |
| 내용 | 재료분리 0.3m × 0.3m, 1EA | | | | | 내용 | 재료분리 0.2m × 0.2m, 1EA | | | | |

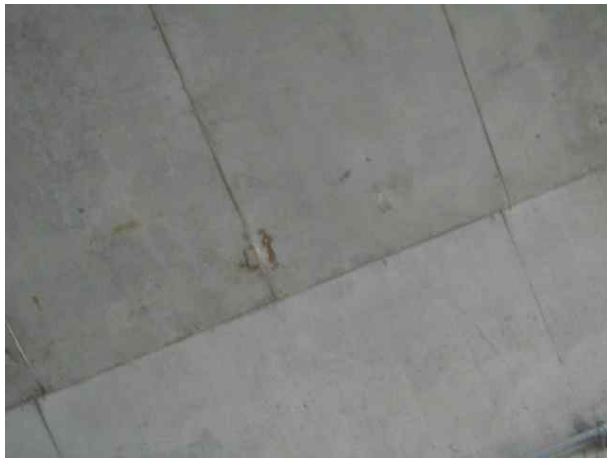
| 위치 | 바닥판하면 S1 | 방향 | 문산 | 손상번호 | 3,5 | 위치 | 바닥판하면 S1 | 방향 | 문산 | 손상번호 | 2,4,6,7 |
| 내용 | 균열(0.3mm미만) / 6.50m(2EA) | | | | | 내용 | 균열(0.3mm이상) / 11.50m(4EA) | | | | |

| 구분 | | 손상내용 | 보수방안 | 손상<br>물량 | 단위 | 비고 |
|---|---|---|---|---|---|---|
| 바닥판 | | 균열(Cw=0.3mm미만) | 표면처리 | 6.50 | m | 하자 |

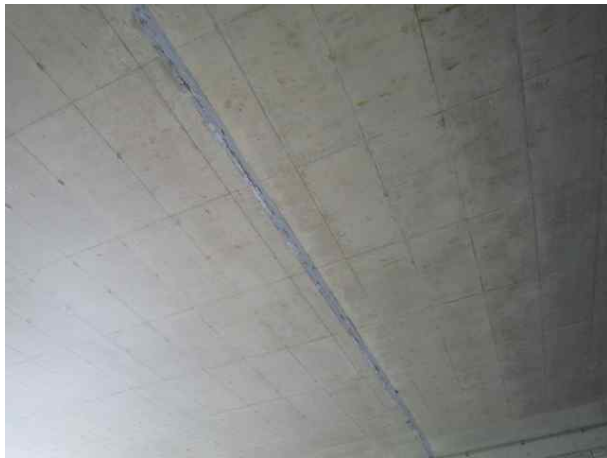
| 위치 | 바닥판하면 S1 | 방향 | 서울, 문산 | 손상번호 | 1,2 | 위치 | 교대 A1,2 | 방향 | 서울, 문산 | 손상번호 | 1,2 |
| 내용 | 조인트부 누수 L=24.00m(2EA) | | | | | 내용 | 조인트부 누수 L=15.00m(2EA) | | | | |

| 구분 | | 손상내용 | 보수방안 | 손상<br>물량 | 단위 | 비고 |
|---|---|---|---|---|---|---|
| | | 조인트부 누수 | 실란트 시공 | 24.00 | m | 하자 |

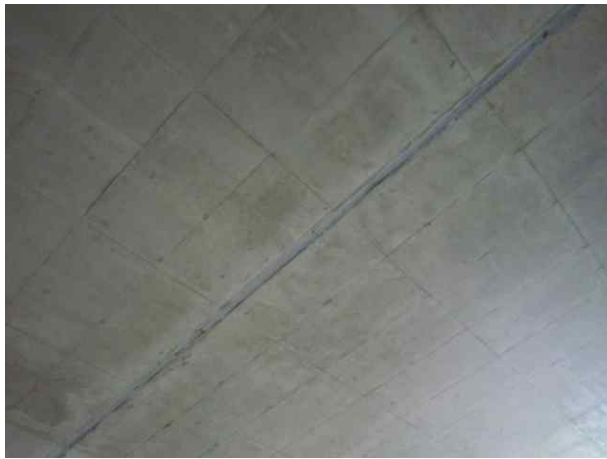
| 위치 | 바닥판하면 S1 | 방향 | | 손상번호 | 1 | 위치 | 교대 A1,2 | 방향 | 서울, 문산 | 손상번호 | 1 |
| 내용 | 실란트 손상 L=12.00m(1EA) | | | | | 내용 | 실란트 손상 L=7.00m(2EA) | | | | |

| 구분 | | 손상내용 | 보수방안 | 손상<br>물량 | 단위 | 비고 |
|---|---|---|---|---|---|---|
| | | 실란트 손상 | 실란트 시공 | 12.00 | m | 하자 |

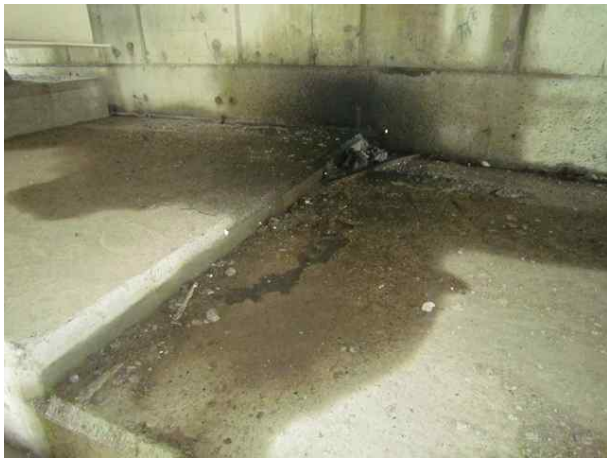
| 위치 | 바닥판하면 | 방향 | - | 손상번호 | - | 위치 | 교대 A1 | 방향 | - | 손상번호 | 2 |
| 내용 | 전경 | | | | | 내용 | 체수 A=3.75m <sup>2</sup> , 1EA | | | | |

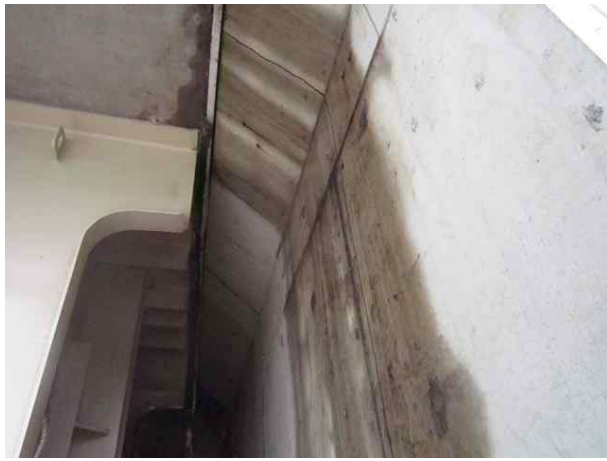
| 위치 | 신축이음 A2 | 방향 | - | 손상번호 | 1 | 위치 | 신축이음 A1 | 방향 | - | 손상번호 | 1 |
| 내용 | 신축이음 하부 누수 L=2.50m, 1EA | | | | | 내용 | 신축이음 하부 누수 L=2.50m, 1EA | | | | |

| 구분 | | 손상내용 | 보수방안 | 손상<br>물량 | 단위 | 비고 |
|---|---|---|---|---|---|---|
| 신축<br>이음 | 본체 | 신축이음 하부 누수 | 물받이 설치 | 5.00 | m | 하자 |

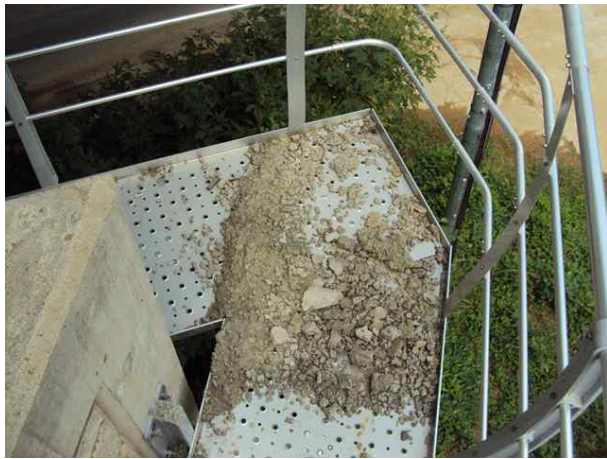
| 위치 | 교대 A1 | 방향 | - | 손상번호 | 1 | 위치 | 신축이음 A1 | 방향 | - | 손상번호 | 2 |
| 내용 | 점검로 폐콘크리트 퇴적 1.0m × 1.0m, 1EA | | | | | 내용 | 신축이음 하부 누수 L=3.50m, 1EA | | | | |

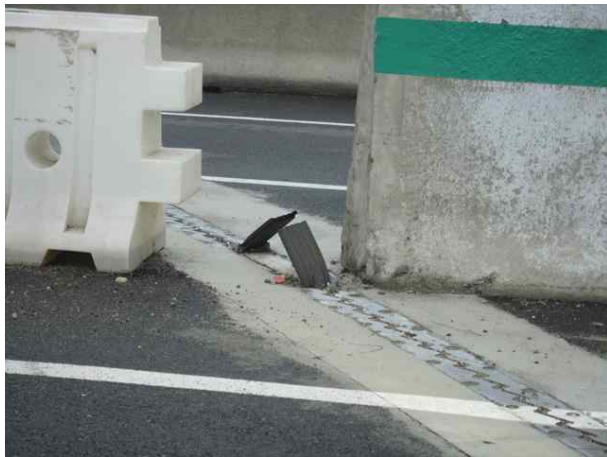
| 위치 | 신축이음 A1 | 방향 | - | 손상번호 | 2 | 위치 | 방호벽 S1 | 방향 | - | 손상번호 | 1 |
| 내용 | 고무재 마감불량 L=0.50m, 2EA | | | | | 내용 | 접속부 파손 0.3m × 1.0m, 1EA | | | | |
